Restauratie en conservatie van archeologische en historische voorwerpen

Restauratierapport van diverse archeologische voorwerpen
afkomstig van Leiderdorp Plantage met projectcode LE-PL-13

In opdracht van Diachron UvA bv

DIA 2015-77

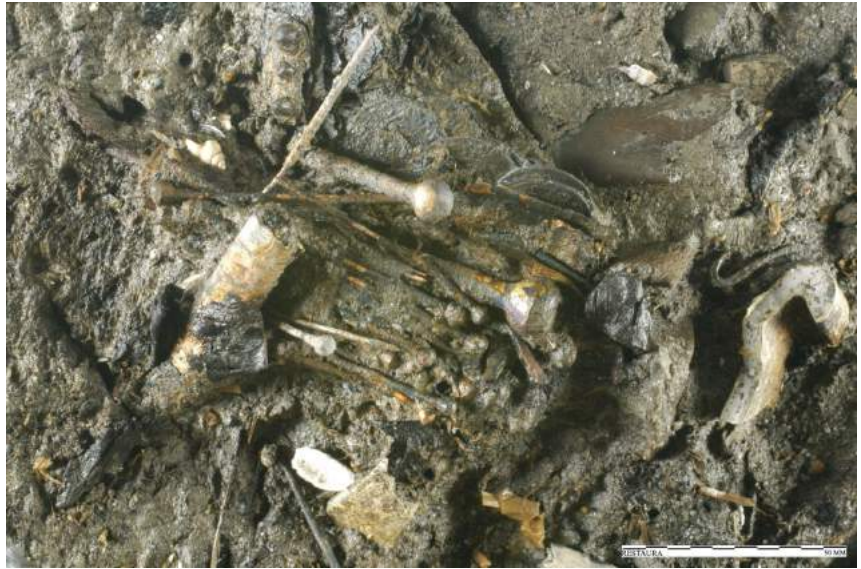
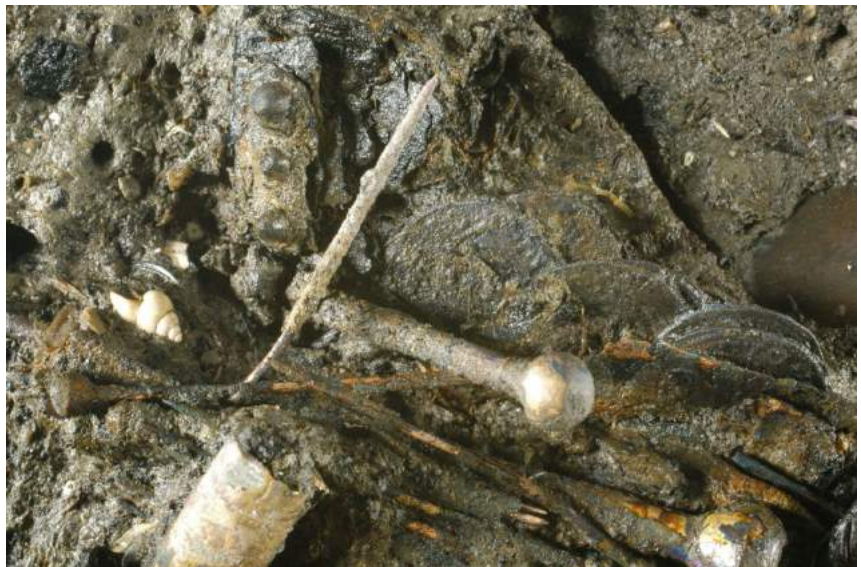
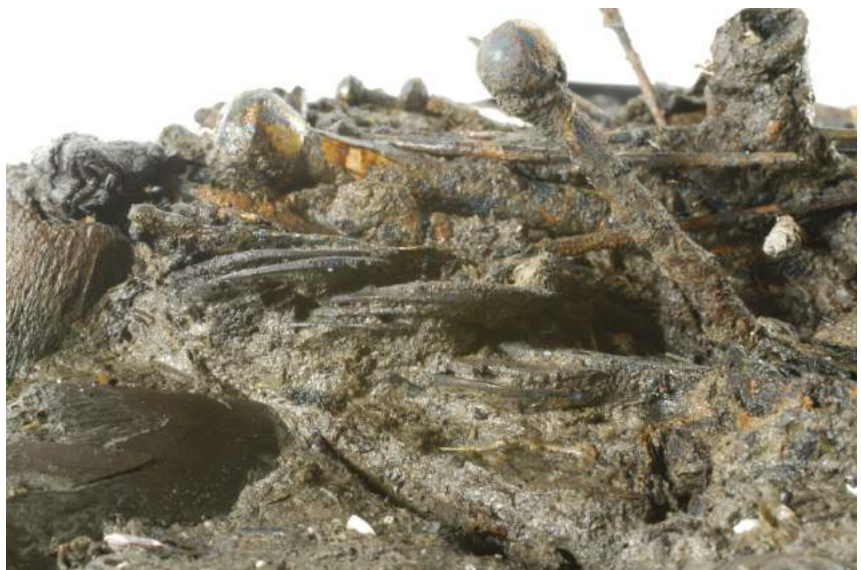
Foto's
111032
111034
111041

Het bergen en vrijprepareren van de zilveren munten.
Subnummers 15-5 1 t/m 14

Aan één zijde van de vondstconcentratie bevinden zich 14 zilveren munten. De munten liggen schuin, mogelijk verschoven, op elkaar en vormen drie pakketjes. De munten liggen vlak op elkaar en zijn door de corrosievorming aan elkaar vastgekit en kunnen niet zondermeer gescheiden worden. De munten liggen aan een zijde schuin onder de spelden. De munten zijn in deze toestand niet leesbaar. Ook de conditie van het metaal is op dit moment niet vast te stellen. Door de corrosie in het gehele vondstcluster zijn de metalen voorwerpen meer of minder aan elkaar vastgekoekt.

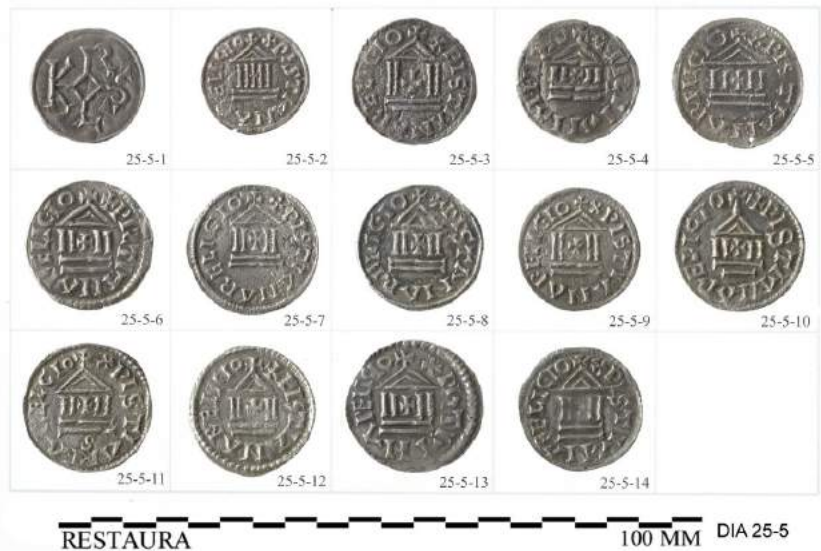
Foto
136830

De munten na het vrijprepareren en impregneren.
Subnummers 15-5 1 t/m 14

Met uitzondering van één munt van Karel de Grote betreft het 13 zilveren denarii van keizer Lodewijk de Vrome (814-840).

De munten zijn met behulp van fijn gereedschap handmatig onder het binoculair van elkaar gescheiden. Het metaal is gecorrodeerd en broos. De munten zijn overdekt met harde corrosieaanslag. Het oppervlak is aangetast en er is putcorrosie ontstaan. In enkele munten bevinden zich corrosiegaatjes.

Er zijn aanwijzingen voor bronsrot van het aanwezige koper in de munten. Ter stabilisering van de bronsrot zijn de munten onder vacuüm behandeld met benzotriazol.

De corrosieaanslag is handmatig verwijderd met een handultrasoon en micro airbrasive. Het oppervlak is afgewerkt met een roterende polijstborstel. Ter bescherming tegen invloeden van buitenaf zijn de munten behandeld met paraloid B72.

Elke munt is voorzien van een subnummer en is apart verpakt in een gripzakje.

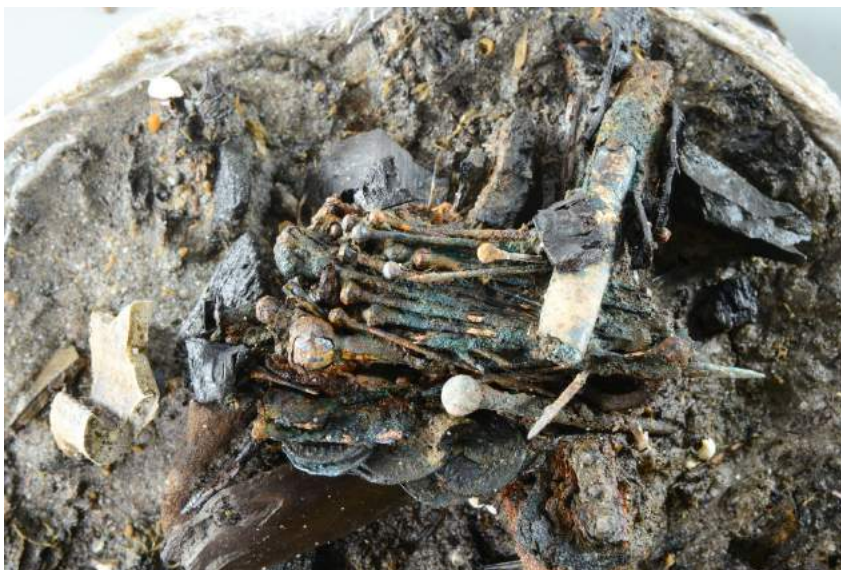
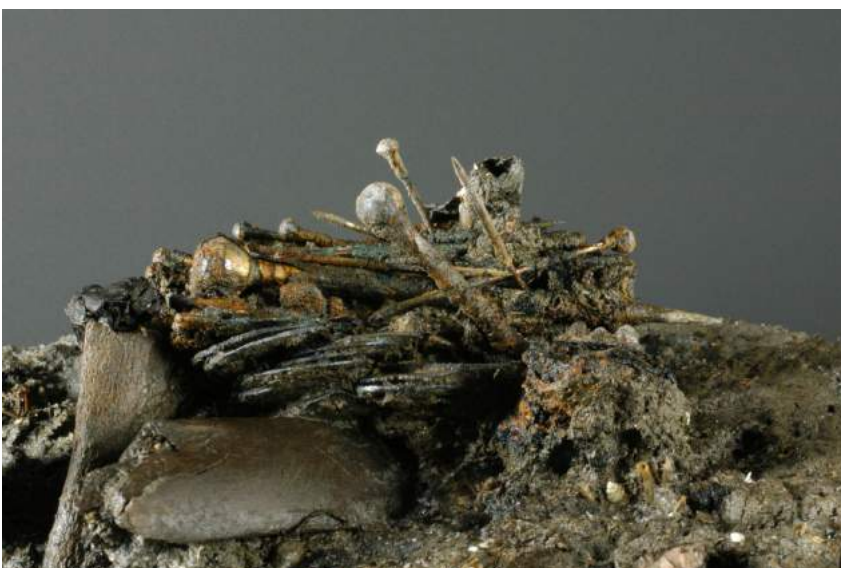
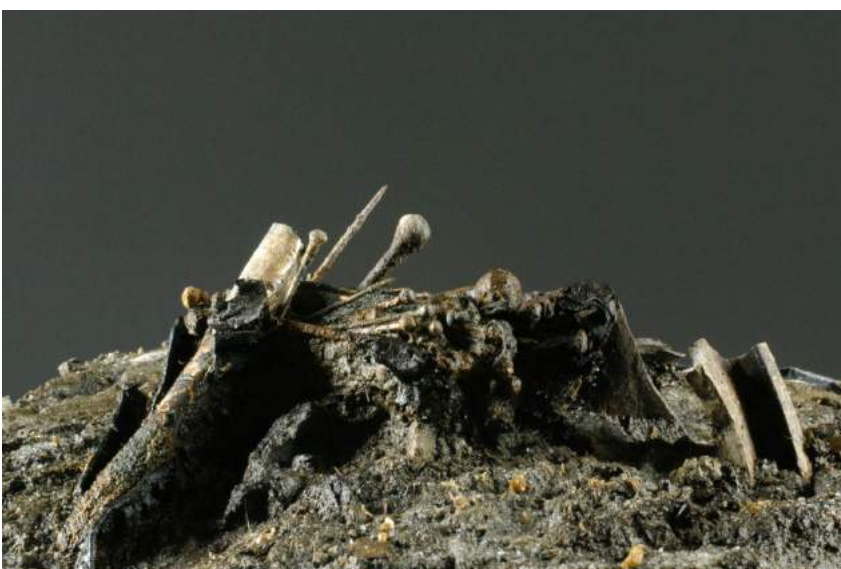
Foto's
132855
113312
113309

Spelden tijdens het vrijprepareren en behandelen.
Subnummer 25-6.

De spelden bevinden zich bovenaan in het blok en zijn aan elkaar vastgecorrodeerd. Ze lijken min of meer een cluster te vormen.

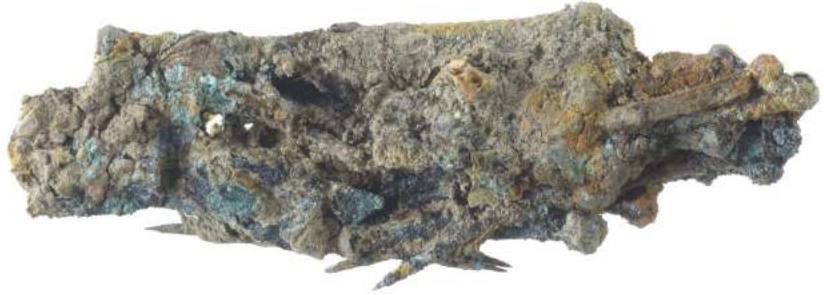
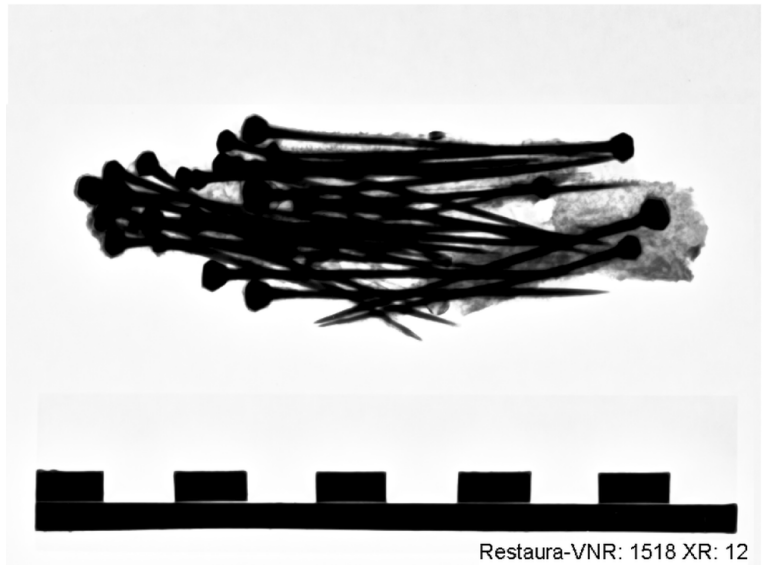
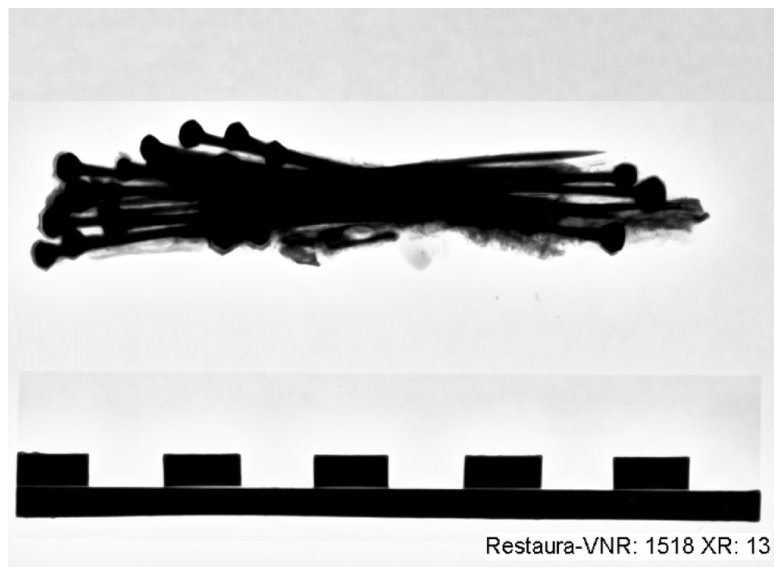
Foto's
133192
XR 0012
XR 0013

De spelden tijdens behandeling.
Subnummer 25-6.

De spelden zijn in een cluster uit het blok verwijderd
De spelden zijn geheel overdekt met harde corrosieaanslag en zijn deels niet herkenbaar.
Van de spelden zijn röntgenafbeeldingen gemaakt; vanaf de bovenzijde en vanaf de zijkant.
Deze laten zien dat de spelden grotendeels in één lijn liggen en dat het groepje spelden aan de onderzijde vlak is.

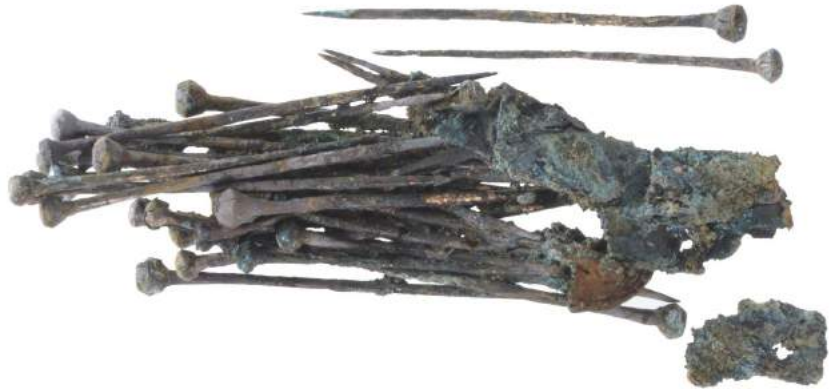
Foto's
136592
136835
136836

De spelden tijdens behandeling.
Subnummer 25-6.

Na het verwijderen van de dikke aanslag bleken de spelden overdekt te zijn met een harde corrosielaag die deels is losgesprongen van het oppervlak, waarmee ook kleine fragmenten van het oppervlak verloren zijn gegaan. Aan één zijde zijn blikresten van koperlegering aan de spelden vastgecorrodeerd, deze zijn slechts fragmentarisch bewaard gebleven en zijn sterk vervormd. Plaatselijk zijn deze dubbelgevouwen.

Deze vervormingen zijn oudtijds reeds ontstaan.

Bij het vrijprepareren van de blikresten zijn enkele spelden losgeraakt.

Het metaal van de spelden is breekbaar. Er zijn aanwijzingen voor bronsrot aanwezig.

In het metaal is putcorrosie aanwezig. Enkele spelden zijn sterk gecorrodeerd.

De cluster spelden is als groep behandeld en in de originele positie behouden. De spelden zijn geheel handmatig onder het binoculair vrijgeprepareerd. De harde aanslag is verwijderd met de handultrasoon. Het oppervlak van de spelden is afgewerkt met een roterende polijstborstel.

Ter stabilisatie van bronsrot zijn de spelden onder vacuüm behandeld met benzotriazol.

De losgeraakte spelden zijn op hun oorspronkelijke plaats teruggezet en verlijmd met cyanoacrylaat.

De spelden zijn geïmpregneerd met paraloid B72.

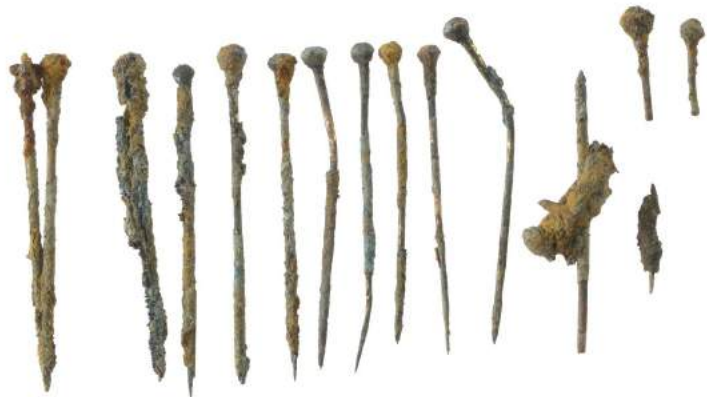
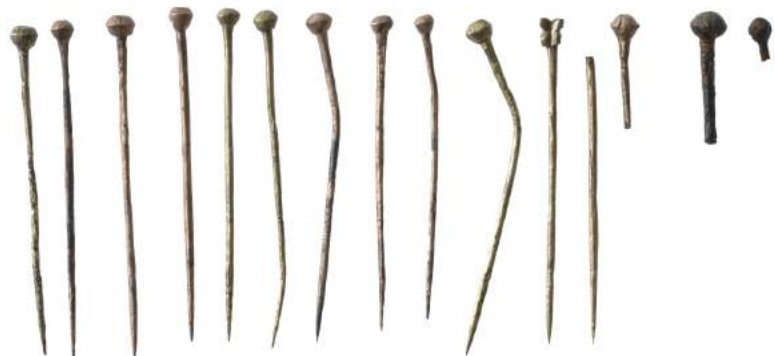
Foto's
133194
136856
136858

Groep spelden voor en na behandeling.
Subnummer 25-7.

Het betreft 15 spelden waaronder 2 van ijzer. Deze spelden bevinden zich los van elkaar in het blok, zie röntgenafbeelding 0006.

De spelden zijn overdekt met harde corrosieaanslag van koper- en ijzeroxide. De corrosielaag is deels losgesprongen van het oppervlak waarbij ook fragmenten van het oppervlak verloren zijn gegaan.

Van de ijzeren spelden ontbreken grote delen. Het metaal is broos.

Er zijn aanwijzingen voor bronsrot aanwezig. In het metaal is putcorrosie aanwezig. Enkele spelden zijn sterk gecorrodeerd.

De spelden zijn geheel handmatig onder het binoculair vrijgeprepareerd.

De harde aanslag is verwijderd met de handultrasoon. Het oppervlak van de spelden is afgewerkt met een roterende polijstborstel. Ter stabilisatie van bronsrot zijn de spelden onder vacuüm behandeld met benzotriazol. De spelden zijn ter versteviging geïmpregneerd met paraloid B72.

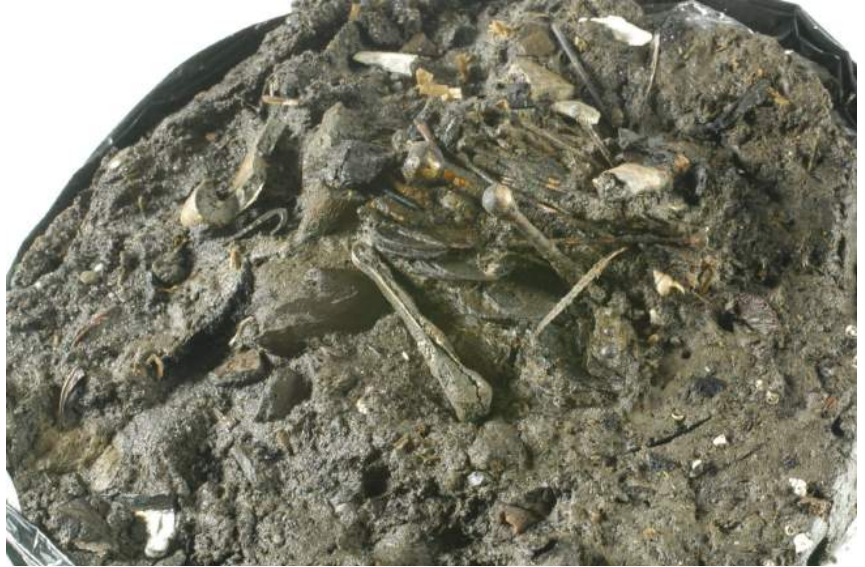
Foto's
111031
133110
133111

De pincet is tijdens de opgraving van zijn plaats geraakt en apart geborgen. Door een afdruk die de pincet in de grond had achtergelaten, kon deze weer in zijn oorspronkelijke positie terug worden geplaatst.

De pincet is overdekt met dikke aanslag en harde corrosieaanslag van koperoxide. De corrosielaag is op enkele plaatsen losgeraakt waardoor fragmenten van het oppervlak verloren zijn gegaan. De ruimte tussen de bladen van de pincet is gevuld met corrosieaanslag. Het metaal is broos. Er is breukvorming in het metaal aanwezig. Er zijn aanwijzingen voor bronsrot. In het metaal is putcorrosie aanwezig.

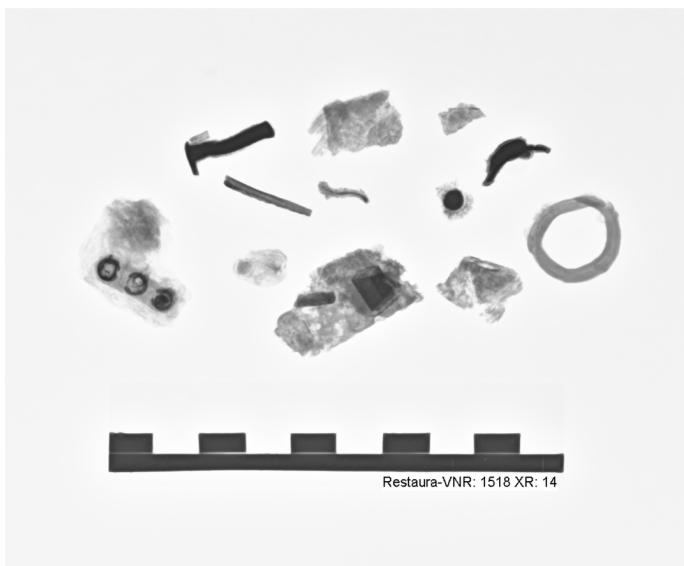
Restaura-VNR: 1518 XR: 14

Voor aanvang van het vrijprepareren en behandelen is een röntgenafbeelding van de voorwerpen gemaakt.

De voorwerpen bevinden zich op de röntgenafbeelding in een andere positie als op de foto voor behandeling.

Het ijzer van het beslag is sterk gecorrodeerd en broos. De randen zijn verbrossend en er zijn corrosieputjes en gaatjes ontstaan.

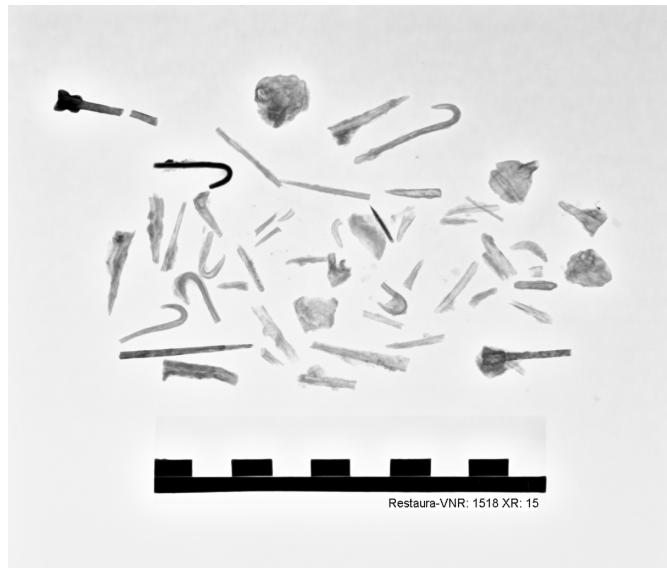
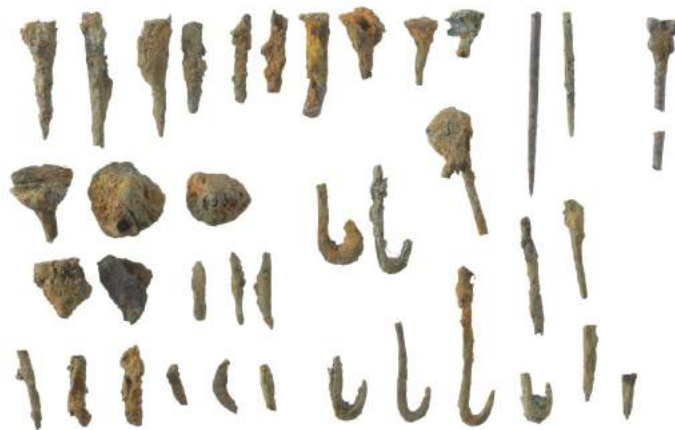
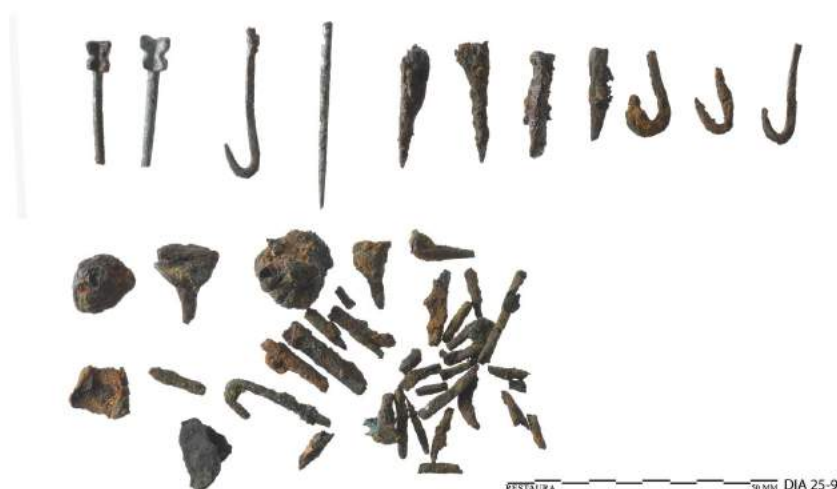
Foto's
XR 0015
133127
136865

De voorwerpen zijn sterk gecorrodeerd en broos. Enkele ijzeren voorwerpen zijn hol gecorrodeerd en overdekt met dikke corrosieaanslag.

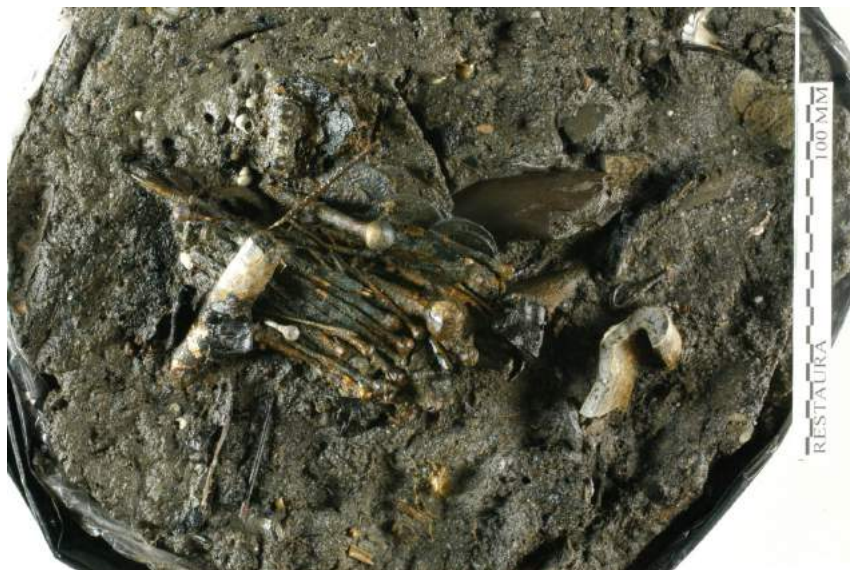
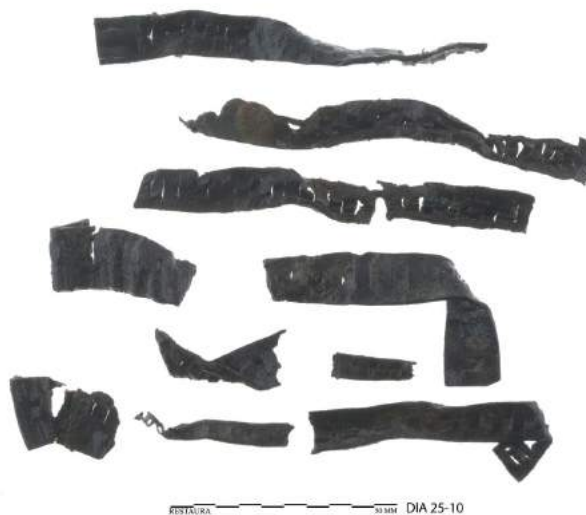
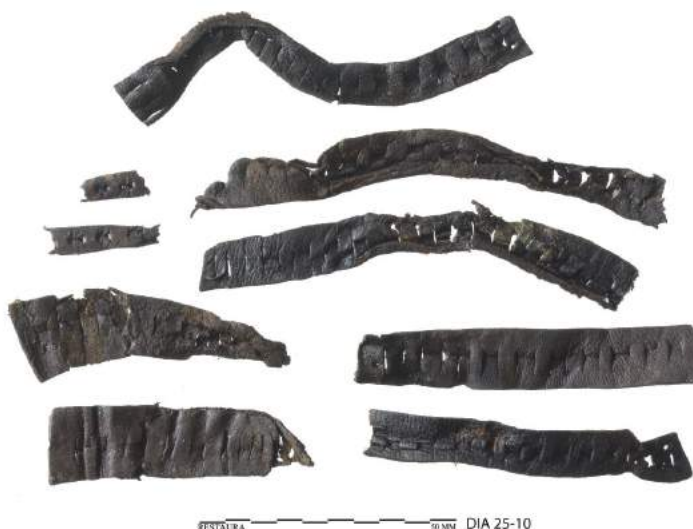
Foto's
133297
133132
137638

Het leer is aangetast en teer. Het is zeer kwetsbaar en deels ingescheurd.
