# **Kasteelterrein Schaesberg in Landgraaf**

**Gemeente Landgraaf  
een archeologisch veldonderzoek (begeleiding en opgraving)**

**Titel:** Kasteelterrein Schaesberg in Landgraaf, gemeente Landgraaf; een archeologisch veldonderzoek (begeleiding en opgraving)

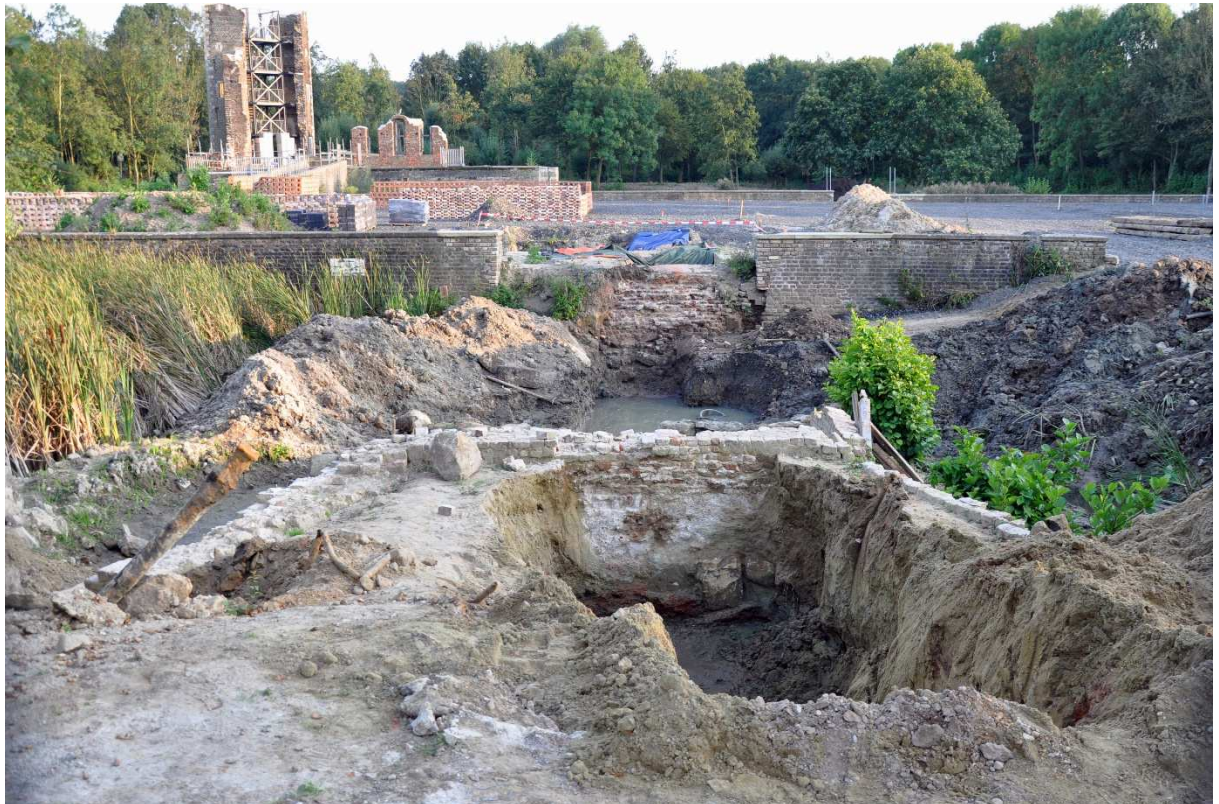
001. Overzicht van de opgraving gezien in zuidelijke richting.

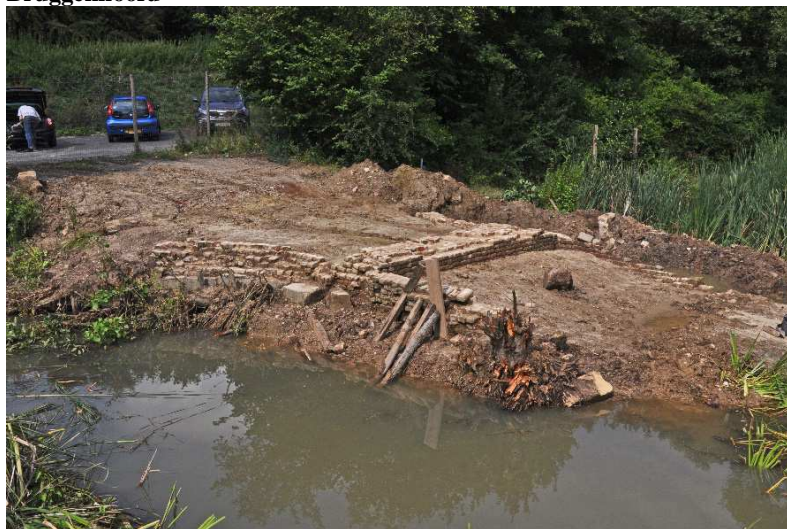
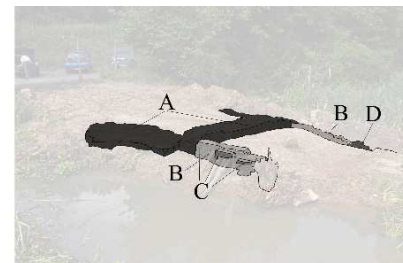
006. Overzicht van het noordelijke deel van de brug. Bij A is het originele metselwerk van het bruggenhoofd. B zijn de beide sluitmuren, die geplaatst zijn na het wegvallen van de overwelling. De beide muren verkeren in een slechte toestand, de voorste halve steen is vrijwel volledig verloren gegaan. Alleen bij C is nog een klein deel van het oorspronkelijke geveloppervlak bewaard gebleven. Bij D is nog net een klein deel van de eerste brugpijler zichtbaar.

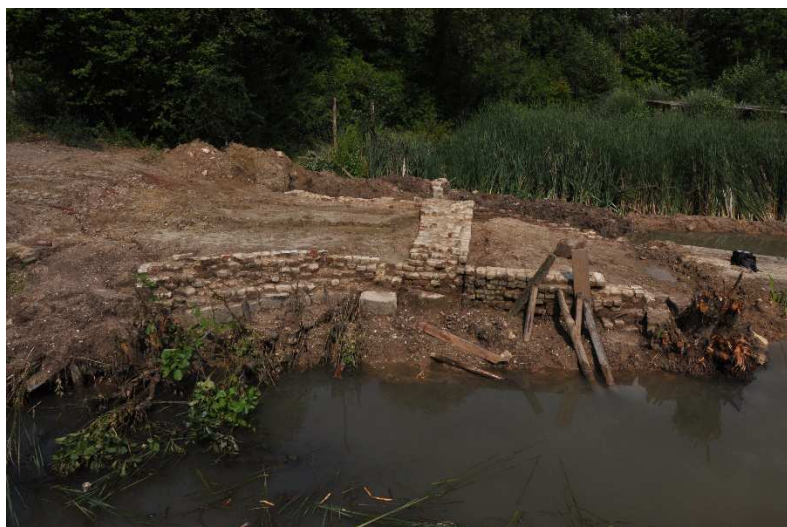
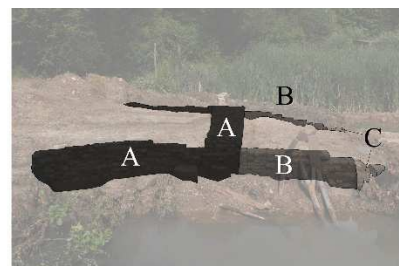
007. Overzicht van het bruggenhoofd gezien vanuit westelijke richting. Het bruggenhoofd zelf is bij A zichtbaar. Bij B zijn de muren te zien, die de oorspronkelijke doorgang afsluiten. De resten bij C behoren bij de meest noordelijke brugpijler.

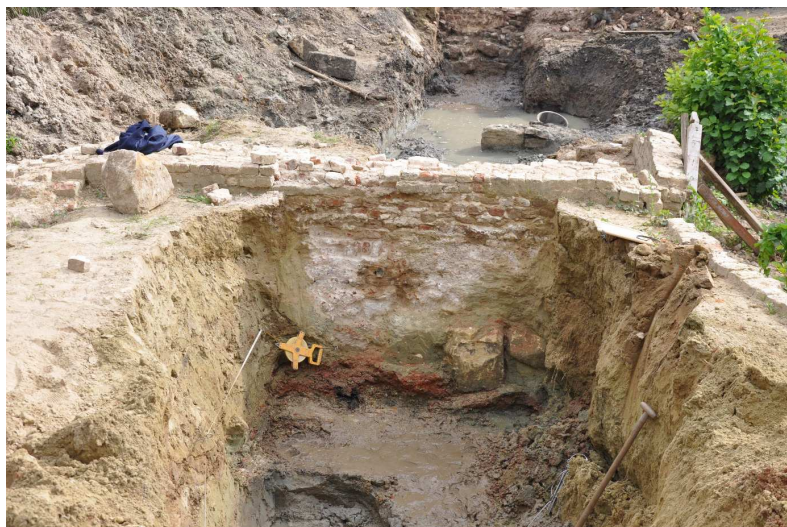
008. Detail van de binnenzijde van het bruggenhoofd. Het metselwerk is hier voorzien van een zeer harde laag mortel. Het metselwerk zelf is onregelmatig en slordig uitgevoerd.

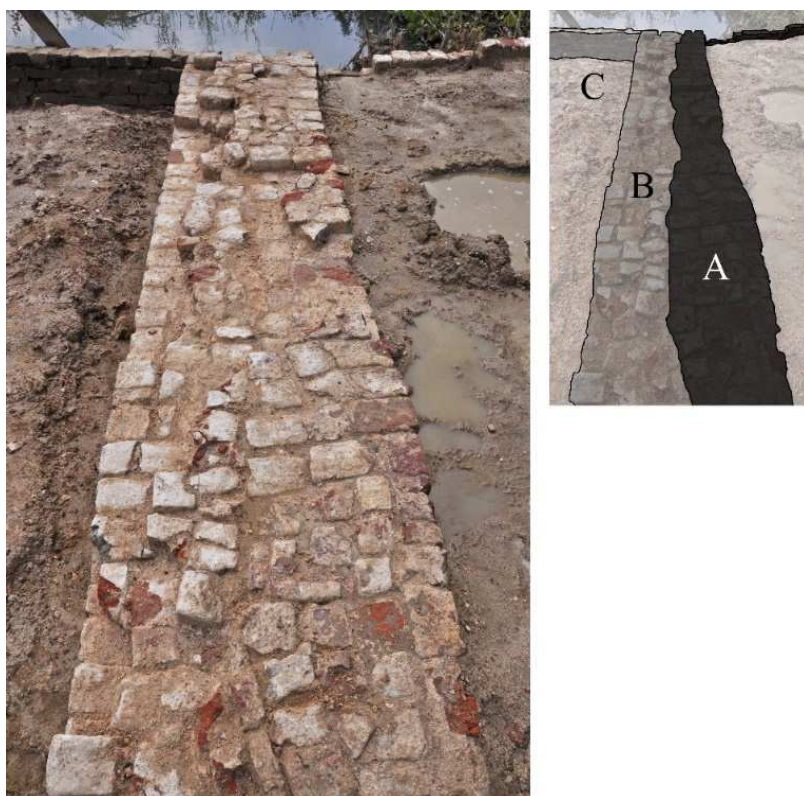
009. De muur van het bruggenhoofd, gezien in westelijke richting. Bij A is het originele metselwerk van het bruggenhoofd zichtbaar (baksteenformaat 24 x 11/12 x 6 cm). Oorspronkelijk bevond zich ter plaatse van B de aanzet van de overwelling. Vermoedelijk zijn de gewelven in bouwkundige zin gebreken gaan vertonen, waardoor men genoodzaakt was om deze te verwijderen. In plaats daarvan is het bruggenhoofd aan de zijde van het gewelf recht opgemetseld (baksteenformaten: 24/25 x 11,5/12 x 5,5/6 cm; vier lagen metselwerk is 26 cm). Gezien de mortelresten op de voorzijde van de stenen zal er sprake zijn van hergebruik. Tegelijk is onder de boog, die ter plaatse van de zijgevels werd gehandhaafd, een anderhalf steens zware vulmuur geplaatst. Hiervan is een deel bij C nog zichtbaar. De ruimte tussen de muren zal met aarde zijn opgevuld. Vermoedelijk zijn in plaats van de gewelven ijzeren liggers gelegd, met daartussen bakstenen troggewelven.

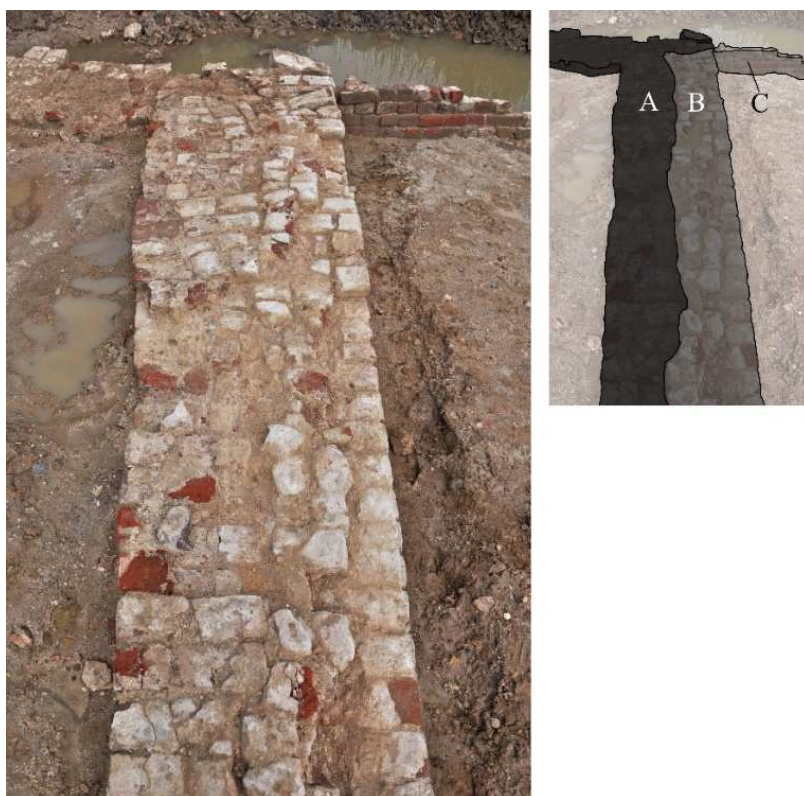
010. Dezelfde muur als in de vorige afbeelding, maar nu gezien in oostelijke richting. Bij A het oorspronkelijke metselwerk van het bruggenhoofd. Bij B het metselwerk dat na de sloop van de gewelven tot stand is gekomen en bij C het metselwerk behorend bij de vulmuur, die na het verwijderen van de gewelven onder de boog in de noordgevel van de brug zijn geplaatst.

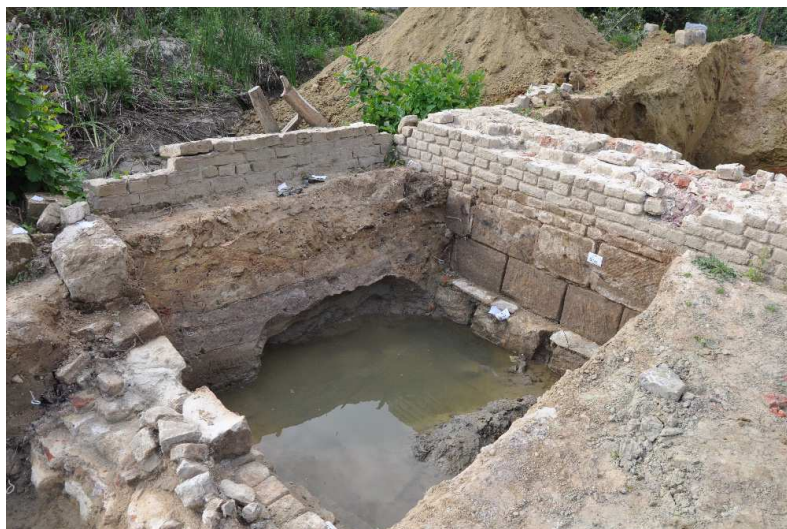
011. De meest noordelijke overspanning van de brug. De grens van het oorspronkelijke metselwerk ten opzichte van het vervangen metselwerk bevindt zich op de overgang tussen het natuursteen- en het bak-

steenmetselwerk. Dit niveau komt overeen met de aanzet van het gesloopte gewelf. De baksteenformaten van de vulmuur zijn 23/25 x 11,5/12 x 6 cm, met een dikte van 36 tot 40 cm. Er is een okerkleurige, zandige mortel toegepast. Op de stenen bevinden zich mortelresten, hetgeen duidt op hergebruik. De baksteenformaten komen grotendeels overeen met de rest van het landhoofd. Aan te nemen is dat bij het herstel van het metselwerk, na het verloren gaan van de gewelven, gebruik is gemaakt van de bakstenen van de gewelven.

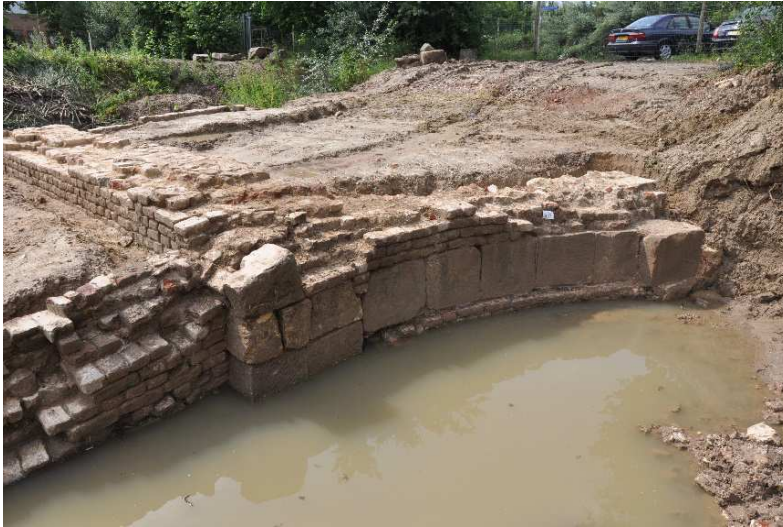
012. De oostzijde van het bruggenhoofd. Ter plaatse van de waterlijn zijn natuurstenen blokken toegepast, om inwatering van het metselwerk te voorkomen. Links is het onderste natuurstenen blok van de meest noordelijke boog zichtbaar. Ernaast het restant van de vulmuur die in de laatste fase de doorgang afsloot (zie ook de volgende afbeelding).

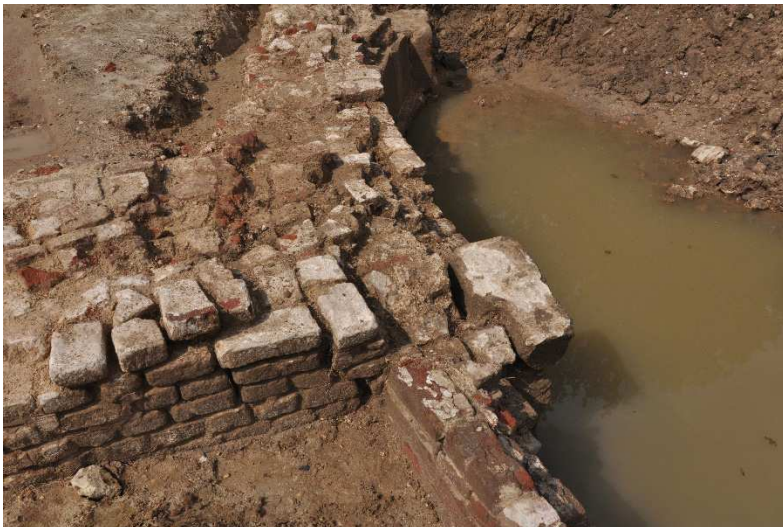
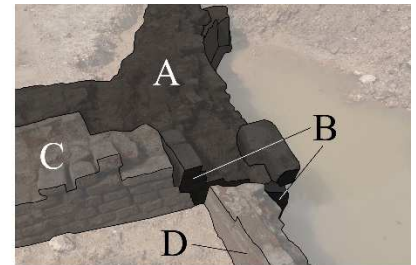
013. Detail van de aansluiting van de vulmuur op het bruggenhoofd aan de oostzijde van het bruggenhoofd. A is het oorspronkelijke (17de-eeuwse) metselwerk van het bruggenhoofd. Omdat het metselwerk aan deze zijde beter bewaard is gebleven dan aan de westzijde is hier - bij B - nog net de aanzet van de overwelling zichtbaar. Het bij C zichtbare metselwerk vervangt het metselwerk dat de aanzet vormde van de overwelling van de doorgang. Aangezien dit metselwerk van een rechte dagkant is voorzien, in tegen-

stelling tot het restant van de oorspronkelijke overwelling, zal het geplaatst zijn op het moment dat de overwelling werd vervangen door een recht brugdek. Bij D is de vulmuur onder de brugboog zichtbaar.

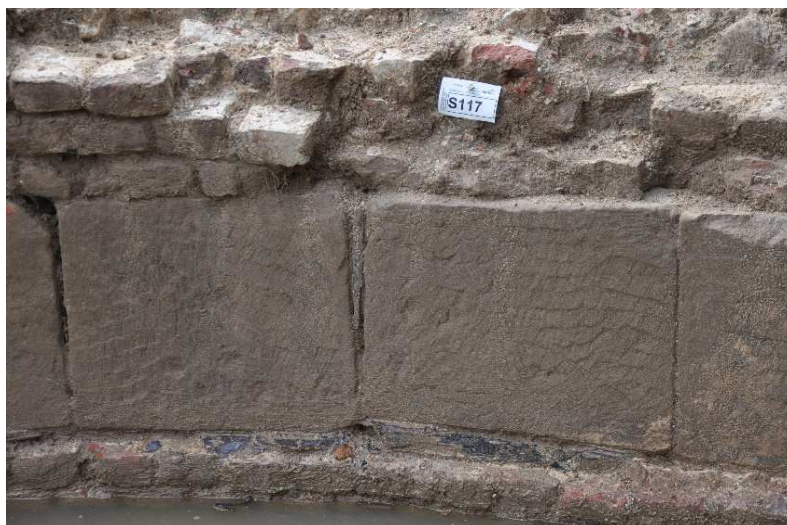
014. Detail van de waterlijst. Onder de blokken zijn leien zichtbaar. Hiermee zijn de blokken gesteld. De voorzijde van de blokken zelf is voorzien van een onregelmatig uitgevoerde frijnslag.

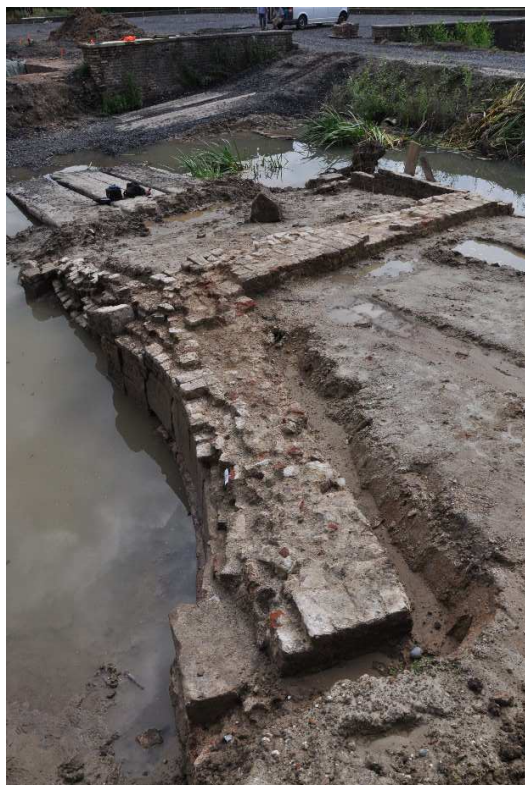
015. Overzicht van de oostelijke keermuur van het landhoofd. De baksteenformaten van dit deel van de brug zijn  $24 \times 11/12 \times 5,5/6$  cm; drie lagen metselwerk is 21 cm. De verbreding op de voorgrond vormt de fundering voor de beëindiging van de het bruggenhoofd.

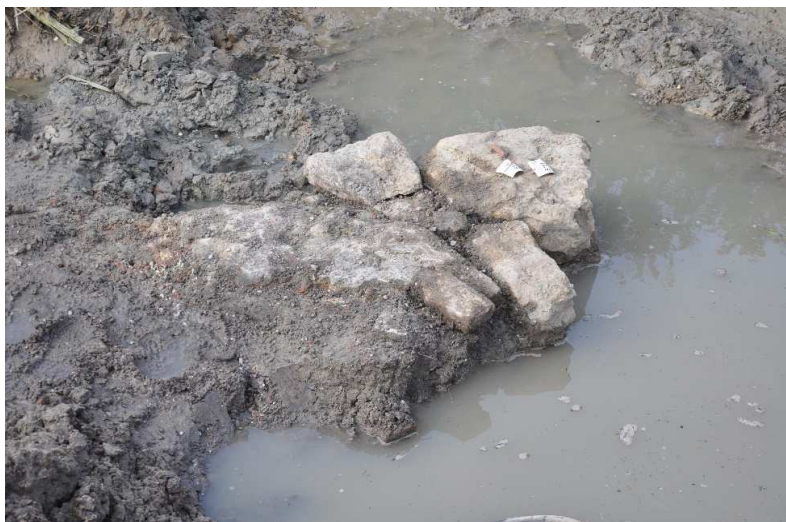
021. Het restant van de derde brugpijler (vanuit het noorden gerekend). Het betreft een fragment van de vlijlaag bestaande uit brokken natuursteen van verschillend formaat.

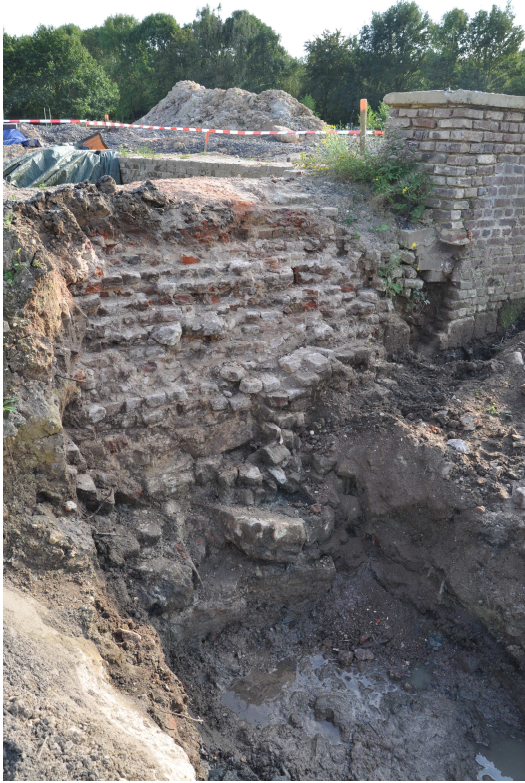
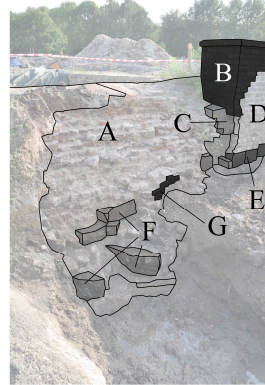
022. Overzicht van het bewaard gebleven deel van de brugaanzet ter plaatse van de poort. Bij het uitgraven van de gracht heeft is het voorste deel van het metselwerk gesloopt. Daarbij is tevens het achterliggende metselwerk beschadigd, hetgeen het 'verwongen' uiterlijk van het metselwerk (A) verklaart. Bij de huidige werkzaamheden is het bij de consolidatie toegevoegde metselwerk verwijderd. Ter plaatse van de aansluiting op het overige deel is het metselwerk hersteld (B). Bij C zijn de betonblokken zichtbaar, die de kern van het consolidatiewerk vormt. Het metselwerk D zal ook voor het grootste deel bij de consolidatie tot stand zijn gekomen. Bij E zijn de natuursteenblokken van de waterlijst zichtbaar. Het onderste deel van de fundering bestaat hier uit blokken mergel en Kunrader steen (F) Het hoger gelegen deel is met baksteen opgetrokken ?? x 11,5 / 12 x 5,5/6 cm. De mortel is een homogene okerkleurige kalkmortel). Bij G lijkt het metselwerk een vlakke voorzijde te bezitten. Dit zou de voorzijde van het naar voren geplaatste stuk metselwerk kunnen zijn. Hiervoor is echter nog aanvullend onderzoek noodzakelijk. Het detail van de volgende foto bevindt zich hier aan de rechterzijde.

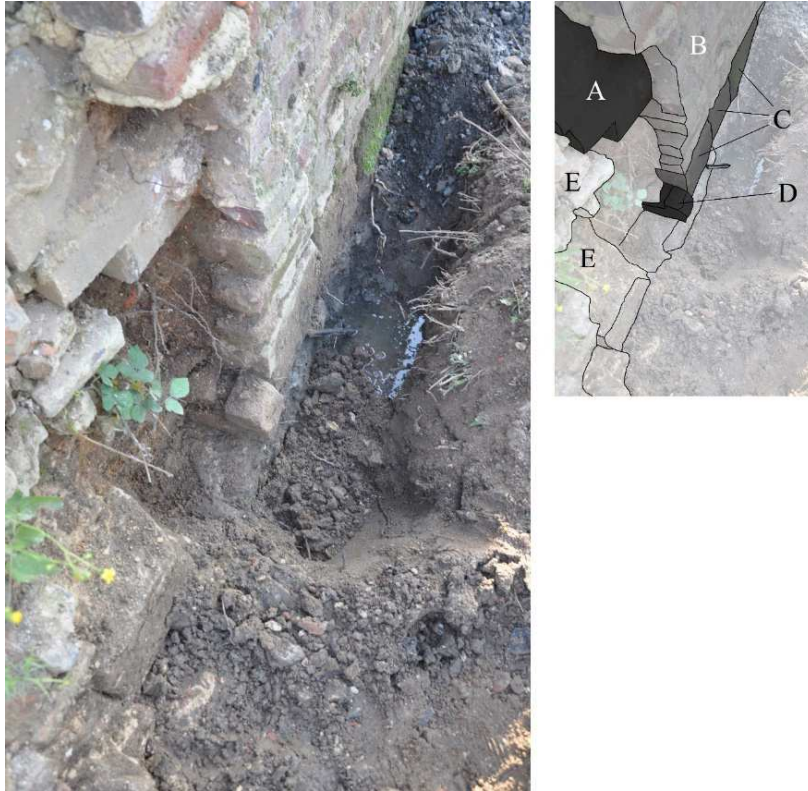
023. Detail van de westelijke aansluiting van de brugconstructie op de poortoren. Het metselwerk ter plaatse van de brug sprong uit ten opzichte van de noordgevel van de bouwhoeve. Door de sloop- en consolidatiewerkzaamheden en de aanleg van de gracht is de hoeveelheid oorspronkelijk metselwerk sterk verminderd. Bij A is de kern van betonblokken van de consolidatiewerkzaamheden zichtbaar. Het metselwerk bij B is eveneens bij de consolidatie tot stand gekomen, hoewel de grens met het oorspronkelijke werk nog niet kon worden vastgesteld. De natuurstenen blokken bij C behoren wel bij het oorspronkelijke werk (zie hiervoor ook de foto's van vóór de sloop). Het metselwerk bij D is in baksteen uitgevoerd en steekt uit ten opzichte van het geveoppervlak. Vanaf dit punt ontbreekt ook het natuursteen. Dit is de overgang naar het vooruitspringende deel ter plaatse van de brug. Dit deel is ook niet voorzien van natuurstenenblokken. Bij E is het oorspronkelijke 17de-eeuwse metselwerk zichtbaar.

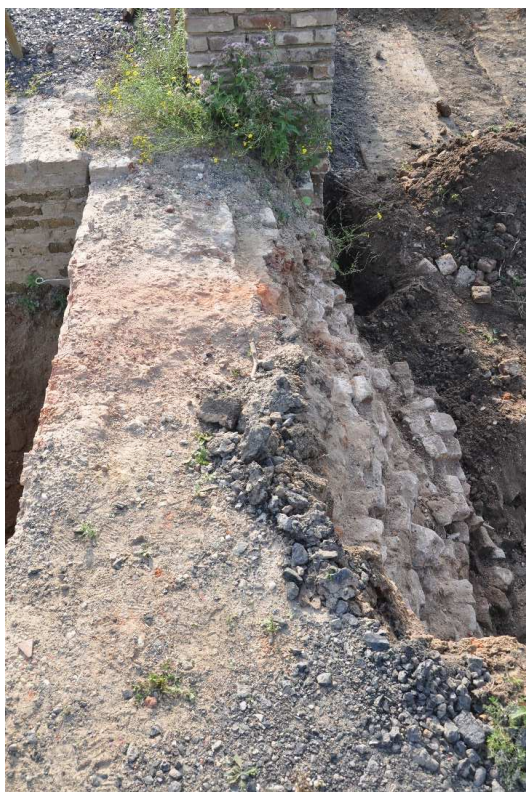
024. Bovenaanzicht van de noordgevel van de poorttoren. Hier is goed zichtbaar dat het metselwerk ter plaatse van de brug uitspringt ten opzichte van de noordgevel van de bouwhoeve. Tevens is hier goed zichtbaar dat de muur aan de noordzijde aanzienlijk minder goed bewaard is gebleven dan aan de zuidzijde. Links is nog een klein deel van de werkput binnen het poortgebouw zichtbaar.

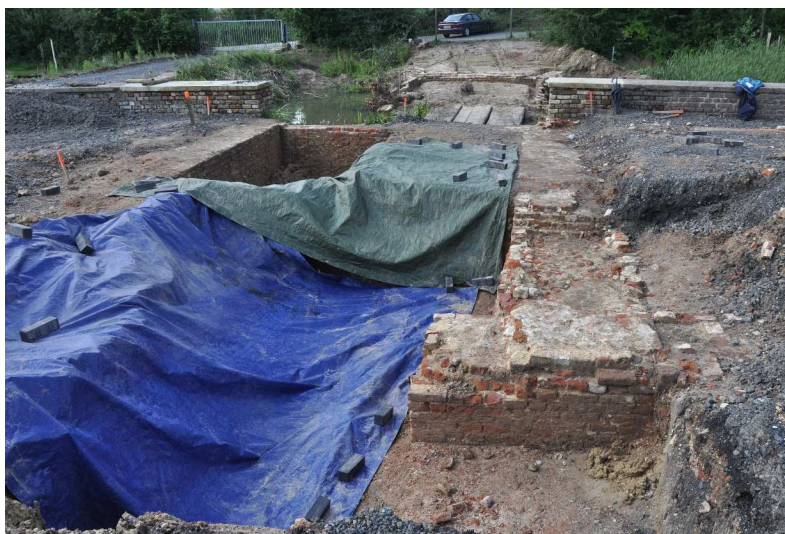
025. Overzicht van het ten dele opgegraven poortgebouw van de bouwhoeve, gezien in noordelijke richting. Op de achtergrond is de brug zichtbaar. Op de voorgrond is te zien dat de fundering ter plaatse van de poortdoorgang niet is doorgetrokken.

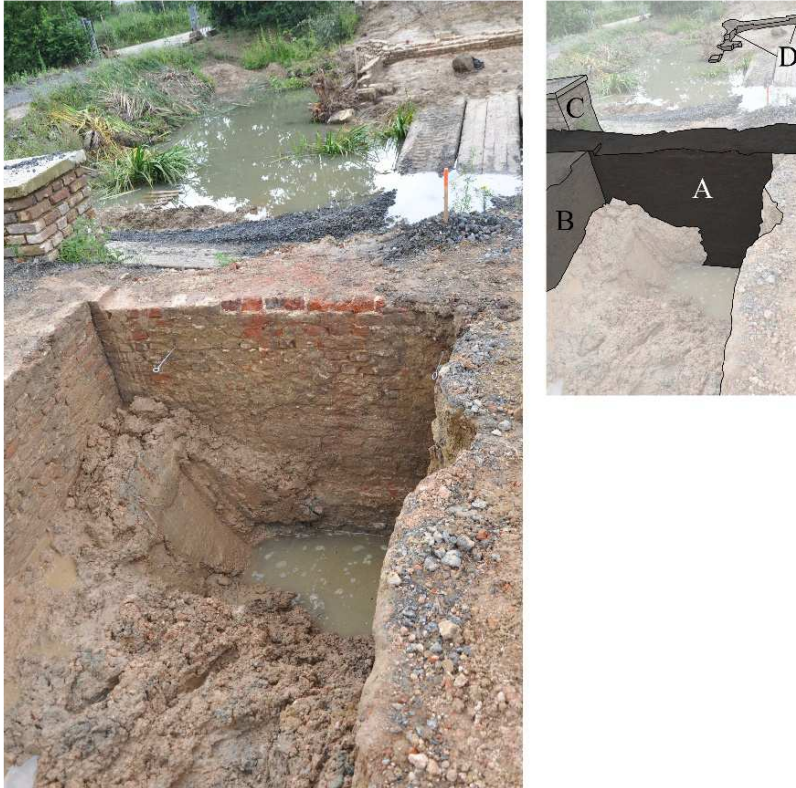
026. Detail van de noordwesthoek van het poortgebouw. Bij A de noordmuur, die tevens de scheiding met de gracht vormt. De westwand van de poort (B) is hier koud tegen geplaatst. Gezien de overeenkomst in mortel en baksteen zullen beide tot dezelfde bouwfase behoren. Er zal sprake zijn van een uitvoeringsfase, waarbij in eerste instantie de buitengevels tot het niveau van het maaiveld zijn opgetrokken en kort erna de funderingen van de bebouwing van de bouwhoeve. Het metselwerk bij C geeft de plaats aan waar bij de consolidatie in de jaren zeventig van de vorige eeuw de plaats van de buitengevels is aangegeven. Op de achtergrond is bij D het bruggenhoofd zichtbaar.

De westmuur van de poort is mogelijk dieper aangelegd, omdat de aansluitende ruimten onderkelderd waren. Mogelijk is dat ook de reden waarom de voorganger ter plaatse van de poortdoorgang zo diep is uitgebroken.

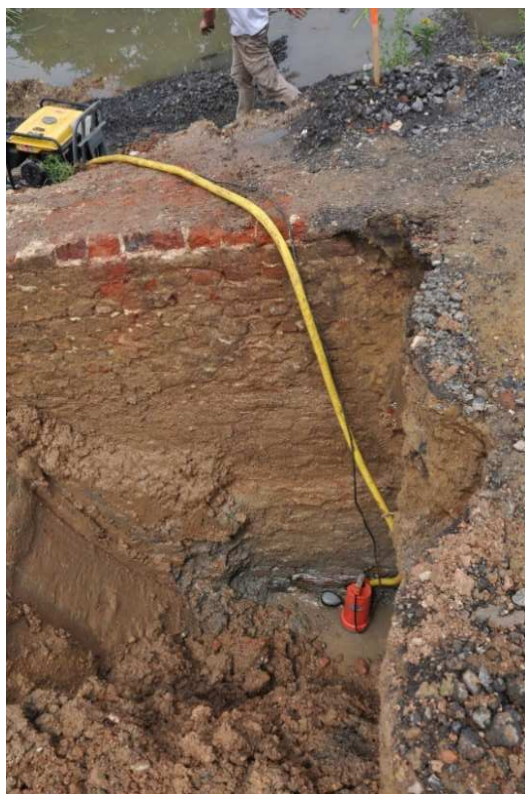
027. Detail van de fundering van de noordmuur. Geheel aan de onderzijde is bij de waterpomp nog net een houten balk zichtbaar, waarop het metselwerk is geplaatst. Vermoedelijk zijn onder deze plaat houten funderingspalen geplaatst.

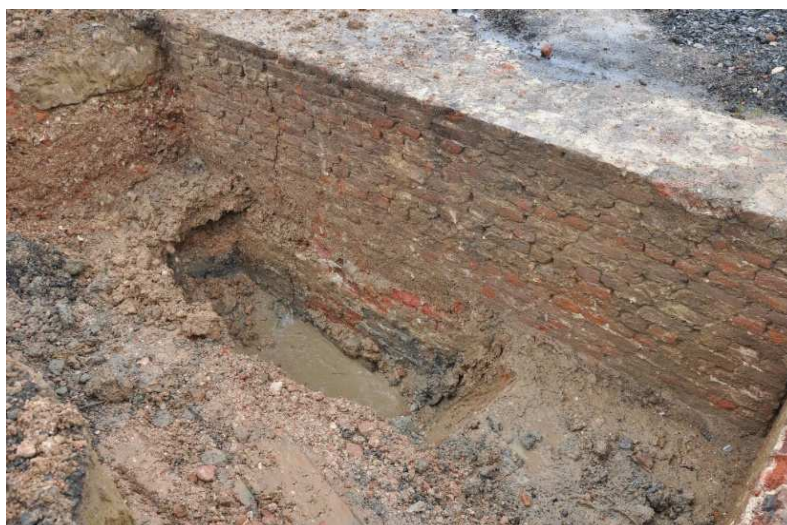
028. De westwand van het poortgebouw. Hoewel het relatief hoge waterniveau het onmogelijk maakte om de fundering goed te bestuderen zijn er aan deze zijde geen sporen aangetroffen die erop duiden dat er houten palen onder het metselwerk waren geplaatst. Waarschijnlijk zijn de beide zijwangen van het poortgebouw op staal gefundeerd.

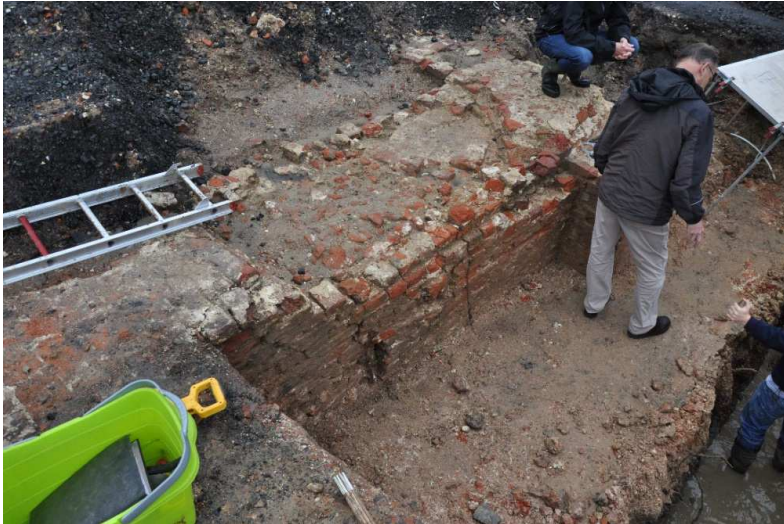
029. Overzicht van het vrijgegraven deel van de oostwand van het poortgebouw. Opvallend is dat het metselwerk bij het meest zuidelijke deel afwijkt ten opzichte van de rest van het poortgebouw. Het metselwerk lijkt bij dit deel van de muur te bestaan uit een halfsteens zware buitenzijde van de muur met inwendig metselwerk. Dit terwijl de rest van de funderingen over de volle hoogte en breedte met hele stenen en in correct verband is opgetrokken. Het verschil in metselwerk tekent zich ook in het aanzicht van de muur af. Vermoedelijk is er verband met het gegeven dat zich op deze plaats onder het 17de-eeuwse metselwerk de funderingen van een ouder gebouw bevinden. Zie hiervoor de volgende afbeeldingen.

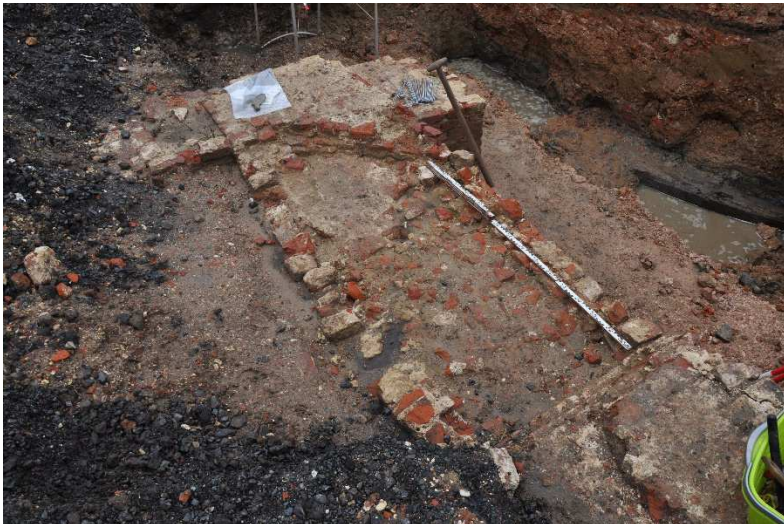
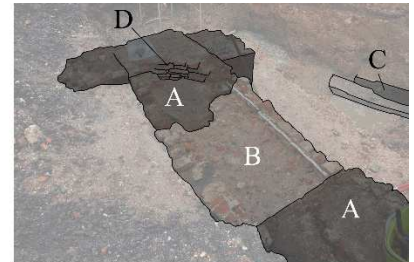
030. Bovenaanzicht van de oostwand van het poortgebouw. Bij A is het deel van het metselwerk aangegeven dat correct is uitgevoerd. Het deel bij B daarentegen bestaat uit een soort kistwerk met aan de buitenzijden een halve steen metselwerk. De klamp is nog redelijk zorgvuldig uitgevoerd. Het inwendige van de muur bestaat volledig uit een stort van baksteenbrokken met mortel. Mogelijk is er een verband met de funderingsresten die bij C zichtbaar zijn. Deze behoren bij een ouder gebouw met een afwijkende oriëntatie.

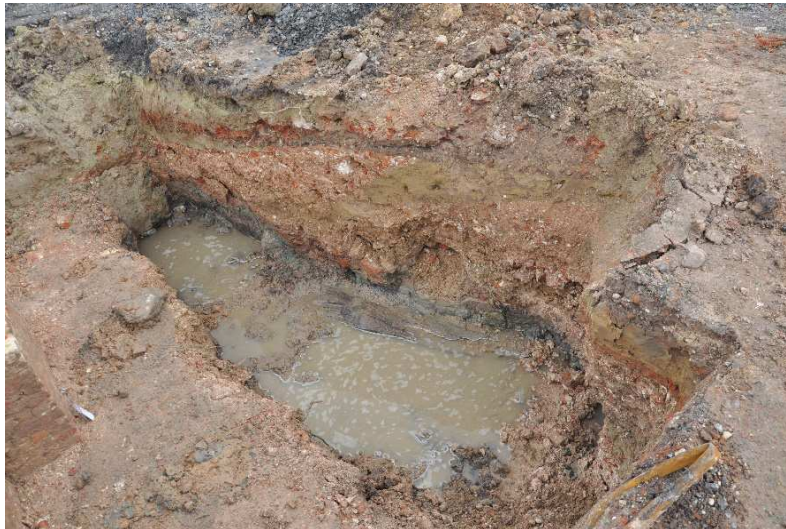
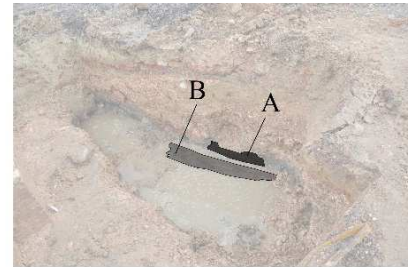
031. Overzicht van de zuidelijke werkput binnen het poortgebouw, gezien naar het zuidwesten. In de westwand van de werkput is een klein deel van de fundering van een ouder gebouw teruggevonden. Het metselwerk daarvan is bij A zichtbaar. Dit metselwerk was vermoedelijk geplaatst op houten kespen, waarvan er bij B één te zien is. Behalve de hier afgebeelde kesp zijn geen andere exemplaren aangetroffen, zodat het niet zeker is dat overal kespen waren toegepast. De plaats en richting van de resten sluiten echter wel goed aan op de in het laatste kwart van de vorige eeuw vrijgelegde funderingen. Ook het afwijkende metselwerk in de oostwand van het poortgebouw zal vermoedelijk verband houden met de oudere bebouwing ter plaatse.

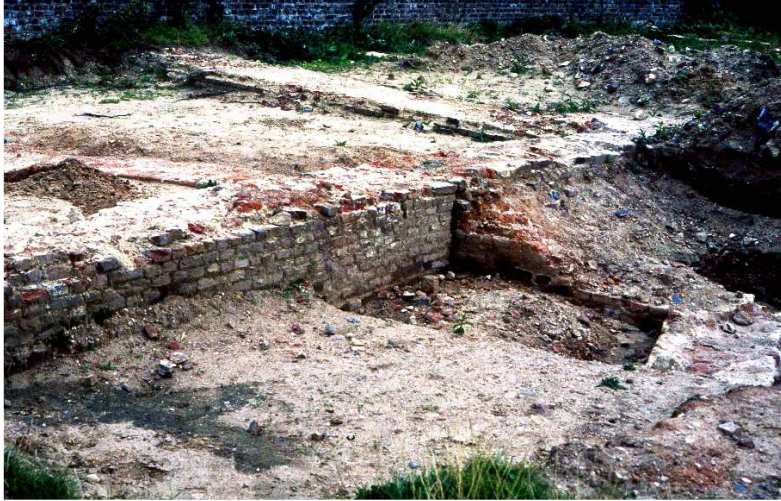
033. Foto gemaakt tijdens de opgraving in 1984/85. De foto toont de zuidoosthoek van het gebouw. Zichtbaar is dat het metselwerk tot vrijwel dezelfde hoogte bewaard is gebleven als de funderingen van de 17de-eeuwse bouwhoeve. Opvallend is wel dat het metselwerk van het 17de-eeuwse poortgebouw geplaatst is tegen dat van het ouder gebouw. Meer voor de hand liggend zou zijn geweest om het gebouw dieper uit te breken en de fundering van de nieuwbouw door te trekken. Waarom men voor deze wijze van construeren heeft gekozen is niet bekend. Het verklaart wel mede waarom - ter plaatse van waar de fundering van het poortgebouw de oudere fundering kruist - het metselwerk sterk afwijkt ten opzichte van de rest. Mogelijk stond ten tijde van de bouw het oude gebouw nog overeind en heeft men dat pas tijdens de nieuwbouw gesloopt. (Foto: T.C. Bauer, TH Delft)

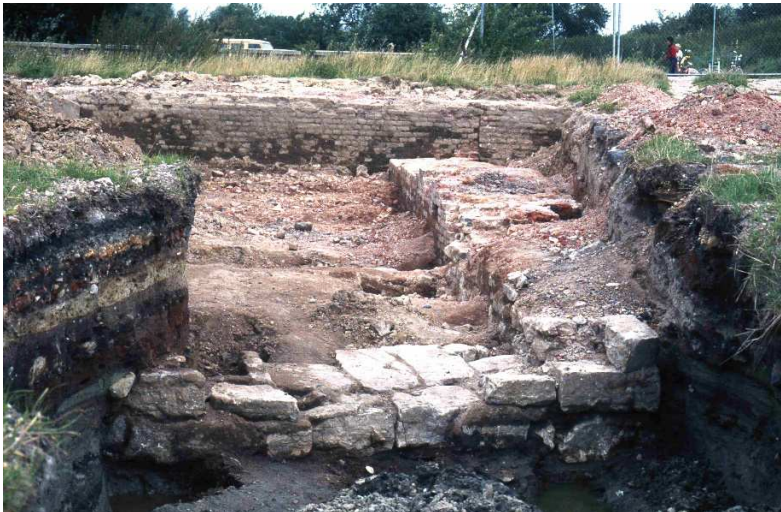
034. Foto gemaakt tijdens de opgraving in 1984/85. De **west**gevel van het gebouw, gezien in noordelijke richting. Op de voorgrond is de muur zichtbaar van de aanbouw, die tegen het gebouw heeft gestaan. De westgevel bestaat in het opgaande werk uit baksteen, dat op een fundament van overwegend natuursteen is geplaatst. Op de plaats waar de westmuur de zuidgevel van het poortgebouw kruist is een verticale bouwnaad in het midden-17de-eeuwse metselwerk zichtbaar aan de oostzijde van de muur. Dat het een naad betreft blijkt ook uit het gegeven dat de lintvoegen zich aan weerszijden van de naad op verschillen-

de hoogten bevinden. De situatie is hier vergelijkbaar met die aan de oostzijde van het woongebouw.  
(Foto: T.C. Bauer, TH Delft)

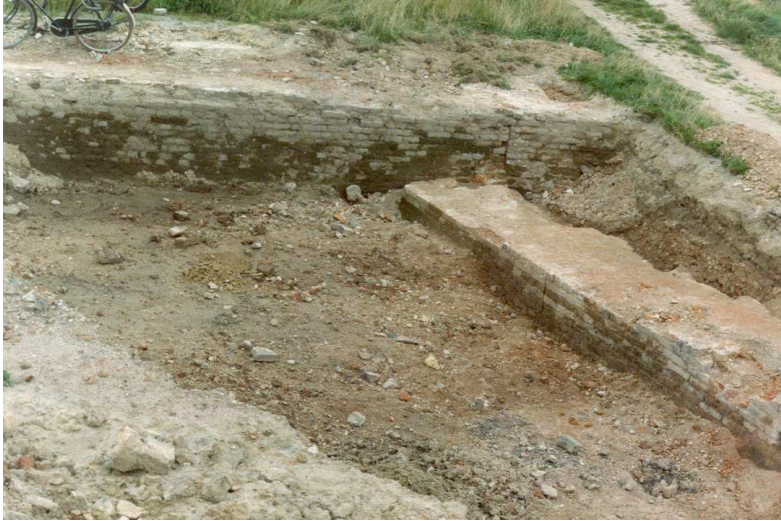
035. Op de plaats waar het oudere gebouw de zuidgevel van het bouwhoeve kruist is het metselwerk van de bouwhoeve geplaatst tegen dat van het oudere gebouw. Men heeft op het niveau van de fundering het metselwerk van het oudere gebouw gehandhaafd. Hogerop is het metselwerk van het oudere gebouw wel gesloopt. Ter plaatse van de poort zal men tijdens de bouw hebben besloten om de bestaande fundering geheel te verwijderen en te vervangen door een nieuw fundering. De poorttoren heeft een groter gewicht dan de zuidgevel van de noordvleugel van de bouwhoeve. Men zal wellicht meer vertrouwen in een volledig nieuwe fundering hebben gehad, dan in een deels nieuwe en deel oude fundering. Bij de aansluiting van het oudere gebouw op de funderingen van de 17de-eeuwse bouwhoeve is aan de oostzijde (rechts) een verticale bouwnaad zichtbaar. Bij de naad is te zien dat de lagen van het 17de-eeuwse metselwerk aan weerszijden van de naad niet met elkaar overeenkomen, hetgeen aangeeft dat het metselwerk niet in één keer is opgetrokken. Hieruit is af te leiden dat het metselwerk rechts van de naad (met de poorttoren dus) als eerste is opgetrokken, om vervolgens het nog bestaande muurwerk van het oudere gebouw af te breken en het westelijke deel van de noordvleugel van de bouwhoeve op te metselen. (De poortdoorgang van de gesloopte poorttoren bevindt zich in de rechterbovenhoek van de foto). (Foto Nederpelt, collectie Heemkundekring Schaesberg).
