# Scheepswrak aan het Wrakkenpad

Waardestellend onderzoek van scheepswrak B 36,  
gemeente Noordoostpolder

Grondsporen 5

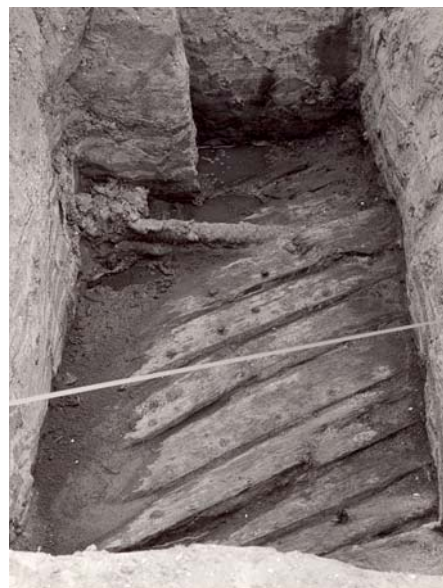
Figuur 2.1 Proefsleuf in voorschip van scheepswrak B 36, tijdens verkenning in 1985 (foto: L. van Dijk, RCE).

De resultaten van de verkenning zijn dan ook navenant. Drie proefsleuven van één meter breed werden gegraven over het voor-, midden- en achterschip (fig. 2.1). De blootgelegde houtconstructie werd snel gedocumenteerd door middel van overzichtstekeningen op schaal 1:20 (fig. 2.2). Vastgesteld werd dat het ging om een schip dat ondersteboven in de bodem lag. Het was geheel overnaads gebouwd, wat inhoudt dat de planken van de scheepshuid elkaar dakpansgewijs overlappen (Folkertsma, 1986).

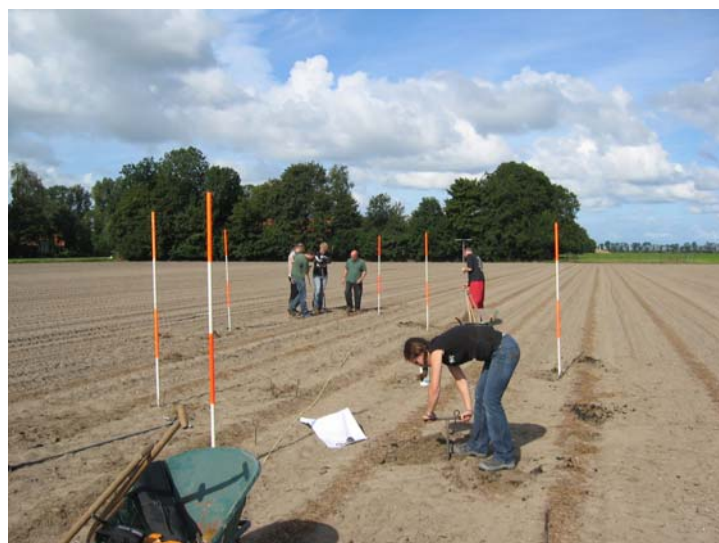
Om het wrak in 2007 weer terug te vinden zijn vanaf beide sloten meetlinten uitgelegd en rond het aangegeven punt is het schip vervolgens teruggevonden door middel van boringen met een Edelman-boor. De globale contouren van het schip zijn daarna met sjalons aangegeven (fig. 3.2).

Figuur 3.2 Aanprikken van wrak en uitzetten van contouren (foto: R. Reinders, GIA).

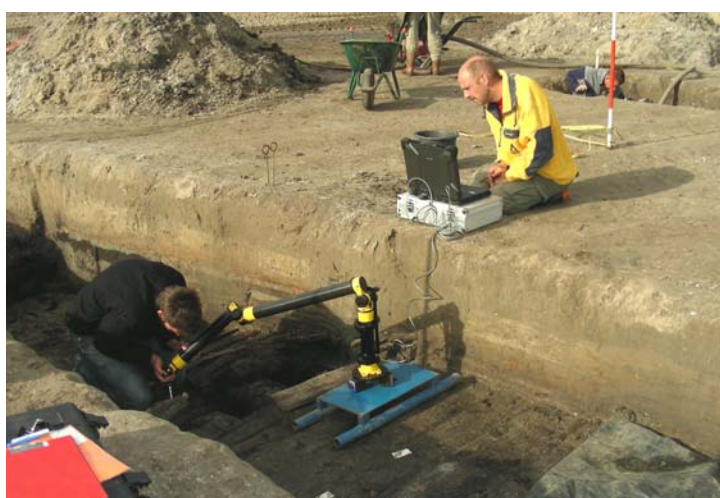
Figuur 3.7 CimCore meetarm in gebruik (foto: A. Overmeer, Nieuw Land).

De documentatie bestond onder meer uit het tekenen en opmeten van de zichtbare scheepsdelen met behulp van een *portable CMM* (*coordinate measuring machine*), een digitale meetarm (fig. 3.7). Dit apparaat is afkomstig uit de auto-industrie, maar wordt sinds enkele jaren ook toegepast om scheepsconstructies 3-D te documenteren. De gebruikte meetarm is van het merk CimCore.<sup>3</sup> De arm bestaat uit verschillende delen van carbon fiber die onbegrensd ten opzichte van elkaar kunnen draaien. Hierdoor is het apparaat met één hand te bedienen en kunnen ook de

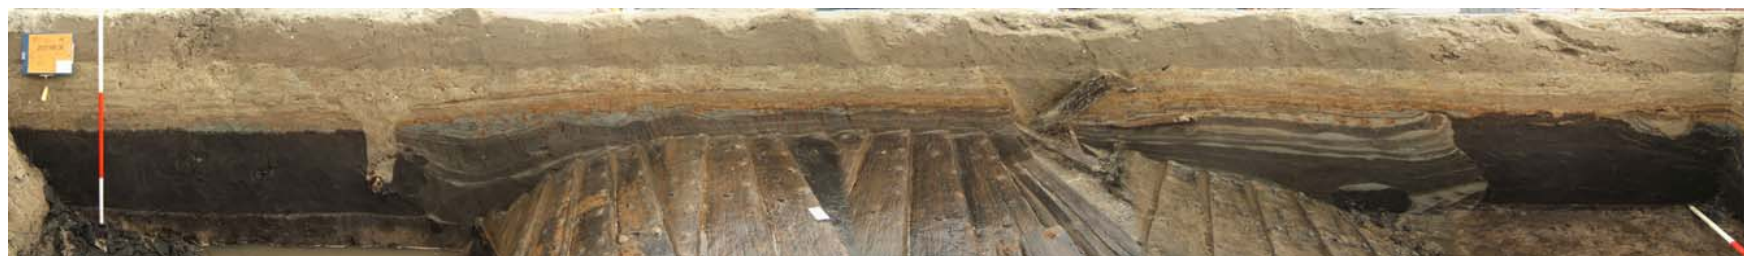
Figuur 4.3 Verstoring bodemprofiel, oostprofiel in WP 2 (foto: D. Postma, Groningen).

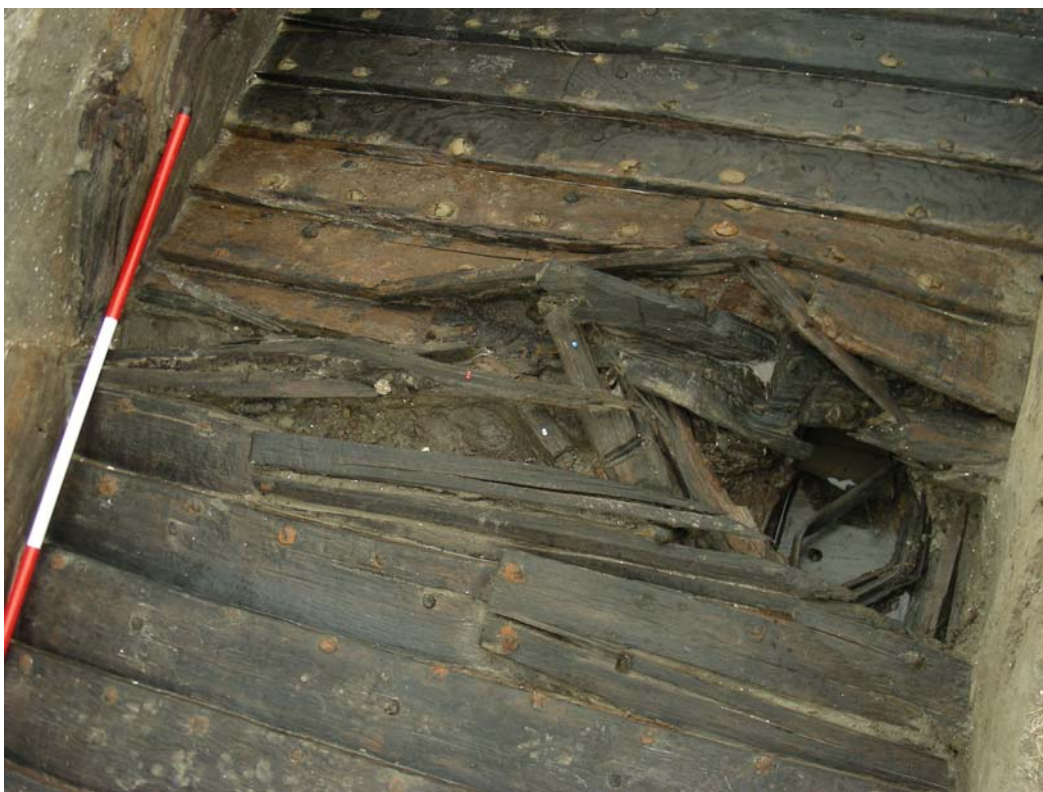
Figuur 4.5 Beschadigingen in middenschip door drainage (foto: D. Postma, Nieuw Land).

Een ander moment van beschadiging van het wrak heeft plaatsgevonden tijdens het draineren van de kavel. Tijdens de eerste fase van het draineren, in de jaren '50, lijkt het schip niet ernstig te zijn geraakt. Mogelijk is toen het voorschip aan bakboord licht beschadigd. Zeker is echter dat bij het tussendraineren in 1985 het wrak flink is beschadigd, met name in het middenschip. Kiel en inhouten zijn daar uit verband getrokken (fig. 4.5).

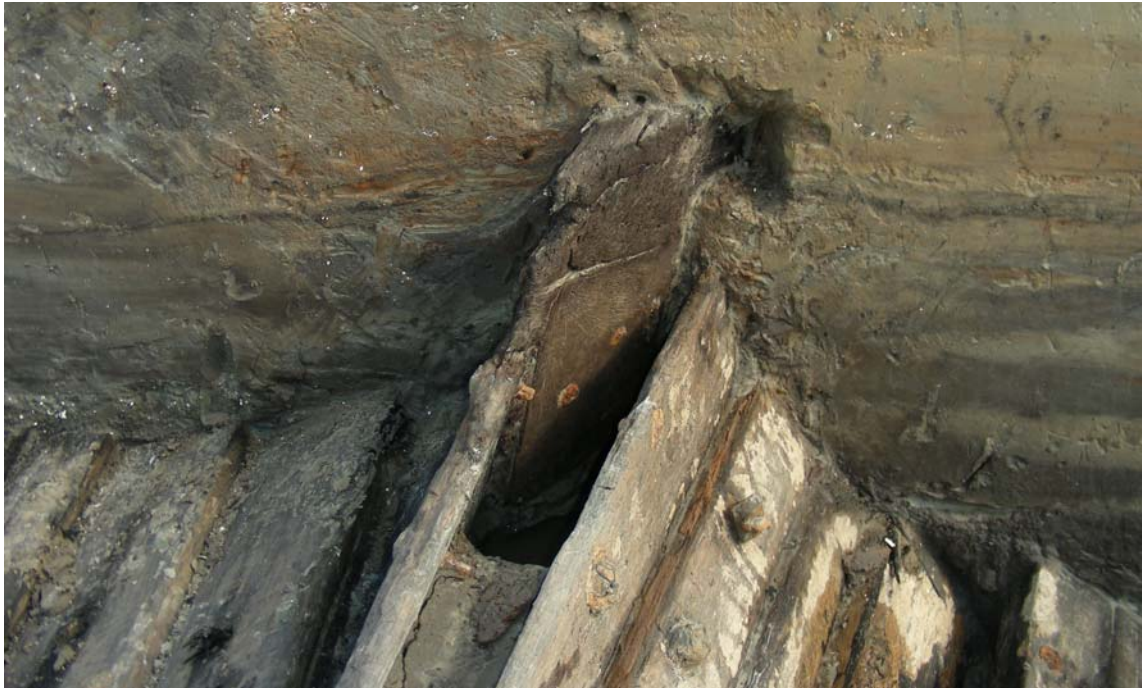
Figuur 4.7 Kiel met las in voorschip (foto: A. van Holk, Nieuw Land).

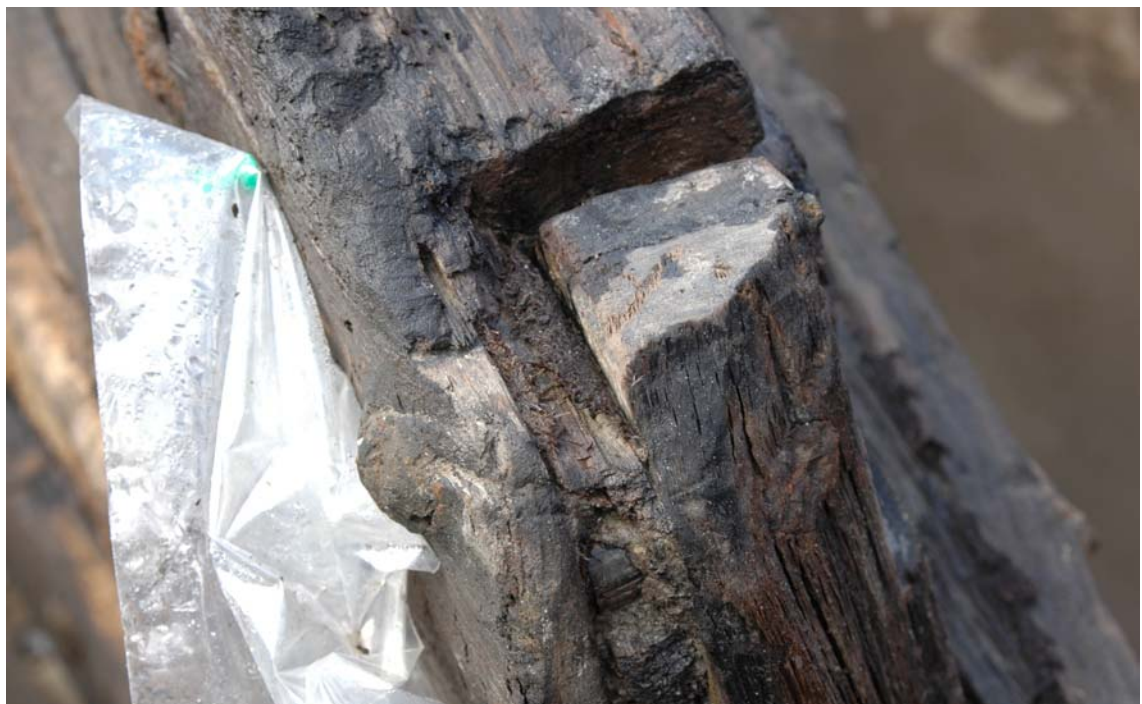
Figuur 4.8 Uiteinde kiel in achterschip, met sponning en achtersteven (foto: A. Vos, RCE).

In het achterschip was de kielbalk aan de bovenkant voorzien van een rechthoekige sponning, waarin de achtersteven door middel van een pengatverbinding was ingelaten (fig. 4.8). De sponning is 11 cm diep en 6,5 cm breed. De totale lengte van de sponning is nog maar 11 cm, maar is oorspronkelijk ca. 30 cm geweest.

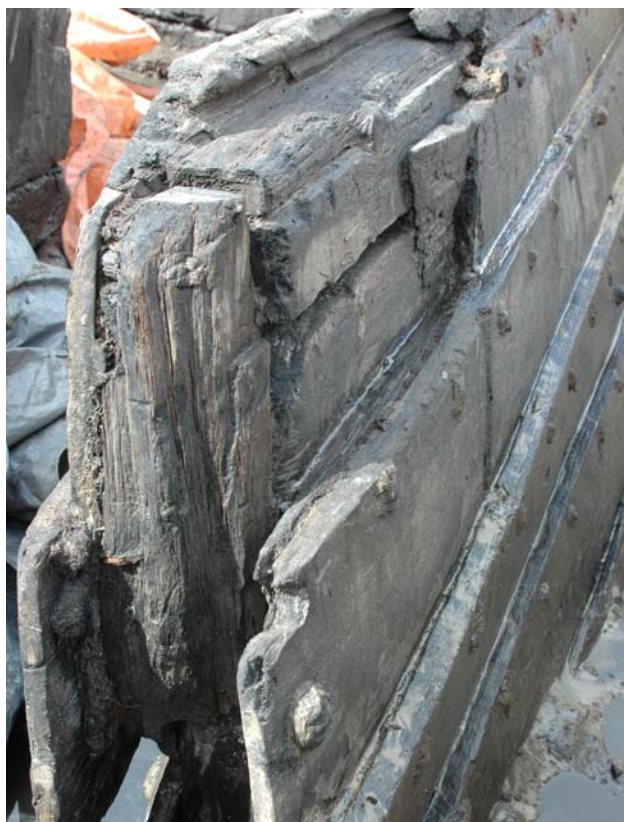
Figuur 4.10 Achtersteven in sponning kiel met houten penverbinding (foto: A. Vos, RCE).

Van de voorsteven is zoals gezegd niets teruggevonden. Toch zijn er duidelijke aanwijzingen hoe de constructie van de voorsteven eruit heeft gezien. De voorsteven was met een schuine verticale las van 32 cm lang en enkele spijkers verbonden met de kielbalk (zie fig. 4.7). Vermoedelijk werd deze constructie nog gesteund met een knie of slemphout. De uiteinden van de huidplanken vielen waarschijnlijk in afzonderlijke sponningen in de voorsteven. De onderste twee huidgangen zijn recht afgewerkt en de derde tot en met zesde gang zijn schuin afgewerkt onder een hoek van 145 tot 150 graden. De vijfde huidgang loopt zowel aan bakboord als stuurboord vanaf de kielllas meer dan 1,75 m verder het profiel in (fig. 4.9). Deze verspringing van plankuiteinden doet vermoeden dat het een gebogen voorsteven was, mogelijk een zogenaamde gebeeldhouwde steven (zie ook § 4.7). Van de achtersteven is slechts een klein fragment bewaard gebleven. Het fragment is slechts 9 cm breed, 11 cm dik en 44 cm hoog (fig. 4.10).

Het is echter genoeg om te concluderen dat de achtersteven met een veer in een sponning in de kielbalk viel. De veer is aan de onderzijde van de achtersteven uitgespaard en heeft een resterende lengte van 11 cm, een breedte van 6,5 cm en een hoogte van 12 cm. Tussen kiel en steven was een lap textiel aangebracht (fig. 4.11, zie § 4.4).

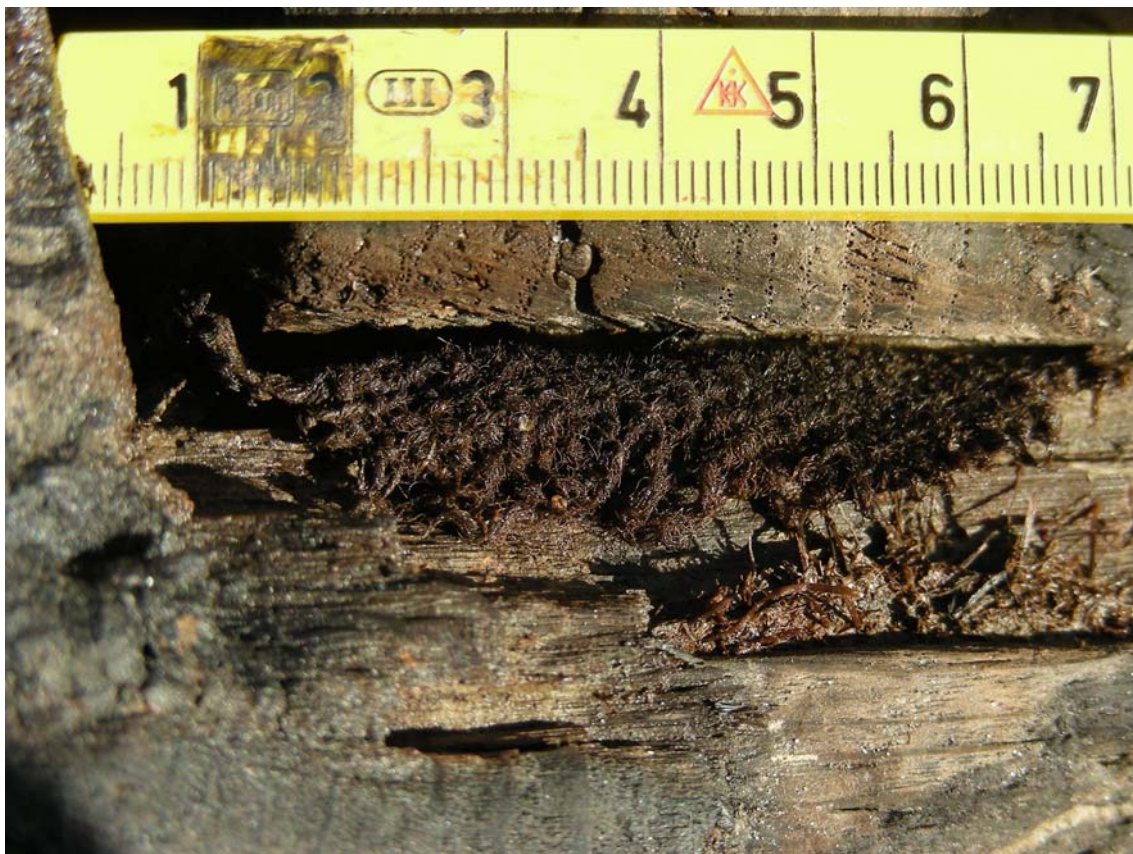
Figuur 4.11 Lapje wollen weefsel tussen kiel en achtersteven (foto: D. Postma, Nieuw Land).

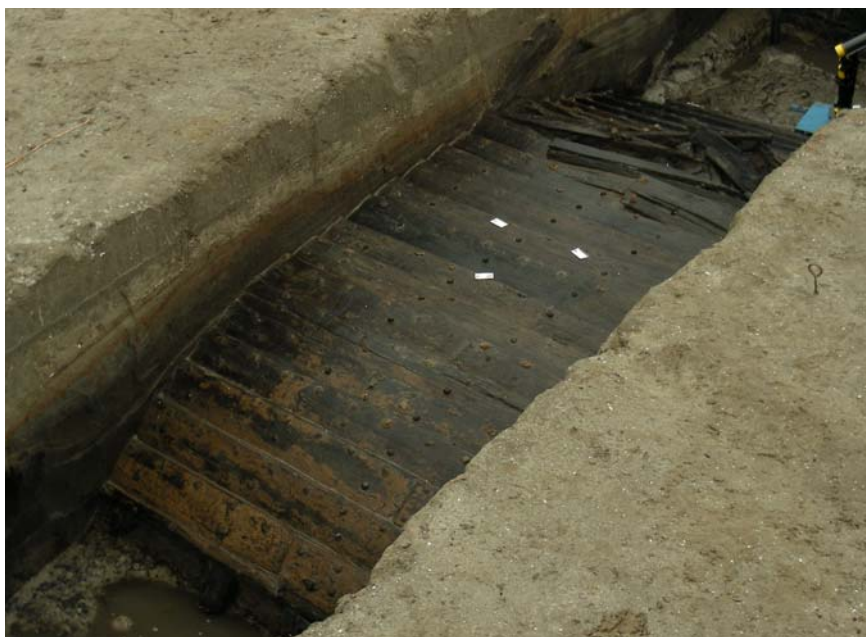
Figuur 4.13 Overzicht huidplanken in middenschip, WP 2 (foto: D. Postma, Nieuw Land).

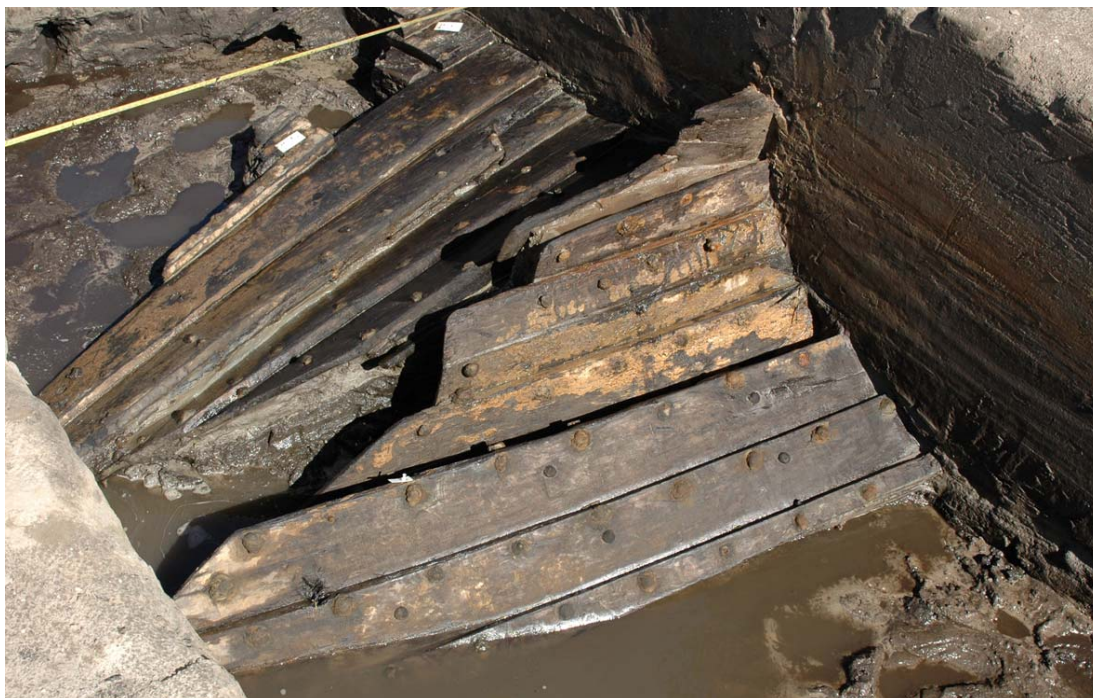
Figuur 4.14 Overzicht scheepshuid in voorschip, WP 3 (foto: A. Vos, RCE).

Doordat het schip ondersteboven in de bodem ligt kon de huid goed worden bestudeerd. Zoals al in 1985 werd vastgesteld is het schip geheel overnaads gebouwd: de huidplanken overlappen elkaar dakpansgewijs vanaf de kiel tot aan de bovenkant van het boord. In het middenschip is de huid het best bewaard gebleven; daar zijn aan bakboord nog zestien huidgangen en aan stuurboord nog acht huidgangen aanwezig (fig. 4.13 en fig. 3.5/bijlage 3). In het voor- en achterschip is de huid minder volledig bewaard gebleven: aan bakboord zijn respectievelijk nog dertien en veertien huidgangen aanwezig en stuurboord zowel voor als achter nog maar zes (fig. 4.14 en 4.15, en fig. 3.4/bijlage 2 en 3.6/bijlage 4).

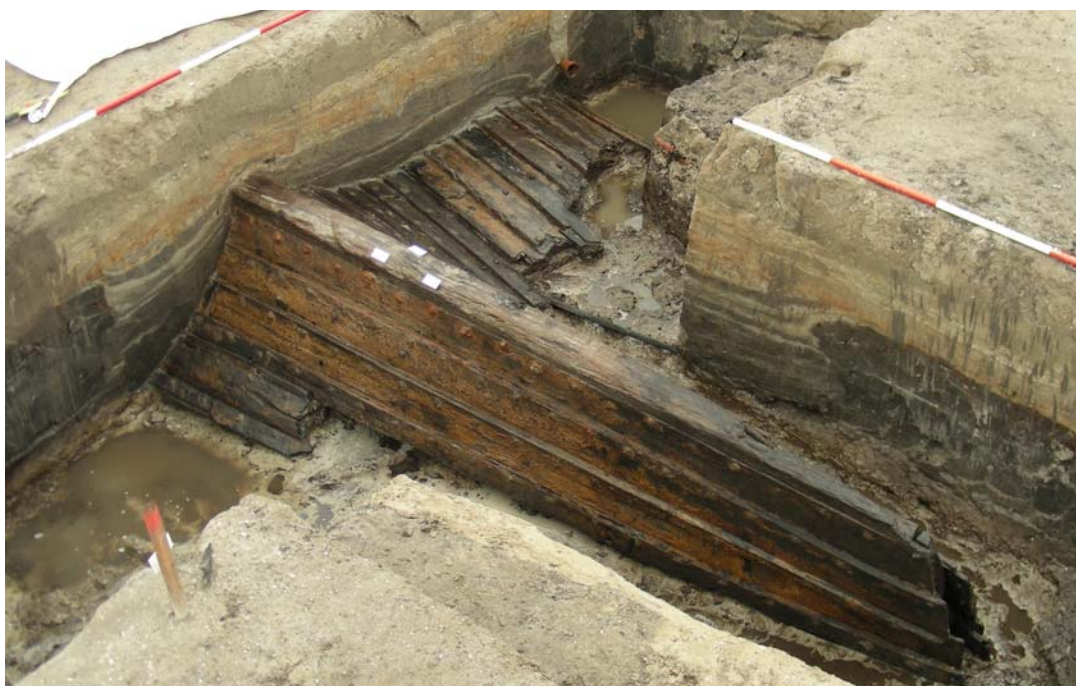
Figuur 4.15 Overzicht huidplanken in achterschip, WP 1 (foto: D. Postma, Nieuw Land).

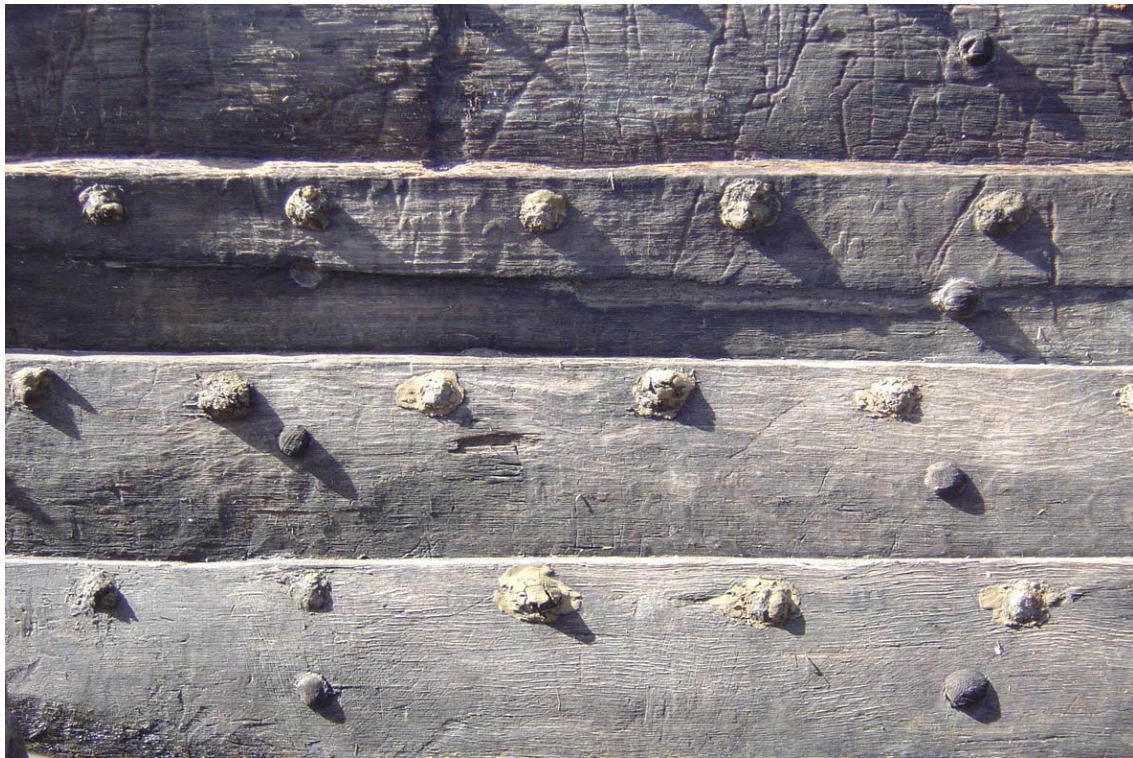
Figuur 4.16 Scheepshuid met klinknagels en houten pennen (foto: R. Reinders, GIA).

De overige huidgangen hebben een dikte van 3 tot 4 cm en een breedte van 26 tot 29 cm. De dakpansgewijs overlappende huidgangen zijn op de overlap (het *land*) aan elkaar vastgezet met ijzeren klinknagels, spijkers die aan de binnenzijde van het hout op een ijzeren plaatje zijn vastgeklonken. De klinknagels staan op 18 tot 21 cm van elkaar (fig. 4.16). Ze hebben een ronde kop met een diameter van 3 cm en een vierkante schacht van 7 bij 7 mm. De klinkplaatjes aan de binnenkant van het schip zijn 2,8 bij 3,2 cm groot (zie fig. 4.30). Het land is ongeveer 6 tot 8,5 cm breed en is waterdicht gemaakt door middel van strengen in elkaar gedraaide schapenwol, vermengd met teer of pek (zie § 4.4). Er zijn geen aanwijzingen voor het gebruik van moslatten of sintels gevonden.

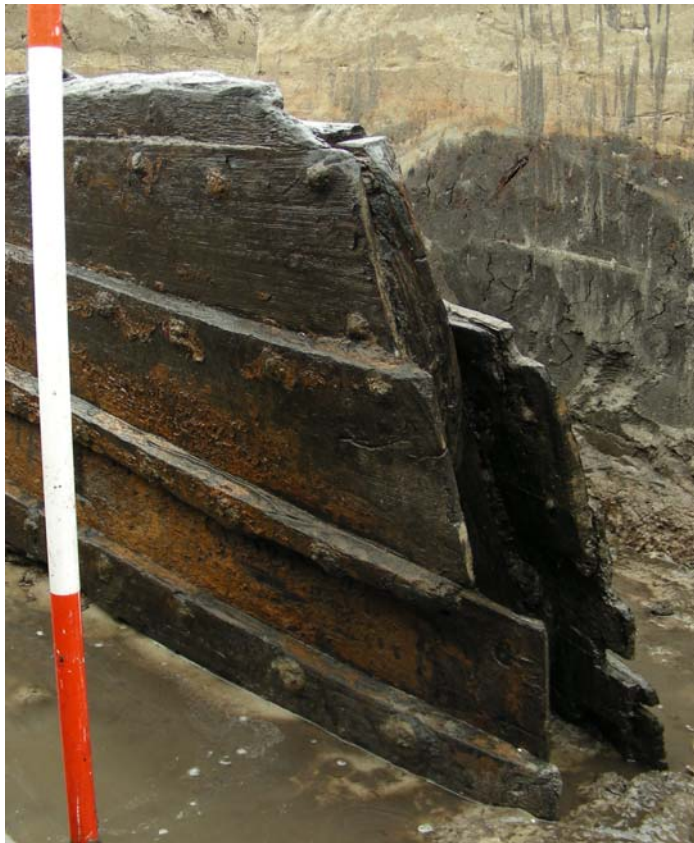
Figuur 4.17 Uiteinden huidplanken in achterschip (foto: D. Postma, Nieuw Land).

In het achterschip zijn de huidgangen vrijwel recht afgewerkt en ze sloten waarschijnlijk aan op sponning(en) in de achtersteven (fig. 4.17 en fig. 4.12).

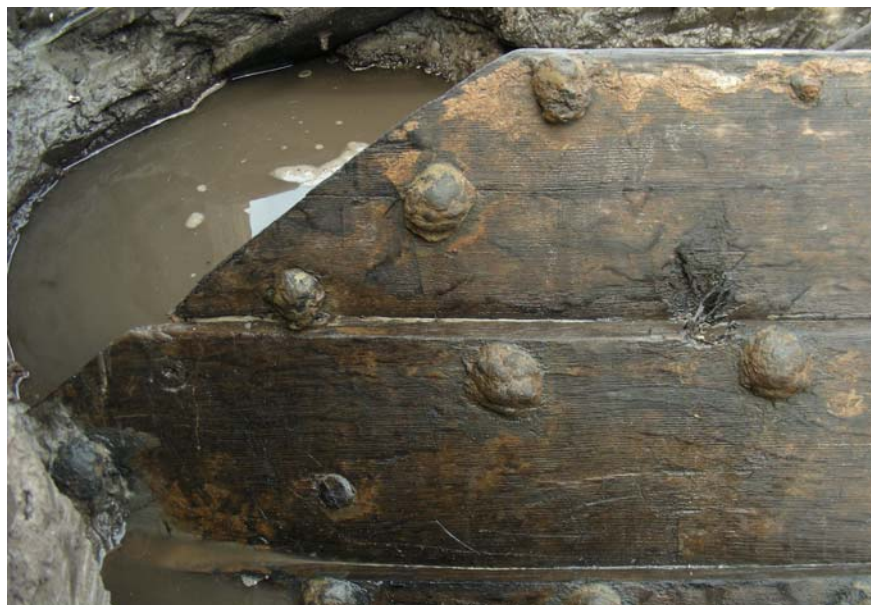
Figuur 4.18  
Afgeschuinde  
uiteinden van de  
huidgangen in het  
voorschip aan  
stuurboord (foto: D.  
Postma, Nieuw Land).

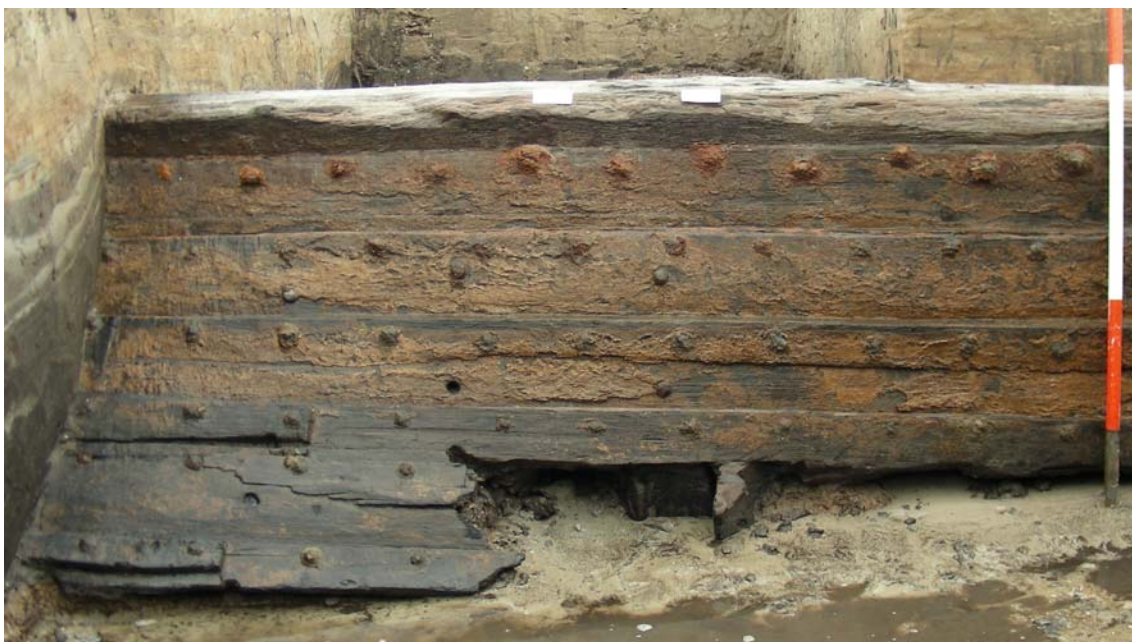
Figuur 4.20 Pek of harpuijs in achterschip op de huid aan stuurboordzijde (foto: D. Postma, Nieuw Land).

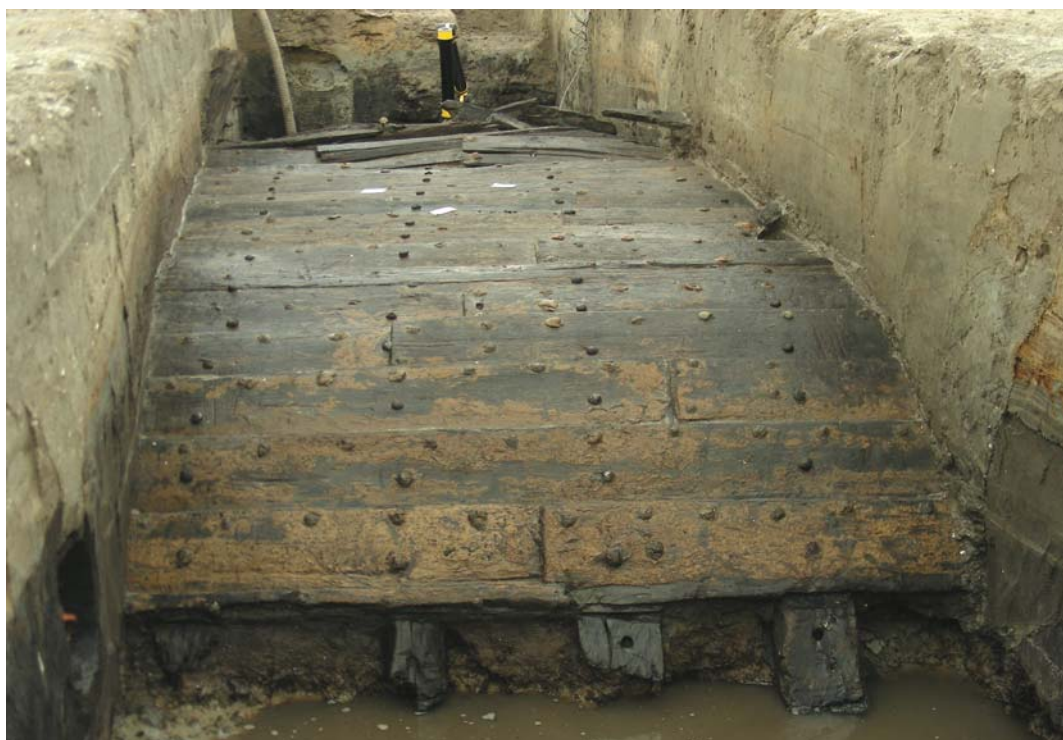
Figuur 4.21 Spanten aan bakboordzijde in WP 2 (foto: D. Postma, Nieuw Land).

De spanten zijn redelijk fors; de leggers die midscheeps bovenop de kiel lagen, hebben een breedte van 18 en 26 cm breed en een dikte van 15 cm dik (zie fig. 4.23). De oplangers die onder de bakboord- en stuurboordhuid uitstaken zijn tussen de 14 en 23 cm breed (fig. 4.21).

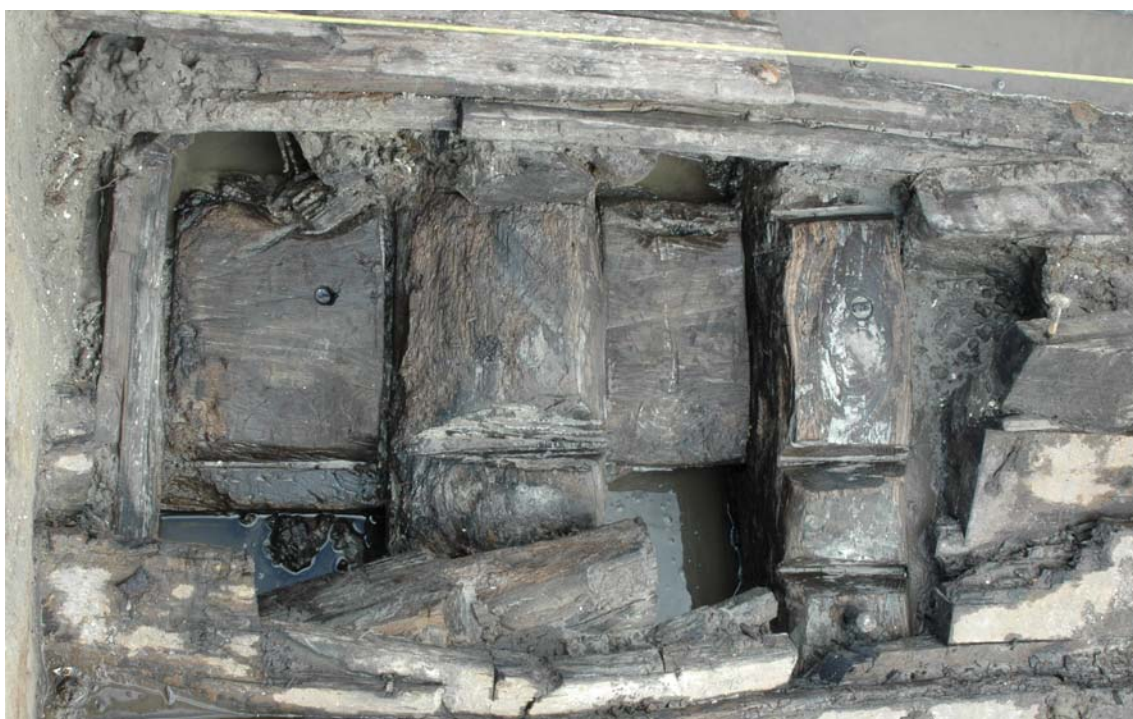
Figuur 4.23 Zaathout, steunen en spanten in middenschip (foto: A. Vos, RCE).

Hoewel het moeilijk te zien was, lijken de leggers over het algemeen niet aan de kiel verbonden te zijn, maar alleen aan de huid. De leggers hebben aan weerszijden van de kiel twee ingekapte loggaten, om het bielswater af te kunnen voeren naar de ruimte waar de pompen zich bevinden (fig. 4.23 en 4.24).

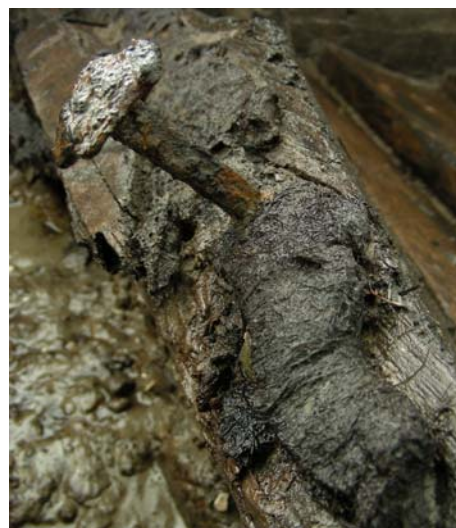
Figuur 4.26 Streng wol tussen kielbalk en zandstrook (foto: D.Postma, Nieuw Land).

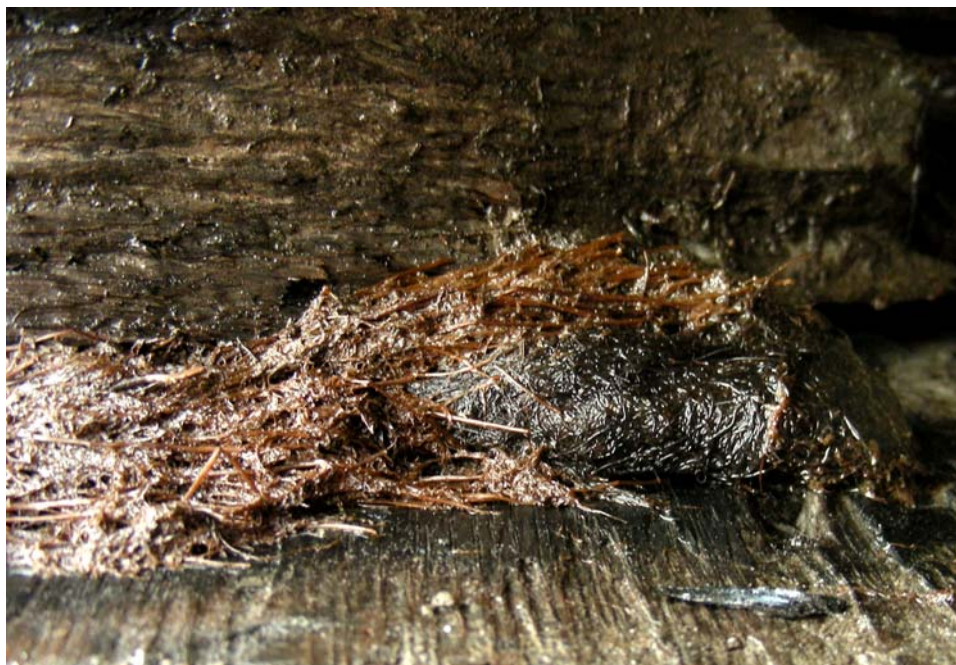
Figuur 4.27 Mosbreeuwsel (links) tussen gang GB en achtersteven, aan stuurboord. Rechts breeuwsel van wol tussen de planken GA en GB (foto: D. Postma, Nieuw Land).

Op de overlap van de huidplanken van één en dezelfde gang, de las, is juist uitsluitend gebruik gemaakt van mosbreeuwsel (NB36-19 en -20). Dit werd blijkbaar doorgevoerd tot aan de achtersteven, want waar de tweede huidgang in een sponning van de achtersteven viel zijn plukken mos aangetroffen (NB36-15 en -16, fig. 4.27).

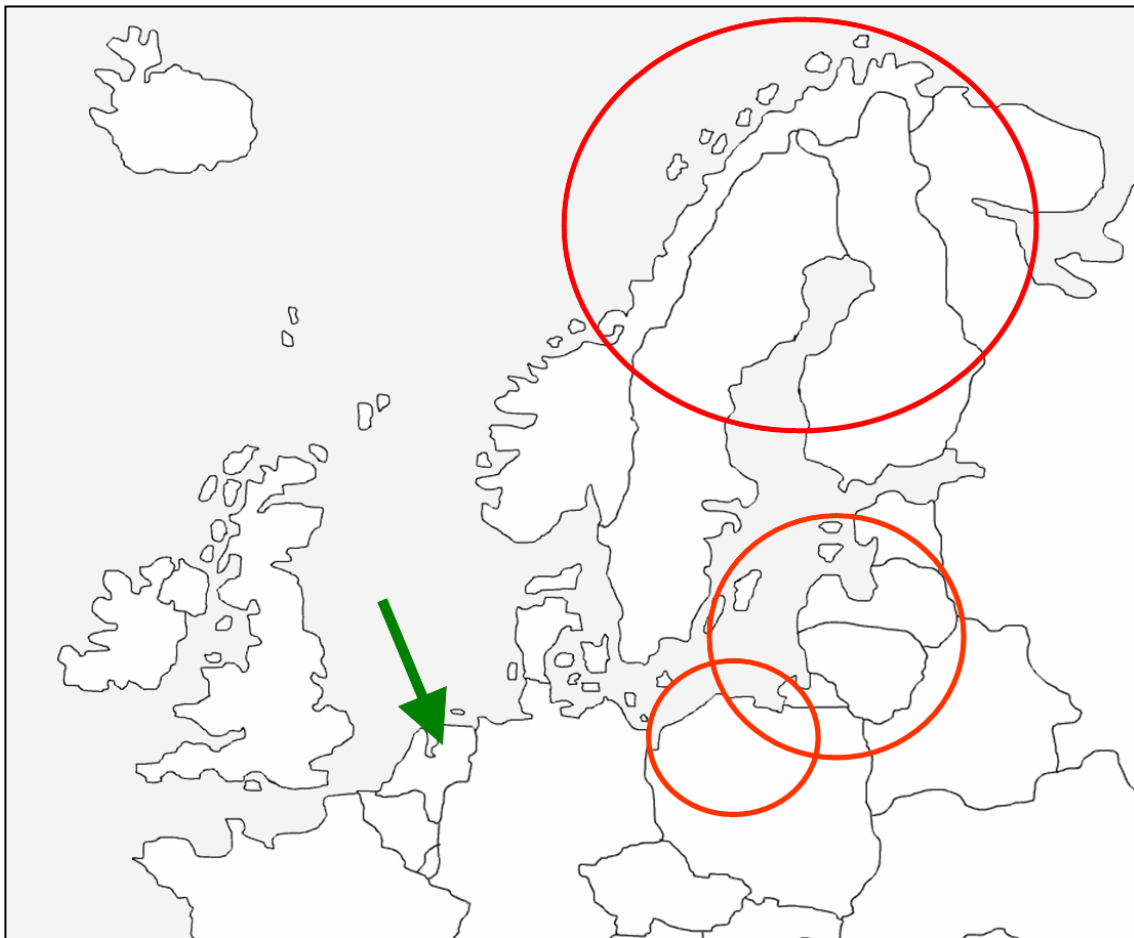
Figuur 4.32 Herkomstregio's van de houtmonsters (tekening: A. Overmeer, Nieuw Land).
