# Het Minderbroedersklooster te 's-Hertogenbosch

rapport 2095

Een archeologische opgraving in de Dode Nieuwstraat

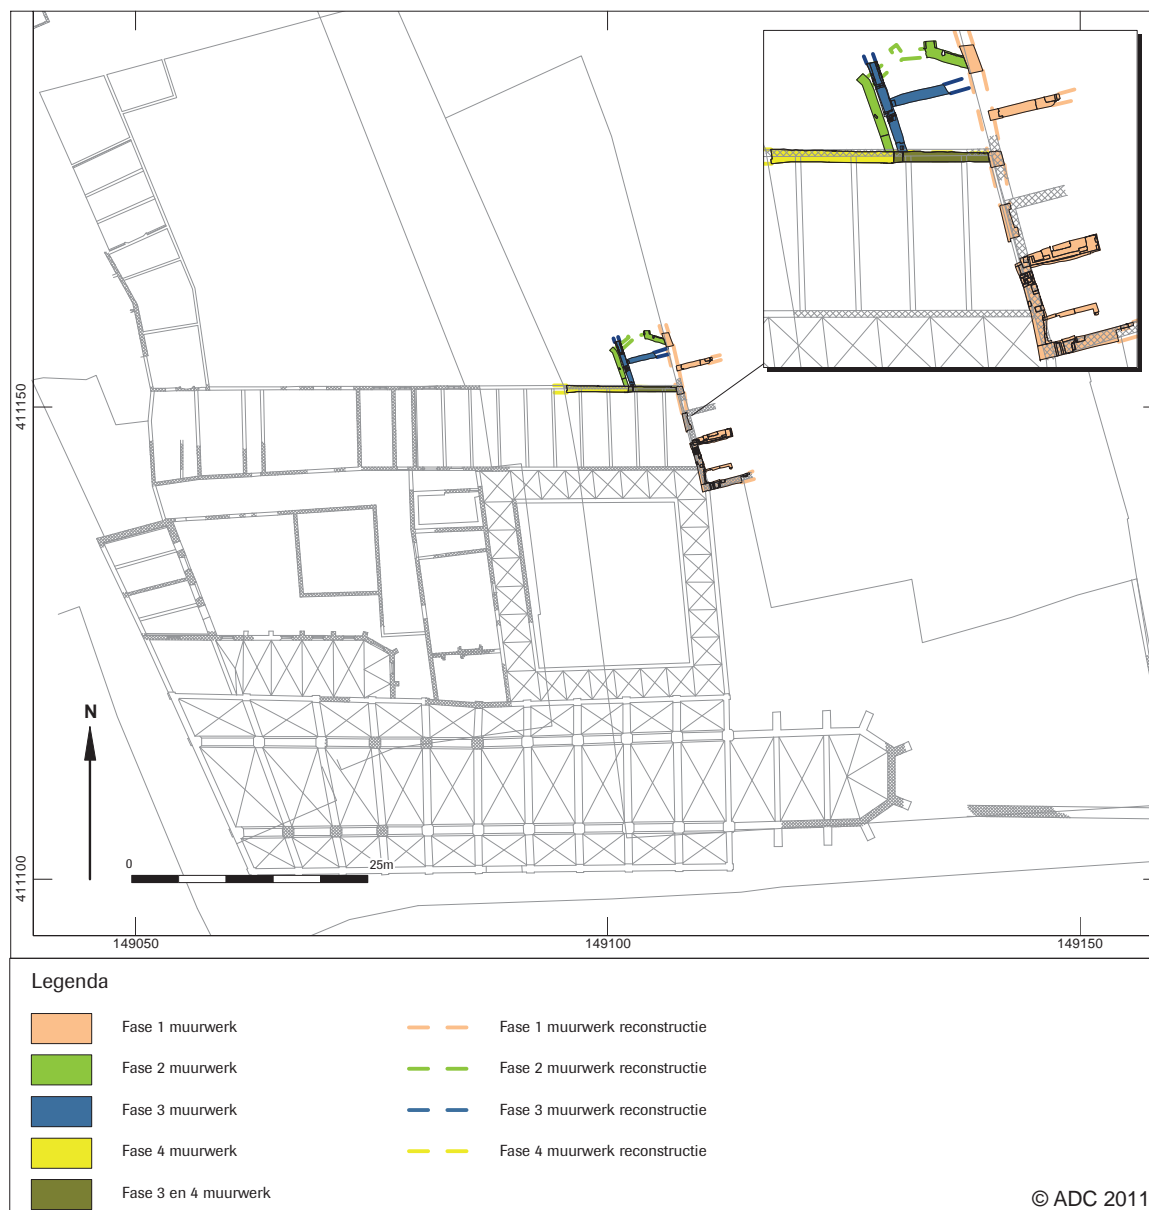
Afb. 2 Reconstructietekening van het Minderbroedersklooster op grond van bouwhistorische en archeologische gegevens. De gearceerde delen zijn opgegraven en/of opgemeten. Bron: Van Drunen 2006, 47.

Op basis van archeologisch en bouwhistorisch onderzoek is inzicht verkregen in de omvang en indeling van het klooster (afb. 2). Het kloostercomplex vormde een afgesloten geheel met toegangspoorten aan de oostzijde aan de Minderbroederstraat en aan de noordzijde aan de Karrenstraat. Aan de zuidzijde van het terrein lag de kloosterkerk. Van de oudste fase van de kerk is weinig bekend aangezien deze op een terrein lag dat al eerder diep is verstoord. Waarschijnlijk is men in 1258-1259 gestart met de bouw van een grotere kerk die in 1263 gewijd werd. Deze kerk was met 80 m lengte aanzienlijk van omvang. De kerk was driebeukig en had een éénbeukig koor. Nadat in het midden van de 14<sup>e</sup> eeuw de eerste stadsmuur haar functie verloren had en geslecht werd, is het kloostercomplex uitgebreid. Zo werd de kloosterkerk uitgebreid in westelijke richting tot over de Binnendieze. In de 15<sup>e</sup> of 16<sup>e</sup> eeuw wordt aan de noordzijde van de kerk een zijkapel aangebouwd.

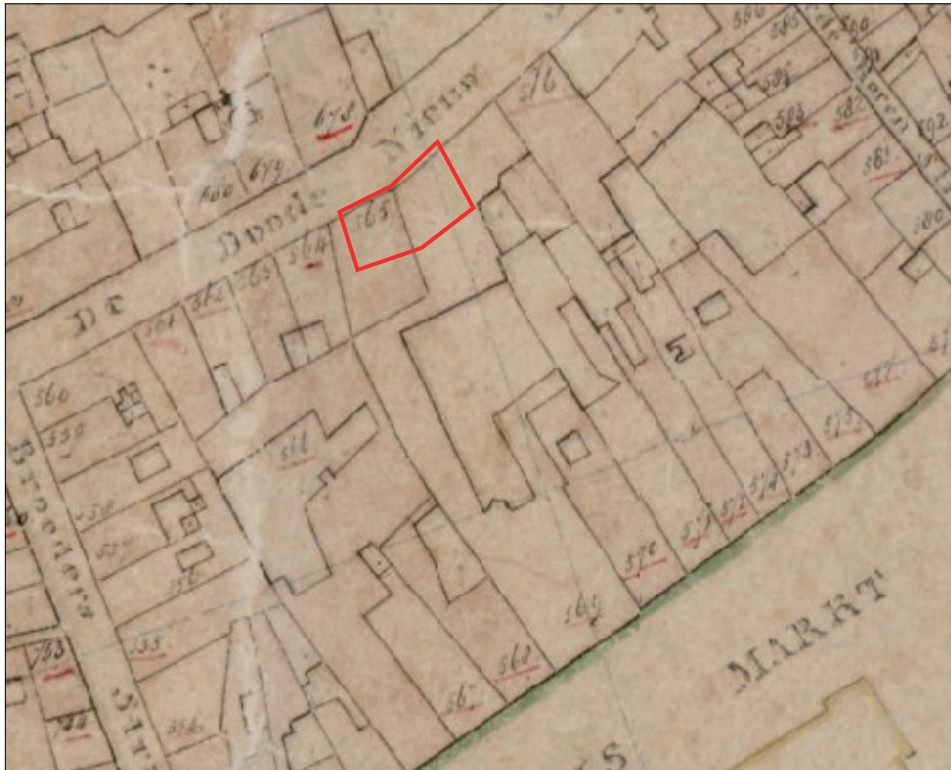
Afb. 3 Kadastrale kaart uit 1811-1832. Op de kaart is zichtbaar dat het perceel ter plaatse van de voormalige refter bebouwd is (nr. 565) en het naastgelegen perceel onbebouwd is.

Van de onderzoekslocatie is weinig bruikbaar kaartmateriaal beschikbaar uit de periode na de herinrichting. Het meest bruikbare kaartmateriaal is de kadastrale kaart 1811-1832 (afb. 3). Opvallend is dat het onderzoeksgebied op deze kaart deels onbebouwd lijkt te zijn. Immers, het perceel 565 lijkt samen te vallen met de locatie van de voormalige refter gezien de 'knik' in de straat. Het perceel direct ernaast (noordzijde) lijkt onbebouwd te zijn.

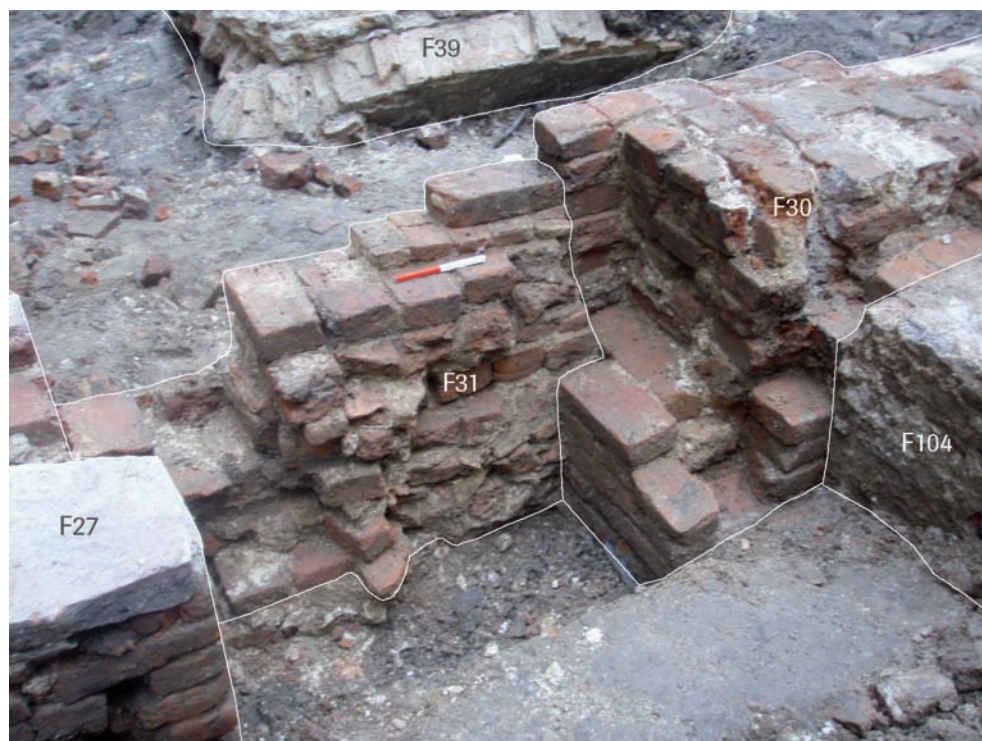
Afb. 6 Detailfoto van de coupe over de dichtgezette doorgang (F31). Aan de linkerkant is de hoek van het muurwerk F27 zichtbaar met het natuurstenen blok van het deurgeheng.

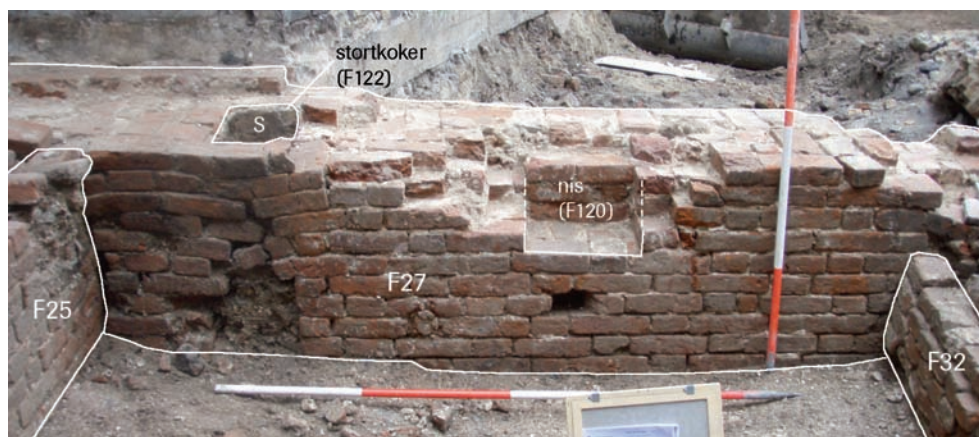
Afb. 7 Boven: detailfoto kloostermuur F27 met aan de linkerkant de storkoker (F122) en centraal de kaarsnis (F120). De foto is genomen richting het westen. Onder: detailtekening van het muuraanzicht F27 (zuidzijde).

In het eveneens tot de westelijke zijmuur van de kloostervleugel behorende muurdeel F27A zijn aan de oostzijde twee primaire kaarsnissen (F120 en F121) en een stortkoker (F122) opgenomen. De muur kent ook enkele latere bouwsporen. De beide kaarsnissen (F120 en F121) aan de oostzijde waren nog ten dele intact. Van de meest zuidelijke nis waren bij aanvang van het onderzoek de dekstenen nog aanwezig. De kaarsnissen waren 0,5 m breed en 0,3 m diep; de exacte hoogte kon niet meer vastgesteld worden. Met name de kaarsnis F121 was in latere tijden aanzienlijk verstoord bij een latere uitbraak van het muurwerk. De beide primaire kaarsnissen zijn op dezelfde hoogte in het muurwerk aangebracht (6,15 m +NAP). Ongeveer in het midden tussen de beide kaarsnissen lag een primaire stortkoker (afb. 7). Deze stortkoker (F122) bestond uit een rechthoekige uitsparing in het muurwerk van 0,3 x 0,3 m. De binnenzijde ervan was afgesmeerd. Deze bepleistering wijst erop dat de koker is aangelegd bij de bouw van de muur. Ter versteviging van de constructie waren aan de binnenzijde van de stortkoker planken aangebracht. Aan de oostzijde is het muurwerk F27A ter hoogte van de stortkoker iets verzakt. Er lijkt geen sprake te zijn van een reparatie.

De 10-laags maat van het muurdeel is 80 cm. Dit komt overeen met de 10-laagsmaat van de stadsmuur die eveneens 80 cm meet. De stadsmuur dateert uit het begin van de 13<sup>e</sup> eeuw. Hiermee dateert de stadsmuur vroeger dan het muurwerk van de eerste kloosterfase dat op basis van het baksteenformaat in de tweede helft van de 13<sup>e</sup> eeuw gedateerd wordt.

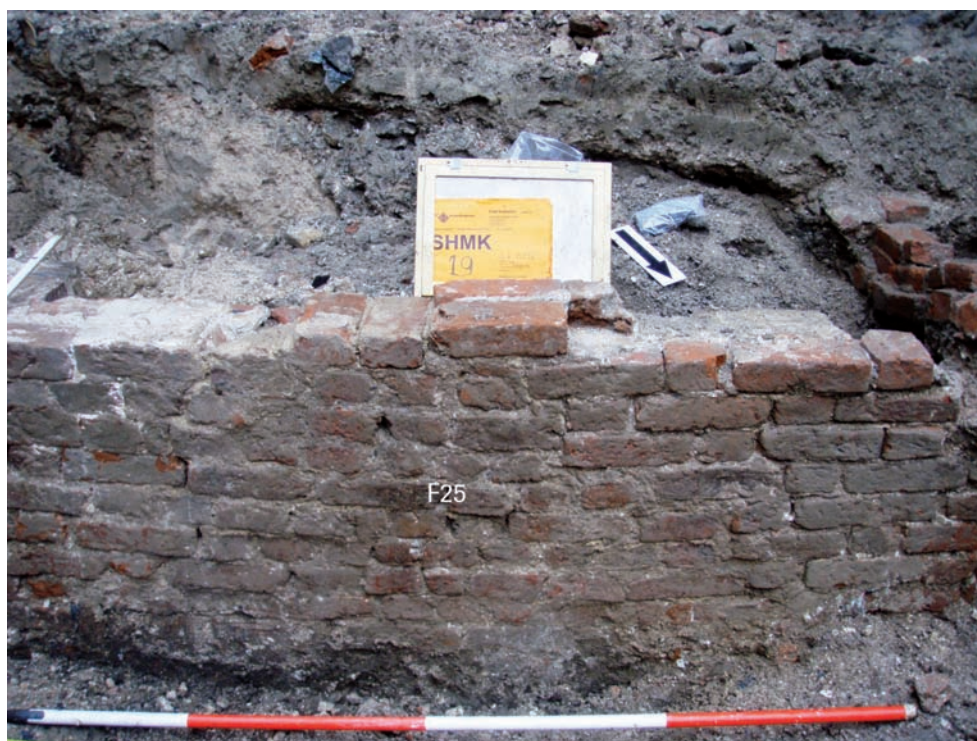
Afb. 9 Boven: aanzicht van het muurwerk F25. Foto is genomen richting zuiden. Onder: detailtekening van het muurwerk F25.

Het muurdeel F25 is oost-west georiënteerd en is koud tegen de westelijke zijmuur van de kloostervleugel geplaatst (afb. 9). Het in Vlaams verband gemetselde muurdeel is eensteens breed en versmalt aan de westzijde tot halfsteens breedte. Aan de oostzijde maakt het muurwerk een korte hoek. Deze hoek markeert een ingang. Op de hoek was een duimblok ingemetseld dat voorzien was van een deursponning. Op basis van verschillen in baksteenformaat en gebruikte mortel lijkt het muurwerk hersteld te zijn. Het oorspronkelijke muurdeel is opgemetseld uit bakstenen van het formaat ? x 13,5 x 8,5 cm en met witte kalkmortel. Dit baksteenformaat wijst op een datering in de 13<sup>e</sup> eeuw. Centraal in het muurwerk is gebruik gemaakt van een ander baksteenformaat, 26/27 x 12/13 x 6/7 cm, en andere, zachtere gele mortel. Ook oogt het metselwerk rommelig. Dit laatstgenoemde deel betreft een reparatie. Het muurdeel diende ter afscheiding van de binnenruimte en is afgaande op het baksteenformaat en het metselverband al vroeg in de kloostertijd aangelegd (13<sup>e</sup> of begin 14<sup>e</sup> eeuw). Mogelijk is in de gecreëerde binnenruimte een kleine kelder of put aanwezig geweest. Opvallend is dat de muurdelen van de nieuw afgescheiden ruimte zijn bepleisterd, dit in tegenstelling tot de noordelijk gelegen ruimte.

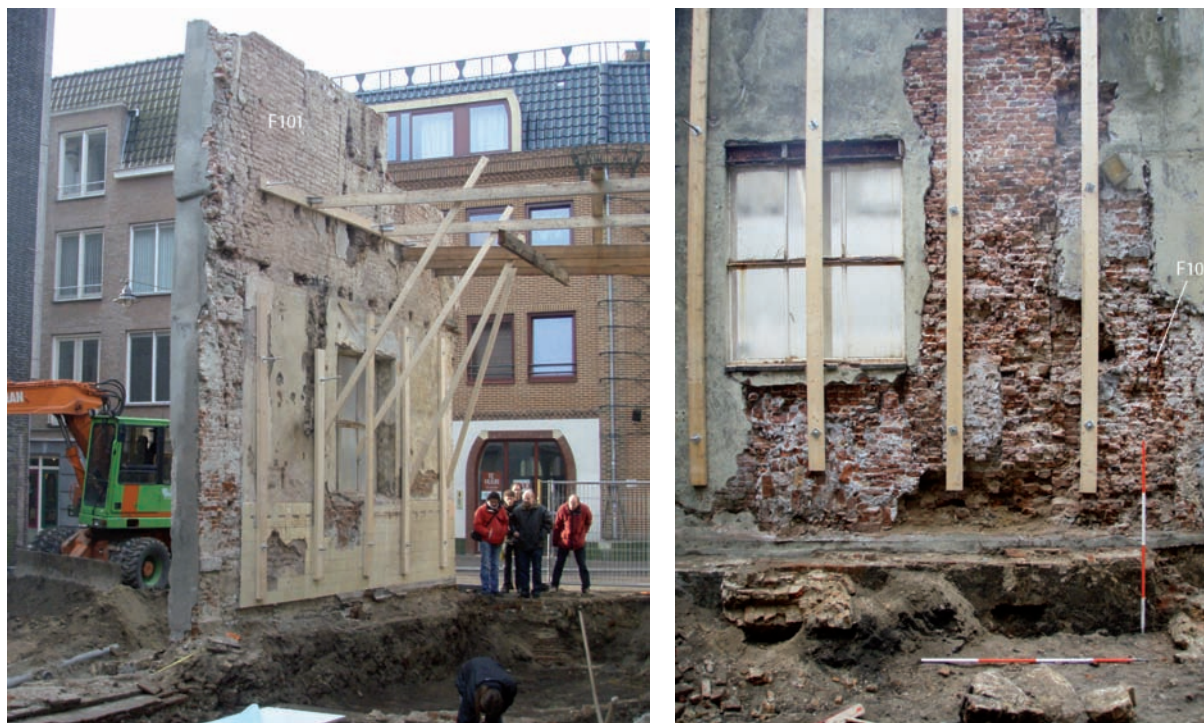
Afb. 11 Boven: de nog overeindstaande kloostermuur (F101) gezien richting het westen. Rechts: zijaanzicht van de kloostermuur (F101) gezien richting het noorden. Zichtbaar is hoe de muur zich onder straatniveau verbreed.

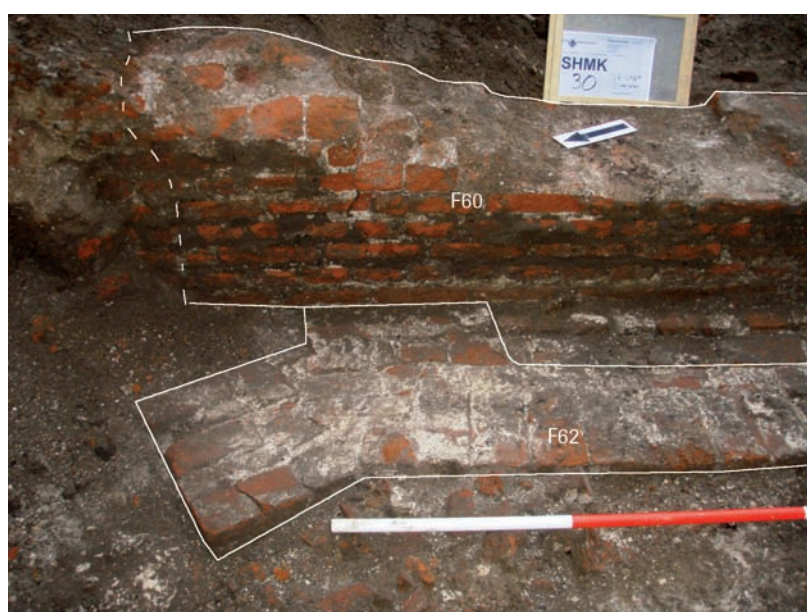
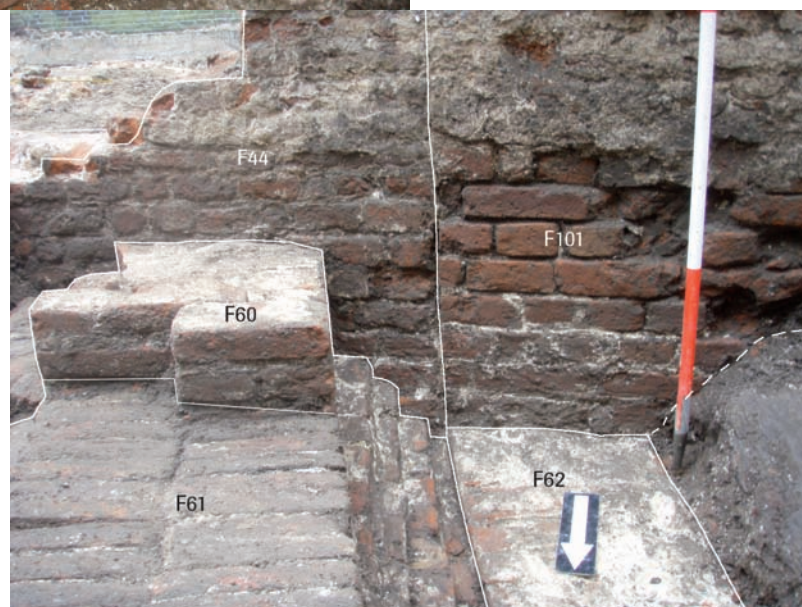
Afb. 13 Boven: detailfoto van de koorsluiting (F62) met steunbeer. Het muurwerk wordt oversneden door het muurwerk F60. De foto is genomen richting oosten. Rechts: detailfoto van de aansluiting van het muurwerk van de koorsluiting (F62, rechtsonder) bij de kloostermuur F101. Links is het muurwerk F60 met de rollaag van de doorgang zichtbaar.

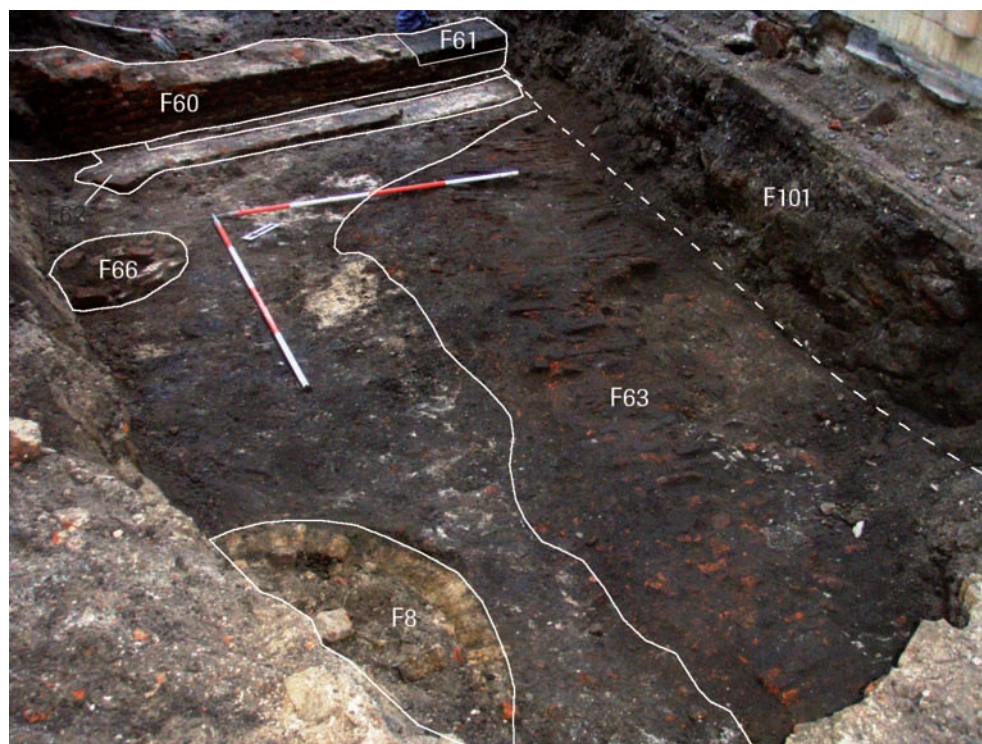
Afb. 14 Overzichtsfoto van het tweede vlak aan de noordwestzijde van het opgravingsterrein. Centraal op de foto is het rommelige straatwerk (F63) zichtbaar. Aan de bovenzijde de koorsluiting (F62) en het muurdeel F60. Aan de linkerzijde is de put F66 zichtbaar, links onder is de waterput (F8).

Ten westen van de zijkapel werd een bestrating (F63, F64 en F65) met een beer- of waterputje (F66) aangetroffen. Aangezien het baksteenformaat van de bestrating (22,5 x 11,5/11 x 6,5/6 cm) gelijk is aan de zijkapel, mag aangenomen worden dat de bestrating uit dezelfde periode dateert. Echter, aangezien het straatje (niet meer) aansloot op het muurwerk van de zijkapel is het onderlinge verband onduidelijk. Een aansluiting van het straatwerk op de reftermuur (F101) is evenmin vastgesteld. De bestrating (F63, 64 en 65) bestond uit op de zijde geplaatste rode bakstenen (F63) die gelegd waren op een dunne vleilaag (F65) van mortel. Het patroon waarin de bakstenen lagen oogde zeer rommelig (afb. 14). Mogelijk is dit veroorzaakt door slijtage. Aan de noordzijde lijkt de bestrating begrensd te worden door een verstoringsbaan (F64). Iets ten noorden van de bestrating werd een putje (F66) aangetroffen. Deze put was rond van vorm (diameter is ca 0,6 m) en opgemetseld uit hergebruikte bakstenen. Het putje werd pas zichtbaar na het verwijderen van de 17<sup>e</sup>-eeuwse ophogingslaag, op basis waarvan de put eveneens in de kloosterfase gedateerd kan worden. Omdat de put niet verder onderzocht kon worden vanwege de beperkte onderzoeksdiepte, is niet bekend of het een water- of beerputje betreft.

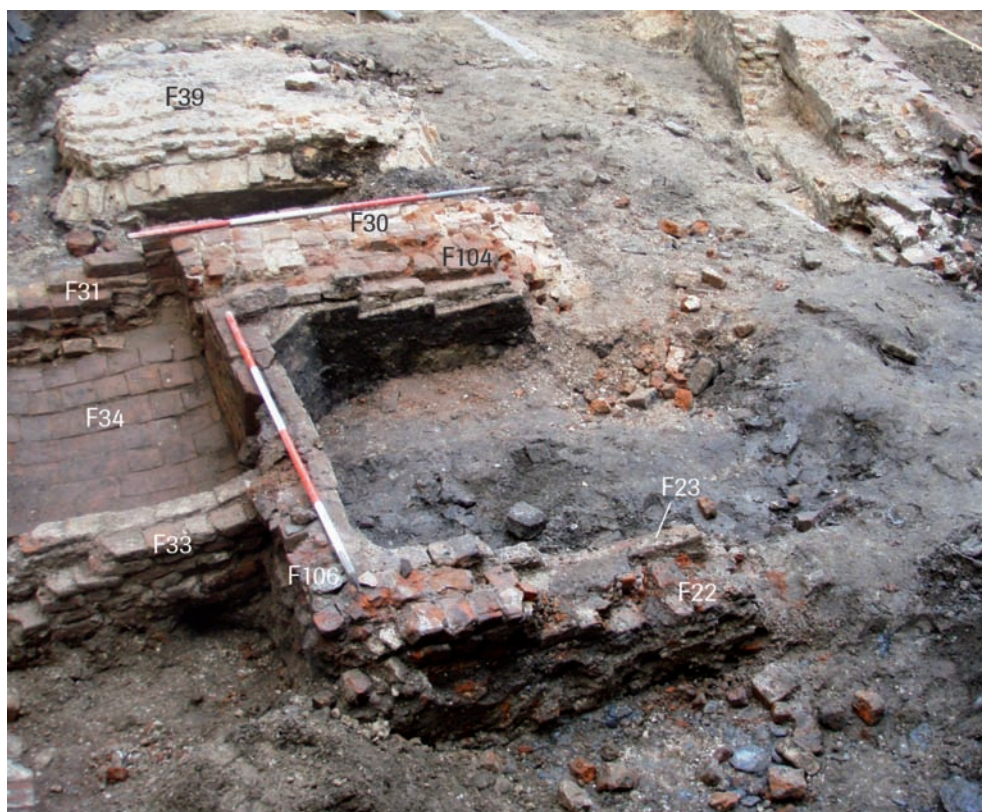
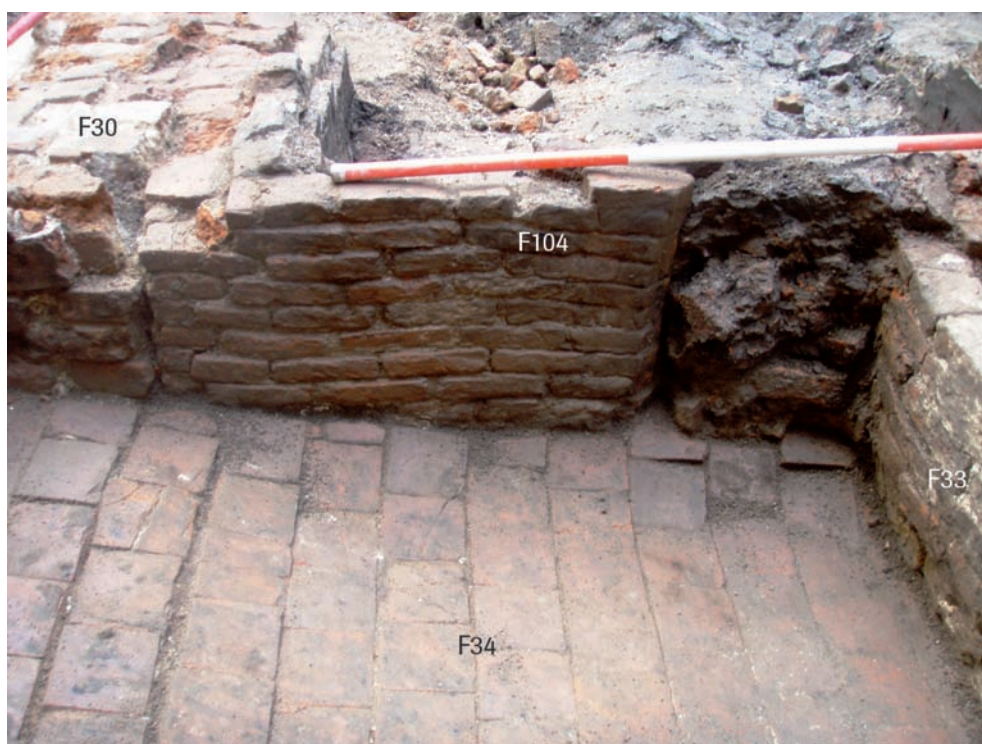
Afb. 16 Boven: overzichtsfoto van de kelder (muurdelen t.p.v. de sjalons) met links ervan het plavuizenvloertje F34. Onder: aanzicht van het muurdeel F106 van de kelder met aan de rechterzijde de voormalige doorgang. Aan de linkerzijde is zichtbaar dat het muurwerk aansluit op de kloostermuur F30. Op de voorgrond is de plavuizenvloer F34 zichtbaar.

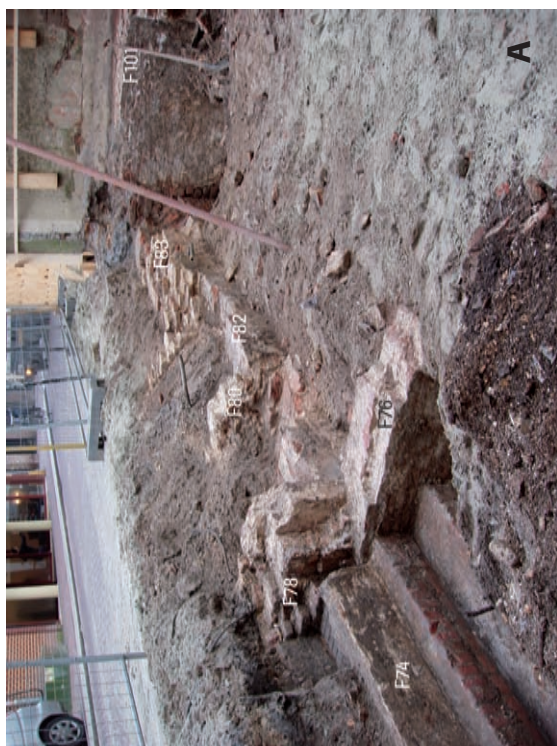
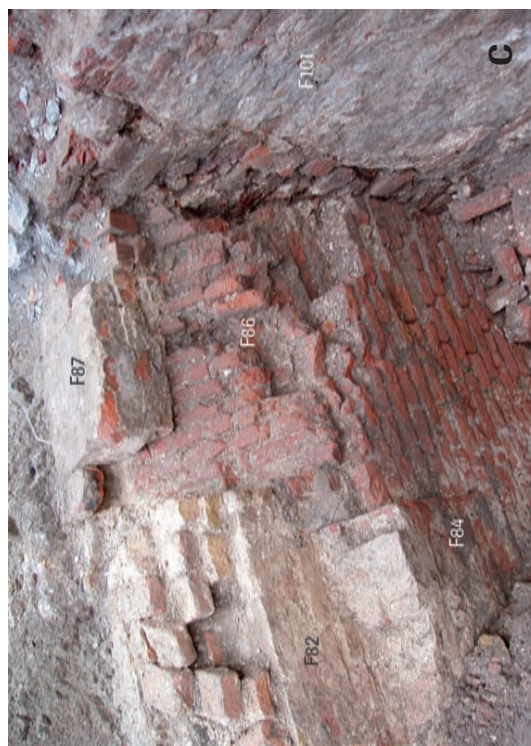
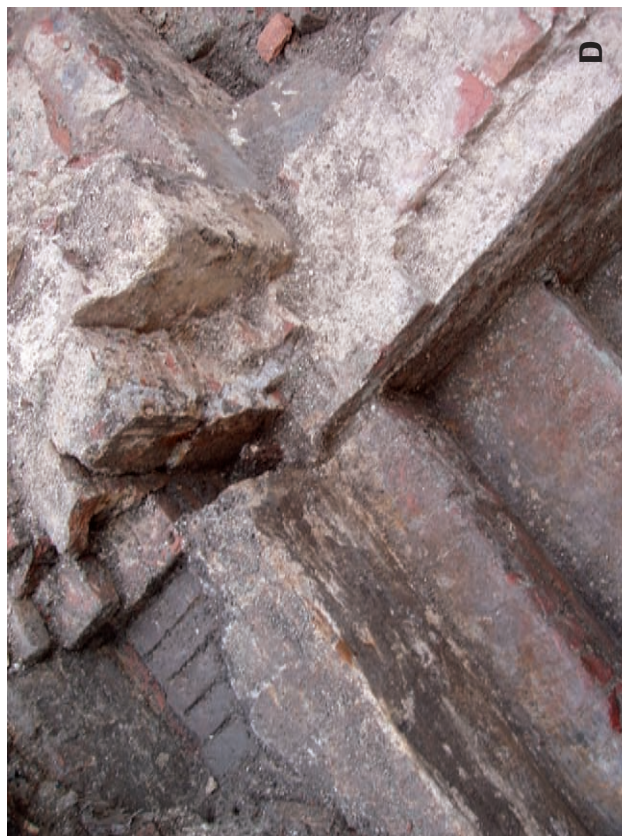
Afb. 20 A: Overzichtsfoto van het aanzet van de binnenzijde van de voorgevel ter plaatse van de voormalige refter. De foto is genomen richting noordwest. B: Detailtekening van de voorgevel ter plaatse van de voormalige refter. C: Detailfoto van het kelderlicht aan de noordzijde van de voorgevel. Aan de rechterzijde is het muurwerk van de kloostermuur F101 zichtbaar. Aan de linkerzijde is de aanzet van het gewelf zichtbaar. D: Detailfoto van de traptredes en de deurspij.

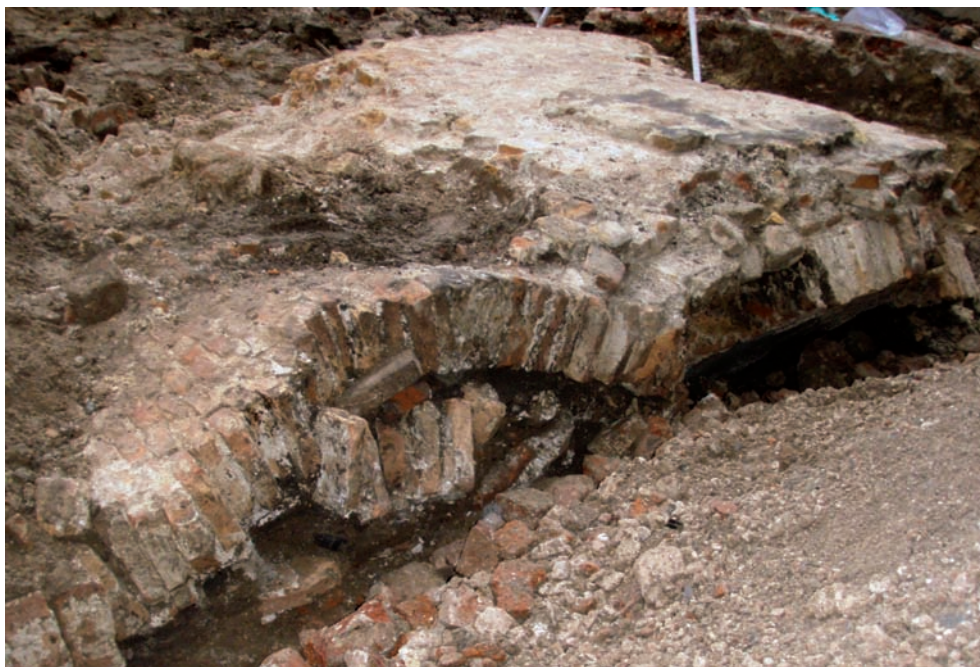
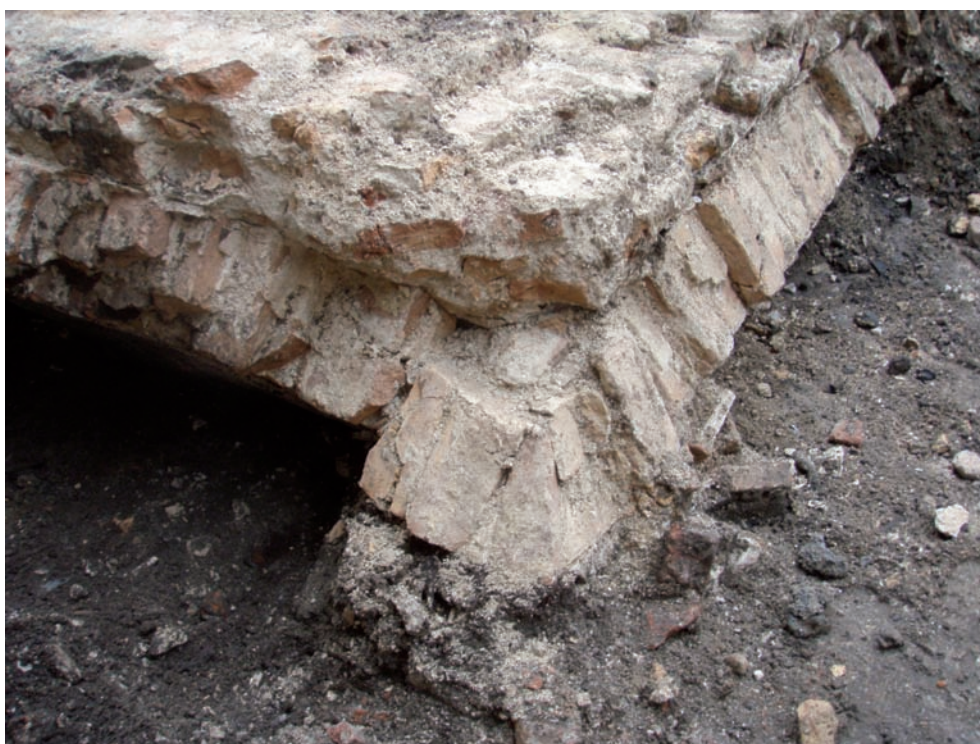
*Afb. 21      Detailfoto's van de poer en resten van het, ingestorte, keldergewelf.*

Uit zowel de ligging van de poeren (afb. 21) en de aanzetten van de gewelven, als uit de bepleistering van de muren kan de gewelfconstructie gereconstrueerd worden (afb. 17, zie losse bijlage achterin). Uit de aanzetten van de gewelven kan opgemaakt worden dat het gewelf bestond uit een kruisgewelf. De ronding van de gewelven was goed te zien in de bepleistering op de muurdelen F27 en F30. Aan de westzijde van deze muurdelen is zowel een zachte kalkbepleistering als een hardere tras bepleistering aangebracht (afb. 22). De zachte kalkbepleistering is over het gehele muurdeel aangebracht en dateert uit de kloostertijd. De harde tras bepleistering volgt de vorm van de gewelven en is aangebracht na de aanleg van de kelder na de herinrichting.

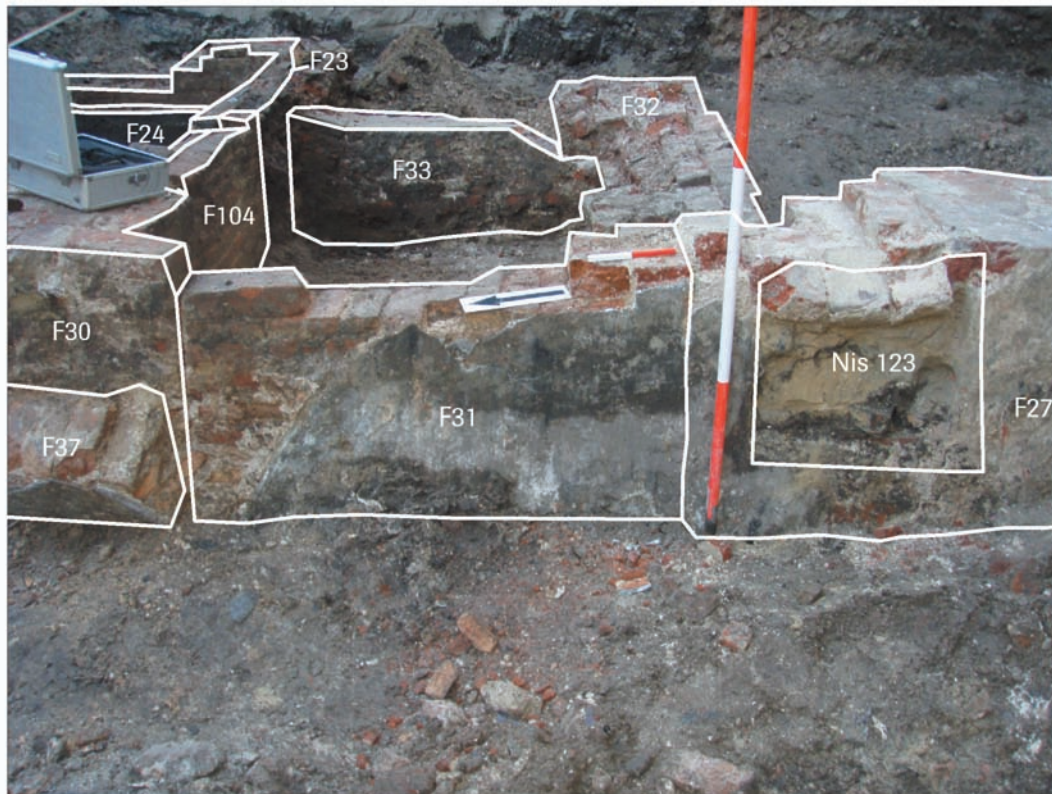
Afb. 22 Aanzicht van de dichtgemetselde doorgang tussen de kloostermuren F30 en F27 (genomen richting oosten). Goed zichtbaar is dat de doorgang bepleisterd is met grijze tras. Naast de ingang is aan de linkerzijde de aanzet van een gewelf (F37) en aan de rechterzijde een muurnis (F123) zichtbaar.

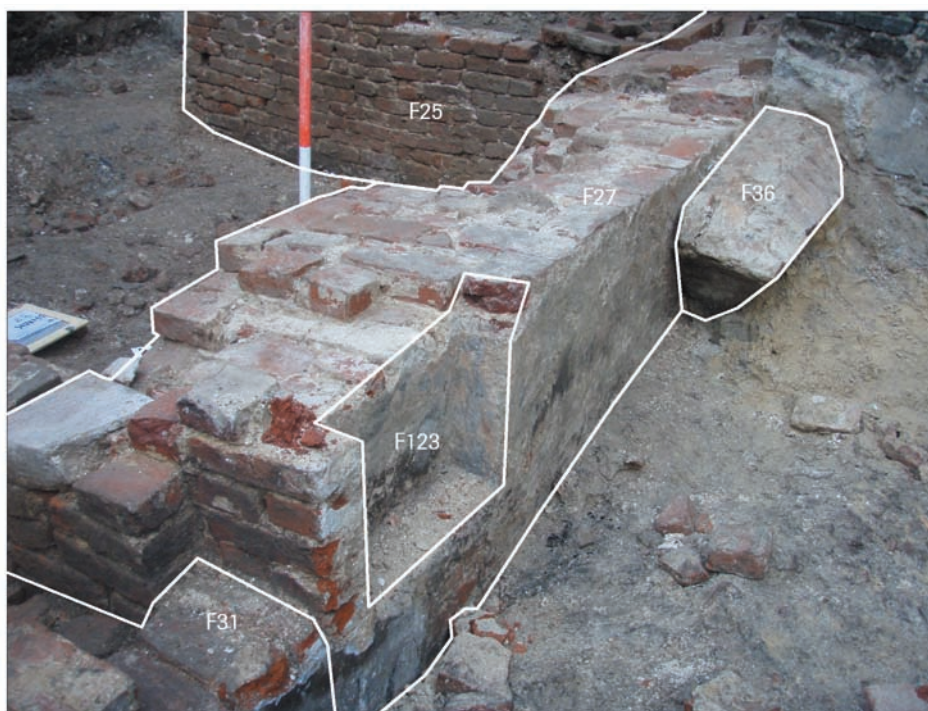
Afb. 23 Detailfoto van de kloostermuur F27 genomen richting zuidoost. Op de voorgrond is een nis (F123) zichtbaar, op de achtergrond de aanzet van een gewelf (F36).

Enkele secundaire nissen die zijn uitgehakt in de oorspronkelijke kloostermuren dateren uit de periode waarin de refter onderkelderd werd. Een van deze nissen (F123) bevond zich vlak naast de dichtgemetselde doorgang (F31). Deze nis was ca. 0,5 x 0,4 x 0,3m en was bepleisterd (afb. 23). De nis (F123) ligt met een hoogte van 5,95 m +NAP iets lager dan de primaire kaarsnissen (6,15 m +NAP) in de oostelijke kloostervleugel. In de noordmuur van de voormalige refter (F101) is eveneens een nis uitgehakt (afb. 24). Deze nis (F126) was ca. 0,45 x 0,45 x 0,2 m. De nissen liggen beide exact in het midden tussen twee gewelven. Hiermee lijkt een relatie tussen de overwelving en de nissen waarschijnlijk.

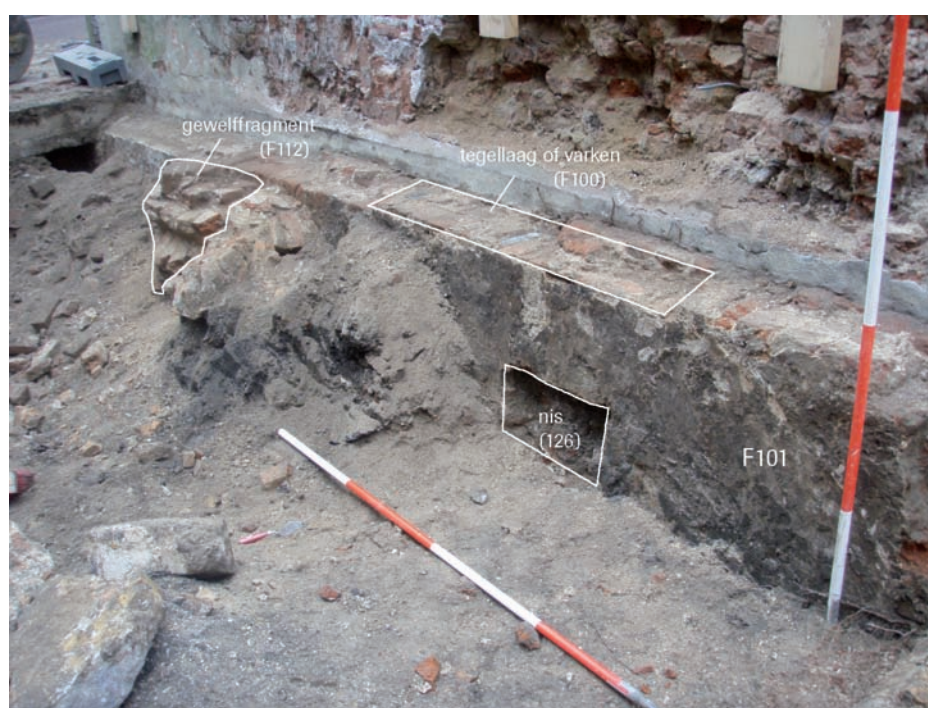
Afb. 24 Detailfoto van de onderzijde van de kloostermuur F101. In het verbrede deel zijn de secundaire nis (F126) en de tegellaag / varken (F100) zichtbaar.

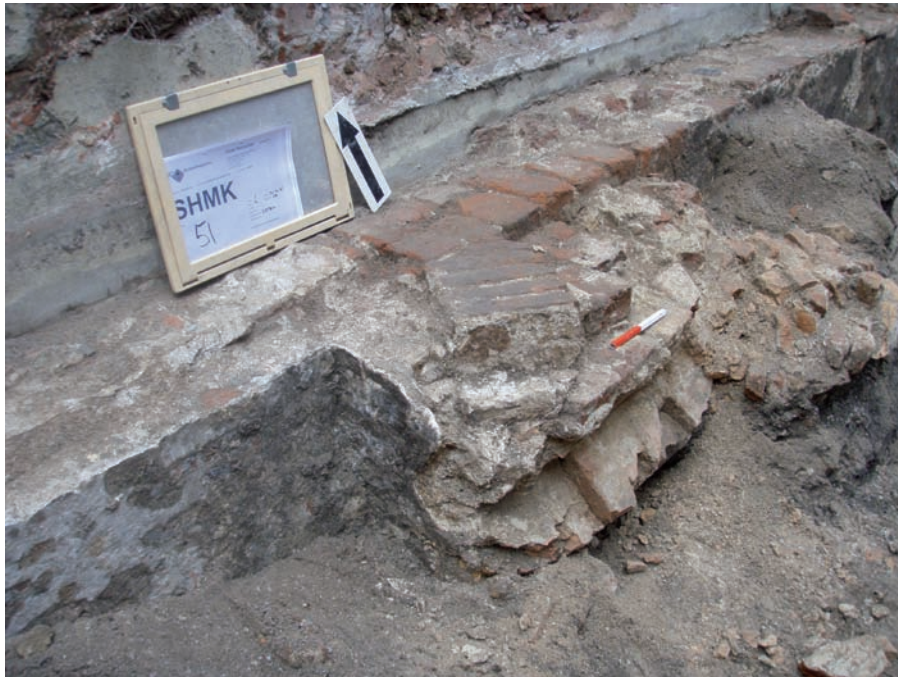
Afb. 25 Detailfoto van de aanzet van het gewelf met het restant van een rollaag.

Aan de bovenzijde van de aanzet van het gewelf (F112) is een rollaag gevonden (afb. 25). De rollaag is moeilijk in een bredere context te plaatsen, maar vermoedelijk betreft het de aanzet van een trap. In de refter waren twee doorgangen aanwezig. Eén doorgang verschaftte toegang tot de oude oostelijke kloostervleugel (Fase 1) en de andere gaf toegang tot de nieuwe kloostervleugel (Fase 4). Beide doorgangen (resp. F31 en F119) zijn vermoedelijk bij de herinrichting dichtgezet. Beide doorgangen zijn dichtgezet met IJsselsteentjes en hergebruikte bakstenen. De dichtzetting (F31) van de doorgang naar

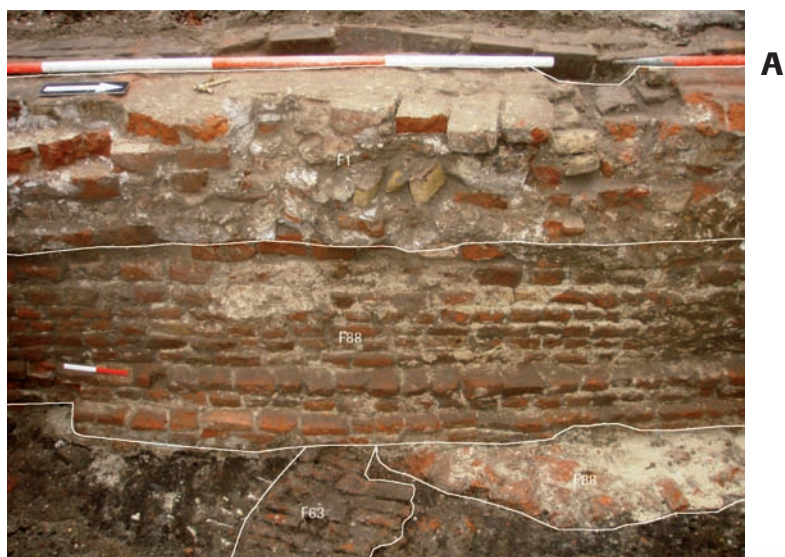
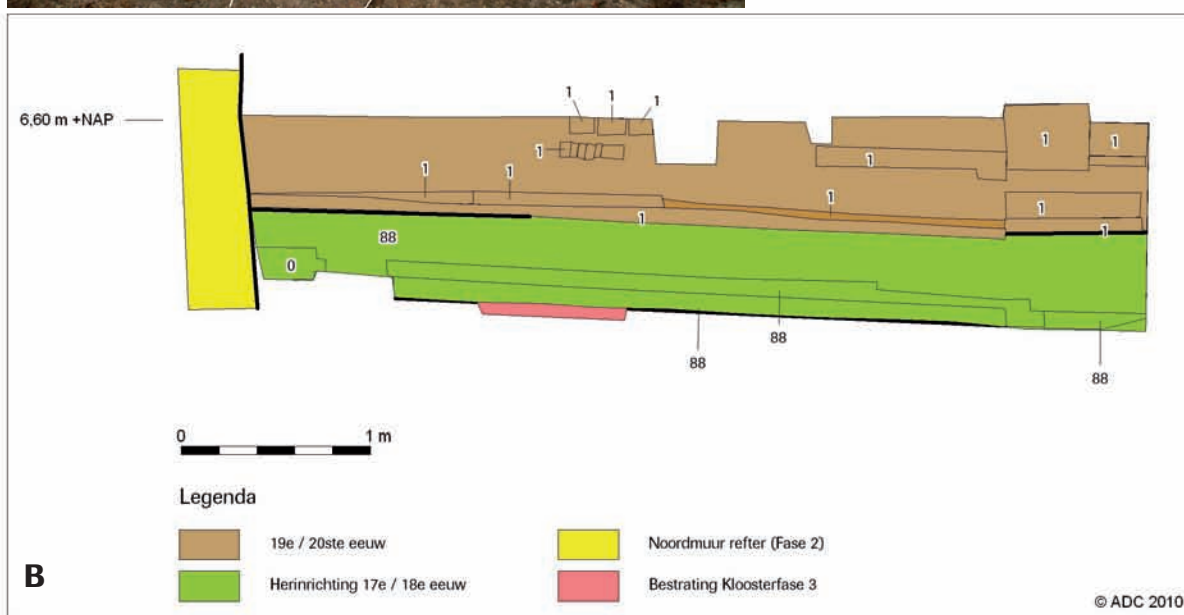
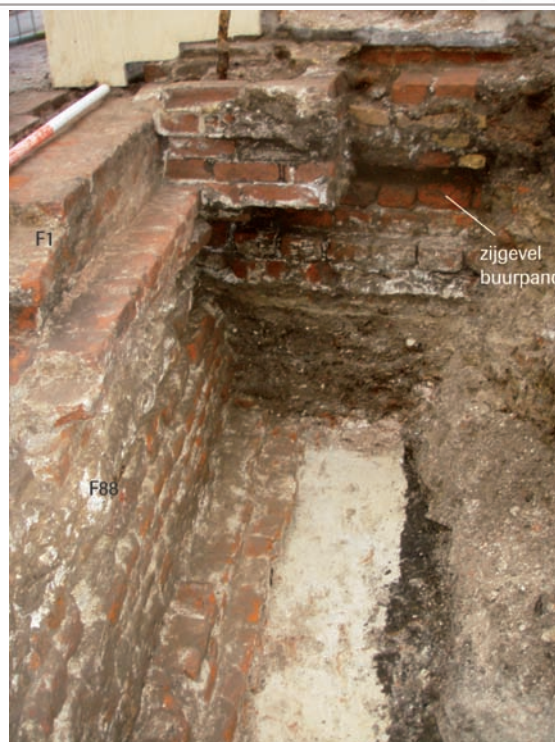
Afb. 28 A: Detailfoto aanzicht van de voorgevel F1/F88. Zichtbaar is de dubbele fasering van de voorgevel. De oudste fase is gefundeerd op het straatwerk F63). B: Detailtekening van de voorgevel en de fasering ervan. C: Detailfoto aansluiting van de voorgevel (F1/F88) op de zijgevel van het naastgelegen pand.

Langs de Dode Nieuwstraat is in de 17<sup>e</sup> eeuw een nieuwe gevel geplaatst (F88). Deze gevel is gefundeerd op het straatje (F63) uit de kloostertijd (afb. 28A en B.). Deze fundering bestaat uit twee enkellaags vertandingen. Het muurwerk is in verspringende koppenlagen opgemetseld uit hergebruikte rode en gele bakstenen van het formaat ? x 9,5/10 x 4/4,5 cm. De 5-laagsmaat is met 26 cm klein, wat inderdaad duidt op een datering na de kloosterfase. De voorgevel is koud tegen de kloostermuur F101 geplaatst. In noordelijke richting kon geen begrenzing van de muur gevonden worden (afb. 28C). Vermoedelijk heeft de voorgevel in verband gestaan met de voorgevel van het naastgelegen pand. Er kon geen verband worden gelegd met de zijmuur van het naastgelegen pand, maar verondersteld kan worden dat deze zijgevel oorspronkelijk een gemene muur is geweest, evenals de oude kloostermuur F101 aan de zuidzijde. Ook de tussenmuur of wellicht achtergevel F60/16 dateert nog uit de kloostertijd.

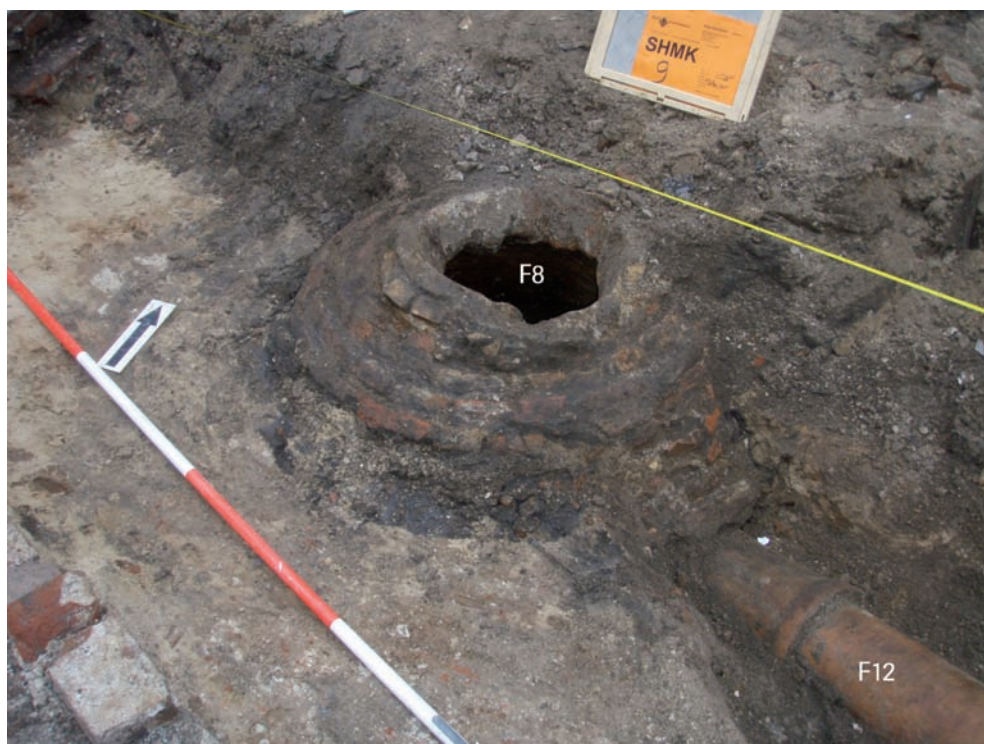
Afb. 29 Boven: detailfoto van de waterput (F8) met de afvoer (F12). Rechts: detailfoto van de afvoerput (F13).

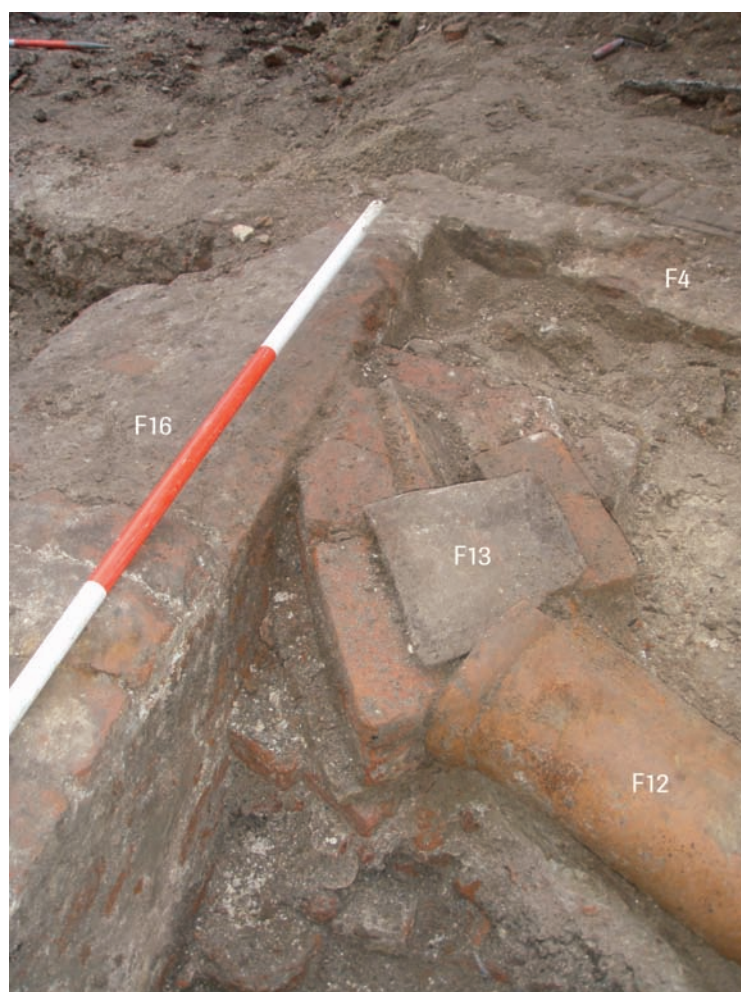
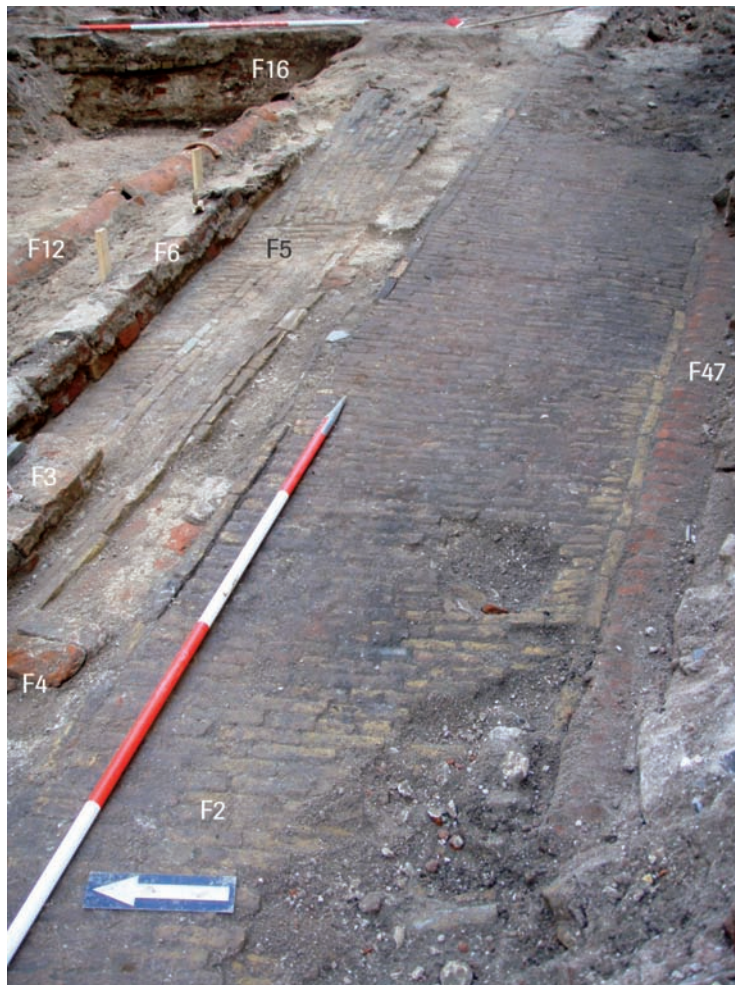
Afb. 30 Overzichtsfoto met het straatwerk (F2 en F5) en de muurdelen (F3 en F4). De foto is genomen richting oosten.

De binnenruimte is opgedeeld in een gang en woon- of werkruijnte door het plaatsen van een binnenmuur (F4). Deze muur was ingekast in de voorgevel F1 en liep tot de achtergevel of binnenmuur (F16). Aangezien de uitsparing in de voorgevel F1 waarin het muurdeel F4 is ingekast, is weggehakt, zal het muurdeel F4 later dateren dan de voorgevel F1. Ook het muurdeel F17 lijkt aan de westzijde deels weggekapt te zijn om ruimte te maken om het muurdeel F4 op de tussenmuur F16 aan te kunnen laten sluiten. Waarschijnlijk heeft men in het oudere muurwerk F16/60 uitsparingen gemaakt, waarin het metselwerk F4 ingevoegd is. In de muur F4 was op 1,7 m afstand van de voorgevel een doorgang (1,3 m breed) opgenomen die vanaf de gang toegang verschafte tot de woon- of werkruijnte ten noorden van de gang. Het muurdeel F4 was éénsteens breed en was opgemetseld uit rode bakstenen van het formaat 20x9-9,5x? cm. Het muurwerk was gevoegd met veel schelpkalkmortel. Het muurdeel was nog 10 tot 12 laags opgemetseld. De vijflaagsmaat was 27 cm, de tienlaagsmaat 51 cm.

Zowel de gang als een deel van de woon-/werkruijnte waren bestraat (F2 en F5). De gang was voorzien van een afwateringsgoot. De gang (F2) had een breedte van ca. 1,2 m aan de straatzijde tot 1,6 m aan de achterzijde. De gang (F2) was bestraat met op hun korte zijde liggende rode en gele bakstenen van het formaat 16 x ? x 3,5/4 cm. Het patroon waarin de bestrating is gelegd loopt parallel aan de straat en haaks op muurdeel F4. Aan de zuidzijde van het straatwerk liep langs de kloostermuur F101 en F44 een goot (F47). Deze goot wordt aan de oostzijde ter hoogte van F43 verstoord. De basis van de goot is tweesteens breed, de opbouw bestaat uit twee eensteens brede muurdelen van zes lagen bakstenen. De goot wordt afgedekt door een plavuizenlaag (22 x 22 x 3 cm). Ter hoogte van de voorgevel is in de kloostermuur F101 een gat uitgekloofd waar de goot op aansloot (afb. 31). Waar de goot verder heen geleid is kon niet onderzocht worden.

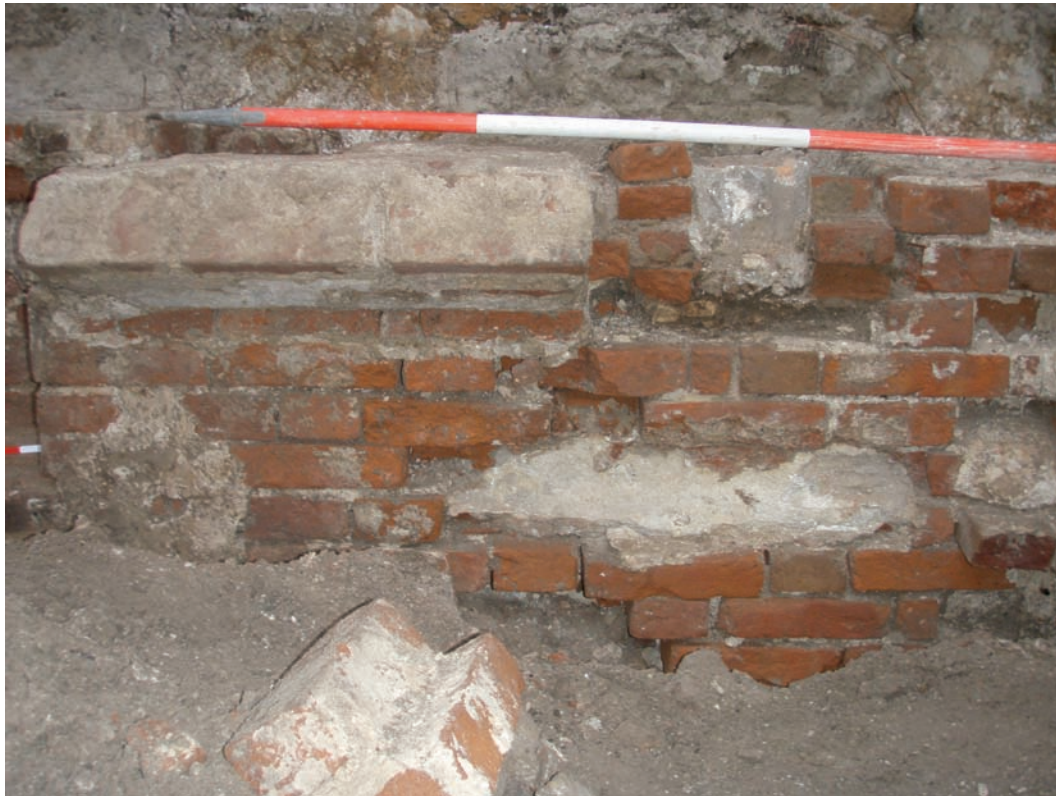
**Bijlage 3. Detailfoto van het muurwerk F27b met daarin twee aanzetten van een gewelf**

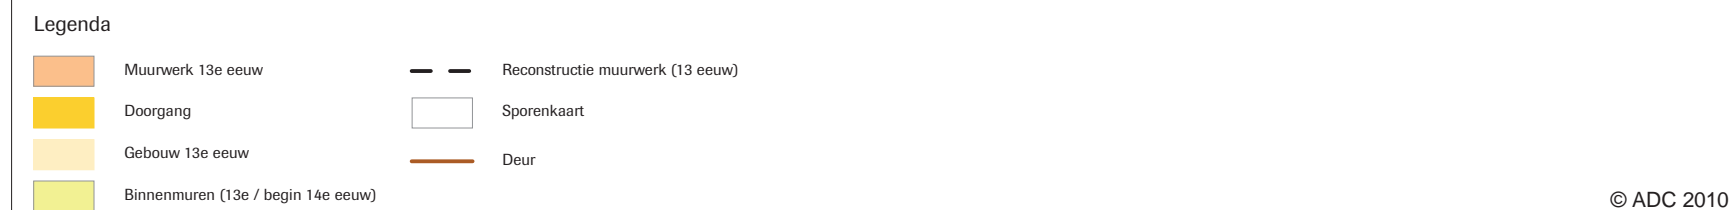
Afb. 5 Overzichtstekening Fase 1: Muurwerk van de oostelijke kloostervleugel.
