# Het Minderbroedersklooster te 's-Hertogenbosch

rapport 2095

Een archeologische opgraving in de Dode Nieuwstraat

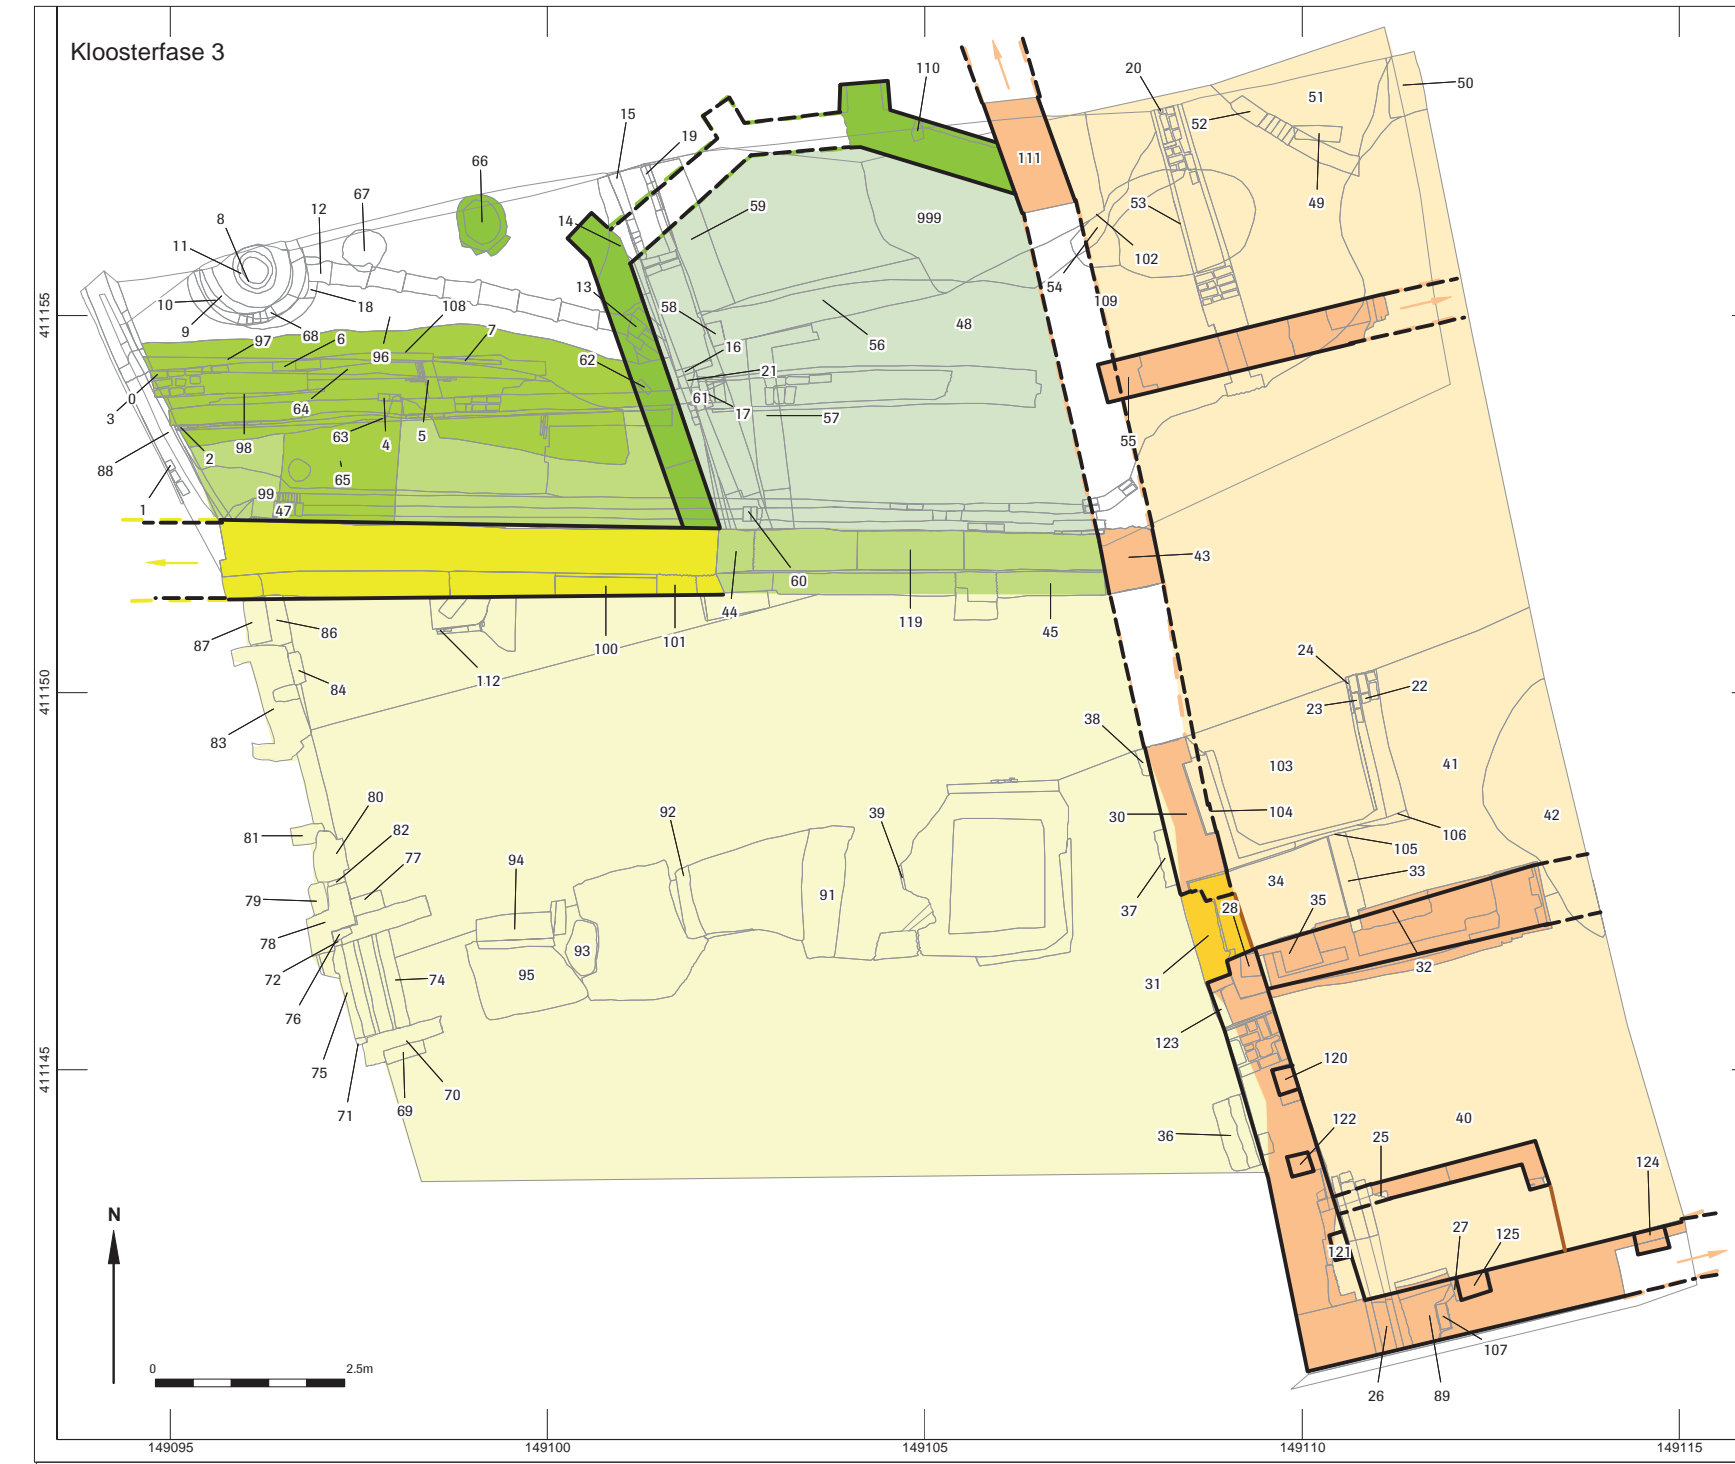
Afb. 12 Overzichtstekening Fase 3: Uitbreiding van de refter met een zijkapel.

Aan de noordzijde is de refter uitgebreid met een kleine kapel (afb. 12, zie losse bijlage achterin). Deze kapel dateert vermoedelijk uit de tweede helft van de 15<sup>e</sup> eeuw of uit de 16<sup>e</sup> eeuw. De kapel dateert ná de bouw van de refter (Fase 2) en vóór de bouw van een nieuwe kloostervleugel (Fase 4). Een scherpe datering van de zijkapel is niet te geven gezien het ontbreken van vondstmateriaal. Op basis van de gebruikte baksteenformaten van 22,5 x 11/11,5 x 6/6,5 cm kan het muurwerk vanaf omstreeks de tweede helft van de 15<sup>e</sup> eeuw gedateerd worden. Het muurwerk van de kapel bestaat uit twee muurdelen (F62 en F110) die tezamen de driezijdige koorsluiting hebben gevormd. Beide muurdelen hebben aan de noordwestzijde een steunbeer (afb. 13, boven.). Het muurwerk is koud tegen de kloostermuren van de refter en de vleugel van het klooster gebouwd, wat tevens een bevestiging is van een latere datering (afb. 13, onder.). Gelijktijdig met de bouw van de kapel heeft men de noordelijke muur van de refter uitgeknoopt. Dit is zichtbaar doordat het muurwerk F101 ter hoogte van de opening een scherpe hoek maakt, waarbij de binnenzijde (oostzijde) afgewerkt is met een bepleistering. Hieruit kan tevens afgeleid worden dat het muurdeel F44 pas in een later stadium is gebouwd.

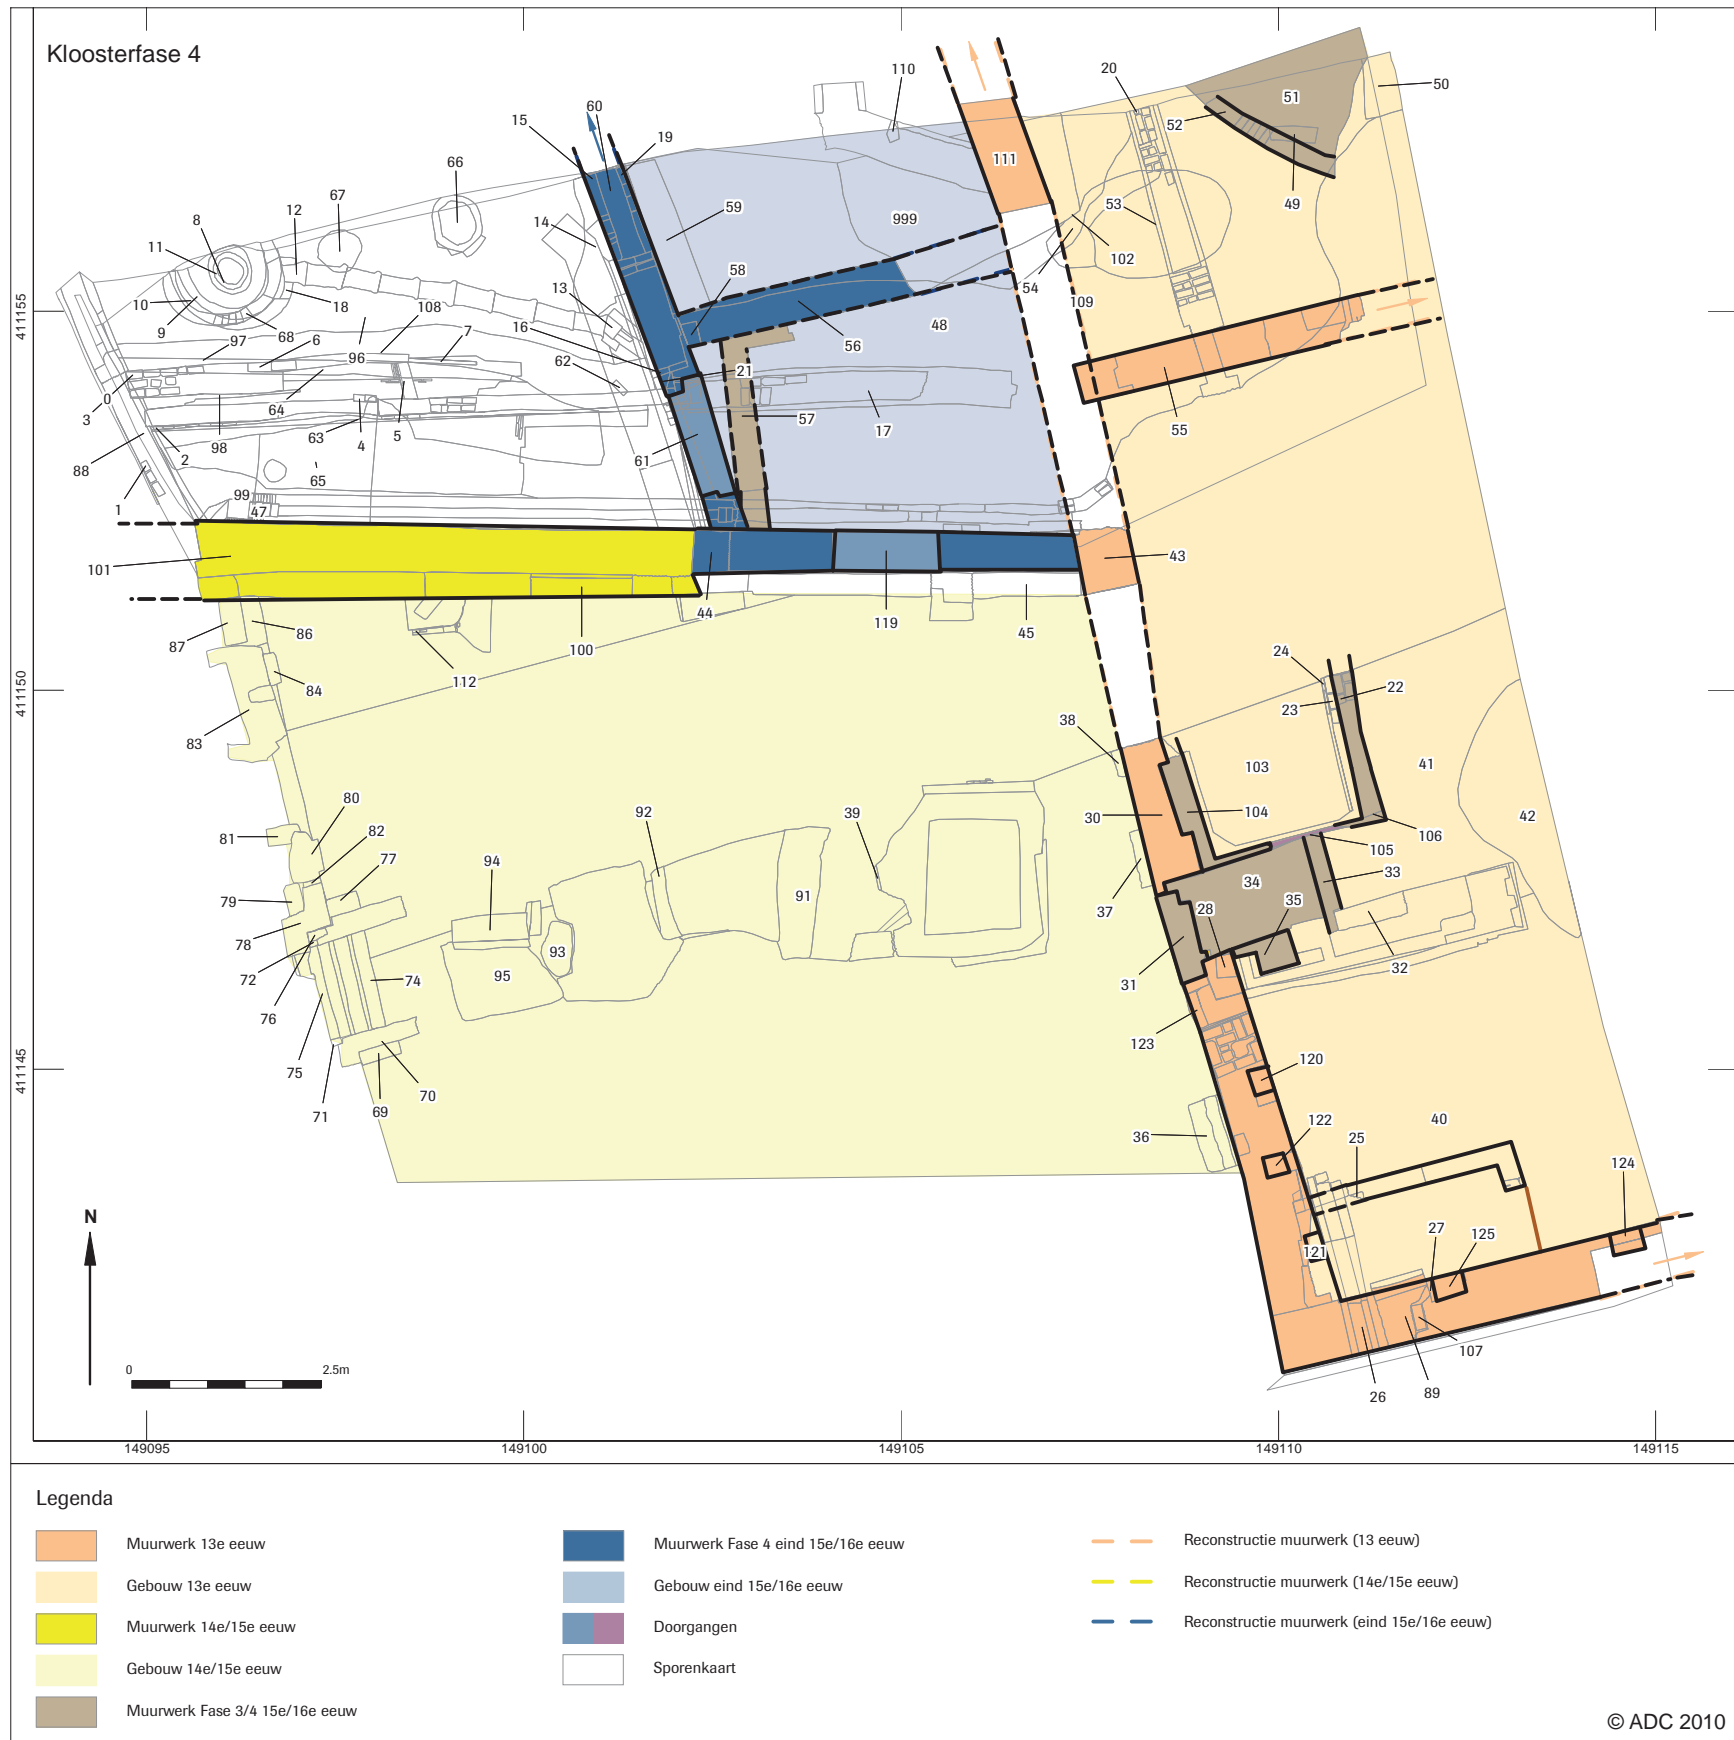
Afb. 15 Overzichtstekening Fase 4: nieuwe aanbouw van een kloostervleugel en verbouwingen binnen de bestaande bouw.

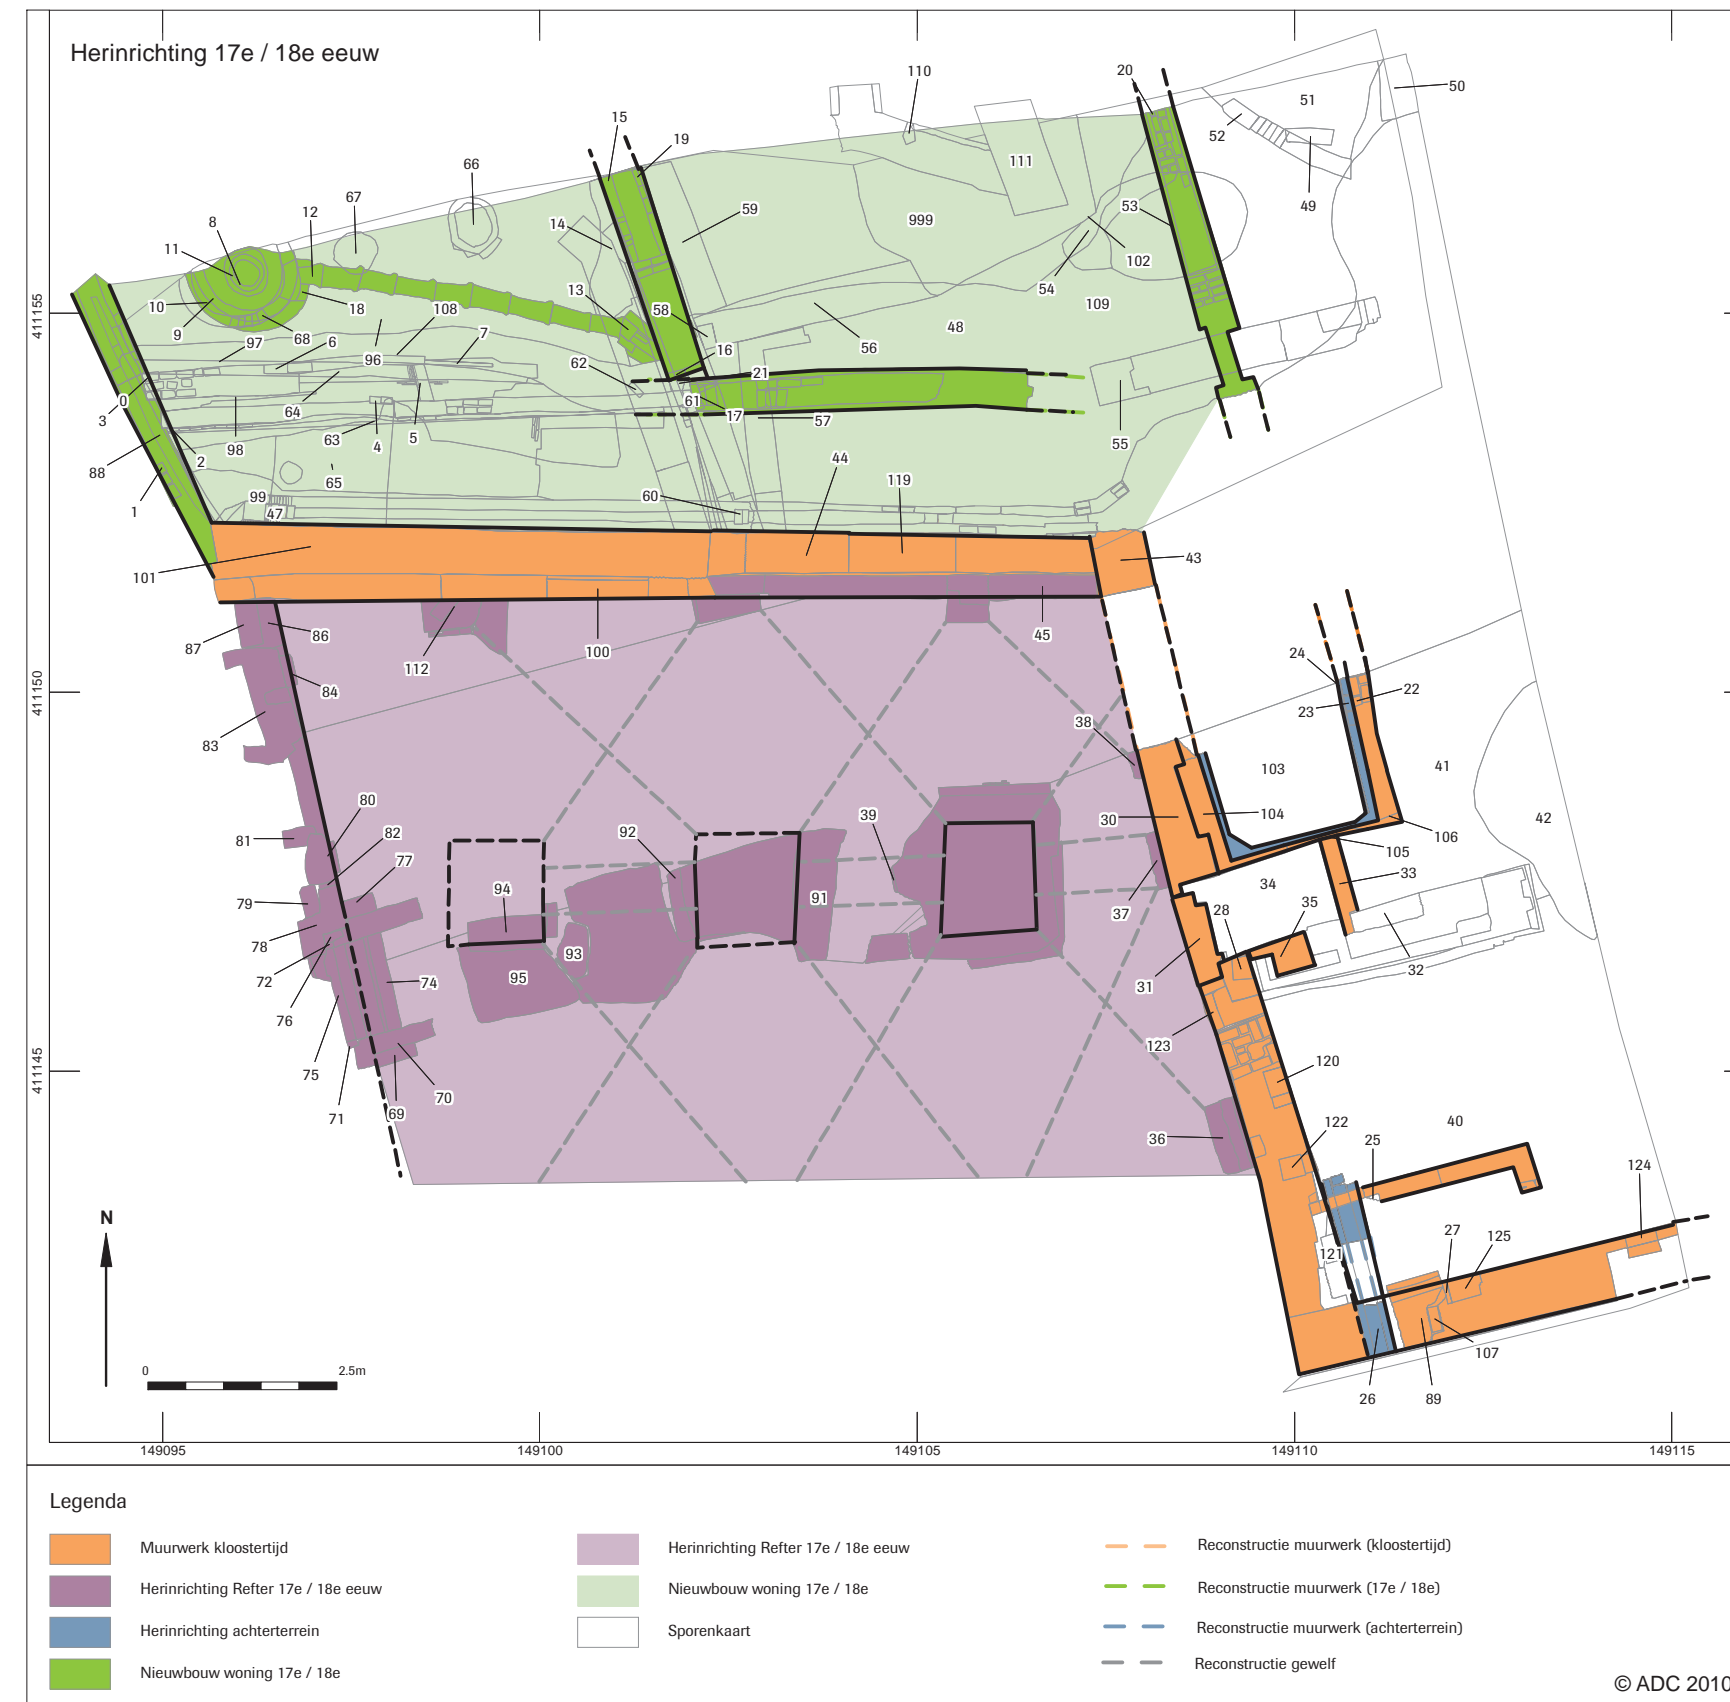
Afb. 17 Overzichtstekening van de herontwikkeling van het voormalige kloosterterrein.

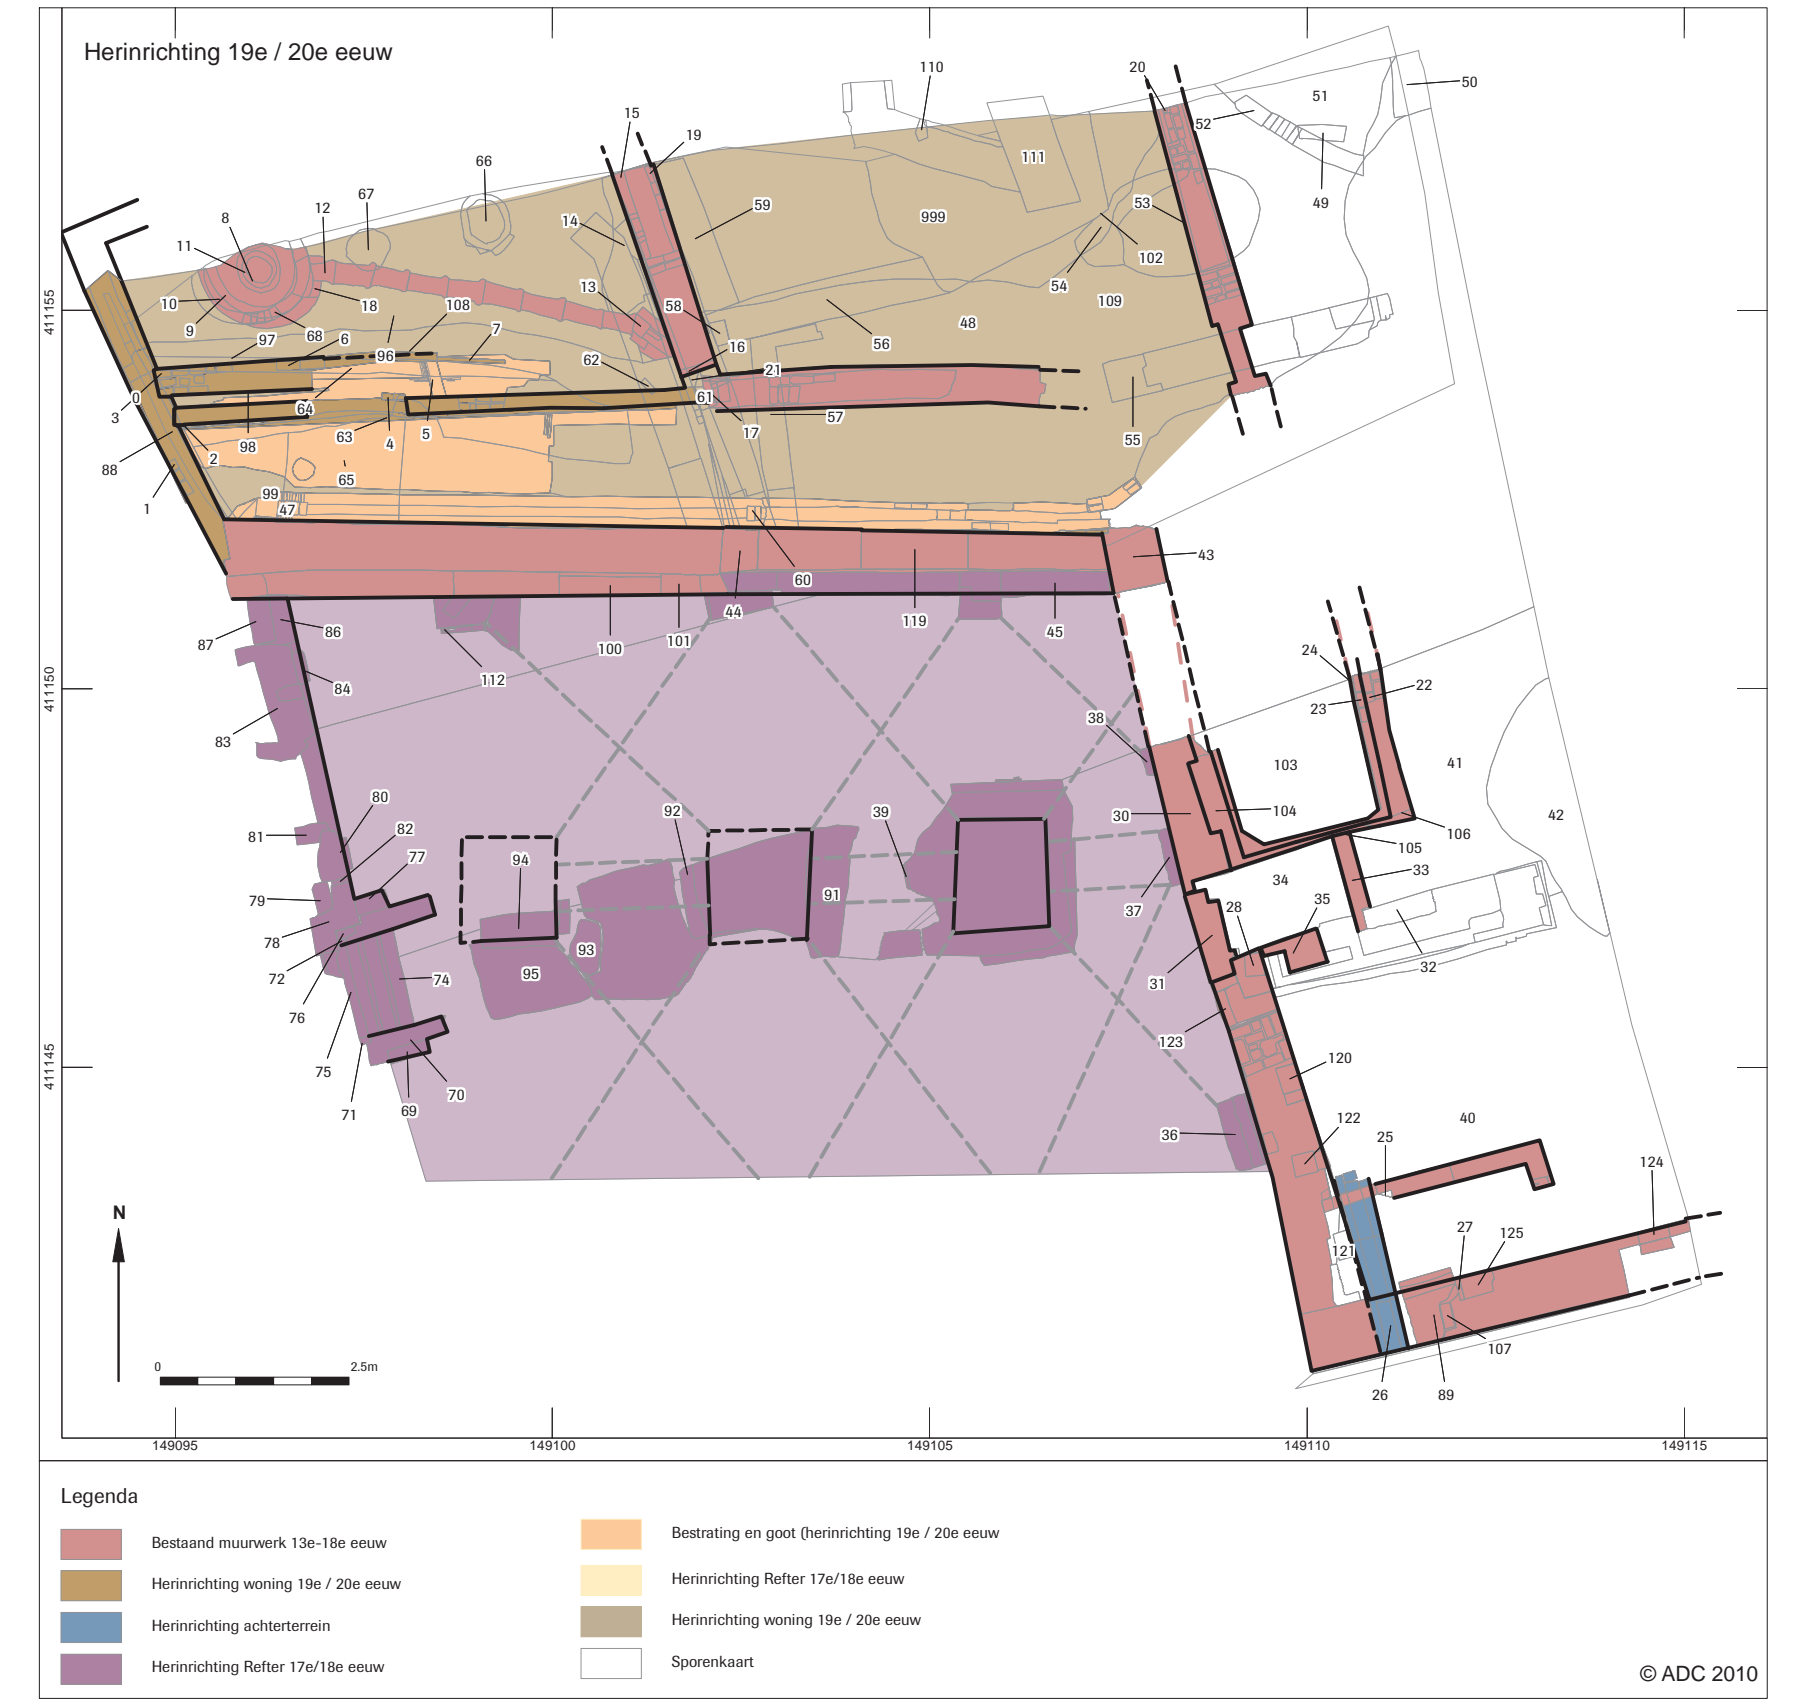
Afb. 18 Overzichtstekening van de 19e-eeuwse verbouwingen binnen het onderzoeksterrein.
