Een definitieve archeologische opgraving in een schuur aan 't Pad 4 te Niebert, gemeente Marum (Gr)

ARC-Rapporten 2010-201

Projectnaam	Renovatie schuur 't Pad 4
Projectcode	2009/479
Archisonderzoeksmelding	36.453
Status	Definitief (10 december 2010)
Beheer en plaats van documentatie	Archaeological Research & Consultancy
Projectleider	S.J. Tuinstra
Contact	050-3687100, s.tuinstra@arcbv.nl
Opdrachtgever	Provincie Groningen, dr. H. Groenendijk
Contact	050-3164291
Bevoegd gezag	Provincie Groningen, dr. H. Groenendijk
Contact	050-3164291

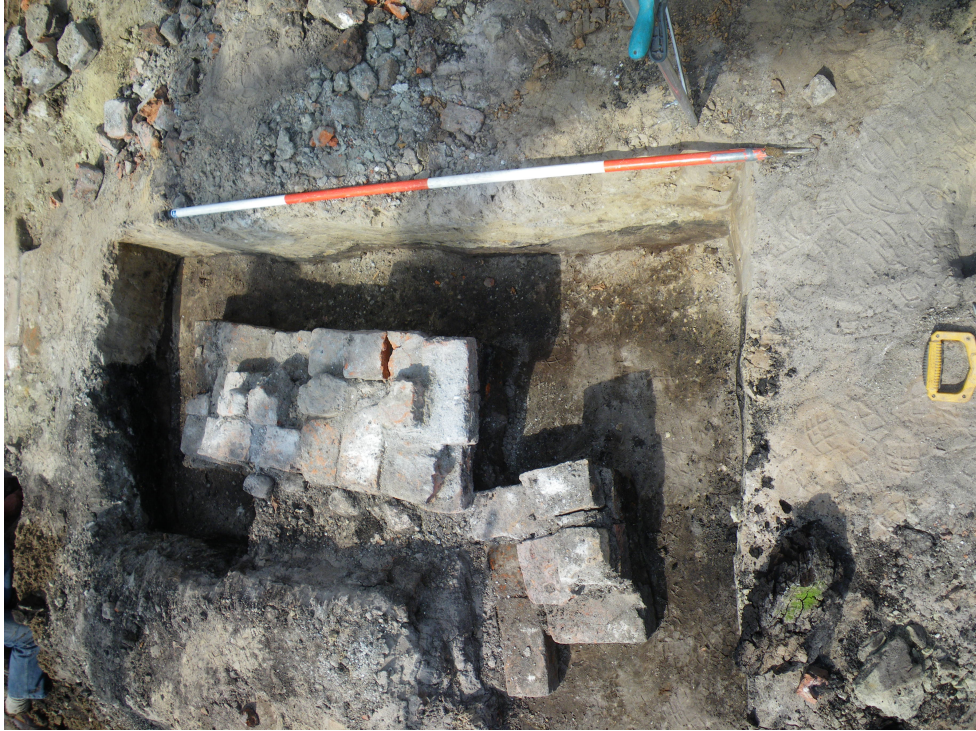
Afbeelding 2. Overzicht van het aangetroffen fundament.

De aangetroffen fundamentresten bestonden deels uit een bakstenen restant van maximaal 5 lagen hoog en deels uit een uitbraaksleuf met puin. Het stenen fundament bestond uit een hoekstuk met een westelijk en noordelijk deel, waarbij de hoek ca. 80° bedroeg. De twee delen waren koud tegen elkaar aangezet, maar de constructiewijze van beide delen was nagenoeg gelijk. De bovenkant van beide fundamenten was anderhalf steens (ca. 45 cm breed), waarbij het westelijke georiënteerde deel nog drie trappen aan de noordzijde bevatte, waardoor de onderliggende breedte hier tweesteens was. Het fundament was in beide richtingen nog te volgen in de vorm van uitbraaksleuven: in noordelijk richting tot zeker 2,5 m en in westelijke richting tot ca. 2 m. De uitbraaksleuven liepen door in de profielen, waardoor de totale lengtes langer zullen zijn geweest. Het einde, of andere hoeken, in de funderingen zijn echter niet waargenomen. Het fundament was op de onderliggende donkerbruine zandlaag geplaatst. Deze zandlaag is waarschijnlijk het restant van de oorspronkelijke B-horizont van deze zandgronden.

Het bakstenen deel bestond uit kloostermoppen, die bijna allemaal incompleet waren. Een herkenbaar metselverband was niet aanwezig; de stenen waren lukraak geplaatst en van diverse formaten. Aan de stenen zat hier en daar nog kalkmortel, maar het fundament was droog gestapeld en niet gemetseld. Dit alles wijst op hergebruik, waarbij de stenen van elders met aanhangende resten mortel zijn aangevoerd. Aan de zuid- en oostzijde van het fundament bevond zich een dik pakket aangestampte leem. Dit pakket vertoonde een vage gelaagdheid, met in ieder geval drie redelijk van elkaar te onderscheiden lagen. Het gaat hier om vloerrestanten. Aan de andere zijde van de het fundament bevond zich voornamelijk donkere zandige humeuze aarde. Ook werden enige veenrestanten aangetroffen, die bij de eerdere waarneming op 6 augustus 2010 ook al waren opgemerkt. Dit zijn sporen van het erf en oorspronkelijke grond dat zich om het pand heen heeft bevonden. Ook bevond zich hier nog een klein deel van een plaveisel van kloostermoppen, dat waarschijnlijk ook tot het erf heeft behoort.

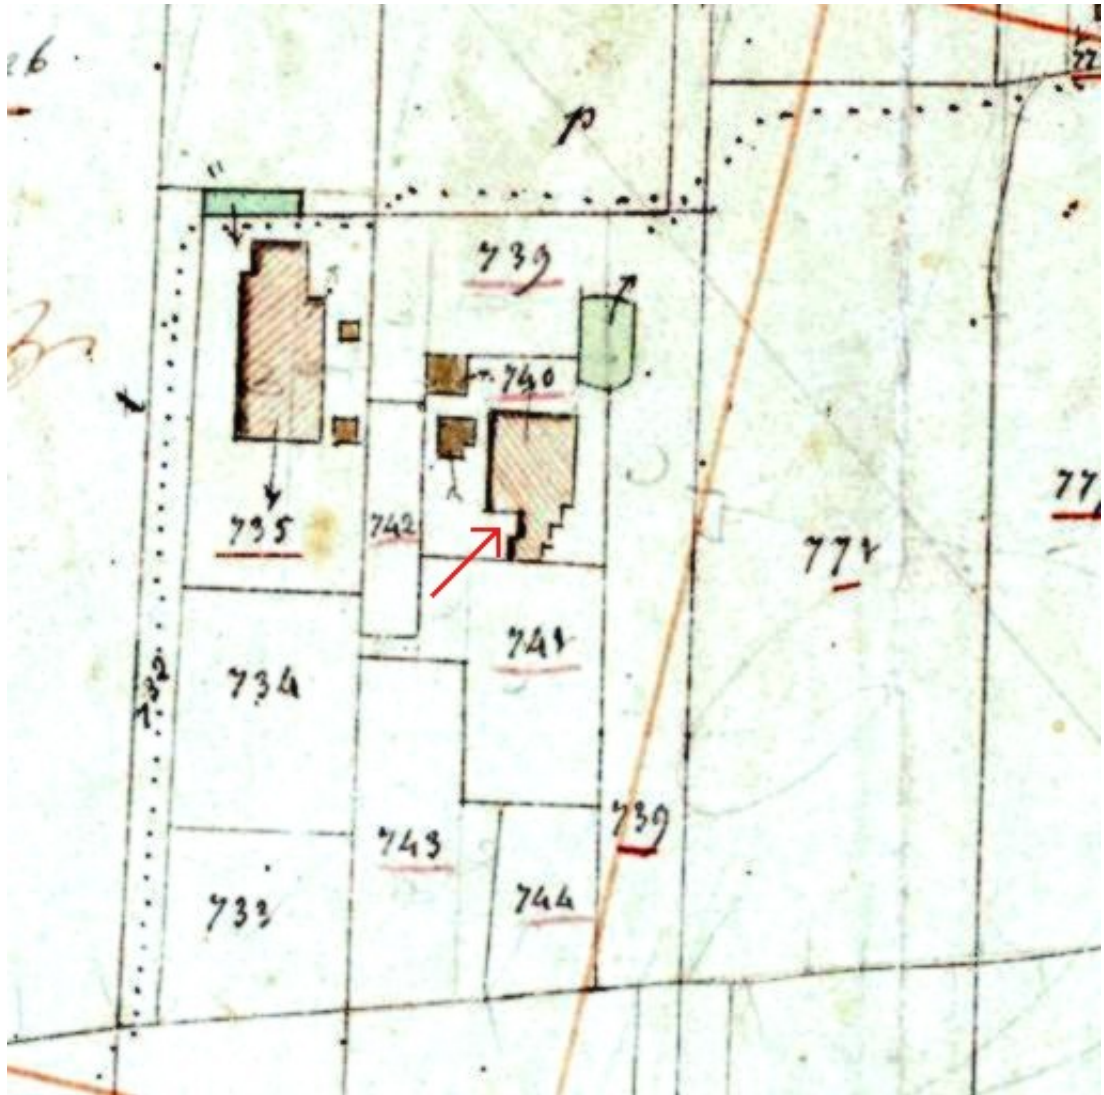
Afbeelding 4. Detail minuutplan uit 1832, de pijl wijst op de aangetroffen binnenhoek van het pand.

De gevonden sporen behoren tot een structuur – een voorloper van de huidige boerderij – en behoort waarschijnlijk tot het pand dat op de minuutplan van 1832 staat aangegeven. Als de ligging en oriëntatie van het gevonden restant vergeleken wordt met deze minuut, dan is het zeer waarschijnlijk dat het aangetroffen fundament de noordwestelijke binnenhoek van dit pand betreft. Analoog met nog bestaande boerderijen zal zich in het oostwest-lopende gedeelte een staldeur hebben bevonden. De gevonden verharding voor dit gedeelte wijst hier ook op, aangezien het wenselijk is bij een zone van intensief gebruik, zoals een ingang, een stevige ondergrond te hebben. De aanleg van de fundering is in eerste instantie slordig geweest gezien de hoek van ca. 80°, alhoewel dit bij de verdere opbouw weer deels gecorrigeerd kan zijn. De hoek op het minuutplan is ongeveer 90°. De restanten zijn zeer beperkt van omvang en van matige kwaliteit. Het grootste gedeelte van de oorspronkelijke structuur is waarschijnlijk uitgebroken bij de bouw en gebruik van de huidige boerderij.

- 9 *Is op basis van de positie van de resten vast te stellen of de resten onderdeel waren van een woondeel of staldeel?*
De aangetroffen resten liggen op de overgang van het stalgedeelte naar het woongedeelte, zie ook de minuutplan.
