De vestingen van Venlo in het stationsgebied

Archeologische begeleiding en opgraving op de locaties Maaswaard, Koninginnesingel, Koninginneplein en Julianapark (Burgemeester van Rijnsingel) in de gemeente Venlo

ADC Rapport 2016

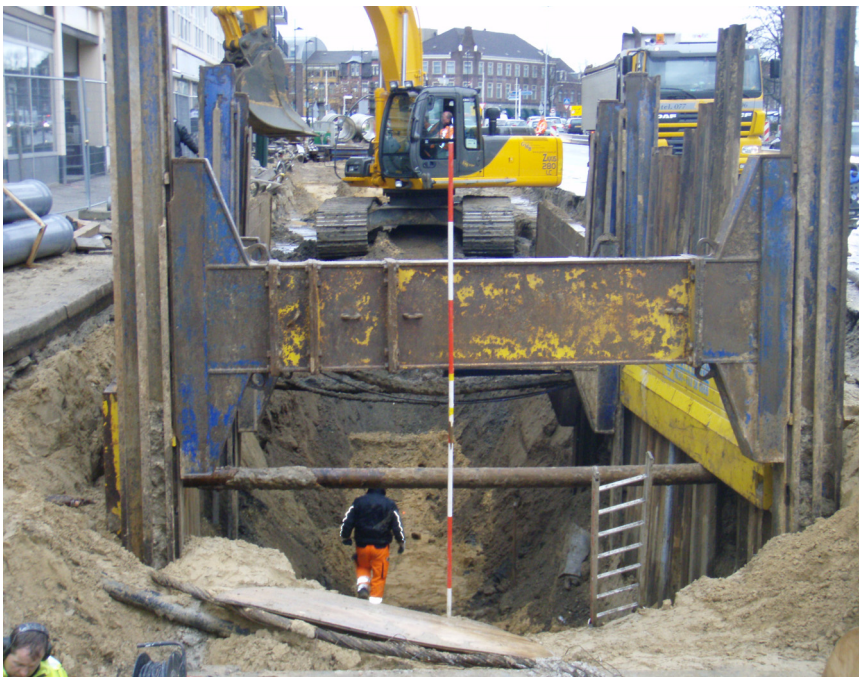
Afb. 2.1. Aanleg van de sleuf tijdens het project Maaswaard.

In het onderzoeksgebied is op de diverse locaties een sleuf ten behoeve van de riolering uitgegraven. De zijkanten van de sleuf werden gestut door damwanden. Op verzoek van de archeoloog heeft de kraanmachinist indien gewenst machinaal laagsgewijs gezocht naar archeologische resten. Het vlak is over bijna de hele bouwput uiteindelijk op ca. 4,5 m onder maaiveld aangelegd (maaiveld = ca. 21,6 m +NAP). De sleuf was over de gehele lengte ca. 4 meter breed. Door de zware constructie van de damwanden, de nabijheid van gebouwen, en de aanwezigheid van kabels en leidingen was de gemiddelde aanlegssnelheid 12 meter per dag. Op de locatie aan de Maaswaard was het muurwerk reeds vrij gelegd door de aannemer. Alleen aan de noordzijde was dit niet mogelijk waardoor hier een hoge en steile profielwand bleef staan.

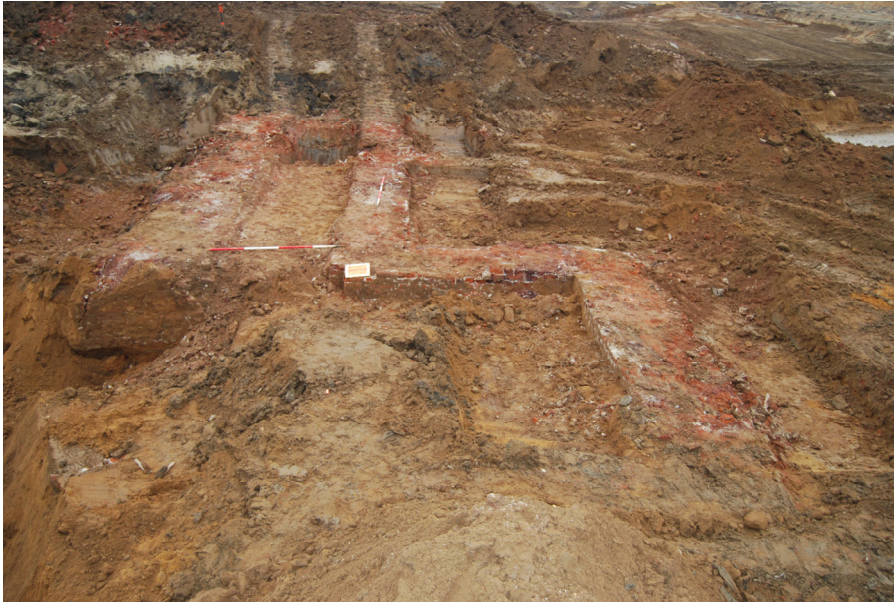
Afb. 3.2. Het vrijleggen van de buitenmuur.

Het onderzoek werd bemoeilijkt door de slechte staat waarin het muurwerk verkeerde. Bij het vrijleggen van de zijdes stortte het muurwerk snel in. Om dit te vermijden is in eerste instantie de bovenzijde blootgelegd en schoongeveegd. Vervolgens is op de beter geconserveerde plaatsen verdiept. In de profielen is onderzoek gedaan naar de opbouw en hoogte van de muurresten. Als gevolg van de verstoring door de eerdere rioolaanleg leek de 'buitenmuur' nog maar voor een klein deel bewaard. Toch vielen de resultaten uiteindelijk mee en was er meer bewaard is gebleven dan aanvankelijk verwacht.

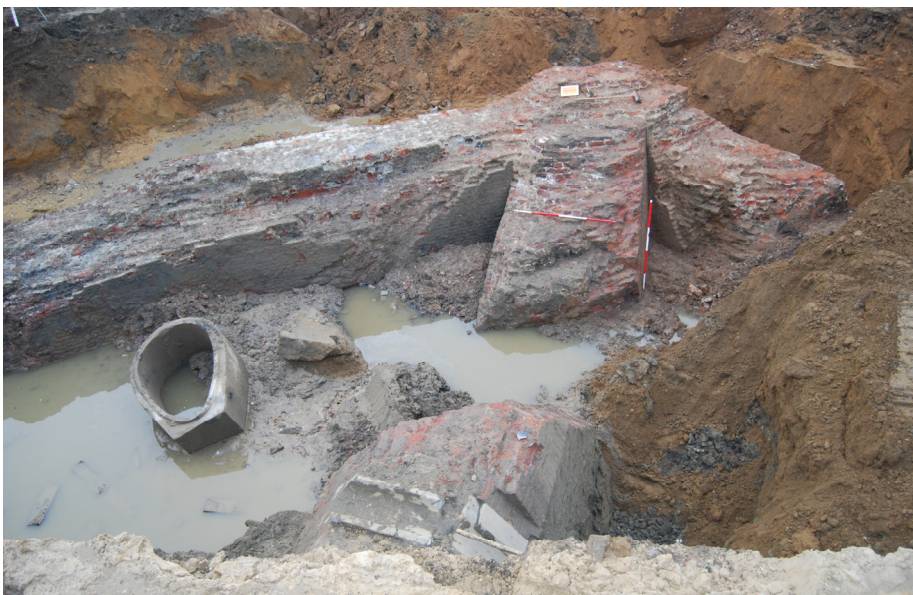
Afb. 3.3 De binnenmuur.

Voorafgaand aan de archeologische begeleiding is de 'binnenmuur' al grotendeels vrijgelegd door de aannemer. Het bleek een dwarsmuur te zijn die tot in het profiel vervolgd kon worden. De muur is verder vrij gegraven tot een diepte van 4 meter ten opzichte van de bovenkant, de maximale diepte waarop nog veilig gewerkt kon worden. De foto's zijn vervolgens gebruikt voor het maken van een 3D-reconstructie.⁹ Het vrij gelegde deel van de muur heeft een totale lengte van 25,8 meter. De bakstenen meten 28 x 13 x 6,5 cm. De 5-lagen maat is 42 cm. De 10-laagsmaat is 68 cm.

De muurresten zijn te herleiden tot uit drie muren die bijeen komen in een hoek. Ze zijn tussen de 2,5 en 2,8 meter dik. De dwarsmuur is dieper gefundeerd als de 'buitenmuur'. Hierdoor was de muur beter bestand tegen de druk van water uit de binnengracht van de fortificaties. Deze gracht lag tussen de binnen- en de buitenring.

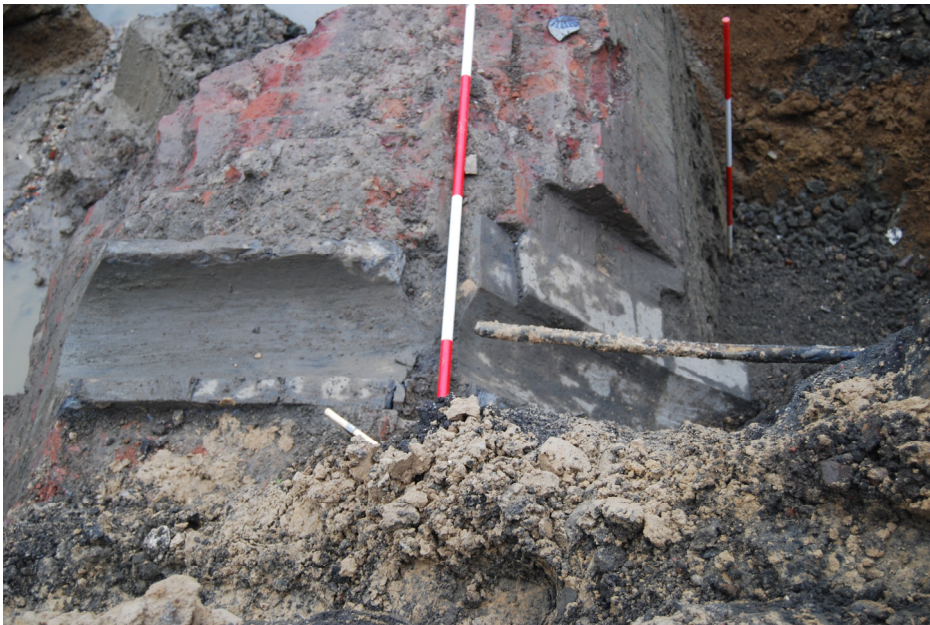
Afb. 3.4 Bovenzijde van de muur met het sluisje.

De muur die dwars stond op de binnenmuur bleek grotendeels verdwenen als gevolg van de aanleg van de eerdere riolering (afb 3.5). Slechts een kort stuk stak uit het noordelijke profiel. Dit is zoveel mogelijk vrijgelegd, maar kon niet verder worden gevolgd. Het bleek dat van de dwarsmuur de bovenzijde bewaard gebleven is. Bij de vorige twee muren was de oorspronkelijke bovenzijde niet meer aanwezig. De muur was voorzien van een taps toe lopend 'dakje' van bakstenen. In dit 'dakje' is een bakstenen geul aangebracht. Omdat de functie van deze geul niet direct duidelijk was is het muurwerk verder vrijgelegd. Aan de oostzijde van deze muur kwamen vervolgens een metalen bedieningsmechanisme en een houten sluisdeur tevoorschijn. De sluisconstructie is in detail getekend en gefotografeerd. De sluis kon niet geheel worden bloot gelegd door het hoge profiel er direct naast en de hoge grondwaterstand.

Het 'dakje' was waarschijnlijk bedoeld om het moeilijker te maken de binnengracht over te steken vanaf het bastion. Een smalle rand liet wel toe dat er voor de bediening en/of het onderhoud van de sluis deels over de muur kon worden gelopen. Door de geul liep waarschijnlijk het touw of de ketting waarmee de sluis bediend kon worden. Het touw of de ketting was verbonden met een verticale ijzeren staaf. Deze staaf liep onderin de sluis door een houten sluisdeur. De sluisdeur is gemaakt uit vier smalle houten balken die met behulp van pen-en-gatverbinding aan elkaar bevestigd waren. Van eventuele andere onderdelen voor de bediening van de sluis zijn geen resten aangetroffen. De vier houten balken vormden een rechthoek waarin houten planken zijn aangebracht. Aan de nette afwerking en het inmetzelen van de metalen onderdelen is te zien dat deze deel uitmaakt van het oorspronkelijke ontwerp. De sluis was bedoeld om de waterstand in de binnengracht te reguleren.

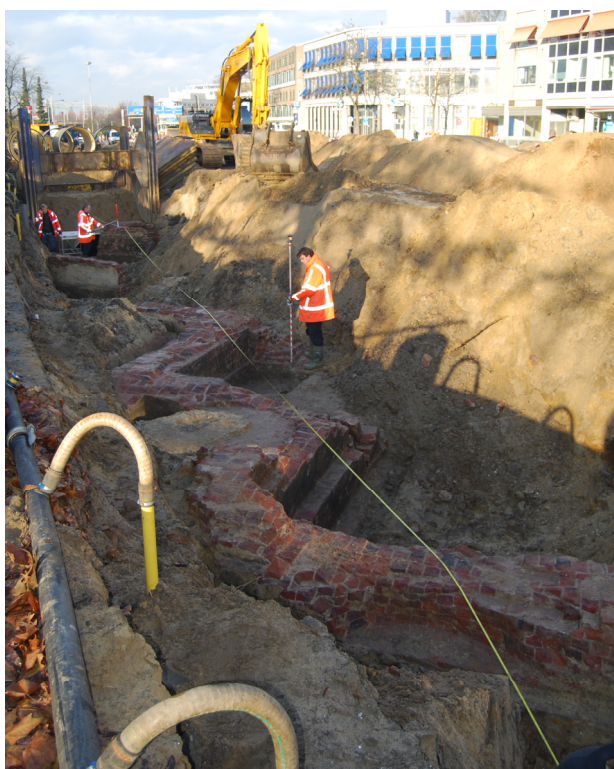
Afb. 3.6. Het muurwerk aan de zuidkant van de Koninginnesingel.

De muurwerken waren 0,65 tot ca. 1,5 meter breed en stonden op een voet die 15 cm breder was. De voet was bedekt met een pleisterlaag en rustte op een betonnen fundering. De bovenste rij stenen was verticaal geplaatst. Deze stenen maten 25,5 x 10 x 6. De hieronder gelegen horizontaal gelegde stenen maten 24 x 10 x 6. De 10-laagsmaat was 68 centimeter.

De aanwezigheid van muurwerk aan de zuidzijde van de Koninginnesingel kwam onverwacht (afb 3.7). Ten behoeve van de aanleg van een riolering werd een lange sleuf gegraven parallel aan zuidkant van de Koninginnesingel richting het station van Venlo. Bij de ontdekking van de muurresten werden de werken stilgelegd waarna een veldteam de muren kon documenteren. De archeologische werkzaamheden vonden plaats op 28 november en 1 december 2008. Tijdens de twee dagen veldwerk zijn net als bij de Maaswaard foto's gemaakt voor een 3D-reconstructie. Van de muren zijn zowel een analoge als een digitale tekening gemaakt.

Van deze muurresten was een historische tekening voorhanden. De gevonden muurresten volgen een korter opeenvolgend zigzagpatroon dan op basis van deze tekening verwacht was. Mogelijk ter versteviging van de fundering van de wal. Onder de aarden wal van de vroegere stadsmuur waren ruimtes aangebracht, onder andere kamers voor munitieopslag. Door het nette metselwerk en robuuste constructie worden de vestingwerken voorlopig gedateerd in de 18^e eeuw. Aan de hand van de tekening wordt duidelijk dat de verdedigingswerken zuidelijker liggen dan verwacht.

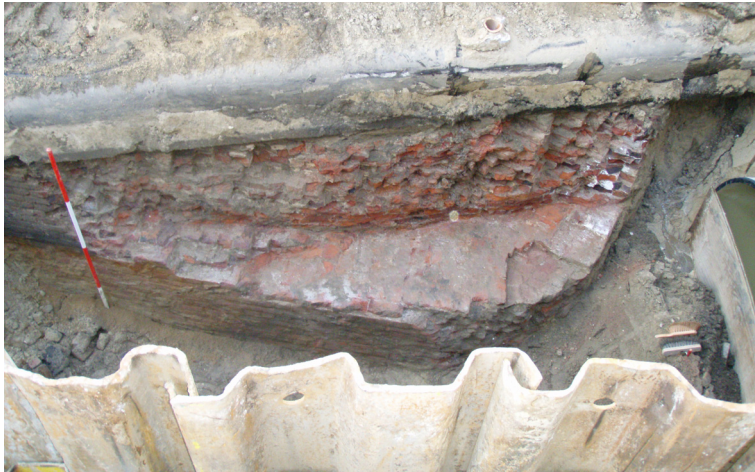
Afb. 3.8 Een bruggenhoofd op het Koninginneplein.

Tijdens de begeleiding is op de hoek van de Koninginnesingel met het Koninginneplein een deel van een bruggenhoofd aangetroffen (afb. 3.8). Deze bevond zich in het profiel van de rioleringsleuf. De begeleiding is vervolgens voortgezet langs de Keulse Poort, het Limburgs Museum, en de hoek met de Burgemeester van Rijnsingel (afb. 3.10). Op 22 april is een extra sleuf gegraven ter hoogte van het Limburgs Museum. Het muurwerk werd aangetroffen ter hoogte van het eerder genoemde puinspoor (spoonnummers 2 tot en met 4). De resten van de muren lagen op de hoek van het Koninginneplein met de Keulse Poort (afb. 3.9).
