Een archeologische begeleiding op de Kempkensberg te Groningen (Gr)

ARC-Rapporten 2012-29

ARC-Rapporten 2012-29
ARC-Projectcode 2012/077

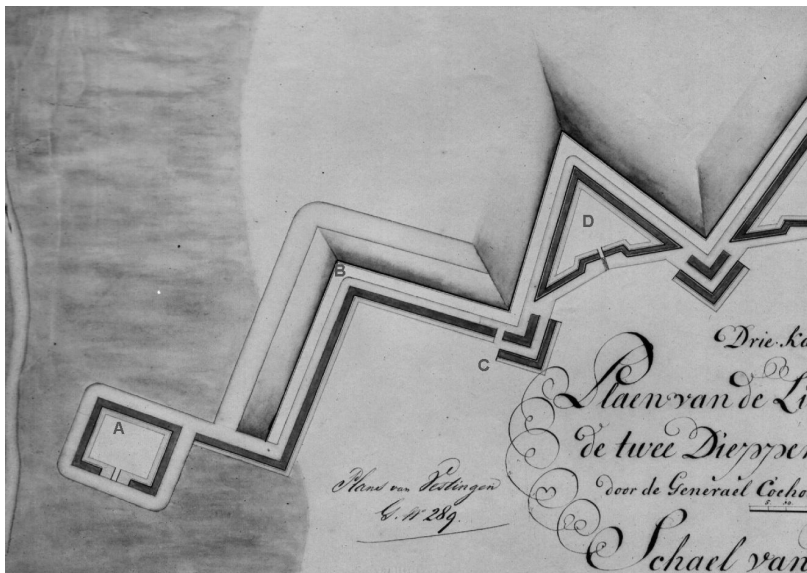
Afbeelding 3. Oosthelft van de Helperlinie, gezien naar het zuiden. Kaart uit 1716 door Menno van Coehoorn. A: Redoute; B: Redan; C: Flank; D: Lunet. Bron: Nationaal Archief, P1vV G No 289; NA G 246, Port XI - Dv0, met dank aan de Stichting Menno van Coehoorn.

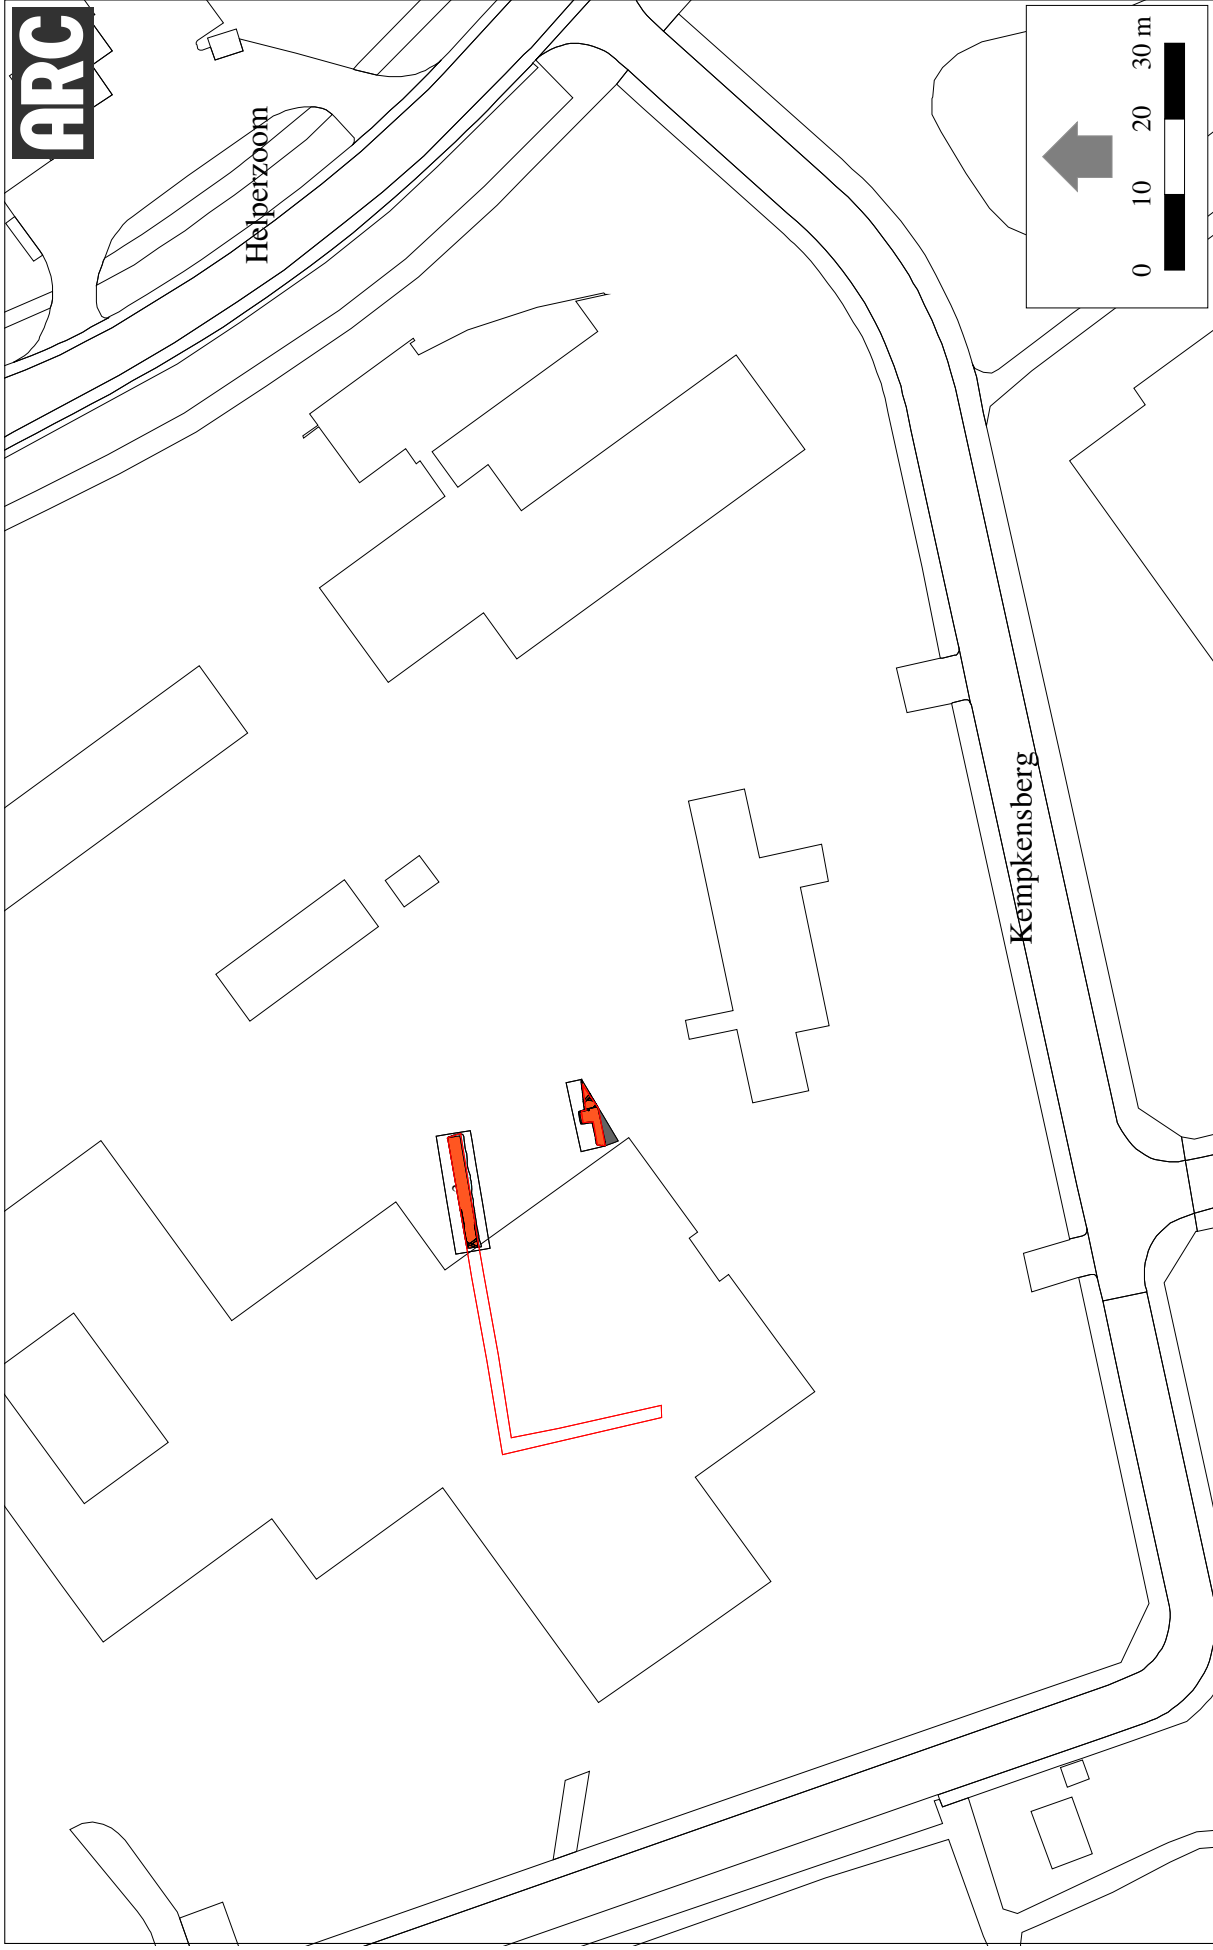
Afbeelding 5. De ligging van de funderingen op de topografische ondergrond van Groningen. De rode lijn markeert de delen die alleen zijn ingemeten. De rode vlakken zijn de uitgebreid gedocumenteerde funderingen.

Van de noordelijke fundering kon een stuk van 15 m uitgebreid gedocumenteerd worden (afb. 10). Van het resterende deel binnen de bouwput (ca. 40 m) kon alleen de globale ligging ingemeten worden (afb. 5). Het gedocumenteerde deel van de fundering had een breedte van 1,65 m. Van deze fundering restte nog maximaal 90 cm opgaand muurwerk (afb. 11). De 10-lagenmaat van het metselwerk aan de noordzijde was 53 cm. Van de zuidzijde van het metselwerk kon een 5-lagenmaat genomen worden. Deze bedroeg 26 cm. Deze zijde van de fundering was opgetrokken uit harde bakstenen (afb. 12). Ook het cement was van goede kwaliteit en was sterker dan de schelpkalk waarmee de rest van de muur was opgetrokken. Het schone metselwerk, gemetseld in kruisverband, was voor zover zichtbaar netjes gevoegd (afb. 13). Er was slechts tot ca. 20 cm van het opgaande muurwerk zichtbaar. De rest ging schuil achter een samengekitte koek van bouwpuin, cement, zand en leem, die was uitgehard tot een soort beton. Zelfs de graafmachine lukt het niet deze koek te verwijderen.

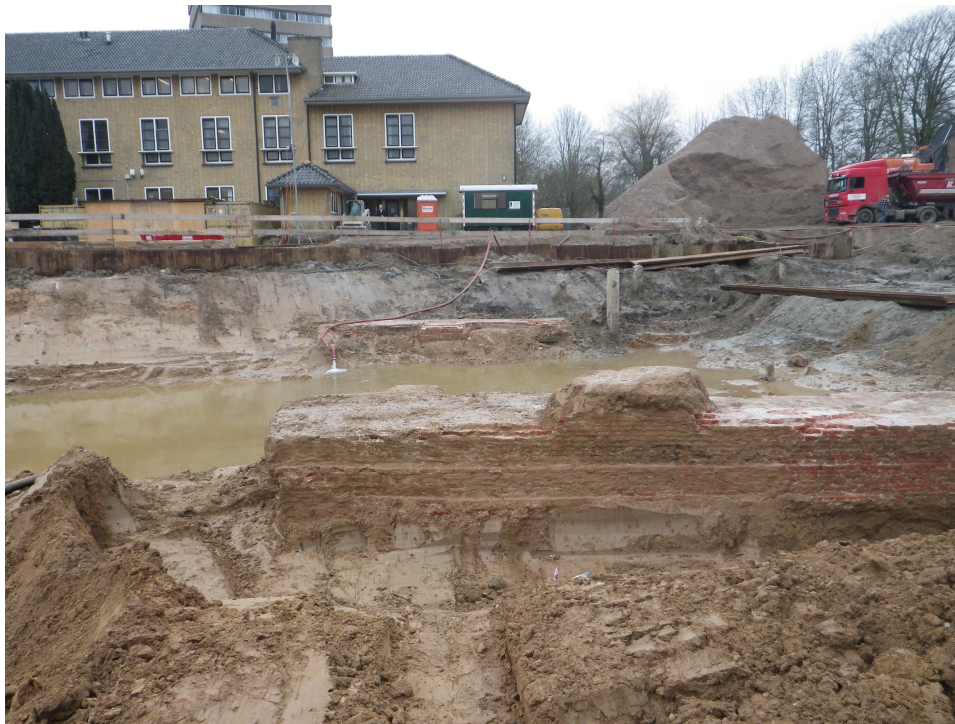
Afbeelding 6. De aangetroffen funderingen van de vestingwerken, gezien naar het zuiden.

Er zijn twee funderingen gevonden (afb. 5 en 6), die zijn opgetrokken uit dezelfde soort baksteen met een steenmaat die varieert tussen de 21-23×10,5-12×4,2-5cm. Ook de metselverbanden komen overeen. De buitenzijden van de funderingen zijn opgetrokken uit afwisselend kop- en streklagen (kruisverband). Het massieve binnenwerk van de fundamenteën bestaat uit diagonaal op de lengterichting van de muur gemetselde stenen.

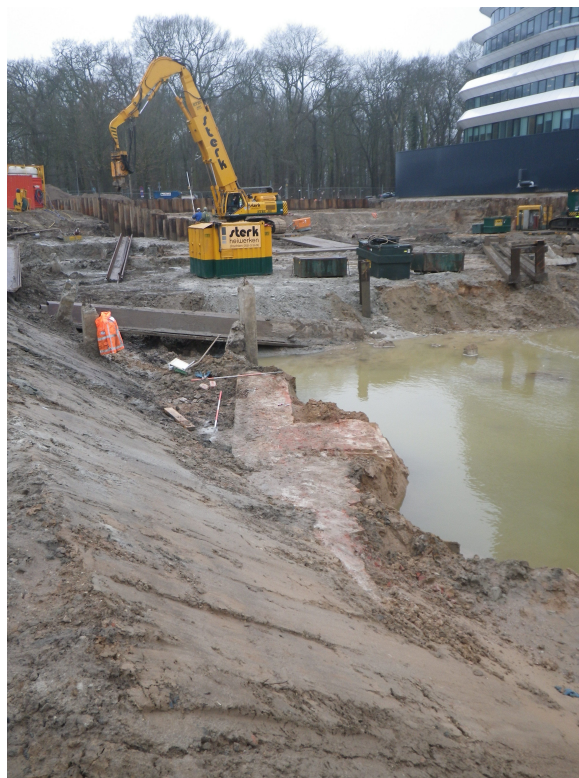
Afbeelding 7. De zuidelijke fundering, gezien naar het westen.

De zuidelijke fundering bestaat uit twee delen (afb. 7 en 8). Het oostelijke deel hiervan lijkt ingekort, getuige een bouwnaad die beide metselwerken scheidt. Het westelijke deel was voorzien van een steunbeer. De breedte van deze fundering was 1 m, de steunbeer had een breedte van 1,4 m. De maximale hoogte van de resterende fundering bedroeg 70 cm. De 10-lagenmaat was 56 cm (afb. 9). De zichtbare lengte van de muur binnen de bouwput bedroeg ca. 9 m. De muur zette zich nog voort onder het talud van de bouwput, waardoor de maximale omvang niet vastgesteld kon worden. Aan de westzijde was de muur afgebroken. Hier bevonden zich de funderingen van een in de jaren 70 gebouwd en onlangs gesloopt kantoorgebouw. Ook op de noordwesthoek vertoonde de muur uitbraaksporen.

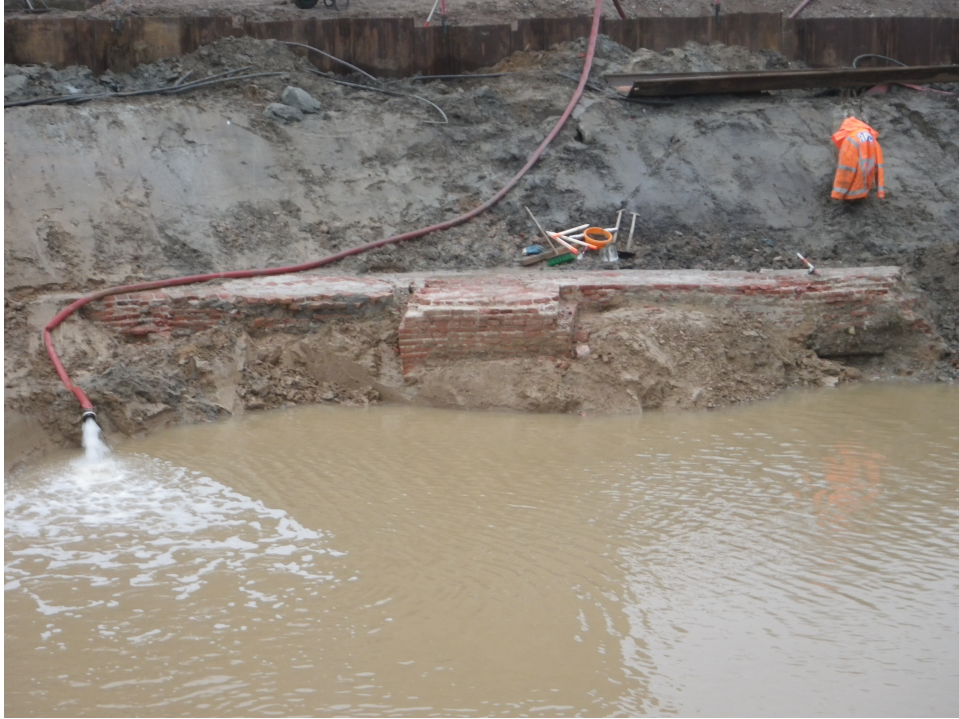
Afbeelding 8. De zuidelijke fundering gezien naar het zuiden.

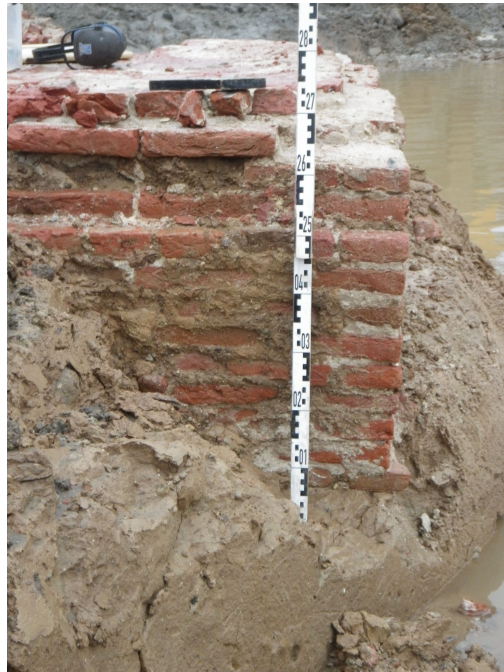
Afbeelding 9. Detailopname van de steunbeer, gezien naar het westen.

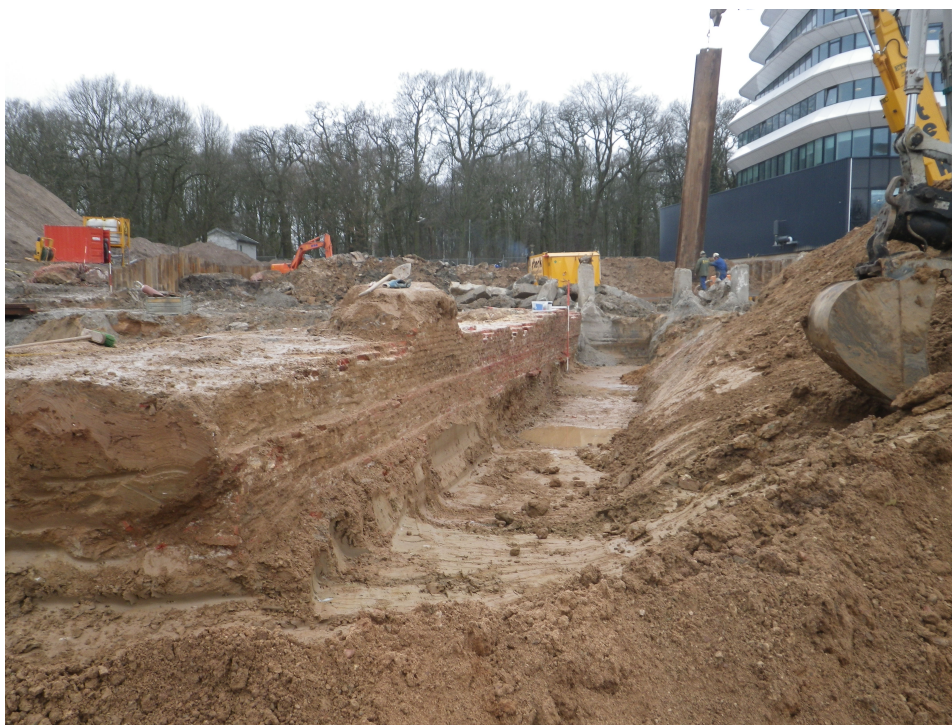
Afbeelding 10. Het aanzicht van de achterzijde van de noordelijke fundering.

Ook op de muur lag een verkitte laag van leem en puin. Na het verwijderen waren op de muur brandsporen te zien, die pas gevormd konden zijn na het afbreken van de muur. Aan de achterzijde van de muur liep zo'n brandspoor door, alsof er brandende vloeistof over de muur gevloeid was. Nog tijdens de bouw lijkt de richting van de muur iets gecorrigeerd te zijn. De onderste 40 cm ligt iets westelijker dan het metselwerk erboven. Dit is te zien aan de achterzijde van de muur. Hier heeft de muur aan de oosthelft een versnijding, die naar het westen overgaat in over de basis uitkragend metselwerk (afb. 10). Tel noemt dit een verlopende versnijding.²

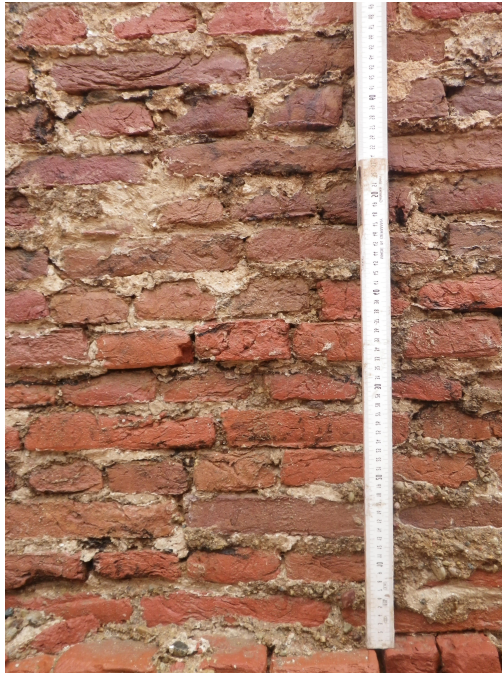
Afbeelding 11. Detail van het metselwerk aan de achterzijde van de noordelijke muur.

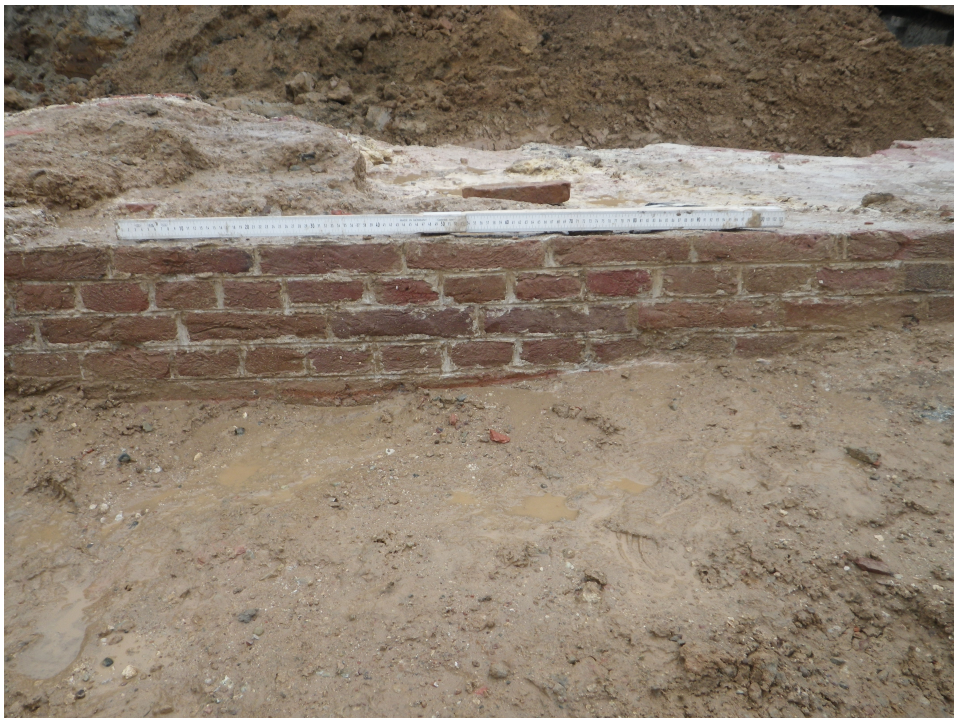
Afbeelding 12. Het schone metselwerk van de noordelijke fundering.

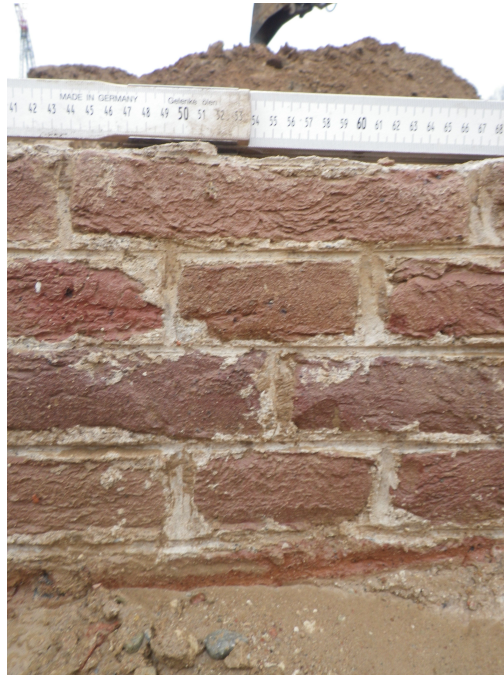
Afbeelding 13. Gedagde voegen in de vestingmuur.

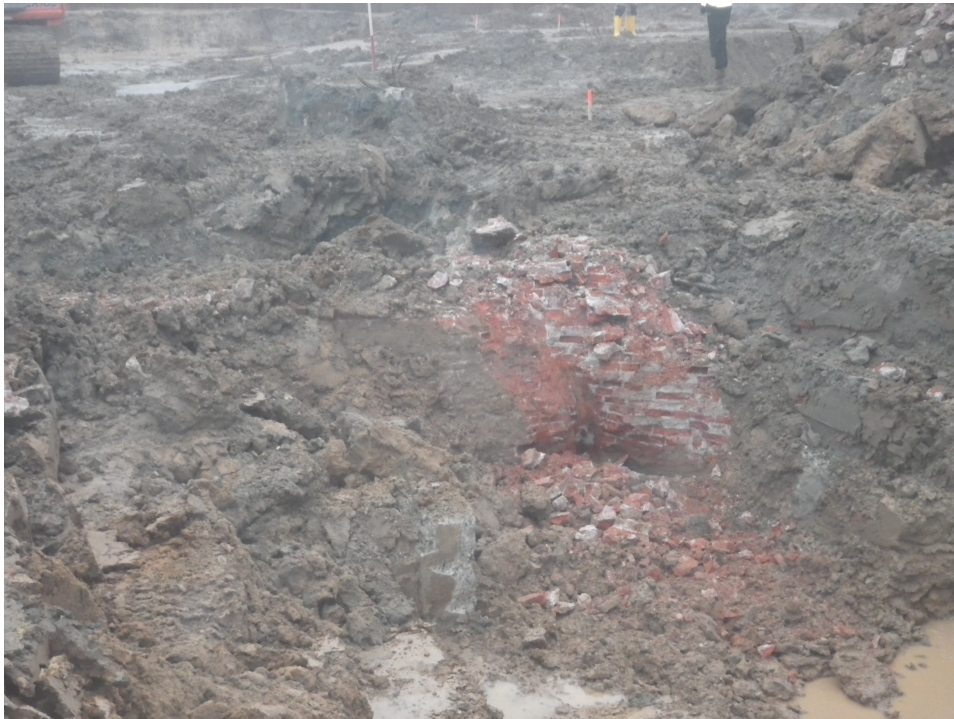
Afbeelding 14. De hoek van de fundering tijdens de sloop.

Het gedocumenteerde deel van de fundering omvatte het oostelijke uiteinde, dat eindigde binnen de bouwput. De fundering strekte zich nog ca. 25 m uit naar het westen. Daar maakte het een scherpe hoek van 90° richting het zuiden. Zeer waarschijnlijk zet het metselwerk zich nog voort buiten de zuidelijke damwand van de bouwput, aangezien de muur werd waargenomen bij het plaatsen van diezelfde damwand. De scherpe hoek in de muur is weggebroken ten tijde van de begeleiding om plaats te maken voor een damwand (afb. 14).

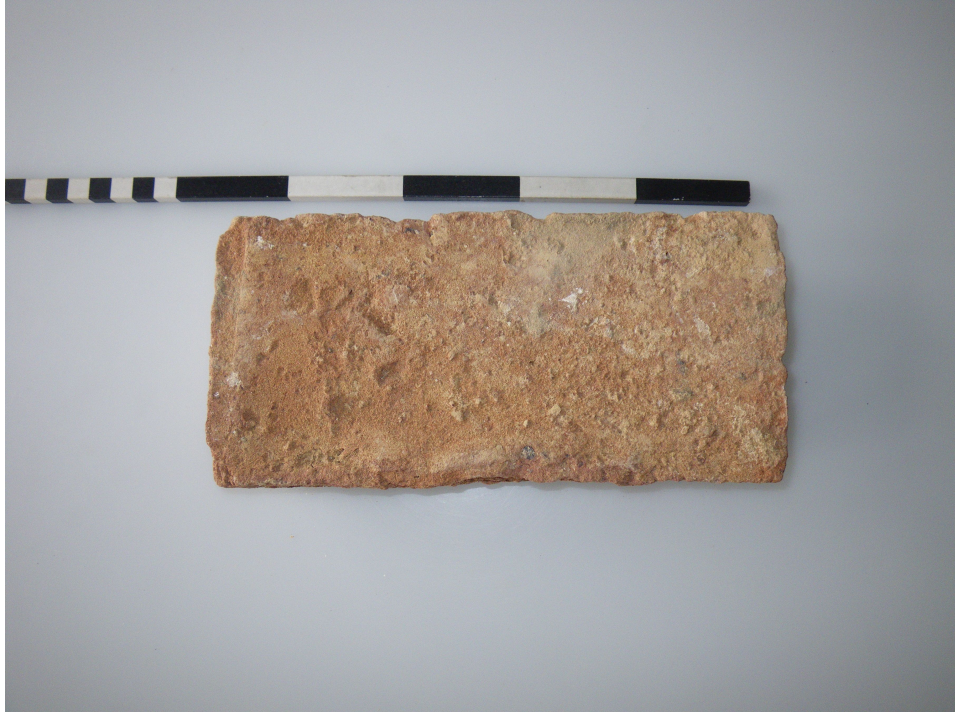
Afbeelding 17. Schone, ongebruikte, baksteen (vnr. 1) uit een laag bouwafval voor de noordelijke fundering

Er zijn twee vondsten gedaan. Slechts één hiervan kon worden verzameld (vnr. 1). Het betreft een ongebruikte baksteen die was achtergebleven in een laag bouwafval langs de noordelijke fundering (afb. 17). In deze laag werd ook een pijpenkop gevonden, maar deze bleek dusdanig verkit met de omringende grond dat deze niet geborgen kon worden. De baksteen heeft een formaat van 21,5×10×4cm en dateert waarschijnlijk uit ongeveer 1700.

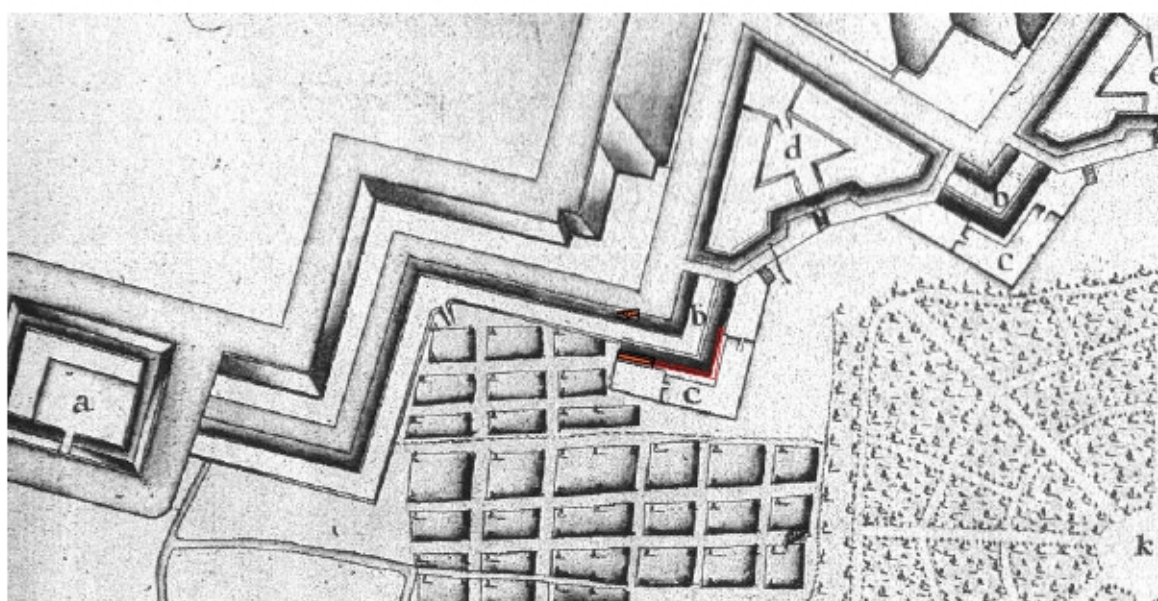
Afbeelding 18. De Helperlinie met de gevonden funderingen (zuid gericht). Totaalbeeld (boven) en in detail (onder, rood). Ongedateerde kaart uit het Nationaal Archief (PlvV G 183; NA OPV E 286). Met dank aan de Stichting Menno van Coehoorn.

- 2 *Welk gedeelte van de Helperlinie is precies aangetroffen? (aan te geven op de tekening van het ontwerp van Menno van Coehoorn)*
Het betreft het meest noordelijke deel van de vesting, de hoge flank, en de ervoor gelegen lage flank met de overgang naar de redan vlak naast de (voormalige) Verlengde Oosterweg. De gevonden muurwerken lijken te corresponderen met de escarpen van deze hoge en lage flank van de linie (een escarp was het gemetselde steile talud van de droge gracht van de vesting. Deze flanken dienden als achterste linie van de vestingwerken. Omdat op de ontwerptekening van Menno van Coehoorn alleen de vestingwerken zijn aangegeven is er voor gekozen om het gevonden deel van de Helperlinie op een jongere kaart (na 1765) aan te geven (afb. 18). De vestingwerken op deze kaart zijn gelijk aan die op de ontwerptekening van Menno van Coehoorn. Op deze kaart is echter ondermeer het nu nog bestaande Sterrenbos afgebeeld, zodat de afbeelding iets meer context heeft.
