**Een proefsleuvenonderzoek (IVO-P) en  
een archeologische  
begeleiding – beperkte verstoring in de  
Laurentiuskerk te Raerd, gemeente  
Boornsterhem (F)**

**ARC-Publicaties 227**

opdrachtgever: Stichting Restauratie Laurentiuskerk Raerd  
 project: Restauratie St. Laurentiuskerk te Raerd  
 onderdeel: OVERZICHT GRAFZERKEN EN ZERKENPLAN  
 schaal: 1:50  
 datum: 08-02-10  
 tekeningsnummer: 0103 W1

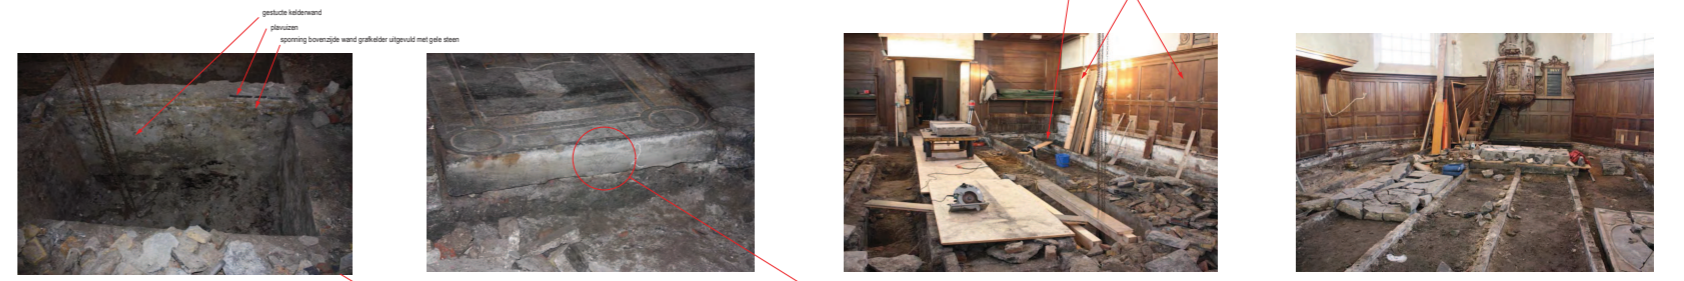
opmetingstekening grafzerken (schaal 1: 50)

OVERZICHT AANGETROFFEN ZERKEN ANNO 2009

SITUATIE ANNO 2009 AANGETROFFEN ZERKEN

VOORSTEL ZERKEN PLAN

DOORSNEDEN A-A

DOORSNEDEN B-B

De grafkelders waren al voor aanvang van de archeologisch werkzaamheden bekeken door vrijwilligers van de kerk. Men heeft de vele fragmenten van kapotgeslagen grafzerken (afb. 2.2) verzameld en weer in elkaar gezet.

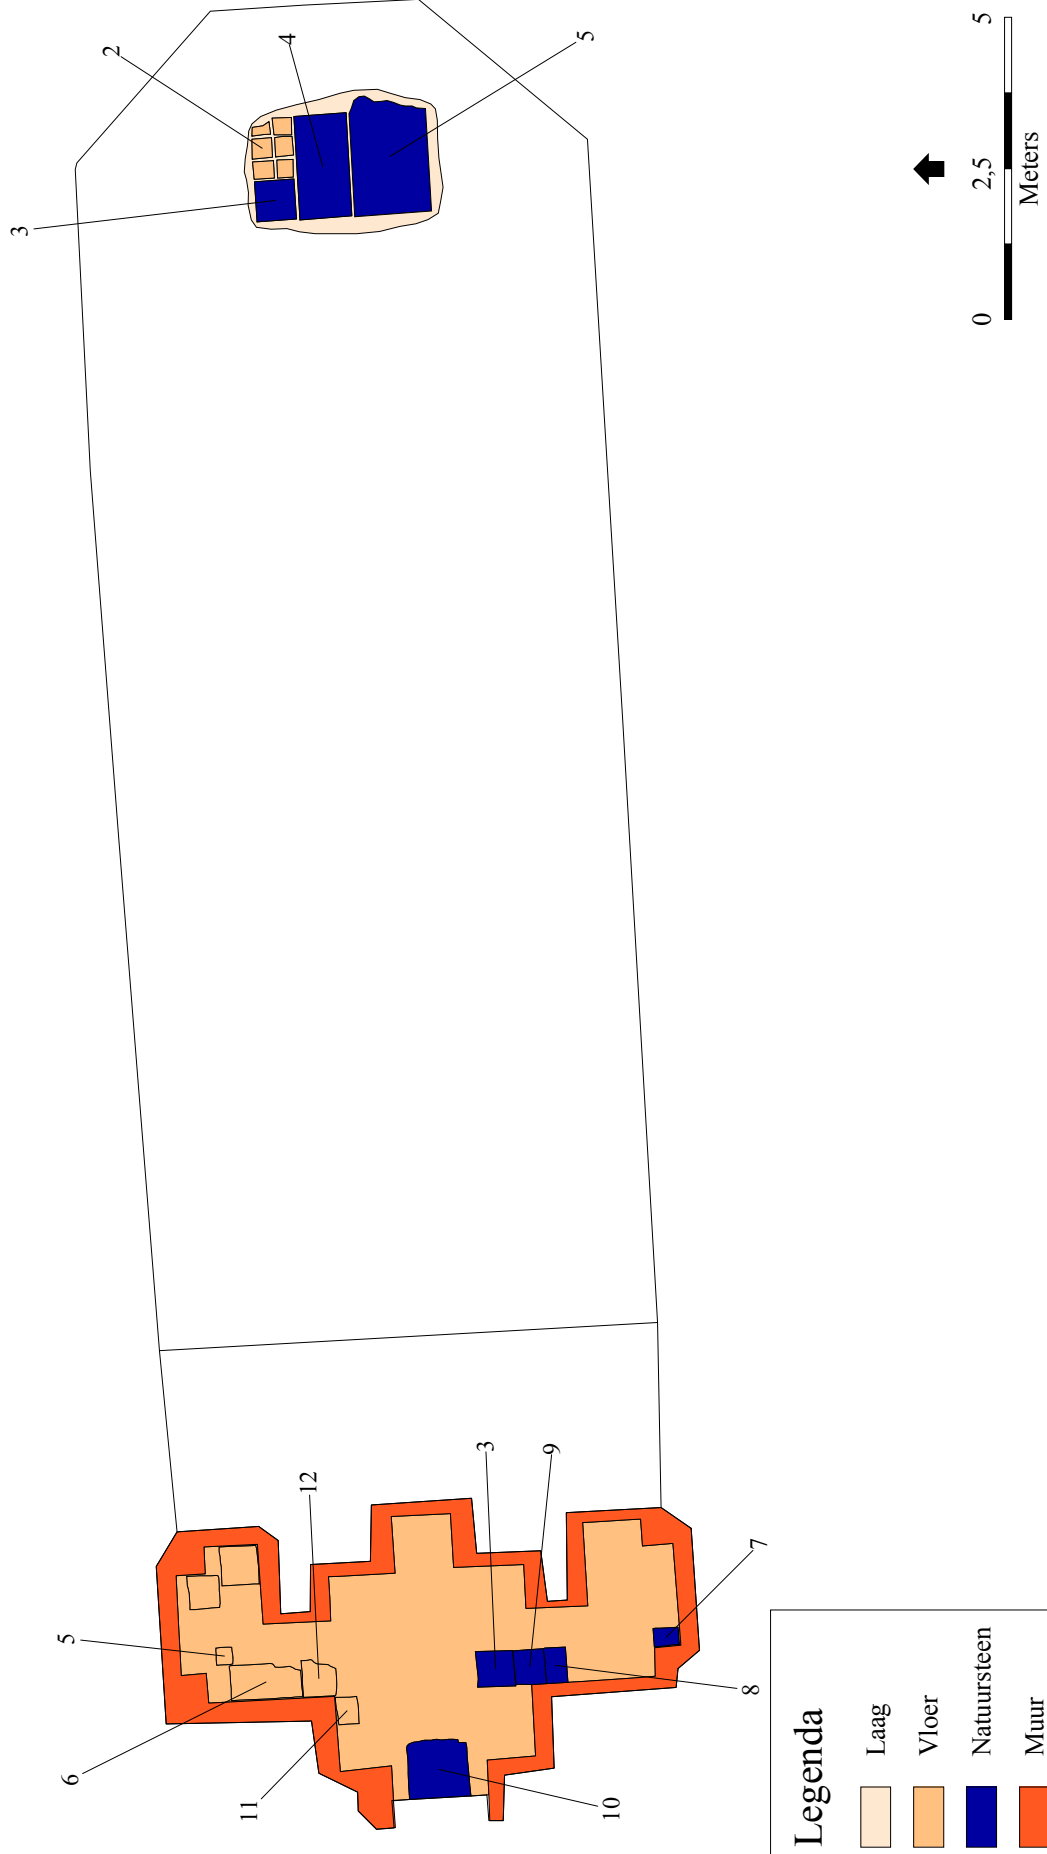
Afbeelding 3.1. Sporen en structuren op vlak 1.

In werkput 1 zijn vier vlakken gedocumenteerd en zijn vier profielen en vier coupes aangelegd (afb. 3.1 – 3.4).

De vloer in de kerkzaal is tot ca. 0,55 m verdiept (afb. 3.1, 3.2 en 3.3) . Tot deze diepte bleek de bovengrond door eerder uitgevoerde renovaties verstoord. Op vlak 3 werden de eerste structuren van grafkuilen zichtbaar. Bovenin de grafkuilen waren nog resten van vergaand hout van doodskisten te zien. Alle aangetroffen grafkelders waren al opengelegd. Er waren alleen nog wat vergaand hout en enkele ijzeren handgrepen van kisten te zien. Langs de buitenmuur liep een verstoring ten behoeve van de laatste herbouw van de kerk in 1814 wat dieper door. In proefsleuf 4, die haaks op de oostelijke koormuur is gezet, zijn kleiige en sterk humeuze ophogingslagen van de oorspronkelijke terp aangetroffen. De vloer in de toren is slechts tot ca. 0,2 m –mv verdiept en als vlak 2 gedocumenteerd. In het vlak is in de lagen zeer recent vondstmateriaal uit de 19e of 20e eeuw aangetroffen.

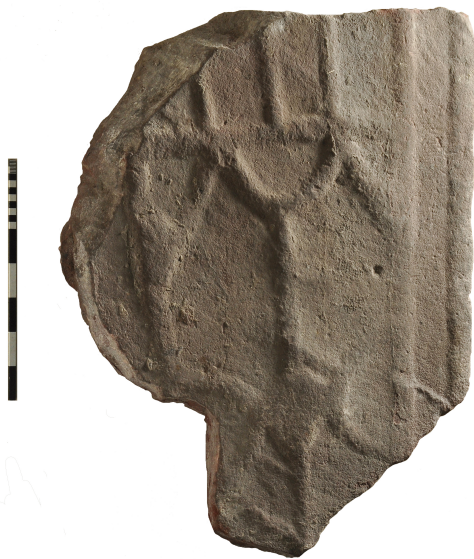
Afbeelding 4.2. Hergebruikt fragment van een deksel van een sarcofaag (vnr. 4) uit het begin van de Late Middeleeuwen (12e–13e eeuw).

Muurtjes met een oost-west-oriëntatie die in het midden van de kerk zijn aangetroffen, bestonden uit twee tot drie lagen gele steentjes en kloostermopfragmenten. In een van deze muurtjes (s9) zat een fragment van een uit rood zandsteen (bontzandsteen of Bremersteen) vervaardigde sarcofaagdeksel (vnr. 4, s18, 83×62 cm). Het gaat om een middenstuk dat is versierd met een staf met geometrische patronen (afb. 4.2). De deksel heeft oorspronkelijk op een zandstenen kist gelegen. De sarcofaag dateert waarschijnlijk uit de 12e of 13e eeuw.

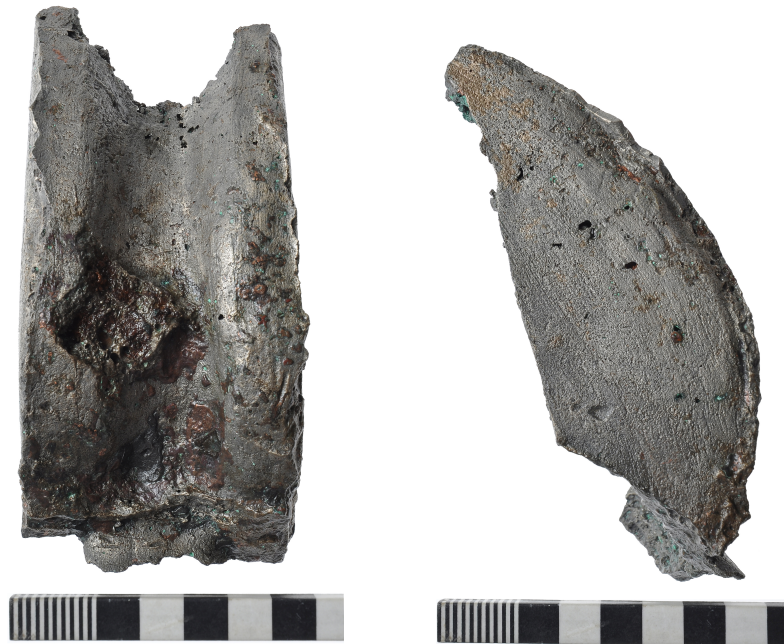
Afbeelding 4.3. Fragment van de kroon van de kerkklok (vnr. 32/1). Links: voor-aanzicht; rechts: zijaanzicht.

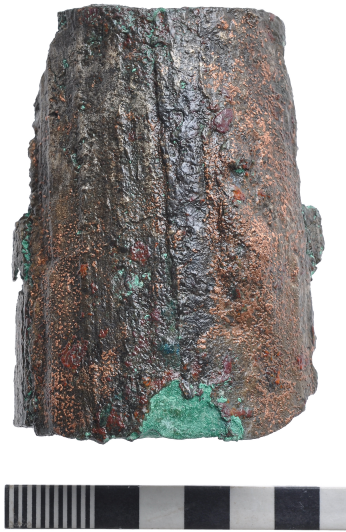
Afbeelding 4.6. Gietrestant van de bronzen klok (vnr. 13/1).

die sterk in omvang variëren en alle kunnen worden herkend als gietrestanten. De drie klokfragmenten behoorden tot een klok die, getuige de aanwezigheid van de gietrestanten, ter plaatse gegoten is. Het oppervlak van de fragmenten is onbehandeld. De fragmenten vormen mogelijk de restanten van een misgietsel en de klok zal na vervaardiging ter plaatse zijn stukgeslagen. Waarschijnlijk is het misgietsel direct weer omgesmolten, waarna mogelijk alsnog een bevredigend eindresultaat vervaardigd is. Dit zou ook direct de verklaring zijn dat er niet meer fragmenten zijn aangetroffen.

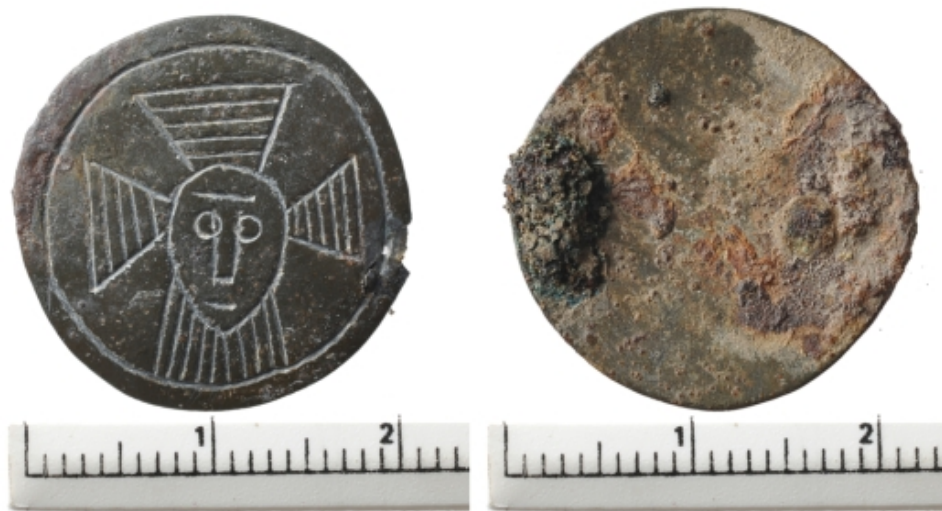
Afbeelding 4.8. Schijffibula met Christussymbool (vnr. 19): voor- en achterzijde.

De achterzijde is onversierd en vertoont corrosie op de plek waar eens de ijzeren naald heeft gezeten. Dat is goed te zien op de foto die genomen is vóór conservering (rechts op afb. 4.8).

Mantelspelden (*fibulae* in het Latijn) dienden voor het vastspelden van kledingstukken. Onder de metaalvondsten bevindt zich een klein rond schijfje van koperlegering met een diameter van 2,1 cm (vnr. 19). Het voorwerp is aangetroffen in een laag in werkput 1 (s47) en betreft een heiligen-schijffibula. Op de voorzijde is een zeer eenvoudige, gegraveerde voorstelling van Christus weergegeven. Dat het Christus symboliseert, blijkt uit het trapeziumvormige kruis met horizontale arceringen op de achtergrond en de cirkel, de *nimbus*, rondom de beeltenis (afb. 4.8).

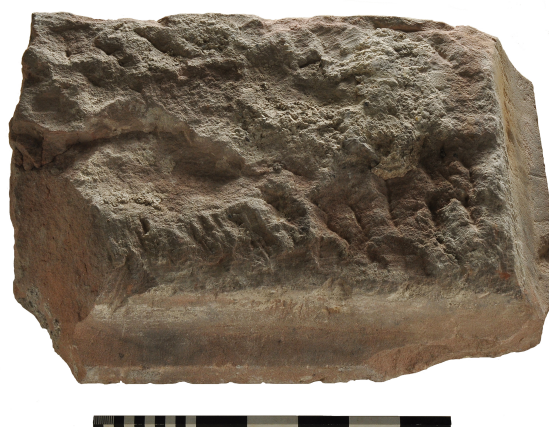
Afbeelding 5.1. Hergebruikt fragment van een altaarsteen (vnr. 6, onderkant).

Voor een stiep (s21) is een fragment van een roodachtige zandstenen altaarsteen gebruikt (vnr. 6; afb. 5.1). Het brokstuk betreft een geprofileerd hoekfragment ( $55 \times 35 \times 12,5$  cm) van een oorspronkelijk veel grotere altaarsteen. Later is bij werkzaamheden in de kerk nog een fragment gevonden. In dit fragment is onder een mortellaag een ingebeiteld kruis aangetroffen. Beide fragmenten passen aan elkaar en zijn in de kerk herplaatst. Altaarstenen werden na de reformatie meestal uit de kerken verbannen en bijvoorbeeld als stoepsteen gebruikt. De altaarsteen dateert daarom zeer waarschijnlijk uit de Late Middeleeuwen.

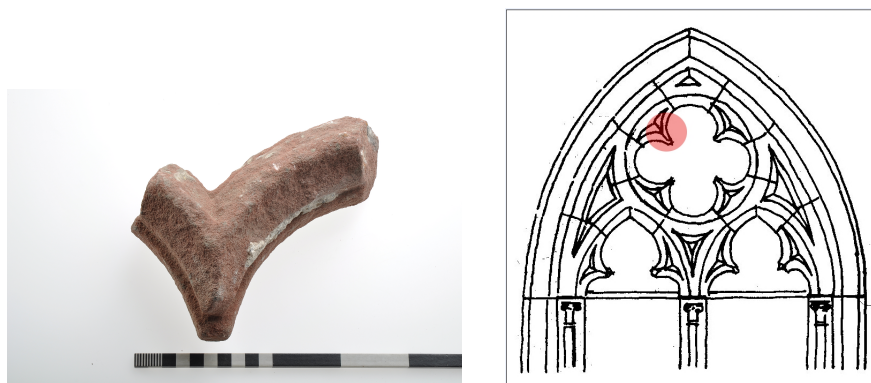
Afbeelding 5.2. Het fragment van rode zandsteen (vnr. 5), rechts een reconstructie van een venster met rood omcirkeld de plaats van het betreffende fragment binnen de trasering (Haslinghuis & Janse 2005, p. 480).

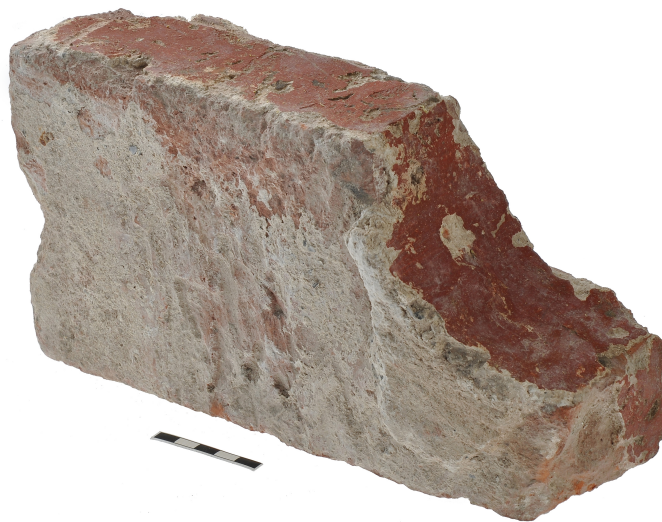
Afbeelding 5.4. Een kloostermop met mortelresten en rode verf (vnr. 20/2).

Op alle kloostermopstenen zitten resten van mortel van schelpkalk. Op bijna alle vorm- of profielstenen is de pleisterlaag nog aanwezig. Bij drie stenen (vnrs. 5/1, 20/1 en 20/2) is op de pleisterlaag nog rode verf aanwezig (afb. 5.4).

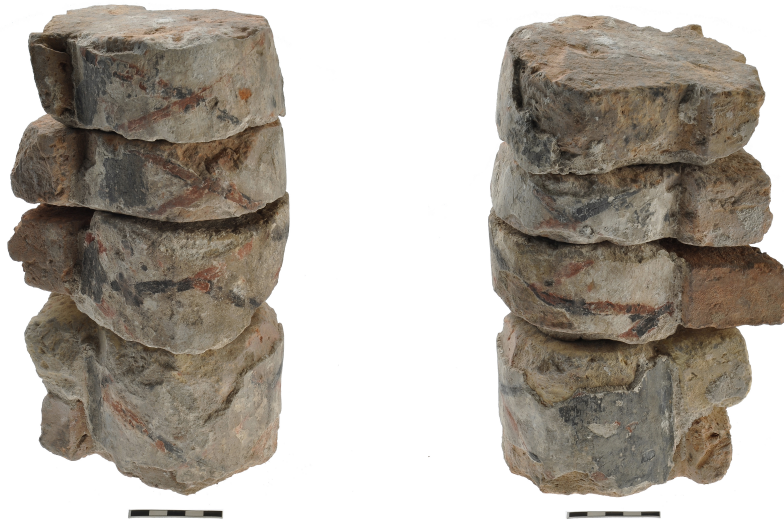
Afbeelding 5.5. Beide zijden van de profielstenen (vnr. 5/3) die zijn aangetroffen in een grafkelder.

In een van de grafkelders zijn vijf bij elkaar horende bakstenen met kraalprofiel (vnr. 5/3; afb. 5.5) aangetroffen. Deze tot een rib vormende profielstenen zijn kleine oranje tot geel kleurende handgevormde stenen (afmeting:  $? \times 9,5 \times 4$  cm). De ronding is gepleisterd met witte kalk waarop drie lagen beschildering zijn te zien: onderop zwarte gekruisde lijnen van ca. 1 cm breed. Daar overheen zijn rode lijnen geschilderd. Daarna is de gehele ronding zwart geschilderd. Gezien het formaat van deze stenen dateren ze mogelijk uit het midden van de 16e eeuw. De beschildering wijst echter op een eerdere datering. Volgens F. van der Waard<sup>7</sup> past de vorm van het profiel niet goed in de 16e eeuw. Het is al met al niet mogelijk de stenen scherp te dateren.

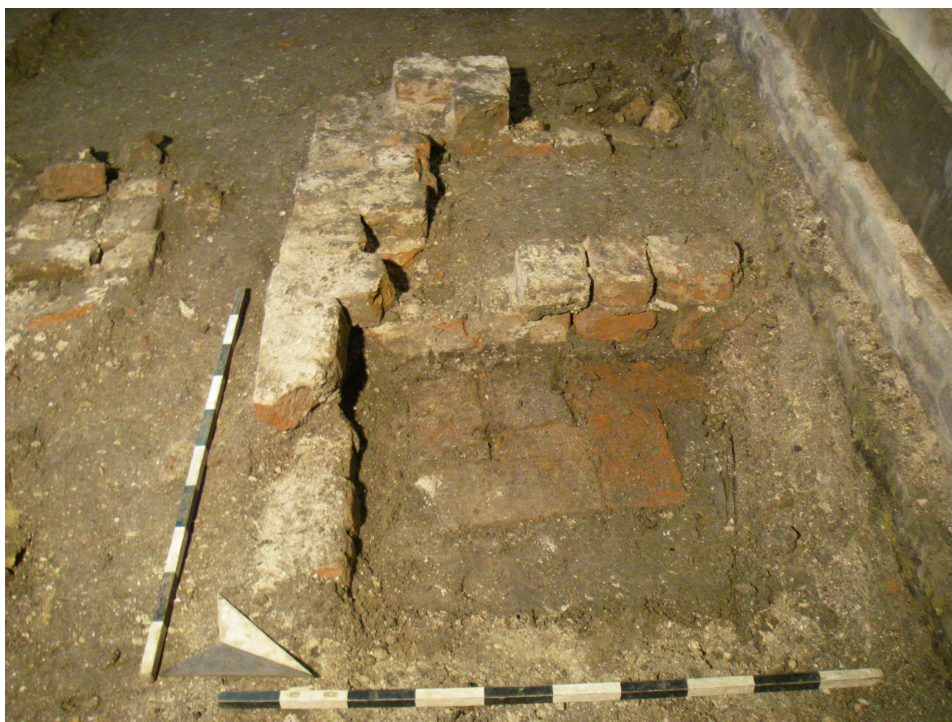
Afbeelding 5.6. De structuur van kloostermoppen (s19).

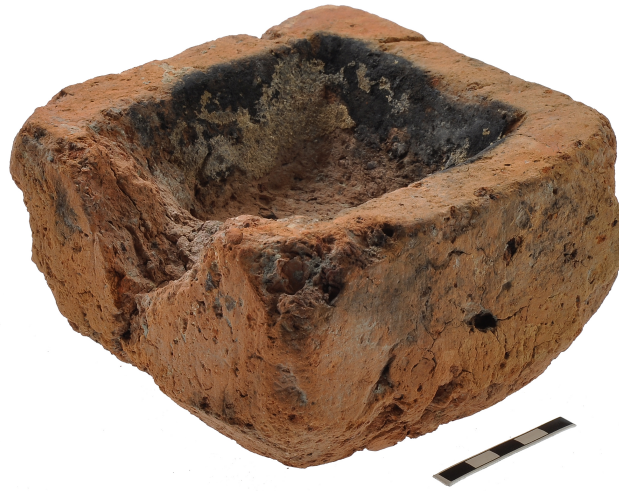
Afbeelding 5.7. Olielamphouder (vnr. 9/1).

Een opmerkelijke vondst betreft een bakje van kloostermopsteen (vnr. 9/1; afb. 5.7) dat in de puinlaag is aangetroffen. De afmeting van het bakje is 14,5 cm in het vierkant en 8,5 cm hoog. Aan de onderzijde zijn de ribben afgeschuind. In het midden is een tapstoelopend vierkant gat gemaakt van 9,5 cm in het vierkant en ca. 4,5 cm diep. De binnenkant van de wanden zijn door gebruik sterk beroet, maar de bodem niet. Het geheel doet denken aan een houder waarin een metalen bakje gezet kon worden, waarin lampolie met een brandende lont zat. De enige bekende parallellen zijn gevonden bij een archeologisch onderzoek in het Europapark in Groningen (ARC bv, in prep.) en in Winschoten bij niet-archeologische werkzaamheden langs de Udensweg. Het gaat hierbij om fragmenten van olielamphouders, niet om complete exemplaren.

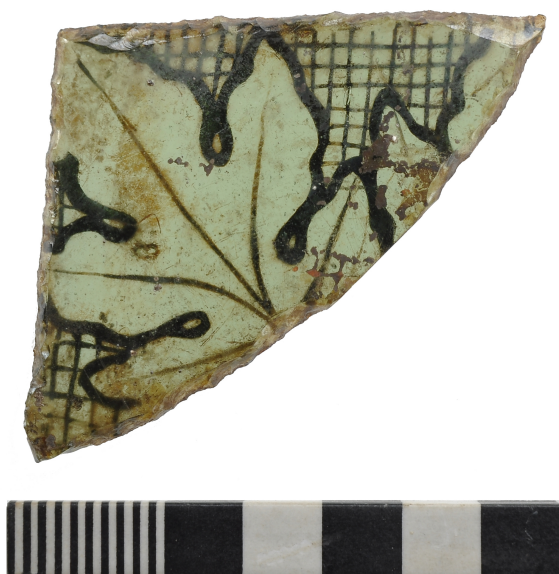
Afbeelding 5.8. Compleet gebrandschilderd ruitje (vnr. 18).

Er is één compleet en beschilderd ruitje (vnr. 18; afb. 5.8) gevonden van dikwandig (4 mm) groen glas. De vorm is kwart rond en de randen zijn geretoucheerd. Aan een zijde is in zwarte dunne lijntjes een blad van een wingerdrank getekend. Vergelijkbare ruitjes met afbeelding zijn onder andere in de Aa-kerk in Groningen en bij een archeologische begeleiding in Thesinge (Gr.) gevonden (Koopstra & Huisman 2003). Hier zijn ze gedateerd in de 13e eeuw.

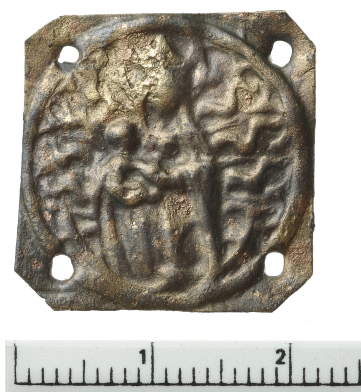
Afbeelding 5.9. Pelgrimsinsigne, datering: 1475-1525 (vnr. 24/3).

Een dun plaatje van latoenkoper is aangetroffen tijdens het aanleggen van het vlak in werkput 1 (vnr. 24/3). Het is een pelgrimsinsigne daterend uit de periode 1475-1525. Het vierkante plaatje met daarop de afbeelding van Maria met kind in stralenkrans op maansikkel heeft aan elke hoek een gaatje waardoor het vastgenaaid kon worden aan kleding (afb. 5.9). Een soortgelijke insigne wordt afgebeeld in Beuningen & Koldewey (1993, p. 195).

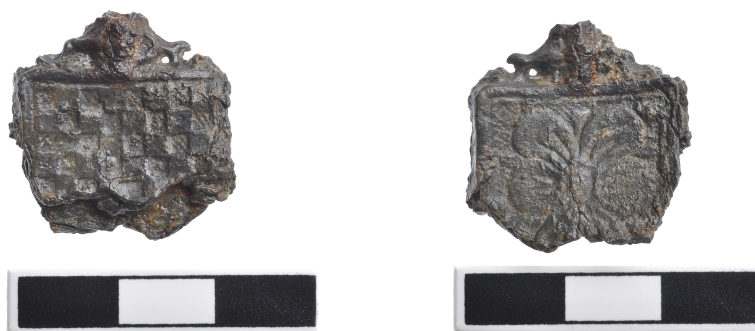
Afbeelding 5.10. Riemtongfragment (vnr. 24/2). Links het schaakbordpatroon, rechts het bloemmotief.

Een fragment van een riemtong dat is aangetroffen tijdens de aanleg van een vlak in werkput 1, dateert mogelijk uit de 15e eeuw (vnr. 24/2). Aan een zijde heeft het een schaakbordpatroon, de andere zijde toont een bloemmotief (afb. 5.10).

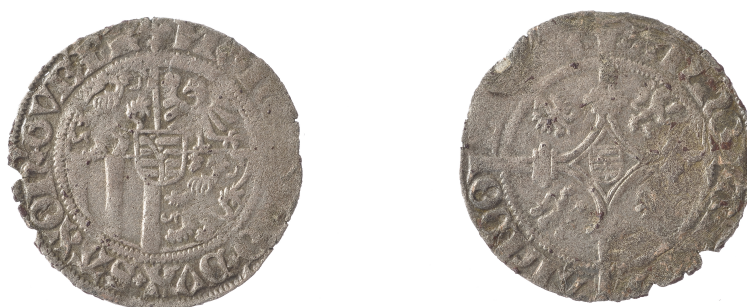
Afbeelding 5.11. Zilveren halve stuiver uit 1505 (vnr. 43). Links voorzijde, rechts keerzijde.

put 1. De oudste munt is aangetroffen tijdens het aanleggen van een vlak in werkput 1. Het betreft een zilveren halve stuiver (vnr. 43) geslagen in Friesland in 1505 onder Georg van Saksen, die tussen 1505 – 1515 het gebied bestuurde.<sup>10</sup> Het omschrift op de voorzijde luidt: MONETA NO DVX SAXON GVB FR, op de keerzijde staat: ANNO-A NAT-ALI DO-MI [1505] (afb. 5.11). Helaas is het jaartal niet leesbaar, maar parallellen geven aan dat de munt in 1505 moet zijn geslagen (Stuurman 2001, pp. 138-139).

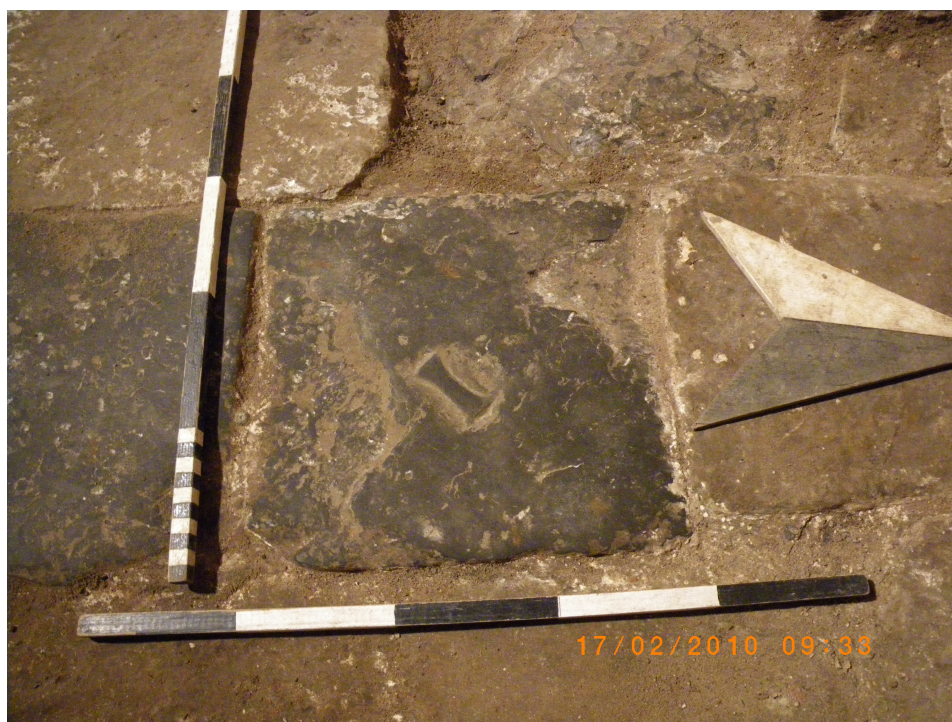
Afbeelding 6.1. Zwarte plavuis met de letter 'I'.

Een andere witte kalksteensoort die op relatief korte afstand, in Duitsland uit groeves nabij Münster, gewonnen werd is Baumberger kalksteen. Het gaat om een fijne zandige kalksteen, dat vanaf de 15e eeuw toepassingen kent in verschillende gebouwen. Deze zachte kalksteen werd met name gebruikt voor sierelementen. Gebruik als vloertegel lijkt onwaarschijnlijk, daar is de steen te zacht voor (Slinger et al. 1980, pp. 57 – 58). Het formaat van beide witte vloertegels is  $27 \times 27 \times 5,5$  cm (vnr. 5) en  $28 \times 28 \times 3$  cm (vnr. 52). In een vloertegel (vnr. 55) is de letter 'I' of het cijfer '1' gebeiteld (afb. 6.1). De exacte betekenis hiervan is niet duidelijk.
