Gouda Tiendewegspoort

Definitief Archeologisch onderzoek

BAAC rapport A-12.0233

april 2013

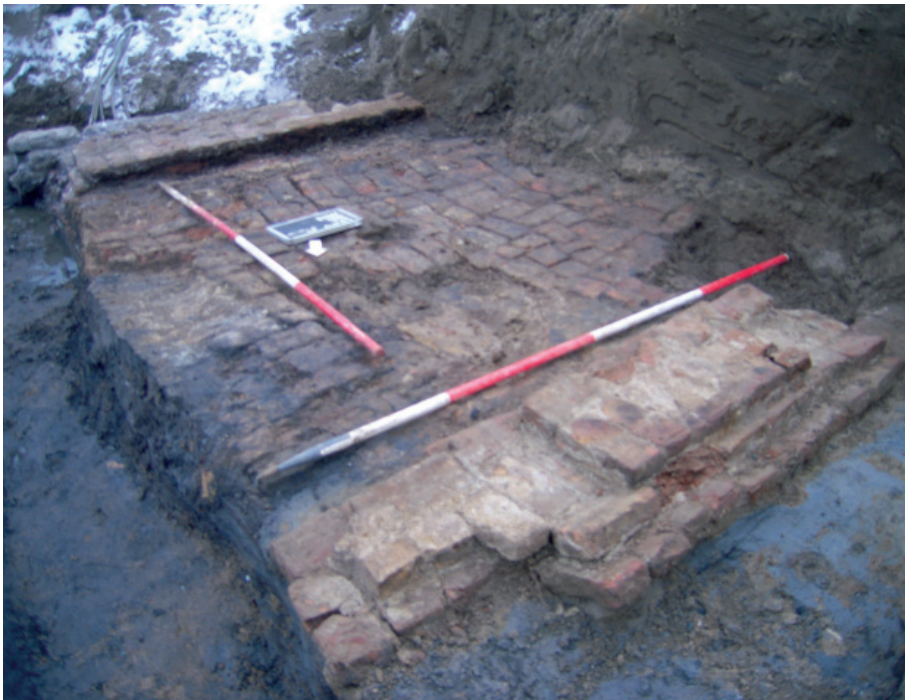
Afb.3.1 Overzicht van de resten van de poort van uit het noordoosten gezien.

Tijdens het onderzoek zijn in het zuidwestelijk deel resten gevonden die betrekking hebben op de Tiendewegspoort, het gaat om de spoor­nrs. 1, 3, 4 en 5. De resten worden aan de noordoostzijde ingeklemd door een gietijzeren transportleiding en aan de zuidwestzijde door een recentelijk omgelegde polyethyleen waterleiding. De waterleiding kon tijdens het onderzoek niet worden vrijgelegd, waardoor het verloop van het muurwerk in deze richting niet nader kon worden begrenst.

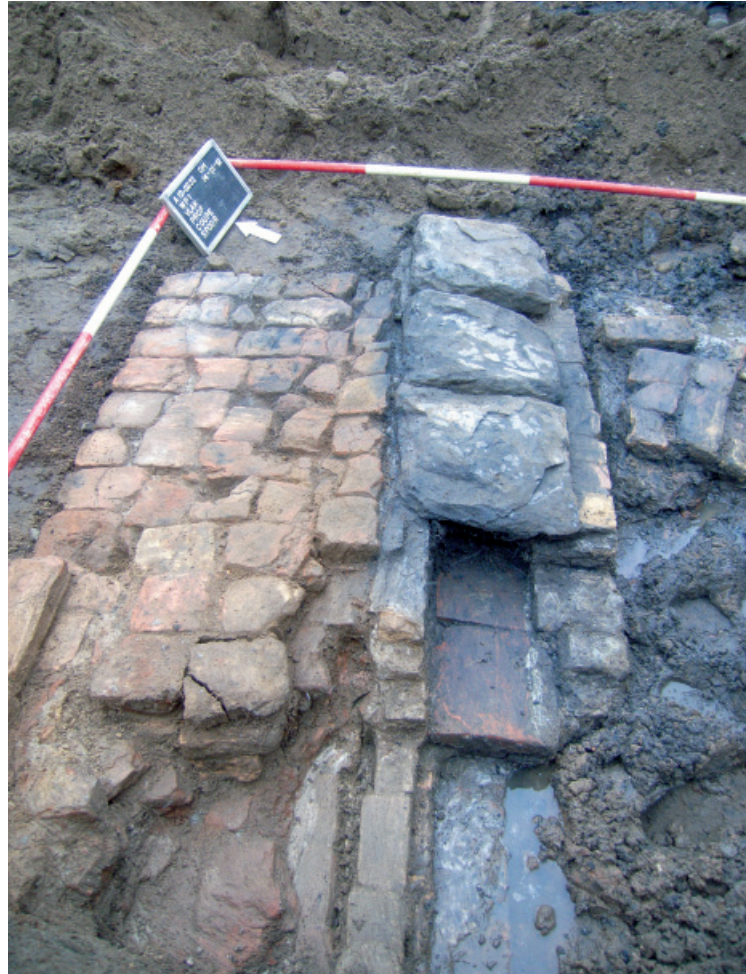
Afb.3.2 De 19e eeuwse goot (spoor 3) en de resten van de fundering van de zuidoost gevel van de poort (spoor 1).

Spoor 3, een goot met natuurstenen afdekplaten.

Goot spoor 3 ligt parallel aan de buitenzijde van muur spoor 1 en rust voor een deel op dit spoor en op stadsmuur (spoor 9). De goot heeft aan de buitenzijden afmetingen van 44 bij 30 cm en aan de binnenzijden 20 bij 18 cm. De goot wordt afgedekt door natuurstenen afdekplaten van Arduin met formaten van 28 x 28 x 4 cm. De bodem is bekleed met roodbakkende ongeglazuurde plavuizen met formaten van 18 x 18 x 2,5 cm. De zijwanden waren 1 steens en opgebouwd uit IJsselsteen en gemetseld in tras. De gebruikte plavuizen en het metselwerk in tras maken een datering in de eerste helft van de 19^e eeuw aannemelijk.

Spoor 1, fundering van de zuidoost gevel van de poort.

Spoor 1 betreft een zuidwest – noordoost georiënteerd muurwerk, dat is toe te schrijven aan de Tiendewegspoort. De bovenzijde van deze zware fundering is gelegen op 0,43 meter min NAP, de breedte bedraagt hier 44 cm, het gaat hier nog om een deel van het opgaande werk. De onderzijde van de fundering kon niet worden bereikt, maar gaat minimaal tot 1,40 meter min NAP. Op deze diepte zijn twee versnijdingen te zien en heeft de muur een breedte van 60 cm. Opvallend is de afronding aan de binnenzijde aan het oostelijke einde van muur. Hier kon de muur moeilijk bekeken worden wegens wateroverlast en de gietijzeren transportleiding, die hier over de muur was gelegen. Direct ten oosten van de leiding is het muurwerk weggekapt, waarschijnlijk bij de bouw van de Tiendewegbrug in de 19^e eeuw.

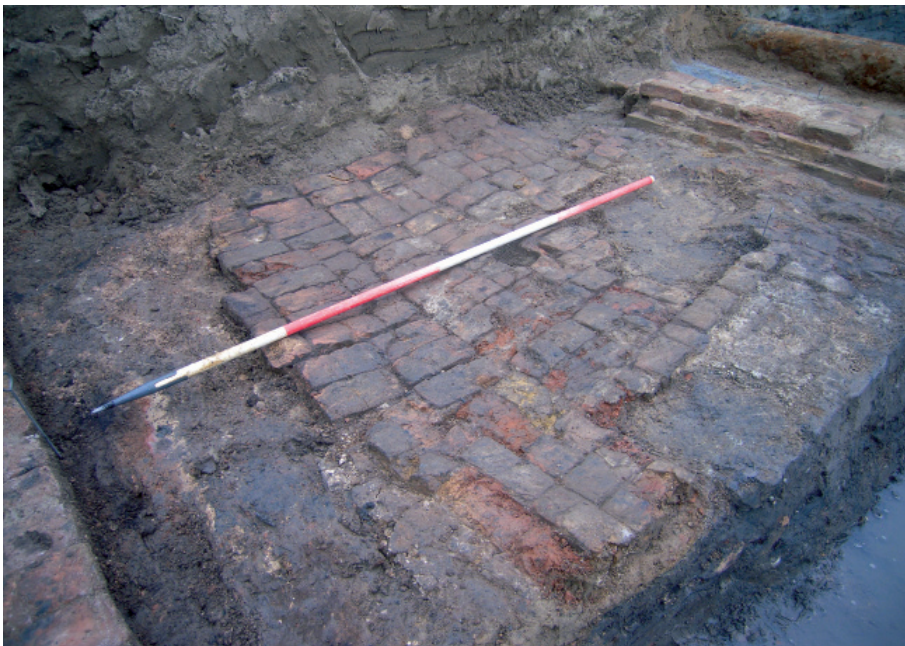
Afb. 3.3 Restant van een bakstenen vloer en vlijlaag (4).

Spoor 4, restant van een vloer en Vlijlaag.

Tussen muur spoor1 en spoor 5 is een restant van een bakstenen vloer en daaronder gelegen vleilaag teruggevonden. De bakstenenvloer bestaat uit rommelig gelegde geelrode baksteen met formaten van 21-23 x 9-10,8 x 4-5,3 cm. Het gaat om secundair werk, dat mogelijk in de 17^e eeuw is te dateren. Onder de restanten van de vloer was een vleilaag van baksteen brokken, geel zand en mortel gelegen.

De bakstenenvloer bestaat uit rommelig gelegde geelrode baksteen met formaten van 21-23 x 9-10,8 x 4-5,3 cm. Het gaat om secundair werk, dat mogelijk in de 17e eeuw is te dateren. Het gaat om hergebruikt materiaal. De doorgang door de stadsmuur is opgebouwd uit primaire baksteen, heeft een oranje gele kleur en formaten van 18,4-20,4 x 9-10,2 x 4,4-5,4 cm. Het straatwerk is ook primair en bestaat uit IJsselsteen. Zowel de doorgang als het straatwerk zijn in de 16e of 17e eeuw te dateren. De bakstenen zijn van één partij afkomstig.

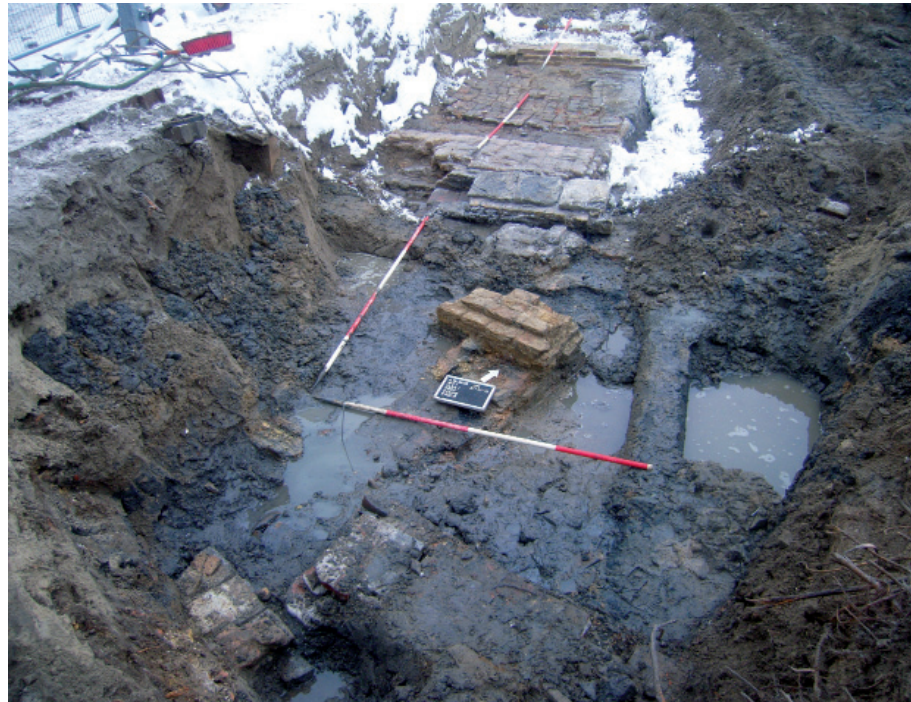
Afb. 3.4 Een deel van de stadsmuur (spoor 10) van uit het zuiden gezien.

Direct ten zuiden van de restanten van de poort is een aansluitend deel van de stadsmuur (spoor 9) terug gevonden. Het muurwerk van de poort staat koud tegen de stadsmuur, die hier is afgekapt en dus ouder is dan de poort. In het uiterste zuiden wordt de muur doorsneden door een riool van gres en baksteen. De muur had aan de bovenzijde een dikte van 60 cm, de diepte kon niet bepaald worden. Het metselwerk is primair en bestaat uit een geelrode baksteen met formaten van 24,8 x 11,2-12,4 x 4,4-4,8 cm, een datering in het laatste kwart van de 14^e eeuw is hiermee aannemelijk.⁹

Het metselwerk van de stadsmuur is primair en bestaat uit een geelrode baksteen met formaten van 24,8 x 11,2-12,4 x 4,4-4,8 cm, een datering in het laatste kwart van de 14e eeuw is hiermee aannemelijk. Het gaat hierbij om één partij van één steenbakker.

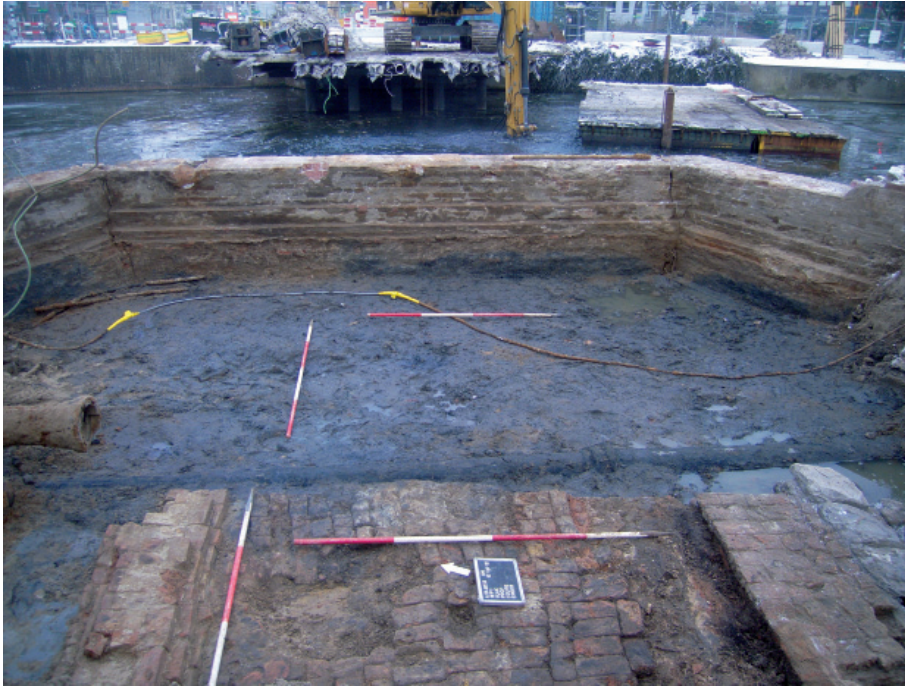
Afb. 3.5 Overzicht van het bruggehoofd vanuit het zuidwesten.

Van het bruggehoofd van de Tiendewegbrug konden aan de stadszijde twee bouwfases worden vastgesteld (spoor 6 en 7). Muurwerk spoor 6 is gelegen onder spoor 7 op een hoogte van 0,16 meter min NAP en bestaat uit een roodbruine handvormsteen. De specie bestaat uit kalkhoudend portlandcement, met metselbaarden aan de binnenzijden. Het metselwerk is te dateren in de 19^e eeuw en is toe te schrijven aan het landhoofd van de in 1880 gebouwde draaibrug.

Op het bovengenoemde bruggehoofd is een verandering in het metselwerk te zien (S7) het gaat om een machinale oranjebruine baksteen in een specie van cement beton. Het metselwerk heeft geen metselbaarden aan de binnenzijde.

Aan de binnenzijde is wel een insteeksleuf te zien die is opgevuld met schoonzand. Deze bouwphase dateert waarschijnlijk uit 1934, toen de brug werd verbreed.

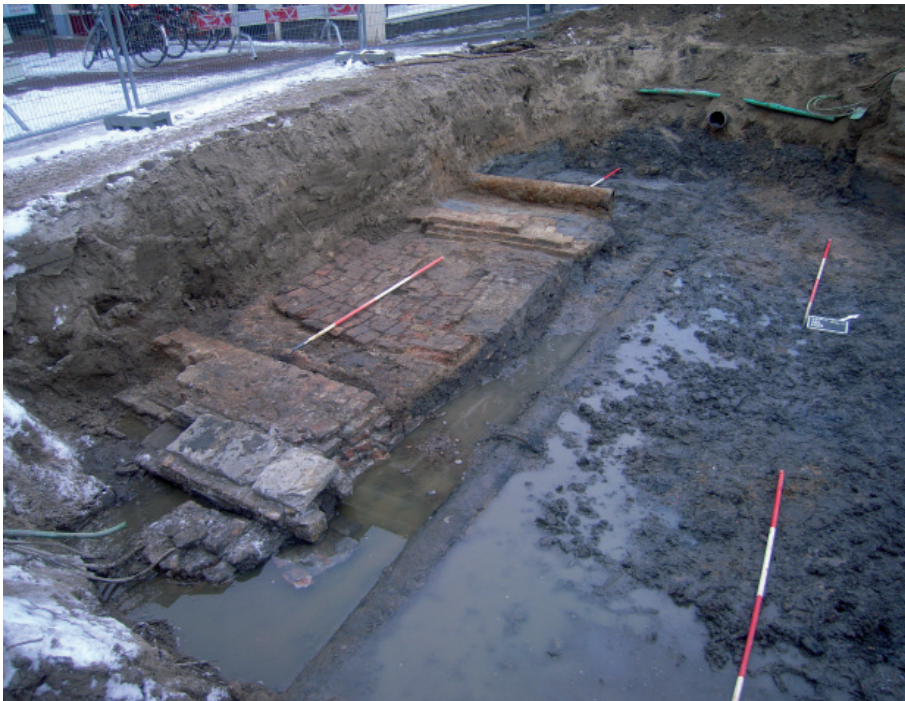
Afb. 3.6 De gietijzeren transportleiding uit 1927, die de poort aan de noordoostzijde doorsnijdt.

Deze leiding is in 1927 aangelegd voor de watervoorziening van het zwembad aan de Houtmansingel.¹¹ De leiding stond via een duiker in verbinding met de Hollandse IJssel. De leiding is aangelegd na uitbreken van de ziekte van weil in het zwembad die tot die tijd haar water direct betrok uit de singel. De ziekte van weil is een infectieziekte met als belangrijkste verspreider de bruine rat.

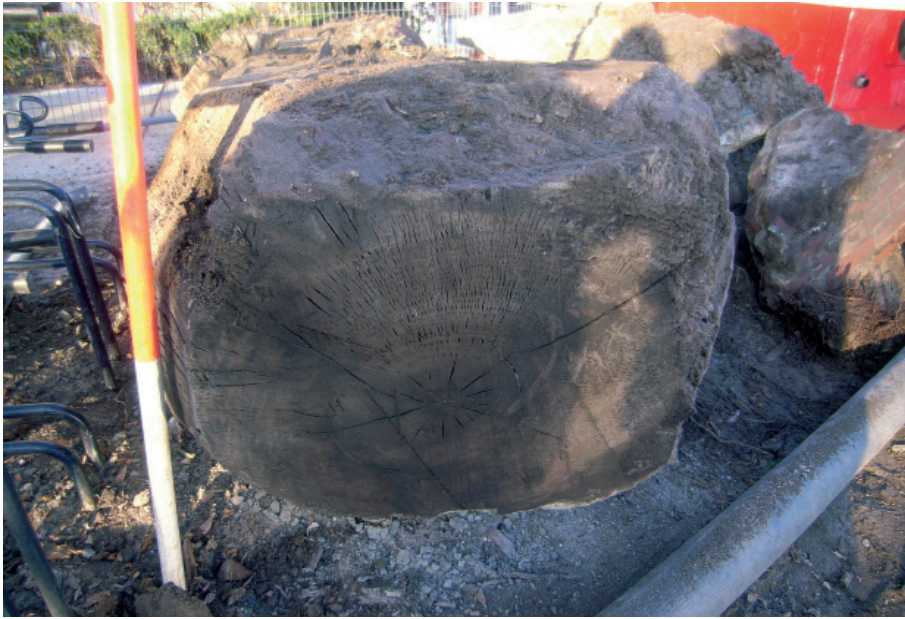
Afb. 3.8 Zijaanzicht van de boomstam.

Wel is er tijdens de sloop van het oude bruggehoofd door de aannemer een grote boomstam gevonden, de vondstomstandigheden zijn echter onduidelijk. Het gaat om een eik met een diameter van 70 cm en een lengte van 3 meter. De stam was aan beide zijde afgezaagd en de stam had zijn bast nog. Opvallend zijn de grote jaarringen, hetgeen duidt op een snelle groei. Het hout was niet geschikt voor een dendrochronologische analyse, waardoor de datering in het ongewisse blijft. Hoewel door de vondstomstandigheden niet meer te staven, is het mogelijk dat stam onderdeel heeft uitgemaakt van de fundering van de poort.

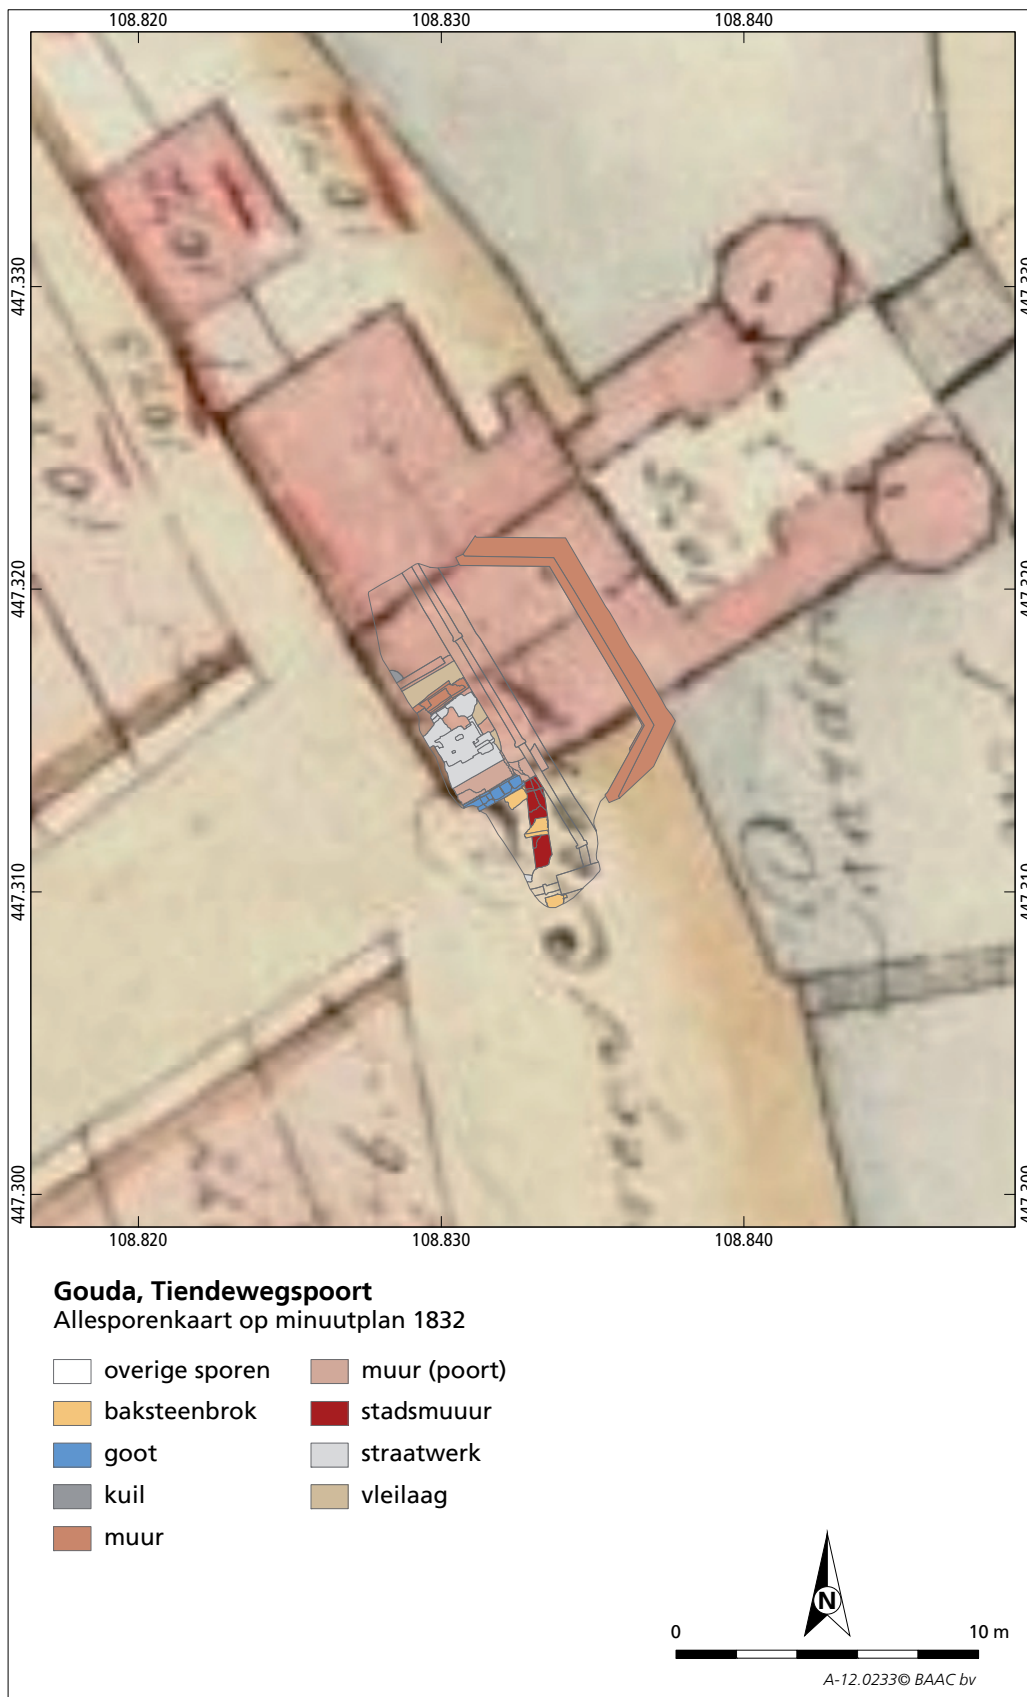
Afb. 4.1 De resten van de Tiedewegspoort geprojecteerd over de kadastrale minuut van 1832.

Waarneer de resultaten van het archeologisch onderzoek worden geprojecteerd op de kadastrale minuut van 1832 dan valt op dat er slechts een klein deel van de Tiendewegspoort is aangesneden. Het betreft een klein deel van het zuidwestelijke poorthuis en het aansluitende deel van de stadsmuur. Dit deel van de poort is ook te zien op een tekening van Kardenier uit 1847 (zie afb. 2.02). Op deze tekening is naast de poort doorgang een deur te zien die toegang gaf tot een deel van het poorthuis, in de zijgevel is een aantal kleine vensters te zien. Het deel van de toegang tot het poorthuis valt net buiten het onderzoeksgebied. Van dit deel van het poorthuis is een deel van de bakstenen vloer en mogelijk een deel van een schouw teruggevonden, het grootste deel is echter verstoord bij de bouw van de Tiendewegbrug in 1880. Toch zijn er ten noordwesten nog delen van de poort en stadsmuur te verwachten, op de plaats van het bruggehoofd is echter alles verstoord. Het deel van de stadsmuur aan de zuidwestelijke zijde van de poort heeft een zelfde opbouw als de delen van de stadsmuur die zijn opgegraven in het Houtmansplantsoen, beide delen zullen dan ook op elkaar hebben aangesloten.¹²
