Projectnaam: Bouwhistorisch en archeologisch onderzoek oostvleugel kasteel Montfort  
Auteurs: drs. L. Dentener, ing. T. Dorrepaal arch. BNA, drs. F. Coenen  
Provincie: Limburg  
Gemeente: Roerdalen  
Plaats: Montfort  
Toponiem: Kasteel Montfort  
Adres: Huysdijk 4, 6065 AX Montfort  
Kaartblad: 68e  
GPS-coördinaten: 51.124422, 5.941903  
51.124445, 5.942118  
51.124267, 5.942115  
51.124255, 5.941949  
X-Y-coördinaten: ZW X=193.791 Y=348.438  
ZO X=193.854 Y=348.438  
NO X=193.854 Y=348.493  
NW X=193.791 Y=348.493  
Monumentennr: 30069  
Archis OMN: 47289  
Huidig gebruik: Kasteelruïne, opengesteld voor publiek  
Eigenaar: Stichting Kasteel Montfort  
p.a. Hoogstraat 4  
6065 BC Montfort  
info@kasteelmontfort.nl  
Contactpersoon: drs. F. Coenen, voorzitter, 06-52341141  
Bevoegd gezag: Gemeente Roerdalen  
Postbus 6099  
6077 ZH St. Odiliënberg  
0475-538888  
info@roerdalen.nl

## Samenvatting

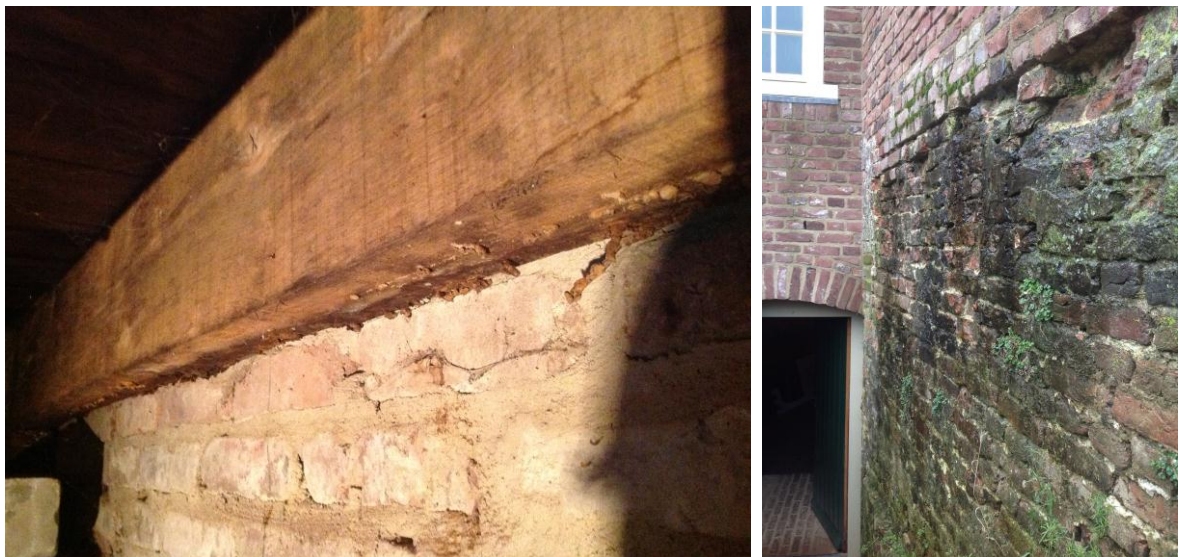
*Afbeelding 1.1: Vochtproblematiek in het gerestaureerde Jachtslot: schimmelvorming op de balken in de keukenruimte (links) en doorsijpelend water door het oude muurwerk.*

- Opheffen vochtproblematiek: schouwrapporten van de Monumentenwacht wezen op vochtproblemen in de kelderruimten van het in 2005-2006 gerestaureerde Jachtslot, met op termijn rottende vloerbalken op beide niveaus als gevolg. Nadat duidelijk was dat er geen sprake was van een lekkend dak, bleek inwaterend vocht vanuit het achterliggend grondpakket van het oostelijk deel van de kasteelruïne de oorzaak te zijn. Bij de restauratie in 2005-2006 is aldaar het nieuwe muurwerk van een vochtscherm voorzien, het oude (destijds niet ontgraven) muurwerk niet. Het alsnog volledig ontgraven van de oostzijde van deze vochtige keldermuren, om hier vervolgens overal aan de buitenzijde een vochtscherm op aan te brengen, wordt gezien als een goede oplossing om deze wijze van inwatering en daarmee het vochtprobleem structureel op te lossen.

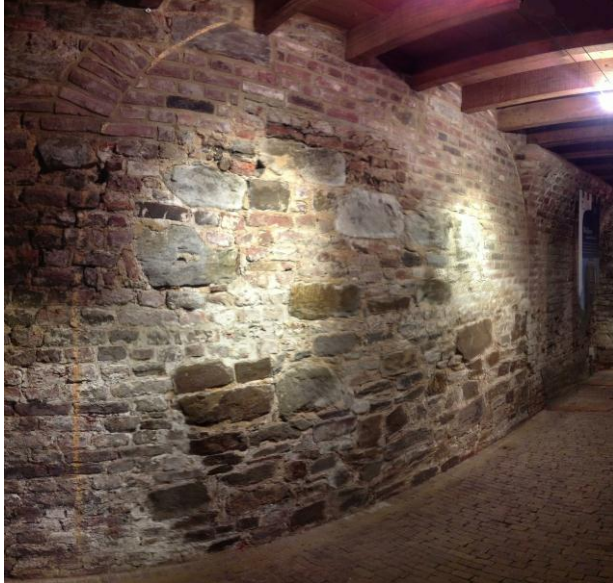
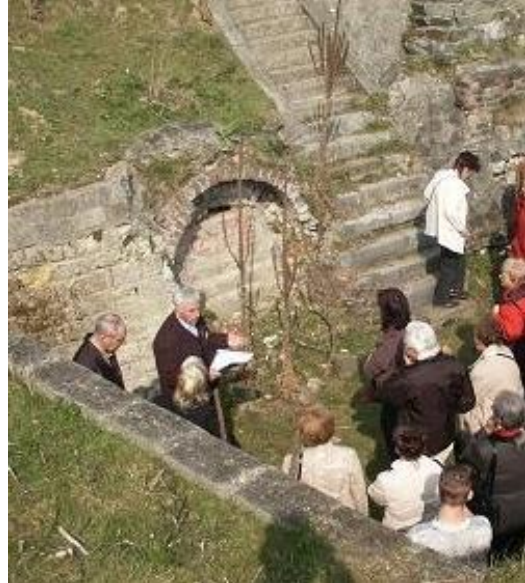
*Afbeelding 1.2: Een dichtgemetselde boog in het keldergedeelte van het Jachtslot (links) en een dichtgemetselde deuropening nabij de zuidoost-toren (rechts).*

vermoeden dat zich hiertussen nog muurresten van het kelderniveau van de oostvleugel van het kasteel moesten bevinden. Onderzoek naar deze muurresten (zoals aard, datering, omvang, diepteligging, enzovoort) draagt bij aan vergroting van onze kennis van de bouwhistorie van kasteel Montfort. Daarnaast kunnen archeologische waarden nadere informatie over het kasteel en zijn bewoners verschaffen.

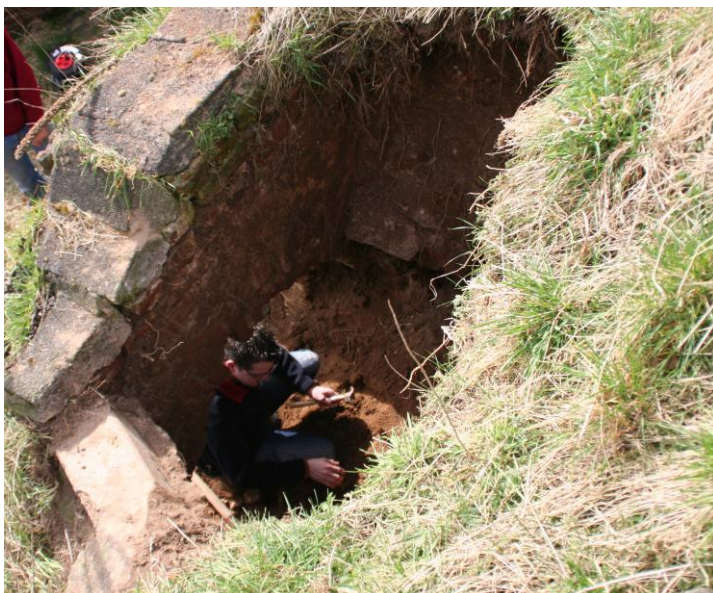
*Afbeelding 1.3: in 2008 deed zich een verzakking voor direct achter het dichtgemetselde poortje.*

- **Veiligheid:** in 2008 werd duidelijk dat zich direct naast de trap vanaf het oostelijk deel van het boventerrein naar het in 1958 onder supervisie van dr. J. Renaud ontgraven trappenhuis bij de zuidoosttoren een verzakking had voorgedaan. Nadere verkenning liet zien dat de grond onder de in de jaren zeventig gerealiseerde betonnen traptreden grotendeels weggezakt/weggespoeld was, en er dus in een groter gebied sprake kon zijn van instabiele ondergrond. In aanvulling daarop bleek uit een eind 2009 door de Grontmij uitgevoerd grondradaronderzoek ook nog eens de mogelijke aanwezigheid van meerdere holle ruimten elders in het oostelijk deel van de kasteelruïne.

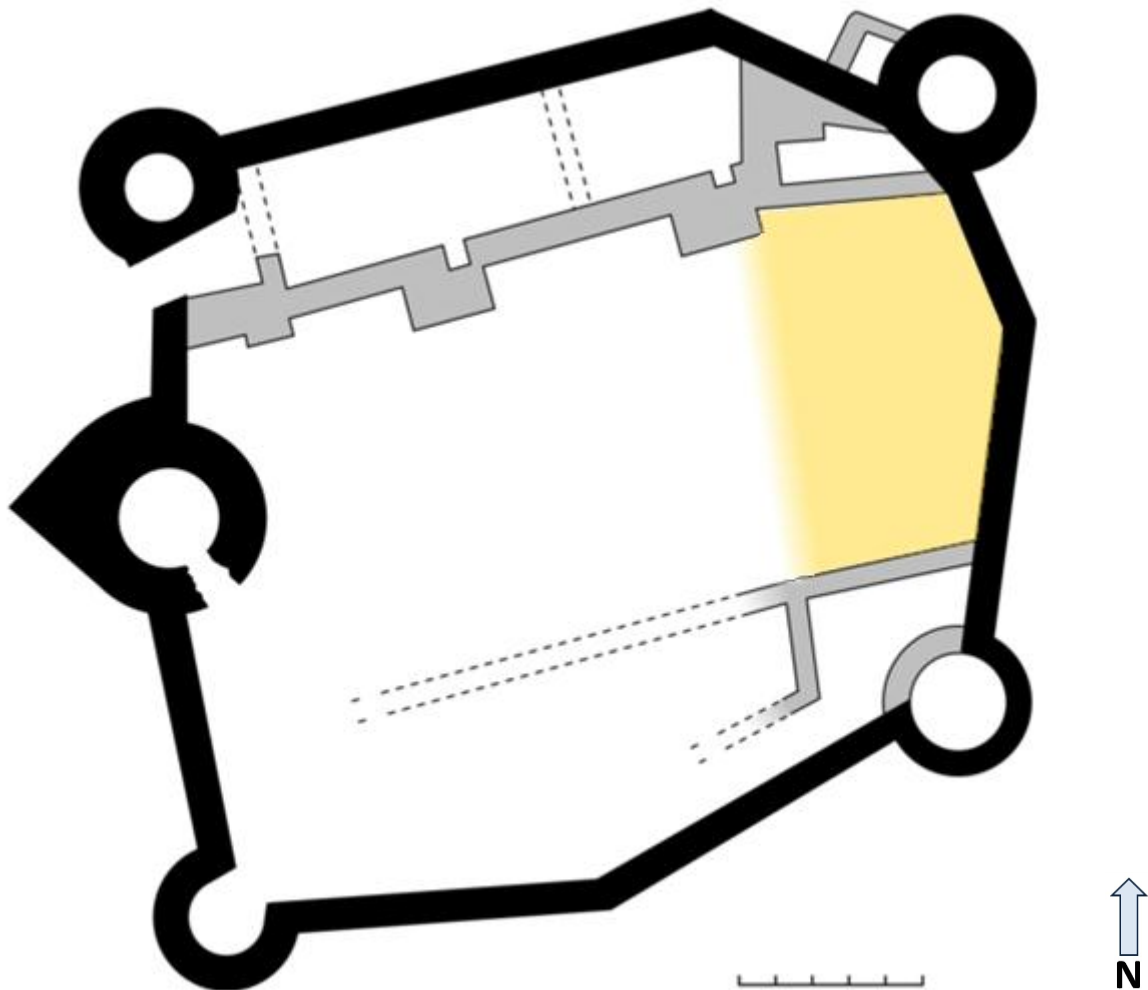
Afbeelding 1.6: plattegrond kasteelruïne, met ingekleurd het onderzoeksgebied.

Het onderzoeksgebied betreft het oostelijk deel van het boventerrein van de kasteelruïne, tussen de noordoost- en zuidoosttoren. Het wordt aan de noordzijde begrensd door de zijmuur van de kelders van het in 2005-2006 gerestaureerde Jachtslot, aan de oostzijde door de ringmuur van het kasteel en aan de zuidzijde door de zijmuur van het in 1958 onder supervisie van dr. J. Renaud ontgraven trappenhuis bij de zuidoosttoren. Als begrenzing aan de westzijde is genomen een lijn over het boventerrein, waar op basis van nog zichtbare muurresten alsmede onderzoeksresultaten van heemkenner Kempkens de zijgevel van de oostvleugel aan slotpleinzijde van het kasteel werd verwacht (zie paragraaf 2.3.3.).

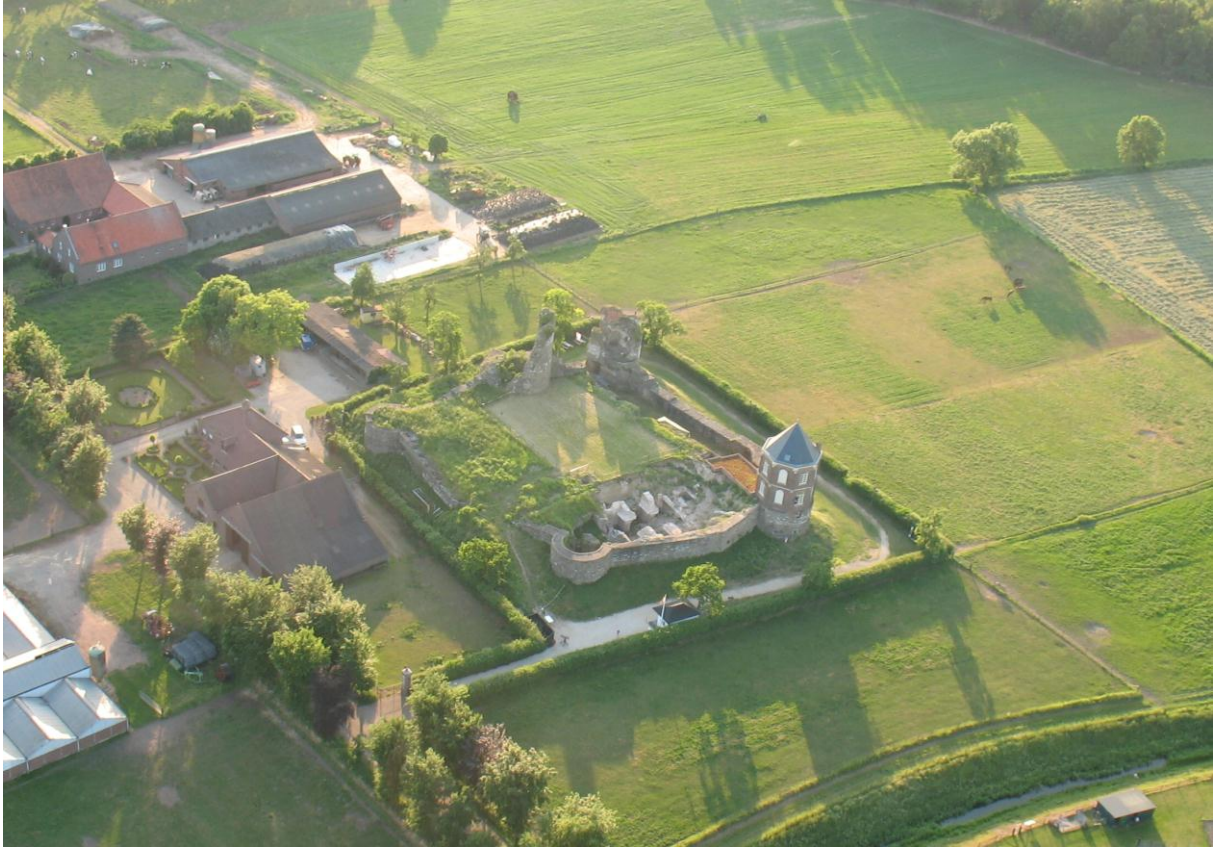
Afbeelding 1.7: Luchtfoto van kasteel Montfort vanuit het zuidoosten, met op de voorgrond de in 2011 ontdekte muurresten van de oostvleugel.

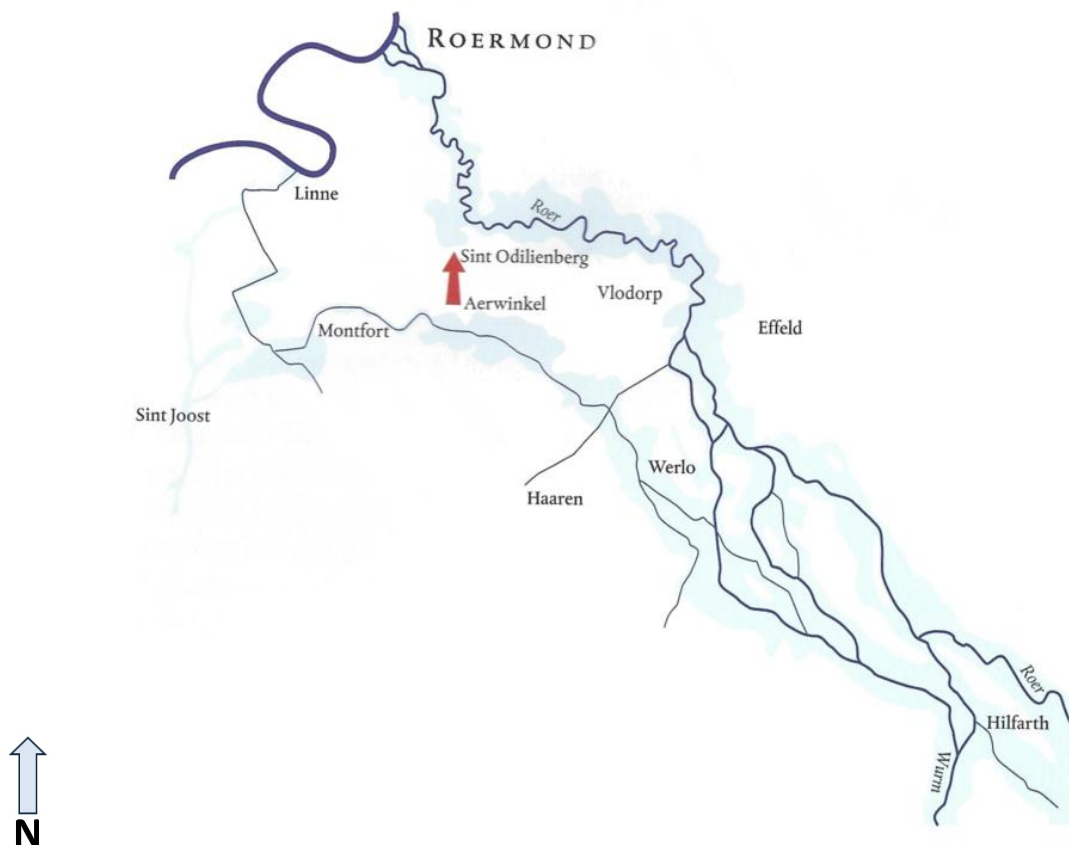
*Afbeelding 2.4: De Roerdelta. Al vele duizenden jaren zoekt de Roer zich een weg door de Roerdalslenk naar de Maas. Ze vormde een brede dalvlakte (lichtblauw) doordat ze vele malen haar loop verlegde. Ooit volgde de hoofdloop geruime tijd een zuidelijkere route dan tegenwoordig, en wel langs Aerwinkel richting Sint Odilienberg. Ongeveer 4000 jaar geleden stooft deze bedding dicht en zocht de rivier een nieuwe weg. Ze maakte daarbij gebruik van al lang gelden in onbruik geraakte stroomgeulen tussen Hilfarth en Werlo. Tot op de dag van vandaag zijn al die oude geulen in het landschap nog herkenbaar. Ze vormen samen een structuur die wel wat weg heeft van een soort delta.*

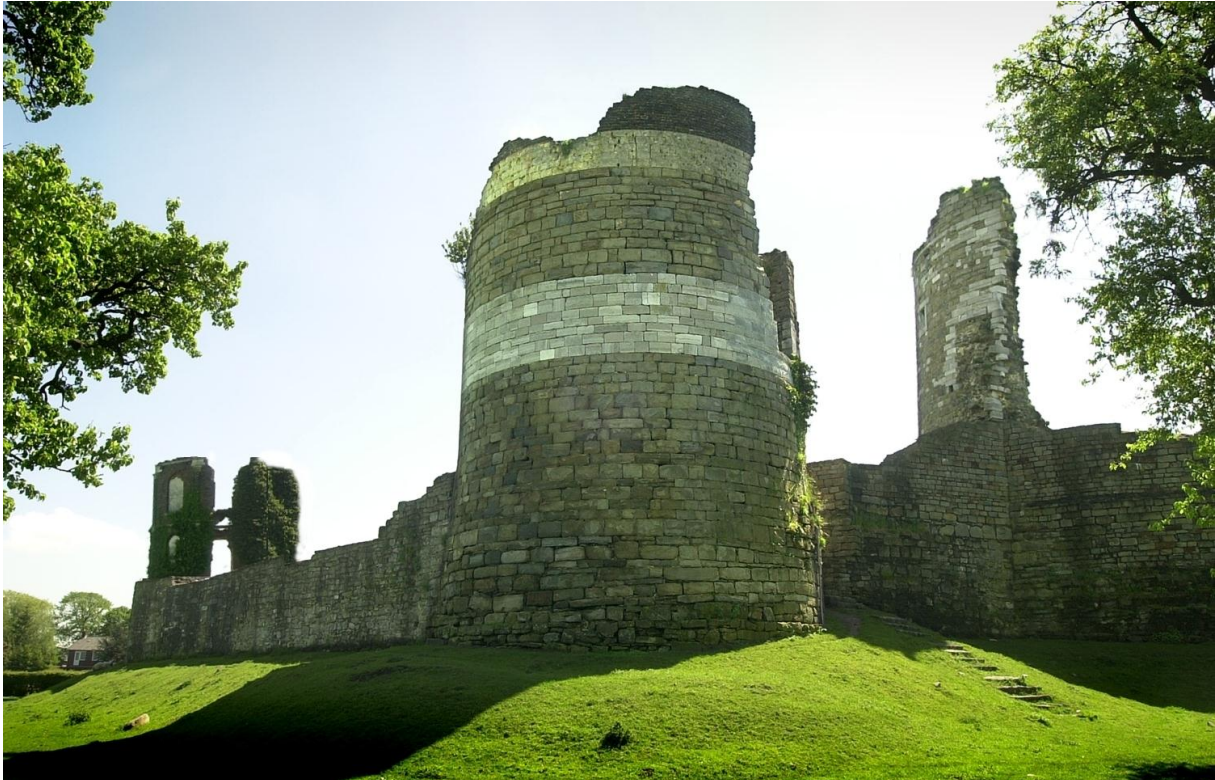
*Afbeelding 2.12: Kasteel Montfort werd in de 13e eeuw grotendeels gebouwd met kostbare natuursteen, dat van ver moest komen. Dit gaf het kasteel een zeer massieve maar ook prestigieuze uitstraling. De noordwestelijke toren (in het midden van de foto) heeft duidelijk zichtbaar enkele sierlijke ringen. Geheel links op deze foto uit 2002 het toen nog niet gerestaureerde Jachtslot, dat rond 1850 op de kasteelruïne werd gebouwd.*

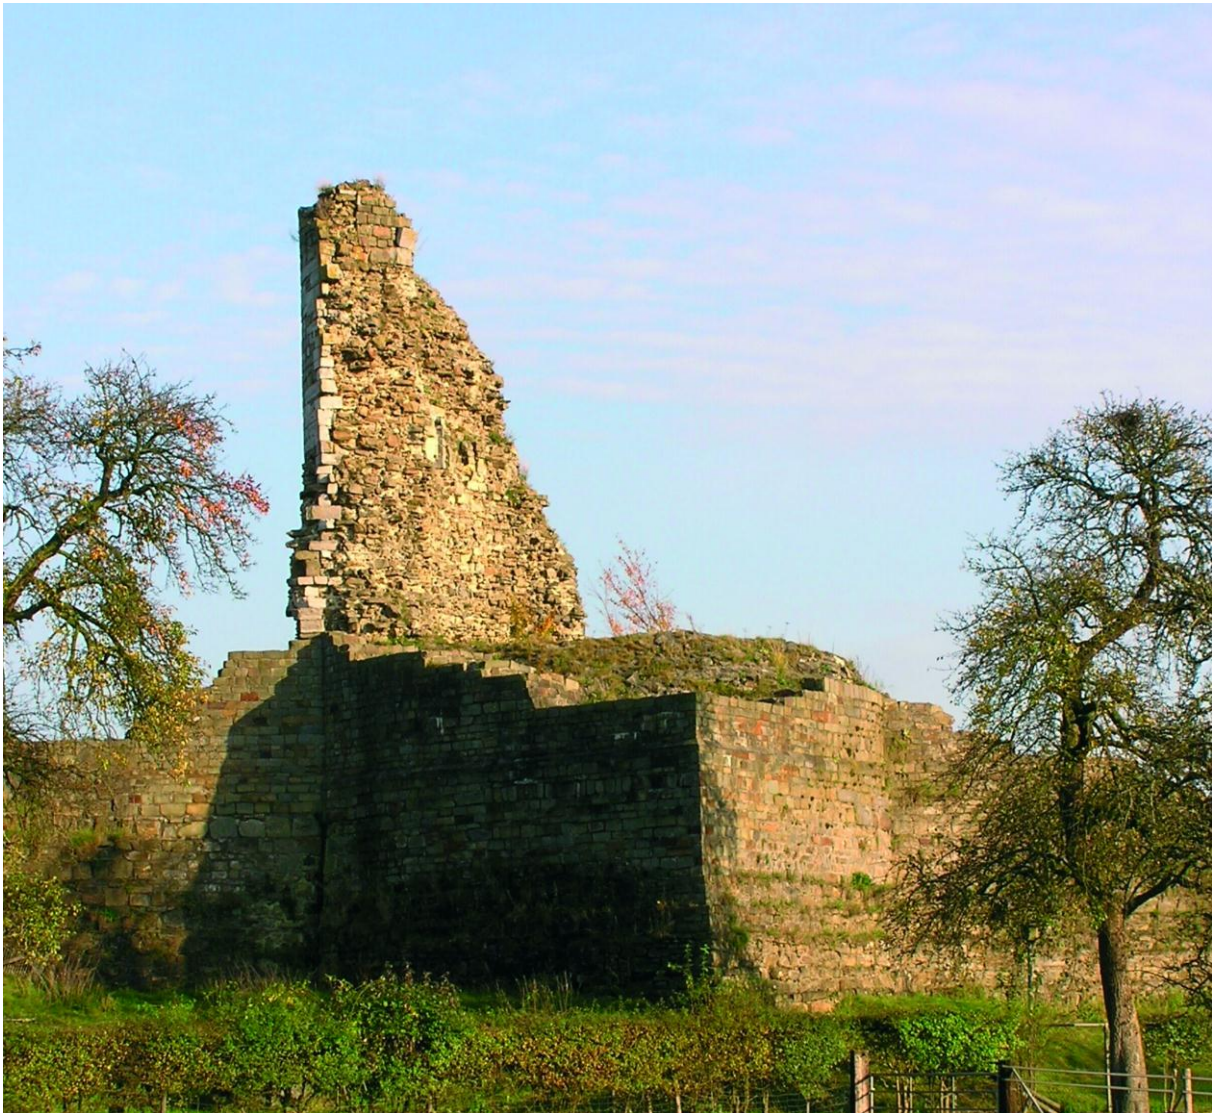
*Afbeelding 2.14: Frontzijde van de torenruïne van de Grauwert, de hoofdtoren van het kasteel. Duidelijk zichtbaar is de spitse punt waarmee deze toren uit de frontmuur steekt.*

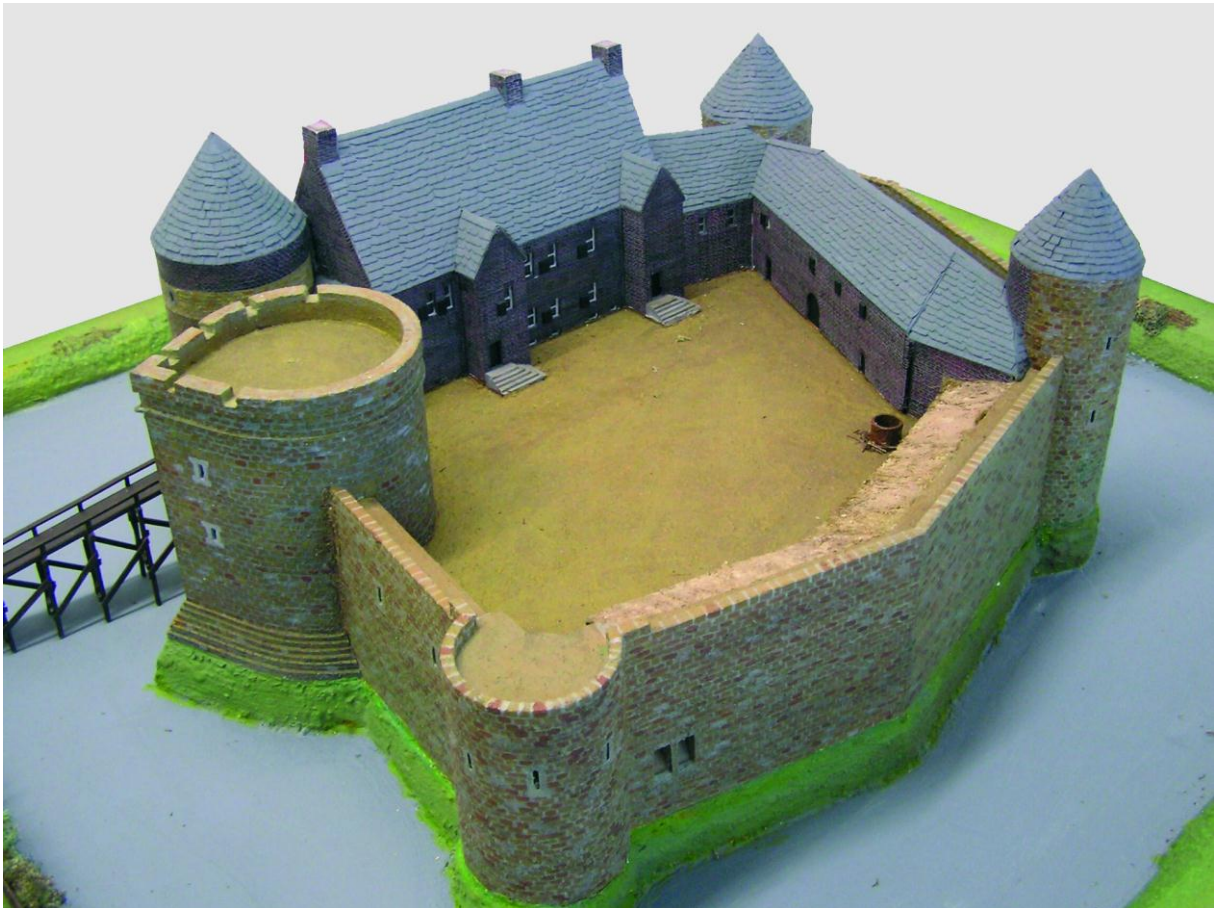
*Afbeelding 2.17: Vogelvluchtfoto van de maquette van kasteel Montfort rond 1400, met zicht op de noordvleugel van het kasteel, ingeklemd tussen de noordwestelijke en noordoostelijke hoektoren. Vanaf het slotplein had deze noordvleugel twee ingangen. De ingang aan de linkerszijde kwam uit in de grote zaal. Op de eerste verdieping waren de hertogelijke woonvertrekken, en daarboven de grote korenzolder. In de oostvleugel was vermoedelijk het 'ambthuys', met de werkvertrekken van de drossaard-rentmeester.*

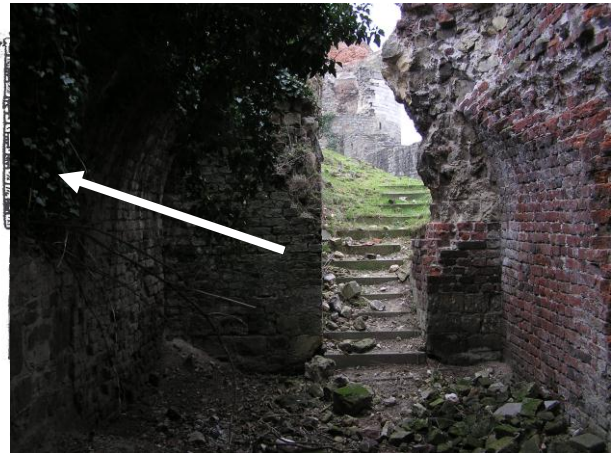
## DOORSNEDE E-F

Afbeelding 2.37: Eén van de doorsnede-tekeningen die Van den Bergh en Van Beveren in 1941 maakten (links). Deze doorsnede over de lijn E-F (met een rode lijn weergegeven in afbeelding 2.36) toont van rechts naar links de noordelijke ringmuur, het muurmassief met daarin de toegangstrap vanuit de noordelijke kelder naar het begane grondniveau van het Jachtslot en het kleine keldertje vóór de torenvoet. De kastelenonderzoekers laten daarbij thans nog zichtbare aanzetten van het gewelf zien. Opmerkelijk is dat zij aan de linkerzijde van de muur eenzelfde aanzet laten zien, wat de indruk wekt dat zij achter de muur hebben kunnen kijken, mogelijk door de opening die bekend is uit latere tijden (rechts, foto uit 2002).

De eerste toevoeging van Kempkens is het intekenen van een muurstuk voorbij de dichtgemetselde boog aan de noordzijde (in de tekening op de vorige pagina aangeduid met 1). Dit is hetzelfde muurstuk dat door Van den Bergh en Van Beveren in 1941 is ingetekend (afbeelding 2.37), dat zowel zij als Kempkens hebben kunnen onderzoeken dankzij een gat in de zijwand van de kelderruimte voor het Jachtslot. De tweede toevoeging doet vermoeden dat Kempkens in het oostelijk deel twee muurresten heeft ontdekt, maar dit is slechts een zwak vermoeden, aangezien hierover in zijn aantekeningen of overige tekeningen geen melding van wordt gemaakt. De derde toevoeging betreft twee toegangstrappen vanuit de trappenhal naar de oostvleugel. Deze komen nader aan bod in een volgende tekening van Kempkens (afbeelding 4.43), waarin hij de trap vanuit de trappenhal naar de begane grond tekent (aangeduid met c), met daarnaast een trap omlaag naar het kelderniveau van de oostvleugel (aangeduid met de letter d). Opmerkelijk is dat Kempkens voorbij deze trap aan binnenpleinzijde gewelven intekent, die hij moet hebben kunnen zien nadat de deuropening was vrijgegraven (afbeelding 2.41).

De steunmuren in het zuidelijk deel van het kelderniveau van de oostvleugel zijn identiek aan een muursteen in het gerestaureerde gedeelte van het Jachtslot, dat oorspronkelijk onderdeel uit heeft gemaakt van het noordelijk deel van het kelderniveau. Dit is een belangrijke aanwijzing dat ook het noordelijk deel van het kelderniveau, dat nog niet ontgraven is, soortgelijke steunmuren moet kennen. Dit wordt onderschreven door een tekening van Van den Bergh en Van Beveren uit 1941, die daarop de aangrenzende steunmuur in zuidelijke richting tekenen (afbeelding 2.37).

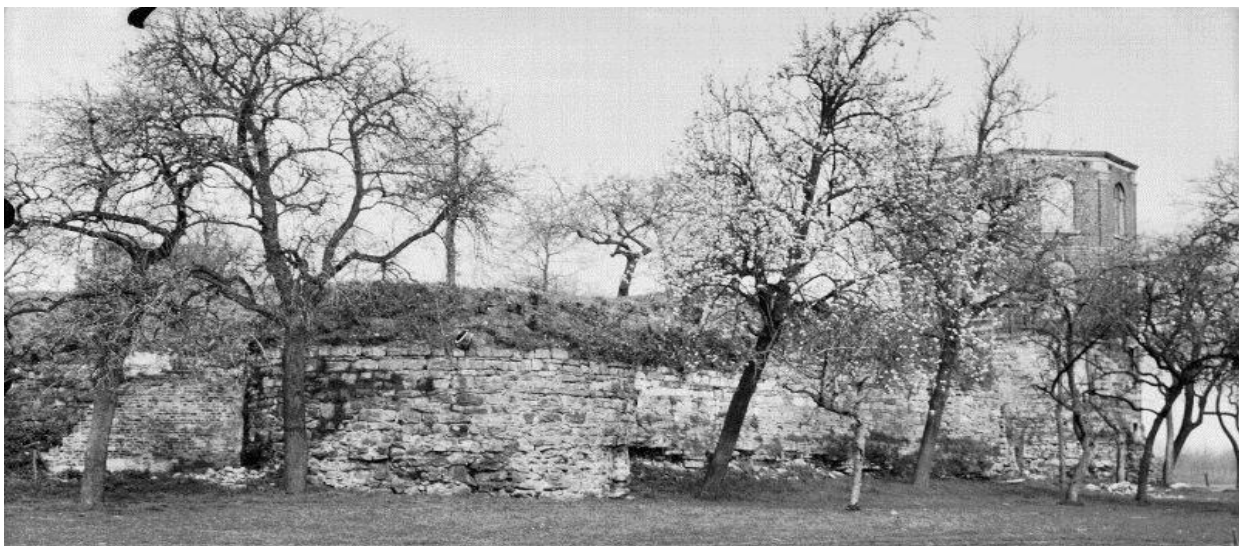
Afbeelding 2.38: Oostzijde van de kasteelruïne, gefotografeerd in 1940. Geheel links is de bakstenen toegangstrap tegen de zuidoostelijke torenvoet zichtbaar, die vermoedelijk gebouwd is tegelijk met het Jachtslot. Ook is duidelijk zichtbaar dat het grondpakket van het boventerrein ruim boven het muurwerk van de zuidoostelijke torenvoet uitsteekt. Tenslotte is te zien dat de fundamenteën van de oostmuur nauwelijks op de ondergrond steunen.

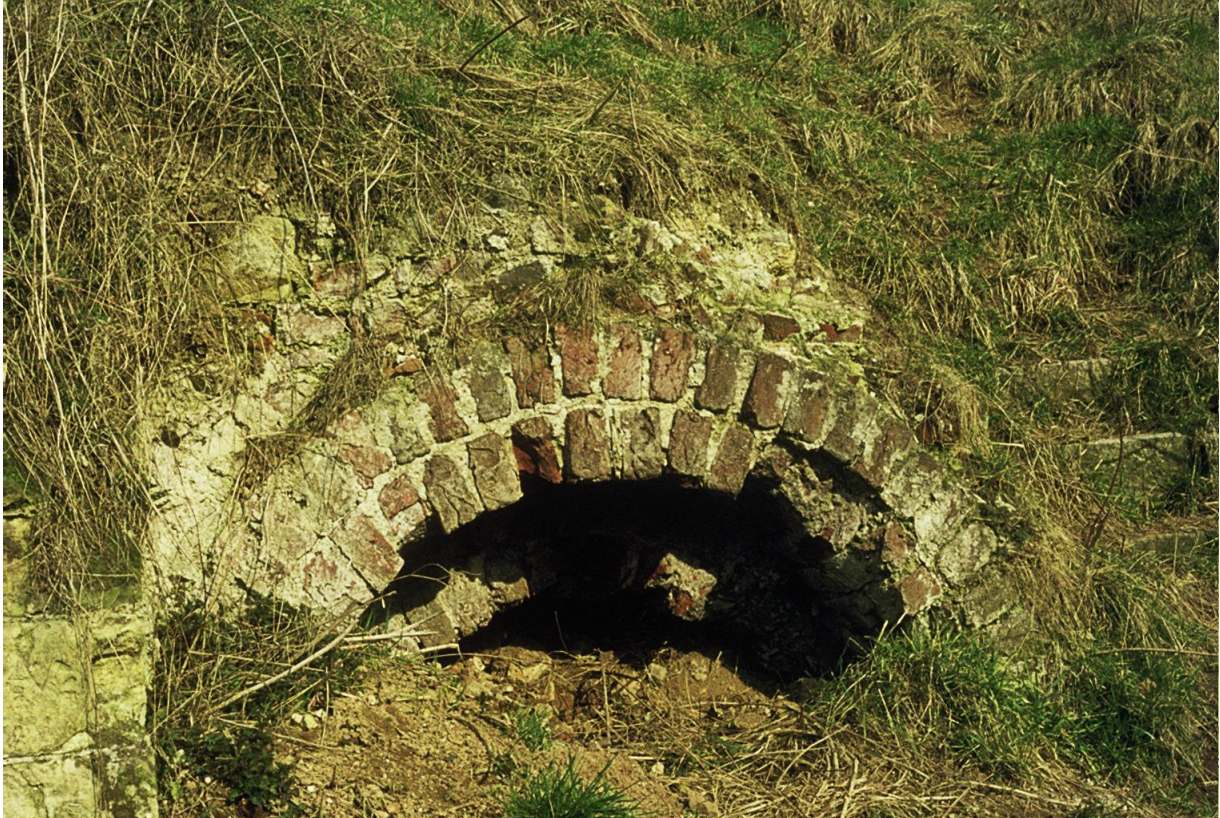
*Afbeelding 2.40: foto van de bovenzijde van de toegang tot de oostelijke kelders vanuit de trappenhal uit 1975. Hieruit valt af te leiden dat de trappenhal toen nog maar gedeeltelijk vrijgegraven was.*

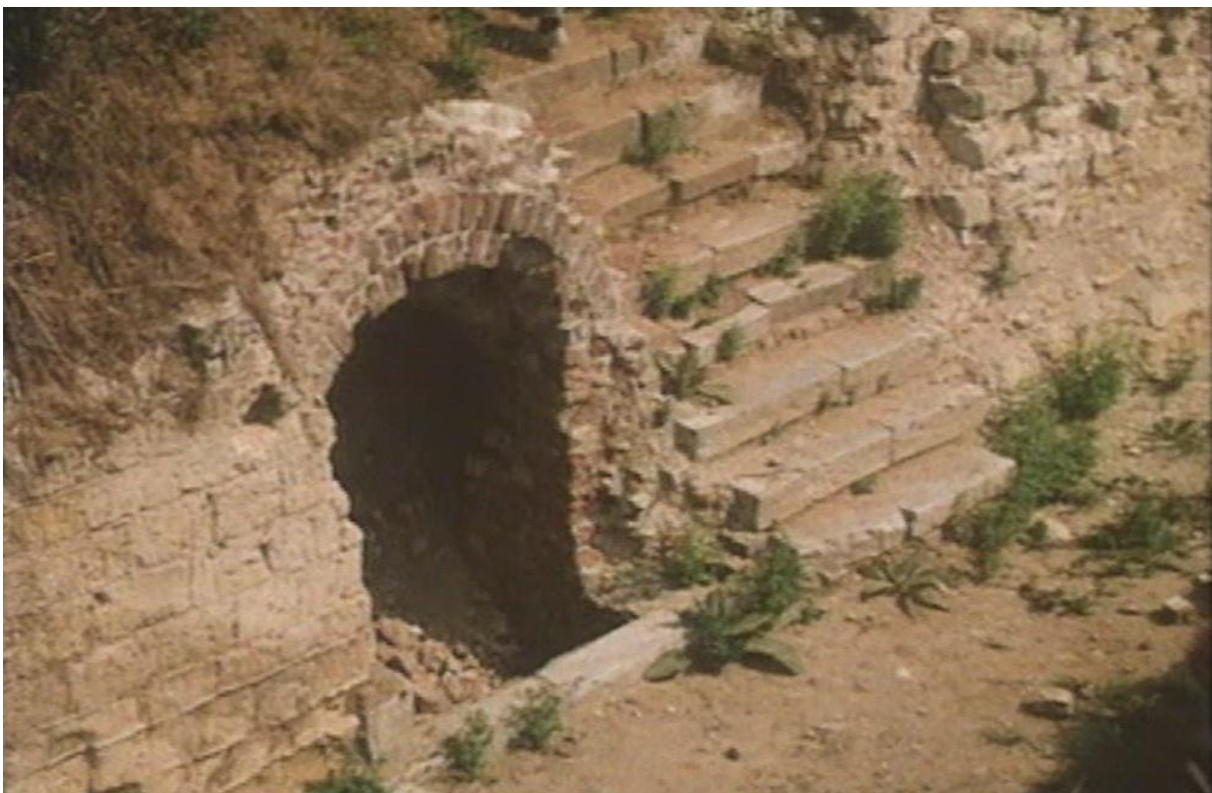
*Afbeelding 2.41: foto van dezelfde toegang, maar dan uit 1977. Hierop is te zien dat deze volledig vrijgegraven is, maar ook dat een doorkijk richting de oostelijke kelder mogelijk is.*

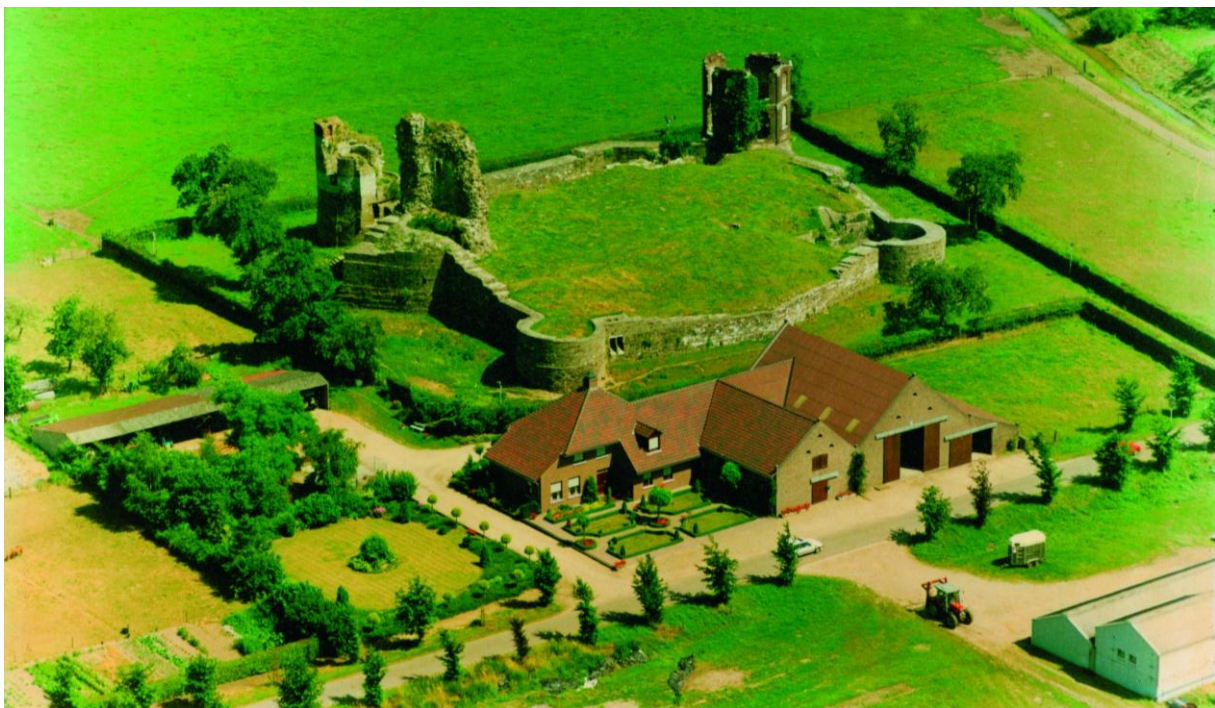
Afbeelding 4.45: Luchtfoto van de kasteelruïne rond 1990, waarop het ontgraven deel van de oostvleugel zichtbaar is.

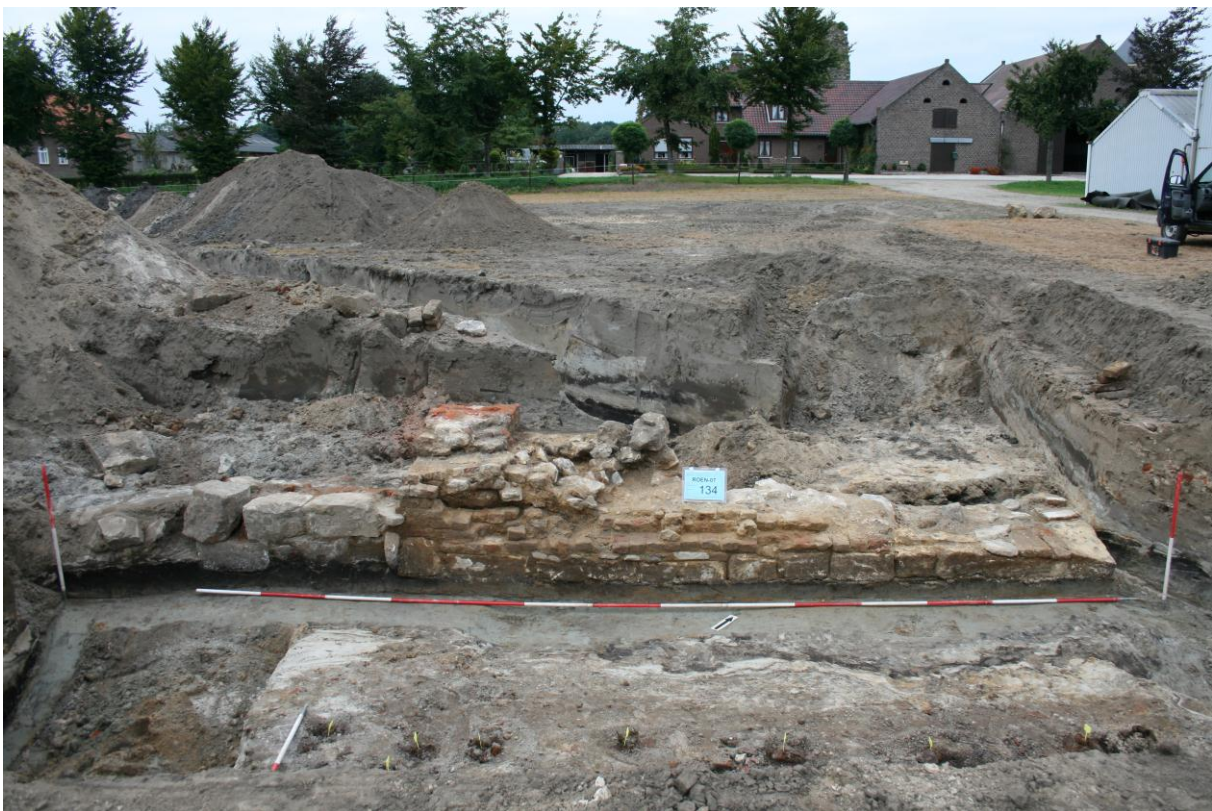
*Afbeelding 4.46: restanten van een bruggenhoofd, gevonden in de voormalige kasteeltuin ten zuiden van de kasteelruïne. Rechtsboven op de foto is nog net het leidendak van het gerestaureerde Jachtslot te zien.*

In 2007 is door de Grontmij in opdracht van Stichting het Limburgs Landschap een inventariserend veldonderzoek gedaan op de locatie van de voormalige kasteeltuin aan de zuidzijde van de Huysdijk. Dit IVO heeft uitgewezen dat voornoemde kavel in het verleden uit een broekgebied heeft bestaan, waarin zich veen heeft ontwikkeld. Dit veen is vervolgens ontgonnen, waarschijnlijk in de jaren 30 van de 17e eeuw door Spaanse garnizoen soldaten. Het terrein heeft daarna waarschijnlijk een tijdje braak gelegen en is vervolgens weer onder water komen te staan. Toen vervolgens in 1685 werd besloten de vestingwerken rond het kasteel alsmede de zuidzijde van het kasteel te slopen is het plangebied opgehoogd met materiaal zeer waarschijnlijk afkomstig van het kasteelterrein, onder andere zand dat vrijkwam bij het slechten van de verdedigingswerken. Vervolgens is waarschijnlijk rond 1740 een formele tuin aangelegd.

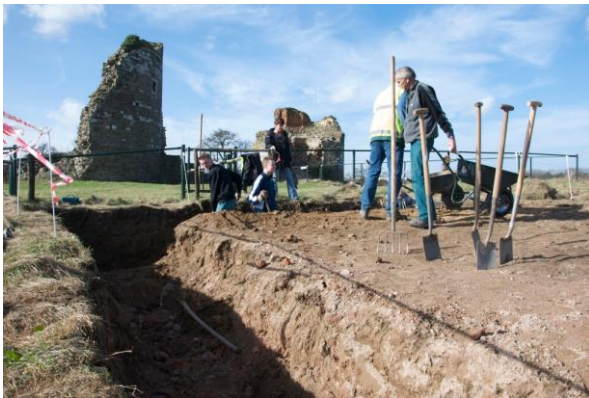
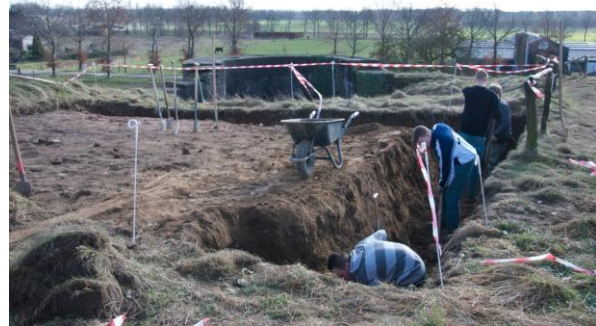
Afb. 3.1: Begonnen werd met het handmatig graven van twee proefsleuven, haaks op elkaar.

Aankankelijk is gestart met het handmatig graven van twee sleuven, mede vanuit de verwachting om kort onder het oppervlak van het boventerrein muurresten van de oostvleugel aan te treffen. De twee sleuven hadden een lengte van 6,5 respectievelijk 7 meter en een breedte van 1 meter (afbeelding 3.1 en 3.3). De eerste sleuf is uitgezet op de plek waarop op basis van het bureauonderzoek de binnenpleinmuur van de oostvleugel mocht worden verwacht. Daarbij is rekening gehouden met twee scenario's: parallel aan de oostmuur (en dus met een binnenpleinmuur met een knik) of loodrecht tussen de muurresten in de noordoost- en zuidoosthoek van het kasteel (afbeelding 3.3, waarop beide zijn aangeduid met de kleine letters a en b). Beide sleuven kenden in grote lijnen een identieke opbouw, zoals blijkt uit de twee gemaakte profielen. Hierin waren grofweg drie lagen te onderscheiden (afbeelding 3.2), waarbij op circa 60 centimeter diepte de hoeveelheden puin begonnen toe te nemen, hoewel aanvankelijk te karakteriseren als brokjes. De eerste grotere stukken puin (vooral baksteen, maar nooit groter dan circa 1/3<sup>e</sup> kloostermop) volgden vanaf 1,0 meter en maakten handmatig verder graven onmogelijk.

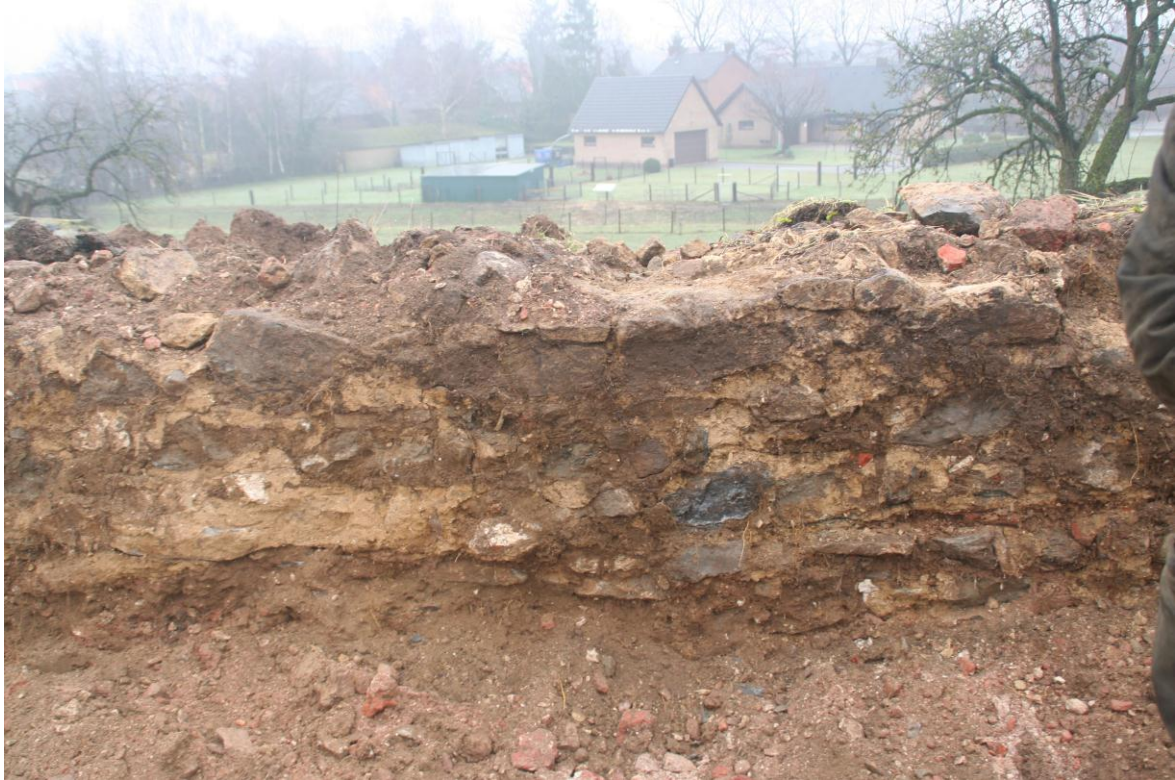
*Afbeelding 3.5: Intact gedeelte van de waarschijnlijk rond 1850 gerealiseerde primitieve keermuur.*

- allereerst een grof van brokken natuurstenen gemetselde muur, met vanuit het zuiden een schuin verloop in de richting van de toegang van het Jachtslot. Het betrof een eenvoudige keermuur (S27) tegen de uitvlakkingslaag die door Burghoff rond 1850 werd aangebracht, grof gemetseld, nog deels intact (afbeelding 3.5). Resten van deze keermuur zijn aangetroffen over een lengte van circa tien meter. Daarnaast zijn restanten van een dwarsmuur op deze stapelmuur aangetroffen, waarschijnlijk om deze dwarsmuur te verankeren tegen de oostmuur (afbeelding 3.9). Toen tijdens latere vlaksgewijze verdieping bleek dat deze keermuur deels rustte op de bakstenen steunmuren van het kelderniveau is, mede gelet op het instabiele karakter, besloten om het nog resterende deel na opmeting en intekening te verwijderen.

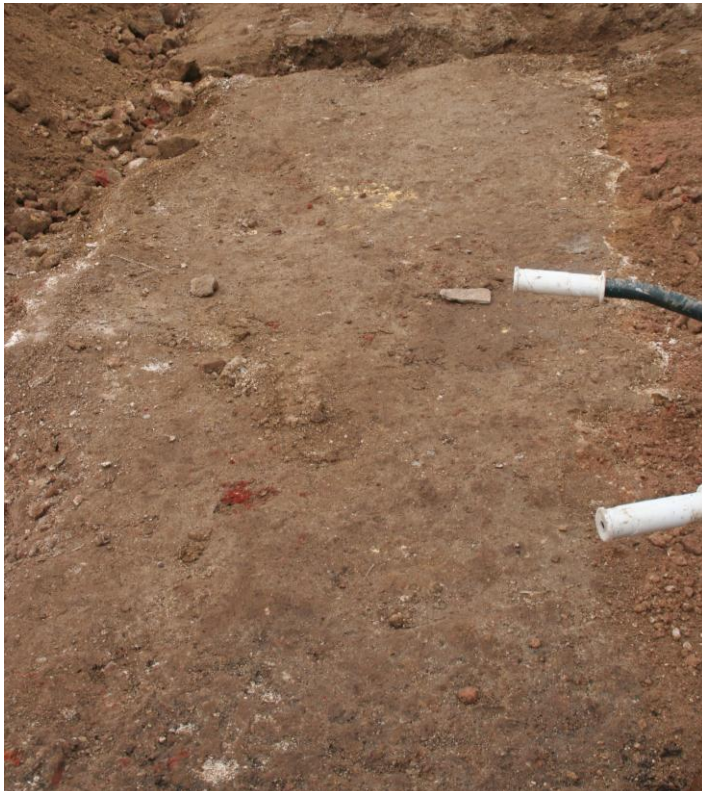
*Afbeelding 3.6: Detailopname van het verhard oppervlak.*

- Een klein verhard oppervlak (S22), circa 4 meter in N-Z-richting en circa 1,3 meter in O-W-richting, bestaand uit fijn bruingrijs zand met baksteen en baksteengruis en veel witte kalkmortel. Het betreft, mede gelet op de hoogte waarop dit is aangetroffen in relatie tot de onderkant van de keermuur een metselniveau dat te koppelen is aan de bouw van het Jachtslot.

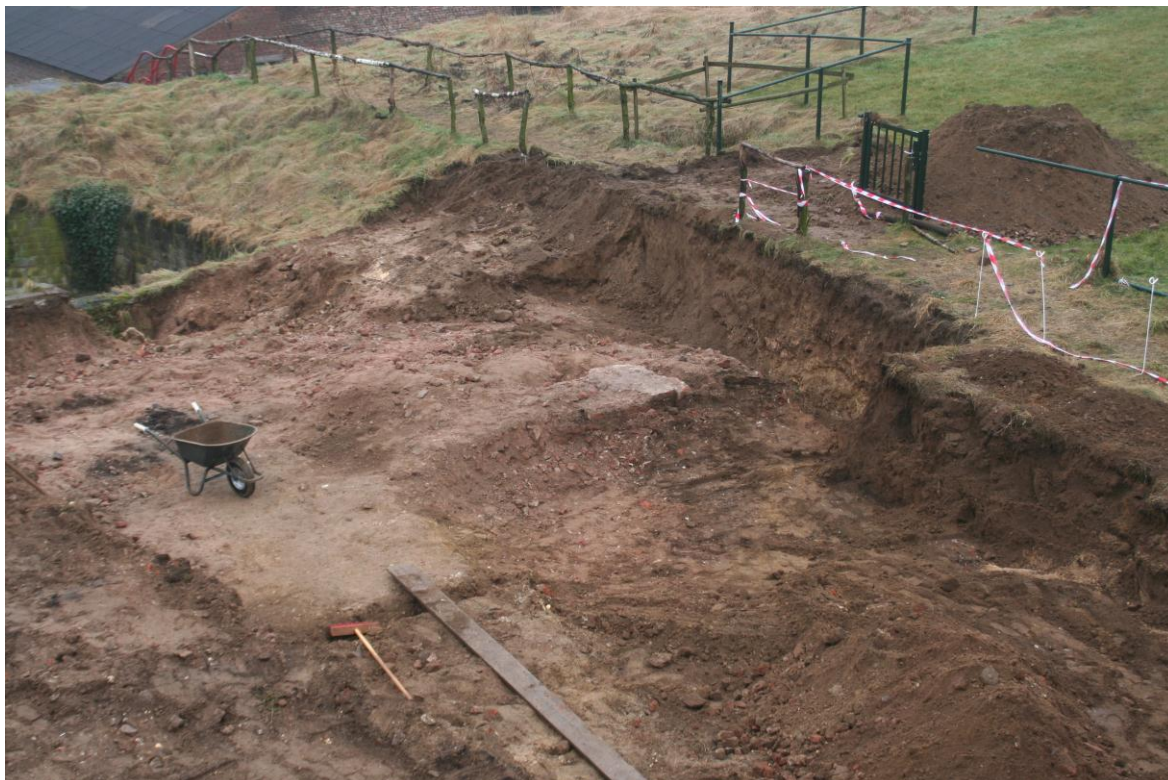
*Afbeelding 3.7: Verhard oppervlak (ter hoogte van kruitwagen), alsmede in het midden de eerste teruggevonden muurrest van de oostvleugel.*

- Tenslotte werd op vrijdag 25 februari 2011 de eerste muurrest van de oostvleugel teruggevonden (afbeelding 3.7). Het betreft de bovenzijde van het restant van de steunmuur van het begane grondniveau, die staat op de steunmuur van de keldergewelven tussen de steekkelders E en G (S24). De volgende dag (zaterdag 26 februari) werden parallel hieraan meerdere muurresten van de oostvleugel aan binnenpleinzijde teruggevonden (afbeelding 3.9).

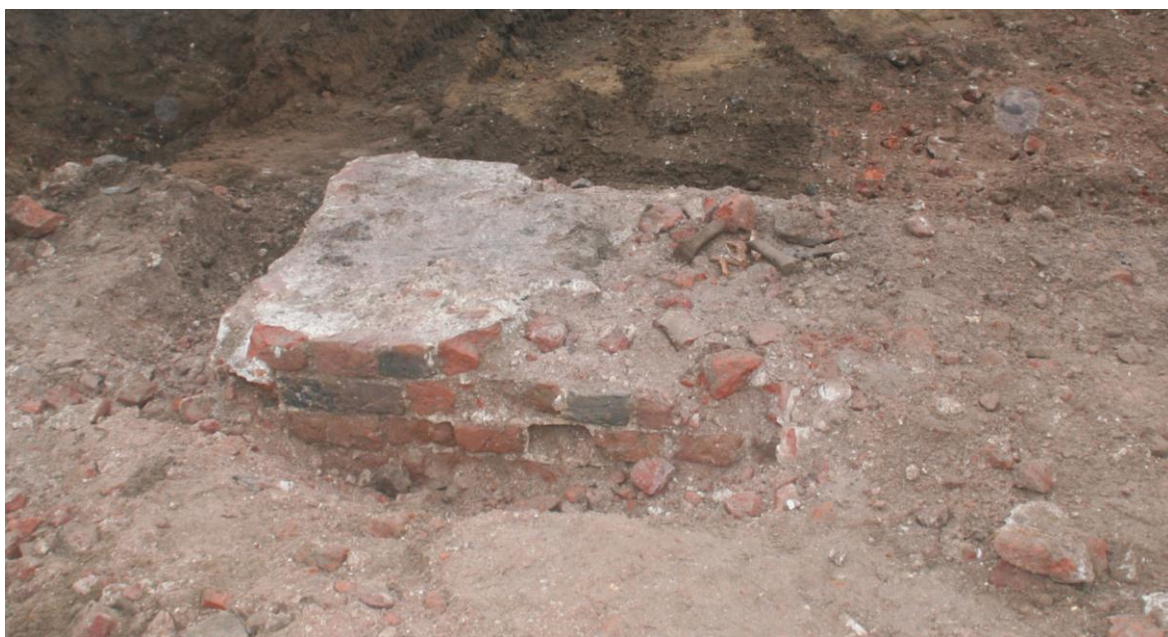
*Afbeelding 3.8: Bakstenen muurrest van de oostvleugel van het kasteel.*

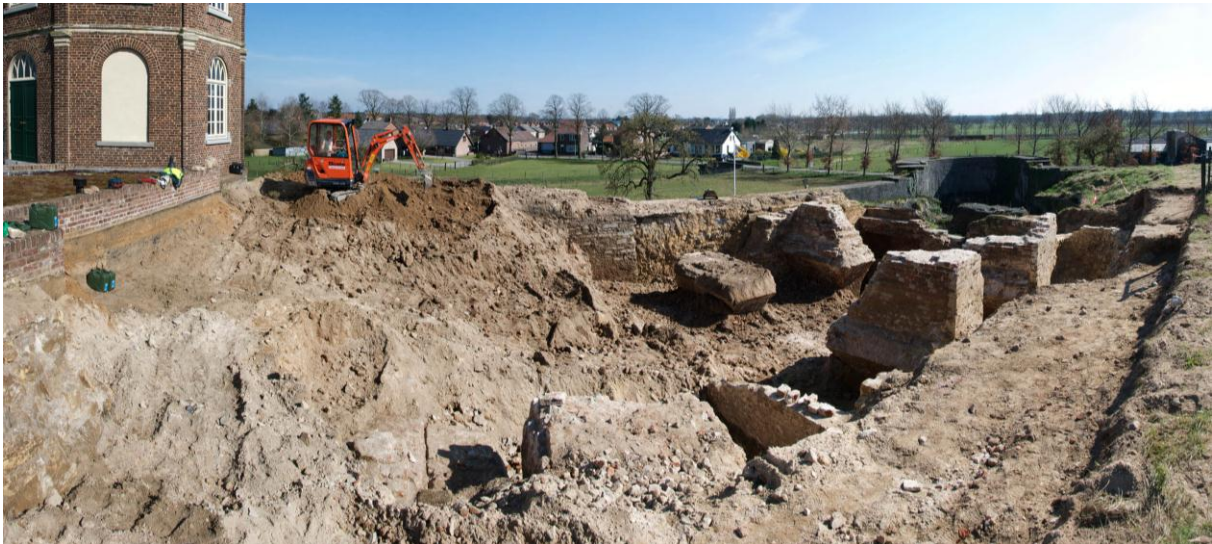
*Afbeelding 3.10: Deze foto geeft ongeveer het niveau van vlak 2 aan. Op de voorgrond de steunmuren van de gewelven van de begane grond aan binnenpleinzijde.*

Vlak 2 werd aangelegd in het zwaardere puinpakket op een niveau waarop zowel de resten van de keldergewelven als de bovenzijde van de binnenpleinmuur in het zicht waren gekomen.

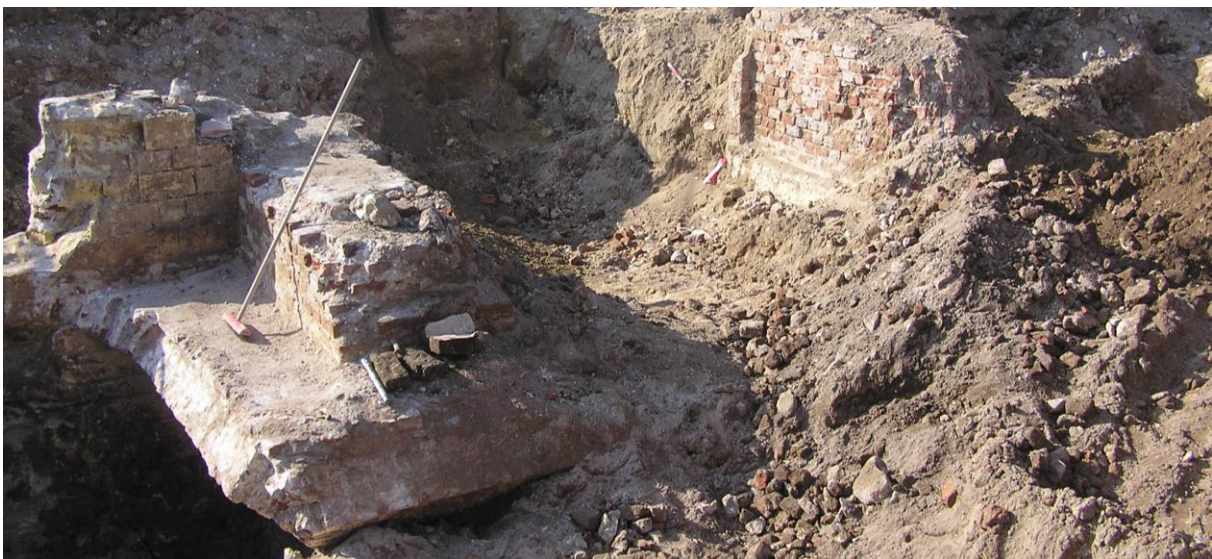
*Afbeelding 3.11: Bovenaanzicht van de restanten van steunmuren gewelven begane grond aan binnenpleinzijde, gezien van de oostelijke ringmuur. Links steunmuur C-E, rechtsboven E-G.*
