Projectnaam: Bouwhistorisch en archeologisch onderzoek oostvleugel kasteel Montfort  
Auteurs: drs. L. Dentener, ing. T. Dorrepaal arch. BNA, drs. F. Coenen  
Provincie: Limburg  
Gemeente: Roerdalen  
Plaats: Montfort  
Toponiem: Kasteel Montfort  
Adres: Huysdijk 4, 6065 AX Montfort  
Kaartblad: 68e  
GPS-coördinaten: 51.124422, 5.941903  
51.124445, 5.942118  
51.124267, 5.942115  
51.124255, 5.941949  
X-Y-coördinaten: ZW X=193.791 Y=348.438  
ZO X=193.854 Y=348.438  
NO X=193.854 Y=348.493  
NW X=193.791 Y=348.493  
Monumentennr: 30069  
Archis OMN: 47289  
Huidig gebruik: Kasteelruïne, opengesteld voor publiek  
Eigenaar: Stichting Kasteel Montfort  
p.a. Hoogstraat 4  
6065 BC Montfort  
info@kasteelmontfort.nl  
Contactpersoon: drs. F. Coenen, voorzitter, 06-52341141  
Bevoegd gezag: Gemeente Roerdalen  
Postbus 6099  
6077 ZH St. Odiliënberg  
0475-538888  
info@roerdalen.nl

## Samenvatting

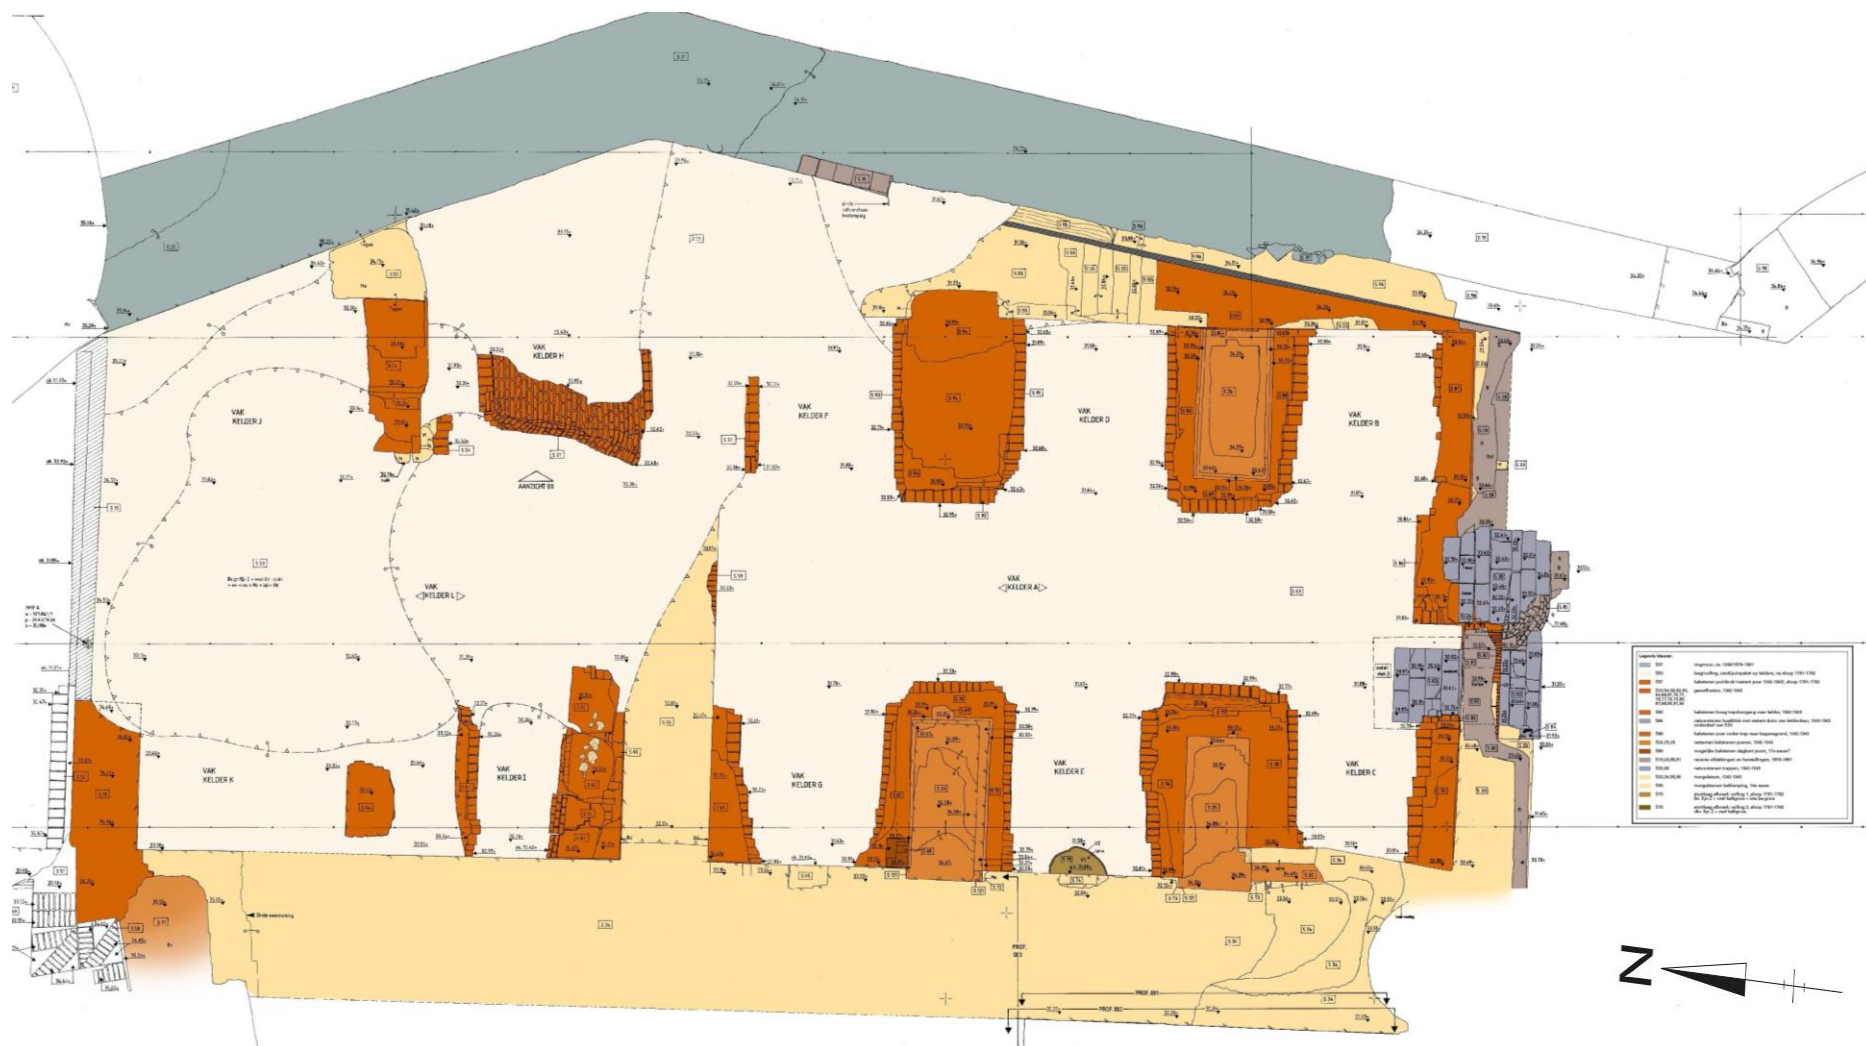
Afbeelding 3.12: Opmeting vlak 2 (detail uit tekening 2, bijlage 2. Voor groot formaat: zie CD-rom)

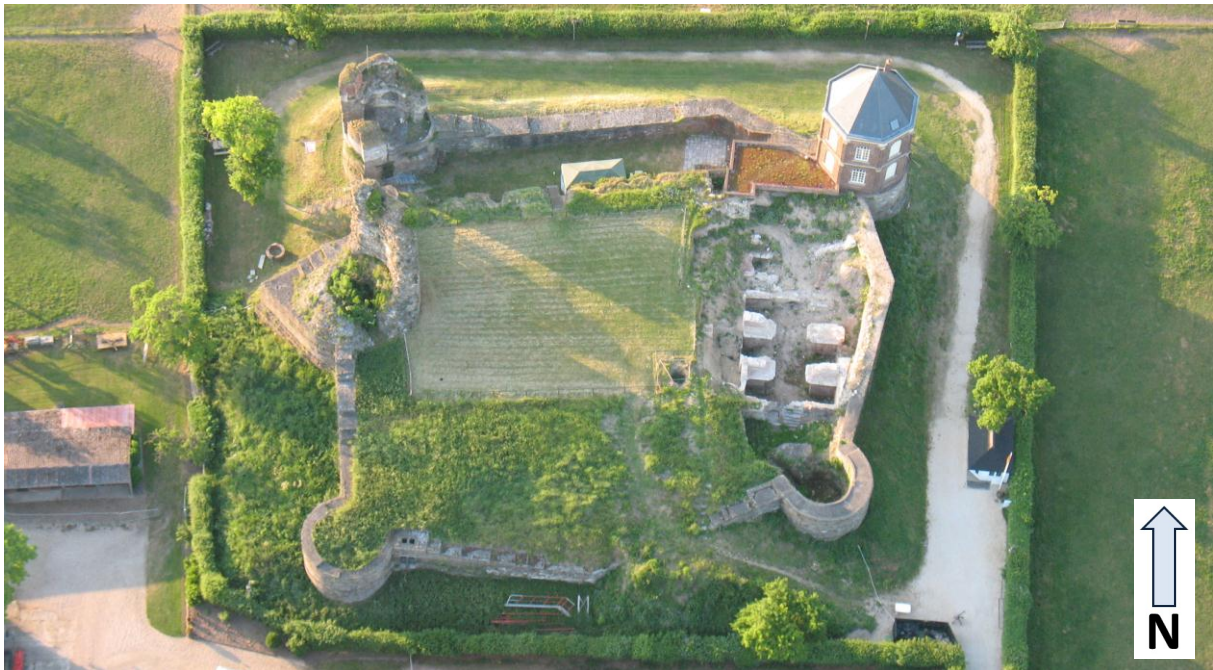
*Afbeelding 4.1: Bovenaanzicht van kasteel Montfort (mei 2012), met in het oostelijk deel duidelijk zichtbaar de opgegraven muurresten van de oostvleugel.*

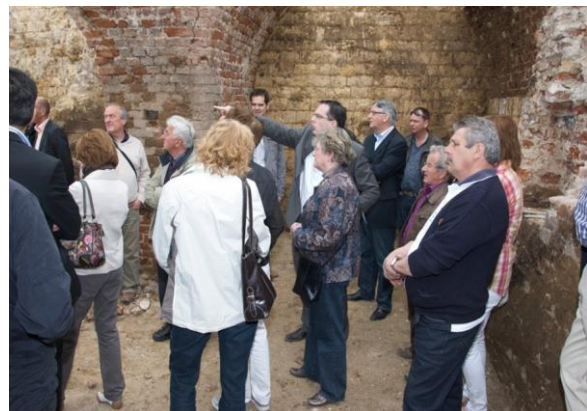
*Afbeelding 4.2: Geïnteresseerde bezoekers tijdens open dag op 17 april 2011. Op de achtergrond is de combinatie van mergelstenen buitenmuren met bakstenen steunmuren goed*

Uit de opgraving blijkt dat de oostvleugel is gebouwd in een combinatie van mergel en baksteen. De tegenstelling tussen beide materialen is goed zichtbaar, omdat de vlakken van wanden en gewelven nooit zijn gesaust of gestuct. De buitenmuren rondom zijn opgebouwd in mergel<sup>2</sup>, terwijl steunmuren, gewelven en boogjes boven doorgangen binnen deze buitenmuren in baksteen zijn uitgevoerd<sup>3</sup> (zie afbeelding 4.2). Dit geldt zowel voor het kelderniveau als de nog zichtbare delen van het opgaand muurwerk van de begane grond. De mergelstenen en bakstenen steunmuren zijn met elkaar verweven door middel van blokvertandingen (zie afbeelding 4.4)<sup>4</sup>. Dit toont aan dat ze tegelijkertijd zijn opgetrokken en daarmee onderdeel van dezelfde bouwphase uitmaken.

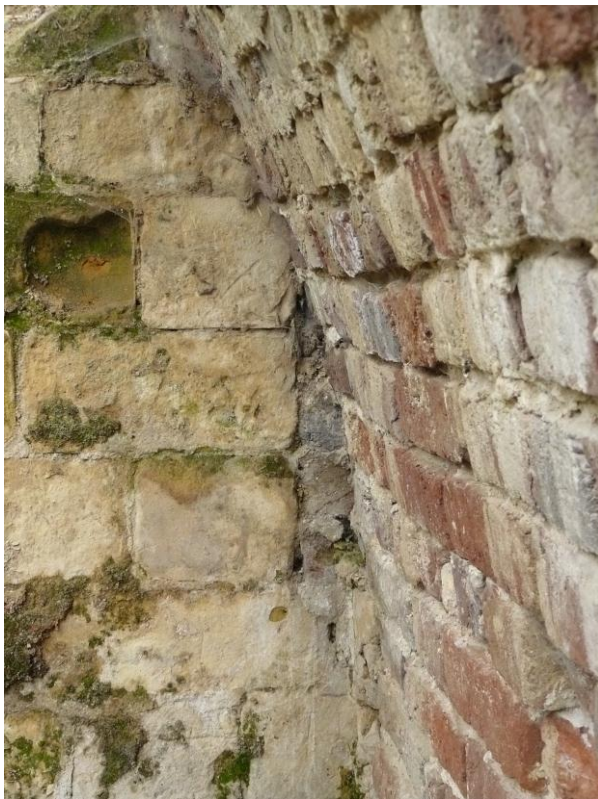
*Afbeelding 4.4: blokvertanding van de mergelstenen muur met de bakstenen steunmuur tussen de steekkelders B en D.*

Overgebleven stukken baksteen zijn daarbij regelmatig als vulling in de mergelmuren verwerkt.<sup>5</sup> De bakstenen gewelven boven op deze steunmuren zijn daarentegen niet met de mergelstenen achterwand verweven, maar hier koud tegenaan geplaatst.

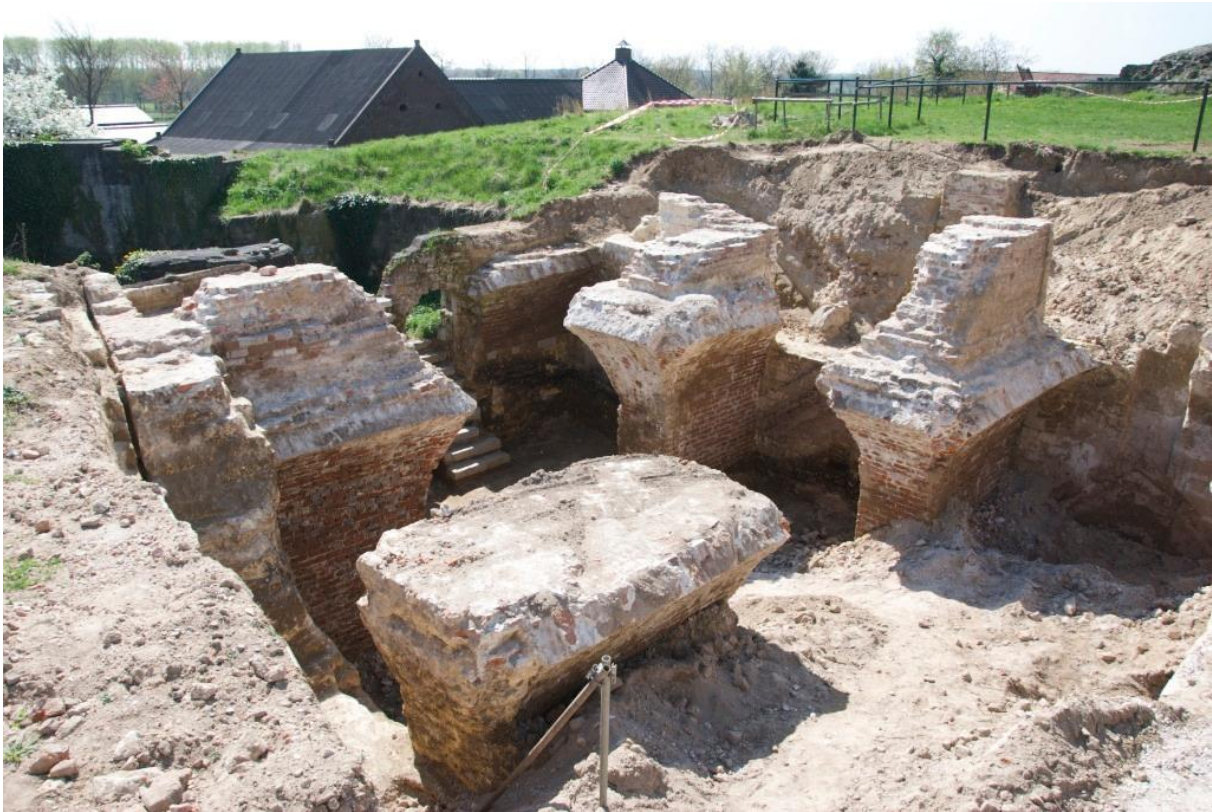
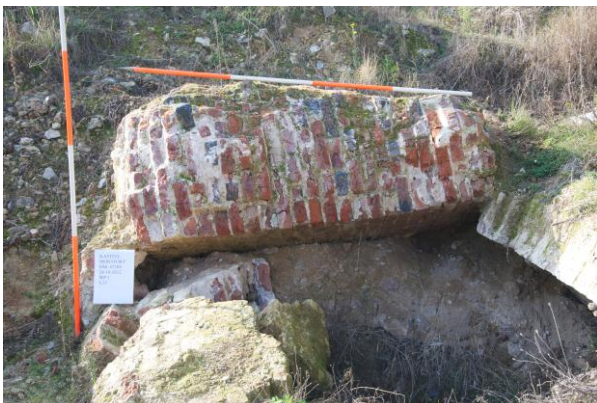
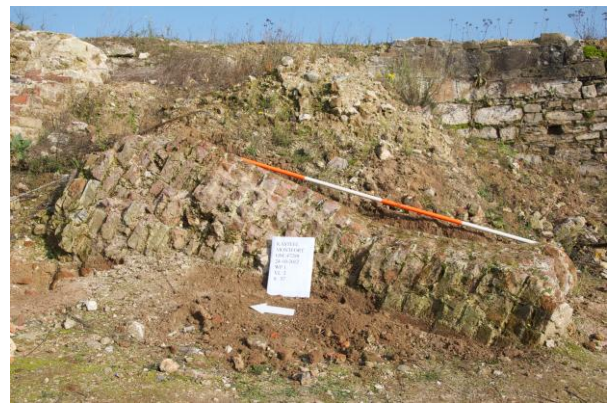
*Afbeelding 4.5: Boven de steunmuren van de begane grond, die nog op hun oorspronkelijke plaats staan, beneden de twee omgetrokken steunmuren van de begane grond. Links de steunmuur aan binnenpleinzijde (S21), rechts die aan dorpszijde (S57).*

restanten van deze steunmuren staan nog op hun oorspronkelijke plaats<sup>9</sup>, terwijl twee (hogere) restanten zijn omgetrokken<sup>10</sup>.

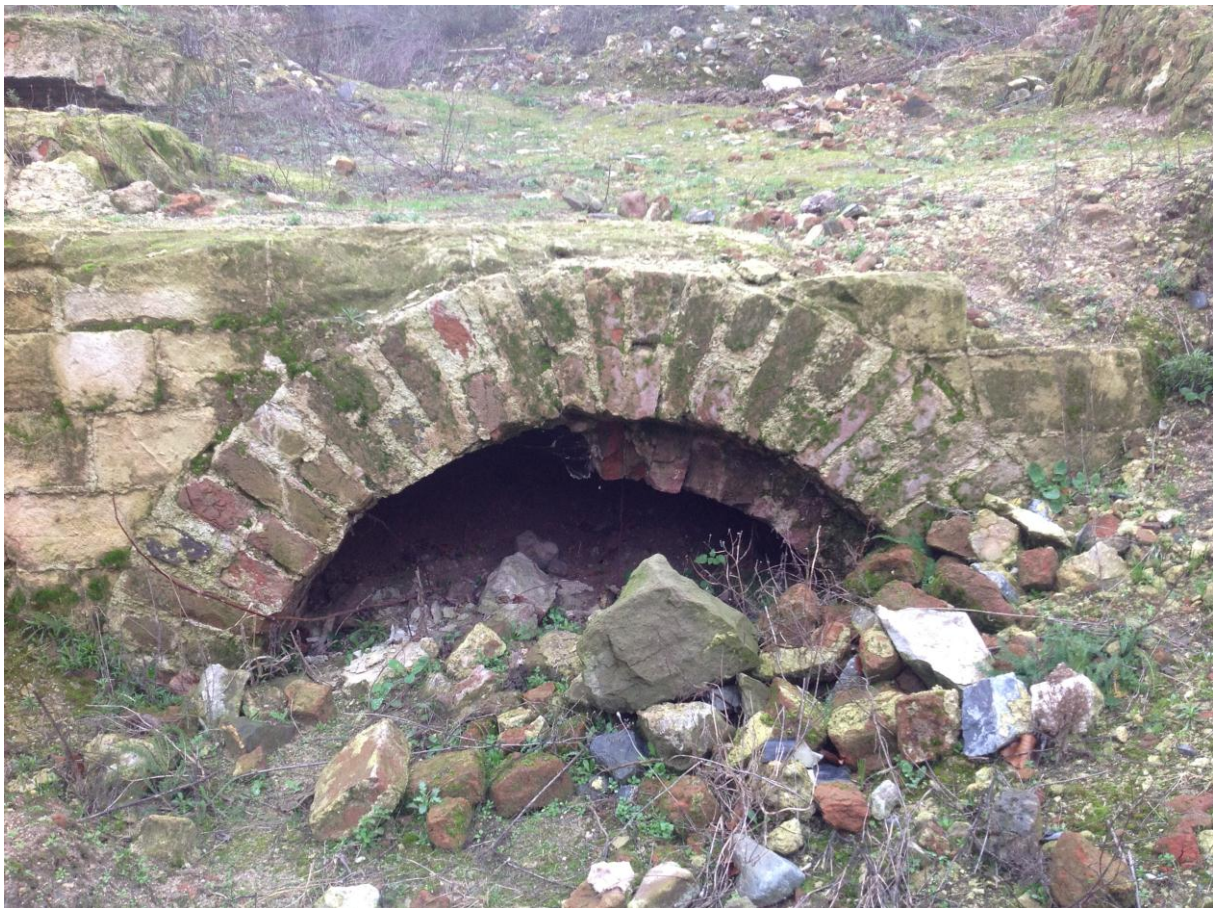
Afbeelding 4.6: Doorgang door de mergelstenen dwarsmuur.

In het midden van deze mergelstenen dwarsmuur is op kelderniveau een kleine doorgang, overdekt met een bakstenen gewelfje (zie afbeelding 4.6). Hierdoor liggen in noord-zuid-richting achter elkaar twee centrale kelders, met aan weerszijden oost-west-georiënteerde steek-keldertjes. Beide centrale kelders en de zijkelders zijn ter lokalisering van vondsten en bevindingen voorzien van een letter, oplopend van A tot L (afbeelding 4.3 en 4.7).

Uit de opgraving blijkt dat de kelderruimte van de oostvleugel vanaf de trappenhal tot de noordelijke ringmuur aan de binnenzijde een breedte van circa 9 meter heeft en in totaal circa 27,5 meter lengte. Opmerkelijk is de hoogte: 3,9 meter. Deze kelderruimte wordt precies in het midden in tweeën gedeeld door een mergelstenen dwarsmuur<sup>12</sup> van 1,5 meter breed, die waarschijnlijk als een brandmuur te interpreteren is. Temeer omdat dit op begane grond niveau de muur was die de kasteelkeuken (die tussen deze muur en de noordoosttoren lag) afschermd van het zuidelijk deel van de oostvleugel, waarin zich in de eindfase van het woonkasteel het koetshuis en de paardenstallen bevonden.

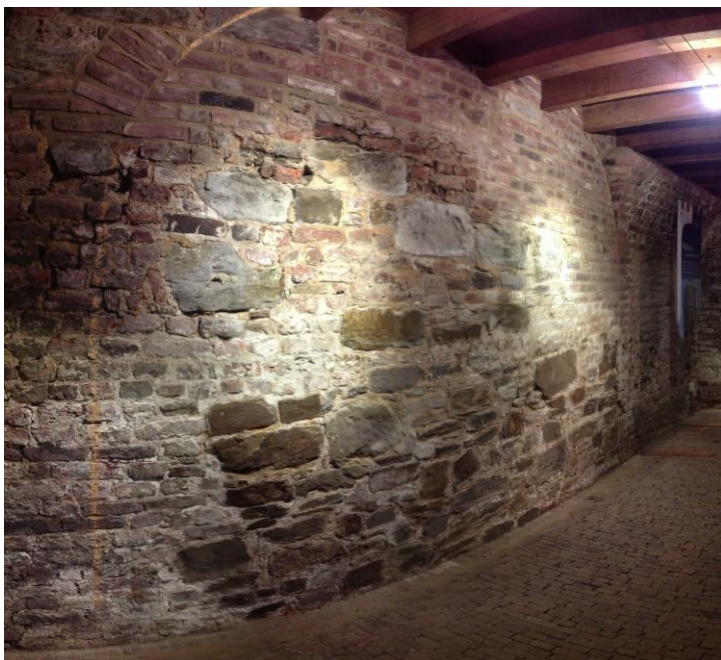
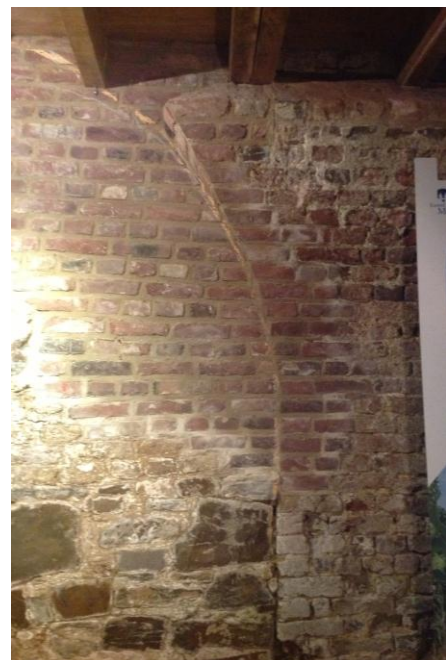
*Afbeelding 4.8: Dichtgemetselde doorgang in het keldergedeelte van het gerestaureerde Jachtslot.*

In het zuiddeel heeft de centrale kelder drie steekkeldertjes aan weerszijden. In het noordelijk deel zijn dat er drie aan de westzijde, waarvan het meest noordelijke steekkeldertje onderdeel is van het in 2005-2006 gerestaureerde Jachtslot met aangrenzende kelderruimte, en eigenlijk maar twee aan de oostzijde. De laatste, in de noordoosthoek van deze tweede centrale kelder, is namelijk slechts een rudiment tegen de noordoosttoren. De twee meest noordelijke steekkeldertjes alsmede het restant van de centrale kelder zijn in een latere fase afgescheiden van de overige kelders door het dichtzetten van de doorgang (zie afbeelding 4.8).

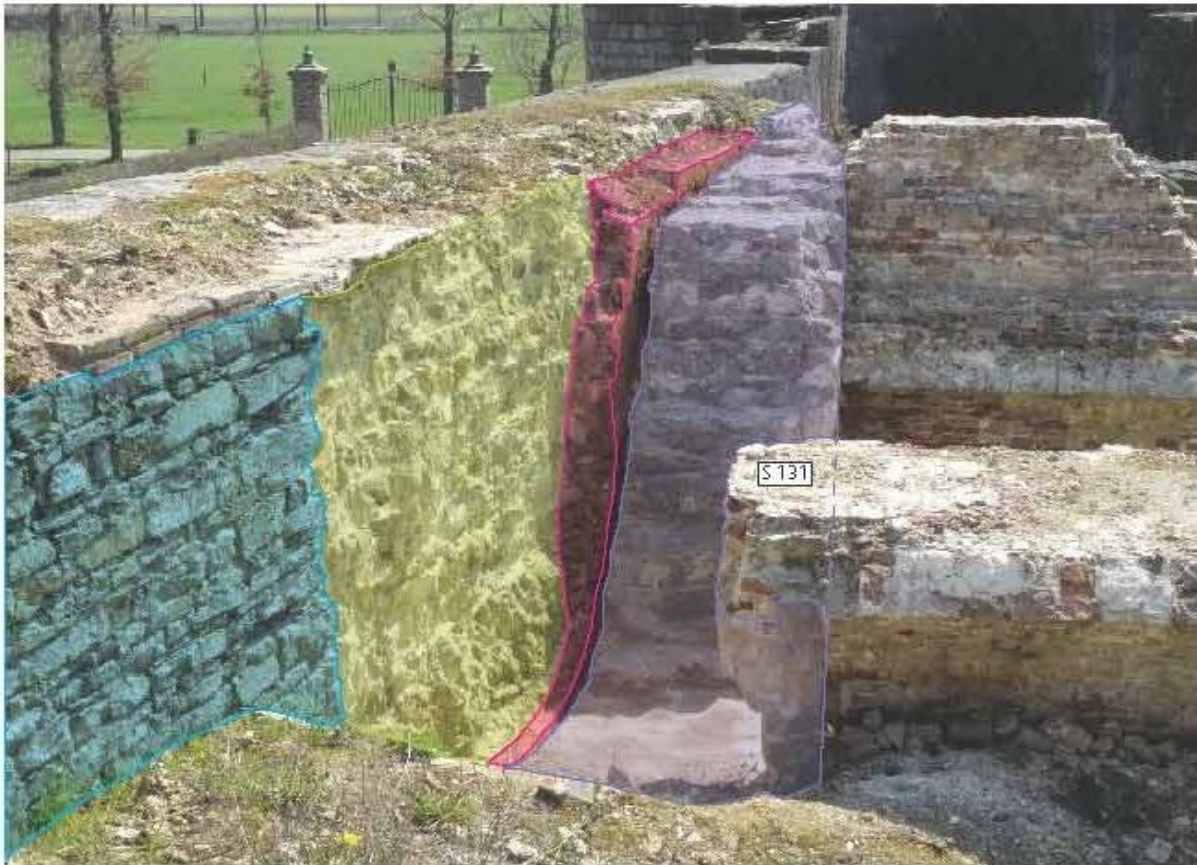
Afbeelding 4.9: Oostelijke kasteelmuur richting het zuiden.

- S37 Binnenschil of -blad van het kistwerk van de natuurstenen ringmuur. De bovenzijde van de ringmuur is afgedekt door een herstelling (S19) uit 1976-1981.
- S96 Mergelstenen beklamping natuurstenen ringmuur: vervanging binnenschil.
- S95 De in 1781 weggebroken beklamping (S96), waardoor plaatselijk de natuurstenen vulling van de ringmuur weer in het zicht is gekomen (zie profiel 007).
- S55 De oostelijke mergelstenen muur van de vleugel, waardoor de knik in de ringmuur is recht getrokken. Deze muur is gescheiden van de ringmuur c.q. beklamping door een zware bouwnaad, die mogelijk het gevolg is van een verzakking. Het noordelijke deel van de muur is gelijktijdig met de beklamping gesloopt.
- S131 Onderbreking van de mergelstenen oostelijke muur van de vleugel (S55); inbinding van de steunmuur van de keldergewelven in de mergel.

*Afbeelding 4.9: Opbouw oostelijke ringmuur*

De buitenschil bestaat uit grote blokken natuursteen met opvullingen in kleiner materiaal. De binnenschil bestaat voor grote delen uit veelal dunnere blokken en platen. De vulling is grof gemetseld met het slechtere tot onbruikbare restmateriaal. In een latere fase (waarschijnlijk bij de bouw van de oostelijke vleugel in 1342-1343) is deze binnenschil verwijderd en vervangen door een mergelstenen schil. Deze schil loopt naar het zuiden door in de trappenhal en de zuidoosttoren. Naar het noorden toe loopt de schil niet zo ver door: enkele meters ten zuiden van de knik in de ringmuur eindigt deze tegen de oude natuurstenen schil en is daarmee ingebonden. In eerste instantie lijkt de ringmuur aan de binnenzijde aangepast voor de bouw van de oostvleugel. Dan schijnen de bouwplannen veranderd te zijn: voor de ringmuur wordt een nieuwe mergelstenen muur opgetrokken, die de knik in een rechte lijn afsnijdt. Beide zijn gescheiden door een forse bouwnaad, die aan de tegenwoordige bovenzijde zo'n 8 centimeter bedraagt (zie afbeelding 4.9). In het zuiden en noorden, waar de mergelstenen muur de natuurstenen ringmuur nadert, is hij nog maar zeer dun. In het zuiden is hij in verband gemetseld met de afsluitende dwarsmuur van de kelders.

De mergelstenen westelijke muur (de binnenpleinmuur) is bijzonder zwaar opgezet met een breedte van 2,40 meter. In de oostelijke muur (aan dorpszijde) zijn twee uitvoeringsfasen te onderscheiden. Dit heeft te maken met de opbouw van de ringmuur als kistwerk (zie afb. 4.9). Ondanks de recente herstellingen en afdekking in de periode 1976-1981 onder leiding van prof.dr. Renaud is dit op enkele punten nog goed zichtbaar.

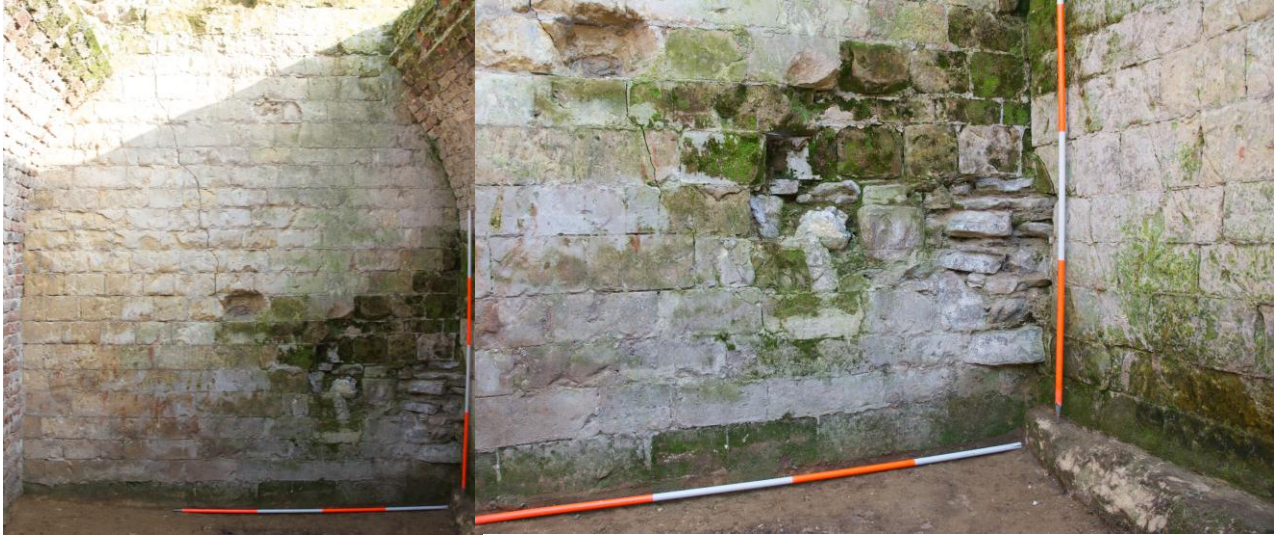
*Afbeelding 4.10: Opname van de achterwand van steekkelder B, met daarin zichtbaar grote scheuren, die in 1779 al door rentmeester Michiels werden gemeld.*

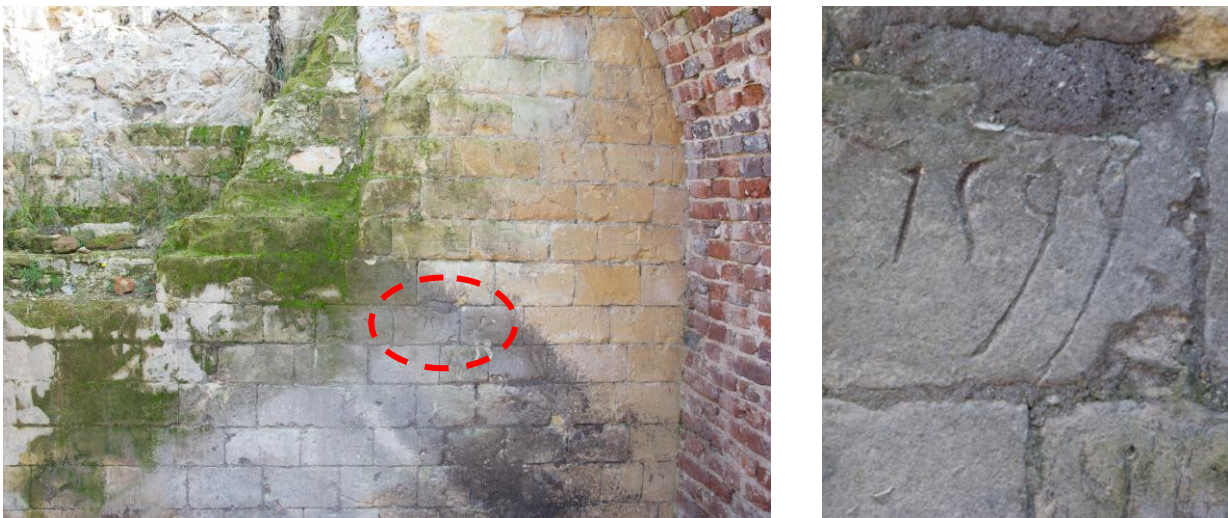
*Afbeelding 4.11: Achterwand van steekkelder D, met daarin het jaartal 1399 of 1599 gekrast.*

Op enkele plaatsen in de mergel zijn aanwijzingen ingekrast voor de bouwlieden. Het betreft zowel horizontale aanduidingen voor de aanzet van de bakstenen gewelven (bijvoorbeeld steekkeldertje D) als ronde voor het verloop van de gewelfbogen (bijvoorbeeld in steekkeldertje B en C)<sup>15</sup>. Tekens of merken van de mergelhouwer of mergelwerkers zijn tot op heden niet aangetroffen. In de steekkelder D is wel een ingekrast getal aangetroffen, vermoedelijk een jaartal (afbeelding 4.11). Het is niet duidelijk of het hier om het jaartal 1399 of 1599 gaat, noch of het jaartal met een specifieke gebeurtenis in verband te brengen is.

Bij de mergel gaat het om Zuid-Limburgse mergelsteen in lagen van verschillende dikte. De lengtematen variëren van 20 tot 40 centimeter, de breedte- en de hoogtematen van 14 tot 25 centimeter. In de ontgraven kelders zijn geen merktekens aangetroffen van mergelbewerkers, wel aanwijzingen voor plaatsing formelen, alsmede een jaartal (in steekkelder D, afbeelding 4.11).

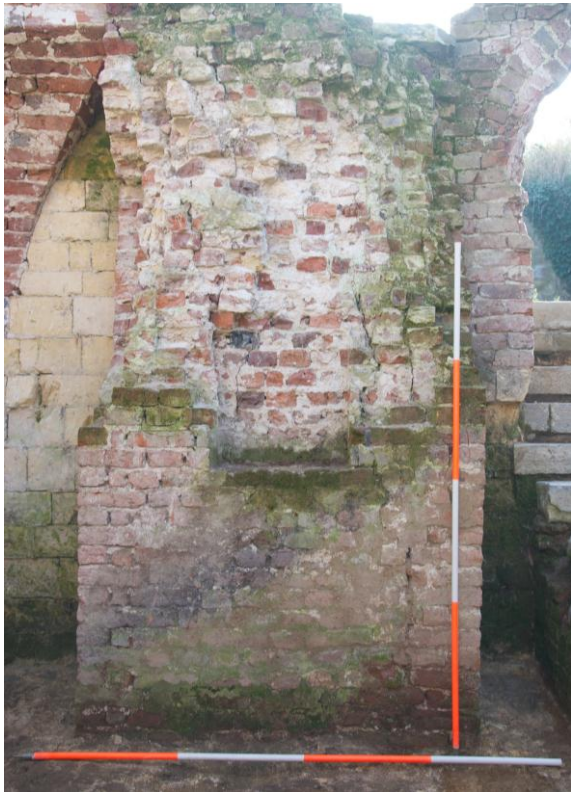
Afbeelding 4.16: steunbeer voor trap vanuit trappenhal naar begane grond oostvleugel (S86).

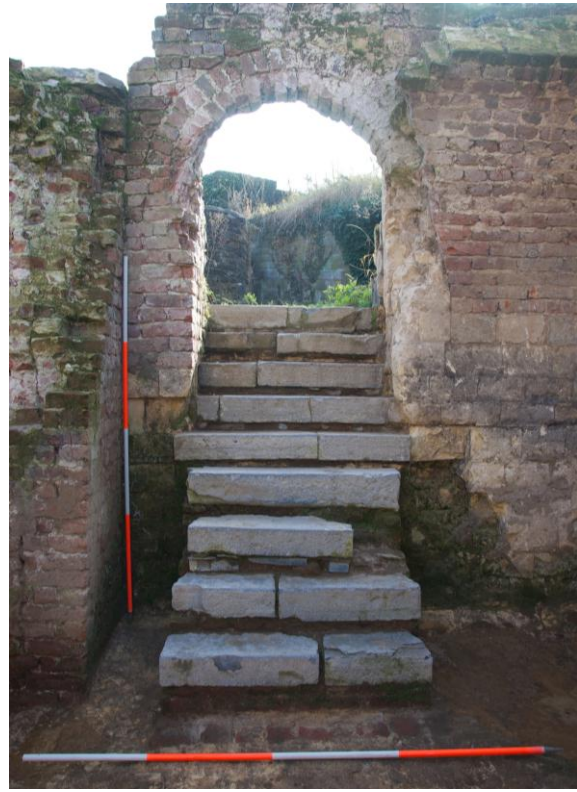
Afbeelding 4.17: natuurstenen trap vanuit kelder naar trappenhal bij zuid-oosttoren (S83).

Deze muur vormt de afsluiting van de kelder van de oostvleugel aan zuidelijke zijde en sluit aan op achtereenvolgens de trappenhal en de zuidooststoren. Deze wand bevat rechts van het midden aan de binnenzijde een natuurstenen trap, die vanuit de kelder naar de aangrenzende trappenhal omhoog voert (afbeelding 4.17). Links van het midden is de steunbeer zichtbaar waarop de trap steunt die vervolgens vanuit genoemde trappenhal omhoog voert naar de begane grond van de oostvleugel (afbeelding 4.18). Aan de linker- en rechterzijde zitten bakstenen resten van de gewelven over de steekkeldertjes B en C, alsmede de aanzetten voor het kruisgewelf over het eerste deel van de centrale kelder A.

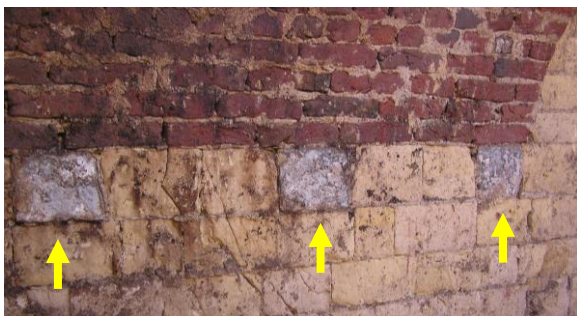
Afbeelding 4.18: natuurstenen blokjes in de mergelstenen dwarsmuur (S125), direct onder de geboorte van de gewelven van de steekkelders B en C.

Op een beperkt aantal plaatsen komen in het muurwerk ook blokjes natuursteen voor, namelijk in de noordelijke en zuidelijke zijwand, telkens drie blokjes aan iedere zijde. Ze zitten telkens op de overgang van de mergelstenen muur naar de geboorte van het bakstenen gewelf. Onduidelijk is of ze gaten voor steigerconstructie opvullen of dat ze een constructieve functie hebben bij het verdelen van de krachten van het bakstenen gewelf op de mergelstenen muur.

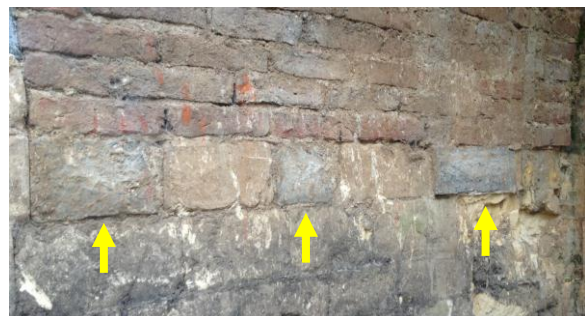
De geboorten van de bakstenen gewelven van de steekkelders B en C steken mooi af tegen het mergel. De eerste aanzet is halfsteens, waardoor de onderste lagen alleen uit strekken bestaan, waarboven het koppenverband van de gewelven begint. Een vergelijk-bare doorsnede is te zien in profiel 005, spoornummer 66 in de steekkelder G. Direct onder de geboorte van beide gewelfdelen bevinden zich onder elk ervan drie hardstenen blokjes. Zijn hiermee de balkgaten gedicht van de stellages onder de formelen? Het vreemde is dat in de tegenoverliggende vlakken van de bakstenen steunmuren van dezelfde gewelven geen balkgaten te zien zijn, terwijl ze aan de voorkant wel zichtbaar zijn. Misschien zijn ze onherkenbaar dichtgemetseld, of is er toch een vrijstaande maar tussen de muren geklemde steigerconstructie gebouwd? In het laatste geval is het de vraag of de blokjes alleen voor de sier zijn aangebracht. Het is waarschijnlijk, dat ze dan toch functioneel bedoeld zijn in de zin, dat ze de druk van de gewelven (bedenk dat zij aan de onderkant halfsteens zijn) op de zachtere mergel opvangen en spreiden. Bij deze veronderstelling hoort echter, dat we dan alleen de kopse kanten zien van diep in de mergel stekende blokken. Dezelfde drie blokjes vinden we overigens terug in de centrale dwarsmuur (brandmuur) onder de gewelfaanzet van steekkelder G.

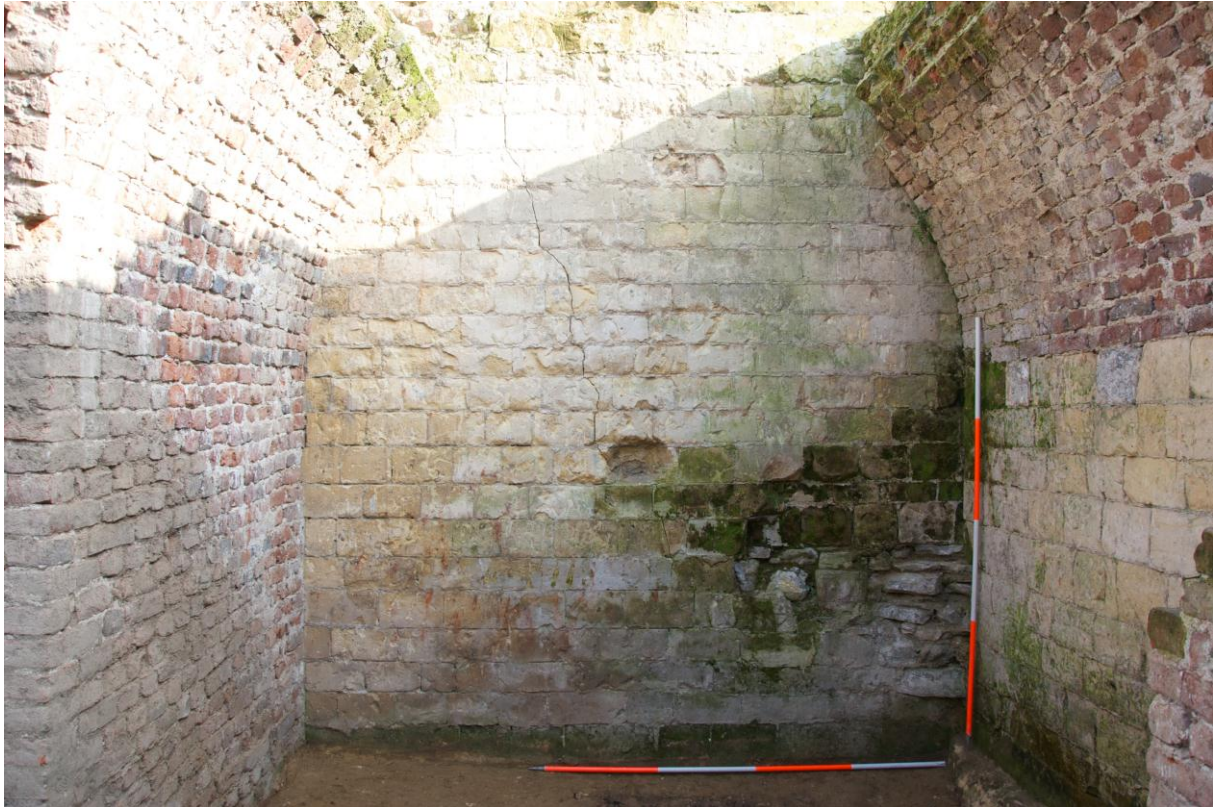
Meest zuidelijke van de drie steekkelders aan de oostzijde van centrale kelder A met mergelstenen achterwand (S55) en bakstenen gewelfaanzetten (S87, S88). Deze gewelven rusten aan de linkerkant op een bakstenen steunmuur (S102), aan de rechterkant op de mergelstenen zuidelijke dwarsmuur (S33). De mergelstenen achterwand kent een regelmatig karakter, met uitzondering van de rechterbenedenhoek, waar een gedeelte van fundering van de natuurstenen ringmuur door de mergelstenen wand prikt.

*Afbeelding 4.20: Aanzicht steekkelder B vanuit de centrale kelder A.*

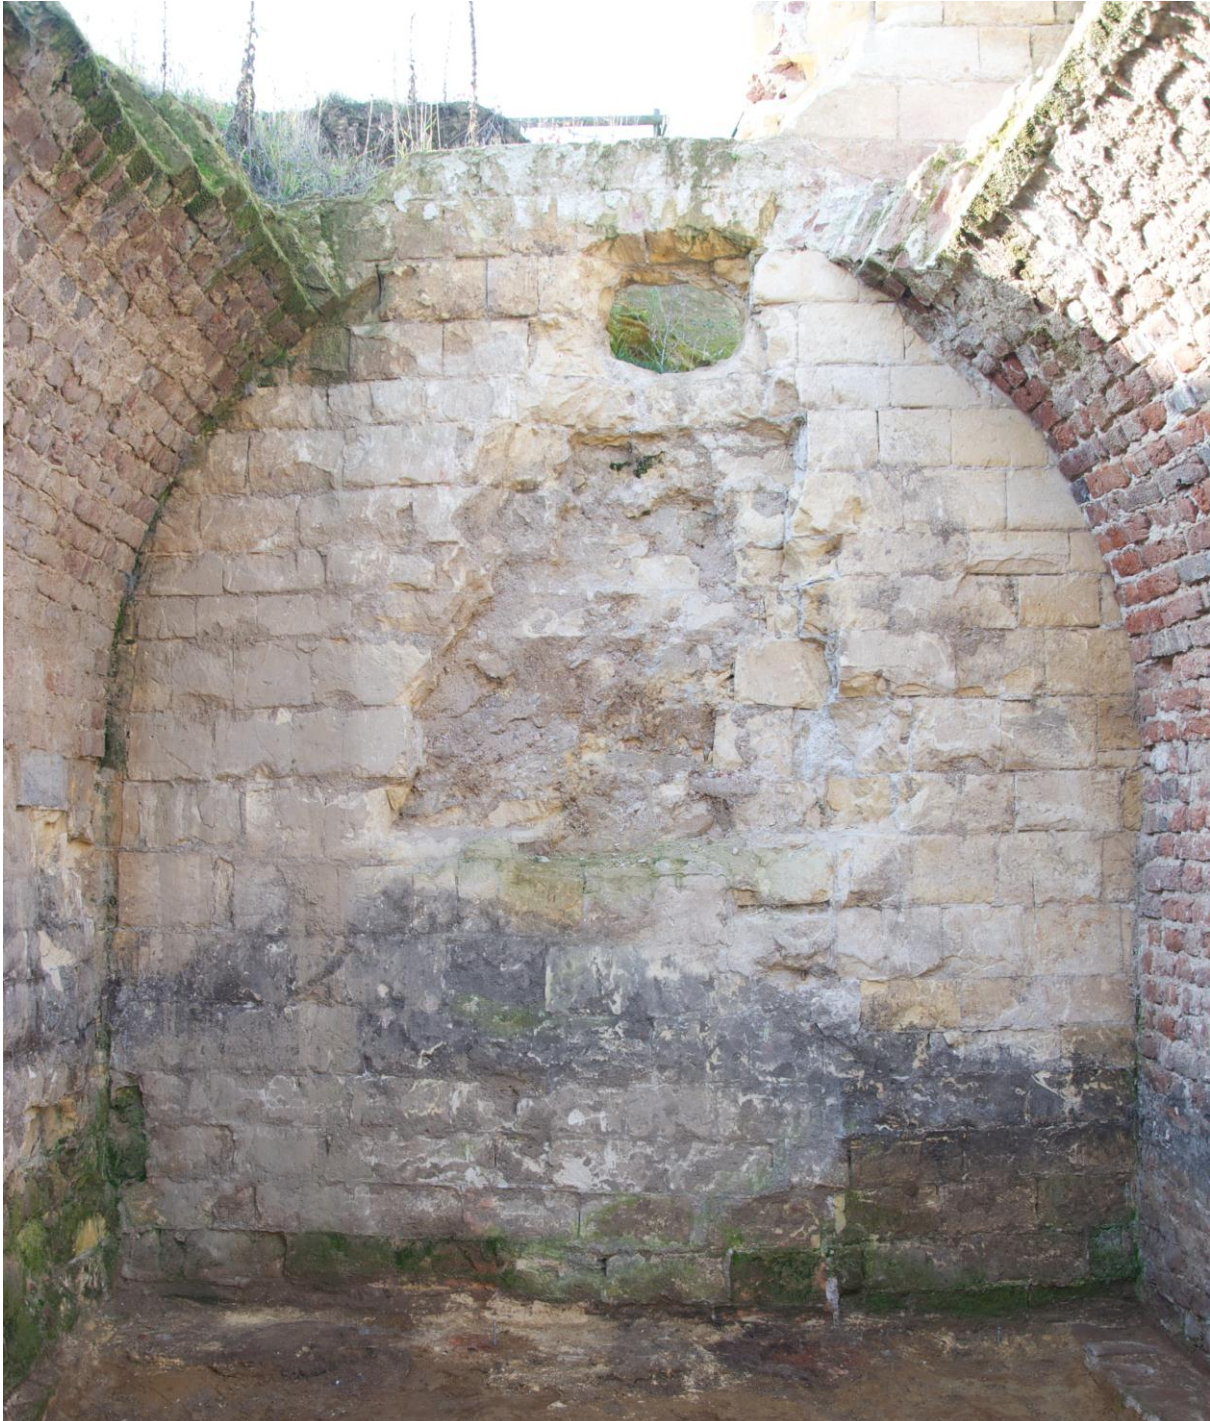
Meest zuidelijke van de drie steekkelders aan de westzijde van centrale kelder A met mergelstenen achterwand (S34) en bakstenen gewelfaanzetten (S78, S79). Deze gewelven rusten aan de rechterzijde op een bakstenen steunmuur (S100), aan de linkerkzijde op de mergelstenen zuidelijke dwarsmuur (S33). De mergelstenen achterwand kent een minder regelmatig karakter dan die van steekkelder. Boven het midden zitten kasporen, aan de bovenzijde is een gat in de wand gekapt. Mortelssporen boven dit gat laten de precieze loop van het verdwenen gedeelte van het gewelf zien.

*Afbeelding 4.22: aanzicht steekkelder C vanuit de centrale kelder A.*

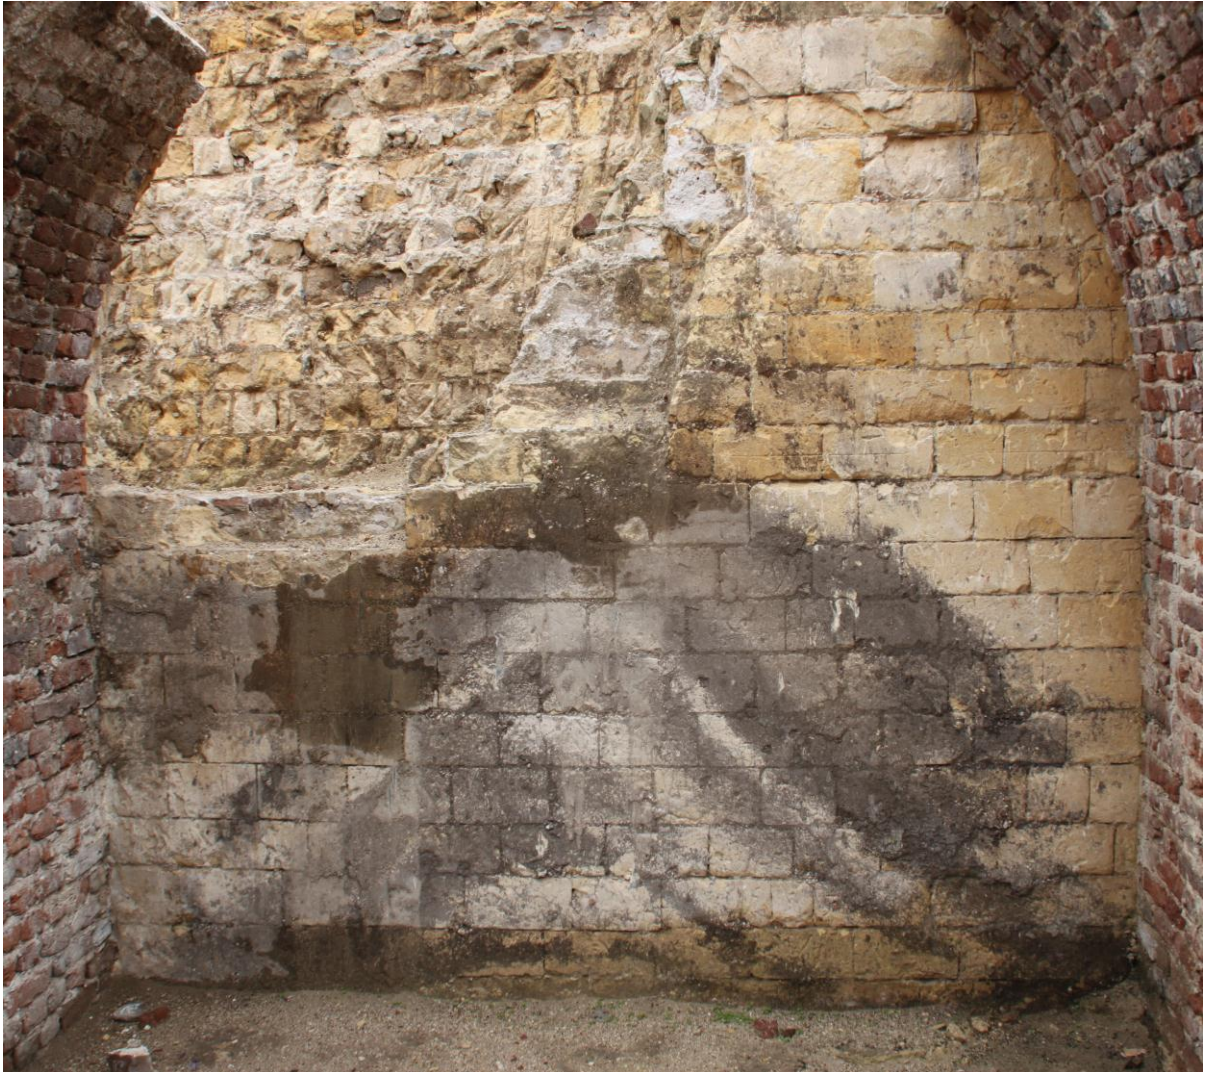
Middelste van de drie steekkelders aan de oostzijde van centrale kelder A met mergelstenen achterwand (S55) en bakstenen gewelfaanzetten (S87, S88). Deze gewelven rusten aan de linkerzijde op een bakstenen steunmuur (S119), aan de rechterzijde eveneens (S102). De mergelstenen achterwand kent een regelmatig karakter. De linkerbovenhoek hiervan is weggebroken, tot aan de natuurstenen ringmuur. De stortsporen in de achterwand doen vermoeden dat deze achterwand een ventilatieschacht heeft gehad, identiek aan de steekkelders E en F.

*Afbeelding 4.24: aanzicht steekkelder D vanuit de centrale kelder A.*

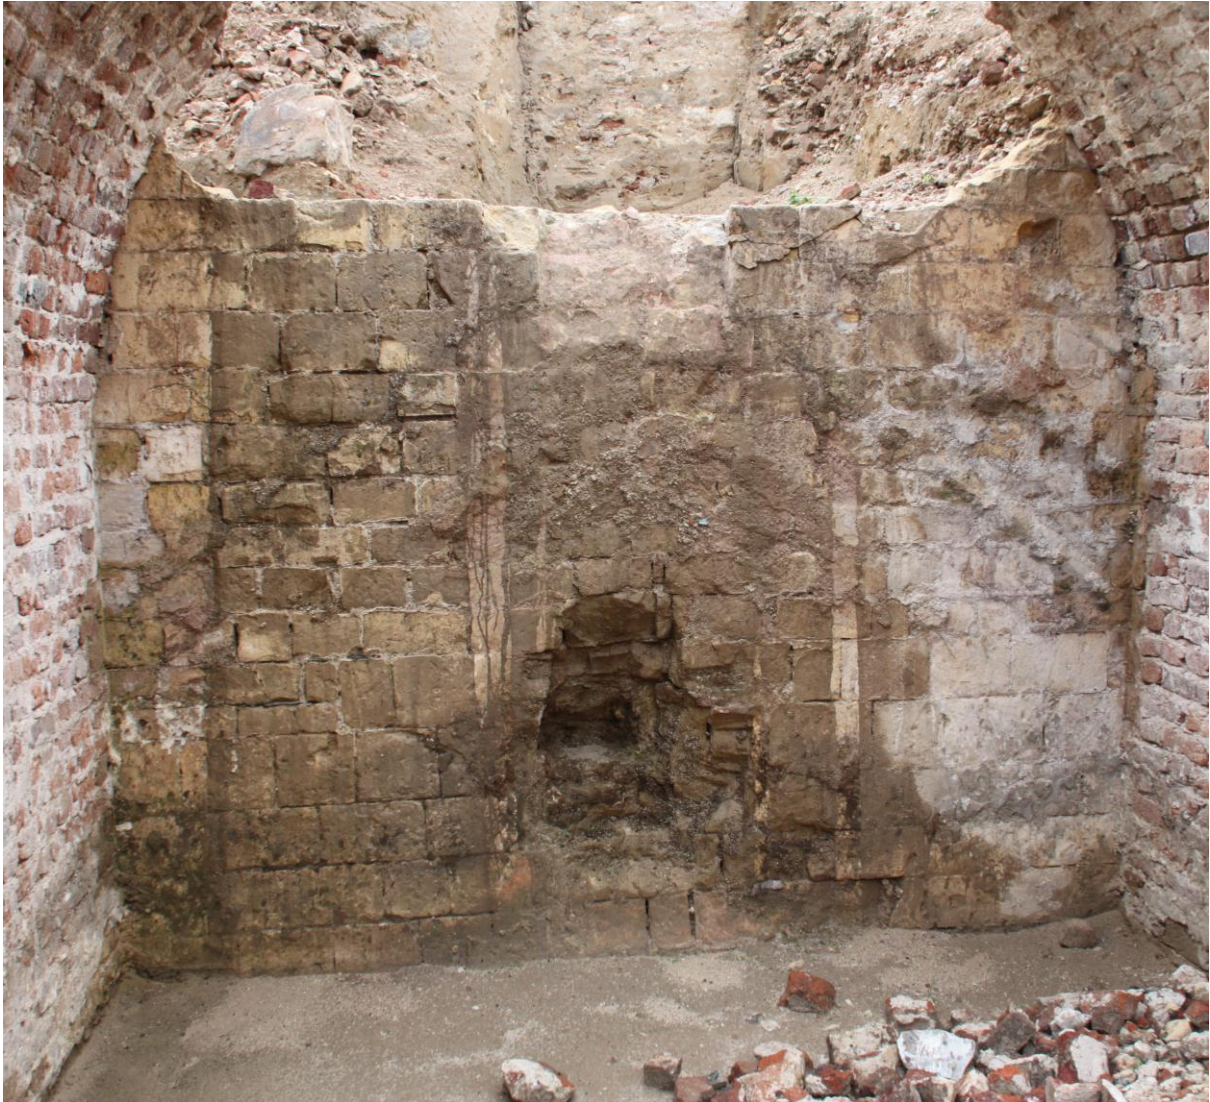
Middelste van de drie steekkelders aan de westzijde van centrale kelder A met mergelstenen achterwand (S34) en bakstenen gewelfaanzetten (S71, S76). Deze gewelven rusten aan de linkerzijde op een bakstenen steunmuur (S100), aan de rechterzijde eveneens (S118). De mergelstenen achterwand kent een regelmatig karakter. De bovenzijde hiervan is weggebroken, tot ongeveer aan de geboorte van het gewelf. De achterwand toont nog een restant van een ventilatieschacht.

*Afbeelding 4.26: aanzicht steekkelder E vanuit de centrale kelder A.*

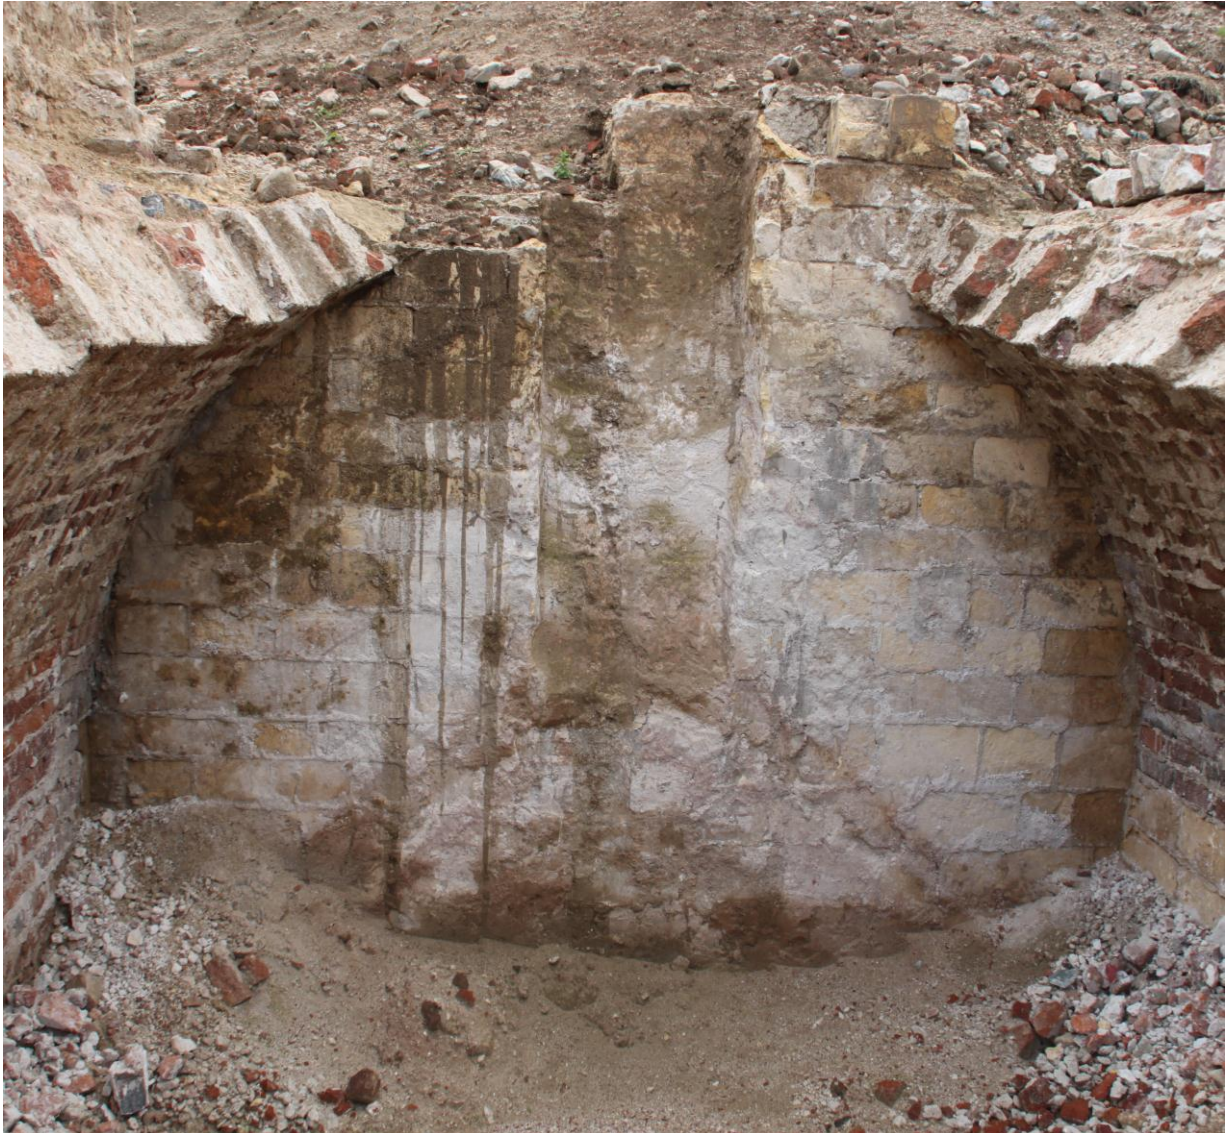
Noordelijkste van de drie steekkelders aan de oostzijde van centrale kelder A met mergelstenen achterwand (S34) en bakstenen gewelfaanzetten. Deze gewelven rusten aan de linkerzijde op een bakstenen steunmuur (S118), aan de rechterzijde op de mergelstenen dwarsmuur. De mergelstenen achterwand kent een regelmatig karakter. Slechts een klein gedeelte van de bovenzijde hiervan is weggebroken. De achterwand toont nog een belangrijk deel van een ventilatieschacht.

*Afbeelding 4.29: aanzicht steekkelder F vanuit de centrale kelder A.*

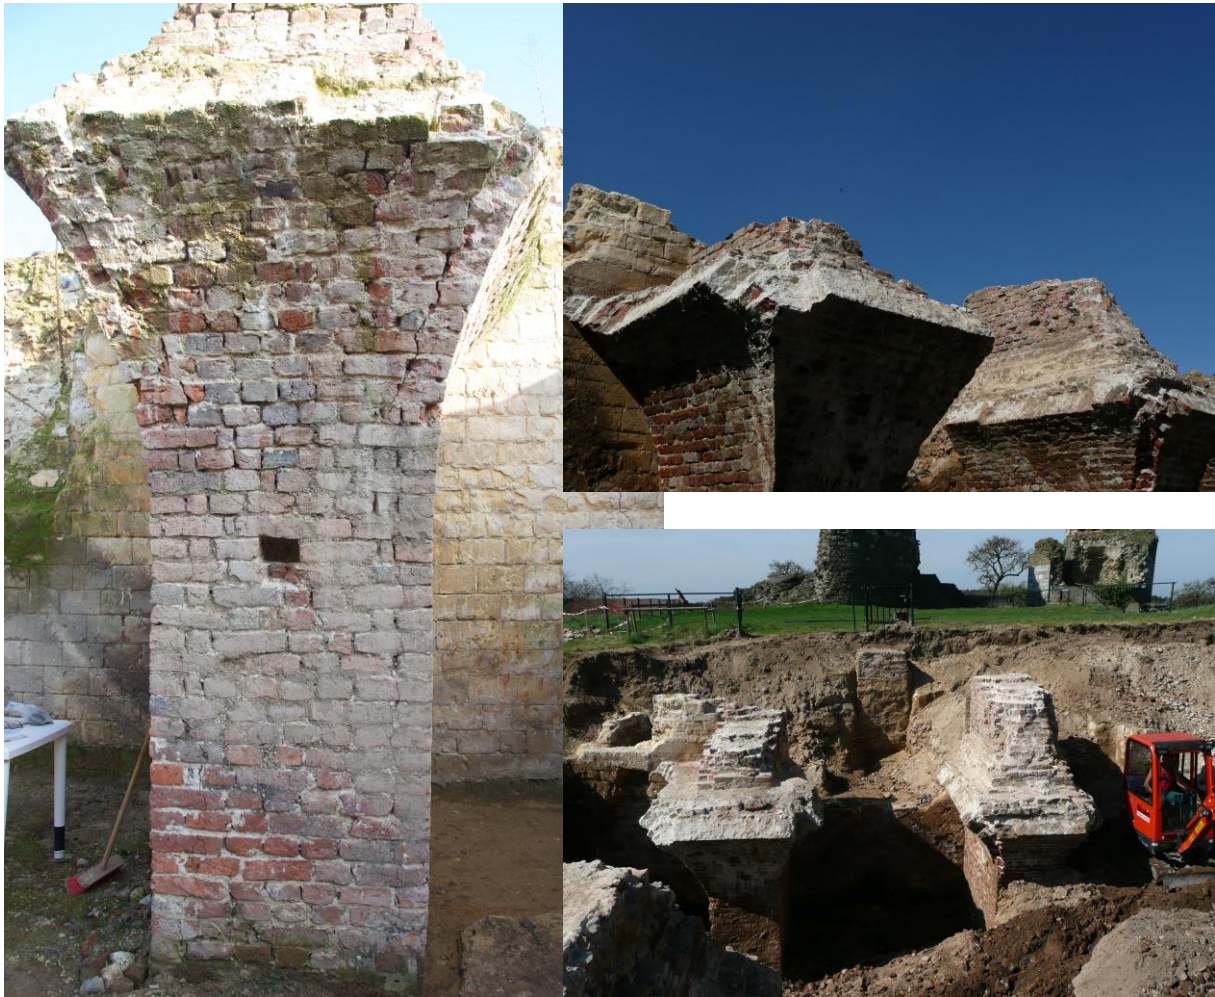
*Afbeelding4.30: Enkele foto's van steunmuren vanuit verschillend perspectief.*

De steunmuren zijn op keldervloerniveau circa 1,1 meter breed (aan de zijde van centrale gang A), steunend op een circa 1,5 meter brede fundering. Hun afmetingen in O-W-richting bedraagt ongeveer 2,5 meter, terwijl de geboorte van de gewelven start op circa 2 meter hoogte. Bovenop de steunmuren van het kelderniveau staan vervolgens nog restanten van steunmuren van de begane grond, met op meerdere plaatsen nog opgaand muurwerk, oplopend tot 14 lagen baksteen. Van het noordelijk deel van de oostvleugel zijn twee van de steunmuren van de begane grond omgetrokken. Eén van deze resten (S57) laat evenals het kelderniveau aanzetten van kruisgewelven zien, wat doet vermoeden dat de begane grond een identiek uiterlijk als het kelderniveau heeft gehad.

De grotendeels ontgraven zuidelijke kelder van de oostvleugel telt vier zware steunmuren, bedoeld om de hoge gewelven (de bovenzijde van de gewelven bevond zich circa 3,9 meter boven de keldervloer) te dragen en de spatkrachten hiervan op te vangen. De vier steunmuren (respectievelijk tussen de steekkelders B-D, C-E, D-F en E-G) zijn nagenoeg identiek aan elkaar. Daarom worden ze gezamenlijk omschreven.
