Projectnaam: Bouwhistorisch en archeologisch onderzoek oostvleugel kasteel Montfort  
Auteurs: drs. L. Dentener, ing. T. Dorrepaal arch. BNA, drs. F. Coenen  
Provincie: Limburg  
Gemeente: Roerdalen  
Plaats: Montfort  
Toponiem: Kasteel Montfort  
Adres: Huysdijk 4, 6065 AX Montfort  
Kaartblad: 68e  
GPS-coördinaten: 51.124422, 5.941903  
51.124445, 5.942118  
51.124267, 5.942115  
51.124255, 5.941949  
X-Y-coördinaten: ZW X=193.791 Y=348.438  
ZO X=193.854 Y=348.438  
NO X=193.854 Y=348.493  
NW X=193.791 Y=348.493  
Monumentennr: 30069  
Archis OMN: 47289  
Huidig gebruik: Kasteelruïne, opengesteld voor publiek  
Eigenaar: Stichting Kasteel Montfort  
p.a. Hoogstraat 4  
6065 BC Montfort  
info@kasteelmontfort.nl  
Contactpersoon: drs. F. Coenen, voorzitter, 06-52341141  
Bevoegd gezag: Gemeente Roerdalen  
Postbus 6099  
6077 ZH St. Odiliënberg  
0475-538888  
info@roerdalen.nl

## Samenvatting

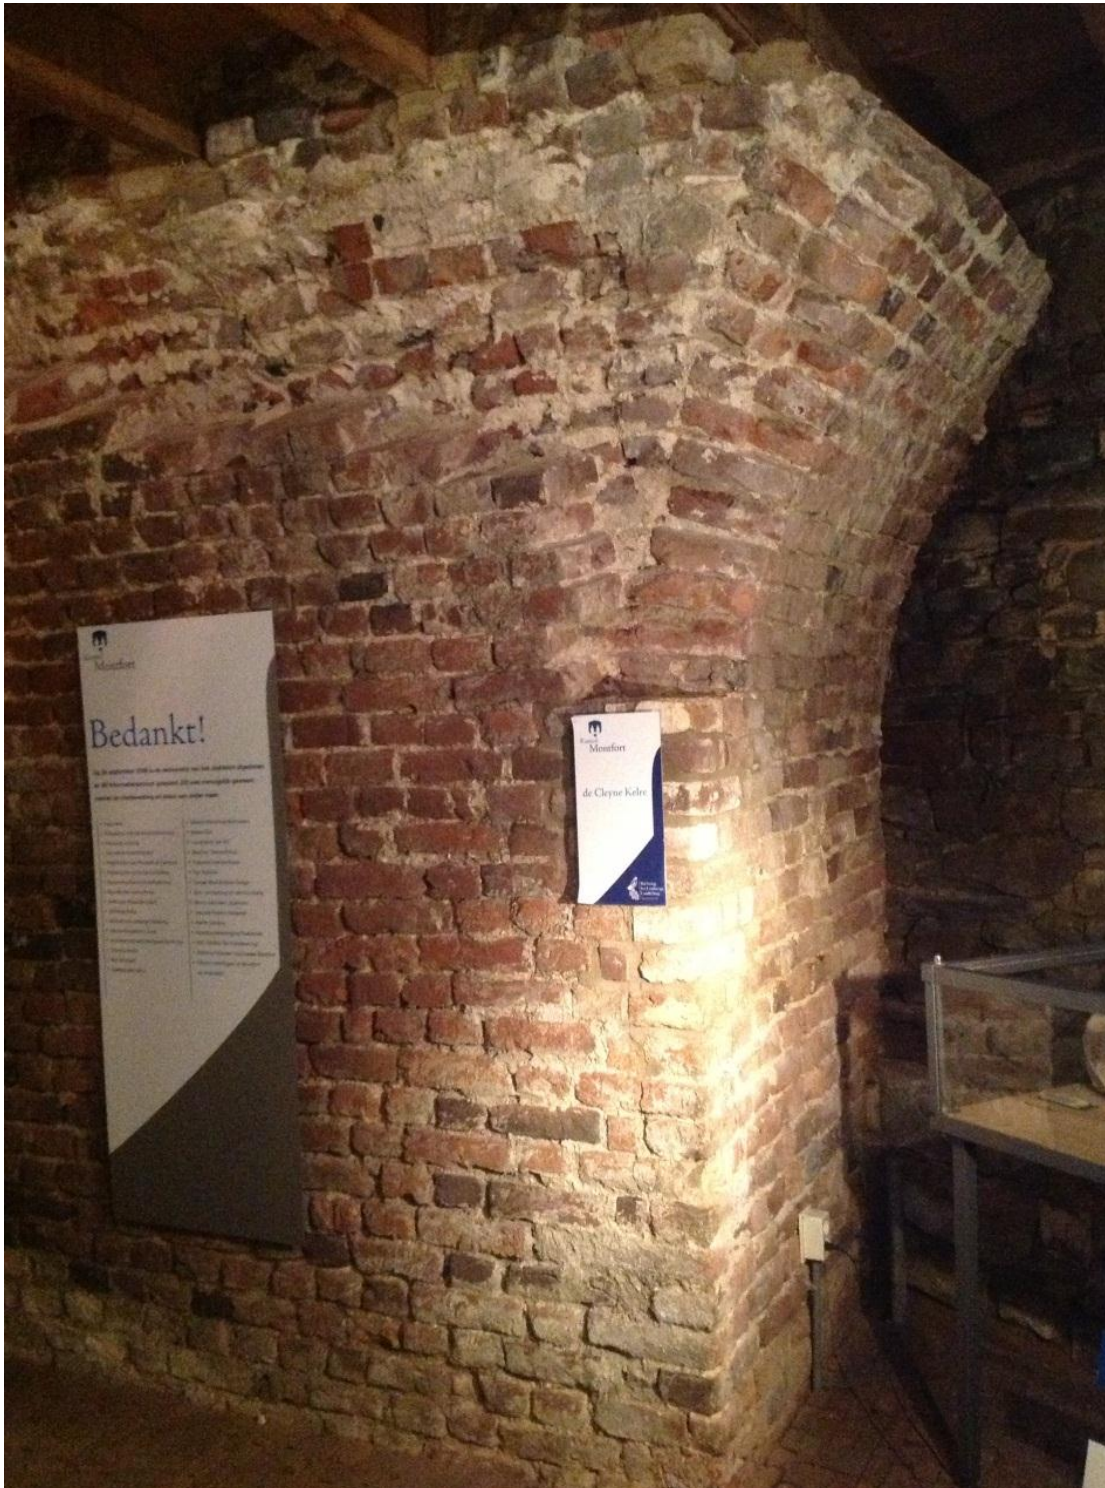
*Afbeelding 4.33: Identieke steunmuur in het gerestaureerde gedeelte.*

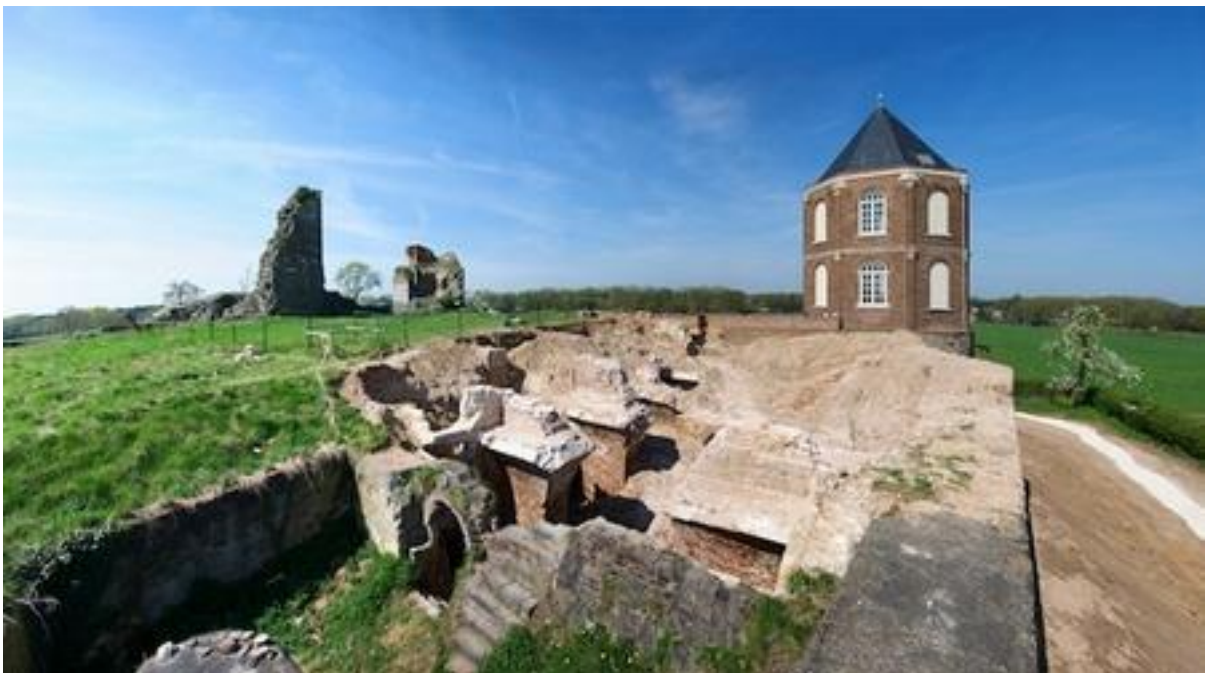
*Afbeelding 5.1: Aanblik van de ontgraven kelders, gezien vanaf de zuidoosthoek*

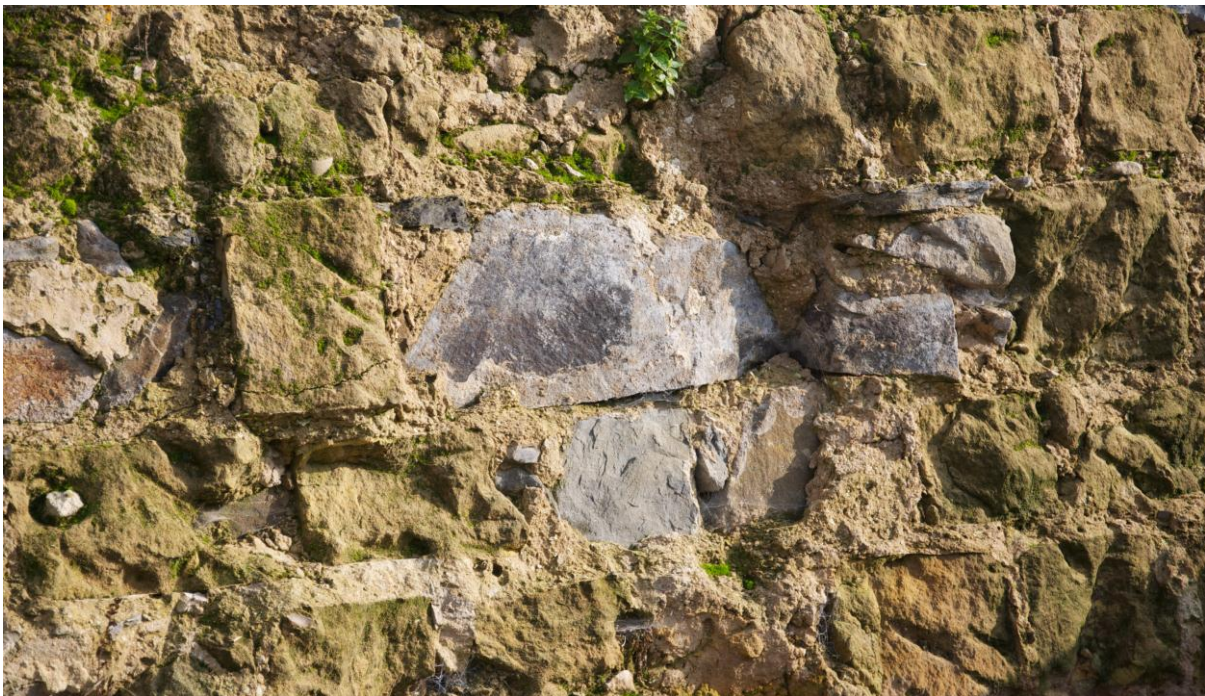
*Afbeelding 5.2: Restanten van de weggebroken mergelbeklamping van de ringmuur, waardoor op sommige plaatsen de hardsteen van de vulling weer zichtbaar is.*

De sloop van het kasteel en in het bijzonder de oostvleugel en de verkoop van de zo verkregen bouwmaterialen kan men zich logisch voorstellen. Dit proces begon binnenwerks met het verwijderen van haarden, deuren, kozijnen, wand- en vloertegels, enzovoort, zoals geschetst in het literatuuronderzoek op basis van gegevens uit de verslagen van de openbare verkoop van materialen. Daarna volgde logischerwijs de afbraak van boven naar beneden: het dak met de leien, daklood, goten, het houtwerk en al wat nog bruikbaar is. Uiteindelijk werden de muren geslecht tot op kelderniveau. Niets is gespaard gebleven, zo blijkt uit de vrijgegraven muurresten. Zelfs de mergelbeklamping van de ringmuur werd voor een deel verwijderd, waardoor op sommige plaatsen de hardsteen van de vulling weer zichtbaar is tussen de resten van de mergel (afbeelding 5.2).<sup>1</sup>

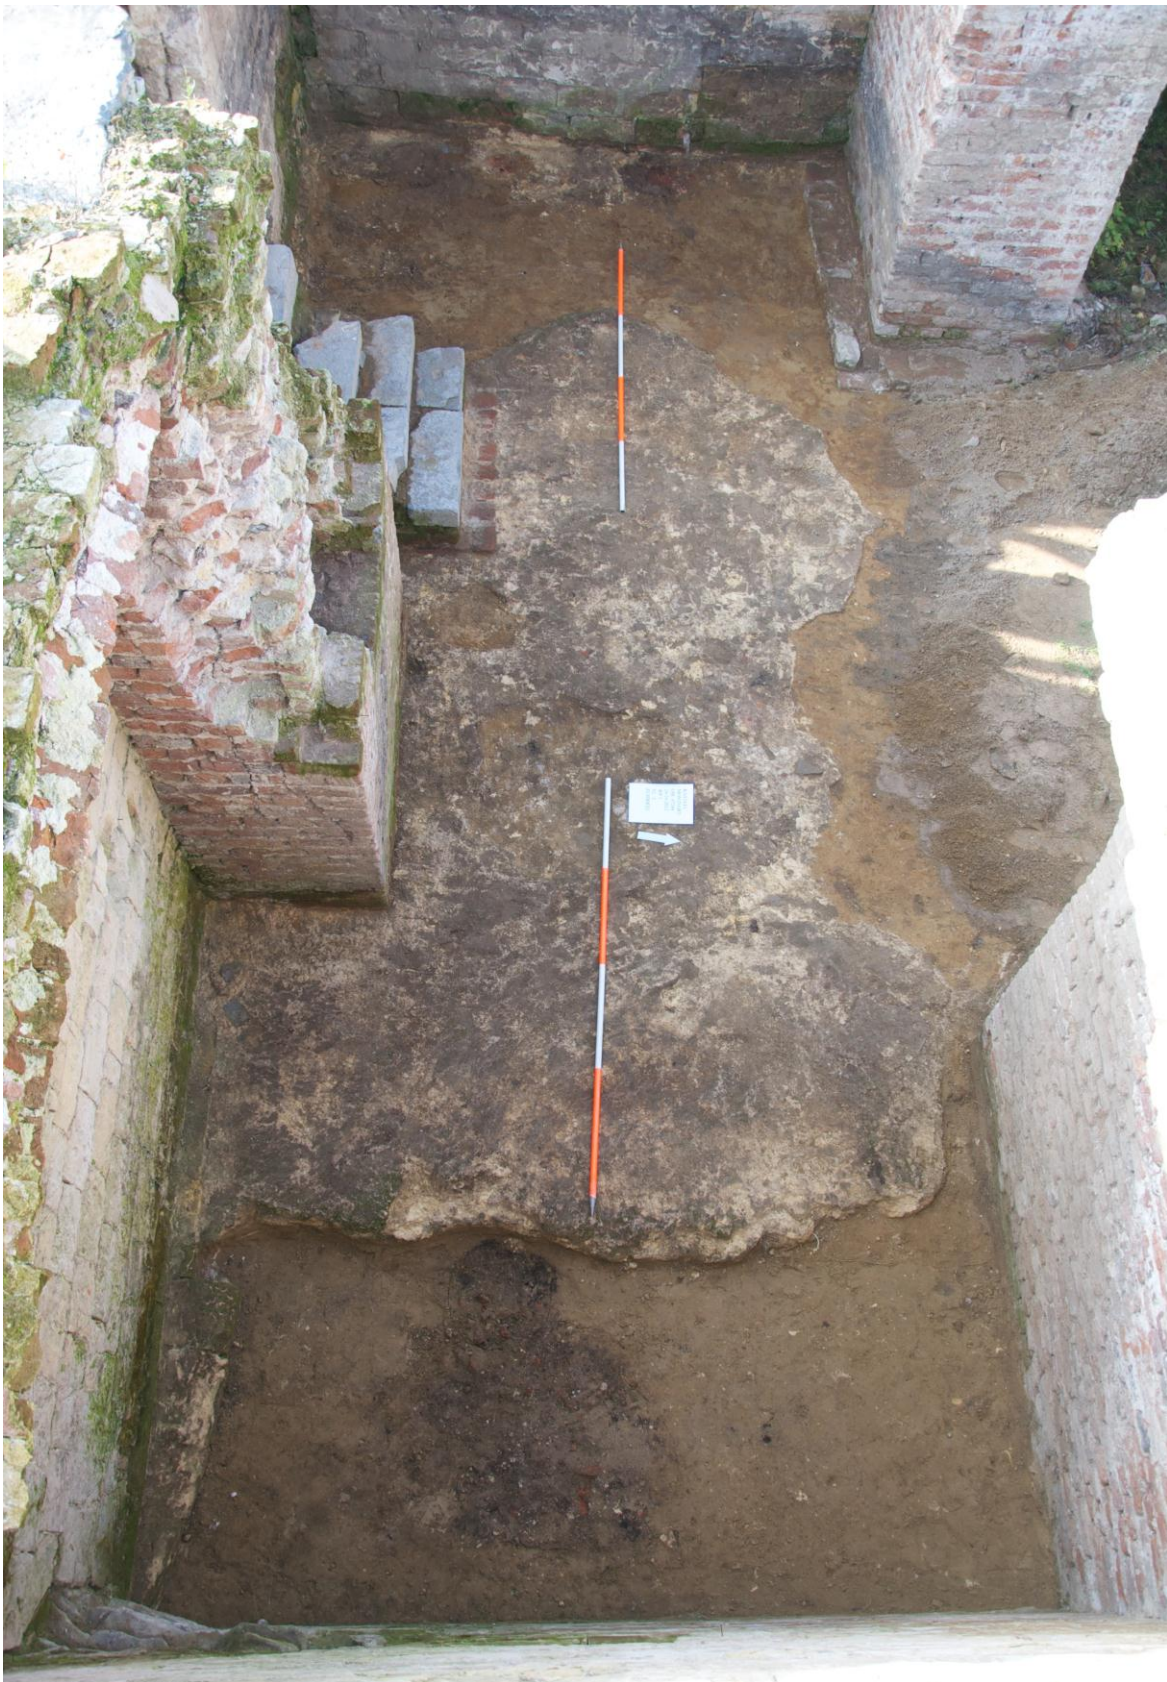
*Afbeelding 5.3: Bovenaanzicht van vlak 3, gezien vanaf de oostmuur, met beneden op de foto steekkelder B en aan de bovenzijde steekkelder C*

Vlak 3 (afbeelding 5.3 en 5.4) verschaft informatie over de eerste sloopklus in de kelders: het verwijderen van de vloeren. De profielen 004, 008 en 009 (afbeelding 5.5) documenteren de doorbroken gewelven en de in de kelders gestorte puinlagen tijdens en na de sloop.

Bij het verwijderen van de vloeren zijn restanten van de vleilaag blijven liggen (afb. 5.3 en 5.4)<sup>4</sup>. Andere stukken van de vleilaag zijn met het verwijderen losgetrokken. Weer andere delen, zoals in het oostelijk deel van steekkelder B, zijn op een grovere manier weggehaald met een grotere verstoring van de ondergrond d.w.z. het opvulpakket<sup>5</sup> rond de verschillende funderingen tot vloerniveau<sup>6</sup>. In deze verstoring zijn enkele kuiltjes<sup>7</sup> aangetroffen, die niet gecoupeerd zijn, omdat vooralsnog geen diepere verstoring te verwachten valt (afbeelding 5.10). Mogelijk hebben de slopers zich verwarmd bij kleine vuurtjes. Brandsporen op de vleilaag<sup>8</sup> en de onderkant van de mergelstenen muren<sup>9</sup> zijn zichtbaar in steekkelder C en E (afbeelding 5.11). Een ronde doorbreking van de binnenplein-muur onder het gewelf in kelder C (afbeelding 5.8) kan als trekgat gediend hebben en in kelder E de ventilatieschacht. Tijdens al het sloopwerk en de afvoer van de vloerdekking is een harde vervuilde looplaag ontstaan op de resten van de vleilaag<sup>10</sup>.

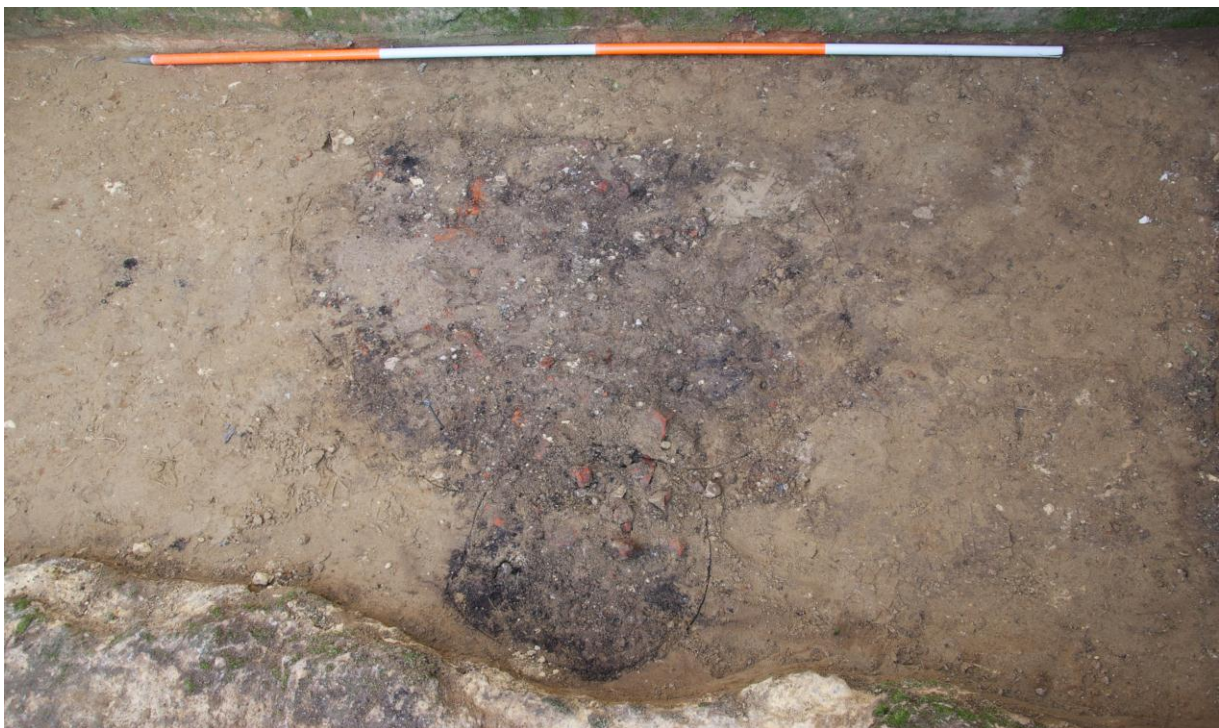
Afbeelding 5.10: Kuiltjes onder verwijderde vleilaag in steekkelder B.

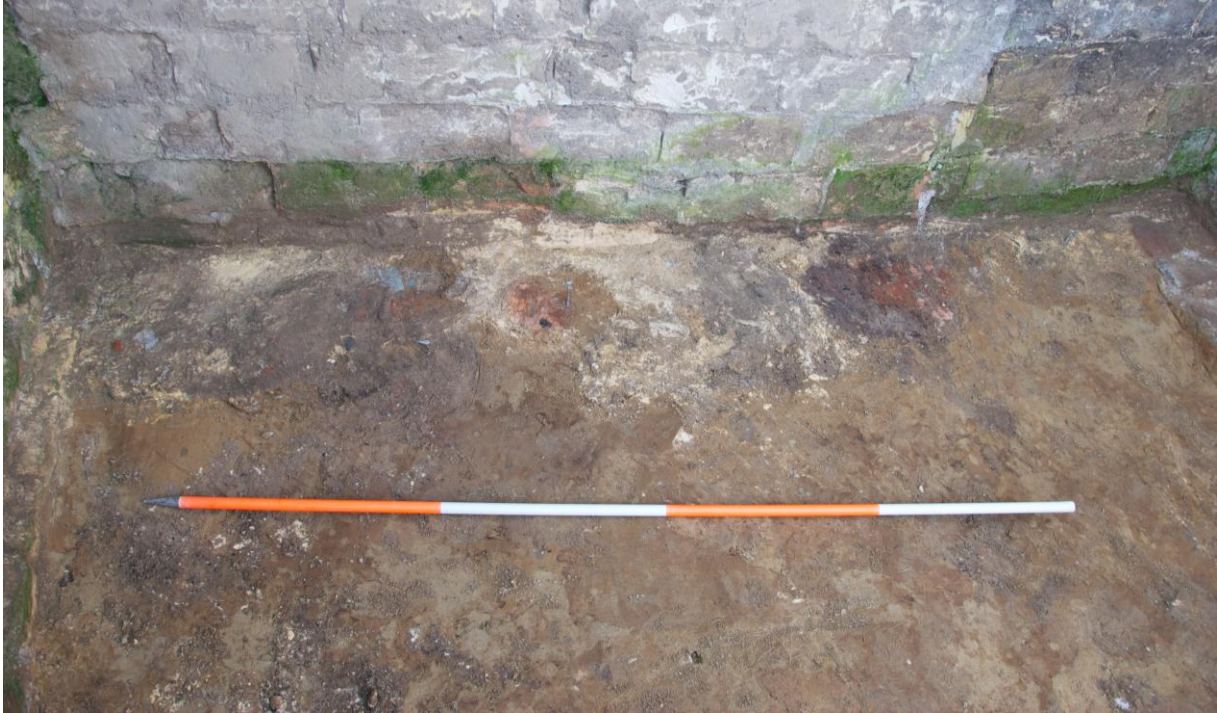
*Afbeelding 5.11: Brandsporen op de vleilaag en de onderkant van de mergelstenen muren.*

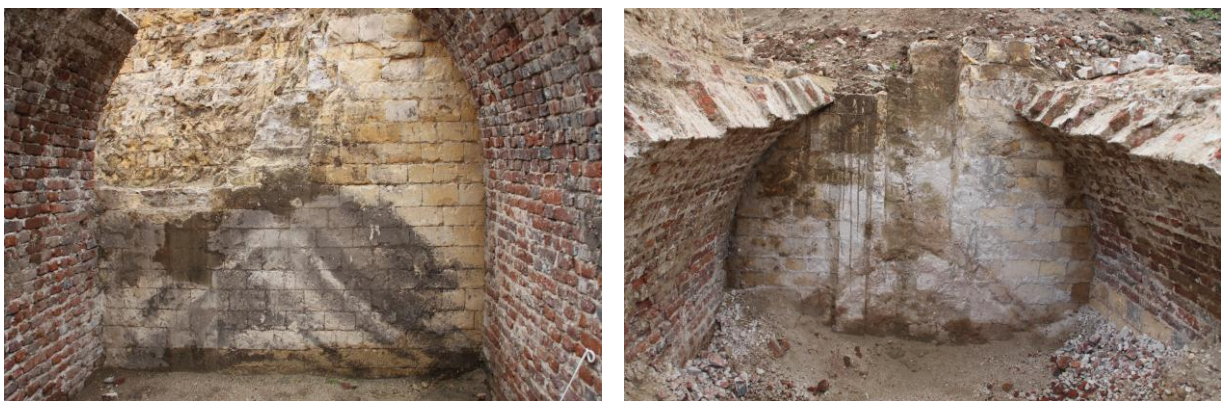
Afbeelding 5.13: Sporen van de storthopen in de steekkelders D en G, direct onder de ventilatieschachten.

Tegen de buitenmuren van steekkelders D, E en G zijn storthopen aangetroffen (afbeelding 5.5, 5.7 en 5.13).<sup>14</sup> De stort bestaat uit diverse lagen van kalk- en baksteengruis vermengd met al of niet verbrande mergelstof en zand. De samenstelling is zo goed als niet te onderscheiden. Ze zijn te relateren aan de sloop. Blijkbaar is de voor verkoop bestemde baksteen en mergel ter plaatse schoon gebikt. De humus in sommige lagen doet vermoeden, dat ook het houtwerk ter plaatse is schoongekapt en op maat gezaagd. De stort lijkt te hebben plaatsgevonden door middel van de ventilatieschachten, omdat de hopen hier precies onder gecentreerd liggen en piramidegewijs naar de zijkanten aflopen. In dat geval moet ook kelder D zo'n kanaal hebben gehad, aangezien de achterwand ook zo'n patroon toont. Anderzijds moeten we bedenken, dat als de stort plaatsvindt via loopplanken dat tot hetzelfde effect geleid zal hebben, echter in de steekkelders B en D (waarin ventilatieschachten zichtbaar ontbroken hebben) zijn sporen van de storthopen niet aangetroffen.

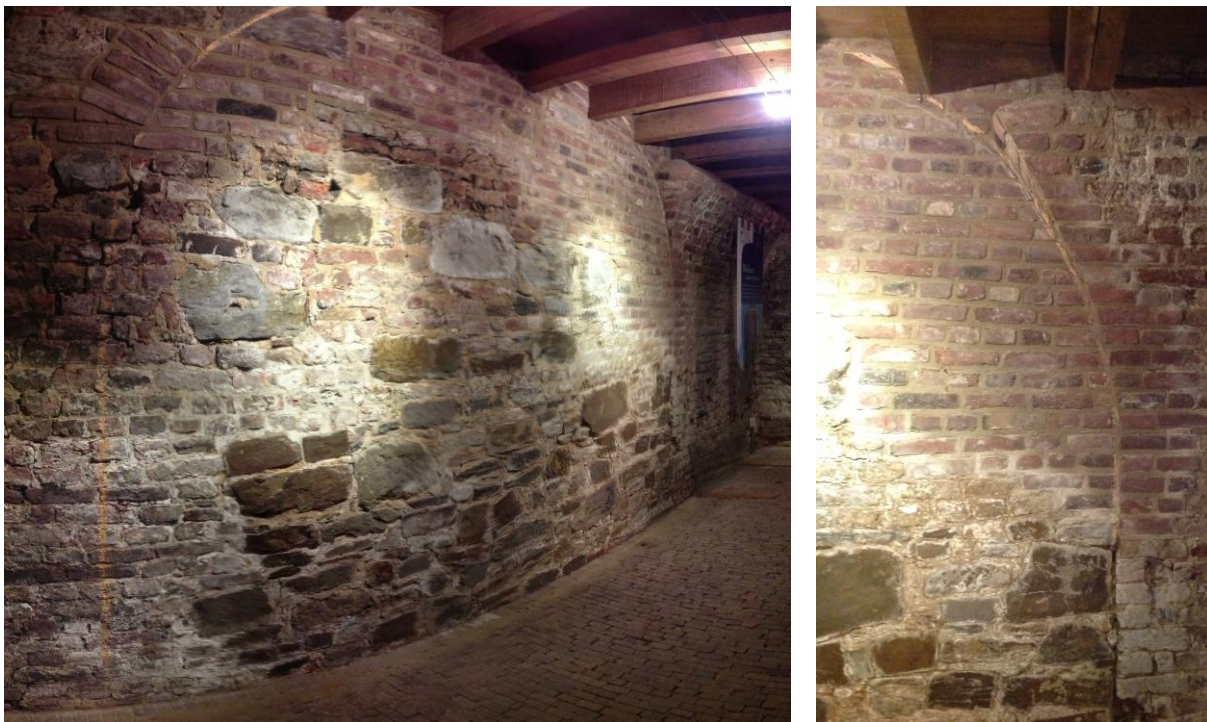
Afbeelding 5.14: Dichtgezette doorgang naar het zuidelijke deel van de kelders onder de oostvleugel. De contour van decentrale gang is met krijt op de muur getekend.

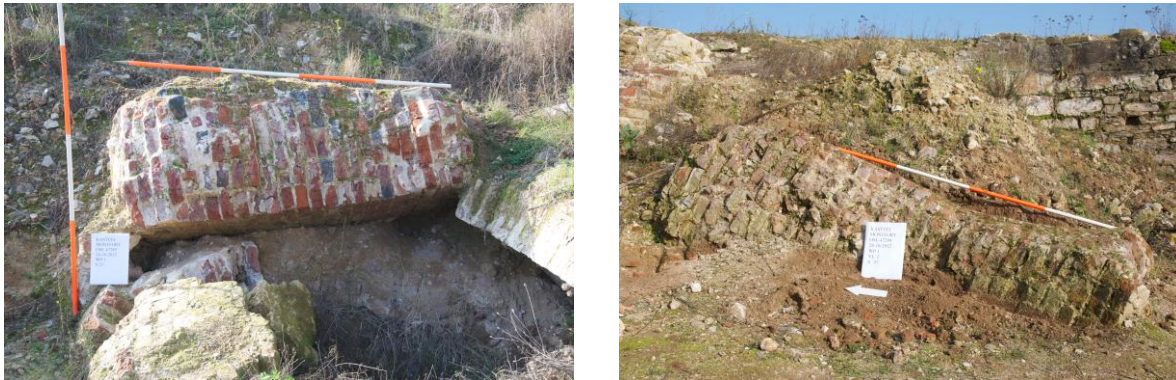
Afbeelding 5.18: Omgetrokken restanten van steunmuren van de begane grond van de oostvleugel.

De opgebrachte grond diende niet alleen voor de toegankelijkheid en verfraaiing. Alle nog uitstekende muurdelen zijn er mee bedekt. Het is zelfs mogelijk, dat de twee puinblokken van de steunmuren op de begane grond in deze tijd nog overeind stonden en eerst dan zijn omgetrokken (afbeelding 5.18).

- De twee na de sloop van het kasteel nog hoogste steunmuren van de begane grond zijn hoogstwaarschijnlijk bij de bouw van het Jachtslot rond 1850 omgetrokken. Daarbij is ook het boventerrein van het kasteel extra opgehoogd, om alle muurresten toe te dekken en voor de nieuwe functie van het kasteel een vlak boventerrein te krijgen. Dit doet vermoeden dat waarschijnlijk onder het ophogingspakket van het boventerrein nog belangrijke muurresten van het begane grondniveau van het kasteel te verwachten zijn. Afgaand op de ervaringen in het oostelijk deel van de kasteelruïne, zal het hierbij gaan om zwaar muurwerk (buitengevels, steunmuren), vermoedelijk van baksteen, die te zwaar en taai waren om te slopen, om vervolgens de stenen nog te kunnen verkopen.

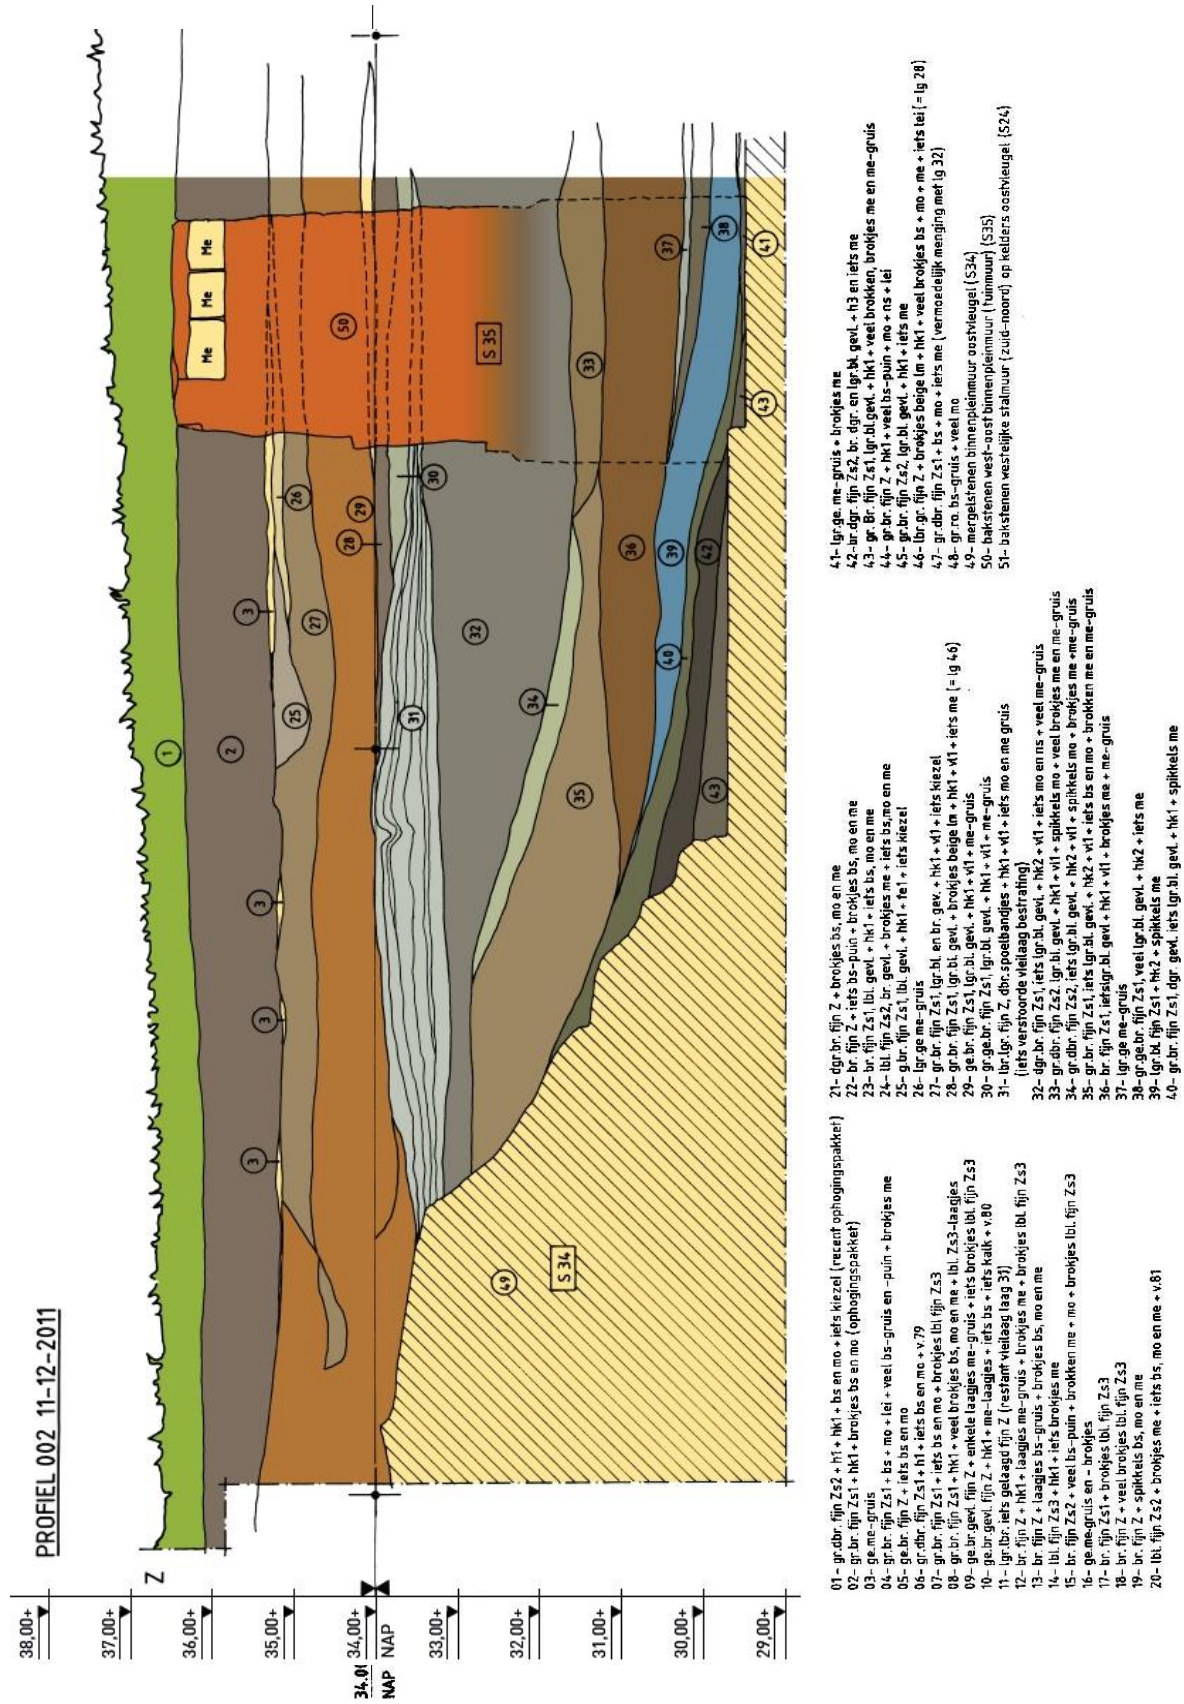
Afbeelding 5.19: Profiel 002 (detail uit tekening 04, bijlage 2).

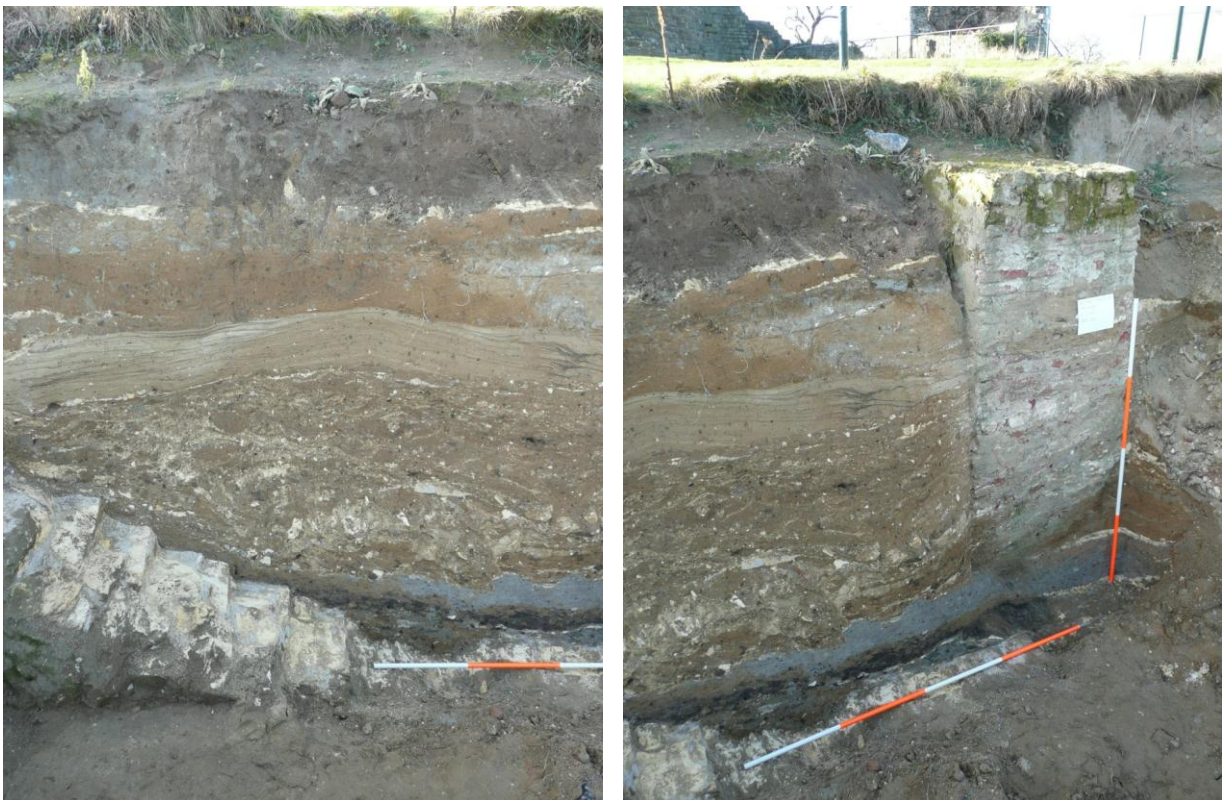
*Afbeelding 5.20: Detailfoto's profiel 002. In het profiel zijn enkele spoellagen zichtbaar (met name nr. 31), die mogelijk duiden op ander vulproces dan stort, namelijk langdurige invloed van regenwater, hetgeen duidt op een periode waarin dit niveau heeft opengelegd. Vervolgonderzoek kan hier meer duidelijkheid over geven.*

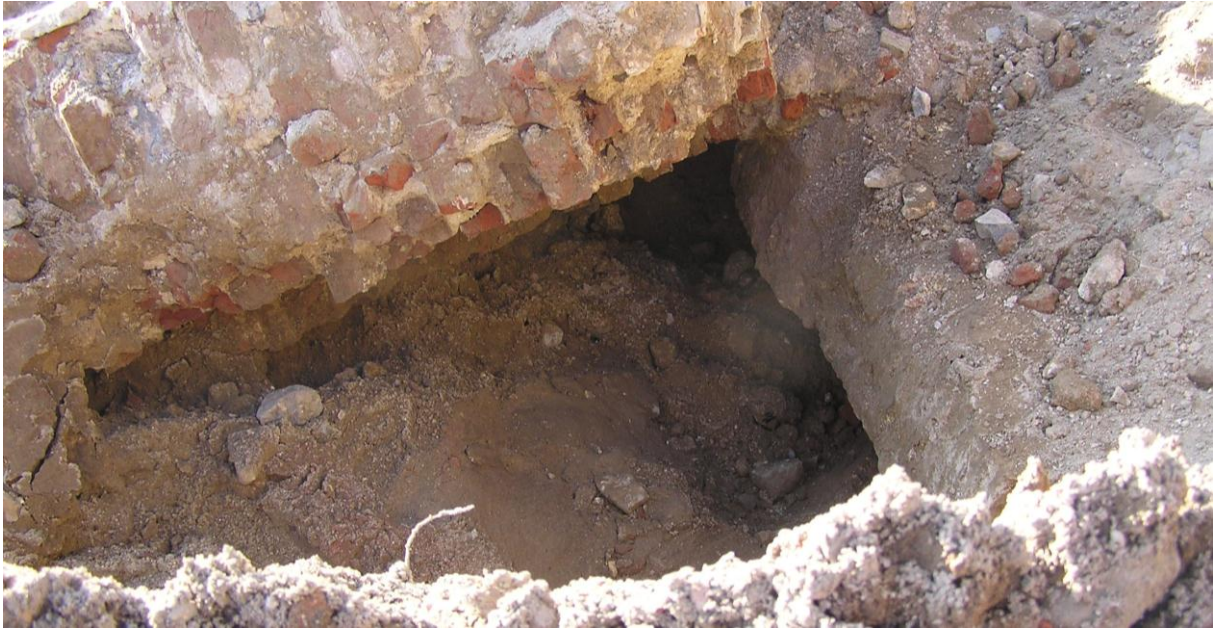
*Afbeelding 5.34: Vindplaats van de glazen fles (vondstnummer 1, onder de gewelfrest rechts), alsmede de sleutel (vondstnummer 2, onder de omgevallen steunmuur, links van het midden) in steekkelder I..*

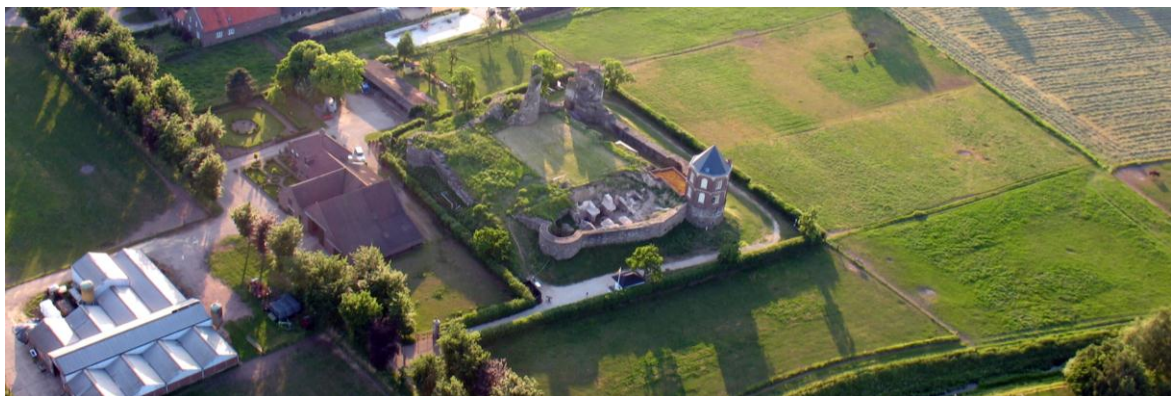
*Afbeelding 6.2: Luchtfoto van kasteel Montfort vanuit het zuidoosten, met de ontgraven kelders van de oostvleugel.*

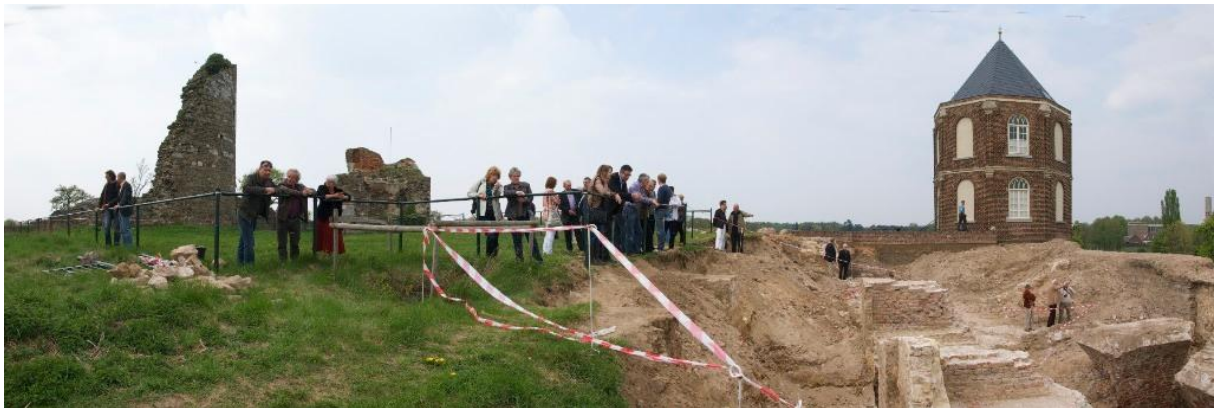
*Afbeelding 6.3: Het hoogteverschil tussen het huidige boventerrein (links) en de oorspronkelijke begane grond van de oostvleugel (rechts) is op deze foto goed te zien.*

- Allereerst is duidelijk geworden dat het oorspronkelijke begane grondniveau van het kasteel niet overeenkomt met het niveau van het huidige slotplein, echter maar liefst circa 1,4 tot 1,5 meter lager lag. Dit kon worden afgeleid omdat naast muurresten van het kelderniveau ook gedeelten van het opgaand muurwerk van de

begane grond van de oostvleugel zijn teruggevonden. Ook sporen van de onderlaag van de binnenplaatsverharding in één van de profielen maakte dit duidelijk.

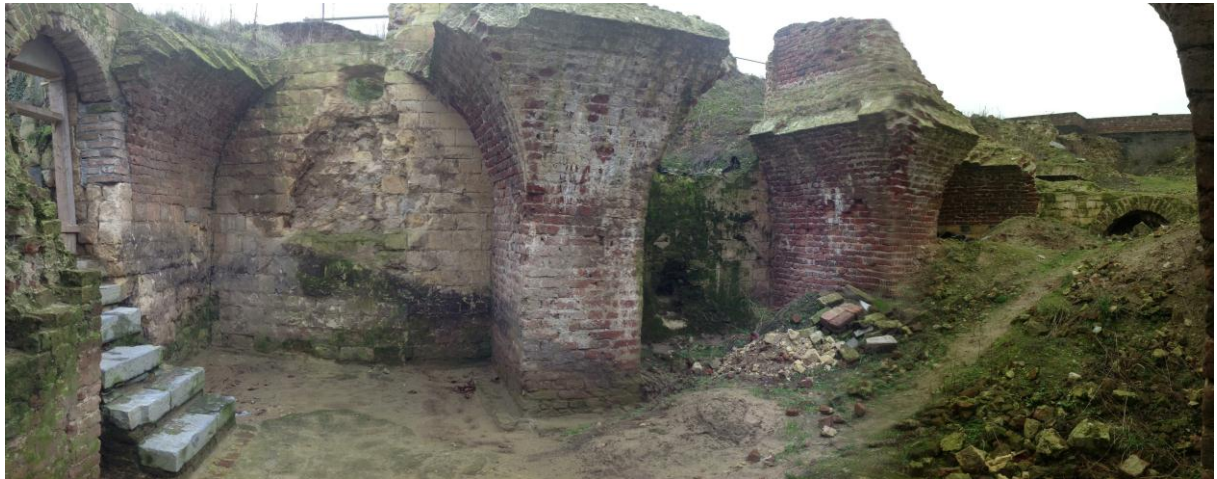
Afbeelding 6.4: overzicht van de binnenplaatwand van het zuidelijk deel van de kelders.

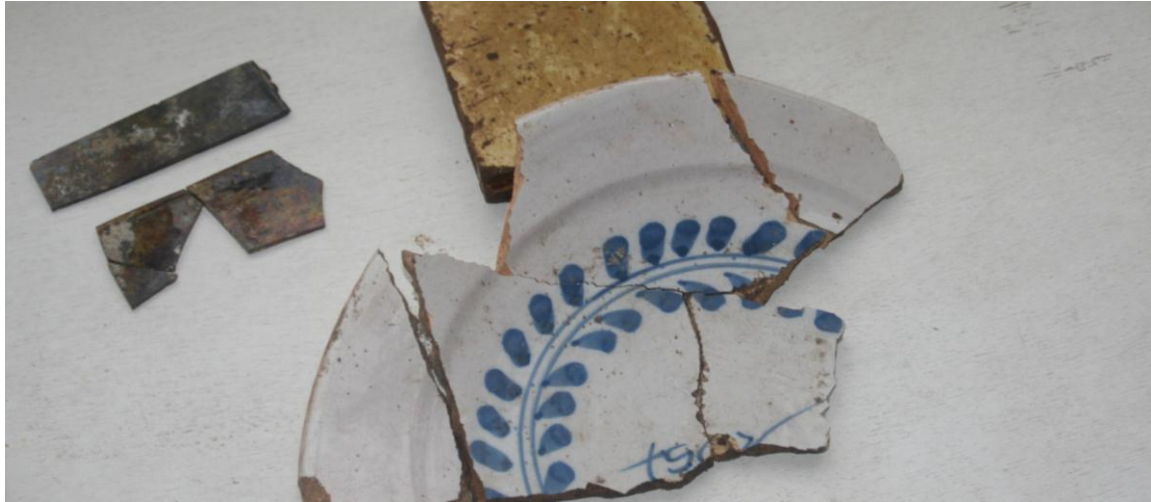
Afbeelding 6.5: fragmenten vensterglas, een vloertegeltje en resten van een bordje

Het vulpakket herbergde ook een beperkte hoeveelheid glas, waaronder stukjes vensterglas en een bijna compleet teruggevonden fles, afkomstig uit eind 18<sup>e</sup> of begin 19<sup>e</sup> eeuw, waarschijnlijk leeggedronken bij het opvullen van de kelders en daarna weggegooid.

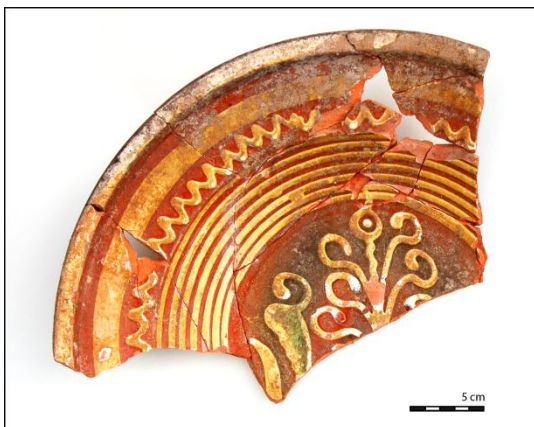
Afb.2 Nederrijns bord (r-bor-7).

Na steengoed wordt de grootste vondstgroep gevormd door roodbakkend aardewerk. Roodbakkend aardewerk is vanaf de tweede helft van de 13de en 14de eeuw vervaardigd in gespecialiseerde productiecentra. Terwijl het aardewerk voorheen voornamelijk op huishoudelijk niveau werd vervaardigd ontstond als gevolg van de verstedelijking en bevolkingstoename een ambachtelijke industrie.<sup>9</sup> Onder het roodbakkend aardewerk bevinden zich fragmenten van grappen en kommen, enkele potten en een voetschaal. De fragmenten van kommen op standvlak met verdikte afgeronde rand wijzen op een lokale of regionale herkomst. Vergelijkbare kommen (r-kom-77) zijn gevonden in Venlo en dateren in de tweede helft van de 16de of eerste helft van de 17de eeuw. Het jongste materiaal onder het roodbakkend aardewerk zijn enkele fragmenten van Nederrijnse borden met slibversiering in de vorm van concentrische cirkels en slingerlijnen. Dergelijke borden dateren voornamelijk in het laatste kwart van de 17de en (eerste helft van de )18de eeuw, maar komen in kleinere hoeveelheden ook eerder en later voor.<sup>10</sup> Eén bord (r-bor-7) is voor een groot deel compleet (afb.2).

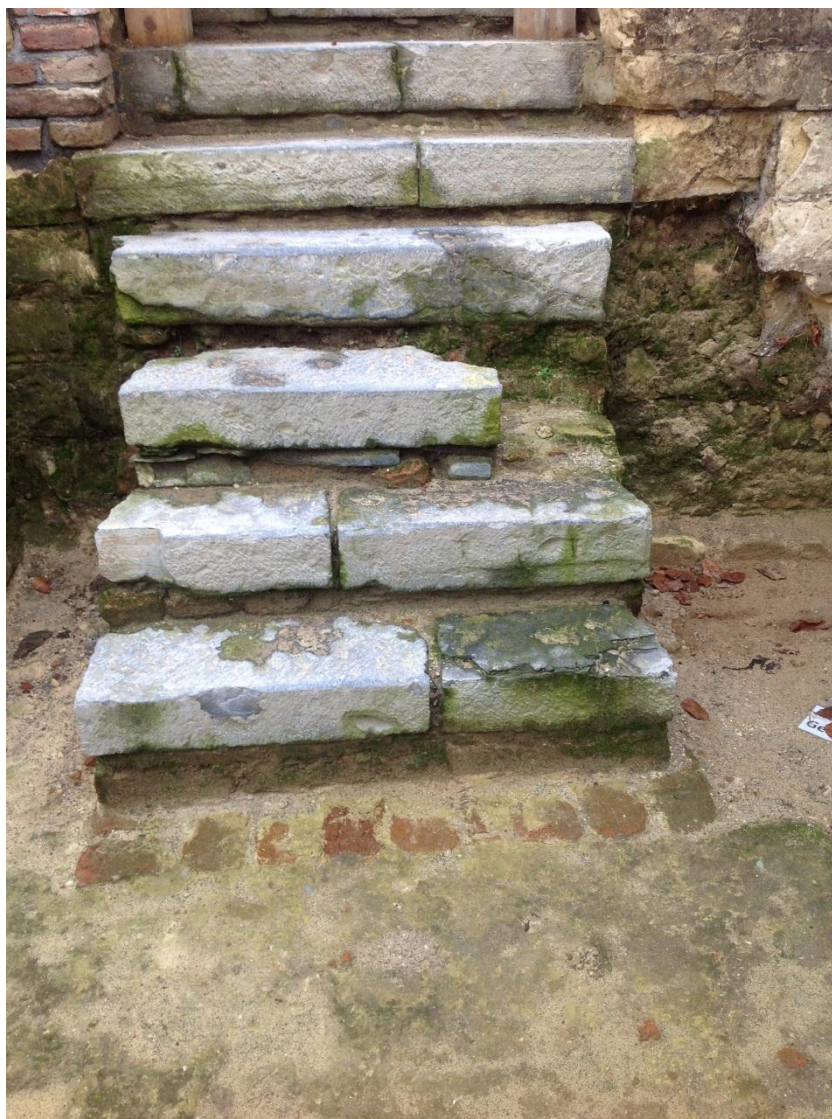
**Foto: 16**

Detailopname traptreden toegangstrap  
(fotograaf R. Snijders, 10 oktober 2012)

Nr.	Teknr.	Velnr.	Werkput	Vlaknr	Profiel	Toren	Vleugel	Nivo	Beschrijving
S83	2 7 8	9 12 14 15	1	2	005 006		O	K BG	Aard: natuurstenen traptreden Details: keldertrap naar trappenhal op bakstenen onderbouw (steunbeer). De treden bestaan uit twee blokken natuursteen: de één iets groter dan de andere. Ze zijn om en om gelegd. Aan de derde trede van onderen ontbreekt het kleine stuk. De vierde trede van onderen is te enigertijd vervangen. Vele blokken hebben beschadigingen en scheuren. Relaties: in verband met S33 Datering: 1342-1343
S84	2 7	9 12 14	1	2	005		O	K/B G	Aard: natuurstenen hoekblok met restant duim Details: ijzeren duim van kelderdeur in de trappenhal. Het blok is beschadigd en de duim ontbreekt. Het bijbehorende blok erboven is geheel verdwenen. Relaties: deel van S33 en S83 Datering: 1342-1343
S85	2	9	1	2			O	K BG	Aard: recente aanheling/reparatie Details: bakstenen opvulling en versterking hoek tussen de trap naar de begane grond en de kelder in de trappenhal. Relaties: tussen S30 en S83 Datering: 1976-1981

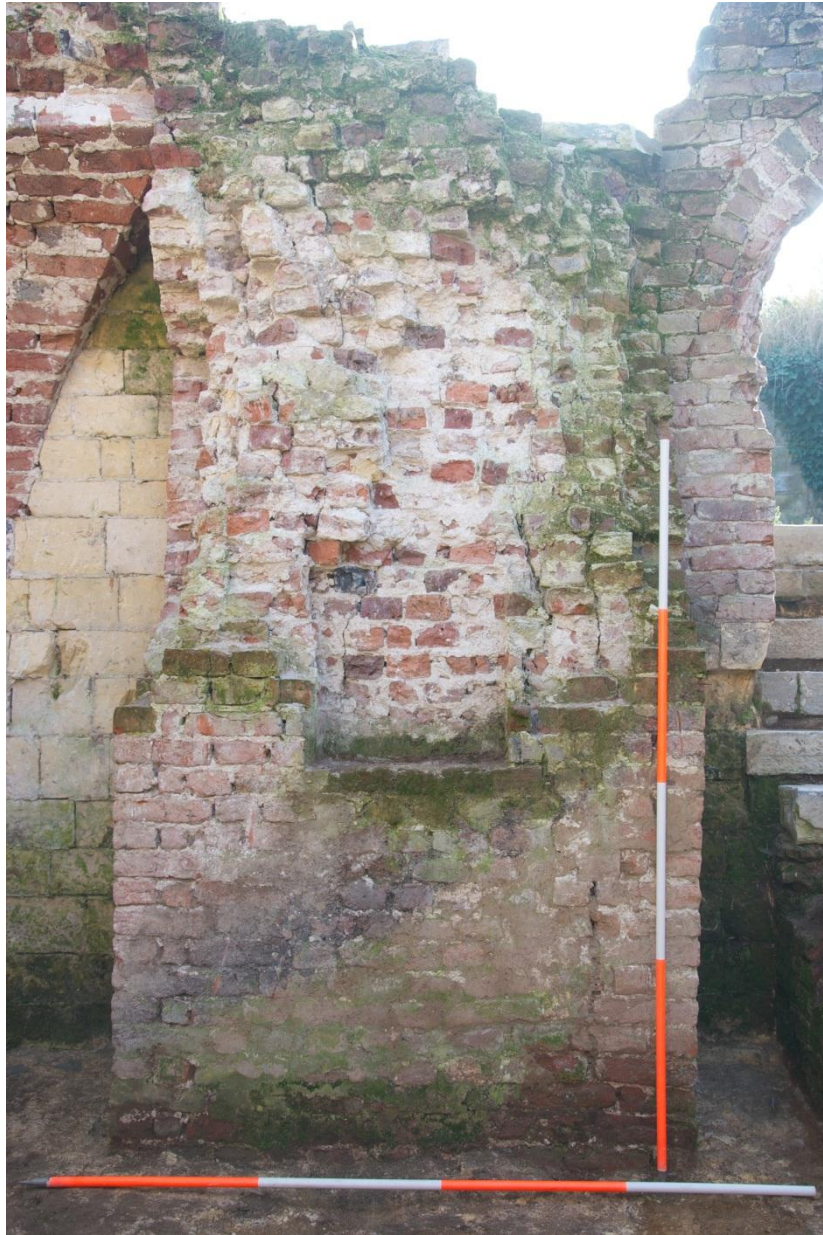
**Foto: 17**

Steunbeer toegangstrap vanuit trappenhal naar begane grond oostvleugel  
(fotograaf R. Snijders, 10 oktober 2012)

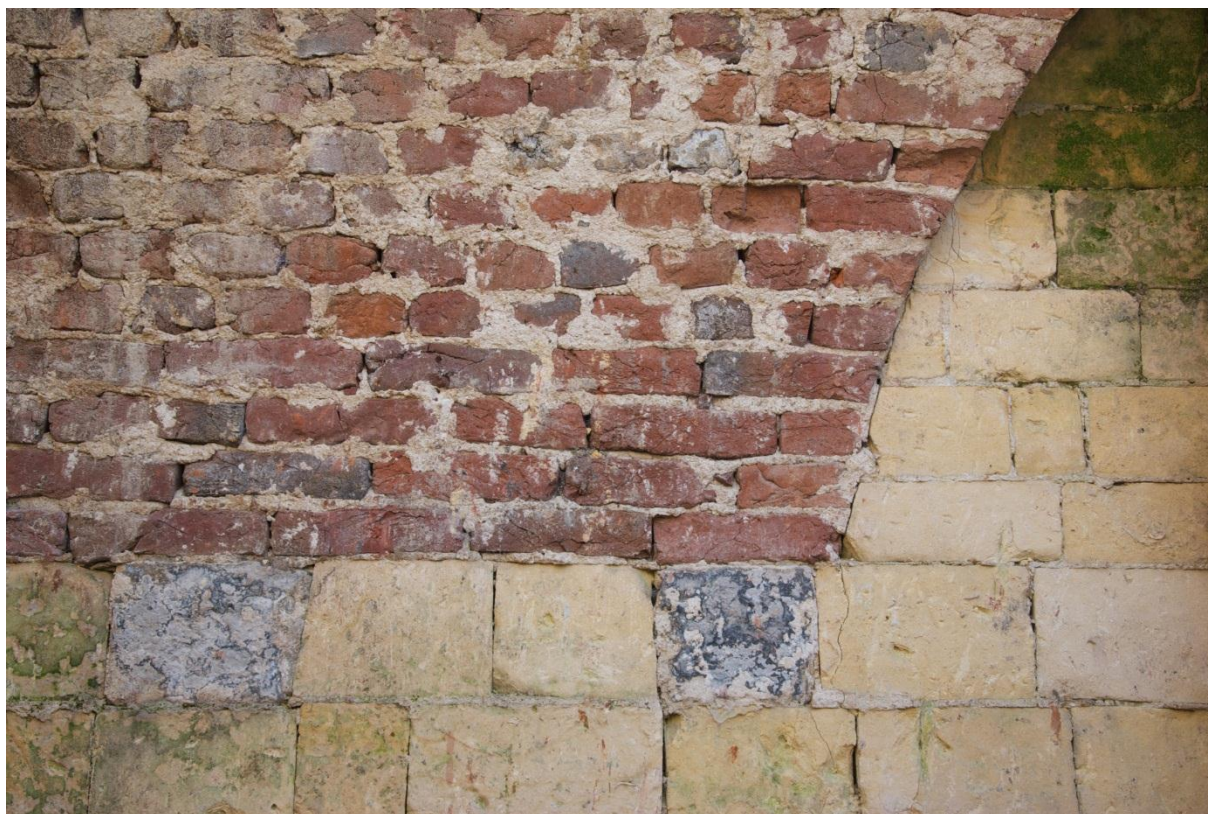
**Foto: 19**

Zuidelijke zijwand steekkelder B, hardstenen blokjes onder geboorte gewelf  
(fotograaf R. Snijders, 10 oktober 2012)

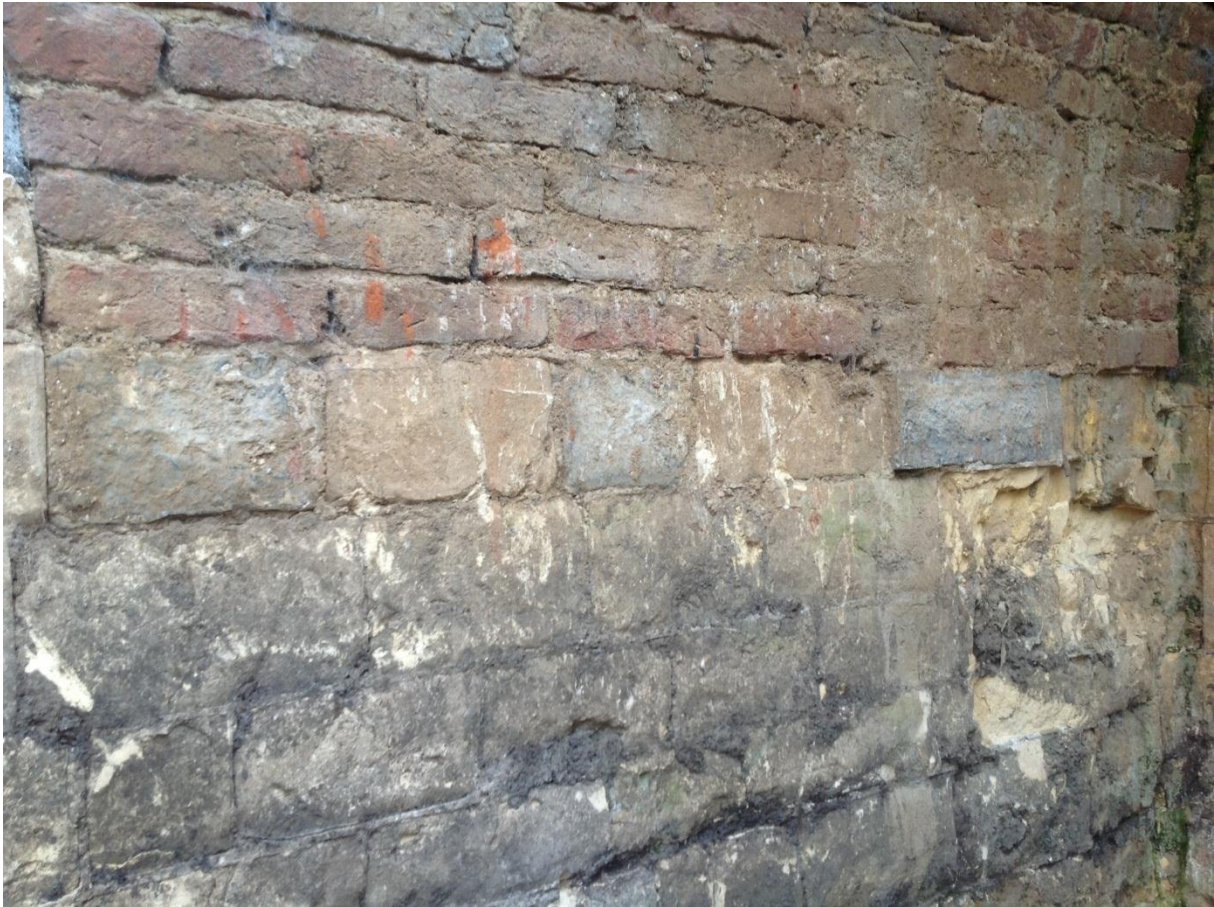
**Foto: 20**

Zuidelijke zijwand steekkelder C, hardstenen blokjes onder geboorte gewelf  
(fotograaf F. Coenen, 15 maart 2011)
