Projectnaam: Bouwhistorisch en archeologisch onderzoek oostvleugel kasteel Montfort  
Auteurs: drs. L. Dentener, ing. T. Dorrepaal arch. BNA, drs. F. Coenen  
Provincie: Limburg  
Gemeente: Roerdalen  
Plaats: Montfort  
Toponiem: Kasteel Montfort  
Adres: Huysdijk 4, 6065 AX Montfort  
Kaartblad: 68e  
GPS-coördinaten: 51.124422, 5.941903  
51.124445, 5.942118  
51.124267, 5.942115  
51.124255, 5.941949  
X-Y-coördinaten: ZW X=193.791 Y=348.438  
ZO X=193.854 Y=348.438  
NO X=193.854 Y=348.493  
NW X=193.791 Y=348.493  
Monumentennr: 30069  
Archis OMN: 47289  
Huidig gebruik: Kasteelruïne, opengesteld voor publiek  
Eigenaar: Stichting Kasteel Montfort  
p.a. Hoogstraat 4  
6065 BC Montfort  
info@kasteelmontfort.nl  
Contactpersoon: drs. F. Coenen, voorzitter, 06-52341141  
Bevoegd gezag: Gemeente Roerdalen  
Postbus 6099  
6077 ZH St. Odiliënberg  
0475-538888  
info@roerdalen.nl

## Samenvatting

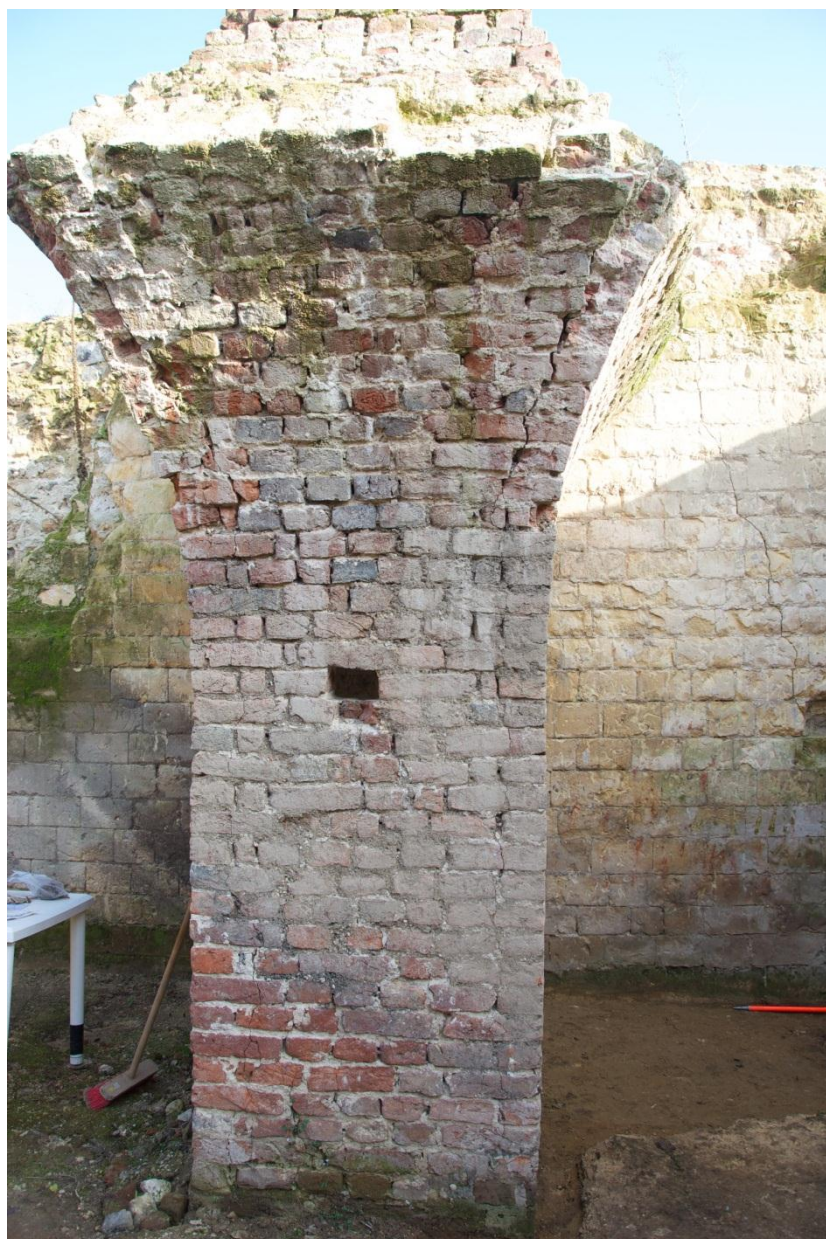
**Foto: 21**

Steunmuur tussen steekkelders B en D, gezien vanuit centrale kelder A  
(fotograaf R. Snijders, 10 oktober 2012)

S102	Bakstenen steunmuur voor de gewelven van de centrale kelder A en de steekkelders B en D. Wild metselverband met veel koppen en weinig strekken. Hoekverband: kopkeleer.
S117	Natuurstenen fundering van de oostelijke ringmuur, bestaande uit brokjes en brokken natuurstenen. Is onderdeel van de eerste bouwfase van het kasteel, circa 1260.
S120	Bouwaanduidingen: voor de bouwlieden ingekraste lijnen in de mergelmuren, ter aanduiding van hoogtes, gewelfroningen, enzovoort.
S128	Uitgehakte mergel.
S129	Zakkingsbreuk in de mergel van de oostelijke keldermuur. Deze oude scheur wordt vermeld in het inspectieverslag van rentmeester Michiels uit 1779. Deze scheur is waarschijnlijk al ontstaan bij de bouw van de kelders als gevolg van het feit dat de keldermuur dieper is aangelegd dan de ringmuur, maar voor een deel over de fundering van deze ringmuur is gemetseld.
S130	Mortelrestant, klein overblijfsel van een dun laagje mortel van de vloerspecie op de begane grond.

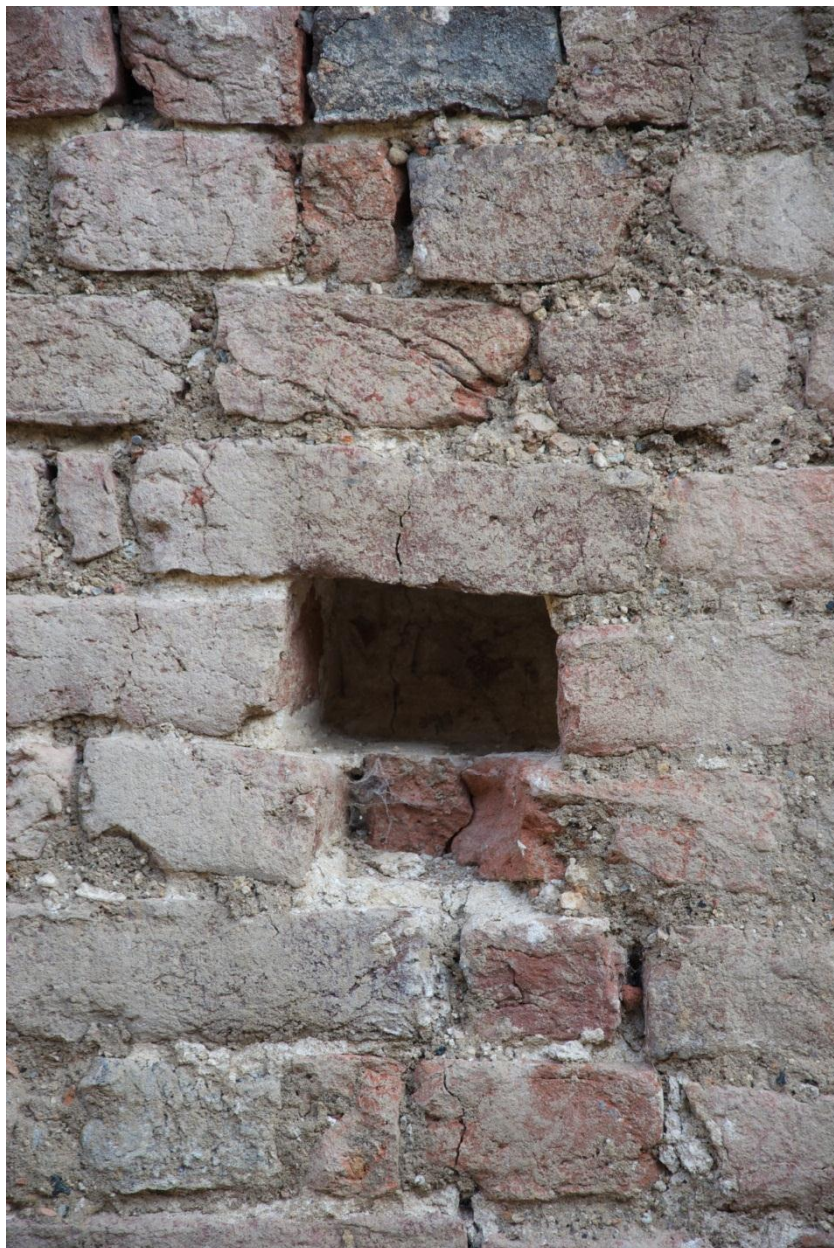
**Foto: 22**

Detailopname, balkgat in steenmuur tussen steekkelder B en D  
(fotograaf R. Snijders, 10 oktober 2012)

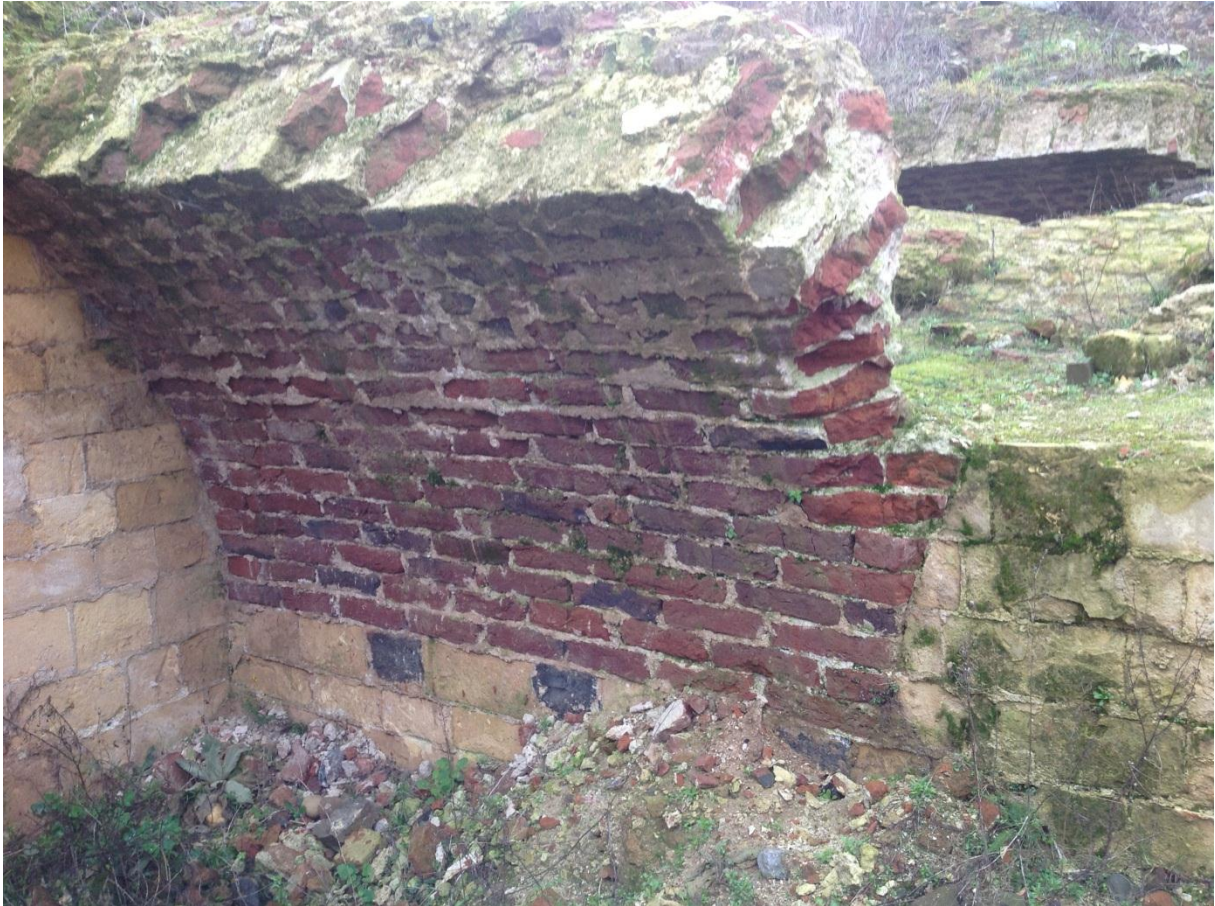
**Foto: 26**

Noordelijke zijwand steekkelder G, met hardstenen blokjes onder geboorte gewelf  
(fotograaf F. Coenen, 20 november 2012)

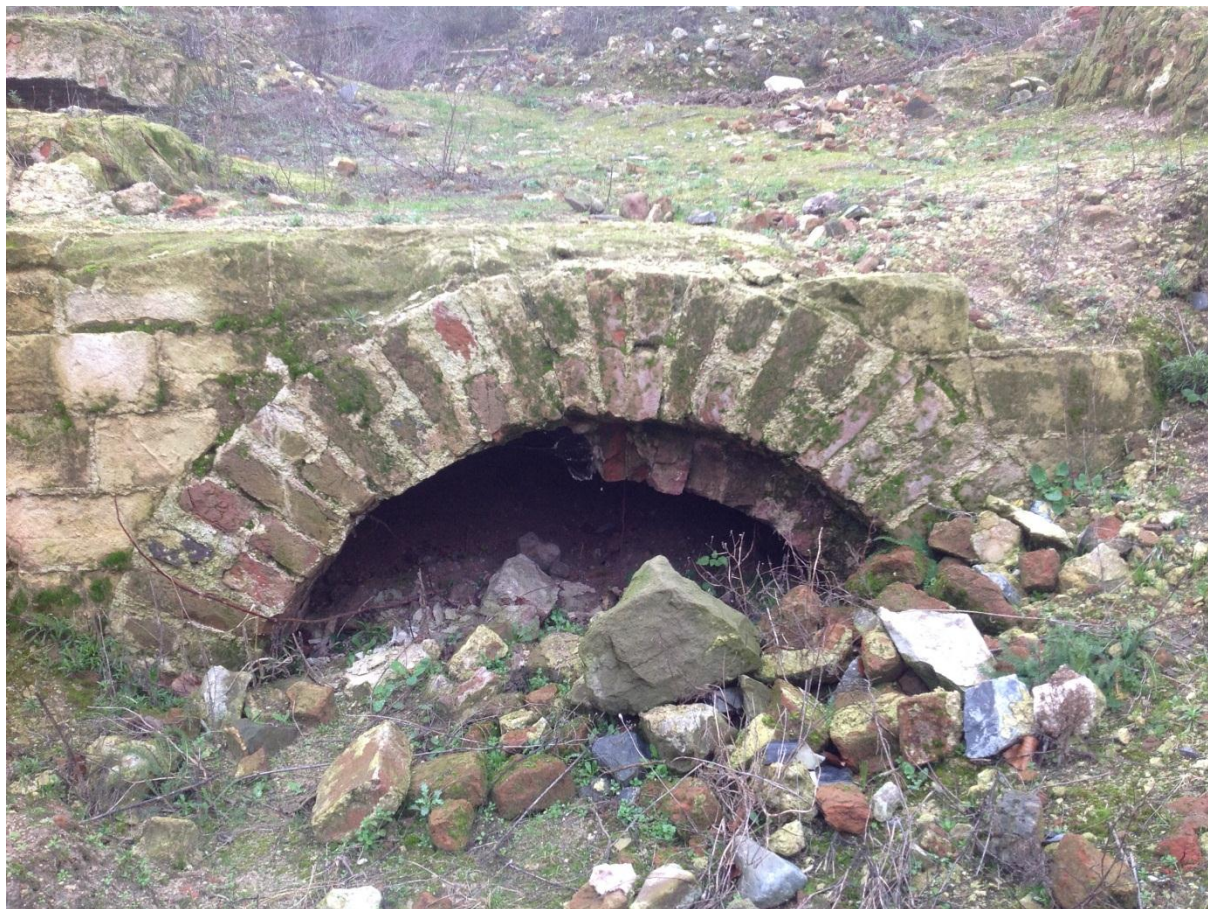
**Foto: 28**

Deuropening in noordelijke dwarsmuur met bakstenen boogjes in mergelwand  
(fotograaf F. Coenen, 20 november 2012)

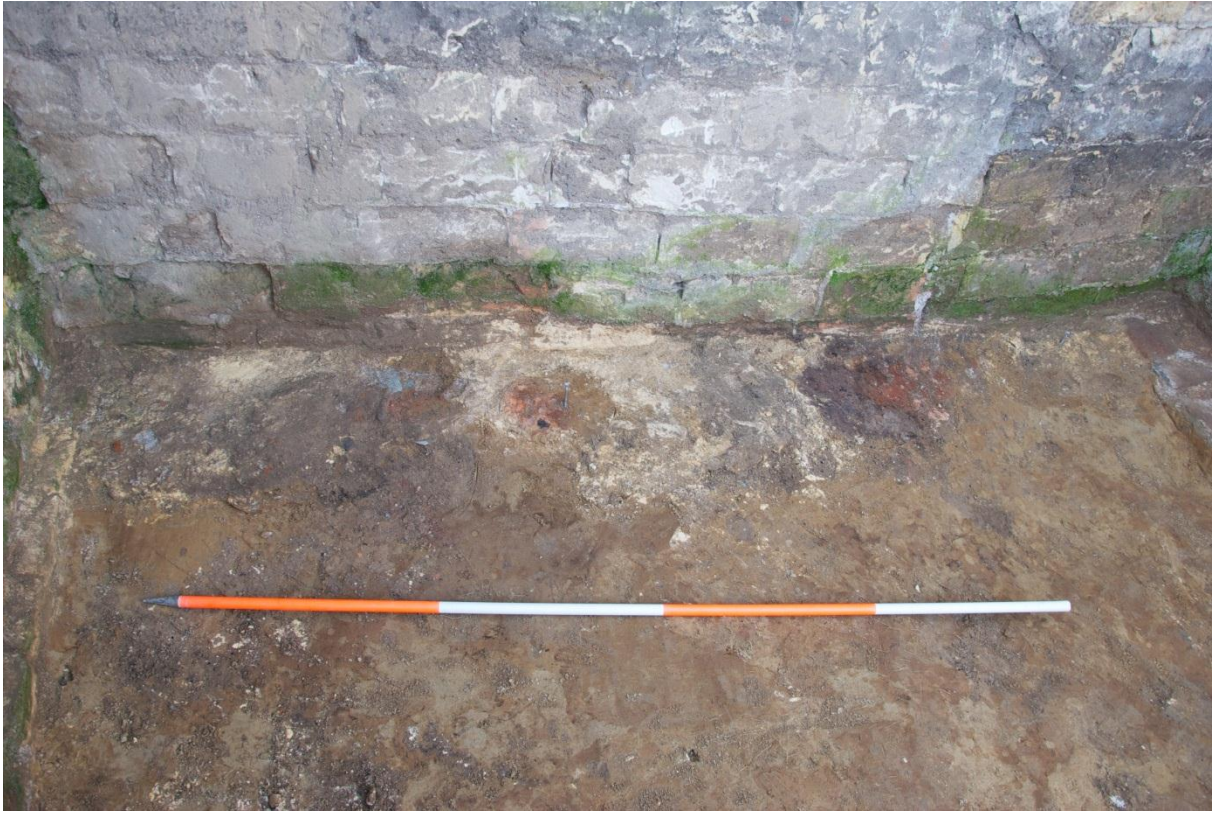
**Foto: 30**

Brandsporen op vleilaag in steekkelder C, tegen achterwand  
(fotograaf R. Snijders, 10 oktober 2012)

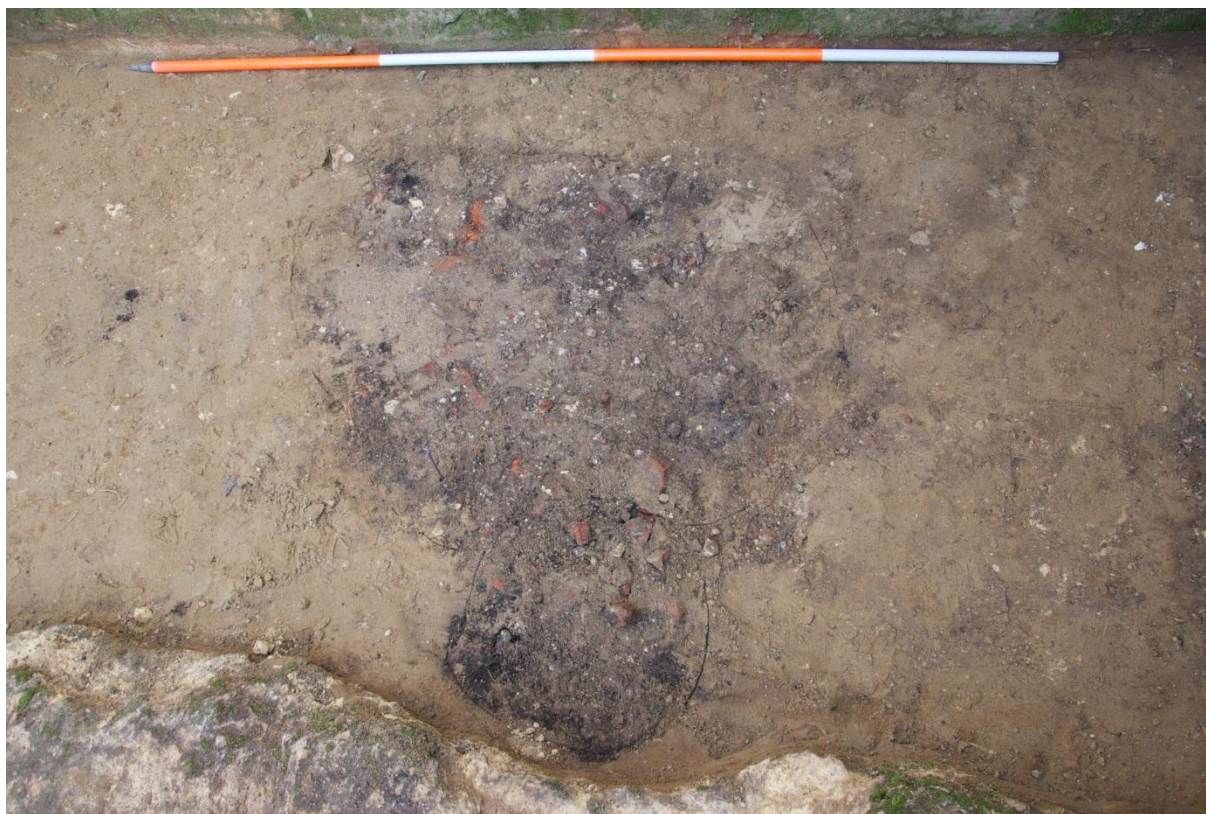
**Foto: 31**

Brandsporen in vleilaag in steekkelder B  
(fotograaf R. Snijders, 10 oktober 2012)

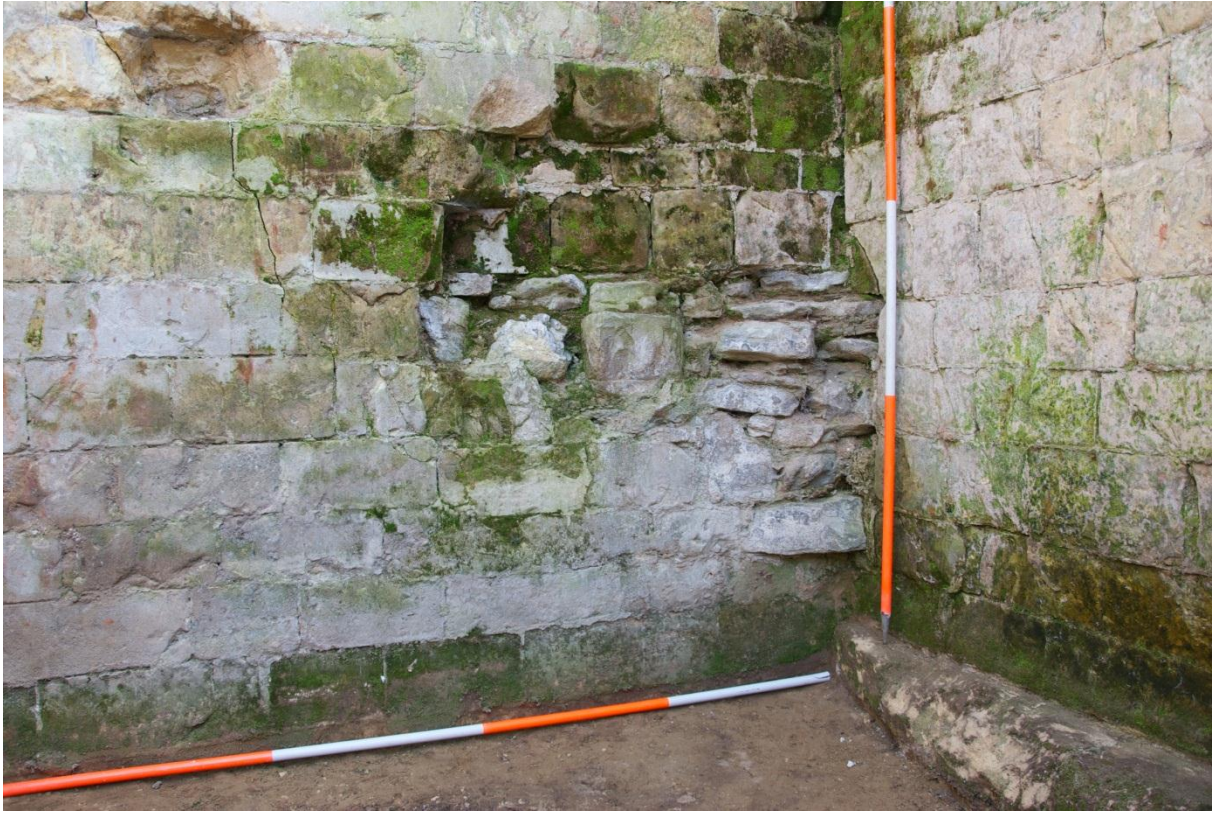
**Foto: 32**

Noordoosthoek steekkelder B: fundering ringmuur steekt door mergelwand  
(fotograaf R. Snijders, 10 oktober 2012)

Meest zuidelijke van de drie steekkelders aan de oostzijde van centrale kelder A met mergelstenen achterwand (S55) en bakstenen gewelfaanzetten (S87, S88). Deze gewelven rusten aan de linkerkant op een bakstenen steunmuur (S102), aan de rechterkant op de mergelstenen zuidelijke dwarsmuur (S33). De mergelstenen achterwand kent een regelmatig karakter, met uitzondering van de rechterbenedenhoek, waar een gedeelte van fundering van de natuurstenen ringmuur door de mergelstenen wand prikt.

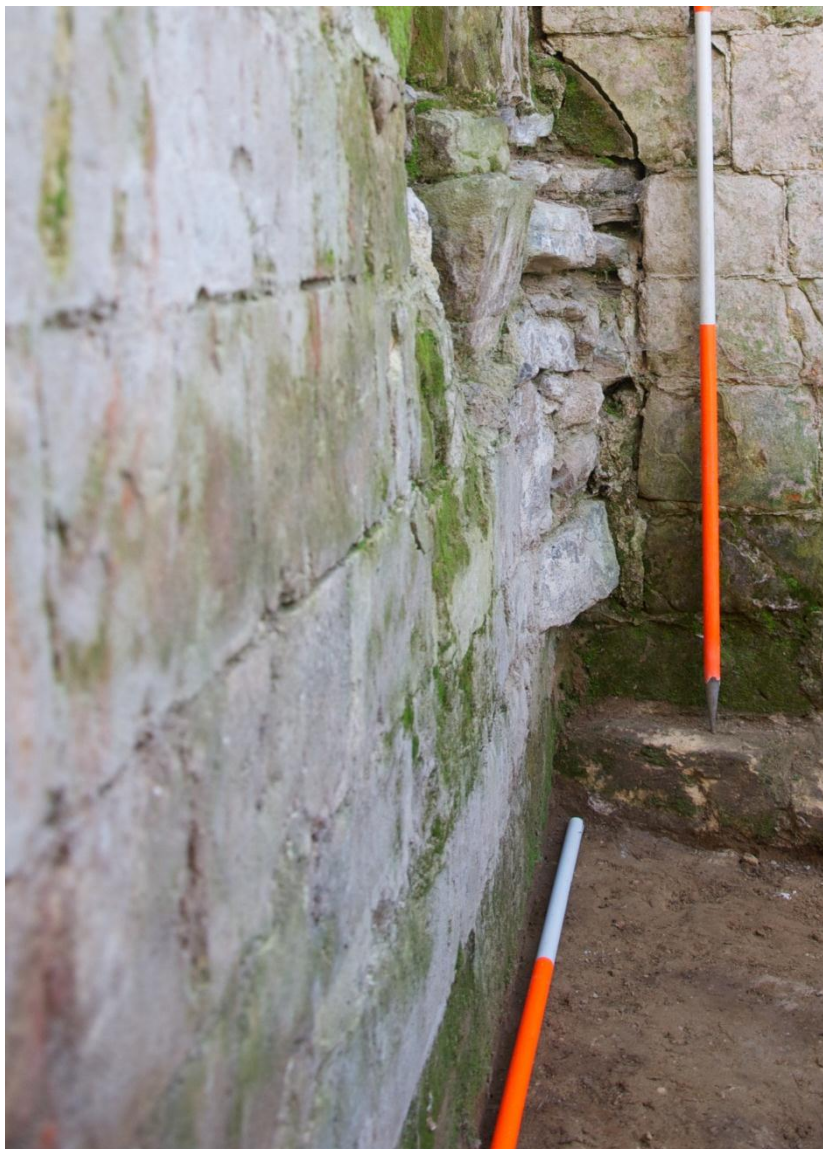
**Foto: 33**

Noordoosthoek steekkelder B: fundering ringmuur steekt door mergelwand, zijaanzicht (fotograaf R. Snijders, 10 oktober 2012)

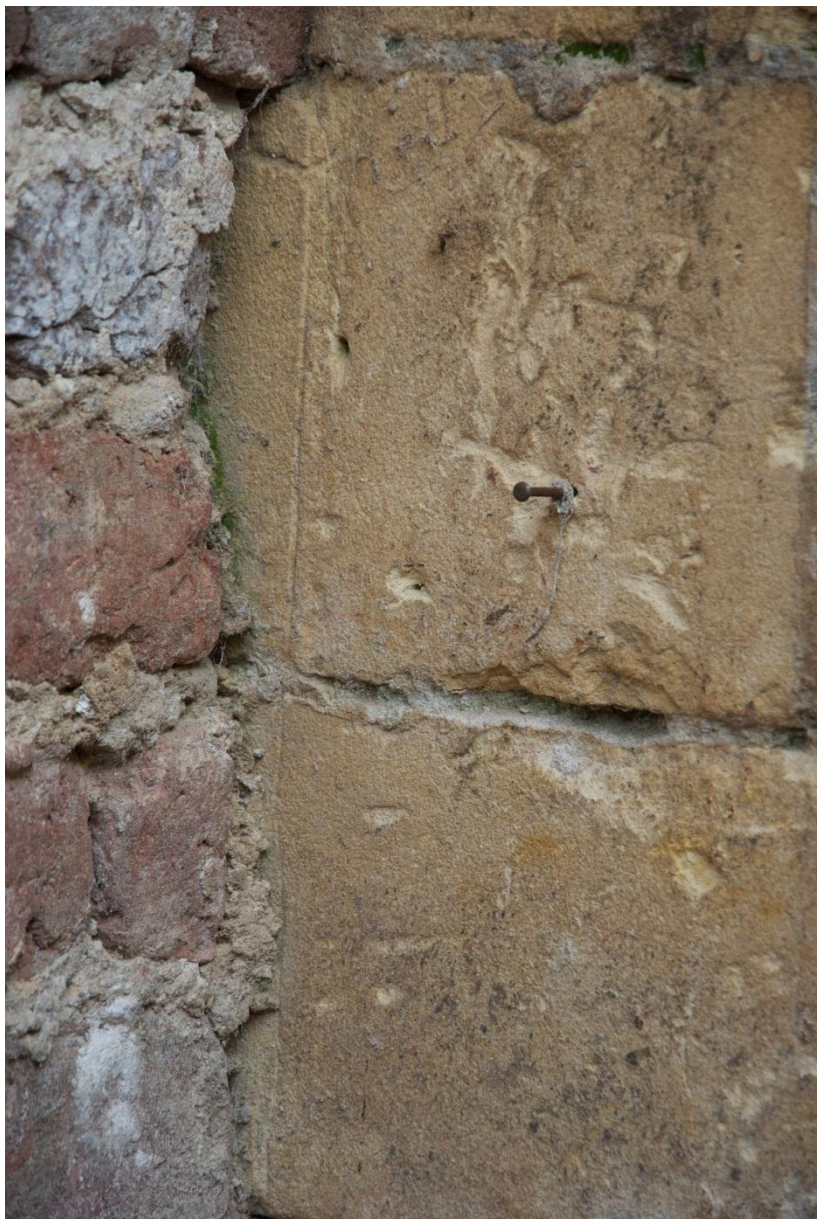
**Foto: 34**

Blokvertanding van steunmuur ABD in mergelstenen achterwand, in steekkelder B (fotograaf F. Coenen, 20 juni 2011)

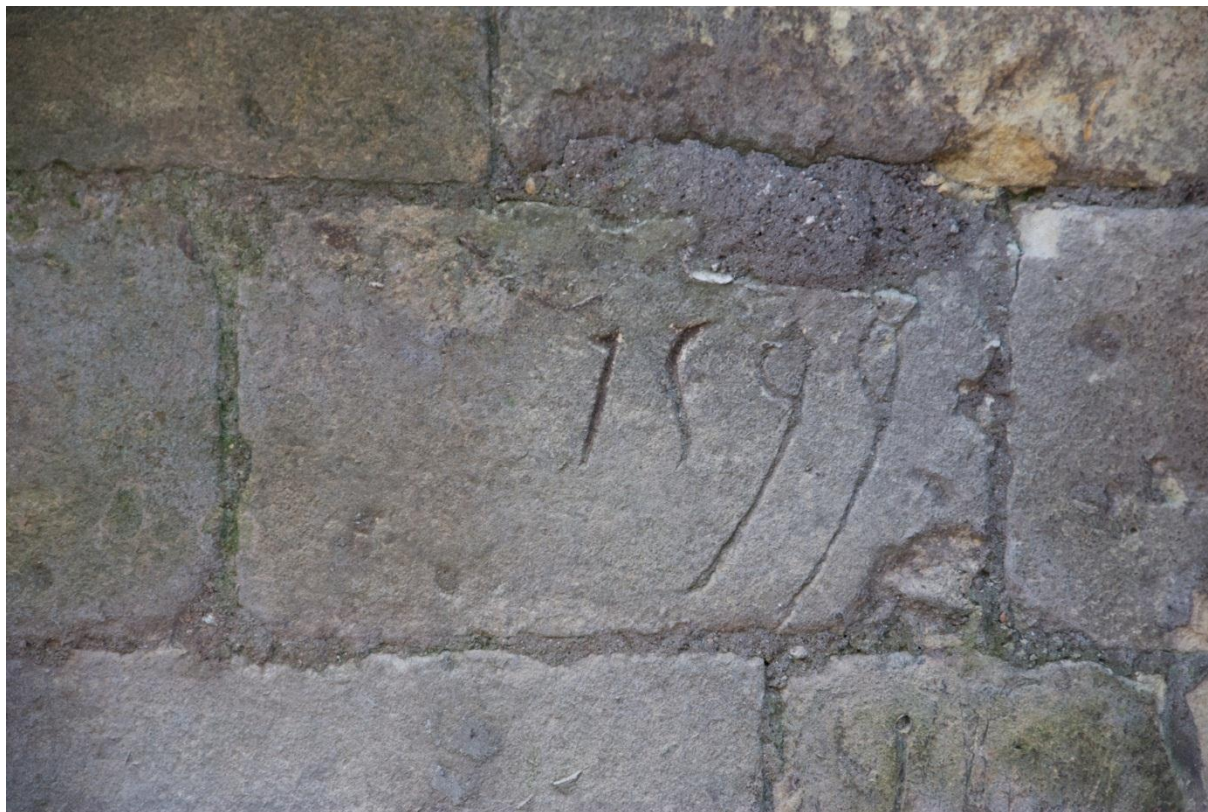
**Foto: 37**

Jaartal (1399 of 1599?) in achterwand steekkelder D  
(fotograaf R. Snijders, 10 oktober 2012)

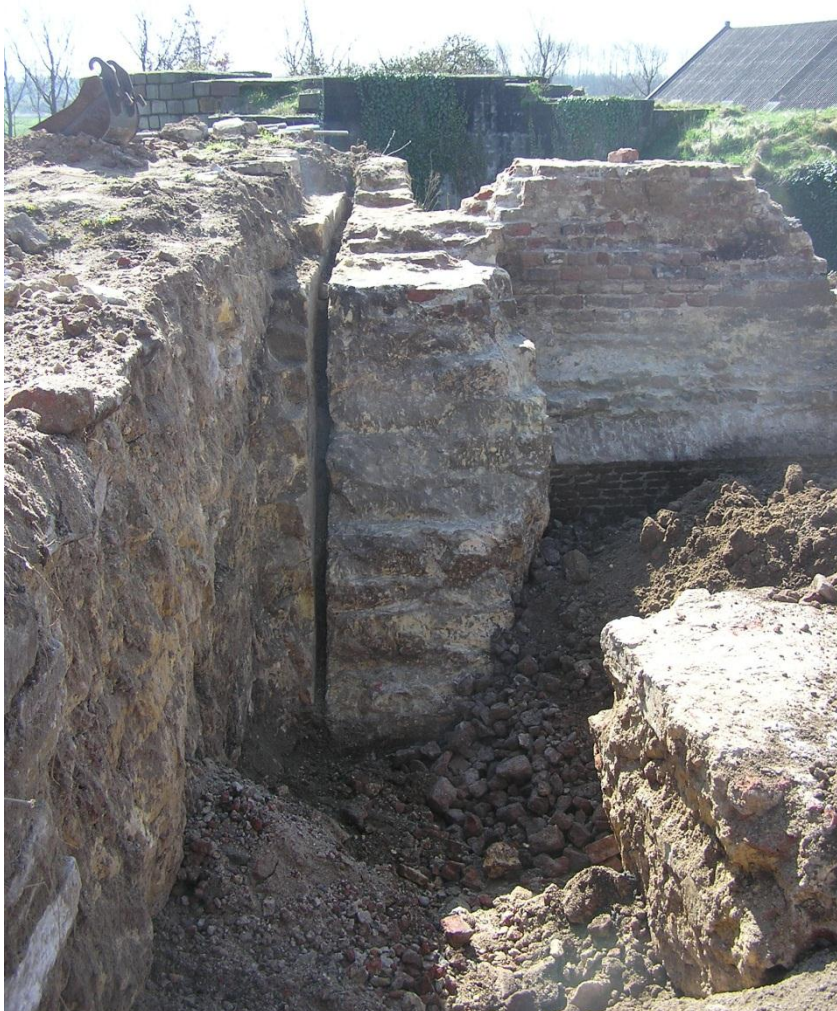
**Foto: 41**

Zijaanzicht (vanuit noorden) van natuurstenen ringmuur en mergel binnenwand (fotograaf F. Coenen, 15 maart 2011)

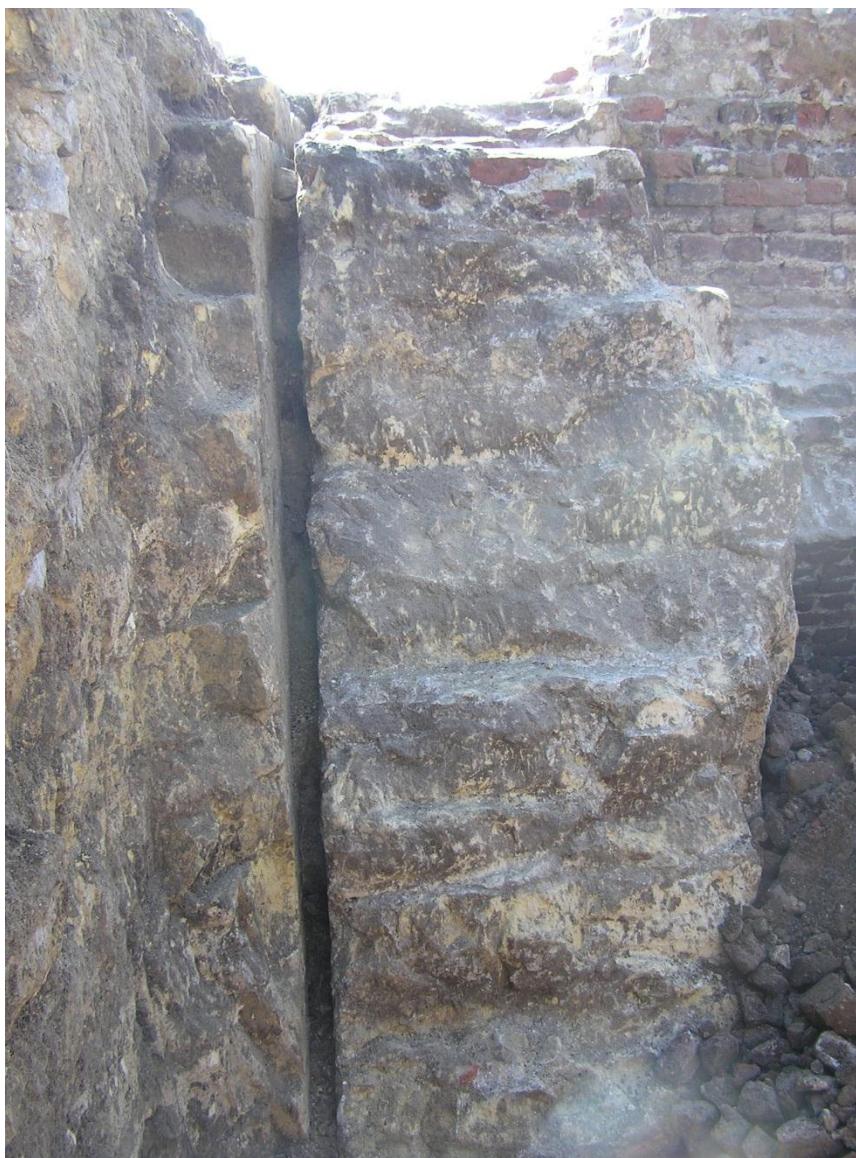
**Foto: 42**

Detailopname naad tussen natuurstenen ringmuur en mergelstenen binnenwand  
(fotograaf F. Coenen, 15 maart 2011)

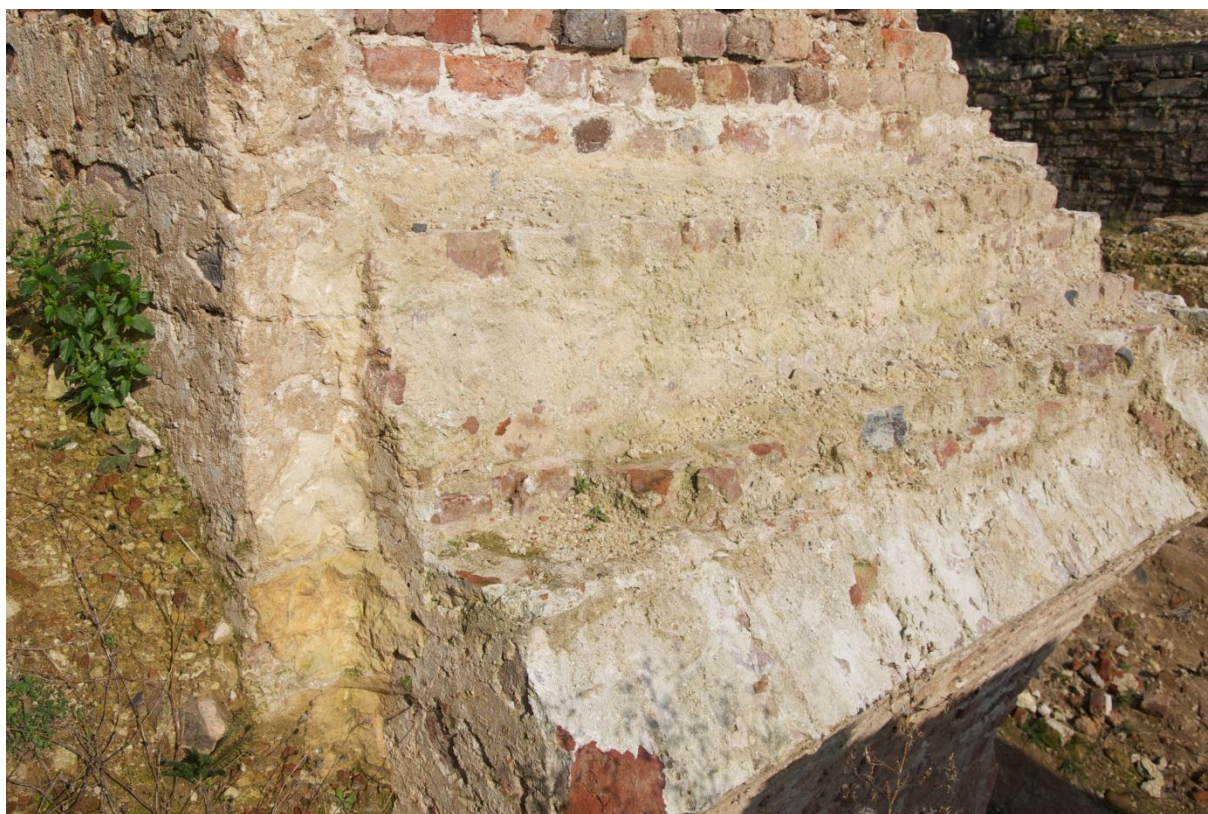
**Foto: 45**

Gewelfaanzet noordelijk deel steekkelder E  
(fotograaf R. Snijders, 10 oktober 2012)

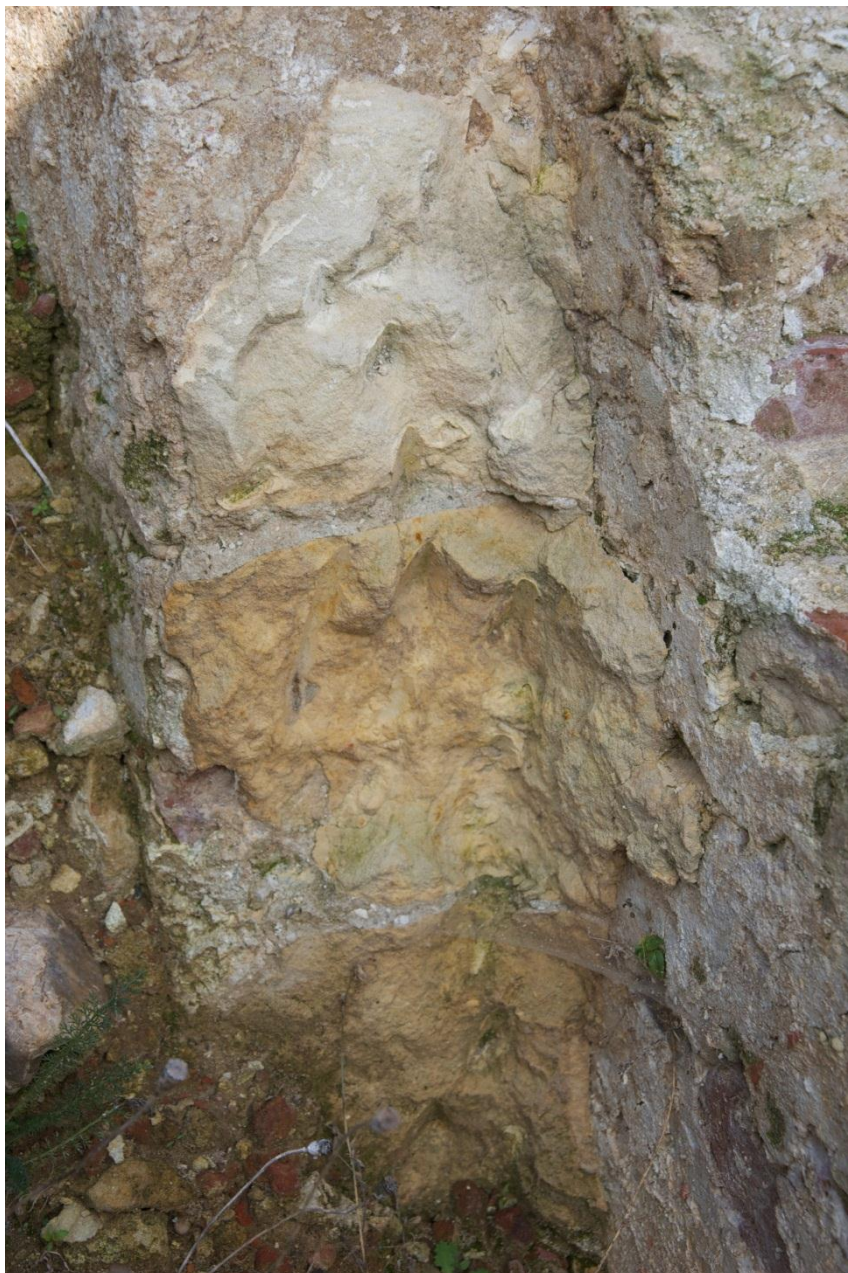
**Foto: 46**

Detailopname gewelfaanzet noordelijk deel steekkelder E: restant uitgebroken mergel (fotograaf R. Snijders, 10 oktober 2012)

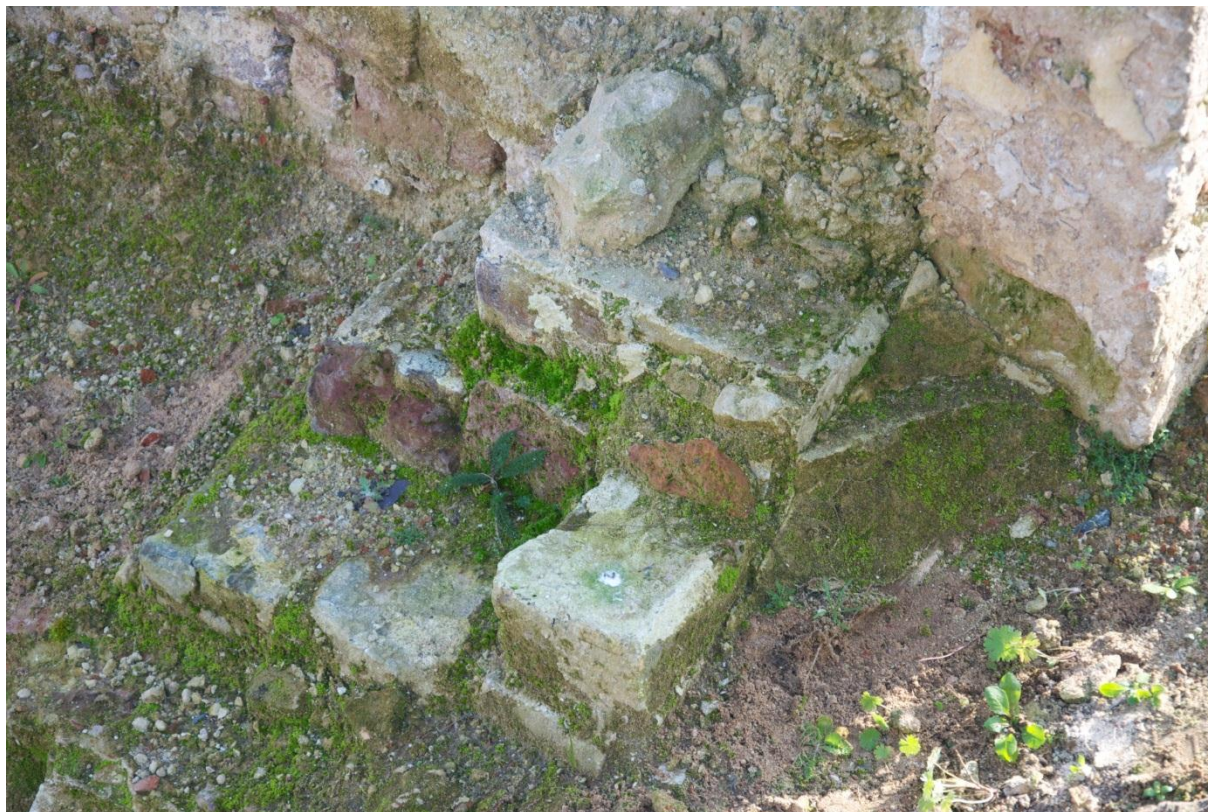
**Foto: 47**

Detailopname van gewelfaanzet zuidelijk deel steekkelder G, tegen binnenpleinmuur (fotograaf R. Snijders, 10 oktober 2012)

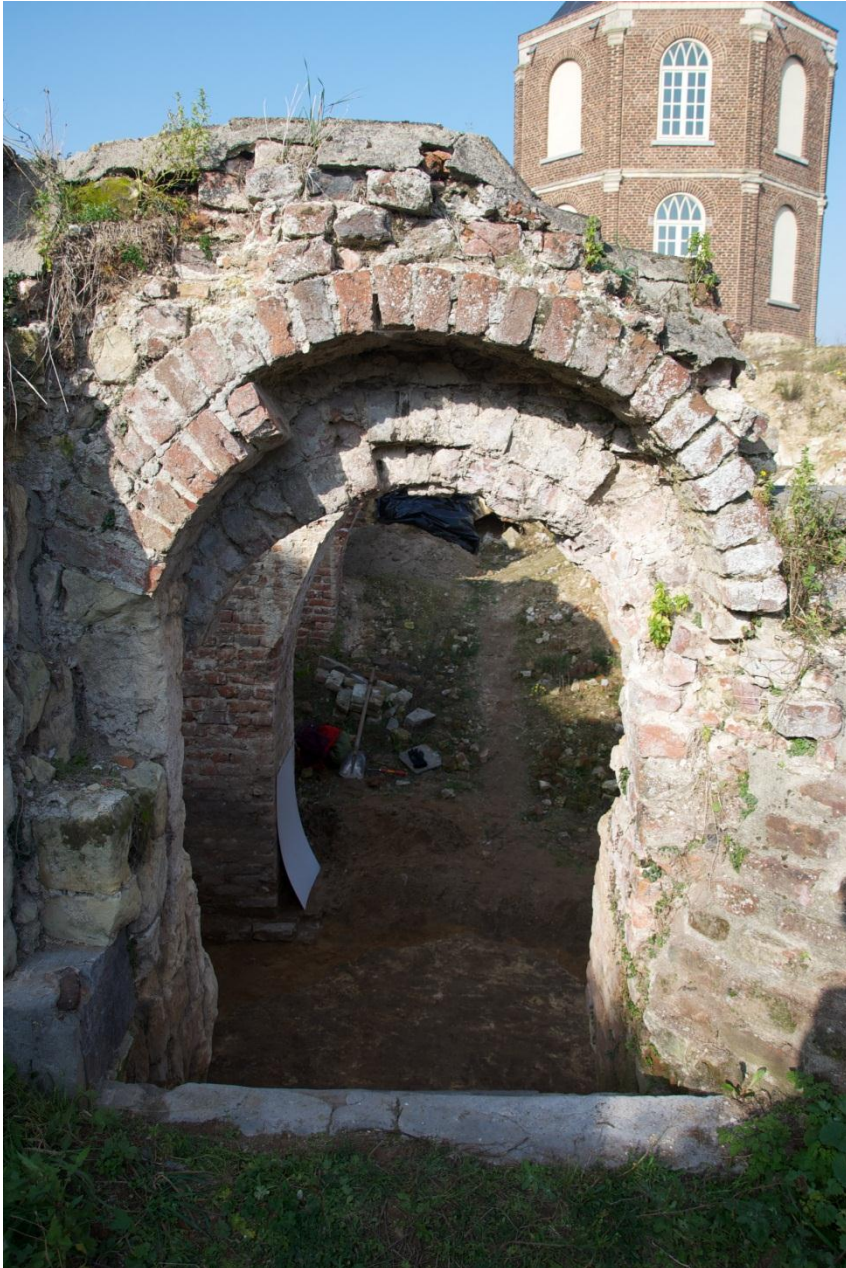
**Foto: 48**

Deuropening, toegang tot kelders vanuit trappenhal bij zuidoosttoren  
(fotograaf R. Snijders, 10 oktober 2012)

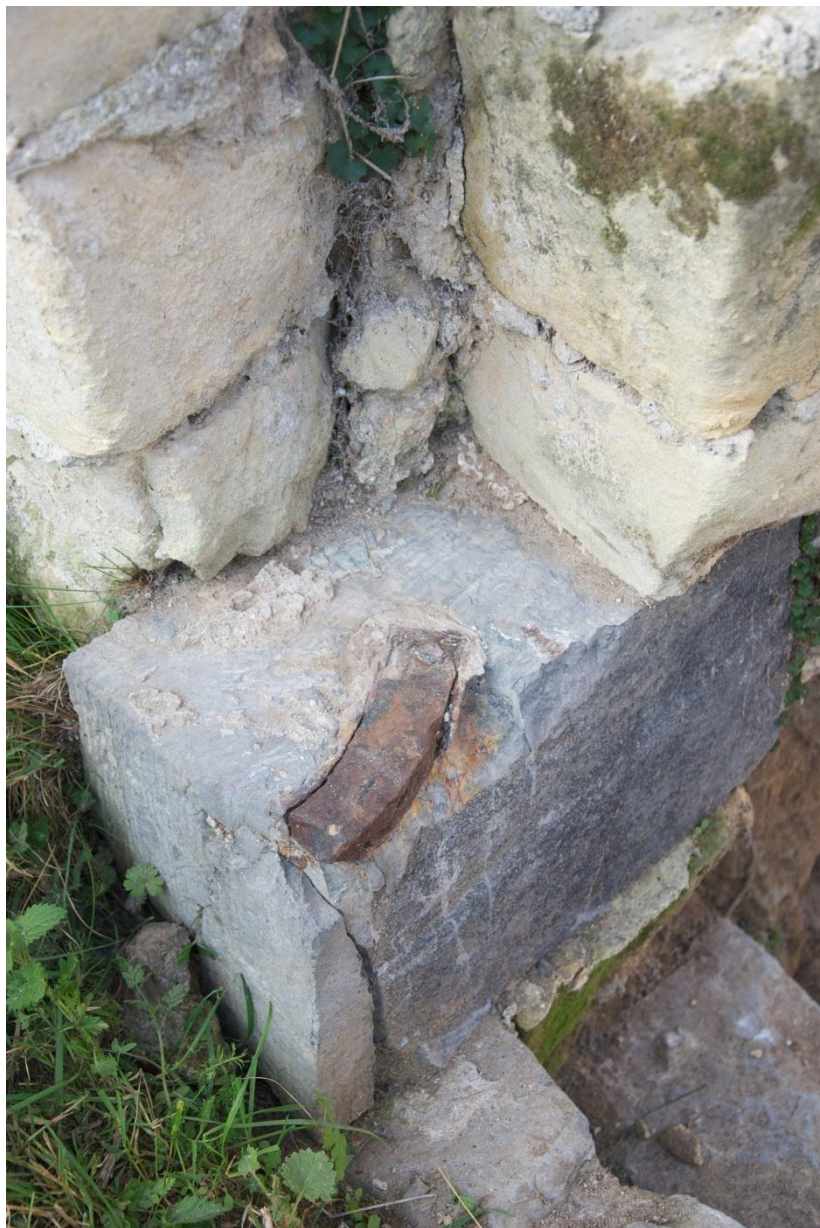
**Foto: 49**

Detailopname deuropening: restant duim van verdwenen kelderdeur  
(fotograaf R. Snijders, 10 oktober 2012)

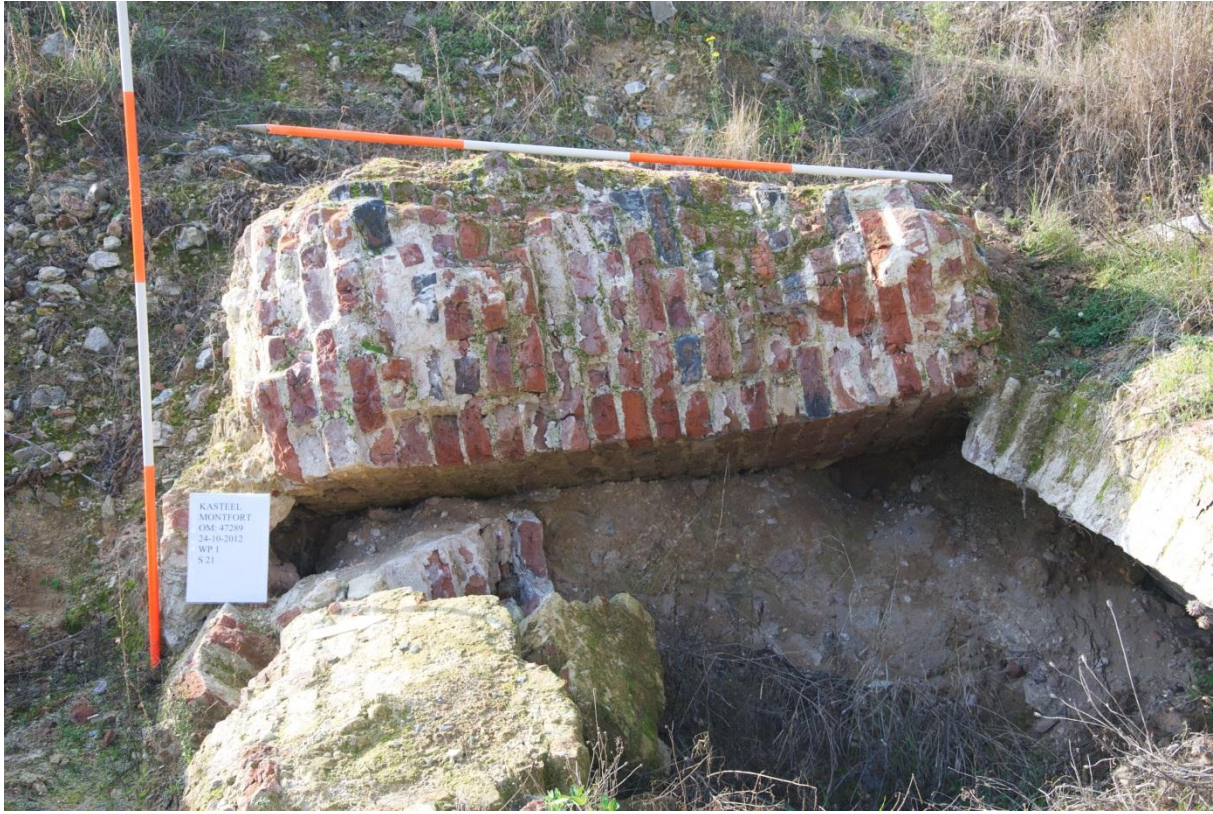
## Foto: 50

Omgetrokken steenmuur begane grond oostvleugel, bovenop steekkelder I (fotograaf R. Snijders, 10 oktober 2012)

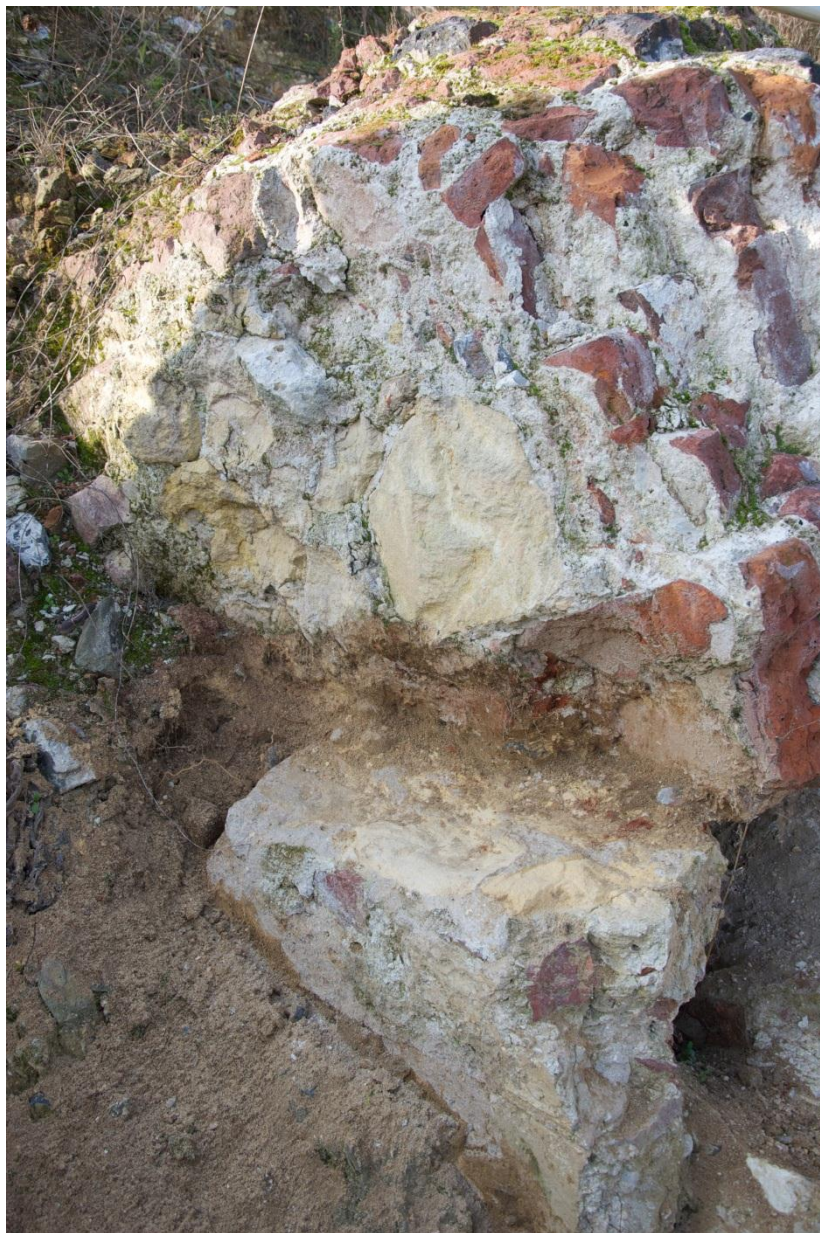
**Foto: 51**

Detailopname omgetrokken steunmuur begane grond, steekkelder I  
(fotograaf R. Snijders, 10 oktober 2012)

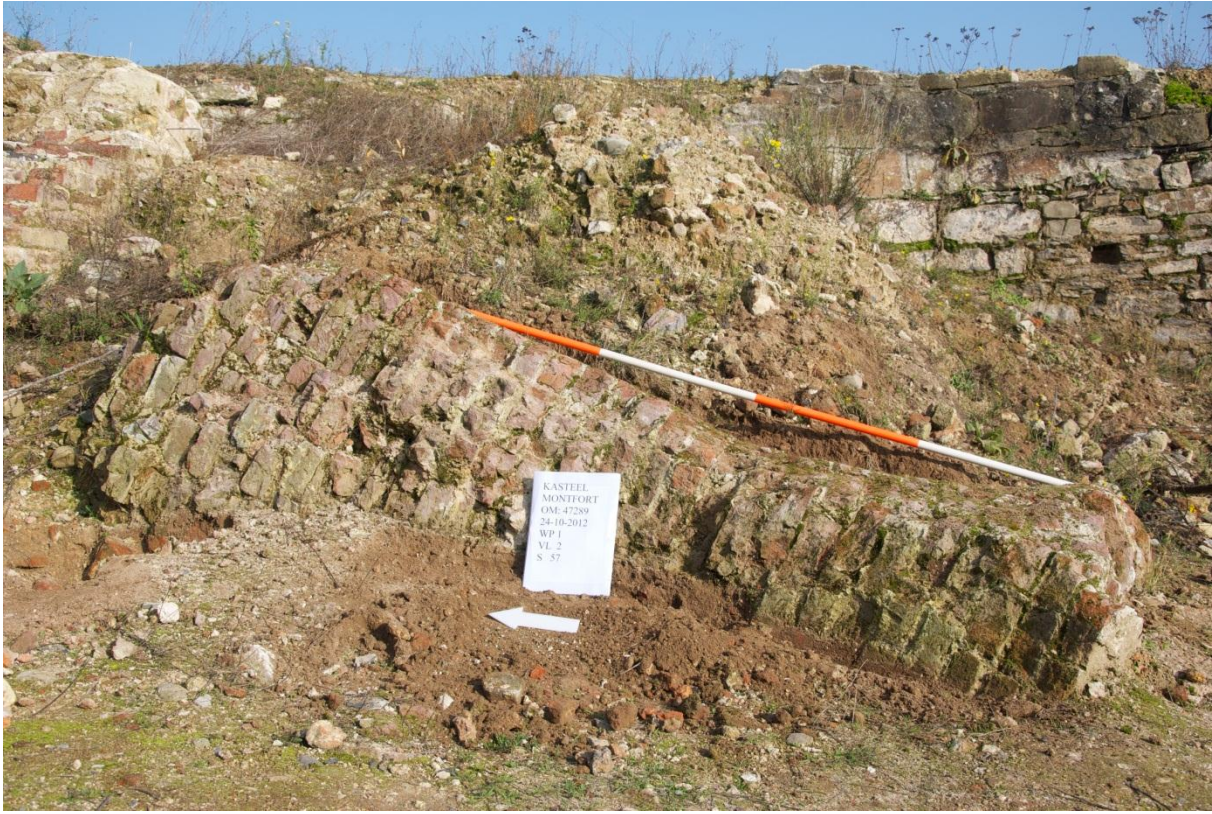
## Foto: 52

Omgetrokken steunmuur begane grond oostvleugel, bovenop steekkelder H (fotograaf R. Snijders, 10 oktober 2012)

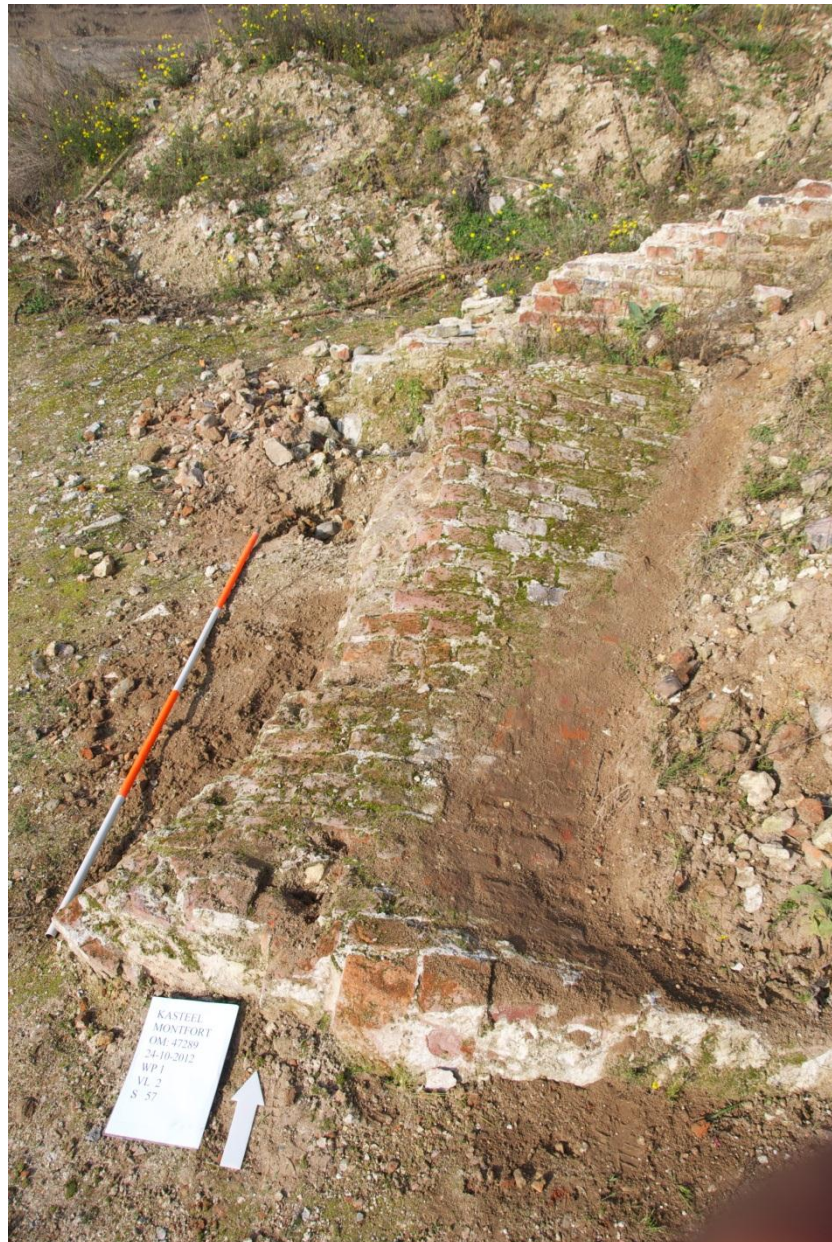
**Foto: 53**

Omgetrokken steenmuur begane grond oostvleugel, bovenop steekkelder H (fotograaf R. Snijders, 10 oktober 2012)
