Projectnaam: Bouwhistorisch en archeologisch onderzoek oostvleugel kasteel Montfort  
Auteurs: drs. L. Dentener, ing. T. Dorrepaal arch. BNA, drs. F. Coenen  
Provincie: Limburg  
Gemeente: Roerdalen  
Plaats: Montfort  
Toponiem: Kasteel Montfort  
Adres: Huysdijk 4, 6065 AX Montfort  
Kaartblad: 68e  
GPS-coördinaten: 51.124422, 5.941903  
51.124445, 5.942118  
51.124267, 5.942115  
51.124255, 5.941949  
X-Y-coördinaten: ZW X=193.791 Y=348.438  
ZO X=193.854 Y=348.438  
NO X=193.854 Y=348.493  
NW X=193.791 Y=348.493  
Monumentennr: 30069  
Archis OMN: 47289  
Huidig gebruik: Kasteelruïne, opengesteld voor publiek  
Eigenaar: Stichting Kasteel Montfort  
p.a. Hoogstraat 4  
6065 BC Montfort  
info@kasteelmontfort.nl  
Contactpersoon: drs. F. Coenen, voorzitter, 06-52341141  
Bevoegd gezag: Gemeente Roerdalen  
Postbus 6099  
6077 ZH St. Odiliënberg  
0475-538888  
info@roerdalen.nl

## Samenvatting

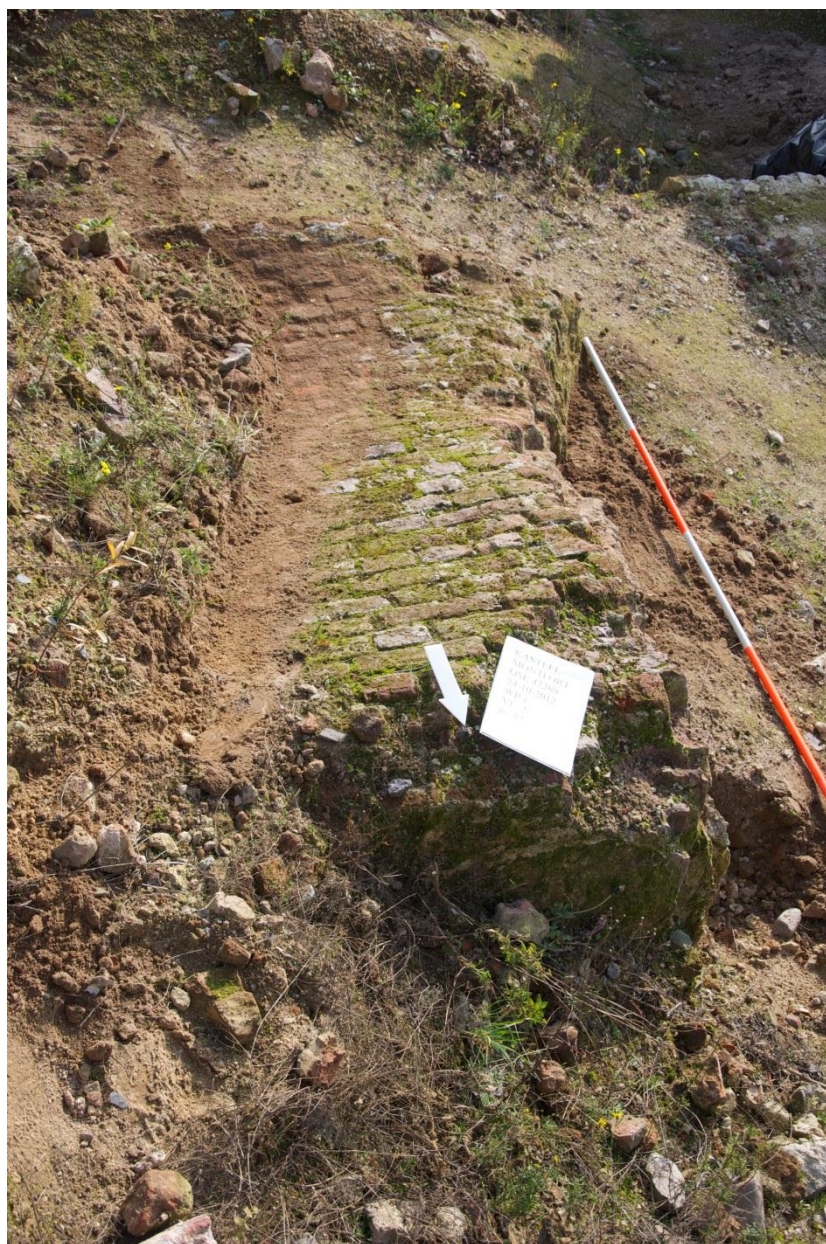
**Foto: 54**

Omgetrokken steunmuur begane grond oostvleugel, bovenop steekkelder H (fotograaf R. Snijders, 10 oktober 2012)

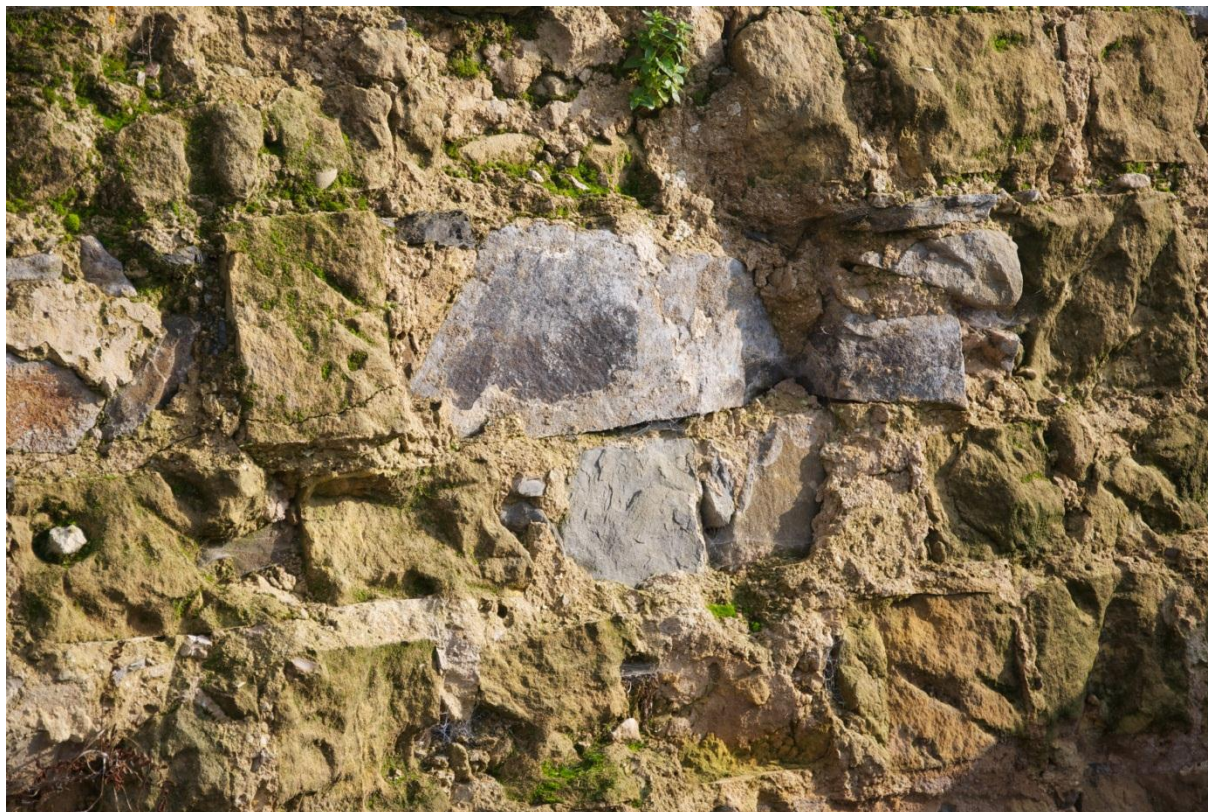
**Foto: 55**

Detailopname oostelijke ringmuur, natuursteen achter weggebroken mergelwand  
(fotograaf R. Snijders, 10 oktober 2012)

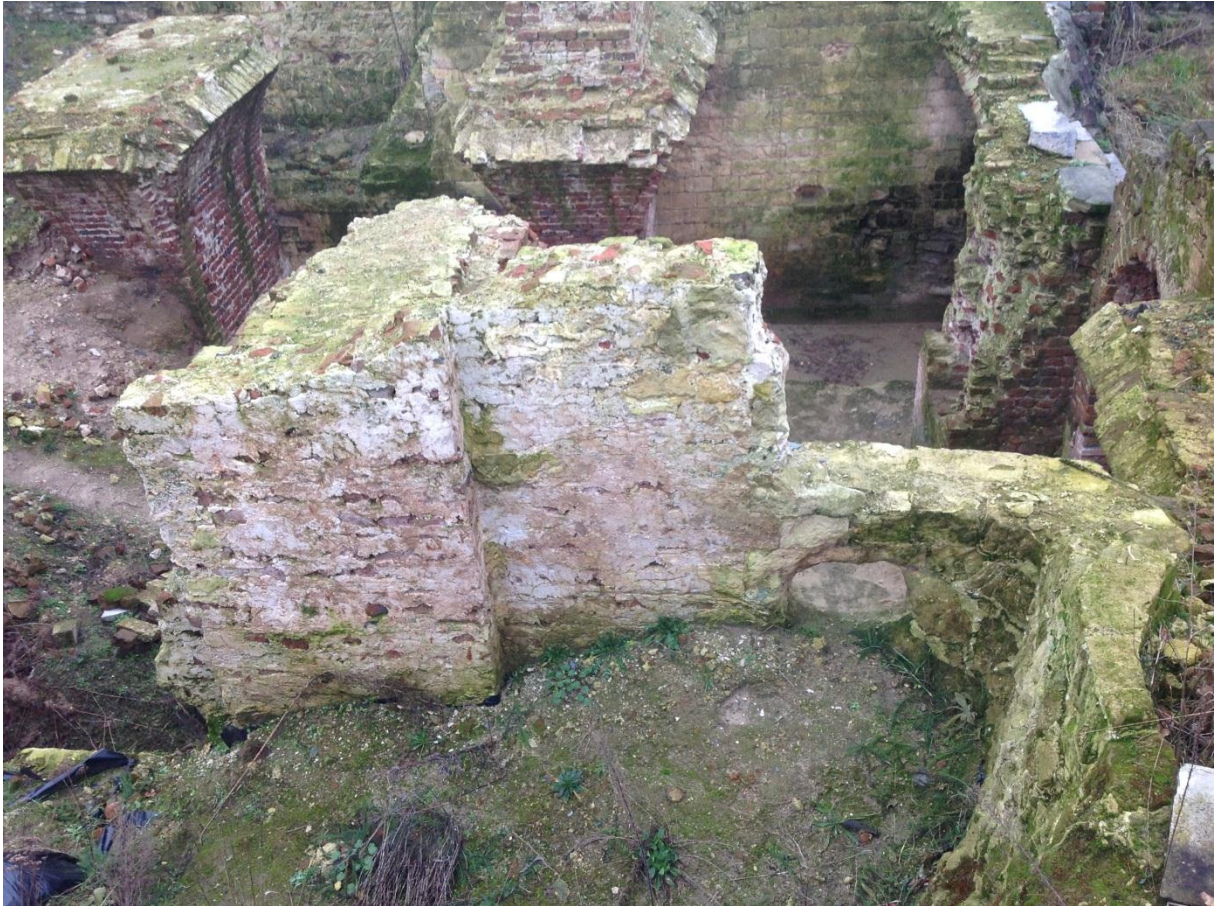
**Foto: 56**

Restant opgaand muurwerk begane grond ter hoogte van steekkelder C, binnenpleinzijde (fotograaf F. Coenen, 21 november 2012)

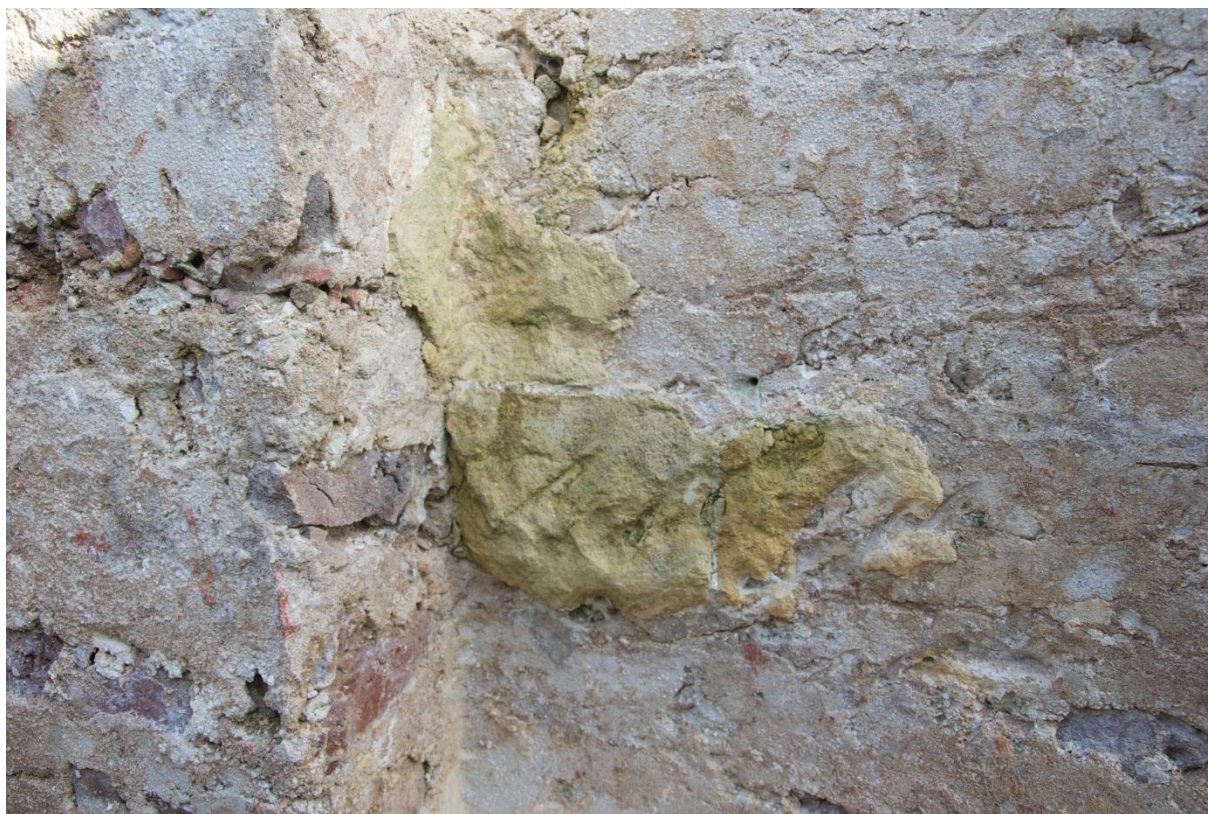
**Foto: 57**

Restant weggebroken mergel op opgaand muurwerk begane grond bij steekkelder C (fotograaf R. Snijders, 10 oktober 2012)

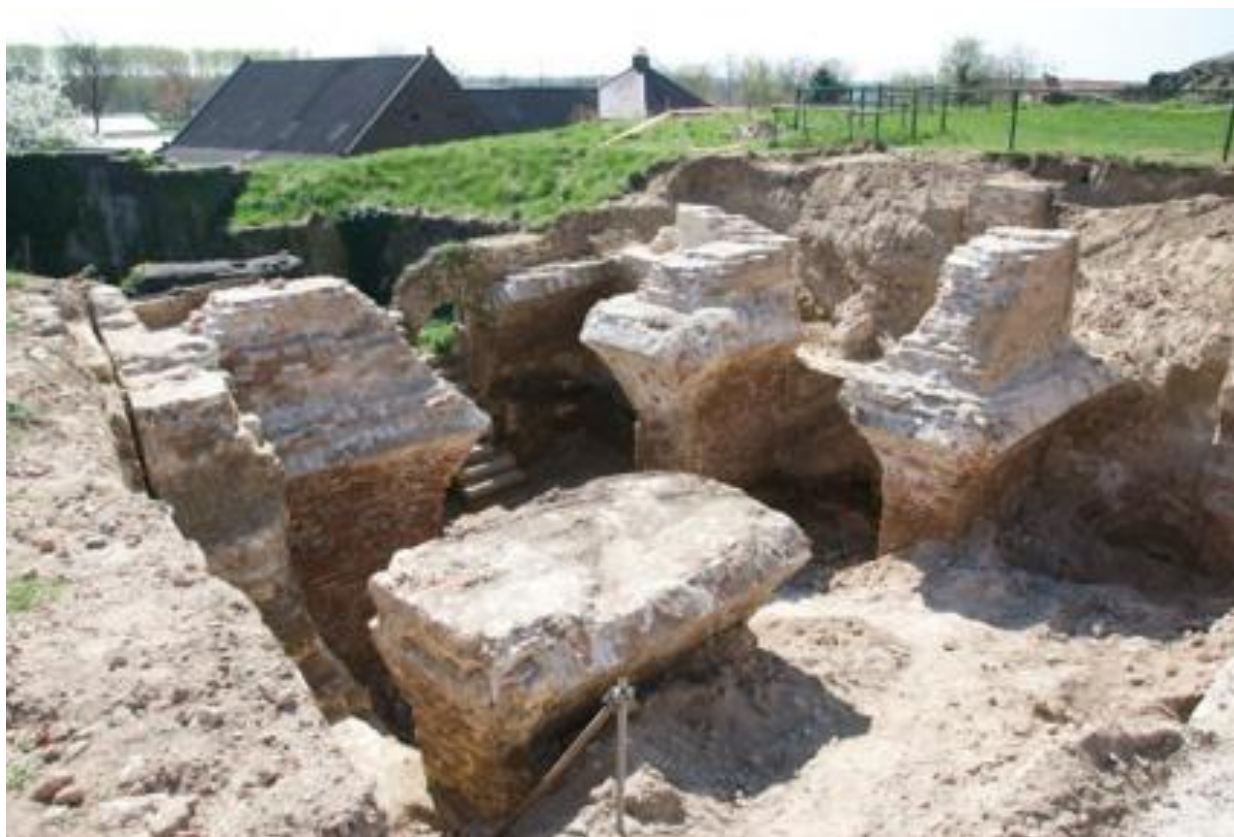
**Foto: 58**

Bakstenen steunmuren in zuidelijk deel kelders, gezien vanaf de ringmuur  
(fotograaf F. Coenen, 17 mei 2011)

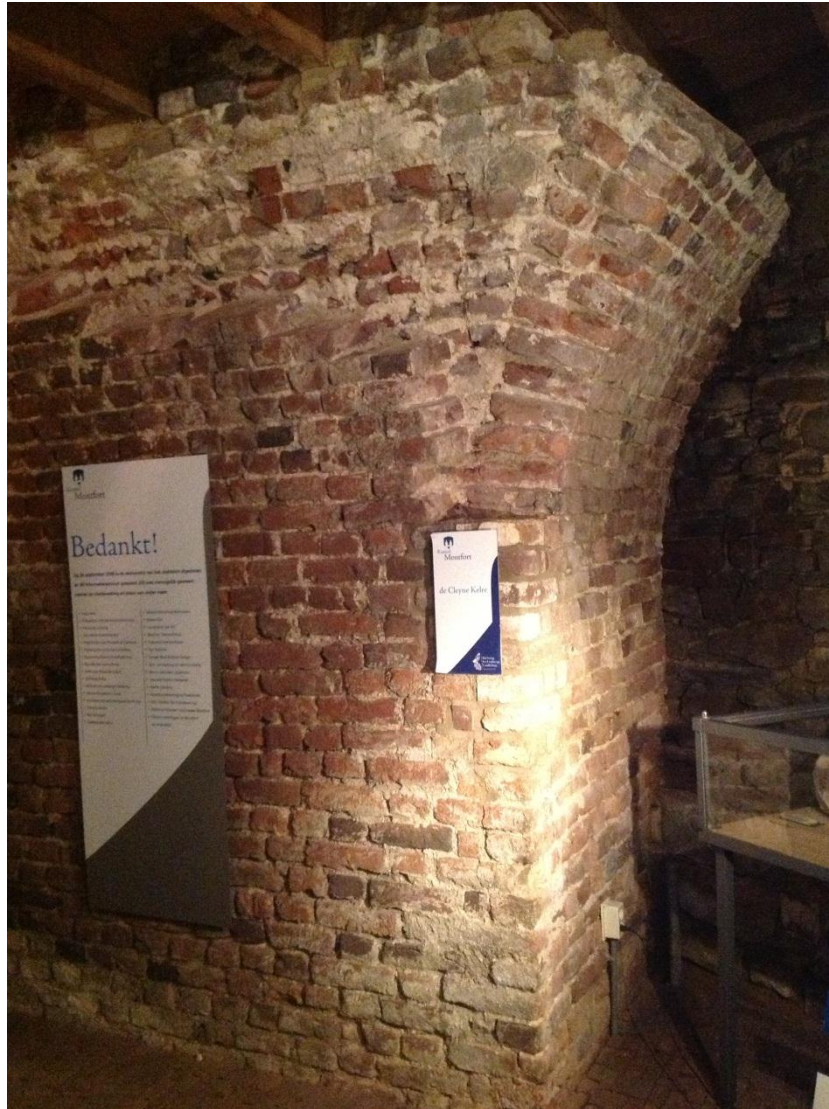
**Foto: 59**

Identieke steunmuur (noordzijde steekkelder M) in gerestaureerd gedeelte (fotograaf F. Coenen, 17 mei 2011)

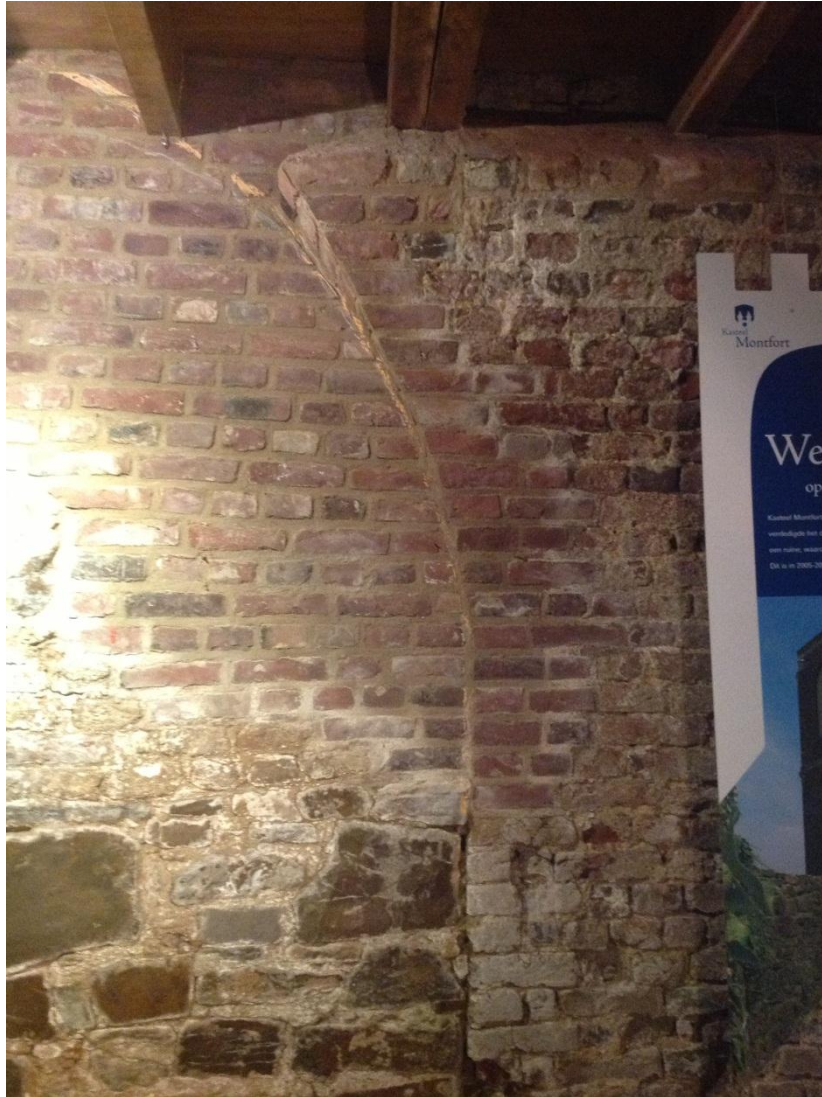
**Foto: 60**

Steunmuur zuidzijde steekkelder M (in gerestaureerd Jachtslot), met dichtgezette boog (fotograaf F. Coenen, 17 mei 2011)

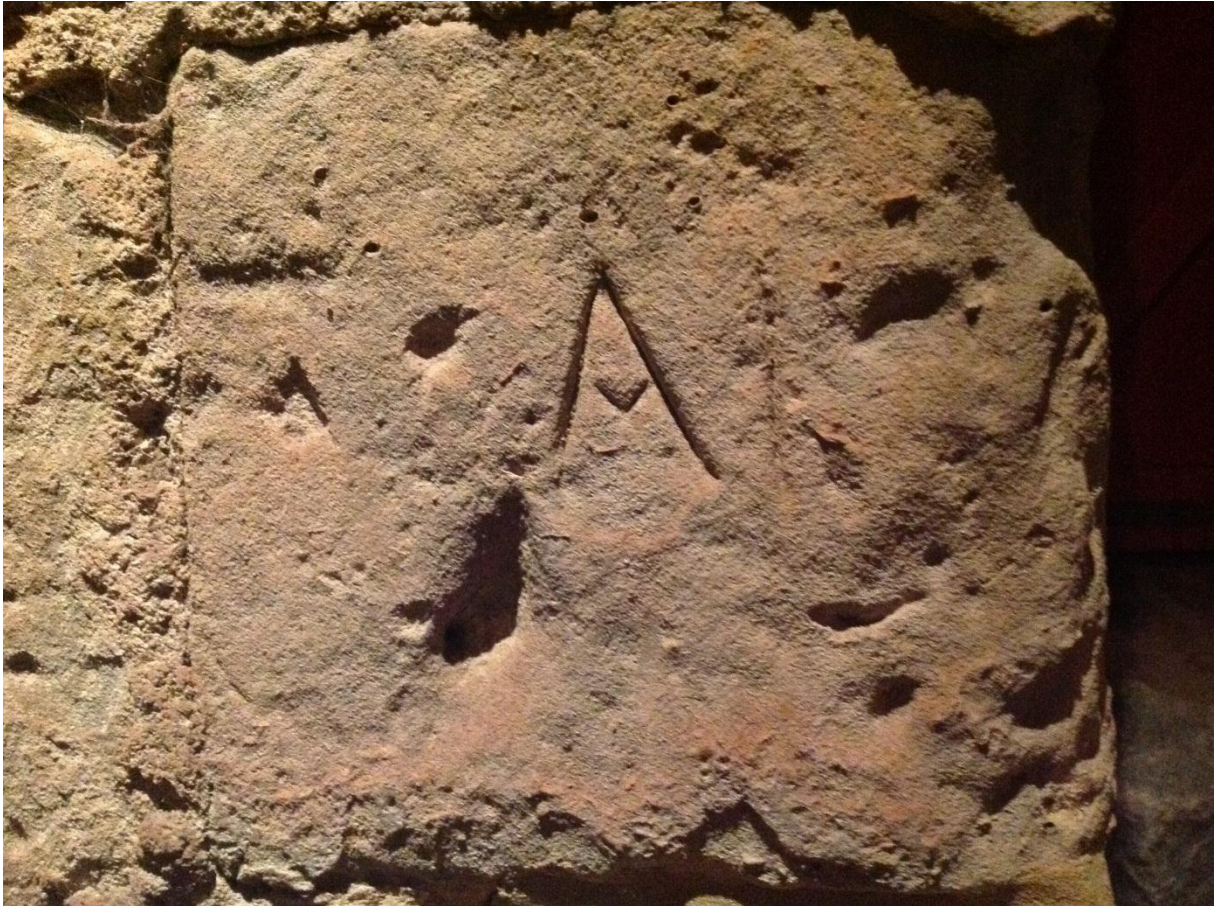
**Foto: 61**

Merkteken in mergel steekkelder M (gerestaureerd gedeelte)  
(fotograaf F. Coenen, 17 mei 2011)

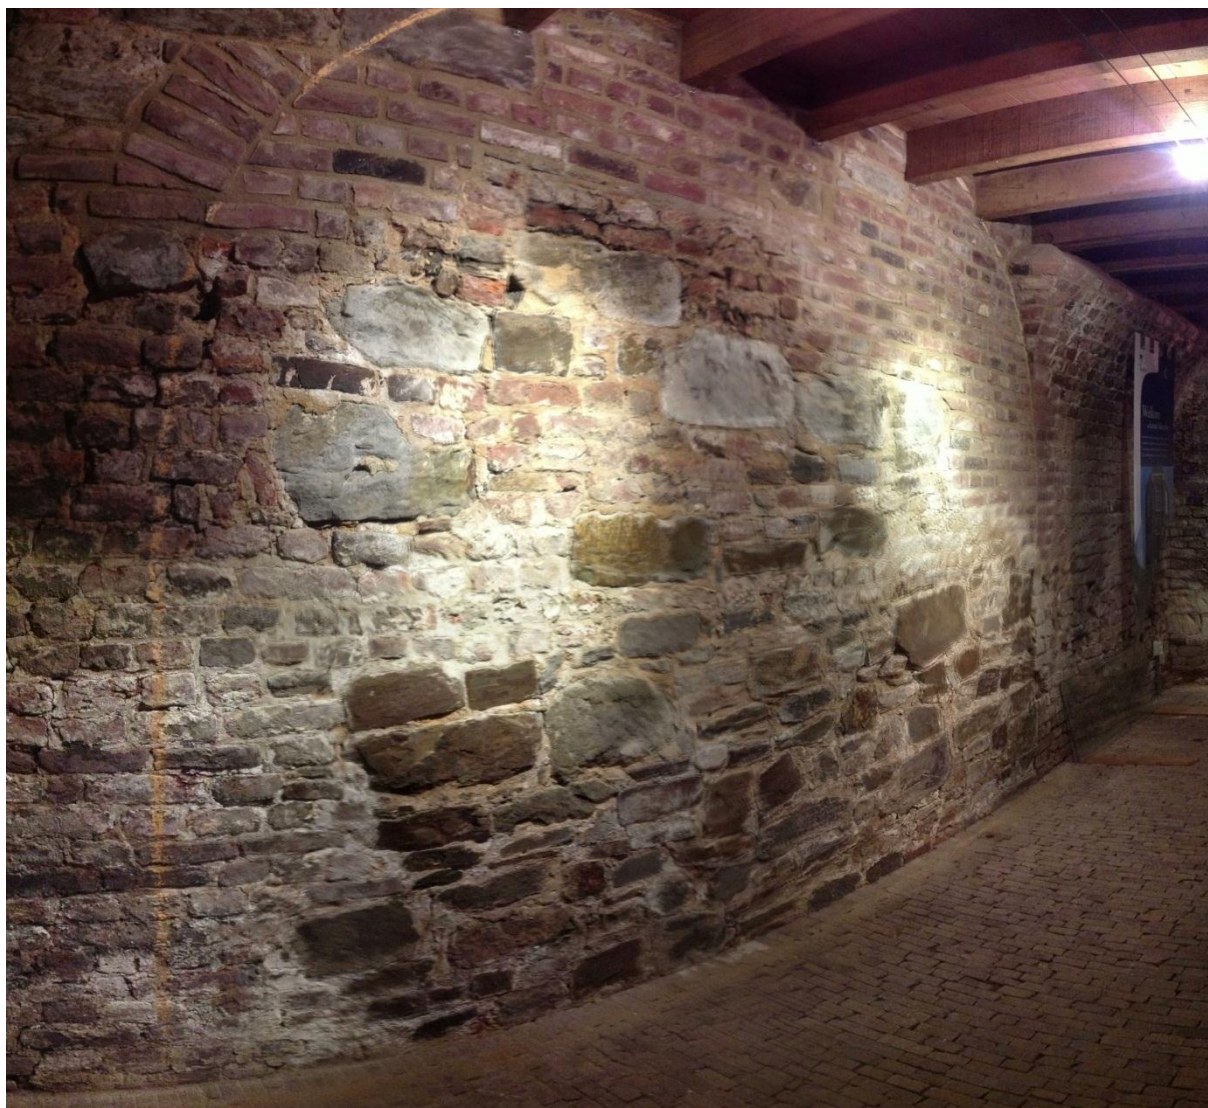
**Foto: 62**

**Omschrijving:**  
Dichtgemetselde boog in gerestaureerd gedeelte  
(fotograaf F. Coenen, 17 mei 2011)

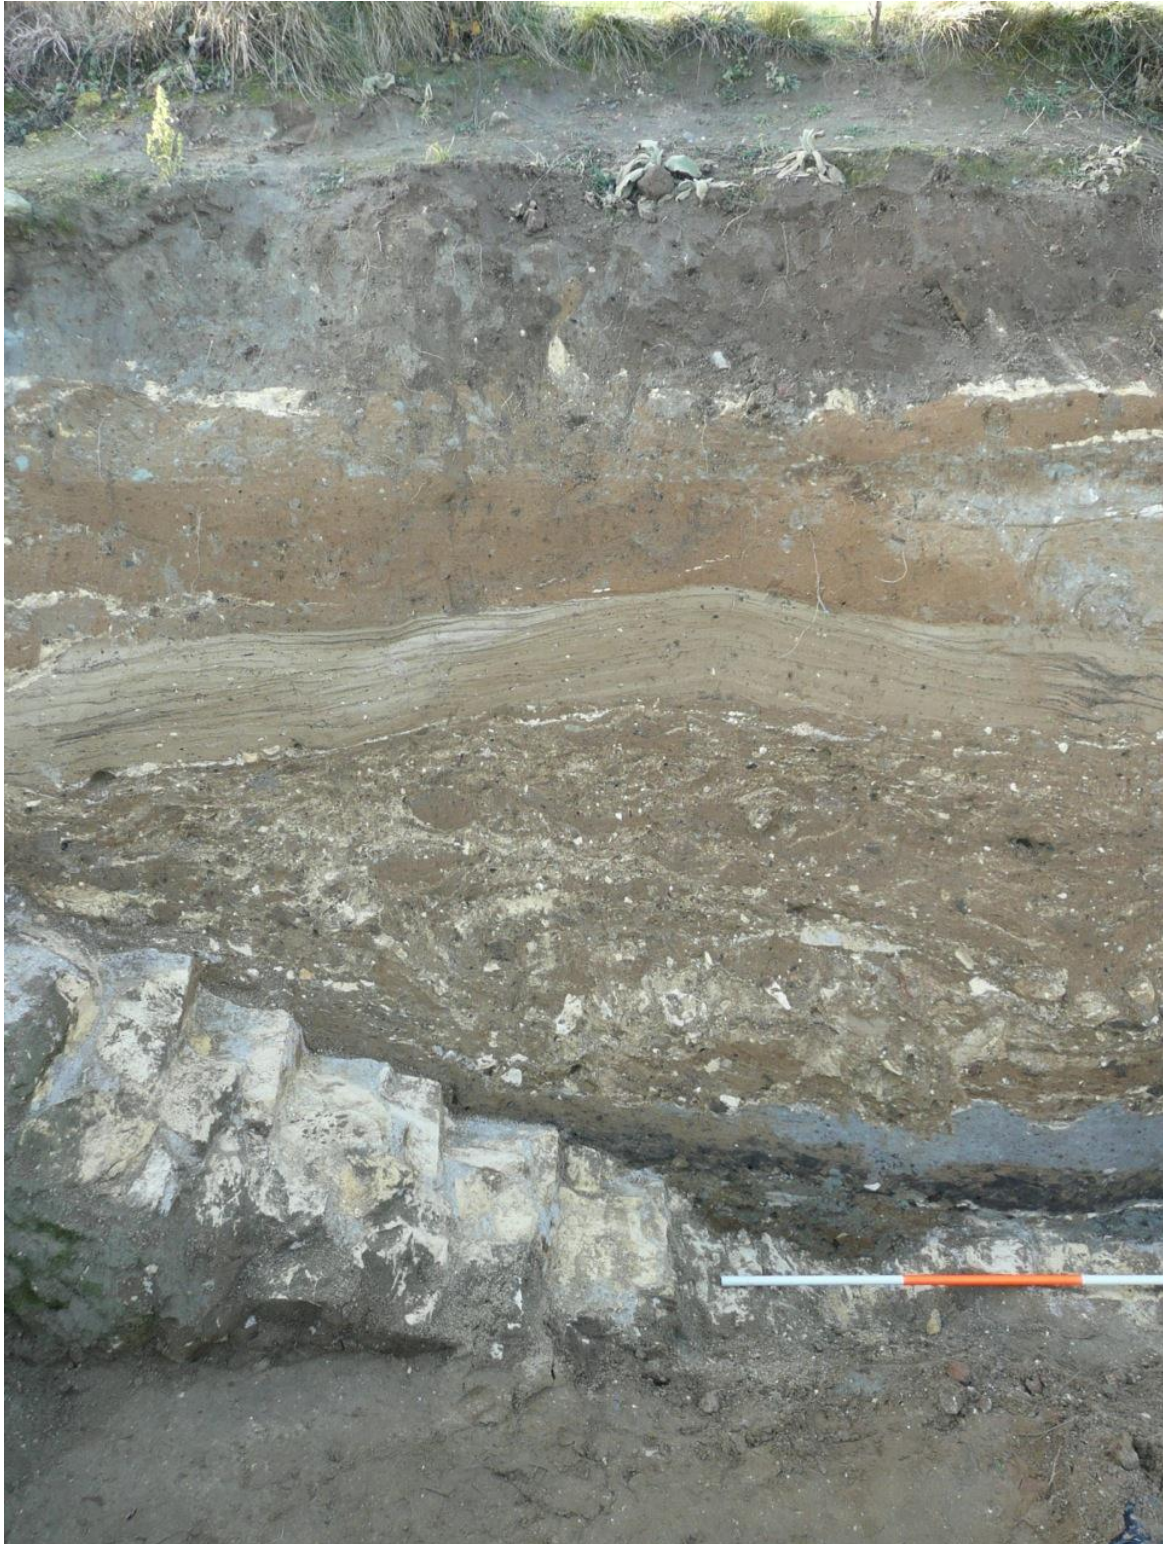
**Foto: 63**

**Omschrijving:**  
Profiel slotpleinwand 01  
(fotograaf R. Snijders, 16 december 2011)

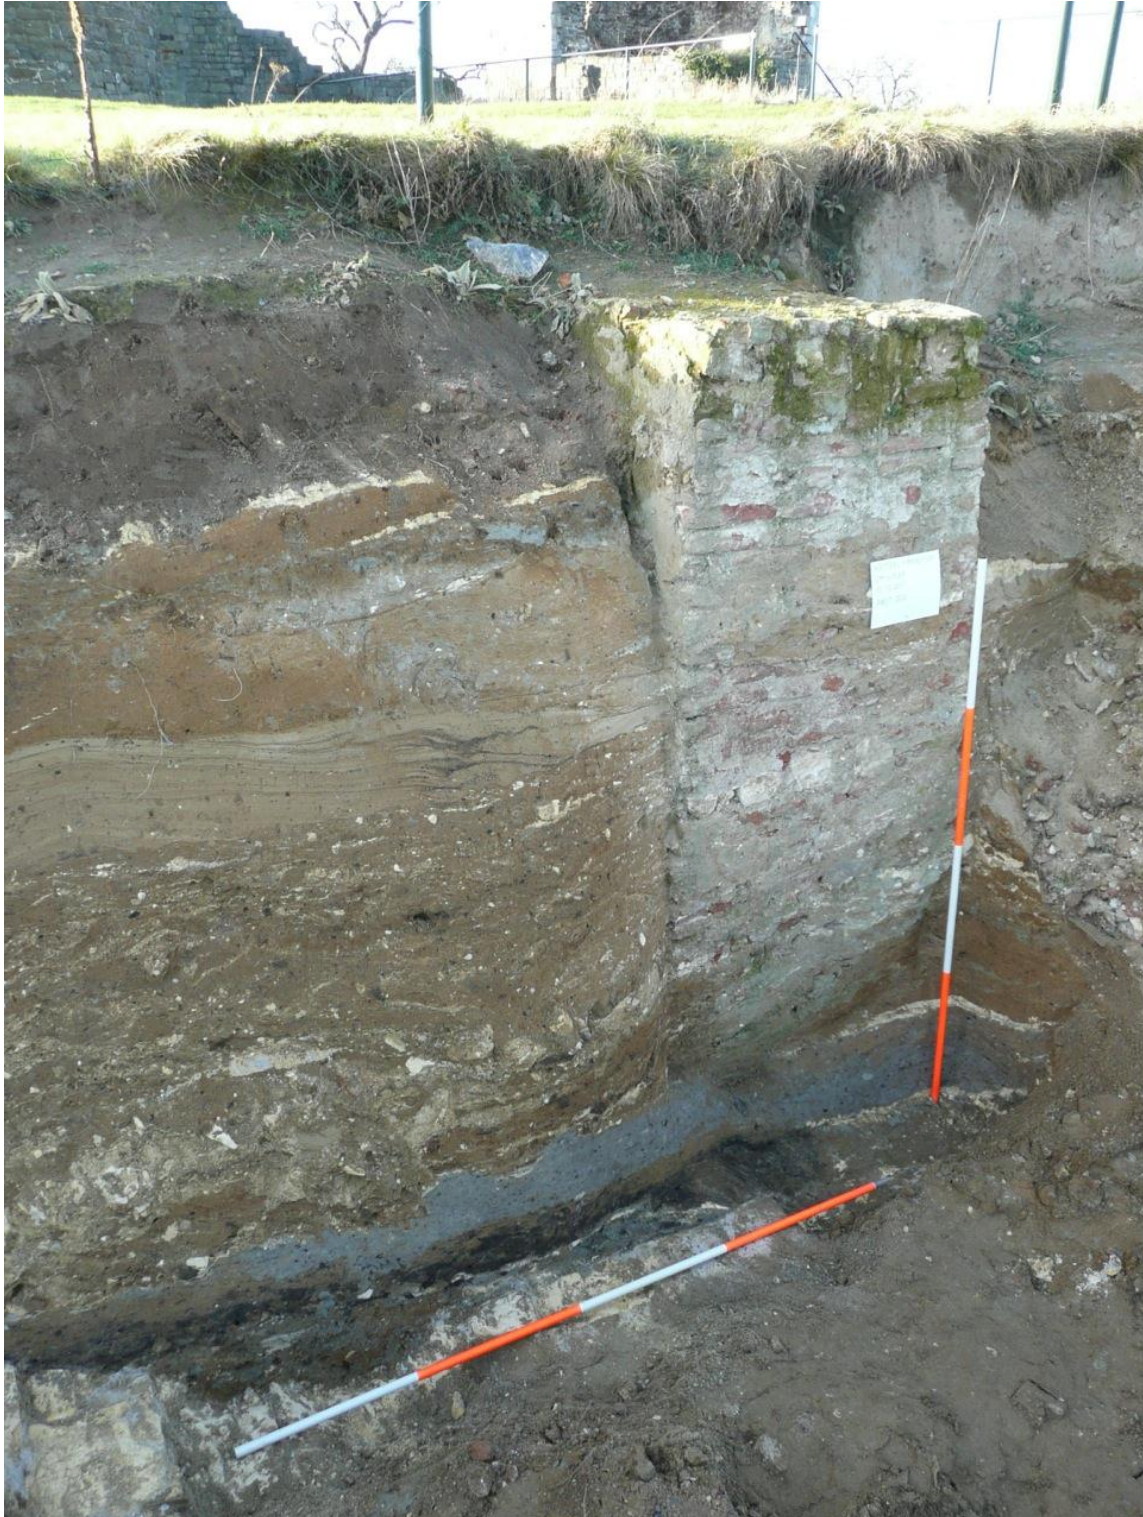
**Foto: 64**

**Omschrijving:**  
Profiel slotpleinwand 02  
(fotograaf R. Snijders, 16 december 2011)

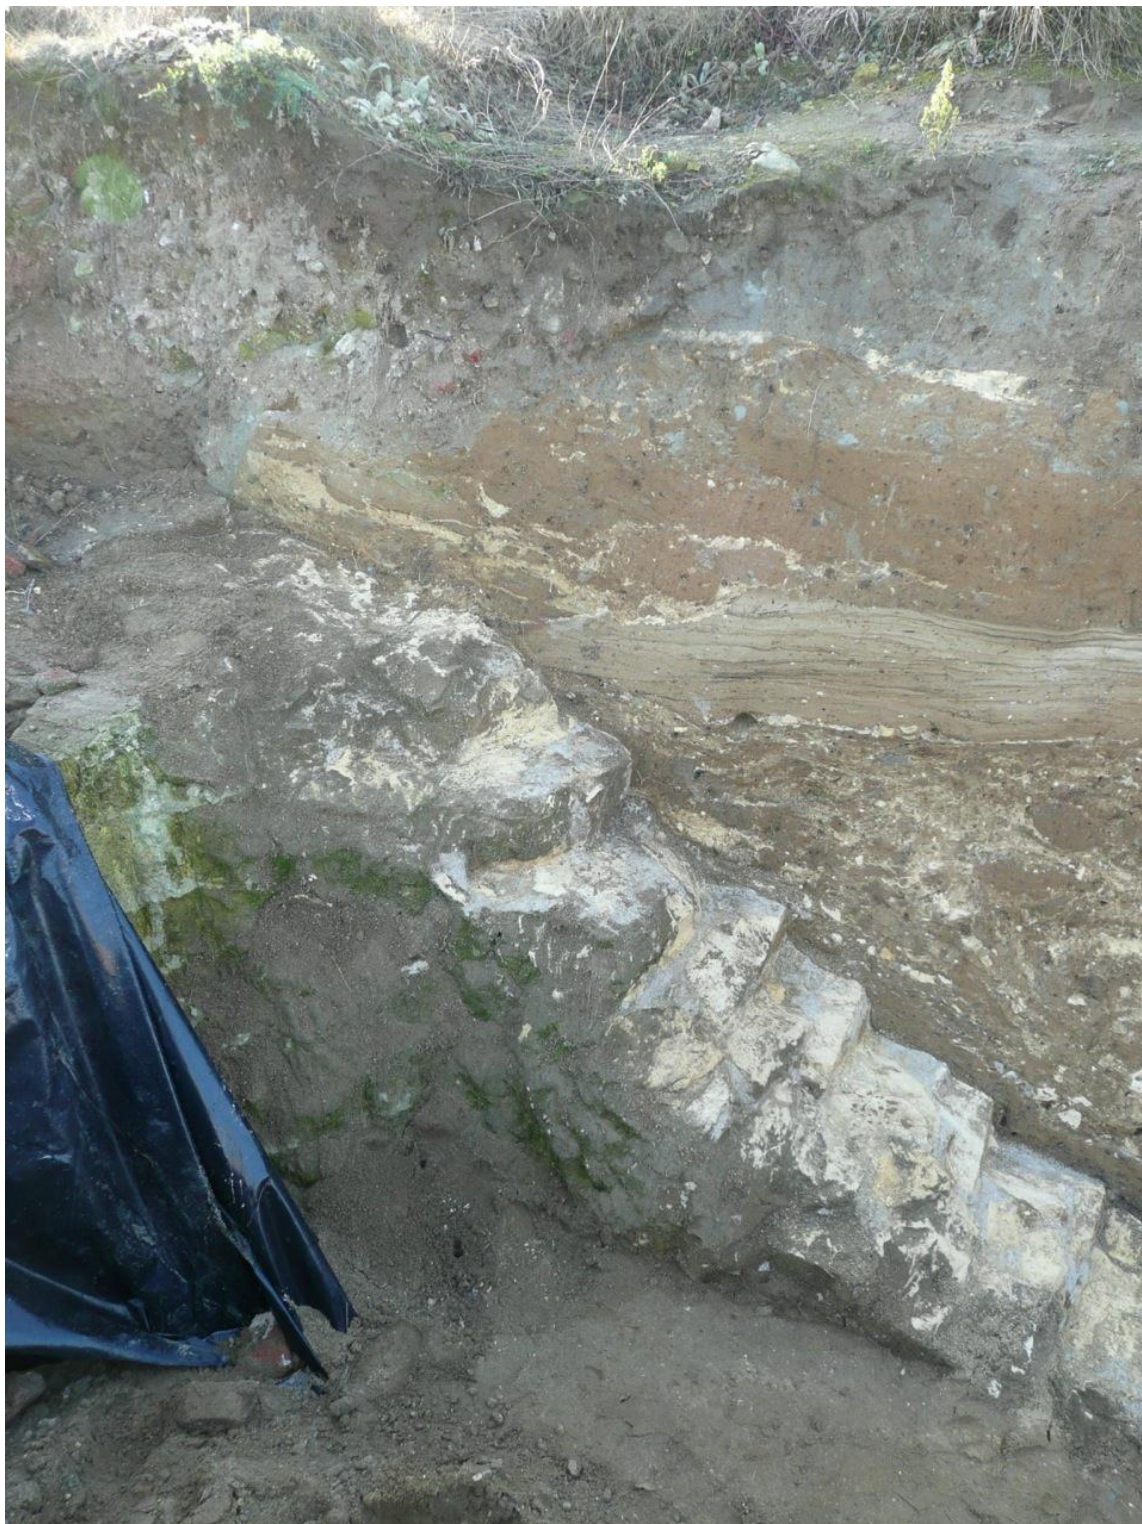
**Foto: 65**

**Omschrijving:**  
Profiel slotpleinwand 03  
(fotograaf R. Snijders, 16 december 2011)

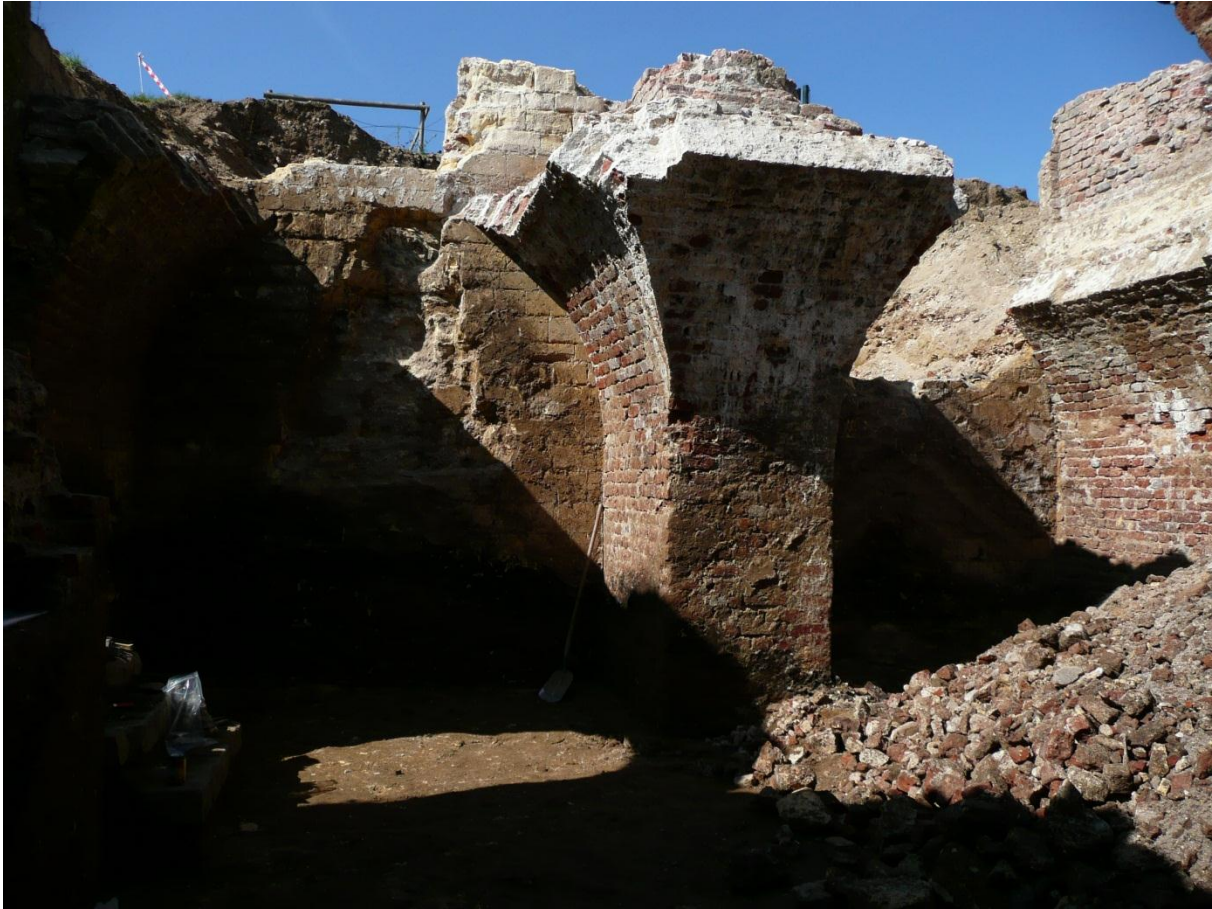
**Foto: 66**

Doorkijk vanuit steekkelder B naar steekkelders C (links) en E (rechts)  
(fotograaf T. Dorrepaal, 2 april 2011)

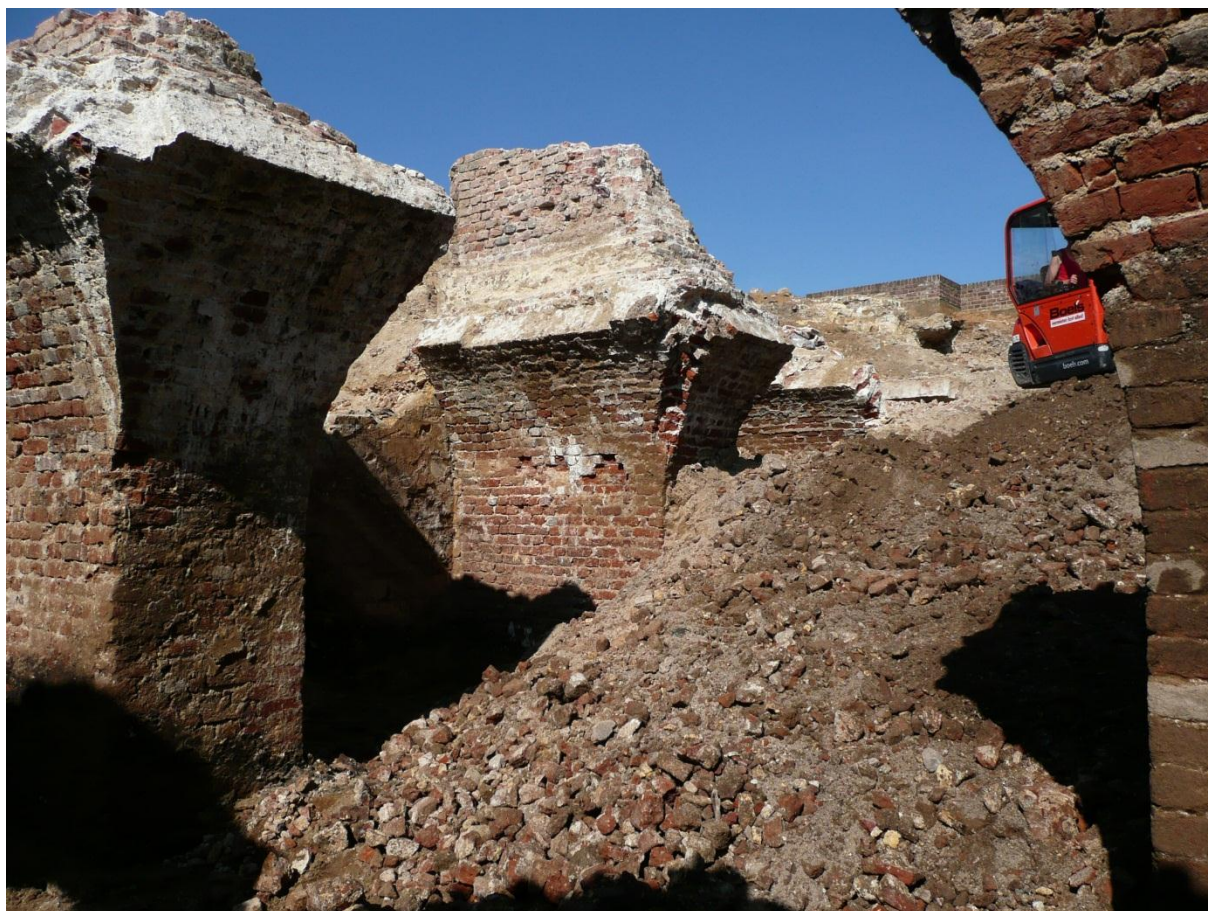
**Foto: 67**

Doorkijk vanuit steekkelder B richting steekkelder E.  
(fotograaf T. Dorrepaal, 2 april 2011)

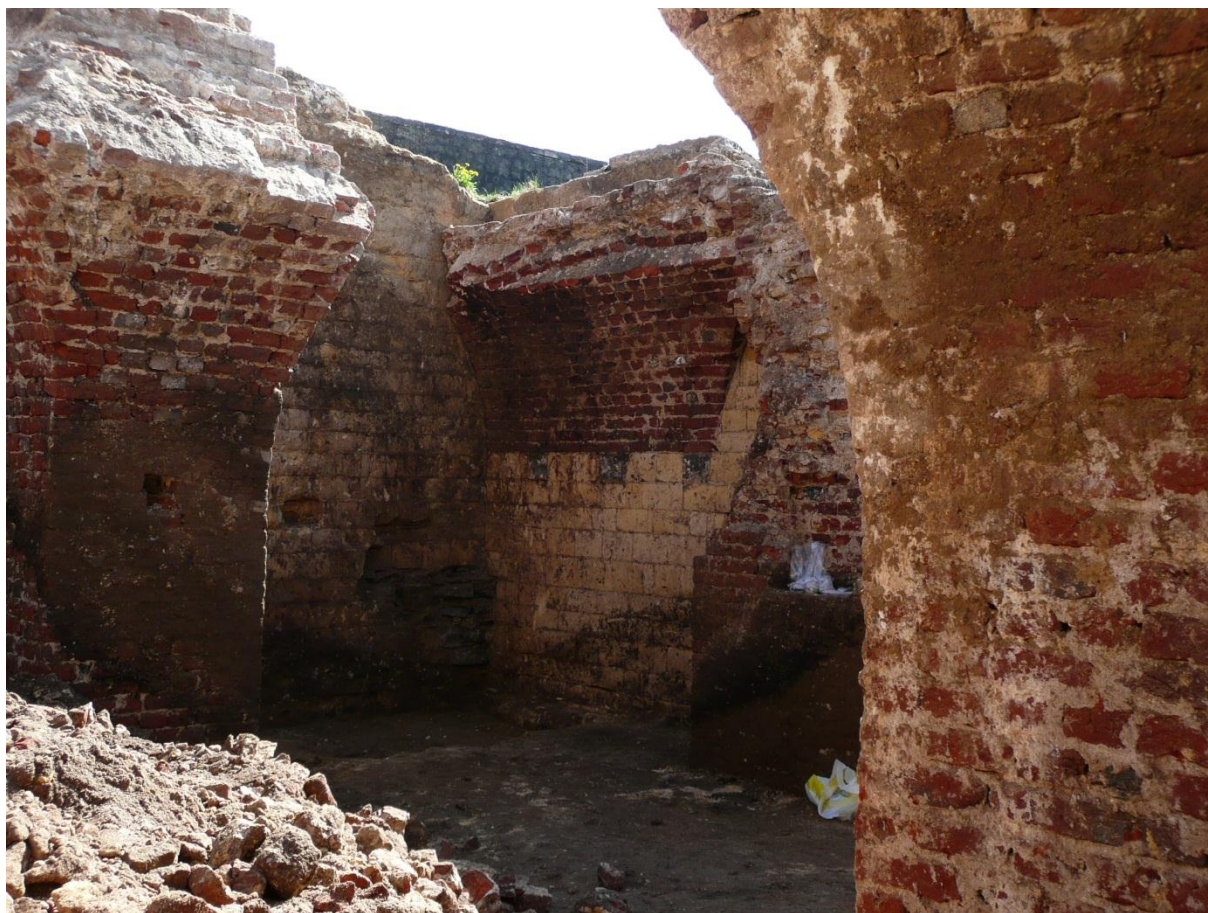
**Foto: 68**

Doorkijk vanuit steekkelder E naar steekkelder B.  
(fotograaf T. Dorrepaal, 2 april 2011)

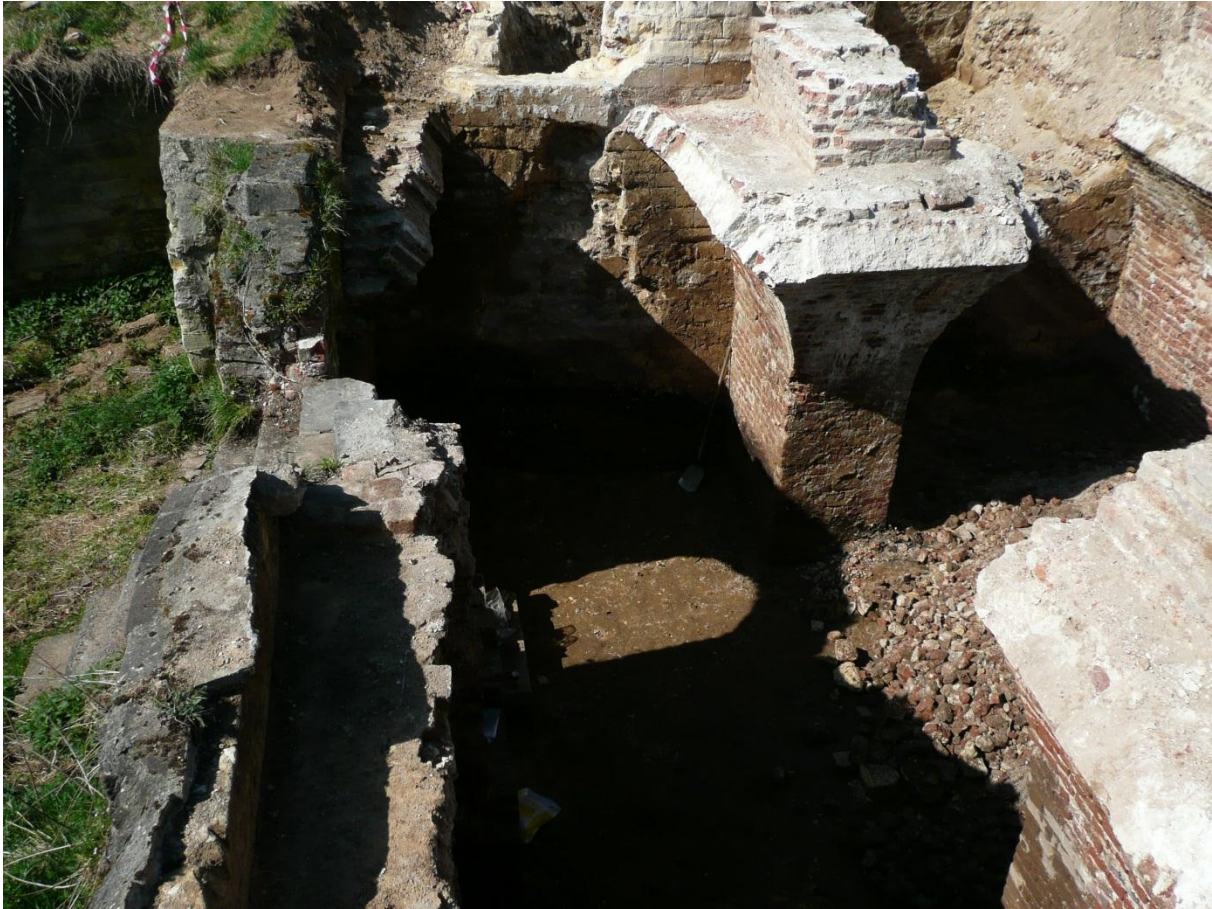
**Foto: 69**

Zicht op steekkelders B en C vanaf de oostmuur, met duidelijk zichtbaar de bovenzijde van de gewelven (en daarmee indicatie voor het begane grondniveau)  
(fotograaf T. Dorrepaal, 2 april 2011)

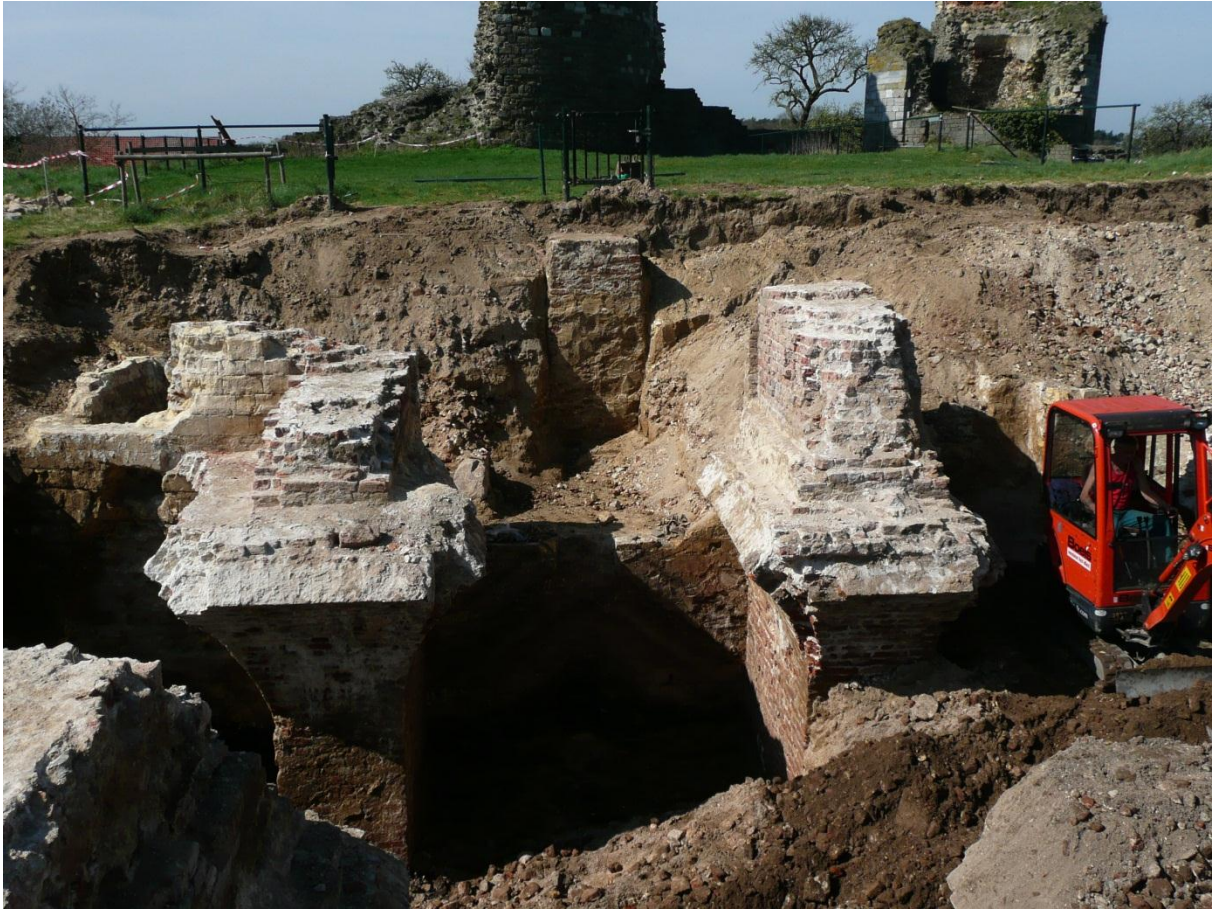
## Foto: 70

Zicht op steekkelder E vanaf de oostmuur, met duidelijk zichtbaar de restanten van de steunmuren van de begane grond en op de achtergrond een muurrest aan slotpleinzijde. (fotograaf T. Dorrepaal, 2 april 2011)

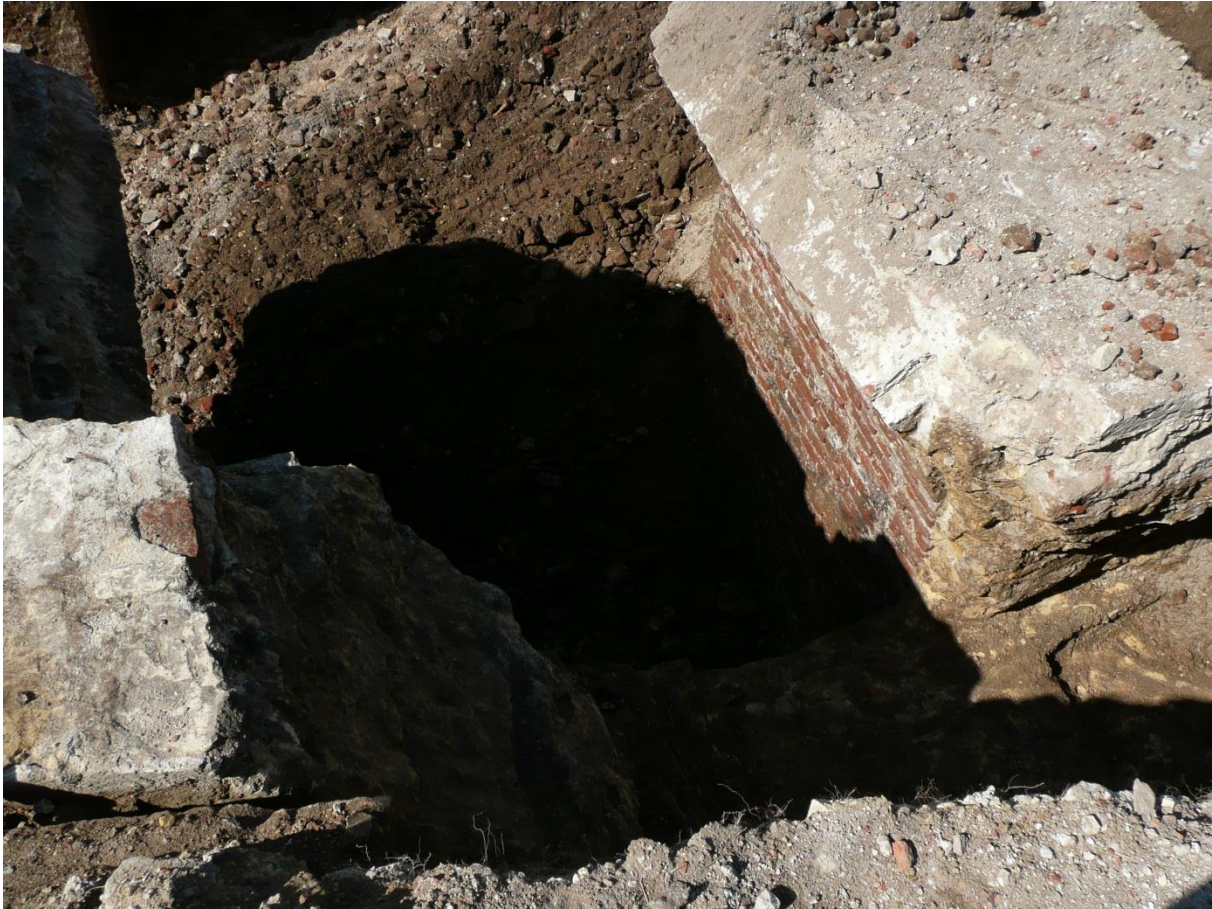
**Foto: 71**

Bovenaanzicht steekkelder F, met links het nog aanwezige deel van de mergelstenen schil en rechts de bovenzijde van steunmuur A-F-H.  
(fotograaf T. Dorrepaal, 2 april 2011)
