Projectnaam: Bouwhistorisch en archeologisch onderzoek oostvleugel kasteel Montfort  
Auteurs: drs. L. Dentener, ing. T. Dorrepaal arch. BNA, drs. F. Coenen  
Provincie: Limburg  
Gemeente: Roerdalen  
Plaats: Montfort  
Toponiem: Kasteel Montfort  
Adres: Huysdijk 4, 6065 AX Montfort  
Kaartblad: 68e  
GPS-coördinaten: 51.124422, 5.941903  
51.124445, 5.942118  
51.124267, 5.942115  
51.124255, 5.941949  
X-Y-coördinaten: ZW X=193.791 Y=348.438  
ZO X=193.854 Y=348.438  
NO X=193.854 Y=348.493  
NW X=193.791 Y=348.493  
Monumentennr: 30069  
Archis OMN: 47289  
Huidig gebruik: Kasteelruïne, opengesteld voor publiek  
Eigenaar: Stichting Kasteel Montfort  
p.a. Hoogstraat 4  
6065 BC Montfort  
info@kasteelmontfort.nl  
Contactpersoon: drs. F. Coenen, voorzitter, 06-52341141  
Bevoegd gezag: Gemeente Roerdalen  
Postbus 6099  
6077 ZH St. Odiliënberg  
0475-538888  
info@roerdalen.nl

## Samenvatting

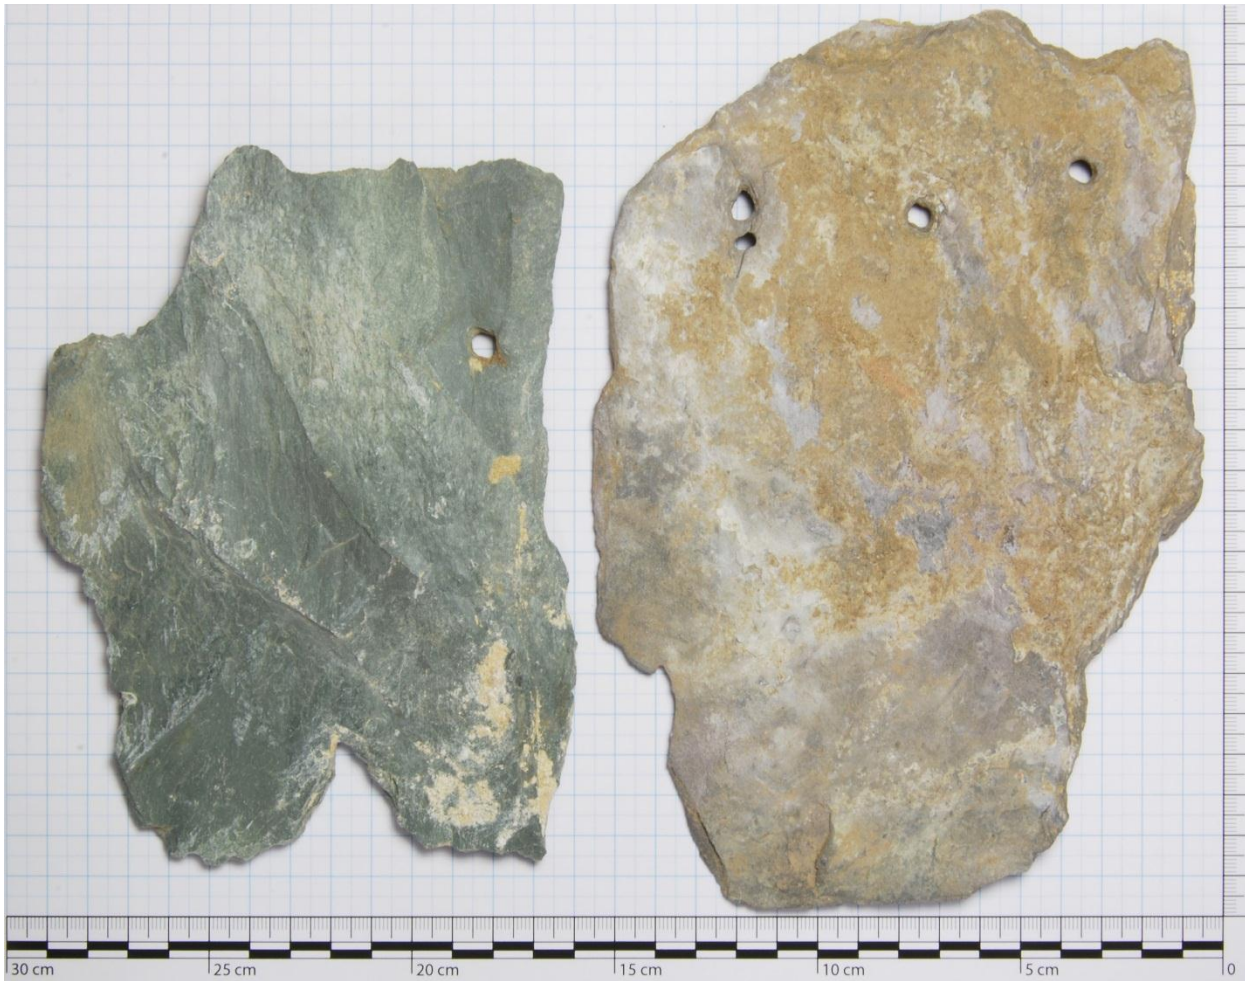
**Foto: 75**

**Omschrijving:**  
Dakleien met spijkergaten  
(fotograaf R. Snijders, 20-03-2013)
