Archeologische begeleiding

**Bastion Baselaar (Hekellaan),
's-Hertogenbosch
Gemeente 's-Hertogenbosch**

B&G rapport 1258

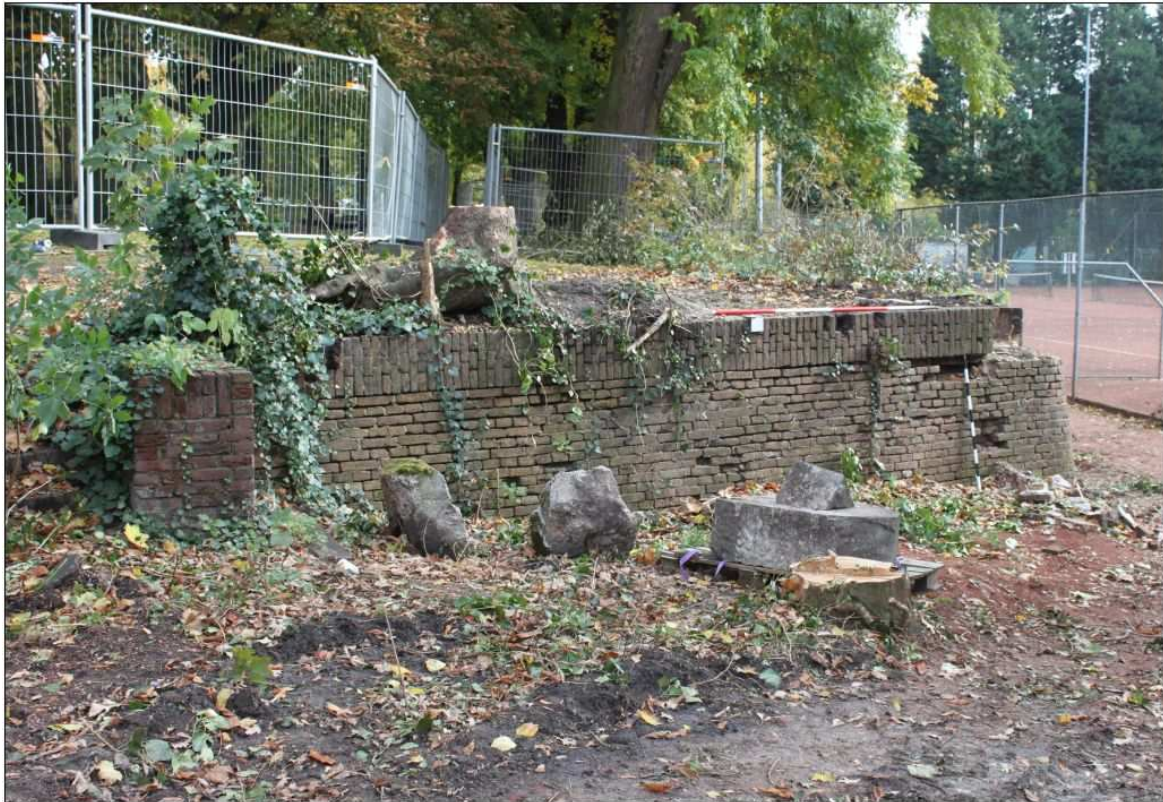
Figuur 1: Deel van het plangebied voorafgaand aan het veldwerk.

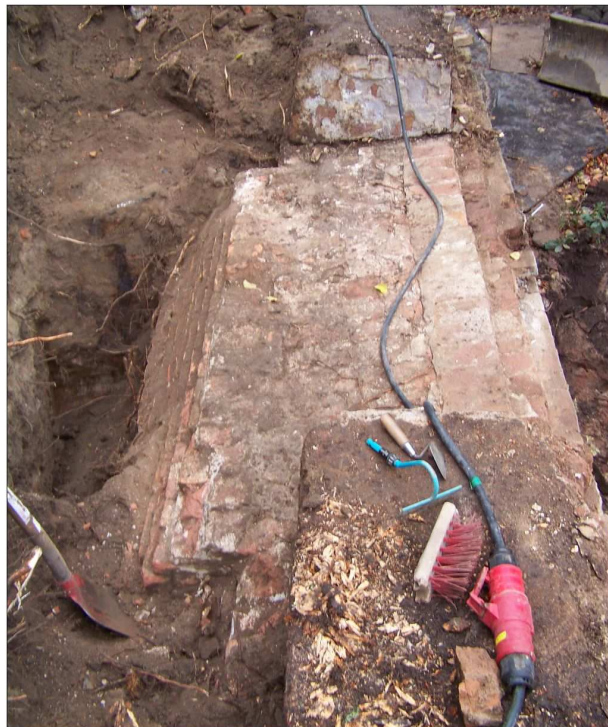
Figuur 2: Werkput 1 met steunbeer F6 tijdens de werkzaamheden.

Featurenummer (F)	6
Werkput (wp)	1
Omschrijving	Steunbeer aan binnenzijde van bastion in wp 1 (aan de westzijde van de noordoost hoek van het bastion). Nog zichtbaar: 1,38 (h) x 2,11 (b) x 0,47 (d) m. Met 7 versnijdingen in het bovenste, zichtbare gedeelte.
Materiaal	Baksteen. Handgevormd.
Relatie met andere features	Wordt aan weerszijden omsloten door F1 en F5 en in het zuidoosten door F2. F 6 is gelijktijdig met F5 (in één fase) gebouwd.
Baksteenformaat (lxbxh)	24 x 11 x 5
Kleur baksteen	Lichtrood
10-lagenmaat	66 cm
Metselverband	Kettingverband
Mortel	
Breedte van de voegen

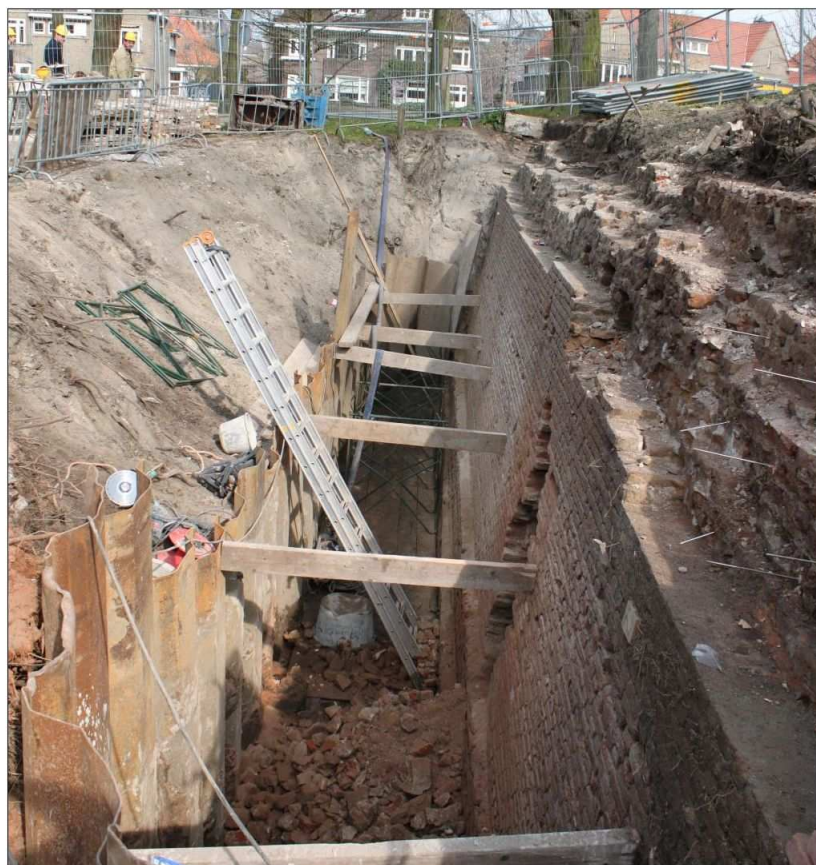
Figuur 3: Werkput 7 tijdens de werkzaamheden.

De houten fundering van de negentiende eeuwse schil is in werkput 7 gedocumenteerd. De fundering bestaat uit rechtop staande houten palen, met daarboven een laag met houten planken. Daar bovenop is een poer gemetseld van waaruit de spaarbogen naar weerszijden gemetseld zijn.

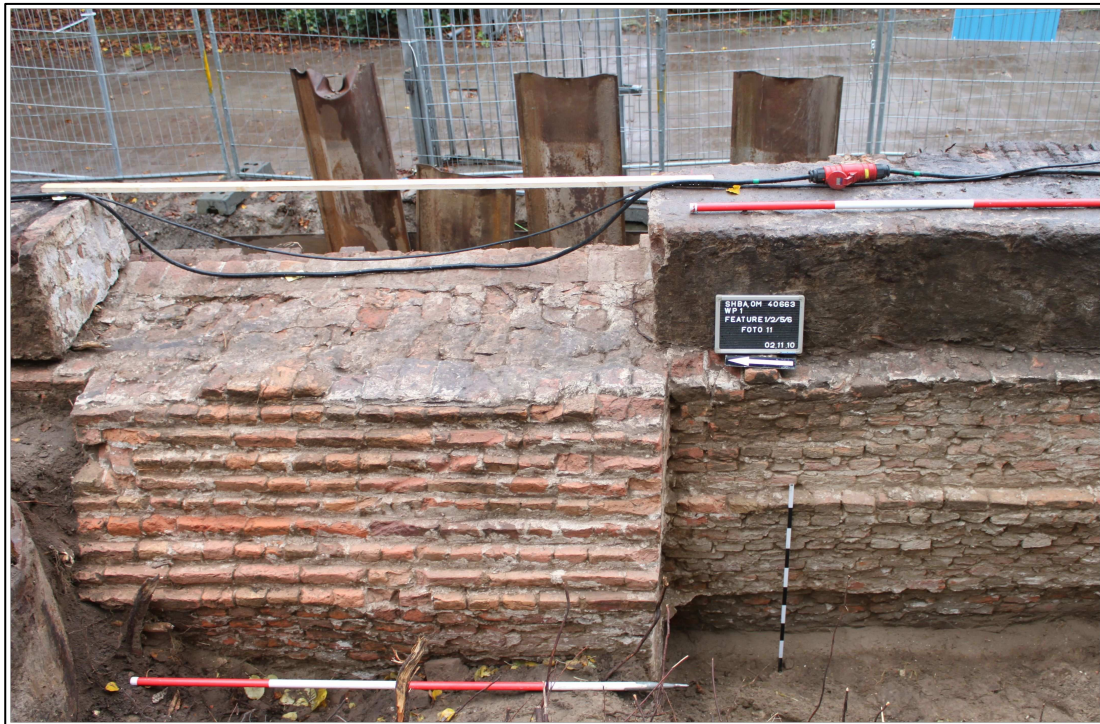
De bastionsmuur is aan de binnenzijde (aan de binnenkant van het bastion, dat later is opgevuld) voorzien van steunberen. In werkput 1 zijn drie van dergelijke steunberen gedocumenteerd (F9, F6, F7). Van F9 was slechts de aanzet zichtbaar en kon dus alleen de breedte van steunbeer worden vastgelegd, welke circa 2,04 m bedroeg. Van steunbeer F7 was slechts een hoek vrijgelegd, F6 is de enige volledig vrijgelegde steunbeer (Figuur 4). F6 en F7 liggen zo'n 3,70 m uit elkaar. De breedte van F6 (2,11 m) komt overeen met F9. Vanuit de binnenkant van de bastionsmuur (F5) liep de steunbeer nog circa 0,47 m naar binnen toe. Verspreid over het gehele bastion moeten er nog meer van dit soort steunberen op regelmatige afstand van elkaar zijn gebouwd om de muur te verstevigen en zo hoog te maken als hij was. Omdat de restauratie werkzaamheden in feite alleen aan de buitenzijde van het bastion werden uitgevoerd en de noordoost hoek van werkput 1 hierop een uitzondering vormde, is werkput 1 de enige werkput waar steunberen gedocumenteerd zijn. Naast de drie steunberen F6, F7, F9 is in de noordoosthoek van werkput 1 tevens een versterking van de binnenzijde van de muur gedocumenteerd (F10). Deze getrapte versterking van de muur is net als de steunberen gelijktijdig met de zeventiende eeuwse muur gebouwd (Figuur 5).

Figuur 4: Zicht op de binnenzijde van het bastion in werkput 1, met daarin een van de steunberen (F6), de oude muur (F5) en de rollaag (F1) duidelijk zichtbaar.

Featurenummer (F)	5
Werkput (wp)	1 t/m 7
Omschrijving	Muur bastion uit de 17e eeuw.
Materiaal	Baksteen
Relatie met andere features	F2 is tegen F5 aangebouwd. F1 ligt op F5. Steunberen aan de binnenzijde van het bastion (F6, F7, F9/F10) zijn tegelijkertijd met F5 gebouwd.
Baksteenformaat (lxbxh)	21 x 11 x 4 cm. Handgevormd.
Kleur baksteen	Lichtrood
10-lagenmaat	68 cm
Metselverband	Patijts of koppen verband (?)
Mortel	Kalkmortel, grijs.
Breedte van de voegen	Max. 1,5 cm

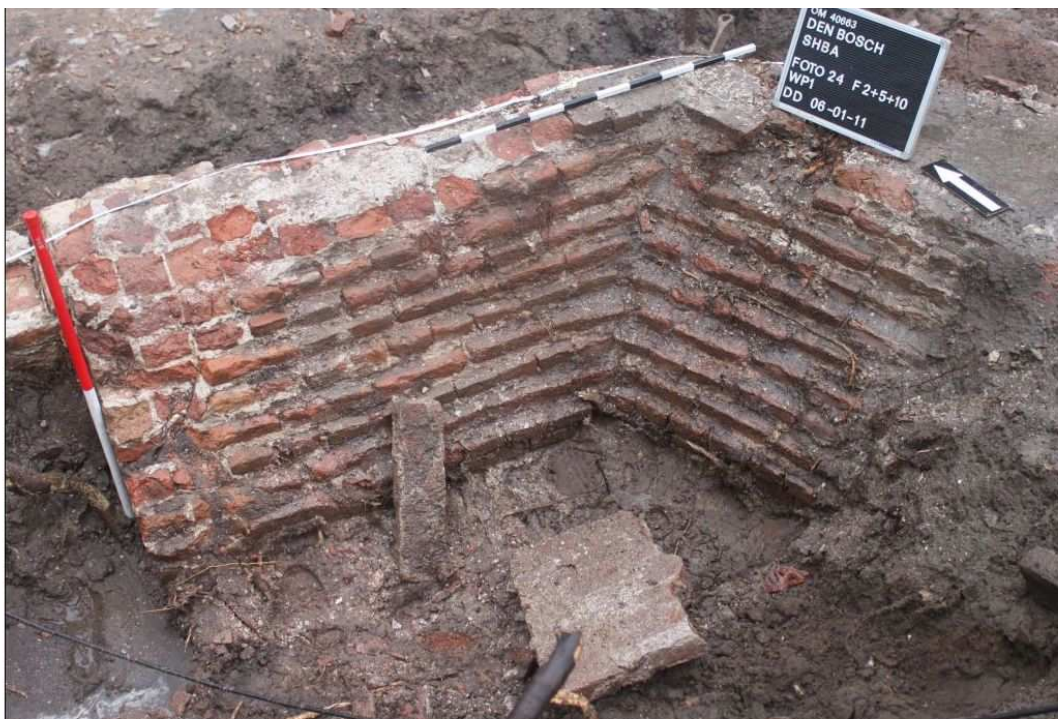
Figuur 5: Versterkte hoek (F10) van het bastion in werkput 1.

Featurenummer (F)	10
Werkput (wp)	1
Omschrijving	Versterking van de binnenzijde van de noordoost hoek van bastionsmuur F5 (17e eeuw). In het zuidoosten en zuidwesten getrapt. 11 treden met een breedte van 0,6 m vanaf de binnenste hoek. De diepte van de treden is ongeveer 4 a 5 cm.
Materiaal	Baksteen.
Relatie met andere features	Hoort bij F5.
Baksteenformaat (lxbxh)	24/25 x 10,5/11,5 x 5/5,5 cm, handgevormd.
Kleur baksteen	Rood/rood-oranje
10-lagenmaat	
Metselverband	Niet vastgesteld.
Mortel	Kalkmortel, wit, hard, met gele vlekken, houtskoolspikkels en fijn zand.
Breedte van de voegen	1,5-2 cm

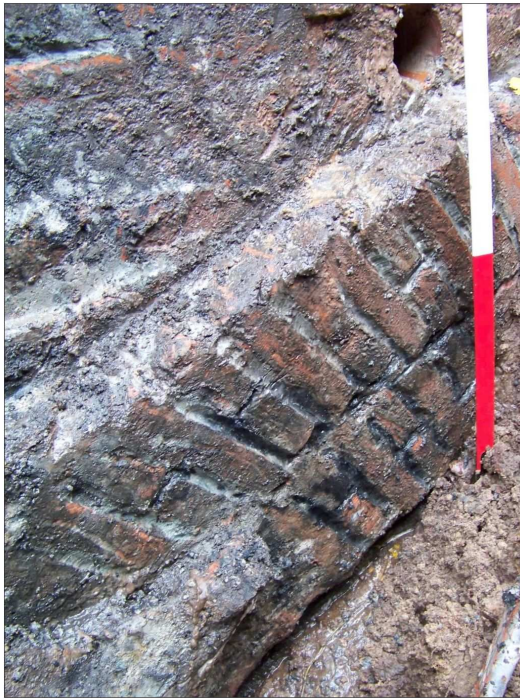
Figuur 6: Detailopname van een van de funderingsbogen aan de onderzijde van de schildmuur (F20).

Featurenummer (F)	20
Werkput (wp)	3
Omschrijving	Muurwerk, funderingsboog.
Materiaal	Baksteen.
Relatie met andere features	Hoort bij F16, ligt onder F16. Ligt op laag met balken. Ligt onder F2.
Baksteenformaat (lxbxh)	23/25 x 9,5/10 x 4,5/5 handgevormd
Kleur baksteen	Rood/rood-oranje
10-lagenmaat	Nvt.
Metselverband	
Mortel	Kalkmortel, grijs, zeer hard
Breedte van de voegen	1-2 cm

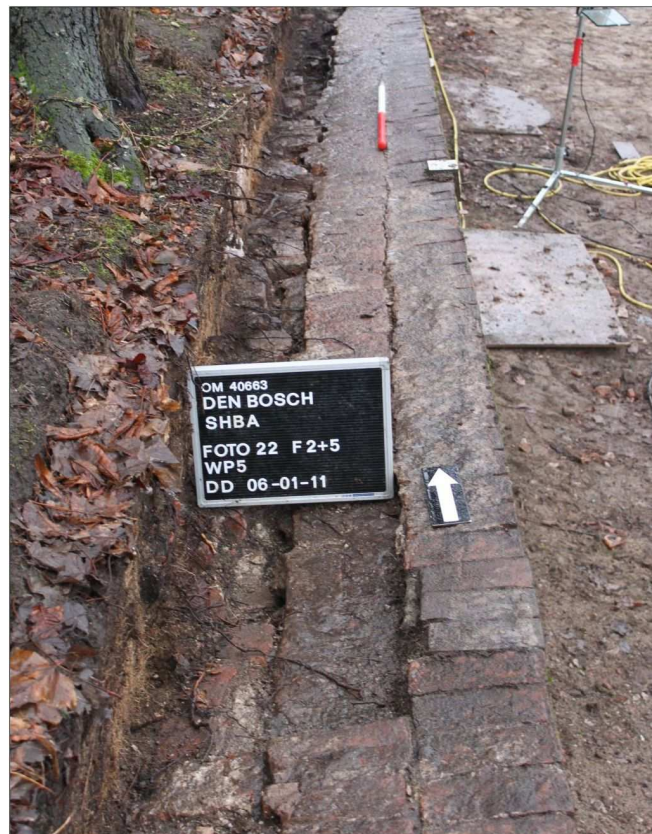
Op sommige plaatsen is te zien hoe de ruimte tussen de schildmuur (F2) en de oorspronkelijke bastionsmuur (F5) opnieuw dichtgemetseld is. Het lijkt om verbindings- of reparatiewerkzaamheden te gaan. Dit muurwerk is gedefinieerd als F11 en was met name aan de oost- en zuidzijde van het bastion (wp 5 en wp 6) duidelijk zichtbaar (Figuur 7).

Figuur 7: Bovenzijde van de bastionsmuur in werkput 5. Van links naar rechts zijn F5, F11 en F2 te zien.

Featurenummer (F)	11
Werkput (wp)	5, 6
Omschrijving	Muurwerk tussen F5 en F2. Reparatie of verbindingsmuurwerk tussen de 17e eeuwse muur en de schildmuur.
Materiaal	Baksteen.
Relatie met andere features	Tussen F5 en F2 in.
Baksteenformaat (lxbxh)	
Kleur baksteen	
10-lagenmaat	
Metselverband	
Mortel	
Breedte van de voegen
