**Waterbodem Nijkerkernauw
Gemeente Bunschoten
Inventariserend Veldonderzoek (opwaterfase)**

Periplus Archeomare rapport nr 13A005-01

Waterbodem Nijkerkernauw, gemeente Bunschoten
Inventariserend Veldonderzoek (opwaterfase)
Auteurs: S. van den Brenk en L.A. Muis

In opdracht van: gemeente Bunschoten
Contactpersoon:
V. de Kieviet

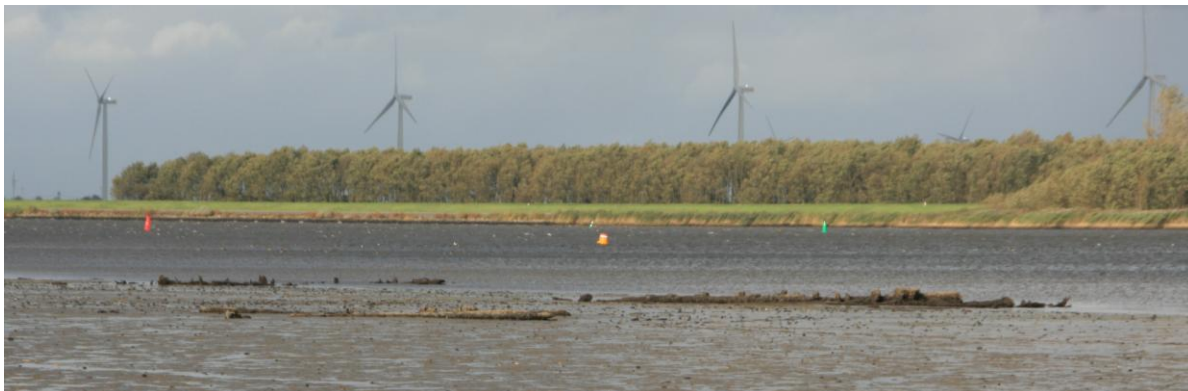
Afbeelding 5. Droogvallende wrakken tijdens de storm op 29 oktober 2013 (V. de Kieviet)

Bij extreem laag water (door harde zuidelijke wind) komt een deel van het gebied droog te liggen waarbij diverse wrakken zichtbaar worden.

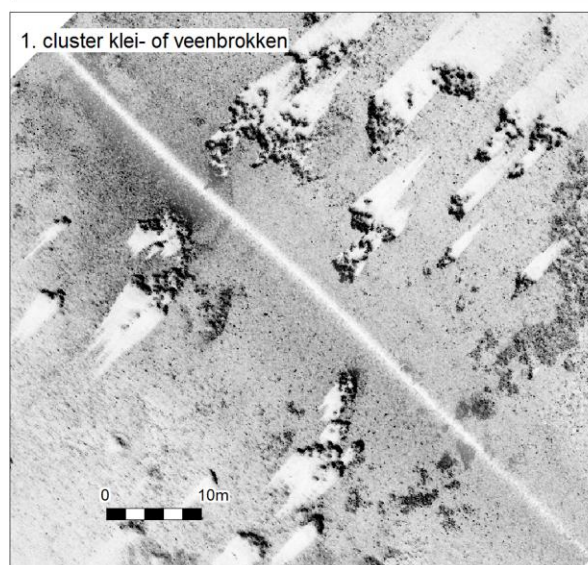
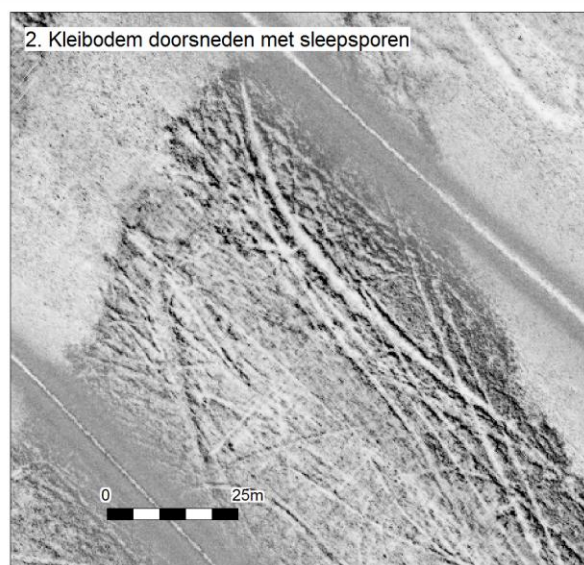
Afbeelding 8. Voorbeelden van natuurlijke objecten en structuren in het onderzoeksgebied.

- Zones met sterke akoestische reflectie, doorsneden met sleepsporen van scheepskielen, geïnterpreteerd als kleibodem.
- Monotone zones met zwakke akoestische reflectie, geïnterpreteerd als slibbodem
- Gebieden met clusters van afgeronde contacten met sterke akoestische reflectie, geïnterpreteerd als gebieden met losse brokken klei of veen
