RAAP-NOTITIE 4463

## Venherstel Landschotsche Heide

Gemeente Oirschot

Archeologisch onderzoek: archeologische begeleiding van de graafwerkzaamheden

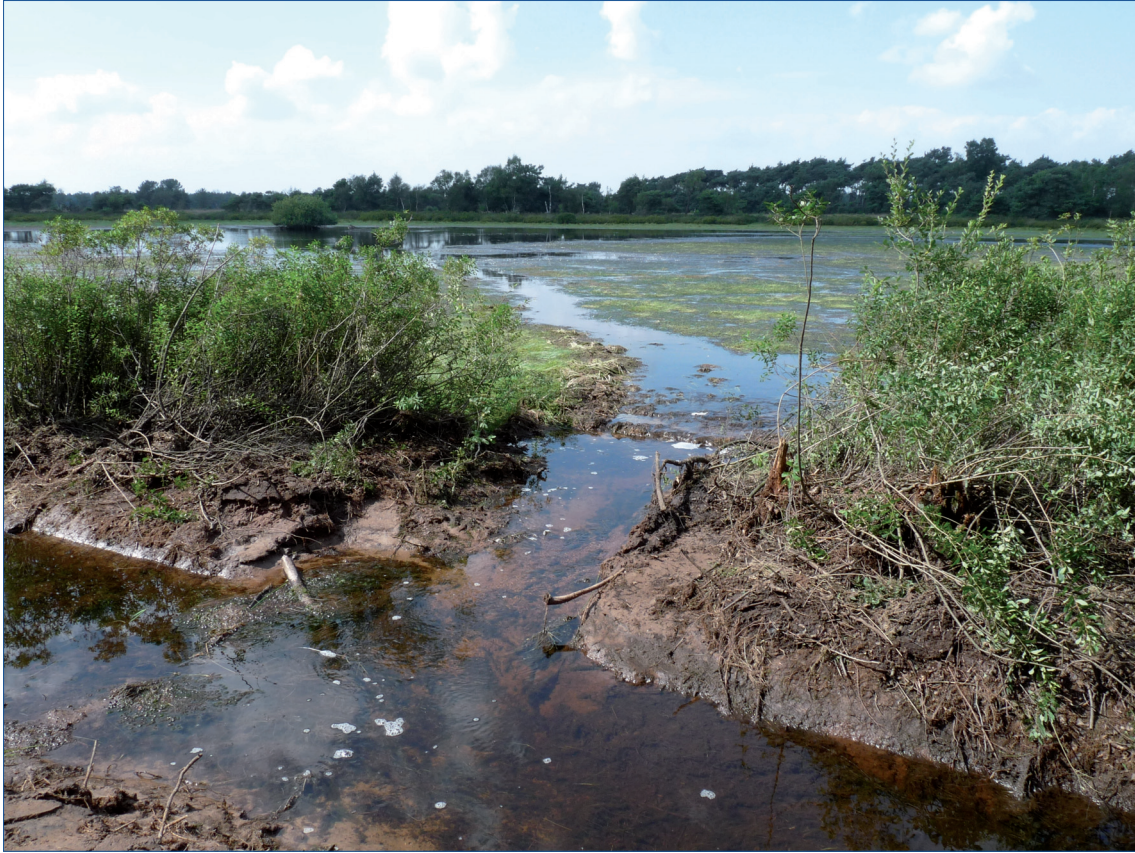
*Figuur 2. Het naar beneden brengen van de waterstand door middel van natuurlijke afloop.*

Om de graafwerkzaamheden enigszins onder droge omstandigheden te kunnen verrichten, zijn vooraf de venbodems van het Vissersven en Berkven ontwaterd. Op de rand van de vennen is hiertoe een greppel gegraven die werd aangesloten op een bestaande sloot. Hierdoor kon door middel van natuurlijke afvloeiing het gewenste waterpeil worden bereikt (figuur 2). Door deze aanpak was het mogelijk de archeologische begeleiding uit te voeren onder droge, beter gecontroleerde omstandigheden.

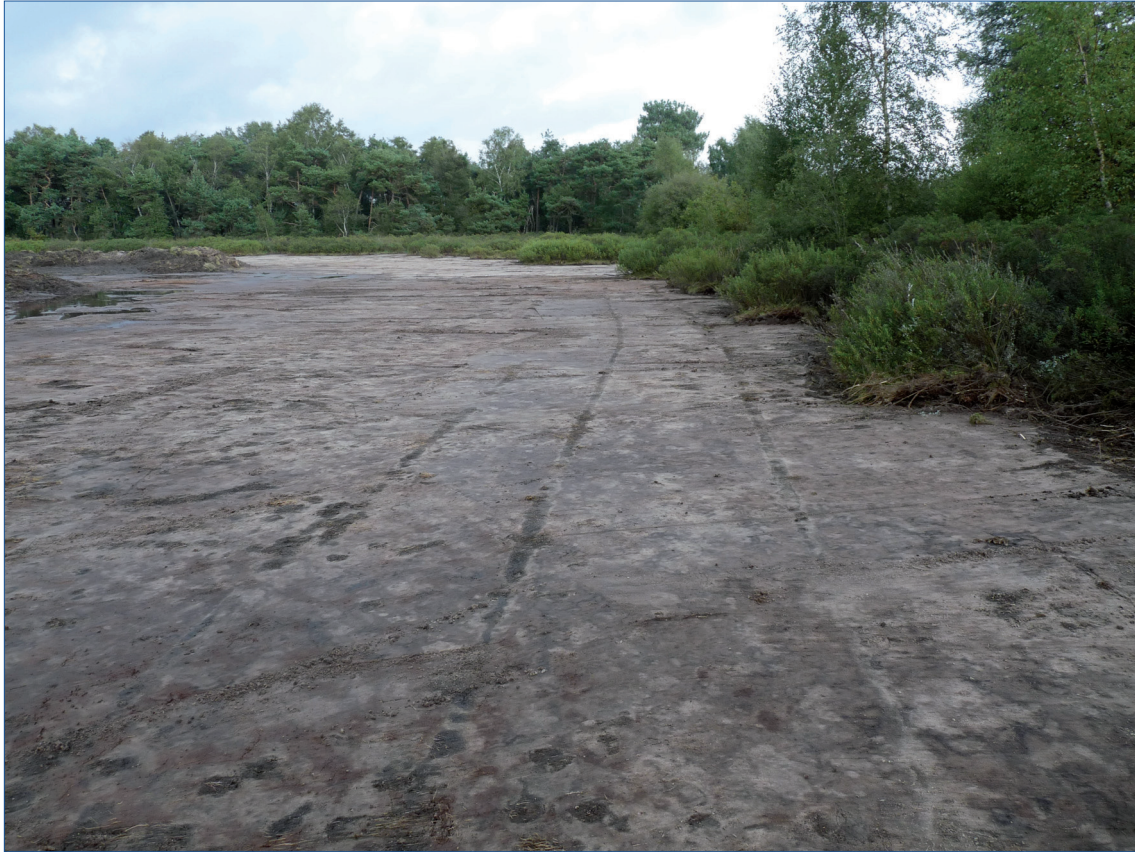
*Figuur 4. Karrensporen op de bodem van het Vissersven.*

andere gewonnen in moerassen en vennen. Wellicht is ook in beide vennen turf gestoken. Getuigen hiervan zijn de op de bodem van het Vissersven aangetroffen sporen van diep ingesneden karrenwielen (figuur 4). Wellicht zijn het sporen van een met veen beladen turfkar die door een os of koe werd getrokken.

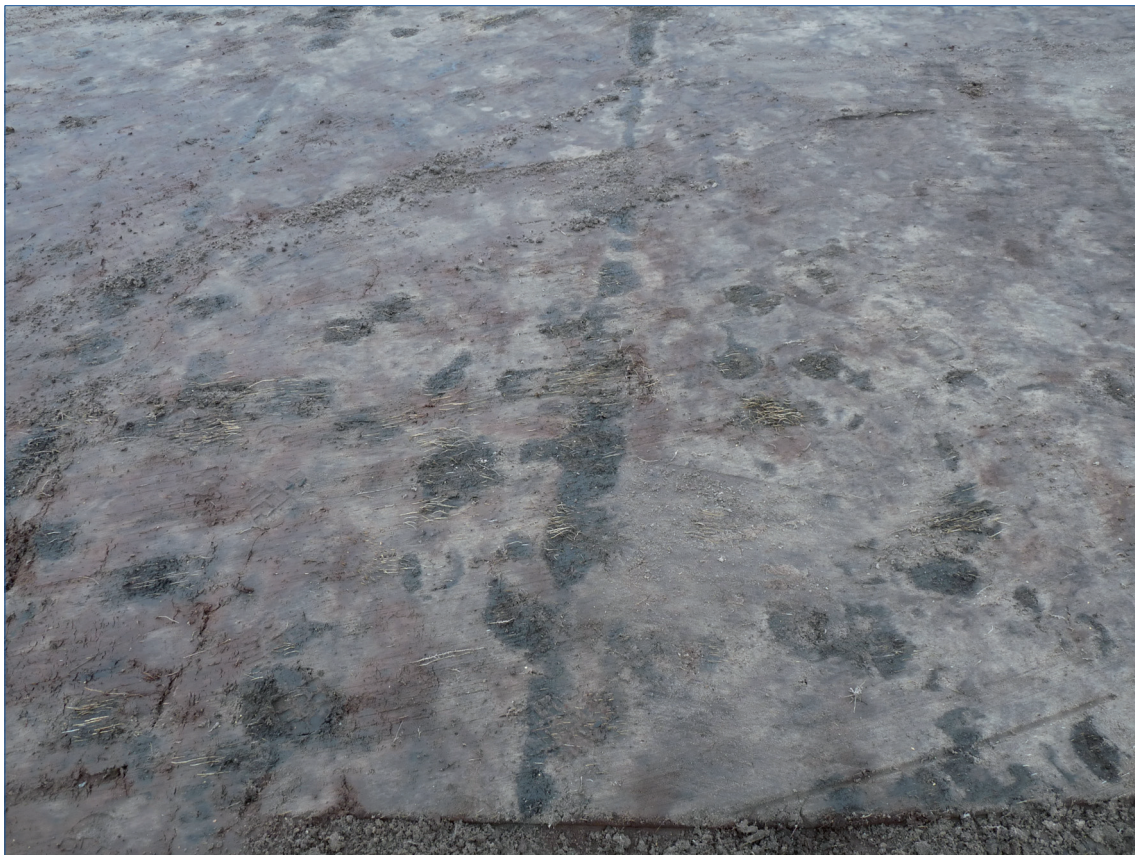
*Figuur 5. Hoefindrukken van runderen in de ondiepe rand van het Vissersven.*

Nadat de nutriëntrijke laag van de venbodems was verwijderd, tekenden zich in het koffiebruine zand kleine, donkergrijze/zwarte plekken af. De sporen bevonden zich voornamelijk in de ondiepe randen van de vennen. De plekken zijn enigszins rond, hebben een doorsnede van 8 tot 10 cm en zijn 1 tot 5 cm diep. Het zijn hoefindrukken van runderen die in de oeverzone graasden (figuur 5). Door hun gewicht zakten de poten van de runderen diep weg in de moerige ondergrond tot enkele centimeters in de onderliggende zandlaag. Nadat de runderen hun poten uit de slappe ondergrond hadden getrokken, vloeide het ontstane gat vrijwel direct dicht met moerig, donkergrijs/zwart materiaal. Hierdoor tekenden de hoefindrukken zich scherp af in de koffiebruine ondergrond.

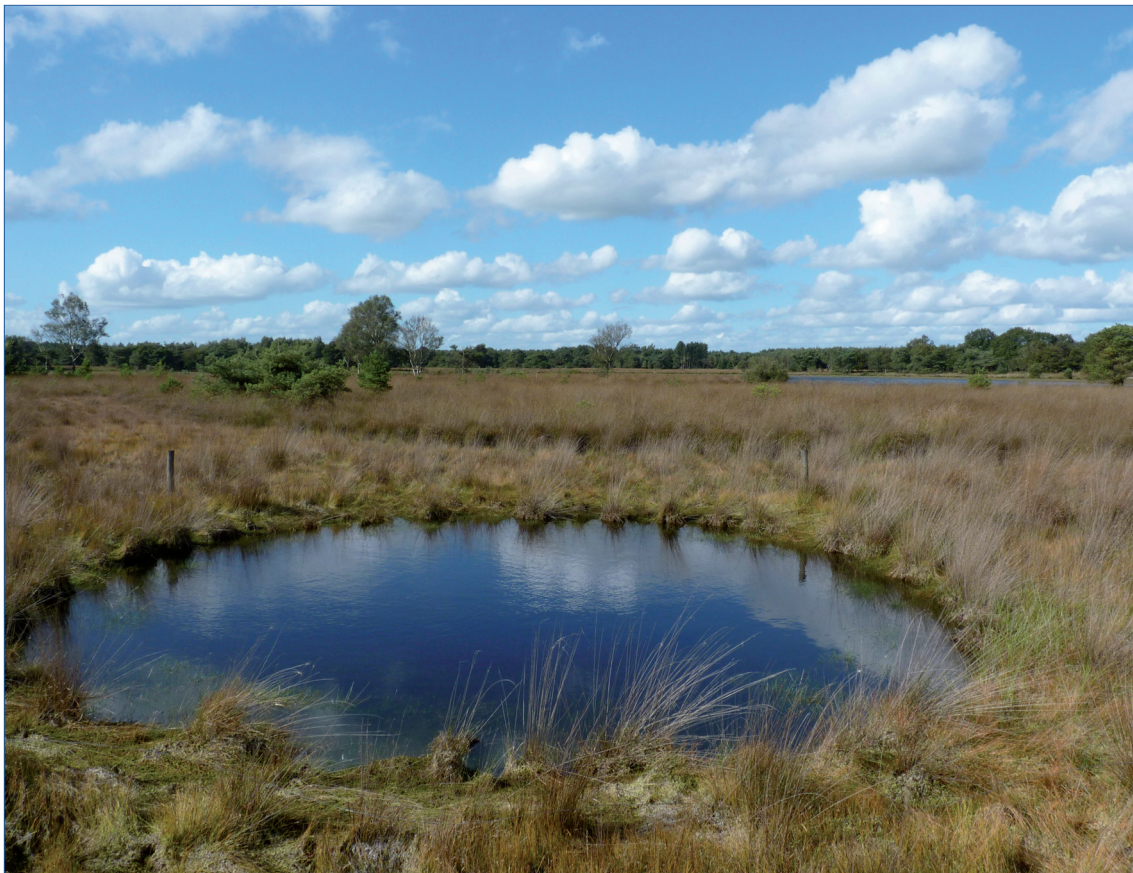
*Figuur 7. 'Paddenpoel uit de hemel': bomkrater op de Landschotse Heide*

terrein beheerd (Roymans, 2010). Soms werden op de Landschotsche Heide echte bommen afgeworpen. Bommenwerpers die om een of andere redenen op scherp gestelde bommen niet konden lossen (geen vijandelijke schepen waargenomen of door slechte zichtbaarheid als gevolg van mist), gebruikten het oefenterrein om van hun gevaarlijke lading af te komen (figuur 7). Dit om zodoende veilig te kunnen landen.

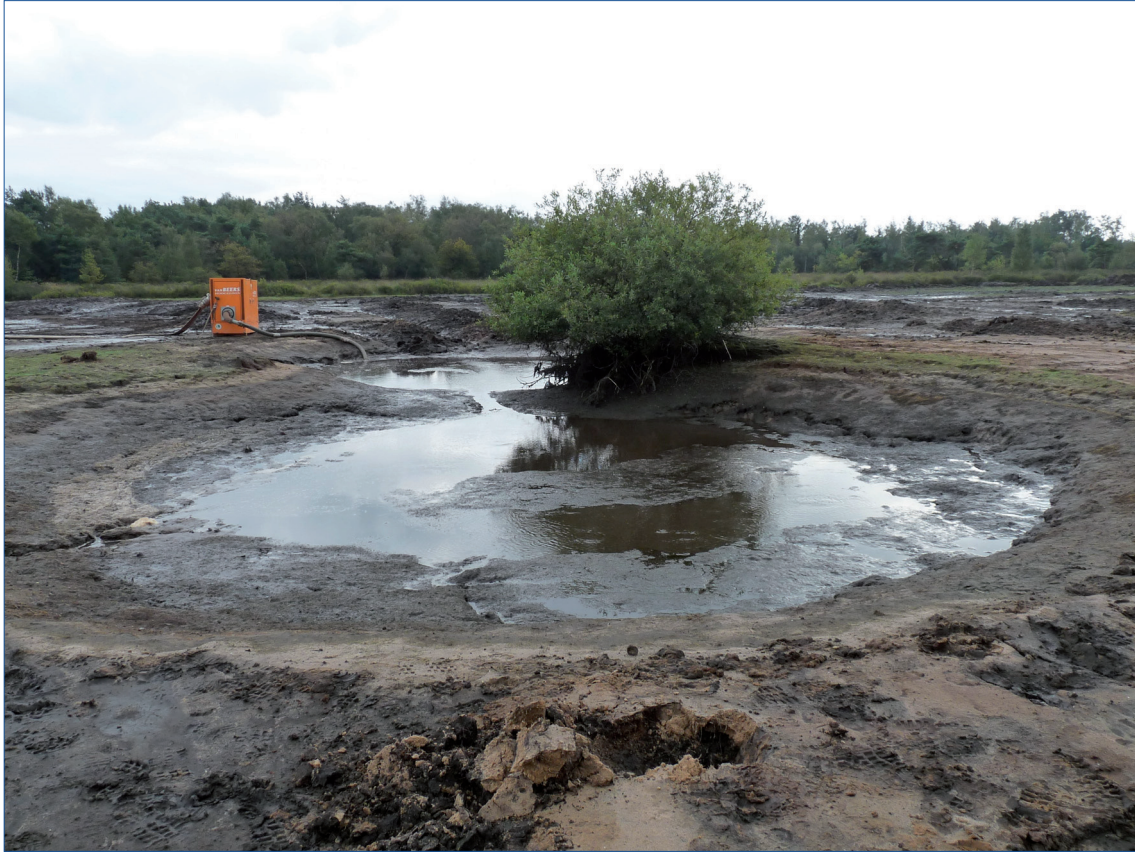
*Figuur 8. Kraters van twee ontplofte zeemijnen in het Vissersven.*

Tijdens de archeologische begeleiding zijn in het Vissersven twee aan elkaar geschakelde kraters van ontplofte projectielen gevonden. Nadat de waterspiegel van het Vissersven naar beneden was gebracht, kwamen namelijk in het zuidwestelijk deel van het ven twee grote ronde kuilen tevoorschijn (figuur 8). De kuilen hebben een diameter van circa 14 m en een diepte van ongeveer 2 m. De kuilen zijn omringd door brede kraag van zand. Aanvankelijk werd gedacht dat de kuilen waren ontstaan door twee ontplofte bommen die door middel van een ketting aan elkaar verbonden waren. Resten van deze bommen, die doorgaans grotendeels uit ijzer bestaan, zijn echter niet aangetroffen. Wel heeft het detectoronderzoek in de directe omgeving van de kraters vele stukken versplinterd aluminium opgeleverd (figuur 9).

Hoe zijn de twee kraters in het ven nu te verklaren? Het volgende heeft zich waarschijnlijk afgespeeld. Een bommenwerper stijgt in april in het jaar 1941 op van het vliegveld Welschap of Gilze-Rijen. Het vliegtuig is beladen met twee stevige zeemijnen. De piloot moet onverrichter zake terugkeren. Hij weet dat hij zijn lading moet lossen op de Landschotsche Heide. Via de zender in de commandobunker wordt hij naar de plek gedirigeerd. Op de juiste plek aangekomen, laat de piloot de mijnen tegelijk vallen, waardoor de parachutes waarschijnlijk met elkaar verstrikt raken. Het toeval wil dat de mijnen bij elkaar vallen in het Vissersven. Ondanks het feit dat de parachutes met elkaar verstrikt zijn geraakt, is de landing dermate zacht geweest

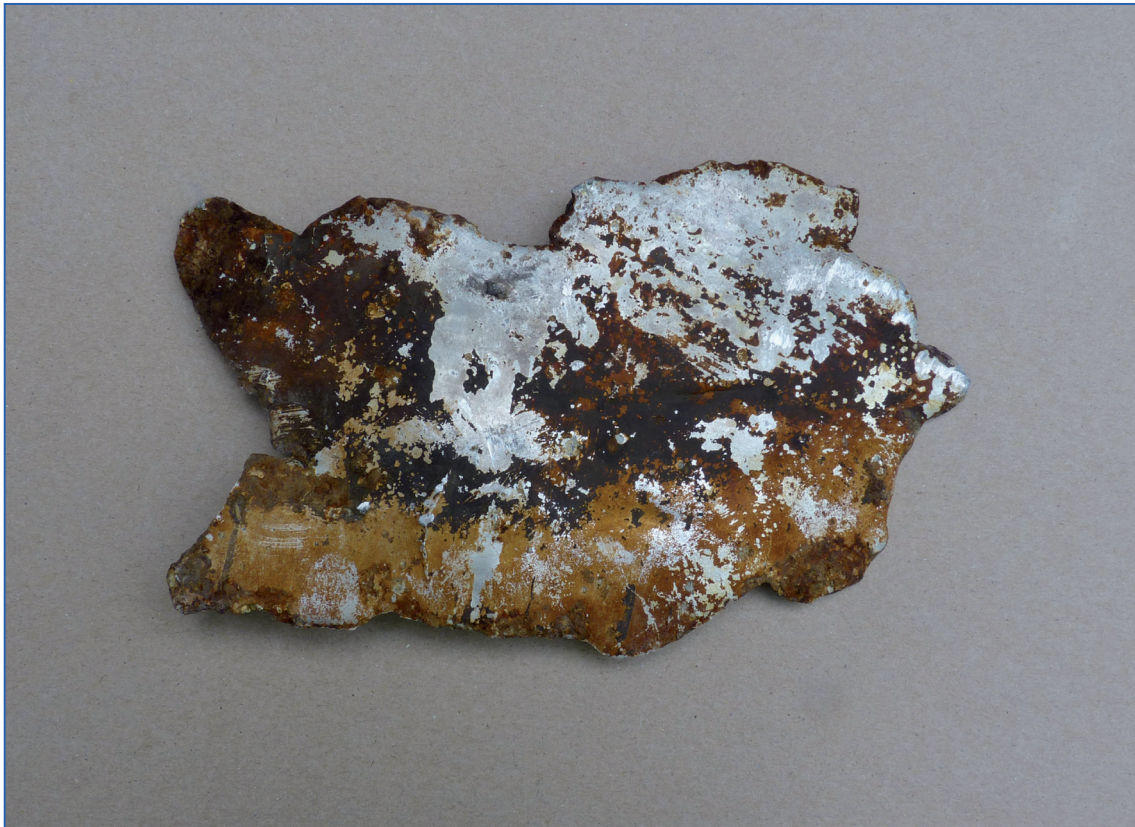
*Figuur 9a. Versplinterde aluminium resten die bij de twee kraters zijn aangetroffen (zie figuur 9b voor de maatbalk).*

Gezien het feit dat bommen hoofdzakelijk bestaan uit ijzer, moeten de aluminiumresten in verband gebracht worden met een ander explosief. Soms werden op de Landschotsche Heide ook zeemijnen (Luftmine A = 500 kg en Luftmine B = 1000 kg) afgeworpen. Veldwachter A. Heffer meldt in 1941 in zijn dagrapporten:

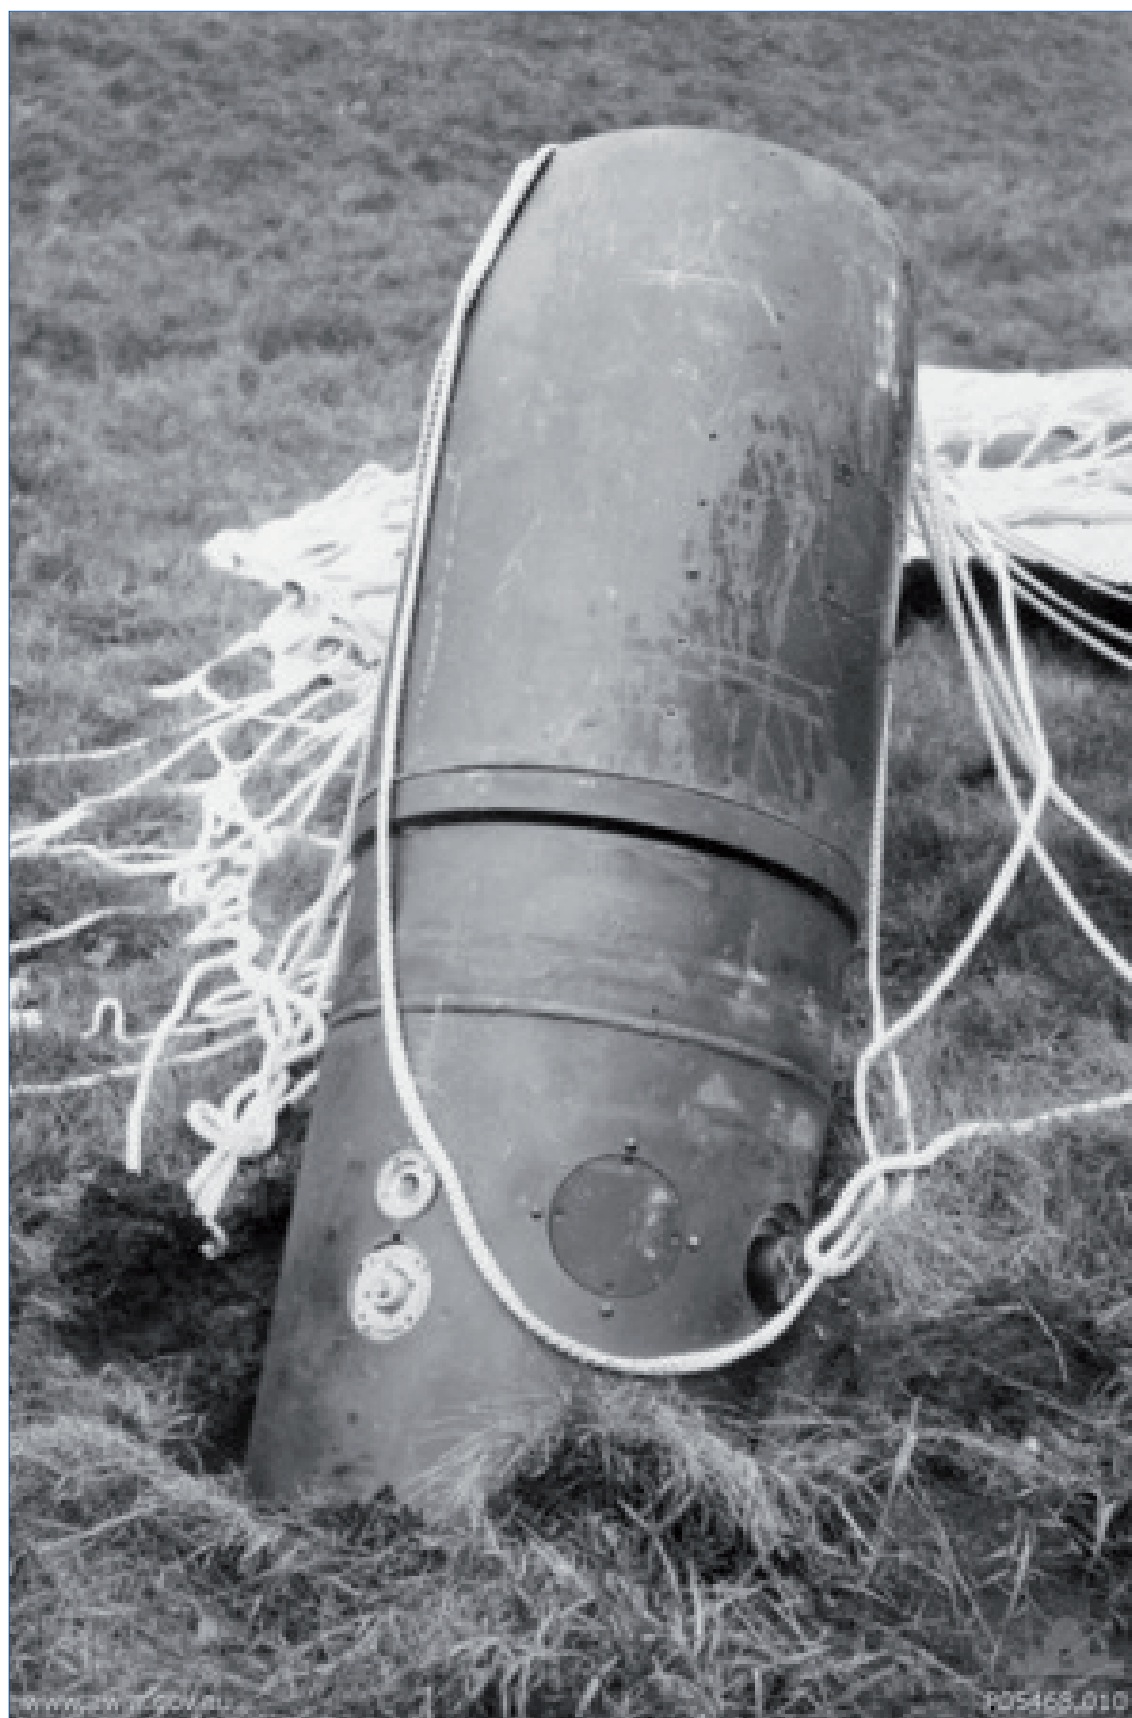
*Figuur 10. Duitse zeemijn met parachute.*

Zeemijnen werden door de Duitsers vooral gebruikt in de Slag om Engeland. De mijnen werden ingezet om Engelse schepen te vernietigen en het scheepvaartverkeer zoveel mogelijk te belemmeren. Om deze reden werden zij vooral gedropt in scheepvaartroutes en bij havenmondingen. Om de zeemijn niet vroegtijdig te laten ontploffen, ontvouwde zich een parachute nadat ze was afgeworpen (figuur 10). Nadat een zoutverbinding tussen parachute en de mijn was opgelost waardoor de parachute wegdreef, kwam er een anker met ketting vrij en de mijn werd op scherp gesteld. Piloten die onverrichter zake terugkeerde naar hun thuisbasis, mochten niet landen op Welschap. De piloten wierpen hun last af op de Landschotsche Heide. De parachute zorgde voor een zachte landing van de mijn, waardoor deze niet ontplofte. De mijn werd door het grondpersoneel opgehaald en een tweede poging werd ondernomen om het explosief op de gewenste plek te laten vallen.
