# Kampen Burgwal

rapport 3737

Een archeologische opgraving

**N. Bouma**

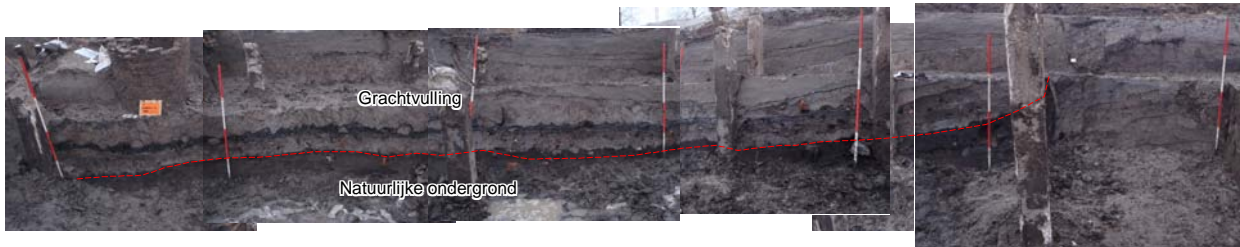
Afb. 4.5. Doorsnede door gracht in de westwand van werkput 6. (wordt een grotere afbeelding)

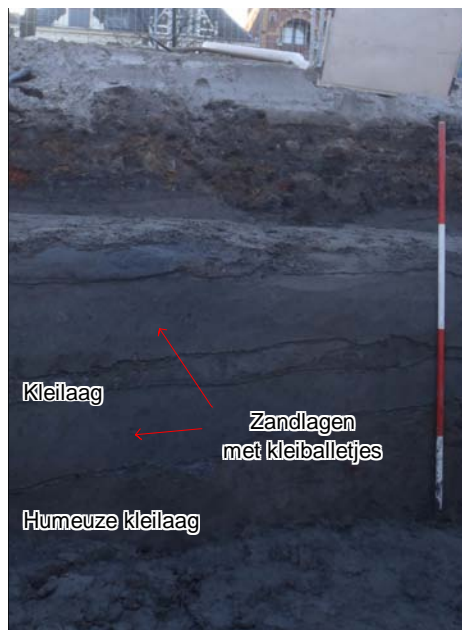
Afb. 4.6. Zandlagen met kleiballetjes in de top van de grachtvulling.

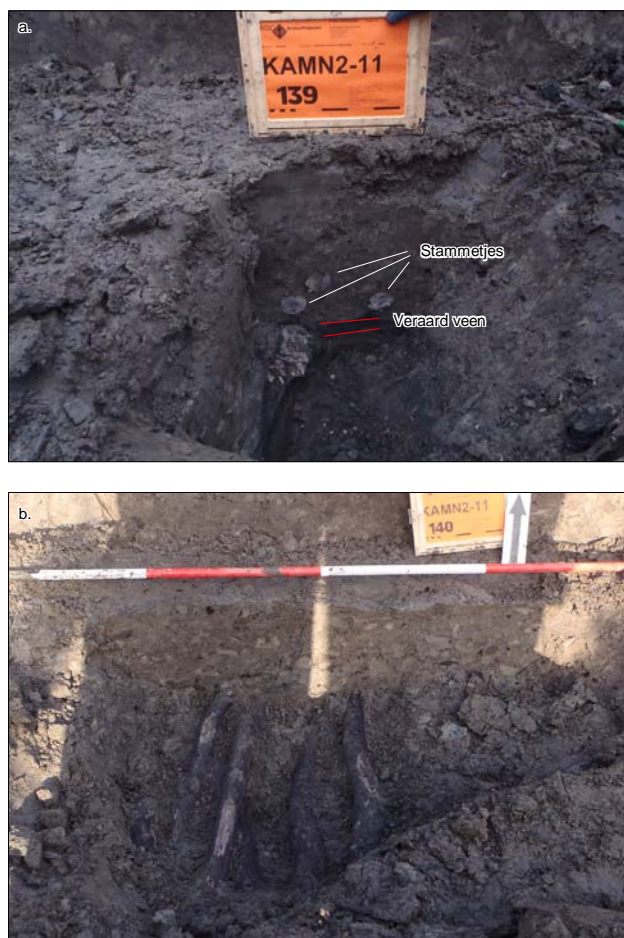
Afb. 4.7. a. basis van noordelijke terp in profielkuil;  
b. basis van de noordelijke terp bestaande uit platliggende stammetjes.

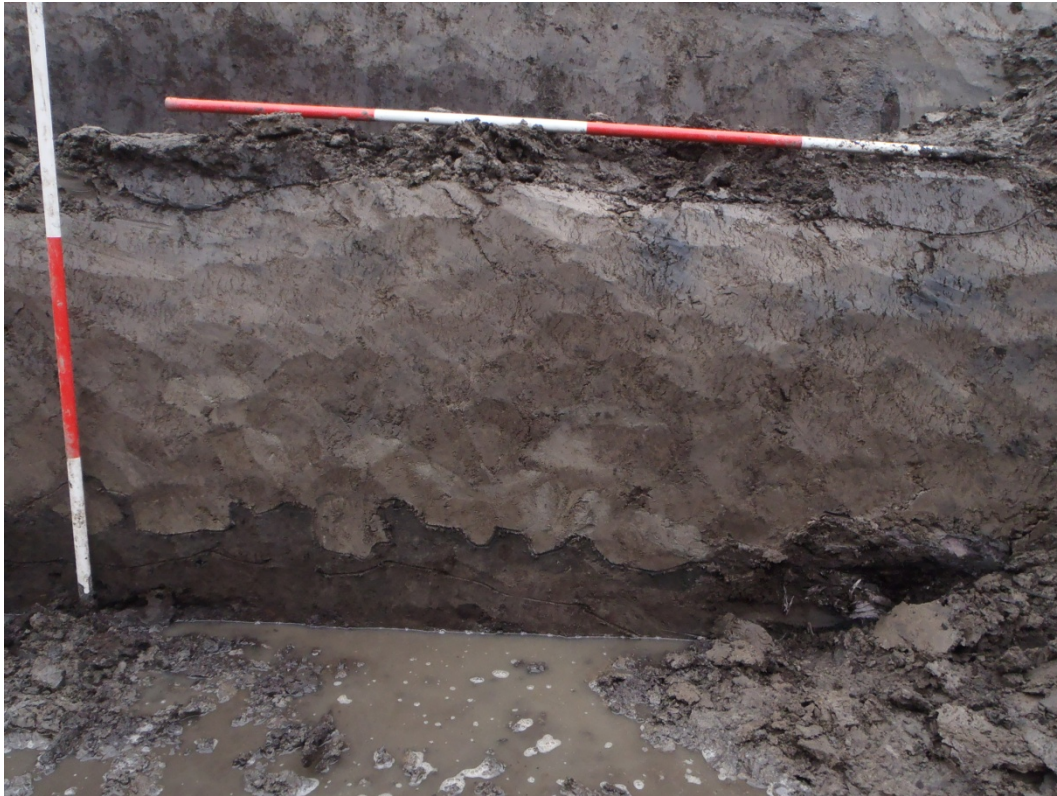
Afb. 4.8. Ophoging van zandige plaggen op het veen ten noorden van de gracht.

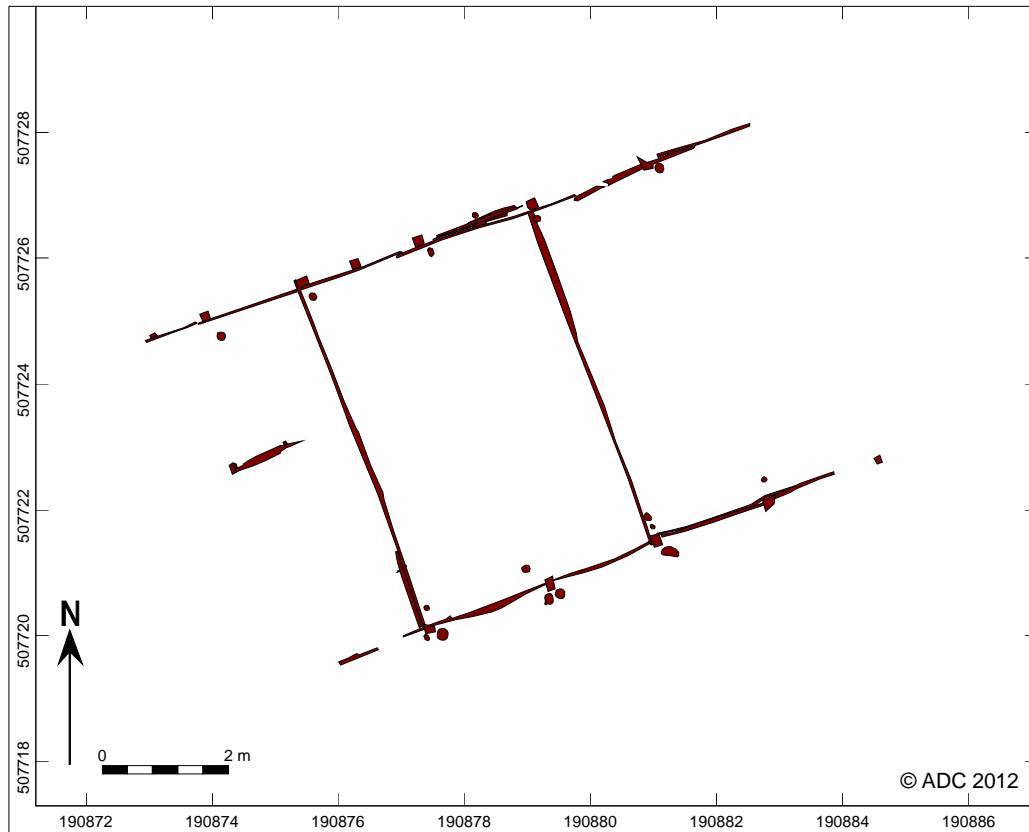
Afb. 5.4. Detail van de constructie van de houten kade in werkput 6.

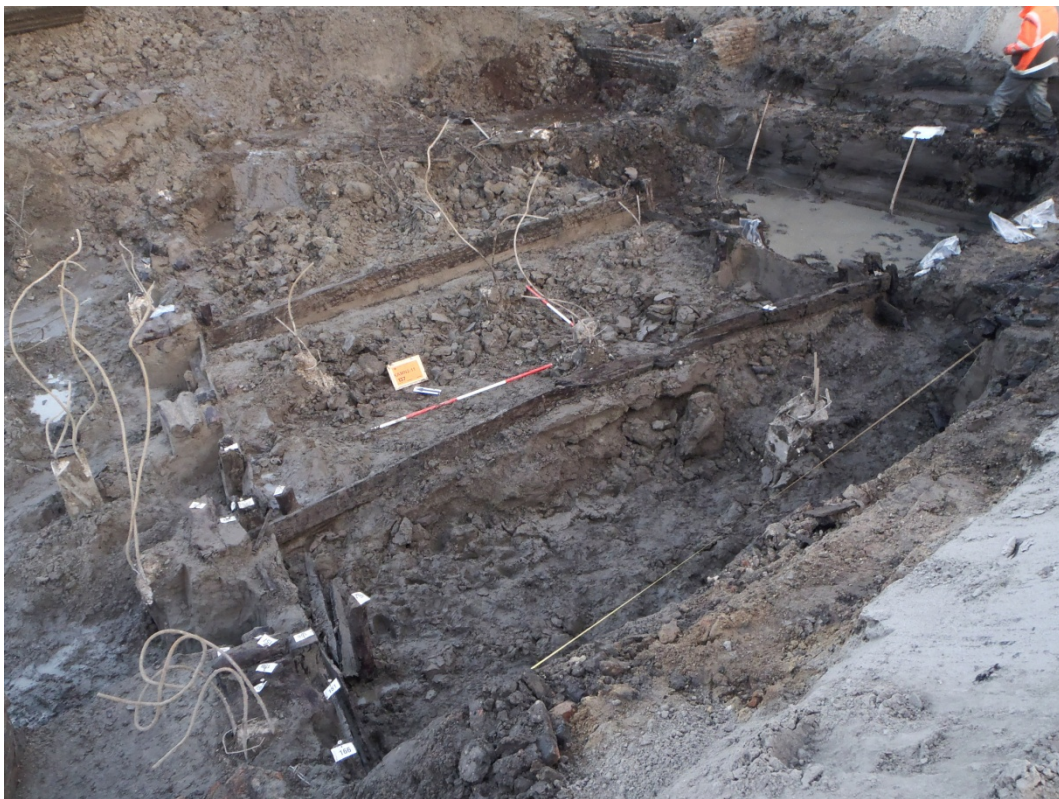
Afb. 5.5. Overzichtsfoto van de houten kadeconstructie in werkput 6. Het noorden is links.

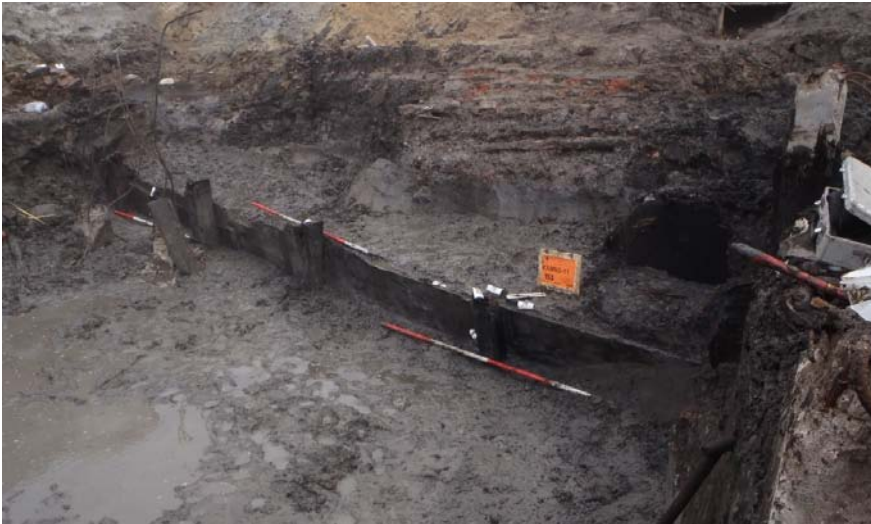
Afb. 5.6.  
Kadeconstructie aan  
de zuidzijde van de  
gracht in werkput 4.

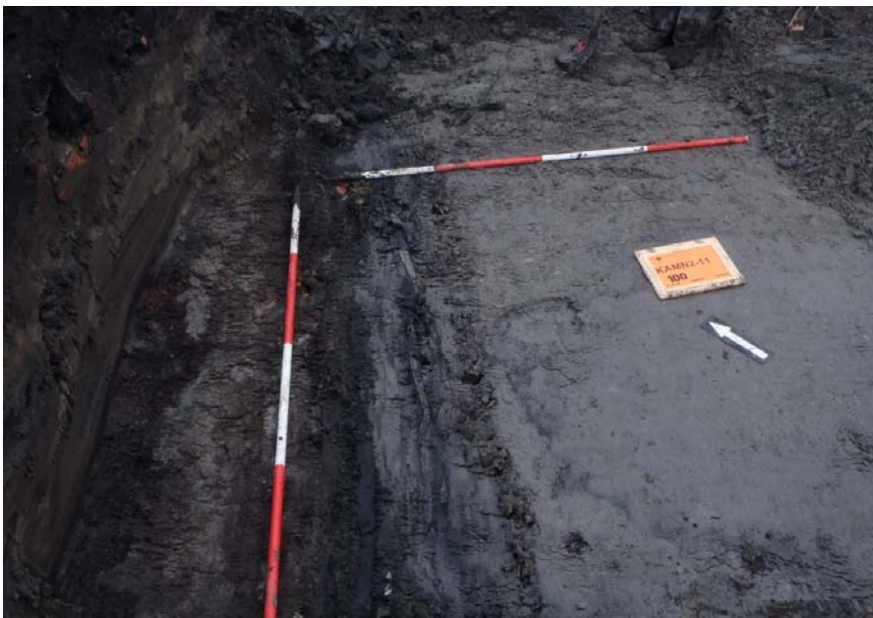
Afb. 5.7.  
Vlechtwerkbeschoeiing  
ten noorden van de  
gracht, gezien op het  
vlak in werkput 6.  
Rechts op de foto in  
lichtgrijs de zandige  
opvulling van de gracht.

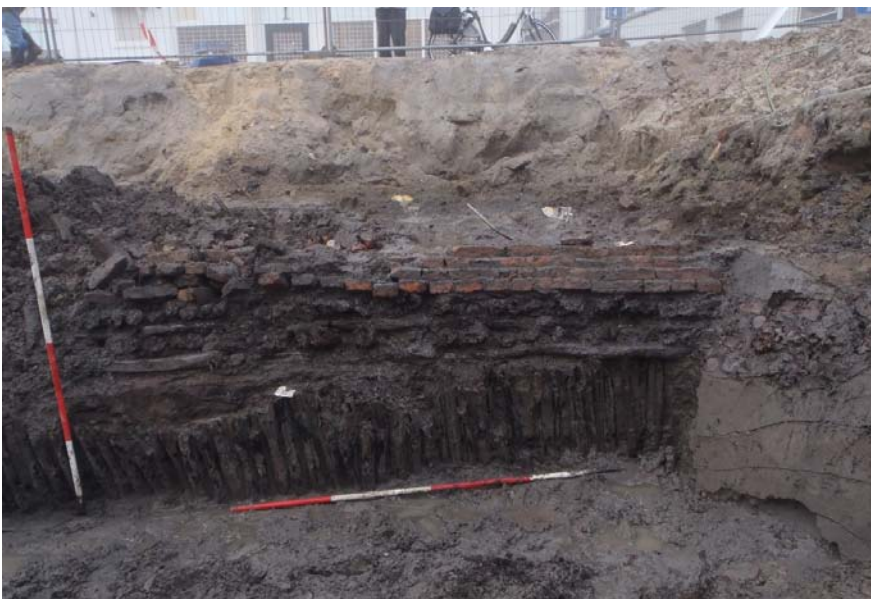
Afb. 5.8.  
Vlechtwerkbeschoeiing  
met ingeslagen houten  
paaltjes ten noorden  
van de gracht onder  
fundering S4.1.

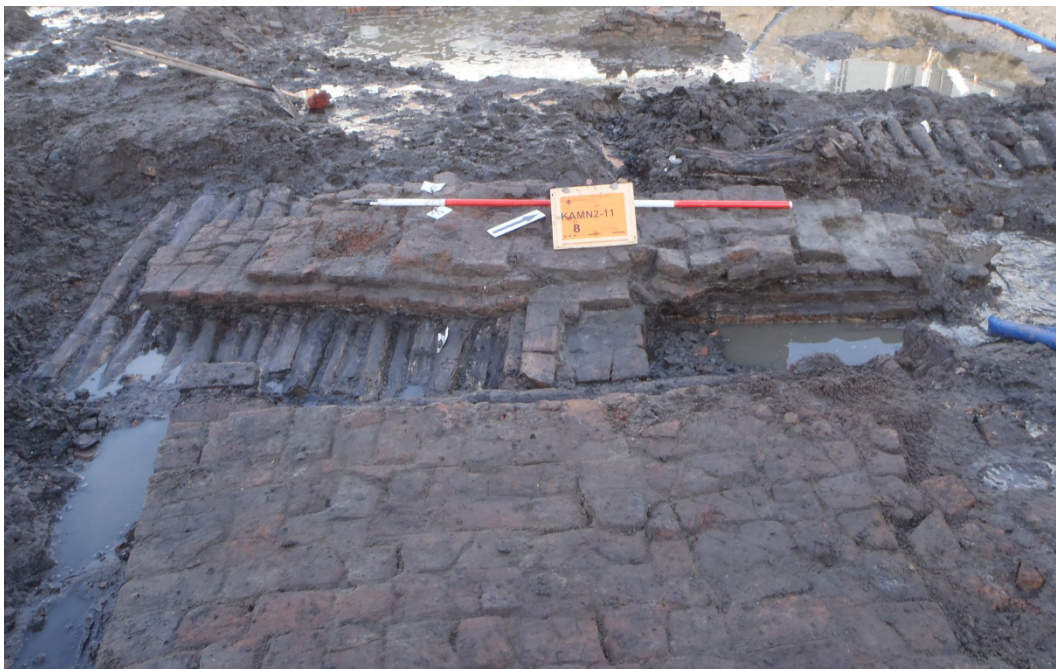
Afb. 5.10. Op de voorgrond de hoekfundering van de ziekenzaal van het gasthuis S4.20 met rechts daarachter een oudere fundering S4.19 die door deze doorsneden wordt. Linksachter de mogelijke tuinmuur/afscheidingsmuur van het gasthuis S4.13 die over S4.19 heen is aangelegd.

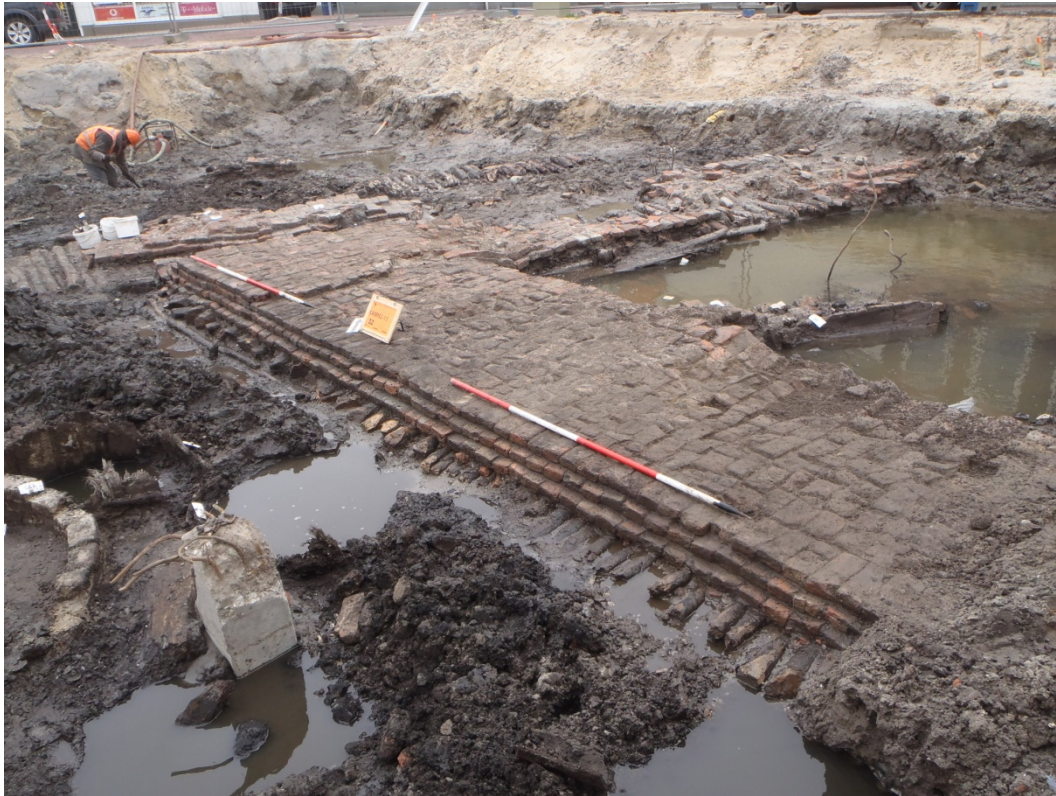
Afb. 5.11. Zwaar uitgevoerde fundering van de ziekenzaal van het gasthuis S4.20.

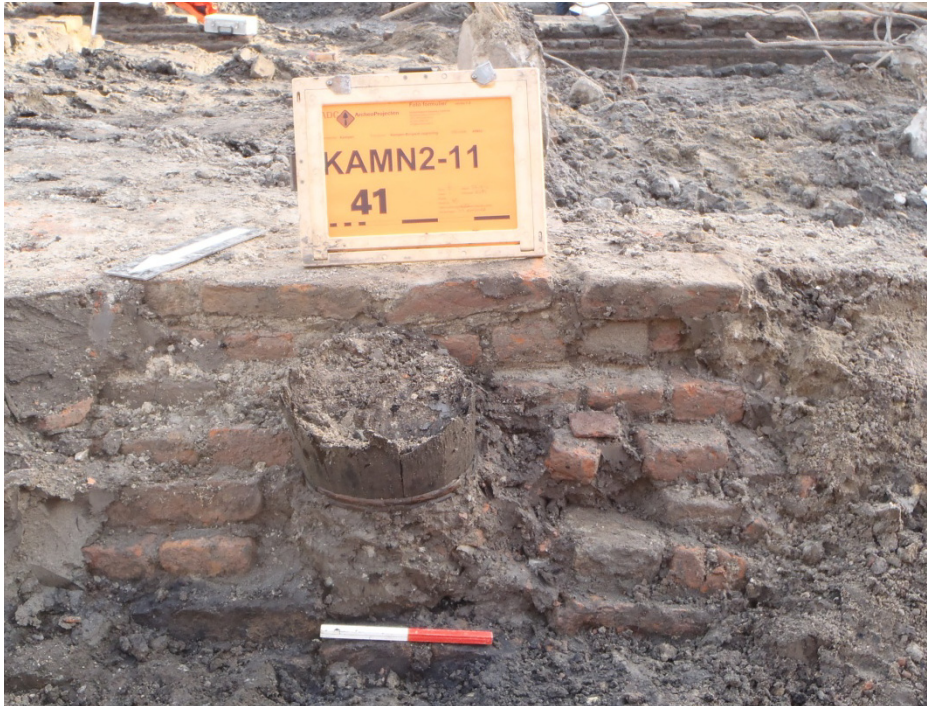
Afb. 5.15. Houten emmertje ingehakt in fundering S6.6, mogelijk een schrobputje.

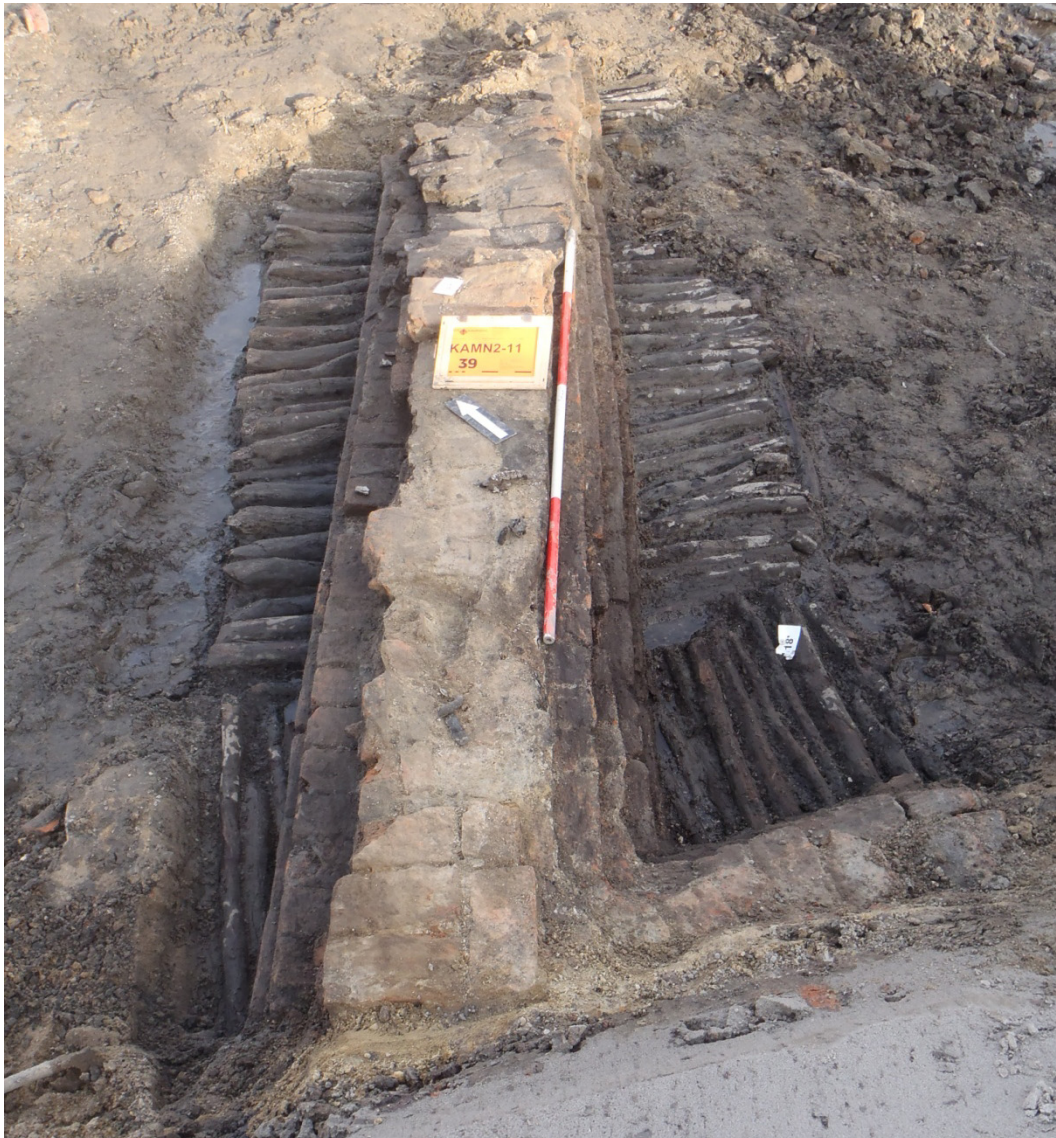
Afb. 5.16. Voor- en zijgevel S6.17 gefundeerd op elzenhouten stammetjes (slieten).

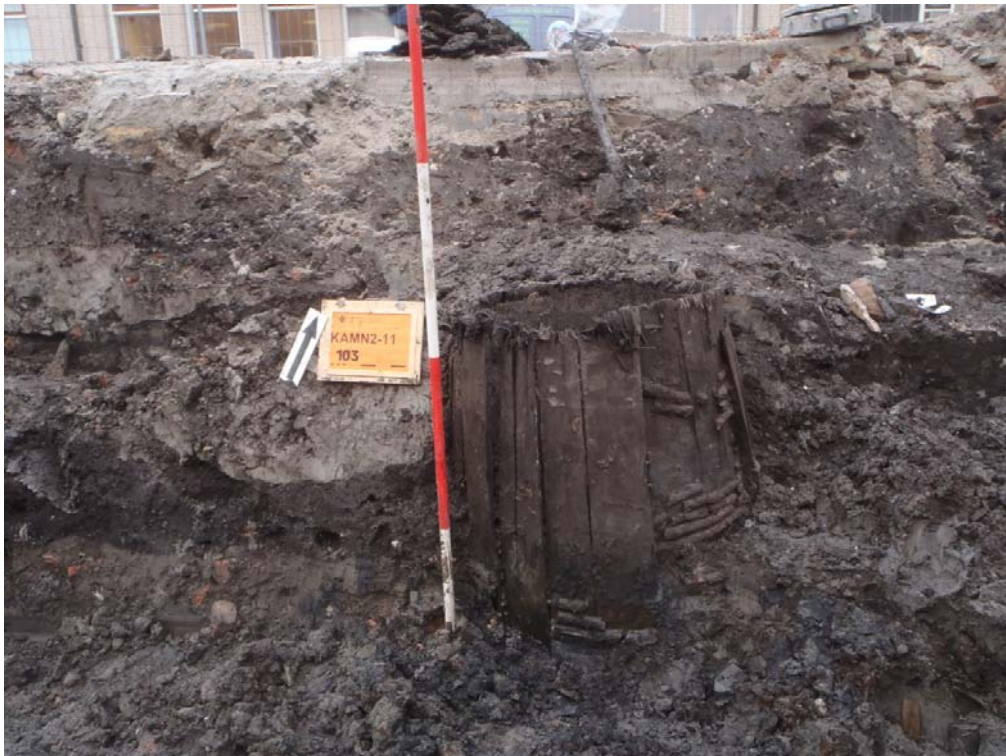
Afb. 5.17. Ingegraven houten ton S6.119 gebruikt als beerput in de periode 1350-1450.

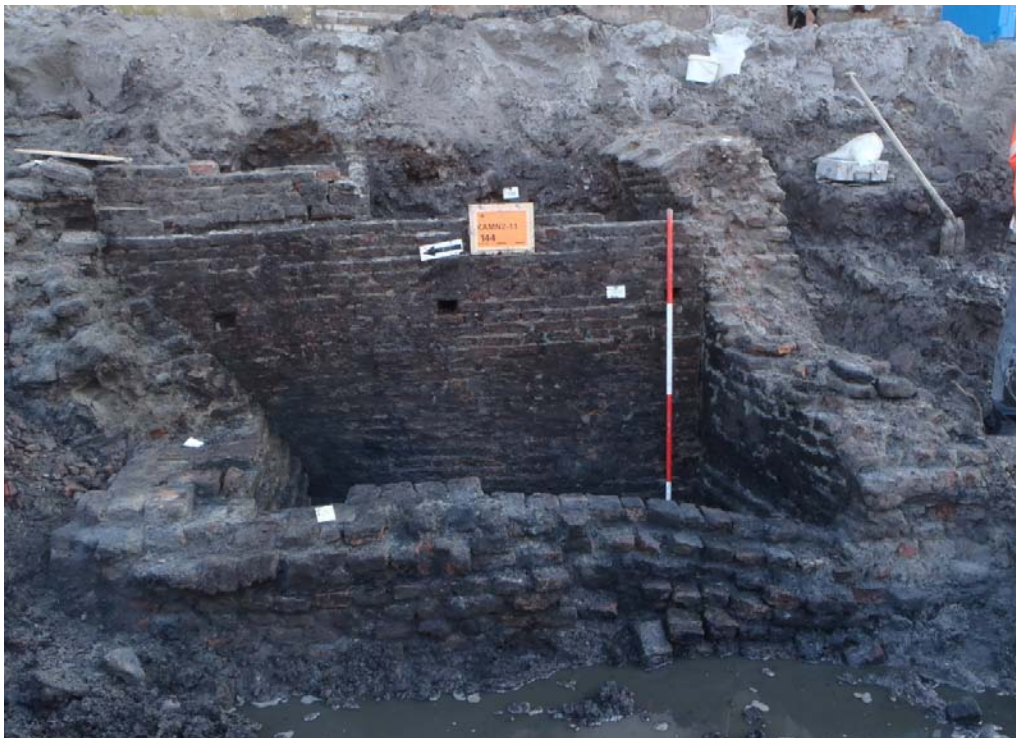
Afb. 5.19. Beerkelder S2.224.

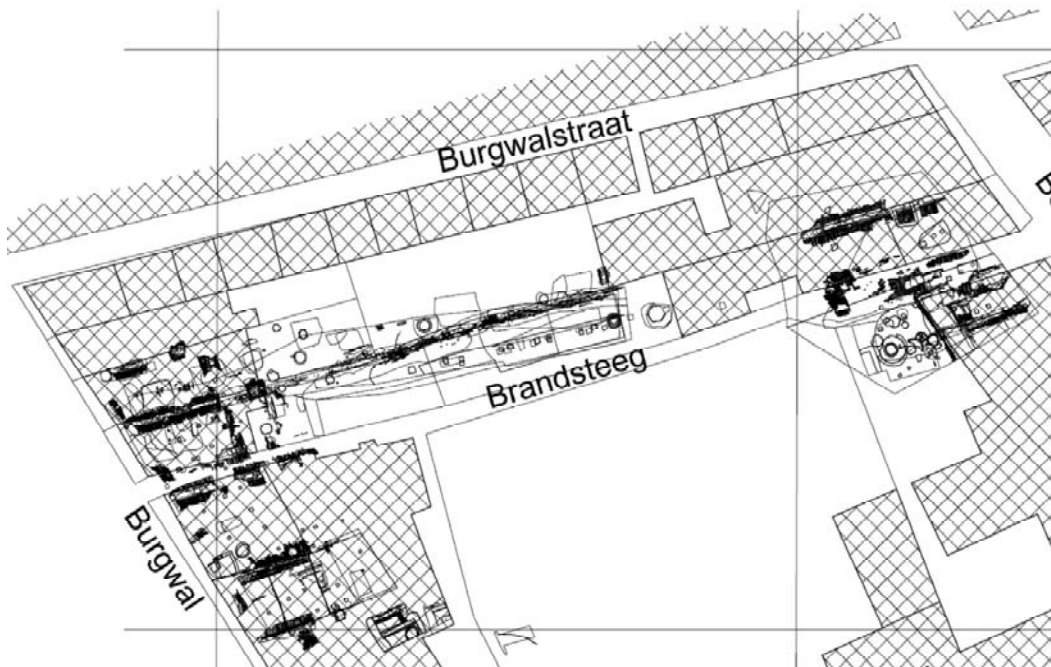
Afb. 5.21. De gerasterde bebouwing van de kadastrale minuut met daaronder de allesporenkaart laat goed de relatie tussen de archeologische sporen en de vroeg 19e-eeuwse bebouwing zien.
