Haarlem Grote of Sint-Bavokerk

Archeologisch onderzoek

BAAC rapport A-13.0279

december 2014

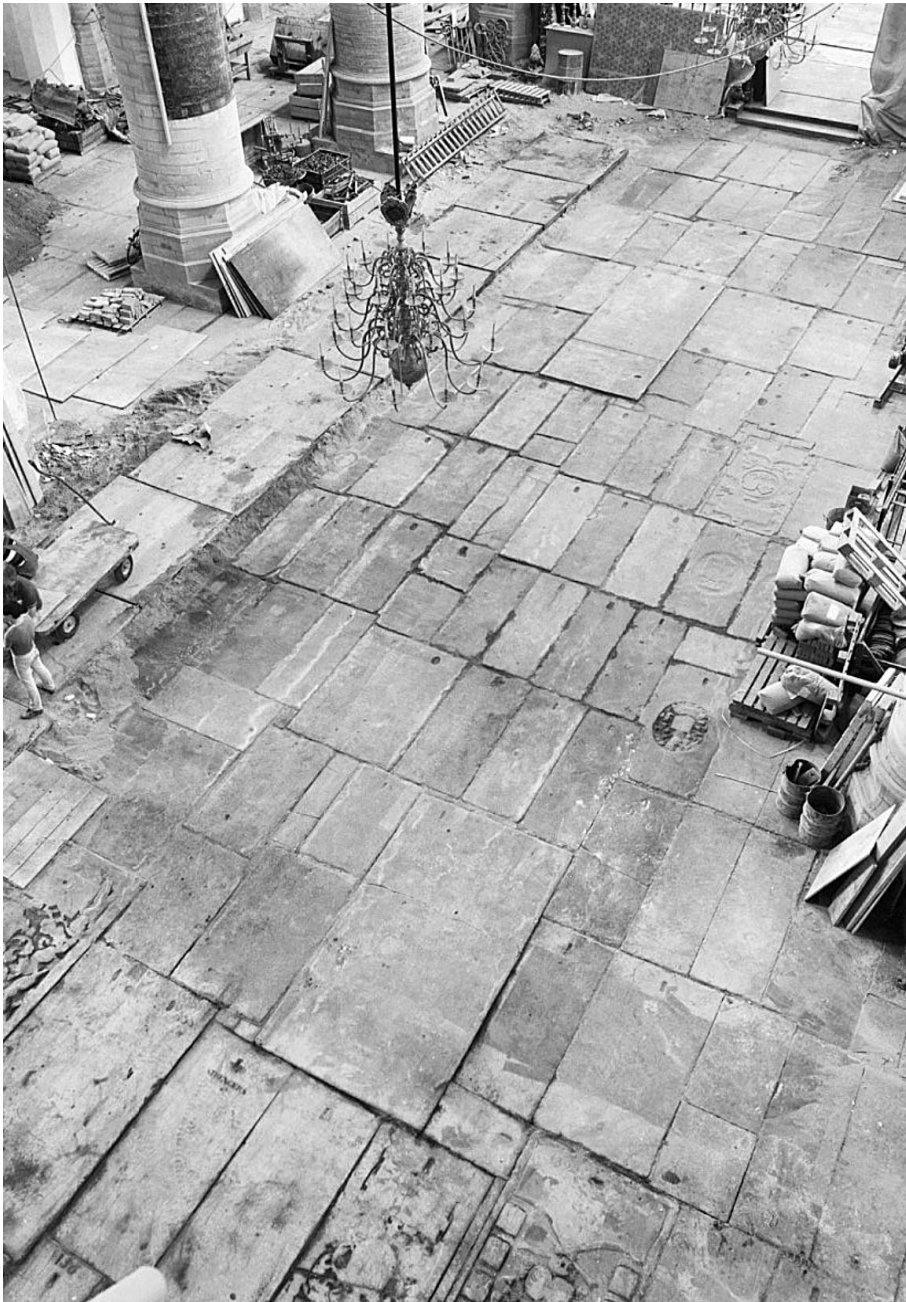
Afb. 4 Het laagkoor van de Grote of Sint-Bavokerk ten tijde van de restauratiewerkzaamheden in de periode 1981-1985.

Toen de Grote of Sint-Bavokerk in de periode 1981-1985 werd gerestaureerd werden er door de archeologische dienst van Haarlem plannen gemaakt voor een archeologisch onderzoek in de kerk. Uiteindelijk kon dit onderzoek niet uitgevoerd worden. Bij de restauratie zijn een aantal grafzerken verplaatst, zoals te zien is op foto's die toen gemaakt zijn. Het is niet bekend of er graafwerkzaamheden hebben plaatsgevonden (afb. 4). Op basis de historische

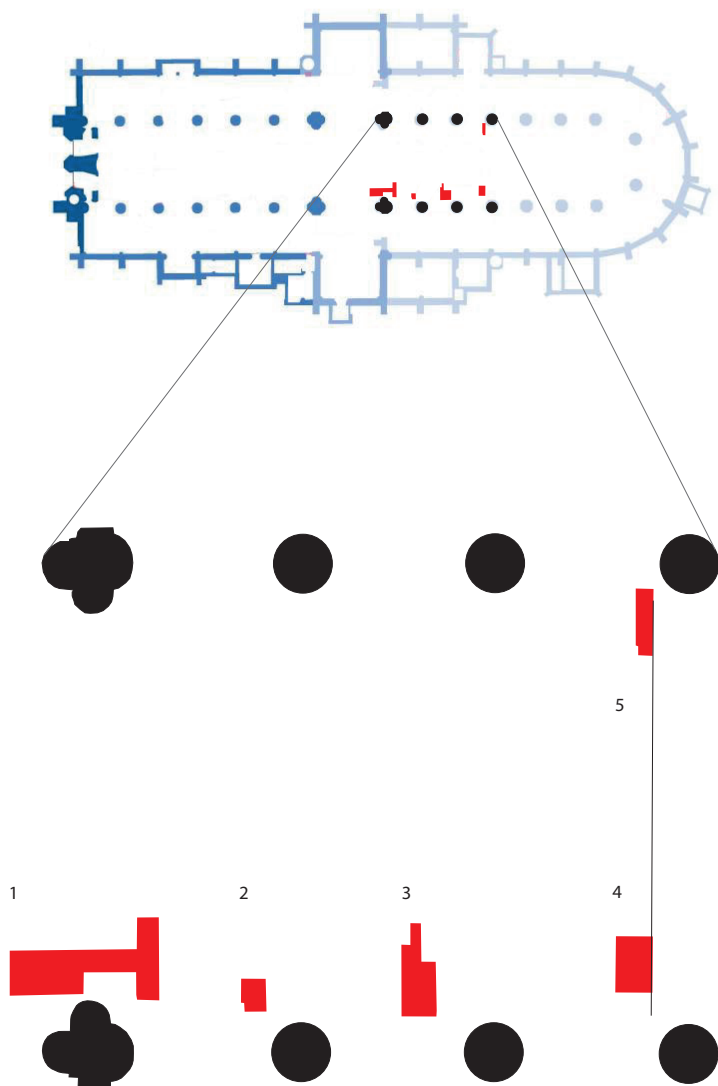
Afb. 5 Het puttenplan.

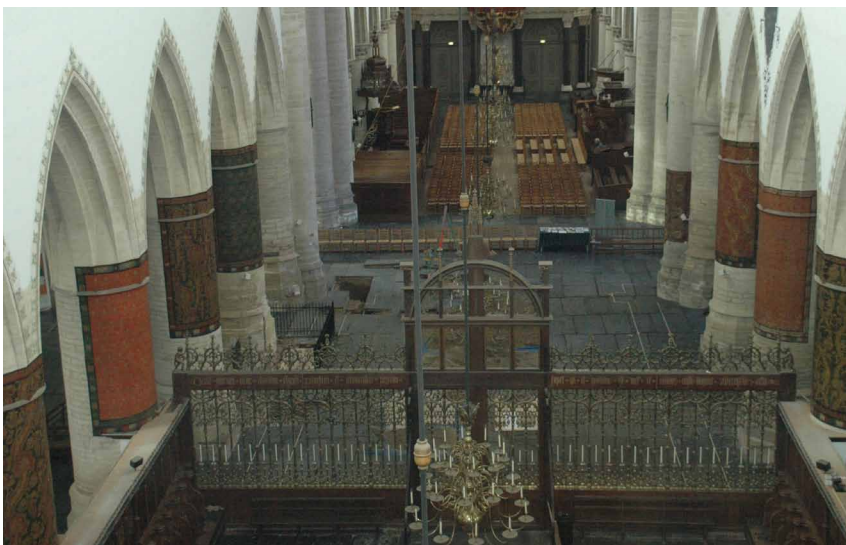
Afb. 7 Grote of Sint-Bavokerk, laagkoor. Overzicht naar het westen. De witte lijnen geven gereconstrueerde grenzen van de fundamenteen weer.

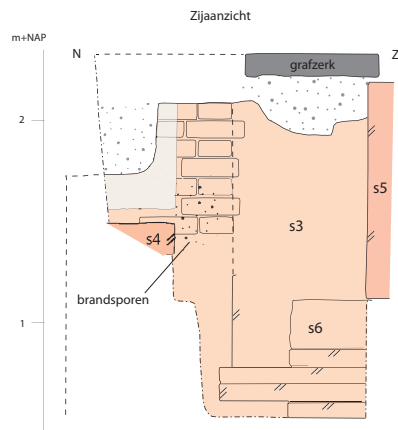
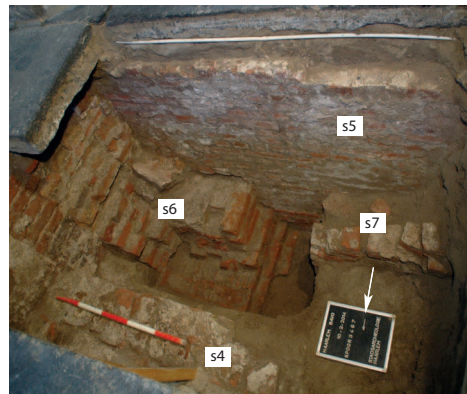
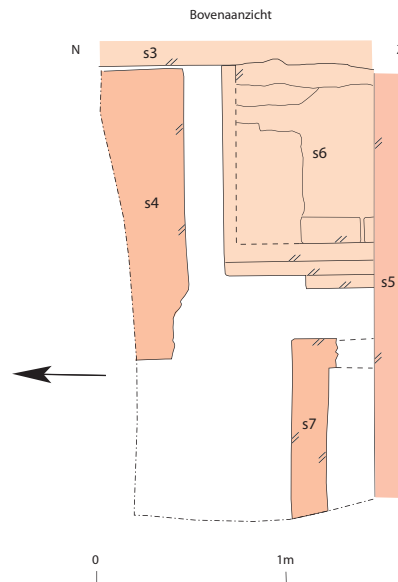
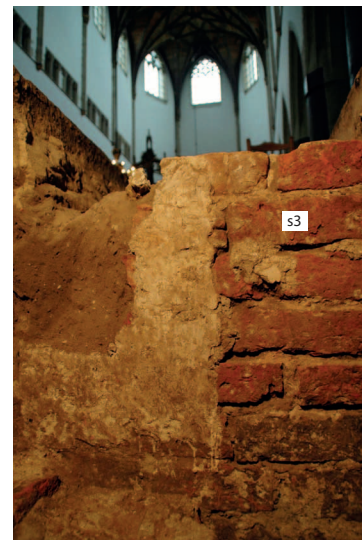
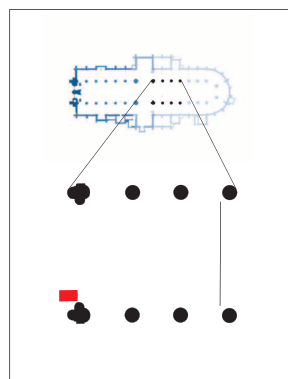
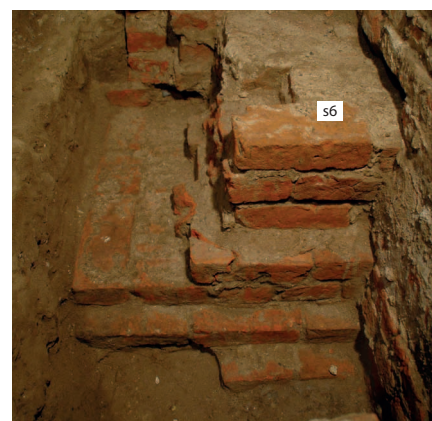
Afb. 9 Werkput 1. Nr. 1 overzicht naar het zuiden; nr. 2 detail muur s3 met brandsporen, pleisterlaag en uitgekapt gedeelte, mogelijk voor een graf; nr. 3 detail muur s6.

In werkput 1 zijn vier stukken muurwerk aan licht gekomen (afb. 9 en 10). Het oudste muurdeel is s1. Het betreft een fundament (het deel onder het vroegere maaiveld) met daarop een stuk opgaand muurwerk (het deel boven het vroegere maaiveld). De bovenzijde hiervan bevond zich op een diepte van 68 cm onder de bovenzijde van de huidige kerkvloer (2.10m+NAP). Het opgaand muurwerk had een breedte van 1,05 meter. Aan de noordzijde is het fundament tot een diepte van 1,60 meter onder de kerkvloer (0,68 m+NAP) vrijgelegd zodat ook de zijkant onderzocht kon worden. De onderzijde is niet bereikt. Deze muur is opgebouwd uit tufsteenblokken met verschillende formaten. Het betreft vooral stenen met lengtes die variëren tussen de 27 en 36 cm en met diktes tussen de 7 en 9 cm. Ook is er sprake van minder lange stenen. De stenen zijn in een wild verband gemetseld. Op enkele stenen zijn zaagsporen te zien en op een aantal stenen zijn resten van witte mortel aanwezig. Omdat deze kalkmortelresten zijn afgedekt door mortelbaarden kunnen ze niet ontstaan zijn bij de bouw of bepleistering van fundering s1. De aanwezigheid van deze oudere kalkmortelresten en het feit dat er beschadigde en gefragmenteerde stenen gebruikt zijn toont aan dat dit metselwerk met secundair gebruikte (hergebruikte) stenen opgebouwd is.

De muurdelen s2 en s3 zijn in verband gemetseld en ze behoren dan ook tot één geheel. S3 is noord-zuid georiënteerd en is tot een diepte van 26 cm onder de bovenzijde van de kerkvloer (2,13m+NAP) bewaard gebleven. Een deel van de muur is mogelijk voor de aanleg van een graf weggehakt (afb. 9, nr. 2 en zijaanzicht). Het muurwerk heeft een breedte van 1,05 meter en is aan de noord-, oost- en westzijde zijde netjes afgewerkt. Het is opgebouwd met rode, rozerode en enkele bruingle bakstenen met formaten van 31/32,5 x 13/15,5 x 8 cm. In het noord- en oostdeel kon geen duidelijk metselverband worden vastgesteld. Aan de westzijde is te zien dat er sprake is van een Noors verband (afb. 9, zijaanzicht). Op de muur is een ingebrande plek zichtbaar die later voor een deel is afgedekt door een witgesausde pleisterlaag (afb. 9, nr. 2 en zijaanzicht). Mogelijk is dit het restant pleisterwerk van een grafkelder. Tegen het muurwerk van s2 en s3, op een hoogte van 1,90m+NAP, zijn mortelresten aanwezig die op de rest van het muurwerk ontbreken (afb. 10, nr. 1). Deze mortelresten kunnen op een vloerniveau wijzen.

Aan de westzijde is een muurdeel, s6, vrijgelegd (afb. 9 en 10). Dit stuk fundament en opgaand werk was tot een diepte van 1,30 meter (1,09m+NAP) onder de bovenzijde van de kerkvloer weggebroken. De onderzijde bevindt zich op 1,90 meter (0,40m+NAP) onder de kerkvloer. Voor zover kon worden waargenomen is het muurwerk op staal, dat wil zeggen direct op het duinzand, gefundeerd. De breedte kon niet worden vastgesteld omdat er later een fundament, s5, overheen gebouwd is. Het fundament, dat in verband met s2 en s3 gebouwd is, heeft aan de noordzijde één en aan de westzijde drie versnijdingen. Ook hier is sprake van netjes uitgevoerd metselwerk waarbij gebruikgemaakt is van mortel met schelpkalk.

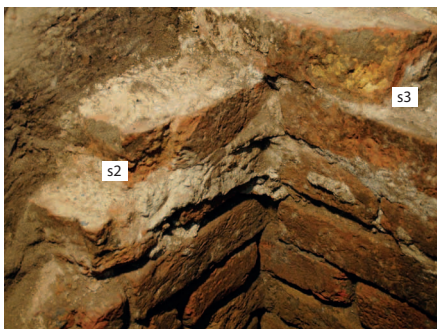
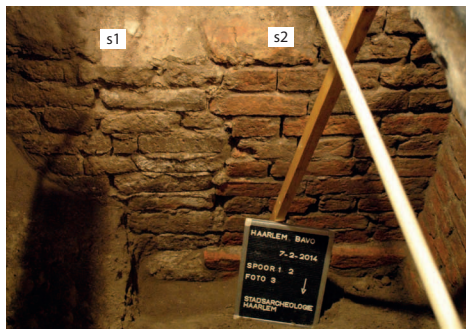
Afb. 10 Werkput 1. Nr. 1 detail mortelresten, mogelijk restanten van een vloerniveau op 1,90+NAP; nr. 2 aanzicht muur s1 en s2 naar het zuiden; nr. 3 aanzicht muur s3 naar het westen.

Tegen de westzijde van s1 staat een tweede stuk muurwerk van baksteen. Ook hier gaat het om een fundament en een stuk van het opgaand werk. De verschillende onderdelen van dit muurwerk zijn tijdens het onderzoek aangeduid als s2, s3 en s6 (afb. 9 en 10). Het gaat echter om één geheel uit één bouwfase. Het deel s2 bevindt zich tot op een diepte van 30-16 cm onder de bovenzijde van de kerkvloer (2,09m en 2,23m+NAP). Het opgaand muurwerk heeft dezelfde breedte, 1,05 meter, als het opgaand werk van s1. Het zijaanzicht kon aan de noordzijde tot een diepte van 1,60 meter vrijgelegd en onderzocht worden, de onderzijde is niet bereikt. S2 is met een zogenaamde staande tand, afwisselend in en uitspringende stenen, aangesloten op s1 (afb. 10, nr. 2). Het

Tegen s3 een stuk muurwerk, s4, geplaatst (afb. 9 en 10). De onderzijde hiervan is tot een hoogte van drie baksteenlagen bewaard gebleven. Het gaat om een

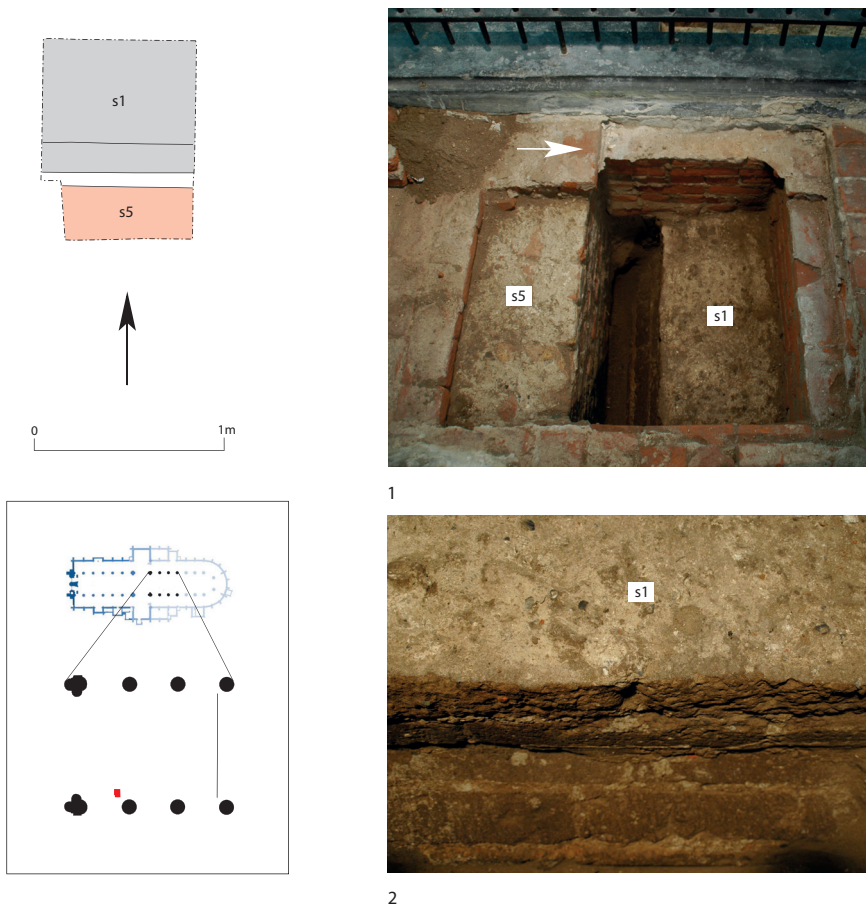
Afb. 11 Werkput 2. Nr. 1
overzicht naar het westen; nr.
2 detail muur s1, buitenkant
met schuin afgewerkte zijde,
een zogenaamde plint.

Werkput 2 werd aangelegd ter plaatse van het grafmonument van Brunings en Conrad (afb. 11). Ten westen van de marmeren gedenkplaat bevond zich een pakket met schoon geel zand. Daaronder kwam een 'vlijlaag' van rode bakstenen aan het licht die onderdeel uitmaakte van het grafmonument. Een deel van deze in halfsteens verband gelegde stenen is verwijderd om de werkput verder te kunnen verdiepen. Direct onder de vlijlaag kwam een deel van een west-oost georiënteerd bakstenen fundament aan het licht, s5. De noordzijde van deze muur was afgewerkt. Dit oudere fundament vormt de zuidelijke begrenzing de later daartegen gebouwde grafkelder van Brunings en Conrad. Direct op het fundament is een deel van het hekwerk van het grafmonument en een deel van de vlijlaag gefundeerd. De muur, s5, is opgebouwd uit hergebruikte bakstenen. Er kon geen metselverband worden vastgesteld.

Op een diepte van 44 cm onder de bovenkant van de vlijlaag (1.87+NAP) kwam het in 1843 waargenomen tufstenen fundament met een deel van het opgaand muurwerk aan het licht. De fundering van het hekwerk van het grafmonument en de muren van de grafkelder van Brunings en Conrad waren beide op dit muurwerk gefundeerd. In deze werkput zijn geen aanwijzingen gevonden dat er stukken van de tufstenen muur voor de bouw van de grafkelder verwijderd zijn.

De tufstenen muur, s1, kon tot een breedte van 54 cm blootgelegd worden. Aan de noord-, oost- en westzijde werd de werkput namelijk begrensd door muren van het grafmonument. Aan de zuidzijde was een netjes afgewerkte zijde zichtbaar die was opgebouwd met regelmatige tufsteenblokken. Op een hoogte van 1,45m+NAP is een verbreding van 14 cm in de muur aanwezig die aan de bovenzijde schuin is afgewerkt, een zogenaamde plint (afb. 11, nr. 2). Een dergelijke plint bevond zich aan de buitenzijde van het muurwerk en had vanaf het maaiveld over het algemeen een hoogte van circa 0,60-1 meter. Hieruit valt op te maken dat het om opgaand muurwerk gaat.

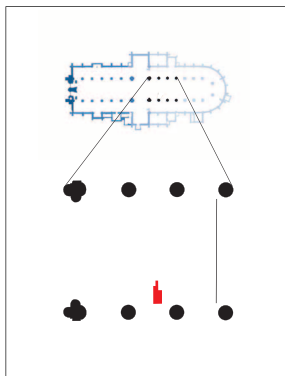
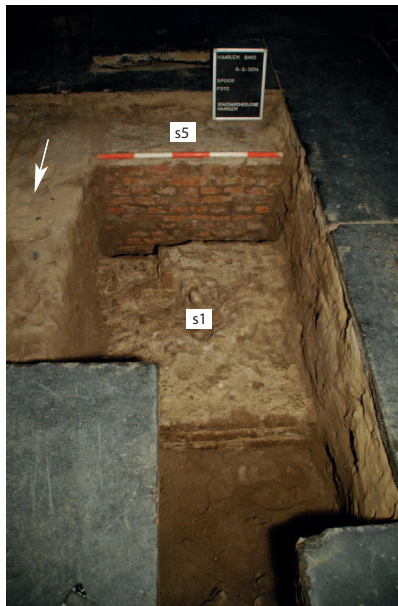
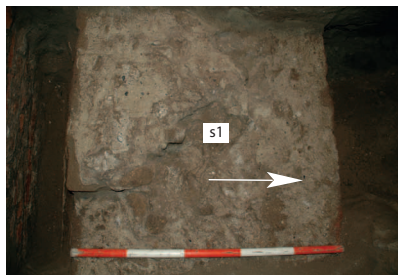
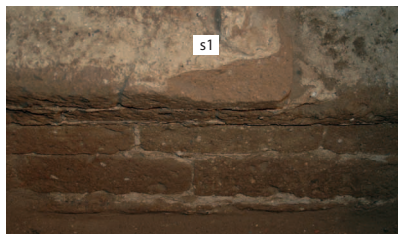
Afb. 12 Werkput 3. Nr. 1
overzicht naar het zuiden; nr.
2 bovenaanzicht muur s1; nr.
3 detail muur s1, buitenkant
met schuin afgewerkte zijde.

In werkput 3 zijn twee stukken muurwerk aan het licht gekomen (afb. 12). Het oudste muurdeel is s1. De bovenzijde van deze fundering bevindt zich op een diepte van 52-62 cm onder de bovenzijde van de huidige kerkvloer (1,74 m-1,84 m+NAP). Het gaat om een fundering met een breedte van 1,04 meter. Aan de noordzijde is de muur tot een diepte van een meter onder kerkvloer (1,37 m+NAP) vrijgelegd zodat ook de zijkant onderzocht kon worden. De onderzijde is niet bereikt. Uit het zijaanzicht blijkt dat de muur aan deze zijde is opgebouwd uit tufsteenblokken met verschillende formaten. Voor zover zichtbaar was zijn de stenen hier in een wild verband gemetseld. Op enkele stenen zijn witte kalkmortelresten aanwezig. Omdat deze kalkmortelresten zijn afgedekt door mortelbaarden kunnen ze niet ontstaan zijn bij de bouw of bepleistering van muur s1. De kalkmortelresten en het feit dat er beschadigde en gefragmenteerde stenen zijn gebruikt wijst er op dat het om secundair gebruikt bouw materiaal gaat.

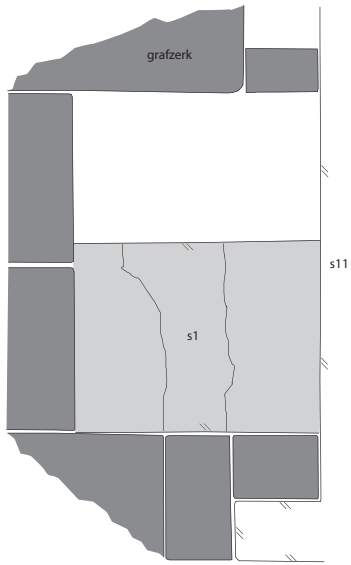
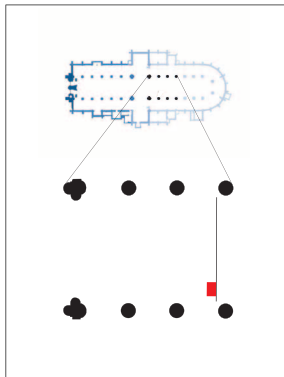
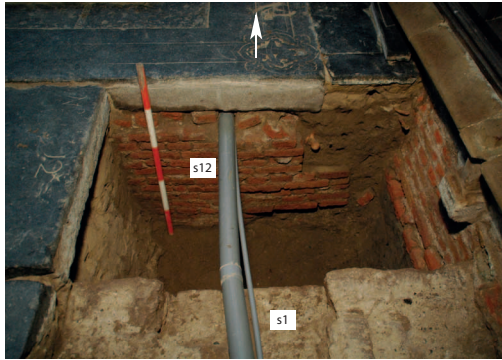
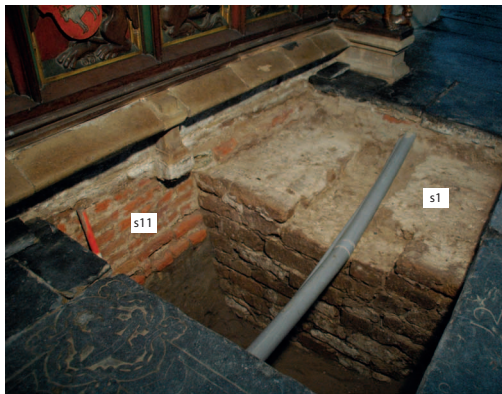
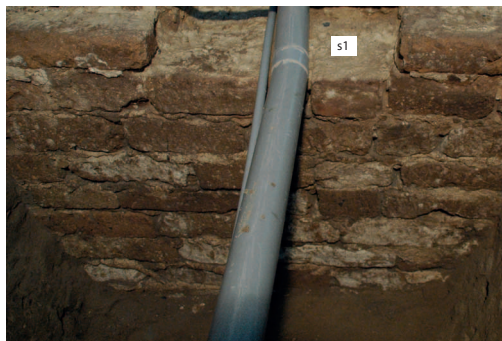
Afb. 13 Werkput 4. Nr. 1
overzicht naar het noorden;
nr. 2 overzicht naar het
zuidoosten; nr. 3 detail
muurwerk s1.

Aan de noordzijde van de werkput is een deel van de zijkant van de gemetselde grafkelder s12 blootgelegd (afb. 13, nr. 1).

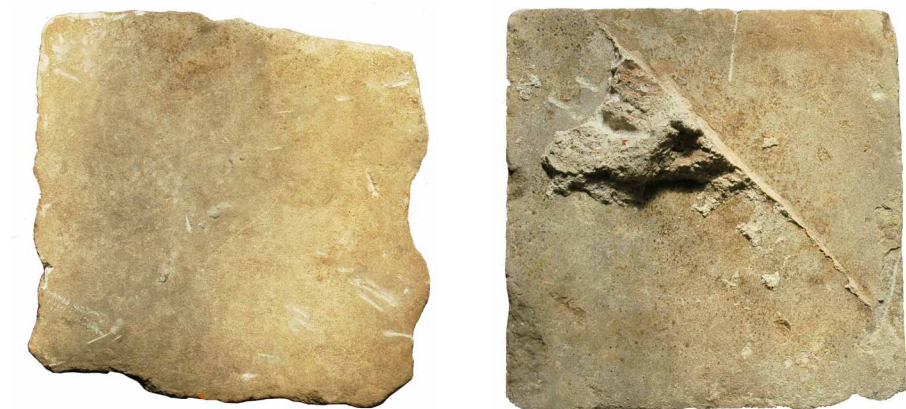
Afb. 16 Zandstenen vloertegels.

Uit werkput 1 en 2 zijn vier zandstenen vloertegels afkomstig (afb. 16). Drie van deze vierkante tegels hebben afmetingen van 22,5 x 23 x 6; 25 x 25 x 3,5 en 27,5 x 27,5 x 5,8 cm. Ze zijn aan de bovenzijde door gebruik afgesleten. Vermoedelijk zijn ze uit een vroegere kerkvloer afkomstig.

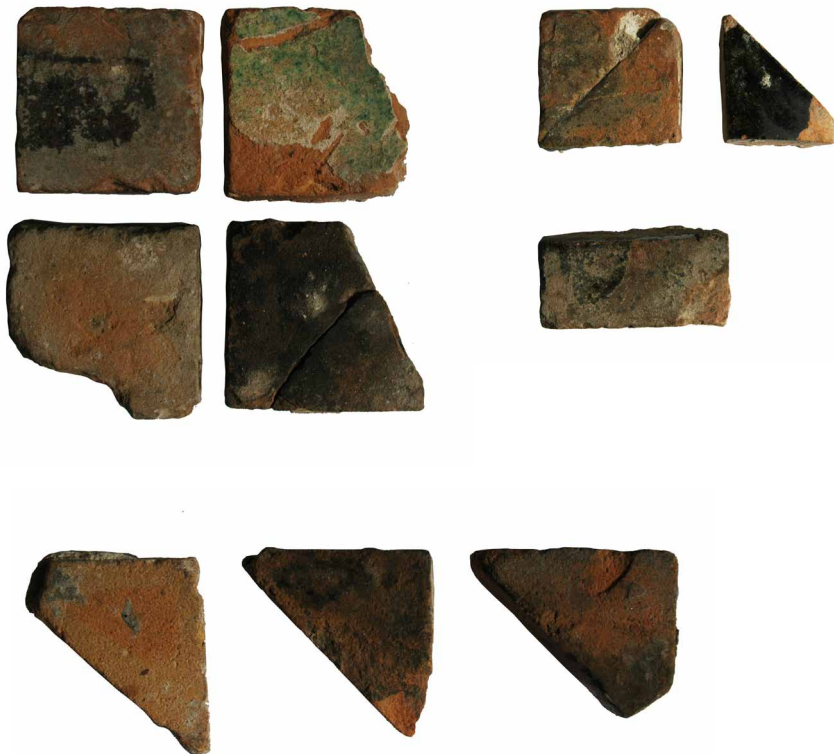
Afb. 17 Breukplavuisjes van roodbakkend aardewerk.

uit werkput 5 zijn allemaal afkomstig uit dezelfde vloer, s13, die nog gedeeltelijk intact in de bodem aanwezig is. Het gaat om vier verschillende typen; tien exemplaren zijn vierkant met gemiddelde afmetingen van 5,5 x 5,5 x 2 cm. Verder zijn er drie driehoekige exemplaren met afmetingen van 5,5 x 5,5 x 2 en drie driehoekige exemplaren van 3,7 x 3,7 x 2,1 cm. Eén tegel heeft een rechthoekige vorm met afmetingen van 5,5 x 2,7 x 2 cm. Ze waren voorzien van bruin tot donkergroen kleurend loodglazuur en op één exemplaar was een witte sliblaag en groen glazuur aangebracht. Van bijna alle tegels is het loodglazuur door betreding grotendeels weggesleten. Deze tegeltjes waren vermoedelijk in een decoratief patroon in een vlijlaag van kalkmortel gelegd. De meeste tegels uit werkput 5 zijn aan de bovenzijde door brand aangetast. Vloeren met breuktegels kwamen vooral voor in de 14^e eeuw, in belangrijke kerkelijke en wereldlijke gebouwen.²⁶ In Haarlem zijn ze onder meer gevonden bij een opgraving aan het Spaarne, de Grote Markt /Barteljorisstraat en aan de Korte en Lange Begijnestraat.²⁷

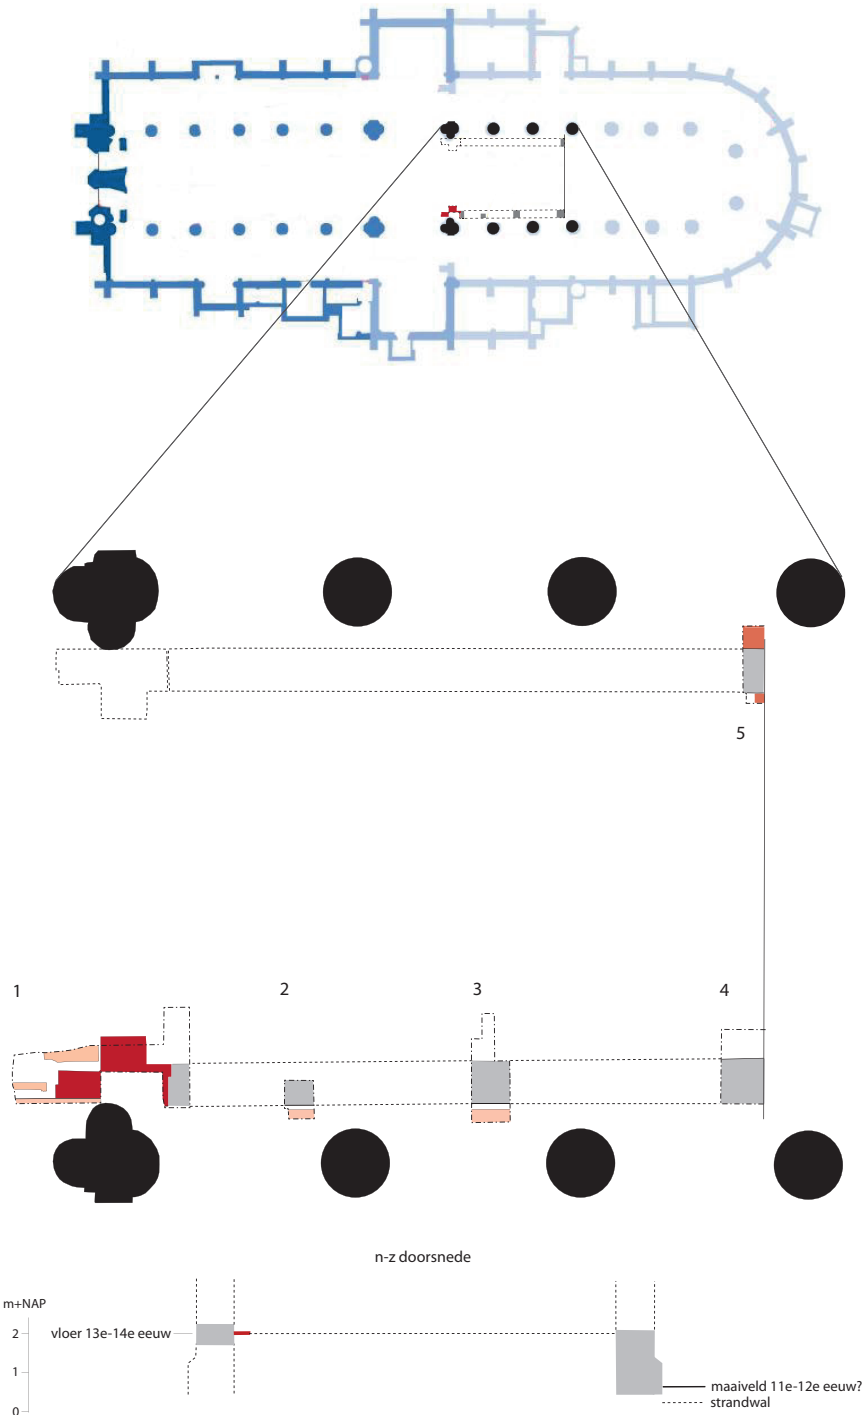
Afb. 18 Reconstructie van de plattegrond op basis van de aangetroffen funderingen. De nummers geven de werkputten aan. In grijs de fundamente van tufsteen uit de 11e of 12e eeuw. In rood het fundament van baksteen uit de 13e eeuw.
