Archeologisch Rapport Arnhem 69

Korenmarkt 14-15, Molenstraat 12

Archeologische waarneming bij een inpandige
ontgroning

Tot op de bodem in Bar Absolute

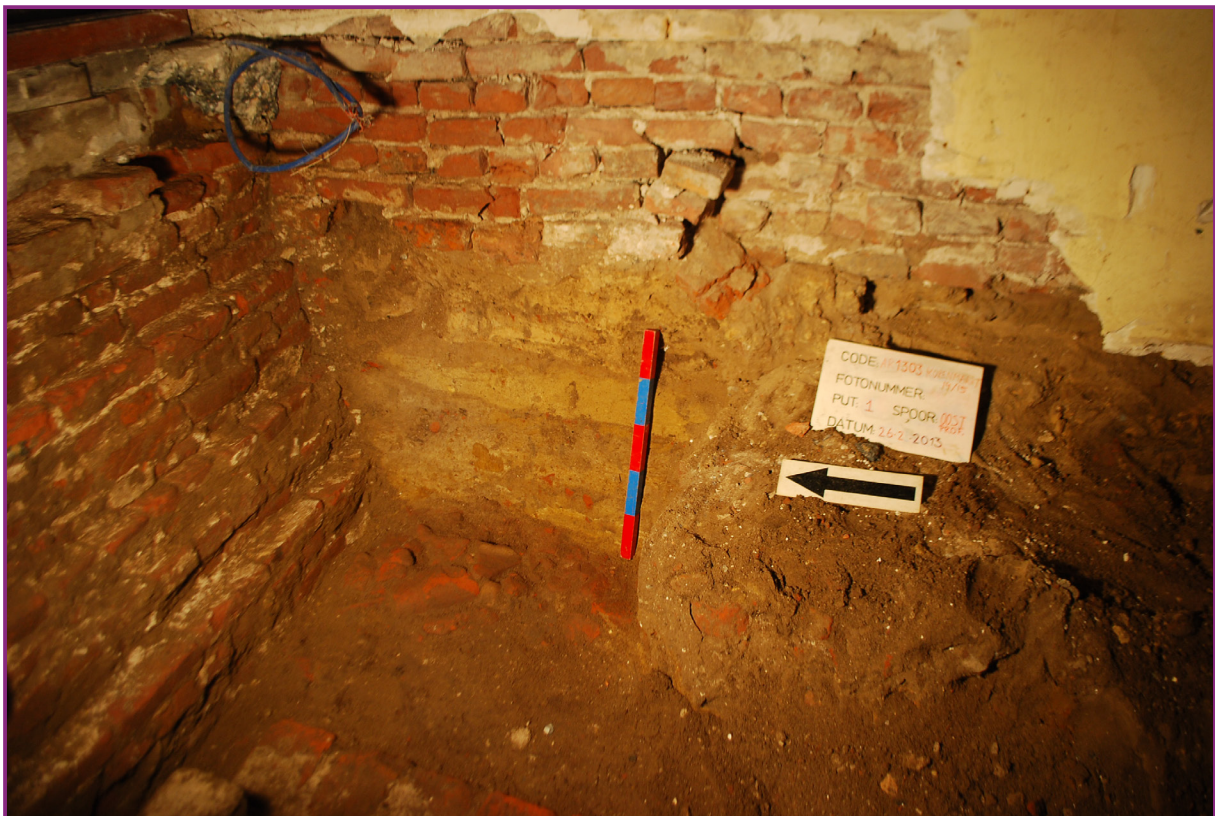
Het stratigrafisch oudste spoor is een vloer- of funderingsrestant van rode gebroken bakstenen en dakpannen in de noordoosthoek van het pand (spoor 19). Dit spoor bevindt zich in een pakket gelaagd geel funderingszand (afbeelding 10). Op basis van het vondstmateriaal, zie hiervoor paragraaf 5.2, lijkt een datering van dit spoor in de 16e eeuw aannemelijk.

Afbeelding 10. Spoor 19, vloer of funderingsrestant van baksteen en dakpanfragmenten in de noordoosthoek van de werkput.

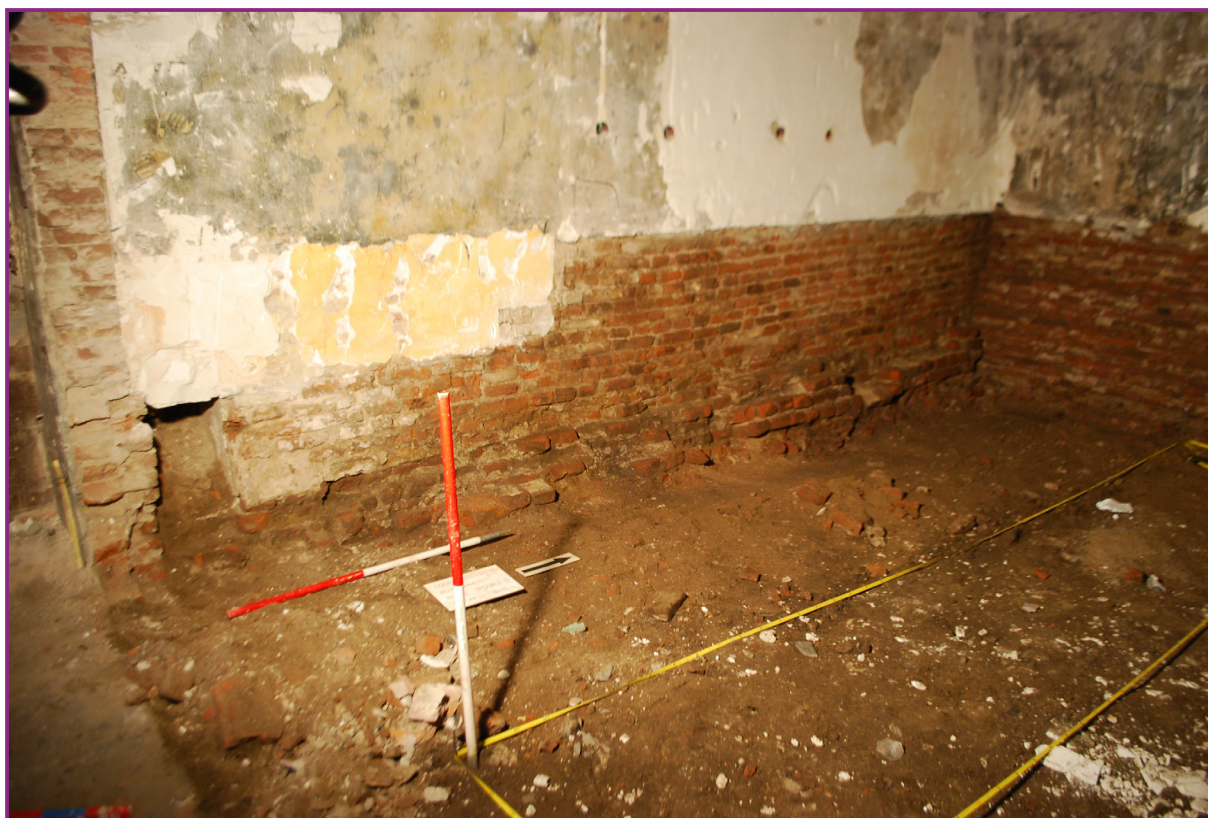
De westmuur staat echter niet geheel recht boven, maar iets schuin op deze funderingsvoet. Of deze schuine plaatsing debet is aan slordigheid tijdens de bouw of dat de funderingsvoet een overblijfsel is van een oudere (fase van de) muur is niet met zekerheid te zeggen. Een fasering in het muurwerk is niet uit te sluiten. Naast de afwijkende oriëntering is namelijk de top van de funderingsvoet niet horizontaal afgewerkt. Er zijn enkele hoogteverschillen in te ontwaren. Het lijkt erop alsof een oudere muur is afgebroken voordat de huidige westgevel is gebouwd (afbeelding 11).

Afbeelding 11. Westgevel op rommelige vertandingen van de funderingsvoet die schuin naar het noordoosten uitloopt.

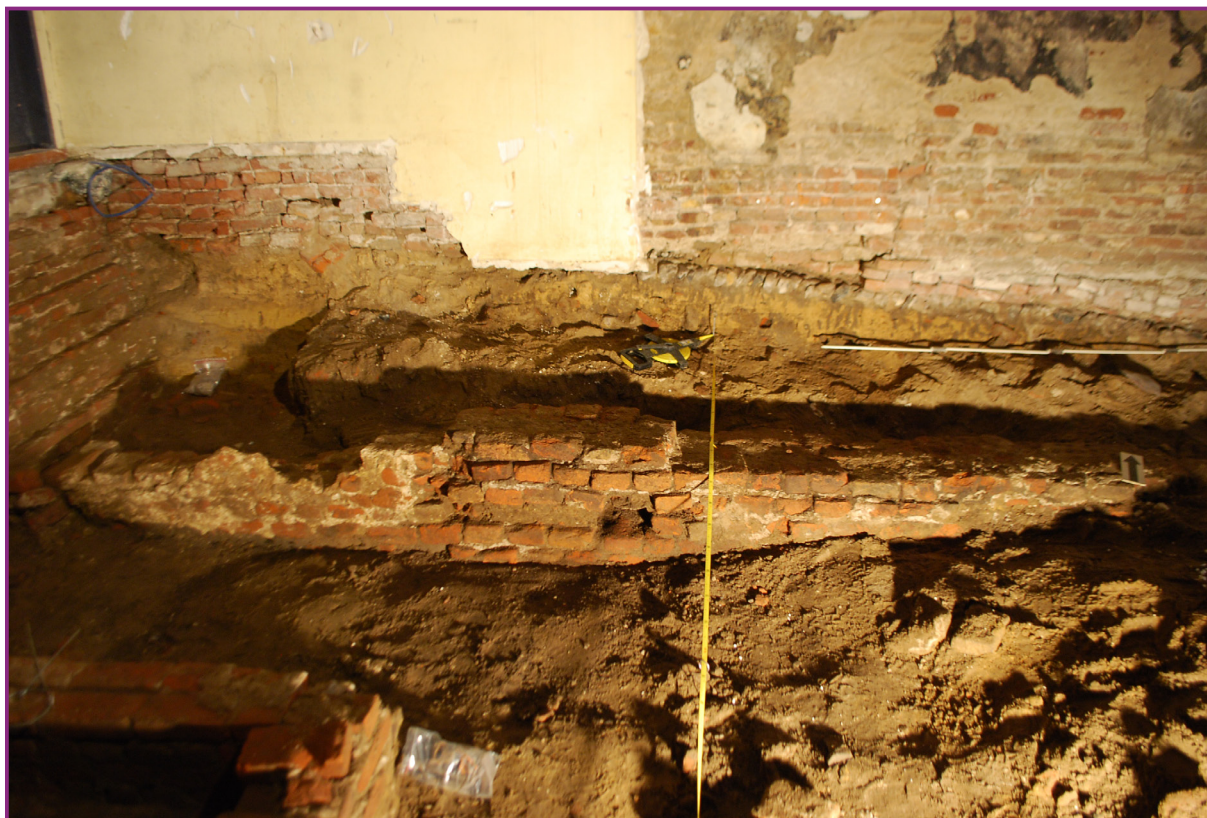
De basis van de fundering van de funderingsvoet (spoor 17) kon niet waargenomen worden vanwege de beperktheid van de ontgraving. De oostzijde van de funderingsvoet (spoor 17) had een vertanding in oostelijke richting. De westzijde was niet vertand. Aan de westzijde van het noordelijke deel leken resten van bepleistering of een bouw- of reparatiefase aanwezig te zijn. Mogelijk maakte de muur op een gegeven moment deel uit van een kelder (afbeelding 12).

Afbeelding 12. Aanzicht in richting van het oosten van de funderingsvoet (spoor 17) (met links delen van bepleistering of een bouw- of reparatiefase) en een restant van opgaand muurwerk (spoor 18).

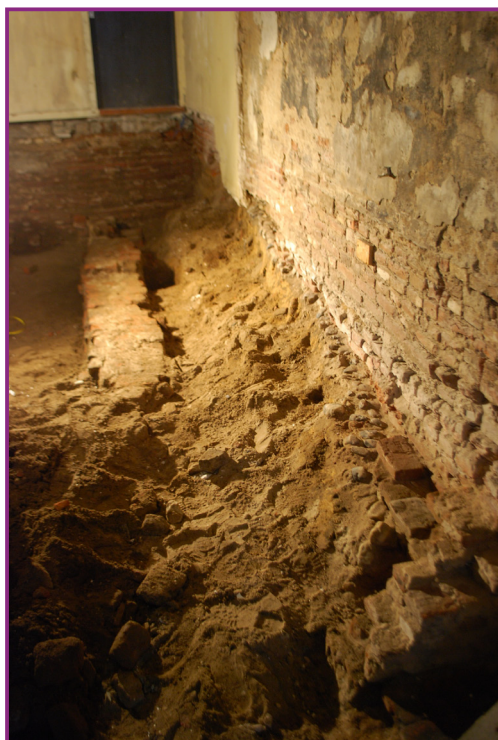
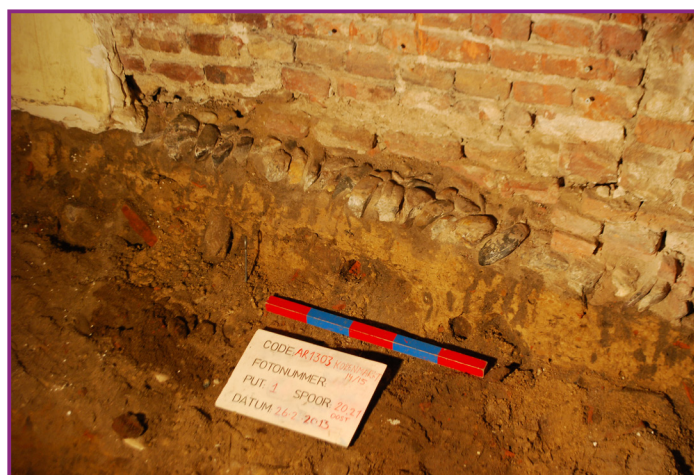
Deels onder de huidige oostgevel is het oorspronkelijke met keitjes verhardde oppervlak van de voormalige steeg aangetroffen (spoor 20, vondstnummer 5 en afbeelding 13 en 14). De top van de veldkeitjes is sterk gesleten door het gebruik van de bestrating. De hoogte van het oorspronkelijke wegdek helt af in zuidelijke richting. Deze helling volgt naar alle waarschijnlijk de oorspronkelijke helling van de natuurlijke ondergrond. De bij de herinrichting verwijderde verhoging was een restant van dit hoogteverschil van de ondergrond. Oudere straat- of steegniveaus zijn niet waargenomen.

Afbeelding 13 en 14. Links, keitjesverharding van voormalige steeg onder de westgevel van Korenmarkt 16, parallel aan de voormalige oostgevel van Korenmarkt nummer 15. Rechts, detail van keitjesverharding.
