Archeologische begeleiding, protocol
opgraven

**Herenstraat 24-28, Berkel en Rodenrijs
Gemeente Lansingerland**

IDDS Archeologie rapport 1707

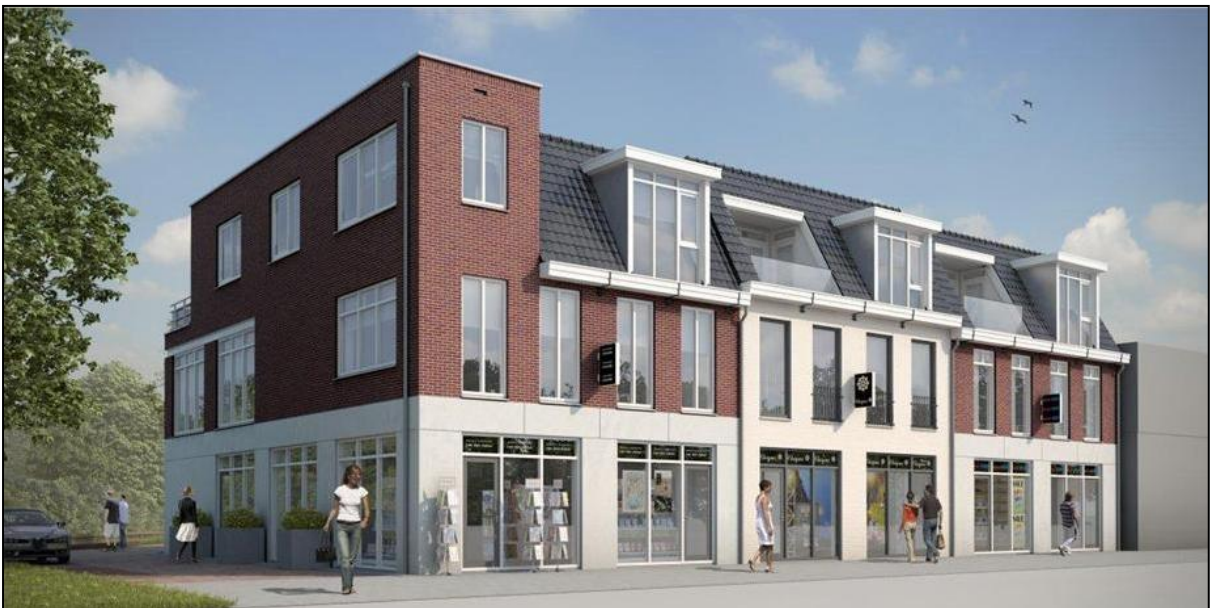
Figuur 2: Toekomstige bebouwing (bron: Van Dullink NVM Makelaars).

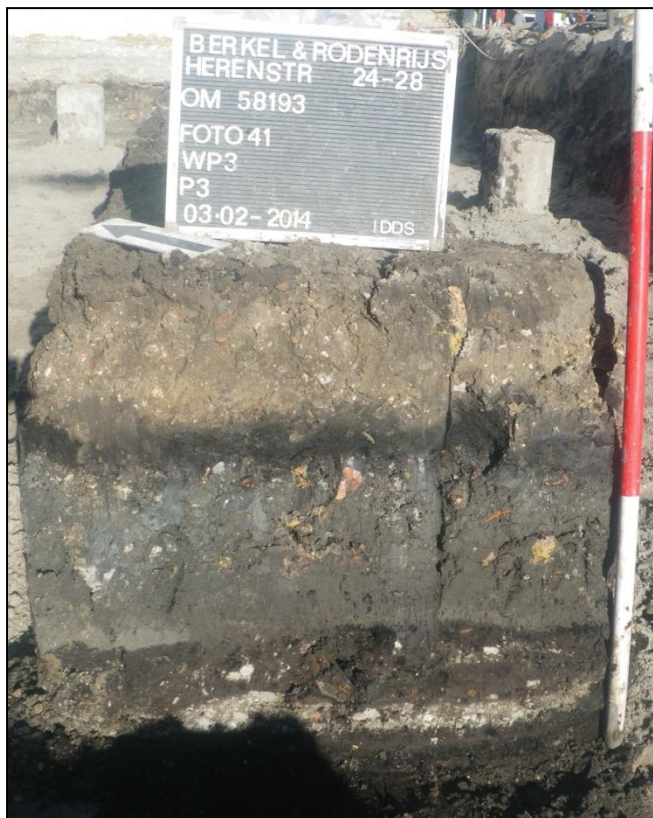
Figuur 3: Representatief profiel voor het plangebied (WP3).

Geroerde, afgegraven toplaag (S11)
Oud maaiveldniveau (S12)
Oudere ophooglaag met puin (uitbraak-)sporen
Opgehoogd veen

De bodem van het plangebied is verder intact en bestaat uit een geroerde en afgegraven toplaag (S11, Figuur 3). Uit deze laag zijn twee faience tegels afkomstig die gedateerd kunnen worden tussen 1610 en 1650. Onder S11 is een kleiige ophooglaag met een oud, zandig maaiveldniveau aanwezig (S12). Uit deze laag komen twee fragmenten van een lekschaal met kraagrand van roodbakkerd geglaazuurd aardewerk, te dateren in de 18^e eeuw. De laag onder S12 is een oudere ophooglaag met puin (uitbraak-)sporen. De laag daar weer onder bestaat uit opgehoogd veen, met daaronder natuurlijk bosveen. Het natuurlijke bosveen is alleen aangetroffen bij de aanleg van de liftschacht in het midden van het plangebied (Figuur 4). De top van het natuurlijke veen bevond zich op ongeveer 30 cm onder het vlakniveau.

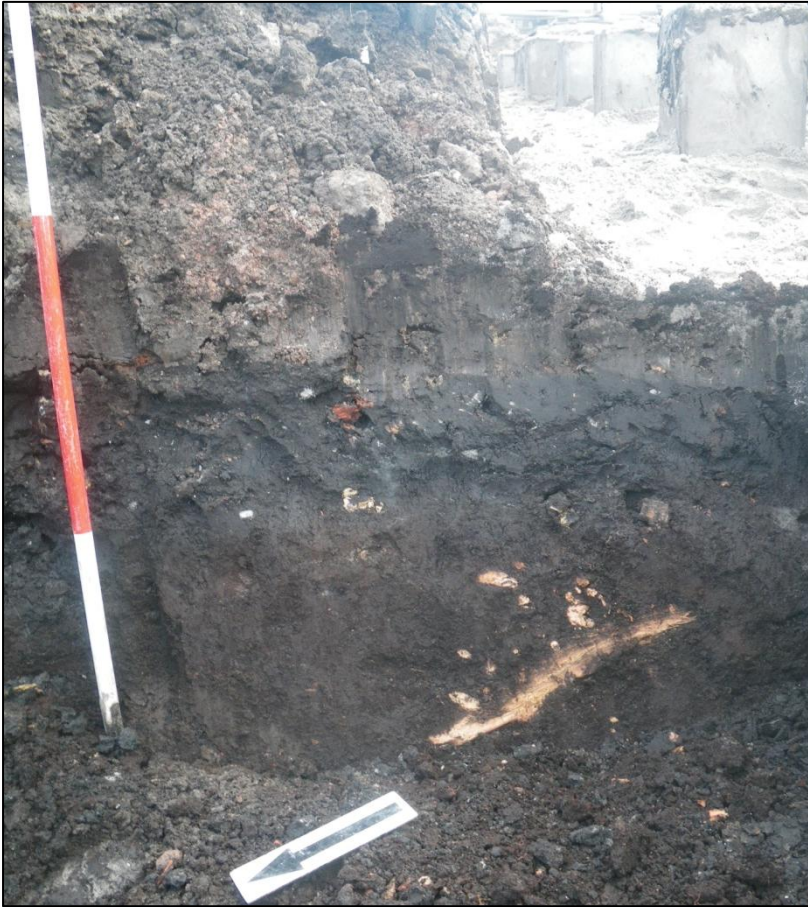
Figuur 4: Natuurlijk bosveen onderin de liftschacht (WP3).

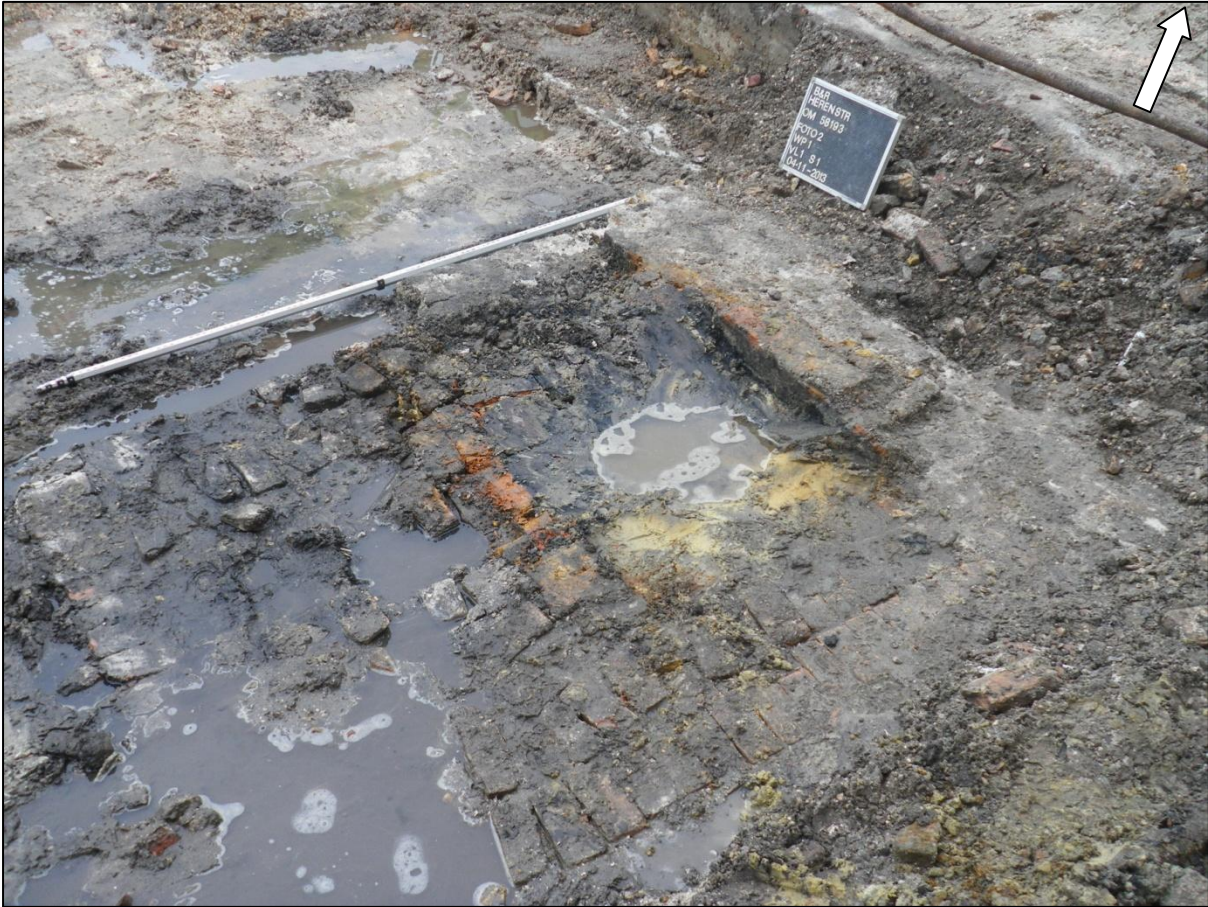
Figuur 5: De haard (S1).

S1 betreft een haard, bestaande uit een bakstenen fundering van circa 2 x 2 m met in het midden een plavuizen vloer van circa 1 x 1 m. De bakstenen zijn gevoegd met kalkmortel. De plavuizen zijn oranje en de afmetingen zijn 22x22x2 cm. Op de vloer ligt grijs zand met as- en houtskooldeeltjes. Aan de noordwestzijde van de bakstenen fundering bevindt zich een zware muurfundering van alle kleuren baksteen, gevoegd met kalkmortel. Deze muurfundering betreft waarschijnlijk de fundering van de schoorsteen van de haard. Er zijn minimaal vier lagen bewaard gebleven (Figuur 5).

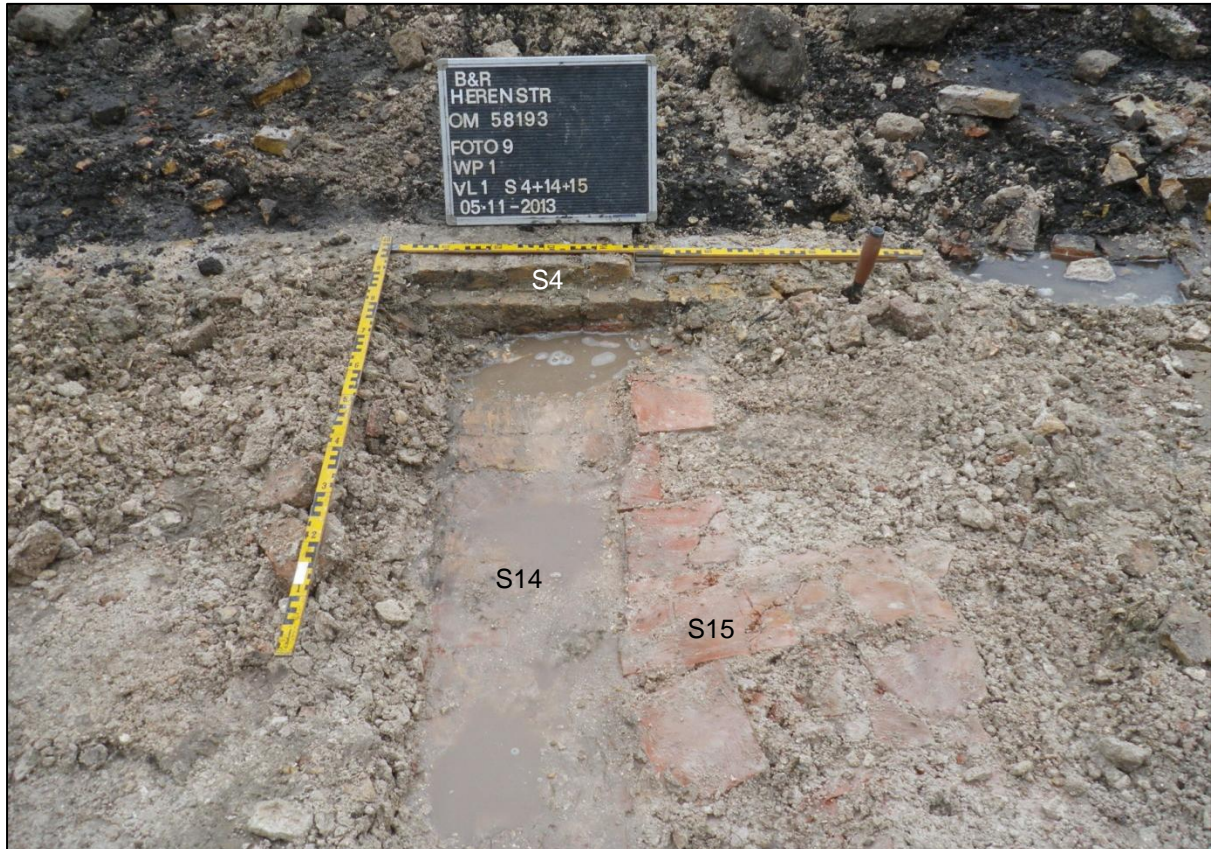
Figuur 6: Muren S4 en S14 en vloerrest S15.

Het middelste gedeelte van de bebouwing van huisnummer 24 wordt omgeven door muren S4, S16 en S17. Al deze muren waren recent nog in gebruik. S4 en S16 zijn qua opbouw, en dus waarschijnlijk qua ouderdom, aan elkaar gelijk. In dit gedeelte zijn in een uitbraaksleuf (S22), gevuld met puin en kalkmortel, twee sporen aangetroffen: S14 en S15. S14 betreft een gedeelte van een muur, opgebouwd uit rood-roze bakstenen van 18,5x9x4,5 cm, haaks op S4 (Figuur 6). De bakstenen bevatten geen mortel. Er waren nog minimaal twee lagen van de muur bewaard gebleven. De muur is als binnenmuur te interpreteren. Tegen de muur aan ligt een klein gedeelte van een vloer: S15. De vloer is opgebouwd uit ongeglazuurde orangerode plavuizen van 16x16x3 cm. Qua opbouw en aard van de gebruikte bakstenen en plavuizen zijn deze beide sporen gelijktijdig met S23 en S24 en S5 en S6 van het naastgelegen huisnummer.

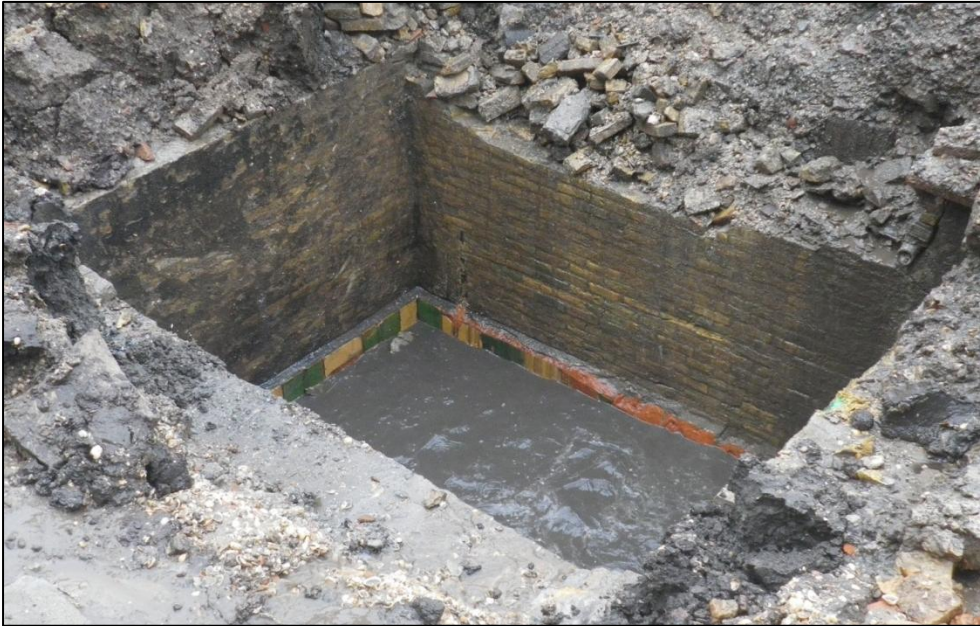
Figuur 7: Waterkelder S20.

Aan de buitenzijde van muur S21 ligt een waterkelder met tongewelf, opgebouwd van gele bakstenen en harde mortel (S20, Figuur 7). De kelder was 2x0,75 m, ruim 1 m diep en nog gevuld met water. Onderin, langs de wanden, is een rij geglazuurde tegels aanwezig. Het gaat om roodbakkende tegels met slib en koperoxide. De waterkelder lijkt qua opbouw van het muurwerk op S19 en S21.

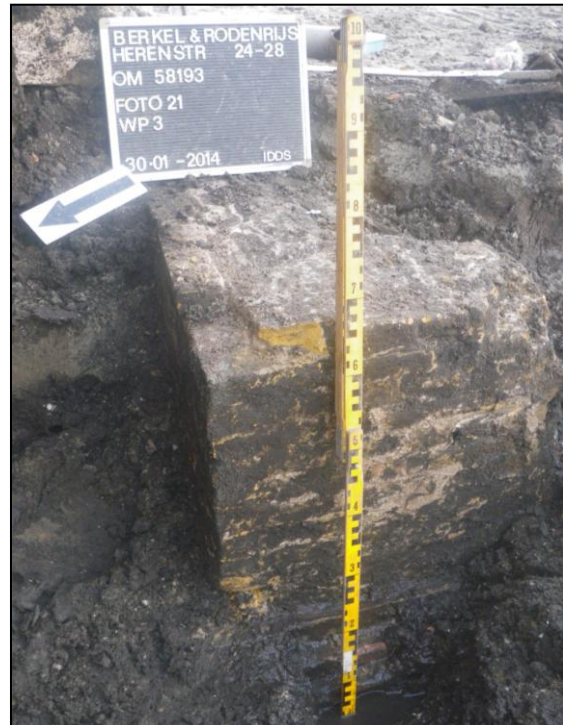
Figuur 8: Buitenzijde kelderhoek.

In het verlengde van muur S54 is een deel van een kelder aanwezig (S30, Figuur 8). Het gaat om het noordoostelijke hoekdeel met een hoogte van 65 cm dat bestaat uit gele bakstenen. De breedte van de kelder muur bedraagt 21 cm (anderhalfsteens). Aan de binnenzijde van de kelder is een pleisterlaag van 3 cm dik aanwezig. Daarnaast is in de hoek een grote hoeveelheid cement aanwezig. Dit zijn aanwijzingen dat het hier wederom om een waterkelder gaat. Aan de onderzijde bevinden zich drie lagen plavuizen. Dit is een deel van de voormalig vloer. Het merendeel van de kelder is afgebroken en verwijderd, mogelijk bij de bouw van (een deel van) de voormalige bebouwing.

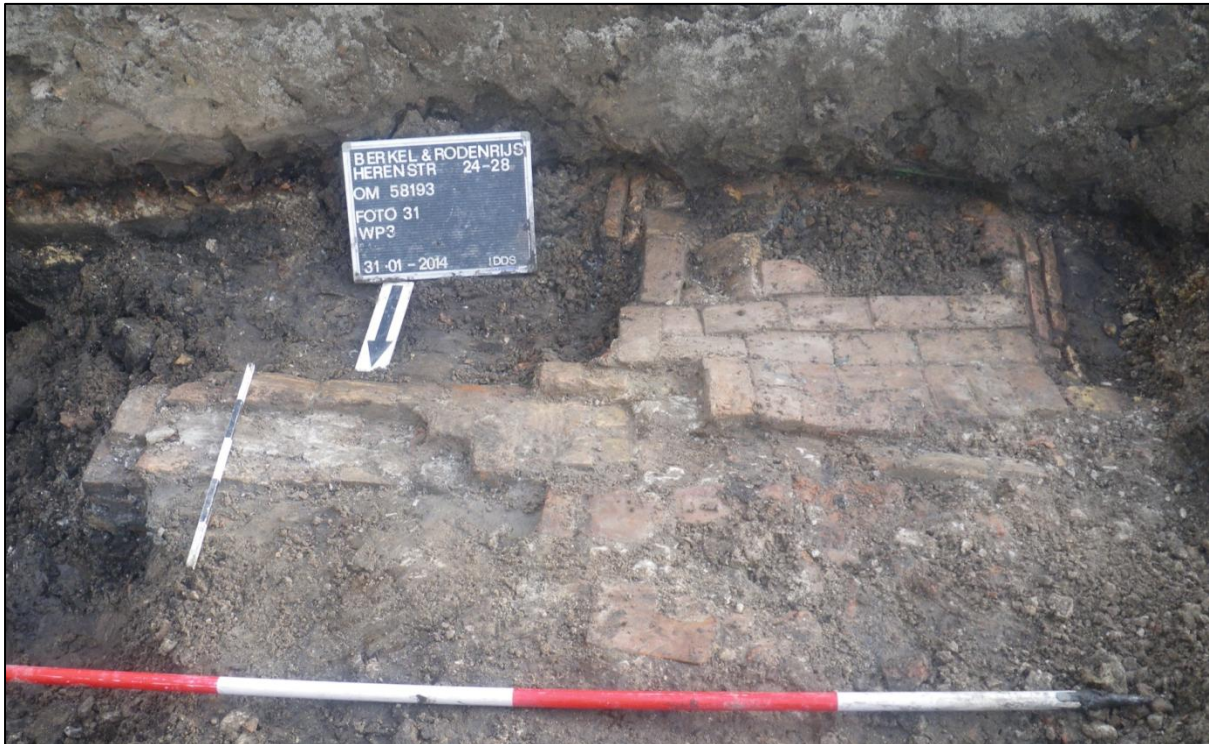
Figuur 9: Ingangspartij S36, foto genomen richting de straat.

Dwars op S45 ligt nog een muur: S37. Deze muur is eensteens en opgebouwd uit oranje bakstenen van 17x8,5x4,5 cm. De muur ligt tegen S36, een muurfragment van machinale baksteen (19x9x4 cm), gefundeerd op een mortelpuinlaag.

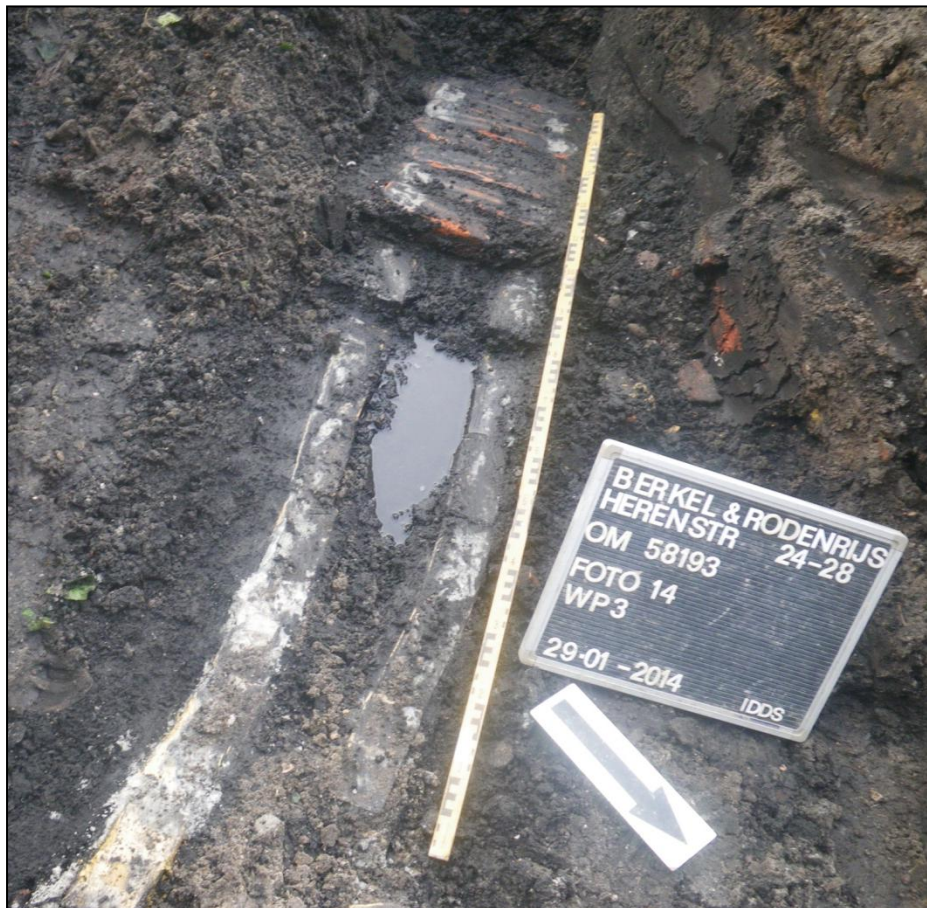
Figuur 10: Goot S26 in werkput 3.

In het uiterste noorden van het plangebied, in een zone waar geen andere sporen zijn aangetroffen, ligt een goot (S26, Figuur 10). Het gaat om een bakstenen afvoergoot van minimaal 1,50 m lang, die buiten de werkput verder gaat. De goot is opgebouwd uit gele ijsselstenen van 16x7,5x4,5 cm met als afdekking grote oranje bakstenen van 33x9x4,5 cm. Deze bakstenen zijn secundair gebruikt, gezien het cement aan de bovenkant hiervan. De onderzijde van de goot bestond uit tegels van 16,5x16,5x2 cm. Het is onduidelijk waar de goot water naar toe afvoert. Mogelijk is het een goot, welke hemelwater van daken afvoert naar een van de twee waterkelders.

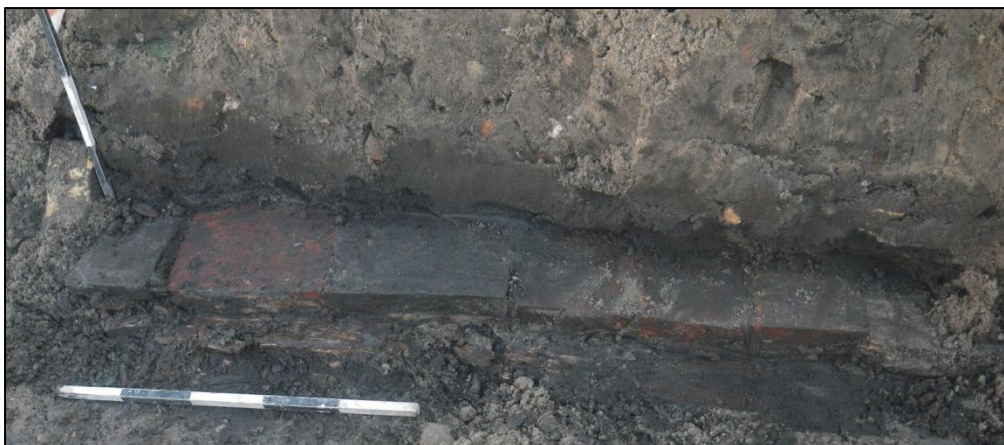
Figuur 11: Vloer S50.

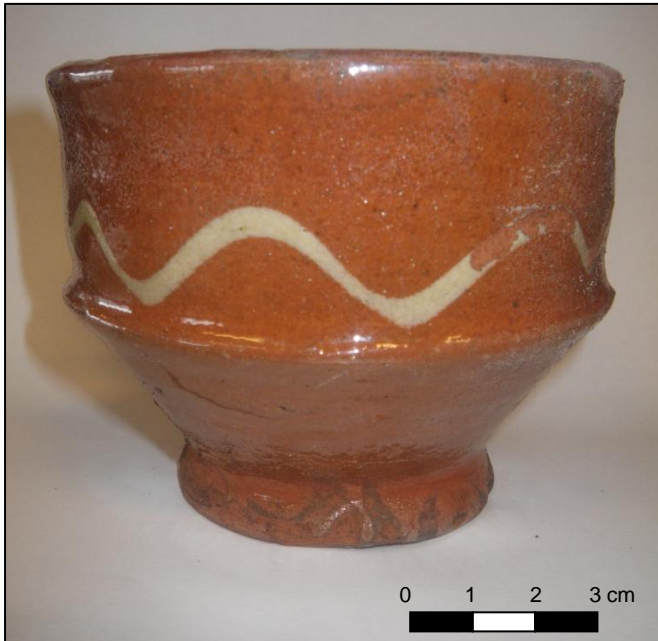
Figuur 13: Kop versierd met slibgolven (vnr. 12).

Het meest recente verzamelde aardewerk dateert uit de periode 18^e/19^e-20^e eeuw. Twee fragmenten roodbakend aardewerk, waarvan één is aangetroffen bij muur S31, zijn voorzien van loodglazuur en slibversiering. Twee fragmenten van een roodbakende pispot hebben een dekselgeulrand. Eveneens aangetroffen bij muur S31 is een fragment van een majolica bord met een florale versiering in kobaltoxide. Tot het recentste aardewerk behoren een fragment industrieel steengoed en een fragment industrieel witgoed, beide te dateren tussen 1850 en 1950.
