RAAP-RAPPORT 2819

# De Molenpoort te 's-Heerenberg

Gemeente Montferland

Archeologische begeleiding herinrichting Stadsplein

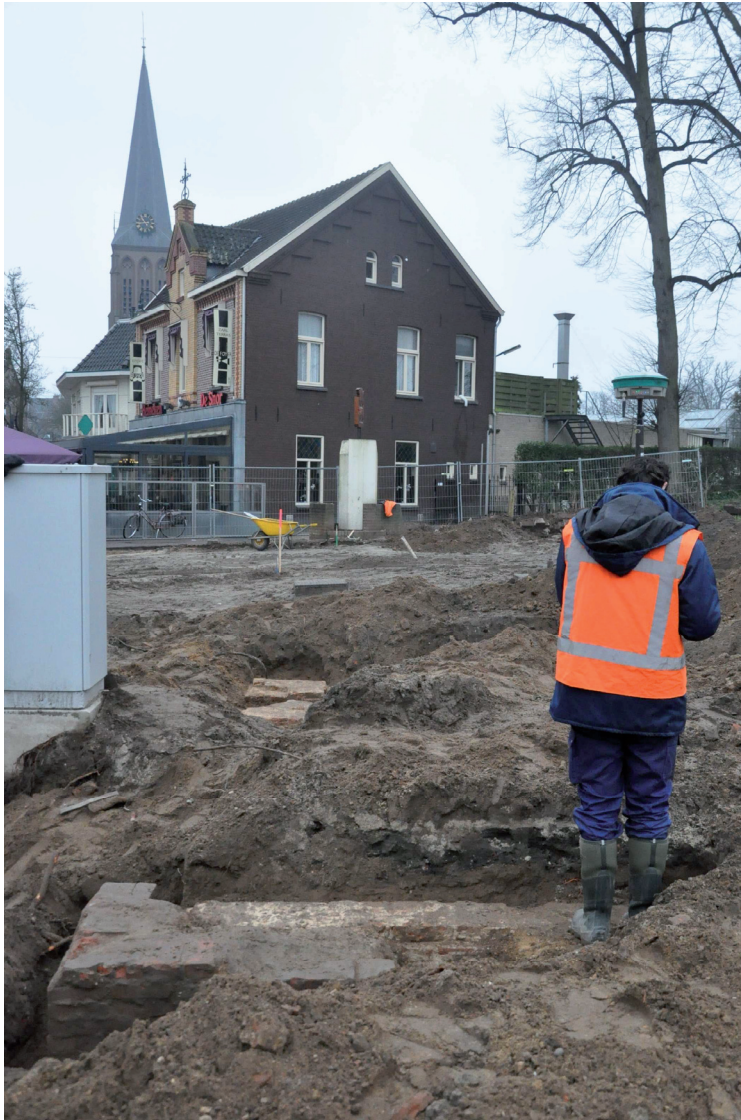
*Figuur 3. Overzicht van muren op De Bleek. Op de achtergrond café de Snor en de Pancratiuskerk.*

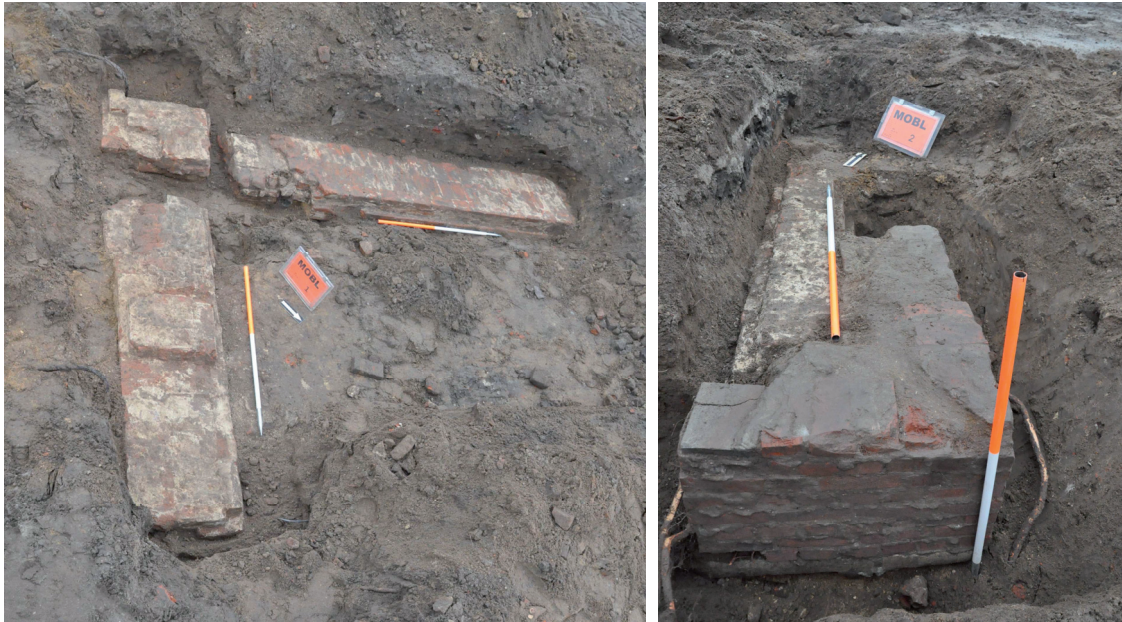
*Figuur 4. Muren S1 en S2 (links) en S3 en S4 (rechts) met een duidelijk verschil in ouderdom.*

De muren S1, S2 en S3 behoren tot één structuur, hoewel de aansluitende verbindingen door kabelsleuven zijn verstoord. De muren zijn alle opgebouwd met hetzelfde formaat nieuwe baksteen (23/24 x 11/12 x 5) en gemetseld met kalkmortel. Muur S1 had een breedte van 0,63 m en bestond maximaal uit vier lagen en twee vertandingen van twee lagen. Muur S1 is zeer vergelijkbaar met muur S2 met een breedte van 0,72 m en vijf lagen met twee vertandingen (figuur 4). Muur S3 was opmerkelijk smaller maar duidelijk anders gefundeerd. De breedte bedroeg slechts 0,26 m. De muur van maximaal negen lagen had vier vertandingen. Het onderste niveau lag echter nagenoeg gelijk met muren S1 en S2 op 16,1 m +NAP. De bovenzijde van muur S3 lag echter hoger (16,7 m +NAP) in vergelijking met S1 en S2 die tussen 16,4 en 16,6 m +NAP lag.

De muren behoren tot het voormalige Sociëteitsgebouw Concordia, erkend sinds maart 1866 (zie verder § 5.3).

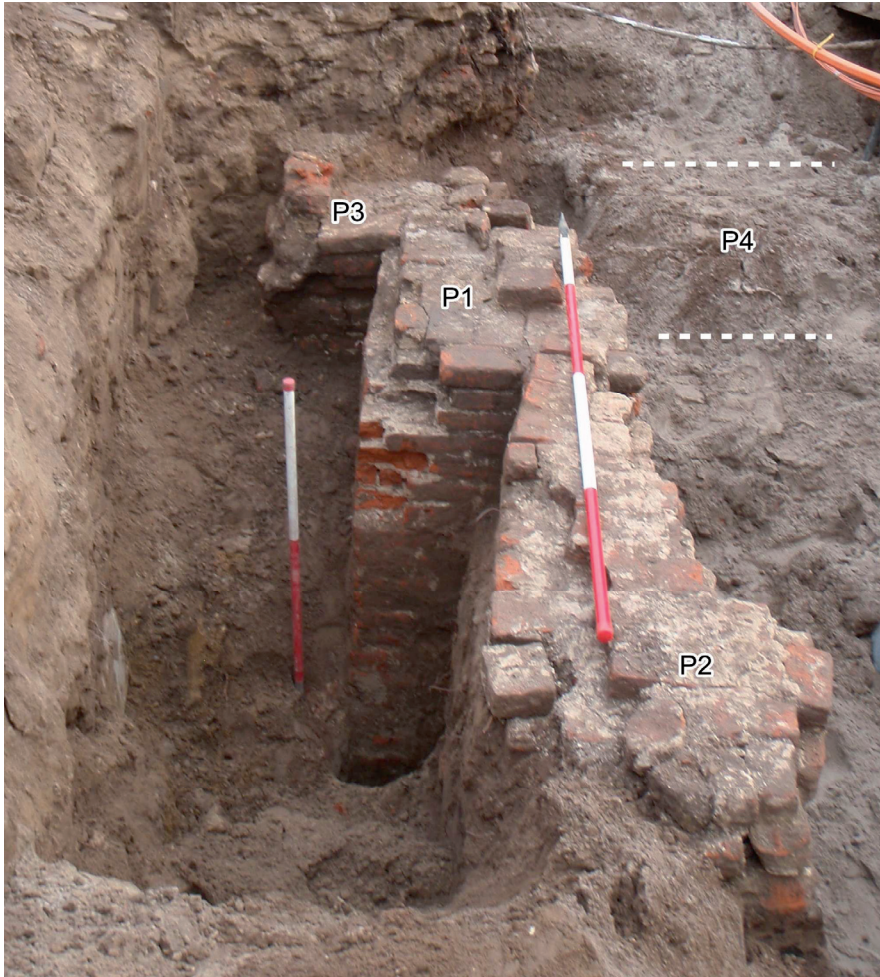
De bij de begeleiding aangetroffen muurdelen P1, P2 en P3 zijn waarschijnlijk onderdeel van de voorpoort. Muurdeel P1 is het oudst en bestaat uit een blok met een breedte van 1,65 m en een onbekende lengte. Het zuidelijk deel is tijdens de werkzaamheden weggebroken en staat (globaal) aangegeven als P4 (figuur 5). P1 bestond uit ongeveer twintig lagen met kalkmortel gemetselde

*Figuur 5. Overzicht muurresten mogelijke voorpoort.*

baksteen met formaat 26/27 x 13/14 x 6/6,5 en een tienlagenmaat van 73 cm. Koud tegen P1 stond een poer P3 met een vergelijkbaar formaat stenen en een overeenkomstige funderingsdiepte.

Muurdeel P2 bestond uit slechts drie lagen baksteen. Het rommelige metselwerk van breuksteen met vergelijkbare maten als P1 en P2, lag tegen muur P1. Het muurtje was gelegen op een gelaagd pakket vuilgeel zand met brokken, dat mogelijk als opvulling van de gedempte gracht gezien kan worden.

De bij de begeleiding aangetroffen muurdelen P1-P4 zijn waarschijnlijk restanten van de voorpoort. Muur P7 betreft een deel van de hoofdpoot en muur P6 de aanzet van de stenen brug. Op de afbeelding uit 1727 is tussen hoofd- en voorpoort een toren zichtbaar, deze lijkt overeen te komen met muur P5, in § 5.2.2 aangeduid als toren of rondeel. Hoewel het tijdens het veldwerk erop leek dat de werkelijk aangetroffen ronde muur en de in 1727 afgebeelde toren aan de verkeerde zijde van de brug was afgebeeld, bleek dit zeker niet het geval.

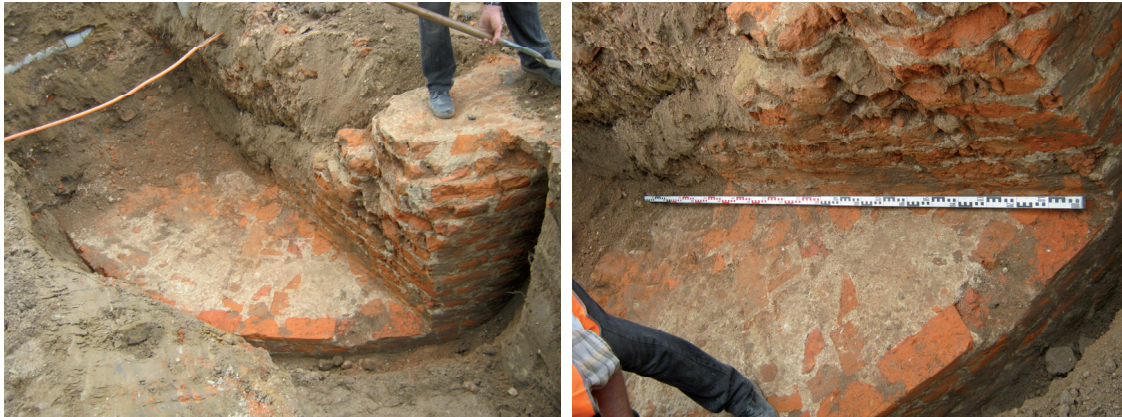
Tussen voorpoort en hoofdpoort werd een brede, rondlopende muur waargenomen (P5). De muur werd al op een hoogte van 15,8 m +NAP aangetroffen. Tijdens de rioolwerkzaamheden werd echter een groot deel van deze muur uitgezaagd. De muur is pas daarna ingemeten op een hoogte van 14,9 m +NAP. De muur was aan de basis maar liefst 2 m breed en opgebouwd met nieuwe stenen met een fors formaat: 29,5/30 x 14/14,5 x 7/7,5 met een tienlagenmaat van 79 cm. Hoewel de muur door de geringe sleufbreedte maar gedeeltelijk kon worden ingemeten, is duidelijk dat sprake is van fors en oud muurwerk (figuur 6). Het is dan ook niet helemaal zeker of sprake is van een toren of een rondeel, zoals ook werd aangetroffen bij de andere stadspoort: de Oudste Poort.

*Figuur 6. Toren of rondeel: de brede rondlopende muur P5.*

Toch moet afgevraagd worden of de ronde muur P5 wel de afgebeelde toren uit 1727 is. Bij muur P5 werd het grootste baksteenformaat aangetroffen. De bakstenen waren zelfs groter dan die van de poort zelf. In tabel 1 staan de aangetroffen baksteenformaten nog eens op een rij.

Op grond van de baksteenmaten zijn de stadsmuur en de ronde muur voor de hoofdpoort het oudst. Deze constatering is gebaseerd op een tienlagenmaat van 80 cm. Opvallend is echter het verschil in de lengte van de stenen. De grotere ouderdom van de stadsmuur lijkt logisch. Uit historische bronnen blijkt dat in 1473 er al sprake was van een omwalling, die voor 1558 werd uitgebouwd tot muur. Omdat in 1558 ook beide poorten staan aangegeven, zal de stadsmuur ouder zijn. De stenen van de brug en de hoofdpoort zijn weer iets kleiner dan die van de stadsmuur en die van de voorpoort weer iets kleiner. Daarmee blijft echter onduidelijk waarvan muurdeel P5 onderdeel is geweest. Het zou kunnen gaan om een oudere poortfase die voor 1558 plaats heeft moeten maken door de door Van Deventer aangegeven verdedigingswerken. Het kan echter ook een rondeel betreffen zoals ook bij de Oudste Poort is opgetekend.

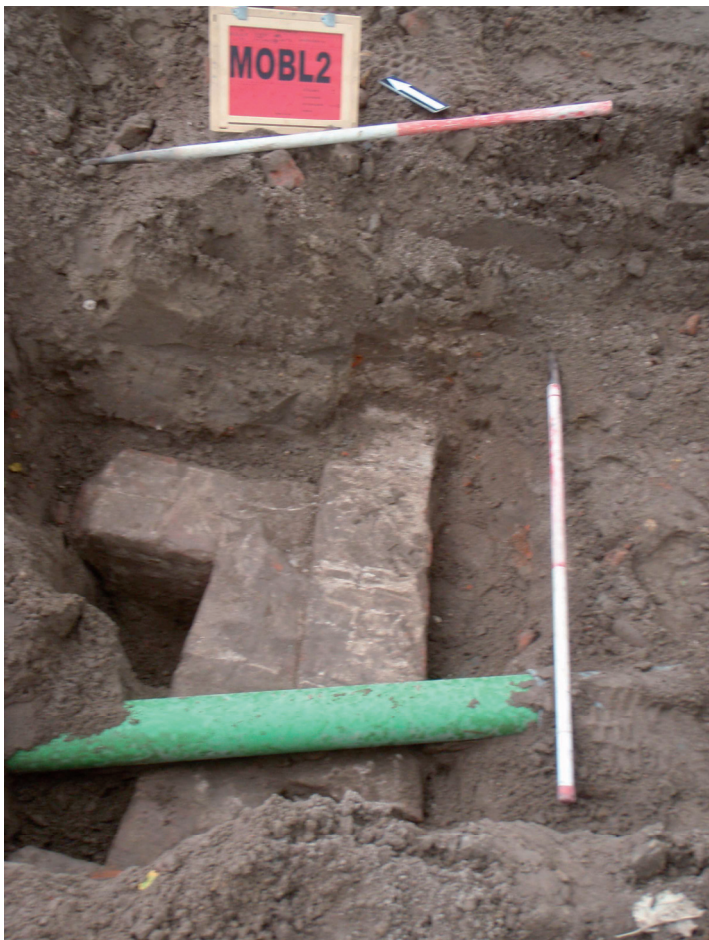
Direct ten zuiden van de toren/rondeel werd de fundering van een rechthoekige structuur aangetroffen. Deze muur P12 komt overeen met een in 1832 nog bekende structuur tussen hoofd- en voorpoort en betreft mogelijk een wachthuis of -toren (zie onder). Muur P12 bestaat uit een deel met twee hoeken en muur P11 die daar koud tegen aanstaat (figuur 7). Beide muren bestonden uit breuksteen en halfjes (? X 13/13,5 x 6). Van muur P12 werd de onderkant niet bereikt, de gereconstrueerde tienlagenmaat bedroeg 70 cm.

*Figuur 7. Muur P12 met twee hoeken en muur P11 koud daarop.*

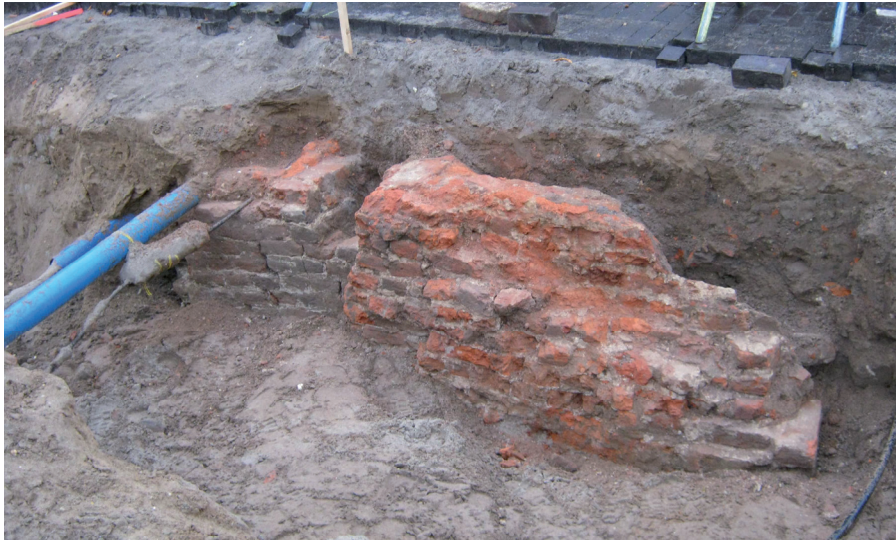
*Figuur 8. Muurdelen P7 (links) en P6.*

Ter hoogte van het voormalige poortgebouw, de hoofdpoort, zijn muurdelen P6 en P7 gedocumenteerd. Beide bouwblokken werden op ongeveer 16,2 m +NAP aangetroffen. P7 was regelmatig gemetseld met bakstenen van formaat 28 x 14 x 6/6,5 en een gereconstrueerde tienlagenmaat van 76 cm. Muur P6 stond tegen en lag deels over muur P7. Ook was er een duidelijk kleurverschil in gebruikte steen (figuur 8). Het formaat van de bakstenen in P6 was met 26,5/27 x 13 x 6/6,5 een fractie kleiner. Door de dikke voegen van 1,5 tot 2 cm was de tienlagenmaat wel iets groter: 78 cm. Beide muren zijn in het verleden beschadigd door kabel- en rioolsleuven.

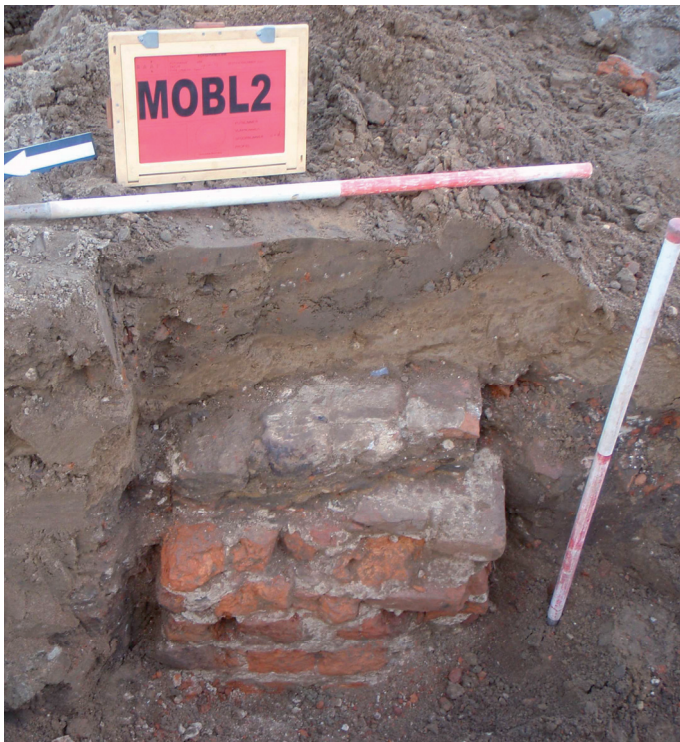
*Figuur 9. Restant van stadsmuur met daarboven de latere tuinmuur.*

De aangetroffen bouwdelen P15/P16 zijn onderdeel van de stadsmuur. De verschijningsvorm is dezelfde als gedocumenteerd bij het proefsleuvenonderzoek. Na ontmanteling van de stadsmuur werd op dezelfde locatie een tuinmuur geplaatst.<sup>8</sup> Het bij de begeleiding blootgelegde muurdeel bestond nog uit één laag van de tuinmuur, P16, op de 0,65 m brede stadsmuur P15 (figuur 9). Breedte en baksteenformaat (27 x 13/13,5 x 7/8) van de muur komen overeen met de iets zuidelijker gelegen locaties aangetroffen bij het proefsleuvenonderzoek.<sup>9</sup>

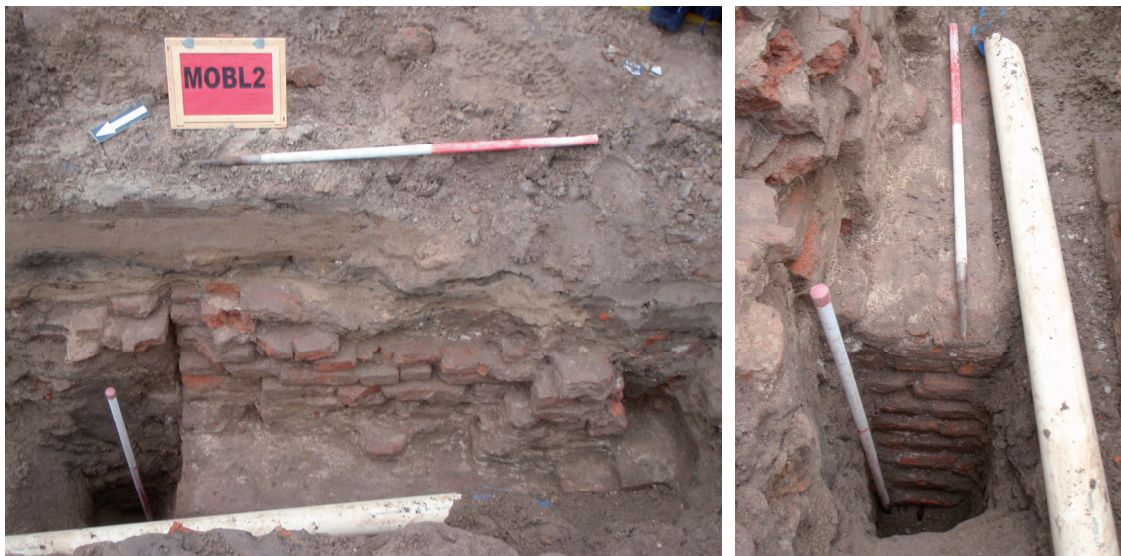
Ten zuidwesten van de hoofdpoot werden verschillende muurdelen opgetekend. Deze lagen binnen de stadsmuren. Muurdelen H8, H9 en H10 in de Molenstraat en H17, H18 en H19 voor het moderne bankgebouw hebben behoord tot de funderingen van het (vanuit de Molenpoort gezien) eerste stedelijke huis binnen de historische stad.

Figuur 10. Muurdeel H19, opvallend diepliggende muur.

De muurdelen H8, H9 en H10 betreffen waarschijnlijk poeren van een gevel aan de Molenstraat. Van de poeren resteerden drie tot vijf lagen met veel breuksteen en verschillende maten. Ook de muren H17 en H18 waren slordig gemetseld. Muur H19 bestond echter nog uit minimaal twintig lagen (figuur 10). De onderkant van de muur werd niet bereikt. Het formaat van de bakstenen is 27/28 x 13/13,5 x 6/6,5 met een tienlagenmaat van 72 cm. Het is niet duidelijk geworden of de muur in verband gebracht moet worden met bijvoorbeeld een inpandige kelder gezien de ligging ten opzichte van oude kavelgrenzen (zie verder § 5.3). Het is echter ook mogelijk dat sprake is van een restant van het poortgebouw. Gezien baksteenformaat in vergelijking met bijvoorbeeld P6 en P7 behoort die laatste optie zeker tot de mogelijkheden.

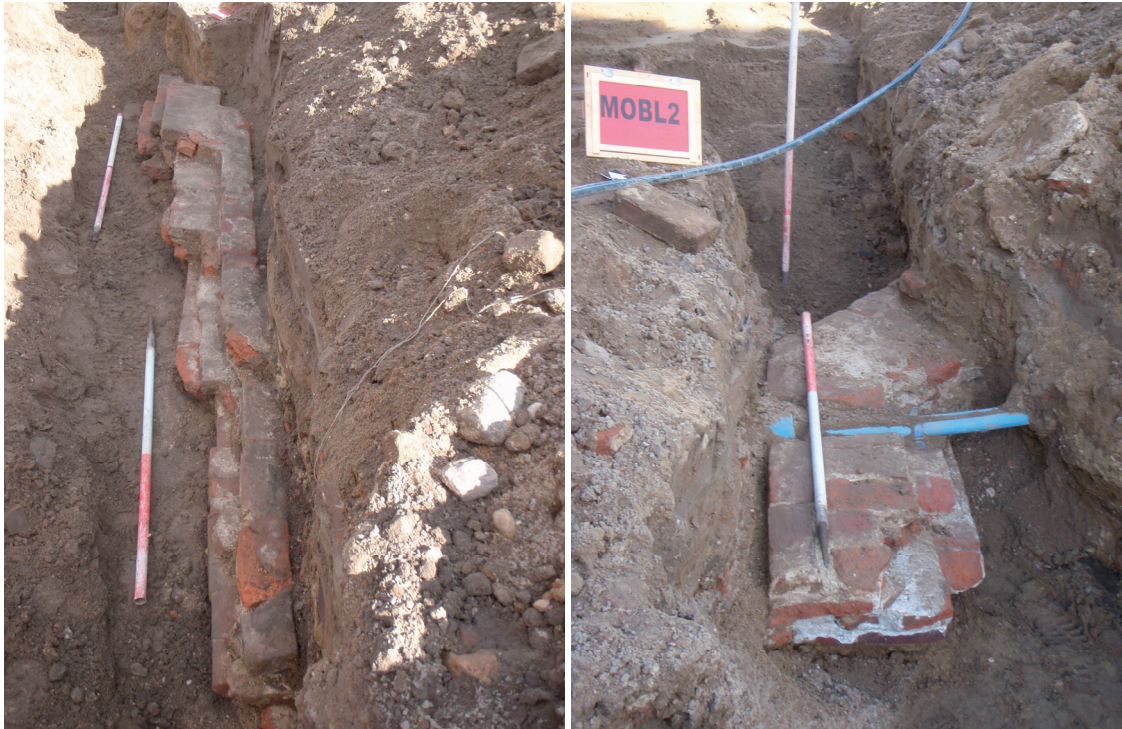
*Figuur 11. Muren T13 en T14.*

De muur T13 bestond uit een deels uitgebroken muur, waarvan nog maximaal vier lagen resteerden. De muur was oorspronkelijk ongeveer 0,3 m breed. De muur was in afwisselende koppenstrekken lagen gemetseld met bakstenen van formaat  $21 \times 11/11,5 \times 5/6$  en  $23/24 \times 11/11,5 \times 5/6$ . Muur T14 bestond uit een hoekfragment; van de slechts enkele lagen kon formaat  $23/24 \times 10/11 \times 5$  genoteerd worden. Beide elementen behoren tot bouwsels in de latere tuinen (figuur 11).

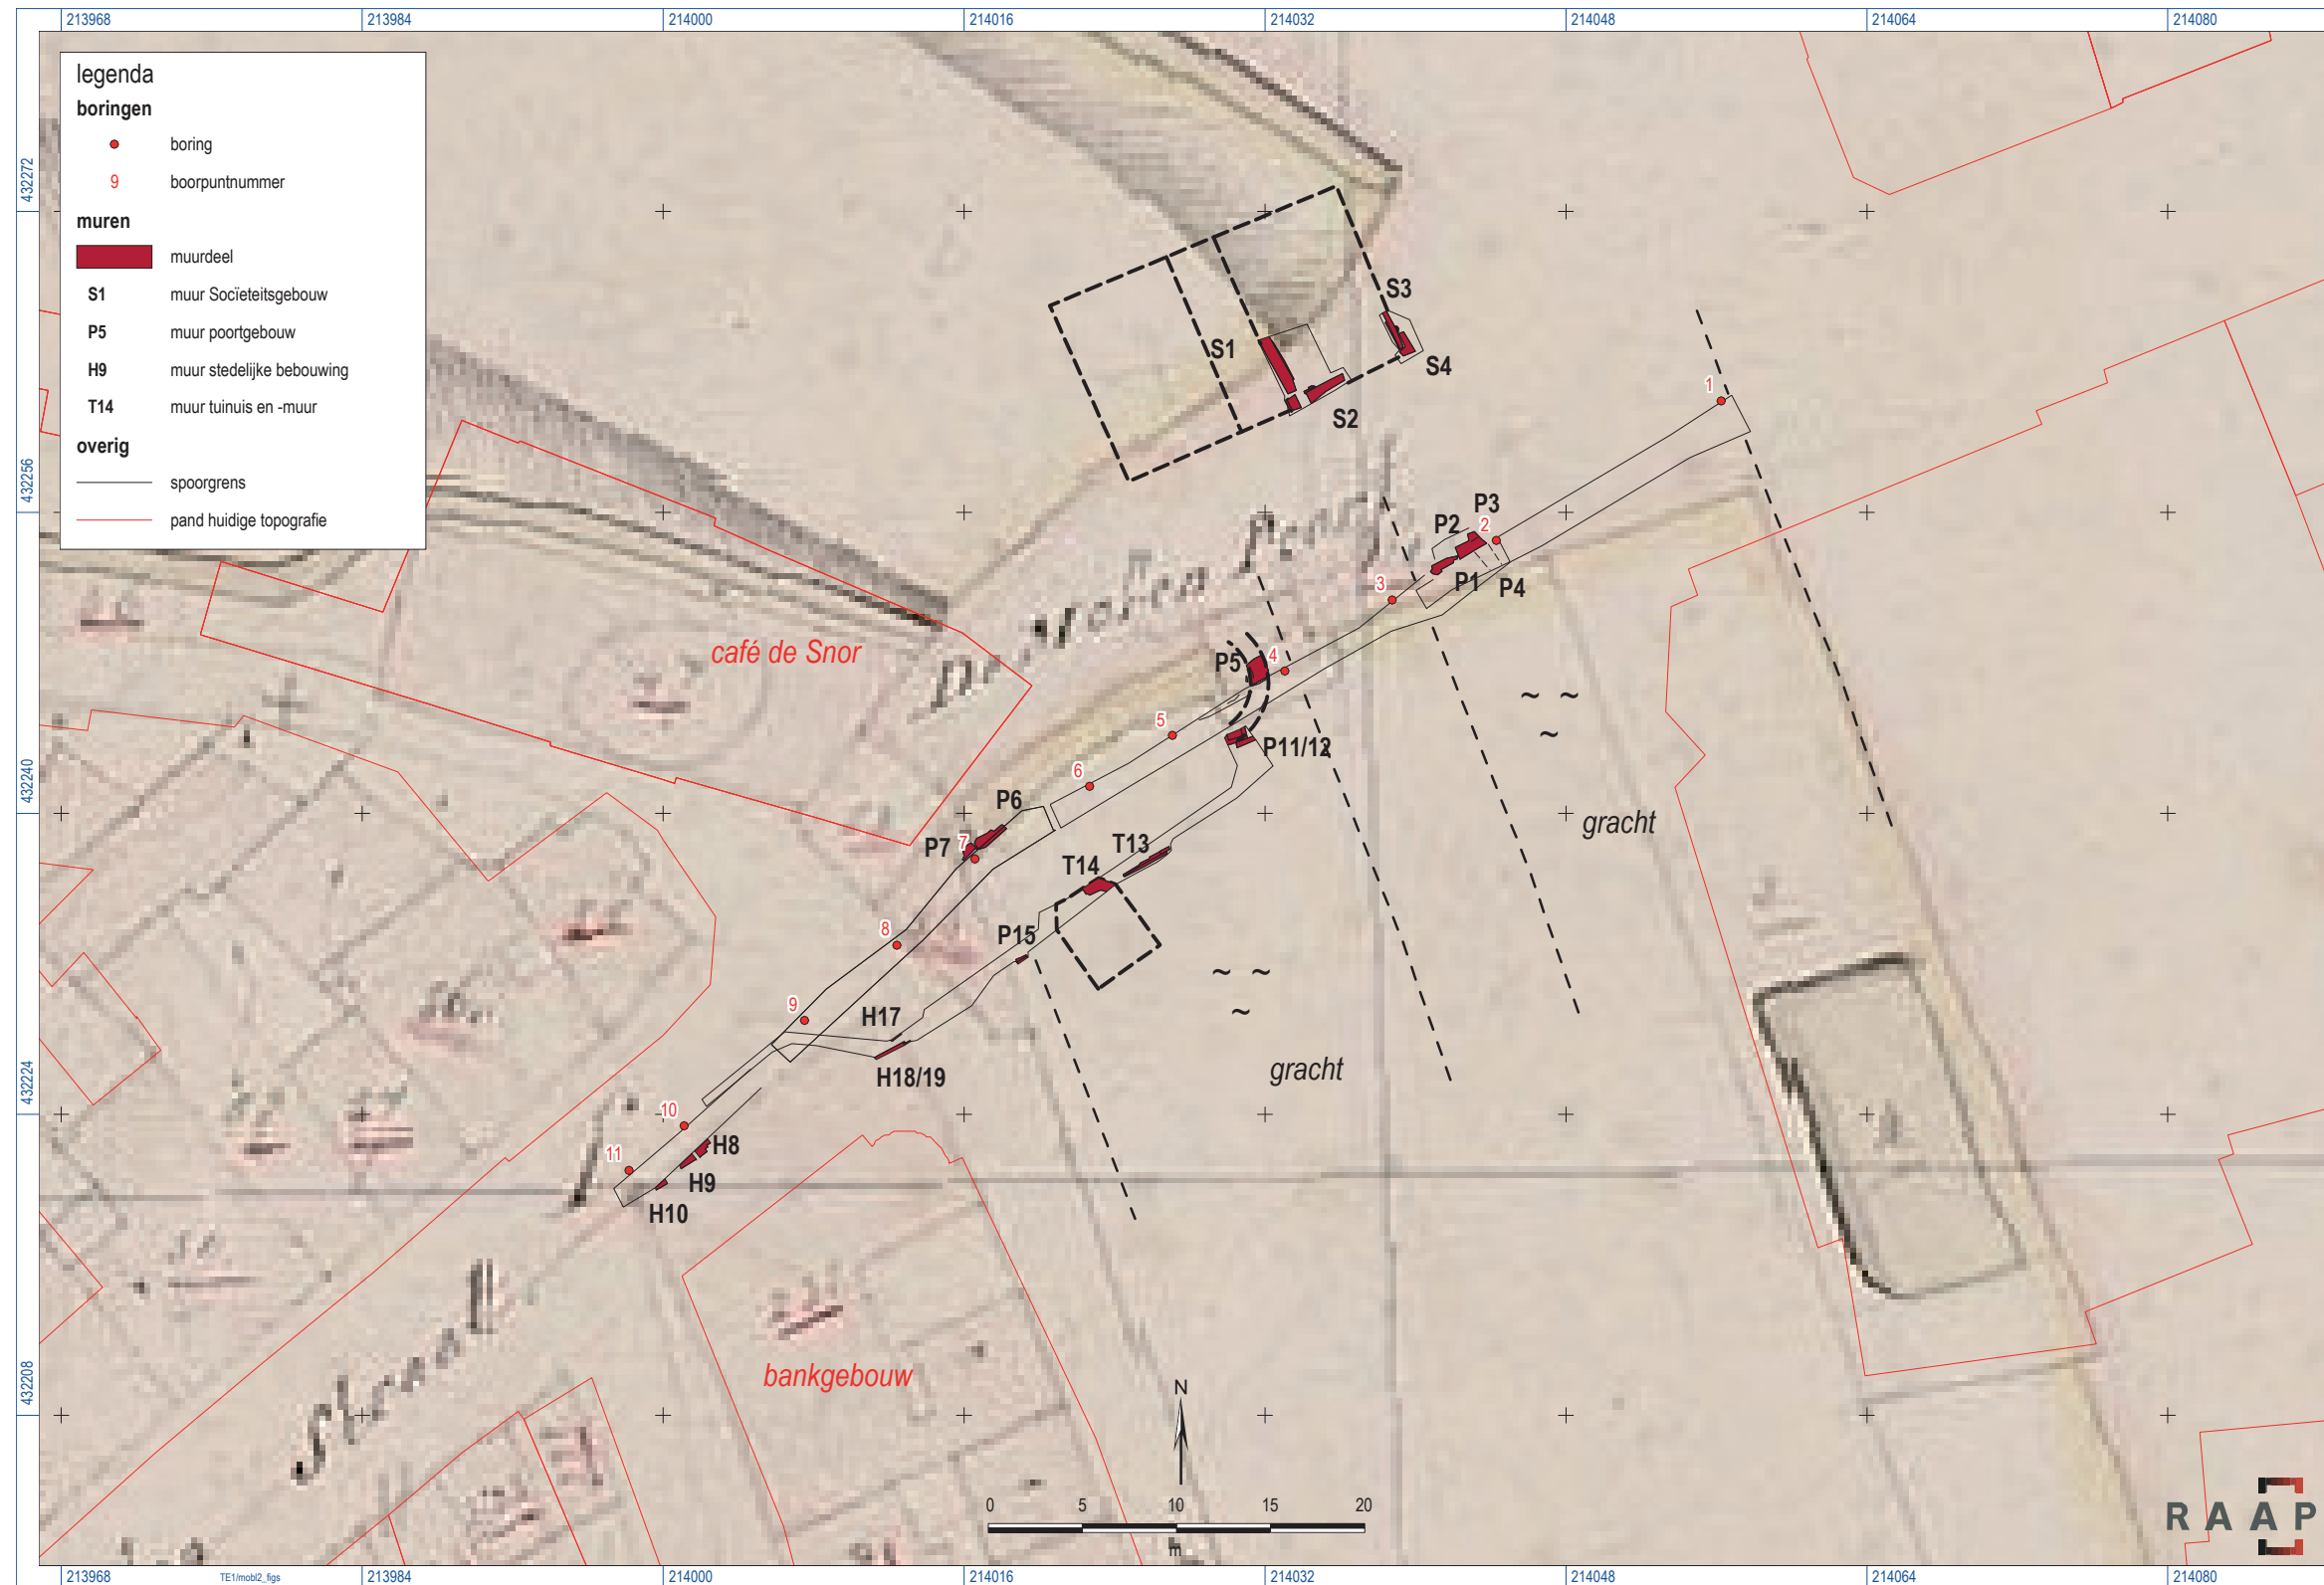
In figuur 17 zijn de verschillende muren geprojecteerd op de kadastrale ondergrond van 1832. Daaruit blijkt dat de toegangsweg naar de stad in het verleden is verschoven. Oorspronkelijk liep de toegangsweg een stuk noordelijker. Dit is duidelijk zichtbaar bij de huidige topografie in figuur 17. Het huidige café de Snor ligt bijna geheel over het oude hoofdpootgebouw en de voorgevel van het eerste huis achter de Molenpoort (muren H8/10) is wel 5 m naar het zuiden opgeschoven, waar nu de karakteristieke hoek van het moderne bankgebouw ligt.

Figuur 17. Overzicht muren geprojecteerd op kadastrale minuut 1832.
