Leemspitters en landbouwers

Bewoning uit de late prehistorie en de middeleeuwen (8^e t/m 14^e eeuw)
in het plangebied Tilburg, Enschtsebaan-Zuid 2

BAAC-rapport A-09.0407

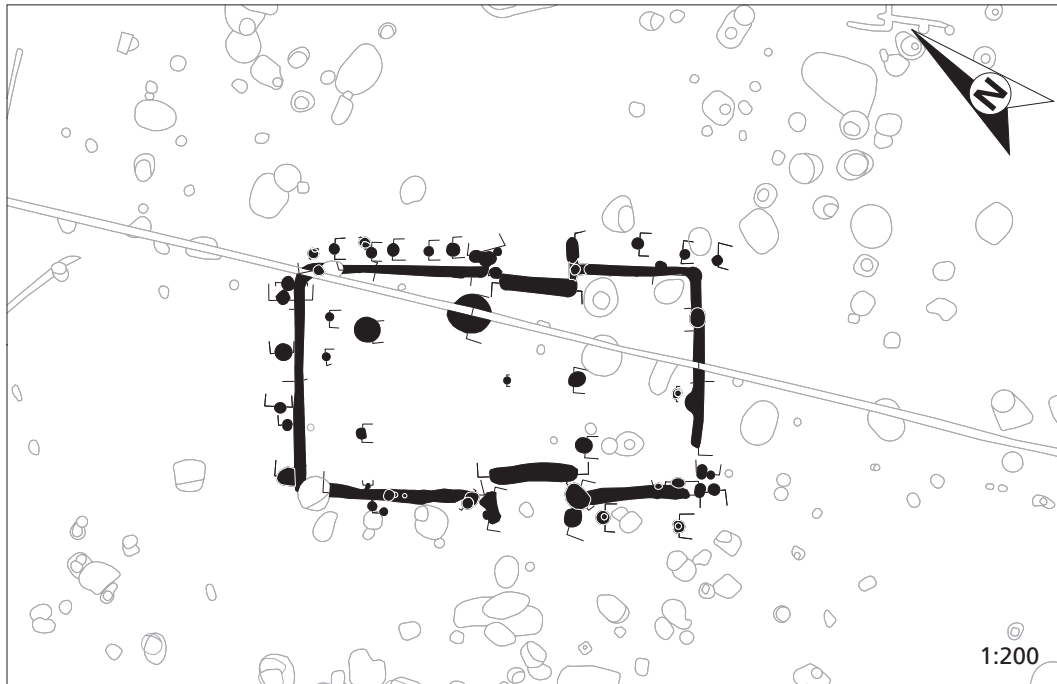
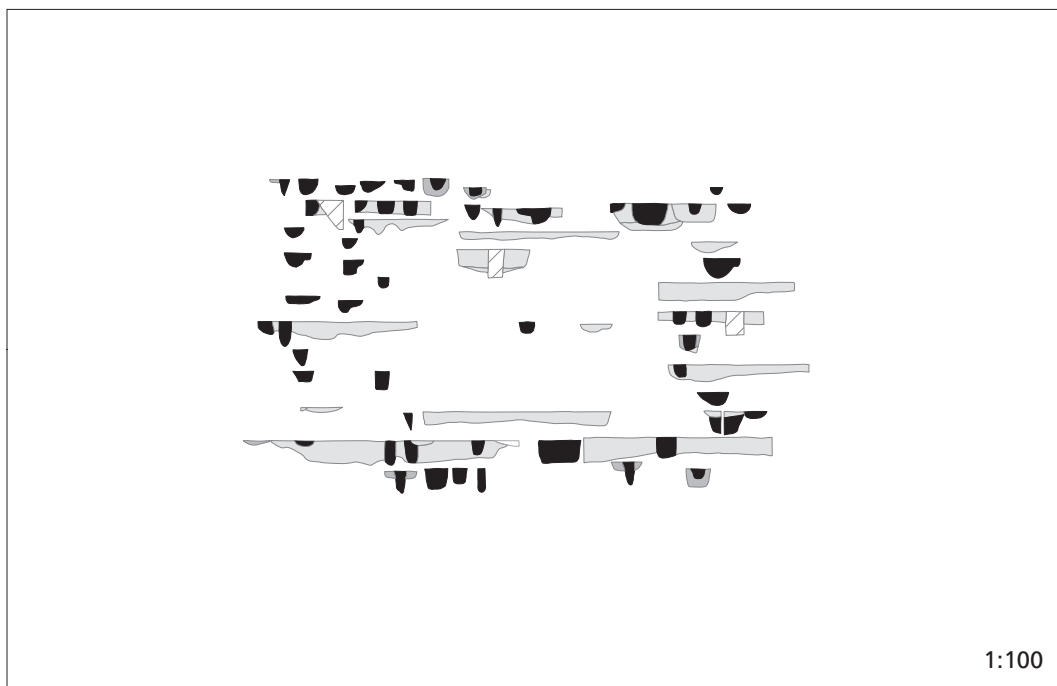
Afb. 11.06 Plattegrond van structuur 42, een huis met wandgreppel.

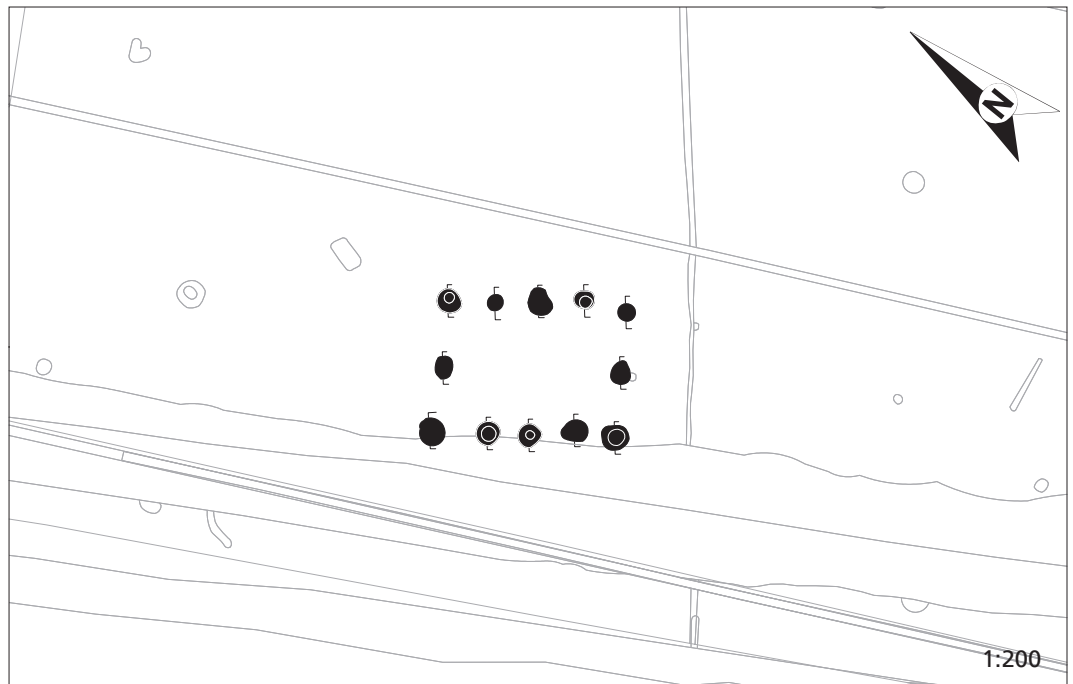
Afb. 11.09a Plattegrond van structuur 58, een bijgebouw.

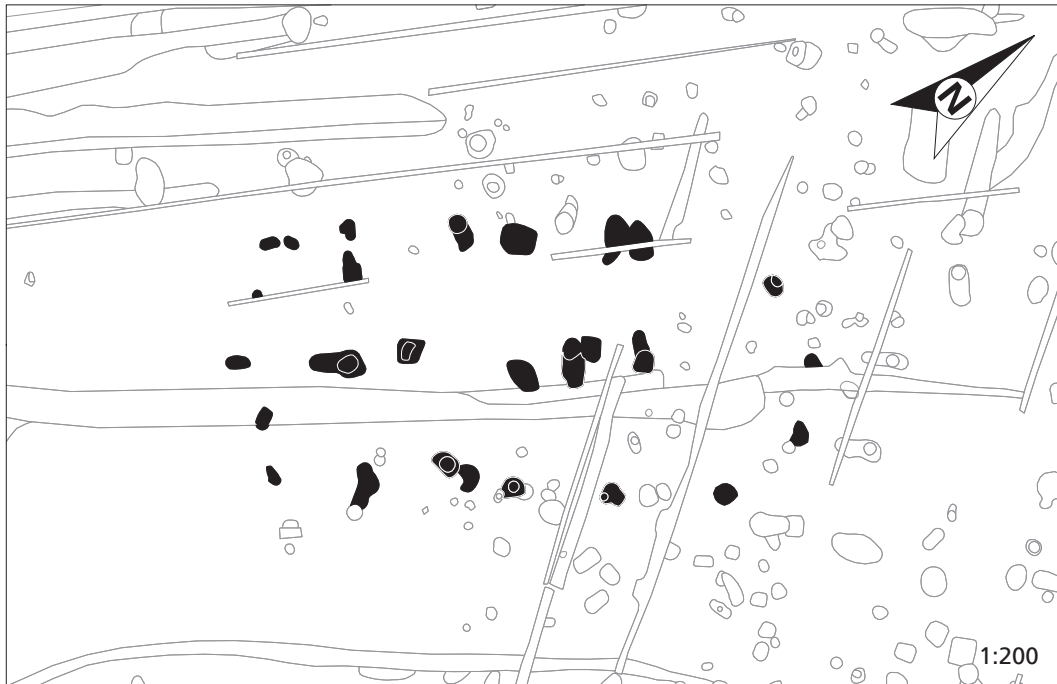
*Afb. 11.12 Plattegrond van
structuur 1, een bijgebouw
van type Huijbers B8.*

Interpretatie	Bijgebouw
Onderzoek	Aanleg werkput 1 medio december 2009; intensief onderzoek medio maart 2010. Door bevriezing en dooi zijn enkele centimeters van de sporen verloren gegaan. Tijdens het veldwerk was niet duidelijk welke sporen tot de plattegrond gerekend konden worden.
Erf	13a, fase 5
Oriëntatie	NO – ZW
Basisindeling structuur	
Aantal beuken	2
Aantal traveeën	maximaal 6
Skelet	
Dragende elementen	Geen staanderparen, maar middenstaanders
Middenstaanders	Er bevinden zich 8 paalsporen op de lengteas.
Vorm paalkuilen in horizontale vlak	Onregelmatig afgerond
Stand palen in kuil	Recht
Ontbrekende delen	Middenstaander in de noordoostelijke korte wand ontbreekt.
Wanden	
Vorm lange wanden	Rechte lange wanden. De korte zijden van het gebouw zijn afgerond.
Vorm paalkuilen in horizontale vlak	Niet van toepassing
Stand palen in kuil	Niet van toepassing

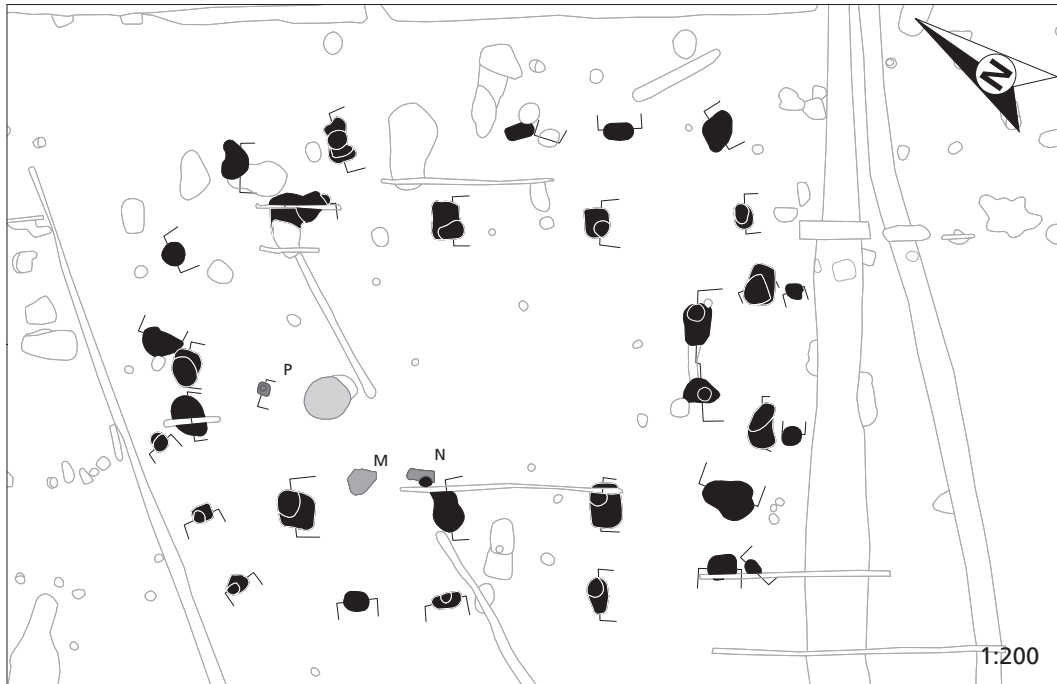
Afb. 11.14a Plattegrond van structuur 3, een huis van het overgangstype Huijbers H2 naar H4, groep 4.

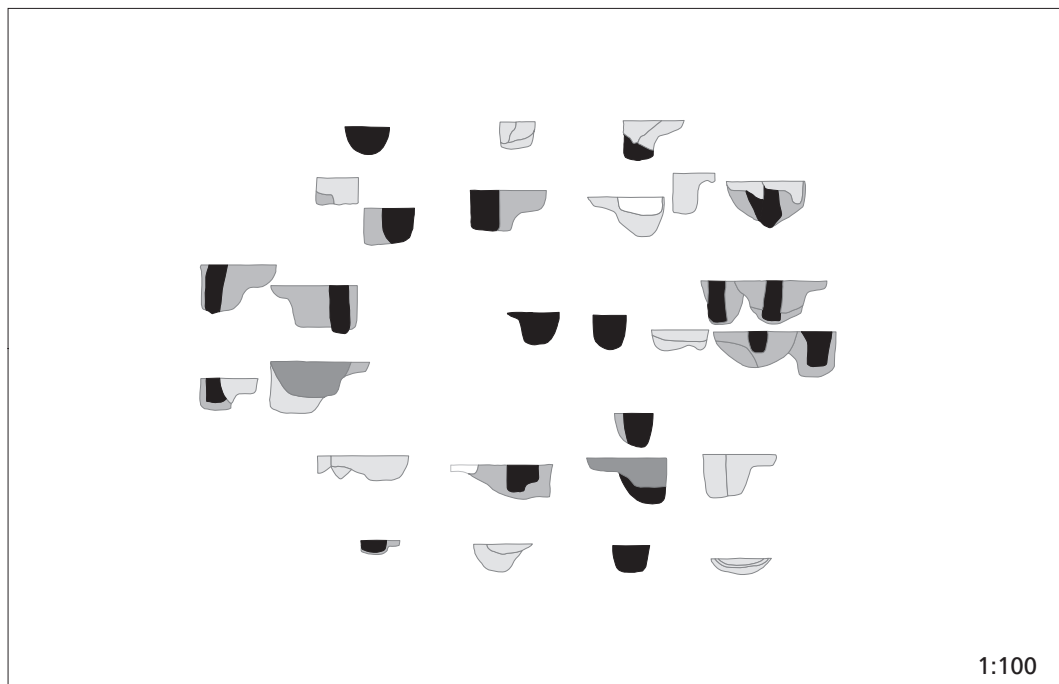
Afb. 11.15a
Plattegrond van
structuur 4, een
huis van type
Huijbers H4.

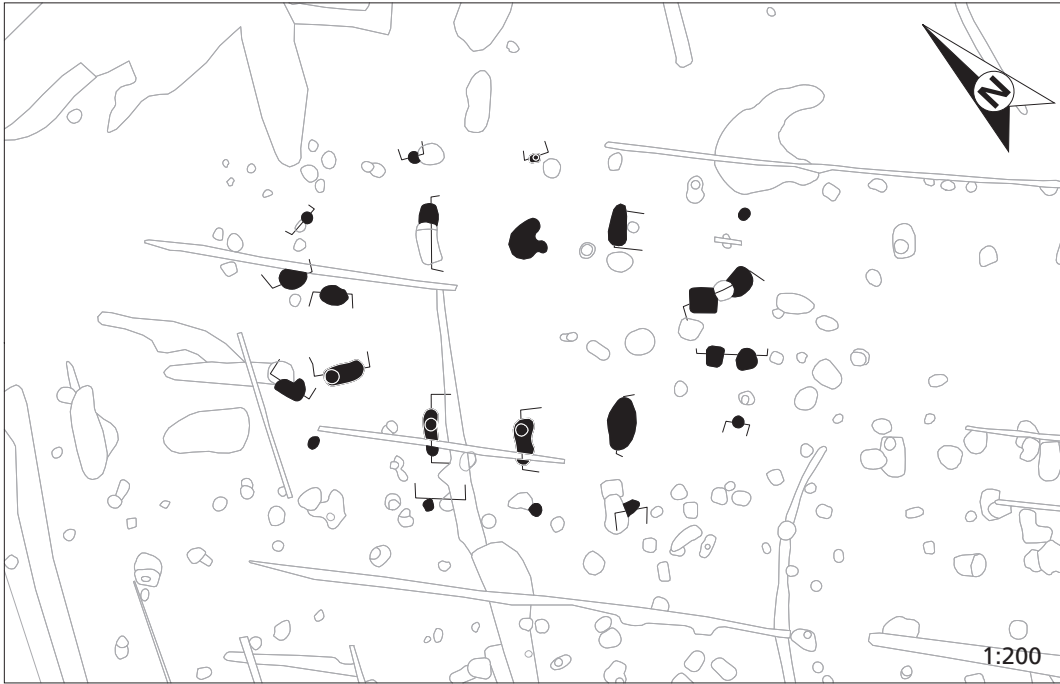
Afb. 11.17a Plattegrond van structuur 6, een huis van type Huijbers H3.

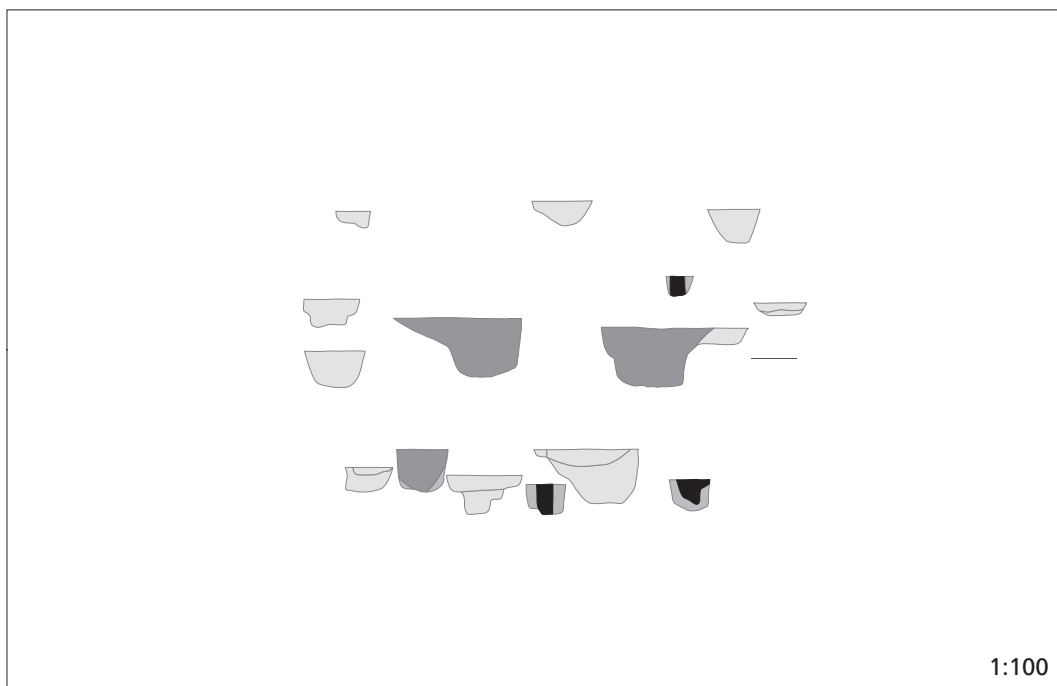
Afb. 11.23 Plattegrond van structuur 12, een bijgebouw van type Huijbers H8.

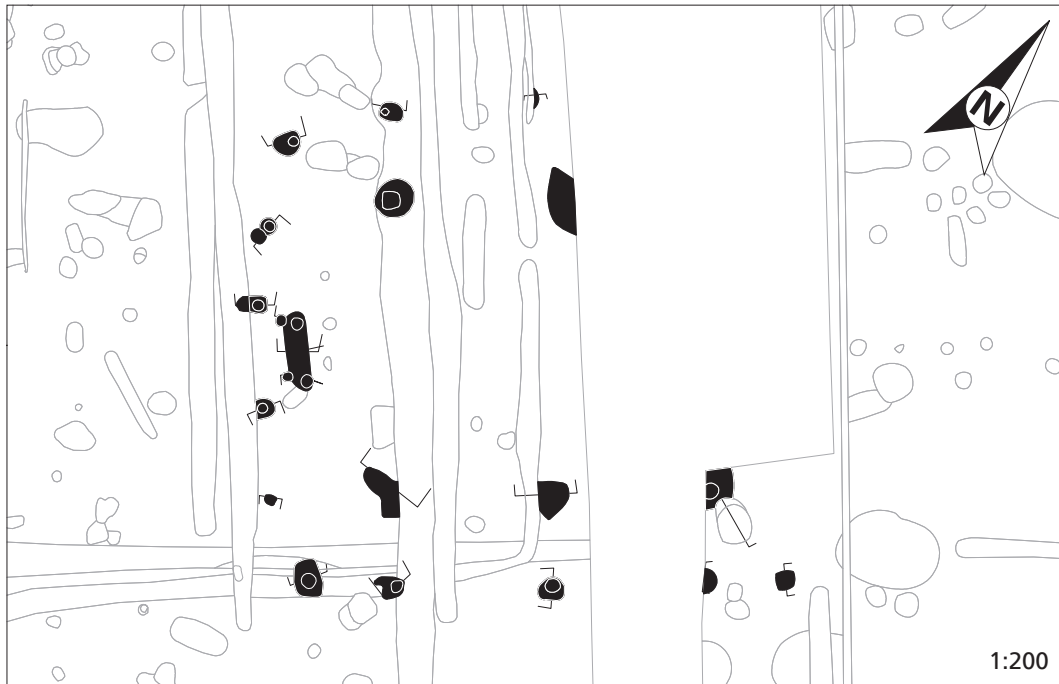
Afb. 11.24 Plattegrond van structuur 13, een huis van het overgangstype Huijbers H2 naar H4, groep 3.

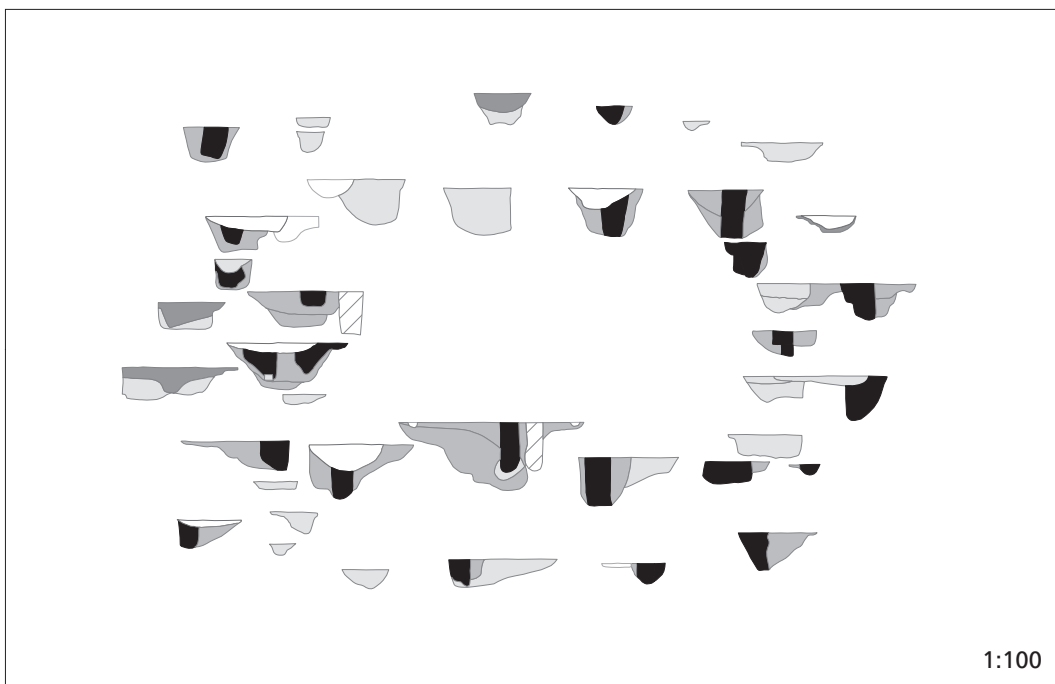
Afb. 11.55 Plattegrond van structuur 50, een huis van type Huijbers H3.

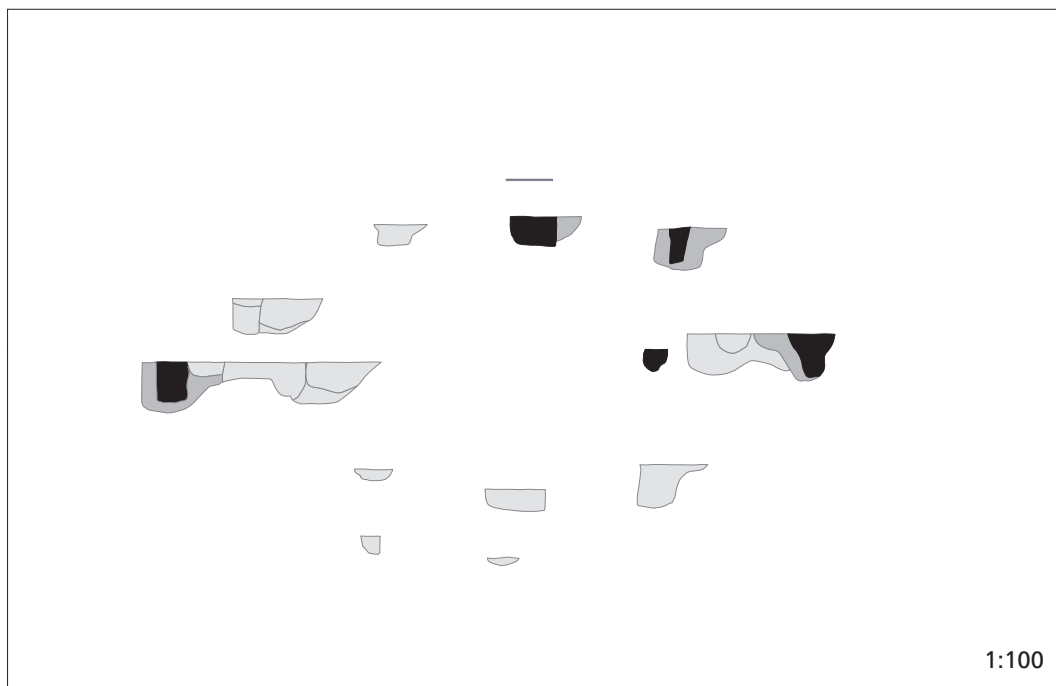
Afb. 11.57 Plattegrond van structuur 52, een huis van type Huijbers H2.

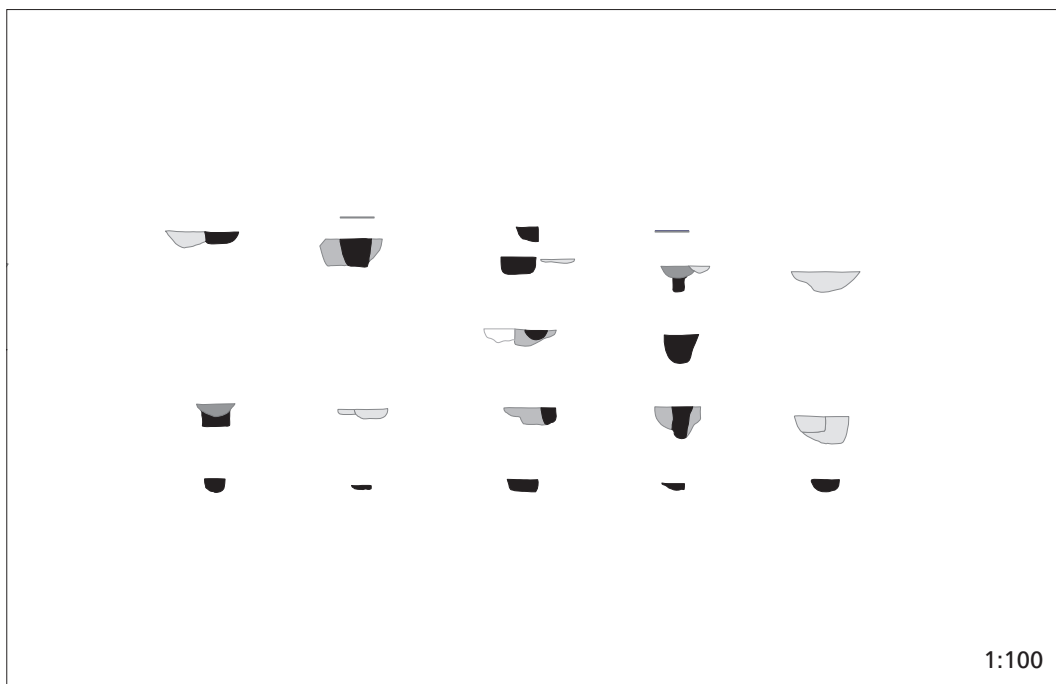
Afb. 11.60 Plattegrond van structuur 55, een huis dat binnen het onderzoek aangeduid wordt als type G3.

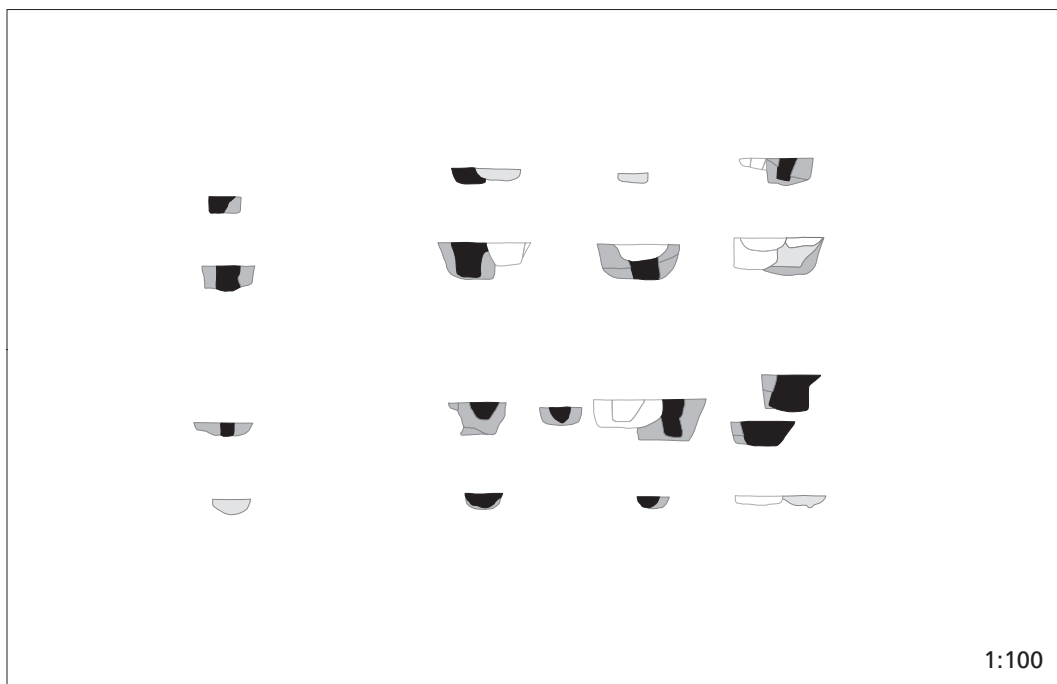
Afb. 11.64 Plattegrond van structuur 61, een huis dat binnen het onderzoek aangeduid wordt als type G3.

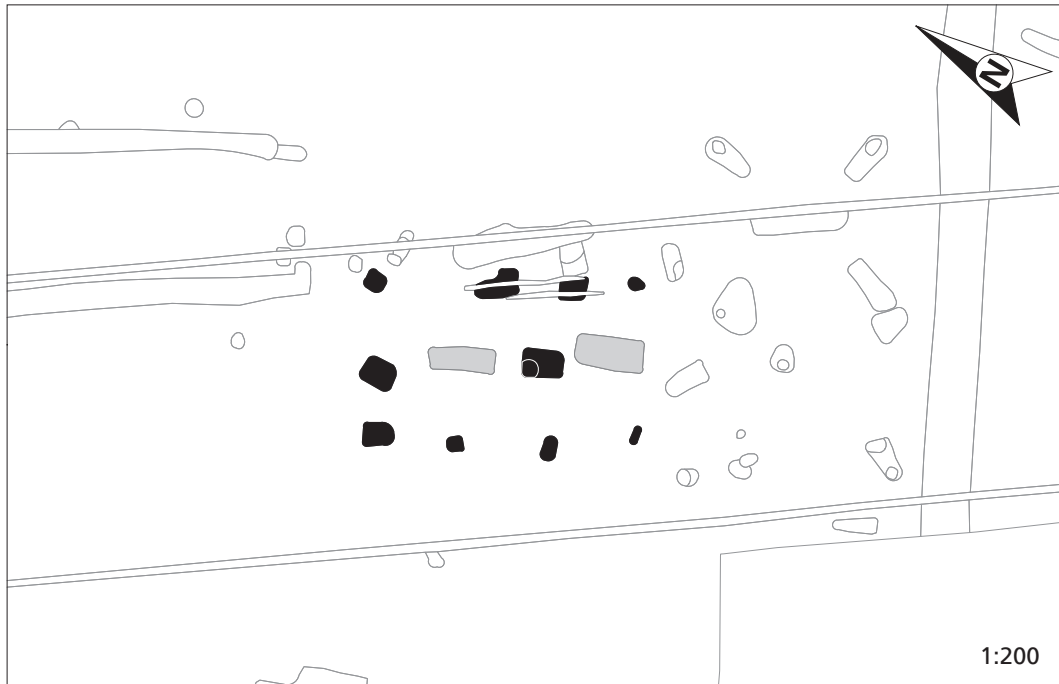
Afb. 11.73 Plattegrond van structuur 70, een bijgebouw van type Huijbers B8.

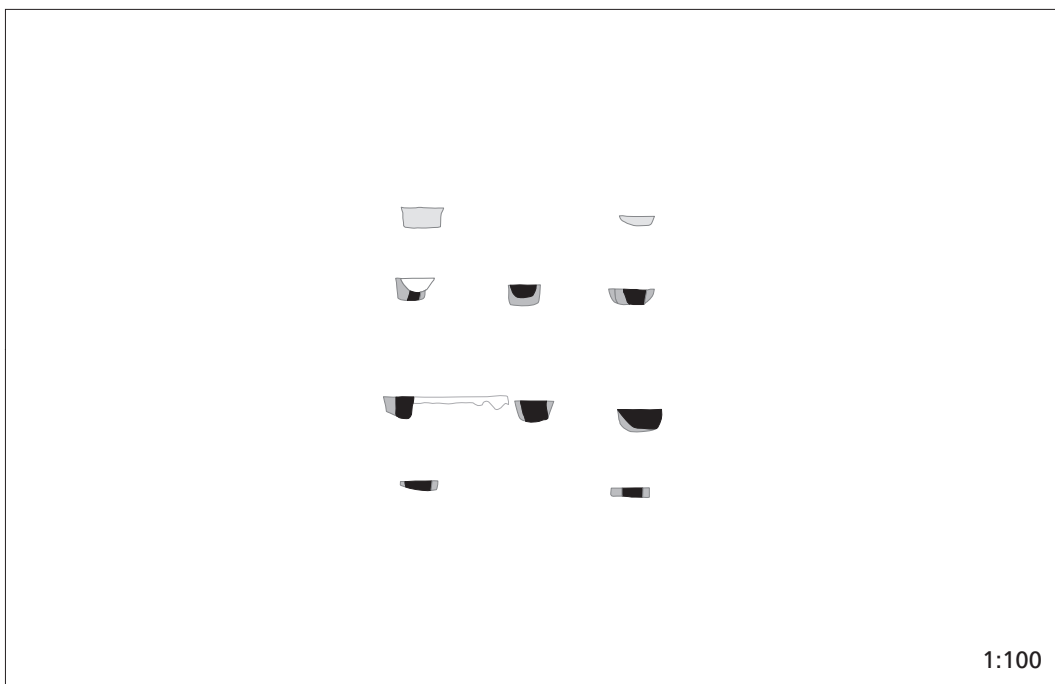
Afb. 11.79 Plattegrond van structuur 76, een bijgebouw dat binnen het onderzoek aangeduid wordt als type K2.

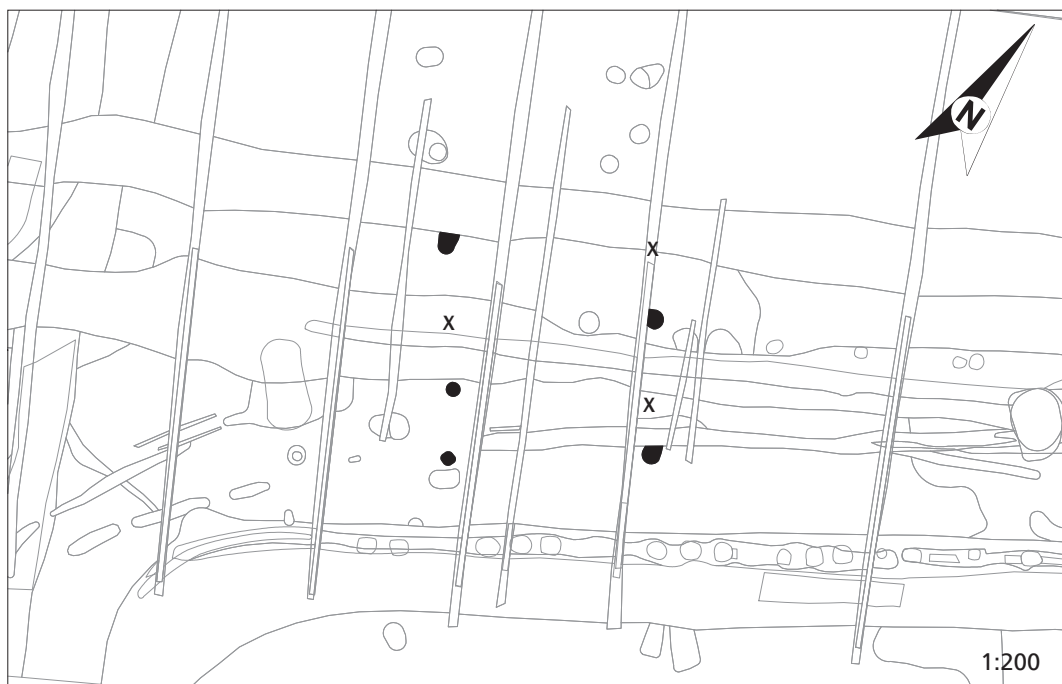
Afb. 11.89 Plattegrond van structuur 88, een bijgebouw dat binnen het onderzoek aangeduid wordt als type K0.

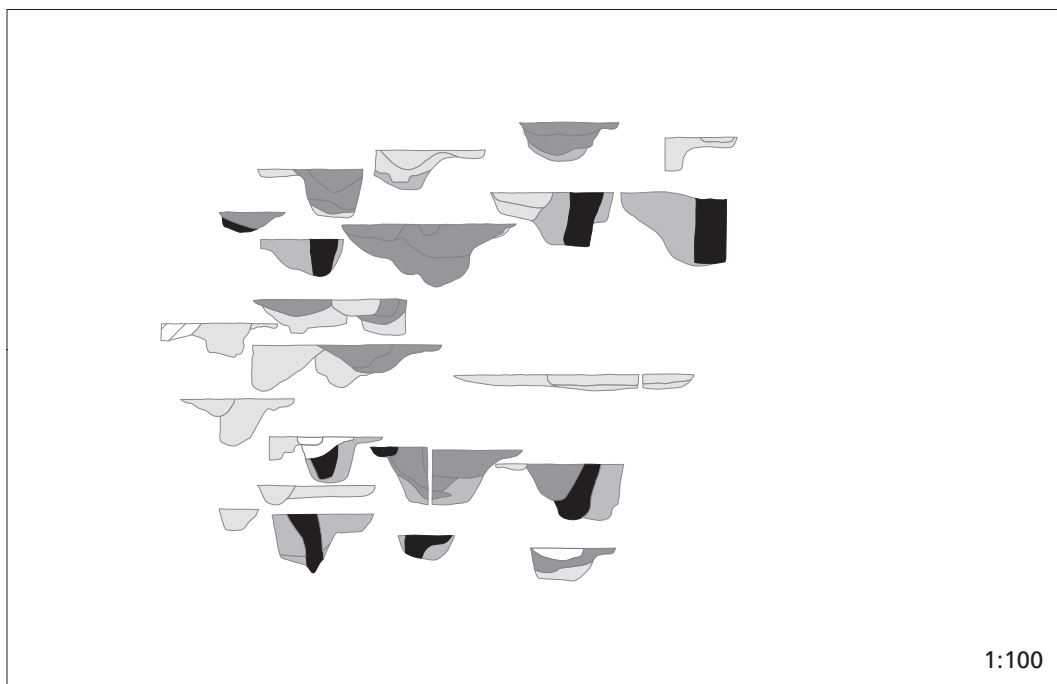
Afb. 11.99a Plattegrond van structuur 100, een huis van overgangstype Huijbers H2 naar H4, groep 2 of bijgebouw van type Huijbers B5.

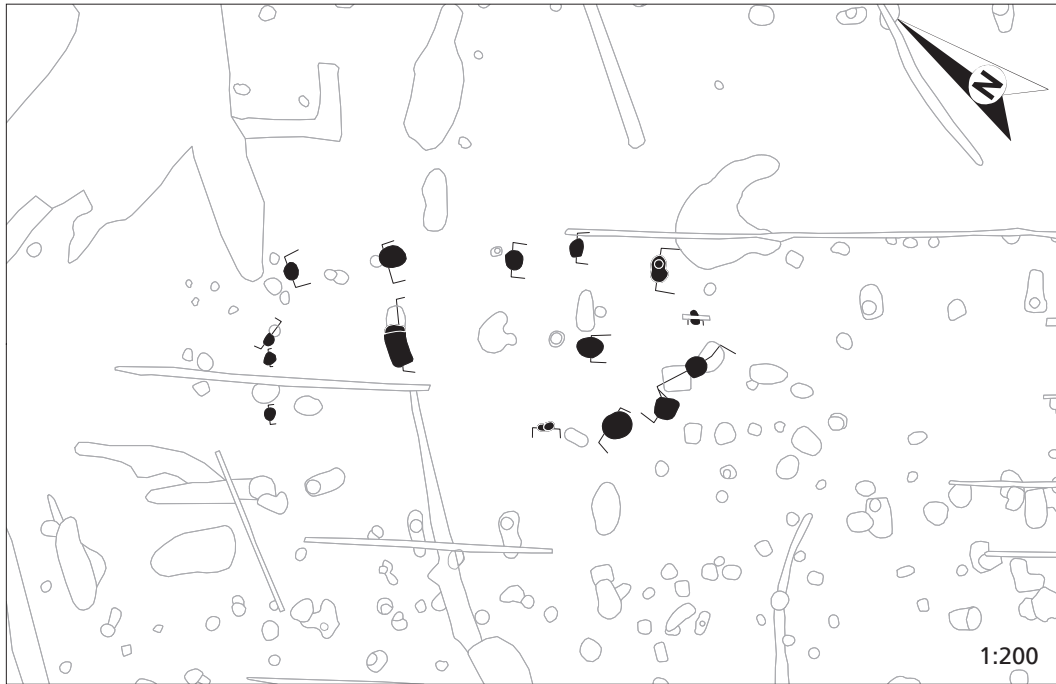
Afb. 11.108 Plattegrond van structuur 110, een bijgebouw van type Huijbers B8.

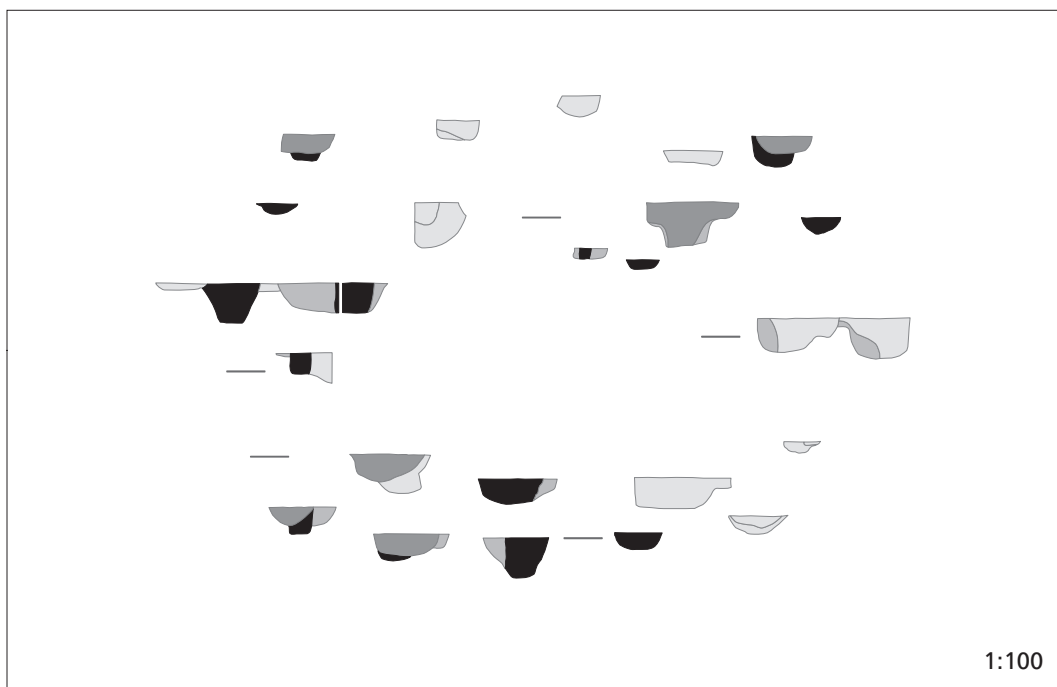
Afb. 11.109a Plattegrond van structuur 111, een huis van overgangstype Huijbers H2 naar H4, groep 3.

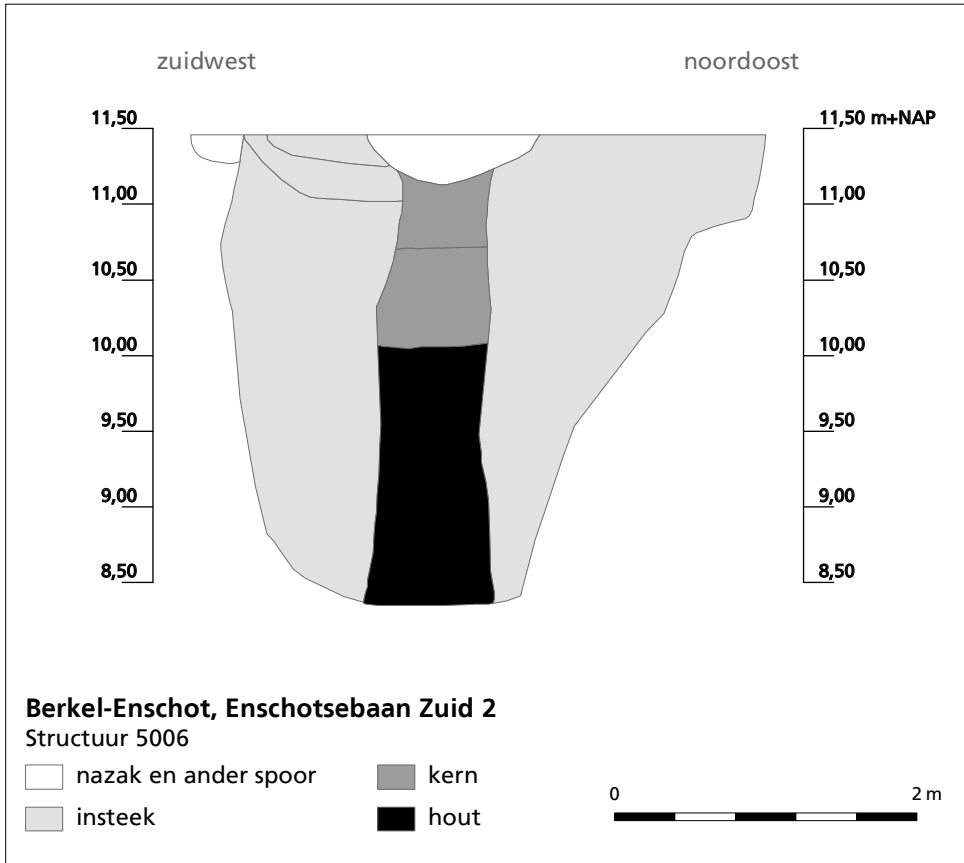
Afb. 11.118a Doorsnede van structuur 5006, een waterput waarbij de bekisting bestaat uit een uitgeholde boomstam.

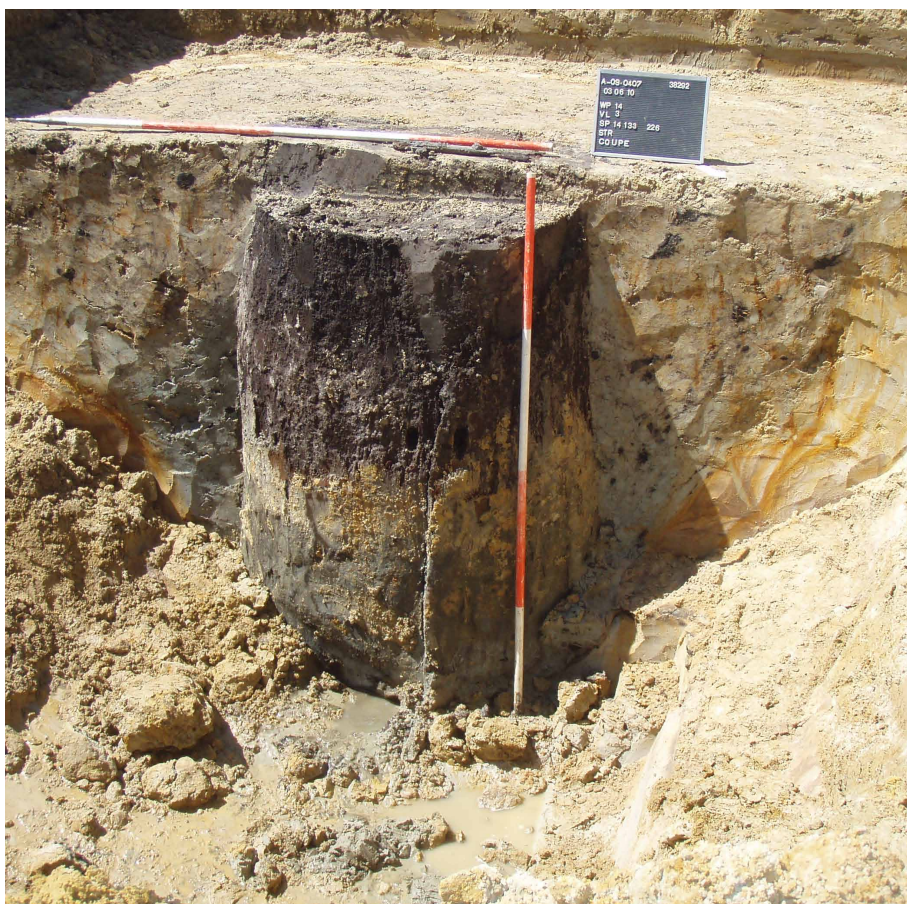
Afb. 11.121b Bekisting van structuur 5009 waarbij de pen-gat verbinding zichtbaar is.

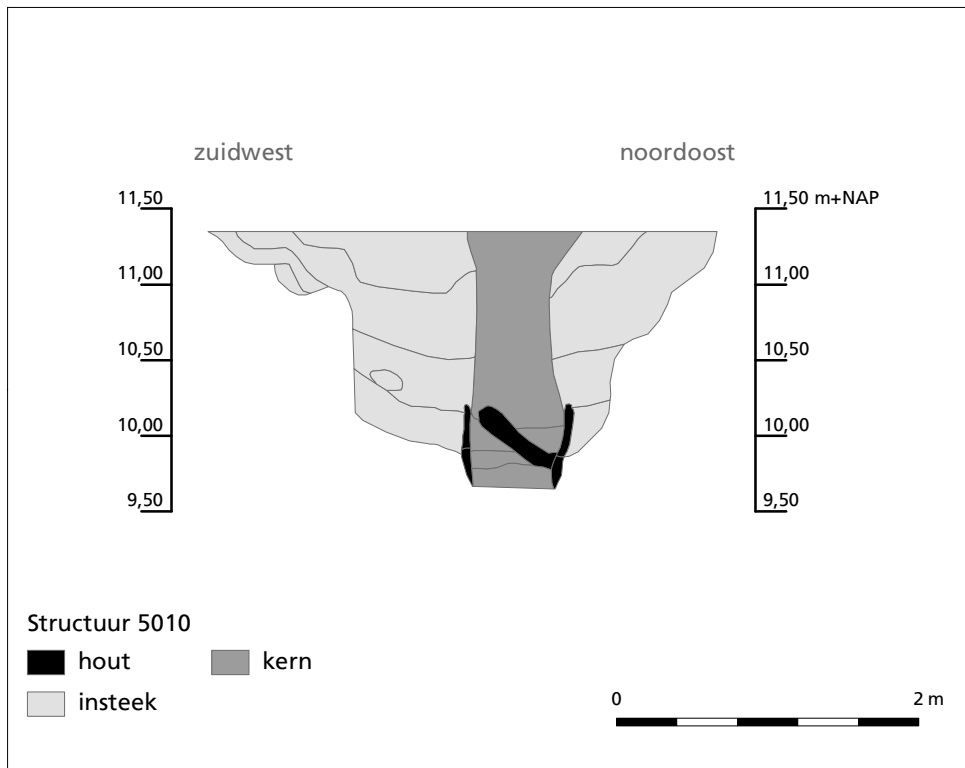
Afb. 11.122a Doorsnede van structuur 5010, een waterput waarbij de bekisting bestaat uit een uitgeholde boomstam.
