# De stadsverdediging en vroeg- middeleeuwse bewoning te Rhenen

# **Overblijfselen van de stadsverdediging en vroegmiddeleeuwse bewoning te Rhenen, Binnenstad-Oost / Het Rhenense Hof**

**Een Inventariserend Veldonderzoek in de vorm van proefsleuven en een Archeologische  
Begeleiding (protocol opgraven)**

ADC Rapport 3680

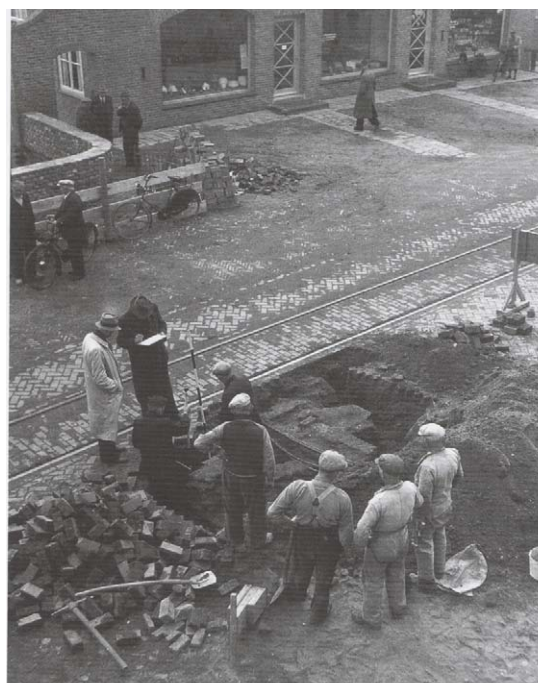
Afb. 2.8 Opgravingsfoto van de Bergpoort in 1943. Schoemaker 2008, p. 130.

Afbeelding 2.8 betreft een foto van de opgraving van de Bergpoort in 1943. Deze foto is genomen vanuit het voormalige jongensinternaat aan de Herenstraat 47. Hierop is te zien hoe dhr. T. van der Zee, één van de aan het Bureau Wederopbouw verbonden landmeters, aantekeningen maakt. De opmetingen zijn gedaan op verzoek van Monumentenzorg.<sup>16</sup>

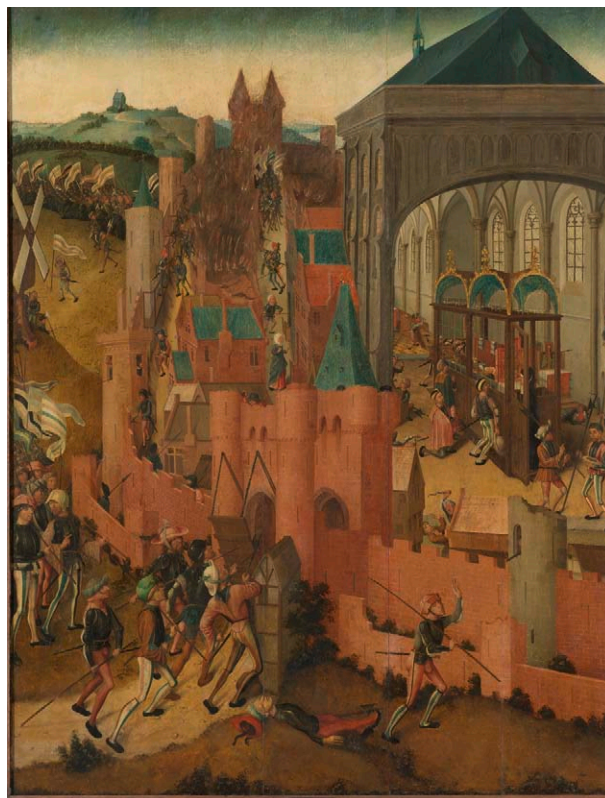
Afb. 2.10 Het beleg van Rhenen in 1499, Meester van Rhenen, circa 1525 (bron: <https://www.rijksmuseum.nl/nl/collectie/SK-A-1727>).

Aan de hand van de opgravingsplattegrond van de Bergpoort uit 1943 (afb. 2.7) en een bewaard gebleven plan uit omstreeks 1530 voor de versterking van Rhenen door de bouwmeester Rombout II Keldermans (afb. 2.9) maken Schoemaker en Kipp op dat Rhenen zeker op een aantal plaatsen dubbele stadsmuren heeft gehad. De dubbele stadsmuur is ook zichtbaar op een schilderij uit het begin van de 16<sup>e</sup> eeuw waarop het beleg van Rhenen in 1499 wordt uitgebeeld (afb. 2.10).<sup>17</sup>

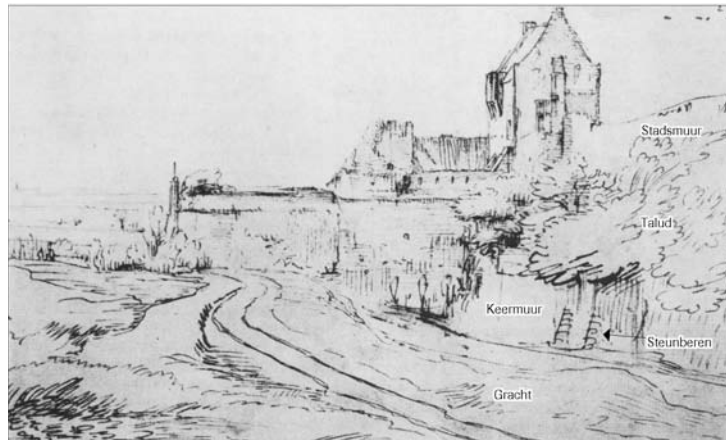
Afb. 2.13 Gezicht op de Bergpoort vanuit het noorden, circa 1650-1700 anoniem (school van Rembrandt), naar Rembrandt, bewerkt (bron: Schoemaker 2007, p. 124).

Op een tekening uit de tweede helft van de 17<sup>e</sup> eeuw, die waarschijnlijk een kopie is van de tekening van Rembrandt, zijn de verschillende onderdelen van de stadsverdediging ter hoogte van de Bergpoort weergegeven (afb. 2.13).

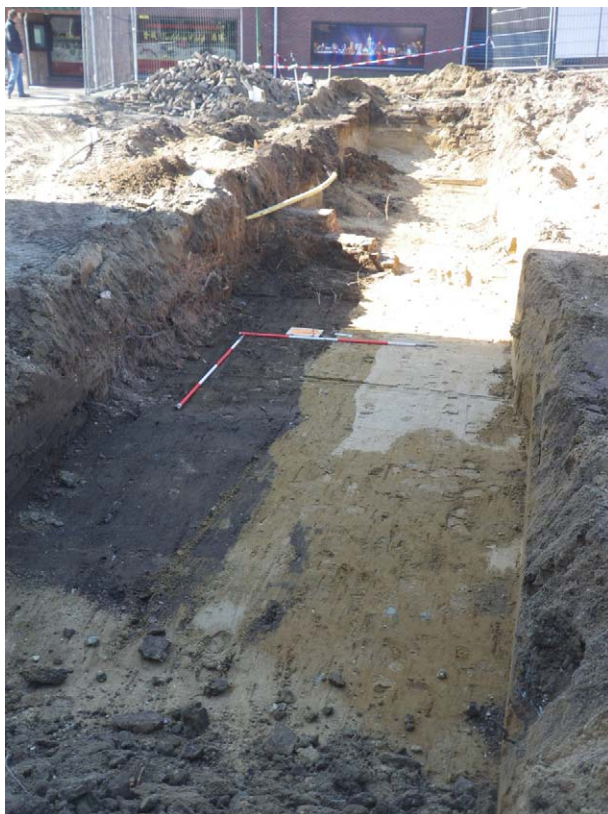
Afb. 3.2 Stadsgracht (donkergrijs) grenzend aan het muurwerk, met verstoring (geel bouwzand) rechts daarvan, gezien richting het westen.

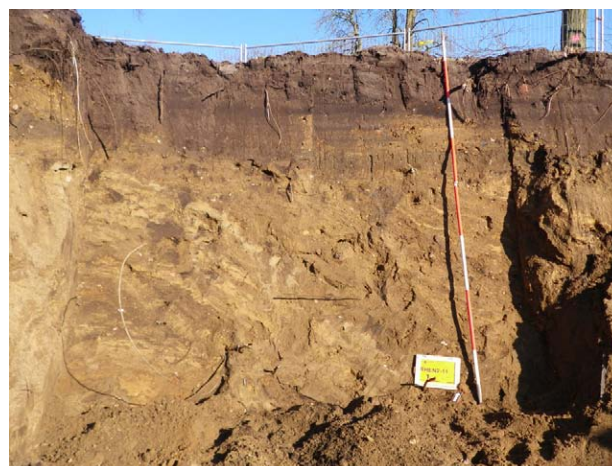
Afb. 3.4 Profielwand binnen de bouwput ter hoogte van de kruising Plantsoenstraat/M.W. v.d. Waalstraat.

Op een afstand van 25 meter ten noorden van werkput 1 bevond zich in de bouwput, na afloop van de sloopwerkzaamheden een stijlkant (afb. 3.4). Op verzoek van de bevoegde overheid is deze afgeschaafd en onderzocht. Er bestond een mogelijkheid dat in het profiel de gedempte stadsgracht te herkennen zou zijn. In het profiel was zichtbaar dat het terrein hier minimaal 3,5 meter, gemeten vanaf het vlak (het maaiveld ter hoogte van het voormalige gemeentehuis), is opgehoogd. Stukjes plastic en kabels, onderin het profiel, wijzen op een ophoging van recente datum. De locatie van het profiel is ingemeten (weergegeven als een sterretje op bijlage 1).<sup>23</sup>

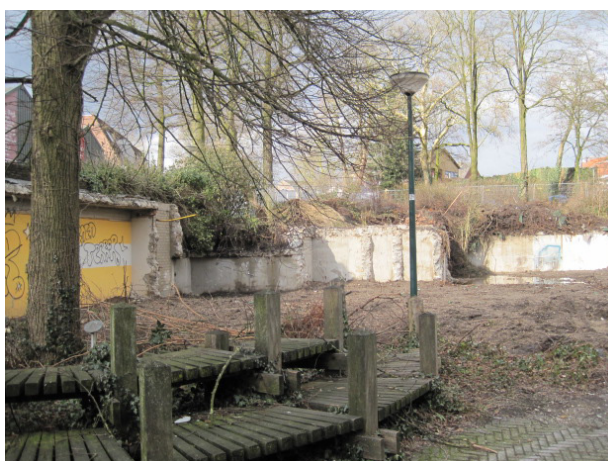
Afb. 3.5 Locatie gedocumenteerd profiel achter het gemeentehuis (rode ster). Foto: Dhr. P. de Boer (Omgevingsdienst regio Utrecht).

Op onderstaande foto (afb. 3.5) is de locatie van de bovengenoemde profielwand weergegeven tijdens de sloop van het gemeentehuis. Op deze foto is te zien dat het maaiveld van het voormalige gemeentehuis een stuk lager lag dan het maaiveld aan de noord- en westzijde van het gemeentehuis (respectievelijk aan de M.W. v.d. Waalstraat en de Plantsoenstraat).

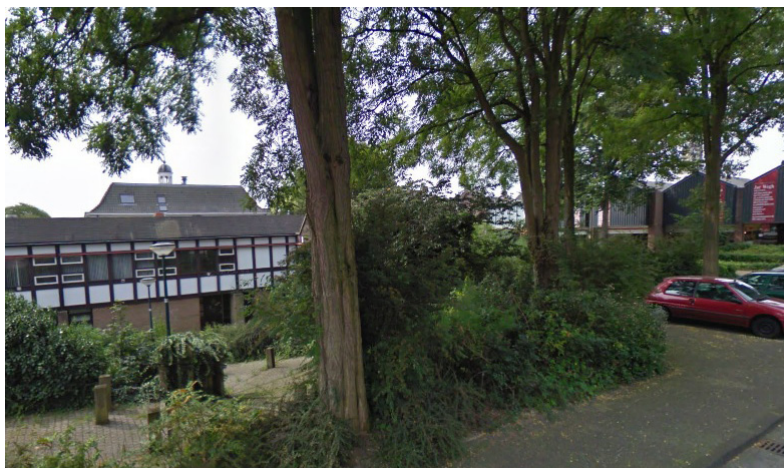
*Afb. 3.6 Het lager gelegen voormalige gemeentehuis, vanaf de M.W. v.d. Waalstraat, gezien richting het zuiden. De traptreden en het niveauverschil tussen de lantaarpalen geven goed het hoogteverschil weer (bron: Google maps, fotodatum: augustus 2009).*

De sterke hoogteverschillen binnen het zuidelijk deel van het plangebied blijken goed uit afbeelding 3.6 en 3.7. Het hoogteverschil tussen het maaiveld van het voormalige gemeentehuis en het maaiveld van de M.W. v.d. Waalstraat aan de noordzijde van het gemeentehuis bedraagt 2,80 meter.

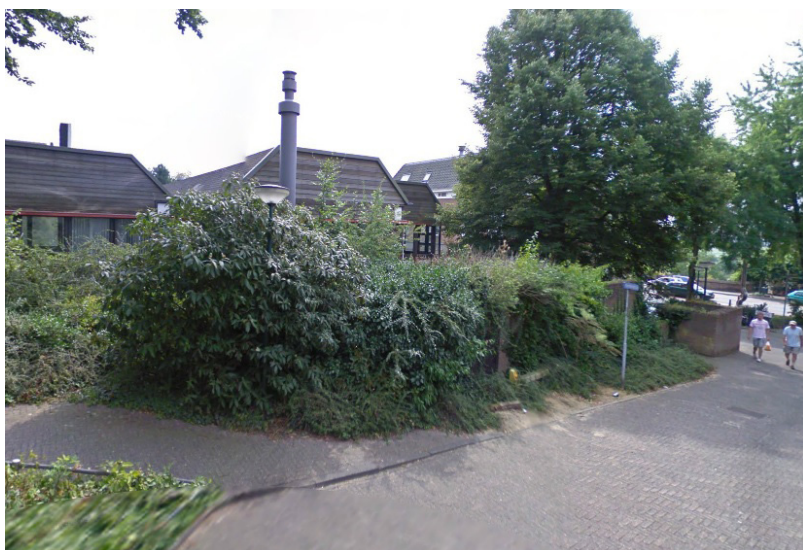
*Afb. 3.7 Het voormalige gemeentehuis vanaf de Plantsoenstraat, gezien richting het zuidoosten. Rechts op de foto is de lagergelegen Herenstraat zichtbaar (bron: Google maps, fotodatum: augustus 2009).*

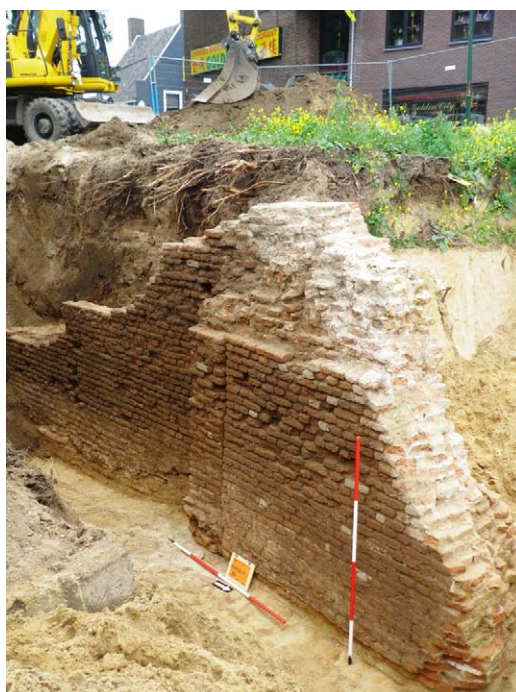
*Afb. 3.8 Het vrijgelegde deel van de keermuur in het zuidelijk deel van het plangebied, gezien richting het zuidwesten. Dit deel is in twee fasen gedocumenteerd als respectievelijk werkput 1 en 7.*

Fase 2 werd gestart na het inspuiten en uitharden van de damwand. Tijdens deze fase werden de overige delen van de keermuur tot aan de verstoringsdiepte vrijgelegd (werkputten 7, 8 en 12) en volledig archeologisch en bouwhistorisch gedocumenteerd (afb. 3.8). Tevens is, in het noordelijk deel van het plangebied, de ontgraving van het terrein ten oosten van de stadsgracht archeologisch begeleid. Hier bevonden zich onder de B-horizont van een moderpodzobodem meerdere bewoningssporen (werkputten 9 t/m 11).

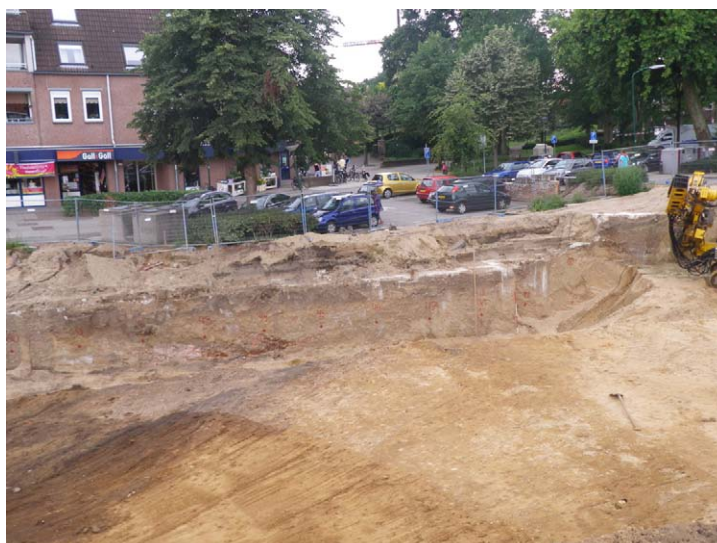
Afb. 3.9 Profiel van de stadsgracht (werkput 12, spoor 1) in het noordelijk deel van het plangebied. In het plantsoen bij de Panoramamolen (zichtbaar op de achtergrond) is de droge gracht als laagte in het plantsoen nog goed te herkennen.

Het profiel over de stadsgracht in het noordelijk deel van het plangebied kon niet tot diepte worden aangelegd vanwege de beperkte ruimte op die locatie voor het getrapd aanleggen van deze werkput. Afsproken was dat wanneer de aanwezige storthopen waren afgevoerd en de bouwvoor was afgegraven de archeologische begeleiding zou worden hervat. Dan zou tevens het dwarsprofiel over de gracht worden aangelegd op deze locatie. Bij hervatting van de archeologisch begeleiding bleek de stadsgracht echter al te zijn ontgraven. De smalle onderkant van de stadsgracht was nog in het vlak zichtbaar, deze is digitaal ingemeten. Langs de damwand aan de noordzijde van het terrein was het nog mogelijk om het westprofiel op te schaven en te documenteren. In plaats van het geplande dwarsprofiel door de stadsgracht werd de gracht nu echter schuin aangesneden (afb. 3.9).

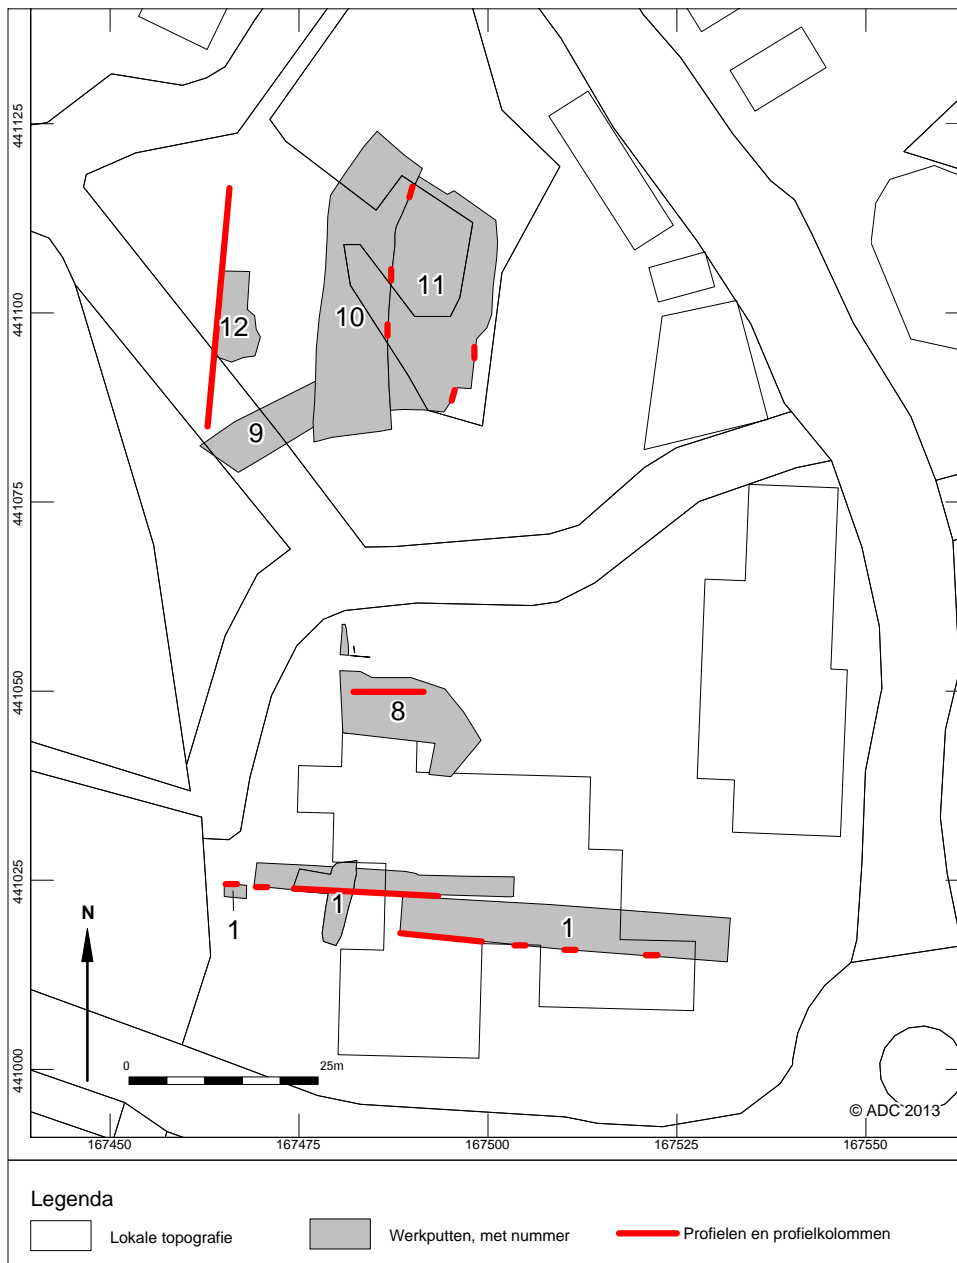
Afb. 4.1 Locatie van de gedocumenteerde profielen en profielkolommen.

Tijdens het veldwerk zijn van drie werkputten de profielen en één profielkolom bekeken op lithologie, sedimentologie en bodemvorming (afb. 4.1). De bodemtextuur en archeologische indicatoren zijn beschreven volgens SBB 5.1 van het NITG-TNO waarin ondermeer de standaard classificatie van bodemmonsters volgens NEN5104 wordt gehanteerd.<sup>25</sup> De bodems zijn beschreven per onderscheiden hoofd- en subhorizont. Van elk profiel is het koolzure kalkgehalte bepaald met behulp van een 10 % zoutzuuroplossing. Daarnaast zijn, indien aanwezig, sedimentaire structuren beschreven.

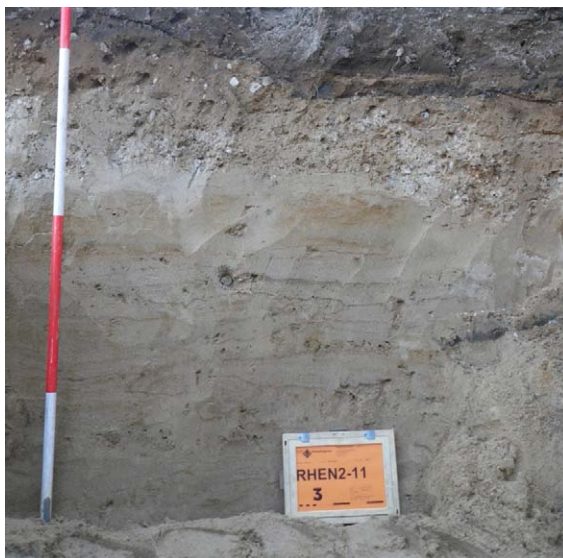
Afb. 4.3 Foto van het westelijk deel van het zuidprofiel van werkput 1 met horizontale gelaagdheid.

In het westen van werkput 1 bestond de ondergrond vanaf 1,50 m – maaiveld uit sterk horizontaal, gelaagd, grindig zand afgewisseld met zandig grind (afb. 4.3 en 4.4). Deze afzettingen zijn geïnterpreteerd als afzettingen van de stuwwal. In de top is een bruine moderpodzol aangetroffen (bovenkant moderpodzol: 21.80 m +NAP). Dit is een bodem die ontstaat in mineralogisch rijkere gronden. De bruine kleur wordt veroorzaakt door de inspoeling van niet-amorfe humus. Dit is humus die bestaat uit uitwerpselen van kleine ongewervelde bodemdieren. In humuspodzolgronden komt daarentegen amorfe humus voor: dit is humus die gedeeltelijk verteerd is en op enige diepte neerslaat. In het uiterste westen is een donkere antropogene laag op de bodemhorizont gevonden.

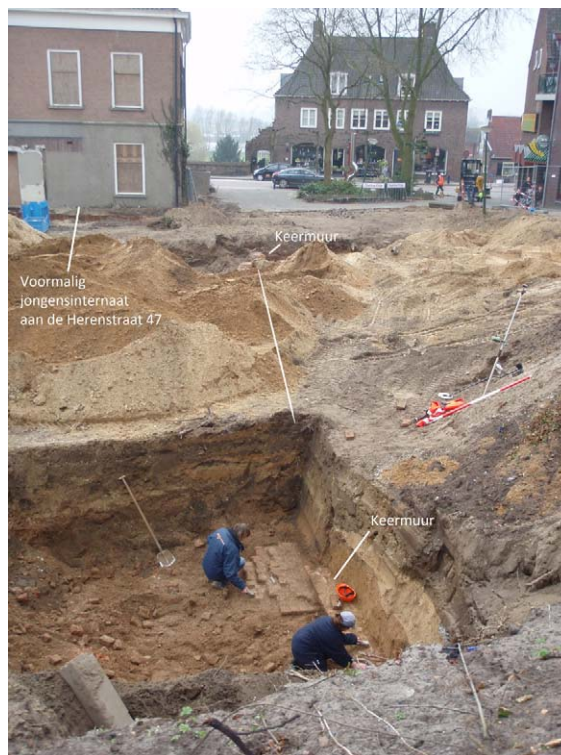
Afb. 5.2.2 Overblijfselen van de keermuur in werkput 1 (op de achtergrond) en werkput 4 (op de voorgrond). Foto genomen richting het zuiden.

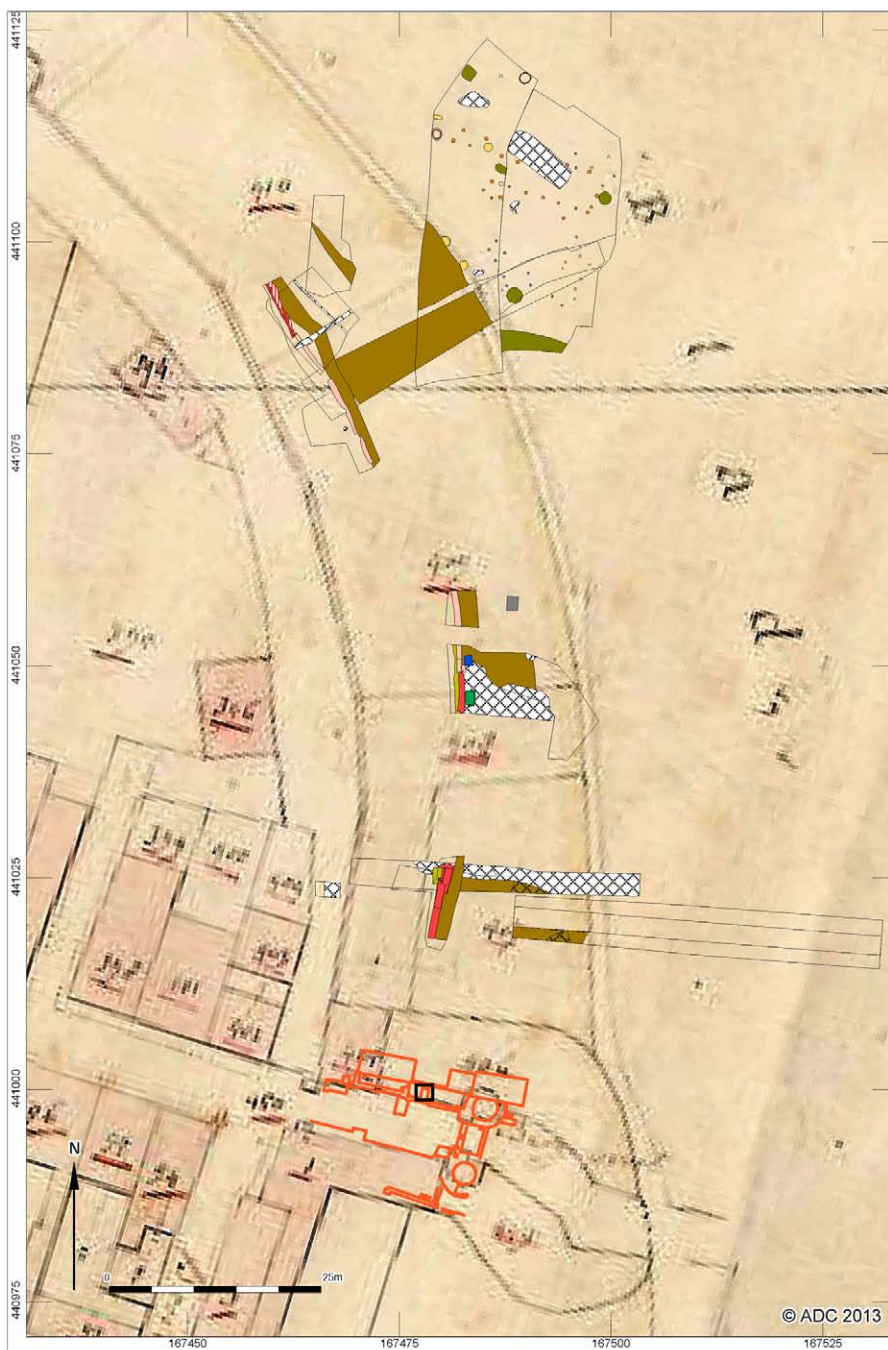
Afb. 5.2.4 Aangetroffen resten van de stadsverdediging en de aangetroffen resten van de Bergpoort (opgraving 1943) bij benadering geprojecteerd op de kadastrale minuut anno 1820.

Op de kadastrale kaart anno 1820 zijn de overblijfselen van de keermuur en de funderingen van de Bergpoort bij benadering weergegeven (afb. 5.2.4). De aanzet van de keermuur ter hoogte van de Bergpoort is hier zwart omkaderd weergegeven. Op de kadastrale kaart is de stadsmuur zichtbaar ten westen van de aangetroffen keermuur.

Wat opvalt aan afbeelding 5.2.4 is dat de locatie en oriëntatie van de keermuur in werkput 1 min of meer overeenkomt met de westelijke perceelsgrens van perceelnummer 407 op de kadastrale kaart uit 1820. Het is niet ondenkbaar dat de keermuur de westelijke begrenzing vormde van dit perceel omstreeks 1820 (afb. 5.2.5).

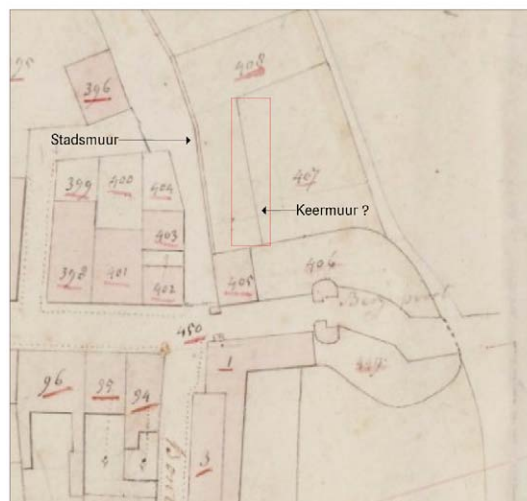
Afb. 5.2.5 Mogelijke keermuur (rood omkaderd) weergegeven op de kadasterkaart anno 1820 (bron: <http://watwaswaar.nl>).

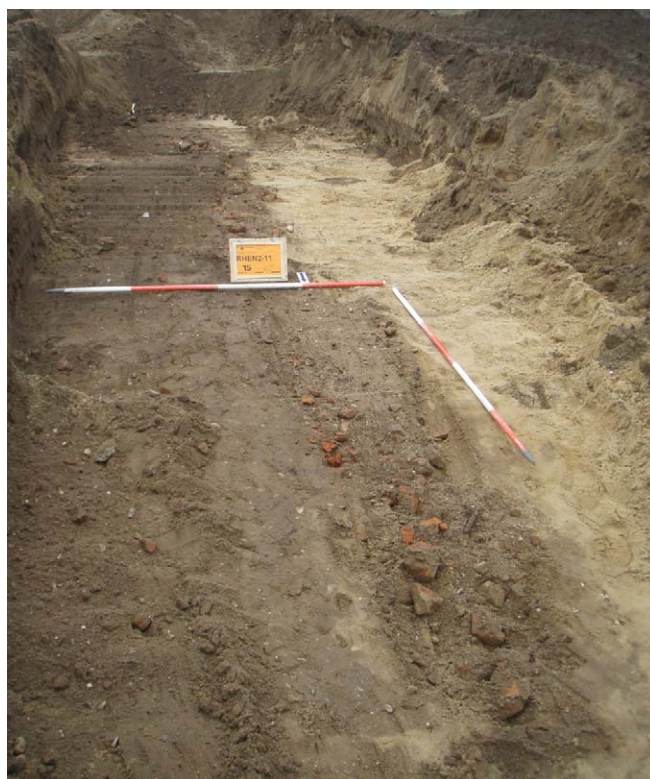
Afb. 5.2.11 Uitbraakspoor keermuur (werkput 6, spoor 2) in het noordelijk deel van het plangebied, gezien richting het zuiden.

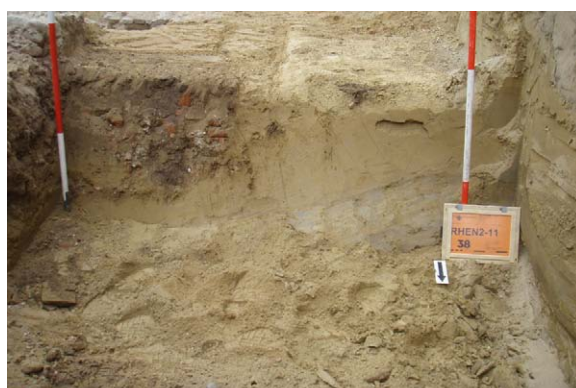
Afb. 5.2.12 Uitbraak sleuf (spoor 2) in werkput 8.

Afbeelding 5.2.12 en 5.2.13 betreffen coupefoto's van het circa 0,80 m brede uitbraakspoor van de keermuur in respectievelijk werkput 8 en 6. De vulling van het uitbraakspoor bestond uit bruin siltig zand met baksteenpuin.

In werkput 8 wees een laagje kalk in de uitbraak sleuf van de keermuur op het afkloppen/afbikken van bakstenen. Dit wijst op het hergebruik van bakstenen. Aanwijzingen voor hergebruik zijn gevonden in het noordelijk deel van het plangebied in werkput 6. Hier is muurwerk in verband aangetroffen maar wijzen de hierin toegepaste gebroken bakstenen op hergebruik. Het muurwerk heeft mogelijk onderdeel uitgemaakt van tuinmuren op deze locatie (zie hoofdstuk 6 voor het bouwhistorisch rapport).

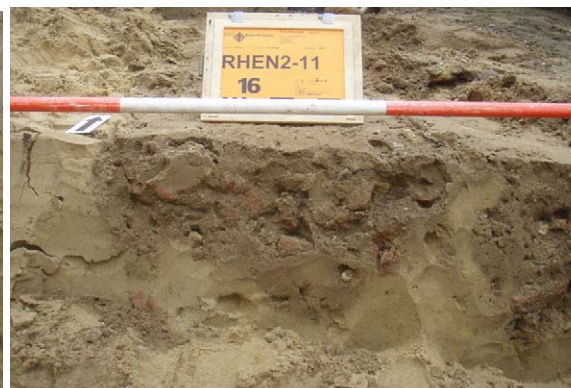
Afb. 5.2.13 Uitbraak sleuf (spoor 6) in werkput 6.

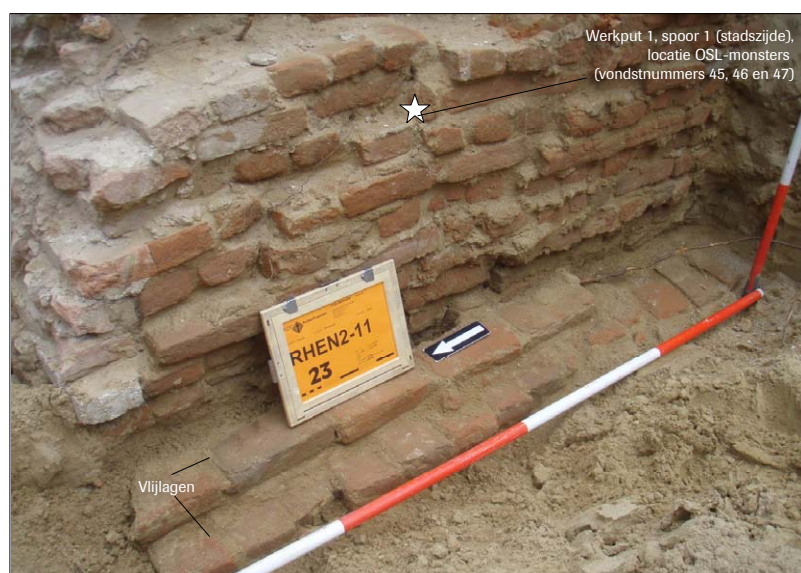
Afb. 5.2.15 Locatie OSL-monsters (vondstnummers 45, 46 en 47) van de oudste bouwfase van de keermuur (werkput 1, spoor 1).

Uit het onderzoek is gebleken dat de stenen uit de oudste fase van de keermuur zijn gebakken rond 1320 ± 43 AD (bijlage 7).

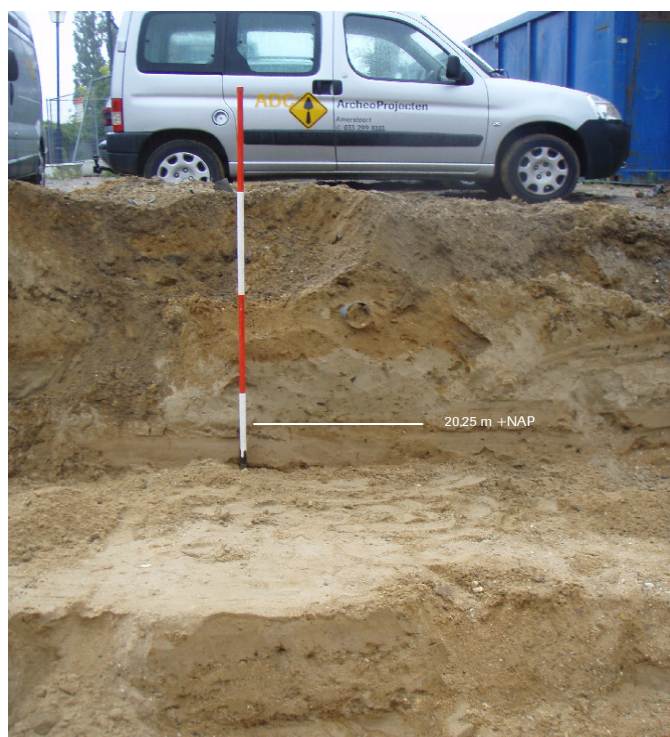
Afb. 5.2.16 Verstoringniveau ten oosten van de stadsgracht in werkput 1 langs de uitvalsweg van de voormalige Bergpoort.

Om te onderzoeken of er bewoningssporen aanwezig waren langs de uitvalsweg vanuit de voormalige Bergpoort richting het oosten, is werkput 1 tot circa 35 meter voorbij de oostelijke begrenzing van de gracht aangelegd. Hierbij zijn geen bewoningssporen aangetroffen. In het zuidprofiel van werkput 1 is vastgesteld dat de bodem tot 20,25 m +NAP, circa 1,20 m beneden het maaiveld tot in het stuwwalzand was verstoord (afb. 5.2.16).

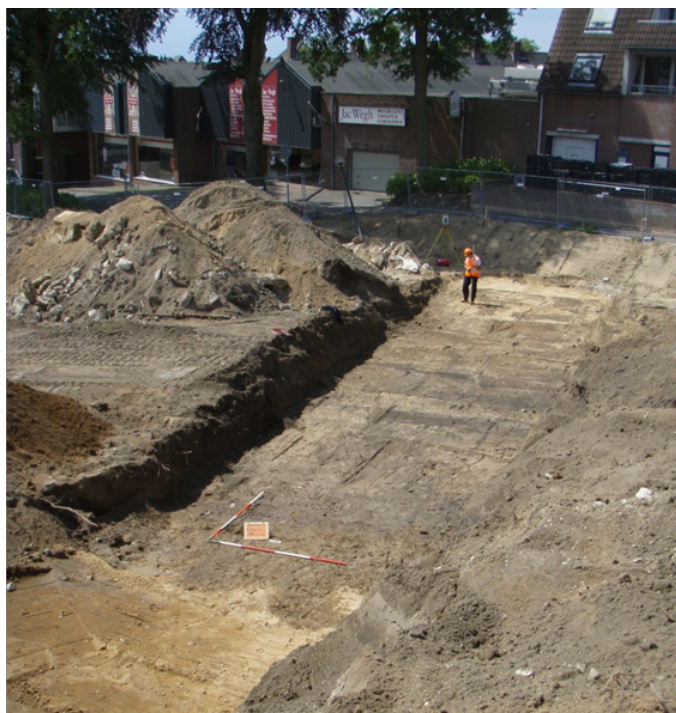
*Afb. 5.2.18 Vlakfoto van de gedempte stadsgracht (spoor 1) in werkput 9.*

De resterende breedte van de gracht, bedroeg in het vlak van de nabijgelegen werkput 9 ongeveer 20 meter. Op afbeelding 5.2.18 is de donkere vulling van de gedempte gracht zichtbaar in het opgravingsvlak van werkput 9.

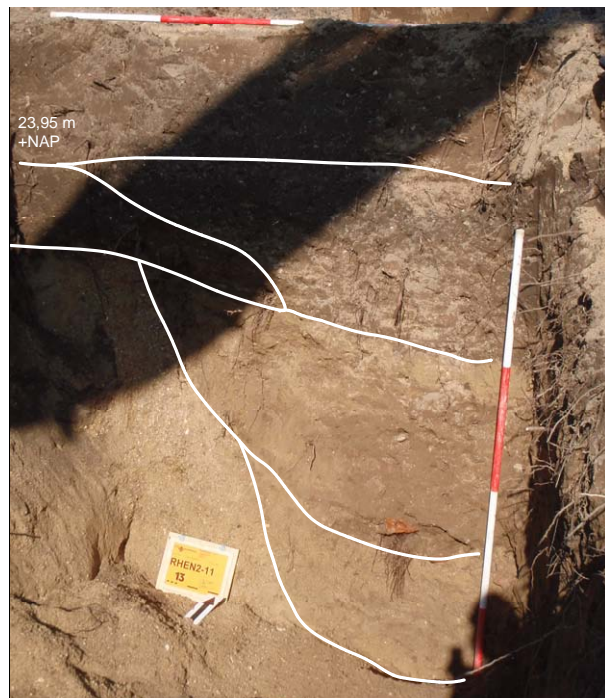
Afb. 5.2.20 Helling van de stadsgracht (spoor 1) aan de stadszijde in werkput 5.

Omdat het niet mogelijk was om een dwarsprofiel in het noordelijk deel van het plangebied te documenteren in werkput 12 is hier geen zicht op het verloop van het talud van de gracht. In werkput 5, gelegen in het noordelijk deel van het plangebied, is de insteek van de gracht aan de stadszijde gedocumenteerd (afb. 5.2.20). Hier is te zien dat de gracht, zo hoog op de stuwwal ook een steile helling had.

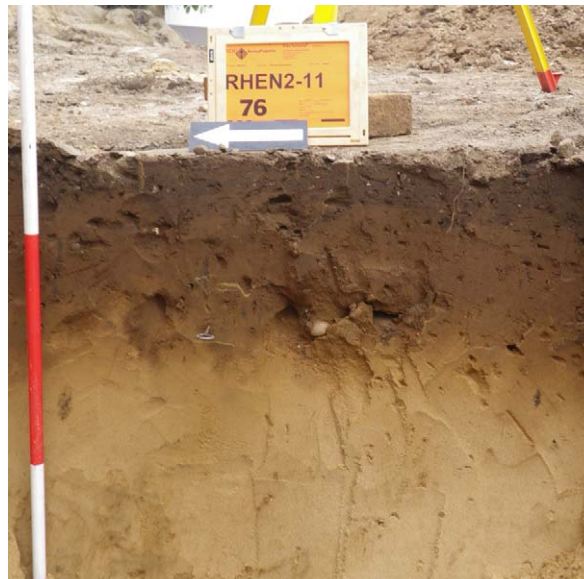
Afb. 5.3.1 Bodemopbouw in het noordelijk deel van het plangebied (werkput 10).

In het noordelijk deel van het plangebied zijn, op het hoger gelegen deel van de stuwwal, bewoningssporen uit de Vroege Middeleeuwen aangetroffen. In dit deel van het plangebied is een intacte bodem aangetroffen. Onder een circa 0,10 tot 0,30 m dikke bouwvoor bestond de bodem achtereenvolgens uit een 0,30 tot 0,50 m dik plaggendek, vervolgens een circa 0,40 m dikke B-horizont van een moderpodzol met aan de basis het dekzand (afb. 5.3.1). In het opgravingsvlak zijn naast vier kuilsporen meerdere duidelijk en minder duidelijk zichtbare paalsporen waargenomen. De vulling van de sporen varieerde van grijs/ grijsbruin tot bruin matig grof siltig zand. De sporen zijn ingegraven vanaf het oorspronkelijke maaiveld, maar hier ontbreekt een deel van of deze is door bodemvorming niet meer zichtbaar. Zoals beschreven in §5.1 konden in de paalsporen drie structuren worden onderscheiden, namelijk een boerderij en twee spiekers (afb. 5.3.2). Spiekers zijn herkenbaar als eenvoudige vierkante of kleine rechthoekige plattegronden. Het waren gebouwtjes met verhoogde vloeren waar landbouwproducten veilig tegen vraat door ongedierte werden opgeslagen. Hieronder volgt een beschrijving van de structuren en kuilsporen.

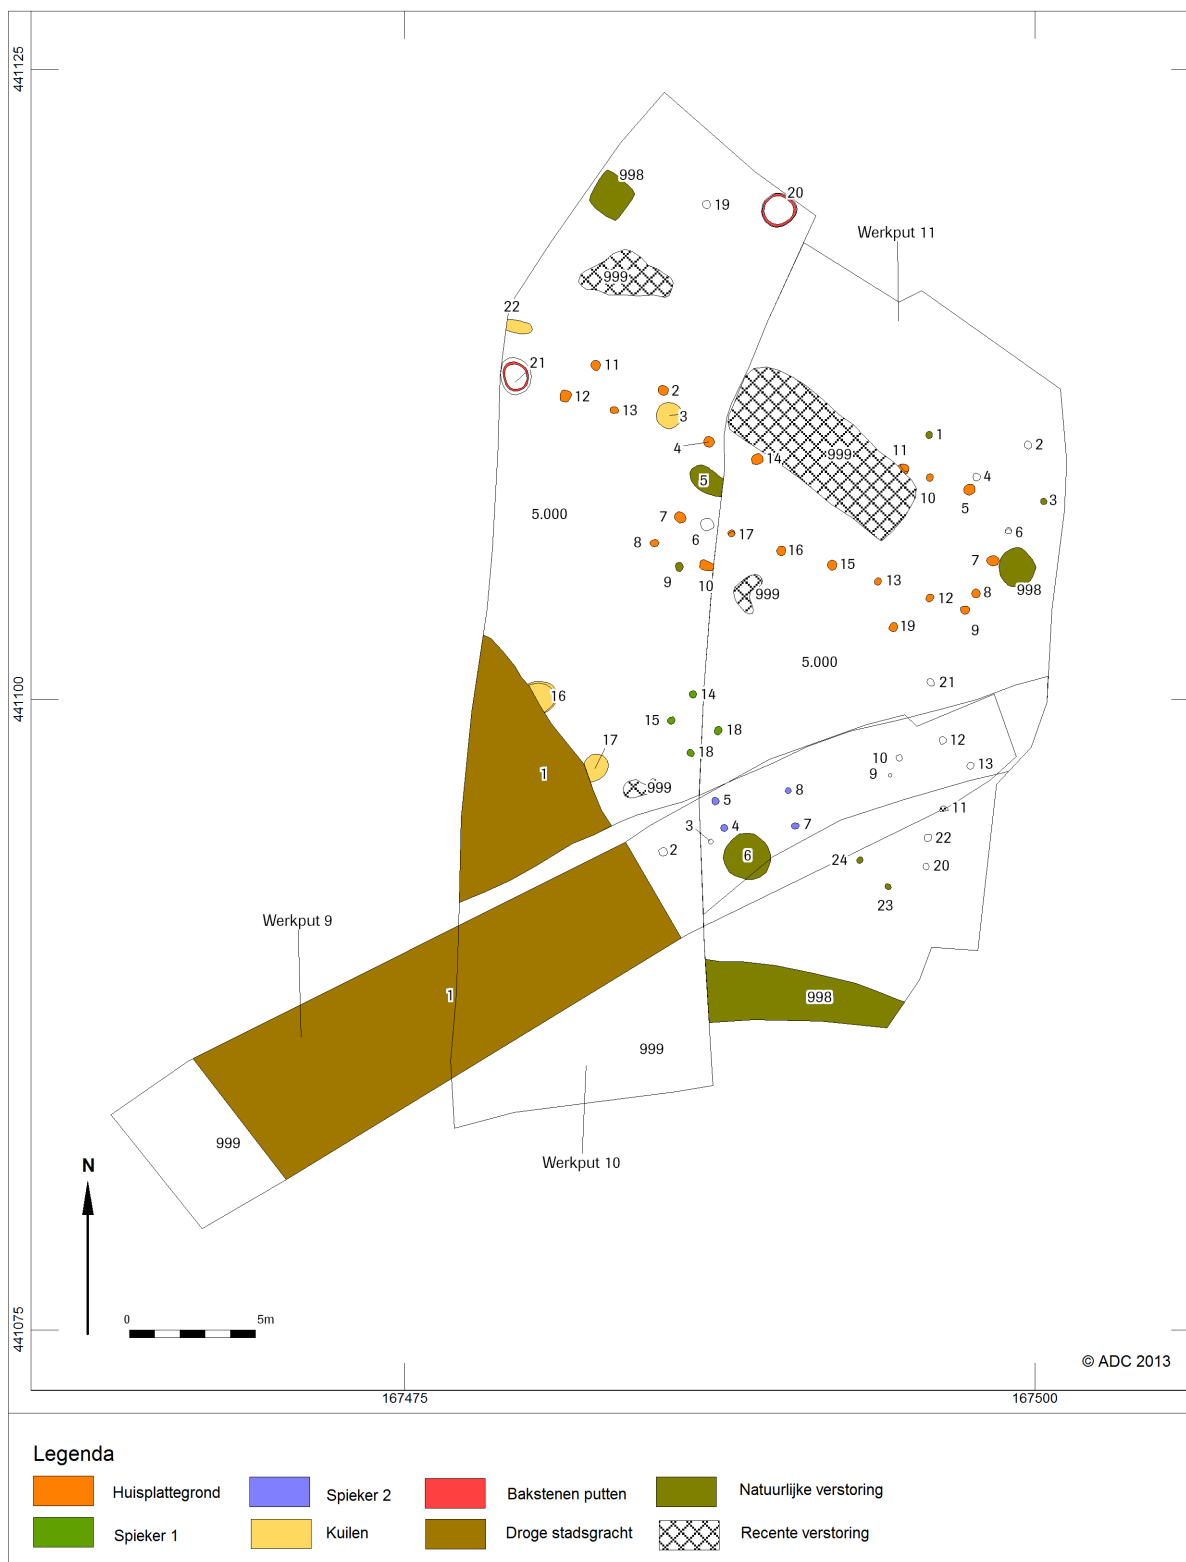
Afb. 5.3.2 Overzicht vroegmiddeleeuwse structuren noordelijk deel plangebied.

De breedte van het gebint bedroeg 3,20 m. De huisplattegrond heeft een minimale lengte van 18,30 m gehad en een breedte van 6,20 m.

De afstand tussen de wandpalen en de binnenstijlen (dakdragende palen) bedraagt circa 1,5 m. De wandpalen vormden geen vast geheel met de binnenstijlen. Gezien de min of meer gelijke diepte hebben ze wel een dakdragende functie gehad.

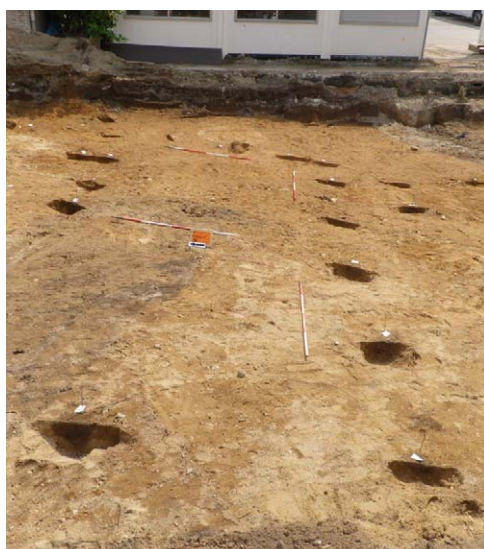
Afb. 5.3.4 Overzicht van de gecoupeerde sporen van de boerderij. Op de plaatsen van de ronde verkleuringen hebben houten palen gestaan die het dak droegen. De palen zijn vergaan. Wat overgebleven is, zijn donkere plekken.

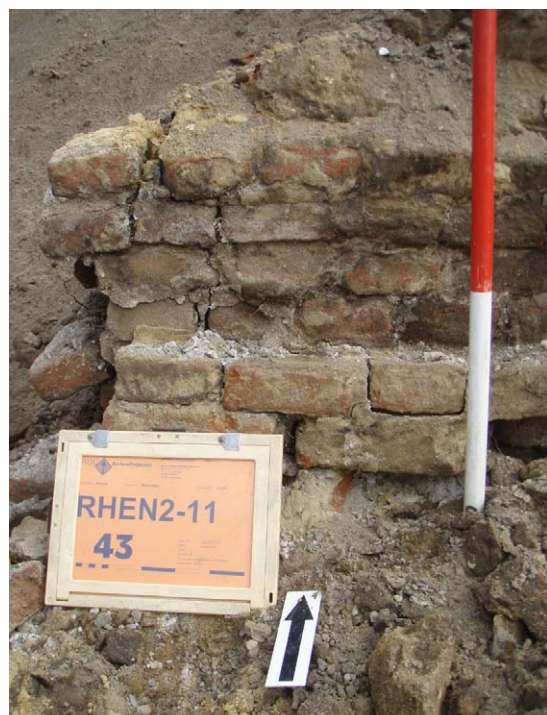
Afb. 5.4.1 Recent muurwerk, werkput 8, spoor 8.

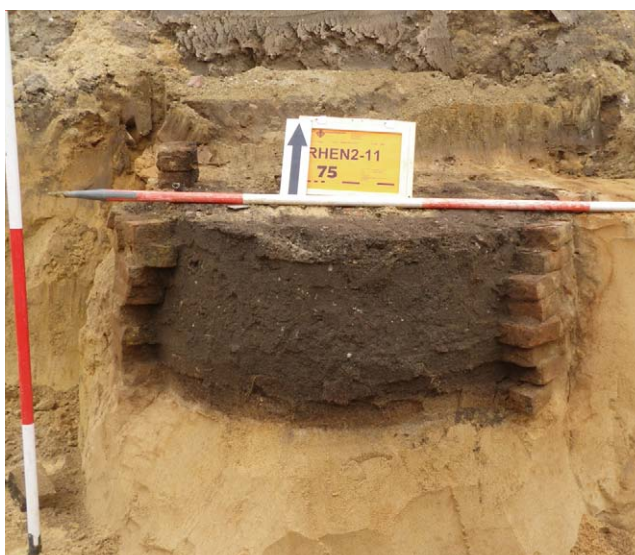
Afb. 5.4.2 Werkput 10, spoor 20.

Spoor 20 (afb. 5.4.2) had een doorsnede van 1,35 m. De 5 lagenmaat bedroeg 28 cm. De put was op staal gefundeerd en opgebouwd uit halve, in wild verband, gestapelde oranje rode bakstenen (b x h=9,5 x 5 cm). De put was tot een diepte van 0,45 m bewaard gebleven. De bovenkant van de put lag op 27,00 m +NAP (circa 0,50 m beneden het maaiveld), de onderkant op 26,55 m +NAP. De insteek was ongeveer 0,10 m breder dan de put en was opgevuld met grijs gevlekt siltig zand. De put was opgevuld met donkerbruin/donkergrijs humeus siltig zand. Mogelijk heeft de put dienst gedaan als beerput.

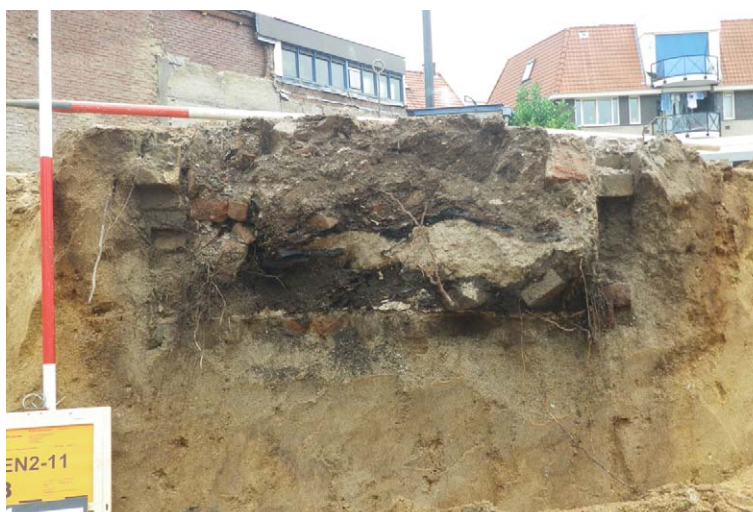
Afb. 5.4.3 Werkput 10, spoor 21.

Ten zuidwesten van spoor 20 bevond zich, op een afstand van 12 meter, een bakstenen put, die mogelijk gebruikt werd als regenwaterput of beerput (afb. 5.4.3). De put had een doorsnede van ongeveer 1,15 m en een 5 lagenmaat van 28 cm. De bovenkant van de put is waargenomen op 26,75 m +NAP (ongeveer 0,50 meter beneden het maaiveld), de onderkant op 26,25 m +NAP. De put was opgebouwd uit, in wild verband, gestapelde gele machinaal vervaardigde bakstenen. De afmeting van de bakstenen was 20 x 5 x 7cm. De onderkant van de put bestond uit een laag baksteen. Aan de binnenzijde was de put afgesmeerd met een cementlaag. De put was opgevuld met zand vermengd met recent puin en afval. De insteek was circa 0,20 m breder dan de put. De vulling van de insteek bestond uit lichtgrijs siltig zand.

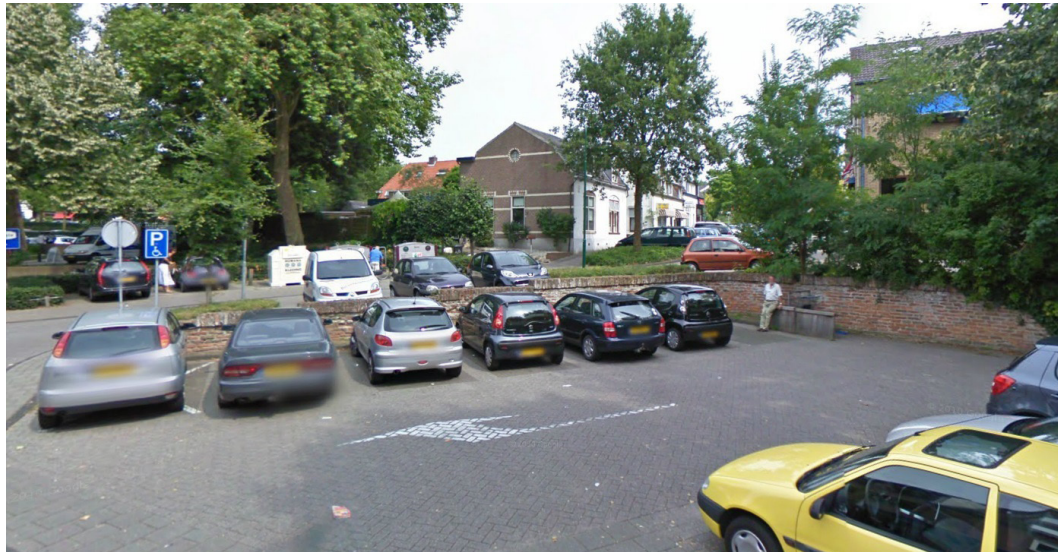
Afb. 5.4.5 Muurwerk van de parkeerplaats aan de kruising Plantsoenstraat/Molenstraat (bron: Google maps, fotodatum: augustus 2009).

In werkput 12 is eveneens recent muurwerk aangetroffen. Hier stak aan de oostzijde van het westprofiel muurwerk boven het maaiveld uit (spoor 2, afb. 5.2.17, doorsnede westprofiel put 12). Dit muurwerk, dat opgemetseld was met hergebruikte bakstenen van een groot formaat, heeft deel uitgemaakt van een muurtje van een parkeerplaats op de kruising Plantsoenstraat/Molenstraat (afb. 5.4.5).

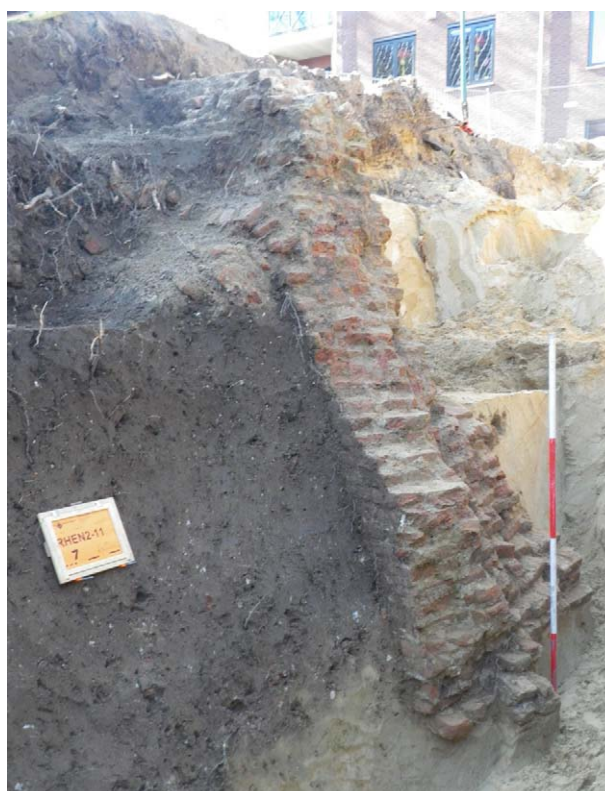
Afb. 6.1 De keermuur in het zuidelijke plangebied (werkput 1), gezien vanuit het noordoosten met links de gracht en rechts de stuwwal met op de voorgrond de brede steunmuur (spoor 5), die tegen de opgehoogde keermuur (spoor 1) is geplaatst. Aan de bovenzijde is te zien, dat de buitenschil van de verhoging van de steunbeer door het inwateren en bevroren afscheurt van de rest van de steunbeer. (Foto ADC ArcheoProjecten)

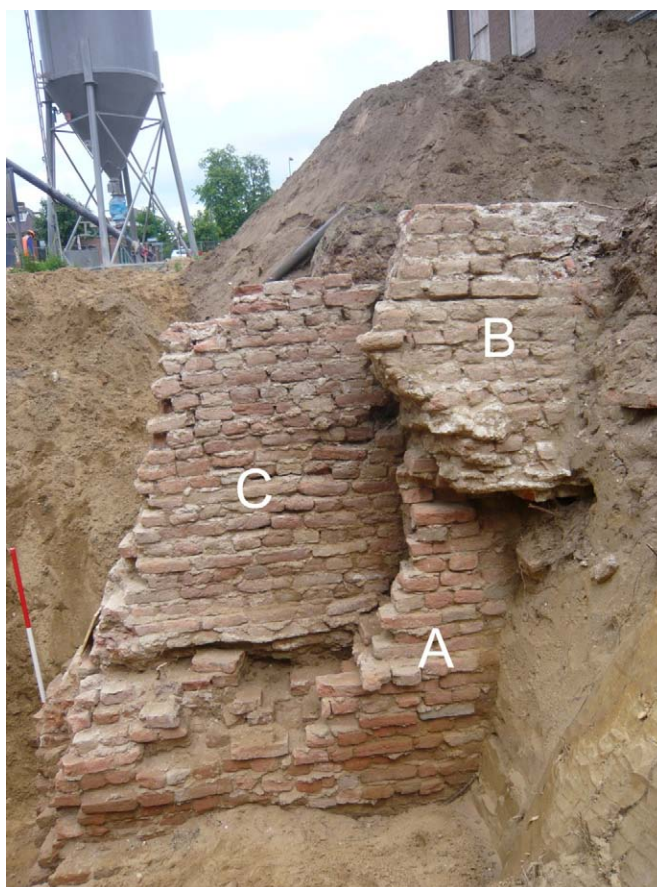
Afb. 6.6 Aanzicht van de keermuur in werkput I (zuidelijk plangebied), gezien vanuit het westen. Fase I van de muur (spoor 1, 'A') bestaat uit grauwrøde baksteen. Deze muur vertoont kleine versnijdingen. Aan de onderzijde verbreedt zich de muur door enkele versnijdingen tot een fundament. Daar boven is de muur in fase 2 verder verhoogd (spoor 3, 'B') met een verbreding aan de binnenzijde. De muur bestaat uit koppenlagen in een forse kalkspecie en springt naar het westen uit. De muur van fase 2 is gebouwd op het moment dat de muur was afgebokkeld. Nadat op een gegeven moment deze muur (B) naar de grachtzijde overhelde, is aan de grachtzijde een brede maar 1,5 steens klampmuur (spoor 5, 'C') aangebracht. Deze muur die vanaf de bodem van de gracht moest worden opgetrokken, is uitgevoerd met afwisselend lagen koppen, strekken, koppen en ten slotte een laag strekken en drieklezoren. (Foto BBA).

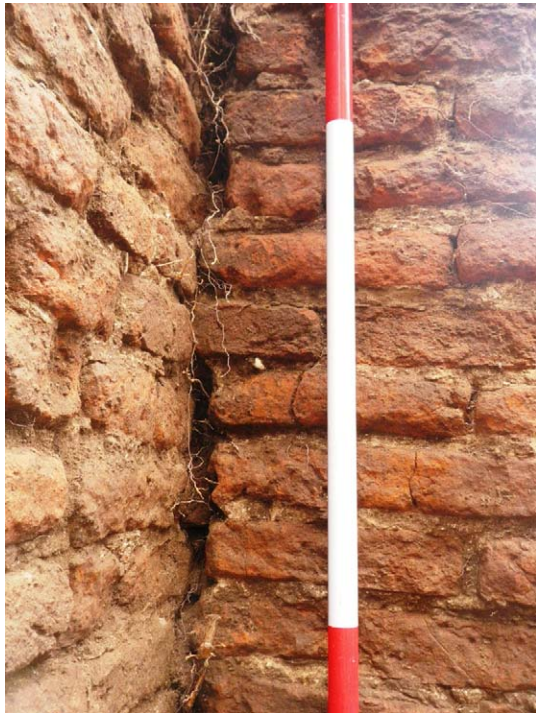
Afb. 6.7 De keermuur in het zuidelijke plangebied (werkput 1), gezien vanuit het zuidoosten met links de keermuur (spoor 1) en rechts de 'liseen' (spoor 4), die men aanvankelijk had aangebracht. Deze staat vrijwel koud tegen de keermuur. Plaatselijk is een verankering middels een baksteen aanwezig (Foto ADC ArcheoProjecten).

Aan de oostzijde bevindt zich tegen deze beide muren (spoor 1 en spoor 2) een anderhalve steens dikke 'liseen' (spoor 4). Deze is twee bakstenen breed (circa 55 cm) en is tegen de enigszins hellende keermuur en de latere verhoging geplaatst en zal als 'steunconstructie' moet worden geïnterpreteerd (afb. 6.7). Het gebruikte baksteenformaat van de 'liseen' is 27/28 x 13 x 5,5/6,5 cm. De 'liseen' staat vrijwel koud tegen fase I en II aan. Men heeft geprobeerd om de steunbeer te vertanden in de eerste fase van de keermuur. Deze vertanding is nog wel zichtbaar in de hoek tussen de keermuur, ophoging en liseen (afb. 6.8).

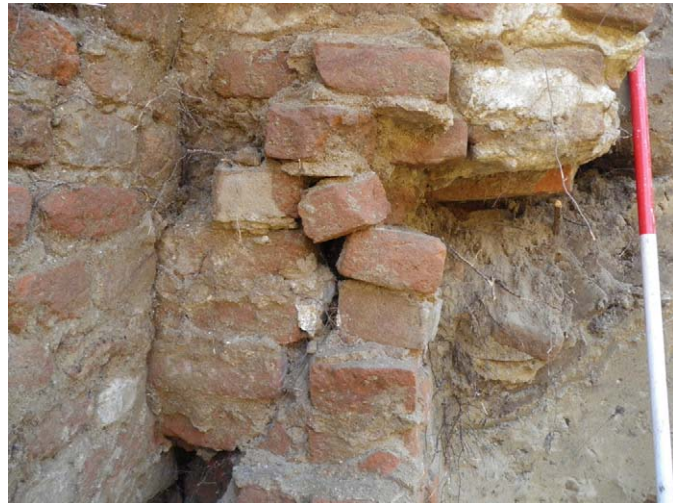
Afb. 6.8 Detail keermuur in het zuidelijke plangebied (werkput 1), gezien vanuit het noordwesten (stadszijde) met bovenzijde van de oorspronkelijke keermuur (spoor 1) met de insteek van spoor 3. Om te voorkomen dat de verhoogde keermuur zou omvallen, werd naderhand een brede steunmuur (spoor 5) met in het midden de 'verankering' van de steunmuur aan de keermuur. Waarschijnlijk is hier gebruik gemaakt van een gat in de oorspronkelijke keermuur (Foto ADC ArcheoProjecten).

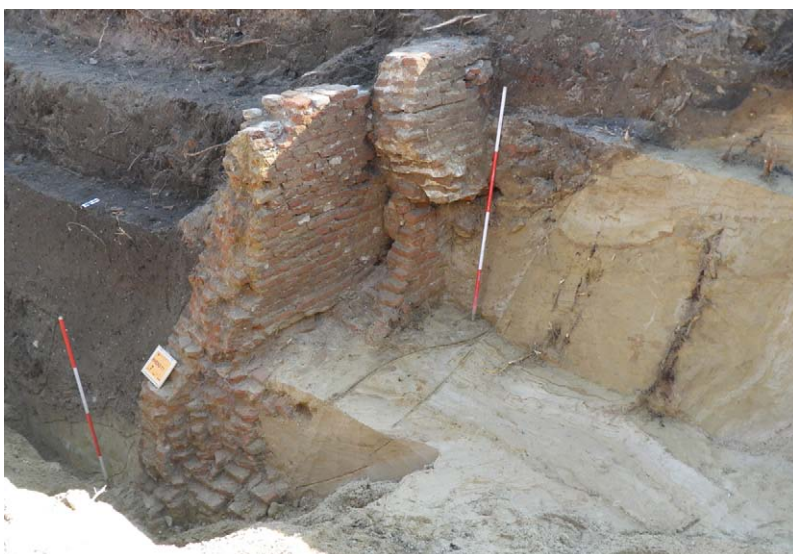
Afb. 6.9 Keermuur zuidelijk plangebied, gezien vanuit het noordwesten (stadszijde) met de oorspronkelijke keermuur (spoor 1) met de insteek (spoor 7.1), de ophoging (spoor 3), die naar de gracht overhelde en de insteek van spoor 3 (spoor 9.1). Om te voorkomen dat het bovenste deel van de muur zou omvallen werd naderhand een brede steunbeer (spoor 5) gebouwd (vergelijk afb. 6.2 en 6.3) (Foto ADC ArcheoProjecten).

Deze steunconstructie is ruim 3,2 m hoog en strekt zich uit over een minimale lengte van 2,5 m (afb. 6.9). De steunmuur (spoor 5) heeft zich naar het noorden voorgezet. De dikte van de steunmuur is evenals de 'liseen' (spoor 4) anderhalf steens, maar aan de bovenzijde is de steunmuur gedeeltelijk over het onderste deel van de keermuur heen gebouwd. Vanaf het noorden is duidelijk zichtbaar dat de steunmuur om de eerste fase van de keermuur heen is gemetseld (afb. 6.4). De steunmuur staat aan de zuidzijde koud tegen de liseen of steunbeer (spoor 4) (afb. 6.10). De steunmuur is evenals de liseen opgetrokken in een orangerode baksteen met een baksteenformaat van 27/28 x 13 x 5,5/6,5 cm en een tienlagenmaat van 81,5 cm.

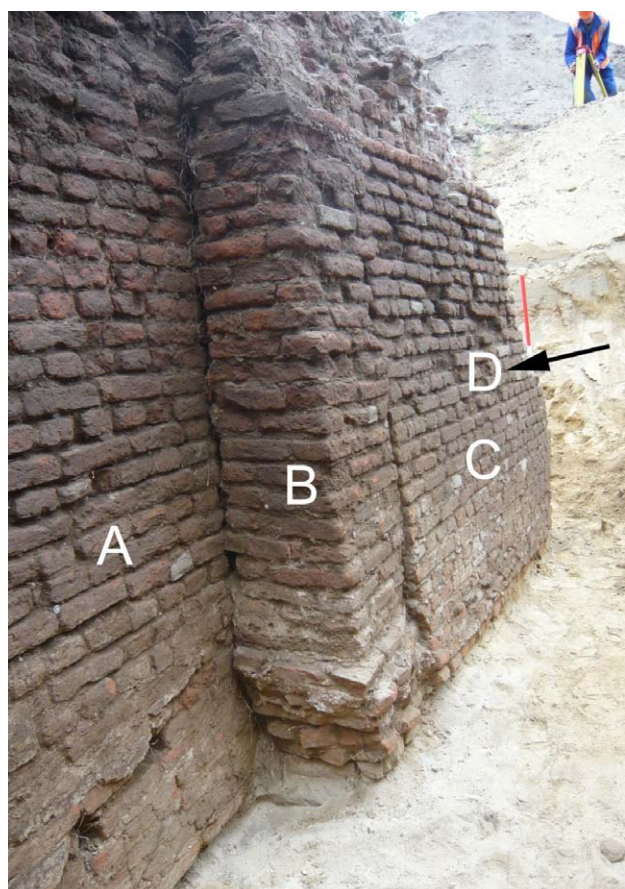
Afb. 6.11 De keermuur van de stadsverdediging, gezien naar het noorden. Tegen de oorspronkelijke buitenste stadsmuur (keermuur) (A) werd op een gegeven moment ter versterking een pijler ('liseen') gemetseld van 1,5 steens dik en 1,5 m breed (B). Blijkbaar was er onvoldoende stabiliteit waarna ten noorden koud tegen de bestaande baksteenpijler een brede wandpijler (steunmuur) is geplaatst van dezelfde baksteen (C). De drie onderste lagen waren in zand gelegd. De volgende drie lagen zijn iets breder en vormen het eigenlijke fundament van de steunberen. Het onderste deel van 11 lagen (D) heeft in tegenstelling tot de rest van de muur nog mortelbaarden. Dit deel lag onder maaiveld. (Foto BBA).

Tussen de lagen 14 en 13 (geteld van boven en gezien van het westen) is een scheur zichtbaar. Deze scheur is ter hoogte van laag veertien drie koppen breed en loopt uit de richting omhoog tot aan de bovenkant van de verzwaring. Dit zou eventueel een herstelling kunnen zijn. De onderste vijf lagen van de keermuur vertonen nog baarden van mortel. Dit deel van de muur zal vanaf het begin onder het talud van de gracht hebben gelegen (afb. 6.11 en 6.12).
