# De stadsverdediging en vroeg- middeleeuwse bewoning te Rhenen

# **Overblijfselen van de stadsverdediging en vroegmiddeleeuwse bewoning te Rhenen, Binnenstad-Oost / Het Rhenense Hof**

**Een Inventariserend Veldonderzoek in de vorm van proefsleuven en een Archeologische  
Begeleiding (protocol opgraven)**

ADC Rapport 3680

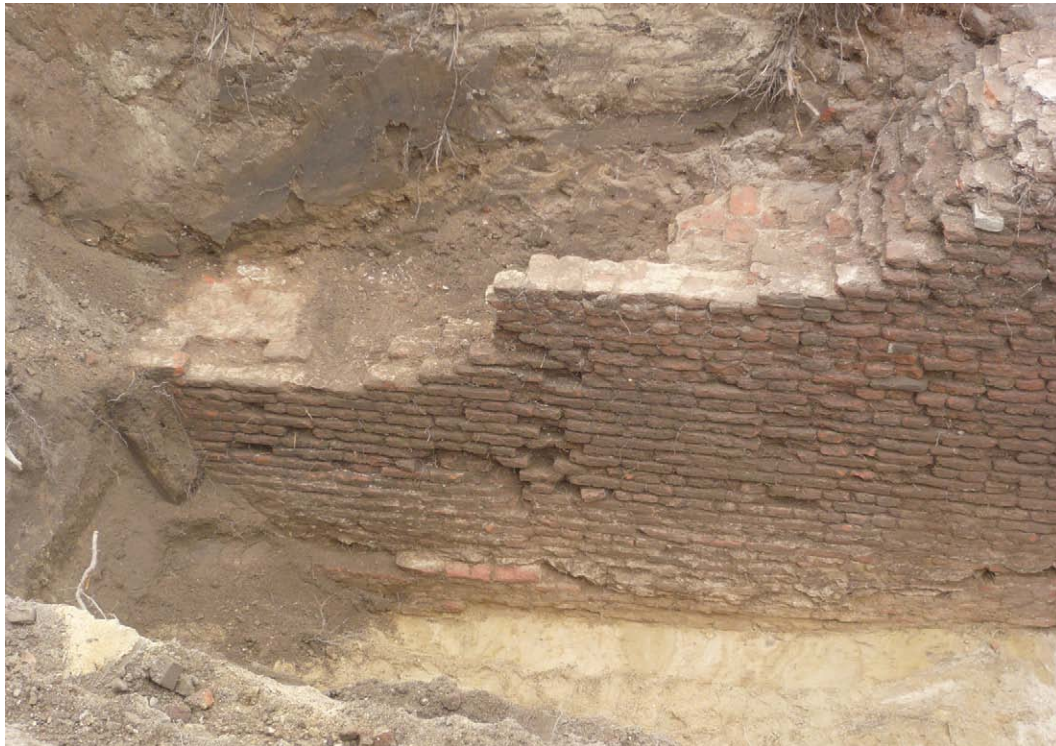
Afb. 6.12 Het zuidelijke deel van de keermuur in werkput I, gezien vanuit het oosten. Het bovenaanzicht laat zien dat de oostelijke buitenschil veel netter is uitgevoerd dan de rest van de muur. Het onderste deel bezit baarden van mortel. Dit deel zal onder het maaiveld van het westelijke talud van de gracht verborgen zijn geweest. (Foto BBA).

Tussen de lagen 14 en 13 (geteld van boven en gezien van het westen) is een scheur zichtbaar. Deze scheur is ter hoogte van laag veertien drie koppen breed en loopt uit de richting omhoog tot aan de bovenkant van de verzwaring. Dit zou eventueel een herstelling kunnen zijn. De onderste vijf lagen van de keermuur vertonen nog baarden van mortel. Dit deel van de muur zal vanaf het begin onder het talud van de gracht hebben gelegen (afb. 6.11 en 6.12).

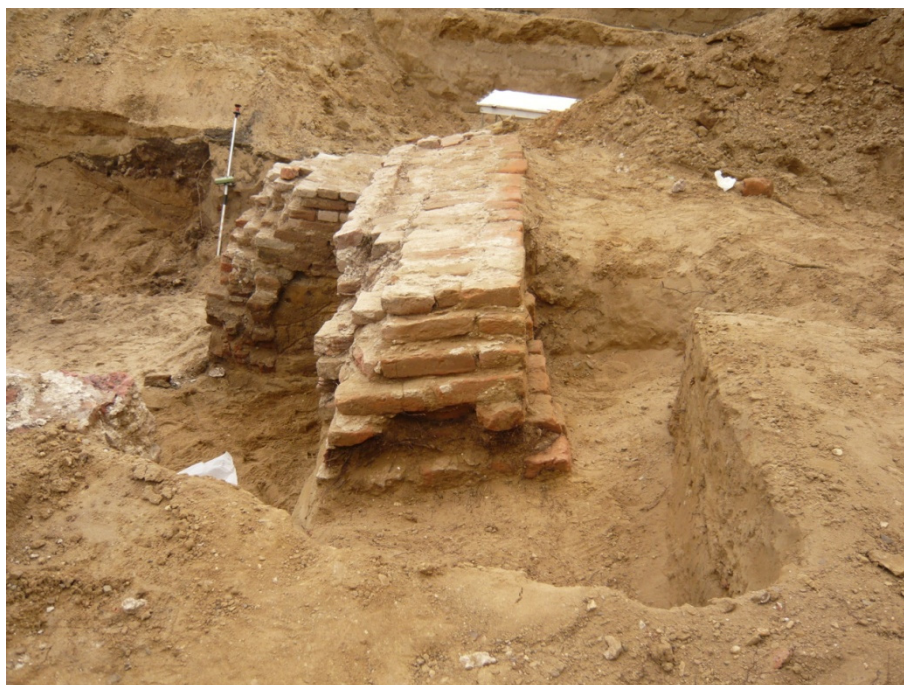
Afb. 6.16 Doorsnede van de keermuur (spoor 3) in het centrale deel van het plangebied (werkput 8), gezien naar het zuiden met links de zuidelijke steunbeer (spoor 2). De keermuur, die naar het oosten overhelpt, heeft slechts enkele versnijdingen in het fundament. De onderste lagen zijn als vlijlagen uitgevoerd. Aan de buitenzijde is een klamplaag aangebracht. Nog net zichtbaar is, dat de aarde aan de voet van de keermuur niet is weggegraven bij de bouw van de steunbeer. Alleen de buitenzijde is dieper gefundeerd. (Foto BBA).

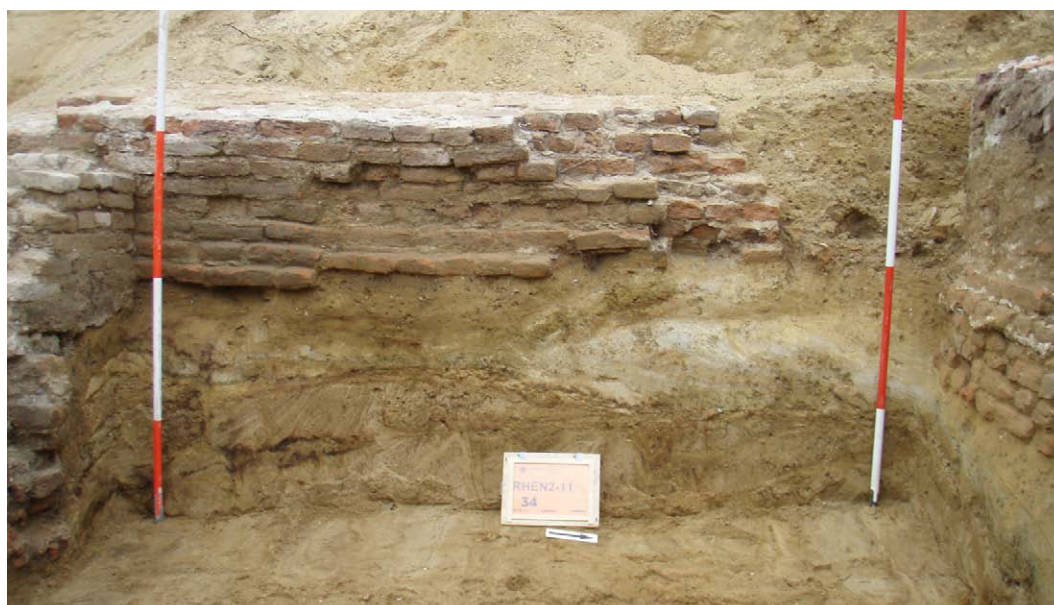
Afb. 6.17 Overzicht van de keermuur (werkput 8, spoor 3) in het centrale deel van het plangebied, gezien vanuit het oosten met in het midden de keermuur waarvan de onderste lagen baksteen versnijdingen hebben. Links de zuidelijke steunbeer (spoor 2), die dieper is aangelegd dan de muur zelf. Rechts de noordelijke steunbeer (spoor 4). Deze steunbeer is anders samengesteld dan de zuidelijke steunbeer. De steunbeer heeft een fundering van zes lagen baksteen, waarvan de vier onderste lagen baksteen niet met kalk, maar met zand opgetrokken zijn. De twee bovenste lagen, die met kalkspecie opgetrokken zijn, hebben nog forse speciebaarden. (Foto ADC ArcheoProjecten).

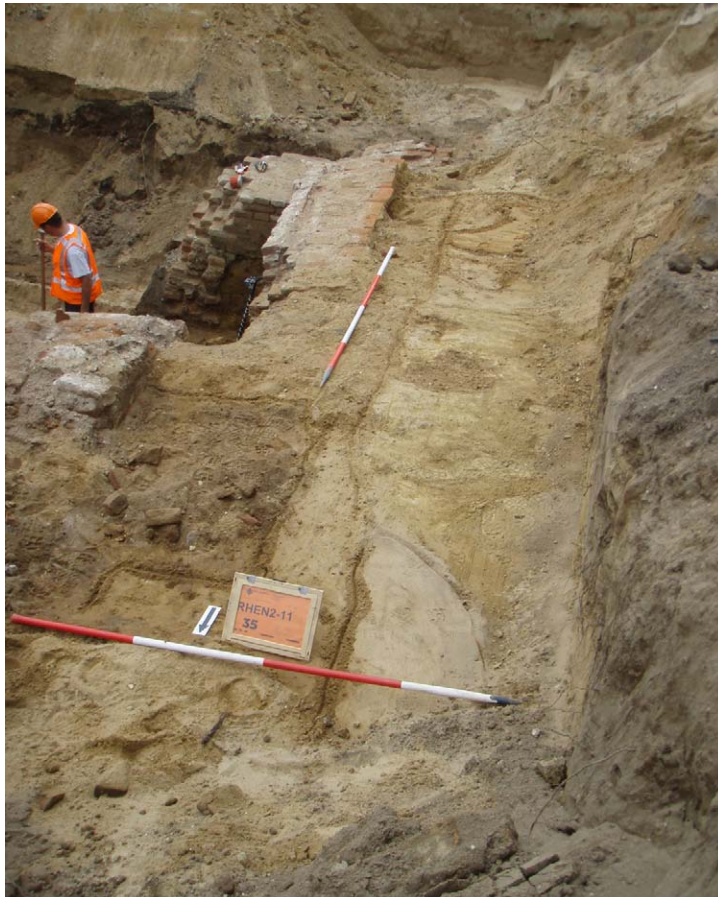
*Afb. 6.18 Bovenaanzicht van de keermuur (spoor 3) met de beide steunberen (sporen 2 en 4) in werkput 8, gezien vanuit het noorden. Goed zichtbaar is dat de keermuur is gekanteld en om omvallen te voorkomen de steunberen gefaseerd zijn geplaatst. In het vlak is zichtbaar de insteek van het centrale deel van de muur en de uitbraaksleuf (zie ook afb. 6.14). Geheel links is de gracht (spoor 1). (Foto ADC ArcheoProjecten).*

Vanaf de eerste laag is de steen lichtrood gekleurd en helt het metselwerk naar voren. De buitenste rij stenen is afgescheurd van de rest van het muurwerk (zie afb. 6.18). Dit kan komen door bevriezing waardoor de buitenste schil is gescheurd. Naast het afscheuren van de buitenste schil helt de keermuur naar buiten. Door kwelwater uit de stuwwal, waarop de stad is gelegen en gronddruk ontstaan door de aanleg van een aarden onderwal tussen de keermuur en de stadsmuur is de keermuur gaan hellen. Voor de keermuur lag op deze plaats een droge gracht (werkput 8, spoor 1). Aan de noordzijde van de keermuur is onder de muur een lijn van los puin vermengd met zand herkenbaar. Het puin ligt enkele decimeters hoger dan de aanlegdiepte van de zuidelijke steunbeer. Het is duidelijk dat de gracht op een gegeven moment is aangevuld. Het puin ligt tegen de steunberen aan waaruit geconcludeerd kan worden, dat dit in een latere fase gebeurd moet zijn dan de aanleg van de beide steunberen.

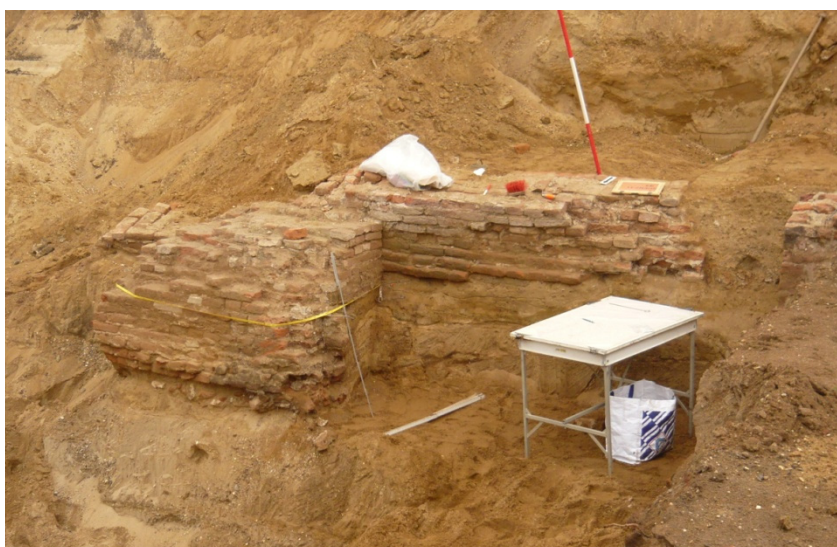
*Afb. 6.19 Overzicht van de keermuur (spoor 3) en de zuidelijke steunbeer (spoor 2), gezien vanuit het noordoosten. Geheel rechts een deel van de noordelijke steunbeer (spoor 4). De keermuur heeft slechts enkele versnijdingen en is veel hoger gefundeerd dan de naderhand aangebrachte steunbeer. (Foto BBA).*

Om het hellen van de keermuur tegen te gaan is - zoals gezegd - op twee plaatsen een steunbeer tegen het muurwerk aangemetseld. Bij de zuidelijke steunbeer is duidelijk zichtbaar, dat het bovenste deel van de steunbeer of liever van de steunconstructie koud tegen de keermuur is geplaatst (afb. 6.19 en 6.17). De steunbeer is twee lagen dieper gefundeerd dan de keermuur ter plaatse. Men heeft zich blijkbaar met de instabiele keermuur ter plaatse geen risico's willen permitteren en heeft met de fundering niet willen beginnen aan de voet van de muur of in het verlengde daarvan. Op 60 cm afstand van de muur is een sleuf van ongeveer 35 cm breed in het talud van de gracht gegraven. Na een vleilaag van baksteenpuin is op een vleilaag van enkele lagen baksteen het fundament aangebracht van rommelig metselwerk met veel kalkmortel, waarvan de forse baarden nog aanwezig zijn.

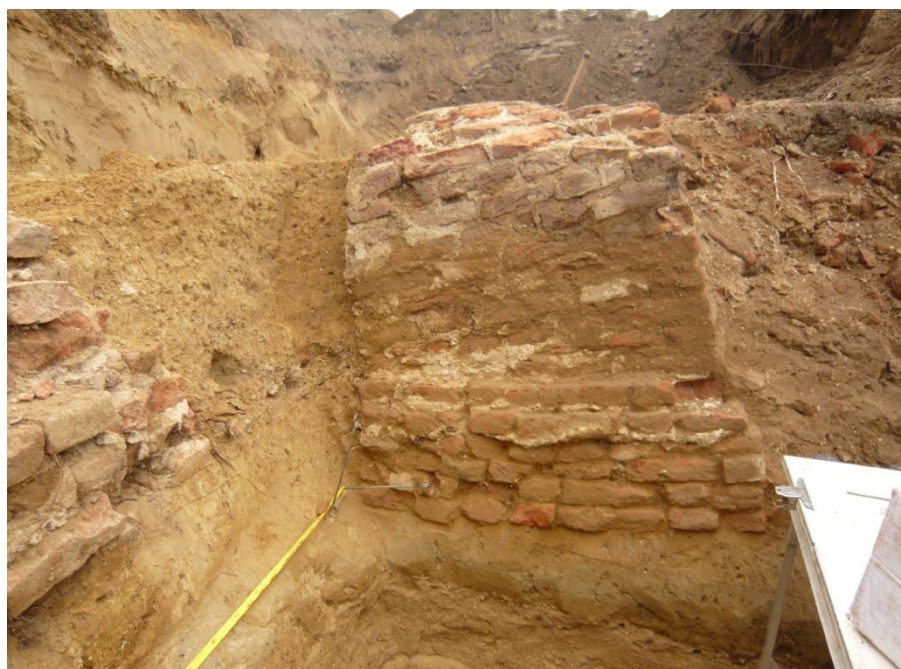
*Afb. 6.20 De noordelijke steunbeer (werkput 8, spoor 4), gezien vanuit het zuiden. Links de keermuur, die ter plaatse van de steunbeer is verdwenen. De steunbeer bestaat aan de onderzijde uit een bakstenen 'fundament' van zes lagen baksteen en is daardoor een iets smallere steunbeer dan de zuidelijke. De lagen erboven zijn als een 'varken', dus schuin, gemetseld, waardoor ze met het volle gewicht tegen de keermuur zijn gebouwd. De onderste vier lagen van het 'fundament' waren als vlijlagen uitgevoerd. Ze zijn niet met mortelspecie gemetseld. De twee lagen daarboven vertonen zeer forse mortelbaarden, die aantonen dat dit gedeelte zich onder maaiveld bevond. (Foto BBA).*

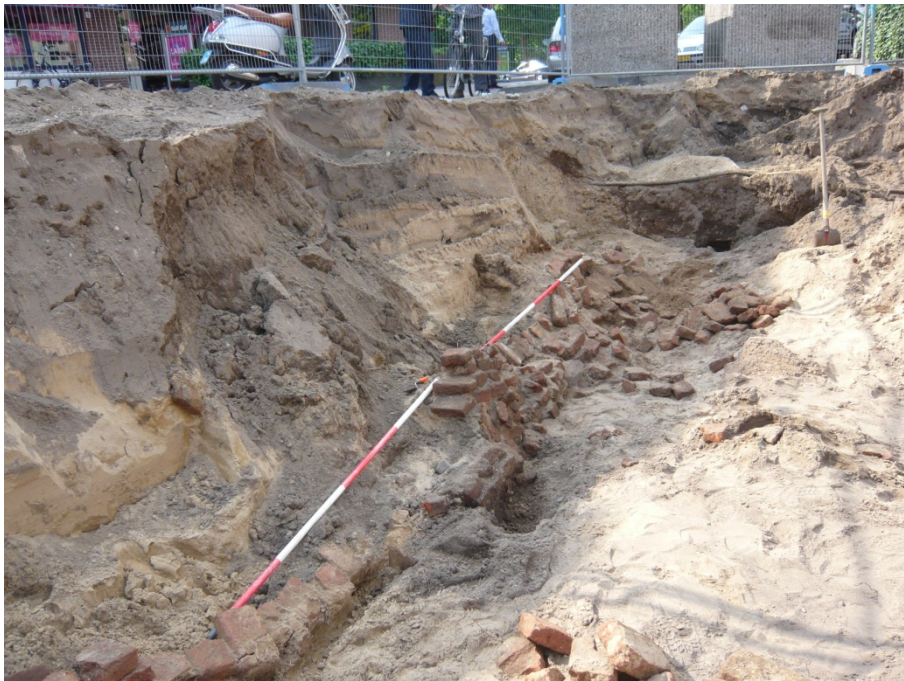
Afb. 6.21 Gezicht op de noordelijke opgravingsput (werkput 6), gezien naar het noorden. Het aangetroffen muurwerk in deze put bestaat uit sterk variërende lagen halfsteens baksteen. Daarnaast het naar het oosten omgevallen muurwerk. De bakstenen zijn niet met specie opgetrokken. Er is gebruik gemaakt van secundair gebruikt bouw materiaal. (Foto BBA).

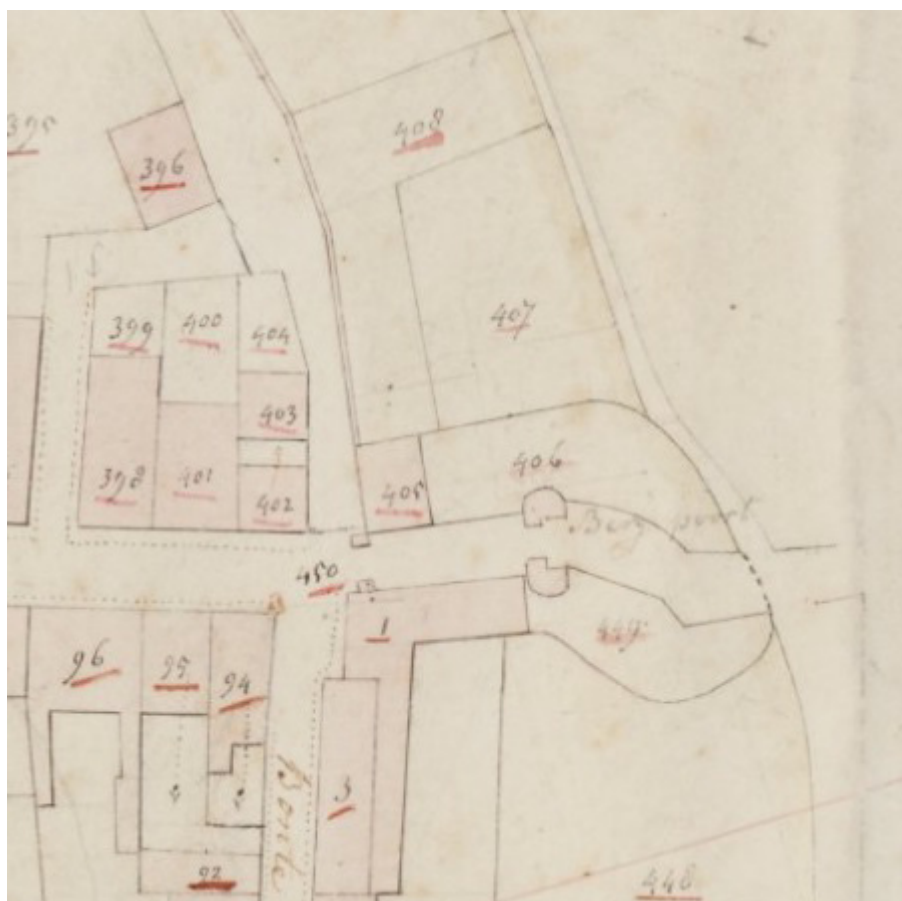
Afb. 6.23 De oudste kadastrale kaart uit het begin van de 19<sup>e</sup> eeuw. De droge gracht ten noorden van de Bergpoort was opgedeeld in tuinen. Kadastrale minuut, ca. 1820. ([www.watwaswaar.nl](http://www.watwaswaar.nl)).

Een datering voor de secundair gebruikte baksteen van het aangetroffen muurtje is niet mogelijk. Het muurtje staat weliswaar op de plaats van de keermuur maar is 19<sup>e</sup>-eeuws en derhalve gebouwd na het verdwijnen van de keermuur. Waarschijnlijk is de plaats van de keermuur als 'perceelsgrens' bewaard gebleven. De 19<sup>e</sup>-eeuwse datering wordt door de aangetroffen ceramiekfragmenten bevestigd. Het is niet duidelijk waar het in de noordelijke opgravingput aangetroffen muurwerk bij hoort. Het is mogelijk de rest van een achtermuur van een schuurtje of tuingebouwtje, behorende bij één van de tuinen die in de droge grachten aanwezig waren, zoals in de oudste kadastrale gegevens in 1832 wordt vermeld (afb. 6.23).<sup>42</sup> Op de kadastrale minuut uit 1820 wordt ter plaatse geen bebouwing aangegeven (afb. 6.24).

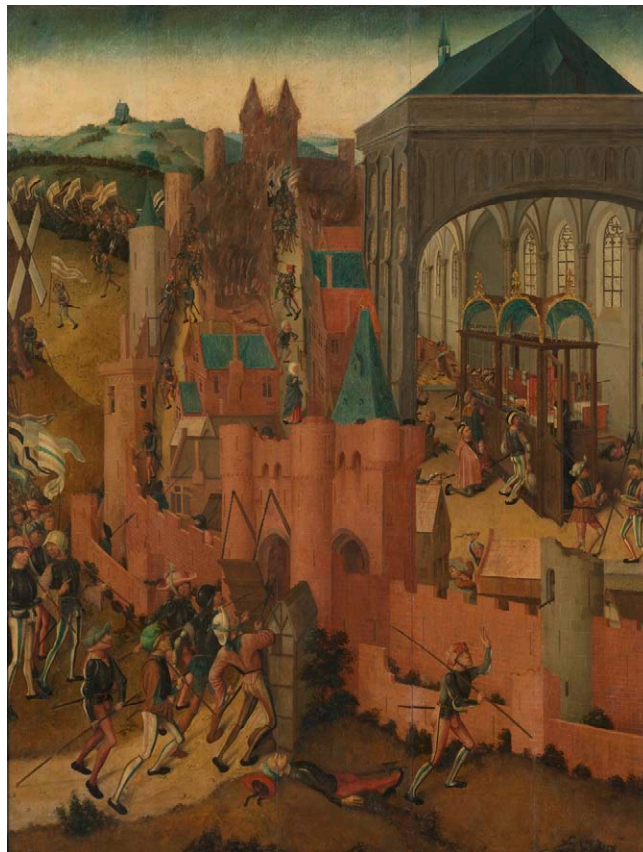
Afb. 6.25 *Gezicht op de Westpoort van Rhenen met rechtsonder de stadsmuur en de keermuur. (Het beleg van Rhenen, Meester van Rhenen, circa 1499 – circa 1525. Collectie Rijksmuseum Amsterdam, inv. nr. SK-A-1727).*

De stad Rhenen was aan het eind van de Middeleeuwen omgeven door een stadsmuur met aan de oostzijde de Bergpoort, aan de westzijde de Westpoort of Utrechtse poort en aan de zuidzijde de Rijnpoort. Op regelmatige afstanden waren in de stadsmuur muurtorens opgenomen. De poorten bestonden uit een hoofdpoort aan de stadszijde en een voorpoort aan de veldzijde. Terwijl de blokvormige hoofd- of binnenpoort onderdeel vormde van de eigenlijke stadsmuur, stond de voorpoort met de beide ronde torens op enige afstand en was met bakstenen zijmuren verbonden met de hoofdpoort. Vanaf deze voorpoorten kon men aan weerszijden de gracht bestrijken. Er mag worden aangenomen dat de stadsmuur en de oost- en westpoort gelijktijdig gebouwd waren. Of dat ook geldt voor de voorpoorten met flankerende ronde torens is niet bekend. Het is mogelijk dat de voorpoorten naderhand zijn toegevoegd, maar het is ook niet uitgesloten dat de voorpoorten gelijktijdig met de hoofdpoorten zijn gebouwd. In ieder geval waren ze in het begin van de 16<sup>e</sup> eeuw aanwezig, getuige het schilderij van de belegering door de Grote Garde in 1499 (afb. 6.25).

De oudste afbeelding van de stad Rhenen met verdedigingswerken is het al genoemde schilderij in het Rijksmuseum in Amsterdam: de verovering van Rhenen door Jan van Kleef (afb. 6.25). Dit schilderij geeft een beeld van de belegering van de stad in 1499 door de Grote Garde, het grote leger van huurlingen onder leiding van hertog Johan II van Kleef. Het schilderij geeft een voorstelling, waarvan de topografische details weliswaar niet zo betrouwbaar zijn, maar sommige elementen toch de indruk geven overeen te komen met de werkelijkheid.

Men zou zich kunnen afvragen of de muur ook een andere functie heeft gehad. Sinds de Kruistochten komt in West-Europa het fenomeen 'dwingel' of in het Duits *Zwinger* voor. Een dwingel is een muur die op geringe afstand van de stadsmuur werd aangelegd. De dwingel zelf is de strook van enkele meters tot enkele tientallen meters aan de voet van de stadsmuur. Aanvankelijk was de dwingel een eenvoudige muur, die veel dunner was dan de stadsmuur (circa 0,60-1,50 meter), maar in de loop van tijd nam de dwingel in dikte toe en werd voorzien van torens, kantelen en andere verdedigingsmiddelen. Op het al eerder genoemde schilderij met de belegering van Rhenen door de Grote Garde in 1499, gedateerd eerste kwart van de 16<sup>e</sup> eeuw, ziet men op enige afstand van de stadsmuur een lage muur: een dwingelmuur met kantelen en torens (afb. 6.25).

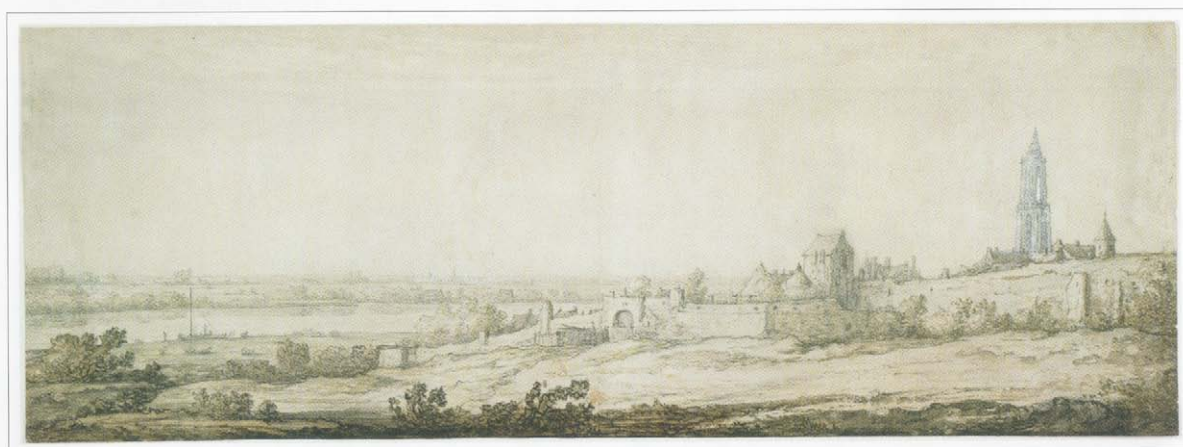
Afb. 6.36 Gezicht op de stadsmuur en de Bergpoort vanuit het noordoosten met links waarschijnlijk een dubbele muur waarvan de voorste muur met steunberen de keermuur zal zijn, door Aelbert Cuyp, ca. 1642-1647. (Cambridge, Massachusetts, Fogg Art Museum).

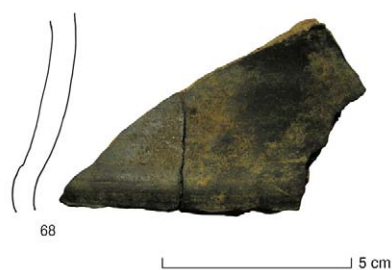
Afb. 7.1.1 Detailfoto vroegmiddeleeuws aardewerk.

De oudste vondsten die tijdens het onderzoek zijn gevonden dateren uit de Vroege Middeleeuwen. Zo zijn er twee aan elkaar passende wandfragmenten<sup>60</sup> van een biconische pot van gladwandig aardewerk (Gw) uit de Karolingische periode (afb. 7.1.1).<sup>61</sup> Deze late knikwandpot is van een type dat door Van Es & Verwers in hun monografie over het Karolingische aardewerk uit Dorestad (Wijk bij Duurstede) wordt omschreven als baksel w16. Het betreft een relatief zacht baksel met een fijne magering en een donkere (gesmoorde) binnen- en buitenzijde en een bruinrode kern. De buitenzijde van de scherf is geglad en de licht verdikte knik is nog net aanwezig. De scherf is tussen ca. 725/750 en 900 na Chr. te dateren (VMEC). Deze Karolingische biconische potten zijn in feite directe opvolgers van de Merovingische knikwandpotten. Er is wel verondersteld dat ze afkomstig zijn uit Mayen.

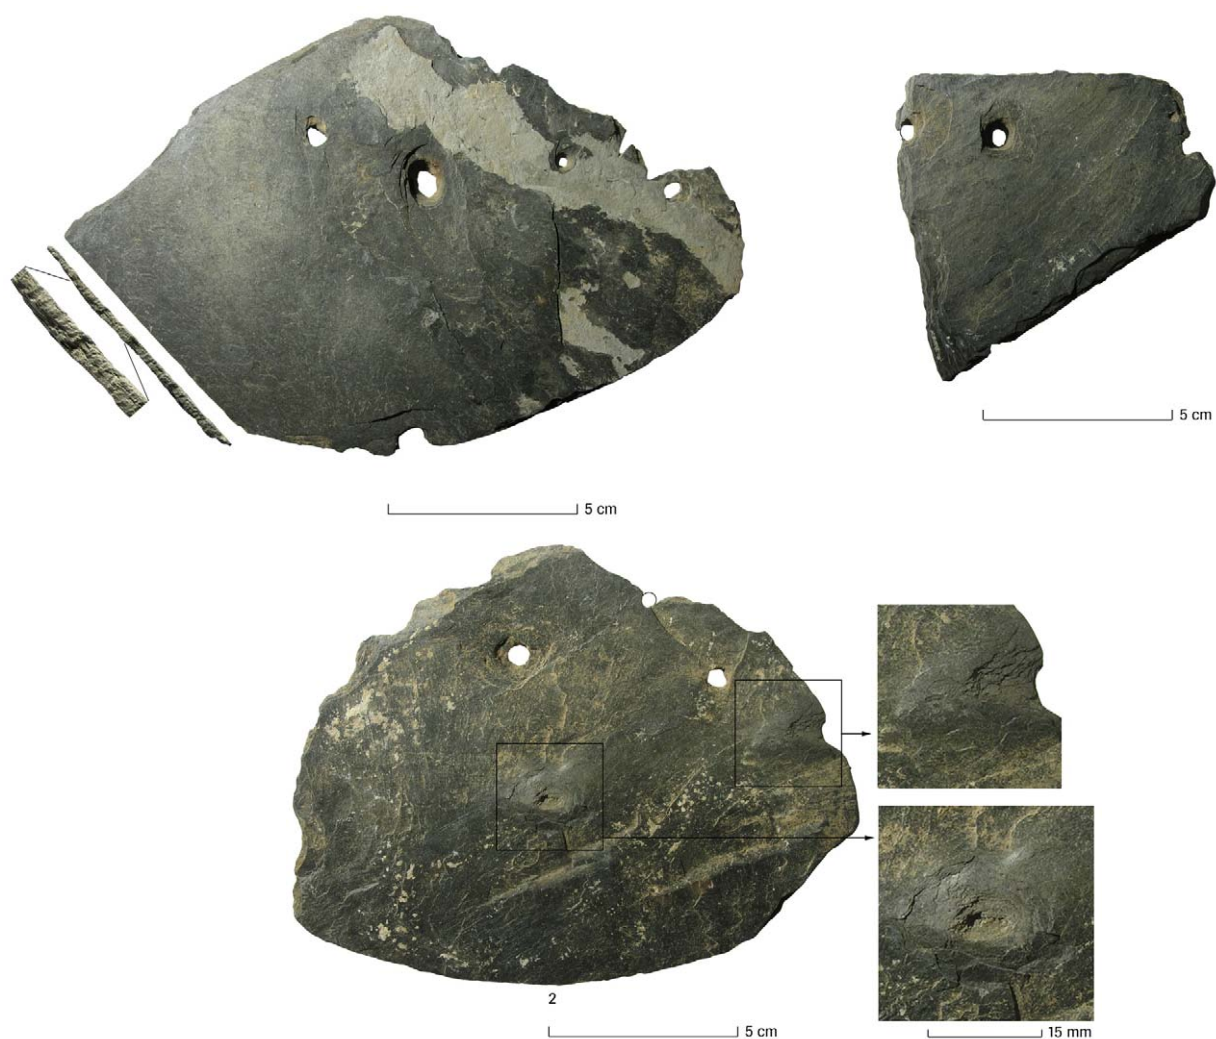
Afb. 7.4.2 Twee schubbleien en een fragment (?) uit vondstnummer 2 met details van de bekapping (linksboven) en de mogelijk geëxpandeerde ijzersulfidelensjes (onderste foto).

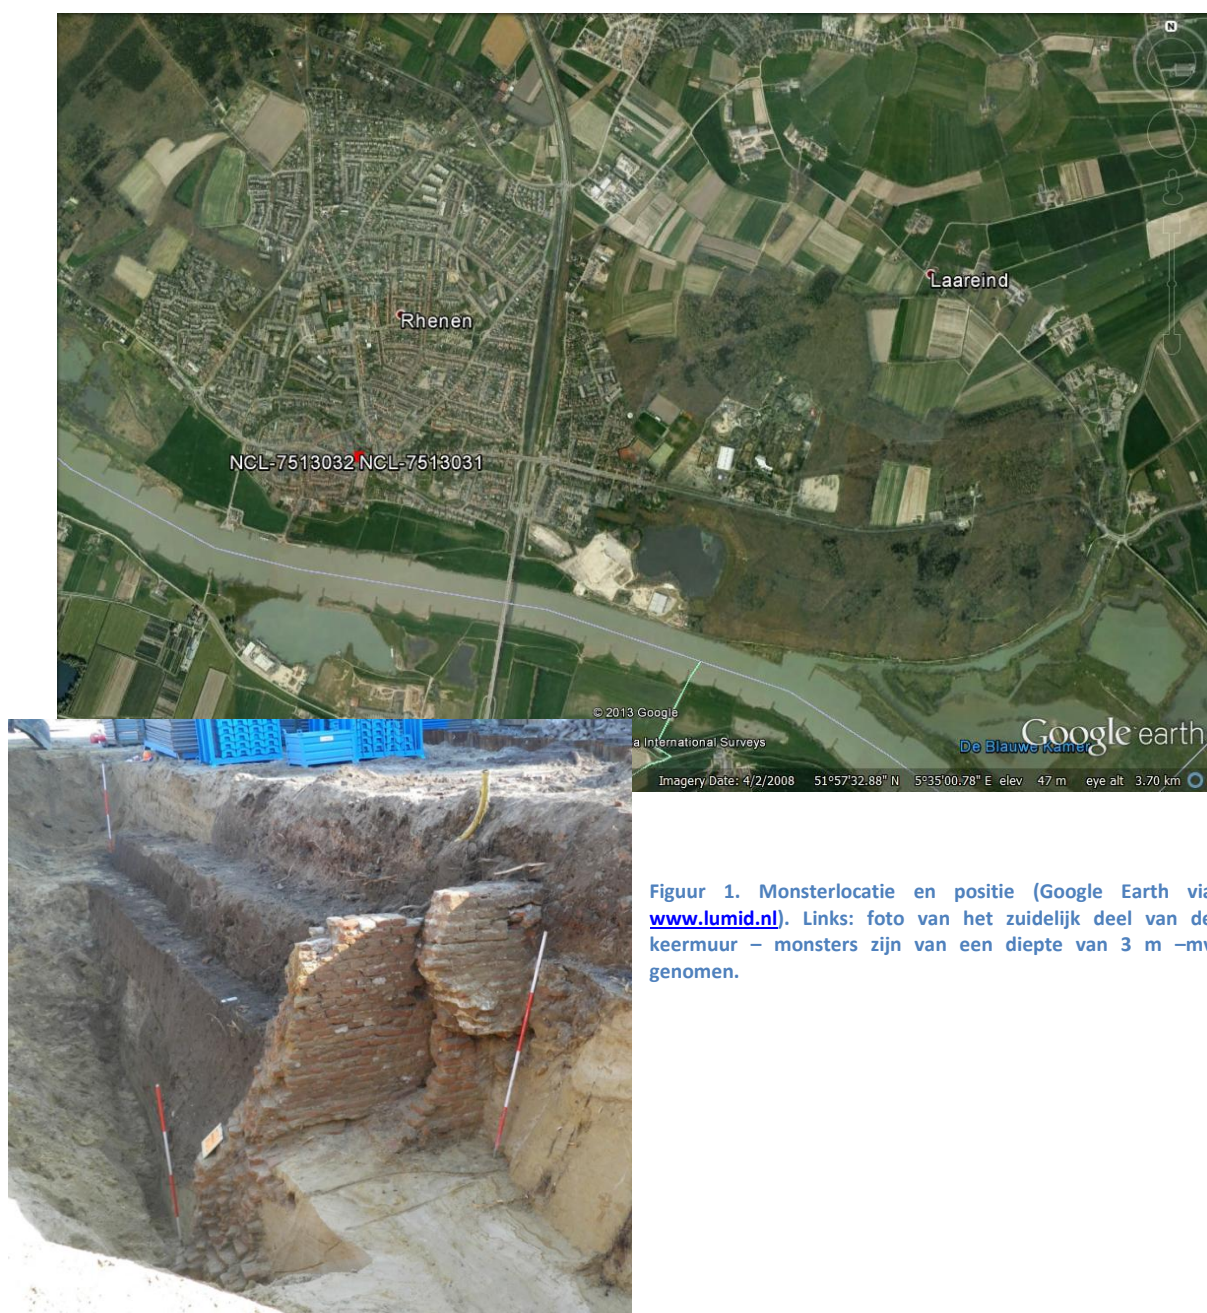
Figuur 1. Monsterlocatie en positie (Google Earth via [www.lumid.nl](http://www.lumid.nl)). Links: foto van het zuidelijk deel van de keermuur – monsters zijn van een diepte van 3 m –mv genomen.

De drie monsters zijn bakstenen die gemonsterd zijn uit het onderste deel van een keermuur. De bakstenen bevatten zandkorrels die gebruikt zijn voor datering. Het luminescentiesignaal van deze korrels is op nul gesteld op het moment van bakken van de stenen; de datering bepaalt dus het moment van bakken, en niet perse het moment van constructie van de muur. Figuur 1 toont de locatie van de monsters, en een foto van de zuidkant van de keermuur.
