**RAAP-RAPPORT 2728**

# **Fort aan de Buursteeg in Renswoude**

**Gemeente Renswoude**

**Archeologisch vooronderzoek: een inventari-  
serend veldonderzoek (proefsleuven)**

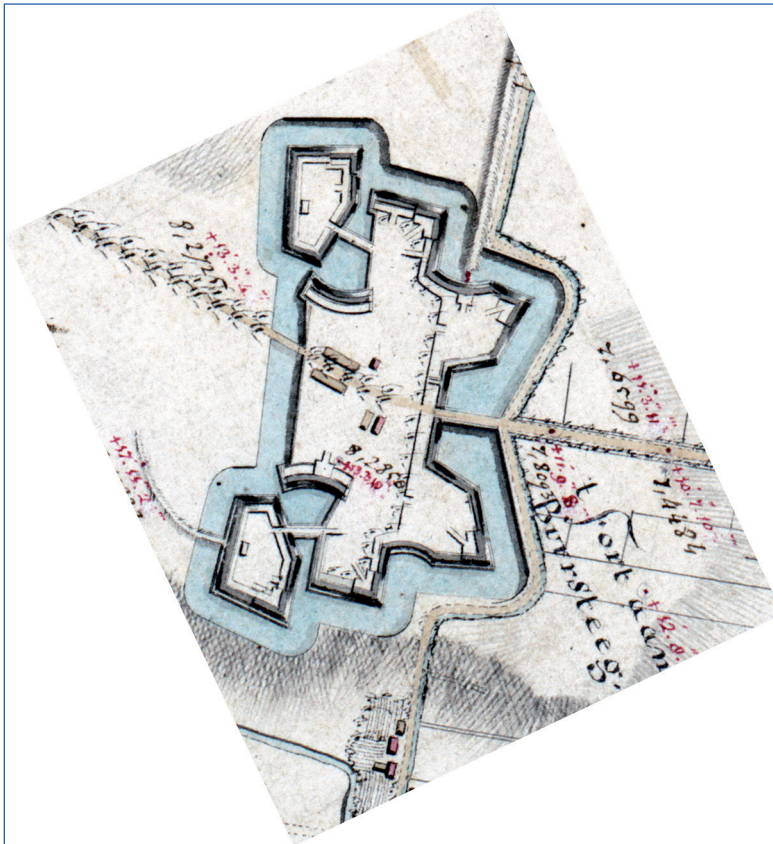
*Figuur 3. Het Fort aan de Buursteeg rond 1800.*

De oorspronkelijke wallen en grachten van het Fort aan de Buursteeg zijn voor een deel nog aanwezig in het terrein. Met name aan de westelijke zijde van het fort (de redoutes en lunetten) zijn ze nog deels intact. In de noordelijke lunet en redoute liggen de 19e eeuwse profielen mogelijk nog onder de ophogingen van na de Tweede Wereldoorlog. Ook bij de dam naar de noordelijke redoute en bij de binnengracht zit het oorspronkelijke profiel vermoedelijk nog onder het zand. Aan de oostelijke zijde, ten oosten van de Slaperdijk, zijn de wallen afgegraven en in de gracht geschoven na de Tweede Wereldoorlog. Op het terreplein stonden in de eerste fase van het fort verschillende gebouwen, waaronder een boerderij (afgebroken rond 1800), een wachthuisje (afgebroken na de oorlog) en diverse houten barakken. De kruitmagazijnen in de redoutes zijn al vroeg in de geschiedenis afgebroken en vermoedelijk is het bouw materiaal elders in het fort hergebruikt. Fundamenten of grondsporen kunnen nog aanwezig zijn. Over het hele terrein kunnen sporen aanwezig zijn, afkomstig van troepen die op het fort aanwezig zijn geweest.

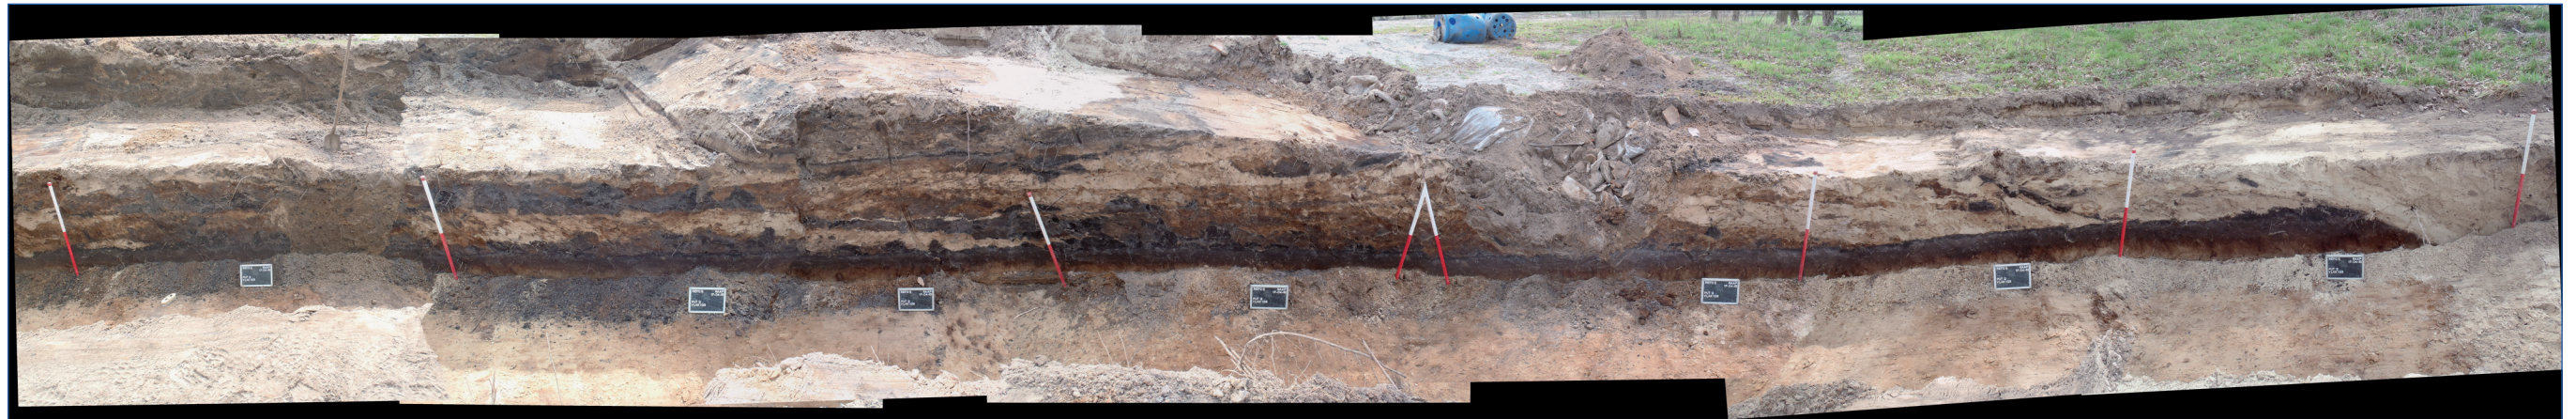
In het profiel is een grotendeels intacte podzol zichtbaar, die ter hoogte van de gracht is doorgraven (figuur 4; kaartbijlage 1). Hierin is een aantal bodemhorizonten te herkennen: de A-, AE-, B-, BC en C-horizont waarbij de AE- en BC-horizont mogen gelden als overgangshorizonten die kenmerken vertonen van beide horizonten. In feite is in het profiel geen echte volwaardige E-horizont herkend. Deze laag is meestal te herkennen aan lichtgrijze uitgeloopte zandkorrels. De AE-horizont is bovendien alleen in het westelijk deel van het profiel waargenomen (kaartbijlage 1). De aanwezigheid van een A-horizont, of zelfs een B-horizont, impliceert in archeologische zin dat deze laag een hoge mate van intactheid heeft en daarmee een hoge archeologische verwachting. In feite werkt de opwerping van de wallen van het fort daarmee conserverend op de ondergrond. Men kan ervan uitgaan dat de podzolbodem in de landelijke gebieden om het fort heen niet zo goed bewaard is gebleven en daarmee een lagere archeologische verwachting heeft.

*Figuur 4. Doorsnede van de westelijke wal van de noordelijke redoute (rechts: insteek gracht).*

Als suggestie willen wij de opdrachtgever meegeven dat door de projectie van luchtfoto's uit de Tweede Wereldoorlog en het navolgende veldonderzoek nu in grote lijnen bekend is waar loopgraven hebben gelopen en hoe ze eruit hebben gezien. Deze informatie leent zich goed voor een multimediale ontsluiting, zoals een app voor een smartphone; op die manier kan het archeologisch erfgoed uit de Tweede Wereldoorlog beleefbaar worden gemaakt. In principe geldt dit ook voor het nu beschikbare profiel van de wal van de redoute (zie figuur 4).

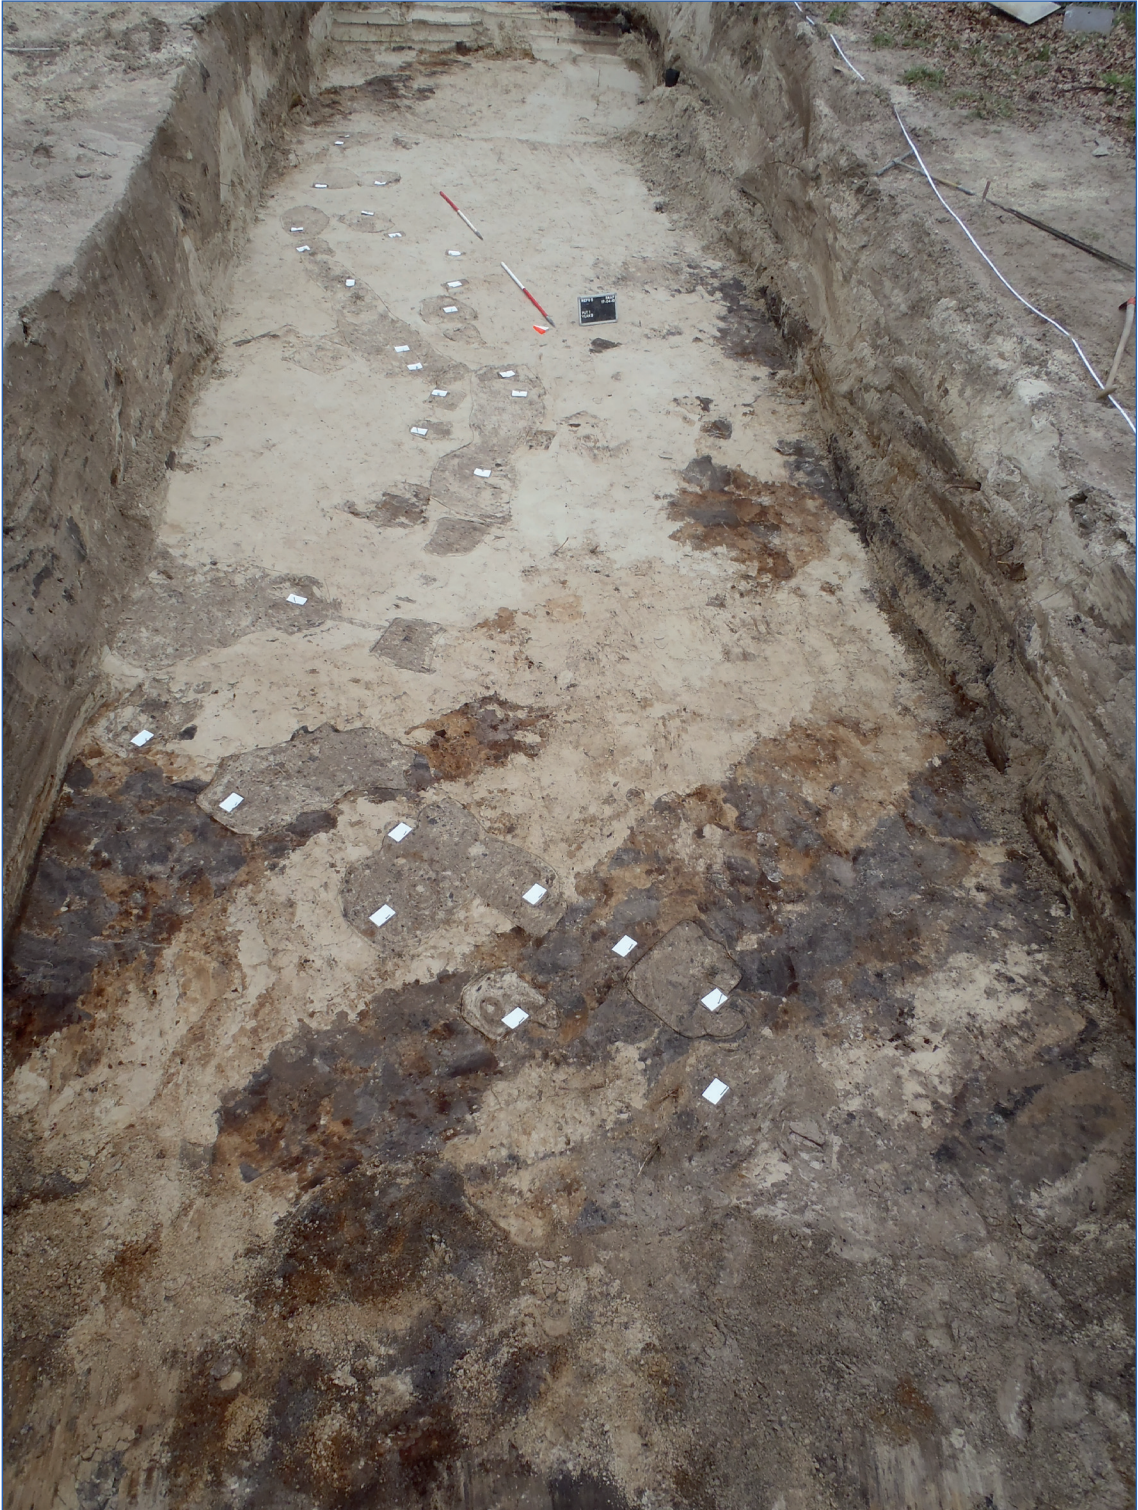
*Figuur 5. Loopgraaf op vlak 3 van put 1.*

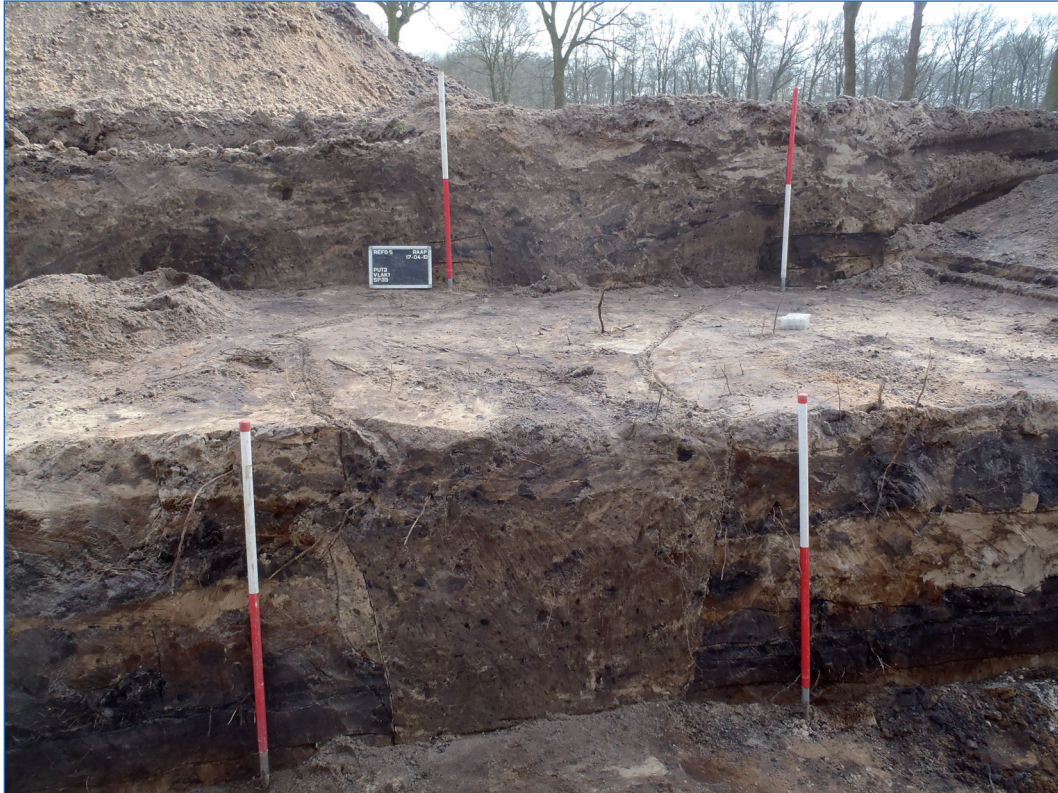
In deze put werd onverwachts een zuid-noord georiënteerde loopgraaf aangesneden (spoor 33), in hoge mate vergelijkbaar met de loopgraaf in put 1 (figuur 6). De loopgraaf lijkt af te takken van een systeem dat een aantal stellingen op de zuidwestelijke punt van de redoute met elkaar verbindt (Wijnen e.a., 2011; Jordanov, 2013). De ligging van deze loopgraven, gericht op het zuiden of westen, lijkt te duiden op een Duitse oorsprong of op hergebruik van Nederlandse loopgraven.

*Figuur 6. Loopgraaf (S33) in het zuidprofiel van put 2.*

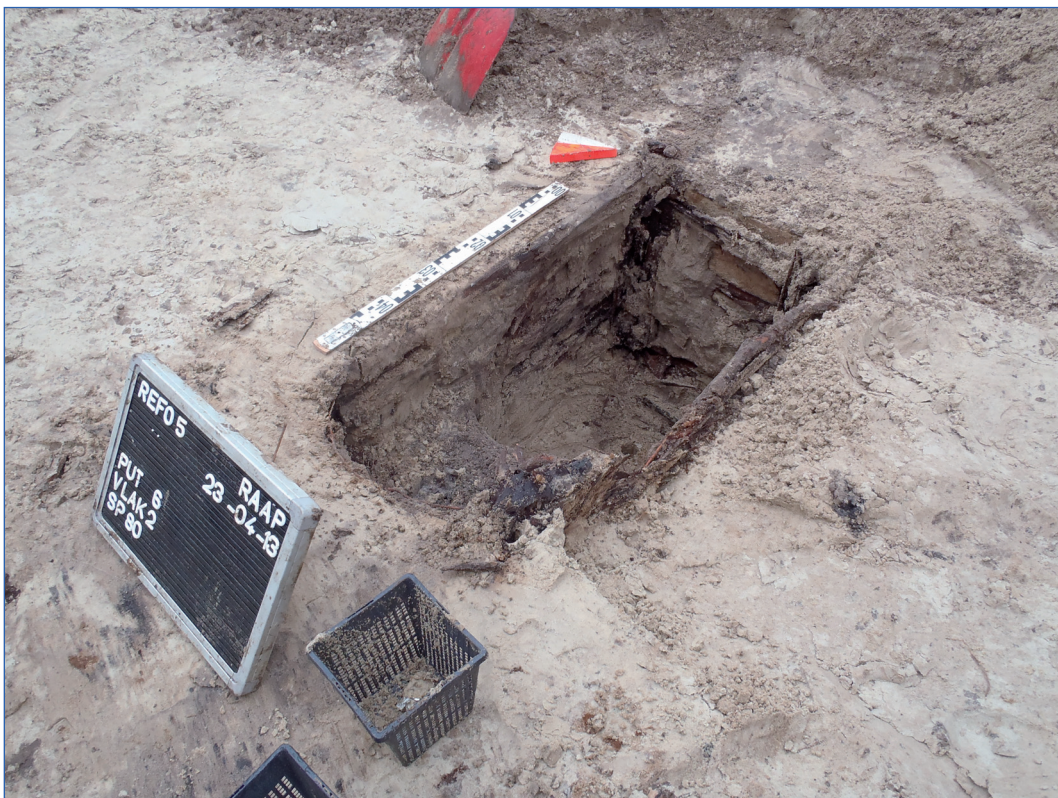
*Figuur 7. Het houten 'kistje' (S77) in put 6.*

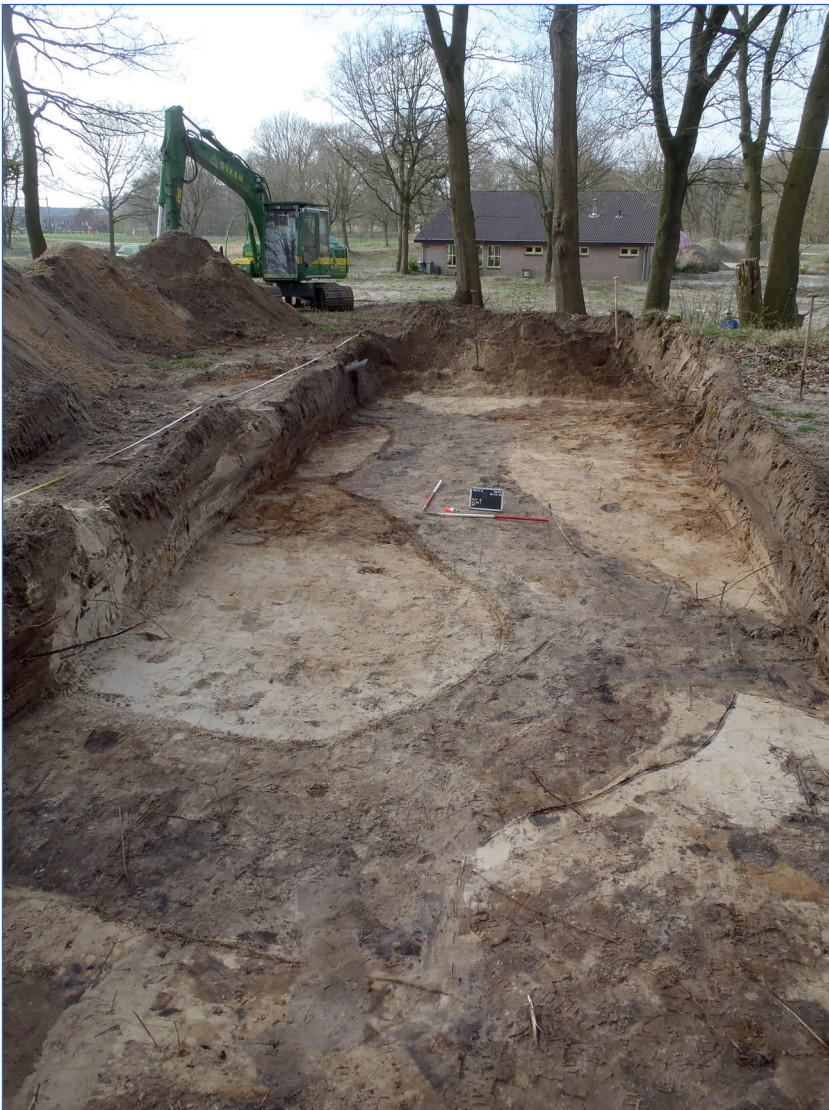
Op het tweede vlak is net als in put 1 een wat onregelmatige rij paalsporen met paalschaduwen zichtbaar aan beide zijden van de loopgraaf (sporen 57 t/m 62). De vulling van de loopgraaf bestaat uit een heterogeen pakket zeer fijn, bruingrijs, matig siltig zand. In dit zand zitten humeuze brokken en is spandraad aangetroffen. Het hout van de constructie is klaarblijkelijk hergebruikt.

*Figuur 8. Loopgraaf (S50)  
op vlak 2 van put 5.*

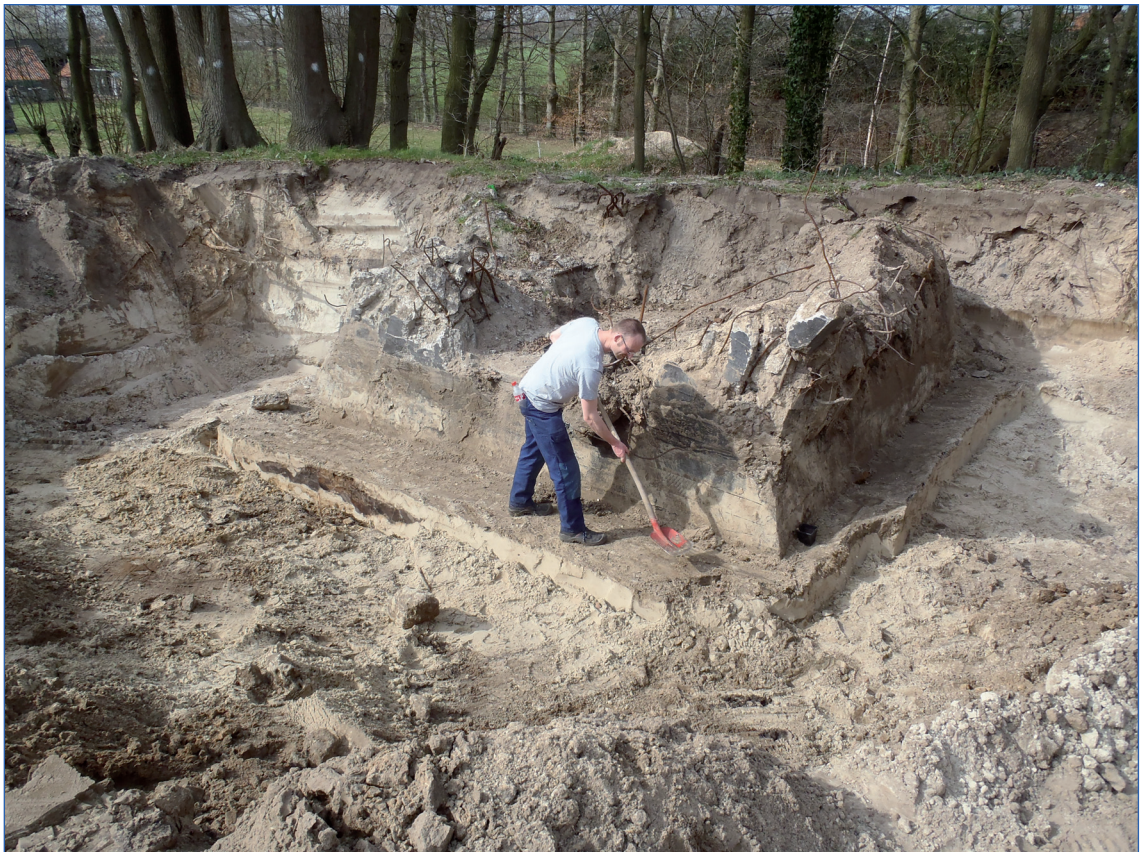
*Figuur 9. De gietstalen koepelkazemat in put 3.*

Het betreft een vierkante, van gewapend beton opgebouwde structuur (spoor 41) met de schietopening in noordelijke of noordoostelijke richting; dat viel niet meer te bepalen. Het beton is in circa 20 cm hoge lagen opgebouwd en staat op een 10 cm dikke betonnen grondplaat die aan alle zijden ongeveer een halve meter buiten de kazemat steekt. Aan de zuidzijde bevindt zich op 80 cm boven de grondplaat een rechthoekige opening, waarvan de bovenzijde is weggeslagen. Het 'dak' van de kazemat en de gietstalen koepel ontbreken. Zoals gebruikelijk is de kazemat opgeblazen, waardoor de wapening als een kluit de bovenzijde van het restant van de kazemat siert. De koepel ontbreekt, maar het ronde betonnen negatief is goed zichtbaar (figuur 10). Aan de westzijde bevindt zich een (buis voor een) telefoonkabel en aan de oostzijde een ventilatiebuis(?) en een tweede buis (verwarming?). Beide zijn verbonden met een ruitvormige metalen plaat. Aan de voet van de betonstructuur komen beide buizen weer naar buiten en zijn daar zichtbaar. Resten van beschildering of andere kenmerken zijn niet aangetroffen. Wel zijn de lijnen van de bekisting die is gebruikt om het beton te gieten goed zichtbaar; deze zijn zo'n 15 cm hoog.

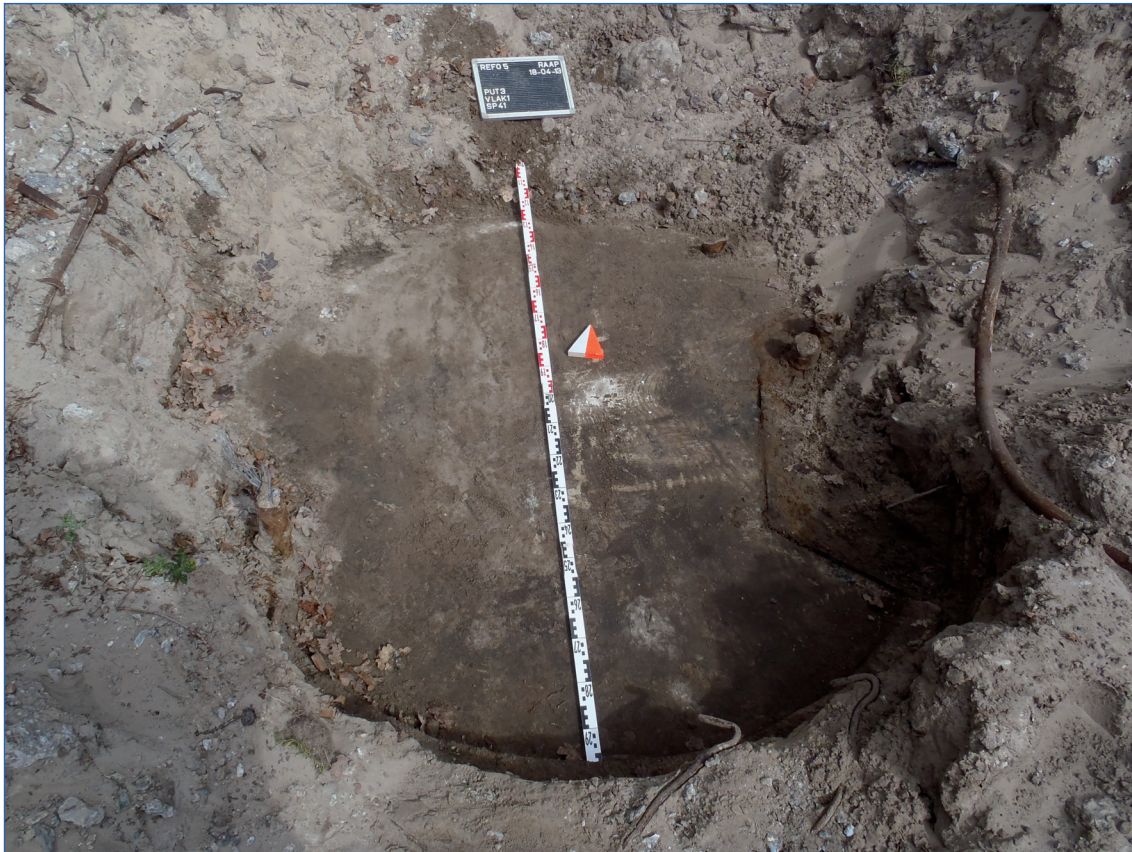
*Figuur 10. De betonnen grondplaat van de koepel van de kazemat.a*

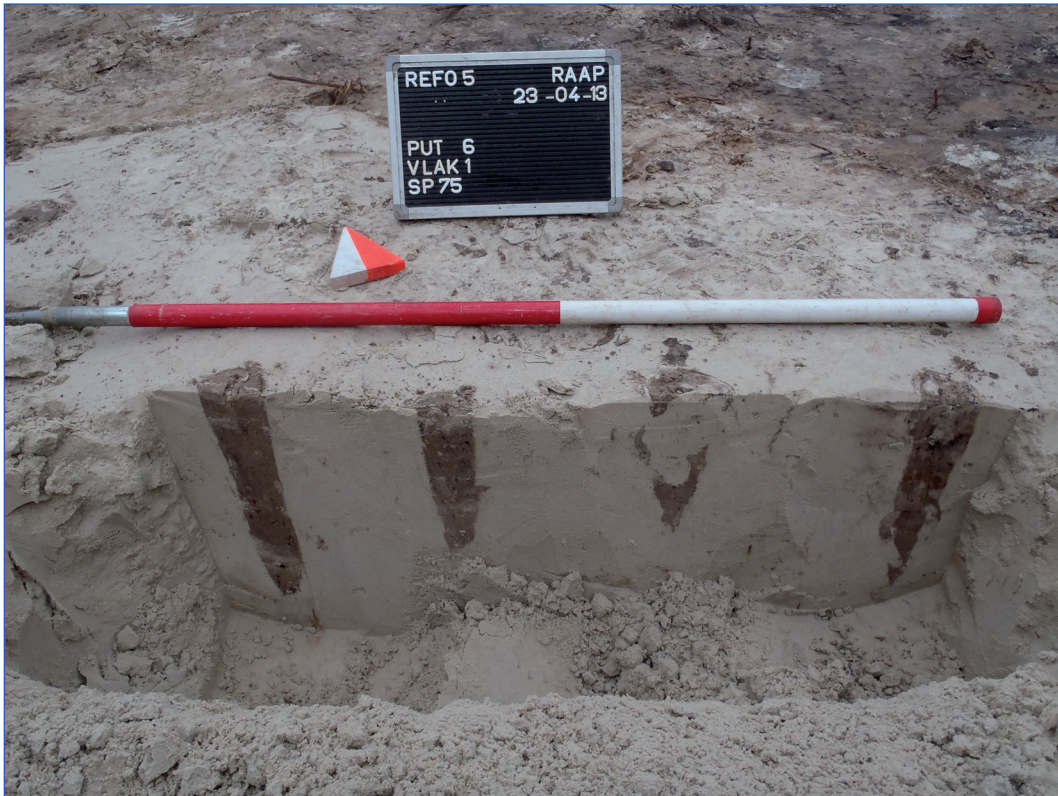
*Figuur 11. Palenrij (S75) op vlak 1 van put 6.*

Aan de west- en zuidzijde van het spoor bevindt zich een rijtje kleine paaltjes (diameter ca. 8 cm; spoor 75, kaartbijlage 1) op 25 cm van elkaar geplaatst. Bij een enkele coupe bleken deze paalsporen tot 30 cm diep te zijn (figuur 11). Vanaf het huidige maaiveld zijn de palen daarmee ongeveer 1,5 m diep(!). De vulling van de paalschaduw is homogeen; de insnijding bijzonder scherp, waarmee de sporen een 'recent' aanzien hebben. Opvallend is dat de palen door de vulling van de loopgraaf lopen, waarmee ze dus jonger zijn. Tegelijkertijd lijken ze een ruimtelijk verband te hebben met spoor 76. Dit kon niet verklaard worden, of de palenrij moet toch van later datum zijn en 'toevallig' om spoor 76 heenlopen. De diepte van de sporen pleit hier weer tegen; eerder zal het maaiveld in of kort na de Tweede Wereldoorlog lager hebben gelegen en zijn de palen toen geplaatst, mogelijk door de Duitsers.

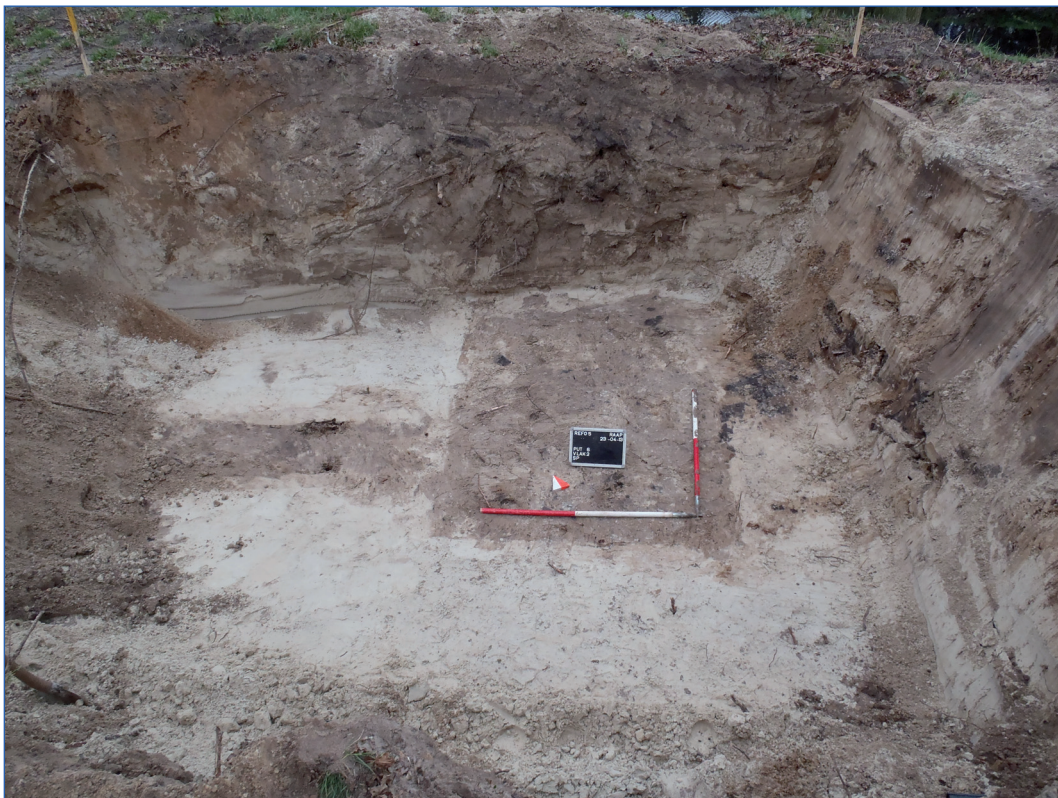
*Figuur 12. Spoor 76 op vlak 2 in put 6.*

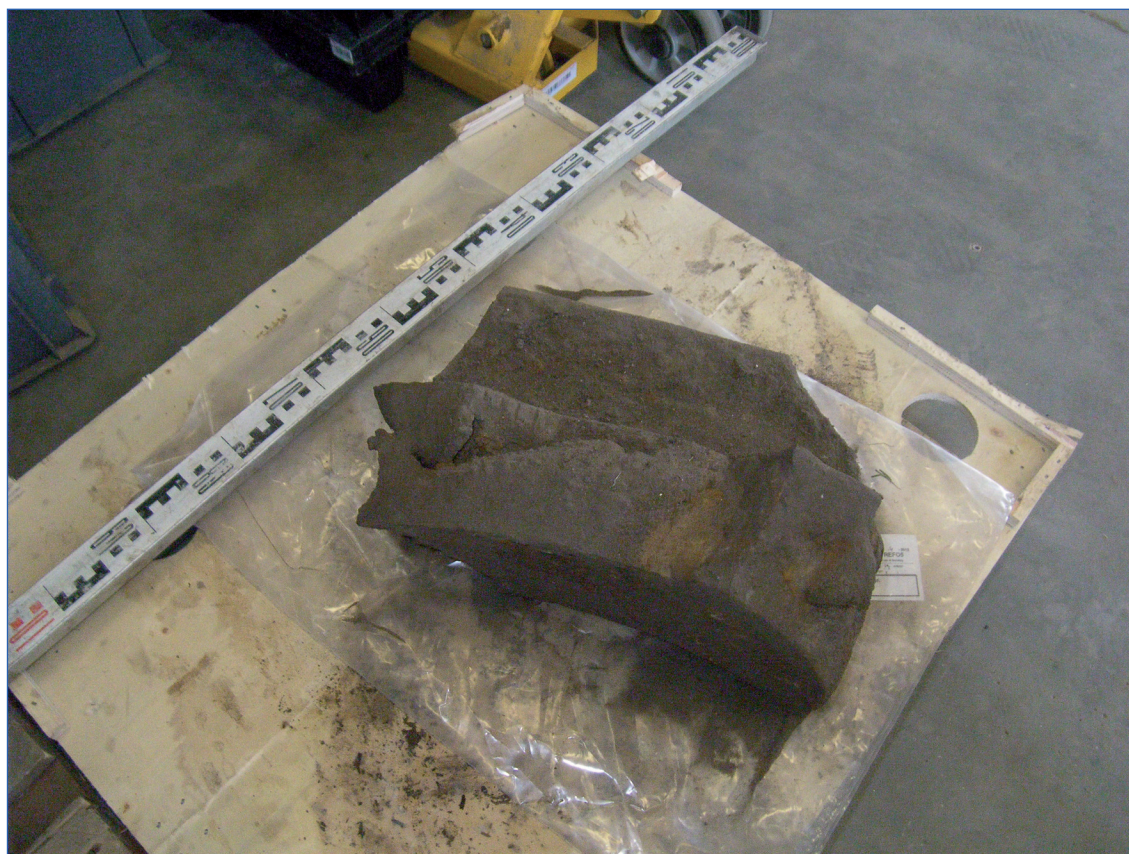
Bijzonder was de vondst van een deel van de gietstalen koepel, naar het lijkt een deurfragment van de kazemat in put 3 (vondstnummer 4, figuur 13). Dit blok gietijzer werd echter in de vulling van de loopgraaf in put 1 aangetroffen, op zo'n 10 m afstand. Mogelijk is dit stuk bij het opblazen van de kazemat hierin terechtgekomen. Opvallend is dan dat de loopgraaf al (groten)deels was opgevuld op het moment dat de kazemat werd opgeblazen.

*Figuur 13. Fragment van de deur van gietstalen koepel van de kazemat.*

Ten slotte willen wij de aandacht vestigen op twee bijzondere vondsten: het deurfragment van de gietstalen koepel van de kazemat op de redoute en de grenspaal die door de heer B. Rietberg is verzameld. Beide objecten lenen zich voor tentoonstelling, liefst op het fort zelf.

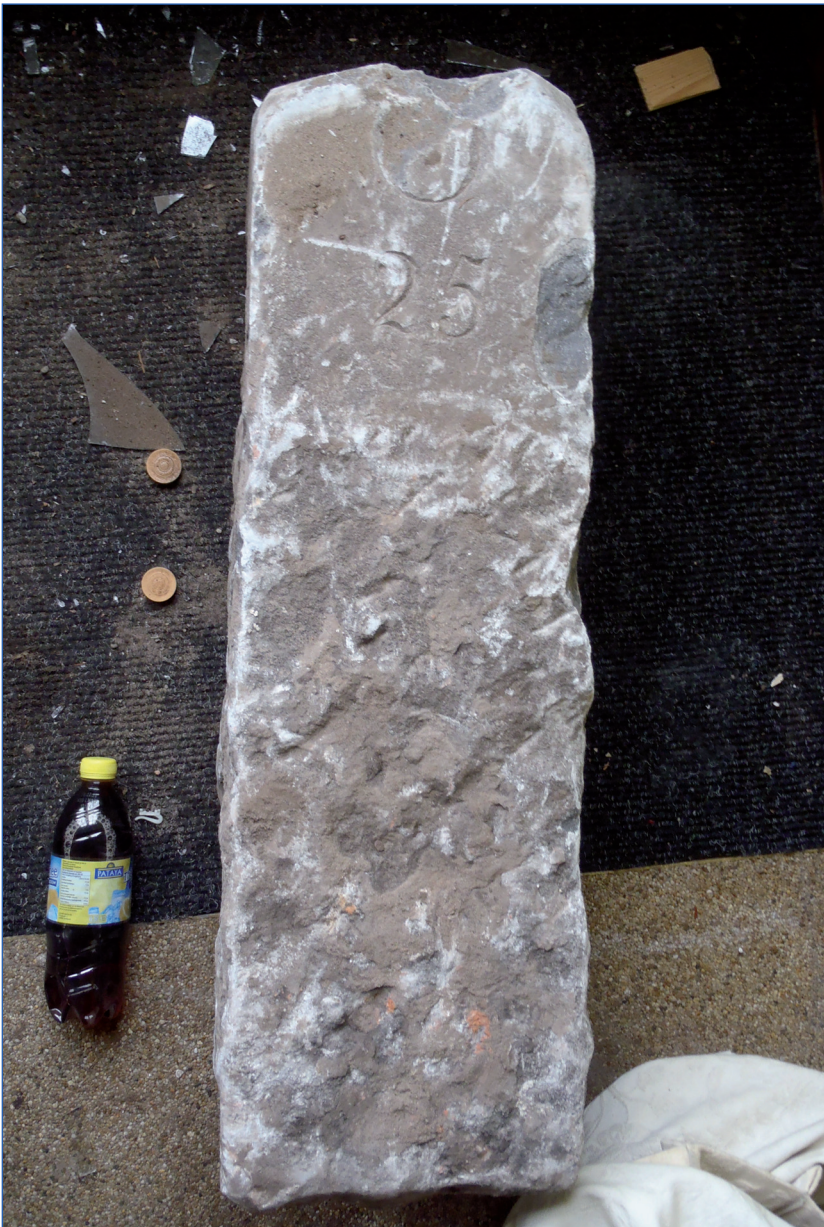
*Figuur 14. Grenspaal van het Ministerie van Oorlog (midden 18e eeuw).*

Een meer opmerkelijk object, een natuurstenen grensmaal, is ergens op het fort verzameld door de heer B. Rietberg en (vooralsnog) achtergelaten in de voormalige kantine van de camping. De vindplaats is (ons) niet bekend. Het betreft een ongeveer 1 m lange en aan alle zijden 25 cm brede, ruw bekapte natuurstenen paal, met aan één zijde de ingehakte aanduiding 'O 25' (figuur 14). Dergelijke palen zijn door het Ministerie van Oorlog in het midden van de 19e eeuw geplaatst met het doel de Militaire Rijksgronnen af te bakenen (bron: [www.grebbelinie.nl](http://www.grebbelinie.nl)).

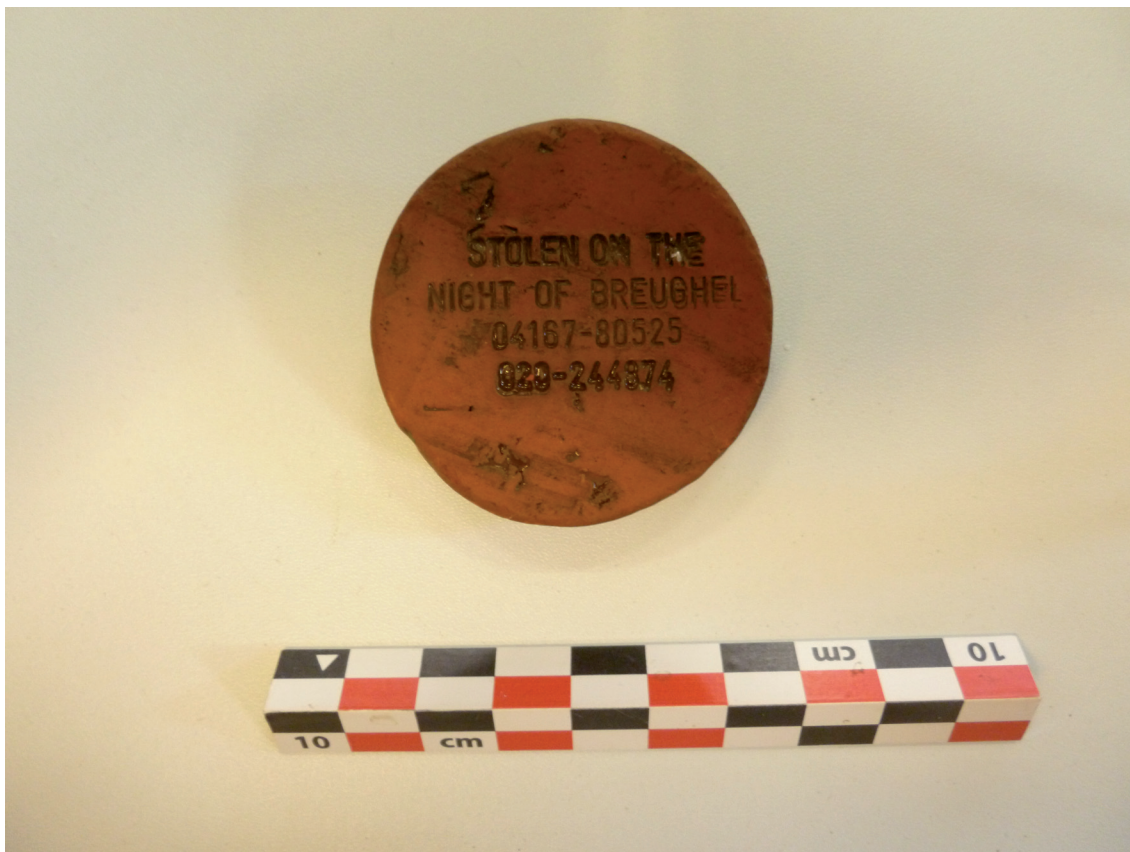
Uit de tijd van het gebruik van het fort als campingterrein werd als curiositeit één scherf verzameld: een roodgeglazuurd aardewerken voetje op de bodem waarvan de tekst "Stolen on The Night of Breughel 04167-80525, 020 244874" te denken geeft (figuur 15). De niet meer courante telefoonnummers konden herleid worden naar een evenementencentrum dat (mogelijk op het terrein van het fort) enkele tientallen jaren Breugheliaanse eefstijnen organiseerde.

*Figuur 15. Aardewerken voetje met bewijs van slecht gedrag.*
