West-Friese Archeologische Rapporten 65

## “een pakhuijs, het zijn koornsolders”

Multidisciplinair onderzoek naar het pakhuis Paktuinen 12 in Enkhuizen

HOORN 2014

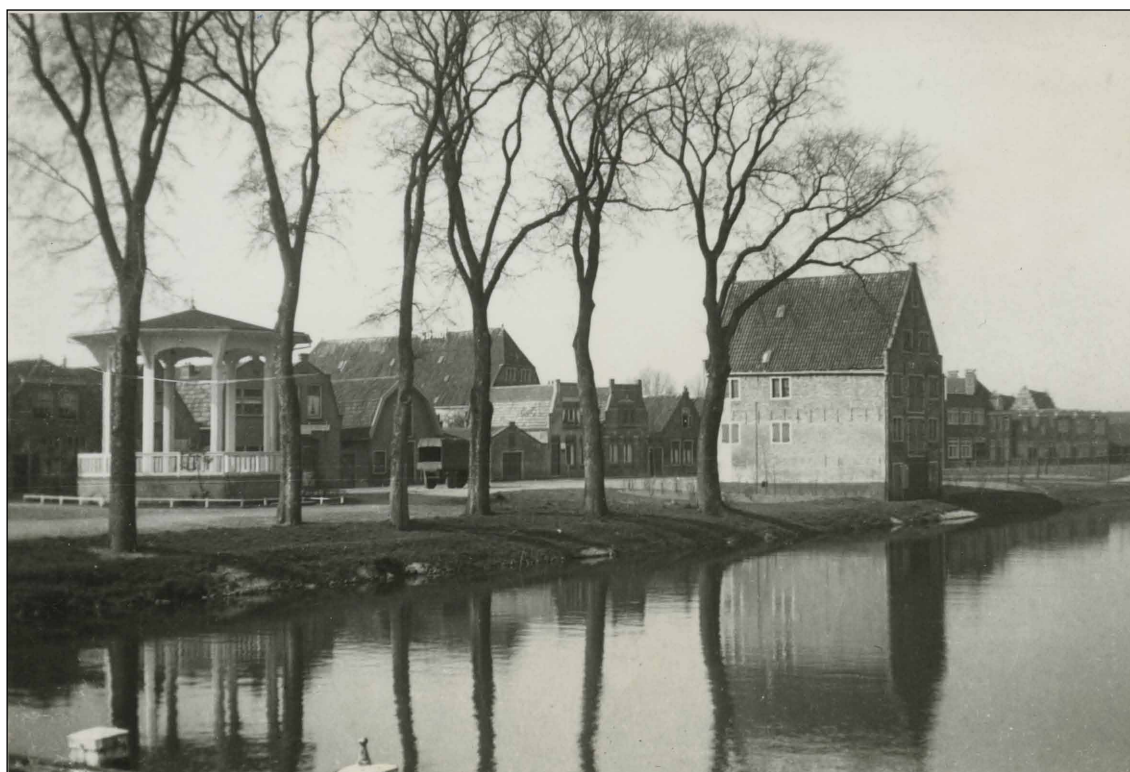
Afb. 10 Het pakhuis Pakhuizen 12 omstreeks 1948, gezien vanaf de Oude Haven. Op de achtergrond is het grote pakhuis van de West Indische Compagnie zichtbaar (herbouwd op de Wierdijk). Op de locatie van de muziktent staat nu de Nieuwe Doelen. Archief Oud Enkhuizen.

Loosenpark inmiddels aangelegd op de locatie van de gedempte Nieuwe Haven. Ten oosten daarvan is de Buitenhaven gevormd uit een restant van deze Nieuwe Haven (afb. 9). Vlakbij het pakhuis is de muziktent gebouwd, die hier tot de bouw van de Nieuwe Doelen in 1969 heeft gestaan (afb. 10).

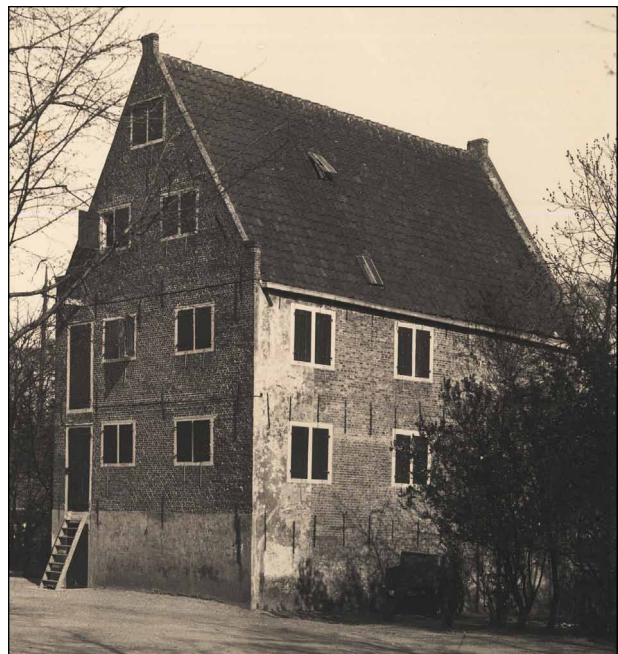
Afb. 12 Het pakhuis gezien vanaf de Paktuinen rond 1900. Archief Oud Enkhuizen.

foto's uit het begin van de 20<sup>ste</sup> eeuw is de voorgevel van het pand in originele staat zichtbaar (afb. 12 en 13). Aan de linkerzijde waren drie deuren boven elkaar aanwezig, met daarboven een hijsbalk. Door het aanbrengen van de garagedeur in 1928 resteert tegenwoordig alleen nog de bovenste deur (afb. 14). Ter hoogte van alle drie balklagen is een loodstrip zichtbaar over de hele breedte van de voorgevel. Vermoedelijk fungeerden deze loodstrips als druiplijst.

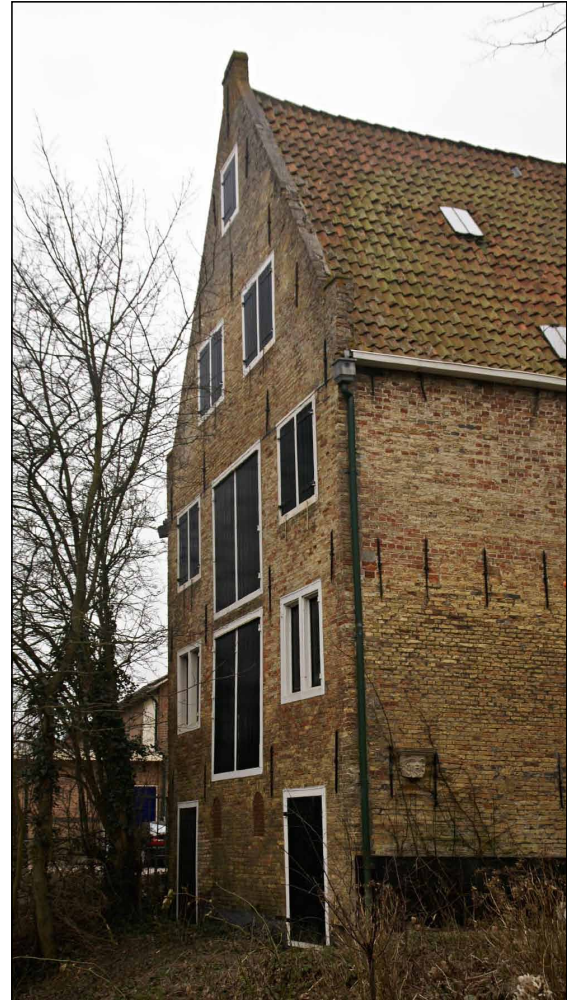
*Afb. 17 De achtergevel aan de Oude Haven. Foto genomen voorafgaand aan de restauratie door G. Vermeer.*

De achtergevel en zijgevels lijken gelijktijdig te zijn gebouwd (afb. 16 en 17). Alle drie gevels zijn opgetrokken in gele en geel/rode bakstenen met formaat 21/22x10x4,5 cm en gemetseld in kruisverband. De datering van de bakstenen is onduidelijk, het kan niet worden uitgesloten dat oude bakstenen zijn hergebruikt. Op de hoek van de achtergevel en oostelijke zijgevel zijn klezoren gebruikt (afb. 18). Aan de toepassing van klezoren kwam rond 1700 grotendeels een einde, maar in de periode hierna zijn zij toch nog incidenteel gebruikt. Bij de westelijke zijgevel zijn aan de onderzijde eveneens klezoren aanwezig, hierboven is het metselverband erg rommelig. De reden hiervoor is onduidelijk.

In de achtergevel van het pand zijn op de begane grond aan weerszijden deuren aanwezig (zie afb. 16 en 17). De onderdorpel van deze deuren is ooit verhoogd, waarbij de onderzijde van de deuropeningen is dichtgemetseld (zie afb. 43). Vermoedelijk is dit gedaan in 1928, gelijktijdig met de ophoging van de vloer van de begane grond. Tussen deze deuren bevinden zich twee dichtgezette rondboogopeningen. Goederen werden vanaf deze zijde naar de eerste en tweede verdieping van het pakhuis gebracht via dubbele deuren in het midden van het pand. Er zijn geen aanwijzingen dat boven deze deuren oorspronkelijk een hijsbalk aanwezig was.

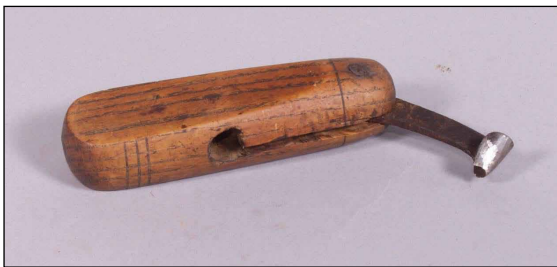
Afb. 29 Een ritsmes uit de 19<sup>de</sup> eeuw. Bron: [www.geheugenvannederland.nl](http://www.geheugenvannederland.nl)

Op de meeste balken, zowel de balken met ronde zijde als de rechthoekige balken, zijn vrij grote merken aanwezig (afb. 27 en 28). In totaal zijn 23 merken gezien. Waarschijnlijk zijn zij aangebracht met een ritsmes (afb. 29). Herkenbaar zijn onder meer letters (initialen?), kruizen en huismerken. De meeste merken zijn aangebracht op de platte vlakken van de balken, maar tevens zijn enkele merken op de ronde, onbewerkte delen van het hout gezien (afb. 30). Deze laatste merken zijn opvallend diep en lijken voorafgaand aan het zagen te zijn aangebracht, aangezien een van de merken deels is weggezaagd of gedisseld. Ook op de onderslag van de derde balklaag is een merk gezien (afb. 31).

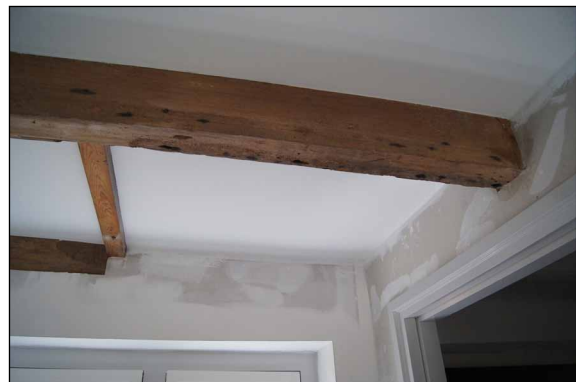
*Afb. 32 Trapgat of hijsluik in de tweede balklaag.*

In de zuidwesthoek van het pand zit in de tweede en derde balklaag een trapgat of hijsluik. De balk tegen de voorgevel is hier deels weggezaagd en een raveelbalk is haaks op de balklaag geplaatst (afb. 32 en 33). Het is onduidelijk wanneer de openingen in de balklaag zijn gemaakt. De openingen in de vloeren bevinden zich precies voor de deuren in de voorgevel. In de tijd dat het pand nog als pakhuis functioneerde, was een trap op deze locatie niet handig in verband met het inbrengen van goederen. Als de openingen uit deze tijd dateren, is het waarschijnlijk dat de openingen aanvankelijk hebben gefunctioneerd als hijsluik. De opening in de derde balklaag deed in ieder geval in de 20<sup>ste</sup> eeuw dienst als trapgat: dit was tot de restauratie in 2012 het geval.

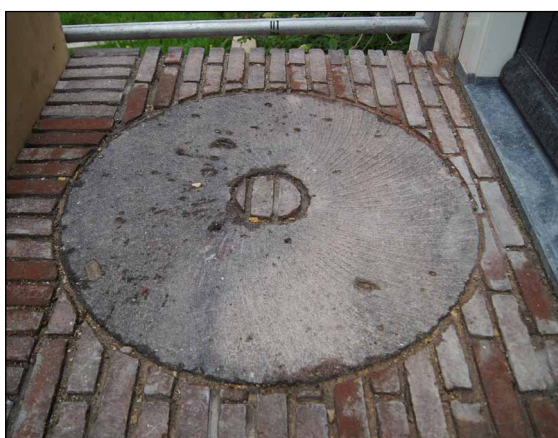
Afb. 49 De molensteen is bij de restauratie in de stoep voor een van de appartementen gelegd.

De molensteen lag netjes verdiept in de bakstenen vloer (afb. 48). De molensteen is op de ingang van de kelder gelegd nadat deze buiten gebruik was genomen en de kelder was opgevuld met bouwpuin, zand en bouwspecie. Het buiten gebruik stellen van de kelder moet hebben plaatsgevonden vóór 1928. In dat jaar is de vloer verhoogd en dan zou de molensteen niet netjes in de bakstenen vloer zijn gelegd. De molensteen is bij de restauratie bij de voordeur van een van de appartementen in het plaveisel gelegd (afb. 49).

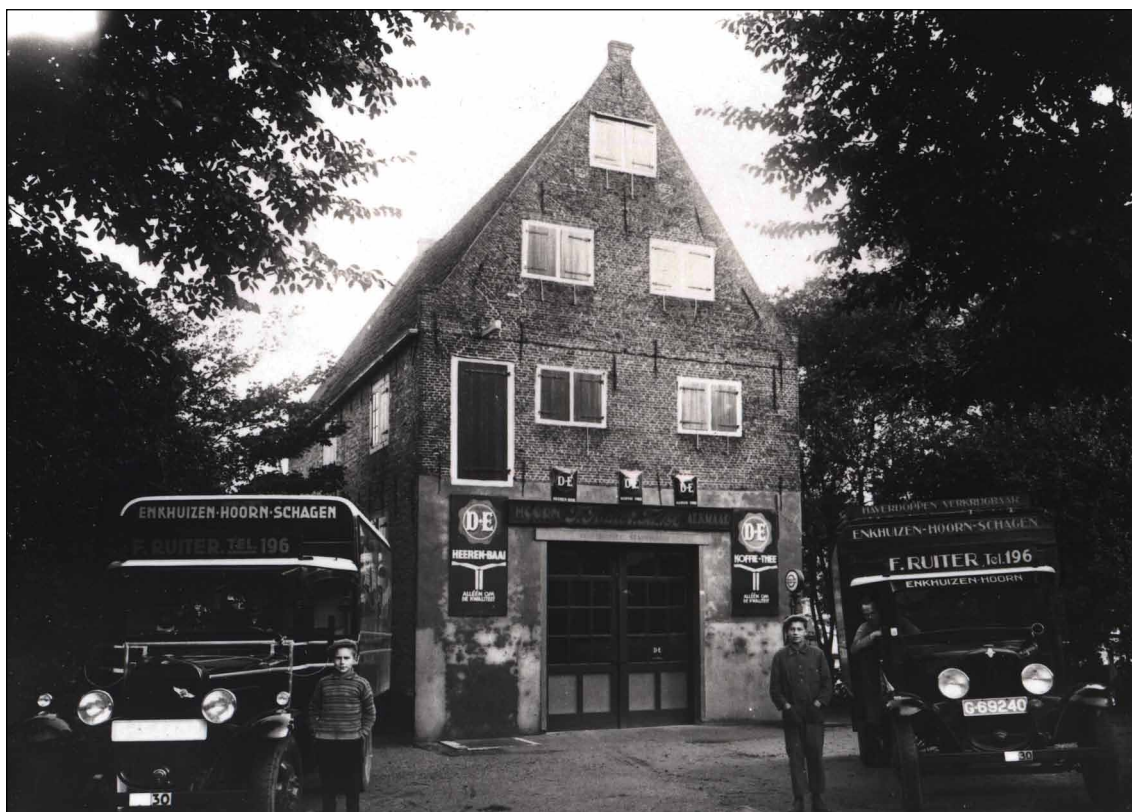
Afb. 64 Het pakhuis kort na de verbouwing van 1928 tot garage. Archief Oud Enkhuizen.

Het pakhuis is in 1928 verkocht aan de familie Ruiter, die een expeditiebedrijf runde. Voor het pand en de grond voor en achter het pakhuis werd 3600 gulden betaald. Uit deze tijd dateert de huidige naam van het pakhuis, 'De Pelikaan', genoemd naar de bodedienst van de familie Ruiter (afb. 64 en 65).<sup>65</sup> Om het pand geschikt te maken als garage heeft in 1928 een verbouwing plaatsgevonden (zie hoofdstuk 3).

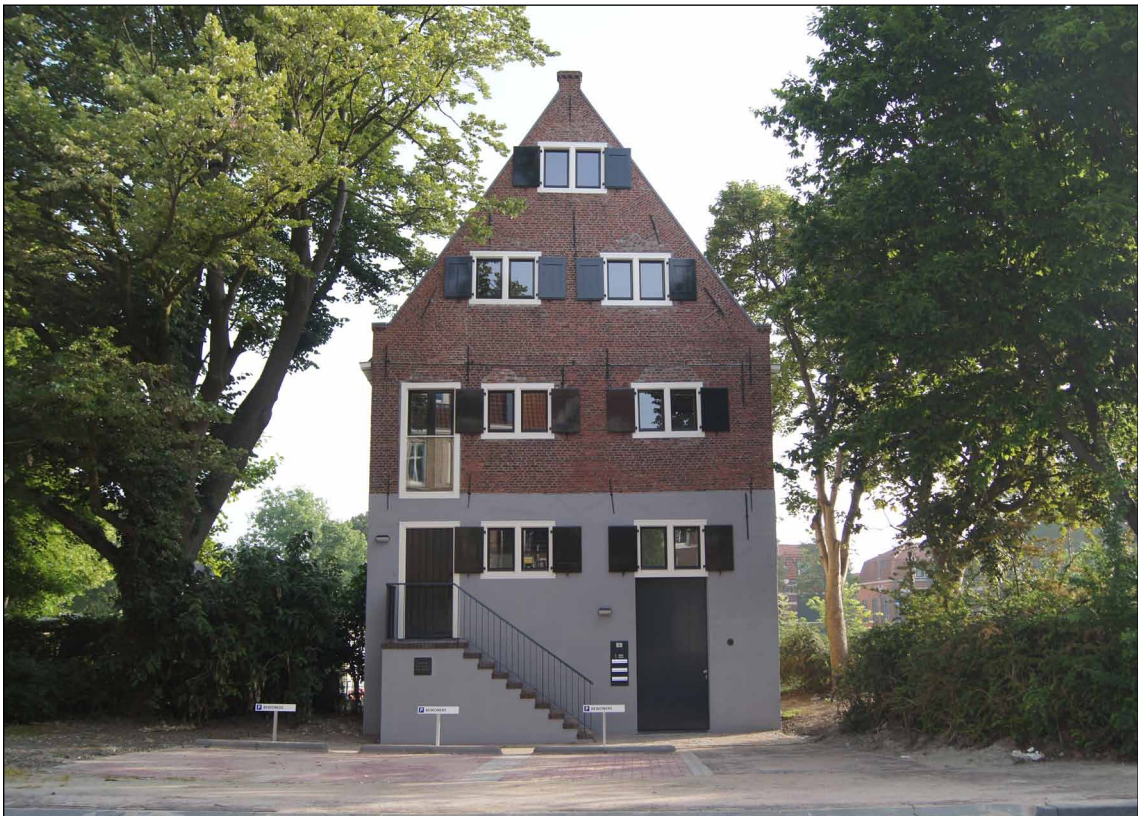
Afb. 66 De voorgevel van het pakhuis aan de Paktuinen na de restauratie.

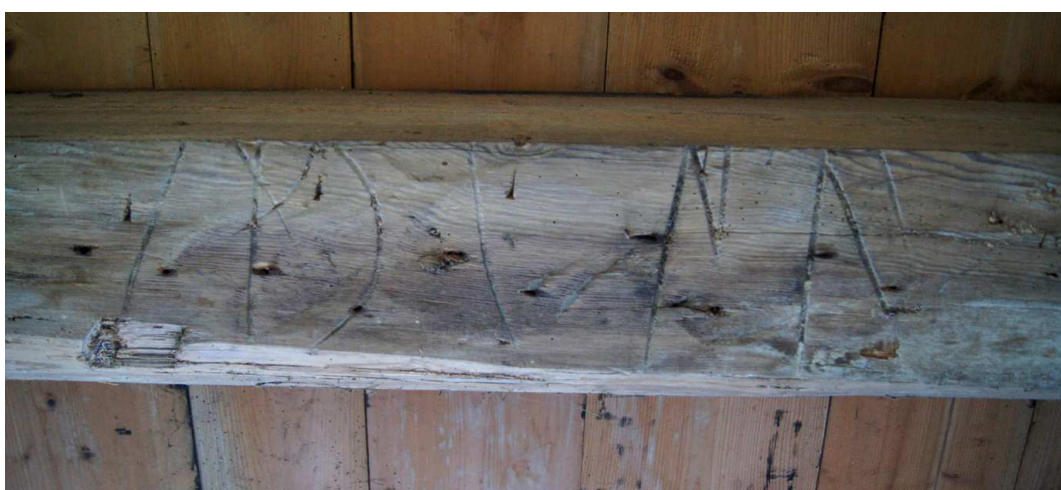
*Afbeelding 1. Eén van de aangetroffen merken. Foto D. Duin .*

In het pakhuis zijn op verschillende balken ingekrast merken aangetroffen (zie afb 1). Het gaat niet om telmerken. Mogelijk dragen de uitkomsten van het onderzoek bij aan de duiding van dergelijke merken.
