's-Hertogenbosch Mariabrug

Inventariserend Veldonderzoek door middel
van proefsleuven

BAAC-rapport A-14.0220

februari 2016

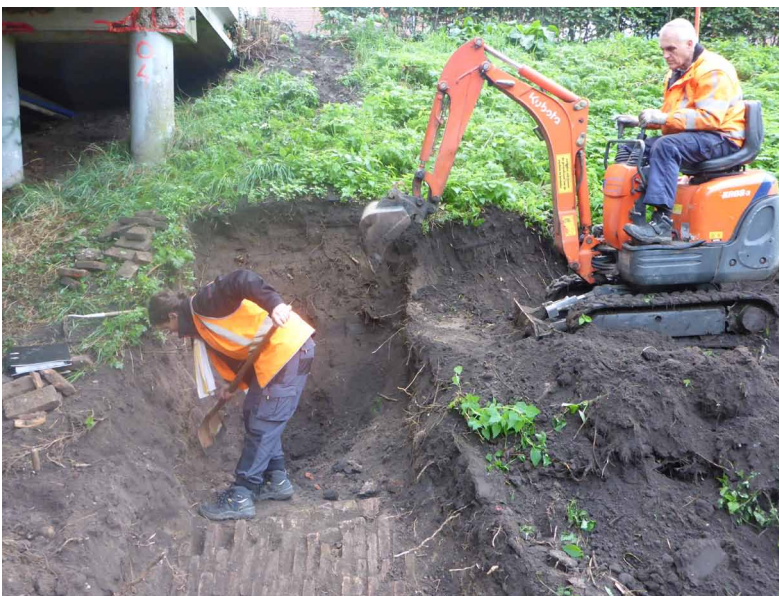
Afb. 2.2 De aanleg van de proefsleuf vlak langs de Mariabrug.

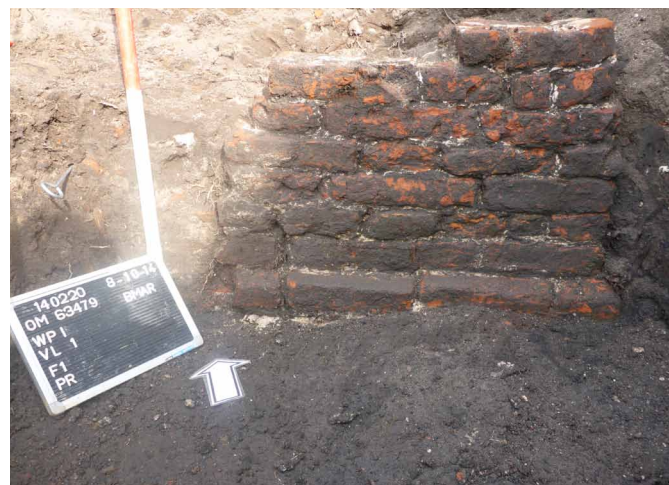
Afb. 3.2 Het zuidelijke
aanzicht van de poer F1.

Meest relevant voor het beantwoorden van de onderzoeksvragen zijn de poeren, F1 en F3. Beide bestaan uit orangerode bakstenen gevoegd met kalkmortel. Van de noordelijke poer, F1, is slechts een deel gedocumenteerd, de rest bevindt zich nog in het talud pal onder de Mariabrug. F1 heeft een maximaal bewaarde breedte van 35 cm en een dikte van 85 cm. Zowel aan de west- als de noordzijde bevindt zich een uitbraaksleuf, F8. De oost- en zuidkant zijn afgewerkt. De bovenkant van deze poer ligt op 2,96 m⁺ NAP. Ten zuiden van dit spoor is het vlak iets verdiept tot aan de eerste versnijding zodat een aanzicht gedocumenteerd kon worden. (afb. 3.2) Daaruit blijkt dat de bovenste twee bakstenen in de zuidoosthoek afgerond zijn, waarschijnlijk een teken van slijtage wat aangeeft dat deze onderdeel uitmaakten van het opgaande werk. Ook een klezoor in de zuidoosthoek spreekt daarvoor. De onderzijde is in wild verband gemetseld. De tweede poer, F3, bevindt zich 4,70 m verder naar het zuiden. (afb. 3.3) Deze heeft een totale breedte van 2,50 m en een bewaarde dikte van 90 cm. Ten westen van deze poer bevindt zich een uitbraaksleuf, F6. De maximaal resterende hoogte van F3 is 3,12 m⁺ NAP in de zuidoosthoek. Daar staat nog een halfsteens kolom van vier lagen bakstenen waarvan de bovenste afgerond is. De rest van het spoor is dieper uitgebroken tot een diepte van 2,64-2,66 m⁺ NAP. Bij de noordwesthoek van de poer is in de uitbraaksleuf F6 een klein kijkgat gemaakt tot 40 cm onder het vlakniveau op zoek naar resten van de 17^e eeuwse klampmuur. Op die diepte zijn deze nog niet aangetroffen. Tussen de poeren en aan de oostzijde is een ophogingspakket aangetroffen, F5. Deze heeft een donkere kleiige vulling met wat houtskool, fragmenten hoornpit

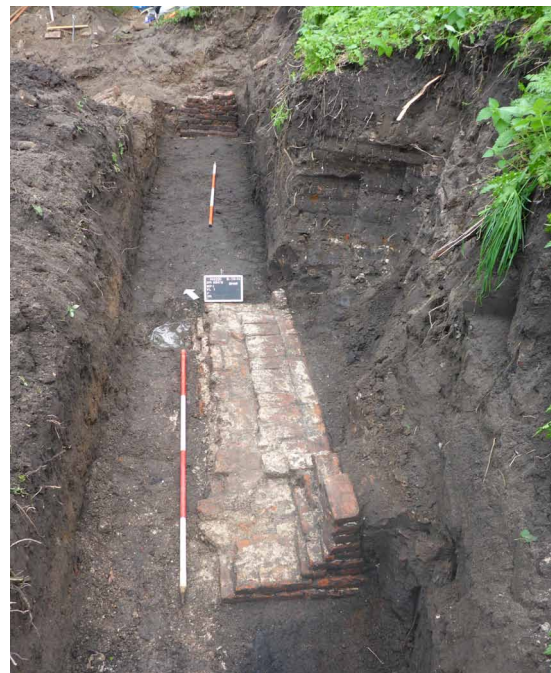
Afb. 3.3 De poer F3 gezien
richting het noordoosten
met op de achtergrond poer
F1.

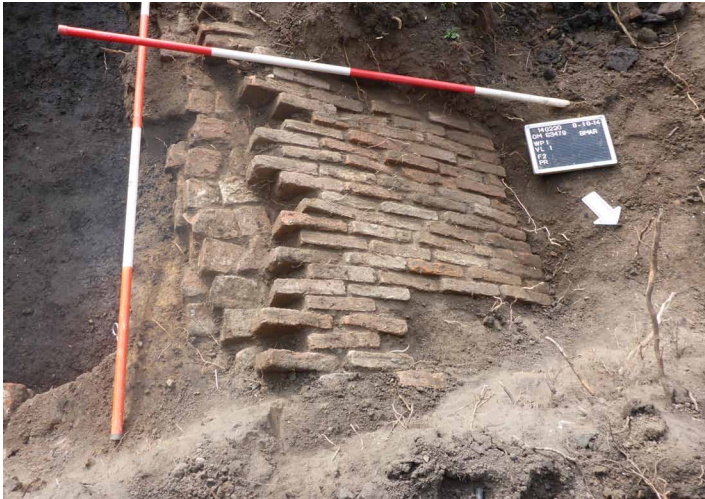
In het noordwestelijke deel van de proefsleuf is een tweeledige talusbekleding gedocumenteerd. Deze bestaat uit een drietal lagen bakstenen, F2, waarvan de onderste twee liggende stenen bevatten en de bovenste laag wordt gevormd door op de smalle kant geplaatste bakstenen. (afb. 3.4) Onder de bakstenen bekleding, en aan de oostzijde deels erop, bevindt zich een lemen talusbekleding, F7. Toen aan het eind van de 19e eeuw de loop van de Dommel werd rechtgetrokken en het talud werd aangelegd is deze talusbekleding bij de brug aangelegd om te voorkomen dat het talud in de Dommel zou spoelen.

Afb. 3.4 De 19e eeuwse bakstenen taludbekleding gezien richting het zuidwesten.
