RAAP-NOTITIE 5432

Herstel kademuur Hoge der A bij de Visserbrug in Groningen

Gemeente Groningen
Archeologisch onderzoek: een archeologische begeleiding

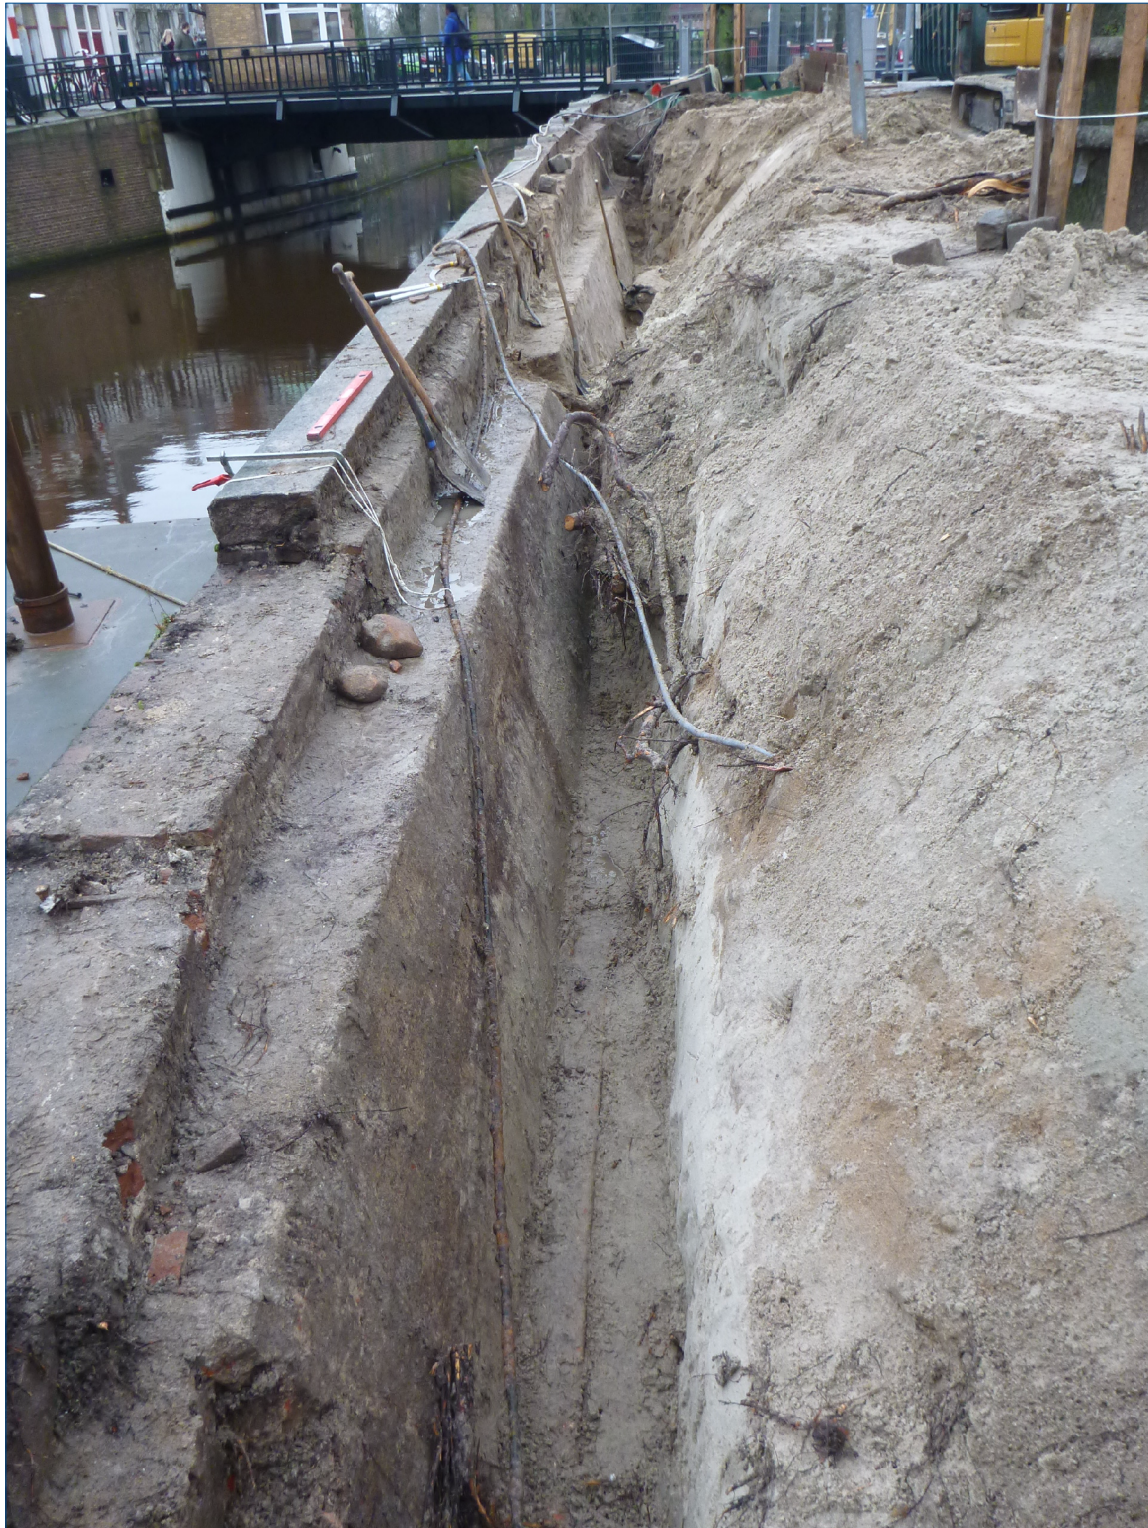
Figuur 3. Ontgraving ten behoeve van het kadeherstel.

De bodem in het plangebied is tot grote diepte verstoord (figuur 3). Tot 1,8-1,9 m -Mv bestaat de bodem uit grijs vulzand, waarin incidenteel brokjes rood en geel baksteenpuin voorkomen. De betonnen kademuur loopt schuin naar binnen; aan de voet ervan bevindt zich een circa 0,2 m brede horizontale rand. In de noordelijke helft van de bouwput lag een betonblok met een dikte van 0,5 m. In het centrale deel van de bouwput kon vanwege de kluit van de lindeboom die daar staat, slechts een zeer smal sleufje worden gegraven. Er zijn geen *in situ* archeologische resten aangetroffen.

De bodem in het plangebied is tot minstens 1,8-1,9 m -Mv verstoord. Er zijn geen *in situ* archeologische resten aangetroffen. De onderzoeksvragen uit het PvE kunnen niet beantwoord worden.
