De verdwenen *Kogge van Modderman*

Een kogge-achtig wrak in de bodem van Flevoland

Grondsporen 20

Opgravings- en onderzoeksrapporten van het Groninger Instituut voor Archeologie

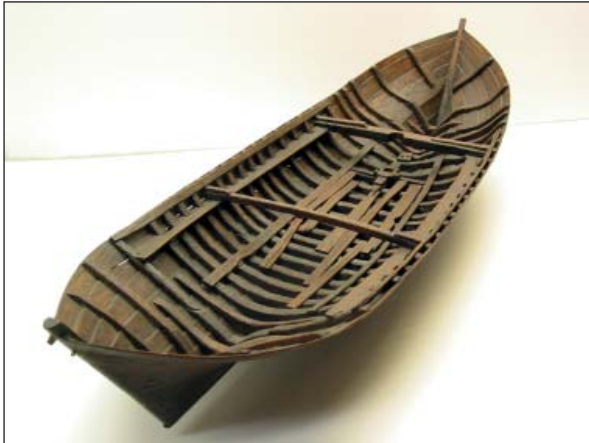
Fig. 2.6 Model van NM 107 vervaardigd door W. Pul. Gezien vanuit het achterschip richting voorschip. Het model toont het wrak zoals het in de bodem is aangetroffen, waarbij enkele huidgangen zijn aangevuld. Ook de los gevonden dekbalk bij het mastspoor is in het model op de juiste plaats teruggeplaatst. Van de buikdenning lijkt echter een plank te ontbreken die tijdens de opgraving in 1944 wel is aangetroffen (Foto: A.F.L. Van Holk).

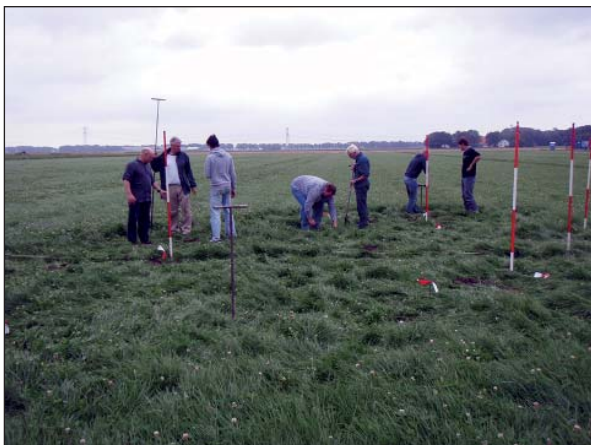
Fig. 3.1 Uitzetten van de contouren van het wrak (Foto: G.G.W. Schreurs, RCE).

Voor aanvang van het veldwerk zijn vier vaste punten geplaatst. Hierdoor was de globale positie van het wrak in het veld al bekend. Op de eerste dag is 's ochtends begonnen met het vaststellen van de exacte positie van het wrak, met behulp van boren en gutsen (fig. 3.1). Hierna zijn de contouren van het wrak met jalons, meetpennen en tape aangegeven. Op basis van de contouren zijn vervolgens de proefsleuven aangelegd.

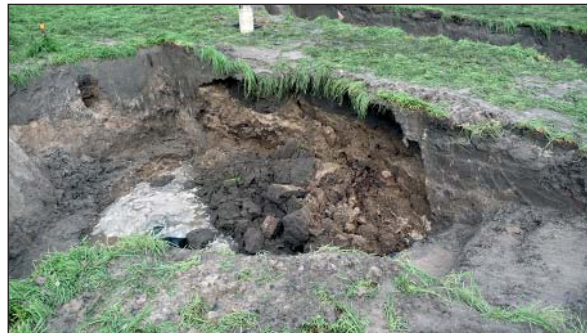
Fig. 3.2 Ingestorte putwand (Foto: K. Blok, RUG/GIA).

Halverwege de eerste week bleek bij aankomst 's ochtends op het opgravingsterrein een deel van de dam tussen werkput 2 en 3 te zijn ingezakt (fig. 3.2). Dit is veroorzaakt door een combinatie van regen en het zand waarmee de kuil van het wrak in 1944 is dichtgegooid. Om verdere inzakking van de putwanden te voorkomen, is besloten om een deel van de dam tussen werkput 2 en 3 handmatig te verwijderen (fig. 3.3). Het verwijderen van de dam heeft als bijkomend voordeel dat onder andere het mastspoor, met daarin het mastgat, vrij kwam te liggen. De nieuw ontstane

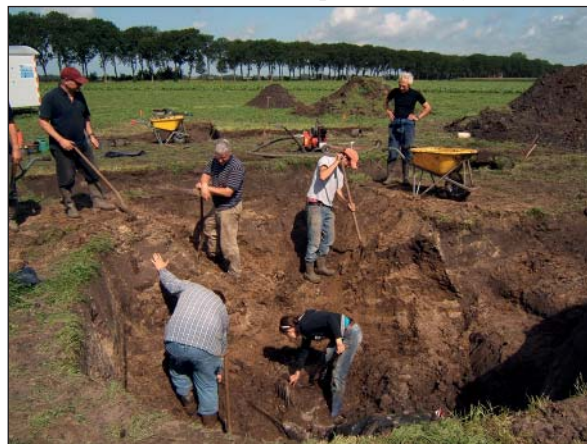
Fig. 3.3. Het verwijderen van een deel van de dam tussen werkput 2 en 3. In dit deel van de werkput (2A) is onderin het mastspoor van het schip aangetroffen. Op de achtergrond is werkput 1 zichtbaar (Foto: G.G.W. Schreurs, RCE).

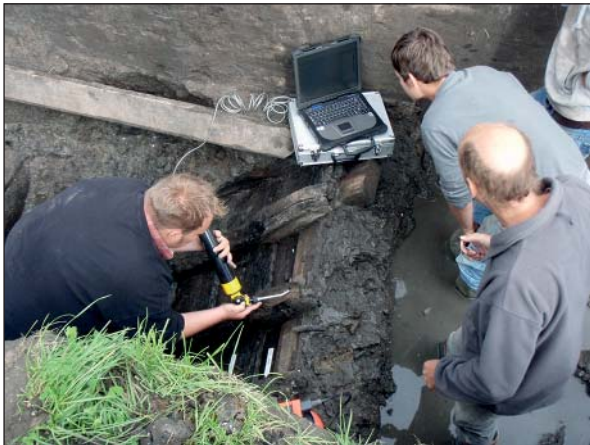
Fig. 3.4. Opmeten van een deel van de huid, met behulp van een digitale meetarm. De metingen zijn in real-time zichtbaar in een CAD-programma op de laptop (Foto: G.G.W. Schreurs, RCE).

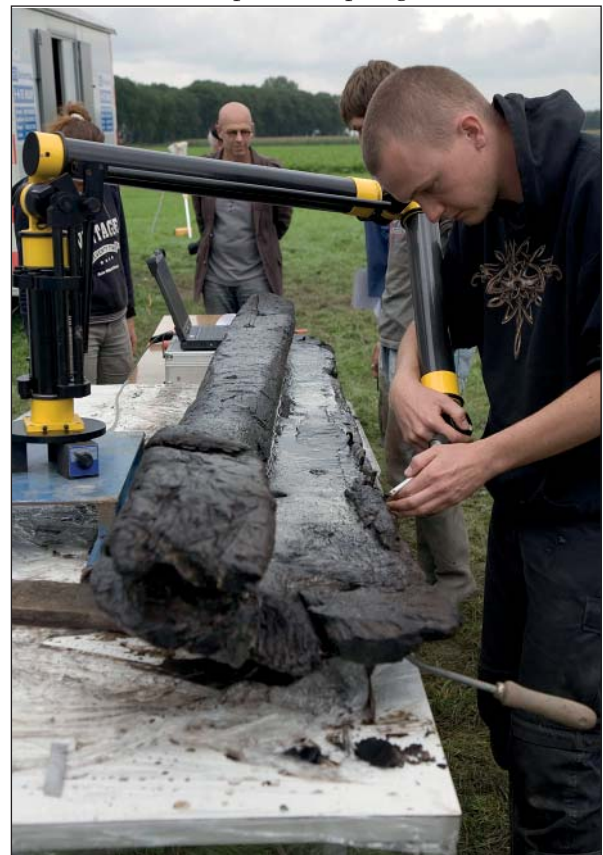
Fig. 3.5. De meetarm kan natuurlijk ook gebruikt worden om losse onderdelen van het wrak buiten de werkput op te meten (Foto: T. Penders, RCE)

Gedeelten van het wrak zijn door middel van tekeningen, foto's en beschrijvingen gedocumenteerd. De tekeningen en schetsen zijn deels analoog en deels digitaal vervaardigd. De digitale tekeningen zijn gemaakt met een digitale meetarm, die in het bezit is van de RCE (fig. 3.4 en 3.5). Met behulp van de meetarm kunnen objecten in 3-dimensies ingemeten worden. Deze meetarm (portable Coordinate Measuring Machine, CCM) is hoofdzakelijk ontworpen om afmetingen en toleranties van gefabriceerde componenten te meten. Deze metingen kunnen vervolgens vergeleken worden met het ontwerp van het object. Anders

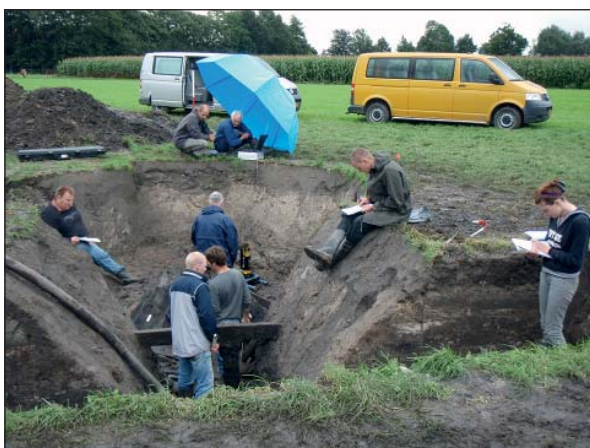
Fig. 3.8 Het documenteren van de scheepsconstructie, zowel handmatig (voorgond) als digitaal (achtergrond) (Foto: G.G.W. Schreurs, RCE).

In de volgende paragrafen wordt een beschrijving van de scheepsconstructie gegeven. Deze is hoofdzakelijk gebaseerd op de nieuwe waarnemingen die tijdens de verkenning zijn gedaan. De beschrijving is gemaakt door Koen Blok, Daniël Postma en Bert Zandbergen, onder begeleiding van André van Holk (fig. 3.8). De aantekeningen hiervan zijn opgenomen in het opgravingsdossier van de verkenning. Waar mogelijk wordt voor de volledigheid gebruik gemaakt van de informatie die in 1944 door Modderman is vergaard, omdat tijdens de verkenning niet het volledige wrak is onderzocht. Tegelijkertijd wordt de constructie afgezet tegen de huidige kennis over de bouwwijze van de kogge, zodat NM 107 geplaatst kan worden binnen de grote groep ‘kogge-achtige’ scheepsvondsten.

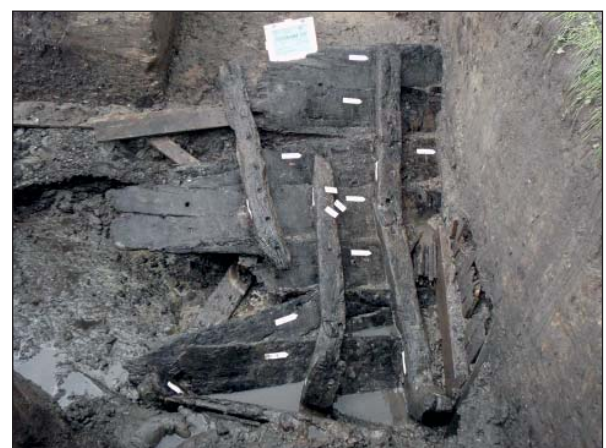
Fig. 3.9 Voorbeeld van de nummering van scheepsonderdelen. De onderdelen zijn gemarkeerd met pijllabels. Deze wijzen altijd richting het voorschip (gangen, wegering, etc.) of van bakboord naar stuurboord (spanten). Op de labels staat de aanduiding van het onderdeel geschreven (niet leesbaar op de foto) (Foto: G.G.W. Schreurs, RCE).

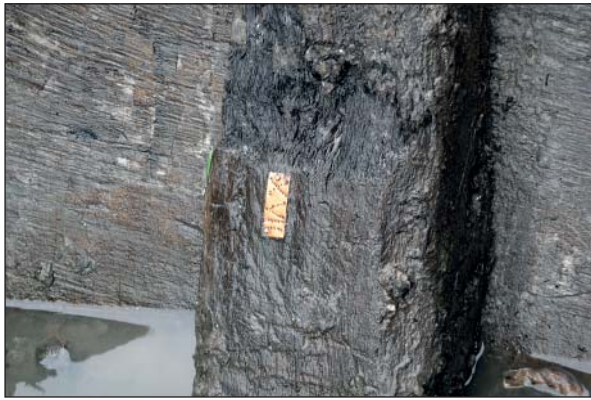
Fig. 3.10 Koperen plaatje met het spannummer, in dit geval 'XVII'. Aangebracht in 1944 (Foto: K. Blok, RUG/GIA).

Tijdens de verkenning zijn verschillende onderdelen van het schip opnieuw genummerd volgens het systeem dat bij scheepswrakken in Flevoland wordt toegepast (fig. 3.9). Dit systeem is tegenwoordig ook opgenomen in de KNA Waterbodems 3.1 (Deel III, Bijlage II: Eisen aan de analoge veldtekening, pagina 7).³ Voor het nummeren is besloten om spant S1 overeen te laten komen met het spant dat door Modderman in 1944 ook als het eerste is genummerd, Spant I – de spanten zijn indertijd met Romeinse cijfers aangeduid. De Romeinse nummering is tijdens de opgraving met behulp van koperen plaatjes op de scheepsconstructie aangebracht. De plaatjes kwamen tijdens de verkenning wederom tevoorschijn en waren in de meeste gevallen, bijna 65 jaar na dato, nog duidelijk leesbaar (fig. 3.10).

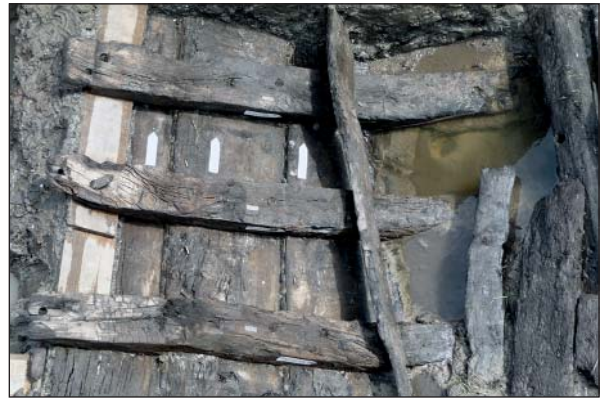
Fig. 3.11 Op de foto is te zien dat een deel van gang GG/BB in 1944 is vervangen door een 'moderne' plank, uiterst links op de foto (Foto: K. Blok, RUG/GIA).

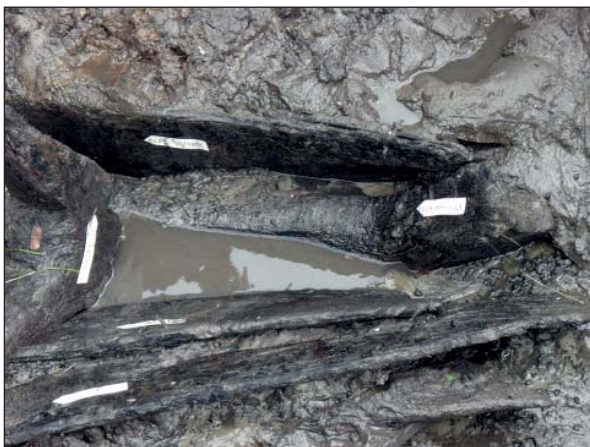
Fig. 3.13 Foto van de bovenzijde van de stevenhaak in het achterschip. Het overige deel van de stevenhaak kon niet blootgelegd worden vanwege het grondwater (Foto: G.G.W. Schreurs, RCE).

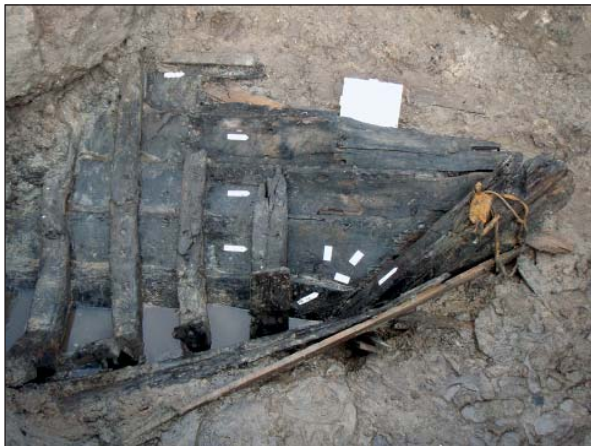
Fig. 3.14 Voorschip met rechts de stevenhaak en een deel van de voorsteven. Om de voorsteven zit een duidelijk zichtbare ijzerconcretie: restanten van de versterking die in 1944 is aangebracht (Foto: G.G.W. Schreurs, RCE).

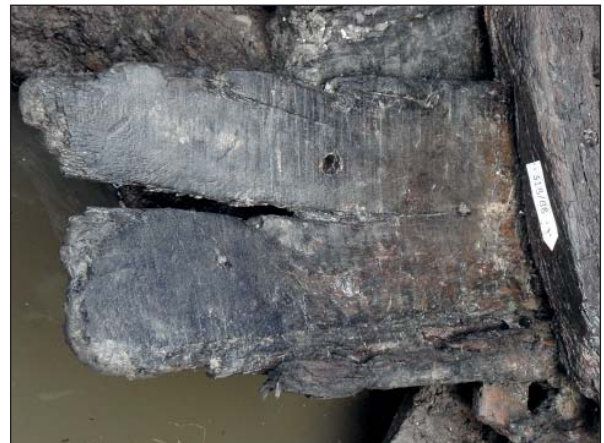
Fig. 3.16 Zaagsporen op huidplank (GD1/BB), met name rond het pengat in het midden van de foto zijn ze duidelijk zichtbaar (Foto: G.G.W Schreurs, RCE).

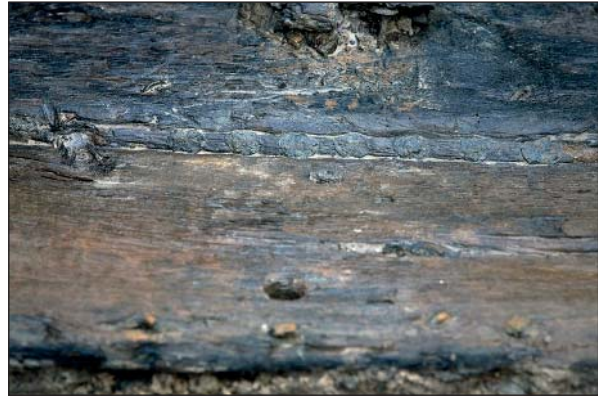
Fig. 3.17 Detail van een rij sintels en de daaronder gelegen moslat aan de binnenzijde van het schip, ter hoogte van het stuurboord (Foto: T. Penders, RCE).

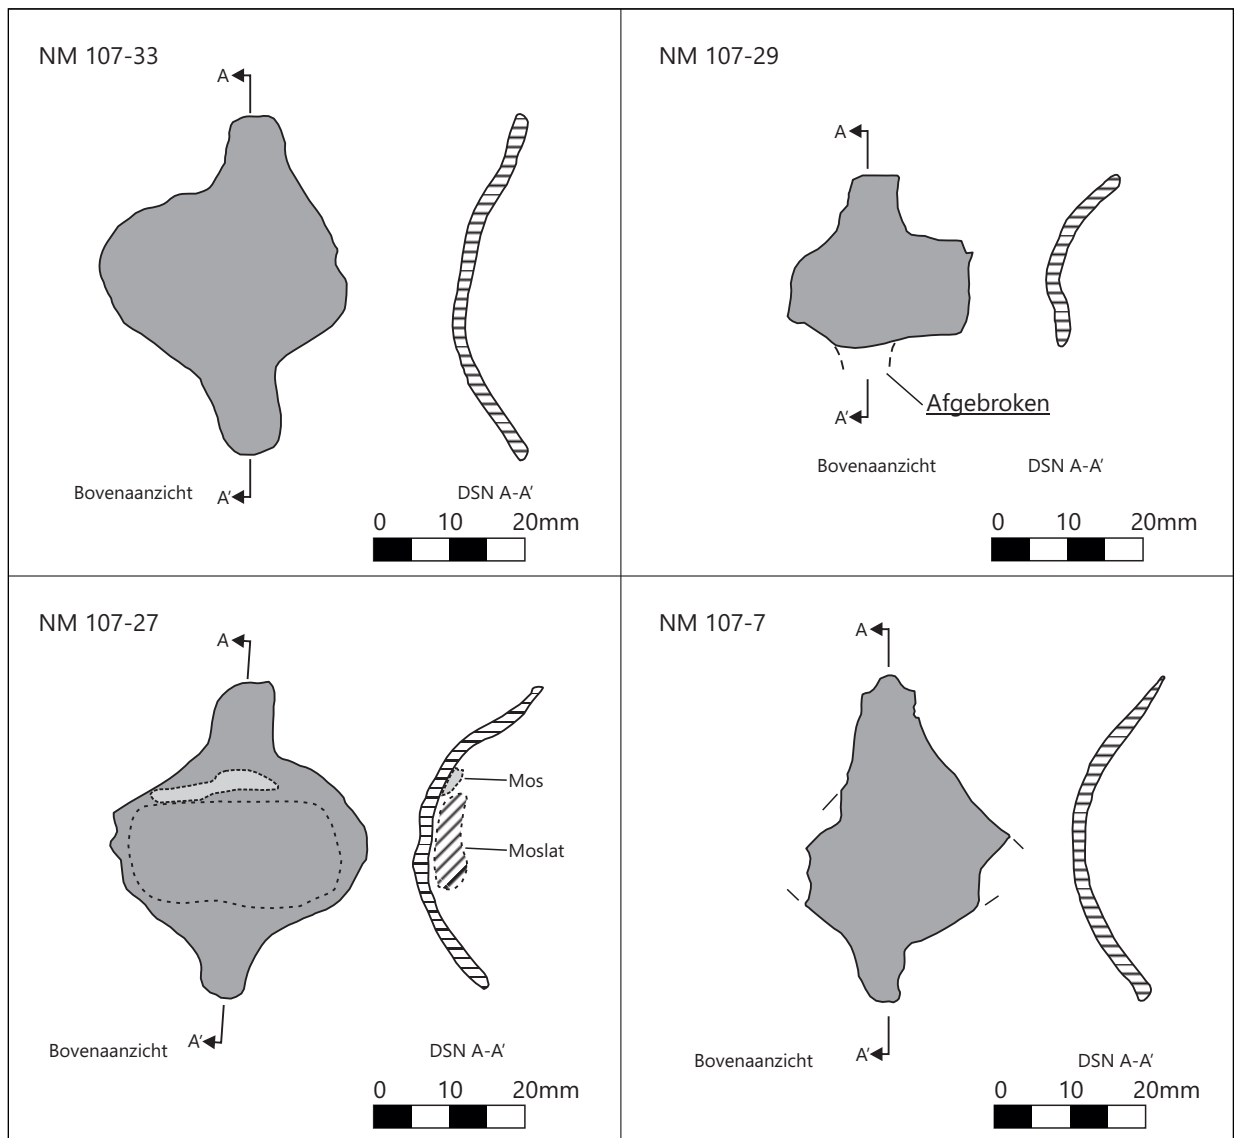
Fig. 3.18 Tekening van vier sintels afkomstig uit NM 107. De sintels zijn recht van boven getekend. Bij NM 107-27 was nog een stukje van de moslat onder de sintel aanwezig, evenals een klein fragmentje mos. Dit laatste zat tussen de sintel het stukje moslat geklemd (K. Blok, RUG/GIA).

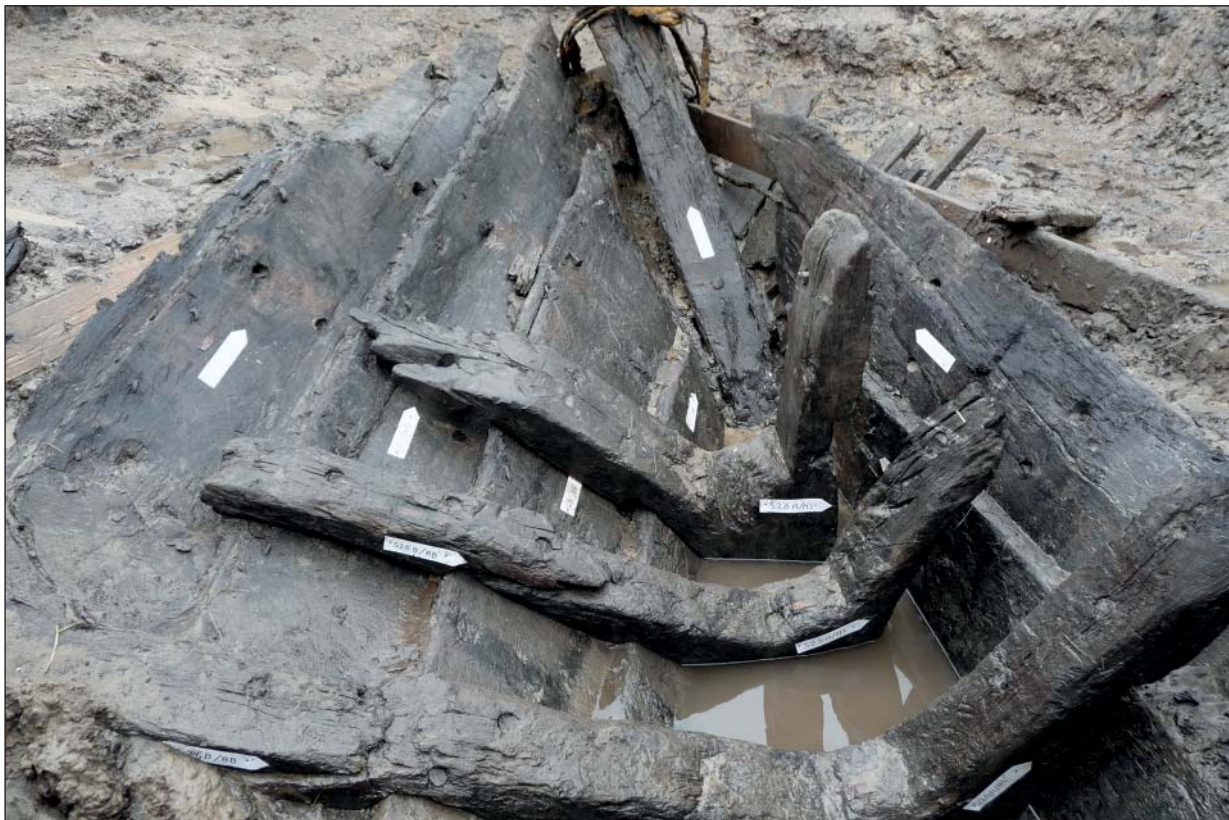
Fig. 3.19 Wrangen en oplangers in het voorschip. In het midden van de foto is de voorsteven te zien (Foto: K. Blok, RUG/GIA).

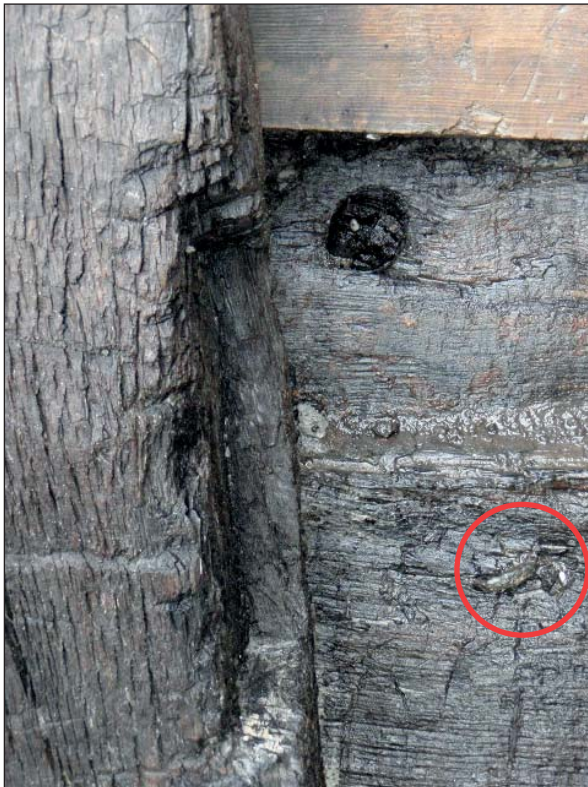
Fig. 3.20 De sponning in spant 18 waar de zeilbalk in valt. In het midden van de sponning zijn, rechts van het spant, twee sintels zichtbaar. Onder de sintels is in de gang een (tweemaal) omgeslagen spijker te zien (rood omcirkeld) (Foto: G.G.W. Schreurs, RCE).

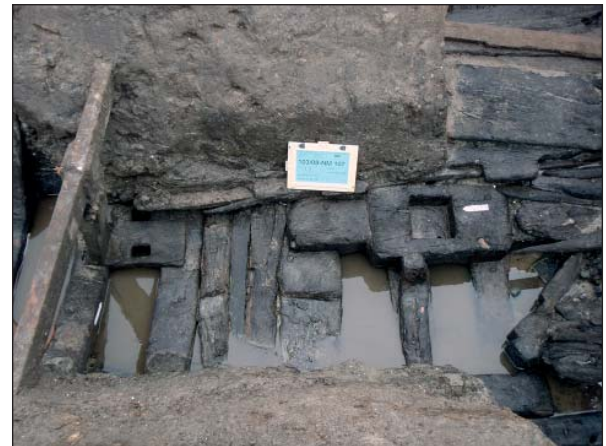
Fig. 3.21 Deel van het mastspoor (midden, rechts) zoals het tijdens de verkenning is aangetroffen. Het extra zwaar uitgevoerde spant S20 is duidelijk zichtbaar, onder het fotobordje (Foto: G.G.W. Schreurs, RCE).

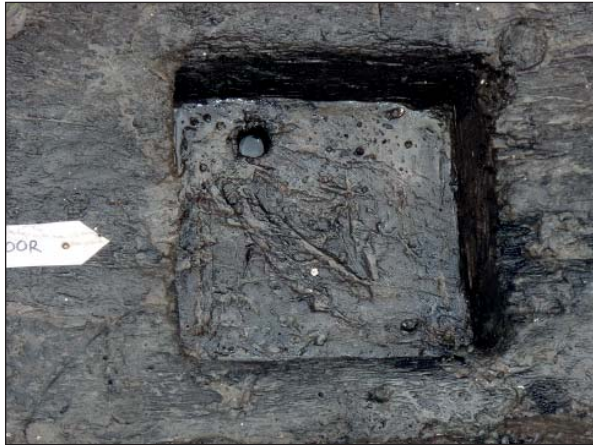
Fig. 3.22 Detail van het mastgat. Rechts bovenin het afwateringsgaatje. Rechterkant is richting het voorschip, bovenzijde foto is richting bakboord (Foto: G.G.W. Schreurs, RCE).

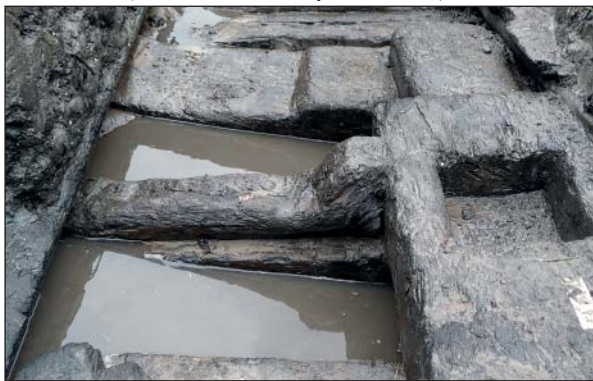
Fig. 3.23 Kattenspoor aan de bakboordzijde van het mastspoor. Onder het kattenspoor is een klein stukje van spant 19 zichtbaar. Erboven is deels het zwaarder uitgevoerde 20^e spant te zien (foto: K. Blok, RUG/GIA).

Het mastspoor wordt aan beide kanten ingeklemd tussen twee kattensporen (L-vormige zijsteunen). Deze steunen zijn bevestigd op spant 19. Tijdens de verkenning is een deel van het kattenspoor aan bakboord blootgelegd (fig. 3.23). Het kattenspoor is gemaakt uit een natuurlijk gekromd stuk hout en is met ten minste drie houten pennen op spant 19 vastgezet. De pennen hebben een diameter van 3 tot 3,5 cm. Er kon niet worden vastgesteld of het verticale deel van het kattenspoor ook met pennen aan het mastspoor is vastgemaakt, of dat het kattenspoor los tegen het mastspoor steunt. Kattensporen zijn ook aangetroffen in de wrakken van andere koggen. Bijvoorbeeld bij de kogge Kuggmaren 1, waar het zaathout – ter plaatse van het mastspoor – ook wordt gesteund door kattensporen. Al zijn bij deze kogge aan weerszijden van het mastspoor dubbele kattensporen gebruikt, in plaats van enkele (Adams & Rönnby 2002, 178).

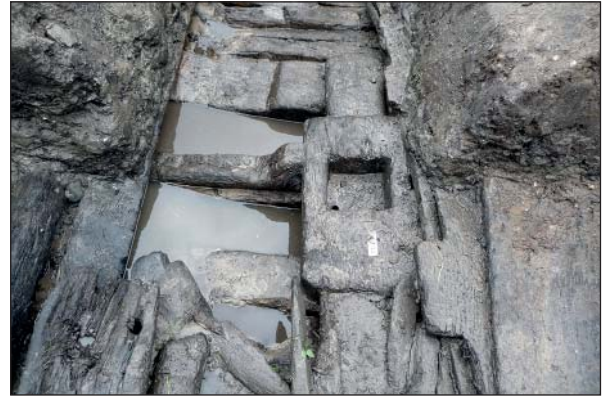
Fig. 3.25 Klein deel van de vermoedelijke wegeringsplank aan bakboord. De plank is direct links van het kattenspoor te zien. De foto is genomen vanuit het achterschip, in de richting van het voorschip (Foto: K. Blok, RUG/GIA).

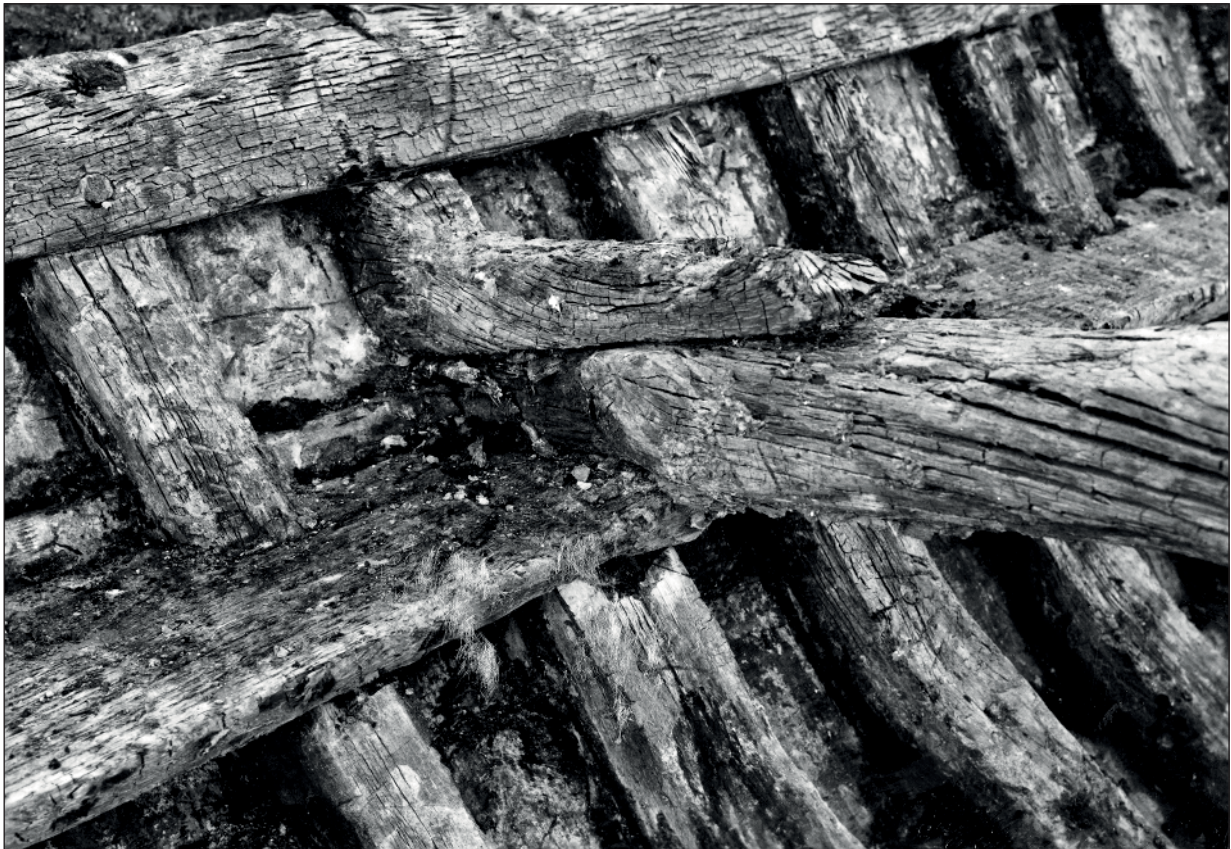
Fig. 3.26 Foto gemaakt tijdens het onderzoek in 1944. Detail van de in situ aangetroffen dekbalk. Duidelijk zichtbaar is de knie bovenop de balk, die voor een (extra) verbinding zorgt met het boord. Onder de balk is een deel van het gangboord te zien. De foto maakt daarnaast duidelijk dat het scheepshout al deels is uitgedroogt, wat zich uit in bijvoorbeeld de scheuren in de dekbalk en het geschilferde oppervlak van het potdeksel (© Rijksuniversiteit Groningen, Groninger Instituut voor Archeologie).

is een verticale plank gespijkerd, de ‘denneboom’. Daarnaast bestaan de gangboorden aan beide zijden uit één plank, met een lengte van ten minste 9 meter en een breedte van 30 cm. De combinatie van gangboord, denneboom en extra knieën boven de dekbalken draagt bij aan de dwarsscheepse en langsscheepse sterke (Hocker & Vlierman 1996, 34). De gangboorden van NM 107 daarentegen rustten niet op de dekbalken, maar zijn eronder bevestigd (fig. 3.26). De dikte van de planken van het gangboord wordt nergens omschreven, maar lijkt eerder 3–5 cm te zijn dan 7,5 cm. Dit is echter een grove schatting, op basis van een detail foto (Modderman 1945, afb. 36). Er zijn geen aanwijzingen dat de gangboorden van NM 107 waren voorzien van een denneboom. Over de bevestiging van de gangboorden aan de spanten en/of huid is niets bekend. Het is dan ook lastig vast te stellen of de gangboorden van NM 107 bijdroegen aan de langsscheepse sterkte, hoewel dat zeker mogelijk is.

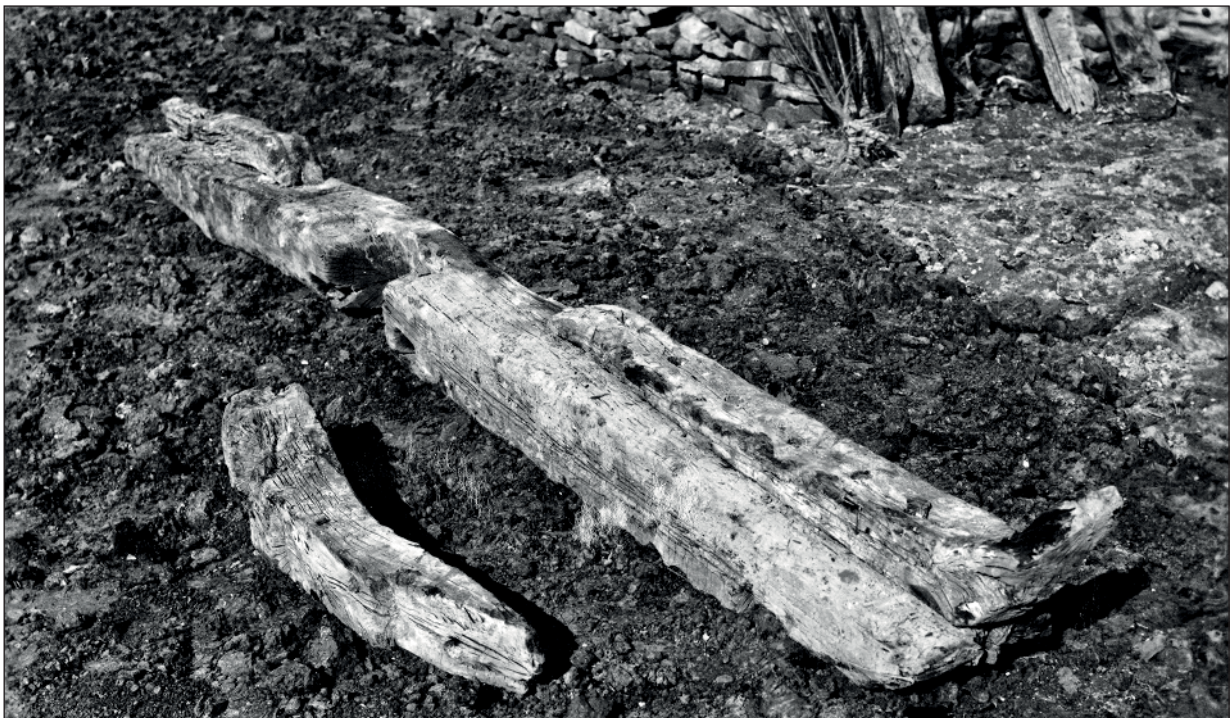
Fig. 3.27 Foto gemaakt tijdens het onderzoek in 1944. De zeilbalk. Ook bij deze dekbalk bevinden zich aan de bovenzijde twee knieën die voor extra stevigheid zorgen in de verbinding met de boorden. Op de foto is te zien dat de knieën met houten pennen aan de balk zijn vastgemaakt. Aan weerszijden van de halfronde inkeping, waar de mast in valt, zijn twee sponningen te zien. Mogelijk zijn deze bedoeld voor de bevestiging van schaarstokken. Op de achtergrond is waarschijnlijk een deel van de lading bakstenen zichtbaar (© Rijksuniversiteit Groningen, Groninger Instituut voor Archeologie).

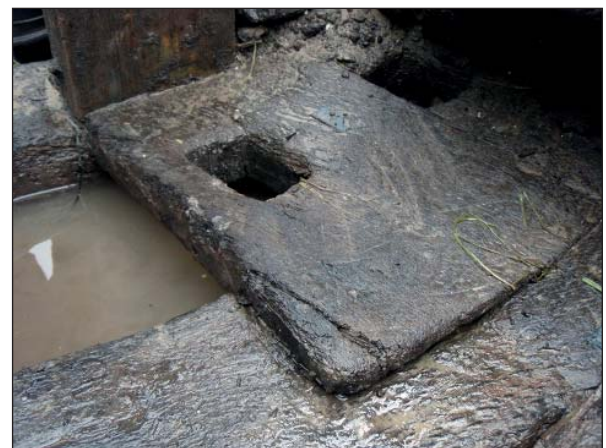
Fig. 3.28 Klein plankje (49x36 cm) met twee rechthoekige gaten (10x6 cm), vlak voor het mastspoor. De dikte van het plankje is 5,5 cm. Het is deels in de leggers verzonken en door middel van spijkers op de leggers bevestigd. De functie van het plankje is onduidelijk, mogelijk diende het om iets te ondersteunen. Een andere mogelijkheid is dat het onderdeel was van een pomp voor het afvoeren van het buiswater. Het plankje is namelijk aangebracht in het diepste deel van het schip (Foto: G.G.W Schreurs, RCE).

In werkput 2A kwam aan de voorzijde ook een rechthoekig plankje tevoorschijn, met daarin twee sleuven (fig. 3.28). Dit plankje is ook te zien op de tekeningen van Modderman. Afgezien van het opmerken van dit onderdeel besteedt hij er verder geen aandacht aan (1945, 80; afb. 29d & 29e). Het plankje rust met de uiteinden in sponningen, die in spanten 21 en 22 zijn gemaakt, en zit recht boven de kielplank. Het ligt niet helemaal in de leggers verzonken, maar steekt aan één zijde ongeveer 1–1,5 cm boven het spant uit. De lengte is 49 cm en de breedte ongeveer 36. Het plankje heeft een dikte van 5,5 cm. In het midden bevinden zich twee rechthoekige gaten naast elkaar. De gaten zitten

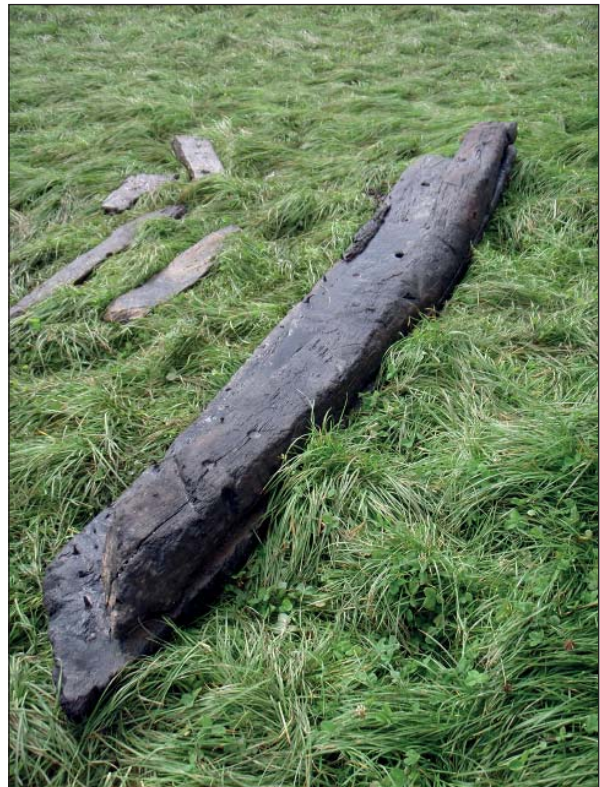
Fig. 3.29 Deel van het berghout (Foto: G.G.W. Schreurs, RCE).

Bij het uitgraven van de werkputten (2 en 2A) in het middenschip is een deel van het berghout gelicht. Dit deel lag tussen het losse hout op het vlak. Nadat het uit de werkput is gehaald, is het met de digitale meetarm opgemeten (fig. 3.29 & 3.30). Aan het einde van de verkenning is het stuk berghout weer onderin het wrak gelegd.

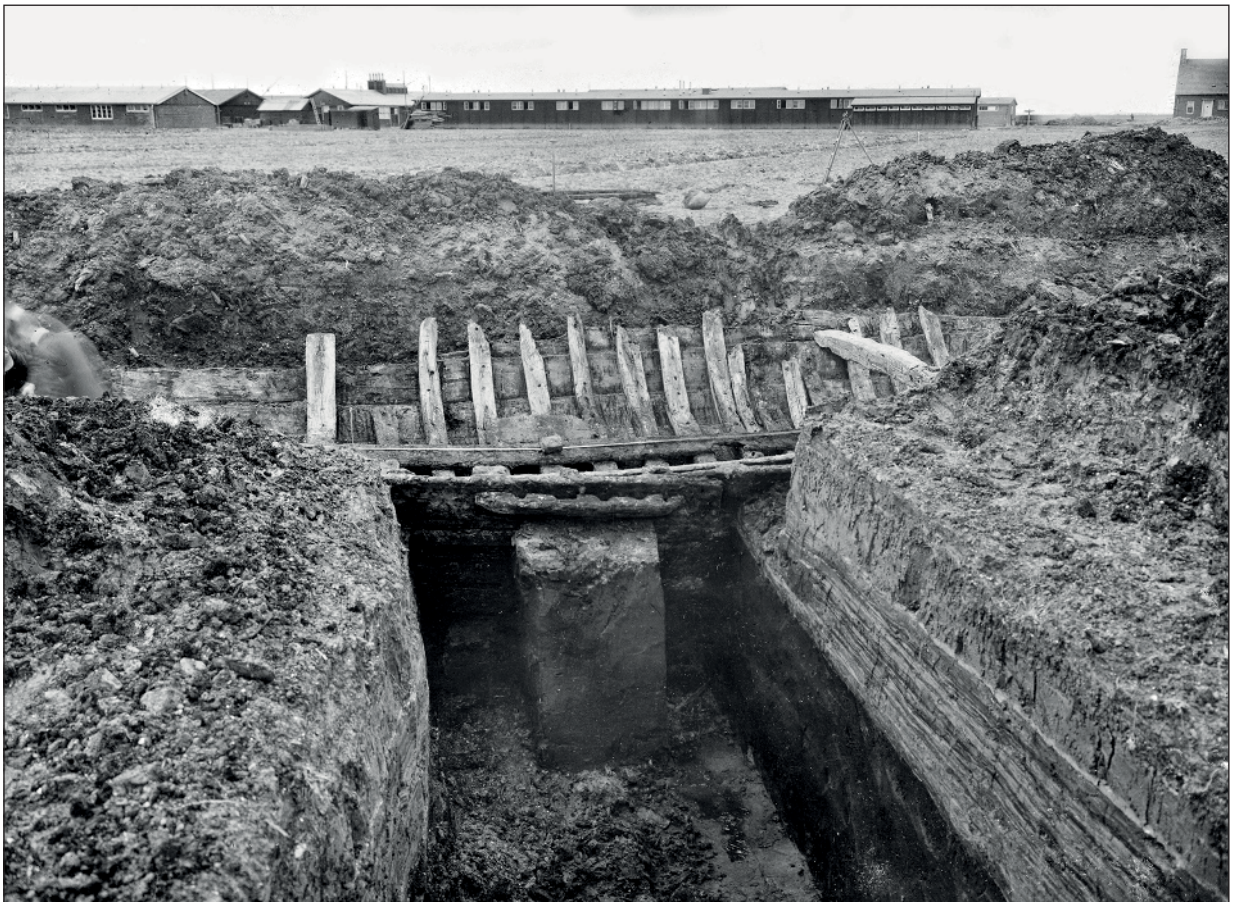
Fig. 3.31 Wandputting aan bakboordzijde, foto genomen tijdens het onderzoek in 1944 (© Rijksuniversiteit Groningen, Groninger Instituut voor Archeologie).

Tot slot is het nog het vermelden waard dat Modderman tijdens de opgraving in 1944 een rust – tegenwoordig wandputting genoemd (Van Holk 2006, 79–80) – heeft aangetroffen aan de bakboordzijde van de kogge, ter hoogte van het mastspoor (fig. 3.31). De wandputting bestaat uit een smalle houten balk met daarin vijf gaten. In enkele van deze gaten zaten nog fragmenten van touw (Modderman 1945, 80). Het is niet bekend hoe de wandputting aan het boord was bevestigd.

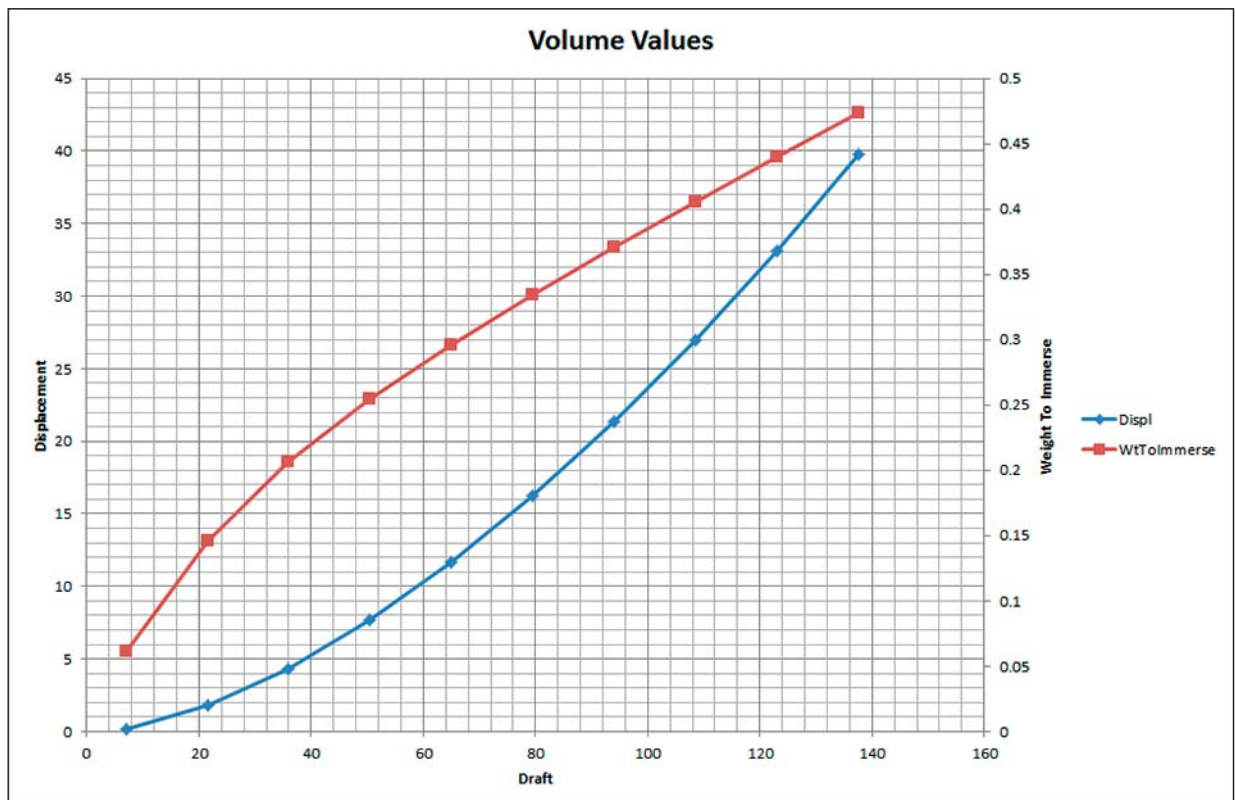
Fig. 3.34 Grafiek van de inzinking per gewichtseenheid. Berekend met het programma Rhinoceros aan de hand de metingen van het halfmodel. De blauwe lijn geeft de waterverplaatsing (displacement) aan. De rode lijn laat zien hoeveel gewicht er nodig is om het schip een bepaalde afstand in het water te drukken. De verticale assen geven het gewicht aan in ton, de horizontale as geeft de diepgang in centimeters aan. De rode lijn wordt aan de rechterkant afgelezen, de blauwe lijn aan de linkerkant (K. Blok, RUG/GIA).

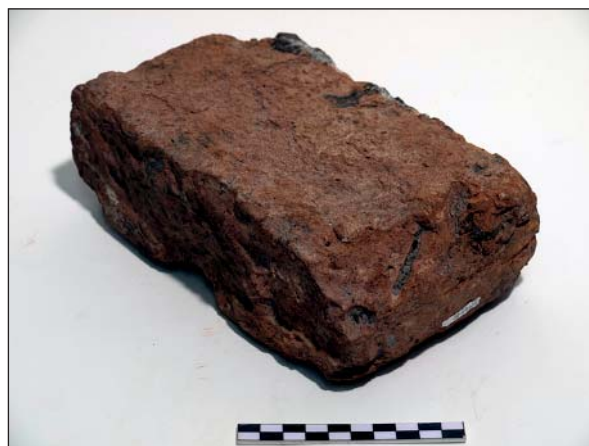
Fig. 3.36 Baksteen, afkomstig van de lading uit NM 107. Het maatbalkje heeft een lengte van 10 cm (Foto: K. Blok, RUG/GIA).

In het ruim zijn naar schatting 5.000 bakstenen gevonden. De afmetingen zijn 28x13x6,5 cm en ze wegen afgerond ongeveer 4 kg per stuk (fig. 3.36). Het totaalgewicht aan kloostermoppen is volgens Modderman dan ook ongeveer 20 ton (Modderman 1945, 75). Naar een mogelijke herkomst van deze stenen heeft Modderman geen onderzoek gedaan. De stenen die in het depot van de RCE in Lelystad aanwezig zijn, zijn onderzocht met behulp van een draagbaar XRF-apparaat. De resultaten van dit onderzoek worden verderop in deze paragraaf besproken. Na de XRF-metingen zijn de bakstenen en fragmenten beschreven en opgemeten. Hieruit blijkt dat het gewicht van de complete stenen iets minder is dan de 4 kg die door Modderman wordt aangegeven. De drie

complete stenen wegen achtereenvolgens 3,52; 3,82 en 3,83 kg. Wanneer we uitgaan van een gemiddeld gewicht van 3,8 kg per baksteen, dan wordt het totaal gewicht van de circa 5000 stenen 19 ton. Dit is een verschil van 1 ton met het – afgeronde – totaal gewicht wat door Modderman is gegeven. In eerste instantie lijkt dit een klein verschil, maar tijdens het berekenen van het laadvermogen van het schip blijkt dit wel degelijk van belang. Het verschil in gewicht is mogelijk verklaarbaar indien Modderman vochtige stenen heeft gewogen. De stenen in het RCE depot zijn namelijk droog, waardoor ze iets lichter zullen zijn dan natte stenen.

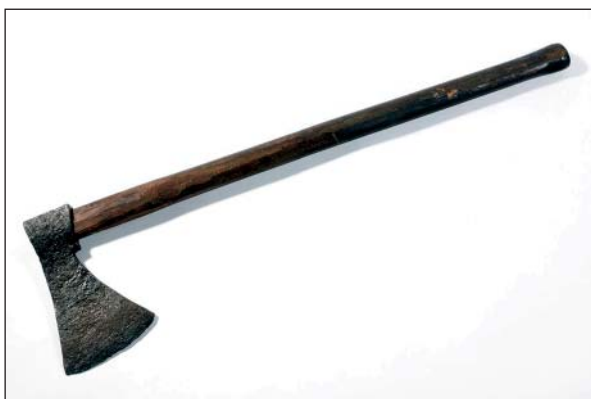
Fig. 3.37 IJzeren bijl. De kop is origineel, de steel is nieuw (beeldbank.cultureelergoed.nl; objectnummer: [MA]Z1944-II9).

Er zijn zeven metalen voorwerpen gevonden. De meeste zijn onderdeel van de inventaris. Eén daarvan is een ijzeren bijl (fig. 3.37). Een soortgelijke bijl is ook gevonden in het wrak van de NT 25, eveneens een middeleeuwse kogge. Twee bijlen uit een tweetal koggen die in Zuidelijk Flevoland gevonden zijn (ZO 36 en Almere Wijk 13) vertonen eveneens sterke gelijkenis met het exemplaar uit NM 107. De bijlen uit NM 107 en ZO 36 worden door Vlierman tot een groep van ‘standaardbijlen’ gerekend. In vergelijking met een houthakkersbijl zijn de bijlen kleiner, lichter en dus handzamer. Ze kunnen aan boord van schepen voor meerdere doeleinden zijn gebruikt, maar waarschijnlijk overwegend als gereedschap en niet als wapen. De vormgeving doet vermoeden dat de bijlen van Nederlandse oorsprong zijn (Vlierman 1985, 26, 46–49; Hocker & Vlierman 1996, 82). Vergelijkbare bijlen komen ook in het buitenland voor, zoals blijkt uit de vondst van een bijl in Bremen (Rech 2004, 170–171;

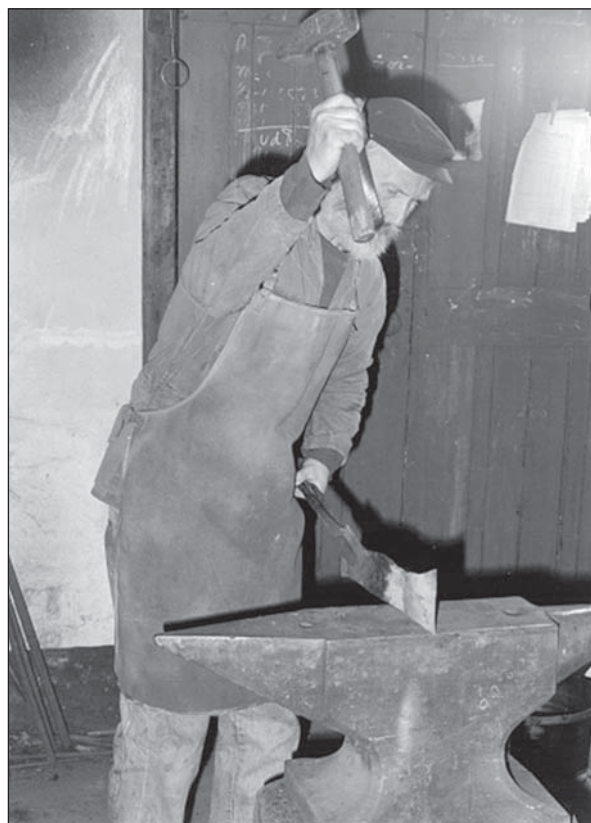
Fig. 3.38 Het smeden van de replica van de bijl. De smid is Klaas Kleine uit Diever (Foto: RCE).

afb. 168). Van de bijl uit NM 107 is door een smid een replica gemaakt (fig. 3.38).

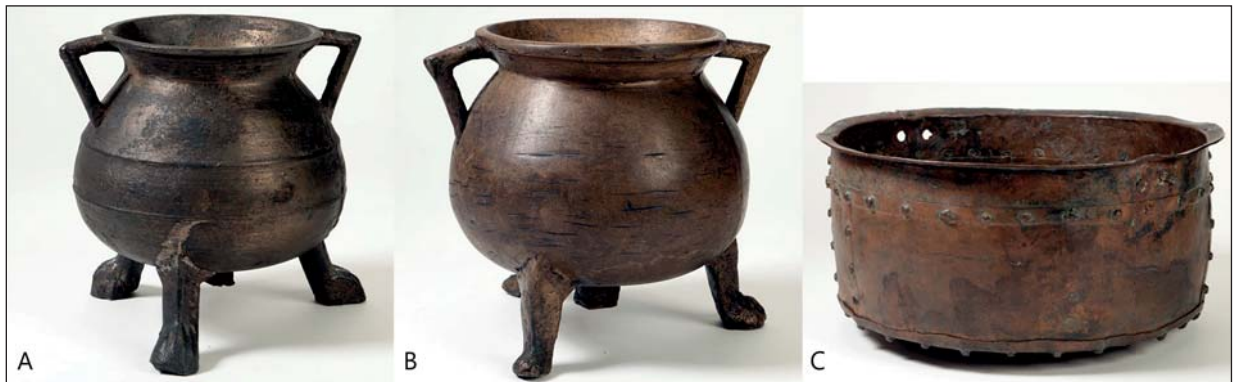
Fig. 3.39 Spaanse potten en koperen ketel uit NM 107. De linker kookpot (A) is 14,7 cm hoog, de rechter (B) 13,1 cm. De ketel (C) heeft een diameter van 26,5 cm en een hoogte van 13,2 (Foto's: RCE).

De laatste drie metaalvondsten betreffen twee kookpotten en één koperen ketel of pan (fig. 3.39). De eerste twee worden door Modderman “spaansche potten” genoemd (Modderman 1945, 77). In het Duits worden ze ‘grapen’ genoemd. Beide ketels hebben eenzelfde profiel, met een trechtervormige geprofileerde rand, een bolle buik en twee rechthoekig gebogen oren. Beide hebben ze drie poten met een verdikt uiteinde. Tot slot hebben ze allebei een ster-vormige versiering op de bodem, met in het centrum

daarvan een gietprop. Enkele kleine verschillen zijn er ook. De één is wat eenvoudiger vormgegeven en heeft een hoogte van ongeveer 14,7 cm. De tweede is iets kleiner, namelijk 13,1 cm. Deze kleinere kookpot heeft verder twee richels op de buik, de pootjes zijn versierd met klauwen en tot slot was er nog een restant van een getordeerd ijzeren hengsel aanwezig. Met behulp van twee gedateerde vondsten vermoedt Modderman dat de kookpotten uit de eerste helft van de veertiende eeuw stammen (Modderman 1945, 77). Deze datering komt overeen met vondsten van vergelijkbare ketels in Noordwest-Duitsland, waarbij ook zowel gladwandige als geribbelde ketels voorkomen (Drescher 1982, 157–162). In de kogge van Darss (Duitsland) zijn eveneens bronzen kookpotten gevonden (Föster & Jöns 2003, 14). De koperen pan, tot slot, is cilindrisch van vorm met een holle bodem en is 13 cm hoog. De ketel is voorzien van twee oren met daaraan een ijzeren hengsel.

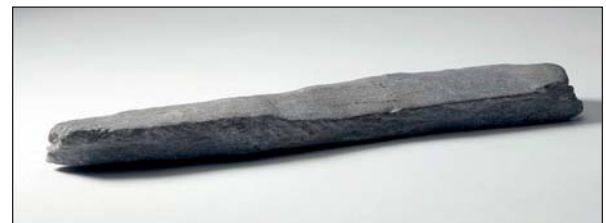
Fig. 3.41 De aanzetsteen uit het wrak. Lengte: 32,5 cm (Foto: RCE).

In het wrak is een langwerpige aanzetsteen of wetsteen gevonden. De steen is van grijsblauwe schist en heeft een lengte van 32,5 cm (fig. 3.41).

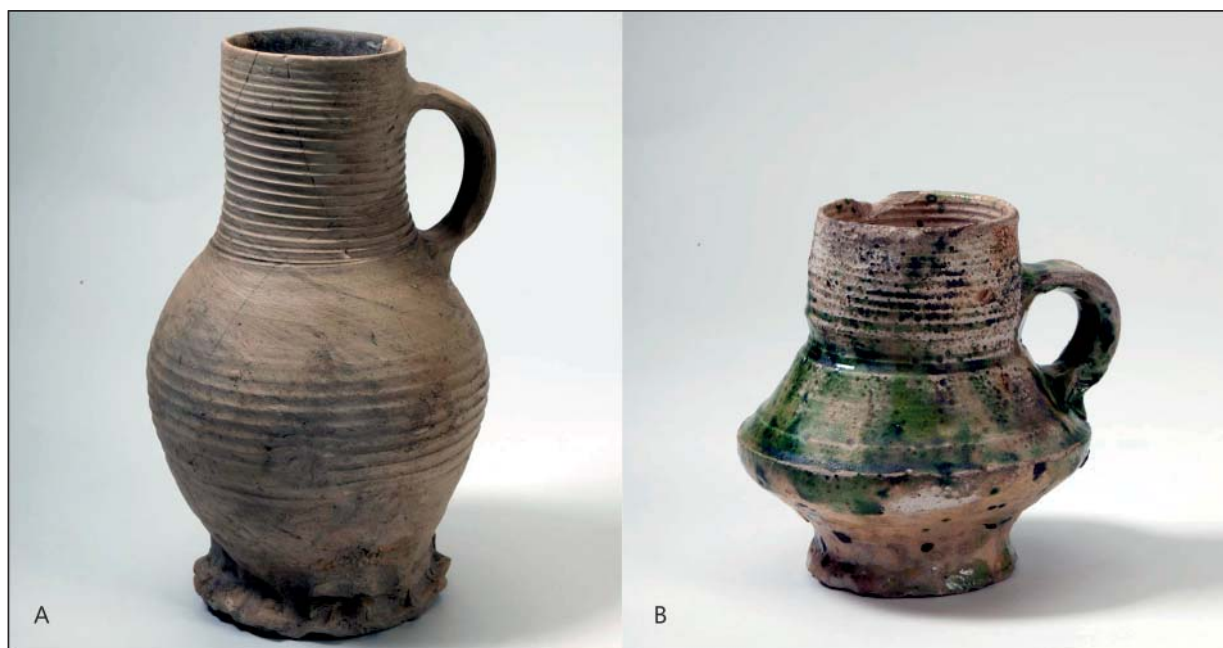
Fig. 3.40 De aardwerken kannetjes. Het linker kruikje (A) is afkomstig uit Siegburg en is 22,8 cm hoog. Het rechter kannetje (B) heeft een hoogte van 9,2 cm en komt mogelijk uit Langerwehe (Foto's: RCE).

Er zijn in totaal drie stuks aardewerk gevonden. Eén is een niet geprofileerde randscherf. Het gaat om een scherf van geel-grijs steengoed met een bruine glazuurvlek. De andere twee zijn grotendeels complete exemplaren van een kruik en een kannetje of drinkbeker (fig. 3.40, z.o.z.). De kruik heeft een hoogte van 22,8 cm en is van licht geel-grijs steengoed. Het heeft een gegroefde, rechte hals en een “omgekeerd eivormigen” buik. De standvoet is dik en voorzien van een golvend profiel (Modderman 1945, 77). Het kannetje of de drinkbeker is 9,2 cm hoog en eveneens van licht geel-grijs steengoed. Aan de buitenkant zitten spatzen groen loodglazuur. De hals is recht en voorzien van groeven, de buik is dubbel conisch. De voet heeft een dunne, geknepen, standring. Zowel het kruikje als het kannetje zijn van één oor voorzien.

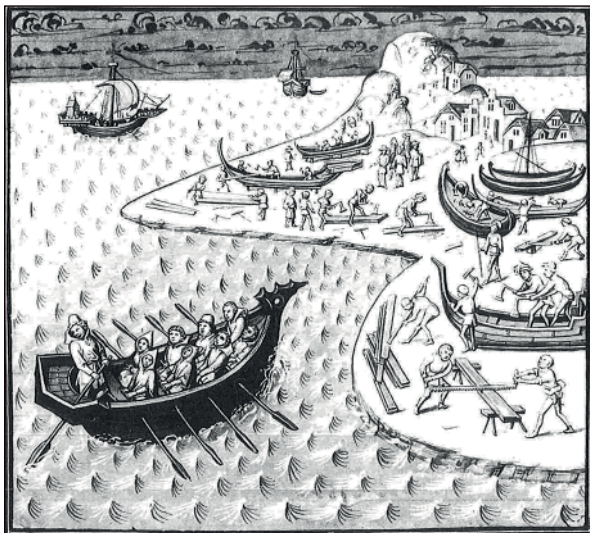
Fig. 4.1 Scheepsbouw langs de waterkant (Berkenvelder 1983, 34).

Alvorens een schip in gebruik kan worden genomen, moet het natuurlijk eerst worden gebouwd. Dit was – ook in het geval van kleinere rivierschepen – het werk van de scheepsbouwer (Unger 1976, 160–163). Uit historische bronnen is bekend dat deze vaklieden in de late middeleeuwen verenigd waren in gildes. Zo bestaat in Dordrecht het gilde van de scheepsbouwers al sinds 1300. In eerste instantie waren ook de houtzagers en -handelaren bij dit gilde aangesloten, maar tegen het einde van de veertiende eeuw kregen zij elk hun eigen gilde. In Dordrecht had het scheepsbouwersgilde het monopolie op het gebruik van ‘windassen’, een werktuig voor het verplaatsen van zware lasten. Deze werden gebruikt om schepen uit het water te halen en bij het verplaatsten van zware stukken hout. Scheepsbouwers mochten in Dordrecht alleen windassen van het gilde gebruiken (Unger 1997, IV 6–7). De scheepswerven lagen direct aan het water, maar echte scheepshellingen bestonden in de veertiende eeuw nog niet. De eerste scheepshellingen verschijnen pas twee eeuwen later. Tot die tijd werden aflopende stukken land gebruikt, die direct naast een vaarwater lagen (fig. 4.1) (Unger 1976, 160).

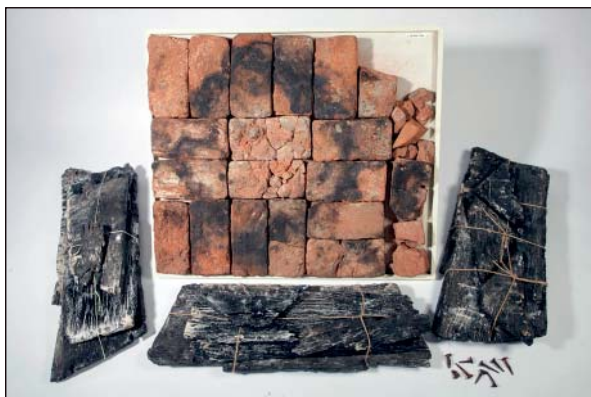
Fig. 4.4 Voorbeeld van de verschillende delen van een vuurkist. De stenen vormen een vloertje waarop het vuur kon worden gestookt en worden bijgehouden door middel van een houten bekisting. Dit exemplaar is afkomstig uit het wrak OK 84-II (Beeldbank Rijksdienst voor het Cultureel erfgoed).

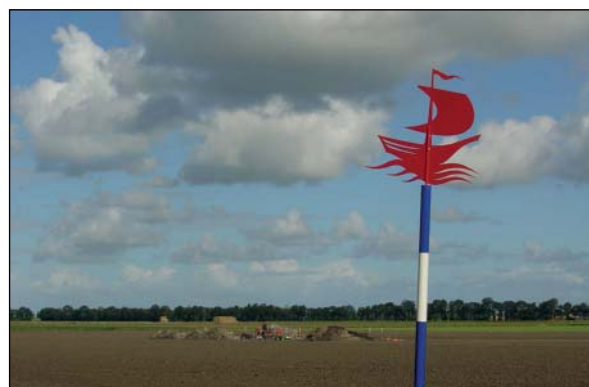
Fig. 5.1 Markering van een scheepswrak. Op de achtergrond de verkenning van wrak NB 36, Creil (foto: H.R. Reinders/www.verganeschepen.nl).

In Flevoland zijn een groot aantal vindplaatsen van scheepswrakken gemarkeerd met een blauw-witte paal met een rood scheepje er boven op (fig. 5.1). Tevens is er een bijbehorende website gemaakt waar meer informatie over een aantal van deze gemarkeerde wrakken te vinden is.³ NM 107 is echter niet op deze website geplaatst.

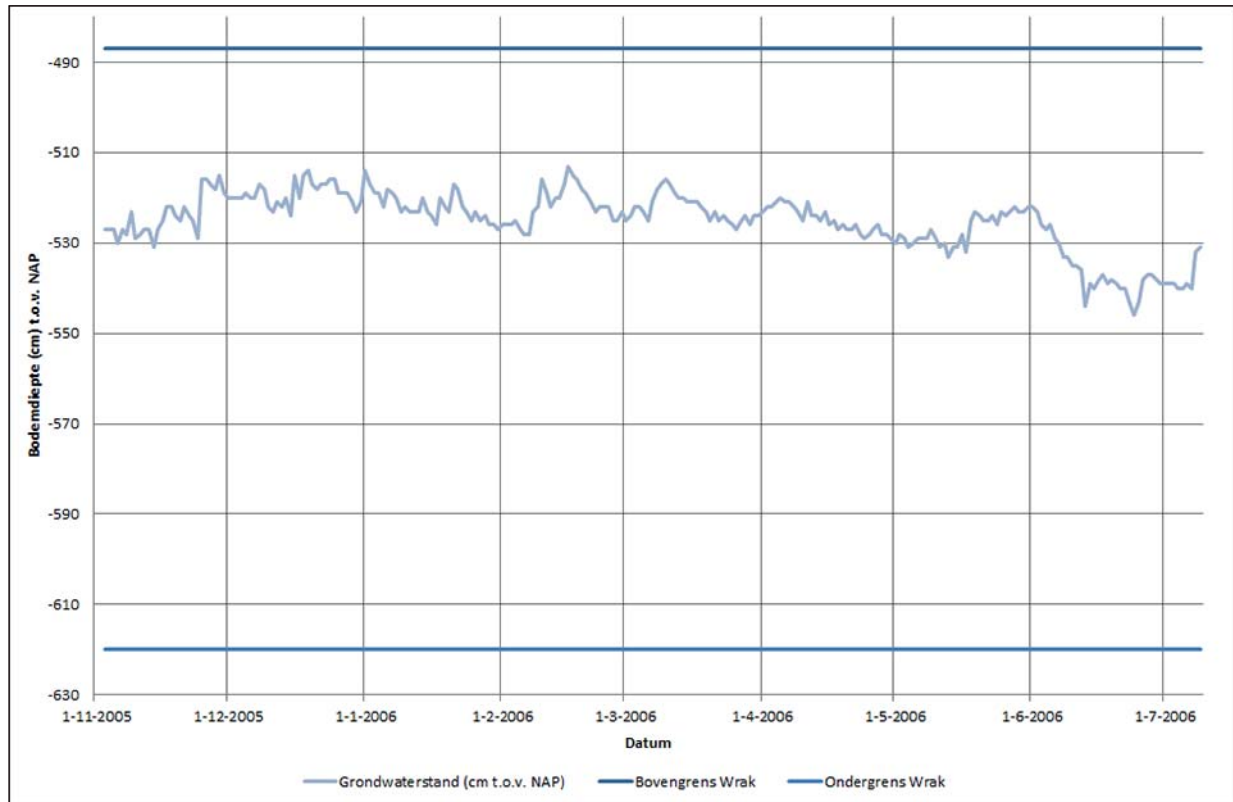
Fig. 5.4. Dagelijkse metingen van de grondwaterspiegel over de periode 2005–2006 (bron: Dinoloket). De kolommen vertegenwoordigen een periode van één maand. Ook in deze grafiek zijn de boven- en ondergrenzen van het wrak aangegeven. Omdat de metingen dagelijks zijn uitgevoerd ontstaat er een nauwkeuriger beeld van de grondwaterspiegel. Ook in deze periode steekt ongeveer de bovenste 50 cm van het wrak stelselmatig boven het grondwater uit. De hoogste delen van het wrak steken er in deze grafiek zelfs de gehele meetperiode bovenuit.
