De verdwenen *Kogge van Modderman*

Een kogge-achtig wrak in de bodem van Flevoland

Grondsporen 20

Opgravings- en onderzoeksrapporten van het Groninger Instituut voor Archeologie

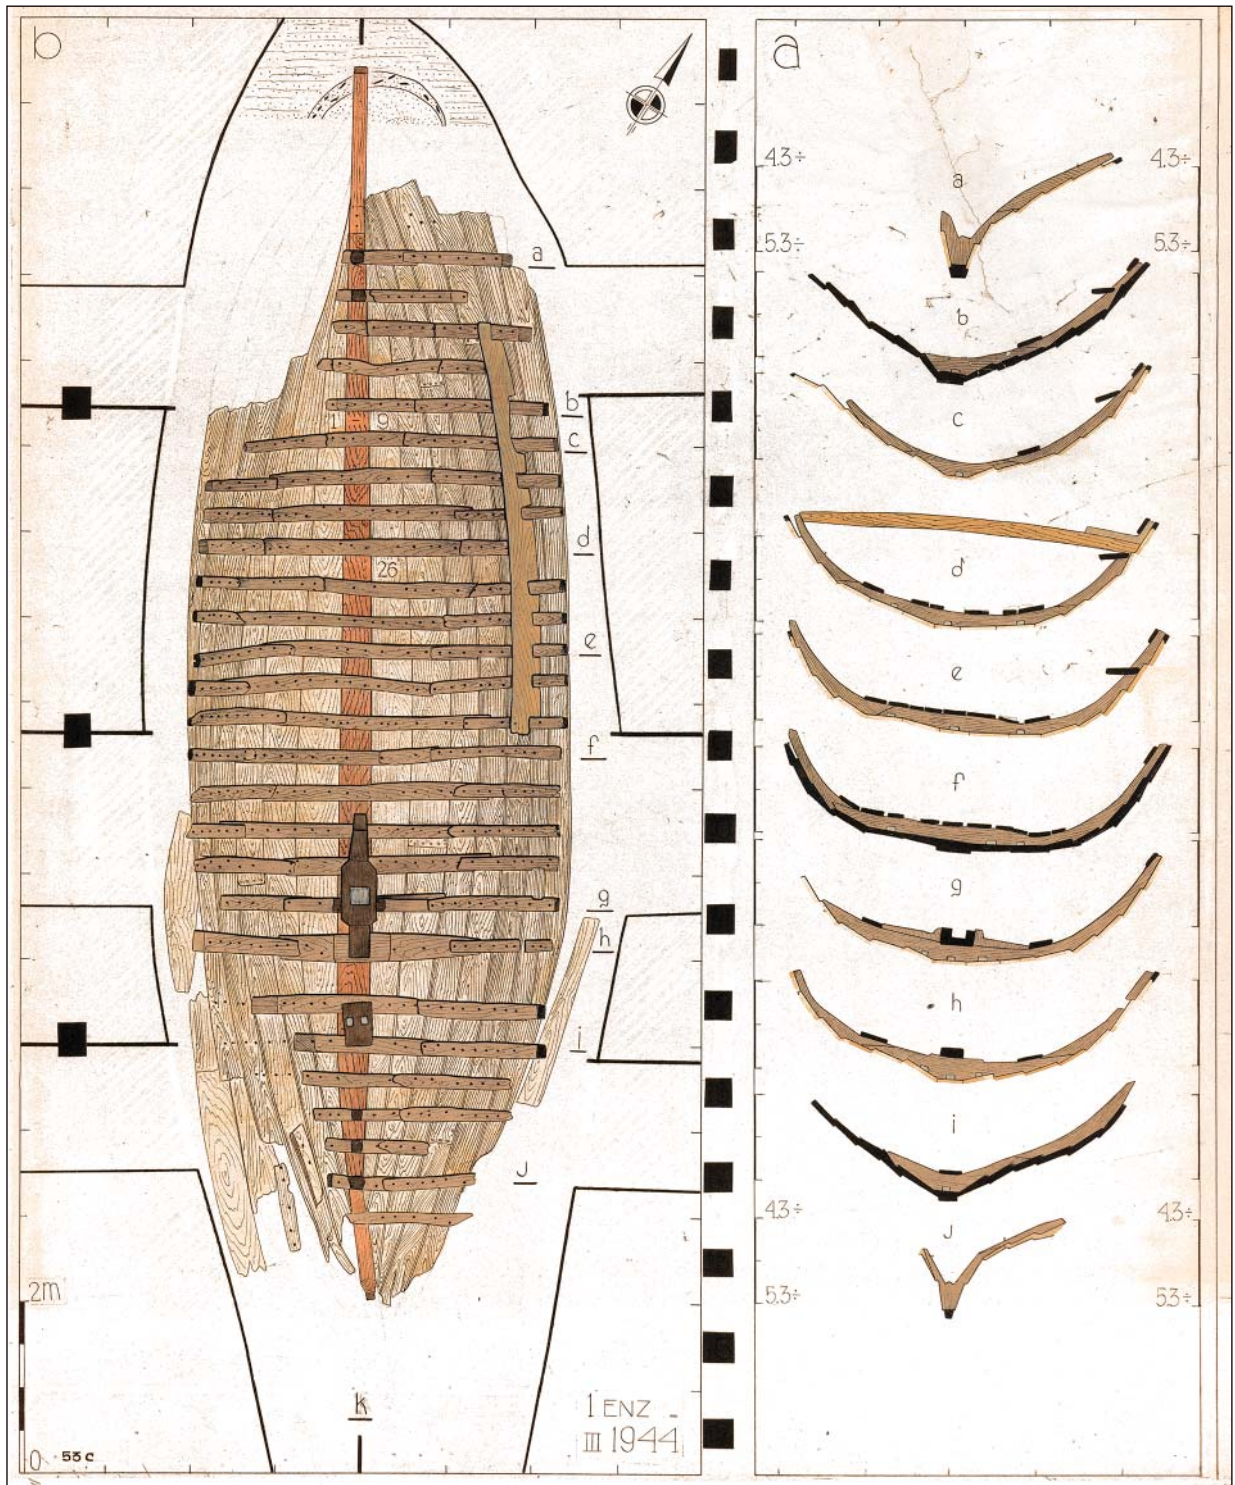
Ingekleurde veldtekening uit 1944. De tekeningen zijn in zwart-wit door Modderman in zijn proefschrift opgenomen (Modderman 1945, afb 28a en 28b. (Dossier NM 107, Rijksdienst voor het Cultureel Erfgoed)

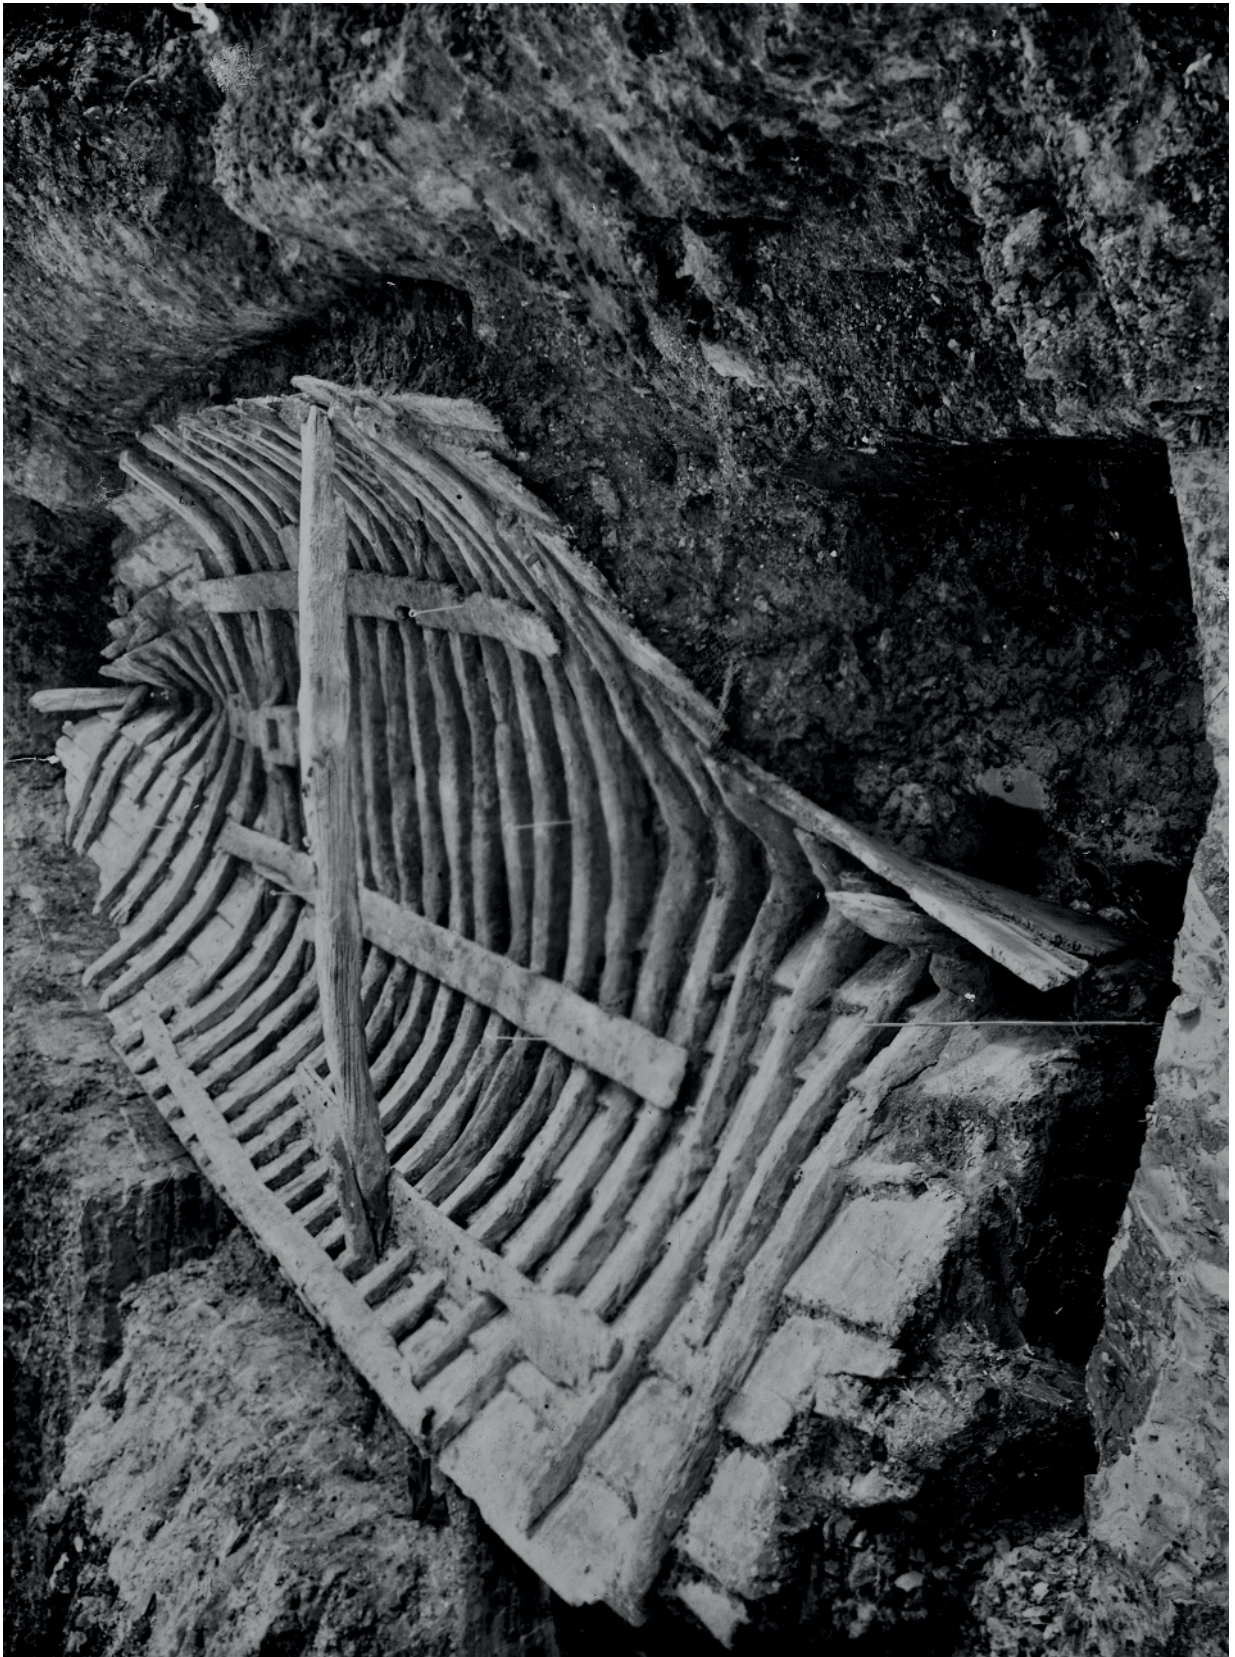
Archieffoto: 1944-114. Het schip gezien van achteren naar voren.

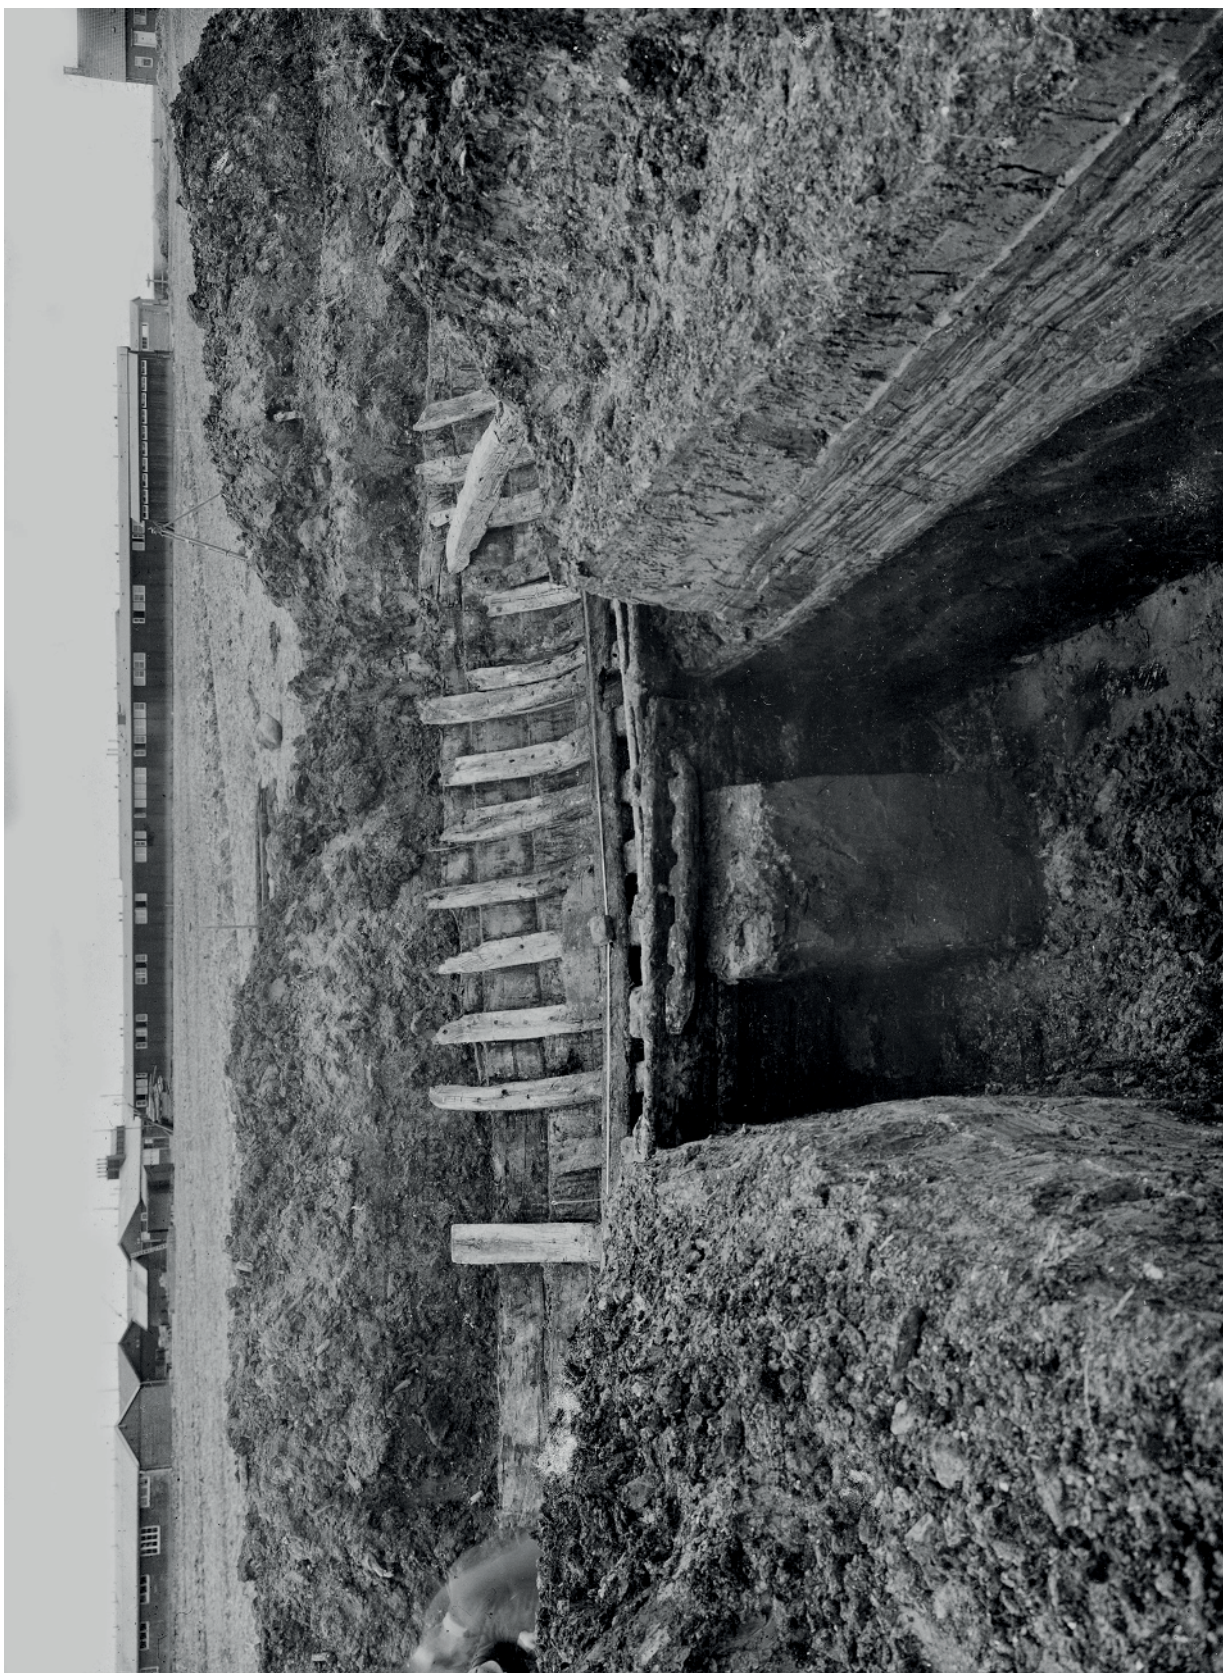
Archieffoto: 1944-116. Bakboordwand met 'rust'.

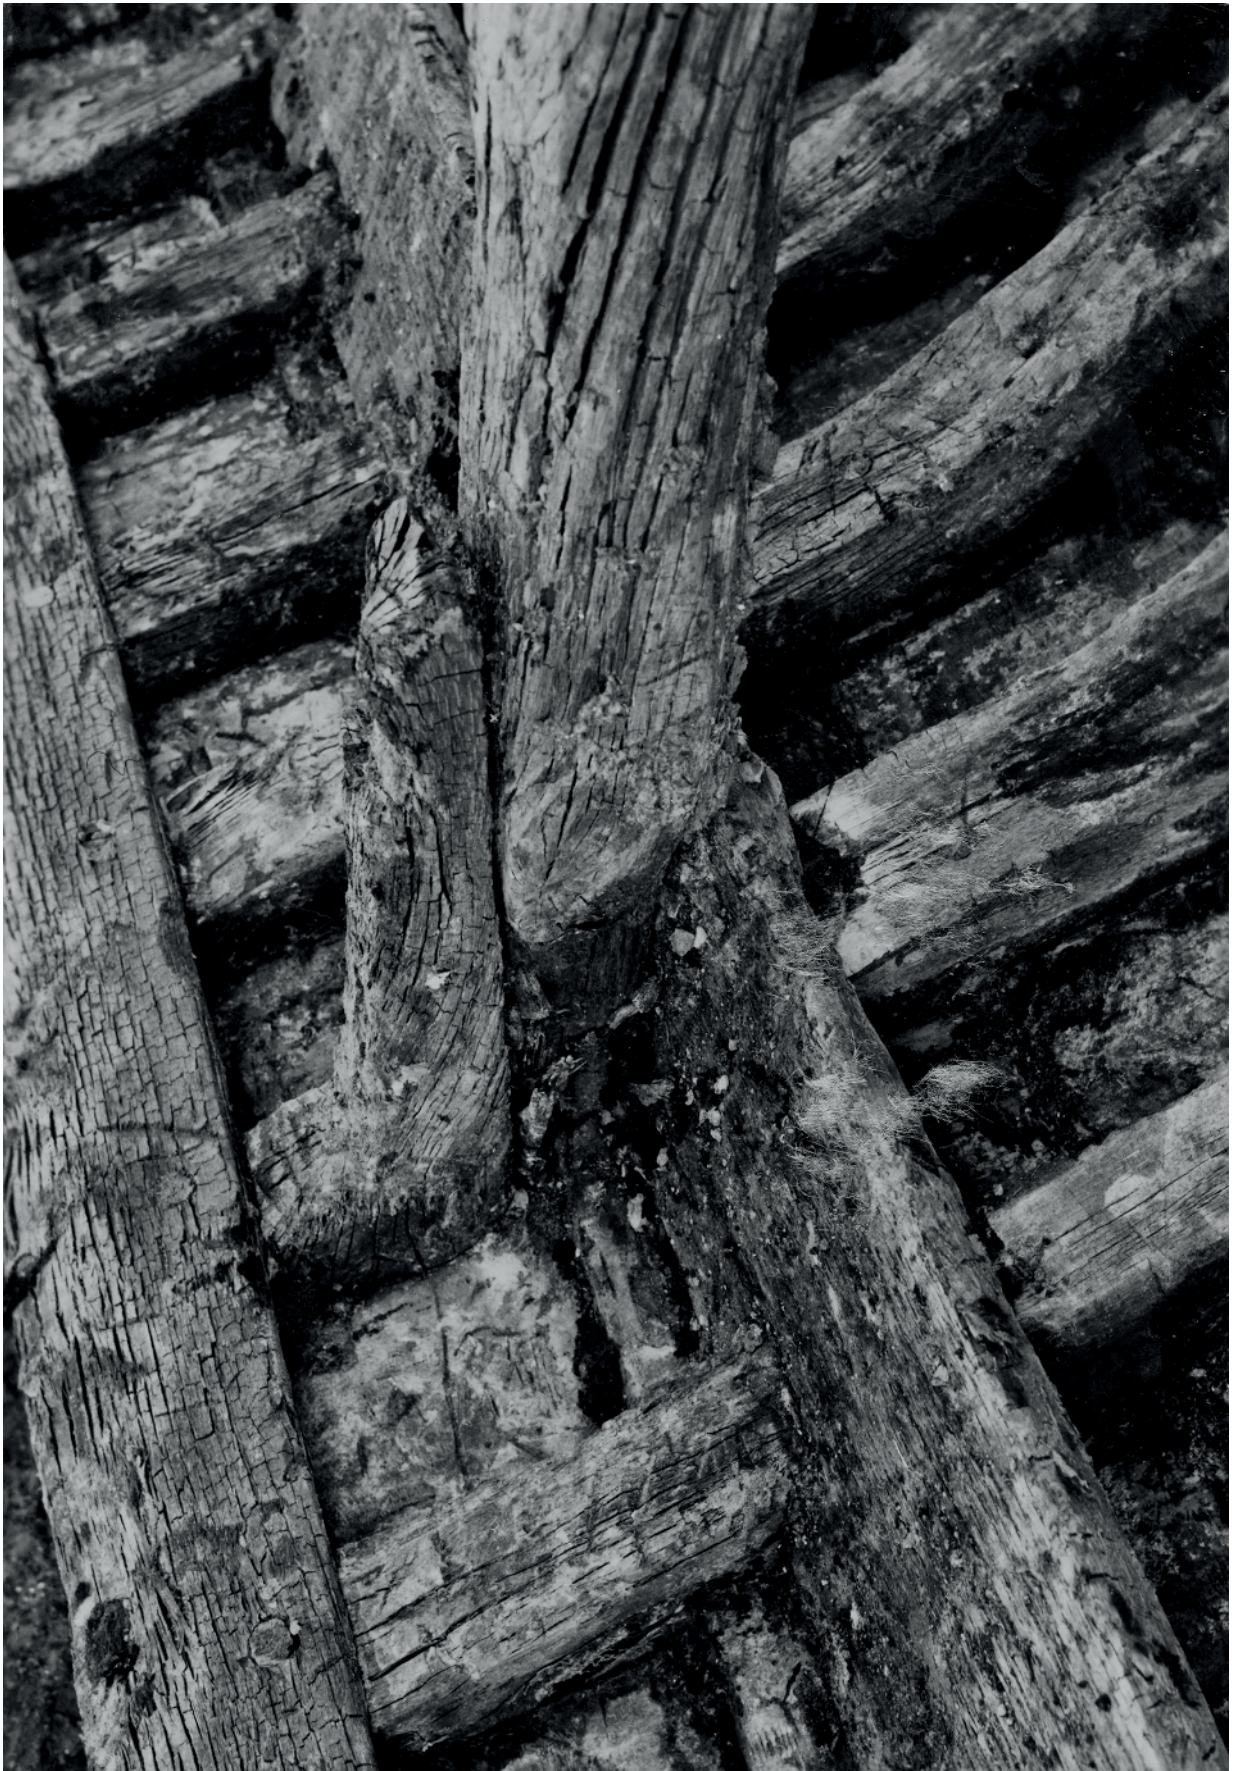
Archieffoto: 1944-119. Detailopname van de bakboordwand met gangboord en deklegger.
© Rijksuniversiteit Groningen, Groninger Instituut voor Archeologie

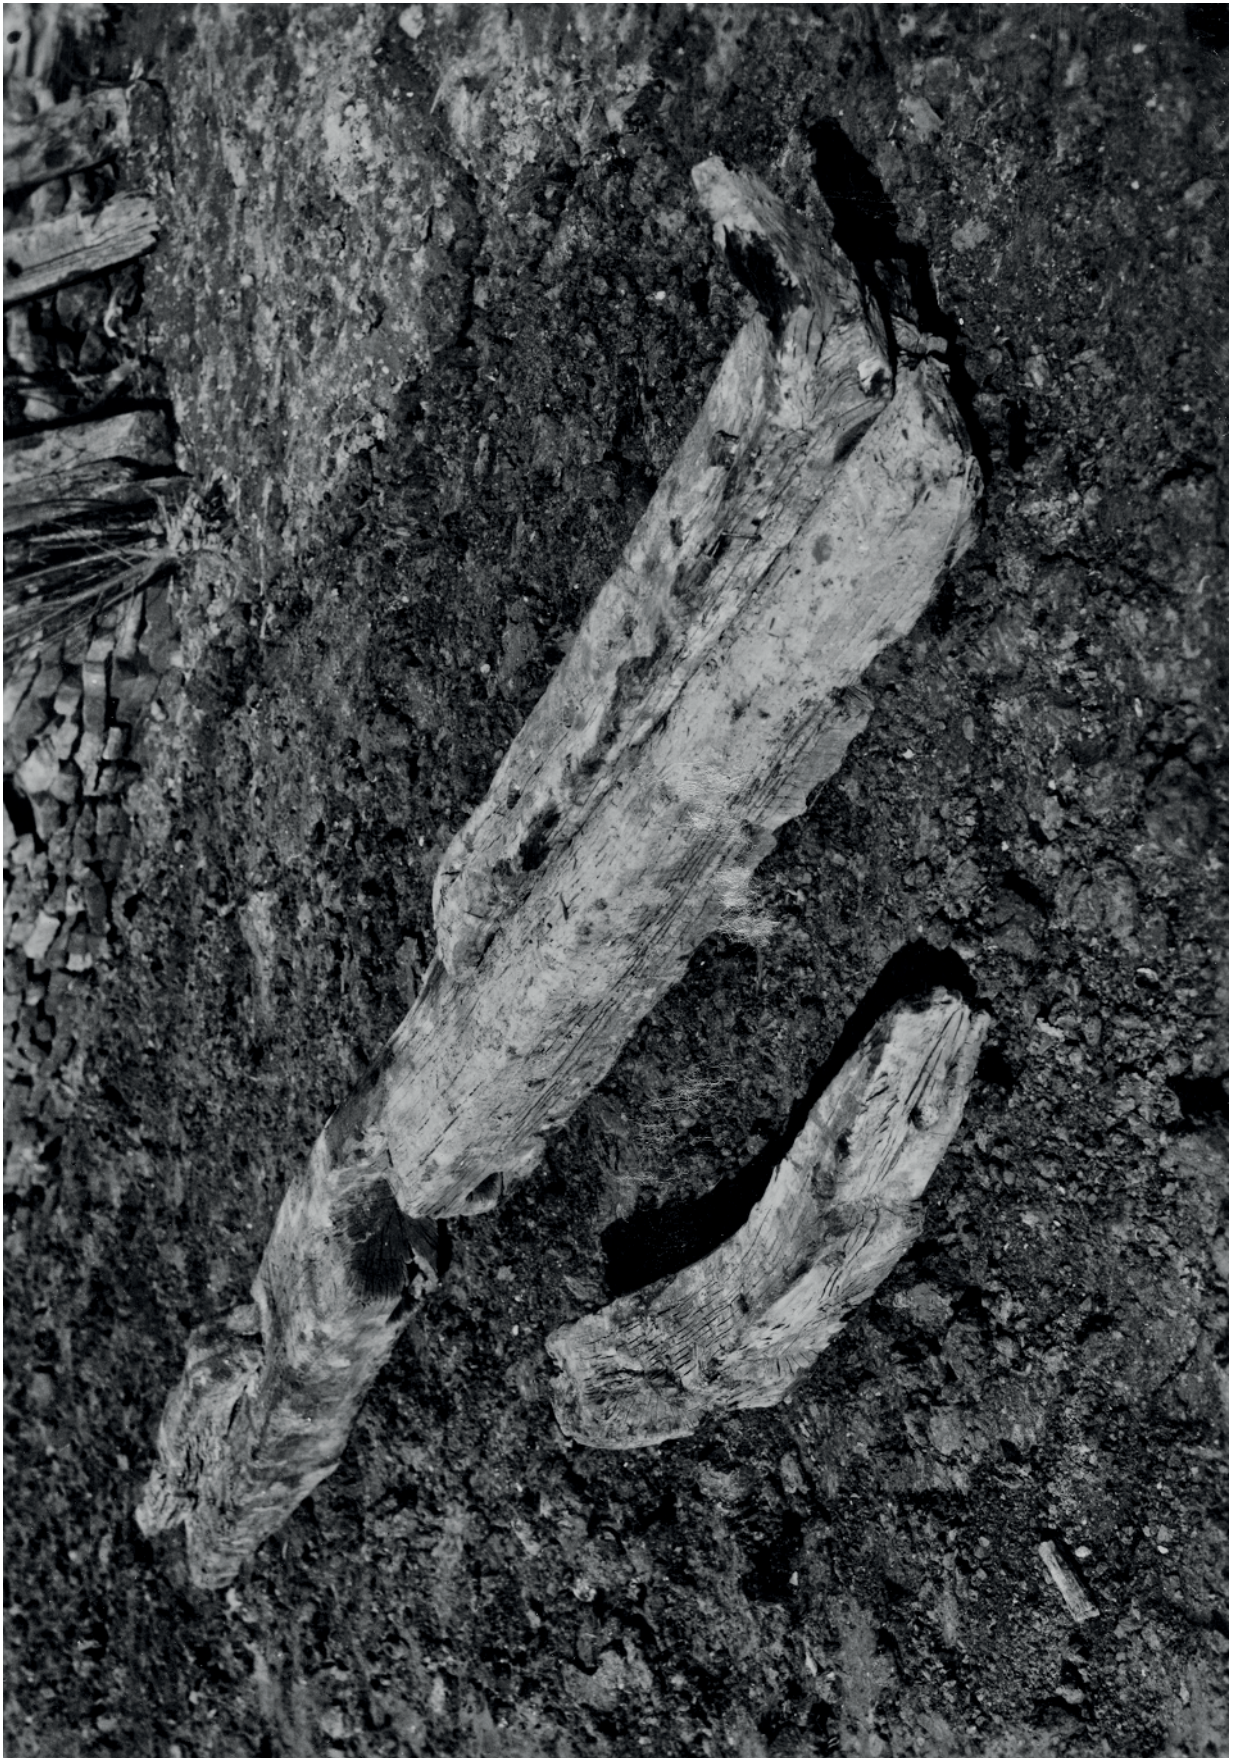
Archiefphoto: 1944-120. Deklegger (zeilbalk) met knieën en halfronde opening voor de mast, bovendien een inhoud.
© Rijksuniversiteit Groningen, Groninger Instituut voor Archeologie

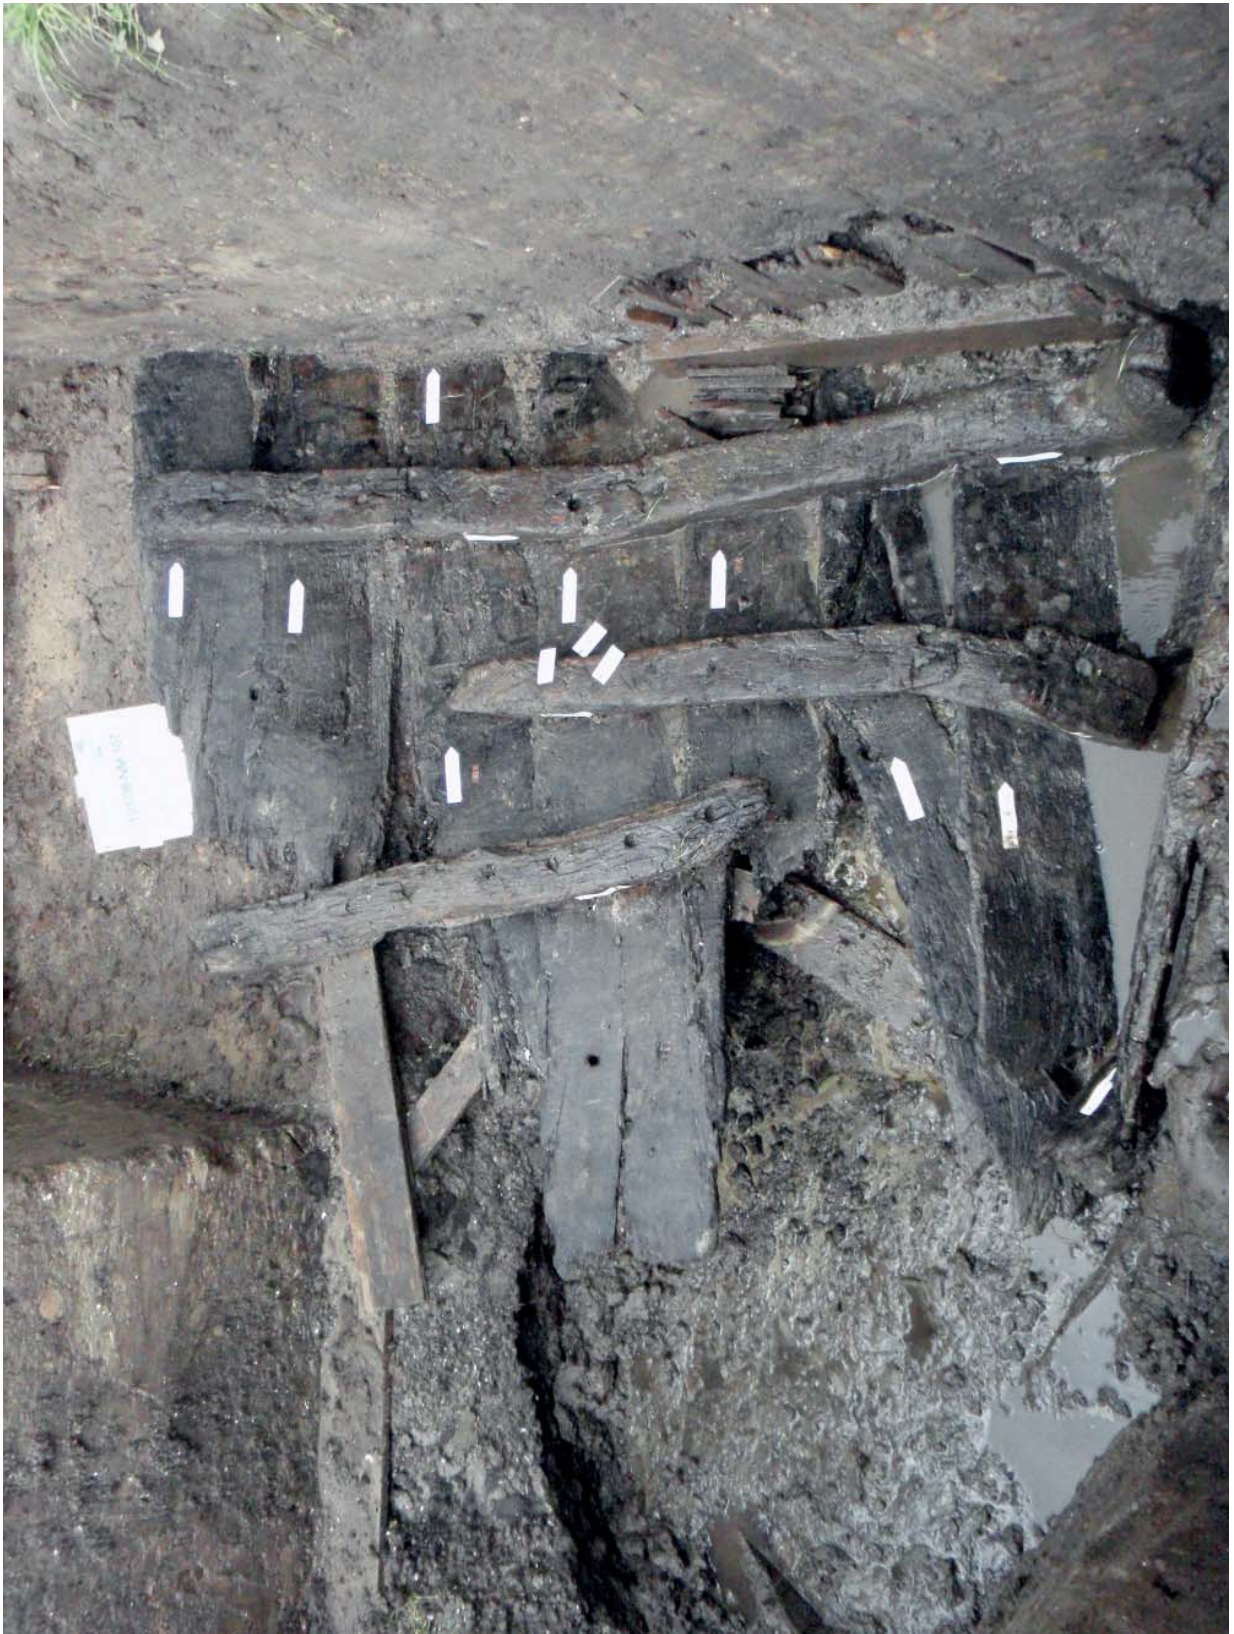
Fotonr. 10. Overzicht Werkput 1 (achterschip). De foto is genomen richting bakboord.

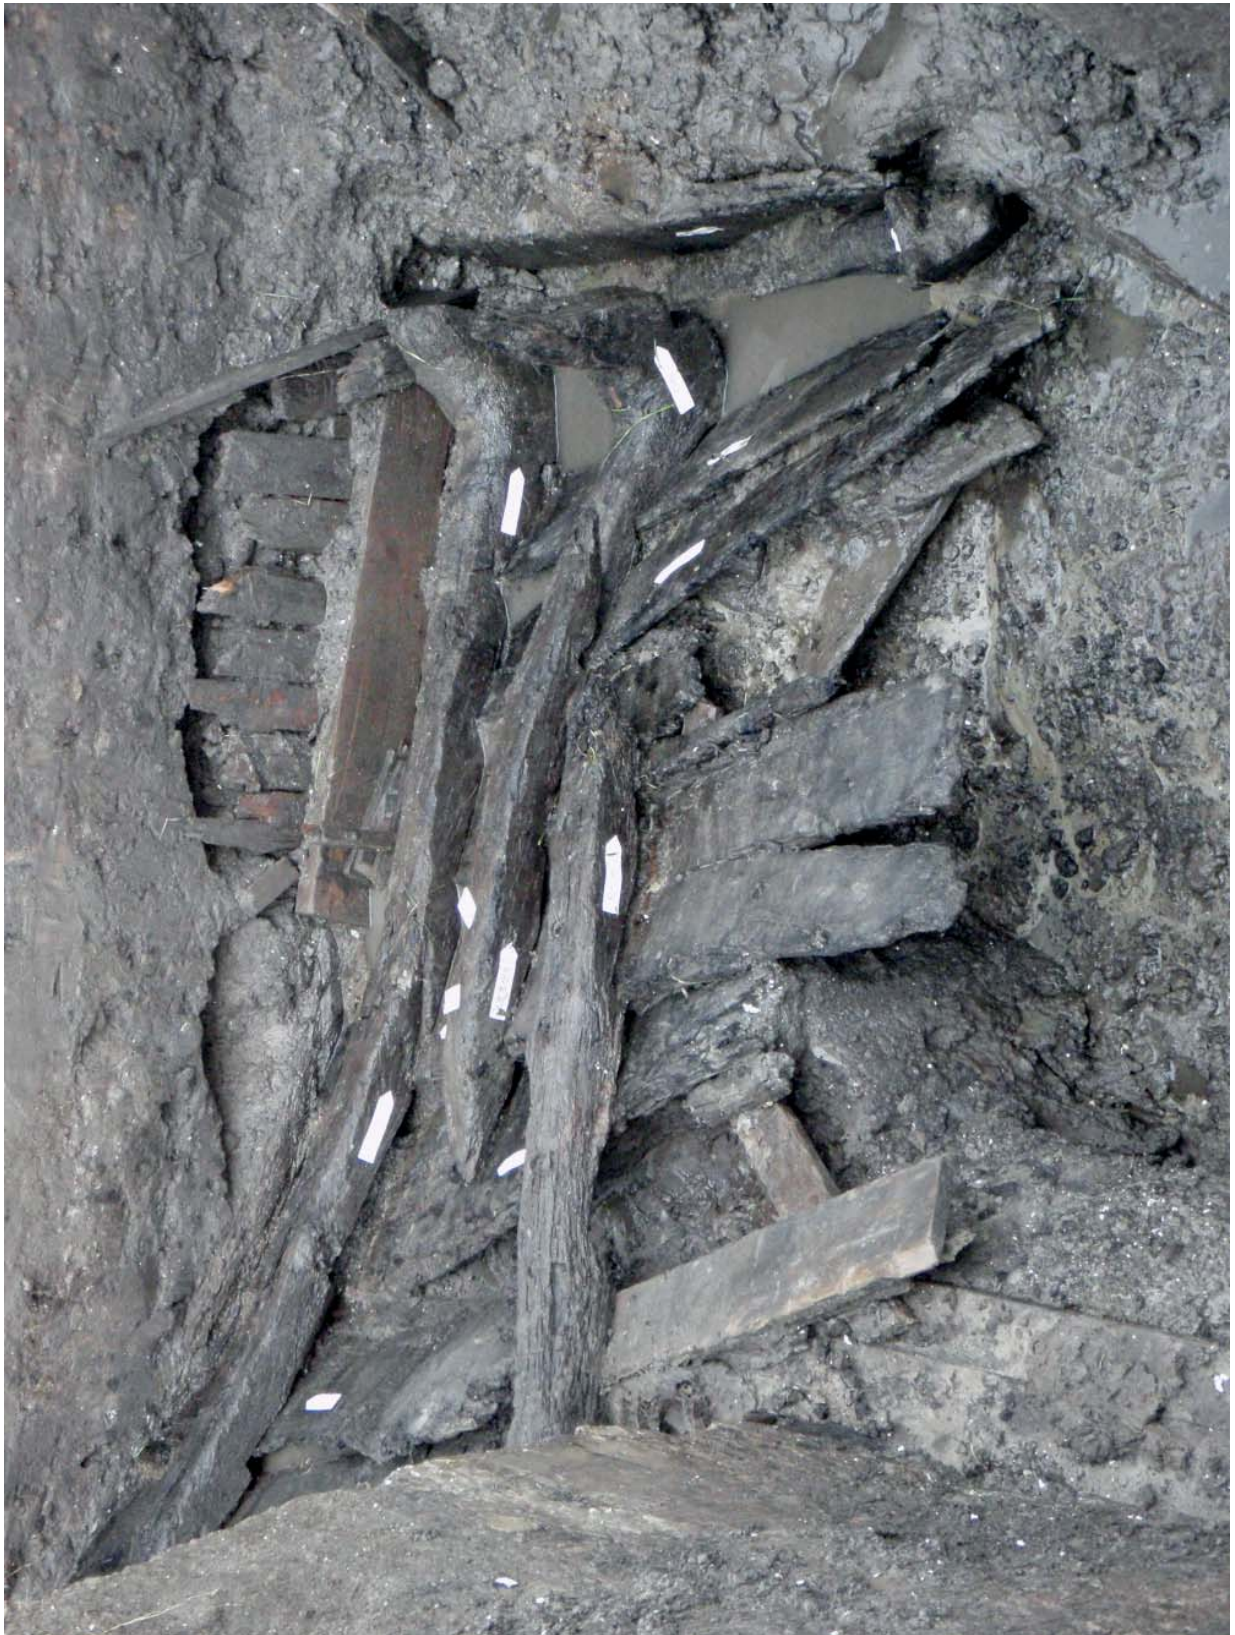
*Fotonr. 10. Overzicht Werkput 1 (achterschip). De foto is genomen richting voorschip.
©International Fieldschool for Maritime Archaeology Flevoland*

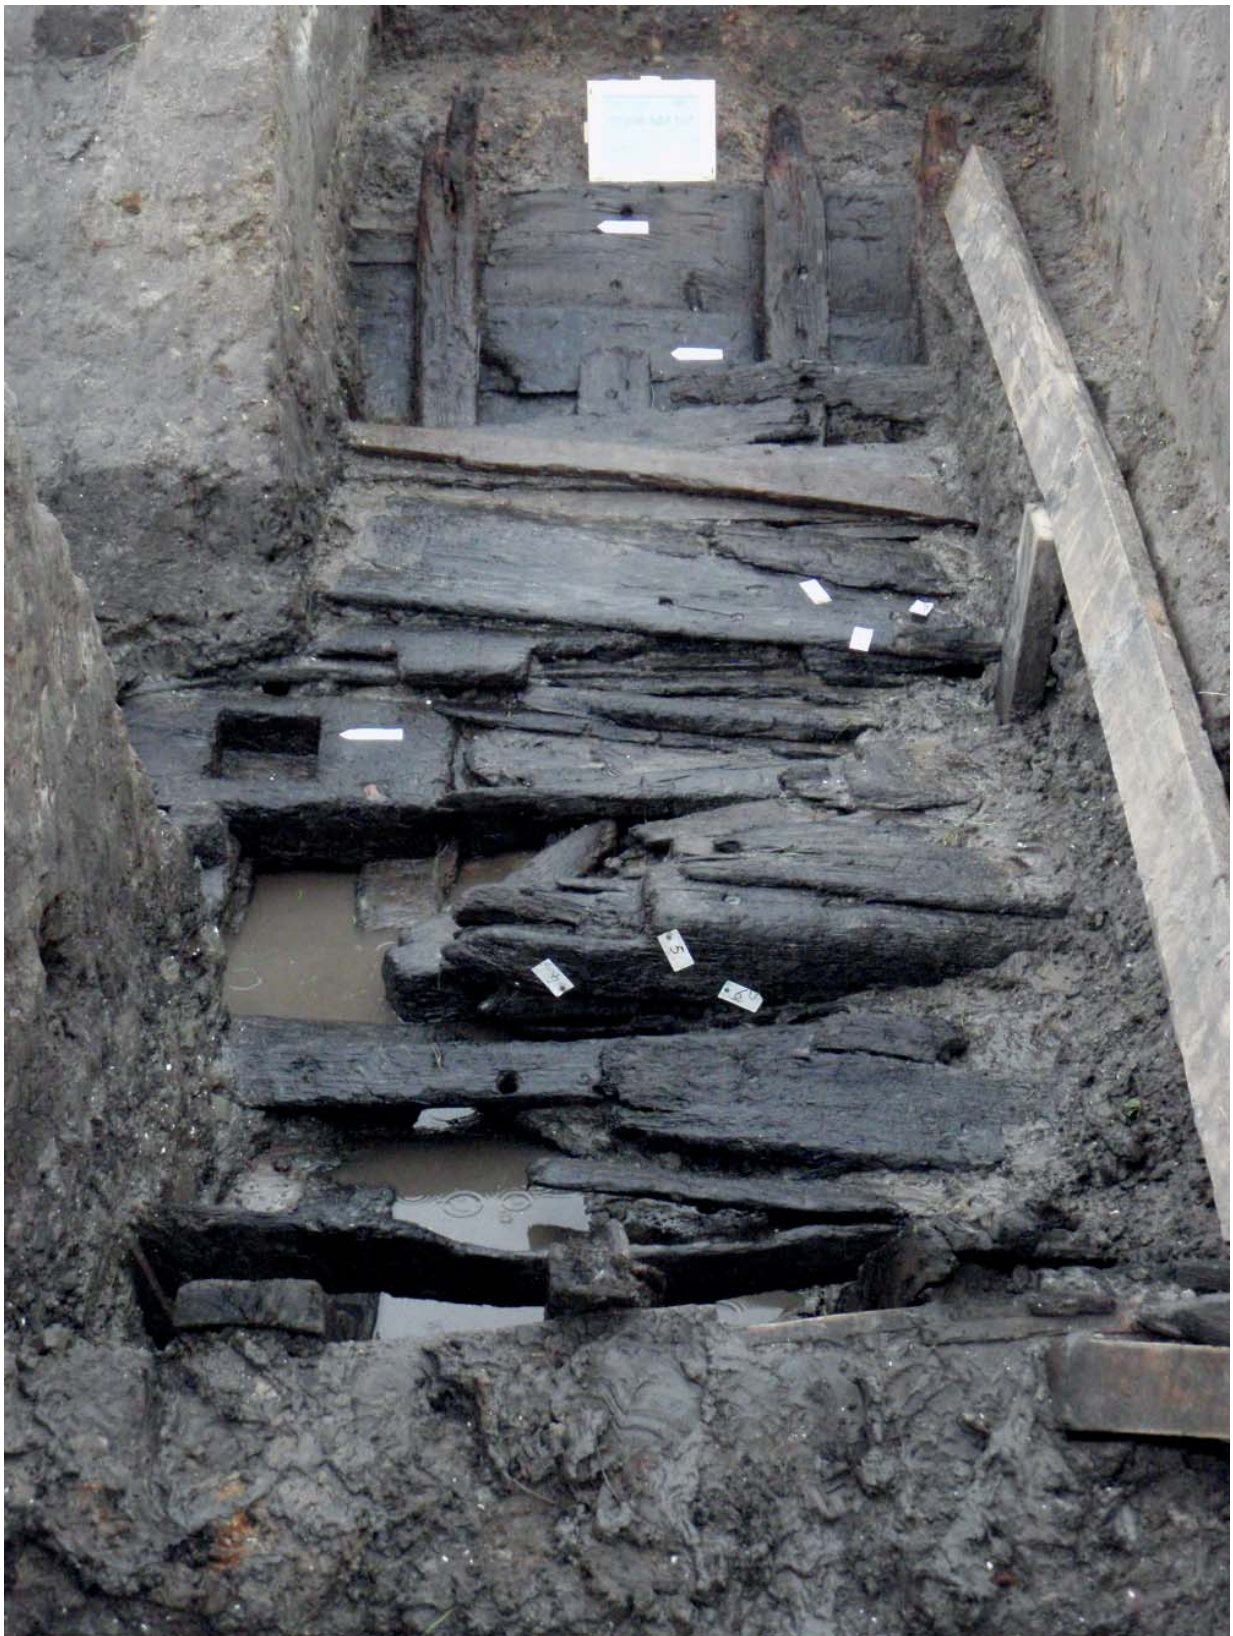
Fotonr. 11. Overzicht Werkput 2 (middenschip). De foto is genomen richting stuurboord. Aan de rechterzijde is een deel van de verstevigingsconstructie zichtbaar. Deze is in 1944 bij het herbegraven aangebracht. In het midden liggen losse delen van het wrak, deze zijn hier in 1944 neergelegd

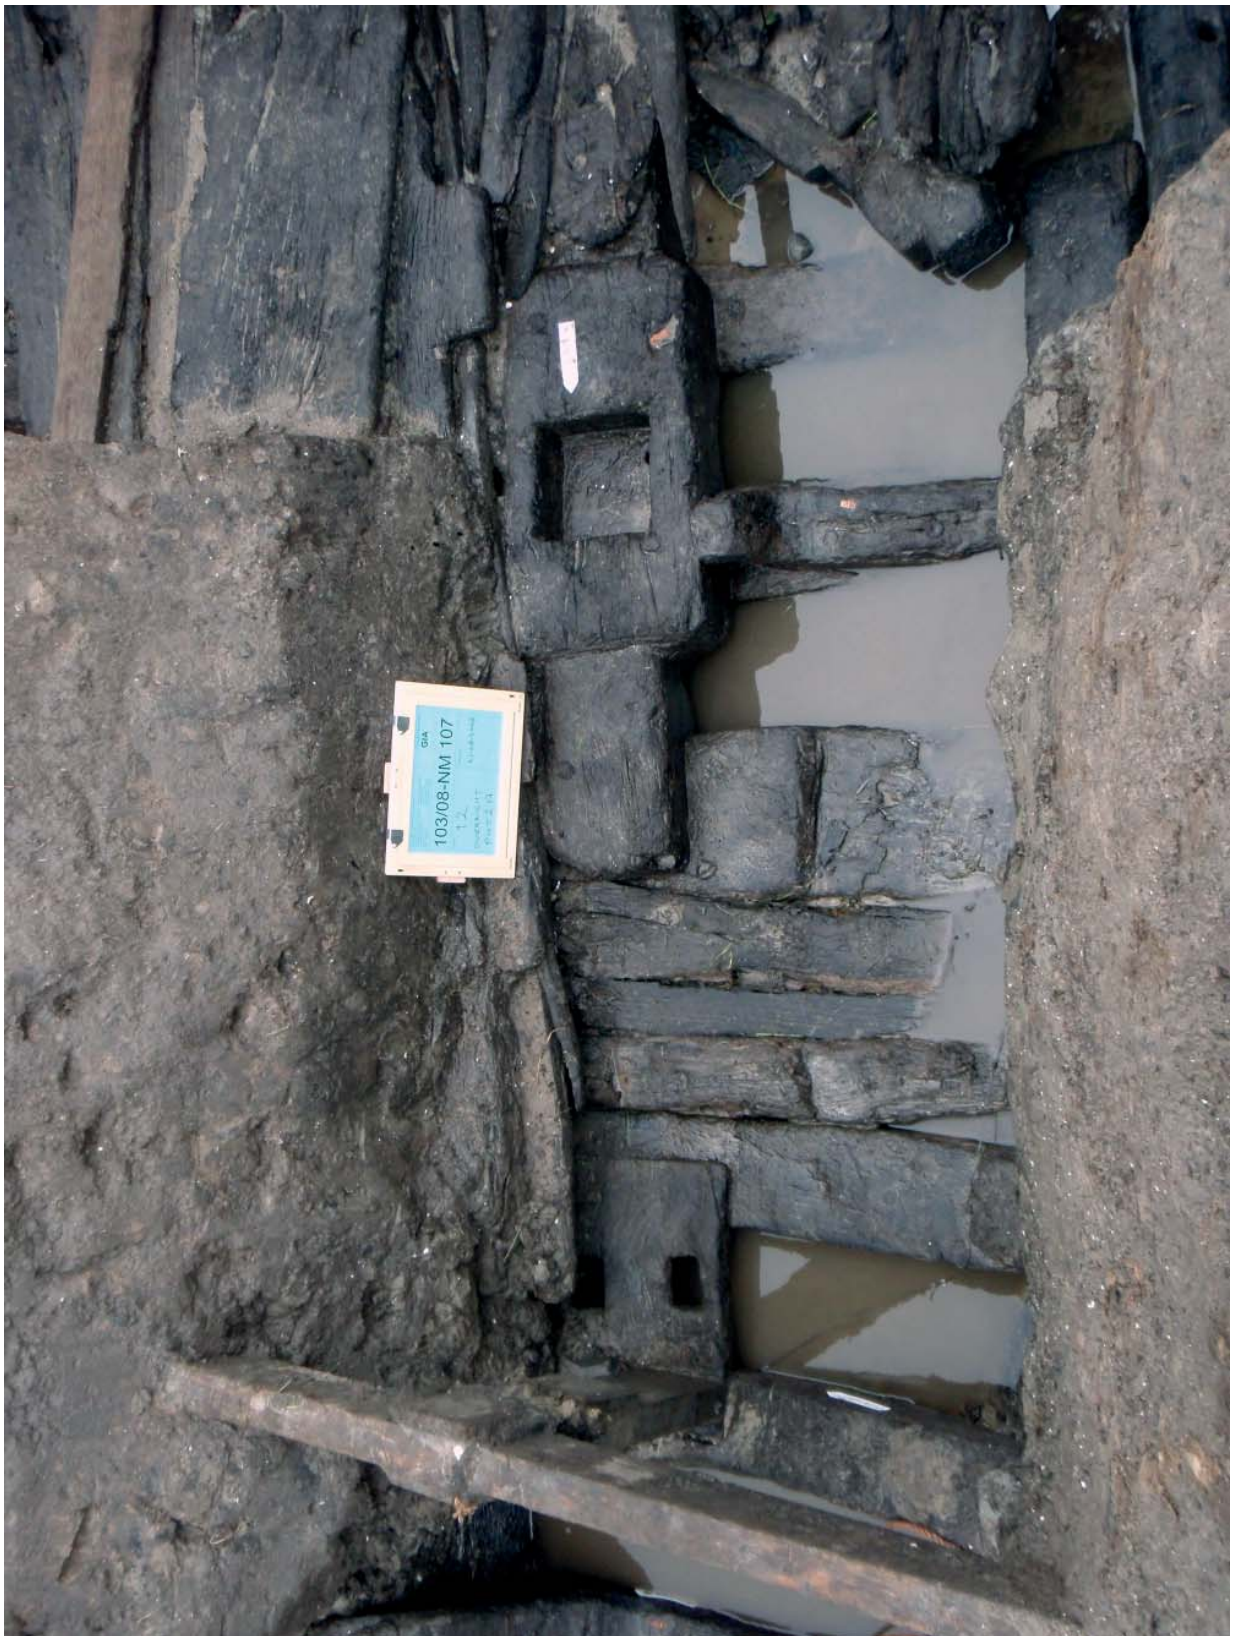
Fotonr. 12. Overzicht Werkput 2A (middenschip). De foto is genomen richting stuurboord.
©International Fieldschool for Maritime Archaeology Flevoland

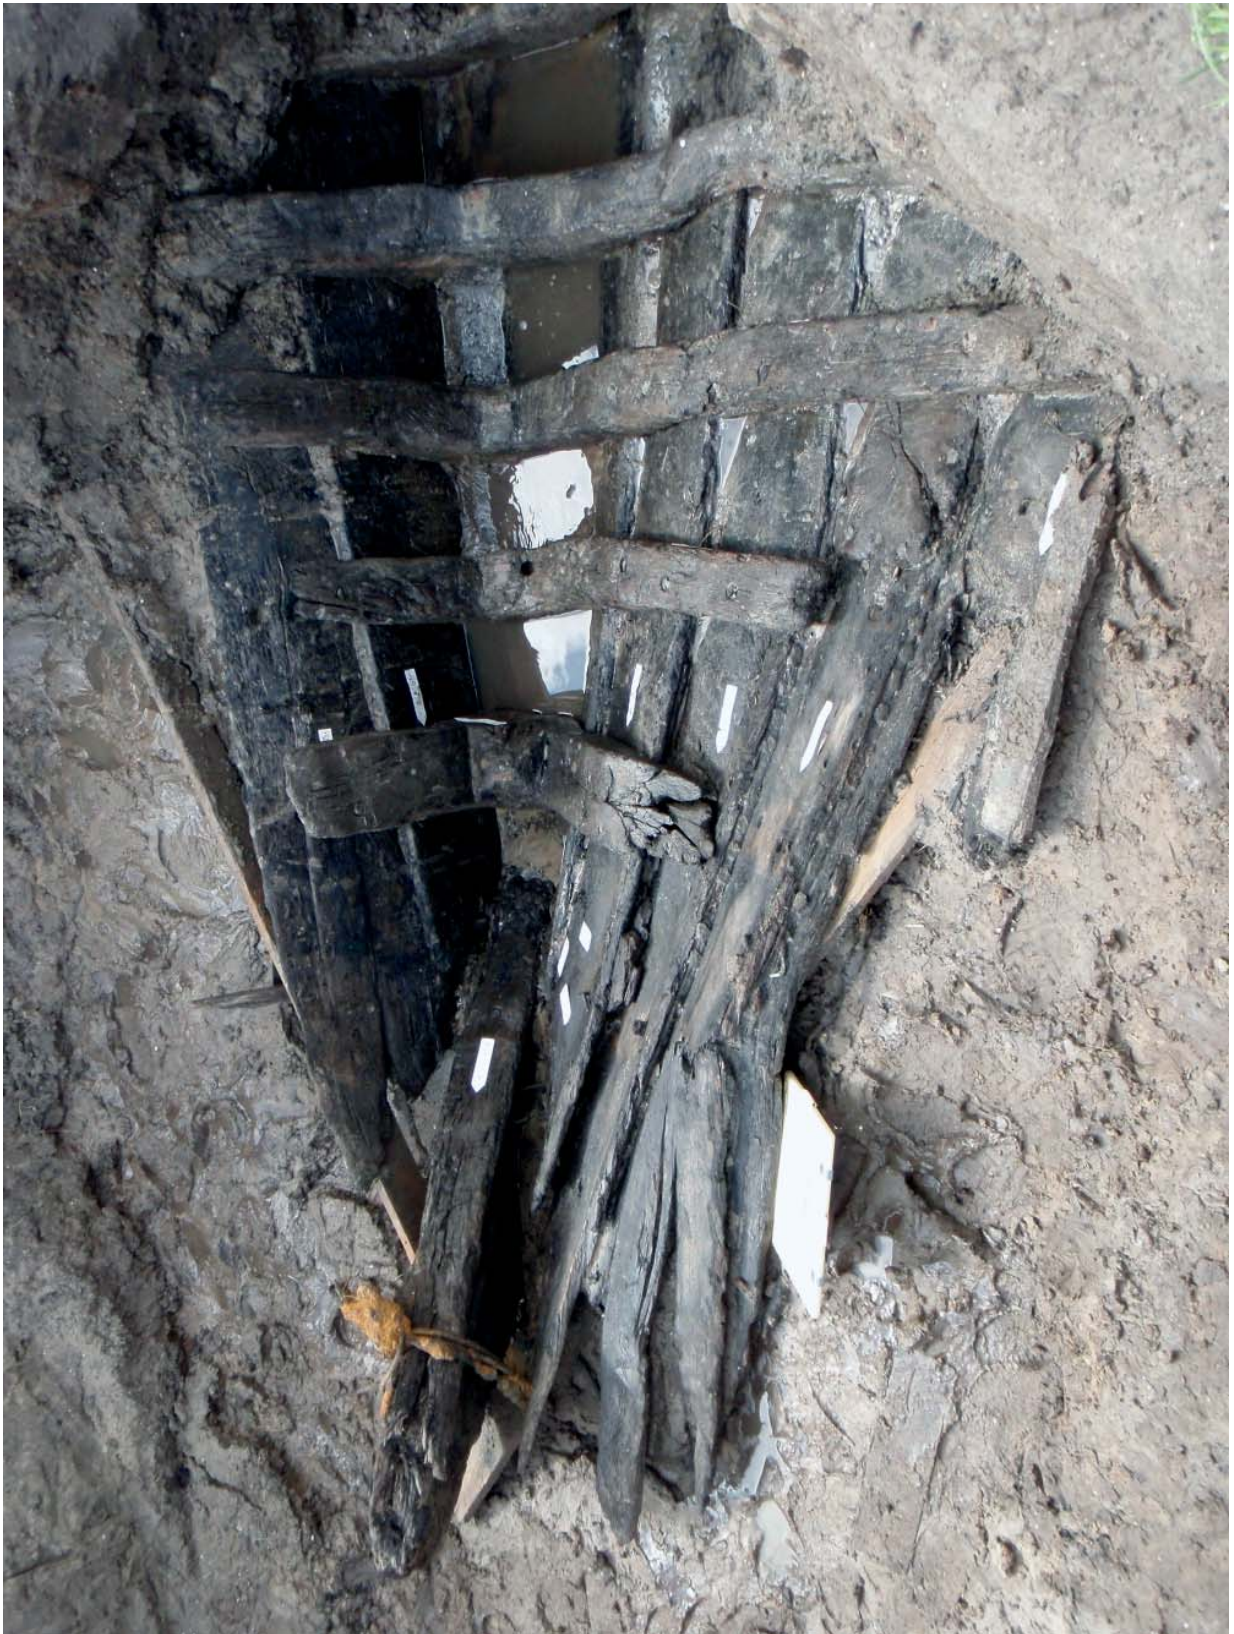
Fotonr. 13. Overzicht Werkput 3 (voorschip). De foto is genomen richting stuurboord. De ijzerconcretie rond de voorsteven is afkomstig van een staalkabel die in 1944 is gebruikt om het wrak tijdens het herbegraven in verband te houden.

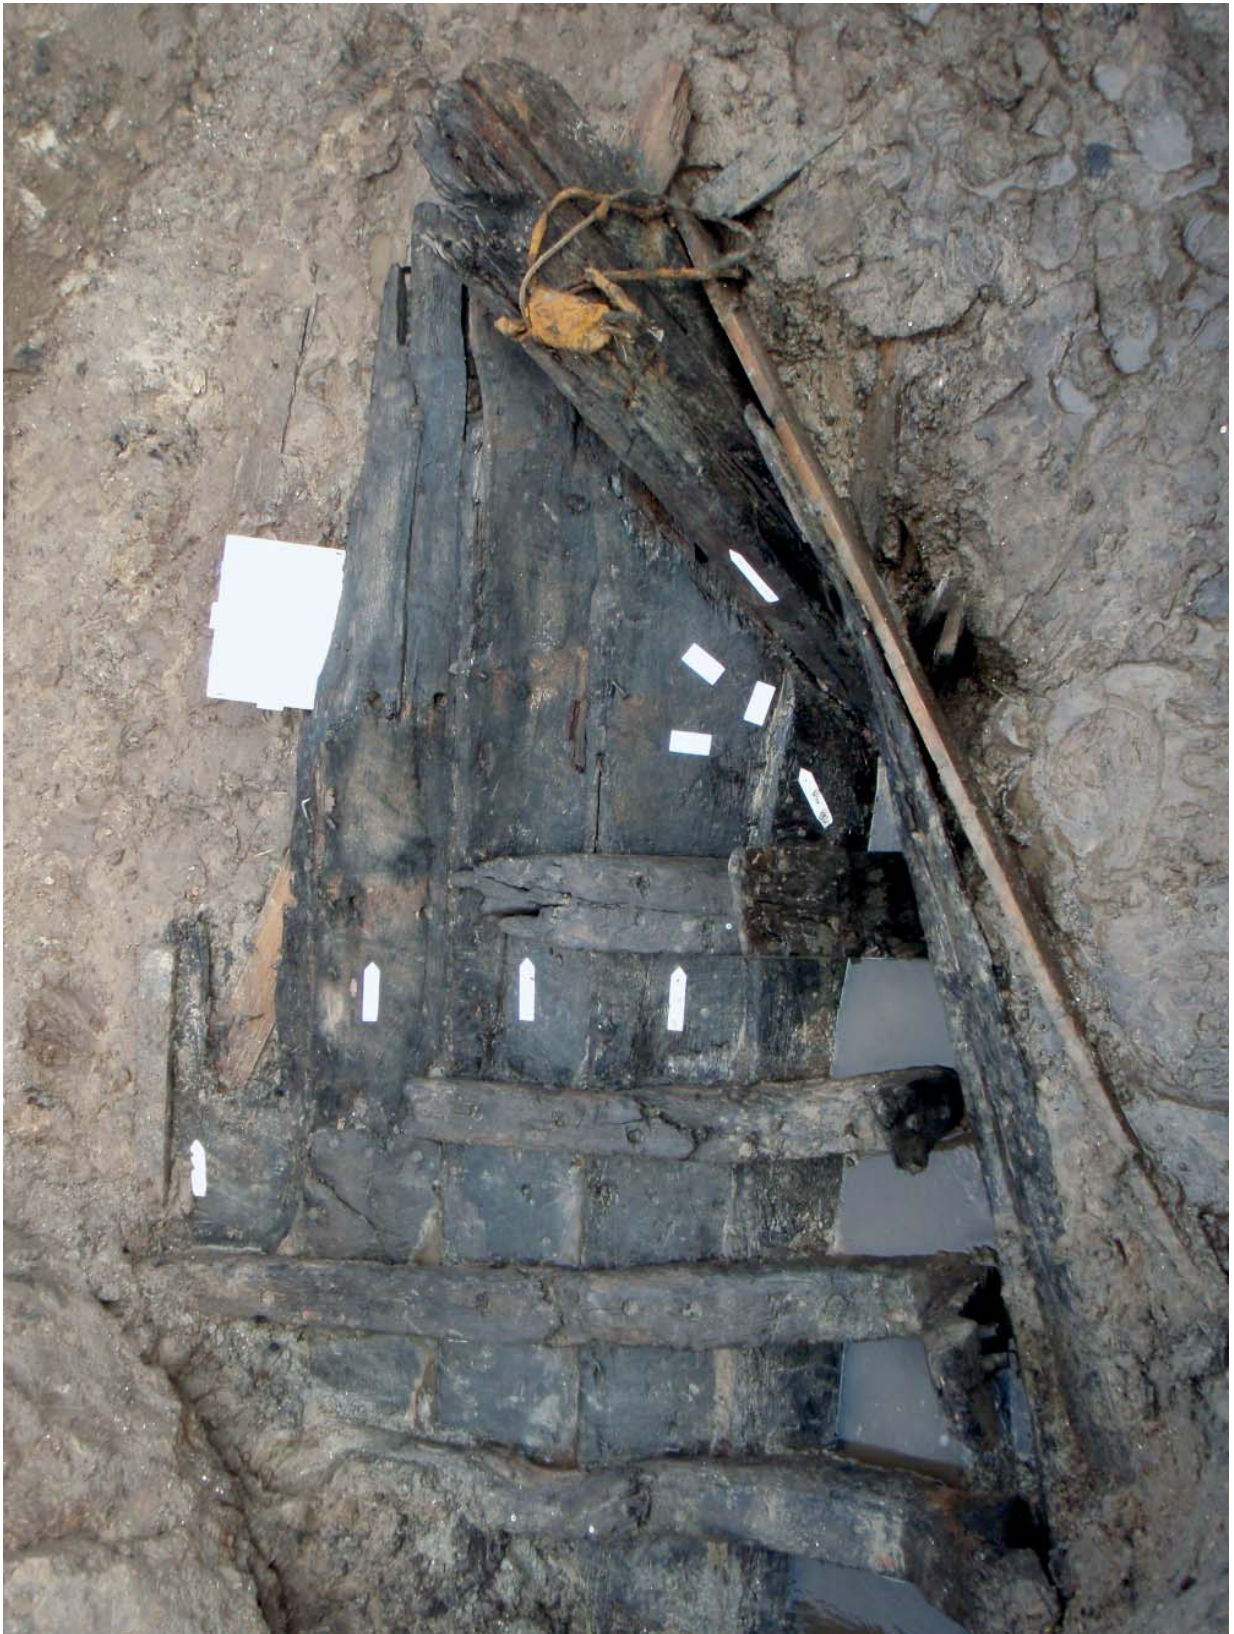
Fotonr. 13. Overzicht Werkput 3 (voorschip). De foto is genomen richting bakboord.
©International Fieldschool for Maritime Archaeology Flevoland
