Figuur 1. Ligging plangebied (rode lijn); inzet: ligging in Nederland (ster).

Figuur 6.1. Boven: kelderniveau van het herenhuis volgens de nettekening van Mulder uit 1881. Beneden: opgemeten muren en lagen in het herenhuis geprojecteerd op het opgravingsplan van de TH Delft (1975/1976).

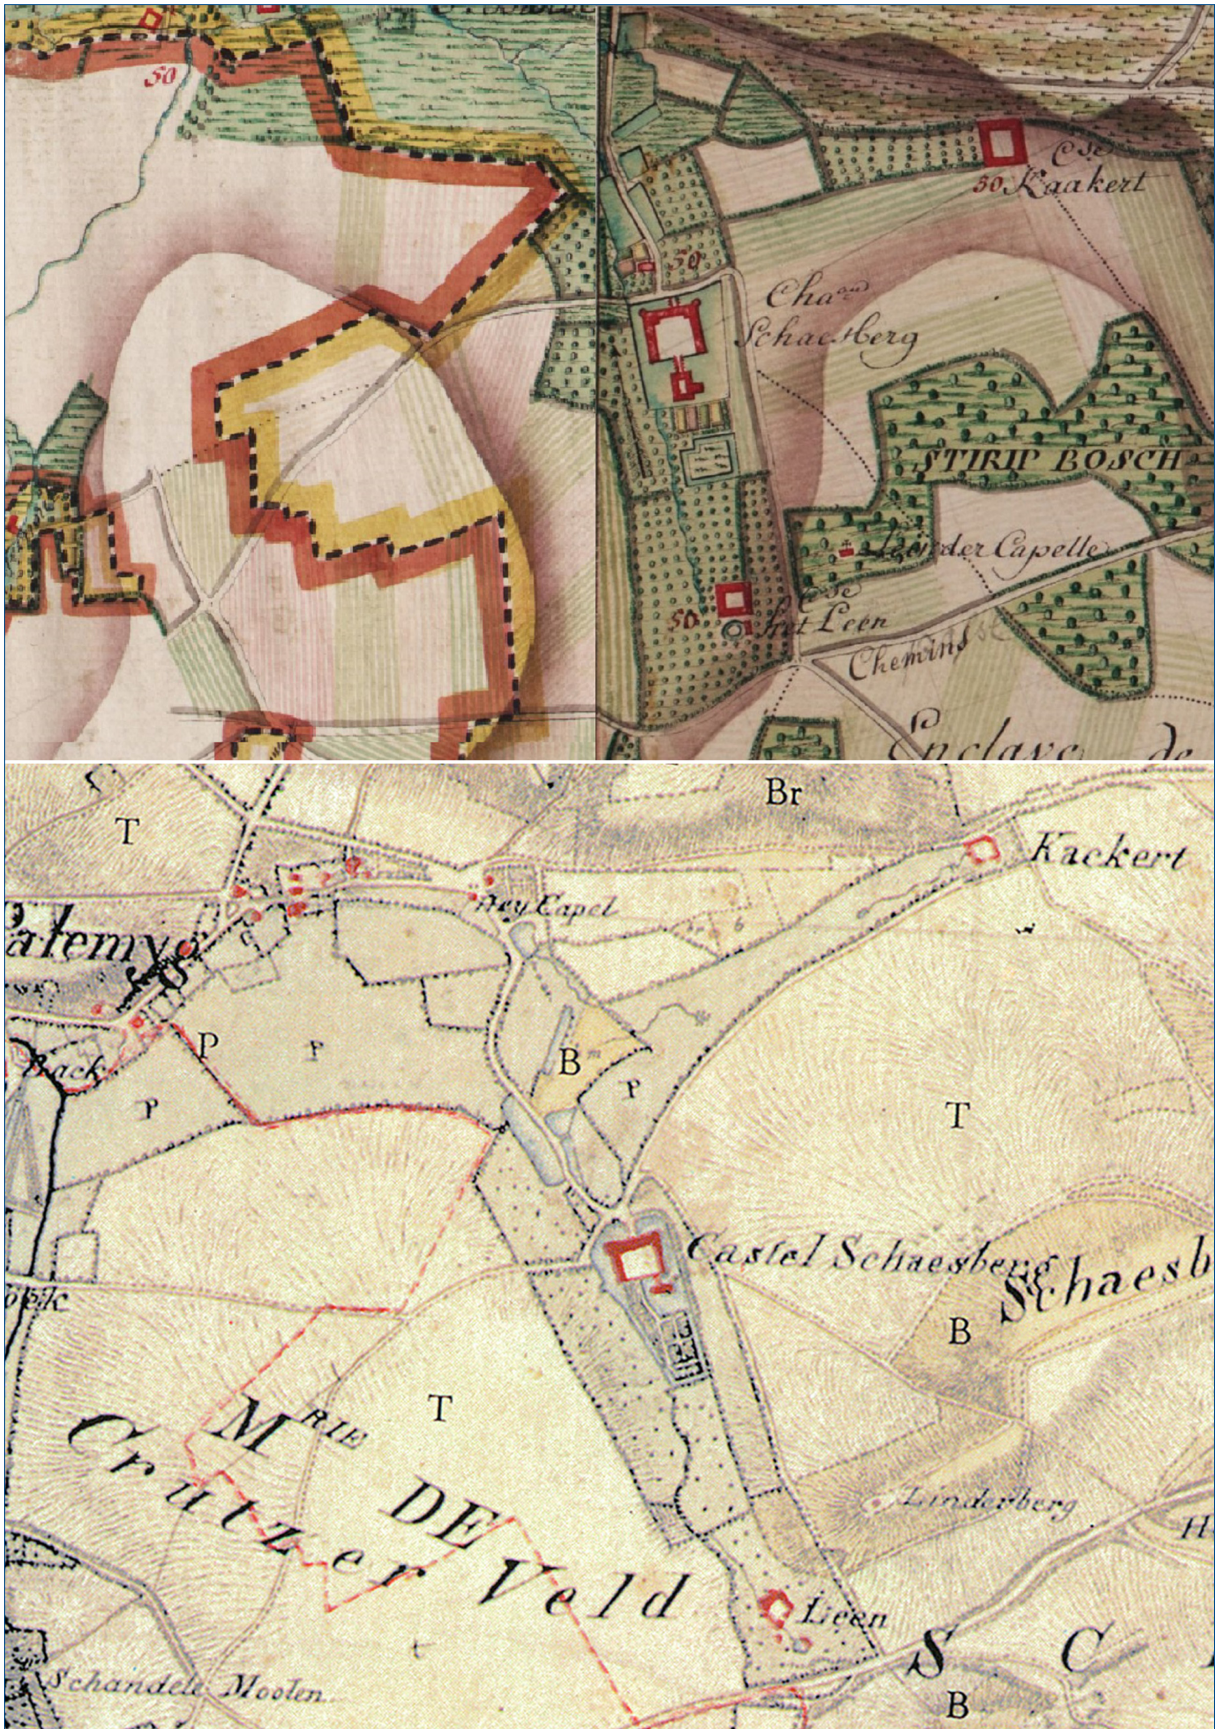
Figuur 2.2. Kasteel Schaesberg en omgeving omstreeks 1775 (boven) en 1807 (beneden). De akkers lagen op de hogere delen van het landschap. In het dal lagen weiden en boomgaarden (bron: Koninklijke Bibliotheek van België e.a., 2009; Landesvermessungsamt Nordrhein Westfalen, 1967: blad 75 Heerlen).

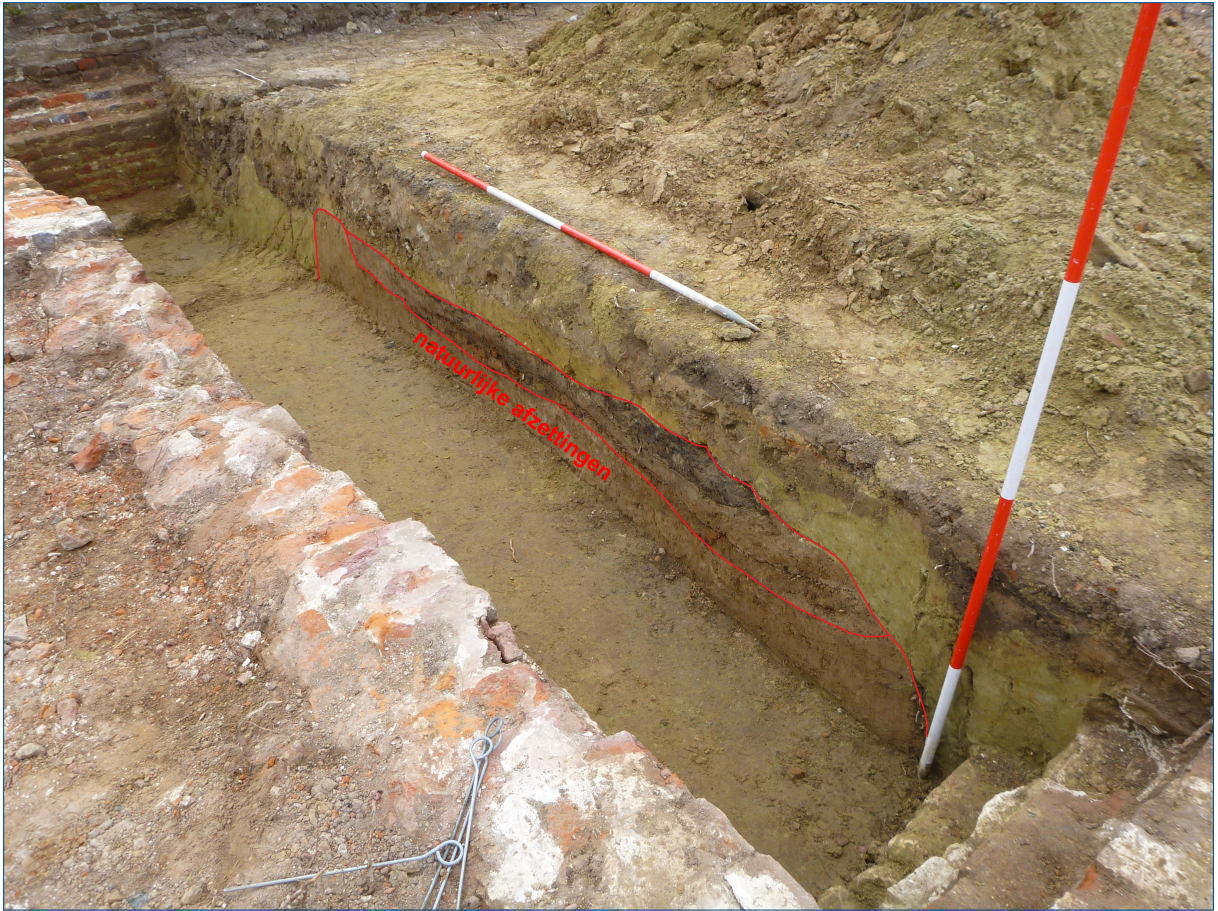
Figuur 5.3. Put 2 ligt nabij de oostelijke dalhelling. Natuurlijke afzettingen bevinden zich dichterbij het maaiveld.

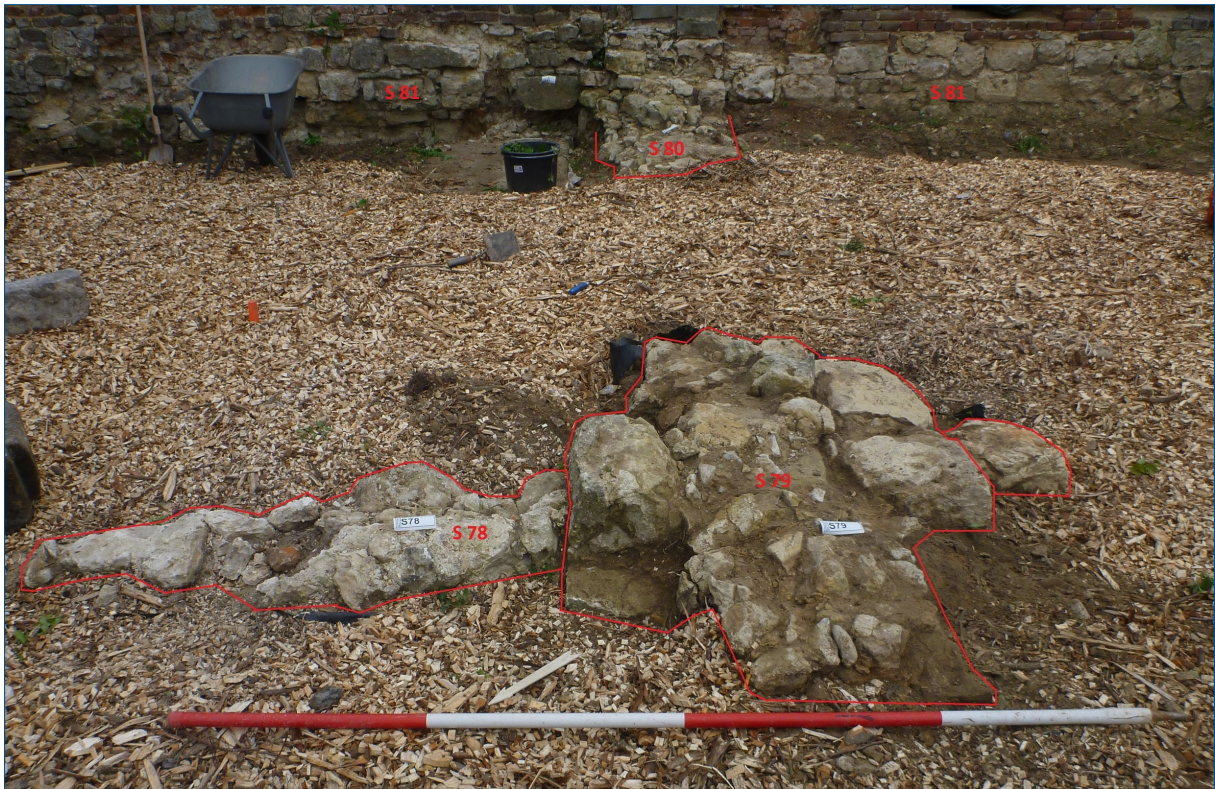
Figuur 6.2. Boven: de ingemeten stukken muur van de zuidelijke woonvleugel. Beneden: de ingemeten stukken muur zoals blootgelegd tijdens de opgraving van de TH Delft.

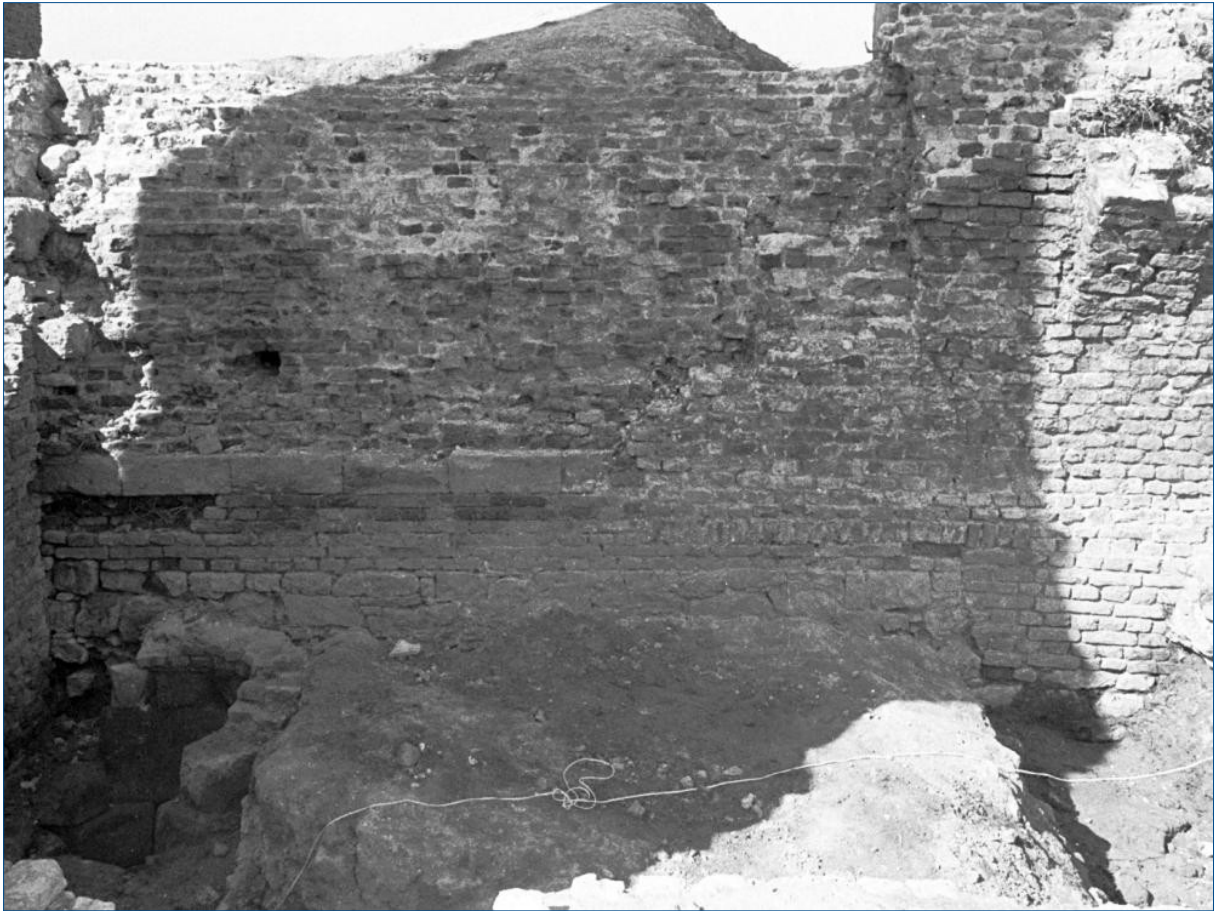
Figuur 6.3. De noordelijke kasteelkelder tijdens de opgraving van TH Delft. Rechtsboven is in de westelijke keldermuur de aanzet van de ingemeten spaarboog (S66) zichtbaar (bron: TH Delft).

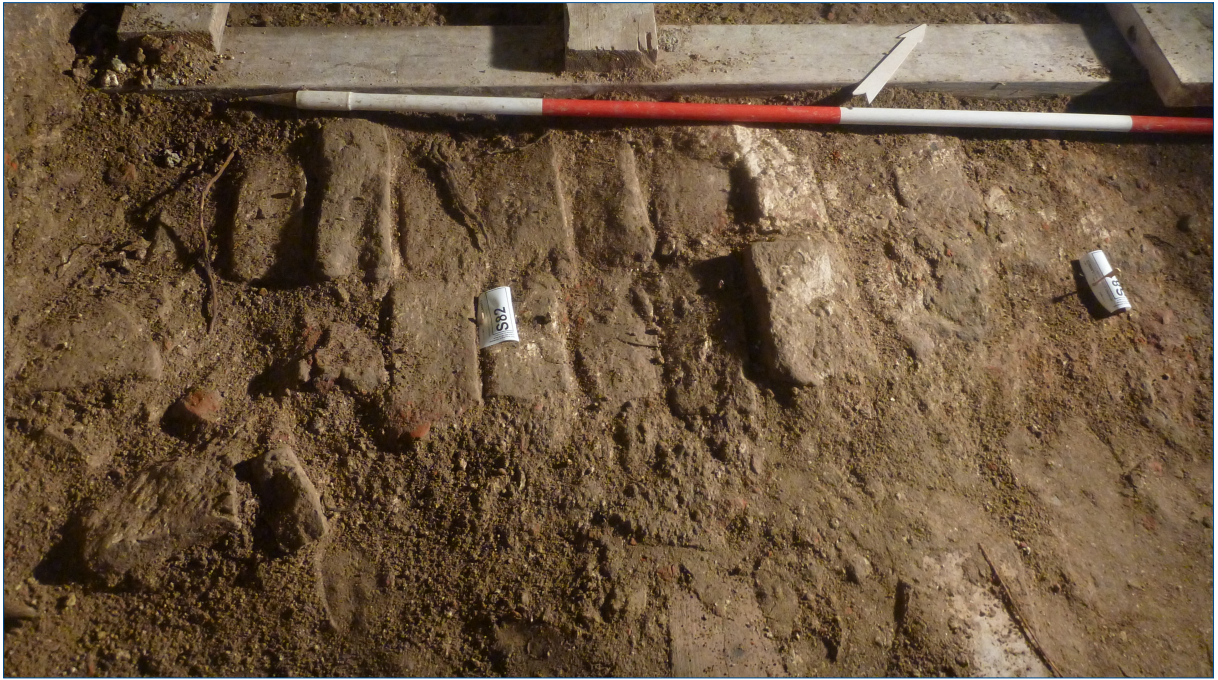
Figuur 6.5. Restant van een vloertje of muur op de overgang van de zuidelijke kasteelkelder naar de kelder van de toren.

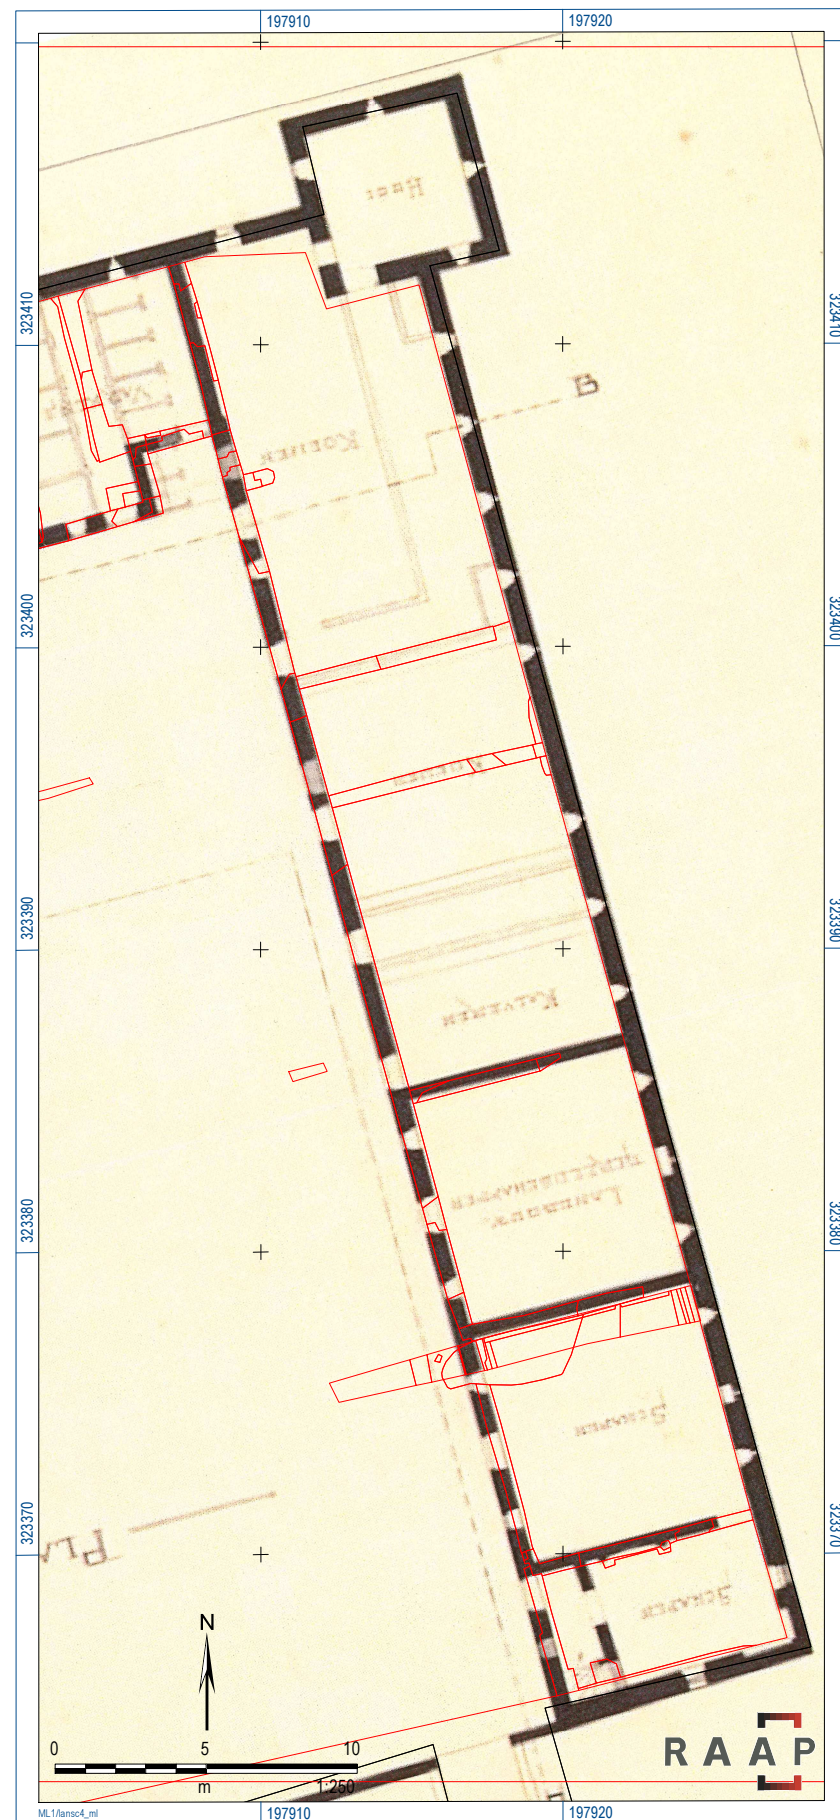
Figuur 7.1. Links: oostvleugel kasteelhoeve volgens de nettekening van Mulder uit 1881. Rechts: aangetroffen sporen geprojecteerd op de nettekening van Mulder uit 1881.

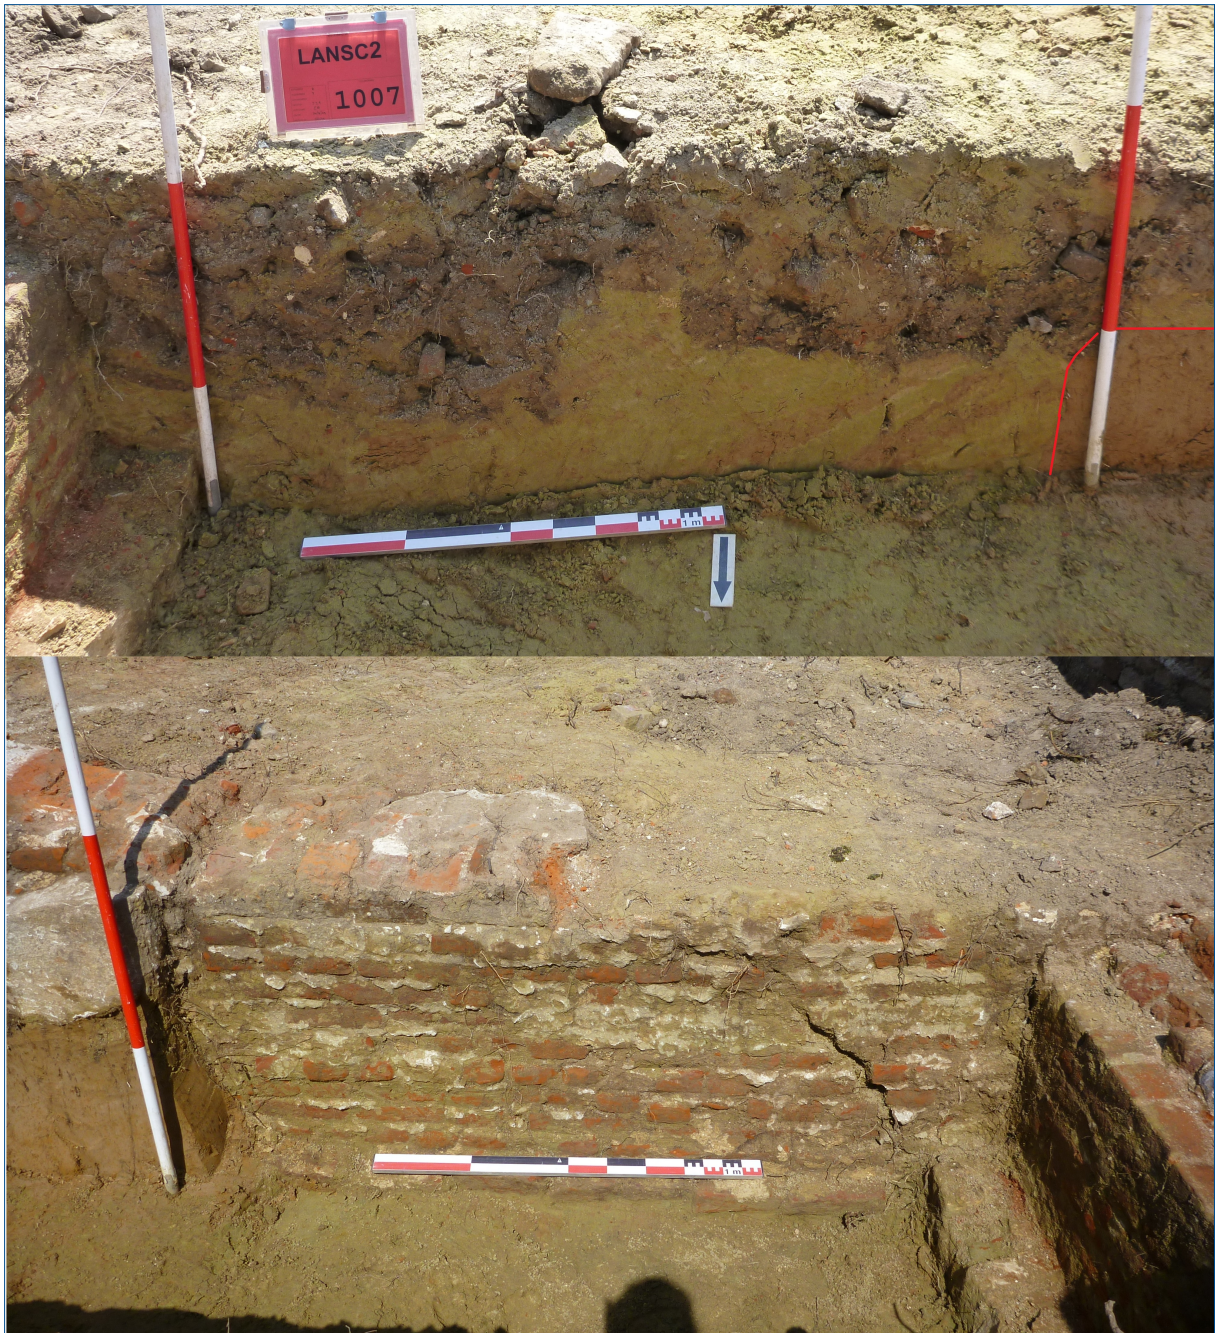
Figuur 7.2. De oostelijke buitenmuur van de kasteelhoeve werd gekenmerkt door een brede insteek (boven). Een binnenmuur van de oostelijke vleugel was waarschijnlijk ter hoogte van deze insteek verzakt waarna een dieper gefundeerd koud stuk muur werd geplaatst.

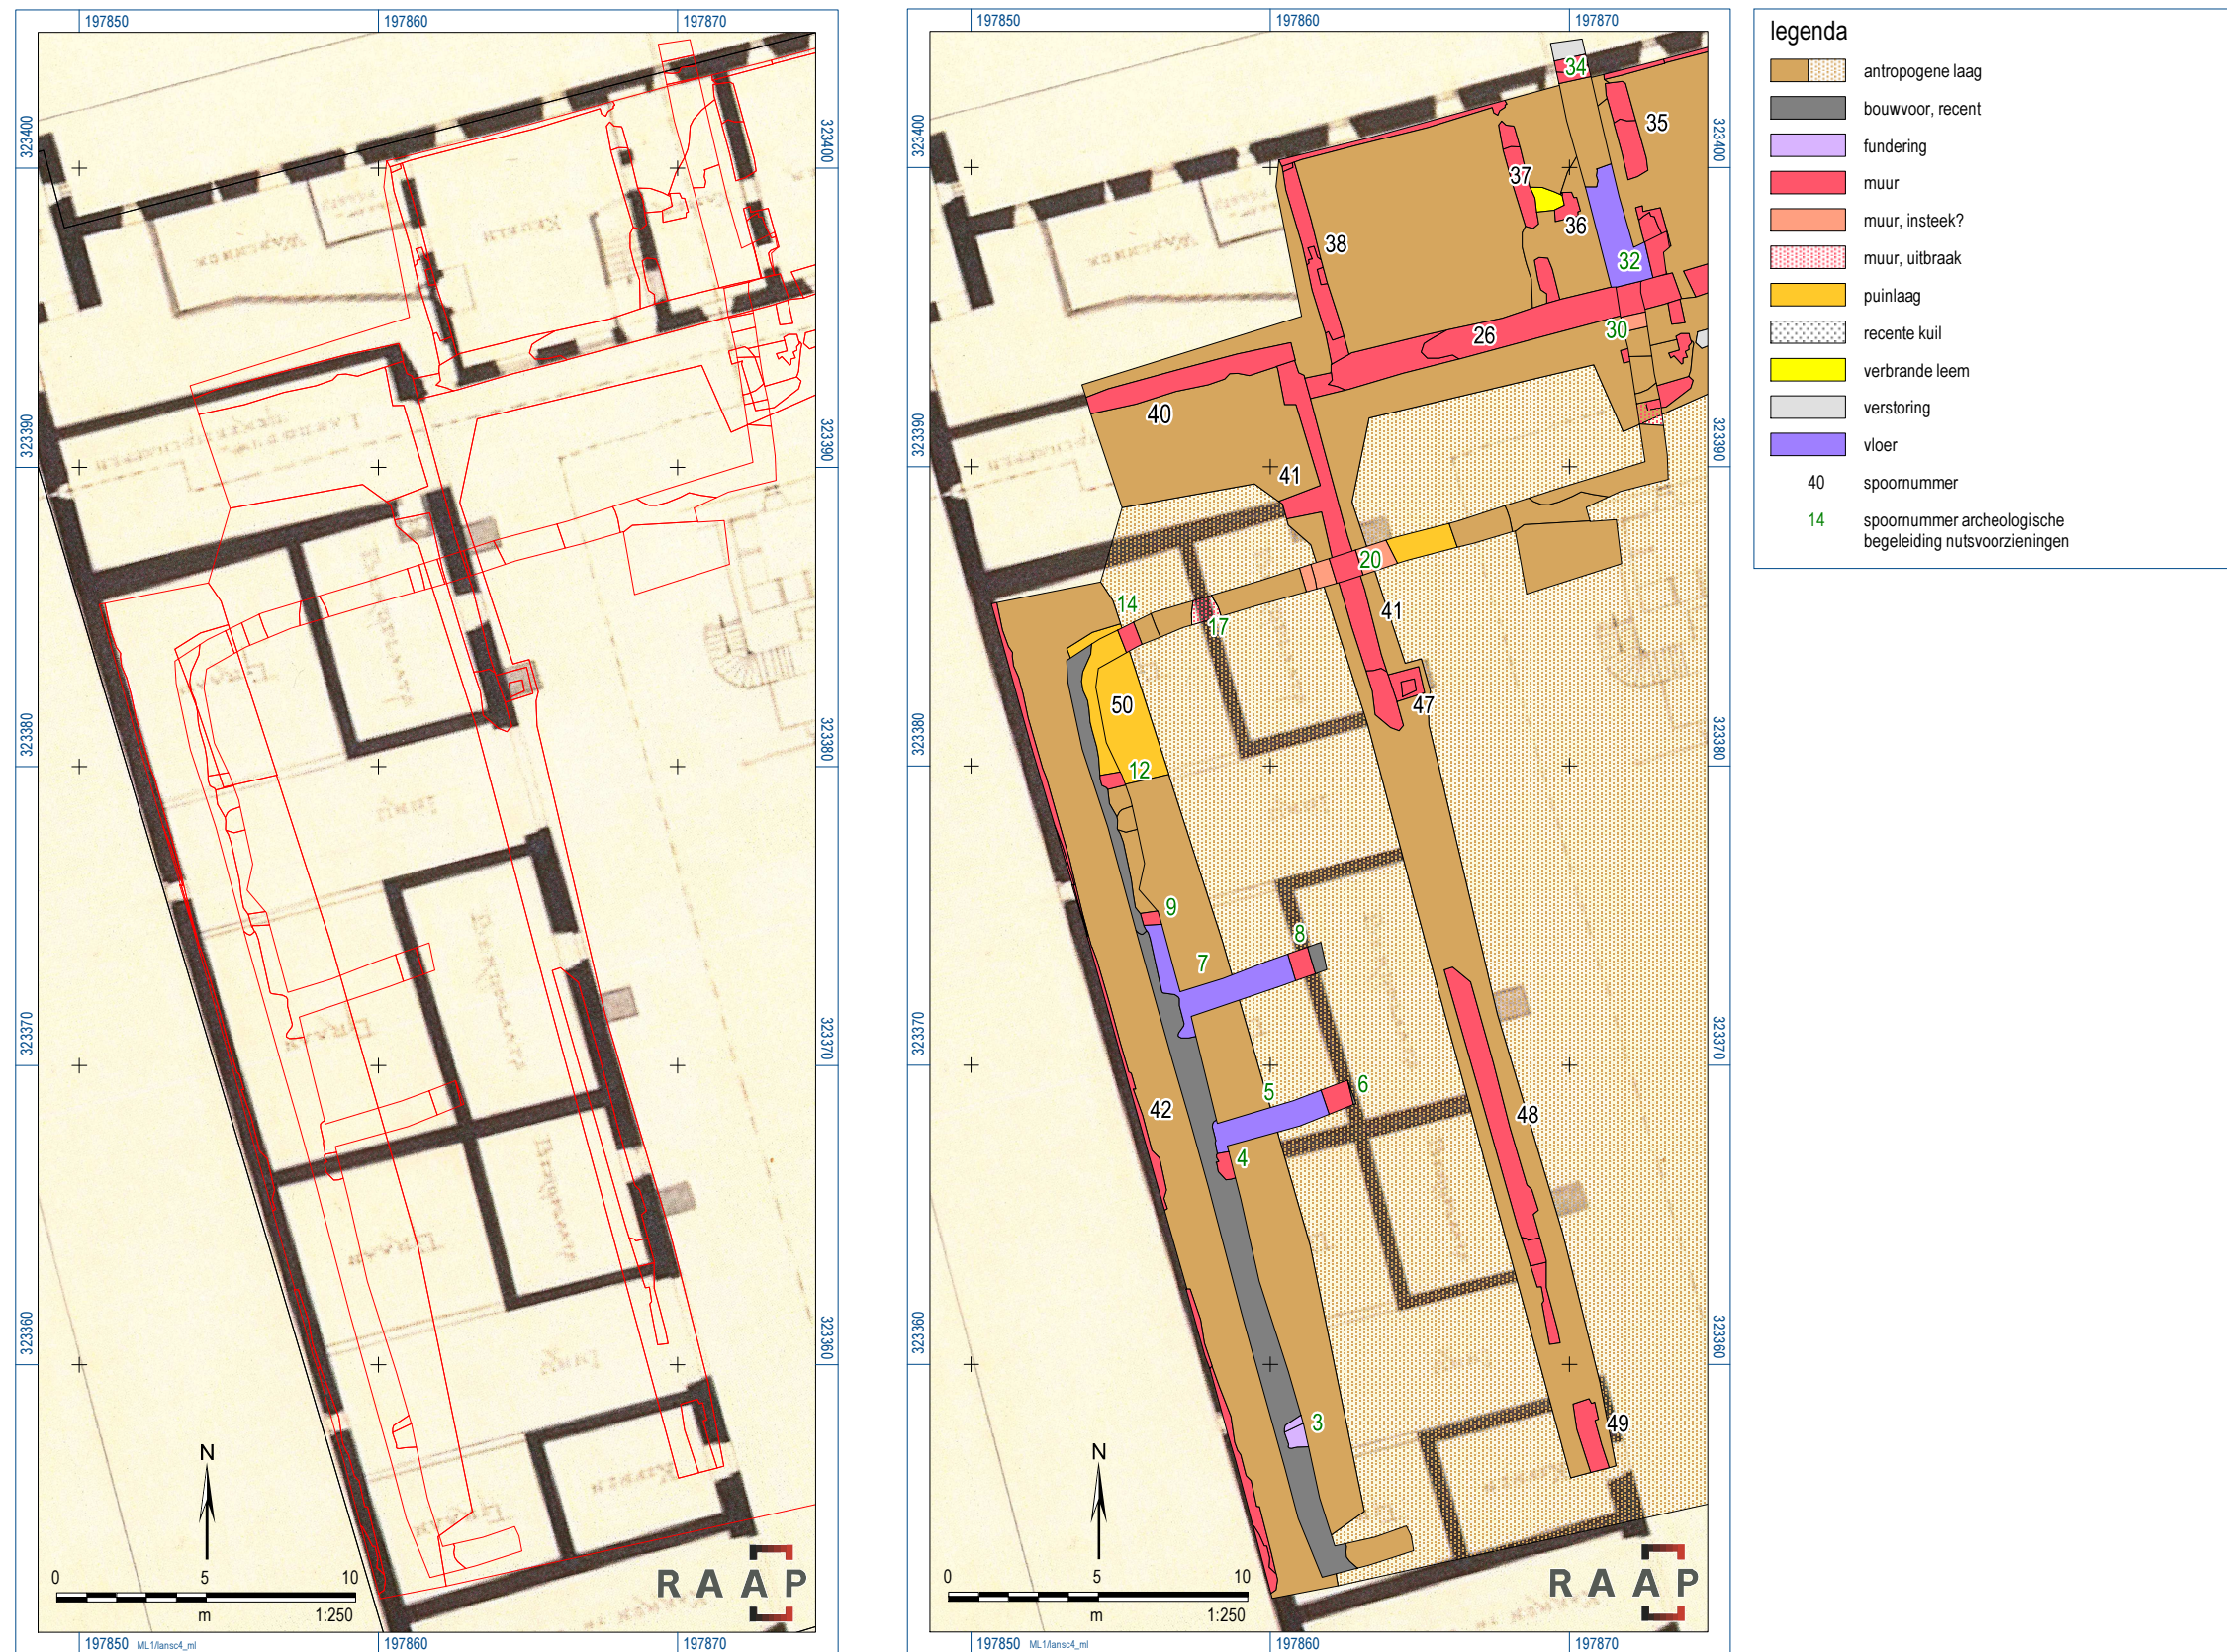
Figuur 7.3. Links: westvleugel kasteelhoeve volgens de nettekening van Mulder uit 1881. Rechts: aangetroffen sporen geprojecteerd op de nettekening van Mulder uit 1881.

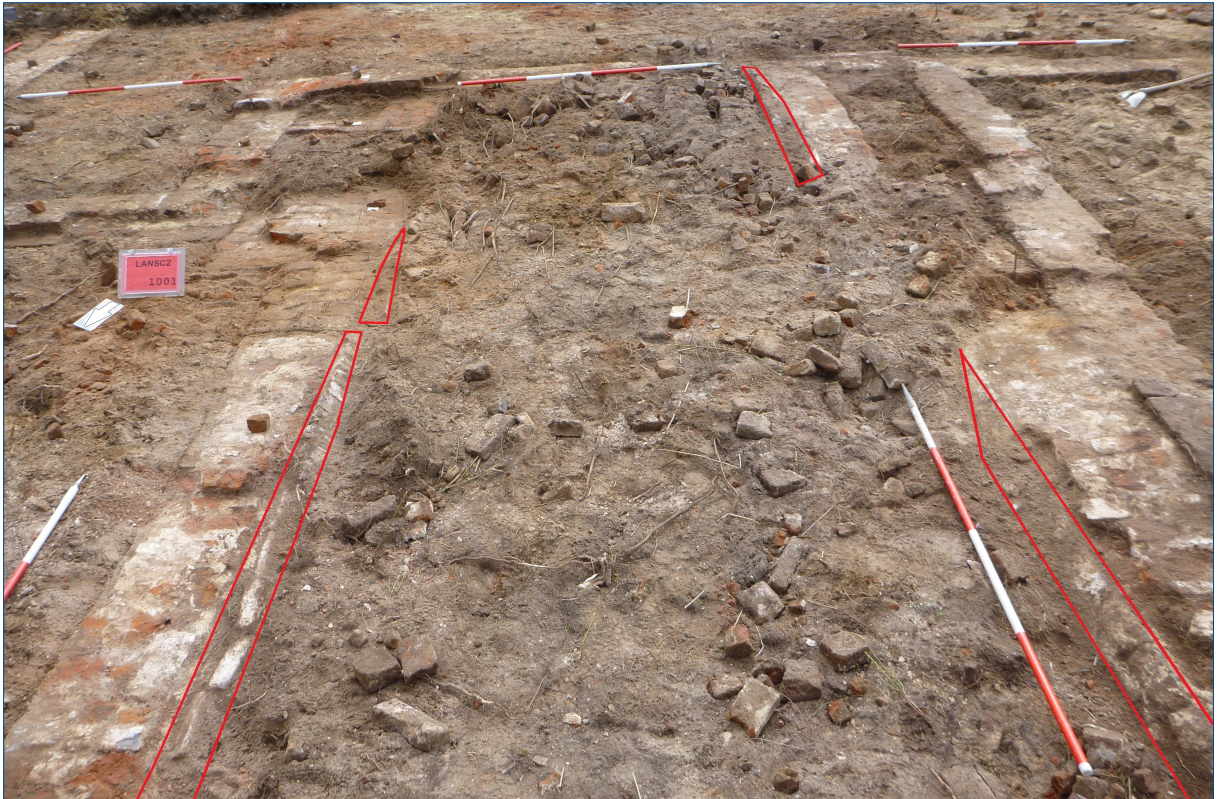
Figuur 7.5. In het oosten van de noordvleugel wordt een ruimte gekenmerkt door veel puin. De muren van deze ruimte worden langs de binnenzijde gekenmerkt door schuin georiënteerde bakstenen (rood) die de aanzet van een keldergewelf vormen.

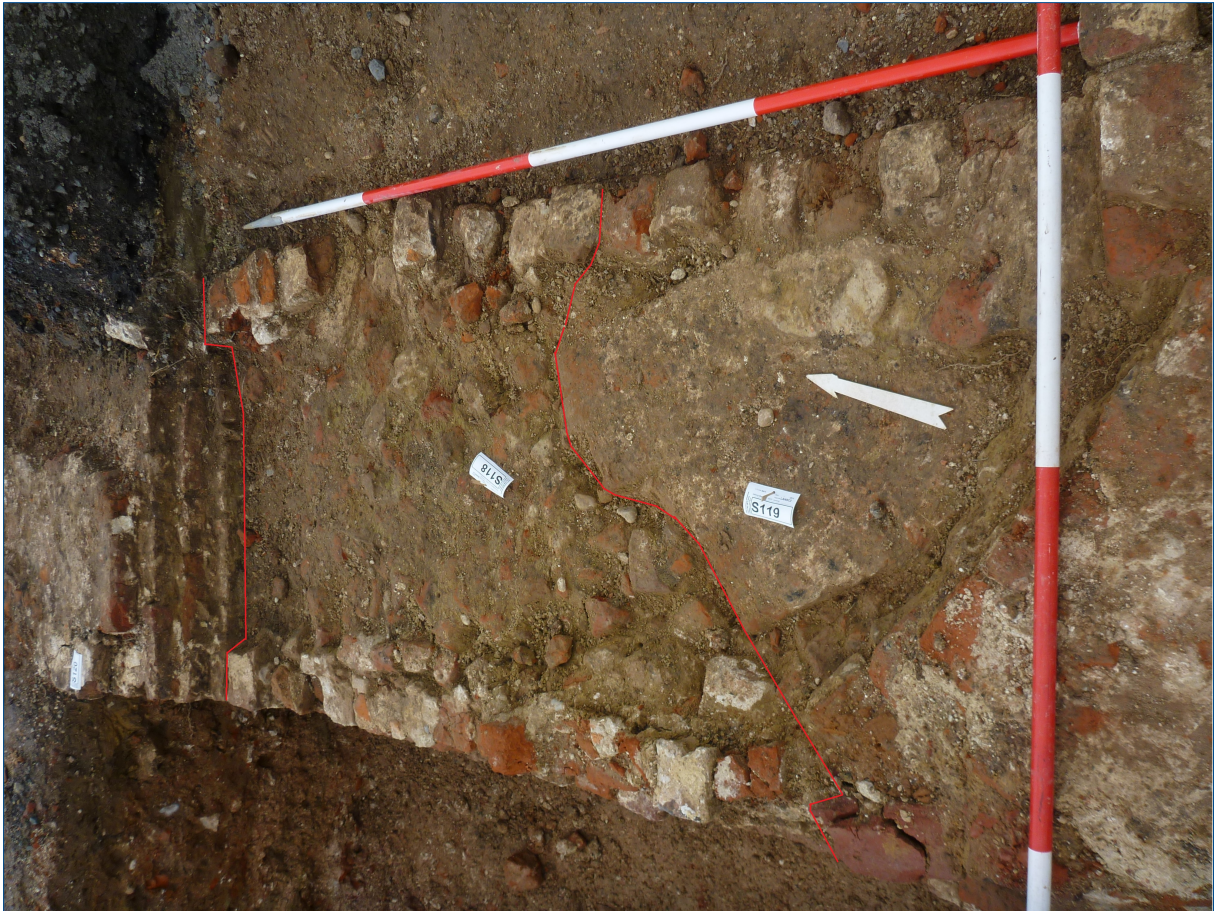
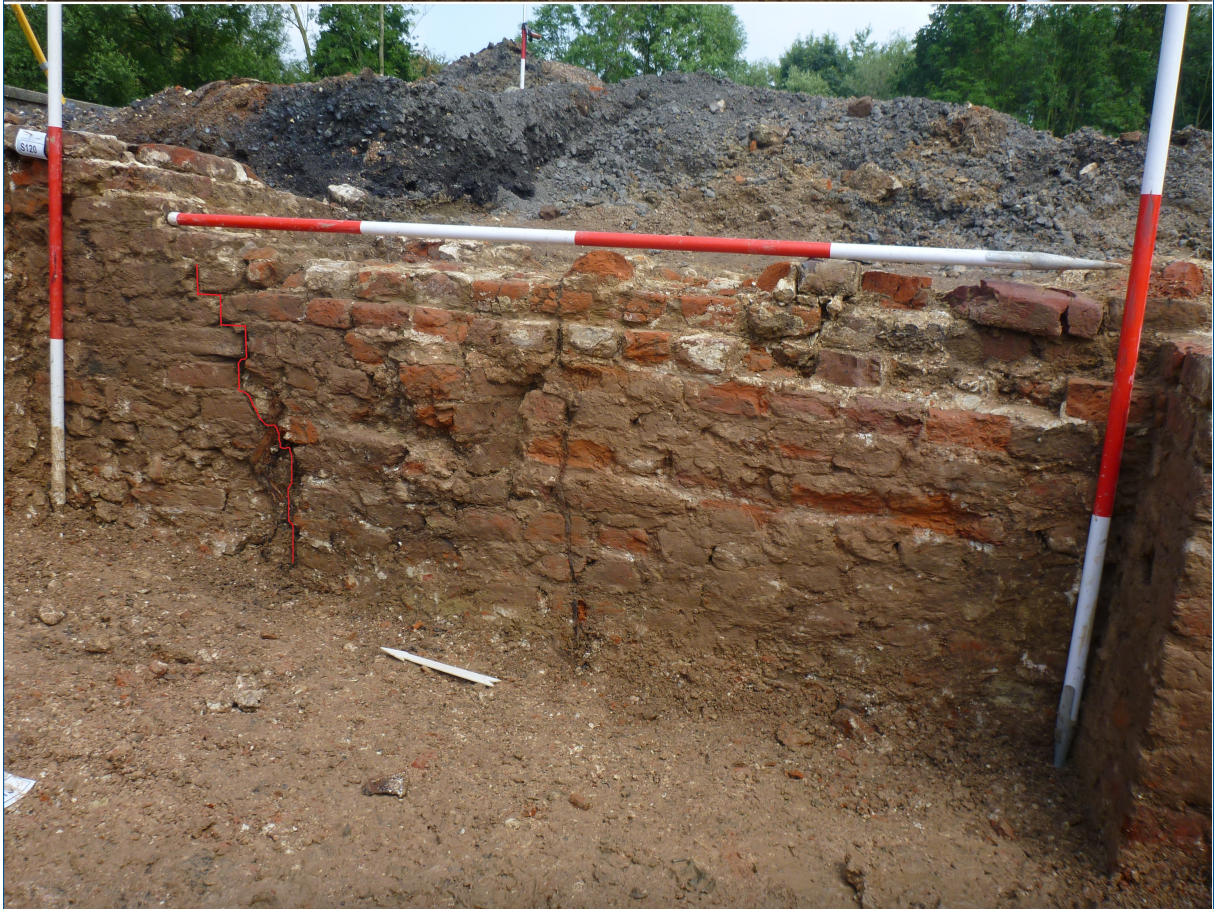
Figuur 7.7. In het zuidelijke deel van de oostelijke torenmuur wijkt het metselwerk af ten opzichte van de rest van het poortgebouw (boven). Het metselwerk bestaat hier uit een uit een soort kistwerk met aan de buitenzijden een halve steen metselwerk. Het verschil in metselwerk tekent zich ook in het aanzicht van de muur af (beneden).

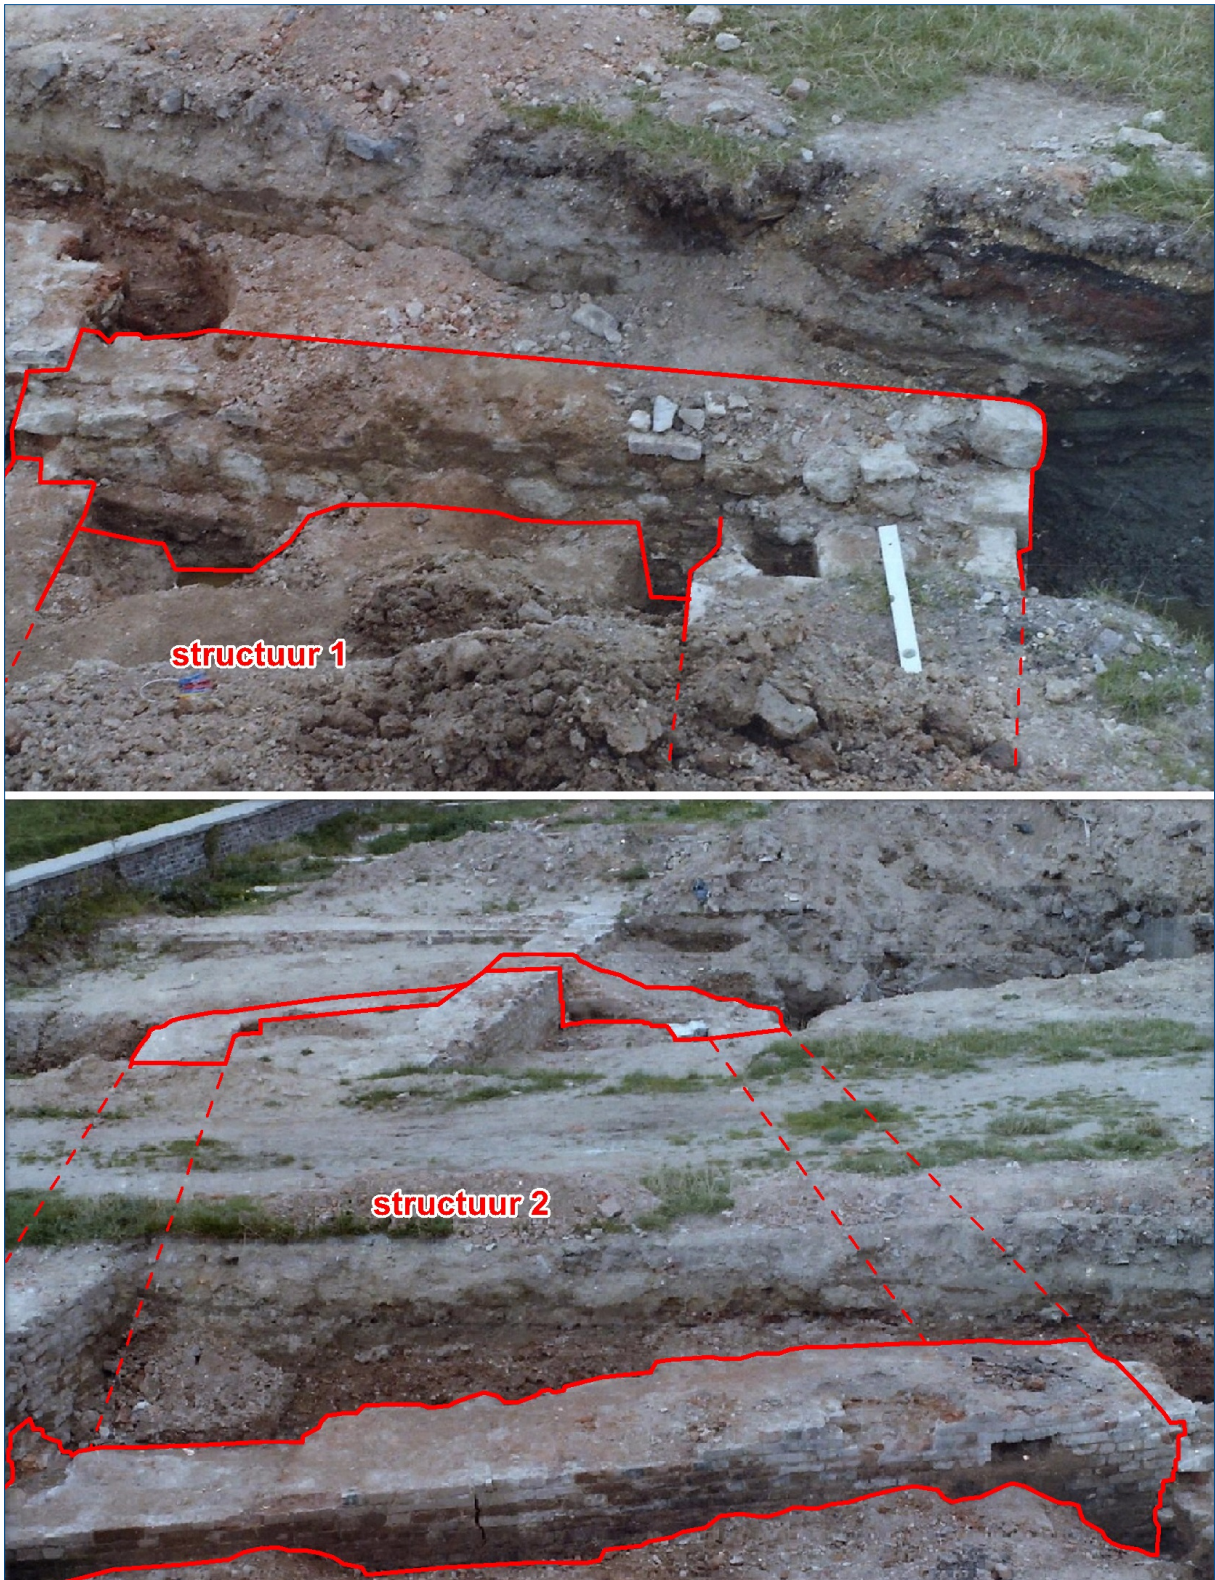
Figuur 7.9. De blootgelegde structuren 1 (boven) en 2 (beneden) tijdens de opgravingen van de TH Delft. Beide foto's zijn genomen richting het noordoosten (bron boven: TH Delft; beneden: collectie Heemkundekring Schaesberg).

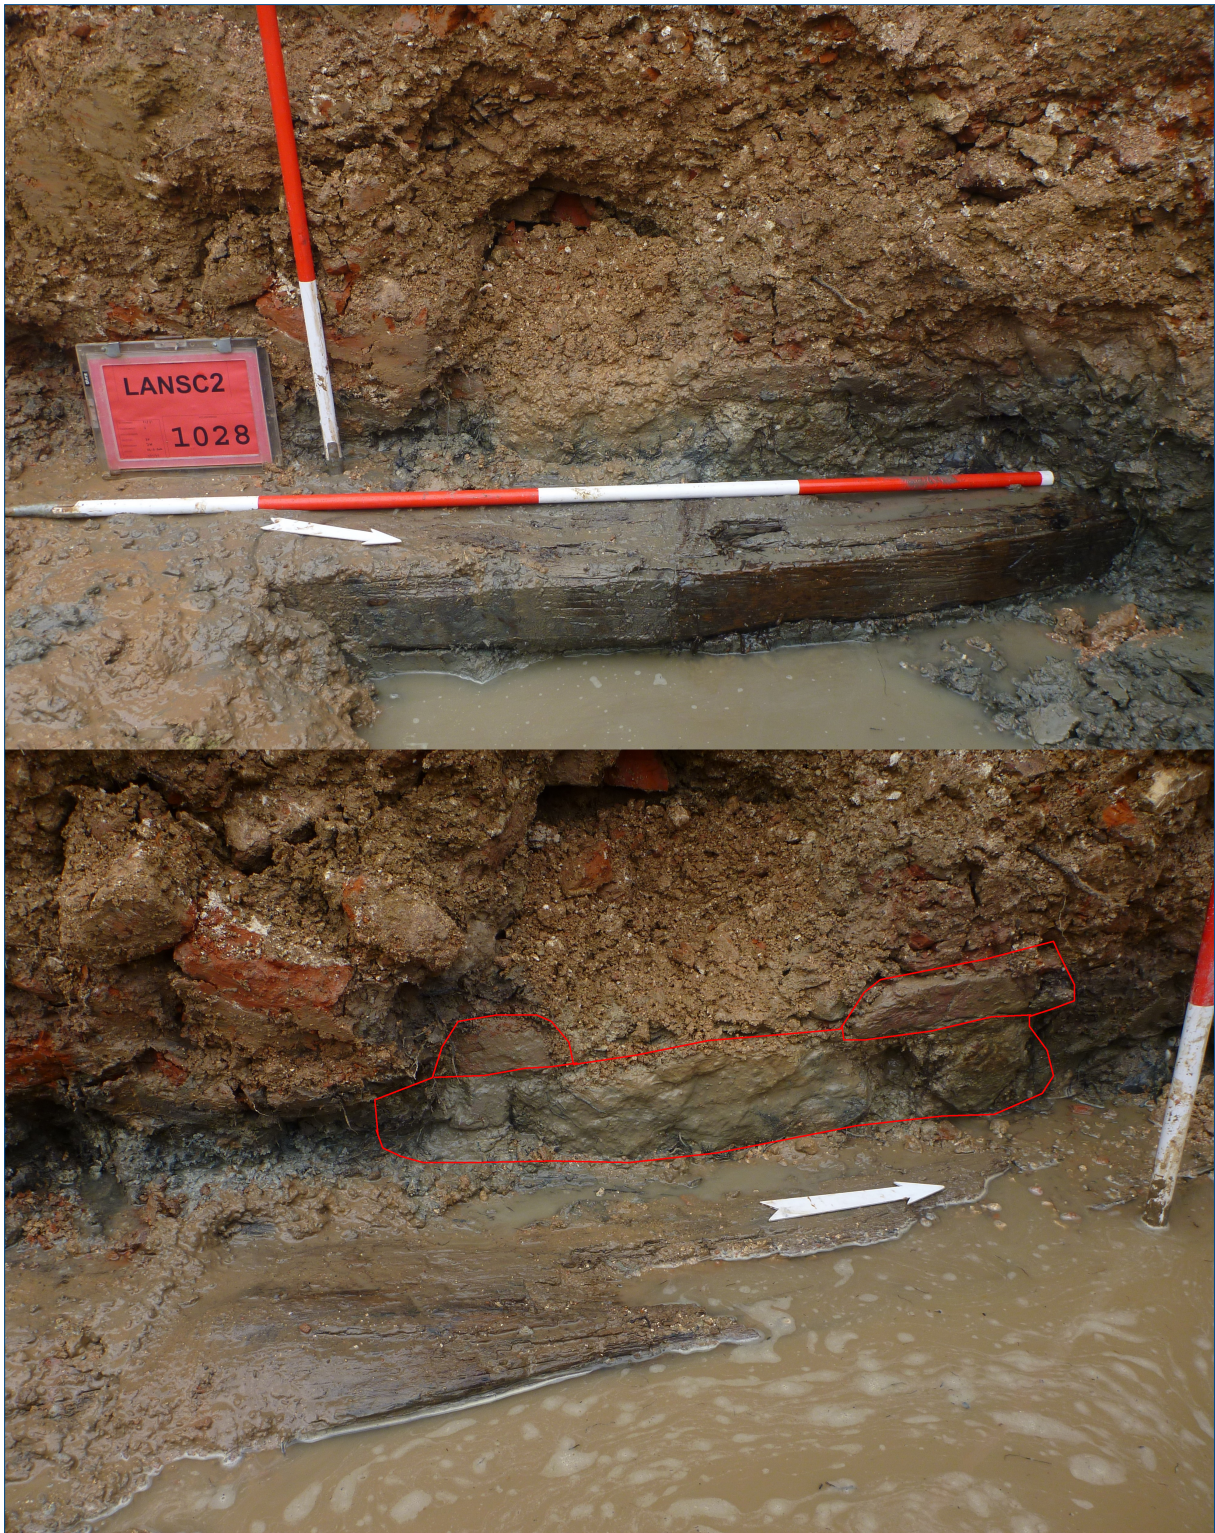
Figuur 7.10. In het westprofiel van put 11 werd onder de ophogingspakketten een houten funderingsbalk aangetroffen op de top van de pleistocene bodem. Van het muurwerk resteerde alleen nog een laag natuurstenen met hierboven een laag bakstenen.

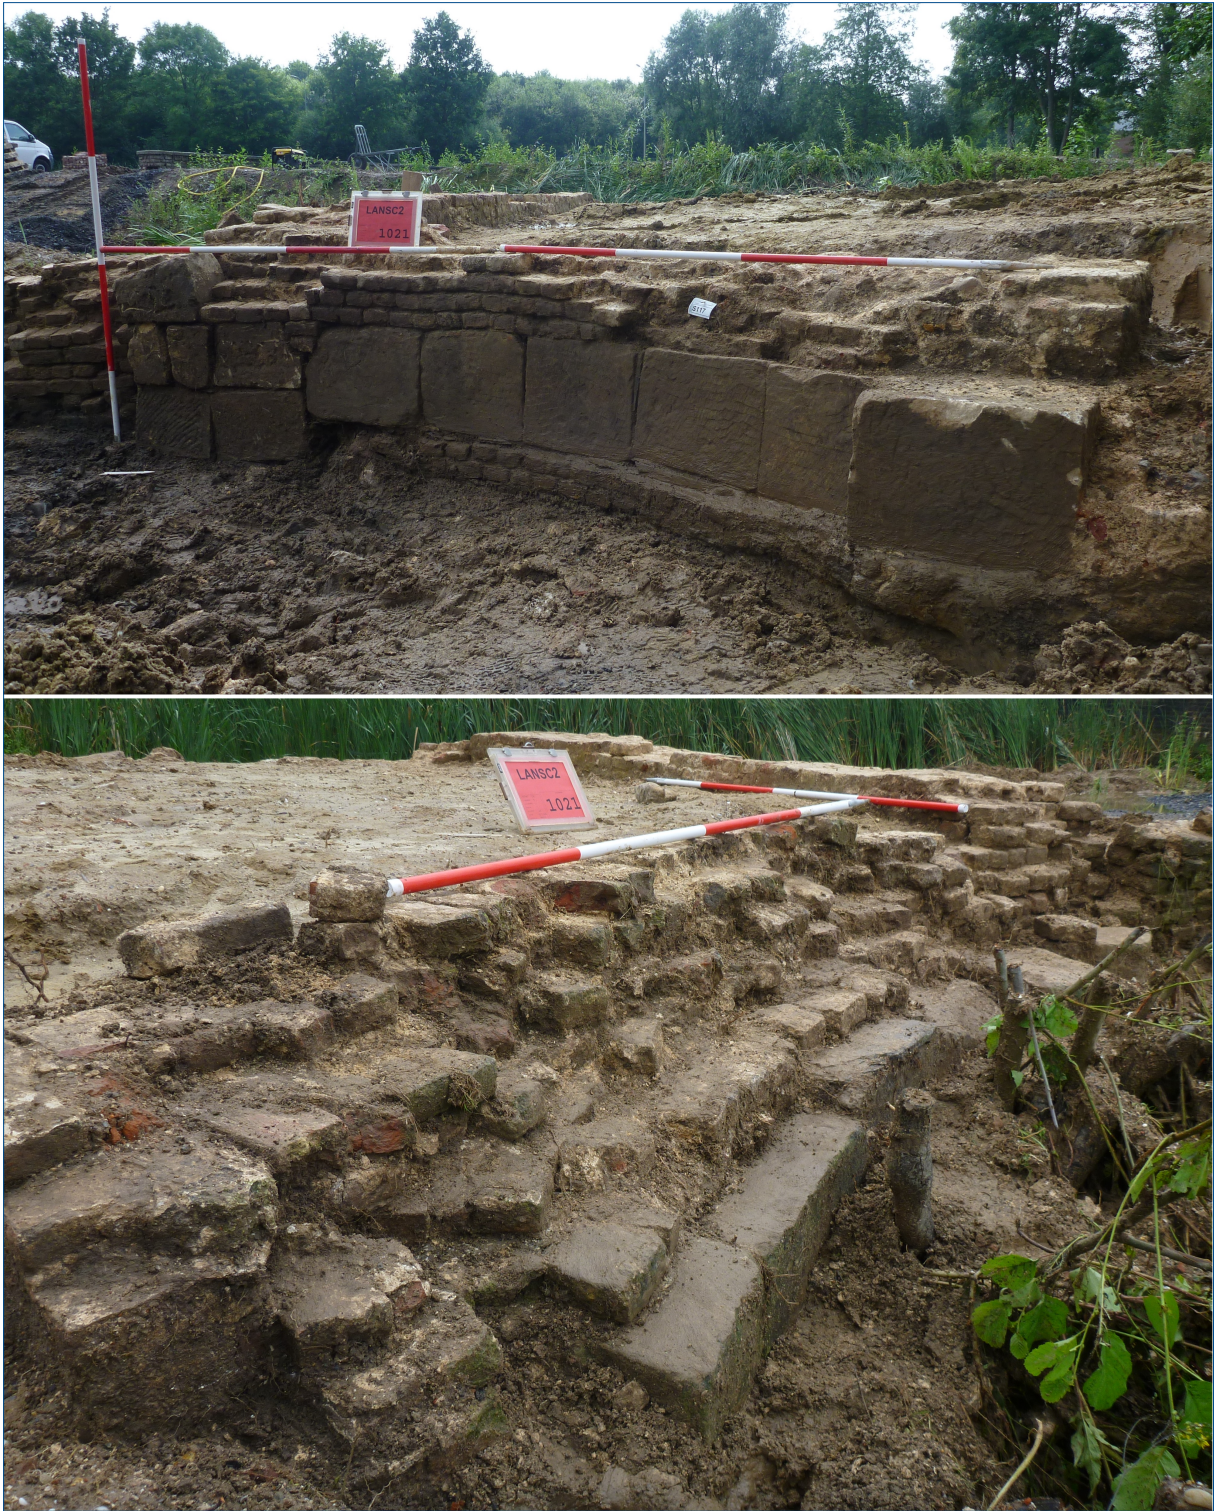
Figuur 8.2. De oostelijke zijmuur (boven) en westelijke zijmuur (beneden) van het landhoofd.
