Figuur 1. Ligging plangebied (rode lijn); inzet: ligging in Nederland (ster).

Figuur 6.1. Boven: kelderniveau van het herenhuis volgens de nettekening van Mulder uit 1881. Beneden: opgemeten muren en lagen in het herenhuis geprojecteerd op het opgravingsplan van de TH Delft (1975/1976).

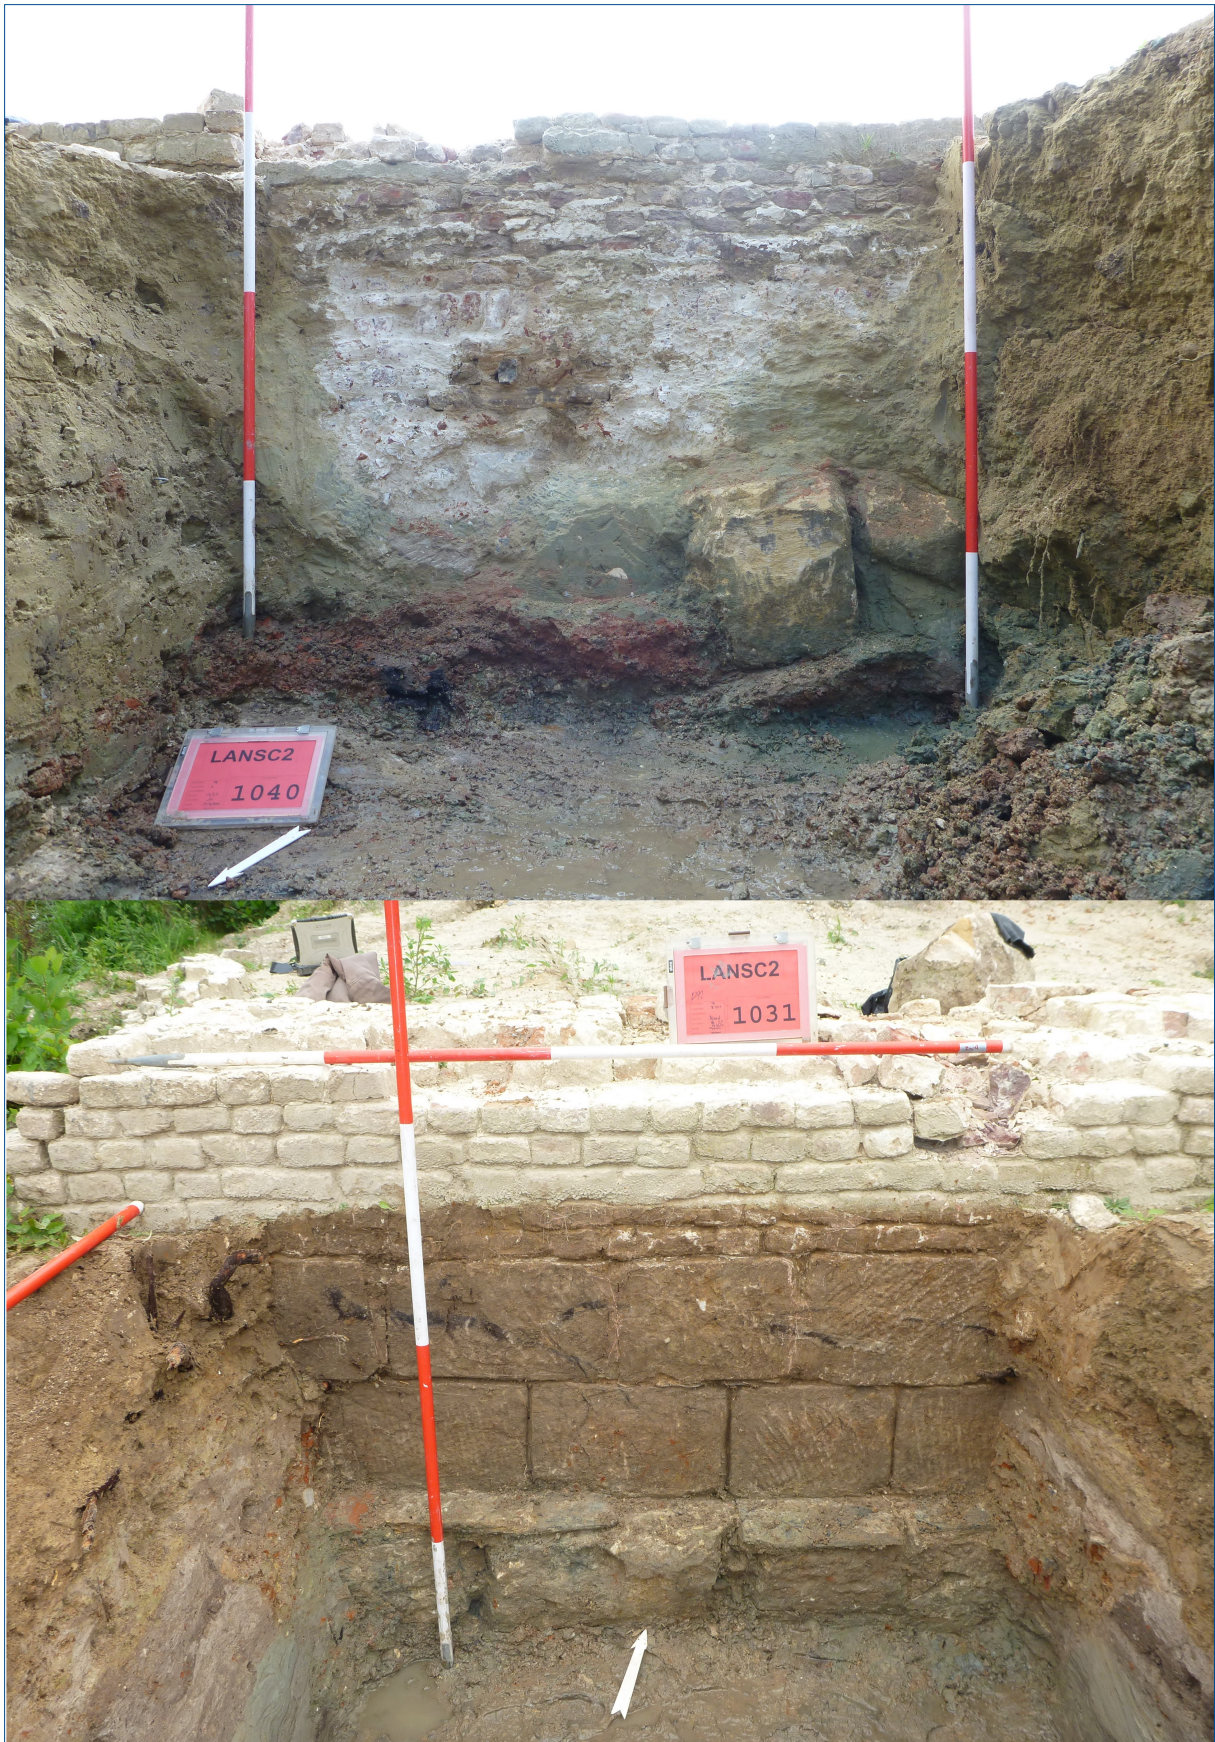
Figuur 8.3. De zuidelijke landhoofdmuur. De noordzijde van deze muur (boven) was relatief onregelmatig en slordig opgebouwd. De zuidzijde daarentegen (beneden) kenmerkte zich door verzorgder metselwerk.

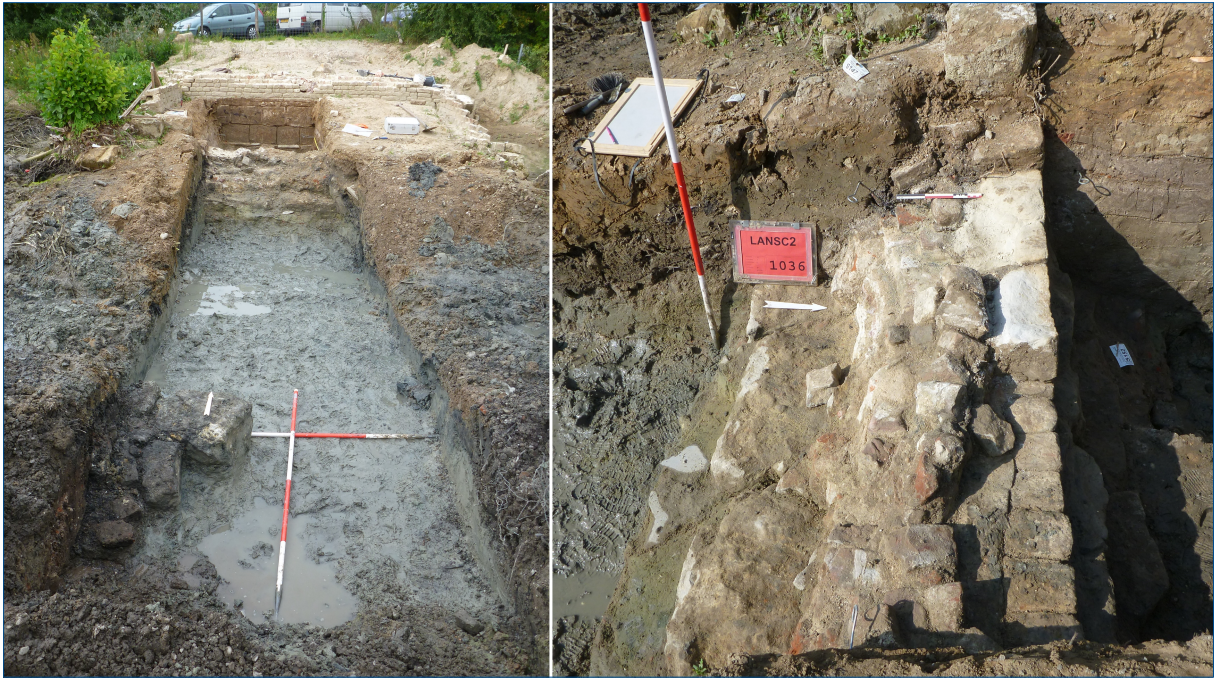
Figuur 8.4. Links: overzicht van put 14 richting het noorden. Op de voorgrond is nog een restant van de 3e brugpijler zichtbaar. De 2e brugpijler was volledig uitgebroken terwijl de 1e brugpijler (achtergrond) beter bewaard was. Recht: detail van de 1e brugpijler.

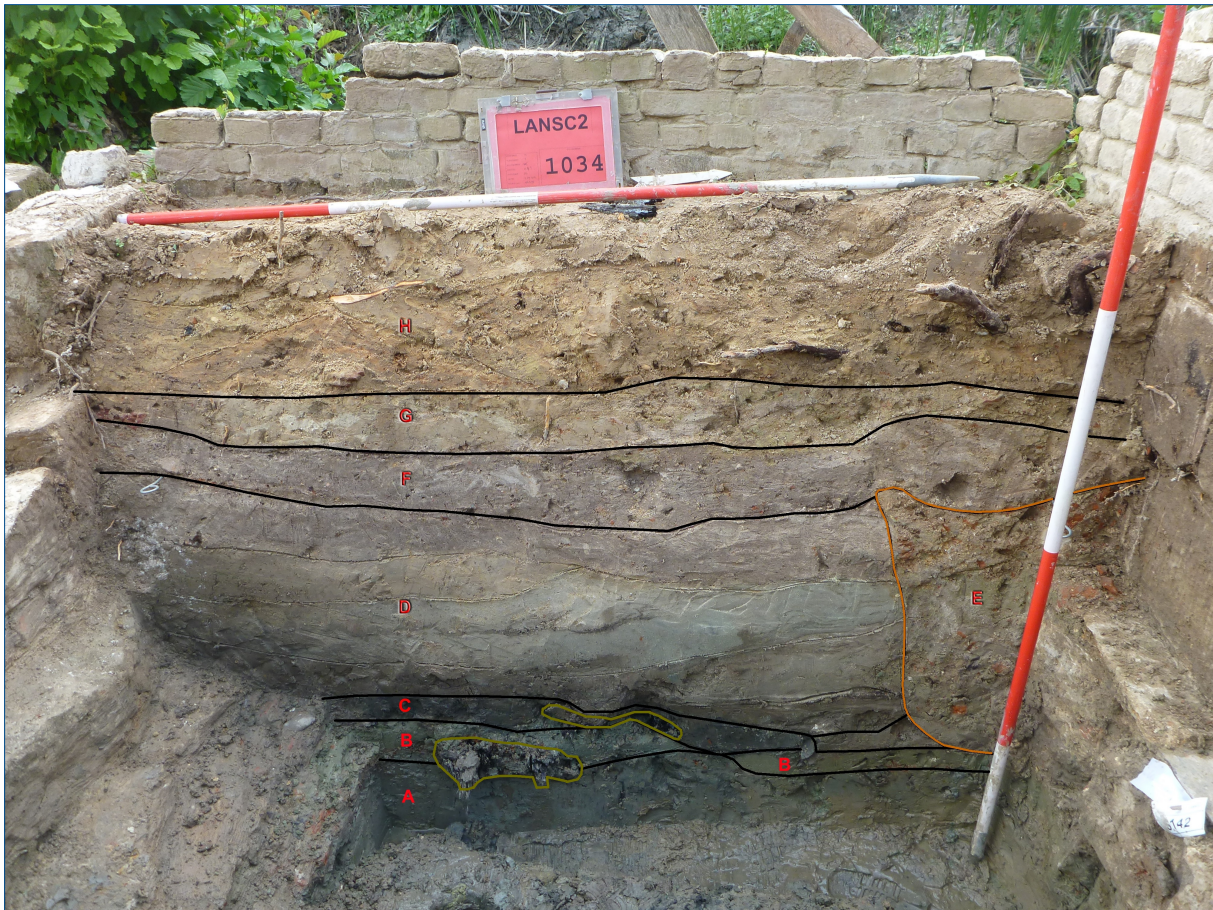
Figuur 8.7. Westprofiel van put 14 tussen het landhoofd en de eerste brugpijler.

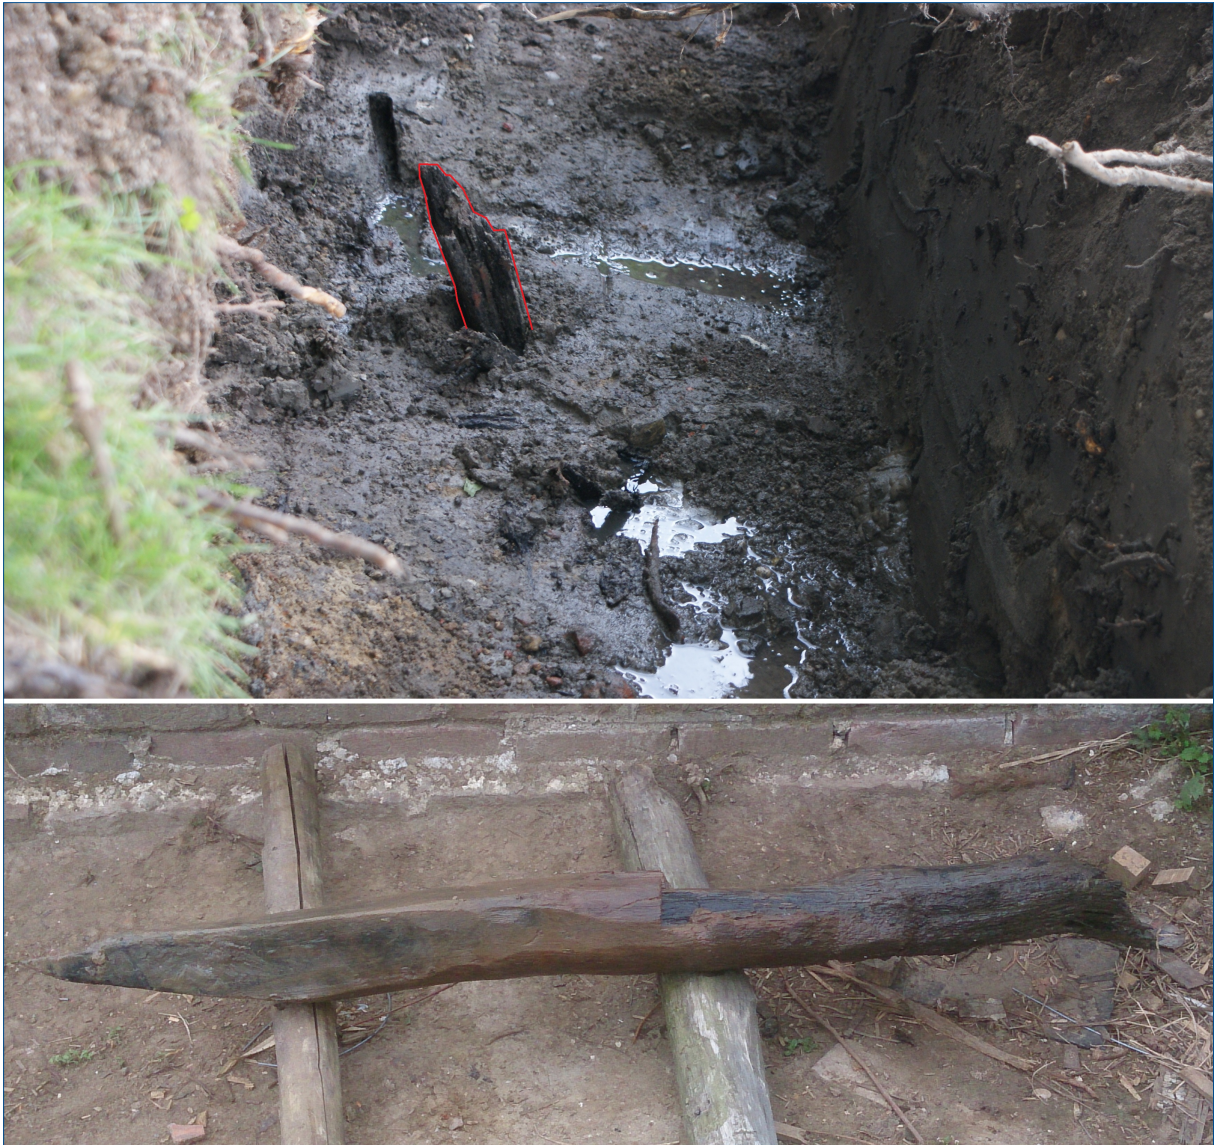
Figuur 8.9. Tijdens de begeleiding ten behoeve van de nutsvoorzieningen (Lansc5) werden langs de buitenzijde van de gracht nog houten aangepunte palen aangetroffen van de oeverbeschoeiing.
