RAAP-RAPPORT 5511

Archeologisch onderzoek op Slot Schaesberg: de toegangsbrug tot de voorhoeve

Gemeente Landgraaf

**Een archeologische begeleiding op de voorhoeve
en het kasteel en een opgraving rondom de
toegang tot de voorhoeve**

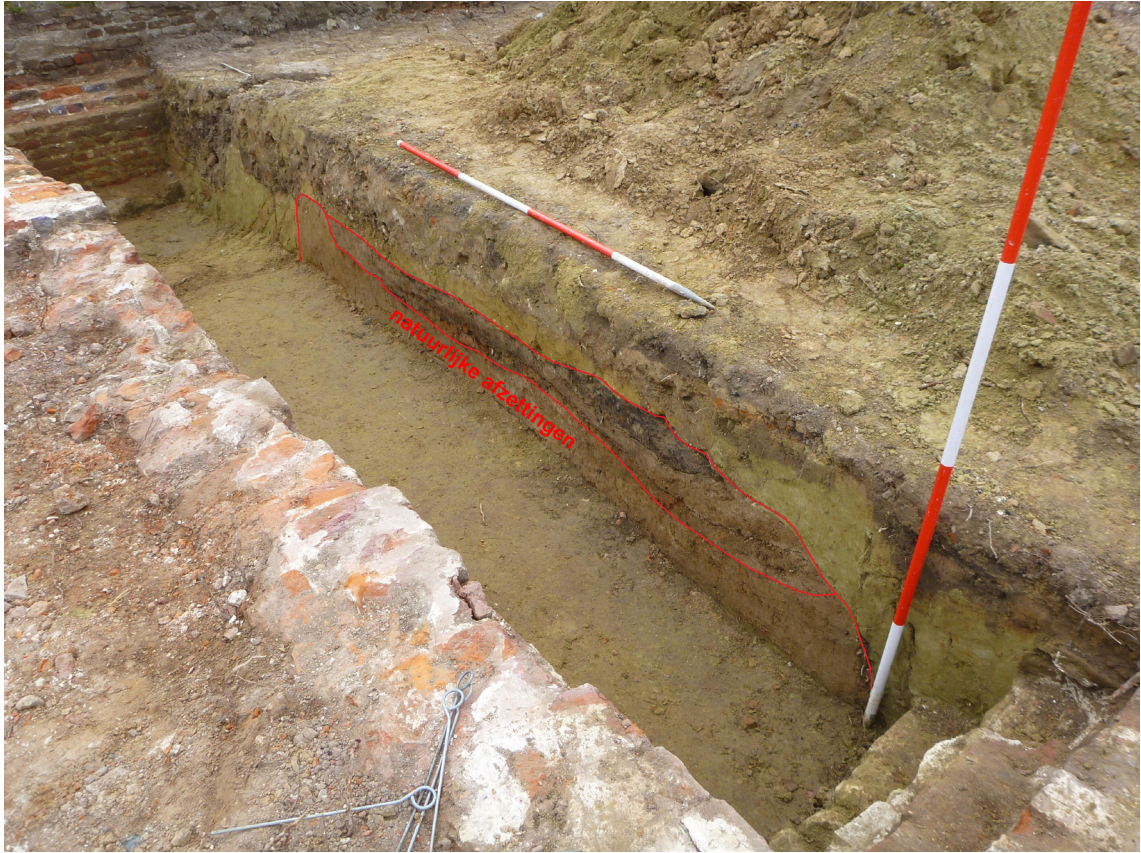
Figuur 5.3 Put 2 ligt nabij de oostelijke dalhelling. Natuurlijke afzettingen bevinden zich dichterbij het maaiveld.

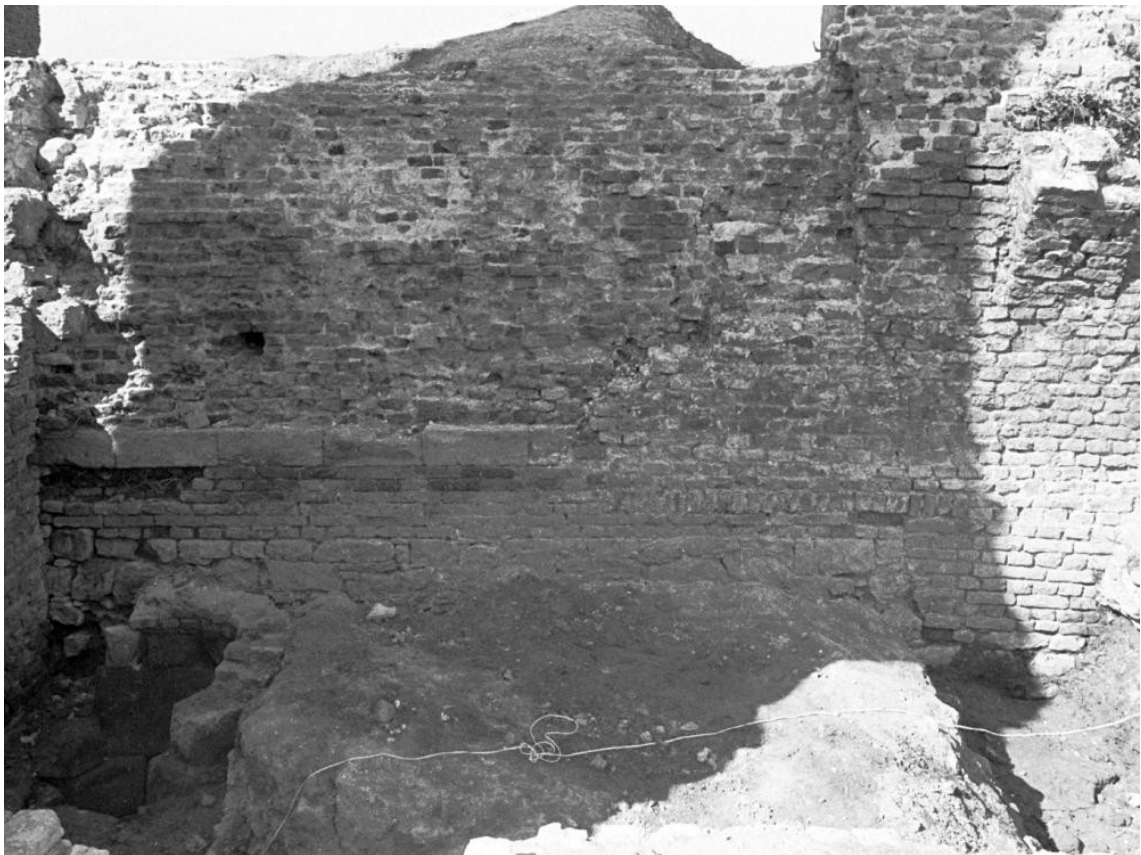
Figuur 6.3 De noordelijke kasteelkelder tijdens de opgraving van TH Delft. Rechtsboven is in de westelijke keldermuur de aanzet van de ingemeten spaarboog (S66) zichtbaar (bron: TH Delft).

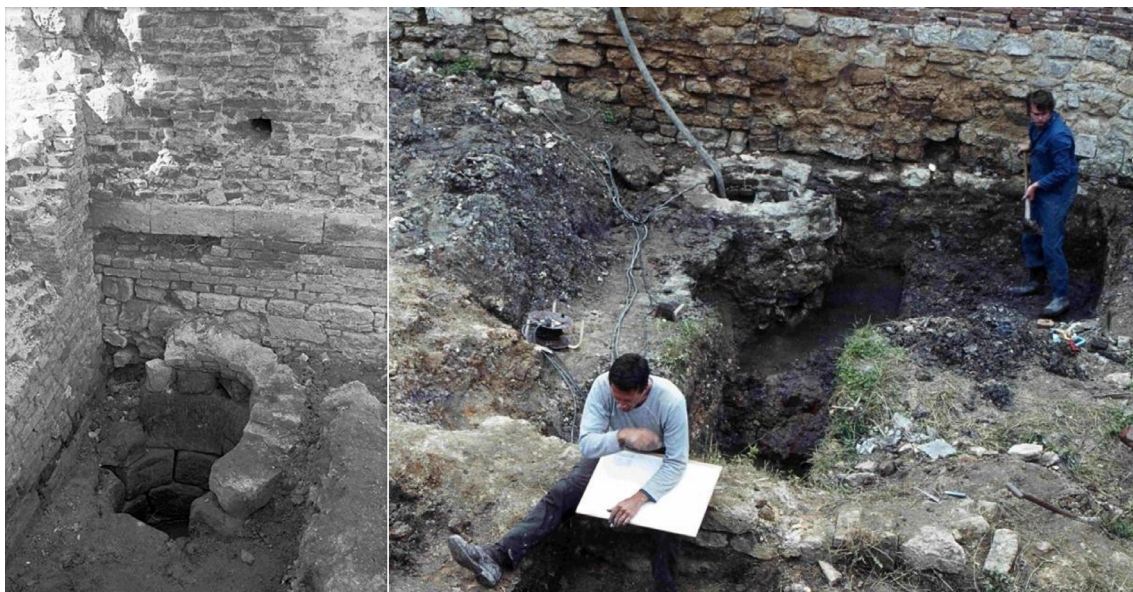
Figuur 6.4 In de zuidwesthoek van de noordelijke kasteelkelder is tijdens de opgraving van de TH Delft een stenen waterput aangetroffen (links). Een tweede stenen waterput werd aangetroffen langs de westelijke buitenmuur van het kasteel (rechts). De oude opgravingsput was in 2014 nog steeds herkenbaar als een diepe kuil (bron: TH Delft).

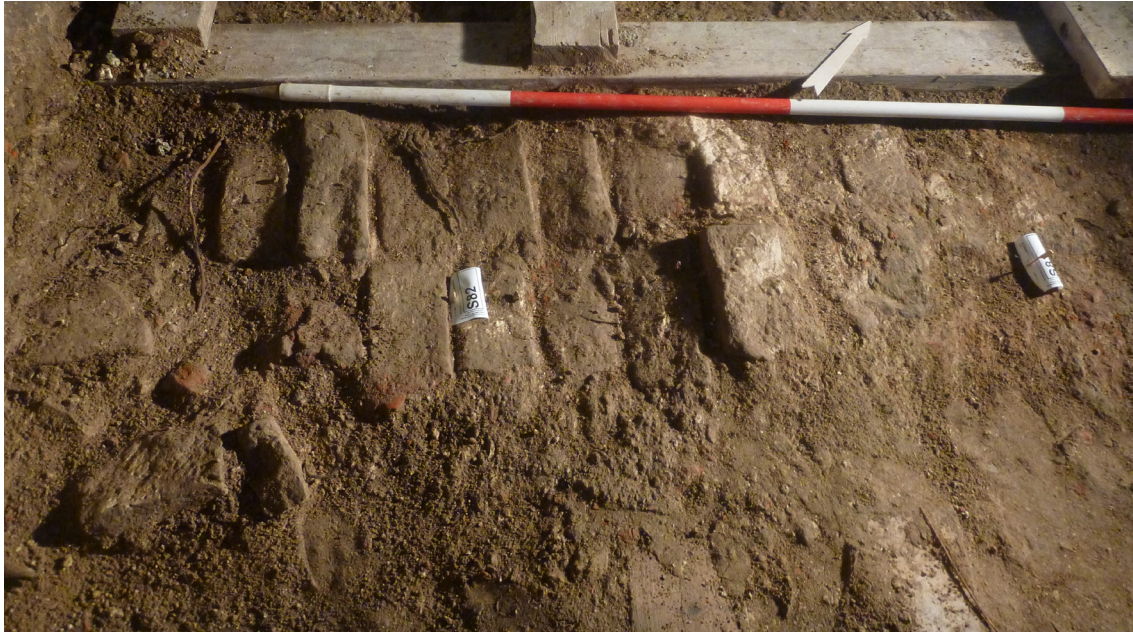
Figuur 6.5 Restant van een vloertje of muur op de overgang van de zuidelijke kasteelkelder naar de kelder van de toren.

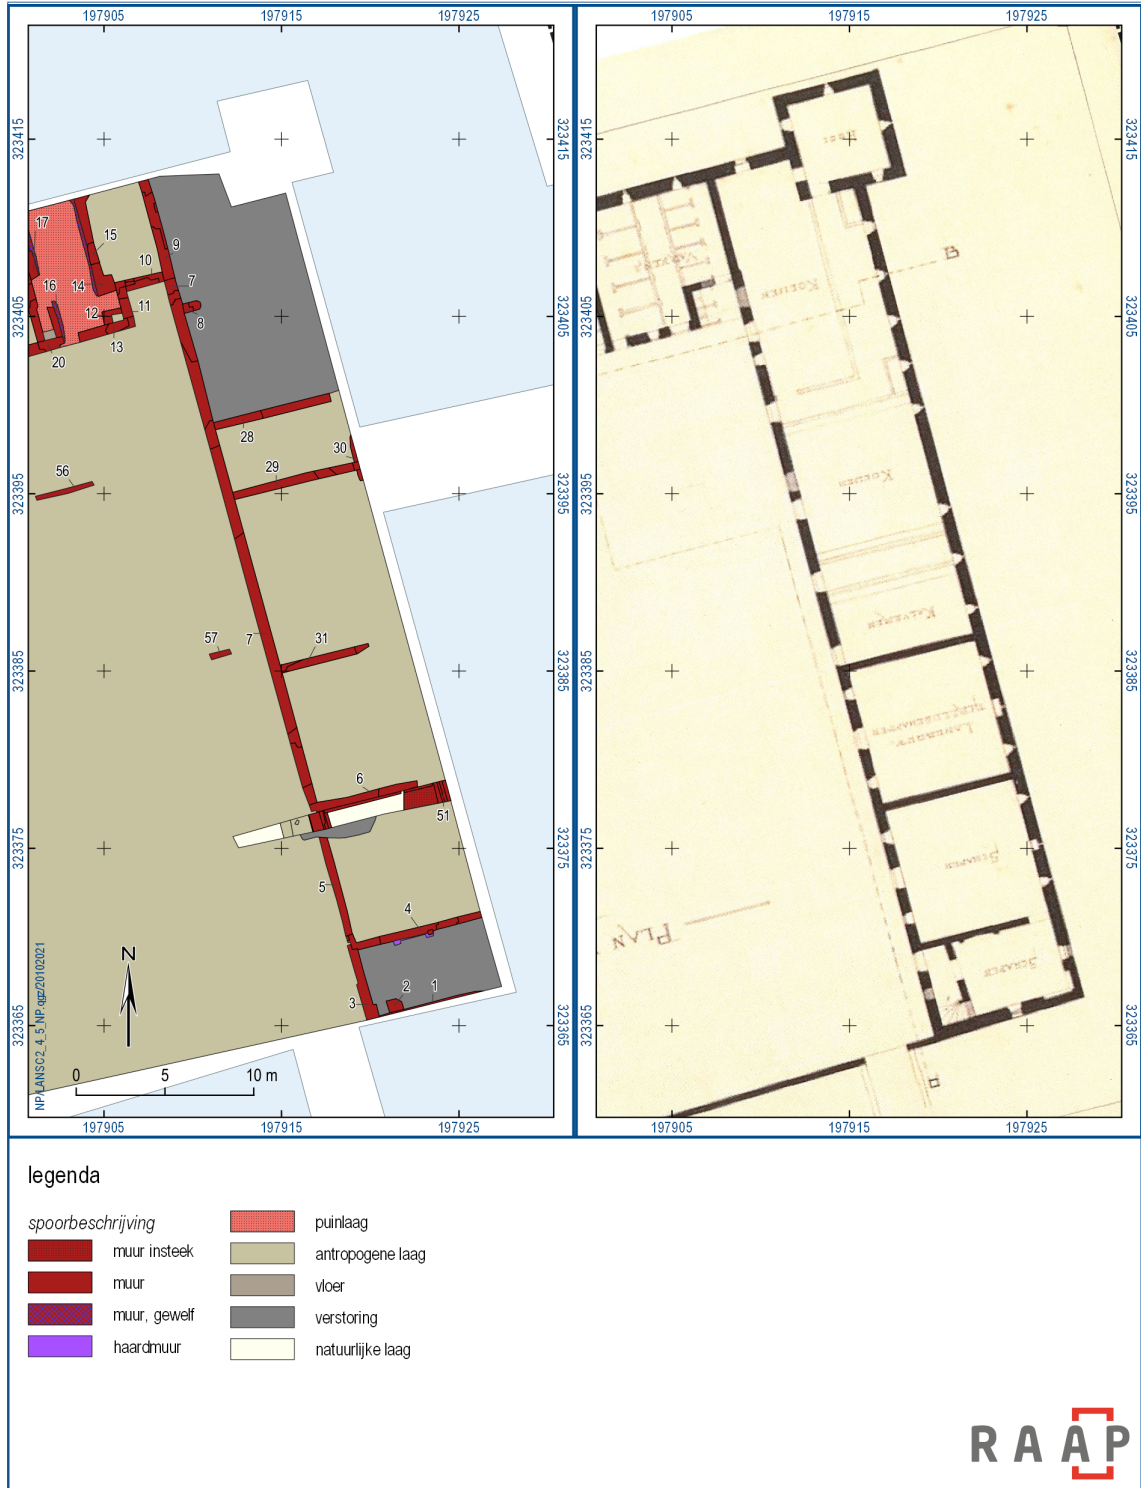
Figuur 7.1 Links: aangetroffen sporen in de oostvleugel van de voorhoeve. Rechts: nettekening van de voorhoeve van Mulder uit 1881.

Behalve de buitenmuren is ook nog de muurkroon van diverse binnenmuren blootgelegd (S4, 6, 28, 29 en 31; figuur 7.1). Uit de begeleiding blijkt op het eerste zicht weinig verschil tussen de

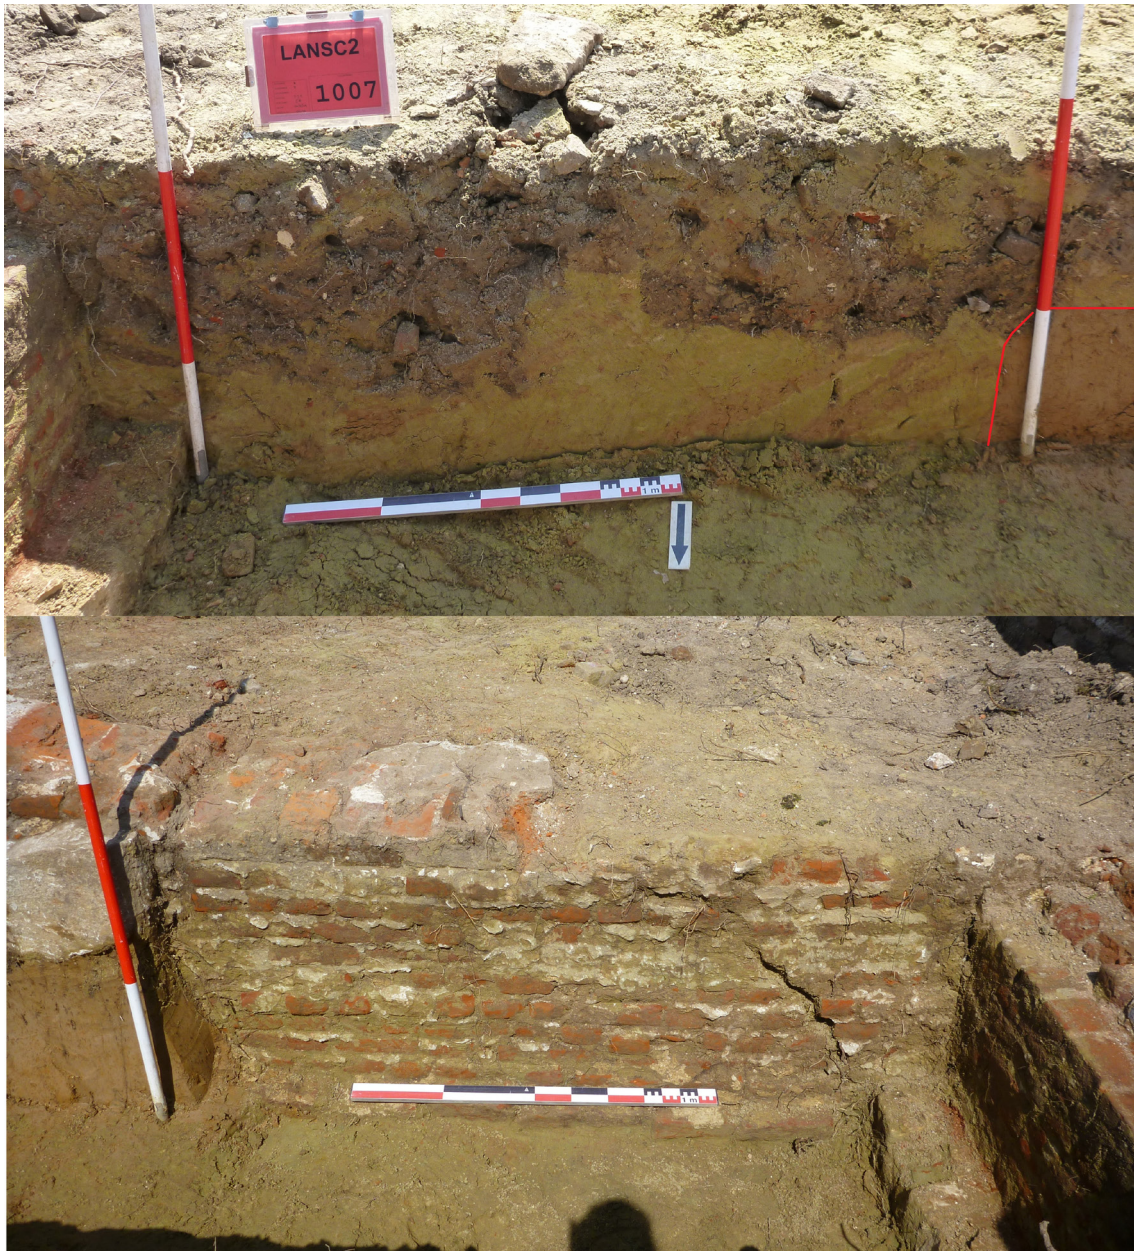
Figuur 7.2 De oostelijke buitenmuur van de voorhoeve werd gekenmerkt door een brede insteek (boven). Een binnenmuur van de oostelijke vleugel was waarschijnlijk ter hoogte van deze insteek verzakt waarna een dieper gefundeerd koud stuk muur werd geplaatst.

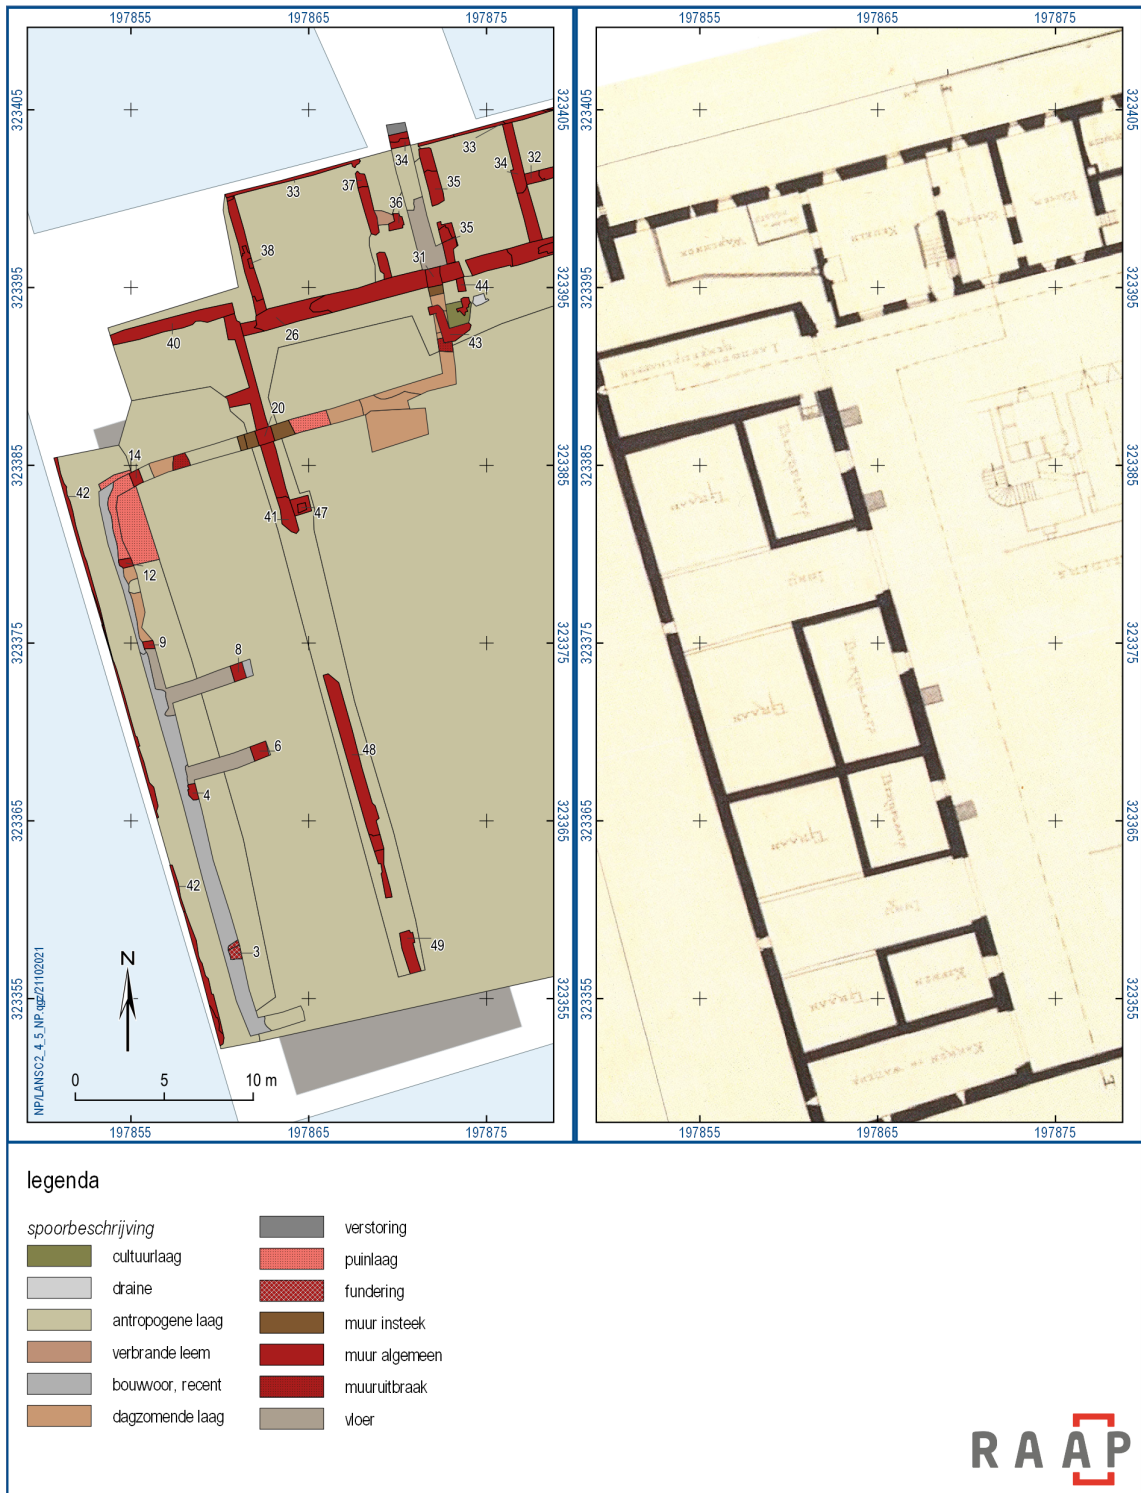
Figuur 7.3 Links: aangetroffen sporen in de westvleugel van de voorhoeve. Rechts westvleugel van de voorhoeve volgende de nettekening van Mulder uit 1881.

De oostelijke buitenmuur van de westvleugel is voor een groot stuk vrijgelegd (S41, 48 en 49; figuur 7.3). De vrijgelegde breedte varieert van 60 tot 75 cm. Opmerkelijk is dat ter hoogte van oude doorgangen de fundering minder breed geconstrueerd lijkt. De reden hiervoor is niet duidelijk, maar de situatie duidt er mogelijk wel op dat de indeling sinds de bouw weinig veranderd is. Tijdens de begeleiding van de nutsvoorziening is de oostmuur plaatselijk iets dieper onderzocht (LANSC5-S20). Hieruit bleek dat de muur een dikte had van ca. 90 cm. Langs beide zijden van de muur is een zone met veel puin vastgesteld die vermoedelijk verband houdt met de muurinsteek. Langs de westzijde bedraagt deze “insteek” ca. 0,67-1,0 m, terwijl deze langs de oostzijde ca. 1,06 m is. Aangezien alleen de top van de muren vrijgelegd is, kan geen uitspraak gemaakt worden over de wijze van fundering.

Ter hoogte van muurdeel S47 is daarnaast aan de oostzijde (binnenkoer) een rechthoekig stuk muurrestant (S47: 106 x 90 cm) gedocumenteerd dat in los verband tegen de muur is geplaatst. Deze bakstenen steunbeer is eveneens herkenbaar op het overzichtsplan van 1881.

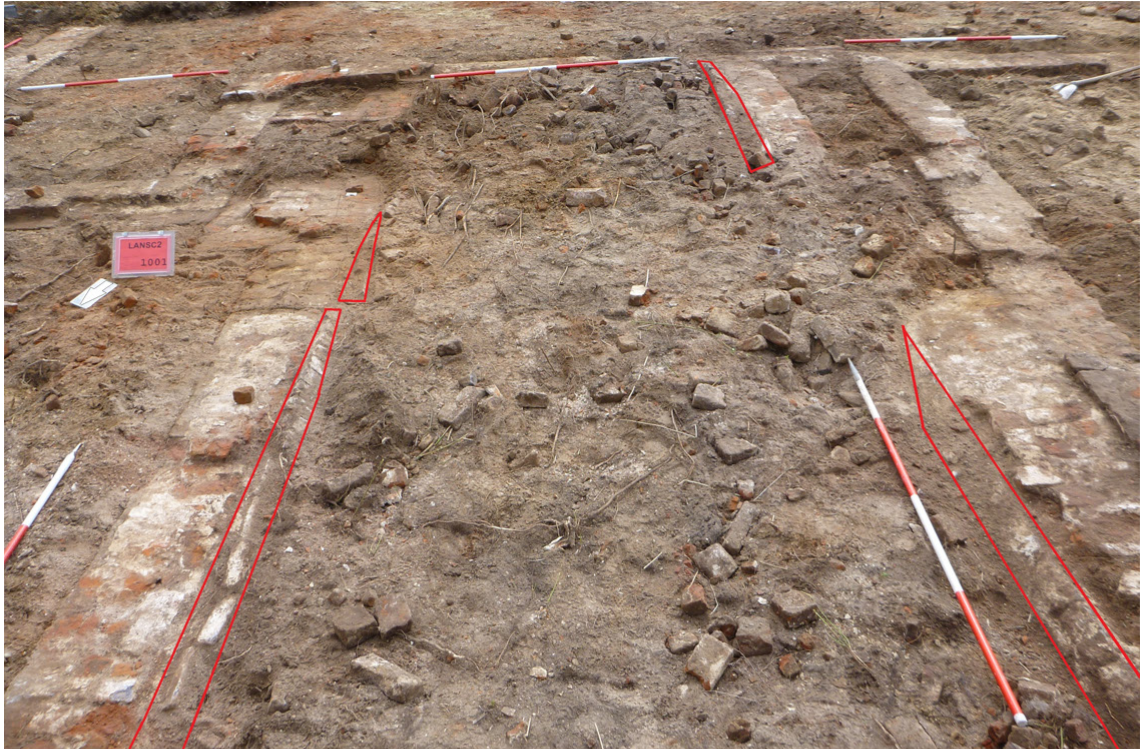
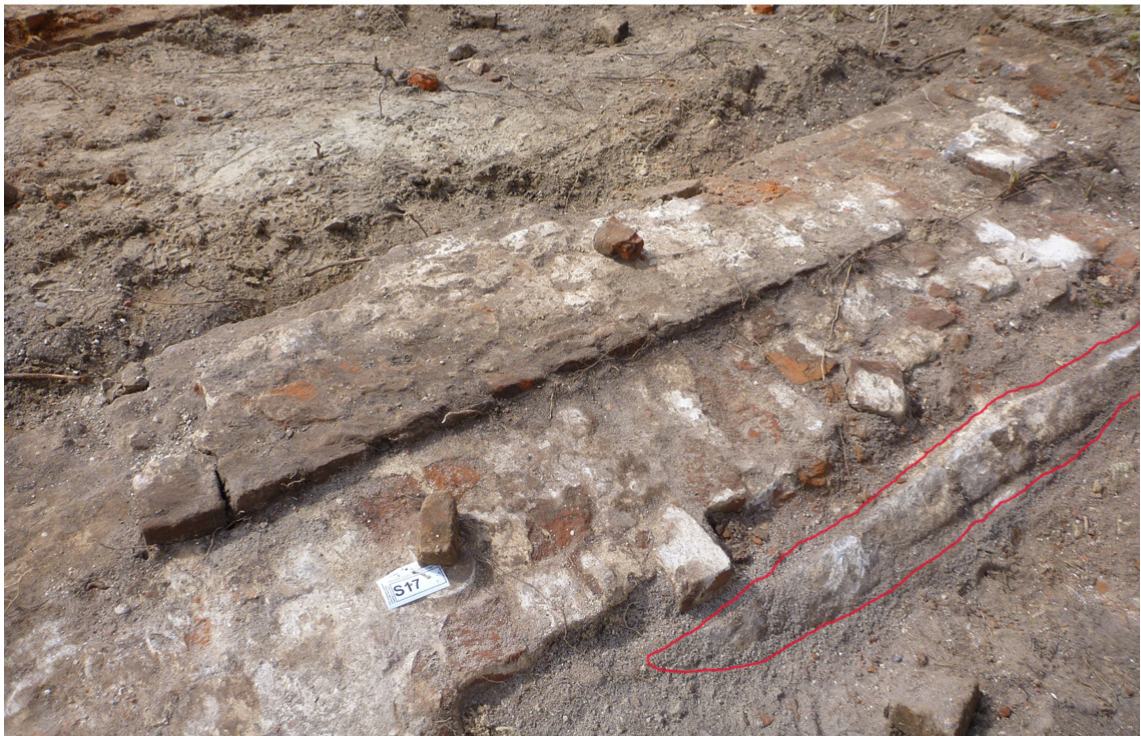
Figuur 7.5 In het oosten van de noordvleugel wordt een ruimte gekenmerkt door veel puin. De muren van deze ruimte worden langs de binnenzijde gekenmerkt door schuin georiënteerde bakstenen (rood) die de aanzet van een keldergewelf vormen.

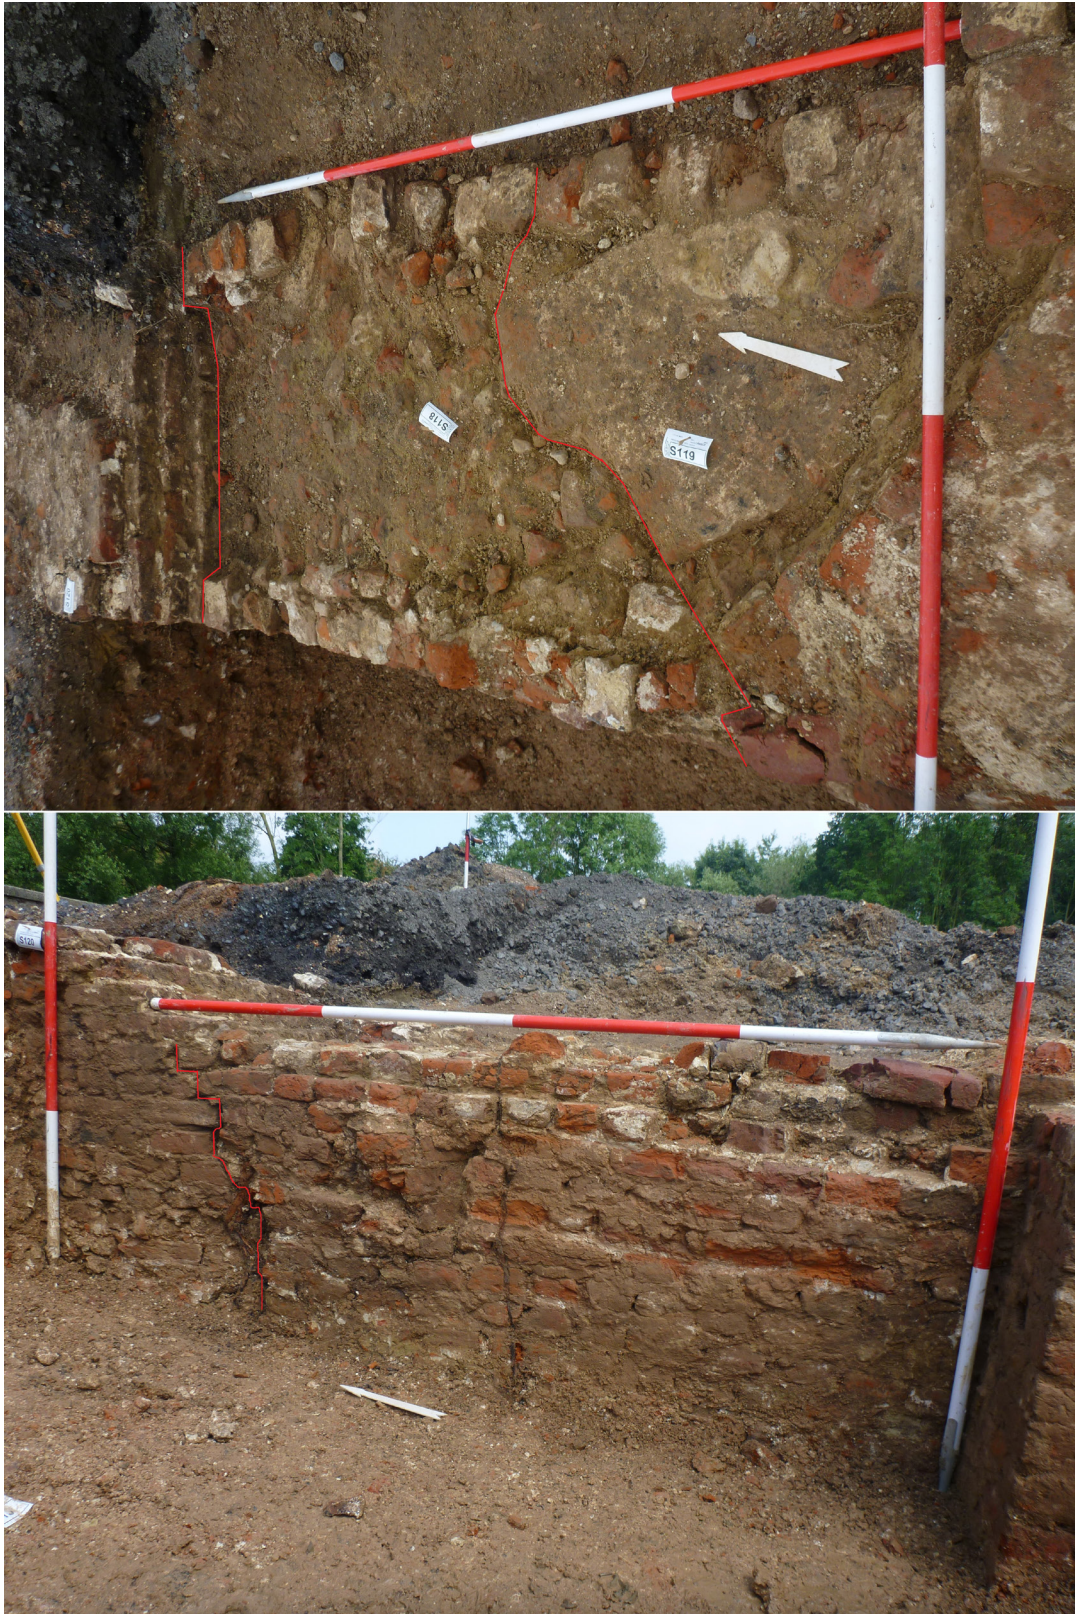
Figuur 7.7 In het zuidelijke deel van de oostelijke torenmuur wijkt het metselwerk af ten opzichte van de rest van het poortgebouw (boven). Het metselwerk bestaat hier uit een uit een soort kistwerk met aan de buitenzijden een halve steen metselwerk. Het verschil in metselwerk tekent zich ook in het aanzicht van de muur af (beneden).

is (figuur 7.7). Aan de noordelijke rand van deze separate constructie is een duidelijk scheur in het muurwerk herkenbaar. In tegenstelling tot de westelijke zijmuur en buitenmuur is op een

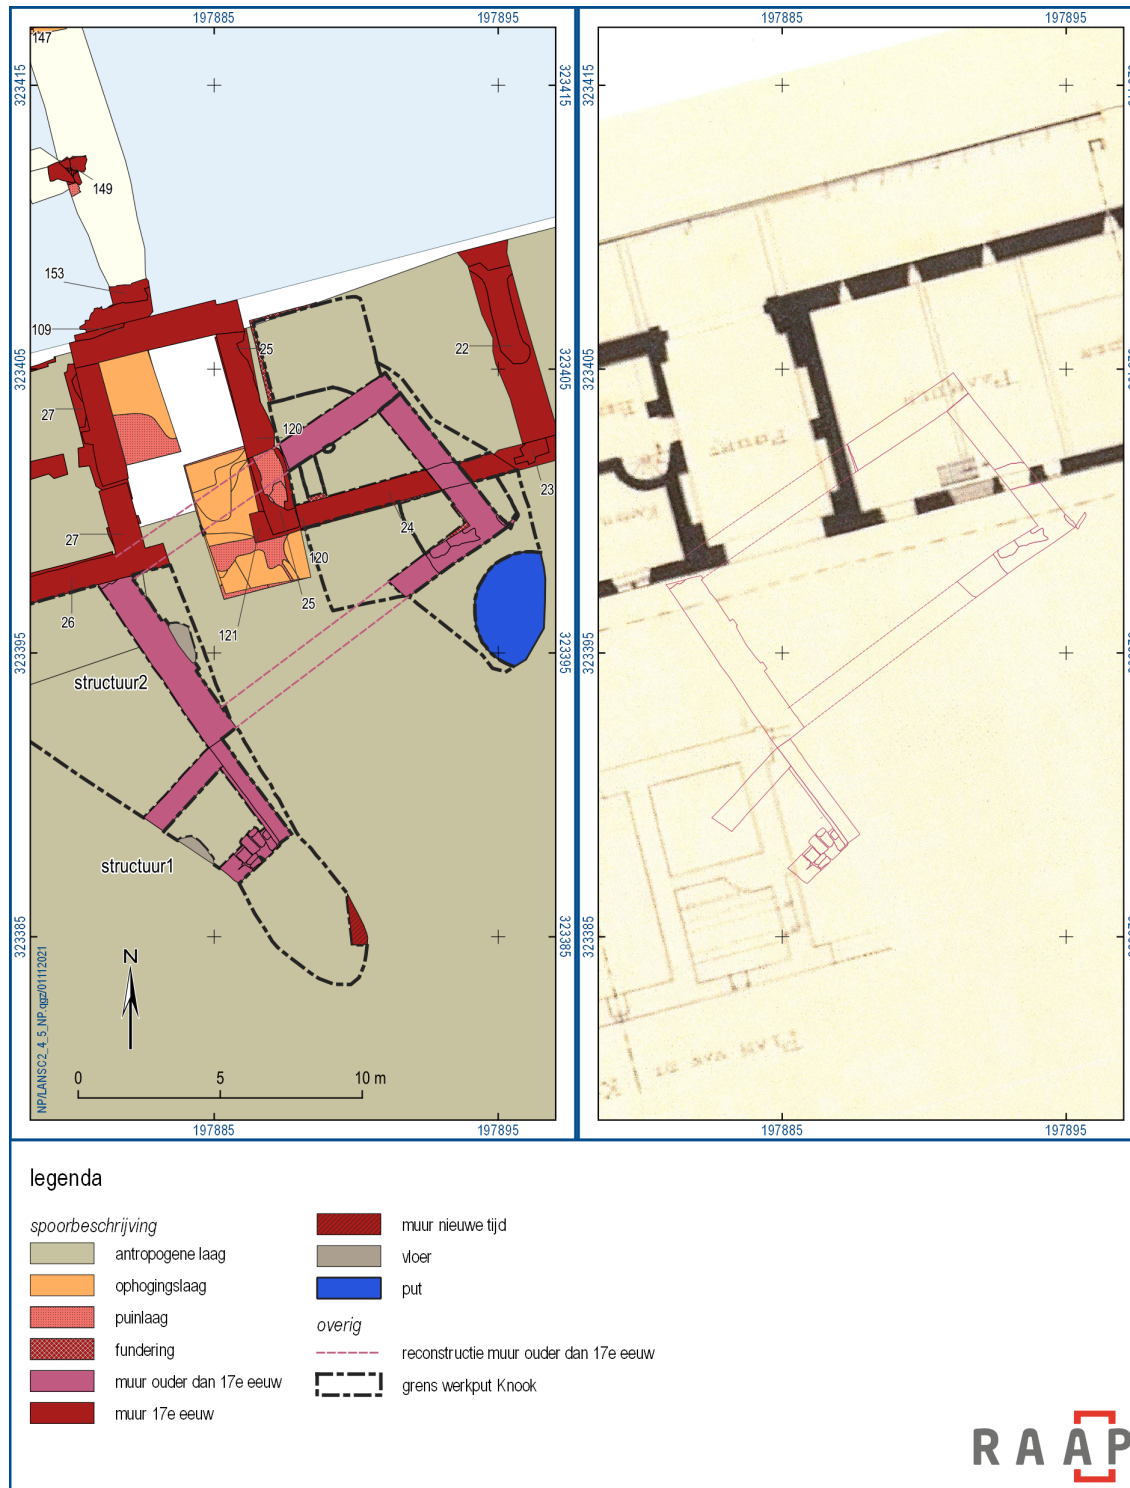
Figuur 7.8 Links: Het opgravingsplan van de TH Delft (1984/1985) nabij de toegangstoren geprojecteerd op de nettekening van Mulder uit 1881. Rechts: aangetroffen sporen (2014) geprojecteerd op het oude opgravingsplan en de nettekening van Mulder uit 1881.

³⁴ De hoogtes van het grondplan van de TH Delft zijn op basis van de tijdens de begeleiding genomen hoogtes omgerekend naar NAP. Hieruit blijkt dat de NAP-hoogtes van de opgegraven vloeren (ca. 103 en 103,25 m +NAP) goed overeenkomen met het kelderniveau van de latere voorhoeve (LANSC5-S32: ca. 103,25 +NAP). Dit is slechts een 0,5 m hoger dan de top van de hier aanwezige natuurlijke ondergrond (ca. 102,5 m +NAP)

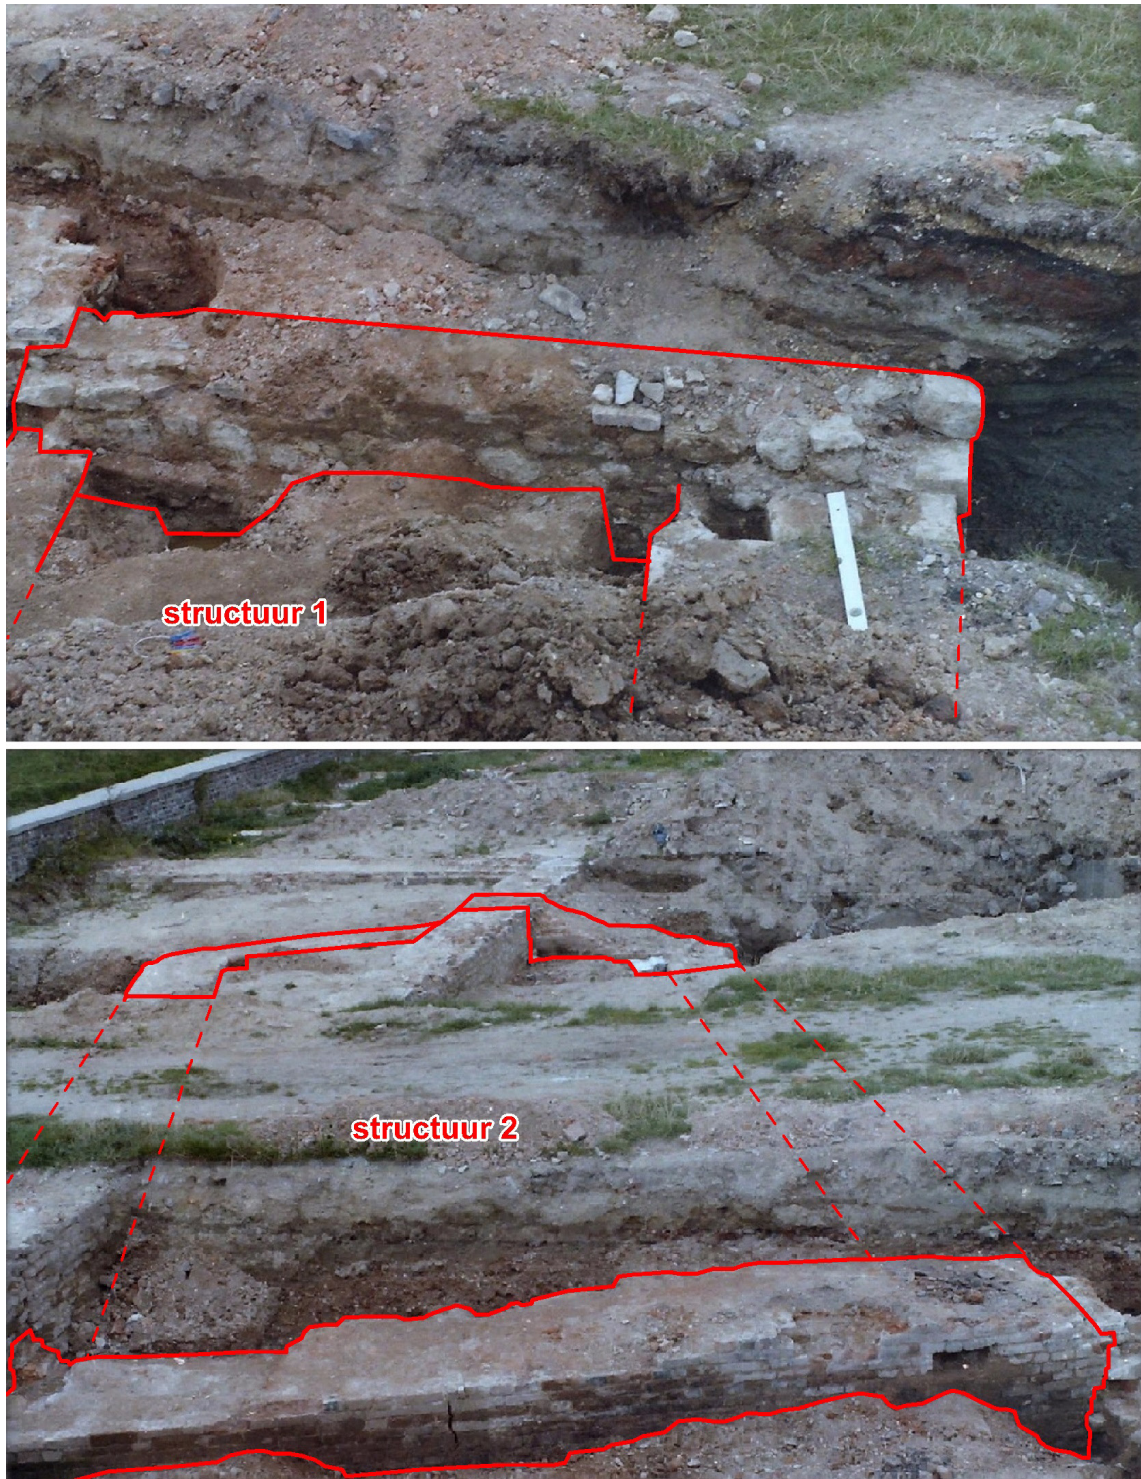
Figuur 7.9 De blootgelegde structuren 1 (boven) en 2 (beneden) tijdens de opgravingen van de TH Delft. Beide foto's zijn genomen richting het noordoosten (bron boven: TH Delft; beneden: collectie Heemkundekring Schaesberg).

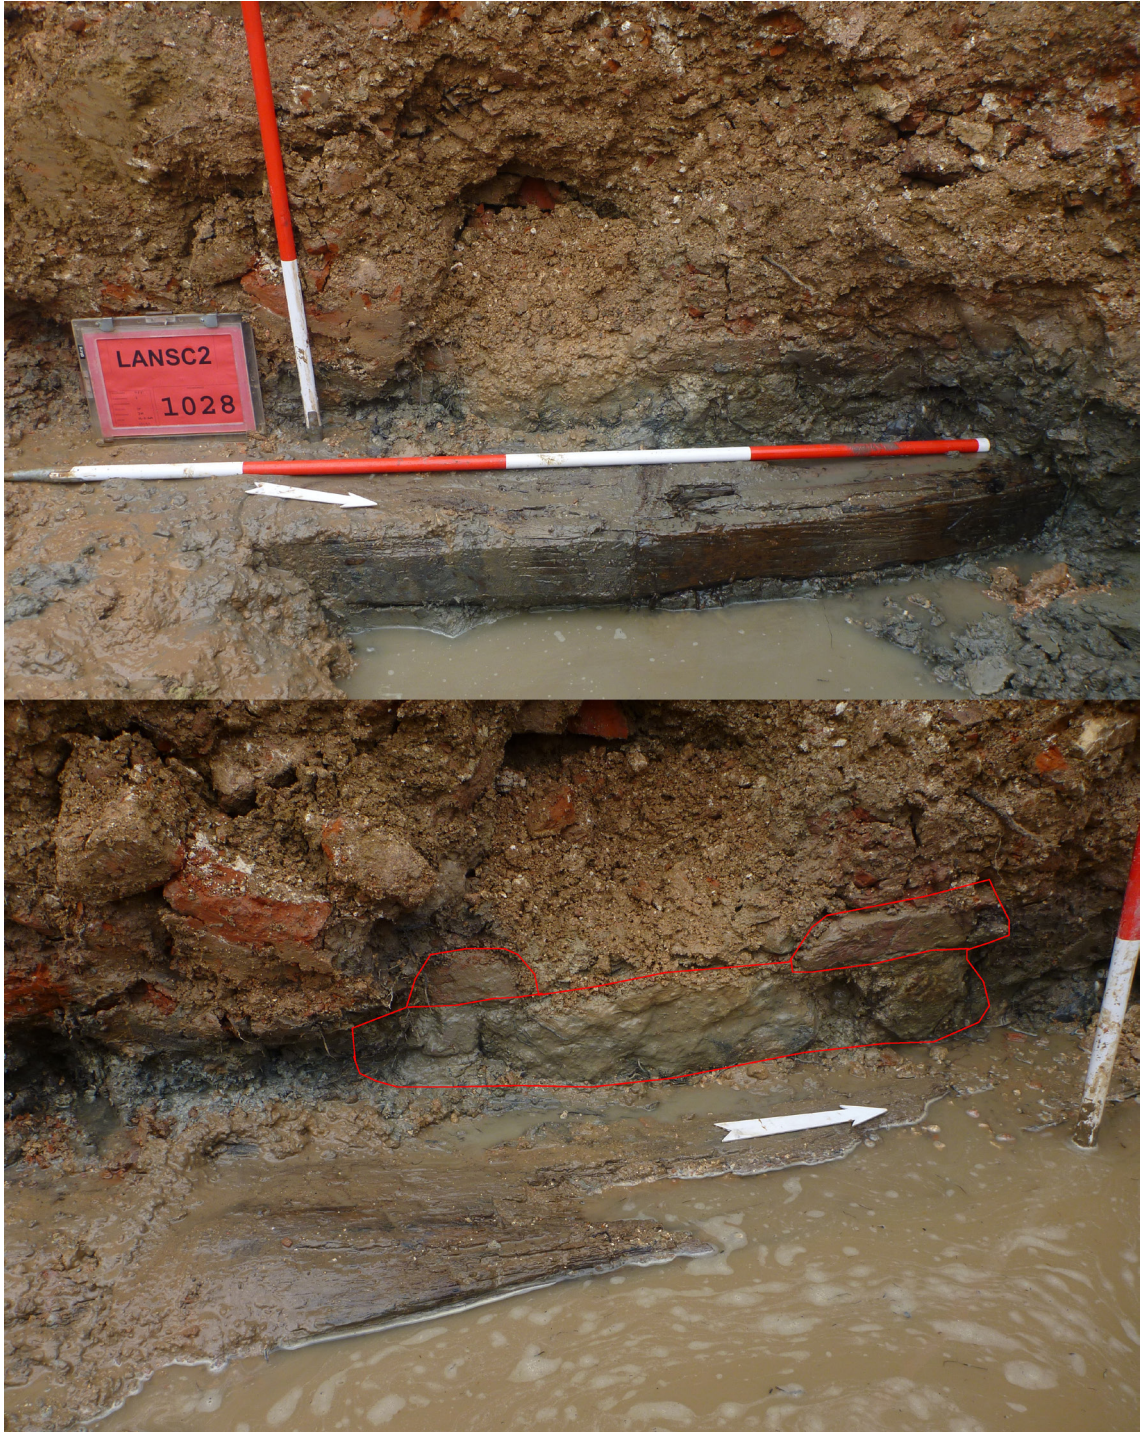
Figuur 7.10 In het westprofiel van put 11 werd onder de ophogingspakketten een houten funderingsbalk aangetroffen op de top van de pleistocene bodem. Van het muurwerk resteerde alleen nog een laag natuurstenen met hierboven een laag bakstenen.

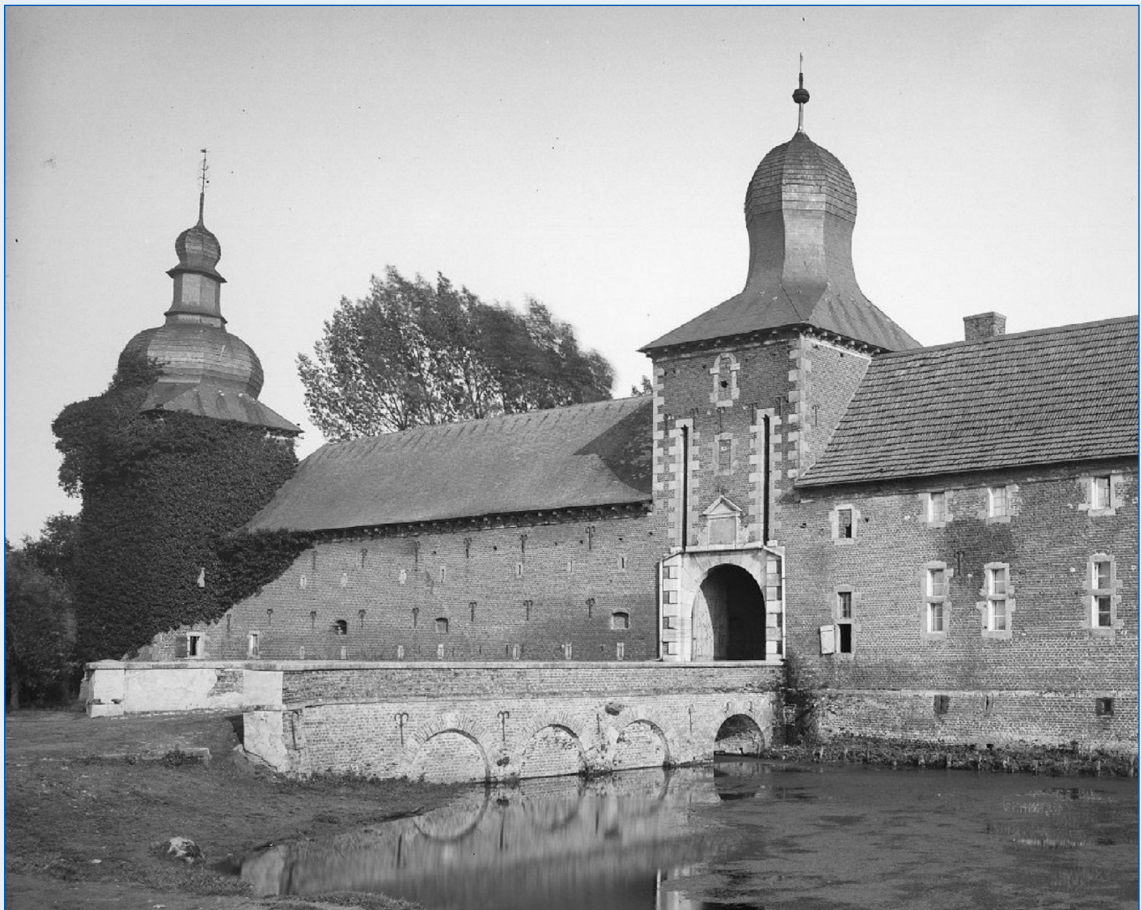
De kasteeltoegang omstreeks 1919 (bron: Rijksdienst voor Cultureel Erfgoed).

Door de aanwezigheid van twee verticale sleuven boven de toegang lijkt ook het 17e eeuwse poortgebouw van Schaesberg oorspronkelijk voorzien te zijn geweest van een ophaalbrug. Deze brug werkte op basis van twee scharnieren. Aan de basis van de poort was het brugdek

(val of klap) scharnierend opgehangen. Boven de poort waren twee draaiende armen (priemen) schanierend bevestigd. Het uiteinde van de priemen was door middel van twee kettingen verbonden met de punt van het brugdek. Als de priemen omhoog gaan tot in de sleuven, draait het brugdek parallel mee. Op basis van de tekening uit 1881 was het ophaalbare bruggedeelte in Schaesberg ca. 4 tot 4,5 m lang. Aangezien de grachten breder waren, rustte het ophaalbare gedeelte op een bruggenhoofd, een vaste houten of stenen brug.

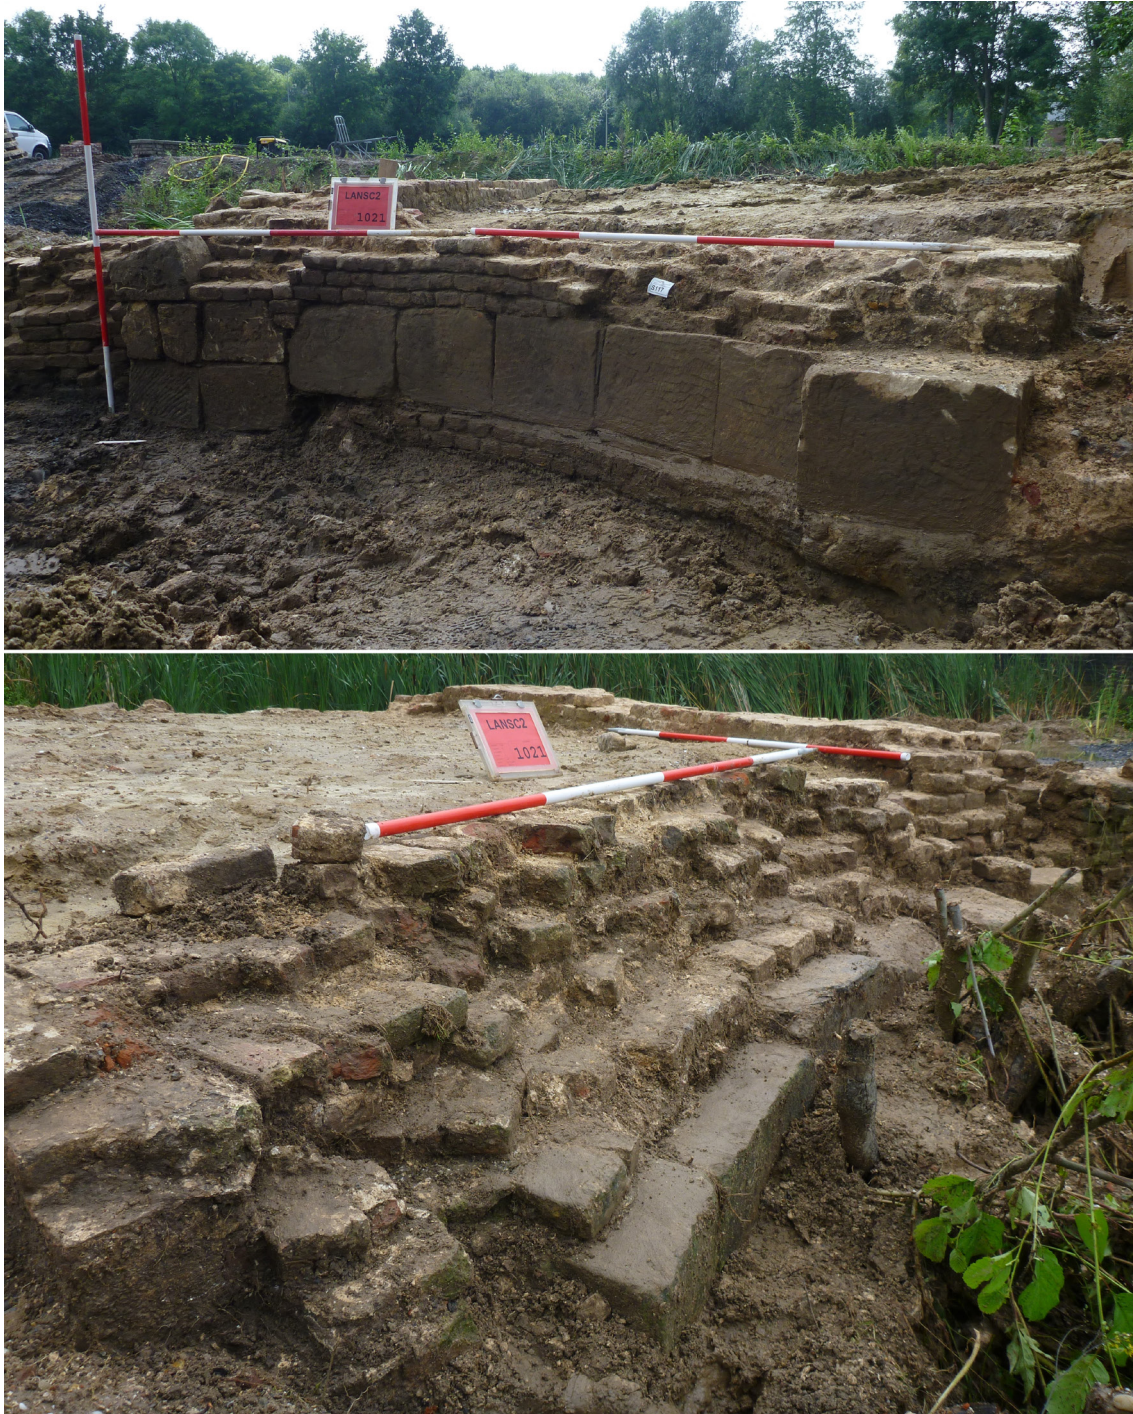
Figuur 8.2 De oostelijke zijmuur (boven) en westelijke zijmuur (beneden) van het landhoofd.

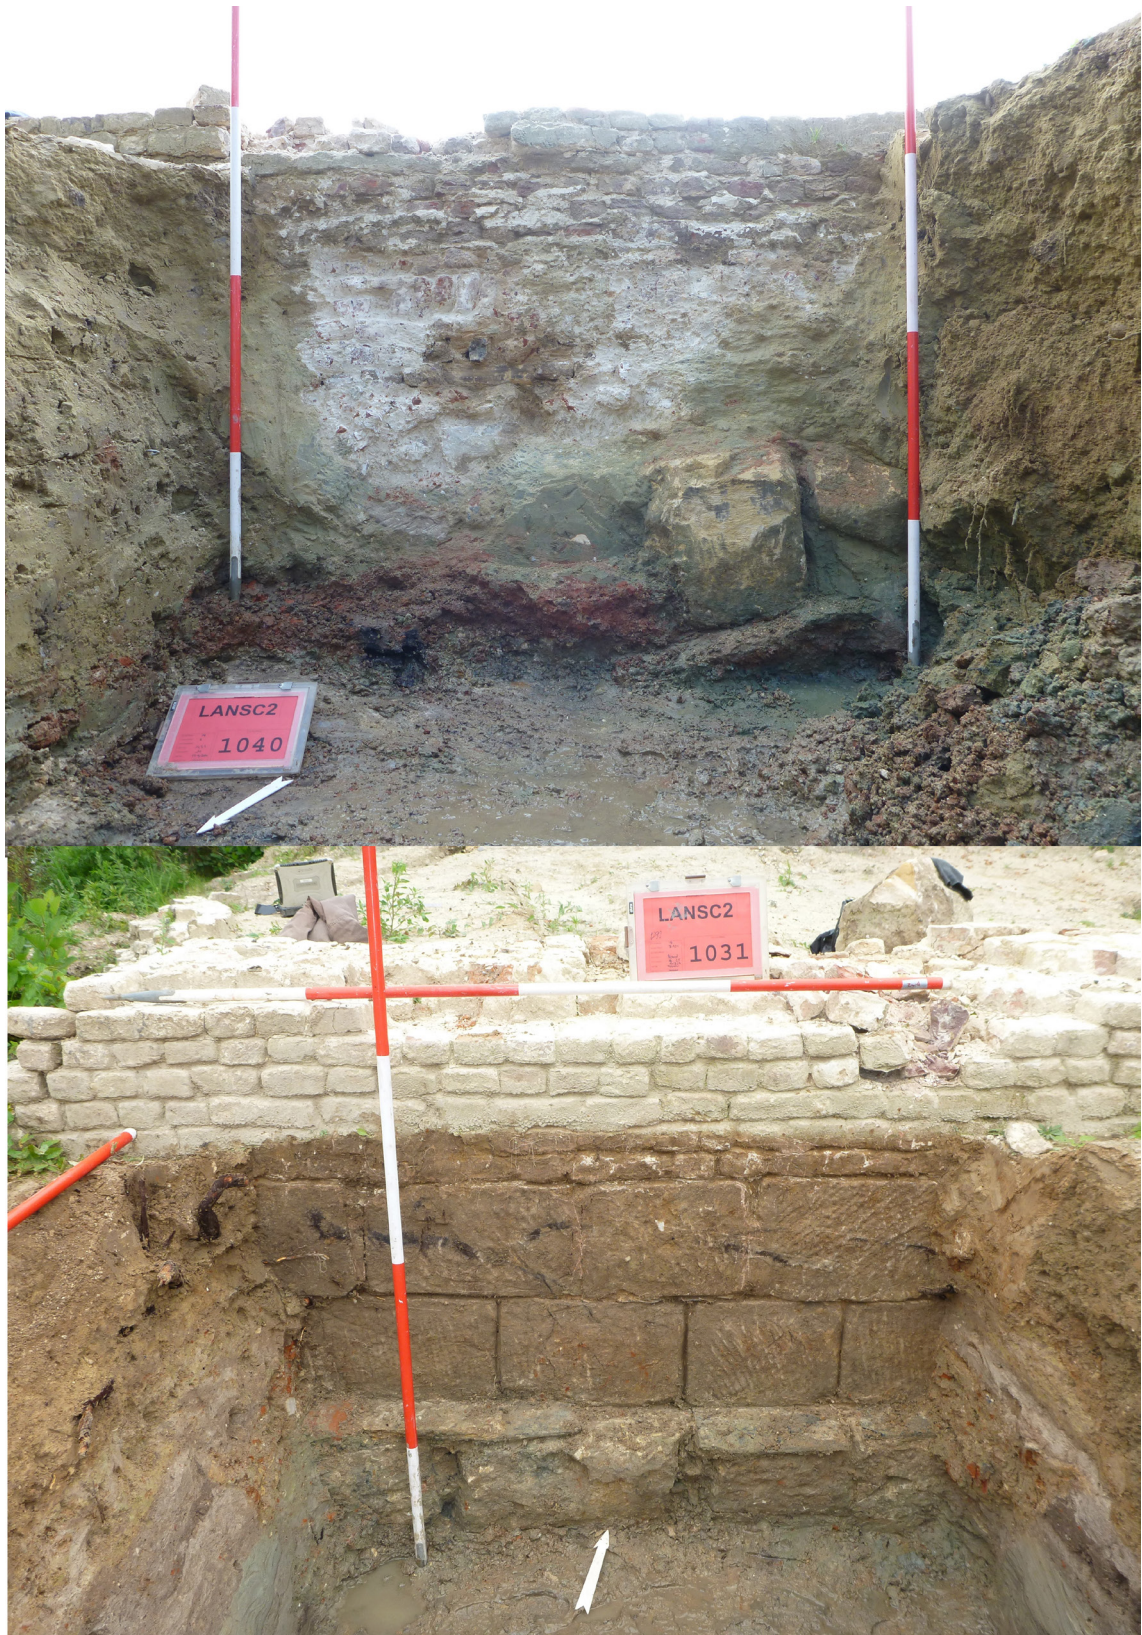
Figuur 8.3 De zuidelijke landhoofdmuur. De noordzijde van deze muur (boven) was relatief onregelmatig en slordig opgebouwd. De zuidzijde daarentegen (beneden) kenmerkte zich door verzorgder metselwerk.
