RAAP-RAPPORT 5511

Archeologisch onderzoek op Slot Schaesberg: de toegangsbrug tot de voorhoeve

Gemeente Landgraaf

**Een archeologische begeleiding op de voorhoeve
en het kasteel en een opgraving rondom de
toegang tot de voorhoeve**

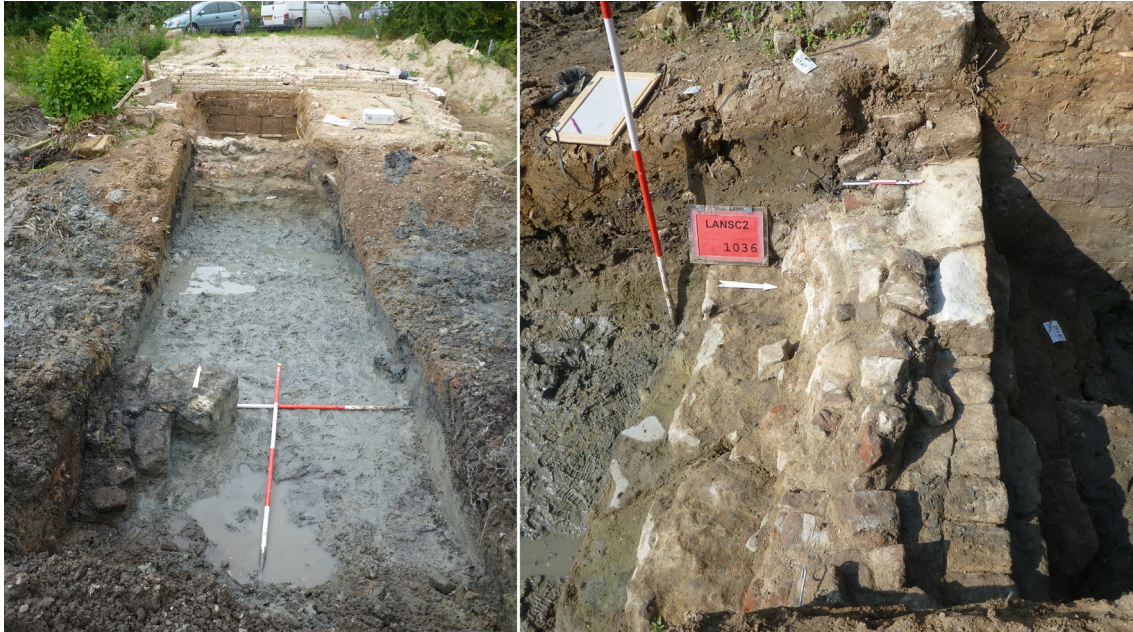
Figuur 8.4 Links: overzicht van put 14 richting het noorden. Op de voorgrond is nog een restant van de 3e brugpijler zichtbaar. De 2e brugpijler was volledig uitgebroken terwijl de 1e brugpijler (achtergrond) beter bewaard was. Recht: detail van de 1e brugpijler.

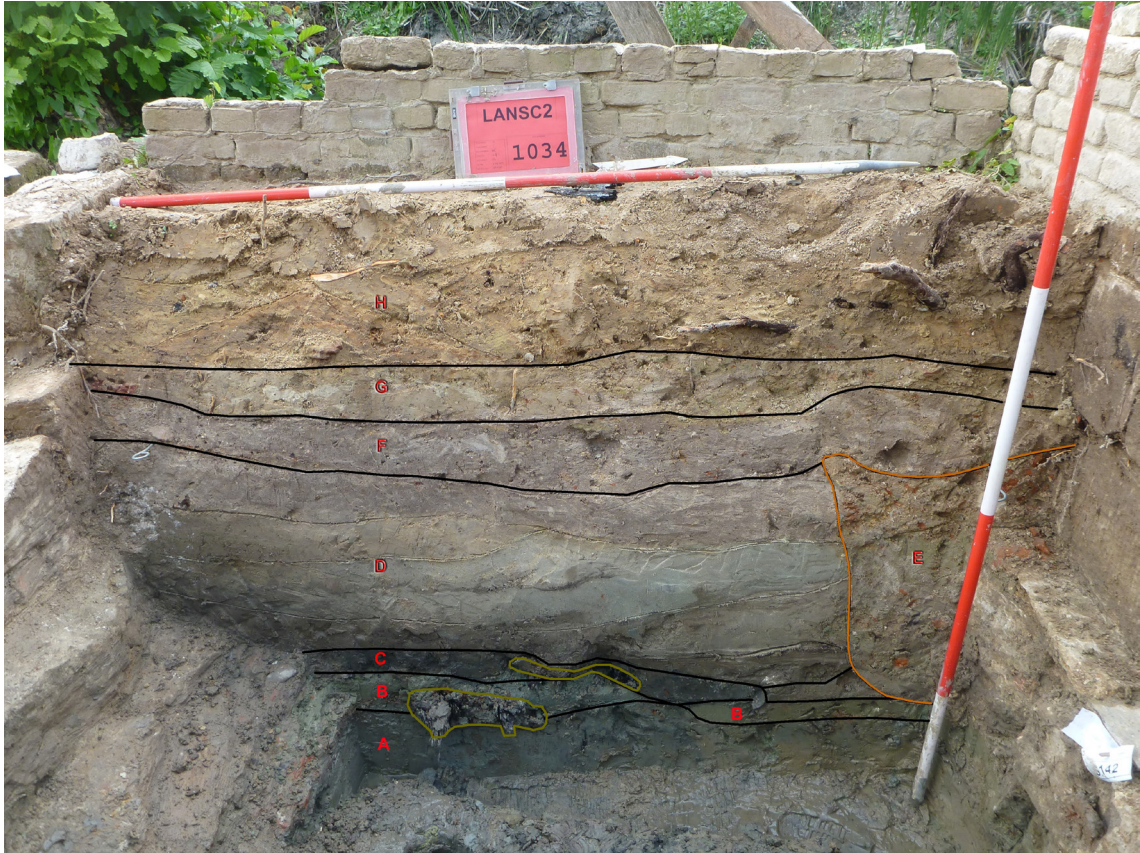
A	natuurlijke bodem	E	ingraving
B	egalisatie- of stabilisatielaag	F G H	ophogingslagen na ingraving
C	humeuze laag

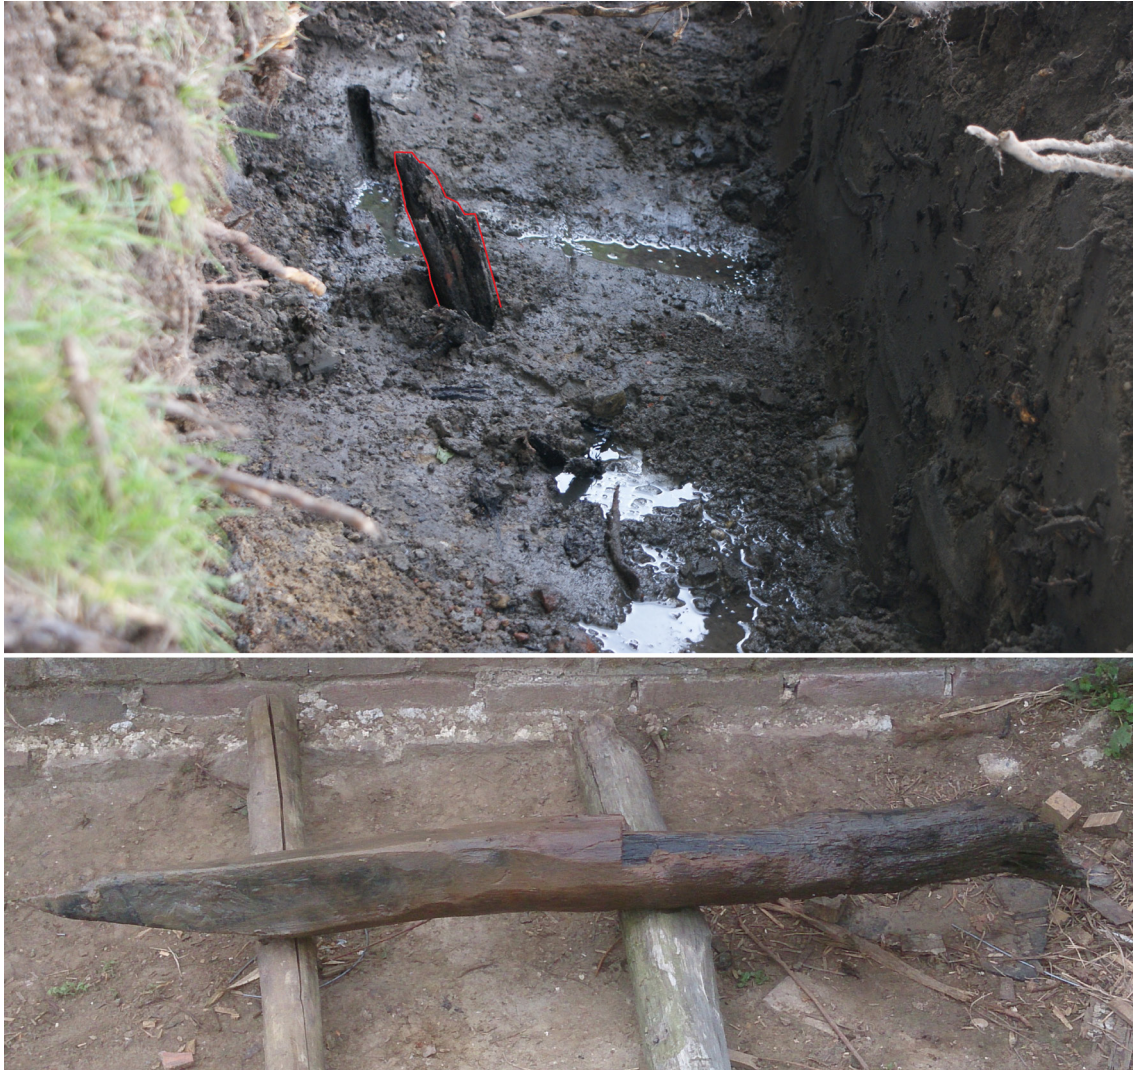
Figuur 8.9 Tijdens de begeleiding ten behoeve van de nutsvoorzieningen (LANSC5) werden langs de buitenzijde van de gracht nog houten aangepunte palen aangetroffen van de oeverbeschoeiing.

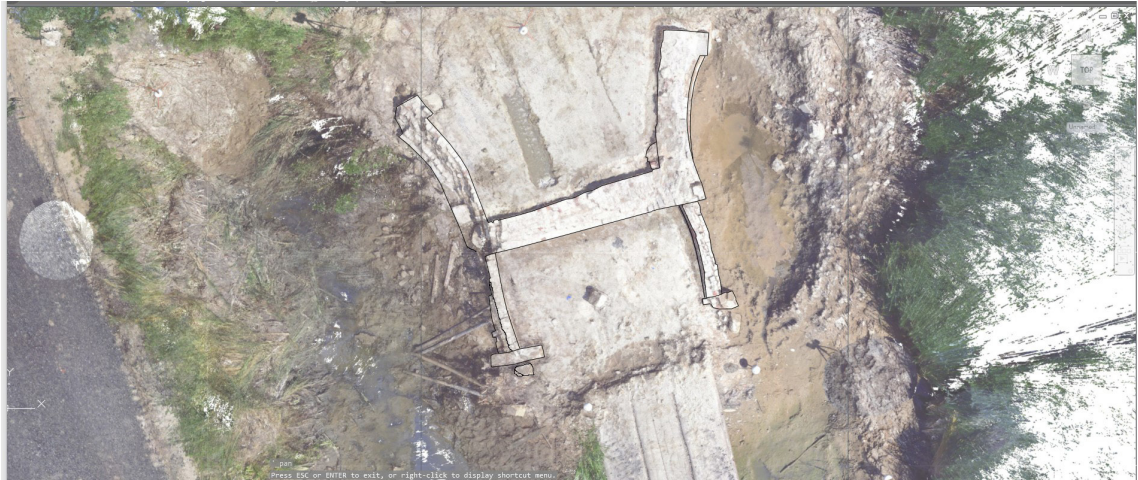
Figuur 9.2 Orthofoto van het bruggenhoofd aan de veldzijde. Voor de betere herkenbaarheid zijn de contouren van het metselwerk met zwarte lijnen geaccentueerd. De foto is geleverd door Constructiebureau H. Hagnaars. Een orthofoto is een tweedimensionale projectie van een deel van de puntenwolk die door 3D scannen is verkregen.

De bovenzijde van de restanten van de brug zijn vrijgelegd, alsmede is er een profielsleuf getrokken in de lengterichting van de brug (figuur 9.2). Een gedetailleerde beschrijving van de brug wordt weergegeven bij de onderstaande figuren (figuur 9.3-5).

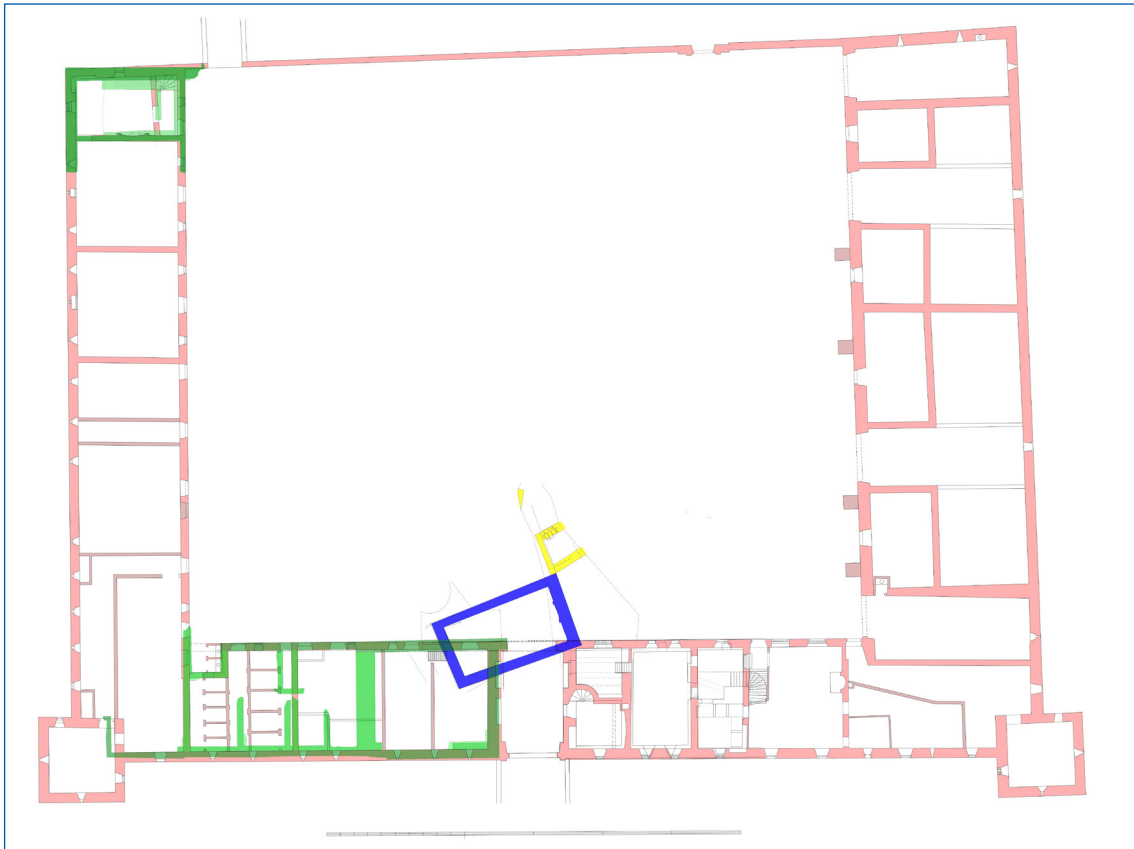
Figuur 9.4 Plattegrond van de bouwhoeve, zoals deze door A. Mulder is opgemeten. In twee tinten groen zijn de door de TH Delft vrijgegraven muren weergegeven. In blauw en geel zijn de funderingen van oudere (van vóór 1650) gebouwen aangegeven. Op deze tekening ontbreken de opmetingsgegevens van RAAP.

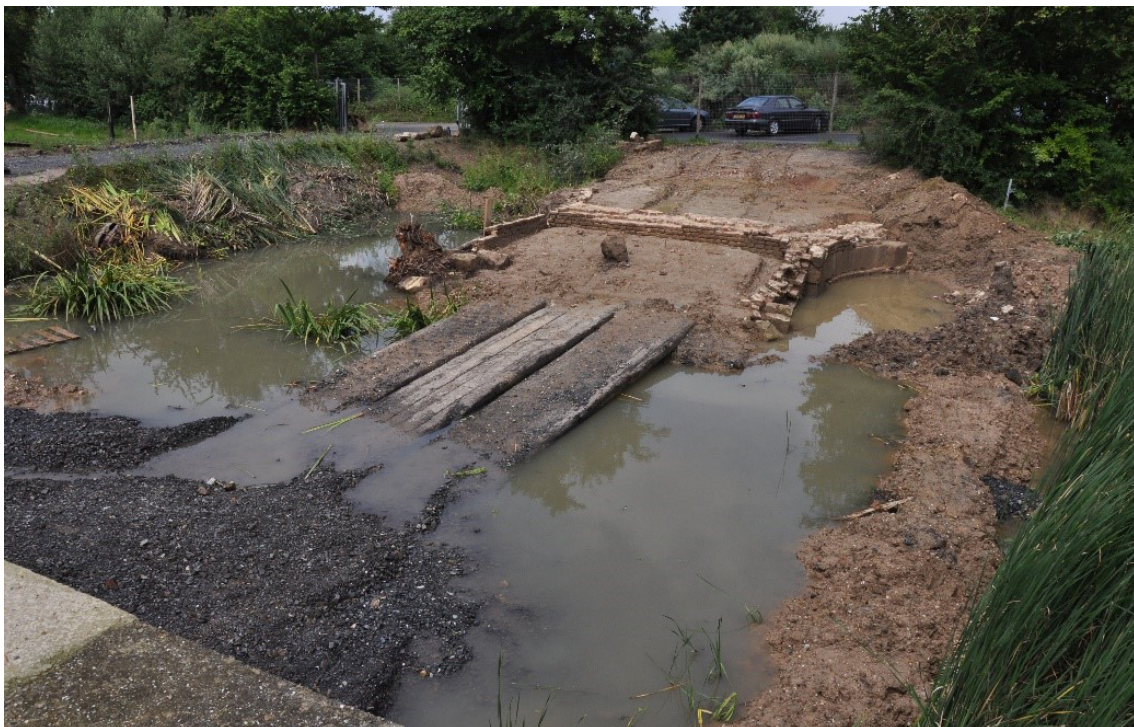
Figuur 9.5 Overzicht van de brugrestanten, gezien vanaf het terrein van de bouwhoeve in noordelijke richting.

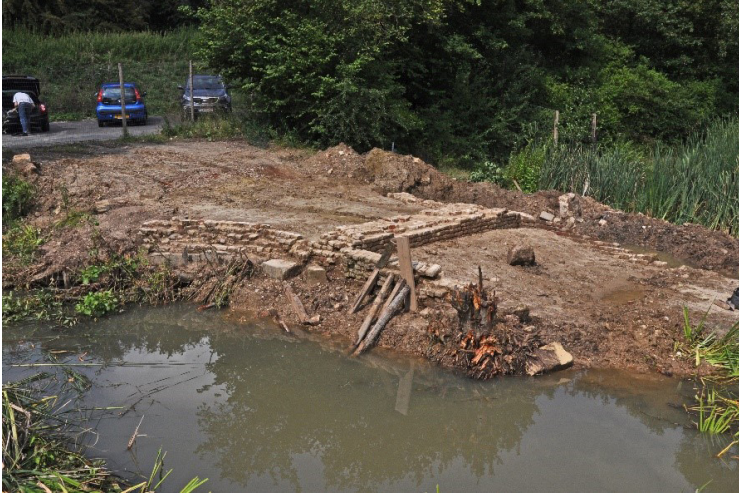
Figuur 9.6 Overzicht van het noordelijke deel van de brug. Bij A is het originele metselwerk van het bruggenhoofd. B zijn de beide sluitmuren, die geplaatst zijn na het wegvallen van de overwelling. De beide muren verkeren in een slechte toestand, de voorste halve steen is vrijwel volledig verloren gegaan. Alleen bij C is nog een klein deel van het oorspronkelijke geveloppervlak bewaard gebleven. Bij D is nog net een klein deel van de eerste brugpijler zichtbaar.

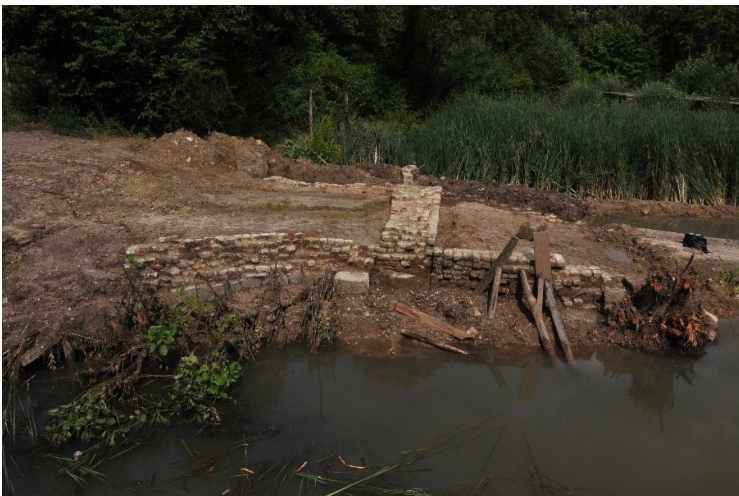
Figuur 9.7 Overzicht van het bruggenhoofd gezien vanuit westelijke richting. Het bruggenhoofd zelf is bij A zichtbaar. Bij B zijn de muren te zien, die de oorspronkelijke doorgang afsluiten. De resten bij C behoren bij de meest noordelijke brugpijler.

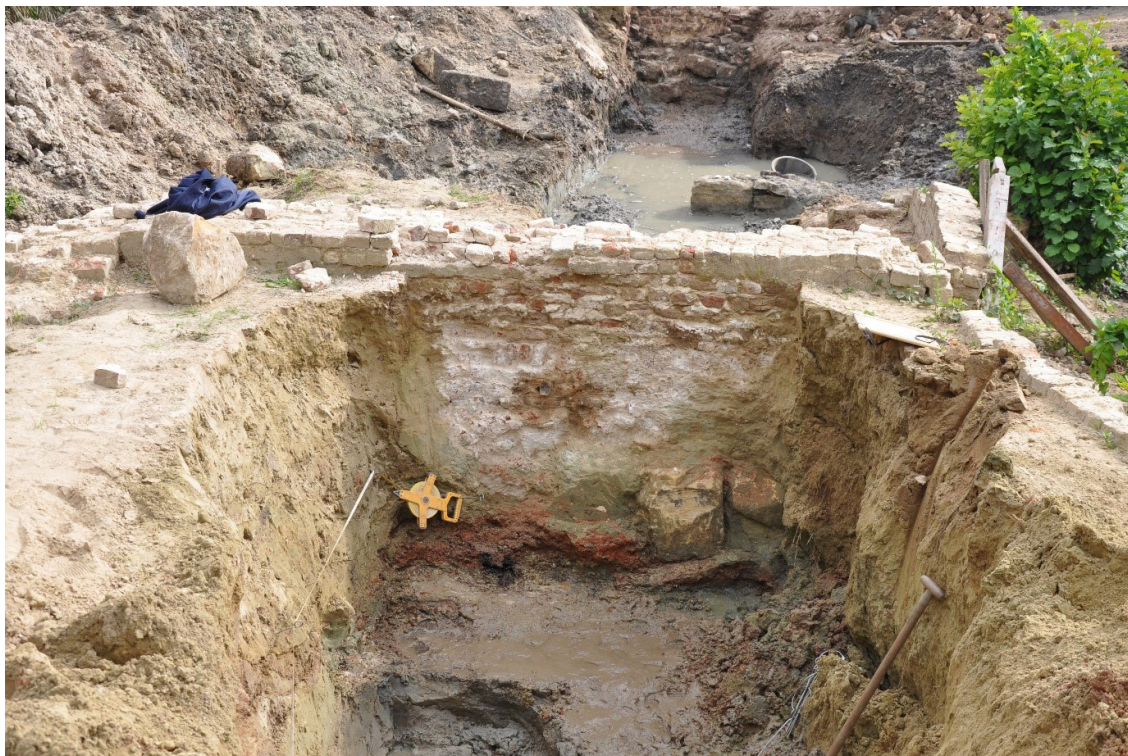
Figuur 9.8 Detail van de binnenzijde van het bruggenhoofd. Het metselwerk is hier voorzien van een zeer harde laag mortel. Het metselwerk zelf is onregelmatig en slordig uitgevoerd.

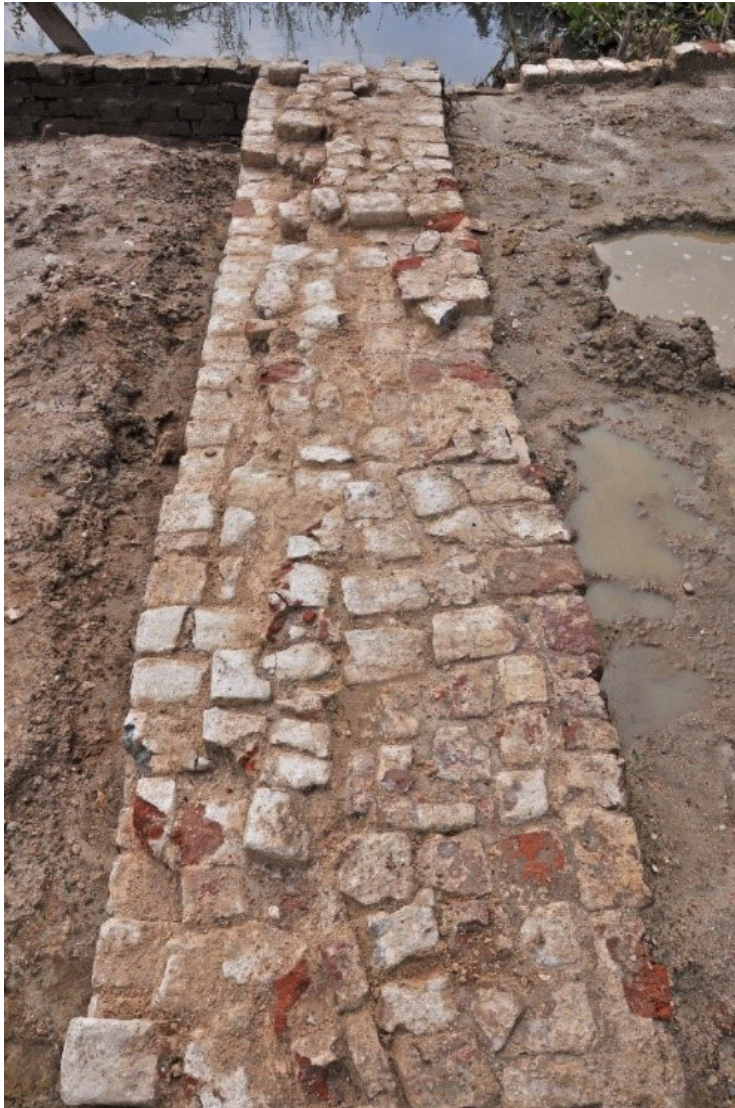
Figuur 9.9 De muur van het bruggenhoofd, gezien in westelijke richting. Bij A is het originele metselwerk van het bruggenhoofd zichtbaar (baksteenformaat 24 x 11/12 x 6 cm). Oorspronkelijk bevond zich ter plaatse van B de aanzet van de overwelling. Vermoedelijk zijn de gewelven in bouwkundige zin gebreken gaan vertonen, waardoor men genoodzaakt was om deze te verwijderen. In plaats daarvan is het bruggenhoofd aan de zijde van het gewelf recht opgemetseld (baksteenformaten: 24/25 x 11,5/12 x 5,5/6 cm; vier lagen metselwerk is 26 cm). Gezien de mortelresten op de voorzijde van de stenen zal er sprake zijn van hergebruik. Tegelijk is onder de boog, die ter plaatse van de zijgevels werd gehandhaafd, een anderhalf steens zware vulmuur geplaatst. Hiervan is een deel bij C nog zichtbaar. De ruimte tussen de muren zal met aarde zijn opgevuld. Vermoedelijk zijn in plaats van de gewelven ijzeren liggers gelegd, met daartussen bakstenen troggewelven.

- Figuur 9.9** De muur van het bruggenhoofd, gezien in westelijke richting. Bij A is het originele metselwerk van het bruggenhoofd zichtbaar (baksteenformaat 24 x 11/12 x 6 cm). Oorspronkelijk bevond zich ter plaatse van B de aanzet van de overwelling. Vermoedelijk zijn de gewelven in bouwkundige zin gebreken gaan vertonen, waardoor men genoodzaakt was om deze te verwijderen. In plaats daarvan is het bruggenhoofd aan de zijde van het gewelf recht opgemetseld (baksteenformaten: 24/25 x 11,5/12 x 5,5/6 cm; vier lagen metselwerk is 26 cm). Gezien de mortelresten op de voorzijde van de stenen zal er sprake zijn van hergebruik. Tegelijk is onder de boog, die ter plaatse van de zijgevels werd gehandhaafd, een anderhalf steens zware vulmuur geplaatst. Hiervan is een deel bij C nog zichtbaar. De ruimte tussen de muren zal met aarde zijn opgevuld. Vermoedelijk zijn in plaats van de gewelven ijzeren liggers gelegd, met daartussen bakstenen troggewelven.

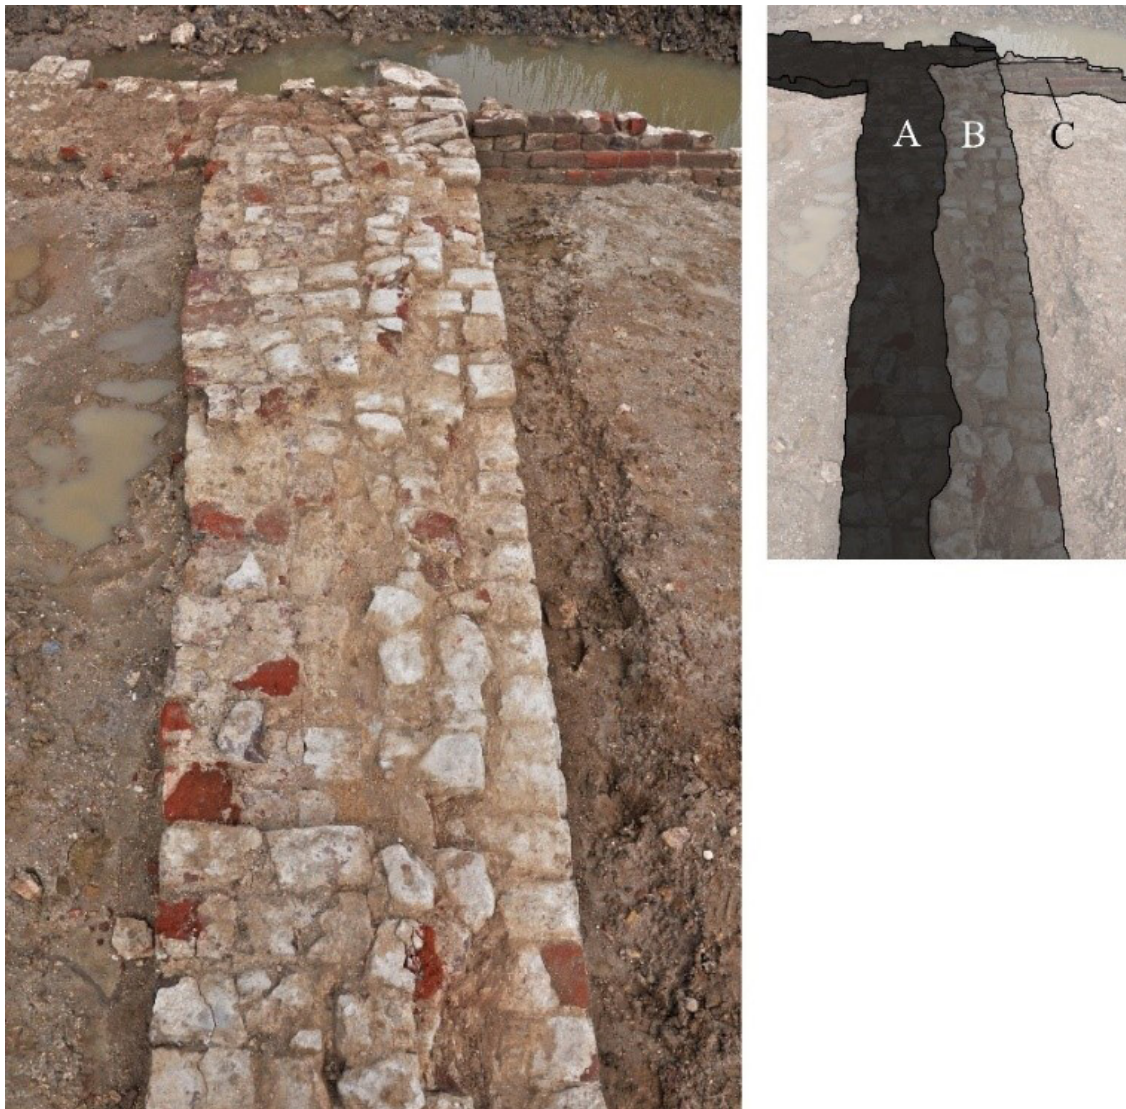
Figuur 9.10 Dezelfde muur als in de vorige afbeelding, maar nu gezien in oostelijke richting. Bij A het oorspronkelijke metselwerk van het bruggenhoofd. Bij B het metselwerk dat na de sloop van de gewelven tot stand is gekomen en bij C het metselwerk behorend bij de vulmuur, die na het verwijderen van de gewelven onder de boog in de noordgevel van de brug zijn geplaatst.

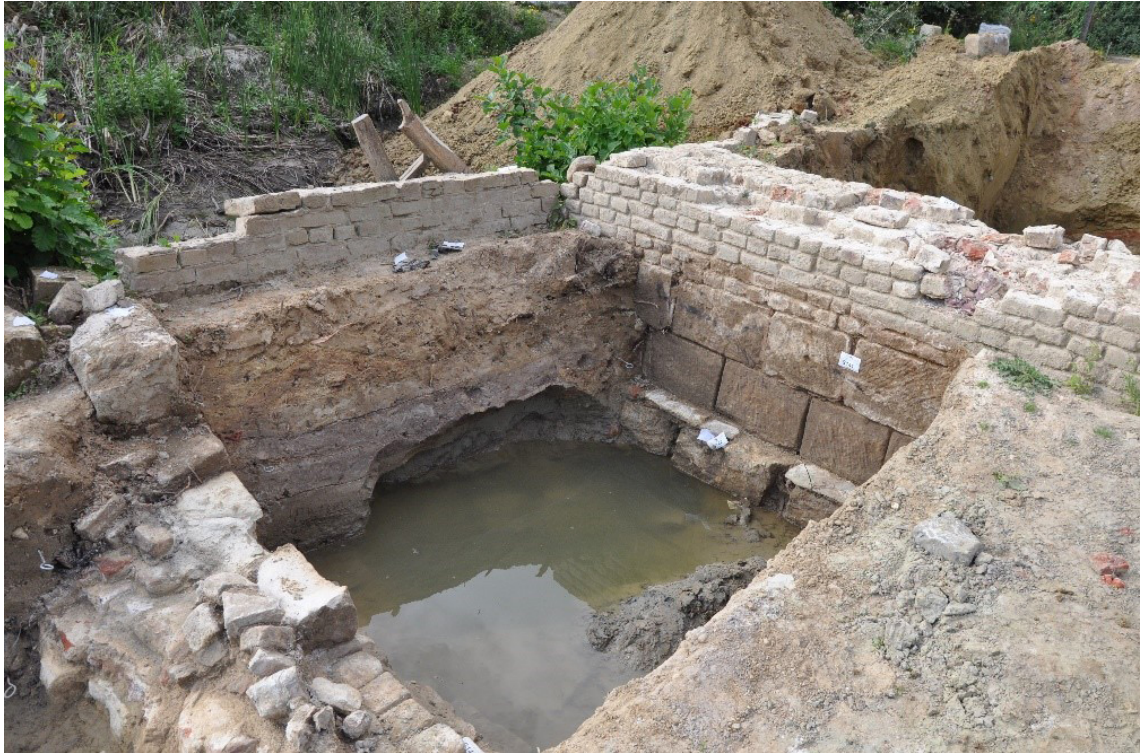
Figuur 9.11 De meest noordelijke overspanning van de brug. De grens van het oorspronkelijke metselwerk ten opzichte van het vervangen metselwerk bevindt zich op de overgang tussen het natuursteen- en het baksteenmetselwerk. Dit niveau komt overeen met de aanzet van het gesloopte gewelf. De baksteenformaten van de vulmuur zijn 23/25 x 11,5/12 x 6 cm, met een dikte van 36 tot 40 cm. Er is een okerkleurige, zandige mortel toegepast. Op de stenen bevinden zich mortelresten, hetgeen duidt op hergebruik. De baksteenformaten komen grotendeels overeen met de rest van het landhoofd. Aan te nemen is dat bij het herstel van het metselwerk, na het verloren gaan van de gewelven, gebruik is gemaakt van de bakstenen van de gewelven.

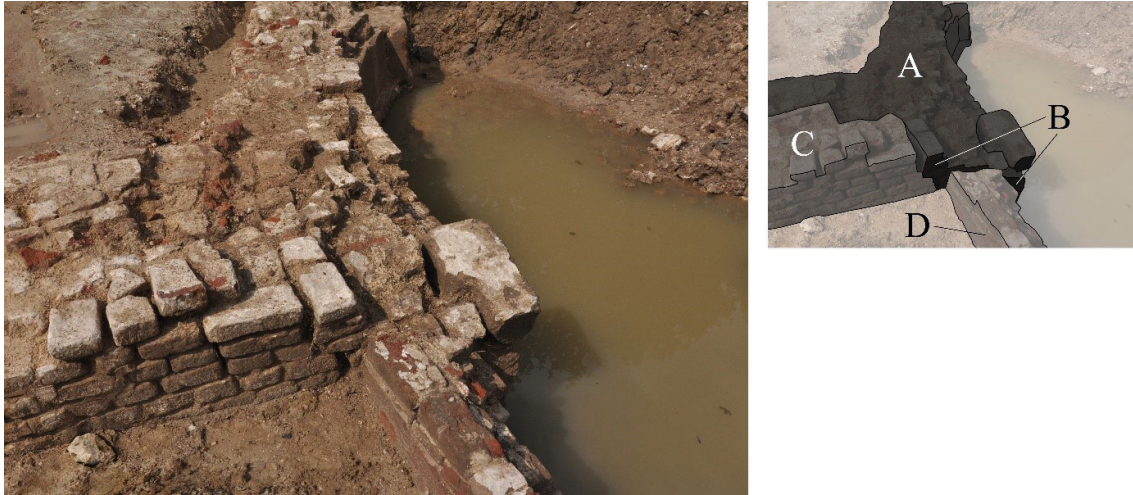
Figuur 9.13 Detail van de aansluiting van de vulmuur op het bruggenhoofd aan de oostzijde van het bruggenhoofd. A is het oorspronkelijke (17de-eeuwse) metselwerk van het bruggenhoofd. Omdat het metselwerk aan deze zijde beter bewaard is gebleven dan aan de westzijde is hier - bij B - nog net de aanzet van de overwelling zichtbaar. Het bij C zichtbare metselwerk vervangt het metselwerk dat de aanzet vormde van de overwelling van de doorgang. Aangezien dit metselwerk van een rechte dagkant is voorzien, in tegenstelling tot het restant van de oorspronkelijke overwelling, zal het geplaatst zijn op het moment dat de overwelling werd vervangen door een recht brugdek. Bij D is de vulmuur onder de brugboog zichtbaar.

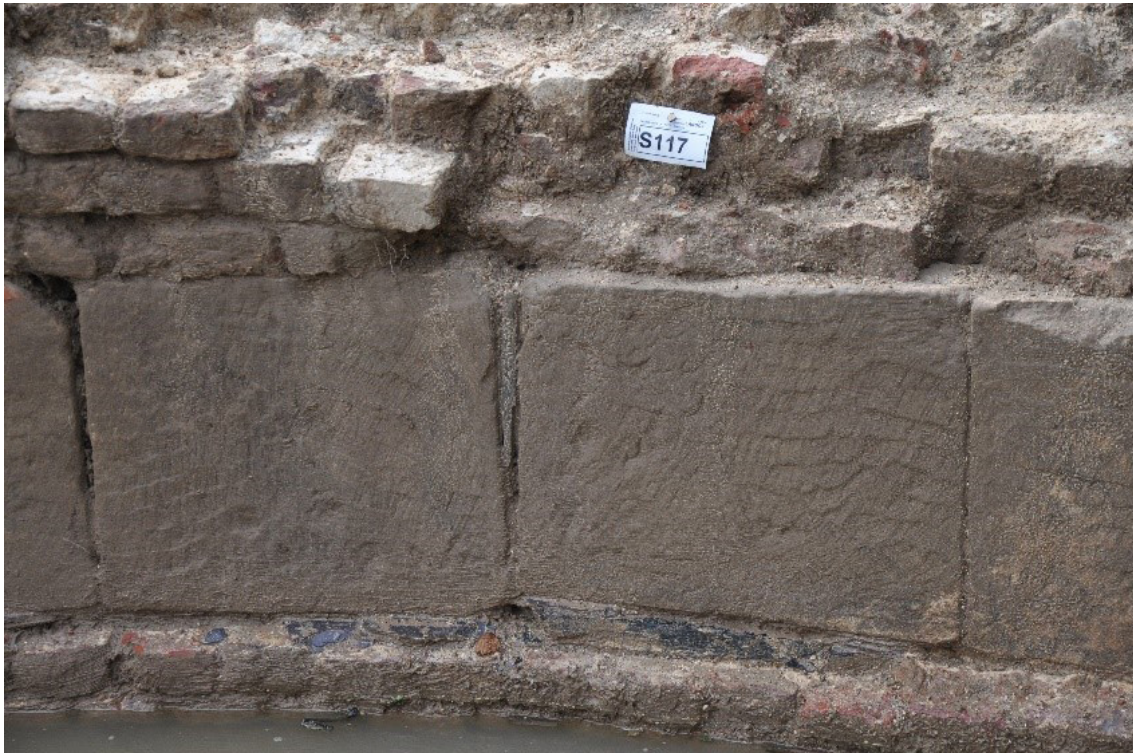
Figuur 9.14 Detail van de waterlijst. Onder de blokken zijn leien zichtbaar. Hiermee zijn de blokken gesteld. De voorzijde van de blokken zelf is voorzien van een onregelmatig uitgevoerde frijnslag.

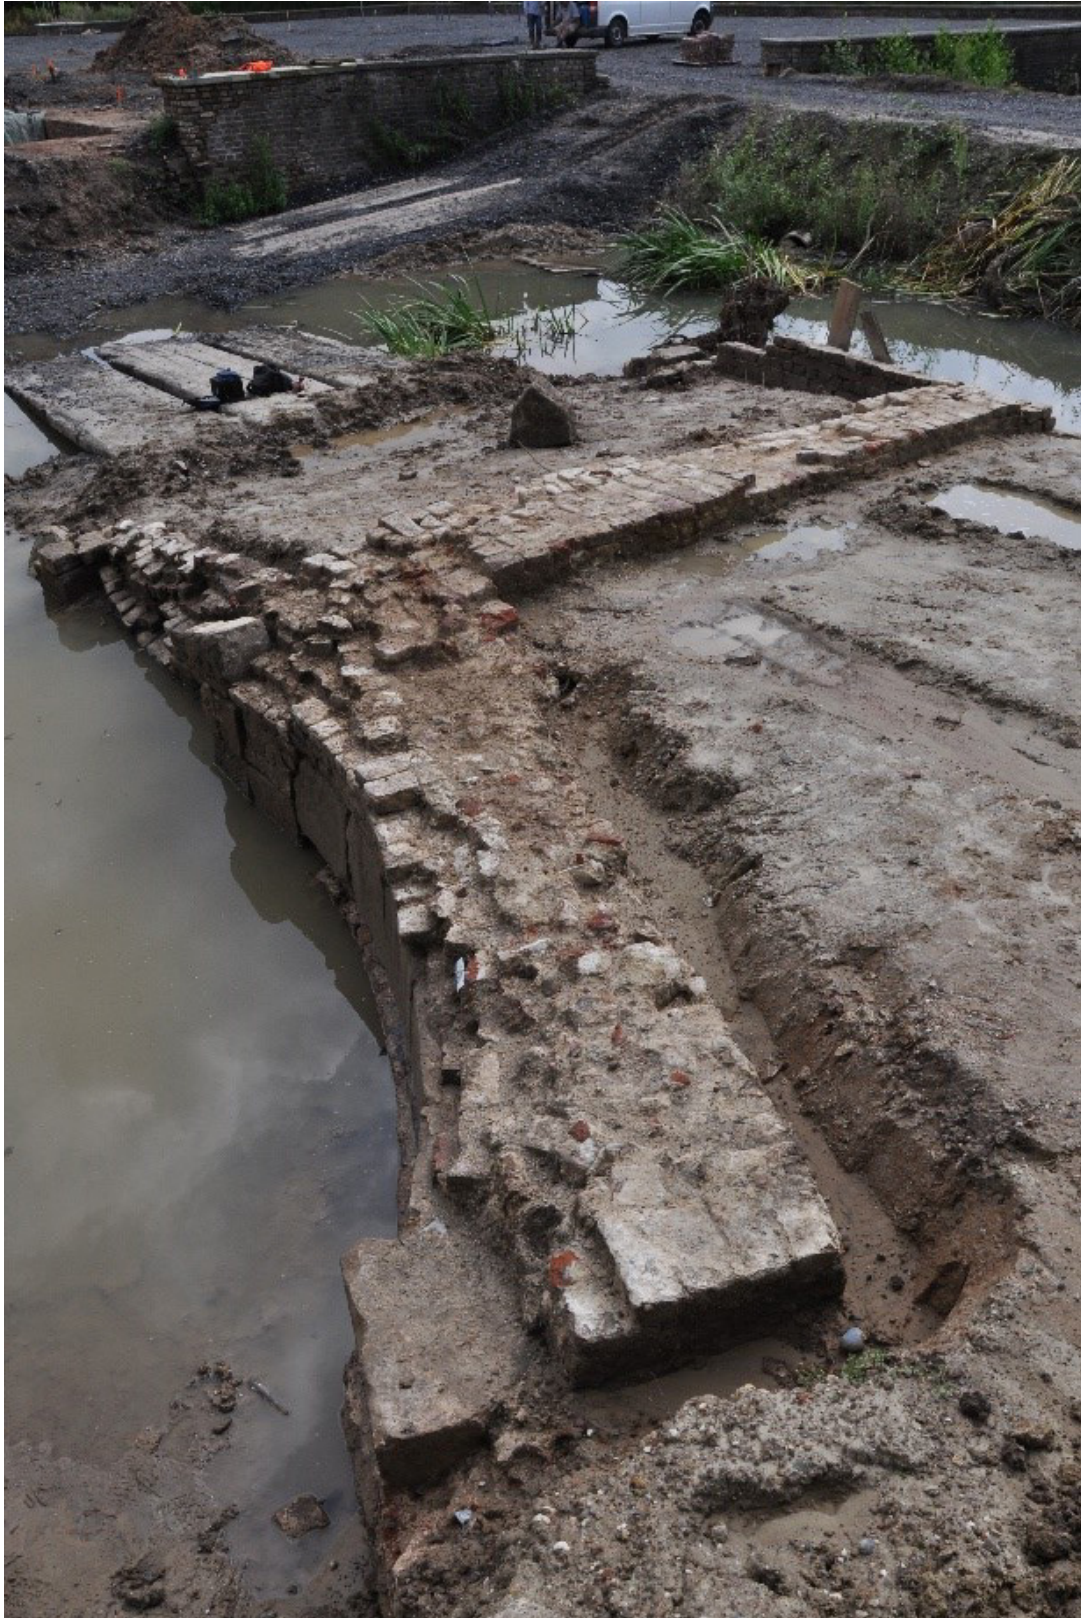
Figuur 9.15 Overzicht van de oostelijke keermuur van het landhoofd. De baksteenformaten van dit deel van de brug zijn $24 \times 11/12 \times 5,5/6$ cm; drie lagen metselwerk is 21 cm. De verbreding op de voorgrond vormt de fundering voor de beëindiging van de het bruggenhoofd.

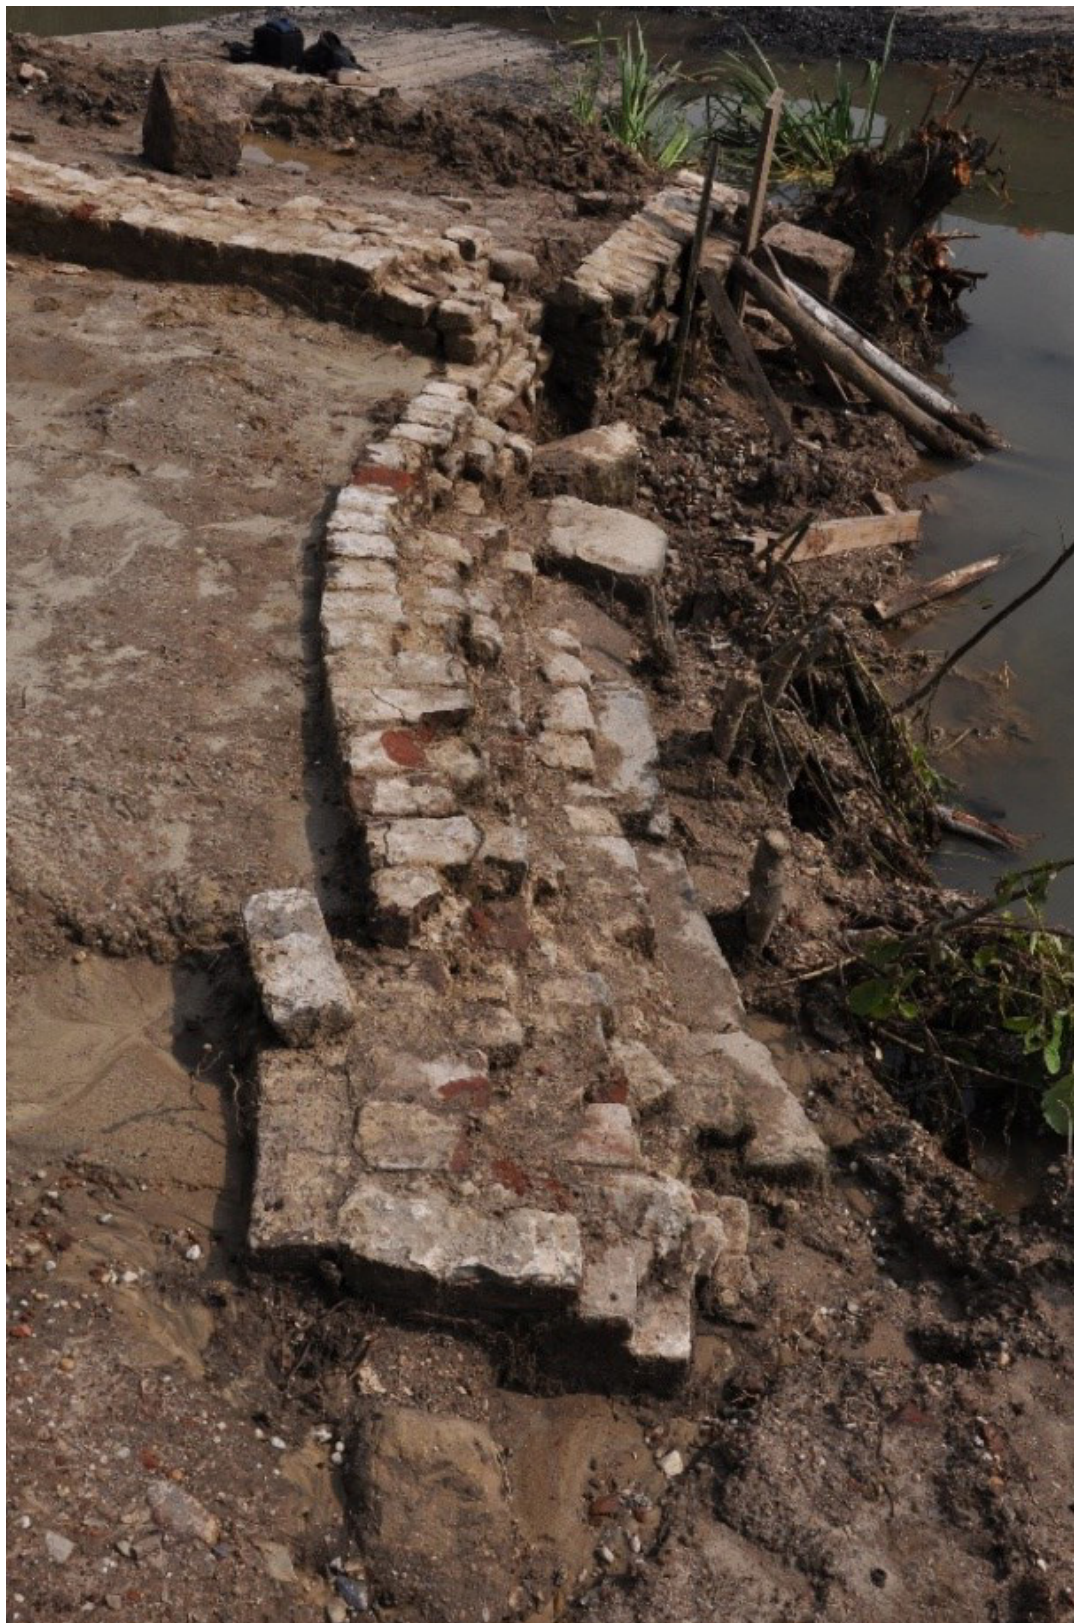
Figuur 9.16 Overzicht van de westelijke keermuur van het landhoofd gezien vanuit het noorden.

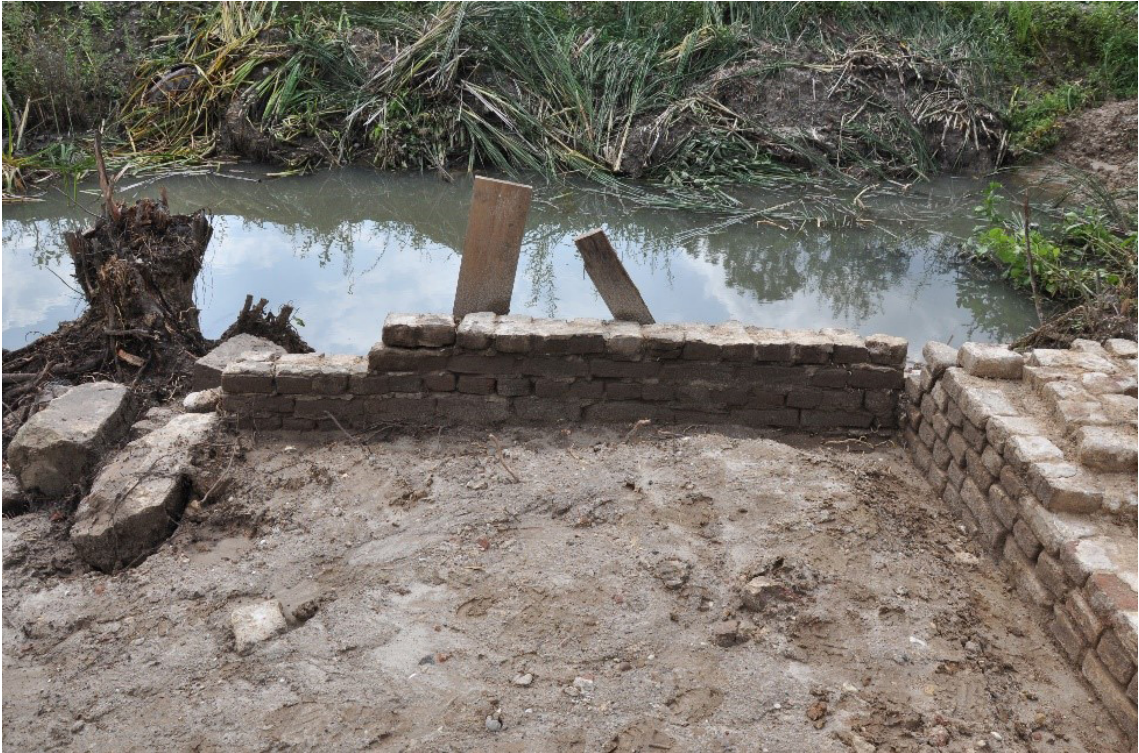
Figuur 9.17 De westelijke vulmuur, gezien vanuit het oosten.

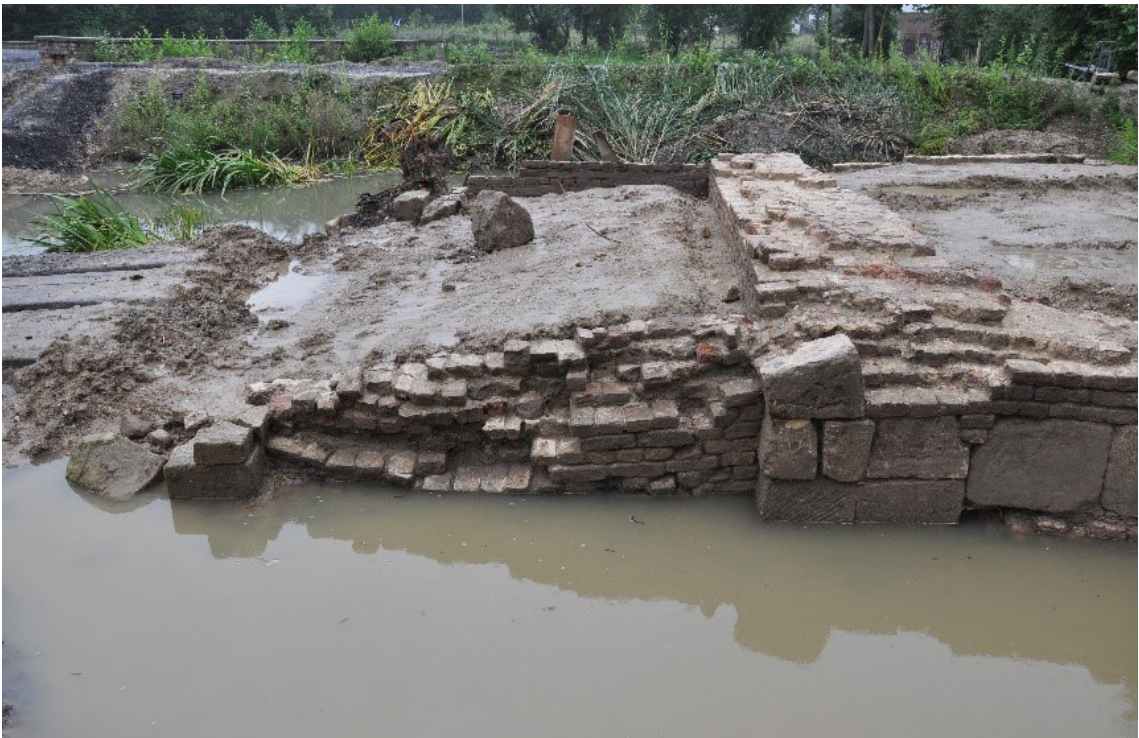
Figuur 9.18 De dichtgezette doorgang van de brug gezien vanuit het oosten. Bij het bruggenhoofd is nog net de aanzet van de overwelling van de doorgang zichtbaar.

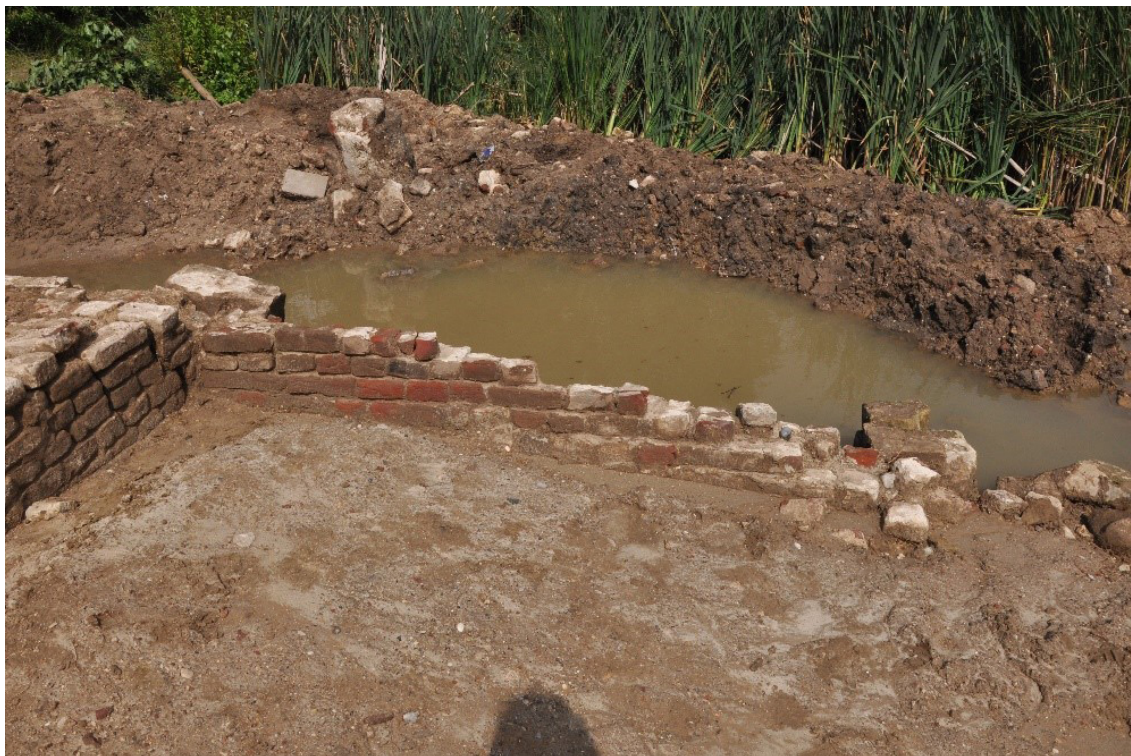
Figuur 9.19 De oostelijke vulmuur gezien vanuit het westen.

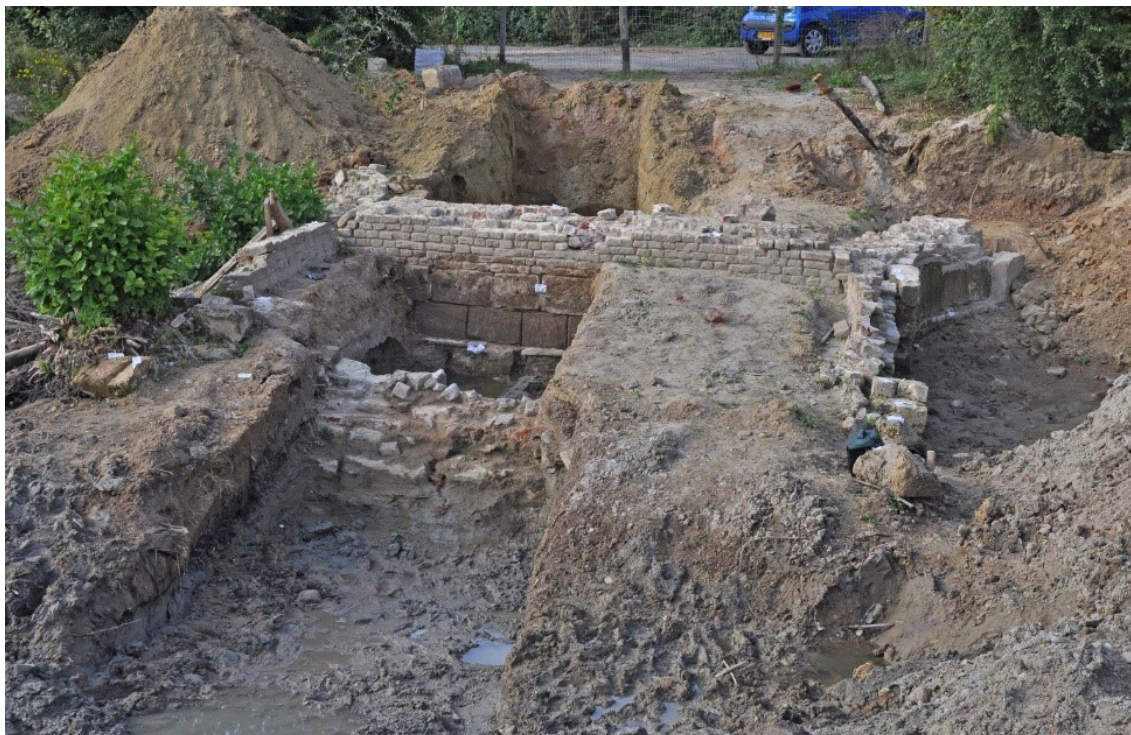
Figuur 9.20 Het landhoofd gezien vanuit het zuiden. Op de voorgrond is het ten dele ontgraven metselwerk van de meest noordelijke brugpijler zichtbaar.

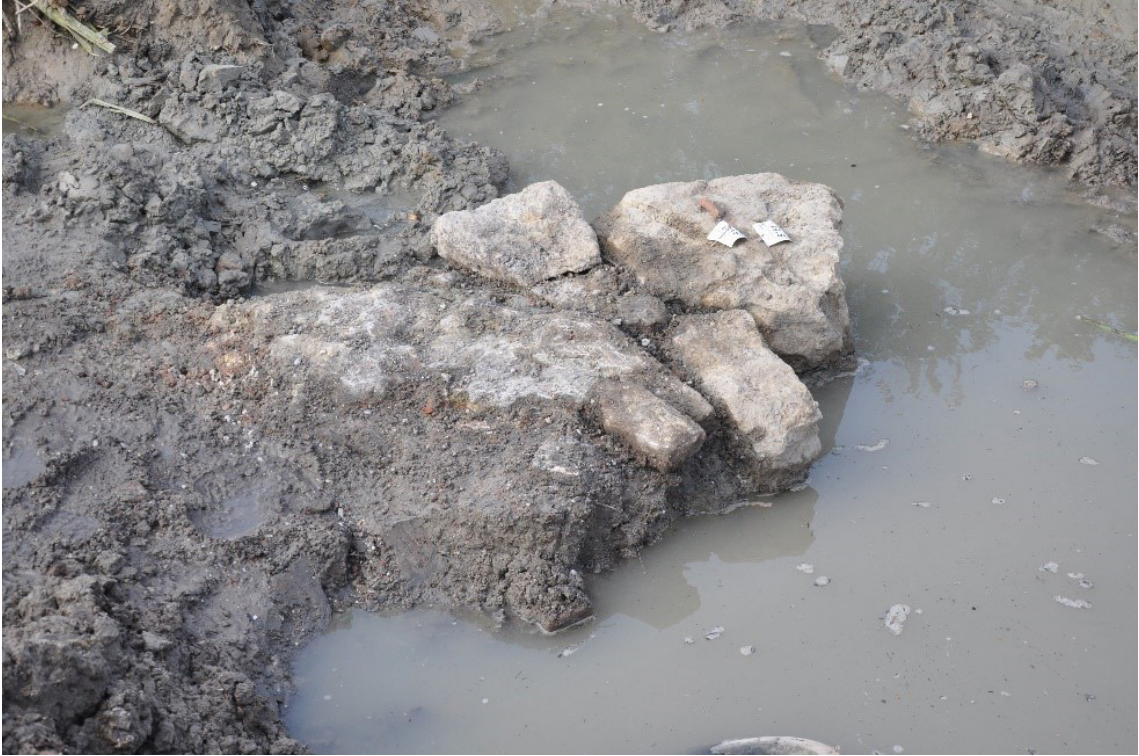
Figuur 9.21 Het restant van de derde brugpijler (vanuit het noorden gerekend). Het betreft een fragment van de vlijlaag bestaande uit brokken natuursteen van verschillend formaat.

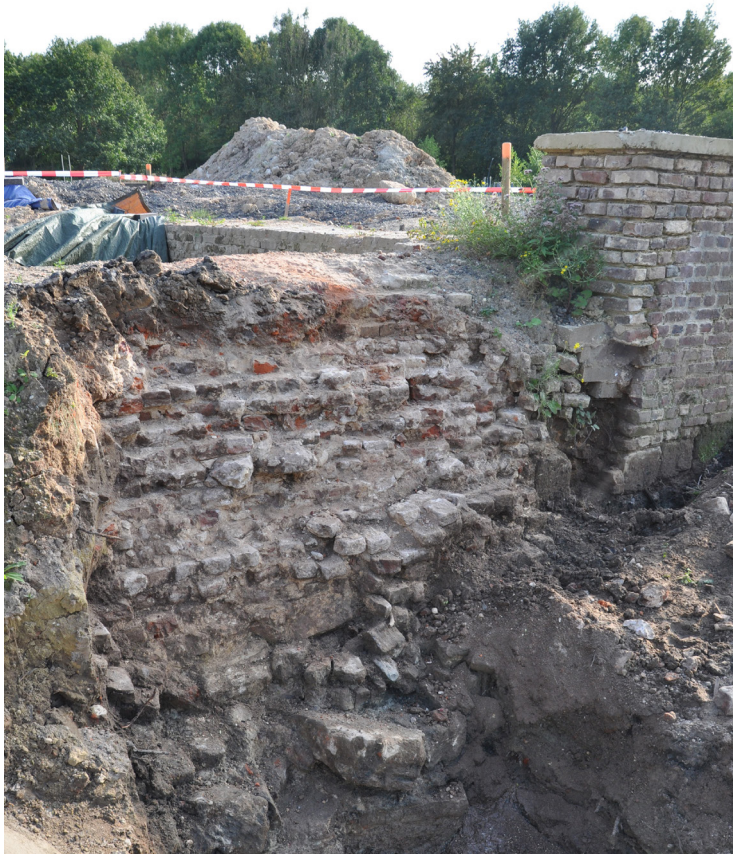
Figuur 9.22 Overzicht van het bewaard gebleven deel van de brugaanzet ter plaatse van de poort. Bij het uitgraven van de gracht heeft is het voorste deel van het metselwerk gesloopt. Daarbij is tevens het achterliggende metselwerk beschadigd, hetgeen het 'verwongen' uiterlijk van het metselwerk (A) verklaart. Bij de huidige werkzaamheden is het bij de consolidatie toegevoegde metselwerk verwijderd. Ter plaatse van de aansluiting op het overige deel is het metselwerk hersteld (B). Bij C zijn de betonblokken zichtbaar, die de kern van het consolidatiewerk vormt. Het metselwerk D zal ook voor het grootste deel bij de consolidatie tot stand zijn gekomen. Bij E zijn de natuursteenblokken van de waterlijst zichtbaar. Het onderste deel van de fundering bestaat hier uit blokken mergel en Kunrader steen (F) Het hoger gelegen deel is met baksteen opgetrokken ?? x 11,5 /12 x 5,5/6 cm. De mortel is een homogene okerkleurige kalkmortel). Bij G lijkt het metselwerk een vlakke voorzijde te bezitten. Dit zou de voorzijde van het naar voren geplaatste stuk metselwerk kunnen zijn. Hiervoor is echter nog aanvullend onderzoek noodzakelijk. Het detail van de volgende foto bevindt zich hier aan de rechterzijde.
