RAAP-RAPPORT 5511

Archeologisch onderzoek op Slot Schaesberg: de toegangsbrug tot de voorhoeve

Gemeente Landgraaf

**Een archeologische begeleiding op de voorhoeve
en het kasteel en een opgraving rondom de
toegang tot de voorhoeve**

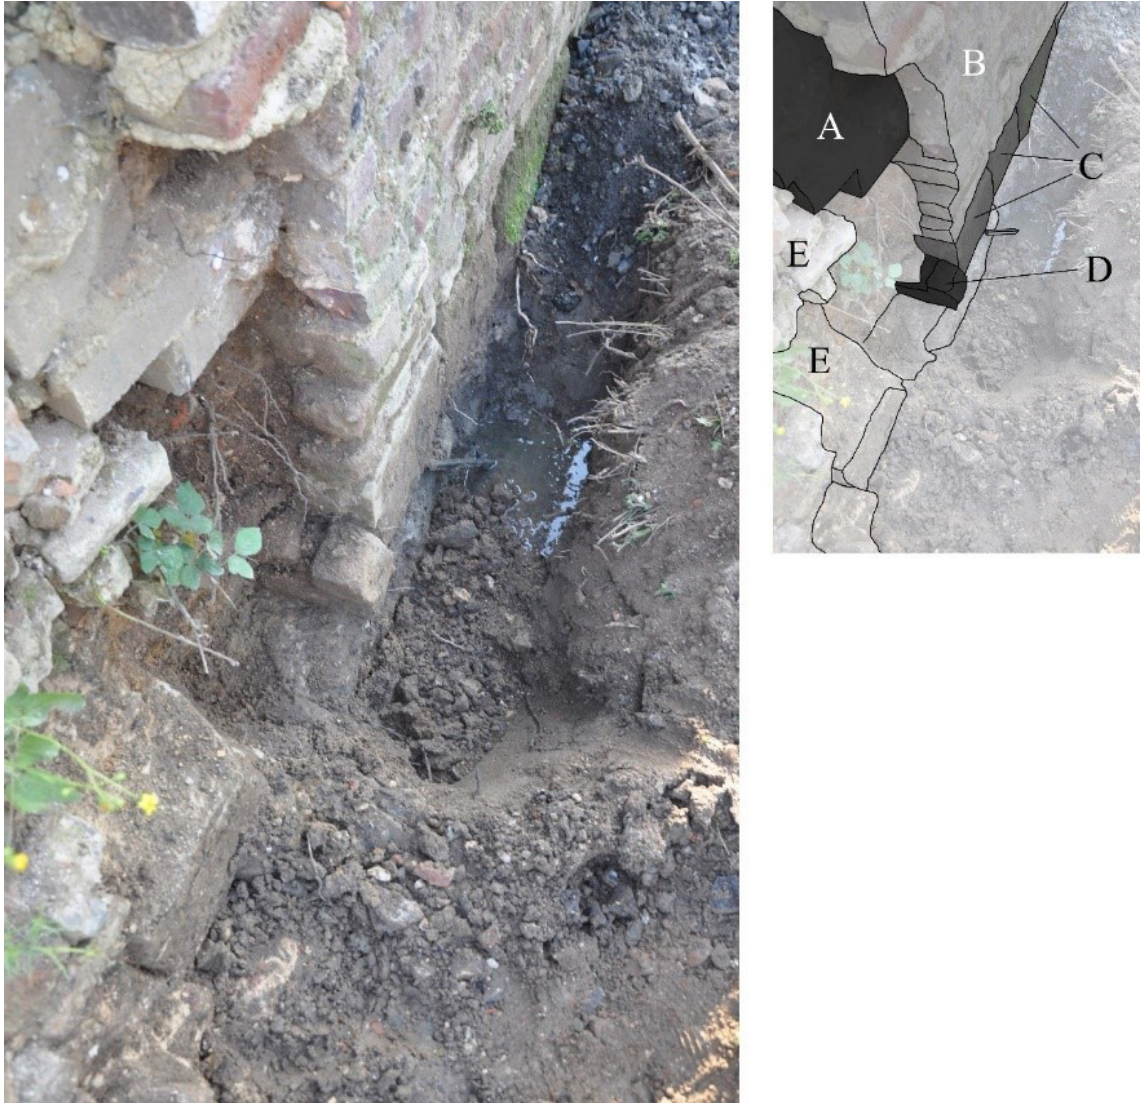
Figuur 9.23 Detail van de westelijke aansluiting van de brugconstructie op de poortoren. Het metselwerk ter plaatse van de brug sprong uit ten opzichte van de noordgevel van de bouwhoeve. Door de sloop-en consolidatiewerkzaamheden en de aanleg van de gracht is de hoeveelheid oorspronkelijk metselwerk sterk verminderd. Bij A is de kern van betonblokken van de consolidatiewerkzaamheden zichtbaar. Het metselwerk bij B is eveneens bij de consolidatie tot stand gekomen, hoewel de grens met het oorspronkelijke werk nog niet kon worden vastgesteld. De natuurstenen blokken bij C behoren wel bij het oorspronkelijke werk (zie hiervoor ook de foto's van vóór de sloop). Het metselwerk bij D is in baksteen uitgevoerd en steekt uit ten opzichte van het geveleppervlak. Vanaf dit punt ontbreekt ook het natuursteen. Dit is de overgang naar het vooruitspringende deel ter plaatse van de brug. Dit deel is ook niet voorzien van natuursteenblokken. Bij E is het oorspronkelijke 17de-eeuwse metselwerk zichtbaar.

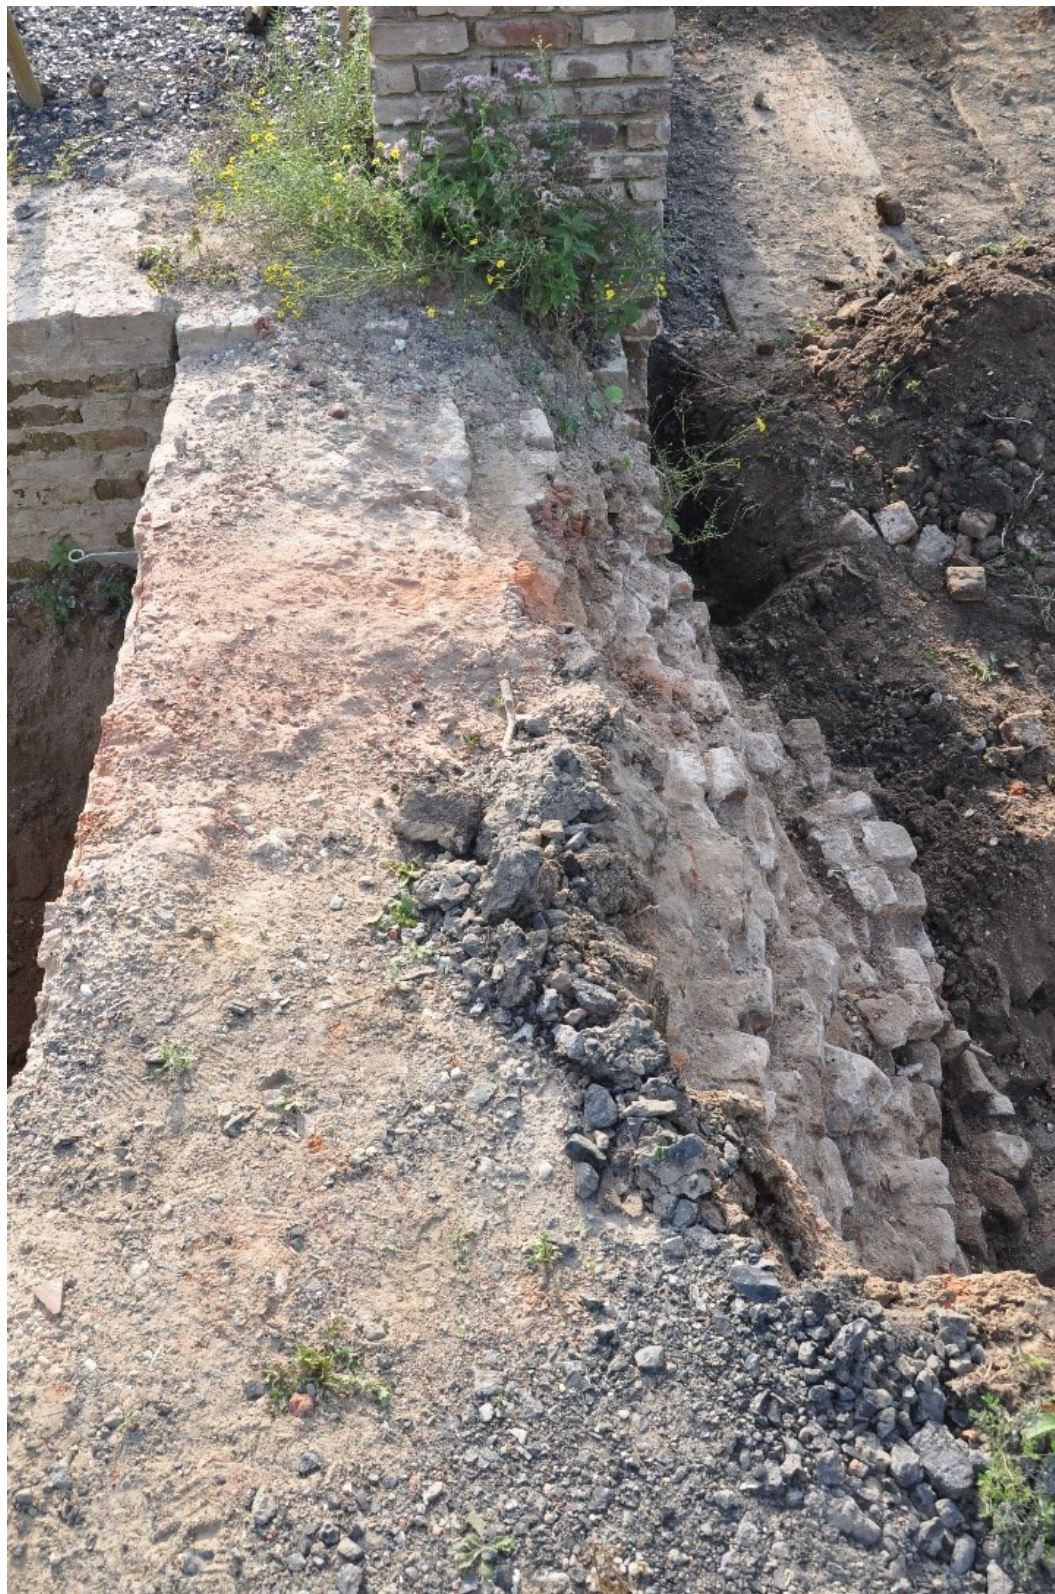
Figuur 9.24 Bovenaanzicht van de noordgevel van de poorttoren. Hier is goed zichtbaar dat het metselwerk ter plaatse van de brug uitspringt ten opzichte van de noordgevel van de bouwhoeve. Tevens is hier goed zichtbaar dat de muur aan de noordzijde aanzienlijk minder goed bewaard is gebleven dan aan de zuidzijde. Links is nog een klein deel van de werkput binnen het poortgebouw zichtbaar.

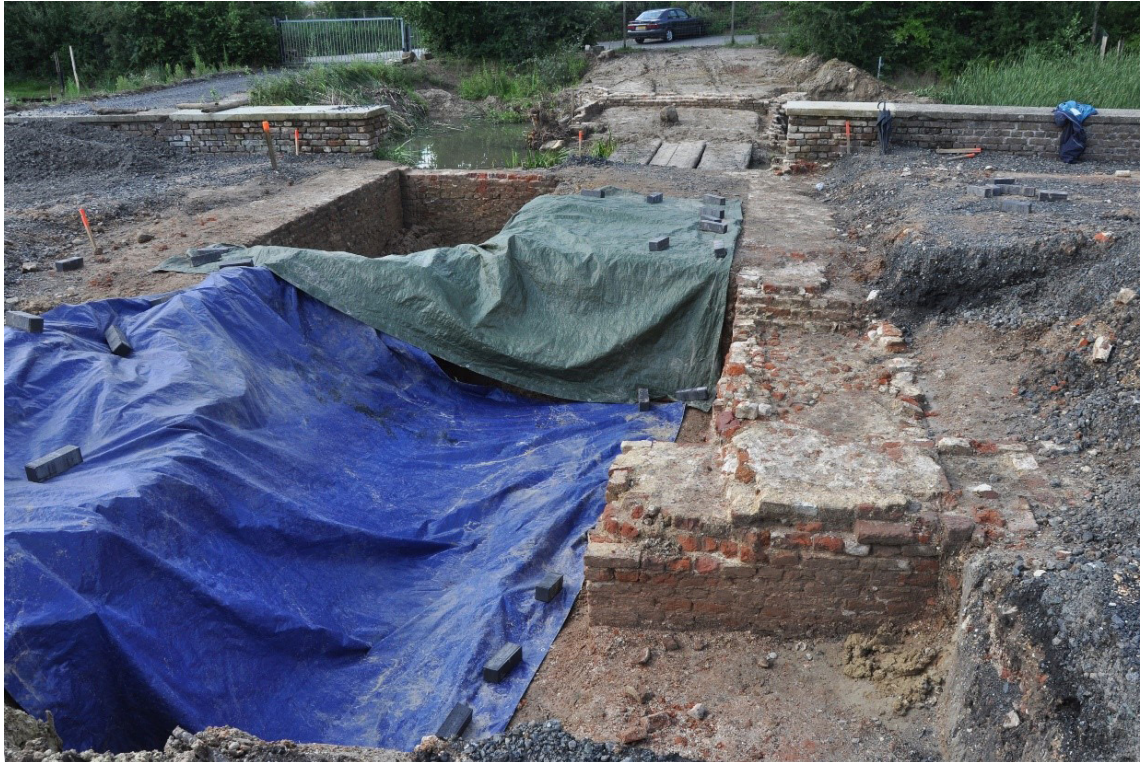
Figuur 9.25 Overzicht van het ten dele opgegraven poortgebouw van de bouwhoeve, gezien in noordelijke richting. Op de achtergrond is de brug zichtbaar. Op de voorgrond is te zien dat de fundering ter plaatse van de poortdoorgang niet is doorgetrokken.

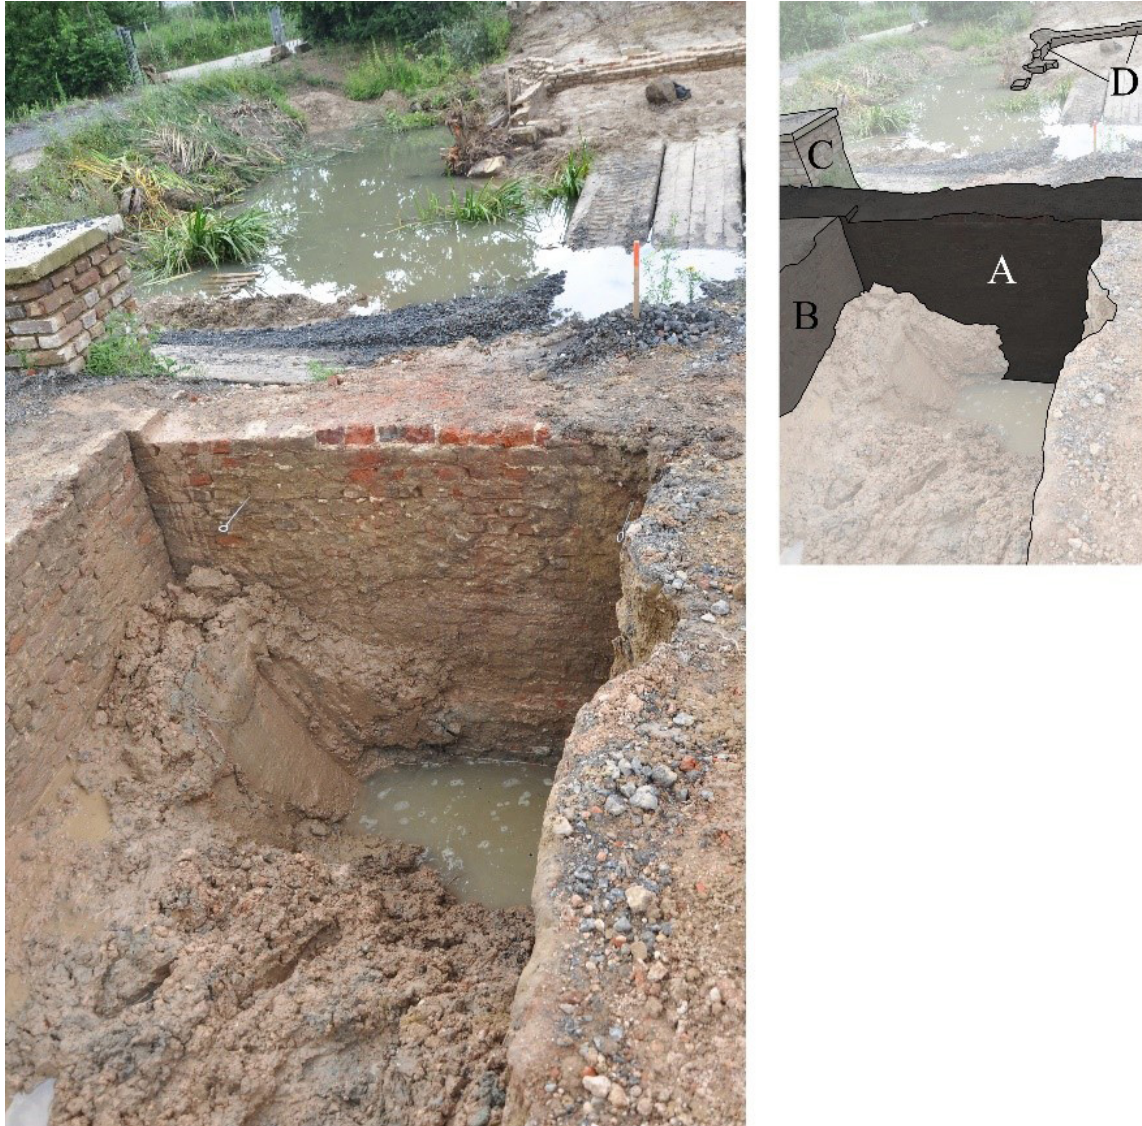
Figuur 9.26 Detail van de noordwesthoek van het poortgebouw. Bij A de noordmuur, die tevens de scheiding met de gracht vormt. De westwand van de poort (B) is hier koud tegen geplaatst. Gezien de overeenkomst in mortel en baksteen zullen beide tot dezelfde bouwfase behoren. Er zal sprake zijn van een uitvoeringsfase, waarbij in eerste instantie de buitengevels tot het niveau van het maaiveld zijn opgetrokken en kort erna de funderingen van de bebouwing van de bouwhoeve. Het metselwerk bij C geeft de plaats aan waar bij de consolidatie in de jaren zeventig van de vorige eeuw de plaats van de buitengevels is aangegeven. Op de achtergrond is bij D het bruggenhoofd zichtbaar. Zowel bij de west- als bij de oostmuur is de insteek aangetroffen, die afkomstig is van een relatief hoog niveau. Bij de noordmuur is geen insteek aangetroffen. De voorlopige hypothese is dat in eerste instantie de buitengevels zijn aangelegd en dat daarna het terrein is opgehoogd, om vervolgens de overige muren van de voorburcht op te trekken. In ieder geval is duidelijk dat bij de bouw van de huidige voorburcht in 1650 het terrein fors is opgehoogd. Onder het ophogingspakket is in het westprofiel het restant van de muur aangetroffen waarvan de overige delen in het verleden door de TH Delft zijn vrijgelegd. Dit restant bestaat uit een houten balk, met daarop nog één laag natuursteen en daarop plaatselijk baksteen. Aansluitend op deze restanten bevindt zich een donkere laag, die of een beekbodembodem, dan wel het restant van de gracht is geweest. De westmuur van de poort is mogelijk dieper aangelegd, omdat de aansluitende ruimten onderkelderd waren. Mogelijk is dat ook de reden waarom de voorganger ter plaatse van de poortdoorgang zo diep is uitgebroken.

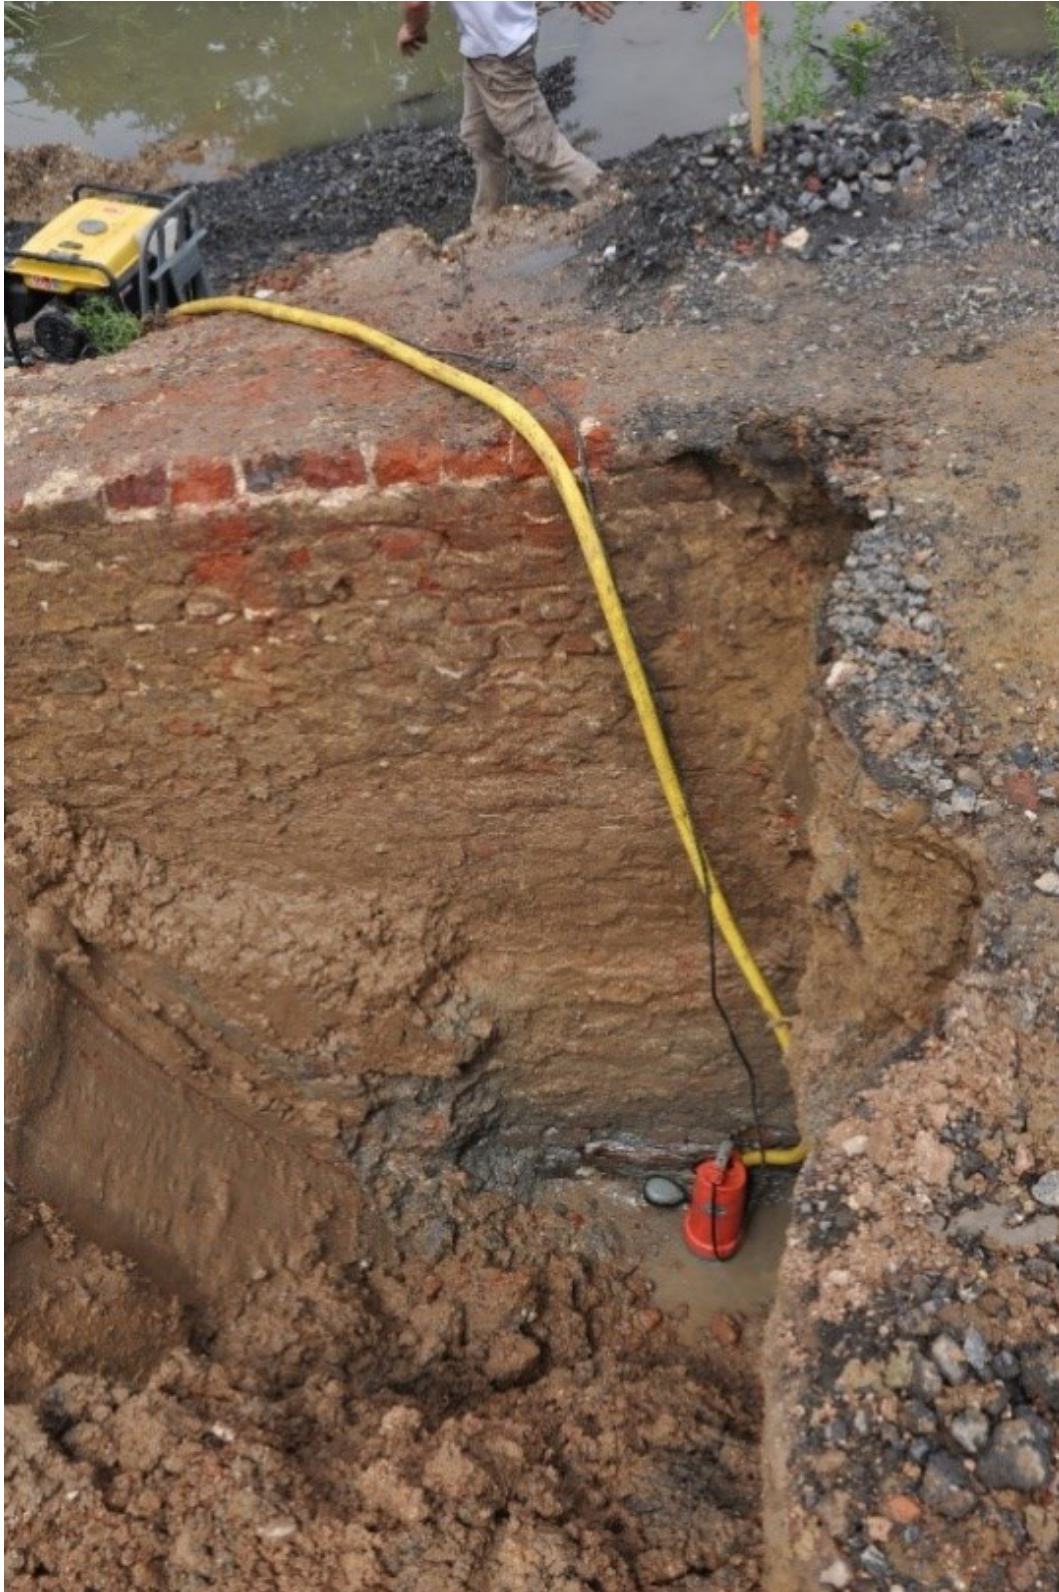
Figuur 9.27 Detail van de fundering van de noordmuur. Geheel aan de onderzijde is bij de waterpomp nog net een houten balk zichtbaar, waarop het metselwerk is geplaatst. Vermoedelijk zijn onder deze plaat houten funderingspalen geplaatst.

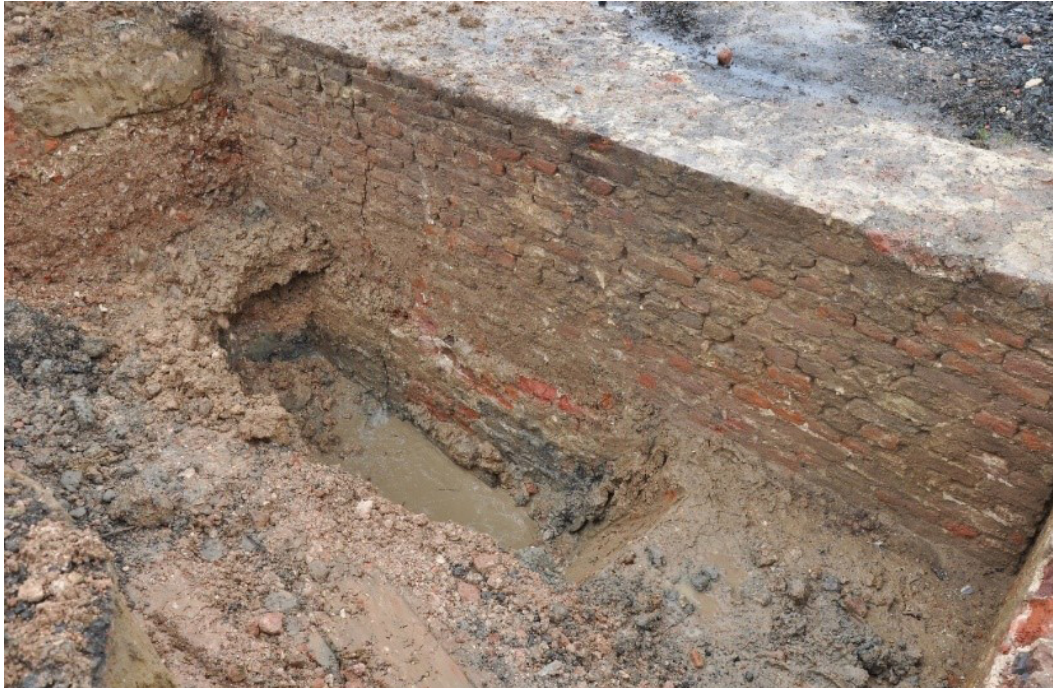
Figuur 9.28 De westwand van het poortgebouw. Hoewel het relatief hoge waterniveau het onmogelijk maakte om de fundering goed te bestuderen zijn er aan deze zijde geen sporen aangetroffen die erop duiden dat er houten palen onder het metselwerk waren geplaatst. Waarschijnlijk zijn de beide zijwangen van het poortgebouw op staal gefundeerd.

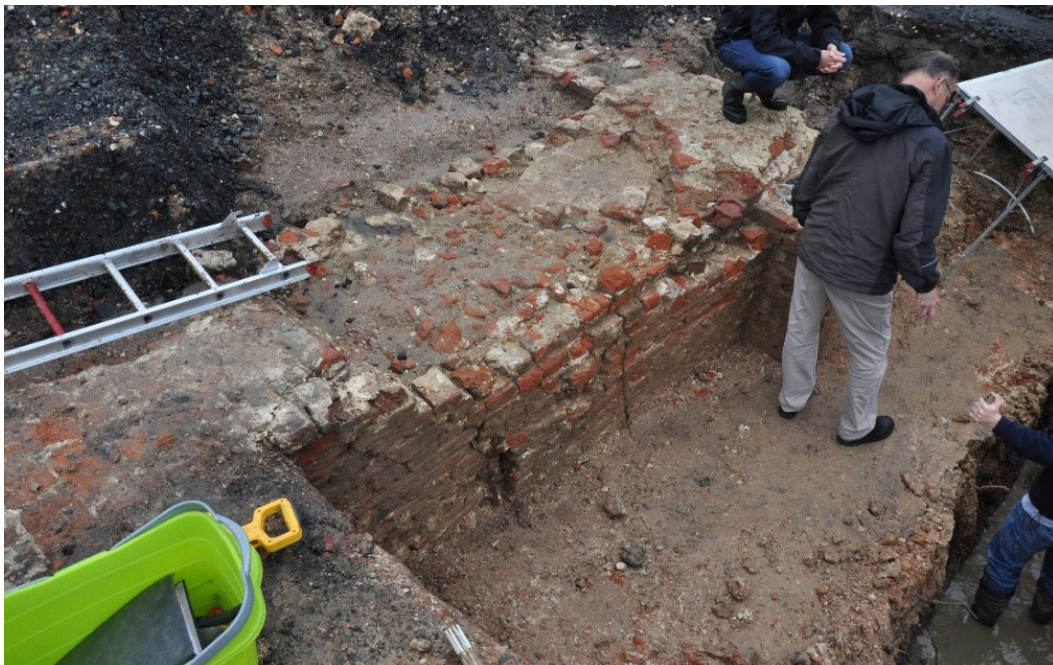
Figuur 9.29 Overzicht van het vrijgegraven deel van de oostwand van het poortgebouw. Opvallend is dat het metselwerk bij het meest zuidelijke deel afwijkt ten opzichte van de rest van het poortgebouw. Het metselwerk lijkt bij dit deel van de muur te bestaan uit een halfsteens zware buitenzijde van de muur met inwendig metselwerk. Dit terwijl de rest van de funderingen over de volle hoogte en breedte met hele stenen en in correct verband is opgetrokken. Het verschil in metselwerk tekent zich ook in het aanzicht van de muur af. Vermoedelijk is er verband met het gegeven dat zich op deze plaats onder het 17de-eeuwse metselwerk de funderingen van een ouder gebouw bevinden. Zie hiervoor de volgende afbeeldingen.

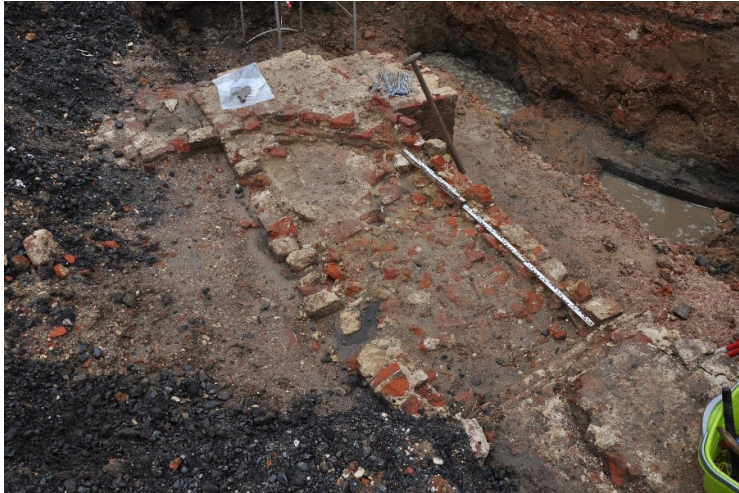
Figuur 9.30 Bovenaanzicht van de oostwand van het poortgebouw. Bij A is het deel van het metselwerk aangegeven dat correct is uitgevoerd. Het deel bij B daarentegen bestaat uit een soort kistwerk met aan de buitenzijden een halve steen metselwerk. De klamp is nog redelijk zorgvuldig uitgevoerd. Het inwendige van de muur bestaat volledig uit een stort van baksteenbrokken met mortel. Mogelijk is er een verband met de funderingsresten die bij C zichtbaar zijn. Deze behoren bij een ouder gebouw met een afwijkende oriëntatie.

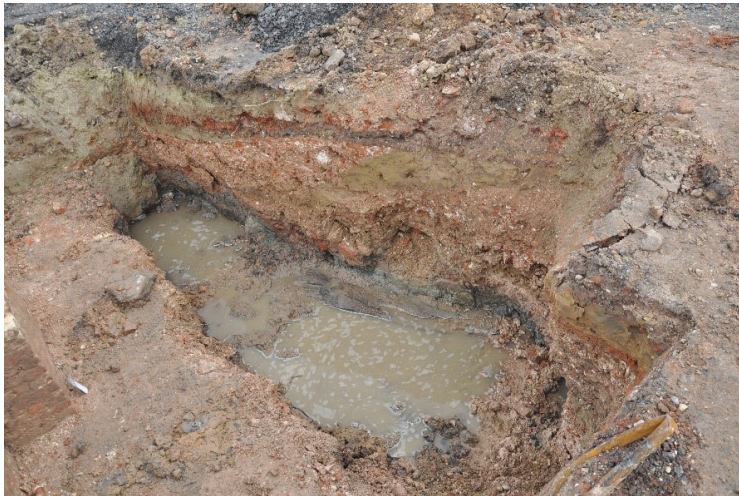
Figuur 9.31 Overzicht van de zuidelijke werkput binnen het poortgebouw, gezien naar het zuidwesten. In de westwand van de werkput is een klein deel van de fundering van een ouder gebouw teruggevonden. Het metselwerk daarvan is bij A zichtbaar. Dit metselwerk was vermoedelijk geplaatst op houten kespen, waarvan er bij B één te zien is. Behalve de hier afgebeelde kesp zijn geen andere exemplaren aangetroffen, zodat het niet zeker is dat overal kespen waren toegepast. De plaats en richting van de resten sluiten echter wel goed aan op de in het laatste kwart van de vorige eeuw vrijgelegde funderingen. Ook het afwijkende metselwerk in de oostwand van het poortgebouw zal vermoedelijk verband houden met de oudere bebouwing ter plaatse.

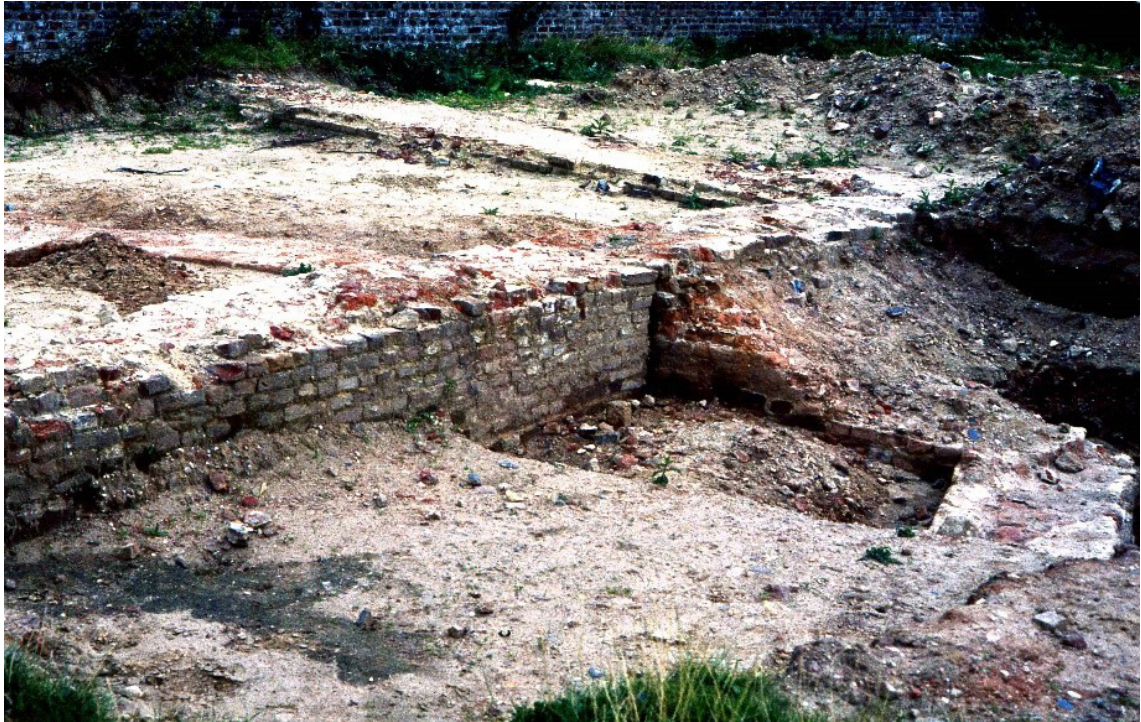
Figuur 9.33 Foto gemaakt tijdens de opgraving in 1984/85. De foto toont de zuidoosthoek van het gebouw. Zichtbaar is dat het metselwerk tot vrijwel dezelfde hoogte bewaard is gebleven als de funderingen van de 17de-eeuwse bouwhoeve. Opvallend is wel dat het metselwerk van het 17de-eeuwse poortgebouw geplaatst is tegen dat van het ouder gebouw. Meer voor de hand liggend zou zijn geweest om het gebouw dieper uit te breken en de fundering van de nieuwbouw door te trekken. Waarom men voor deze wijze van construeren heeft gekozen is niet bekend. Het verklaart wel mede waarom - ter plaatse van waar de fundering van het poortgebouw de oudere fundering kruist - het metselwerk sterk afwijkt ten opzichte van de rest. Mogelijk stond ten tijde van de bouw het oude gebouw nog overeind en heeft men dat pas tijdens de nieuwbouw gesloopt. (Foto: T.C. Bauer, TH Delft).

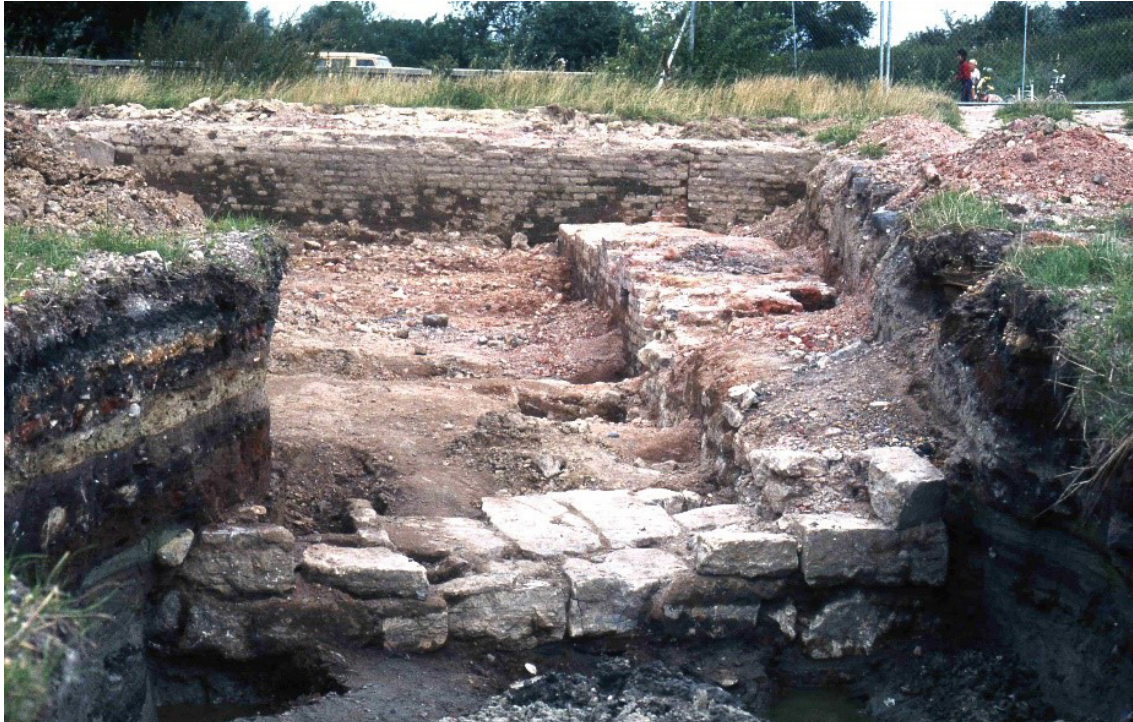
Figuur 9.34 Foto gemaakt tijdens de opgraving in 1984/85. De westgevel van het gebouw, gezien in noordelijke richting. Op de voorgrond is de muur zichtbaar van de aanbouw, die tegen het gebouw heeft gestaan. De westgevel bestaat in het opgaande werk uit baksteen, dat op een fundament van overwegend natuursteen is geplaatst. Op de plaats waar de westmuur de zuidgevel van het poortgebouw kruist is een verticale bouwnaad in het midden-17de-eeuwse metselwerk zichtbaar aan de oostzijde van de muur. Dat het een naad betreft blijkt ook uit het gegeven dat de lintvoegen zich aan weerszijden van de naad op verschillende hoogten bevinden. De situatie is hier vergelijkbaar met die aan de oostzijde van het woongebouw. (Foto: T.C. Bauer, TH Delft).

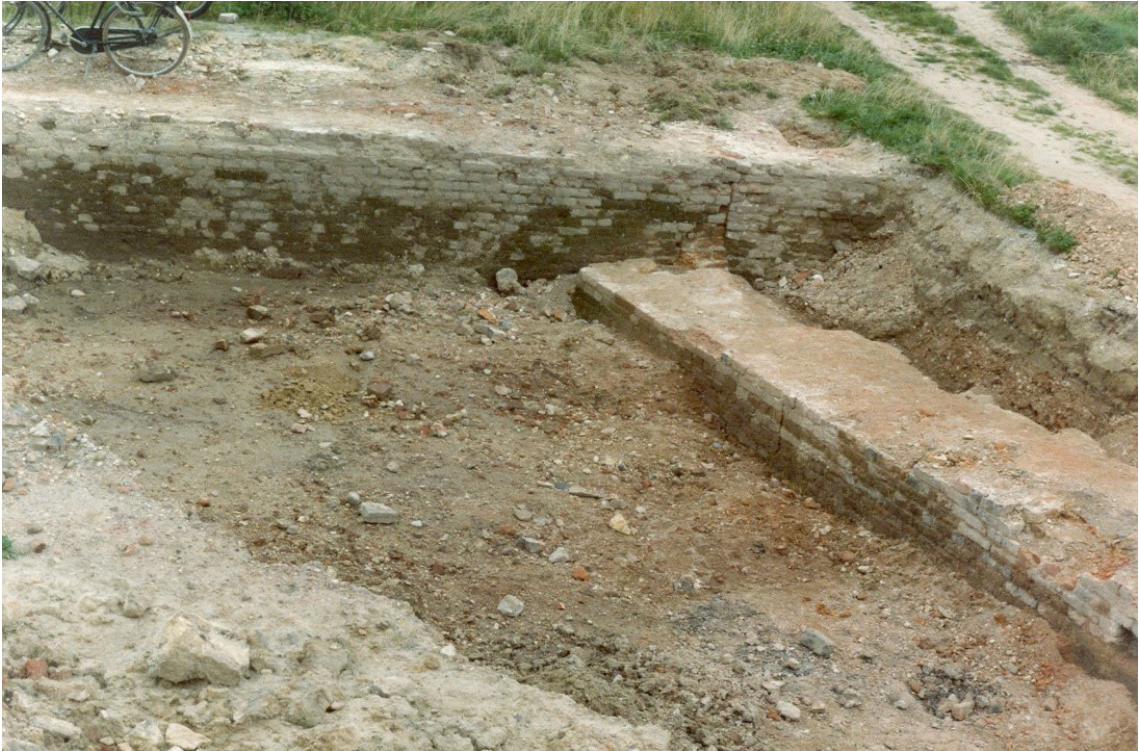
Figuur 9.35 Op de plaats waar het oudere gebouw de zuidgevel van het bouwhoeve kruist is het metselwerk van de bouwhoeve geplaatst tegen dat van het oudere gebouw. Men heeft op het niveau van de fundering het metselwerk van het oudere gebouw gehandhaafd. Hogerop is het metselwerk van het oudere gebouw wel gesloopt. Ter plaatse van de poort zal men tijdens de bouw hebben besloten om de bestaande fundering geheel te verwijderen en te vervangen door een nieuw fundering. De poorttoren heeft een groter gewicht dan de zuidgevel van de noordvleugel van de bouwhoeve. Men zal wellicht meer vertrouwen in een volledig nieuwe fundering hebben gehad, dan in een deels nieuwe en deel oude fundering. Bij de aansluiting van het oudere gebouw op de funderingen van de 17de-eeuwse bouwhoeve is aan de oostzijde (rechts) een verticale bouwnaad zichtbaar. Bij de naad is te zien dat de lagen van het 17de-eeuwse metselwerk aan weerszijden van de naad niet met elkaar overeenkomen, hetgeen aangeeft dat het metselwerk niet in één keer is opgetrokken. Hieruit is af te leiden dat het metselwerk rechts van de naad (met de poorttoren dus) als eerste is opgetrokken, om vervolgens het nog bestaande muurwerk van het oudere gebouw af te breken en het westelijke deel van de noordvleugel van de bouwhoeve op te metselen. (De poortdoorgang van de gesloopte poorttoren bevindt zich in de rechterbovenhoek van de foto). (Foto Nederpelt, collectie Heemkundekring Schaesberg).

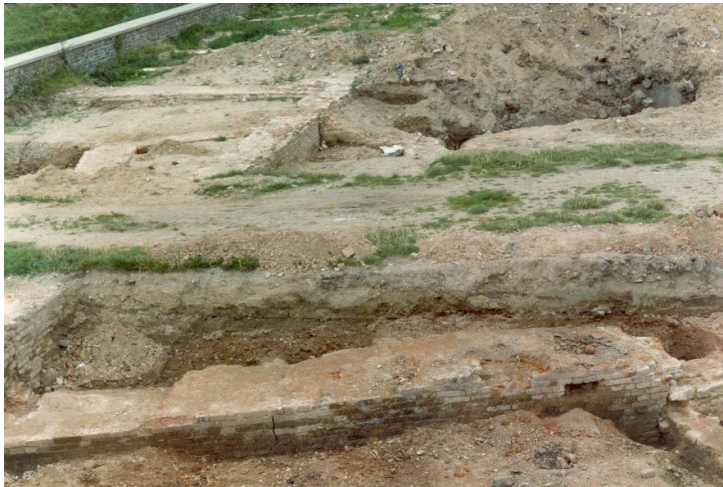
Figuur 9.36 Overzicht van de funderingen die behoren bij het oudere gebouw, dat omstreeks 1650 voor de bouw van de nieuwe bouwhoeve werd gesloopt. De foto geeft het gebouw in oostelijke richting weer. Het bij het oudere gebouw behorende metselwerk is hier met een A aangegeven. Dit metselwerk is geplaatst tegen het metselwerk bij B, dat dus bij een nog ouder gebouw behoort. Dit metselwerk is op de volgende afbeelding met geel aangegeven. Het metselwerk bij C maakt deel uit van de in 1650 voltooide bouwhoeve. Voor de duidelijkheid zijn de niet-ontgraven delen van gebouw A aangegeven (D). Ter oriëntatie is de plaats van de 17de-eeuwse poortdoorgang hier met een E aangegeven. (Foto Nederpelt, collectie Heemkundekring Schaesberg).
