**Archeologische begeleiding  
rioolwerkzaamheden  
De Vennen en Mottenbrink te  
Onnen, gemeente Haren (GR)**

opdrachtgever	Gemeente Haren
datum	1 februari 2016
projectleider	mevrouw M.J.M. de Wit
projectnummer	95161414
status	definitief
ISSN-nummer	1875-5313
MUG-publicatie	2015-106

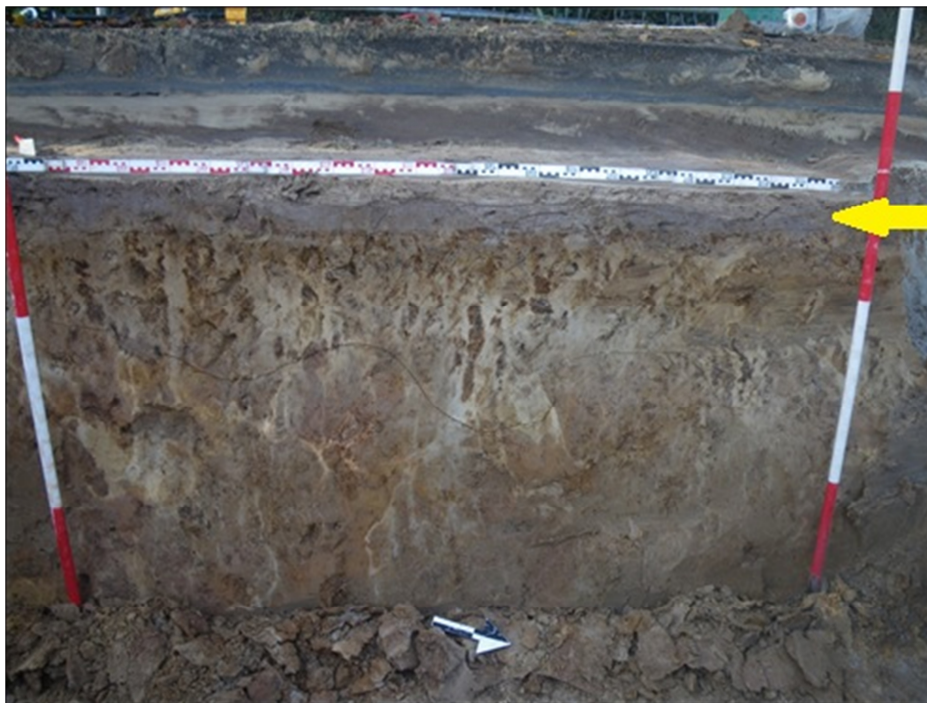
Afbeelding 4. Profiel 12 Mottenbrink. Van boven naar beneden bestaat de bodem uit asfalt, een puinlaag, een oud wegoppervlak (grijs, bij de gele pijl) en uit dekzand op keileem

De bodemopbouw in de Mottenbrink bestaat van boven naar beneden (grotendeels) uit asfalt, een puinlaag, een oud wegoppervlak en uit dekzand op keileem (zie afbeelding 3). Verder zijn er in grote delen van de Mottenbrink - maar vooral in het zuidelijke deel, vanaf werkput 4 - karrensporen aanwezig in het oude wegoppervlak. Deze sporen zijn noordzuid georiënteerd en volgen de huidige richting van de weg. Tevens zijn in de Mottenbrink esgreppels aanwezig die dwars op de huidige weg liggen. De karrensporen oversnijden deze greppels. Op de esgreppels is geen laag esdek meer aanwezig en hier bevindt zich meteen het oude wegdek. Op de plaats van de kabels en leidingen is het archeologisch vlak licht verstoord. Het gaat hierbij meestal om een geringe versterking van 15 tot 25 cm breed. Ook in de Mottenbrink zijn onder het oude wegdek resten van de oude akkerlaag (spoor 919) aanwezig.

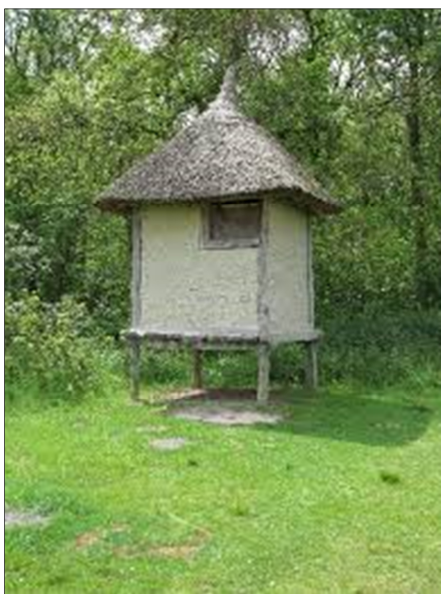
Afbeelding 5. Reconstructie van een spieker (bron: <http://ijzertijdboerderij.wordpress.com>)

Spiekers zijn gebouwen op palen (doorgaans vier- of zespalig) met een verhoogde vloer die werden gebruikt voor de opslag van gewassen (zie afbeelding 5). Ze kunnen zowel op erven van huizen worden aangetroffen als 'los' tussen de velden en akkers. Ze komen voor vanaf de midden-bronstijd en zijn met name in de ijzertijd een algemeen verschijnsel.

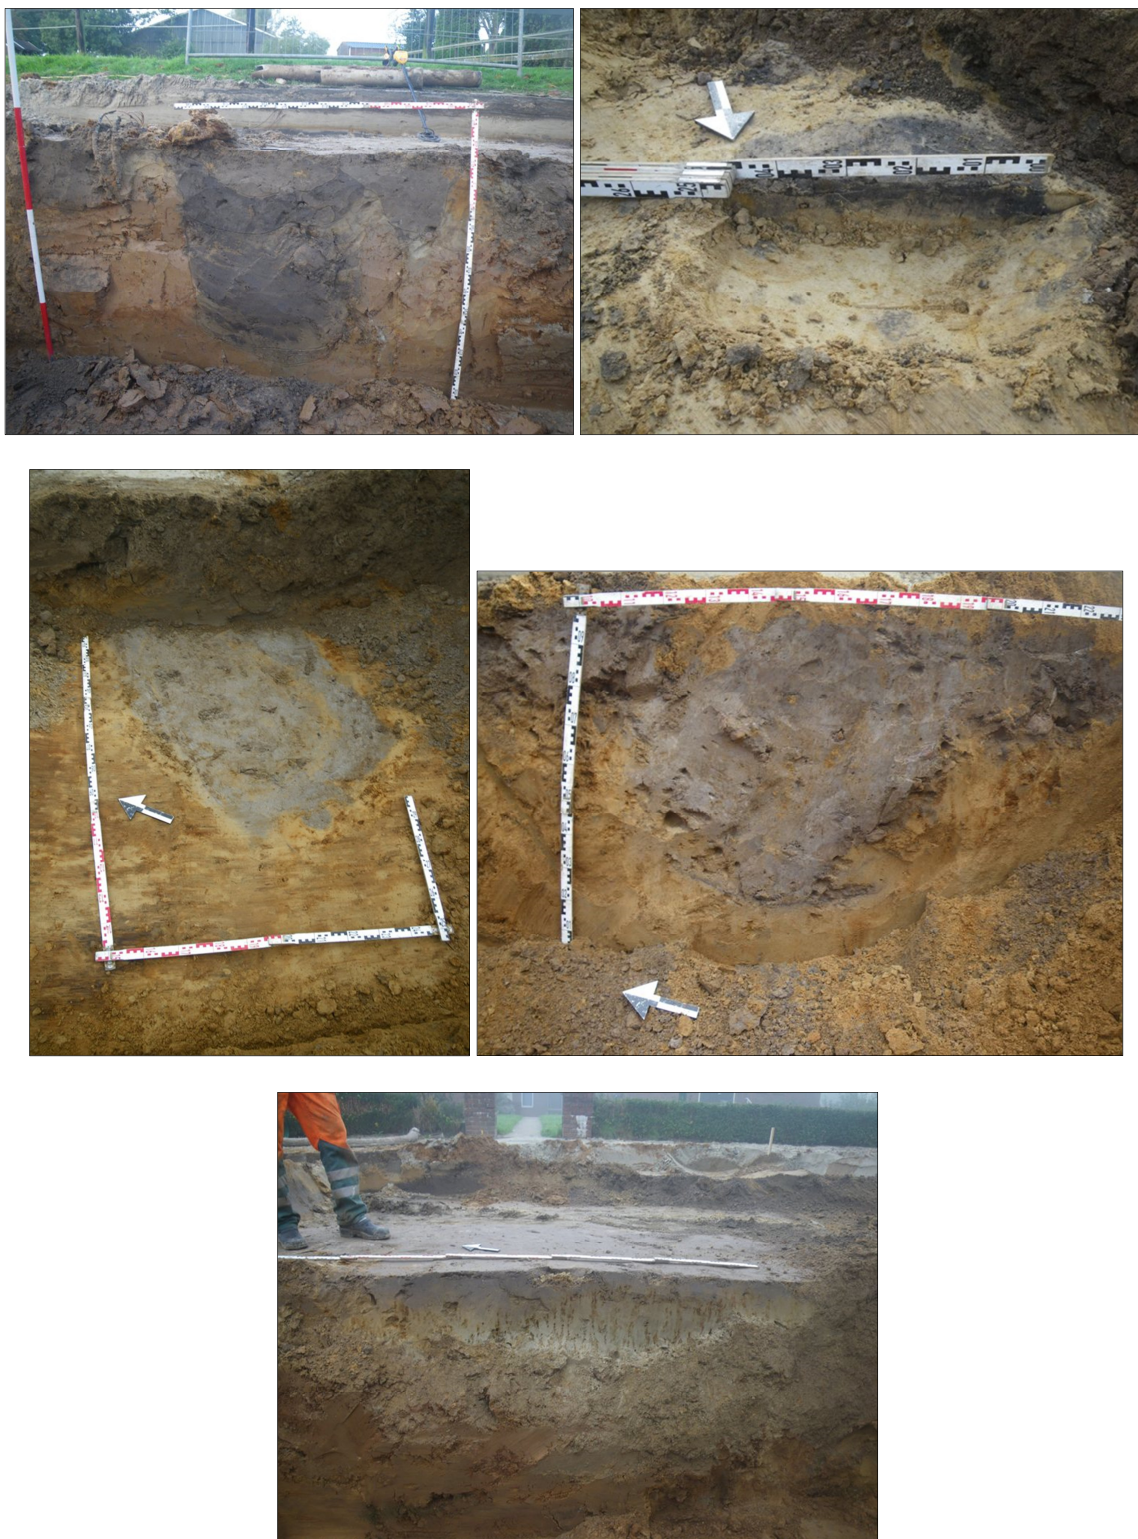
Afbeelding 6. Een aantal van de gevonden kuilen in doorsnede en in vlak: spoor 14 (linksboven), spoor 23 (rechtsboven), spoor 30 (midden) en spoor 54 (onder)

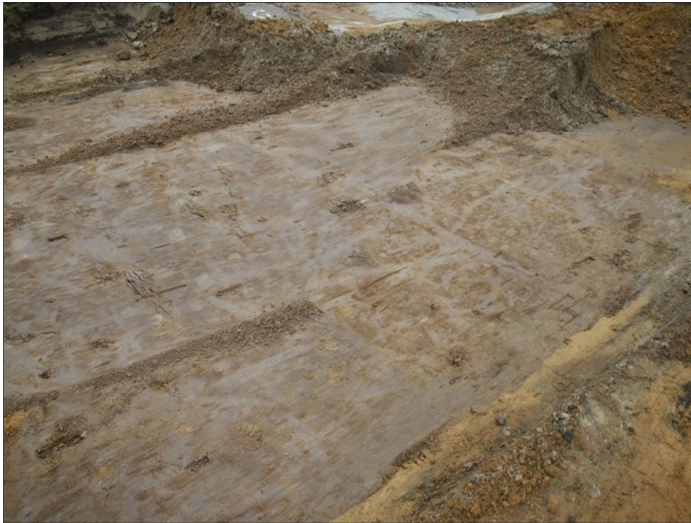
Afbeelding 7. Oude akkerlaag (lichtgrijze zandlaag) in werkput 6

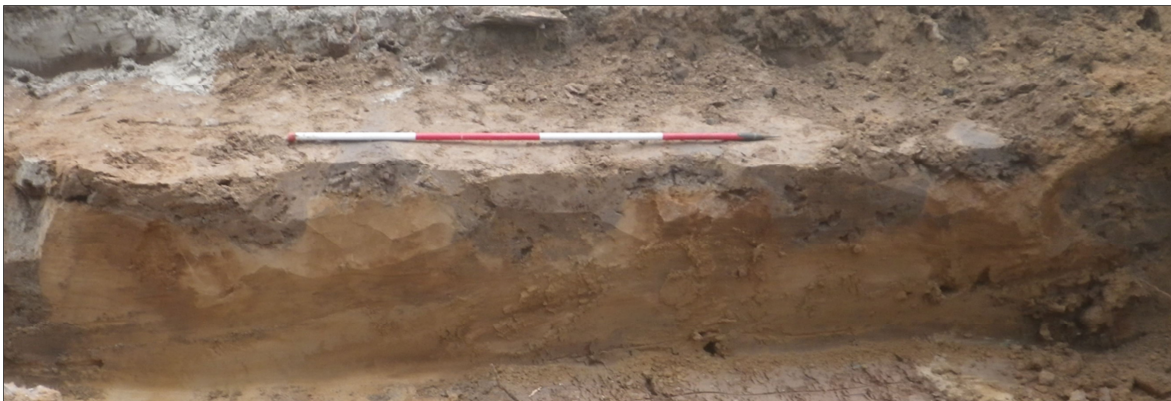
Afbeelding 8. Dwarsdoorsnede door een aantal esgreppels (in grijs) in werkput 3

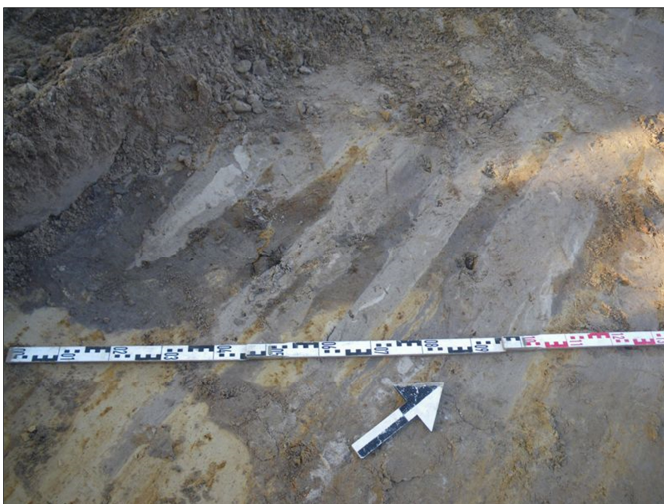
Afbeelding 9. Deel van greppel spoor 64 (donkergrijze baan) oversneden door lichtgrijze karrensporen

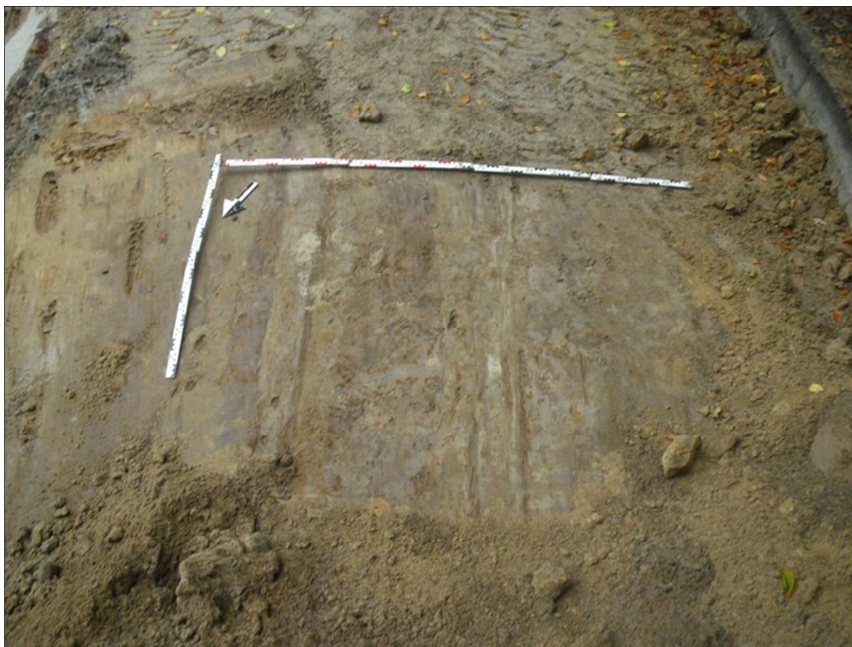
Afbeelding 10. Karrensporen in het vlak van werkput 6 (lichtere banen parallel aan elkaar gelegen). De karrensporen volgen de huidige Mottenbrink.

Onder de huidige asfaltlagen en de daaronder liggende oudere verhardings- of puinlagen die aan de hand van de topografische kaarten tussen 1926 en 1935 gedateerd kunnen worden<sup>3</sup>, is een laag oud wegdek met daarin resten van karrensporen gevonden. Dit oude wegdek bestaat uit een donkergrijze laag zwak siltig zand waarin de karrensporen zichtbaar zijn als smalle, parallel aan elkaar liggende banen (zie afbeelding 10). Op een aantal plaatsen is in het wegdek een laag met kleine veldkeien en organisch materiaal zoals takken aanwezig (zie afbeelding 11). Deze plekken kunnen wellicht als plaatselijke wegverbeteringen worden gezien. Op basis van in het wegdek aangetroffen vondsten, heeft het onverharde wegdek een middeleeuwse oorsprong (zie hoofdstukken 3 en 4).

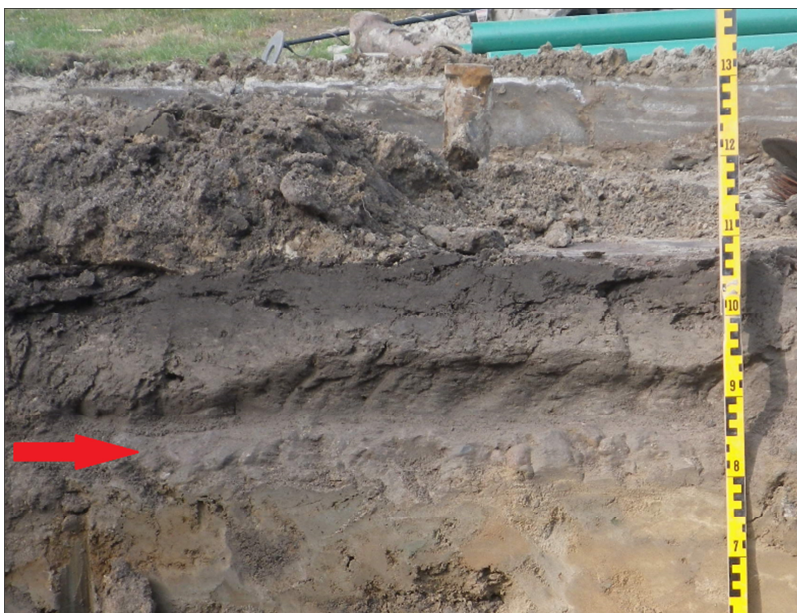
Afbeelding 11. Oud wegdek, zichtbaar als een lichtgrijs pakket tussen 80 en 100 cm op de meetlat (profiel 6, werkput 2). Aan de onderkant van het wegdek, aangegeven door de rode pijl, is een laag kleine veldkeien aangebracht.

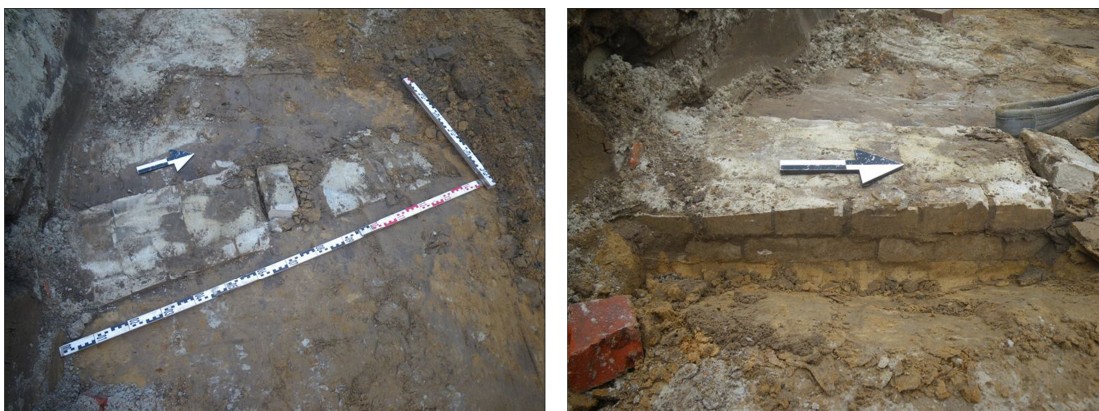
Afbeelding 12. Spoor 5: fundering van bakstenen

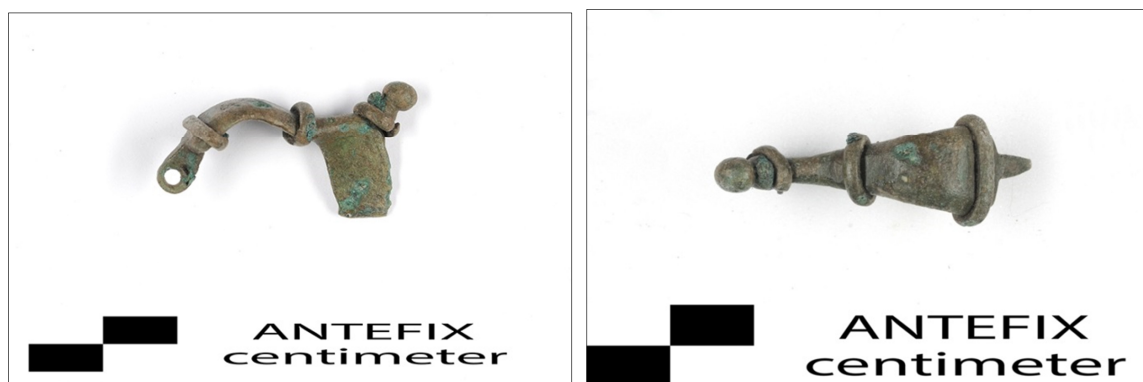
Afbeelding 14. Vondstnummer 68: zij- en bovenaanzicht Romeinse boogfibula uit de 2<sup>e</sup>/3<sup>e</sup> eeuw na Chr.

Tijdens het onderzoek is slechts één metalen object aangetroffen dat stamt uit de Romeinse tijd. Het betreft een fragment van een sterk geprofileerde boogfibula (vondstnummer 68, zie afbeelding 14).<sup>16</sup> Het veermechanisme ontbreekt, maar het oog waaraan de spiraal bevestigd heeft gezeten verraadt wel dat de fibula te scharen valt onder de scharnierfibulae. In tegenstelling tot spiraalfibulae bestaan scharnierfibulae uit twee constructiedelen, waarbij het scharnier via een bronzen of ijzeren pennetje aan de boog werd bevestigd. Spiraalfibulae zijn uit één stuk metaal vervaardigd, waarbij de boog ter hoogte van het veermechanisme is versmald tot draad en door de maker ter plaatse is verbogen tot een spiraal. Spiraalfibulae worden doorgaans vroeger gedateerd dan scharnierfibulae en zijn tot in de 1<sup>e</sup> eeuw na Chr. in gebruik geweest. In de 2<sup>e</sup> eeuw na Chr. begint de constructiewijze van de scharnierfibula populairder te worden. Het gietproces van fibulae wordt door deze constructiewijze versimpeld. De boog kon nu direct in z'n definitieve vorm gegoten worden waarna vervolgens een van tevoren vervaardigd veermechanisme eenvoudig aan de boog kon worden vastgezet met een kleine as. Bij spiraalfibulae moest na het gietproces een overtollig deel aan de achterzijde van de fibula eerst tot draad gehamerd worden en vervolgens verbogen tot spiraal. Dit proces was beduidend bewerklijker. Het aangetroffen exemplaar is lastig te scharen onder een specifieke groep fibulae, maar stamt vermoedelijk uit de 2<sup>e</sup> en/of 3<sup>e</sup> eeuw na Chr.

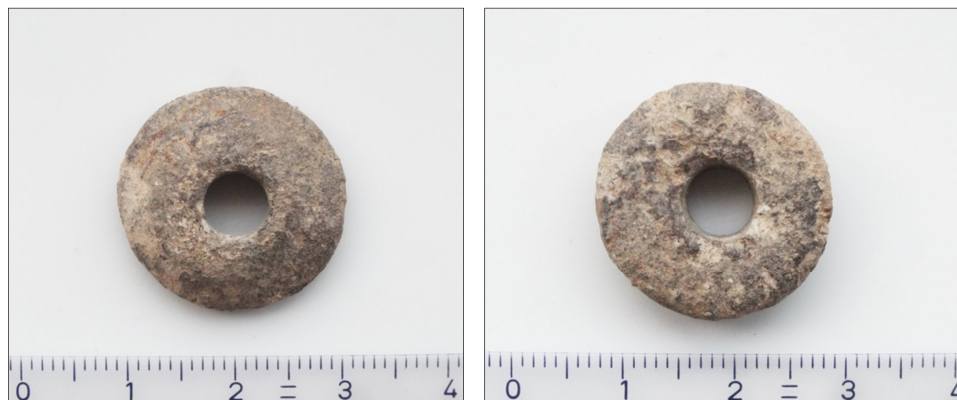
Afbeelding 15. Vondstnummer 33: spinlood (boven- en onderkant)

Slechts twee objecten stammen uit de late middeleeuwen. Beide objecten zijn aangetroffen in het voormalige wegdek waarmee met enige zekerheid kan worden gesteld dat deze landweg in ieder geval vanaf de late middeleeuwen in gebruik is geweest. Vondstnummer 33 is vervaardigd uit lood en betreft een spinlood (zie afbeelding 14). Het loodje heeft een diameter van 20 mm en is aan één zijde conisch en aan de andere zijde vlak. Dergelijke objecten hingen aan de onderzijde van een taps lopend rondhout dat snel moest ronddraaien tijdens het spinnen en waarop de gesponnen garen kon worden gewikkeld. In de middeleeuwen werden dergelijke spinloodjes zowel vervaardigd uit lood als uit aardewerk. In de gevallen dat dergelijke objecten uit aardewerk worden vervaardigd heten ze spinsteentjes. Het tweede voorwerp dat stamt uit de middeleeuwen betreft een bronzen beslag in de vorm van een dierenkop (vondstnummer 19). Het exemplaar meet slechts 14 mm en staat afgebeeld op afbeelding 15, waarbij zowel de twee zijden, de voorzijde en de achterzijde, worden getoond. Op het eerste gezicht doet het kopje het meest denken aan die van een hond en/of wolf. Parallelen uit Groot Brittannië worden ook wel bestempeld als *beast head mounts* en waardoor het impliciet een mythologische betekenis krijgt toegedicht. Afbeeldingen 16 tot en met 17 tonen enkele voorbeelden. *Beast heads* werden ook regelmatig verwerkt als schenktuit van een kan. Afbeelding 18 toont een fragment van een dergelijke schenkan. De voorbeelden uit Groot Brittannië stammen uit de periode tussen de 11<sup>e</sup> en 15<sup>e</sup> eeuw. Het exemplaar dat tijdens het onderzoek aan het licht is gekomen is verguld geweest maar door aantasting in de bodem zijn slechts restanten van deze vergulding zichtbaar. Het beslag heeft vermoedelijk bevestigd gezeten op een hoek van een groter object, mogelijk een metalen kistje. Vanuit iconografisch oogpunt lijkt een datering rond de 13<sup>e</sup> eeuw het meest aannemelijk.

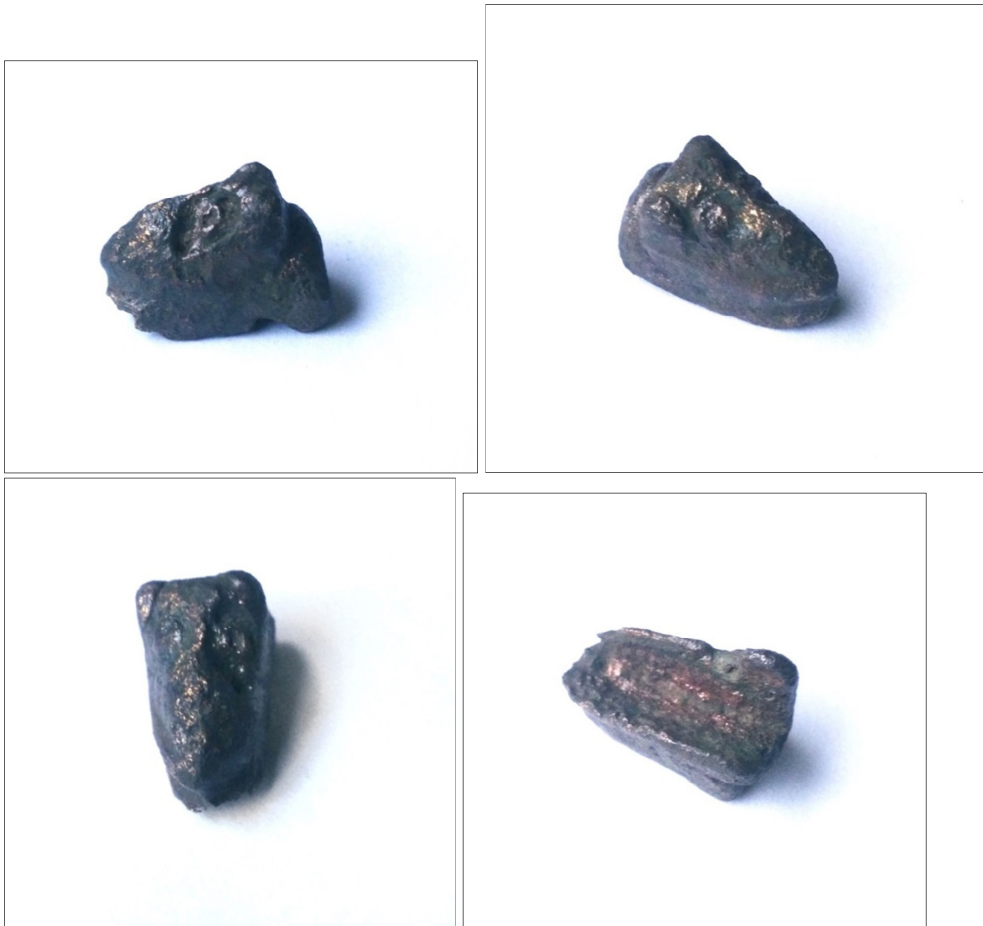
Afbeelding 16. Vondstnummer 19: bronzen beslag in de vorm van een dierenkop

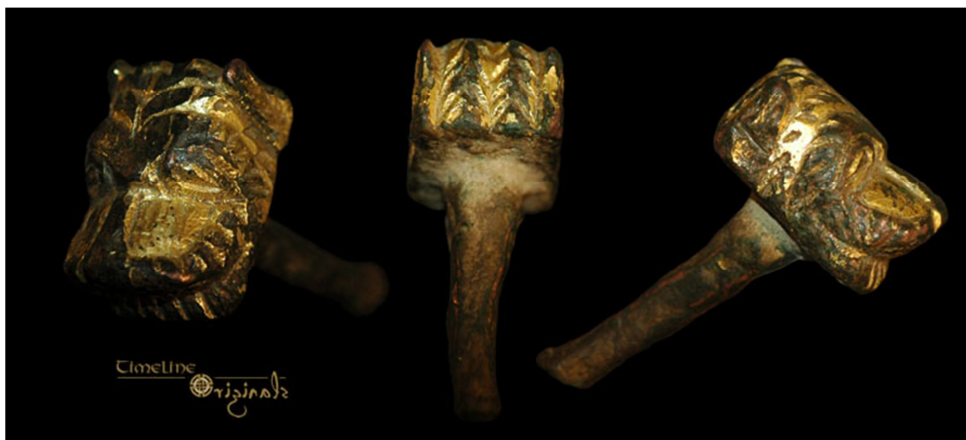
Afbeelding 17. Verguld *beast head* beslag uit Groot Brittannië, 13<sup>e</sup>-15<sup>e</sup> eeuw (bron: <http://www.timeline.co.uk/medieval-beast-head-mount-020420-30601-0.html>)

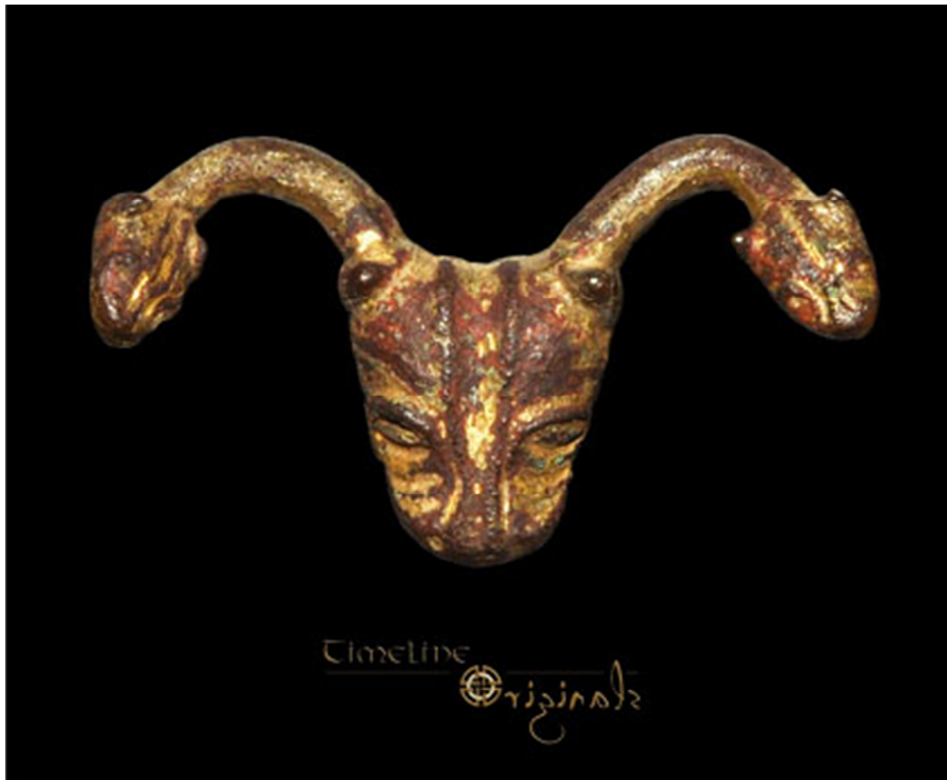
Afbeelding 18. Verguld *beast head* beslag uit Groot Brittannië, 11<sup>e</sup>-12<sup>e</sup> eeuw (bron: <http://www.time-lines.co.uk/anglo-norman-triple-beast-head-decorative-mount-024795-36173-0.html>)

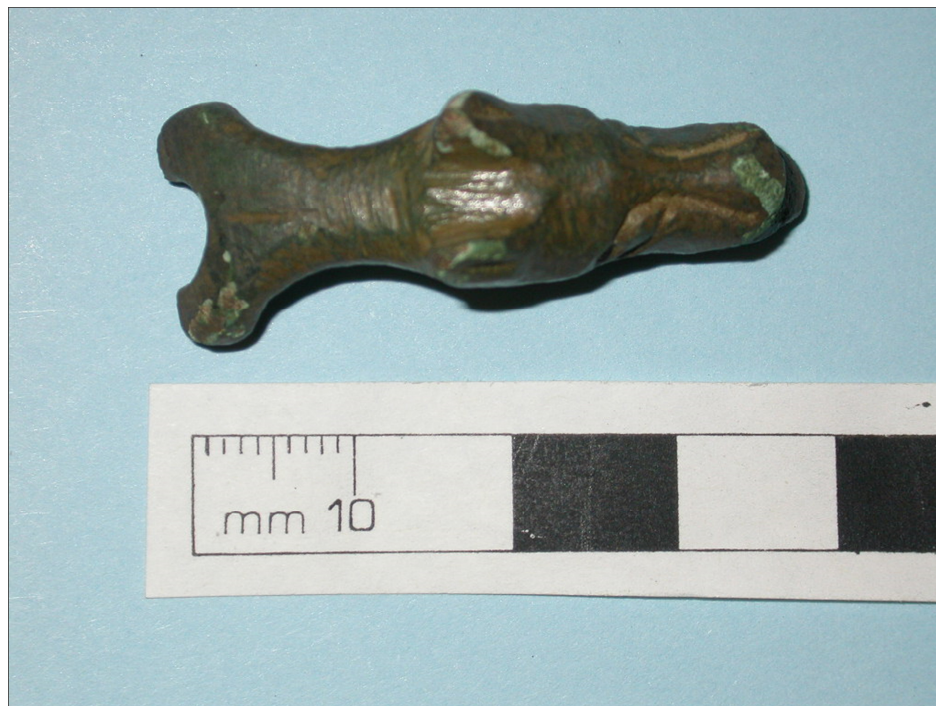
Afbeelding 19. *Beast head* beslag uit Groot Brittannië, 12<sup>e</sup> eeuw. ID: ESS-D42162 (bron: <https://finds.org.uk/database/artefacts/record/id/53888>)

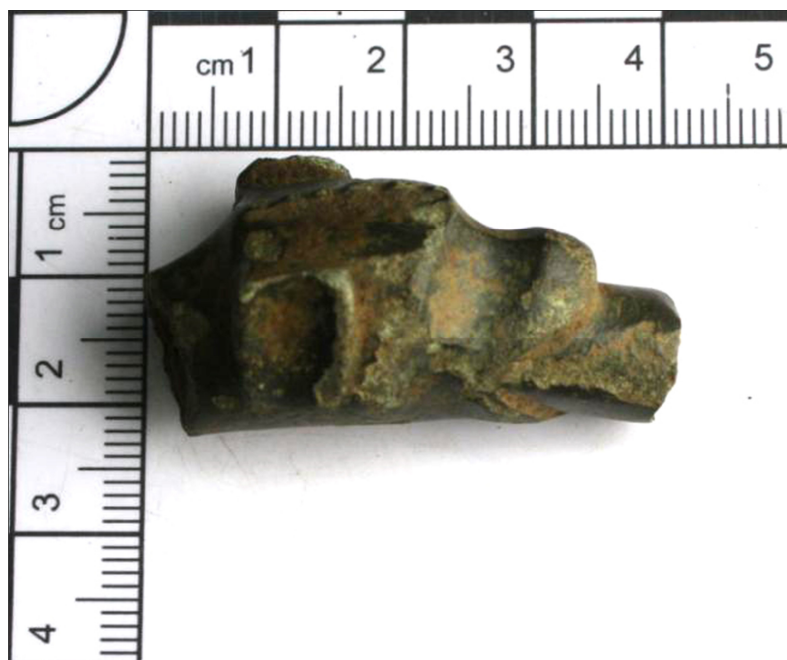
Afbeelding 20. *Beast head* fragment van schenkan uit Groot Brittannië, 14<sup>e</sup>-15<sup>e</sup> eeuw. ID:LANCUM-C079E8 (bron: <https://finds.org.uk/database/artefacts/record/id/644652>)

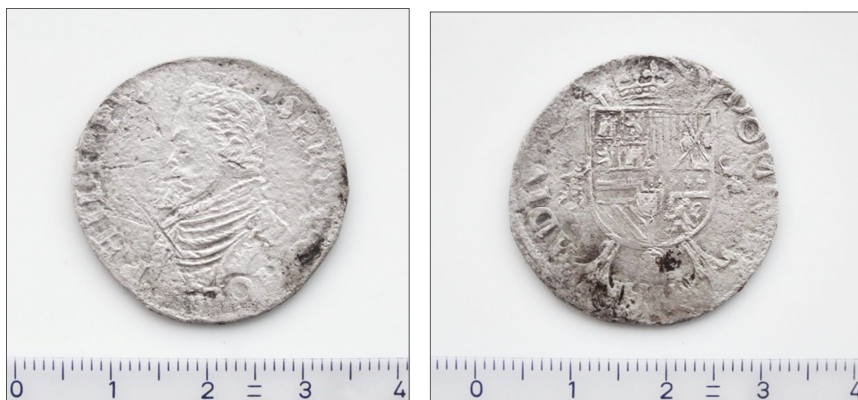
Afbeelding 21. Vondstnummer 22: 1/5 Daalder van Philips II uit 1562-1564 (voor- en achterzijde)

Negentien voorwerpen dateren uit de nieuwe tijd. Negen van deze objecten betreffen munten, waarvan er acht zijn geslagen uit koper en één uit zilver. Zonder uitzondering gaat het bij de koperen munten om duiten. Zeven duiten zijn aangetroffen in het oude wegdek en zullen verloren zijn door toenmalige weggebruikers. De oudste duiten stammen uit 1626 en 1627 en zijn beide geslagen in Frisia, ofwel de provincie Friesland. De overige duiten uit het voormalige wegdek zijn ernstig aangetast en laten zich derhalve slecht duiden. Drie duiten kunnen niet nader worden gedetermineerd. De overige twee bestaan uit een duit uit West-Friesland die in de jaren '40 van de 18<sup>e</sup> eeuw is geslagen en een duit uit Zeeland die ergens tussen 1766 en 1788 moet zijn geslagen. Uit een esgreppel is eveneens een duit geborgen. Het betreft een duit uit Groningen en Ommelanden, een exemplaar dat getuige het type in de 18<sup>e</sup> eeuw moet zijn geslagen. De aangetroffen zilveren munt is redelijk goed bewaard gebleven (vondstnummer 22). Het betreft een 1/5 daalder van Philips II. Het randschrift toont geen jaartal, maar moet op basis van het type zijn geslagen in de jaren 1562-1564. De voorzijde toont het borstbeeld van Philippus II, koning van Spanje tussen 1556-1598 en de achterzijde toont een gekroond Bourgondisch wapenschild (zie afbeelding 21). Van het randschrift zijn nog slechts enkele letters waar te nemen. Bij een ongesleten exemplaar zou op de voorzijde het volgende te lezen zijn: "PHILIPPUS D(ei).G(ratia). HISP(ania).REX. C(omes). HOL(land)". De achterzijde toont in ongeschonden toestand de tekst: "DOMINUS. MIHI. ADIVTOR." ("de Heer is mijn helper"). Gezien de datering van de munt en de denominatie lijkt toenmalige militaire aanwezigheid rond het huidige onderzoeksgebied in de 16<sup>e</sup> eeuw niet ondenkbaar en wellicht is de munt door een soldaat verloren tijdens een opmars richting de stad Groningen. Groningen is in het laatste kwart van de 16<sup>e</sup> eeuw immers verscheidene malen belegerd. De mogelijke aanwezigheid van militairen blijkt overigens ook uit een drietal musketkogels. De kogels tonen een gelijk kaliber van vijftien mm en zijn alle geborgen uit het wegdek.

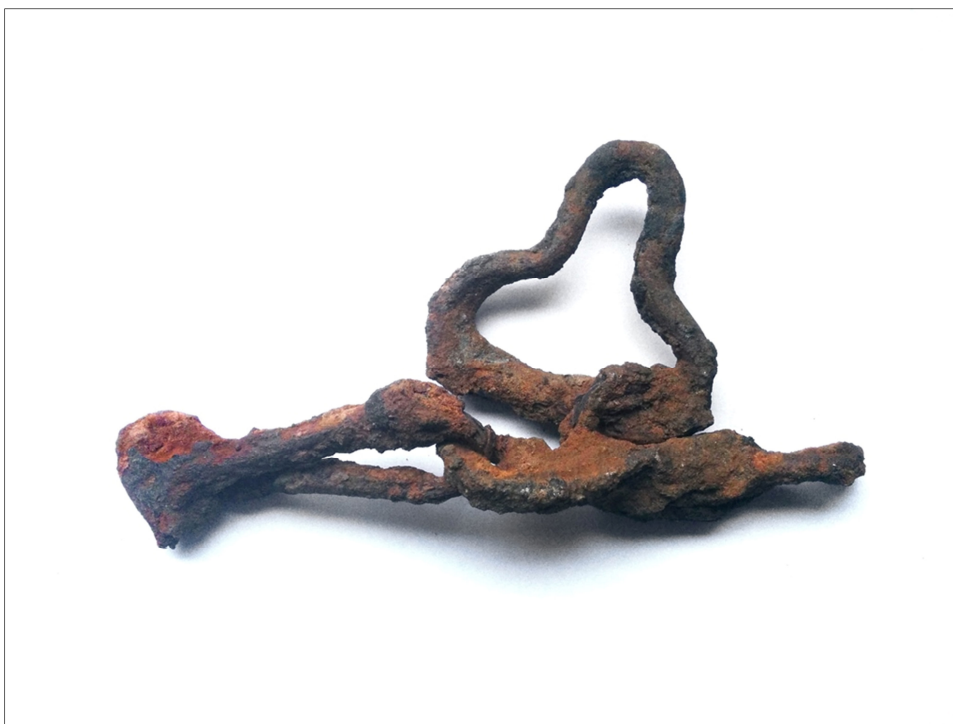
Afbeelding 22. Vondstnummer 24: trekketting

Een trekketting uit de 16<sup>e</sup> en/of 17<sup>e</sup> eeuw maakte mogelijk ook deel uit van een militaire inventaris (vondstnummer 24). De ketting bestaat uit twee schakels en een klavervormige ring die als handvat fungeerde (zie afbeelding 22). Een vrijwel identieke ketting kwam bij een opgraving in Bourtange aan het licht (Lenting 1993). De ketting zat nog vast aan een paardenskelet en was kennelijk na verslepen niet meer van het paard afgehaald.

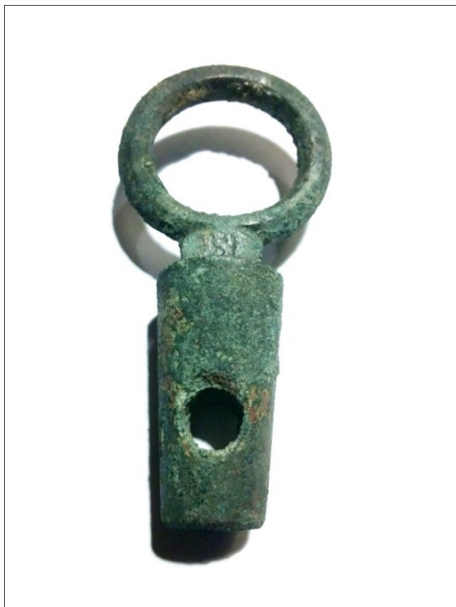
Afbeelding 23. Vondstnummer 31: tap

Of de aangetroffen tap van een bronzen kraan eveneens deel uitmaakte van een militaire inventaris is onzeker (vondstnummer 31). De tap meet 78 mm en toont een makersmerk dat spijtig genoeg niet meer goed leesbaar is (zie afbeelding 23). Van gespen zijn twee fragmenten aan het licht gekomen (vondstnummers 31 en 59). Beide fragmenten zijn aangetroffen in het wegdek en dateren uit de 17<sup>e</sup> eeuw. Twee bronzen knopen dateren uit de 18<sup>e</sup> eeuw (vondstnummers 59 en 79). Eén van de knopen is aangetroffen in de akkerlaag, de andere is uit het wegdek afkomstig. Een verbogen bronzen gordijnring vormt het laatste object dat stamt uit de nieuwe tijd. Het dateert uit de 18<sup>e</sup> eeuw en is, net als de gespen en één van de knopen, in het wegdek gevonden (vondstnummer 33).

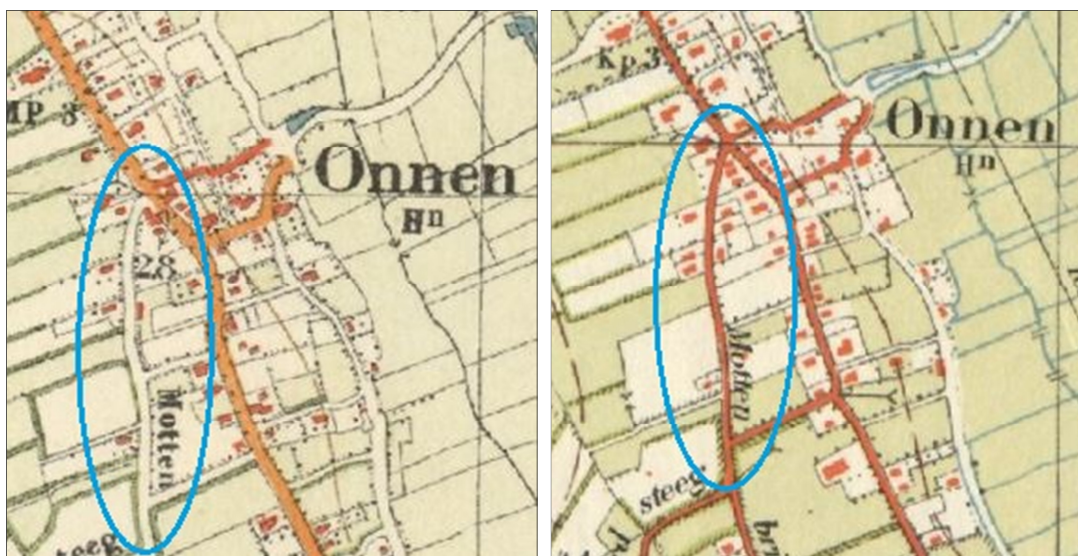
Afbeelding 27. Het onderzoeksgebied/de Mottenbrink op de topografische militaire kaarten van 1926 (links) en 1935 (rechts) binnen de blauwe ovaal (bron: watwaswaar.nl)

De onverharde Mottenbrink is gedurende enige eeuwen in gebruik en wordt tussen 1926 en 1935 voorzien van een verhardingslaag (zie afbeelding 27). De grote sloot die aan de noordkant van de Mottenbrink is aangetroffen dateert uit de 19<sup>e</sup> eeuw of eerder en is mogelijk te relateren aan de voormalige kavelbegrenzing van Dorpsstraat 11, die op de kadastrale minuut van 1853 aangegeven staat (zie afbeelding 28).

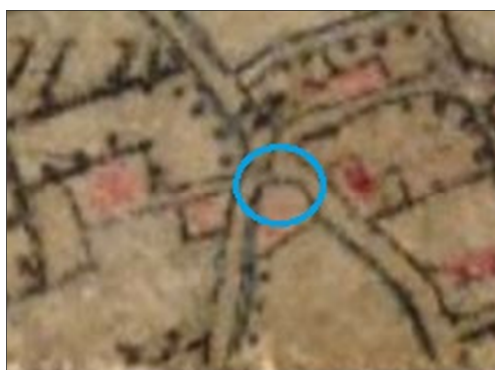
Afbeelding 28. De noordkant van de Mottenbrink op de topografische militaire kaart van 1853. Binnen de blauwe ovaal is een oostwest georiënteerde mogelijke kavelbegrenzing te zien waar de aangetroffen sloot (spoor 6) een restant van kan zijn (bron: watwaswaar.nl).

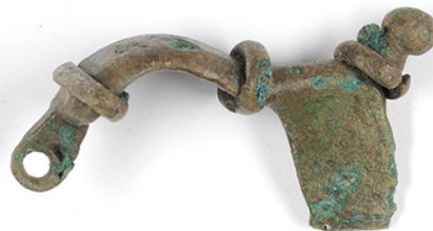
**ANTEFIX**  
**centimeter**

*object na behandeling (elk zwart balkje is 1 centimeter)*

Niet bekend uit rapportage. Het oppervlak is niet volledig schoongemaakt. Er zijn nog sporen van aan het oppervlak verkleefde corrosie en bodemmateriaal.

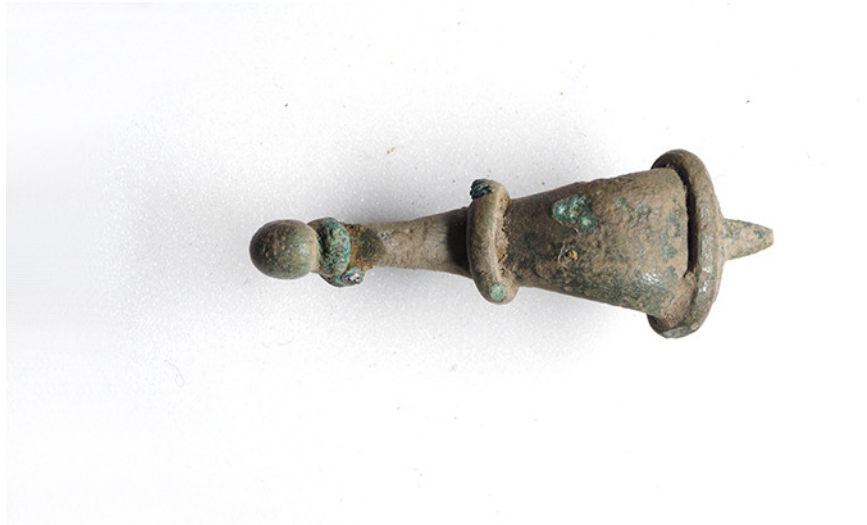
## ANTEFIX centimeter

*object vóór behandeling*

Een van de ringen is afgebroken als gevolg van chloriden-gerelateerde corrosie.

Op diverse plaatsen aan het oppervlak is aantasting door chloriden-gerelateerde corrosie waarneembaar.

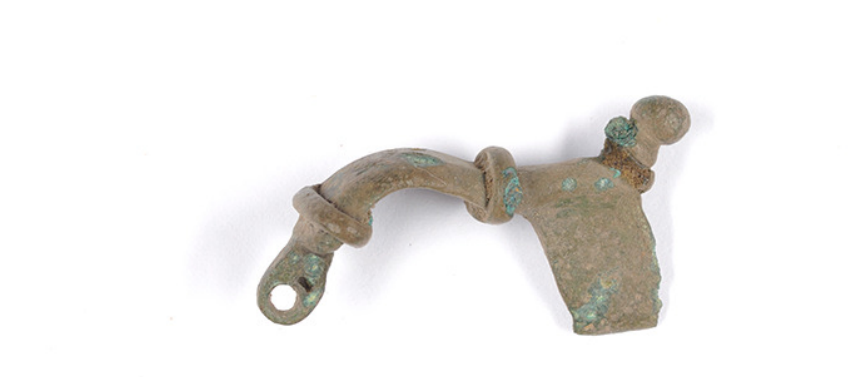
## ANTEFIX centimeter

*chloriden-gerelateerde corrosie, voor behandeling*

Het metaal in het object is grotendeels omgezet in corrosieproducten: groene kopercarbonaten, en rood cupriet. Het in de kern nog aanwezig metallisch koper is lokaal aangetast door bronspest. Dit laatste ondermijnt het interne verband.

- 1 Het object is ondergedompeld in aceton en ethanol om een eventueel aanwezige beschermlaag te verwijderen.
- 2 Het object is met behulp van scalpels, zachte penselen en ethanol ontdaan van vuil en de oppervlaktecorrosie die het originele oppervlak nog bedekte. De putjes met actieve corrosie zijn zo goed mogelijk schoongemaakt door het lichtgroene poeder en de witte, wasachtige nantokiet te verwijderen.  
Als gevolg van het sterk verminderde interne verband lieten enkele kleine fragmenten los. Deze zijn bij punt 4 teruggeplaatst met behulp van Paraloid B72.

- 3 Het object is gedurende 24 uur ondergedompeld in een oplossing van 3% Benzotriazol (BTA) in ethanol, onder gedeeltelijk vacuüm (500 Mbar). De behandeling verwijdert niet de chloriden, maar de BTA vormt een buffer. De reactieketen, waarin onder invloed van zuurstof en water chloriden telkens opnieuw een deel van het oorspronkelijke metaal omzetten in koperchloriden, wordt afgeremd of onderbroken. Het effect van een behandeling met BTA is alleen meetbaar door het object bloot te stellen aan normale of hogere waarden van temperatuur en luchtvochtigheid. Bij nieuwe sporen van chloriden gerelateerde corrosie moet de behandeling dan worden herhaald. Voor het object is dit geen aanvaardbaar scenario, en om die reden moet de bijl na behandeling onder gecontroleerde omstandigheden worden bewaard en tentoongesteld (zie ONDERHOUD). Zuurstof en water (vocht) initiëren of versterken de corrosiecyclus waarin koperchloriden worden gevormd. Het wegnemen van zuurstof uit deze keten is niet eenvoudig. Door het wegnemen van vocht wordt een bijdrage geleverd aan het afremmen of stoppen van het proces. Dit wordt passieve conservatie genoemd. Het aanbrengen van BTA is een vorm van actieve conservatie. Samen vormen deze ingrepen/toepassingen de basis voor het behoud van het object.

- 4 Na droging is de overtollige BTA verwijderd en het object geïmpregneerd met een oplossing van 5% Paraloid B72 in aceton. Dit vormt samen met de BTA een buffer tegen corrosie. Na de behandeling heeft het object als gevolg van de impregnatie met Paraloid een licht glimmend oppervlak gekregen. De losgekomen fragmenten en het

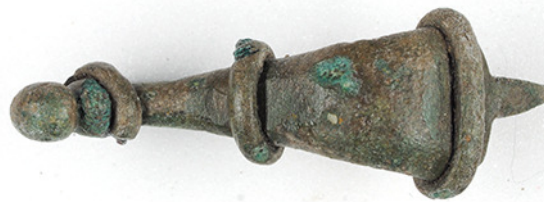
**ANTEFIX**  
centimeter

*object na behandeling*

5 Het object is afgewerkt met een dunne laag zuurvrije microkristallijne was. Dit matteert het glimmende oppervlak en vormt daarnaast een buffer tegen wisselende omstandigheden van Relatieve Vochtigheid.
