RAAP-RAPPORT 3047

Oorlogssporen op de Afsluitdijk IV

Een archeologische begeleiding op de locatie Oostelijke Voorhavendijk en proefsleuvenonderzoek op de locaties Breezanddijk, Robbenplaat, Westelijke Voorhavendijk en Oostelijke Voorhavendijk. Gemeenten Hollands Kroon en Súdwest-Fryslân

Datum: 14 januari 2016

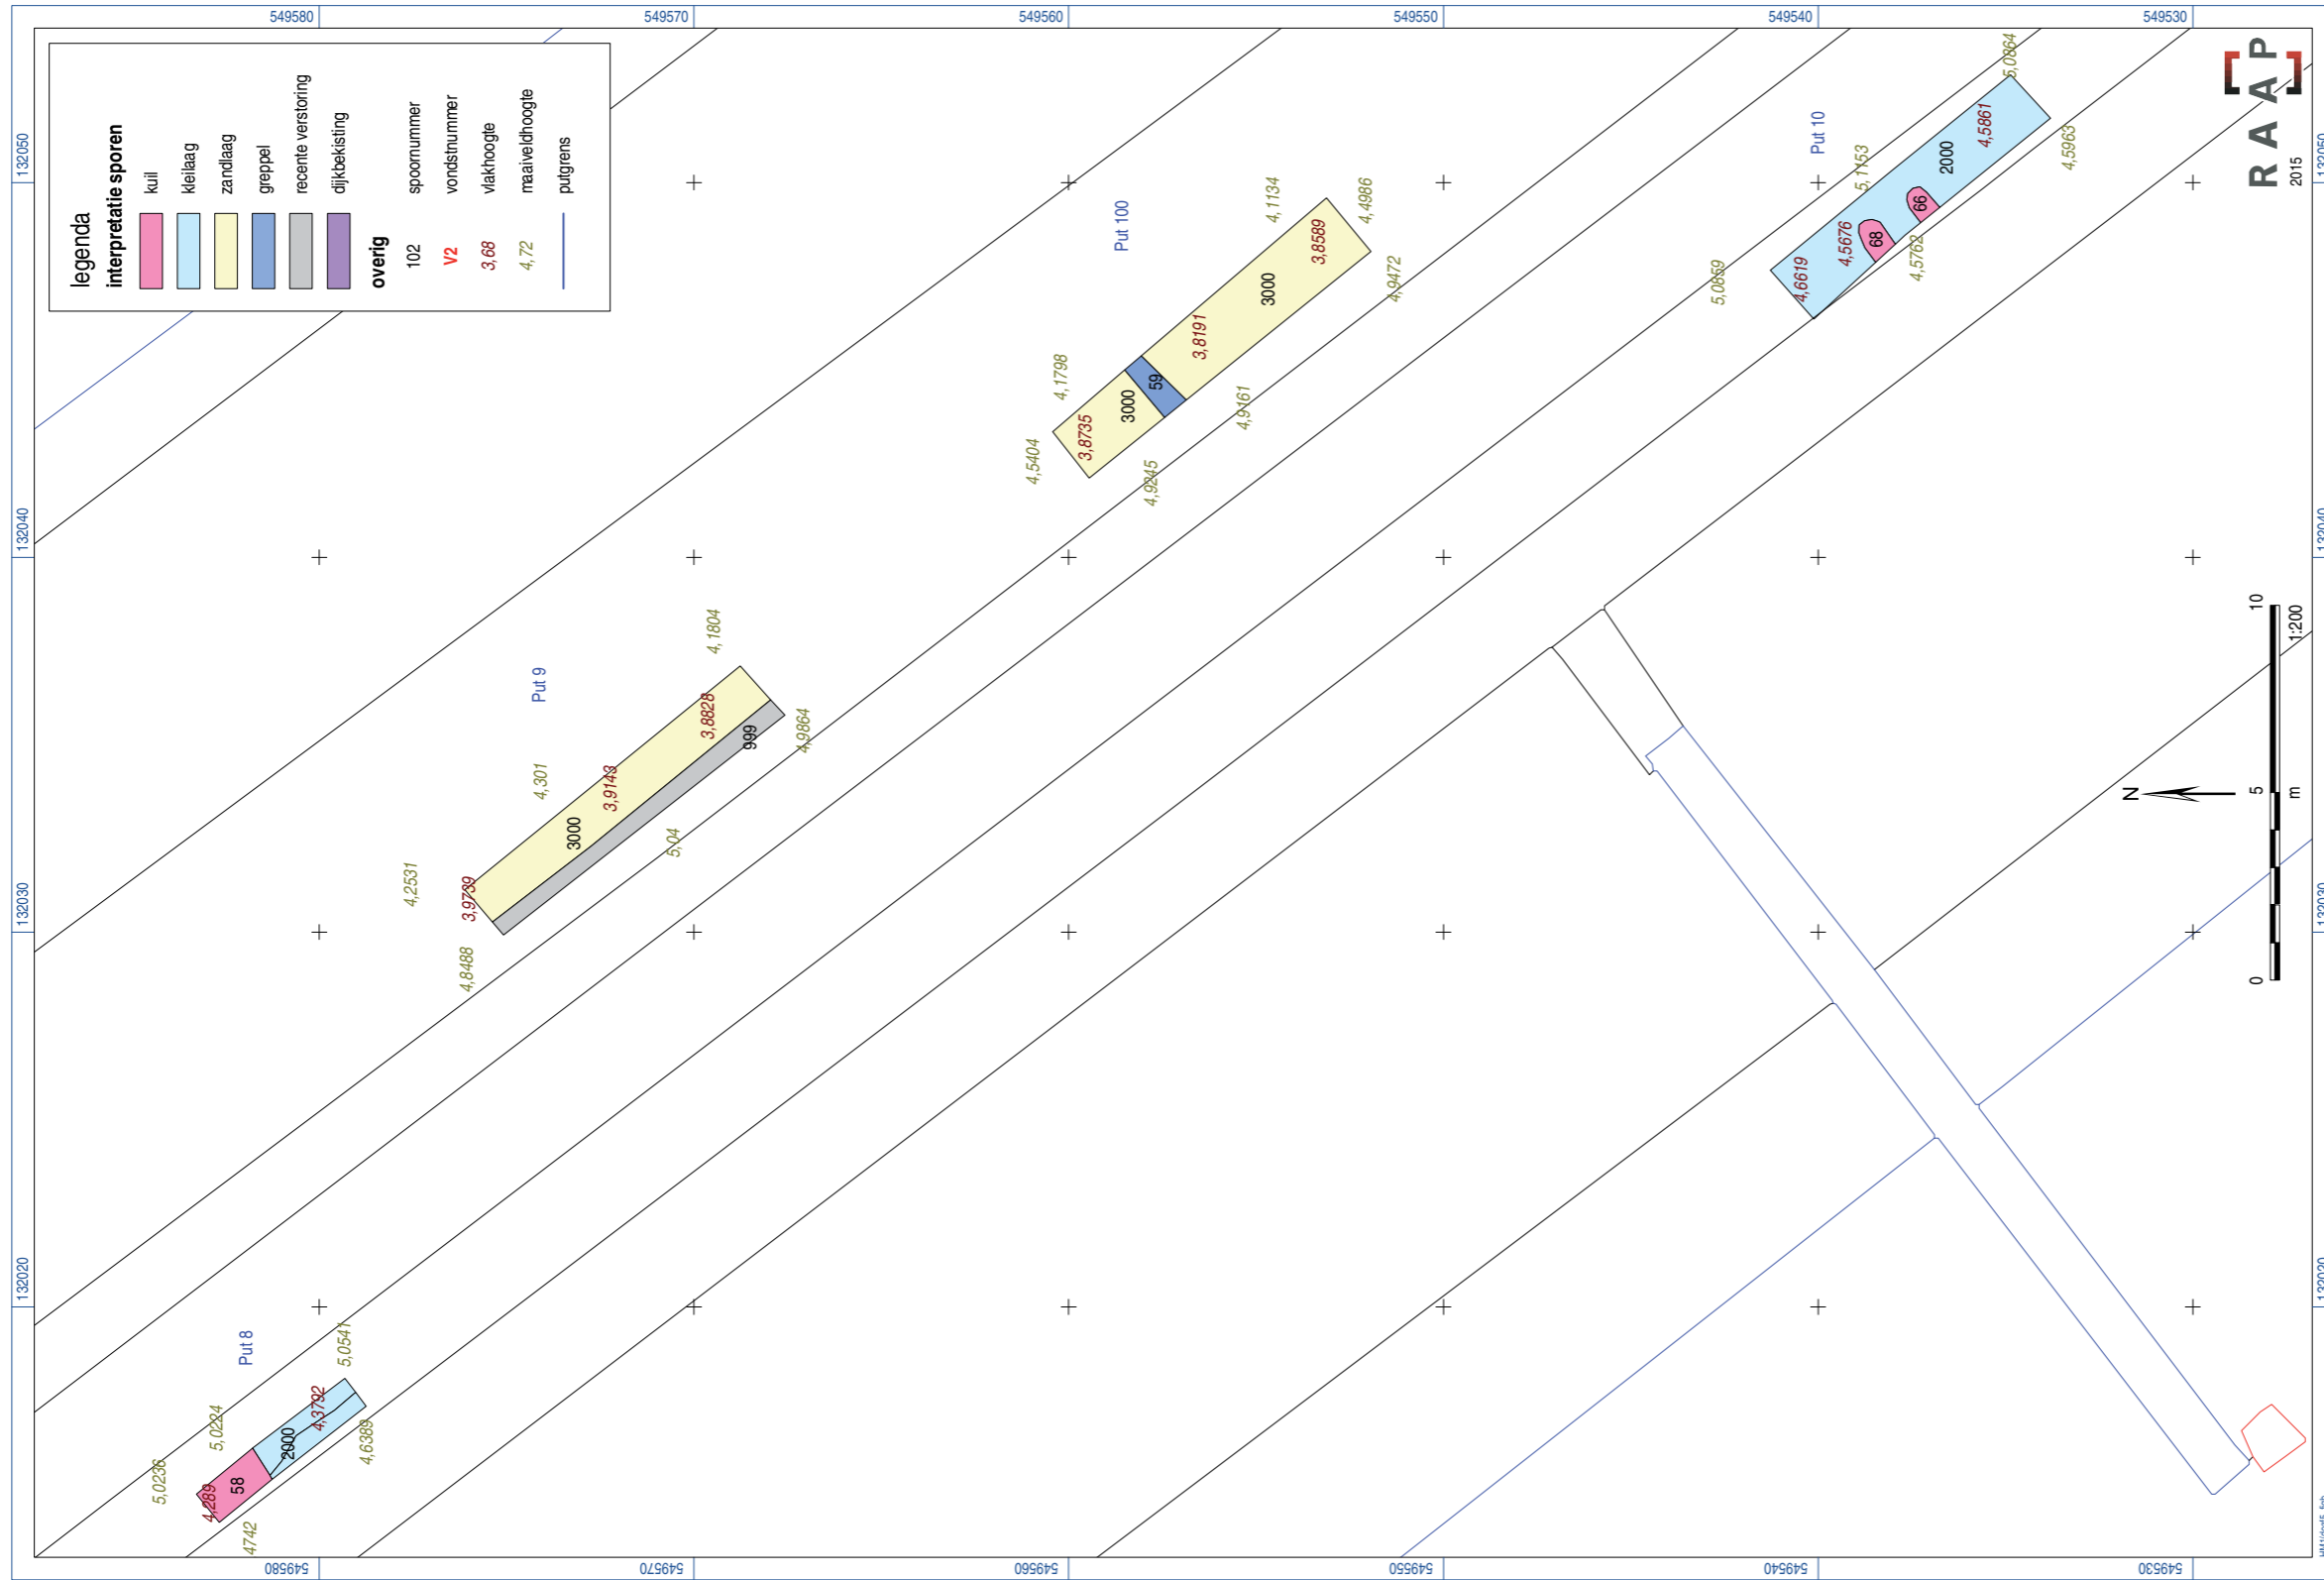
Figuur 11. Oostelijke Voorhavendijk; sporenkaart putten 8, 9, 10 en 100, vlak 1.

Put 8 is aangelegd ter plekke van een onregelmatigheid (structuurnummer 85) die als 'zone met stellingen bestaande uit schuttersputten' is geïnterpreteerd. In de noordwestelijke kopse kant van de put werd een spoor aangetroffen (S58) dat gecoupeerd is. Het spoor is minimaal 1,8 m lang en minimaal 1,0 m breed. Aan drie zijden loopt het spoor de put uit. Bij het couperen bleek het spoor

Put 9, 100 en 101 zijn aangelegd ter plekke van een onregelmatigheid (structuurnummer 86) die niet geïnterpreteerd kon worden. In put 100 en 101 werden sporen opgetekend: spoor 59 en 60. Het betreft twee smalle (respectievelijk 70 en 45 cm) greppelachtige structuren die haaks op de dijk en put liggen. Spoor 59 loopt over de hele breedte van de put, spoor 60 stopt na 1,45 m. De sporen zijn gecoupeerd en bleken respectievelijk nog 15 en 10 cm diep te zijn, gerekend vanaf de basis van het keileemdek. Dat dek is daar 30 cm dik en de sporen zijn ingegraven door dit kleidek, waarmee de sporen 45 en 40 cm diep zijn. Ouderdom (in elk geval na 1933) en aard van de sporen is niet duidelijk. Ze zouden ook van na de Tweede Wereldoorlog kunnen dateren. Ze liggen echter wel precies op de plek van de op de luchtfoto waargenomen onregelmatigheid en hebben ook de vorm die zich daar lijkt af te tekenen.

Put 10 is aangelegd ter plekke van een onregelmatigheid (structuurnummer 99) die als stelling is geïnterpreteerd. In het vlak tekenden zich twee sporen af (S66 en S68), haaks op de putrichting en dijk, die aan de zuidwestzijde de put uitlopen. In het vlak (top keileemlaag) waren de sporen exact even groot (60 cm breed en minimaal 85 cm lang) en in de coupe bijna even diep: 75 en 80 cm. De sporen bleken dezelfde heterogene vulling te hebben als spoor 58 in put 8. Hoewel geen vondsten zijn gedaan zijn de sporen op basis van diepte, samenhang, opvulling en vorm als WOII-mangaten geïnterpreteerd.

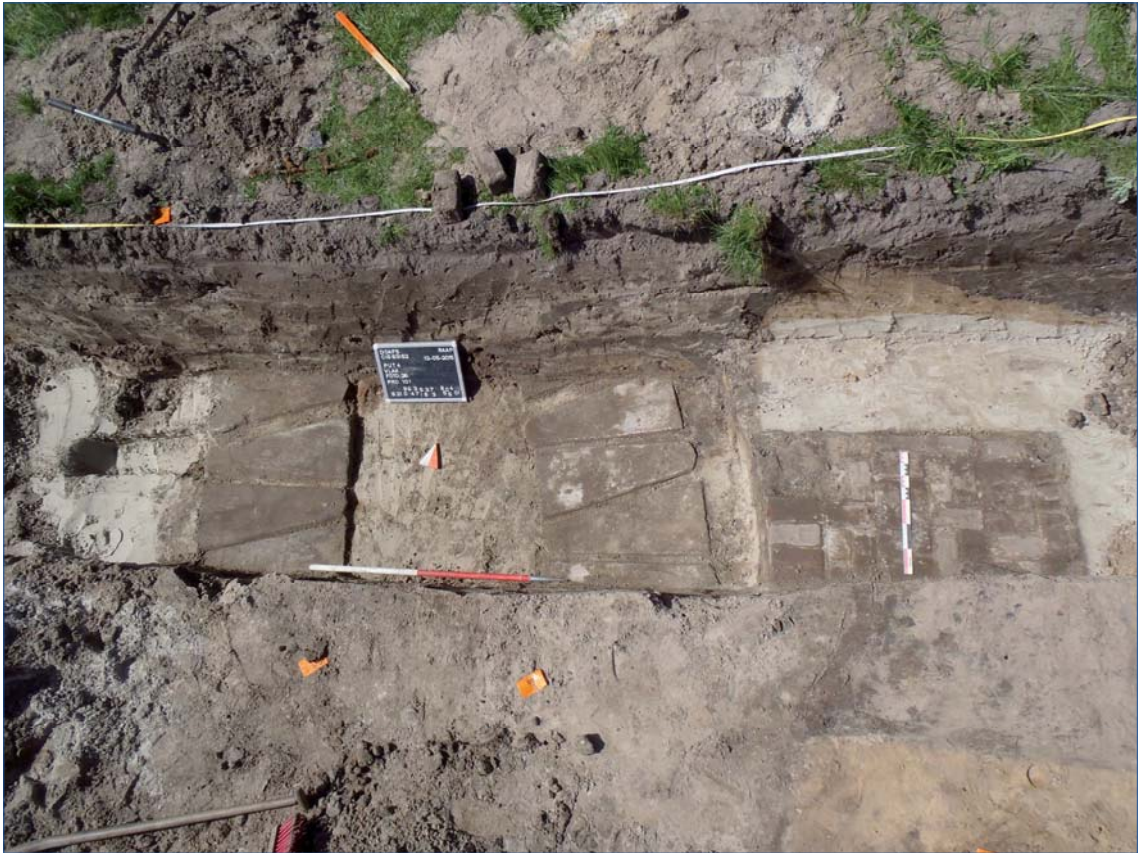
Figuur 18. Rijbaan (S40/S52/S53) en schuttersstandplaats (S38/S51) in put 4.

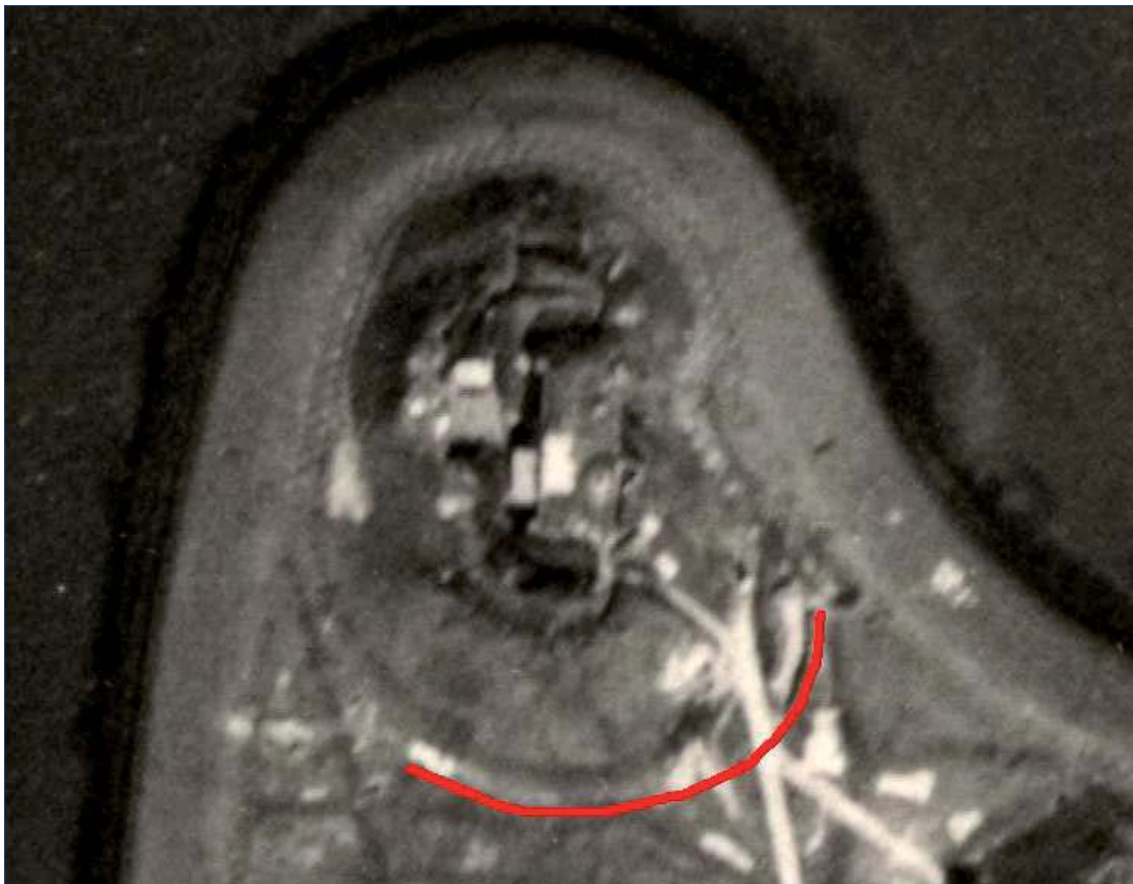
Figuur 19. Kazemat V op Robbenplaat met in rood de boogvormige structuur rond de kazemat.

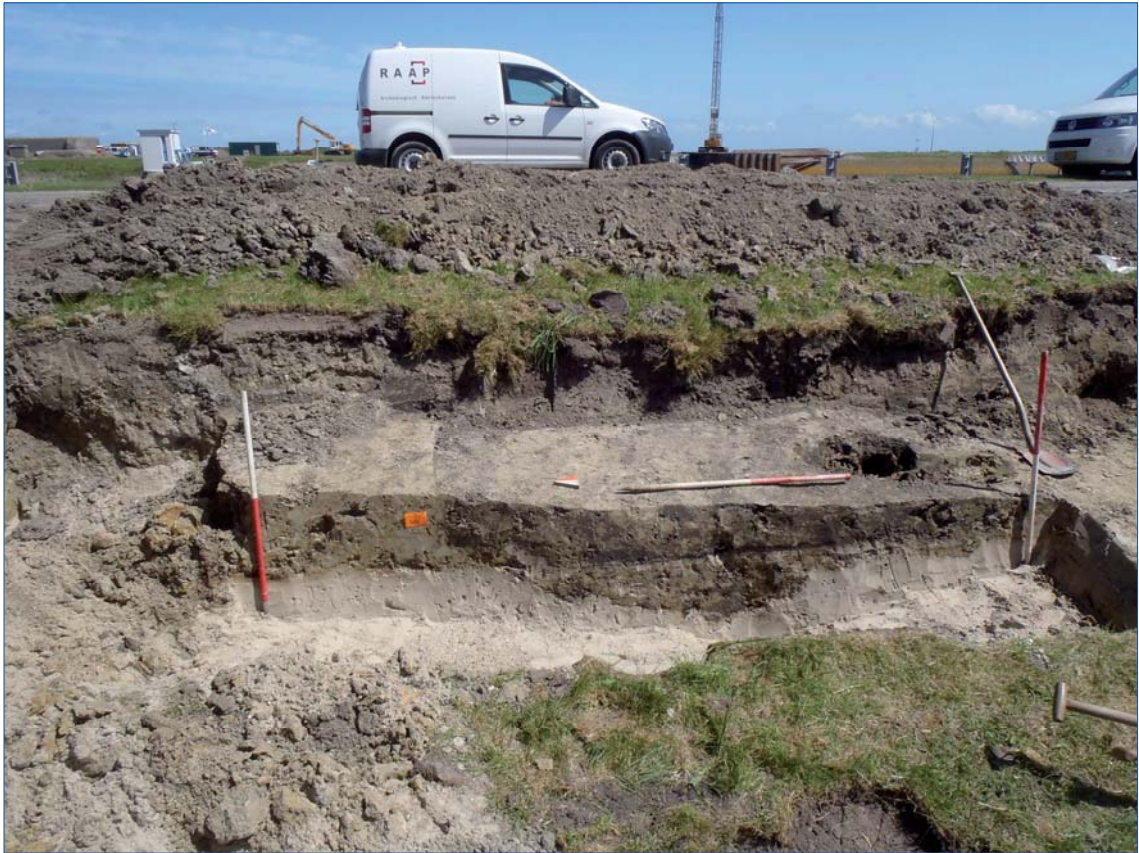
Figuur 20. Coupe door kuil (S55) in put 5.

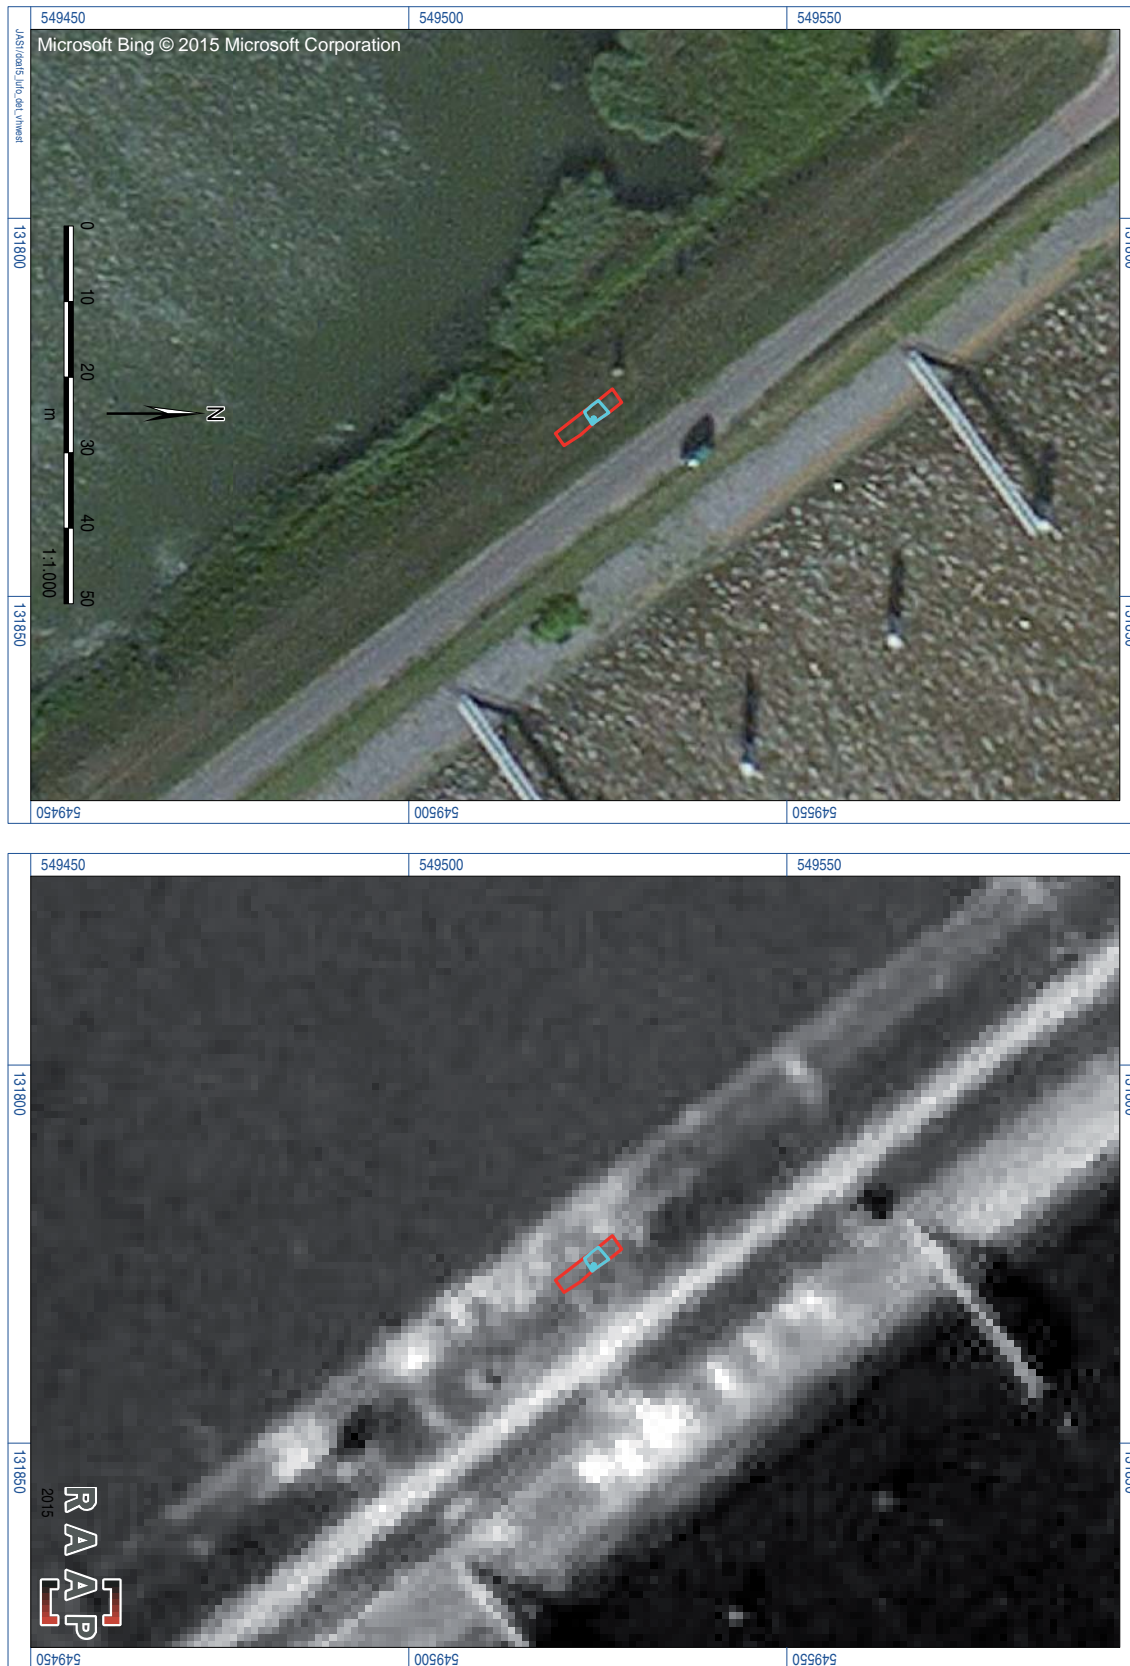
Figuur 21. Aangelegde sleuf Westelijke Voorhavendijk, geprojecteerd over de huidige topografie en over een uitsnede van een historische luchtfoto. In blauw is de aangetroffen kuil (S55) weergegeven.

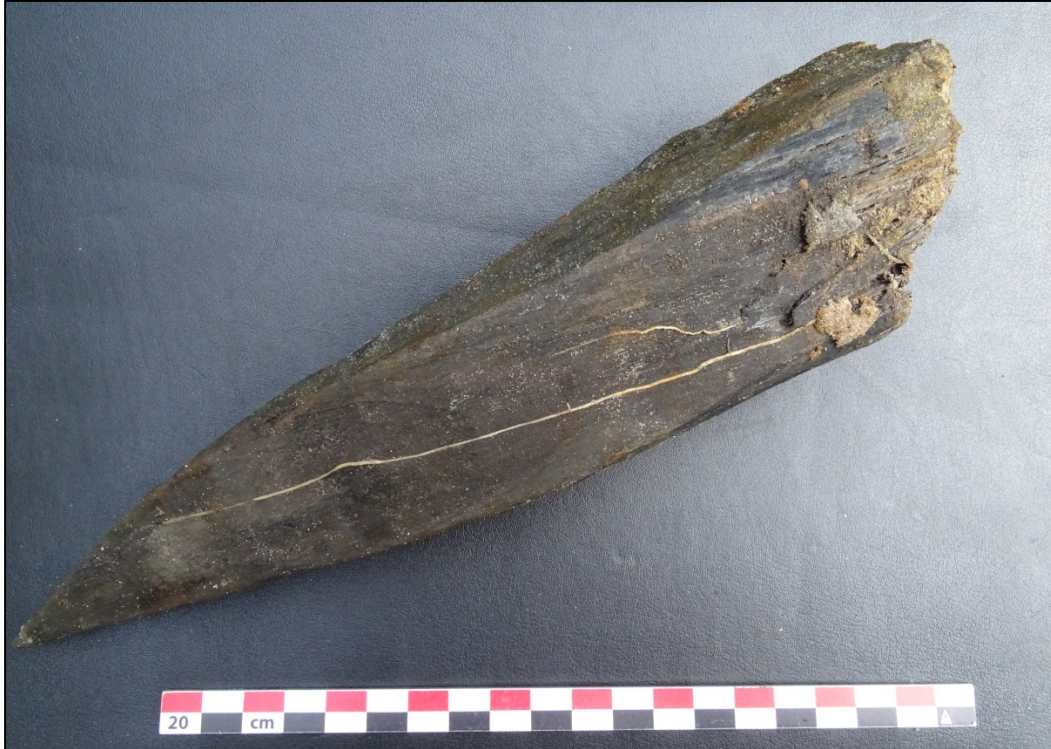
Monsternummer 1. Houten paaltje (S26), mogelijk afkomstig van constructie loopgraaf.

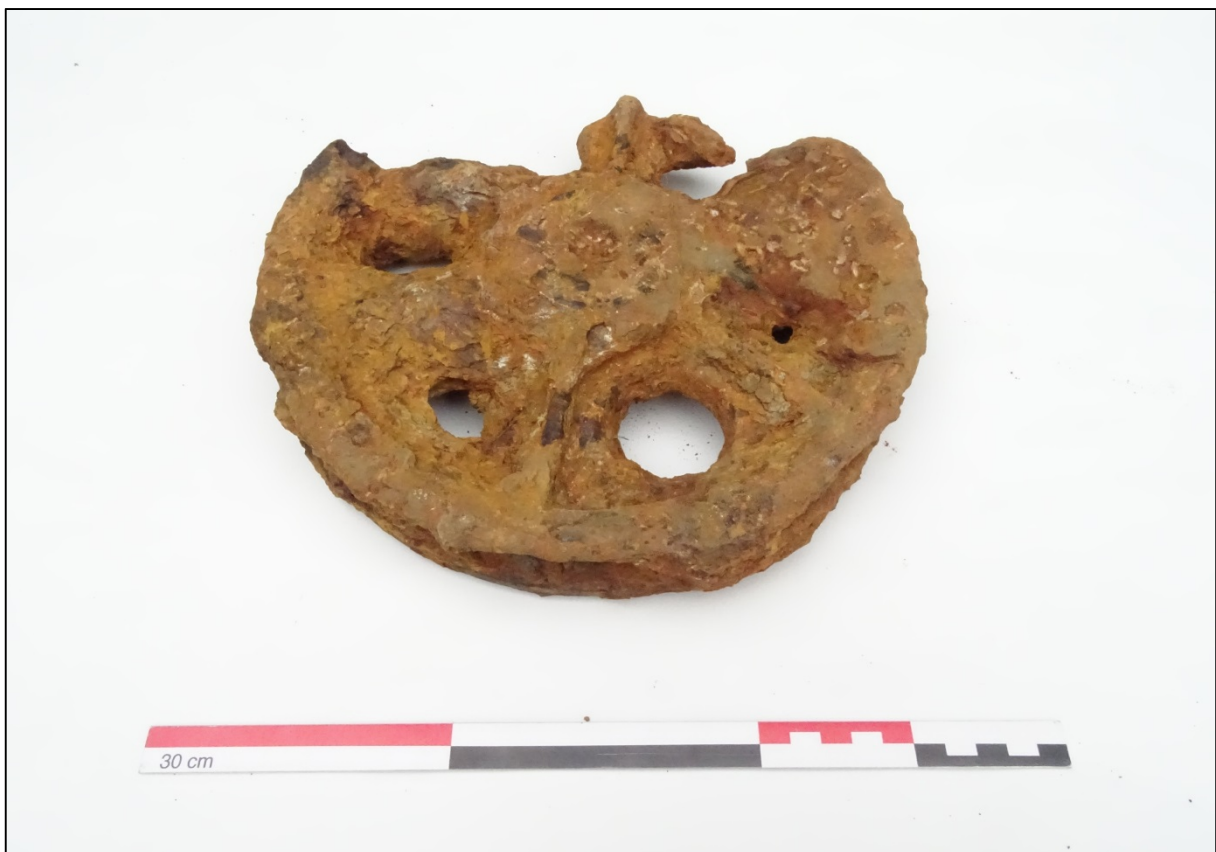
Vondstnummer 10. Stalen katrol, afkomstig van graafmachine (vermoedelijk uit periode van aanleg Afsluitdijk)

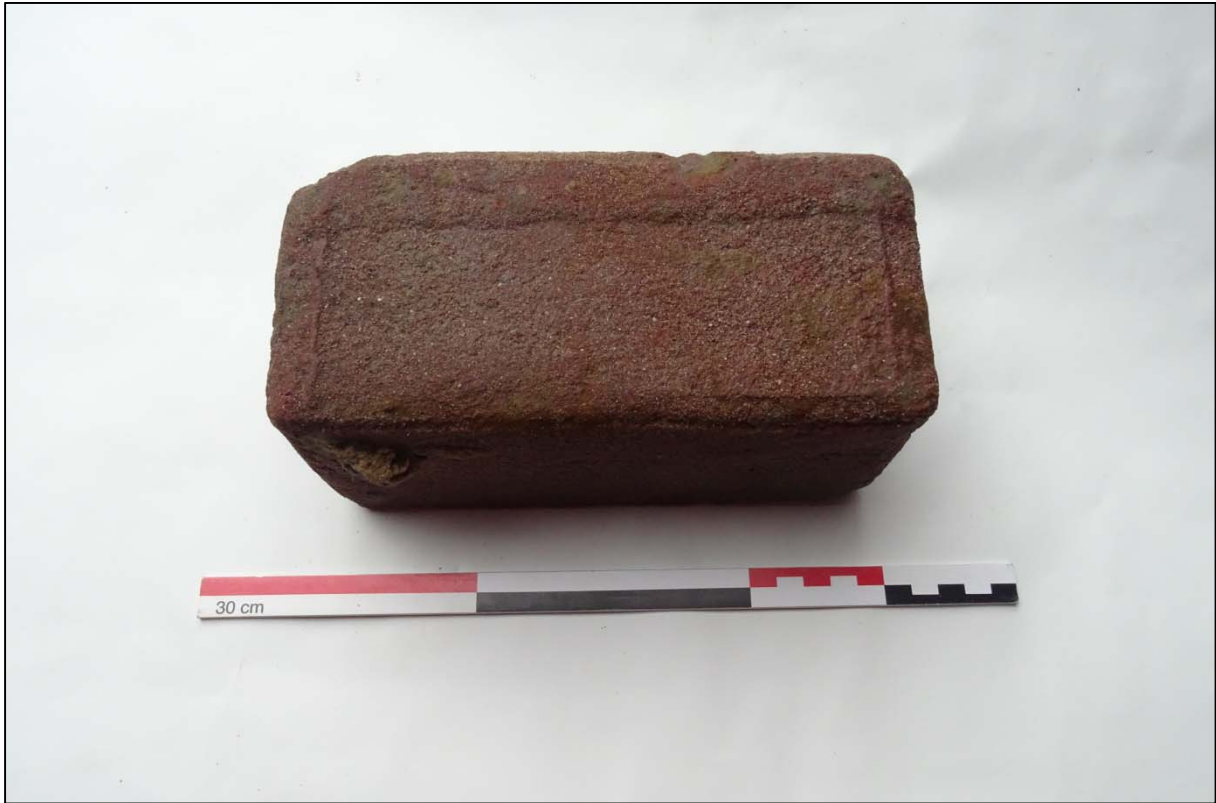
Vondstnummer 12. Vloerklinker uit schuttersstandplaats (S51).

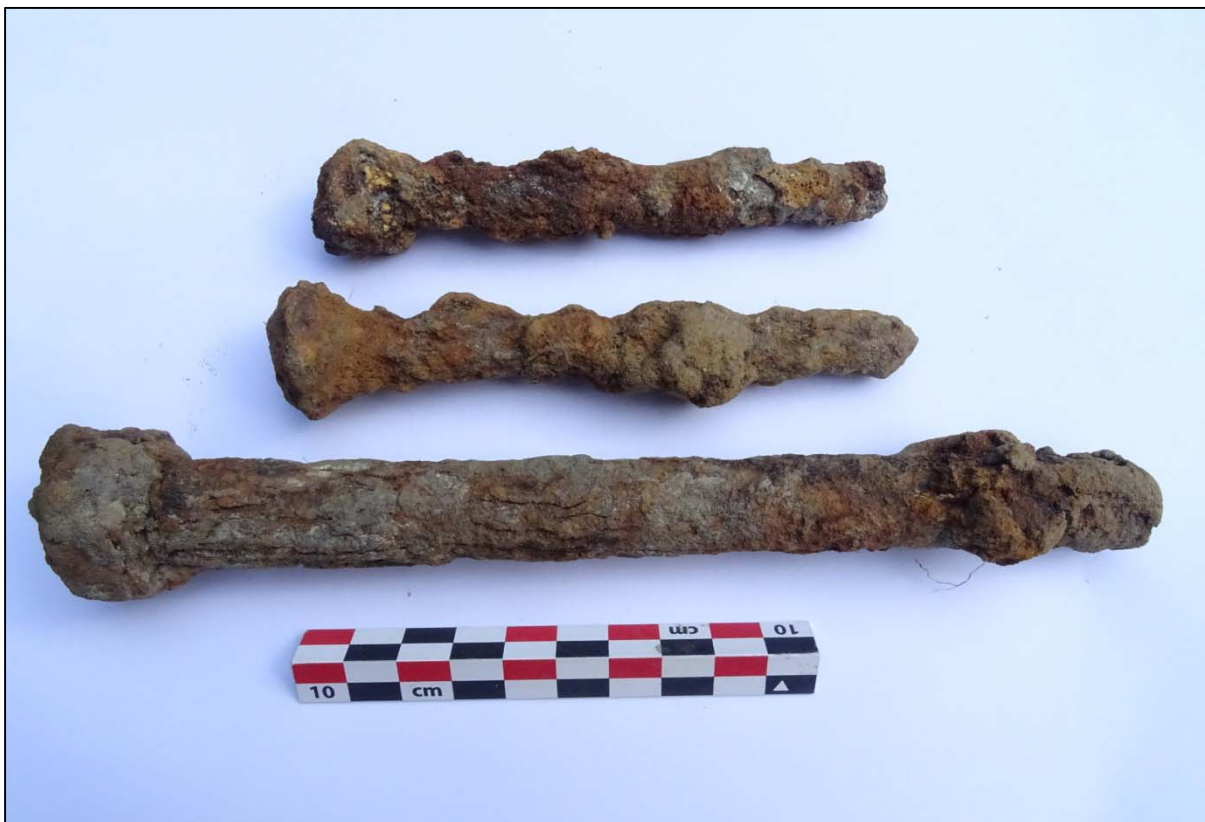
Vondstnummer 14. Bout en spijkers, aangetroffen op de bodem van een vluchtkuil (S55).
