Archeologische Begeleiding
'Herstelwerkzaamheden Hervormde Kerk
Ammerstol', Kerkplein 4, Ammerstol,
Gemeente Krimpenerwaard: Evaluatierapport

SOB Research Project nr.: 2266-1501

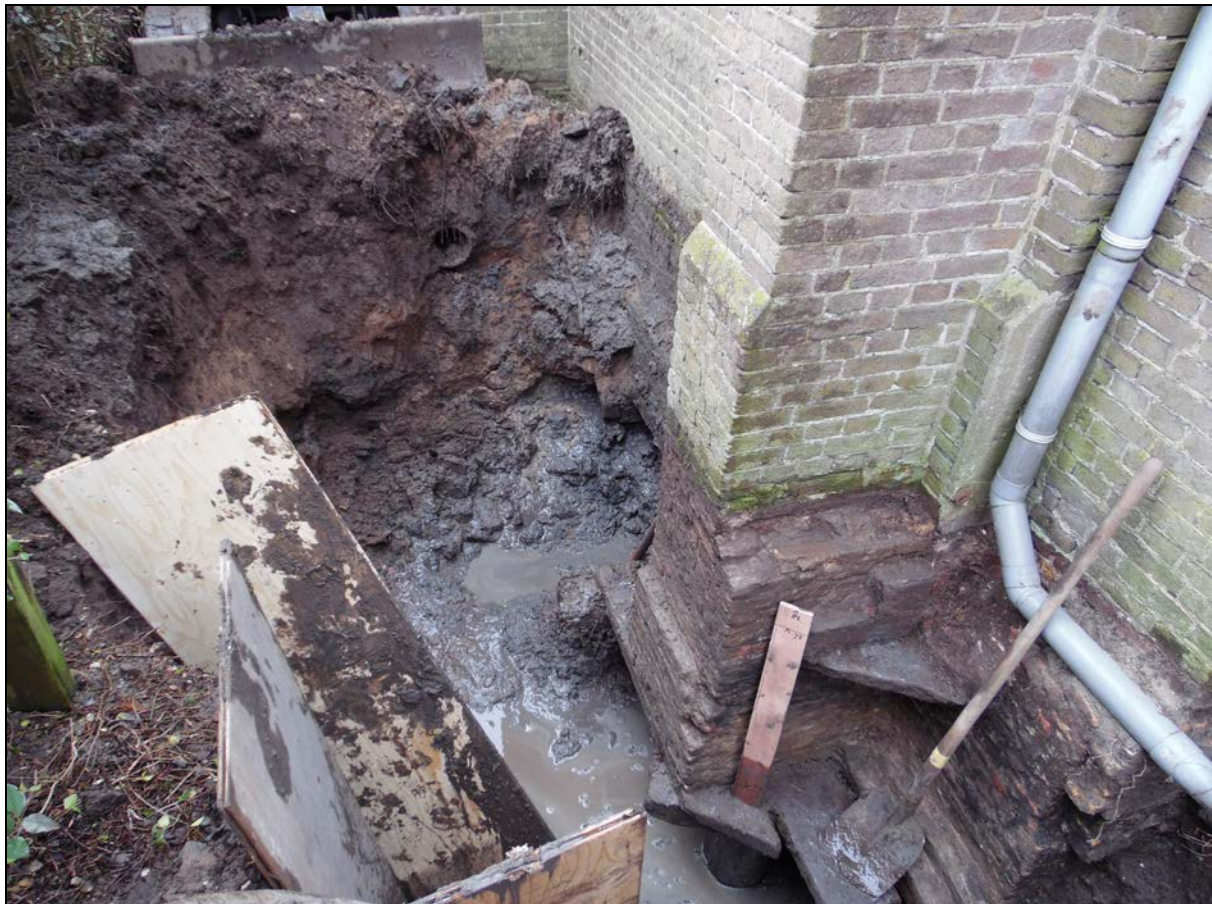
Afbeelding 6. De noordwestelijke hoek van het kerkgebouw. Op de foto zijn de wateroverlast en modder duidelijk zichtbaar.

Ook de aanwezigheid van grondwater en bijgevolg ook modder, vanaf een diepte van circa 1.7 meter beneden het maaiveld, bemoeilijkte de waarnemingen en het documenteren. Het fotograferen van vlakken was daardoor vanaf deze diepte niet mogelijk (zie Afbeelding 6 en 7). Ook het enige oudere, ten dele intacte, graf (Spoor nr. 6) kon niet worden opgegraven in overeenstemming met de in het PvE gestelde eisen. Dit omdat dit graf onder een sliet van de kerkfundering was gelegen. Voor zover mogelijk is de context gefotografeerd en is het botmateriaal verzameld.

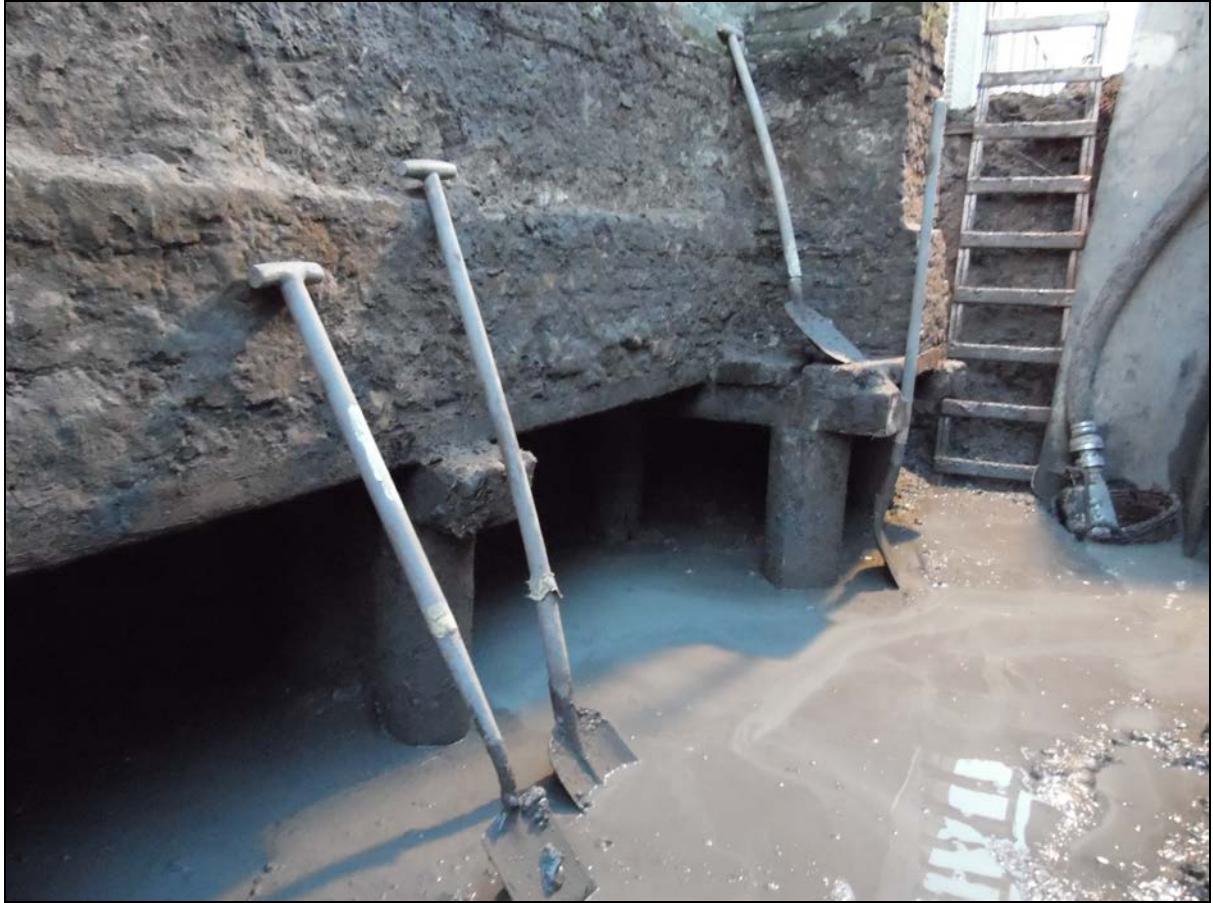
Afbeelding 7. De noordwestelijke hoek van het kerkgebouw. Op de foto zijn de wateroverlast en modder duidelijk zichtbaar.

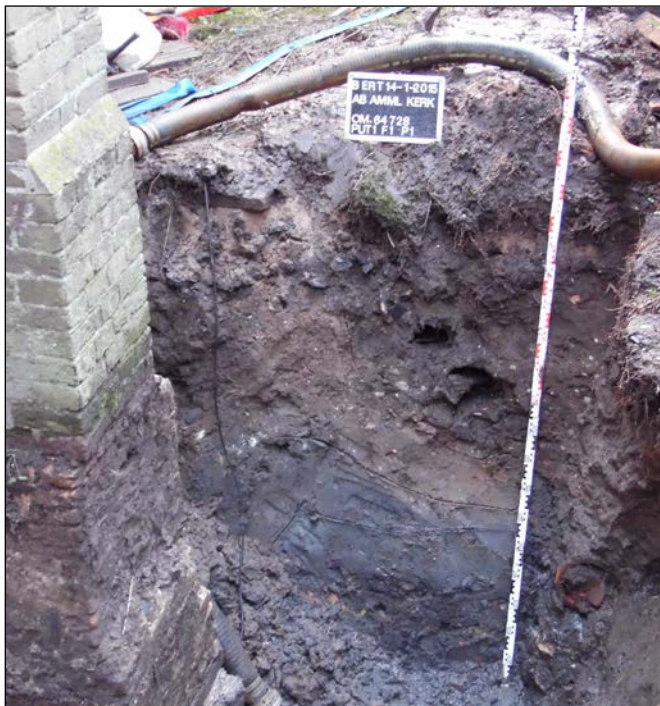
Afbeelding 15. Put nr. 1, Profiel nr. 1, met bovenin de insteek voor de kerkfundering en onderin oudere ophooglagen. Onderin is Laag nr. 6 zichtbaar.

Ten eerste werd binnenin de kerk en ter plaatse van de noordzijde van de kerk op enkele plaatsen een volledige antropogene bodemopbouw aangetroffen (zie Profiel nr. 1, 2, 5, 13, 14 en Afbeelding 15, 16 en 17). De bovenste ophooglaag, die aan de noordzijde van de kerk overal aanwezig was, betrof een donker of licht bruingrijs, heterogeen zandig subrecent ophoogpakket, met een dikte van 0.6 - 0.7 meter, dat puinbrokken, leisteen en mortelspikkels bevatte. De top van deze laag liep af in zuidelijke richting, vanaf een diepte van 1.0 - 1.2 meter beneden het maaiveld tot op de hoogte van de basis van de kerkfundering. Deze laag dient daarom te worden geïnterpreteerd als de opvulling van de insteek van de huidige kerk, die omstreeks 1880 is gebouwd. In deze laag werden opvallend veel losse fragmenten menselijk botmateriaal aangetroffen.¹¹ Dit is een duidelijke indicatie dat bij het bouwen van de nieuwe kerk de begravingen uit de Late Middeleeuwen en de Nieuwe Tijd (gedeeltelijk) zijn verstoord. Dit sluit evenwel niet uit dat de oudere begravingen mogelijk reeds ten dele of geheel waren verstoord ten tijde van herstelwerken van de kerk in het laatste deel van de 18^{de} eeuw en/of in het begin van de 19^{de} eeuw.¹² Onder de insteek van de kerkfundering werden ook oudere antropogene lagen aangetroffen, die vermoedelijk in de Late Middeleeuwen kunnen worden gedateerd¹³ en die zijn gerelateerd aan een oudere voorloper van de kerk.

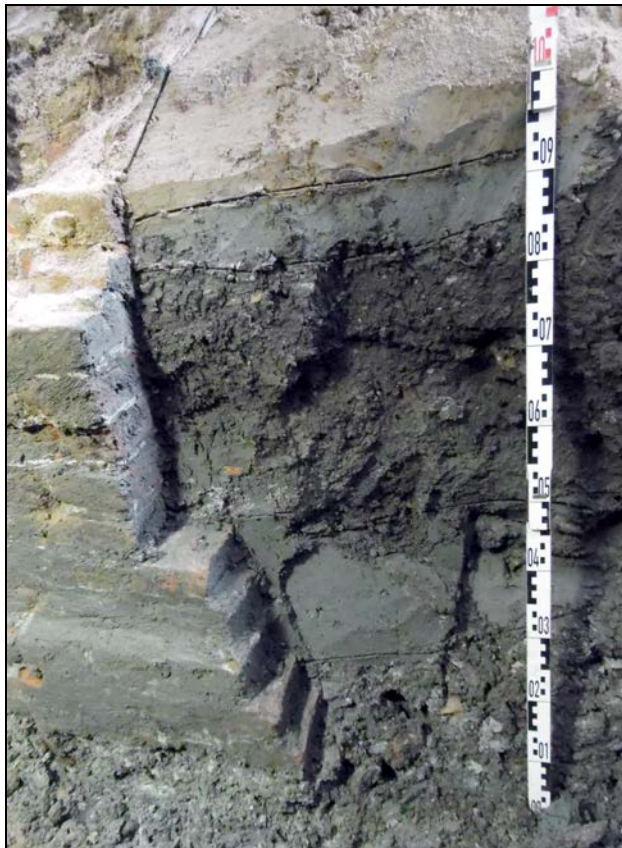
Afbeelding 16 (links). Put nr. 5, Profiel nr. 13. Op de foto is de onderste meter van het profiel naast het muurwerk van Spoor nr. 12 zichtbaar. De sequentie is een reeks van antropogene ophooglagen gerelateerd aan de aanleg van het muurwerk en uit een latere periode.

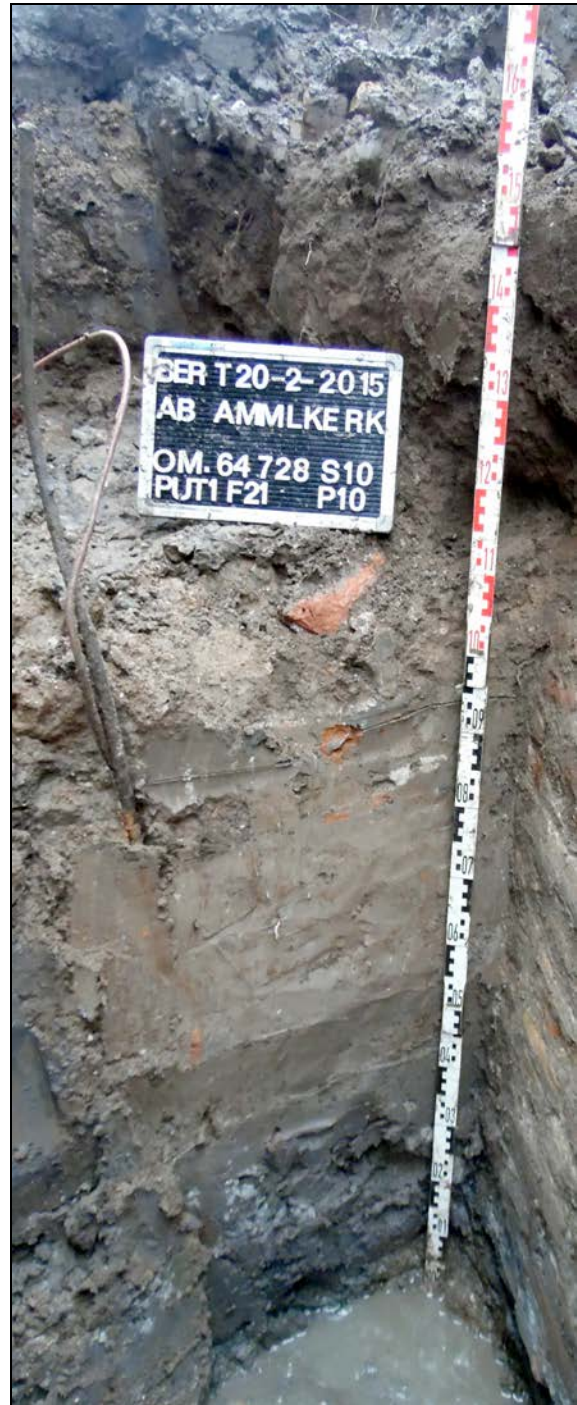
Afbeelding 17 (rechts). Put nr. 1, Profiel nr. 10. Dit profiel bevond zich onmiddellijk ten zuiden van het muurwerk van Spoor nr. 10. De sequentie is een reeks van antropogene lagen gerelateerd aan de aanleg van het muurwerk en uit een latere periode.

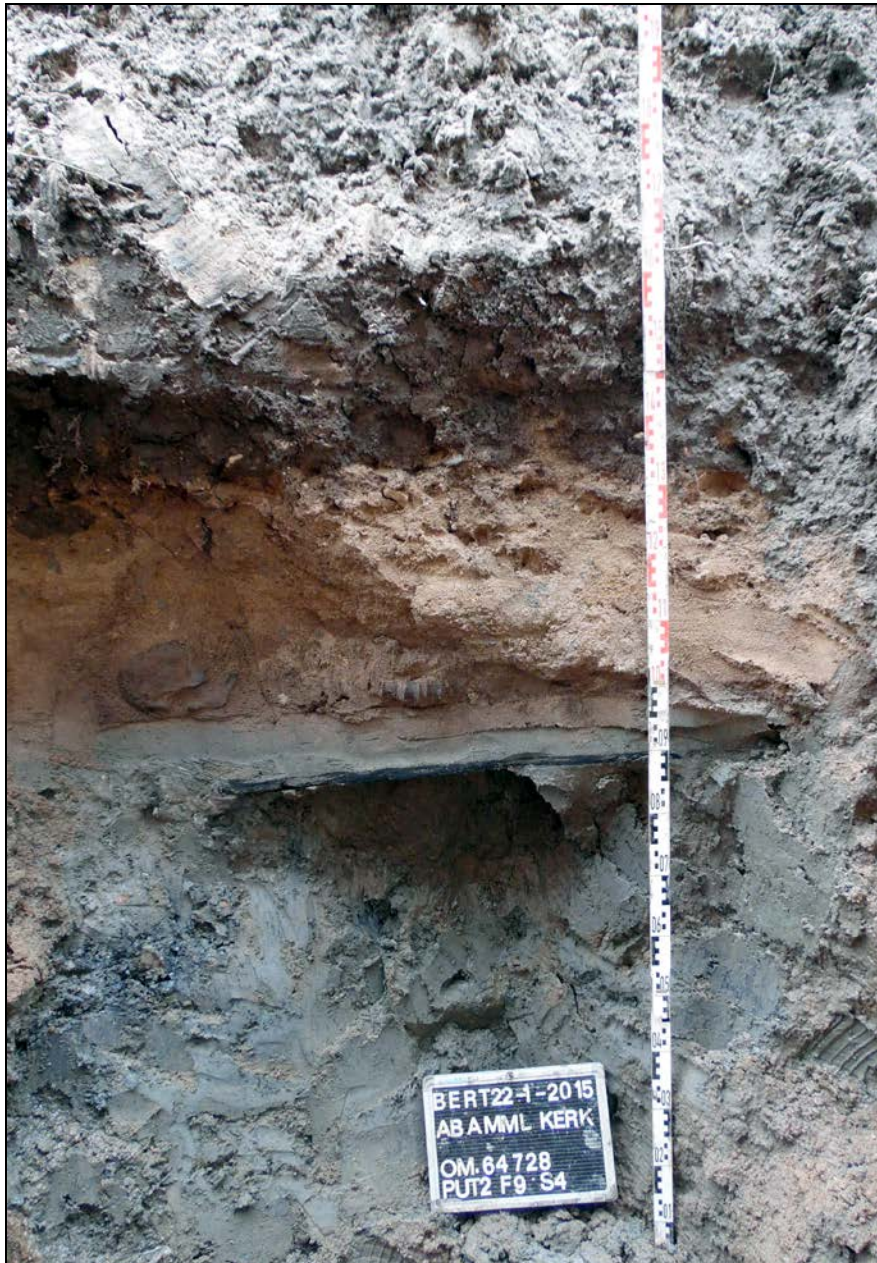
Afbeelding 18. Put nr. 1, Profiel nr. 15. Onder het graf, Spoor nr. 4, is Laag nr. 6 zichtbaar op een homogeen pakket met Afzettingen van Tiel (zichtbaar tot de einddiepte).

De aanwezigheid van de natuurlijke afzettingen ter plaatse van het noordelijke deel van het onderzoeksgebied was beperkt. Dit betrof een vrij homogene laag met matig gerijpte siltige grijze klei, met inclusies van dy en takjes. Deze Afzettingen van Tiel kwamen reeds voor vanaf een diepte van 1.0 - 1.35 meter beneden het maaiveld (circa 1.5 - 1.85 meter –NAP; zie Profiel nr. 7 en 15 en Afbeelding 18).

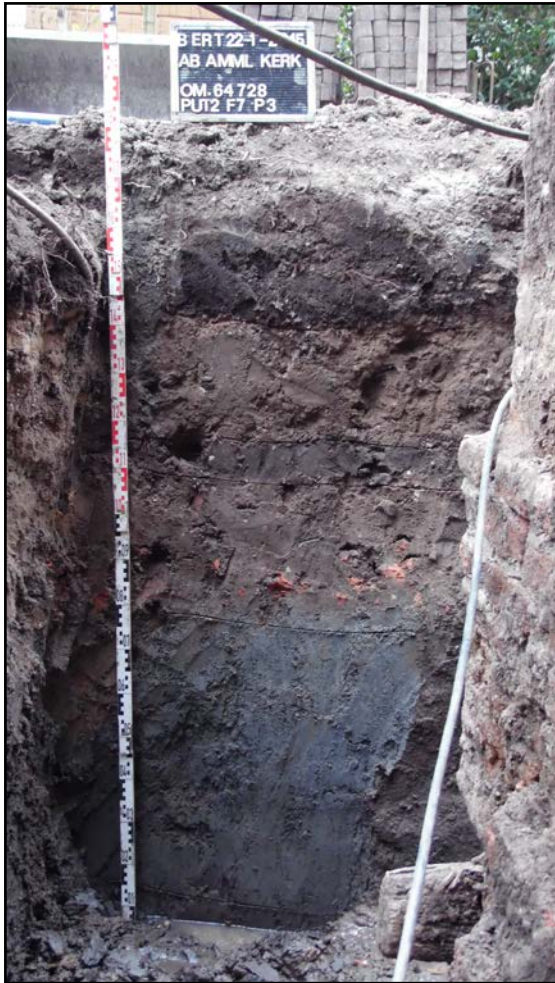
Afbeelding 19. Put nr. 2, Profiel nr. 3. De sequentie, van boven naar beneden, met een verstoord/ (sub-)recent opgebracht zandpakket, op kleiige oudere ophooglagen, op kleiige Afzettingen van Tiel is goed zichtbaar. Onderin het profiel zijn de natuurlijke afzettingen zwak venig.

In tegenstelling tot de vorige twee variaties werd aan de zuidzijde van de kerk een iets andere bodemopbouw aangetroffen, met subrecente opgebrachte zandpakketten, op kleiige ophooglagen (mogelijk ook al uit de Late Middeleeuwen), op kleiige Afzettingen van Tiel, op zwak tot sterk venige Afzettingen van Tiel (zie Profiel nr. 3, 4, 5, 6, 8, 11 en 12 en Afbeelding 19 en 20).

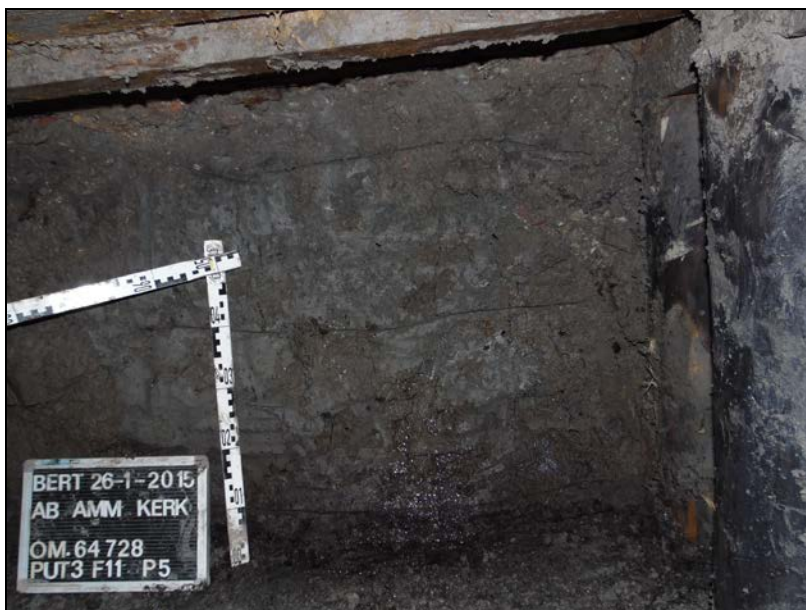
Afbeelding 20. Put nr. 3, Profiel nr. 5. De opname is gedaan onder de kerkfundering. Onder de verstoring door de aanleg van de kerk is er een dunne ophooglaag vergelijkbaar met Laag nr. 6 zichtbaar, met daaronder matig venige Afzettingen van Tiel.

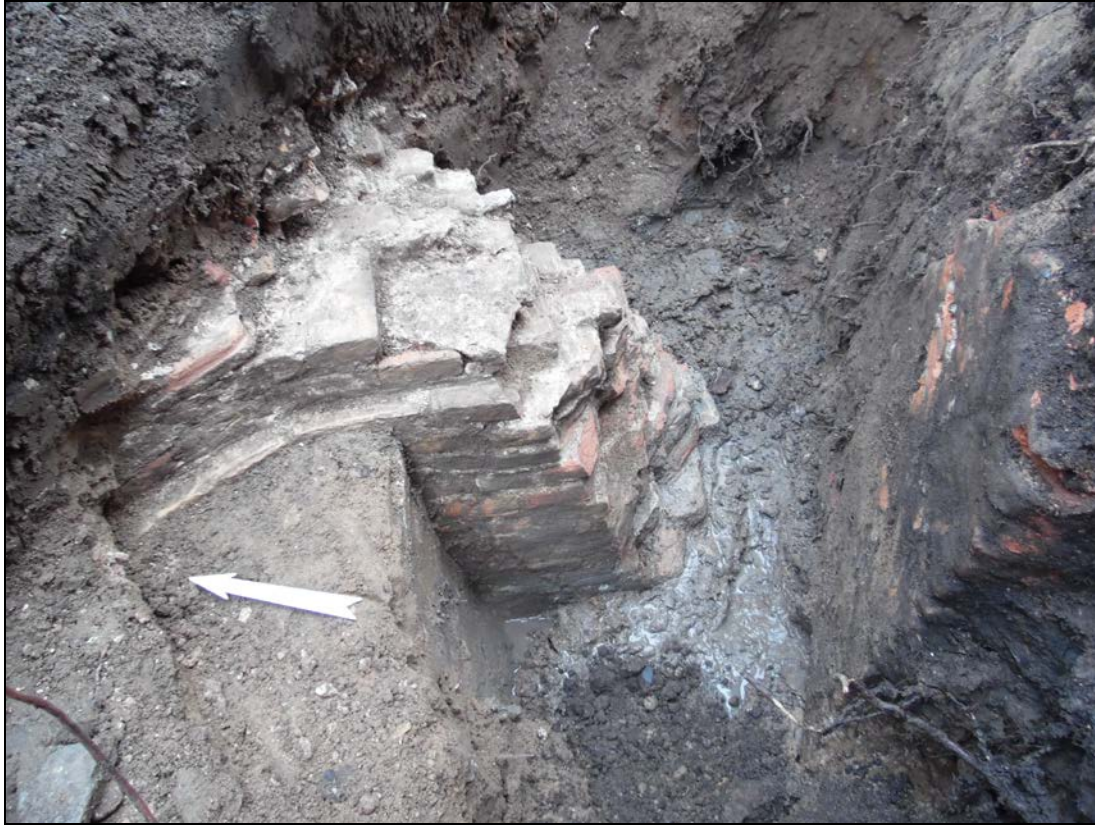
Afbeelding 23. Muurwerk, Spoor nr. 10. Op de foto is een geknikt segment van een fundering zichtbaar, gelegen ter plaatse van het noordoostelijke deel van het onderzoeksgebied.

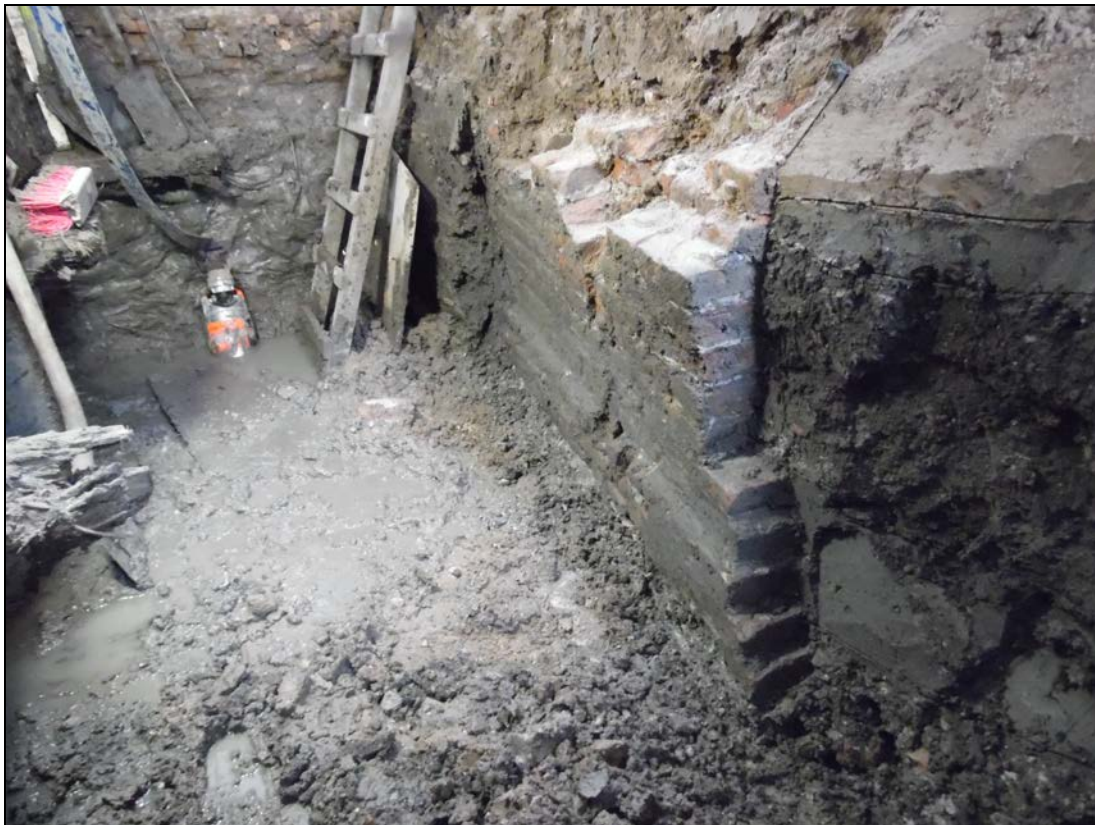
Afbeelding 24. Muurwerk, Spoor nr. 12. Op de foto is een segment van een fundering zichtbaar dat werd aangetroffen in de westelijke werkput binnenin de kerk.

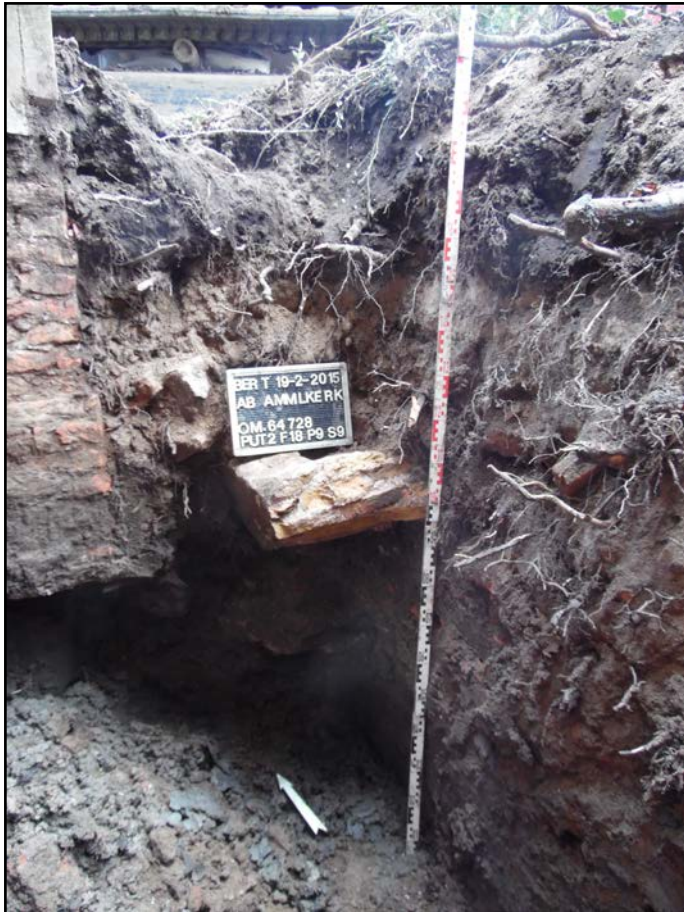
Afbeelding 25. Spoor nr. 8 en 9. Op een diepte van circa 0.48 en 1.72 meter beneden het maaiveld was een dik puinpakket aanwezig.

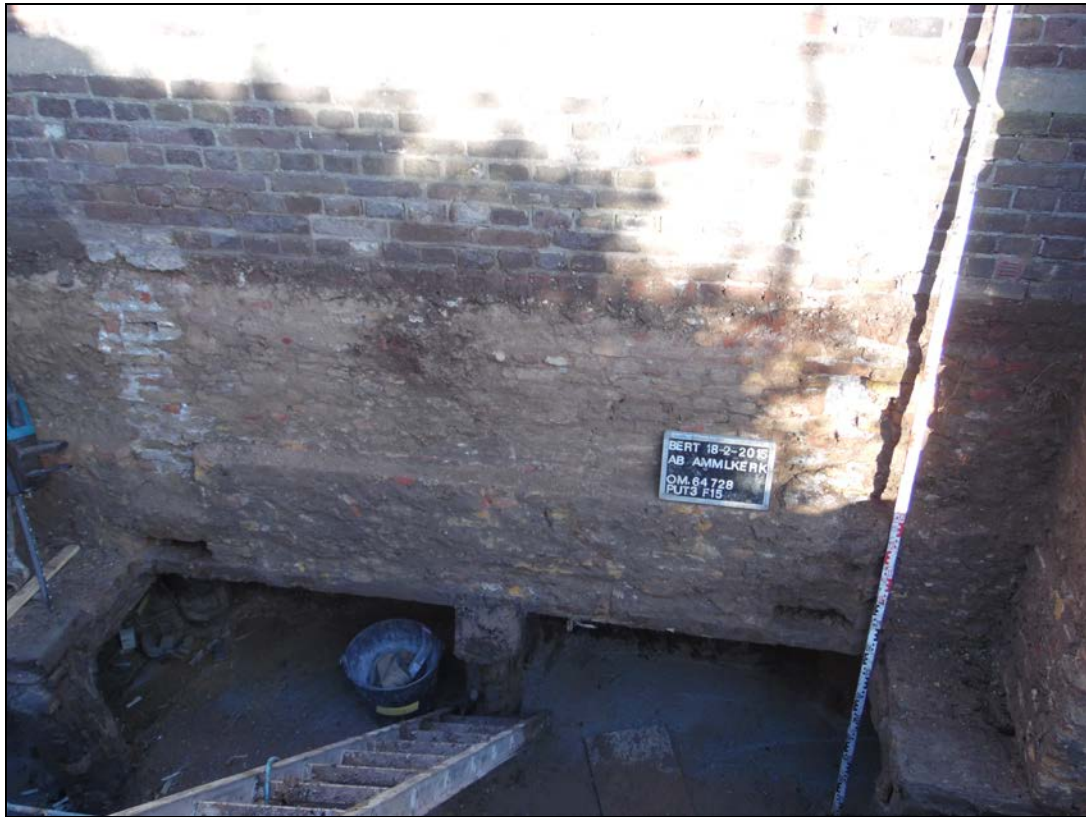
Afbeelding 27. Zijegang, Spoor nr. 5. De afdrukken van het muurwerk zijn nog zichtbaar.

De overige sporen betroffen subrecente sporen. Aan de zuidzijde van het huidige gebouw is in 1967¹⁶ een zijingang afgebroken en afgesloten (Spoor nr. 5, zie Afbeelding 27). Op oude foto's uit circa 1925 (zie Afbeelding 28) en 1962¹⁷ is deze ingang nog zichtbaar. Verder is er nog een funderingsstudie van de noordwesthoek en de zuidoosthoek van de kerk uitgevoerd (Spoor nr. 1 en 3). Dit werd voornamelijk uitgevoerd met het oog op het bestuderen van de hergebruikte bakstenen, die vermoedelijk van een voorganger afkomstig zijn, zoals ook wordt aangegeven in het bestek van 1880.
