Archeologische Begeleiding 'Herstelwerkzaamheden Hervormde Kerk Ammerstol', Kerkplein 4, Ammerstol, Gemeente Krimpenerwaard

H. H. J. Uleners

SOB Research,
Instituut voor Archeologisch en Aardkundig Onderzoek

SOB Research Project nr.: 2266-1501

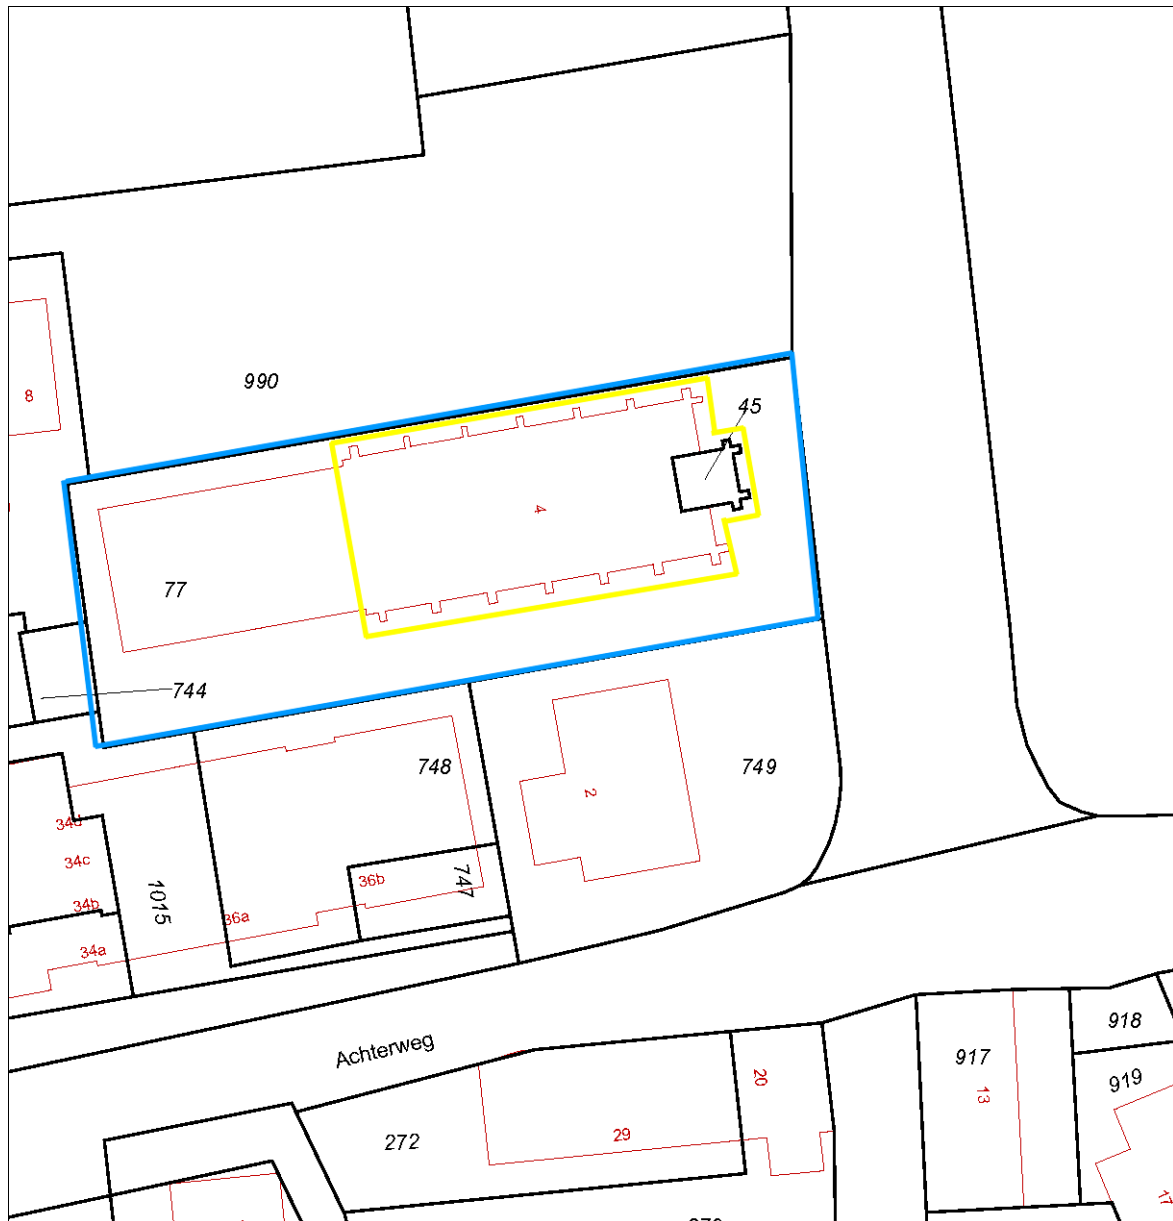
Afbeelding 4. Het plangebied (blauw omkaderd), geprojecteerd op de Kadastrale Kaart. Het deel van de kerk waar de fundering moest worden hersteld is geel omkaderd. Bron: Van den Bosch, 2014. Schaal 1: 500.

Het archeologisch onderzoek is uitgevoerd in het kader van de vergunningprocedure voor de graaf- en herstelwerkzaamheden ter plaatse van de funderingen van de Nederlands Hervormde Kerk aan het Kerkplein 4 te Ammerstol (Gemeente Krimpenerwaard).¹ De oppervlakte van het plangebied bedroeg circa 800 m². Het deel van de kerk waar de fundering werden hersteld (de zaal), heeft een omvang van circa 11 x 25 meter (buitenomtrek, inclusief het uitspringende torendeel; zie Afbeelding 1 tem 4).

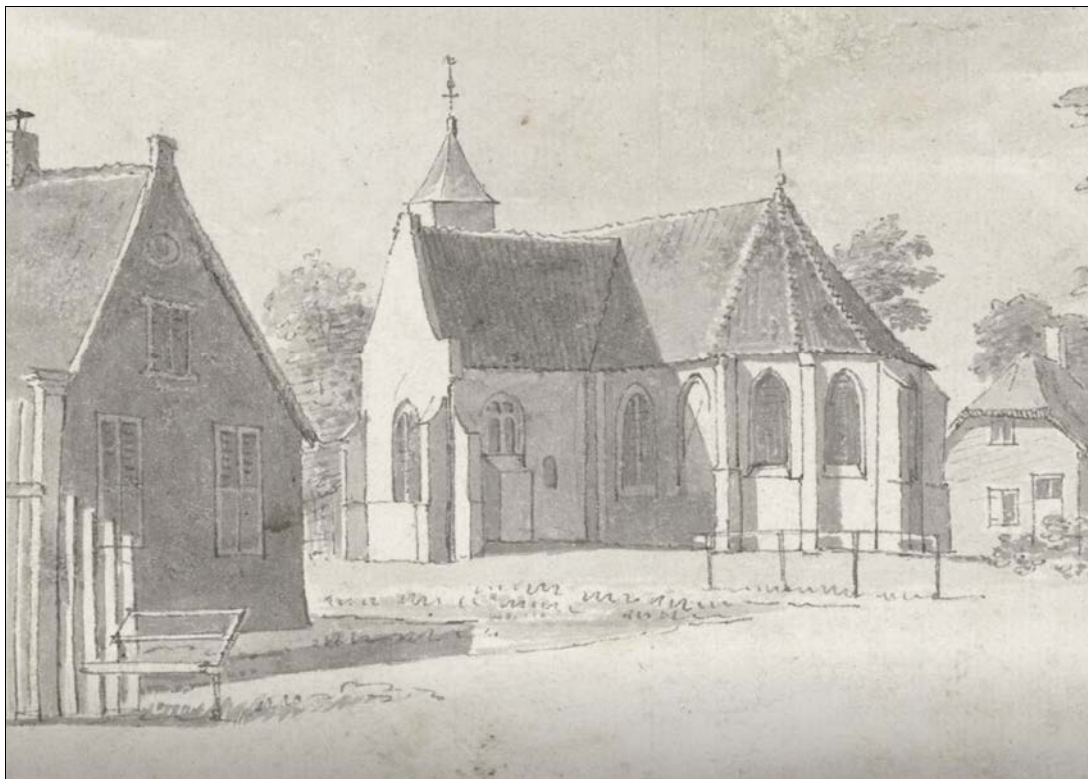
Afbeelding 6. Een uitsnede van de in 1733 door Cornelis Pronk vervaardigde tekening van de kerk van Ammerstol. Vermoedelijk de situatie van de kerk in de 18^{de} eeuw en daarvoor. Bron: <http://watwaswaar.nl>, 2014.

Ter plaatse van het onderzoeksgebied kunnen archeologische resten worden verwacht uit de Late Middeleeuwen en de Nieuwe Tijd, samenhangend met hier gedurende die periode aanwezige kerkgebouw (zie Afbeelding 6 tem 8). Mogelijk was er op deze locatie al eerder een kapel gevestigd, maar kort voor 1331 was er in ieder geval sprake van de stichting van een kapel in Ammerstol, door Graaf Willem III van Holland, waarvan de rechten zijn vastgelegd op 22 juli 1331. Dit was oorspronkelijk een kruiskerk. Tot in de 19^{de} eeuw zijn zowel binnen, alsook buiten de kerk mensen begraven.

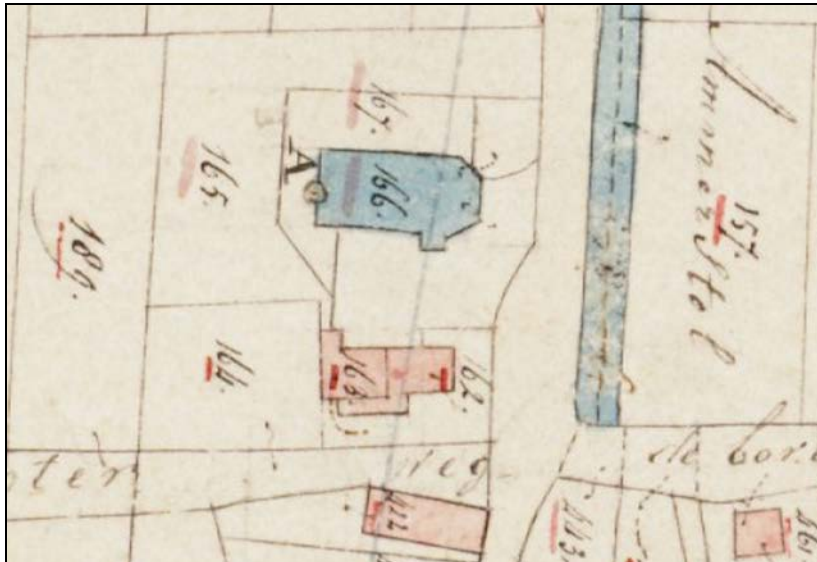
Afbeelding 7. De ligging van de kerk (donkerblauw gemarkeerd, nr. 166), op een uitsnede van de Kadastrale Kaart (Minuutplan) uit 1811 - 1832. Vermoedelijk de situatie van de kerk voor 1822, voor het vernieuwen van het schip. Bron: <http://www.watwaswaar.nl>, 2014. Schaal 1: 1.000.

In 1878 is de oude kerk, vanwege de slechte staat, afgebroken. In 1880 werd het huidige kerkgebouw gebouwd, op basis van het ontwerp van de architect L. J. Redeker. De omvang van het schip was exact gelijk aan de omvang van het oude schip. De toren werd echter aan de oostelijke zijde van het kerkgebouw opgetrokken. Voorafgaand aan de sloop is het oude kerkgebouw nog gedocumenteerd door Aldolphus Mulder. De toen vastgelegde plattegrond kwam volledig overeen met de op de Kadastrale Kaart van 1811 - 1832 weergegeven plattegrond.

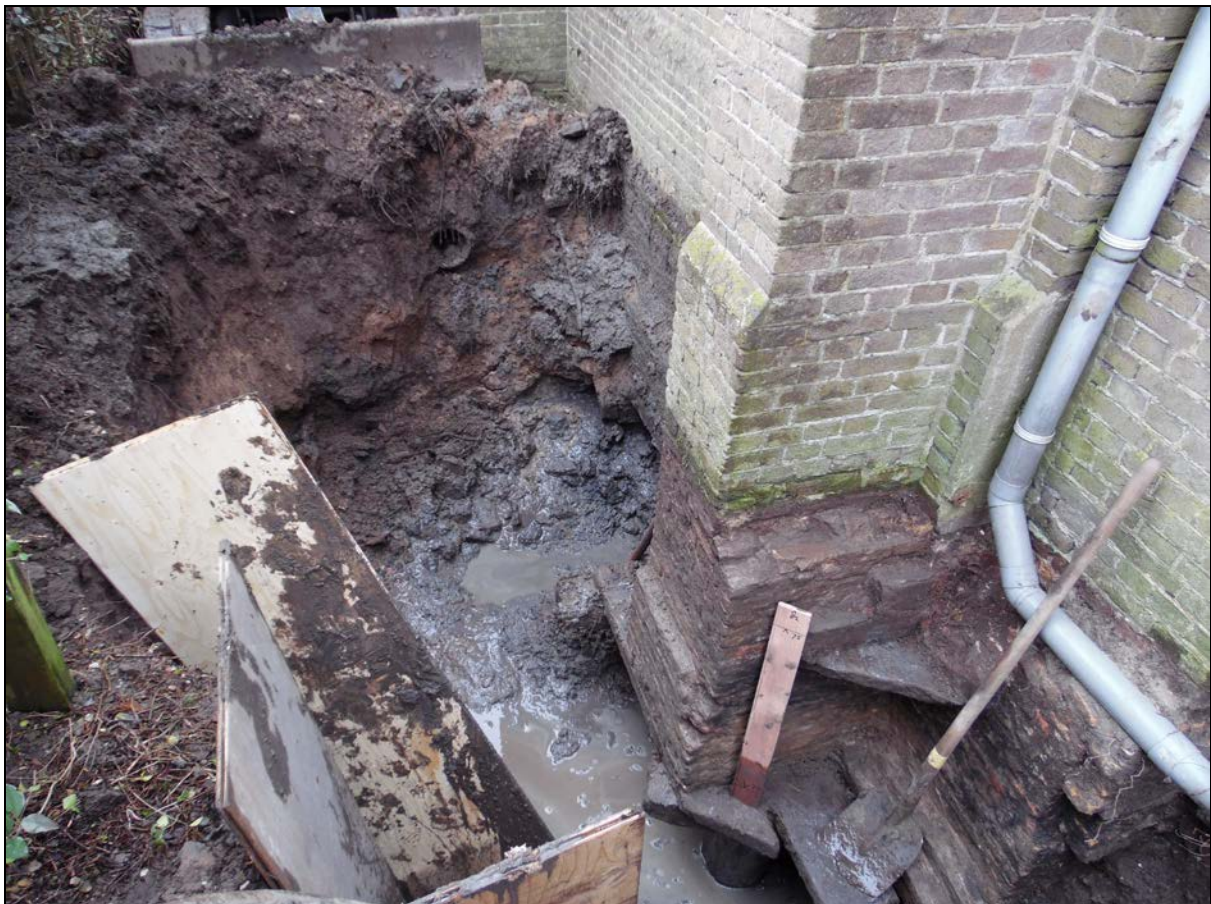
Afbeelding 9. De noordwestelijke hoek van het kerkgebouw. Op de foto zijn de wateroverlast en modder duidelijk zichtbaar.

Ook de aanwezigheid van grondwater en bijgevolg ook modder, vanaf een diepte van circa 1.7 meter beneden het maaiveld, bemoeilijkte de waarnemingen en het documenteren. Het fotograferen van vlakken was daardoor vanaf deze diepte niet mogelijk (zie Afbeelding 9 en 10). Ook het enige oudere, ten dele intacte, graf (Spoor nr. 6) kon niet worden opgegraven in overeenstemming met de in het PvE gestelde eisen. Dit omdat dit graf onder een sliet van de kerkfundering was gelegen. Voor zover mogelijk is de context gefotografeerd en is het botmateriaal verzameld.

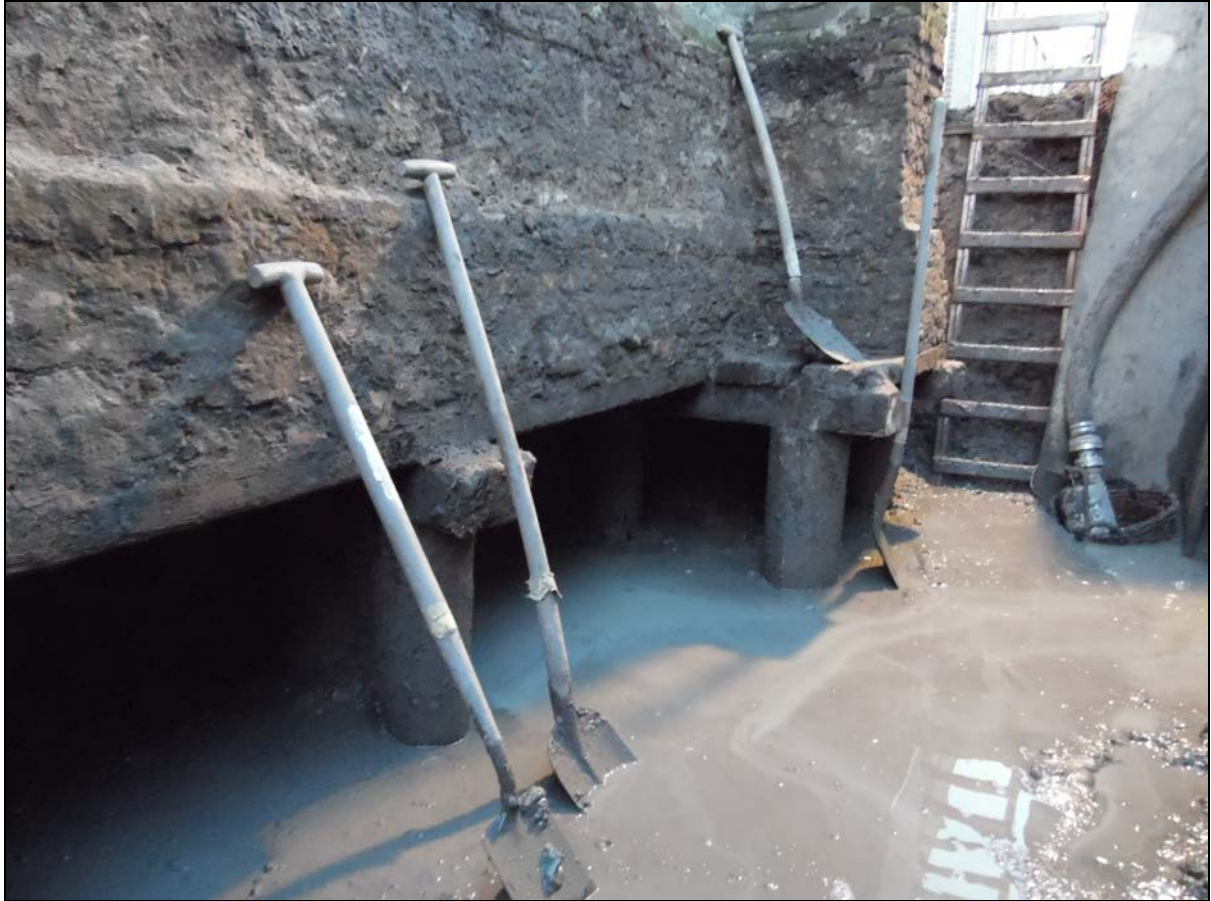
Afbeelding 10. De noordwestelijke hoek van het kerkgebouw. Op de foto zijn de wateroverlast en modder duidelijk zichtbaar.

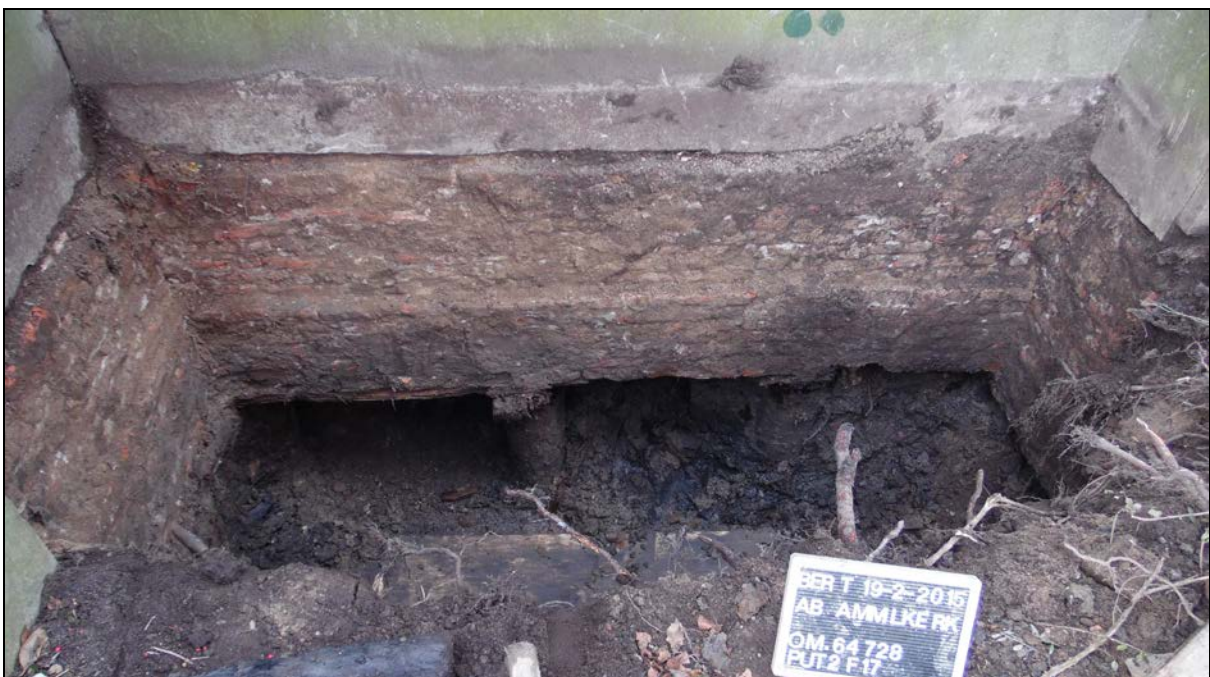
Afbeelding 13. Het noordelijke deel van Put nr. 2 aan de oostzijde van de kerk. De foto is genomen vanuit oostelijke richting.

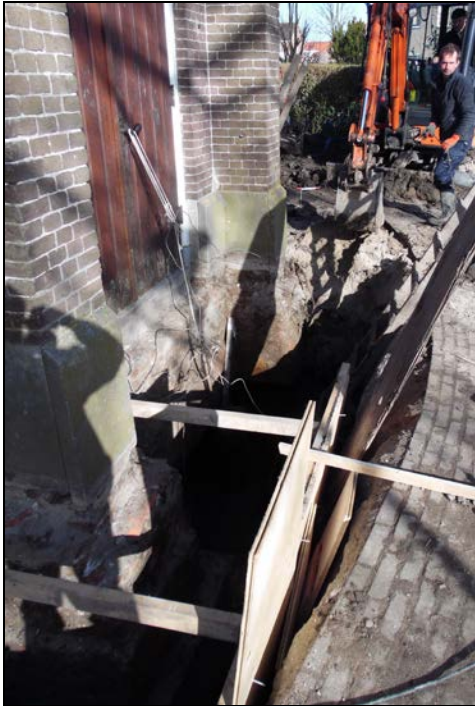
Afbeelding 14 (links). Het centrale deel van Put nr. 2 voor de ingang van de kerk. De foto is genomen vanuit zuidoostelijke richting.

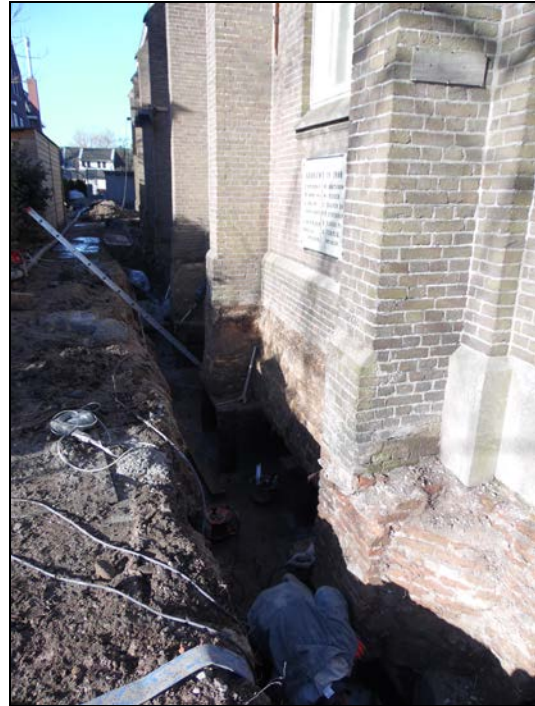
Afbeelding 15 (rechts). Put nr. 3 aan de zuidzijde van de kerk. De foto is genomen vanuit oostelijke richting..

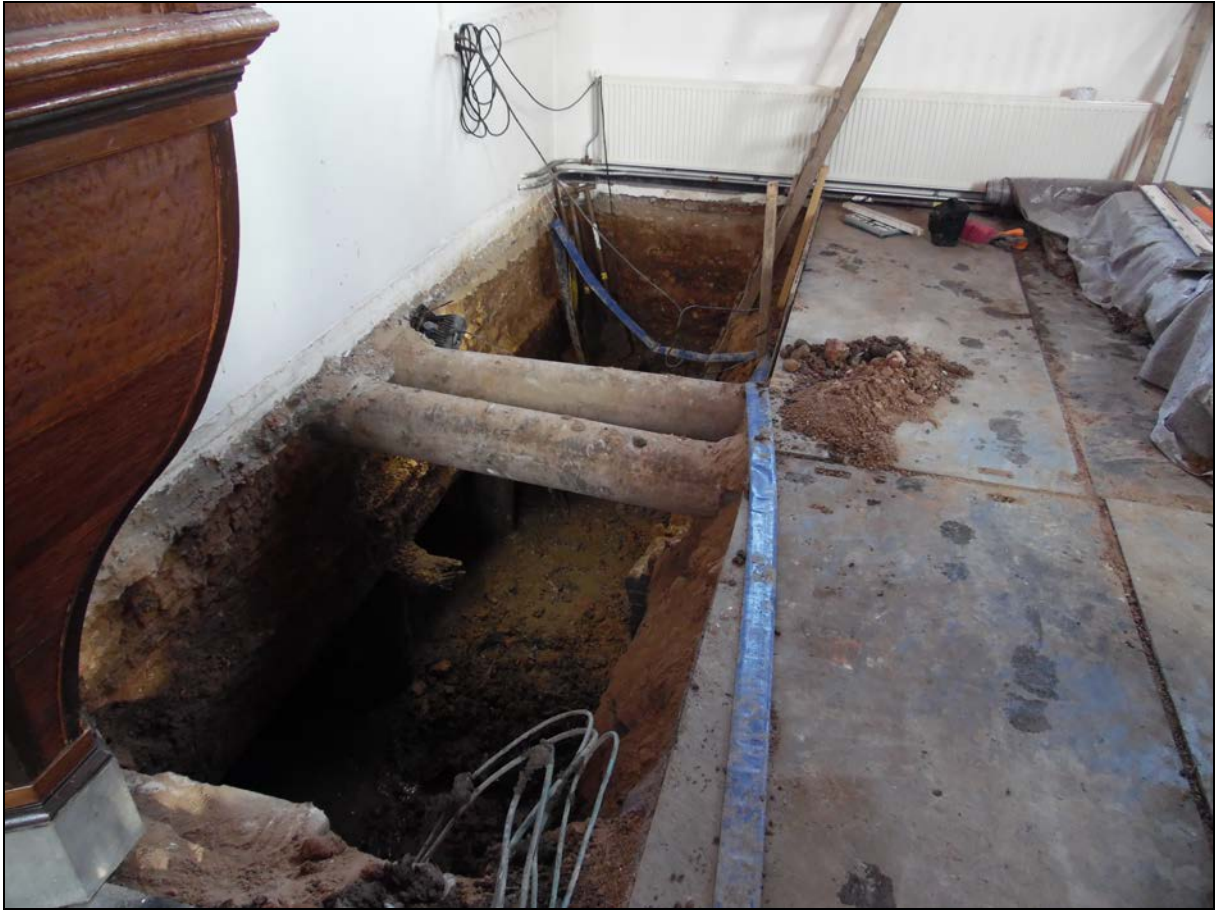
Afbeelding 17. Put nr. 5 aan de westzijde binnenin de kerk. De foto is genomen vanuit zuidoostelijke richting.

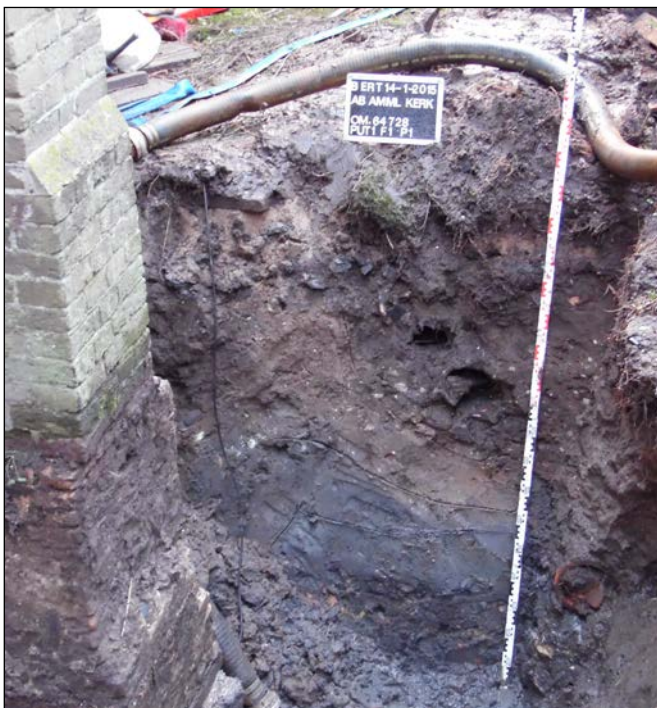
Afbeelding 18. Put nr. 1, Profiel nr. 1, met bovenin de insteek voor de kerkfundering en onderin oudere ophooglagen. Onderin is Laag nr. 6 zichtbaar.

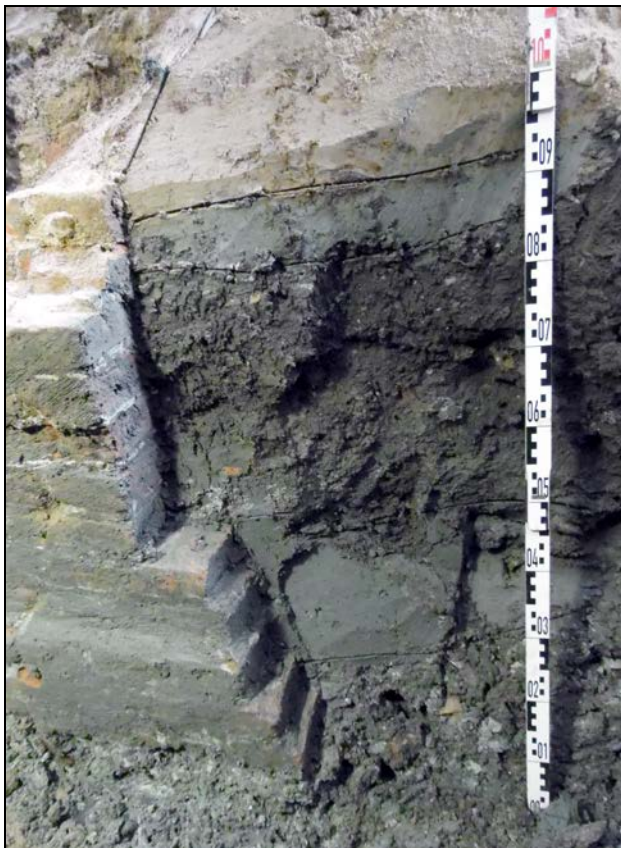
Afbeelding 19 (links). Put nr. 5, Profiel nr. 13. Op de foto is de onderste meter van het profiel naast het muurwerk van Spoor nr. 12 zichtbaar. De sequentie is een reeks van antropogene ophooglagen gerelateerd aan de aanleg van het muurwerk en uit een latere periode.

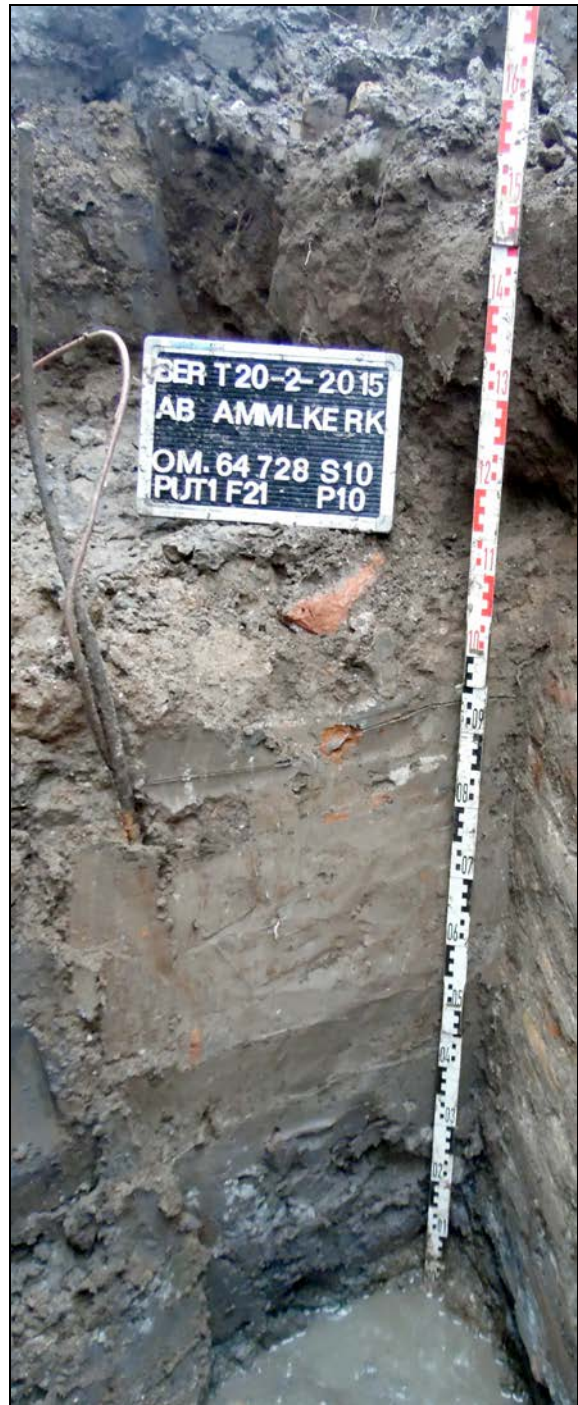
Afbeelding 20 (rechts). Put nr. 1, Profiel nr. 10. Dit profiel bevond zich onmiddellijk ten zuiden van het muurwerk van Spoor nr. 10. De sequentie is een reeks van antropogene lagen gerelateerd aan de aanleg van het muurwerk en uit een latere periode.

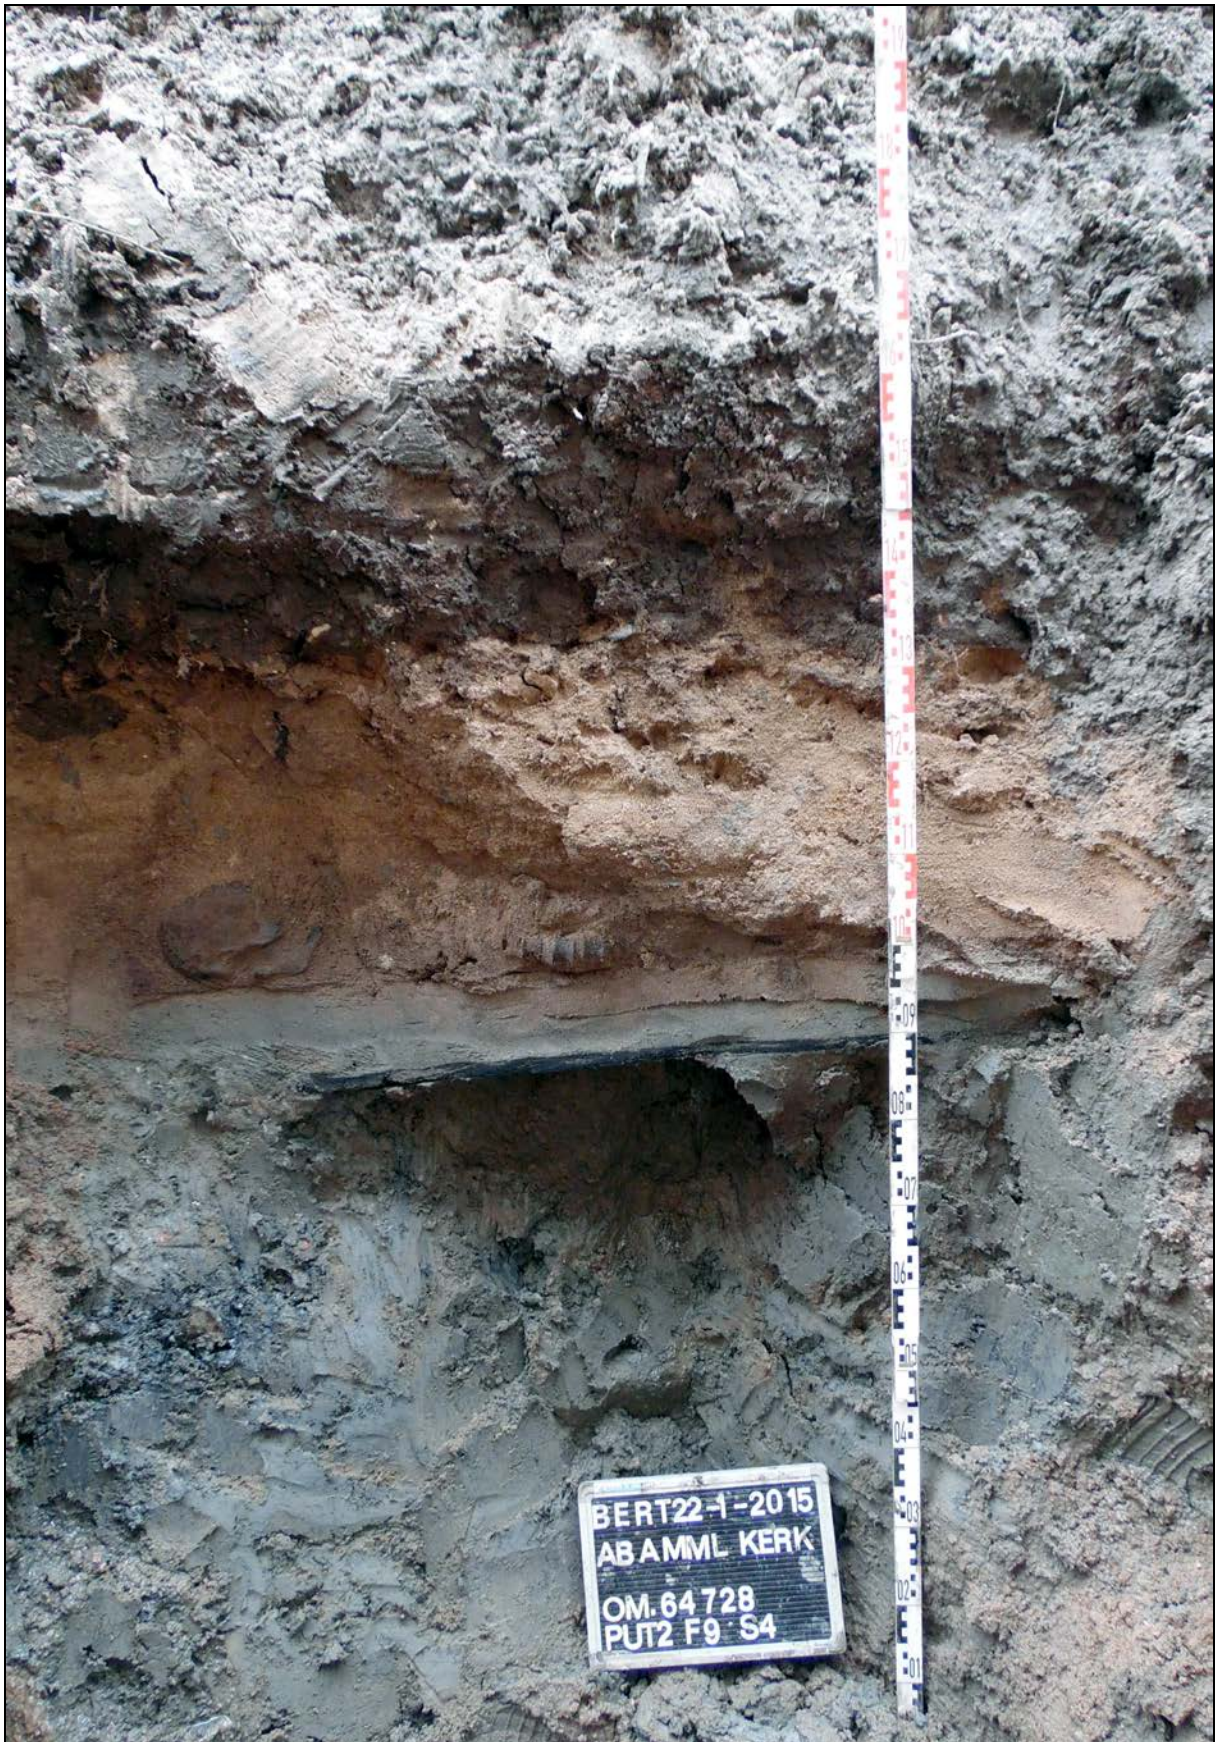
Afbeelding 21. Put nr. 1, Profiel nr. 15. Onder het graf, Spoor nr. 4, is Laag nr. 6 zichtbaar op een homogeen pakket met Afzettingen van Tiel (zichtbaar tot de einddiepte).

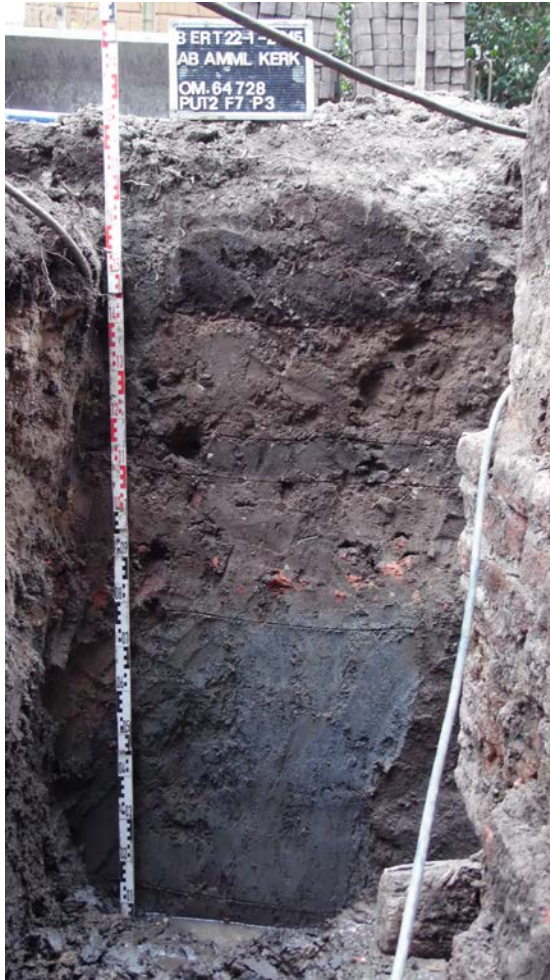
Afbeelding 23. Put nr. 2, Profiel nr. 3. De sequentie, van boven naar beneden, met een verstoord/ (sub-)recent opgebracht zandpakket, op kleiige oudere ophooglagen, op kleiige Afzettingen van Tiel is goed zichtbaar. Onderin het profiel zijn de natuurlijke afzettingen zwak venig.

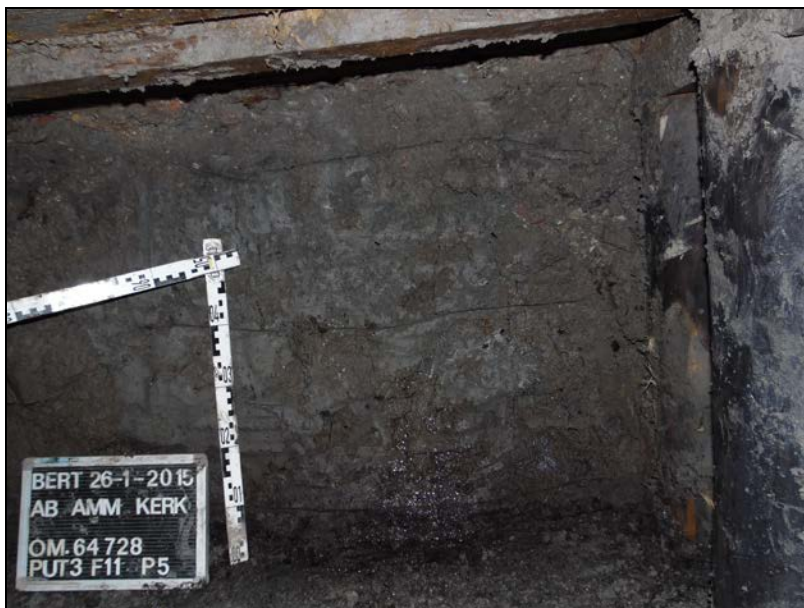
Afbeelding 24. Put nr. 3, Profiel nr. 5. De opname is gedaan onder de kerkfundering. Onder de verstoring door de aanleg van de kerk is er een dunne ophooglaag vergelijkbaar met Laag nr. 6 zichtbaar, met daaronder matig venige Afzettingen van Tiel.

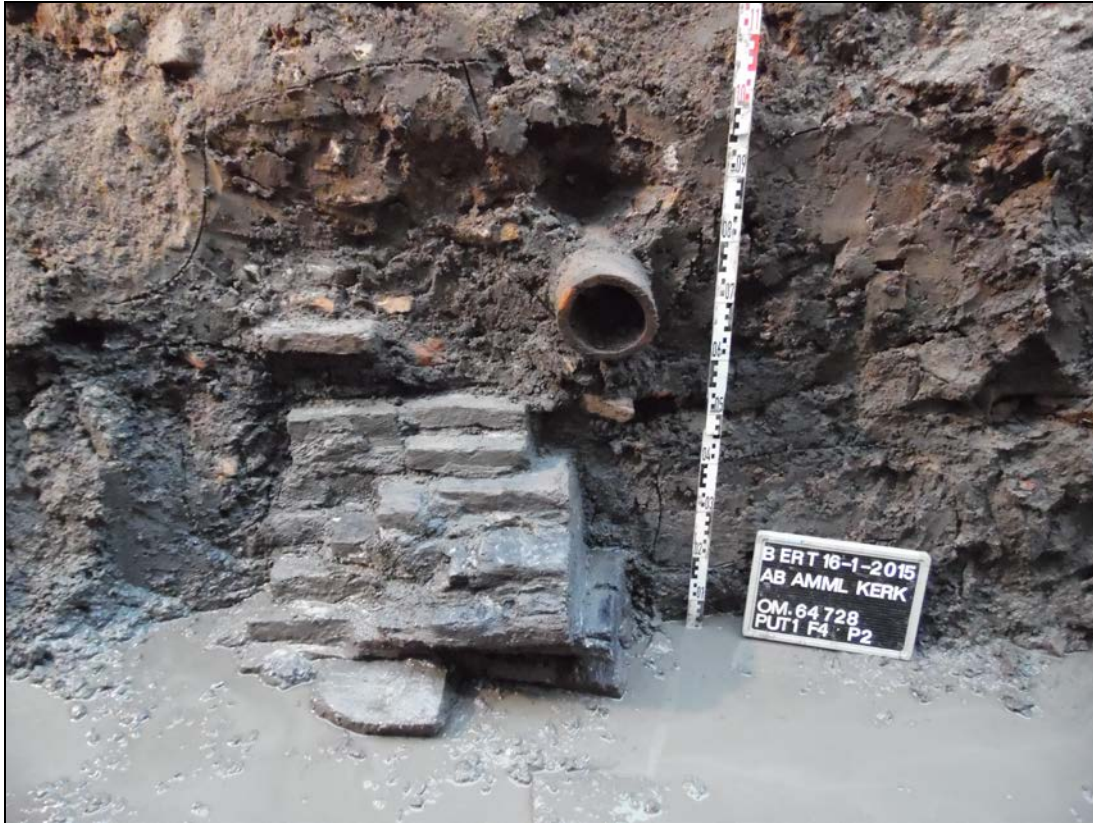
Afbeelding 26. Muurwerk, Spoor nr. 2. Op de foto is een segment van een fundering zichtbaar, ter plaatse van het noordoostelijke deel van het onderzoeksgebied en in het verlengde van Spoor nr. 12.

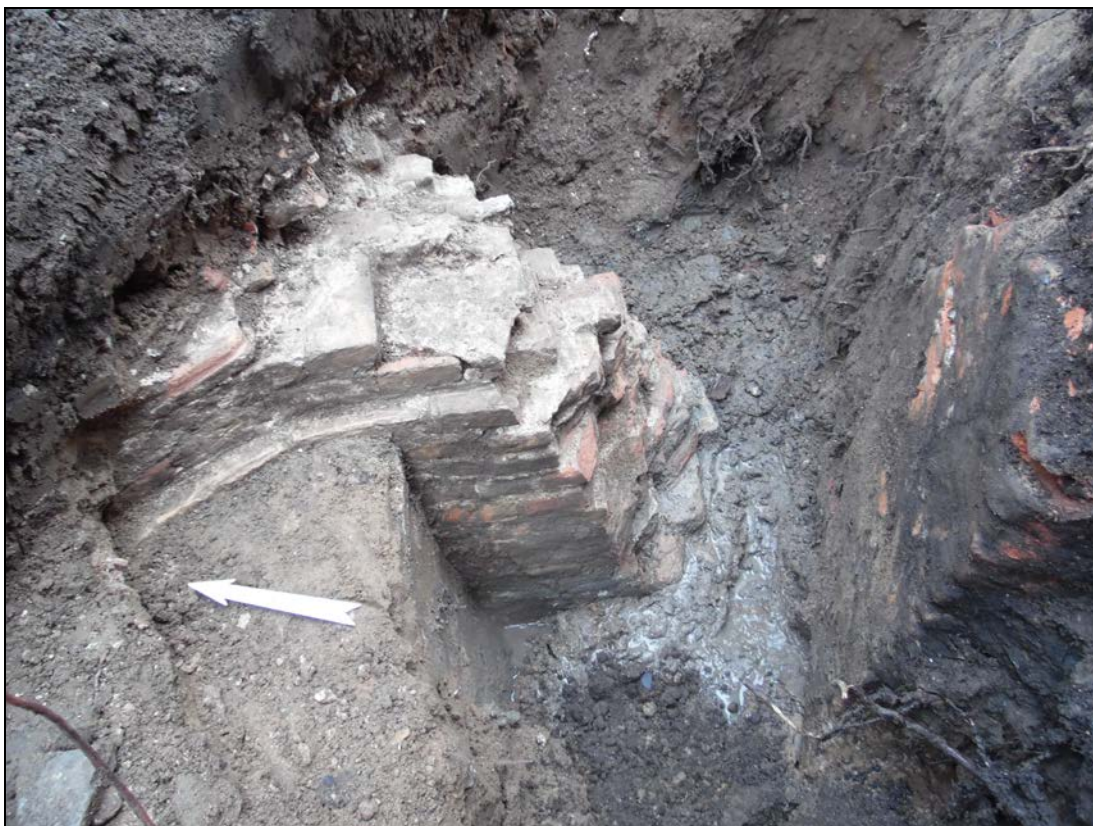
Afbeelding 27. Muurwerk, Spoor nr. 10. Op de foto is een geknikt segment van een fundering zichtbaar, gelegen ter plaatse van het noordoostelijke deel van het onderzoeksgebied.

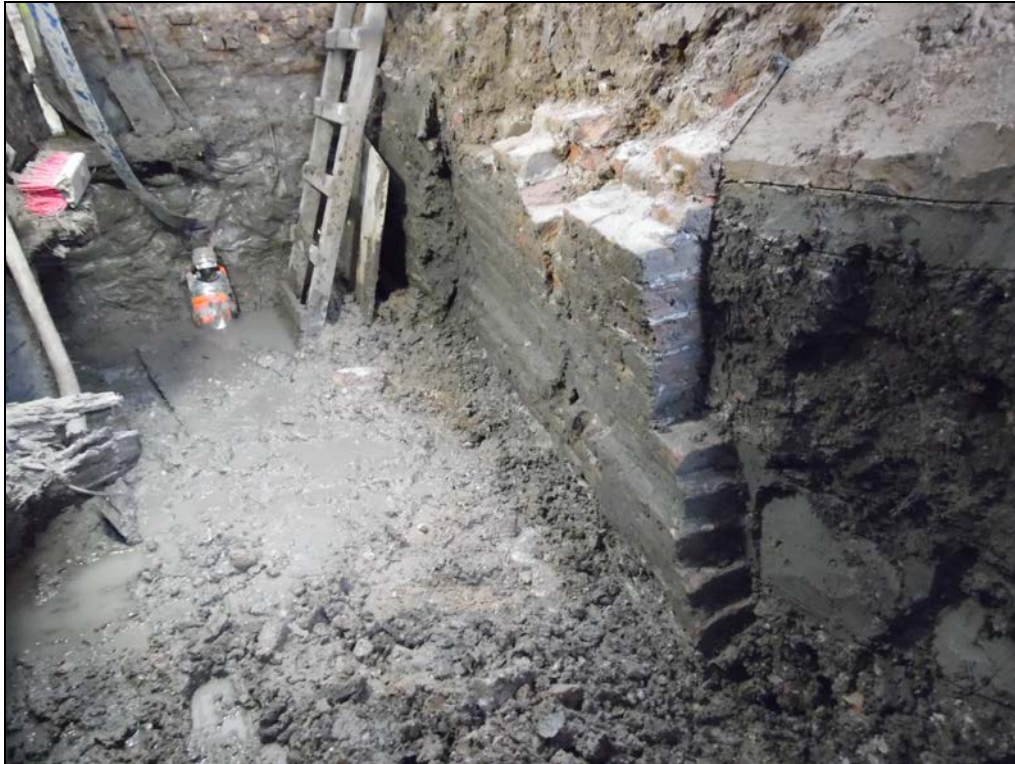
Afbeelding 28. Muurwerk, Spoor nr. 12. Op de foto is een segment van een fundering zichtbaar dat werd aangetroffen in de westelijke werkput binnenin de kerk.

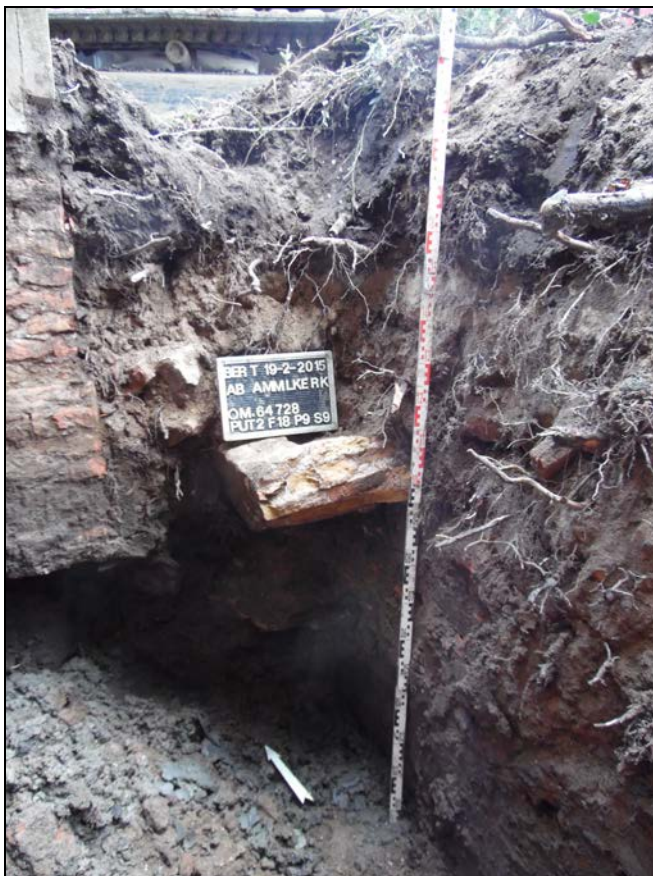
Afbeelding 29. Spoor nr. 8 en 9. Op een diepte van circa 0.48 en 1.72 meter beneden het maaiveld was een dik puinpakket aanwezig dat vermoedelijk afkomstig is van de voorganger van de huidige kerk.

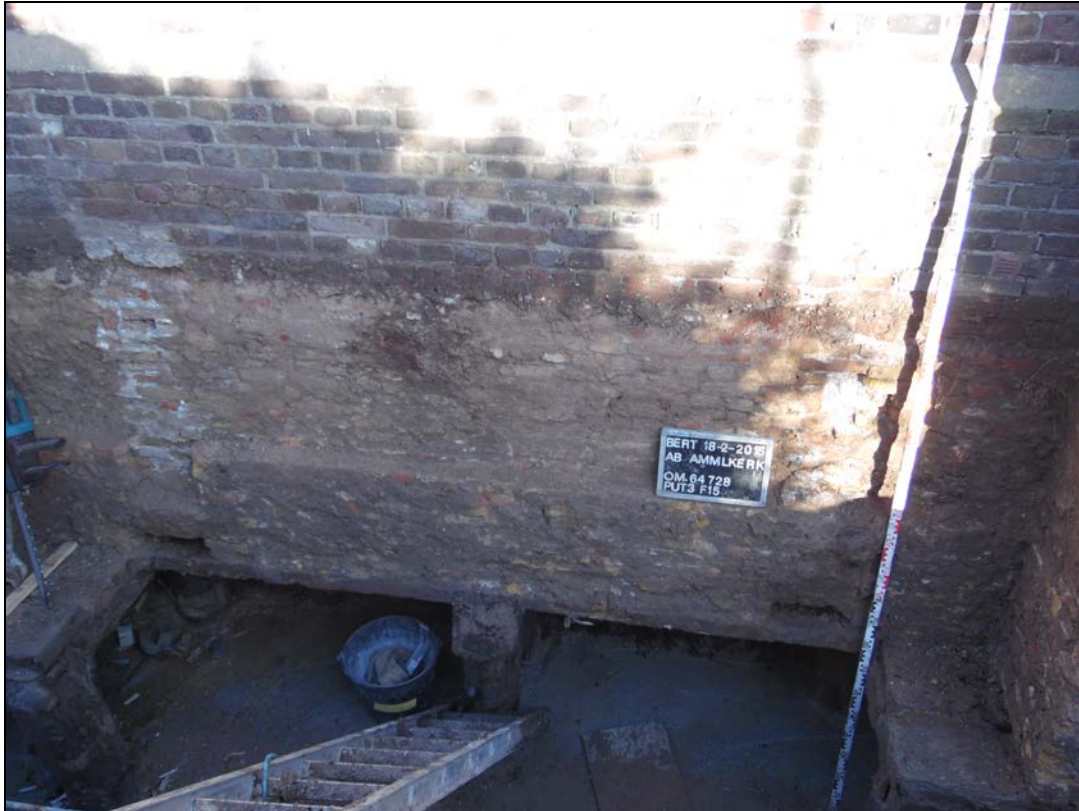
Afbeelding 32. Zijingang, Spoor nr. 5. De afdrukken van het muurwerk zijn nog zichtbaar.

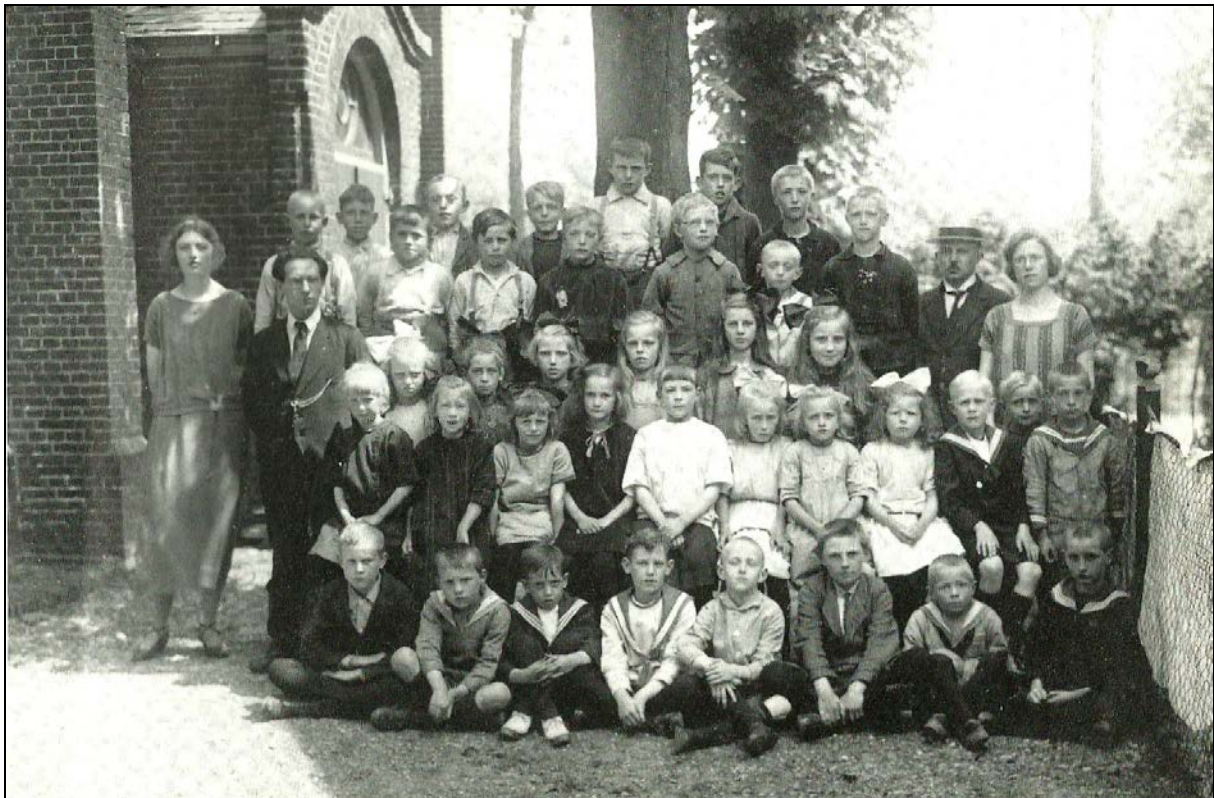
Afbeelding 33. Foto uit circa 1925. De zijingang is op de achtergrond zichtbaar.

De overige sporen betroffen subrecente sporen. Aan de zuidzijde van het huidige gebouw is in 1967¹⁷ een zijingang afgebroken en afgesloten (Spoor nr. 5, zie Afbeelding 22 en 32). Op een schilderij uit 1945 (zie Afbeelding 34) en oude foto's uit circa 1925 (zie Afbeelding 33) en 1962¹⁸ is deze ingang nog zichtbaar.
