RAAP-NOTITIE 5013

Maaswaard in Venlo

Gemeente Venlo
Archeologisch vooronderzoek:
een archeologische begeleiding

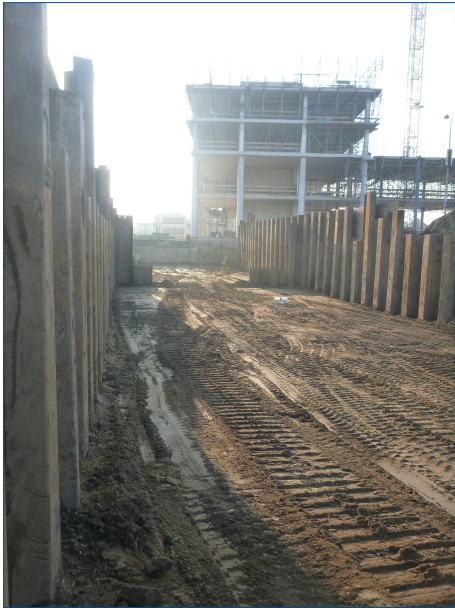
Figuur 3.2. Impressie van de bouwput op 3,5 m -Mv.

De bovenste 5 m van de bodemopbouw bestaat uit een ophogingspakket dat uit licht tot matig kleiïg bruin zand bestaat en ook grind bevat. De bovenste 3,5 m daarvan bevatte recent materiaal en is in de 20e eeuw opgebracht, vermoedelijk na WO II. In het onderste deel is geen goed dateerbaar materiaal aangetroffen. Het bevatte regelmatig baksteenpuin, brokken mergel, enkele complete mergelblokken en mortelresten. Het is dan ook niet duidelijk wanneer dit pakket is aangebracht. Het kan reeds in de 16e eeuw zijn gebeurd, maar het kan ook niet worden uitgesloten dat dit pas in de 20e eeuw is opgebracht. Een laag van iets schoner, geel zand scheidde beide pakketten.

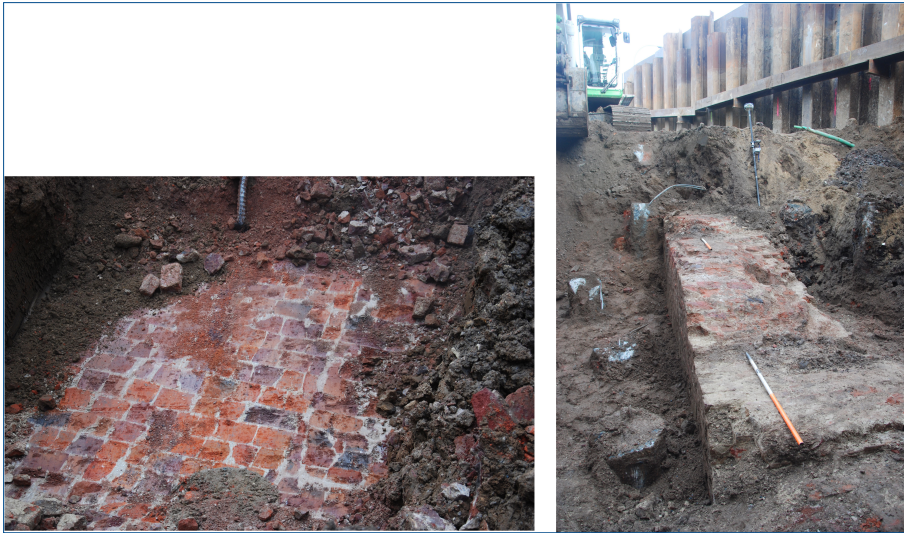
Figuur 3.3. Bovenaanzichten van het muurwerk.

Er zijn twee delen van de muur van de vestingwerken opgetekend. Uit een projectie op de kaart van 1810 blijkt welk deel van de muur is aangetroffen. Eén lange muur is aangetroffen over een lengte van ruim 21 m, zie figuur 3.3 en 3.4. Er zijn verschillende faseringen in de muur onderscheiden. De muur was aan de top (ca. 15,98 m +NAP) 1,55 tot 1,6 m breed, en de muur was over een hoogte van ruim 60 cm bewaard. Er is oud baksteenmateriaal, waaronder halve en complete bakstenen (28x14x7, 28x12x6 en 26x13x5,5), hergebruikt voor dit muurwerk. Dit is goed zichtbaar in de verschillende baksels: de bakstenen lopen uiteen van zachte, oranje baksels tot hardgebakken, paarsrode bakstenen. Er is in wildverband en kruisverband gemetseld. In de buitenkant van het muurwerk is een uitsparing van 50 cm breed opgetekend, die 30-35 cm diep is en waarvan de zijkanten iets taps toelopen, waardoor de achterkant slechts cm cm breed is. De bovenkant is op ongeveer 15,70 m +NAP vertand met het overige muurwerk. Deze uitsparing is in een later stadium dichtgemetseld. De functie van deze uitsparing is vooralsnog onbekend, maar die heeft vermoedelijk een bouwkundige functie gehad. Er zijn drie steunberen aan de zuidzijde van de muur aangetroffen, die 1,95 m breed zijn en aan het uiteinde slechts 1,2 m breed zijn; de steunberen zijn 1,7 tot 1,8 m dik. Tegen de noordzijde van deze muur, aan de grachtzijde, is een klampmuur gezet bestaande uit enkelsteens baksteenwerk. Onbekend is wanneer dit na de initiële bouw van de muur is gebeurd. Op diepte, vanaf ongeveer 14,64 m +NAP, is een duidelijke vertanding in de noordzijde van de muur zichtbaar, die naar beneden toe 60-65 cm dikker is. De onderkant van de muur is nergens gezien, zodat de fundering van de muur niet kon worden onderzocht. Het oostelijk uiteinde van de muur bestaat uit afgewerkt metselwerk en het betreft dus geen muurwerk dat doorgelopen heeft en is uitgebroken, zie figuur 3.5. Ook dit is in kruisverband gemetseld (10-laagsmaat: 1,35 m).

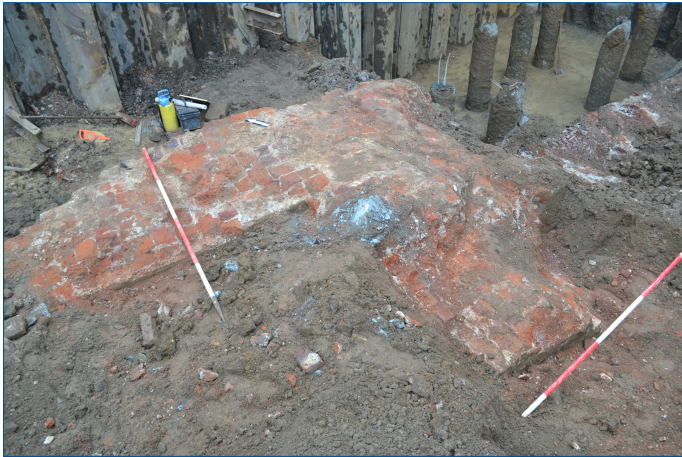
Figuur 3.7. Bovenaanzichten van het muurwerk en de steunbeer aan de zuidzijde.

Haaks op deze muur is een tweede muur aangetroffen, die vrijwel haaks op de eerste muur was georiënteerd en over de hele breedte van de bouwput (ca. 9 m) kon worden opgetekend. Deze muur is echter enkele meters westelijker opgetekend, waar het opgravingsvlak aanmerkelijk minder diep ging dan in de oostelijke helft van de begeleiding. De muur was aan de top (ca. 16,00 m +NAP) 0,8 tot 0,85 m breed. Ook hier is zowel oud als nieuw baksteenmateriaal gebruikt, en ook hier is in wildverband en kruisverband gemetseld. Er is vooral rode en paarse baksteen (28/29x12,5/13/13,5x5,5/6) gebruikt. Er zijn twee steunberen aan de zuidoostzijde van de muur aangetroffen, die oorspronkelijk beide 1,6 m breed waren. Een deel van de meest zuidelijke van de twee steunberen is gedeeltelijk uitgebroken, zodat deze iets dunner is. De binnenhoekse afstand van deze steunberen is 3,60 m. Deze muur maakt deel uit van een serie ravelijnen aan de zuidzijde van de stad. In figuur 3.8 is een overzicht van de sporen afgebeeld. Enkele boringen in het kader van de bouwplannen (in de muur: afgebroken boringen) zijn in de figuur opgenomen.

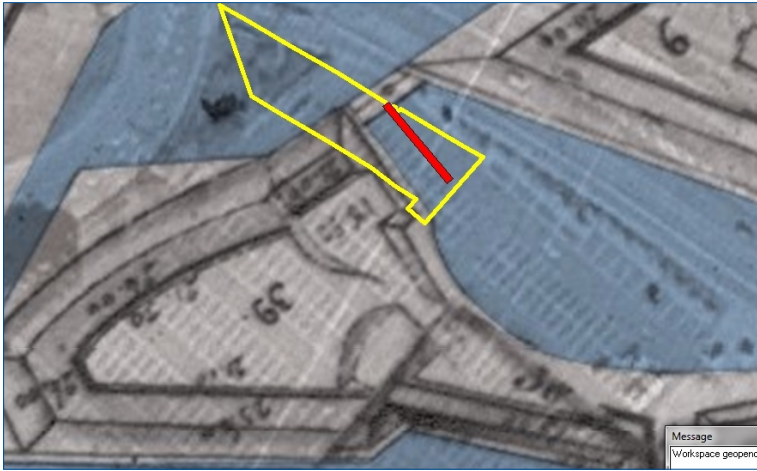
Figuur 3.9. Projectie van het muurwerk op de historische kaart van ca. 1810 (bron: gemeente Venlo).

In het noordelijke verlengde van de dwarsmuur heeft vermoedelijk een dam (ook wel 'beer' genoemd) in de gracht gelegen. In een dergelijke dam was in dit geval een sluis aanwezig. Een intacte sluis met beer is bij eerder onderzoek meer naar het zuidoosten aangetroffen (bij de rode pijl op figuur 3.9). Sluizen in de Venlose vestingwerken bestonden in elk geval al omstreeks 1733. Middels deze sluizen kon de waterstand in de gracht worden geregeld. De muur van de sluis was een zwakke militaire schakel in de vestingwerken van de stad. Een aanvaller zou via deze muur immers eenvoudig de gracht kunnen oversteken. Om deze zwakke plek te versterken was daarom buiten de gracht een extra versterking aangelegd, in de vorm van een stenen borstwering, ook wel een zogenaamde *flèche* genoemd. Volgens historisch kaartmateriaal is dit de enige plek rondom de vesting waar een dergelijke versterking werd aangelegd (<http://cultuurhistorie.venlo.nl/venlose-waterlinie.htm>).
