# Een nieuwe fundering voor de toren bij de Hervormde Kerk te Hegebeintum

Archeologisch onderzoek: een archeologische begeleiding

**Titel:** Een nieuwe fundering voor de toren bij de Hervormde Kerk te Hegebeintum, gemeente Ferwerderadiel; archeologisch onderzoek: een archeologische begeleiding

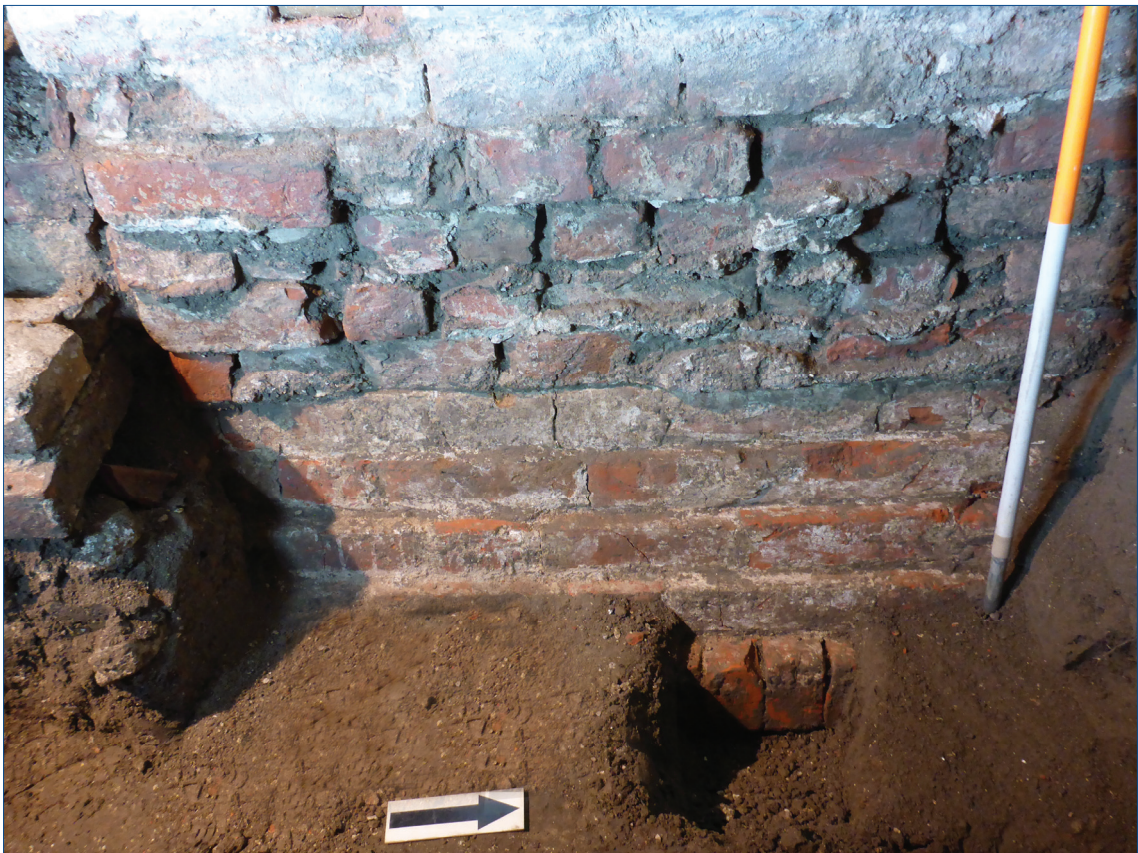
*Figuur 4. Middeleeuwse fundering van de oostgevel van de toren.*

Het metselwerk van de middeleeuwse fundering is op twee plaatsen opgetekend tijdens het archeologische onderzoek (figuur 3). De eerste locatie ligt binnen in de kerk; het betreft de oostgevel van de toren, ten noorden van de doorgang naar de toren. De tweede locatie betreft de buitenzijde van de noordgevel van de toren (zie figuur 3 voor de locaties). Verder is een aantal waarnemingen die betrekking hebben op de oude fundering op de vlaktekeningen en foto's vastgelegd. In de kerk is het onderste deel van de fundering van de toren en de muur schematisch opgetekend (figuur 4). De onderste vijf baksteenlagen, met een dikte van 0,37 m, vormen het oudste deel van de fundering. Het gaat om strak uitgevoerd metselwerk, met dunne voegnaden. De onderste laag bestaat uit op hun smalle kant liggende bakstenen (een rollaag) en de vier lagen daarboven voornamelijk uit strekken, met daartussen enkele koppen om meer verband te krijgen. De onderste vier baksteenlagen versnijden steeds 4 cm naar buiten. De buitenzijde van de bakstenen vertoont witte kalkresten. Deze vijf lagen vormen de middeleeuwse fundering van de toren. Boven deze

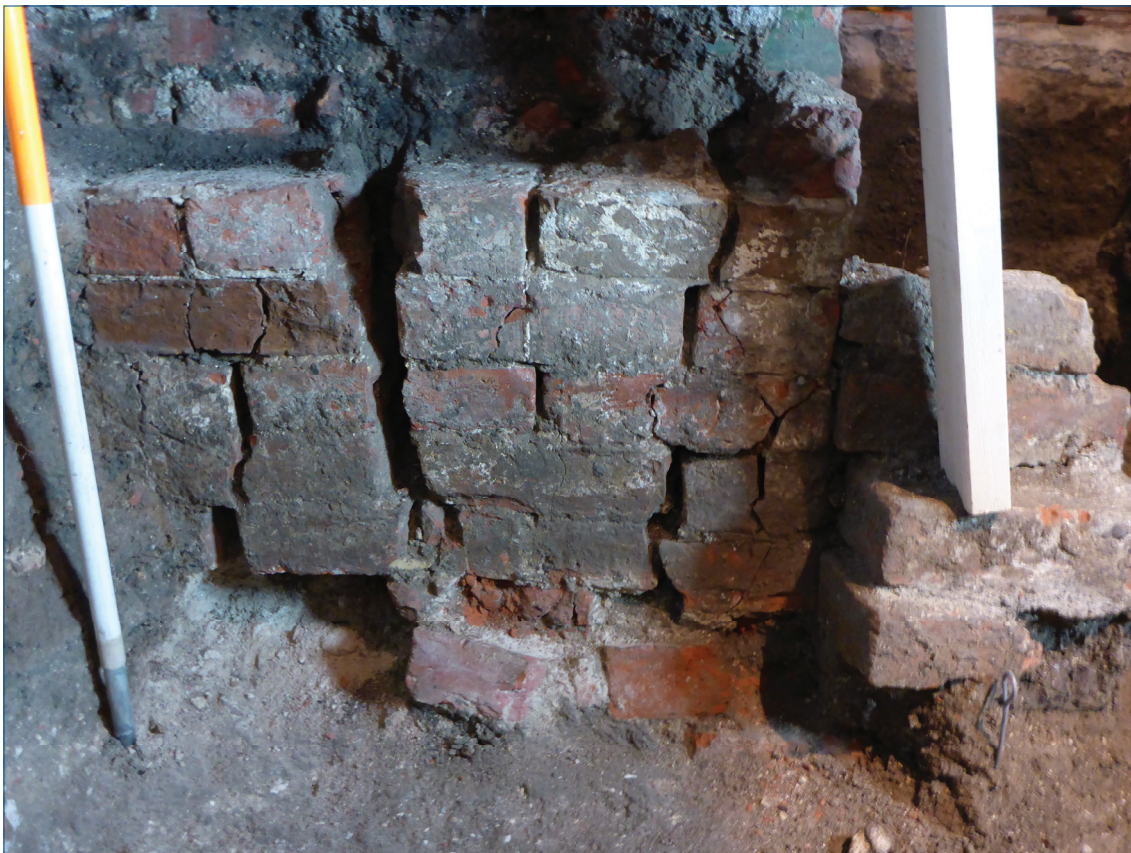
*Figuur 5. Scheuren in de middeleeuwse fundering.*

vijf lagen liggen vier rommelige lagen, met een gezamenlijke dikte van 0,4 m. De diktes van de gebruikte bakstenen lopen uiteen van 8 tot 9,8 cm, de lengtes van 12 tot 31 cm. Er is veel mortel gebruikt. Hierop ligt een enkele laag van gestrekte bakstenen, van het formaat 29,5 x - x 8,5x cm. Vermoedelijk vormen deze twee lagen tezamen het ondergrondse deel van de muur die in de 18e eeuw op de oude fundering is gebouwd.<sup>3</sup> Het muurwerk daarboven is namelijk regelmatig gemetseld in afwisselend een laag koppen en een laag strekken, en bestreken met wit pleisterwerk. De gebruikte bakstenen meten - x 15 x 8,5 cm. Ten zuiden van de doorgang naar de toren is de fundering en het muurwerk niet uitgebreid gedocumenteerd. Het onderste deel van de fundering op de zuidelijke hoek van de doorgang naar de toren vertoont forse scheuren. De hoek is zelfs helemaal los komen te staan van de fundering (figuur 5).

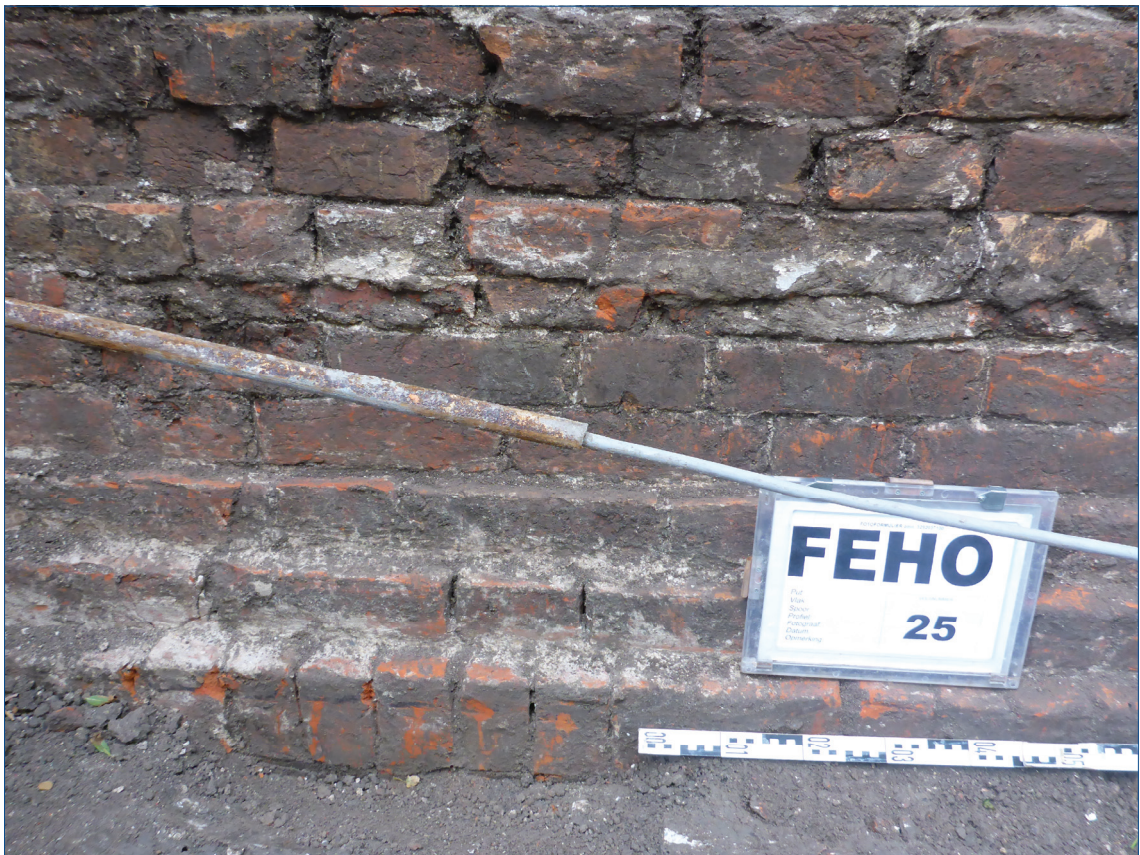
*Figuur 6. Middeleeuwse fundering van de noordgevel van de toren.*

De buitenzijde van de oude fundering is aan de noordkant van de toren opgetekend (figuur 6). Het onderste deel van de fundering bestaat uit vijf baksteenlagen (S 47; formaat 30-31 x 16 x 9 cm), met een gezamenlijke hoogte van 0,58 m. De onderste drie lagen versnijden steeds 5 cm, de onderste laag hiervan is een rollaag. De oostzijde van de fundering ligt hoger dan de westzijde. Het hoogteverschil bedraagt ongeveer 0,1 m. De top van de rollaag ligt aan de oostzijde op

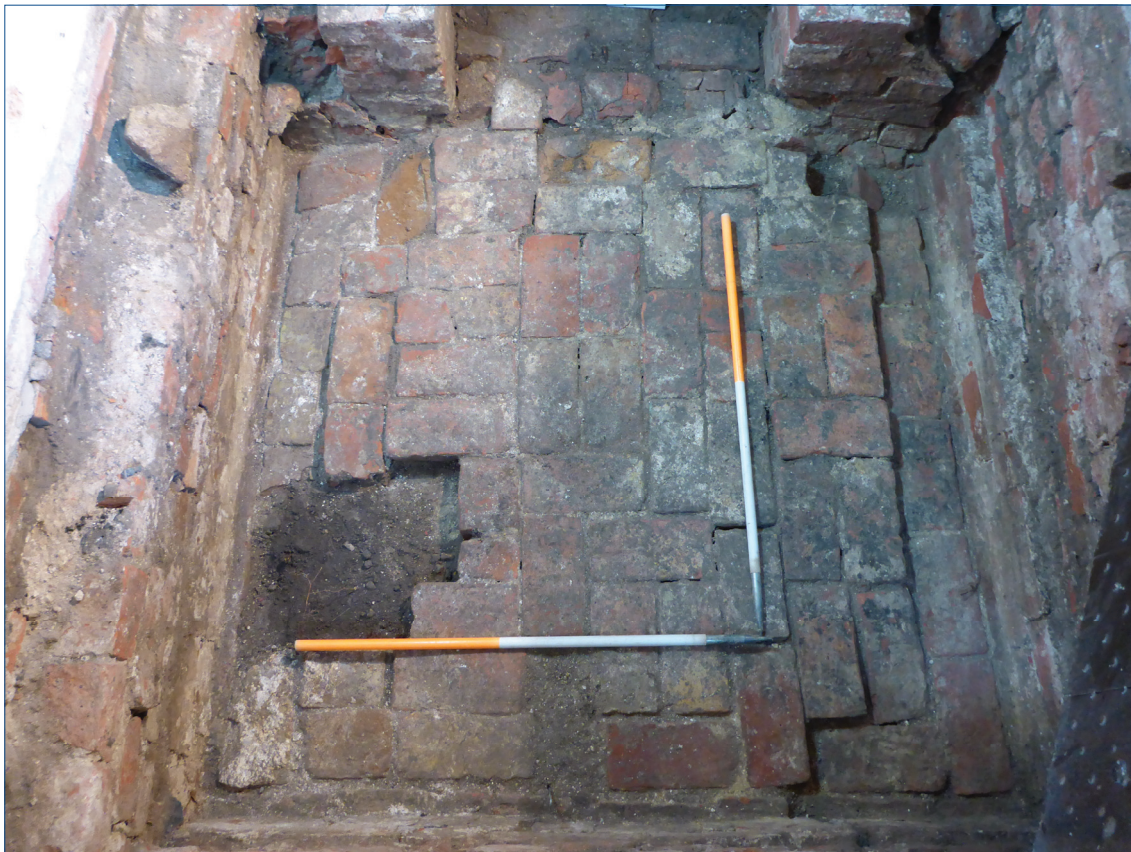
*Figuur 7. Bakstenen vloer in de toren.*

Binnen de toren lag een vloer van rode bakstenen (S 39; figuur 7). De vloer was van dezelfde bakstenen gemaakt als de middeleeuwse fundering. Er zijn voornamelijk hele bakstenen van het formaat 31 x 15,5 x 8 cm gebruikt; hier en daar lagen gebroken bakstenen. De bakstenen lagen vaak gepaard naast elkaar, maar niet over het hele oppervlak in een regelmatig verband. De top van de vloer lag rond 7,2 m +NAP, richting het noorden en het zuiden liep de vloer enigszins af. Langs de randen was de vloer enkele centimeters verzakt. De vloer kan op de tweede versnijding van de middeleeuwse fundering hebben gelegen. De vloer ligt dan zo diep dat deze oorspronkelijk kan zijn geweest.<sup>4</sup> In de laag onder de vloer (S 26) zijn twee halve muntjes gevonden (V17 en V 18), die uit de tweede helft van de 13e eeuw dateren. De locatie van deze munten is afgebeeld

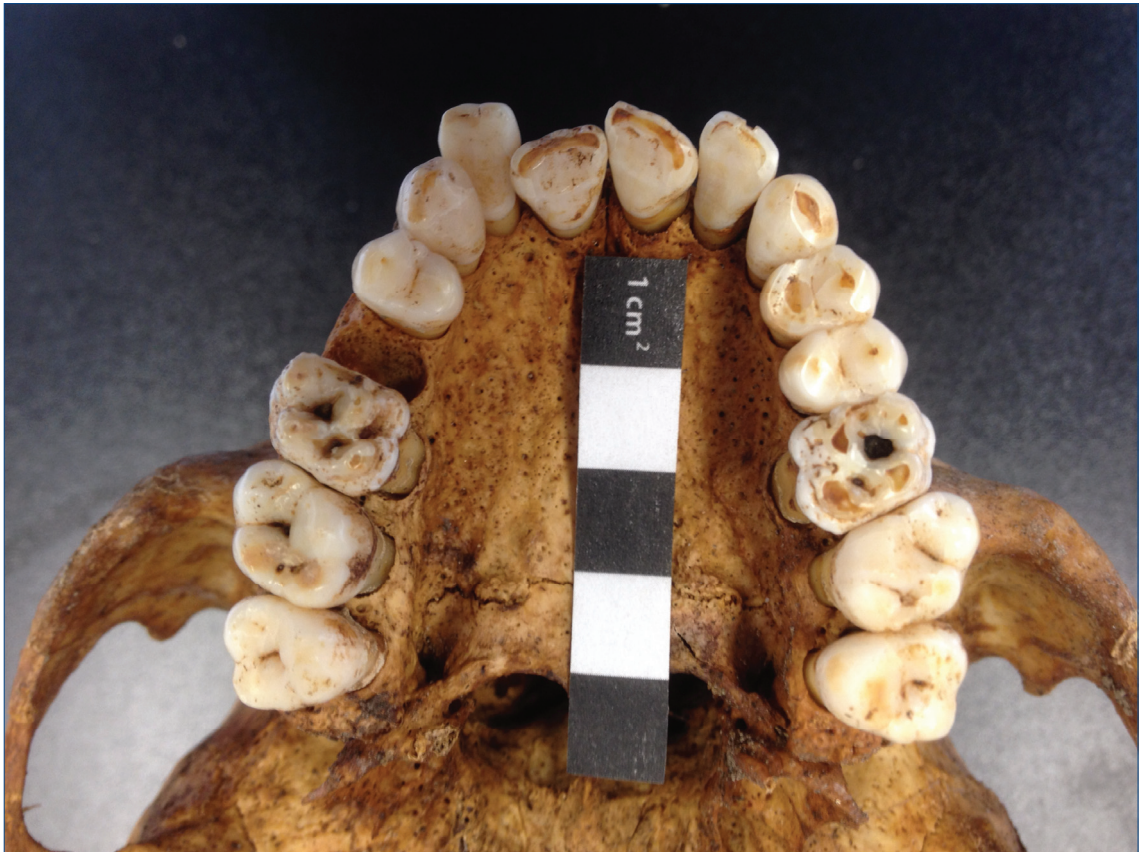
Figuur 9. Overzicht gebit bovenkaak schedel (V 6).

De snijtanden (*incisieven*) en het oppervlak (occlusale vlak) van de eerste volwassen kiezen vertonen duidelijke storingen in de vorming van het tandglazuur gedurende de eerste negen maanden van het leven (figuur 9). Deze zogenaamde glazuur hypoplasieën manifesteren zich als horizontale lijnen, groeven of putjes in het tandglazuur (Hillson, 1996). Ze ontstaan tijdens de vorming van het gebit door een remming in de groei. Ziekte, trauma, stress en onvoldoende of ongezonde voeding worden in het algemeen gezien als de hoofdoorzaken van een dergelijke remming (Roberts & Manchester, 2005: 75-77).

Een laatste opvallend kenmerk aan het gebit is dat de snijtanden in de bovenkaak te weinig ruimte hebben en in het gedrang zijn geraakt (figuur 9). Door dit zogenaamde *crowding* draaien gebitselementen een beetje en worden naar binnen of buiten gedrongen. Dat hoeft niet voor problemen te zorgen, maar kan zorgen dat het raakvlak (*occlusie*) met de boven- of onderliggende elementen niet goed aansluit. Het gevolg daarvan kan zijn dat het tandglazuur beschadigd raakt en het element daardoor ontvankelijker wordt voor bijvoorbeeld cariës.

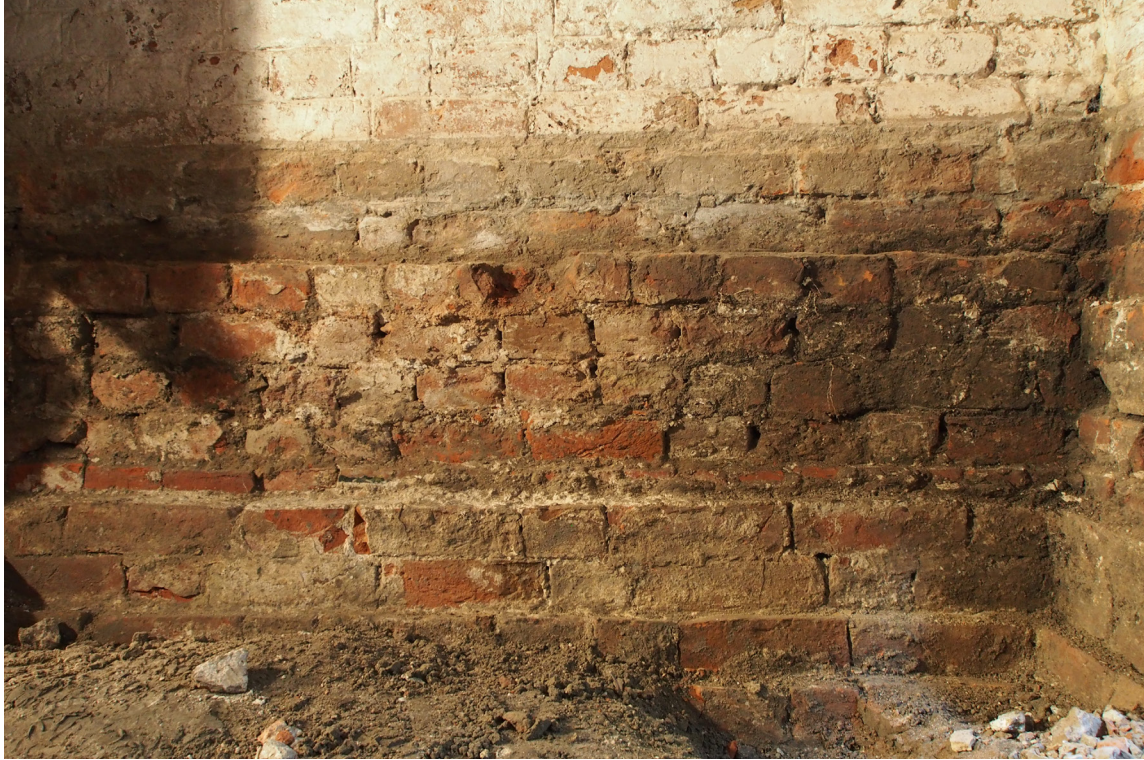
Afb. 22 Binnenkant fundering zuidmuur. Onderaan een rollaag, waarop de onderste 4 lagen vroeg baksteenwerk met versnijdingen, daarboven ziet men de uitlijnlaag met veel plavuizen; dan de 4 lagen met metselbaarden die eindigen met een versnijding en dan het strakkere werk met afwisselend koppen en strekken lagen.

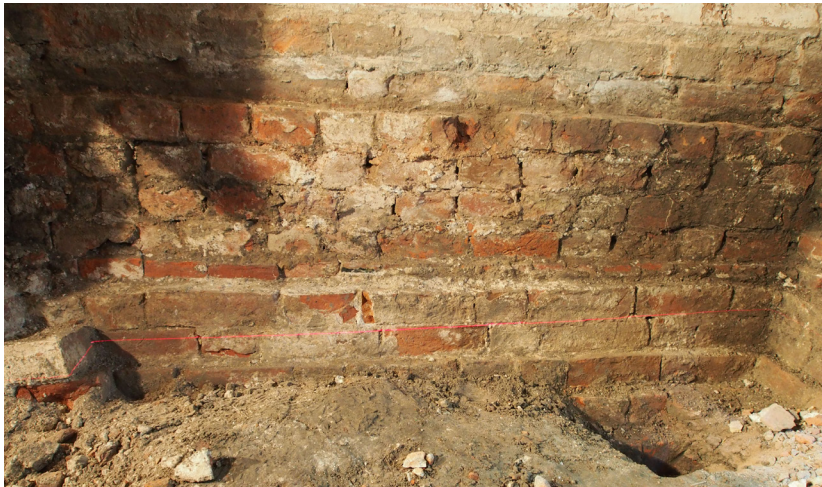
Afb. 23 Binnenkant fundering zuidmuur met horizontale laser waardoor men de goed de zakking naar het westen kan waarnemen.

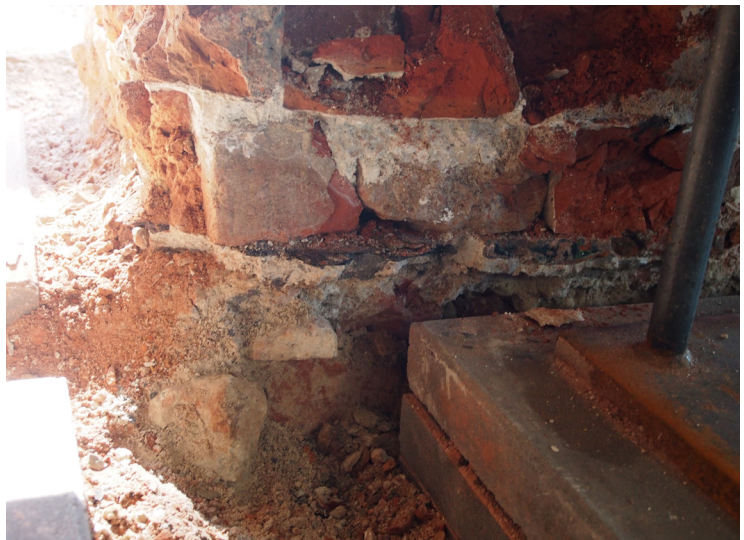
Afb. 24 Restant van de vulling van de zuidmuur. Er is een veldkeitje zichtbaar dat onderdeel was van de vulling van de fundering. Daarboven ziet men een restant van een tegel die onderdeel is van de uitlijnlaag.

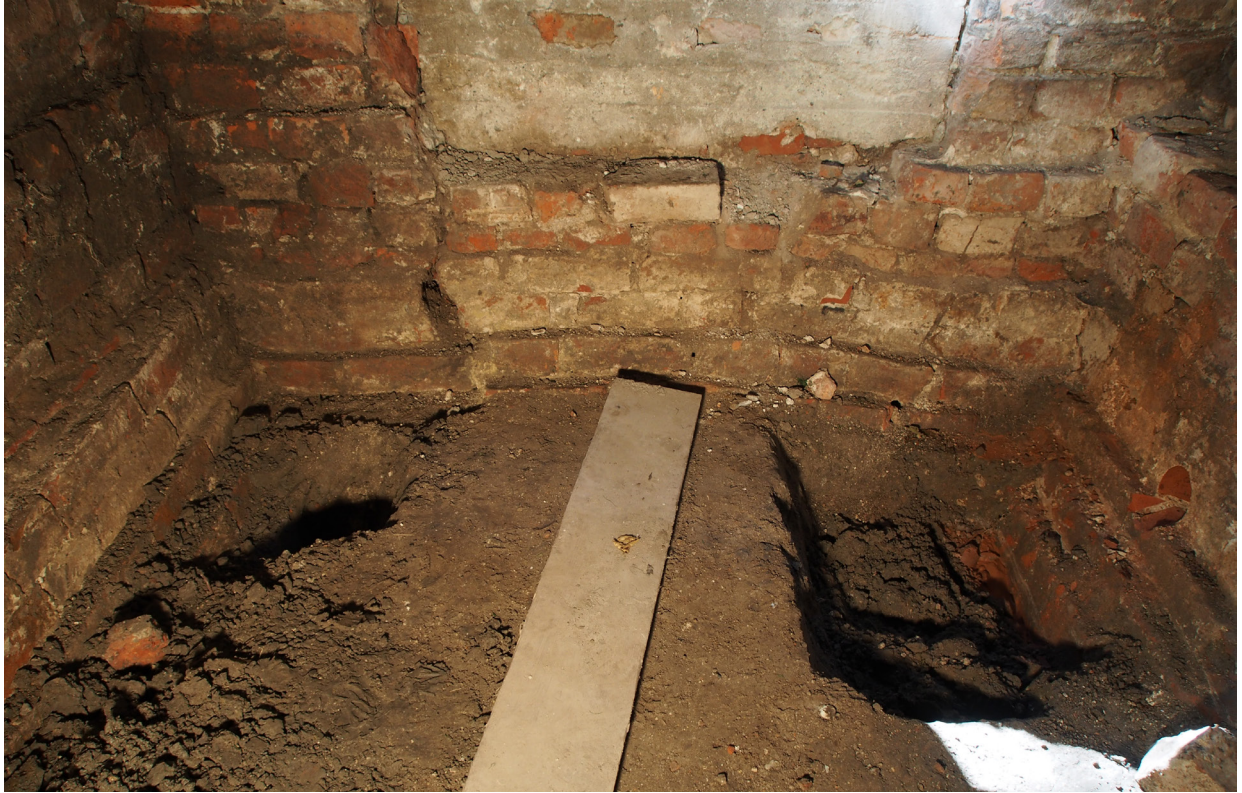
Afb. 25 Binnenkant fundering westgevel. De oude fundering is niet doorbroken voor een deur. Een laag boven de uitlijnlaag begint de onderkant van een vulling die onder de huidige deur zit.

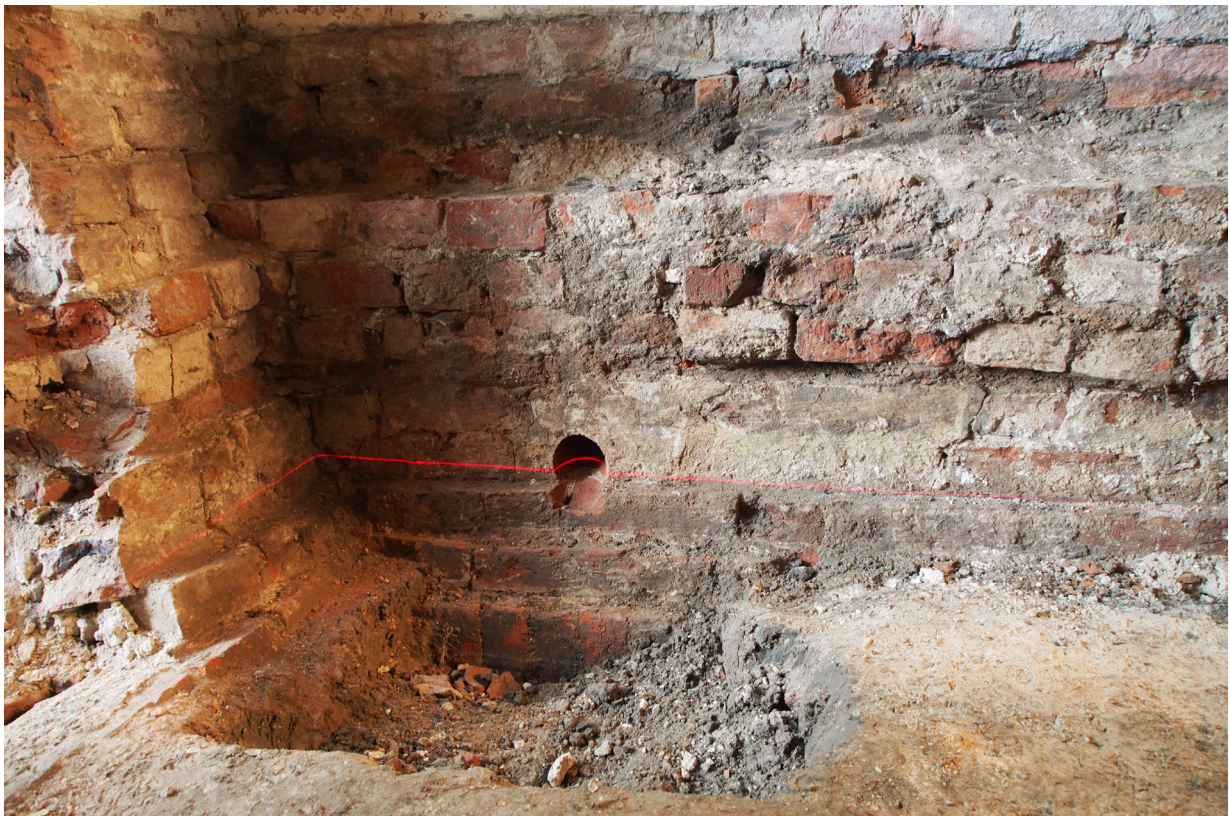
Afb. 26 Binnenkant fundering noordgevel. De fundering komt overeen met die van de zuidgevel van de toren. Het muurwerk is duidelijk naar het westen gezakt zoals te zien is aan de laserlijn.

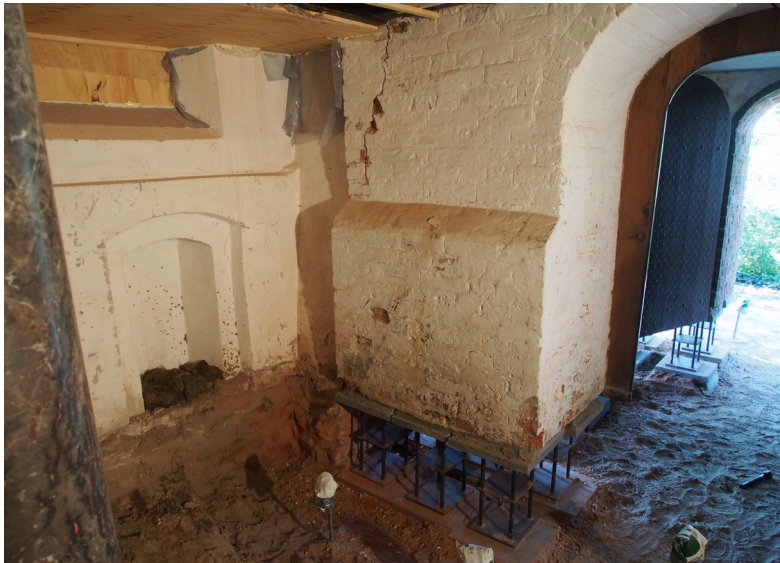
Afb. 32 Het zuidelijk gedeelte van de oostgevel van de toren aan de kerkzijde en het aansluitende deel van de west- en zuidgevel van de kerk. In de zuidgevel zit de nis van het dichtgezette spleetvenster. Ten tijde van het maken van deze foto was de toren al deels op stoeltjes gezet en is de fundering van de oostmuur van de toren verdwenen.

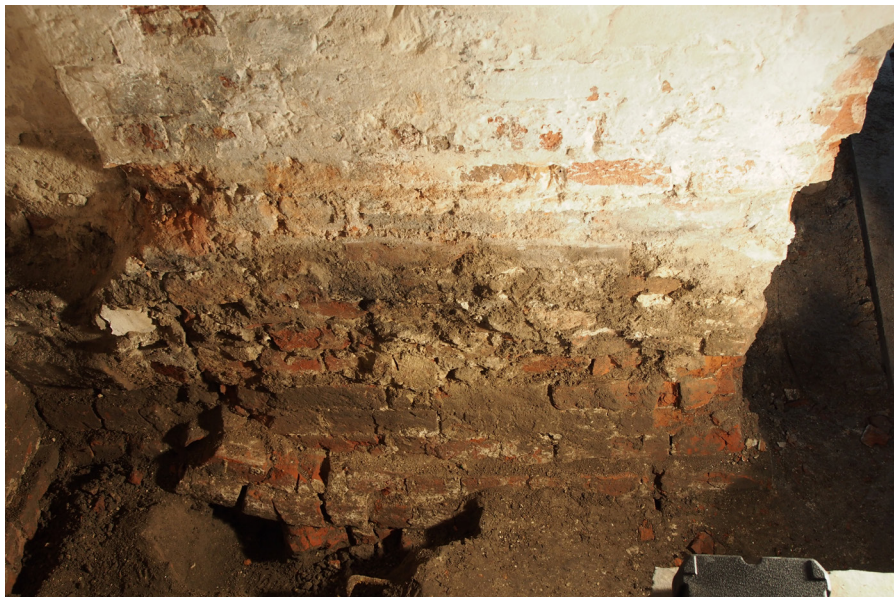
Afb. 36 Fundering oostgevel zuidelijk gedeelte. Boven de rollaag zitten 5 oude lagen. Verder is de opbouw gelijk aan de andere waargenomen gedeelten.

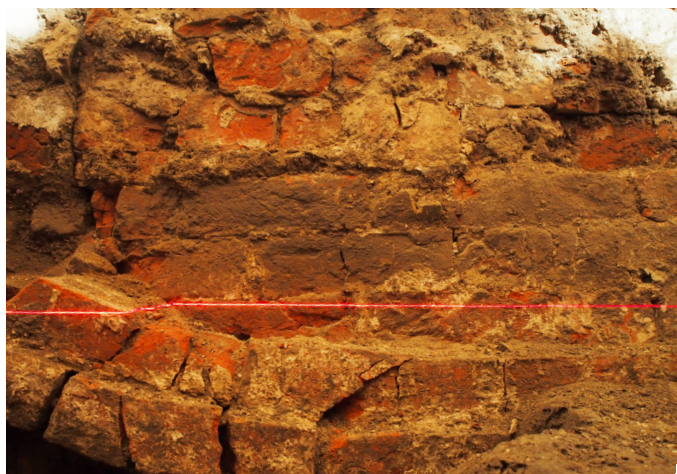
Afb. 38 Fundering oostgevel toren zuidelijk gedeelte: detail bij de aansluiting op de westgevel van de kerk. De uitlijnlaag wordt duidelijk dikker naar het zuiden, hetgeen bewijst dat de toren al voor de wederopbouw naar het zuiden is gezakt.

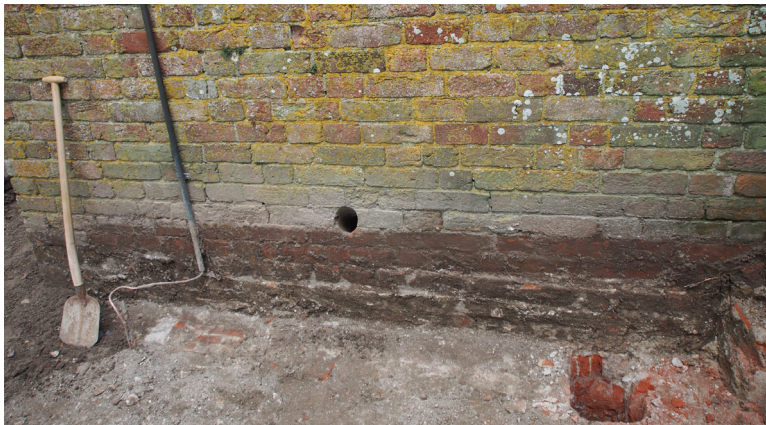
Afb. 42 Fundering zuidgevel toren buitenkant. Voor de gevel ligt een fundering van mogelijk 18de-eeuwse steen.

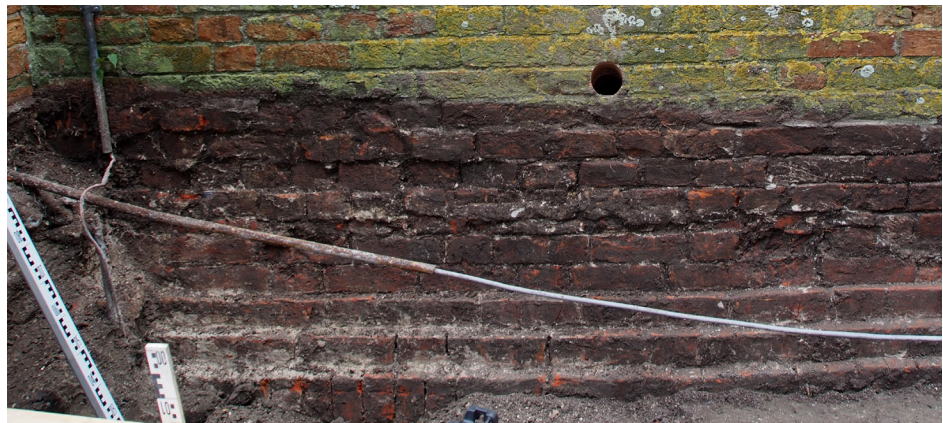
Afb. 43 Fundering noordgevel toren buitenkant. Ook aan deze zijde een rollaag met daarboven een oude fundering met versnijdingen.
