RAPPORT 3101

# Een inkijk in de bodem van de Spaarnwouder- en Harmenjansbuur

Gemeente Haarlem

Archeologisch onderzoek: een archeologische  
begeleiding (protocol opgraven) van het plaatsen  
van ondergrondse afvalcontainers in Haarlem

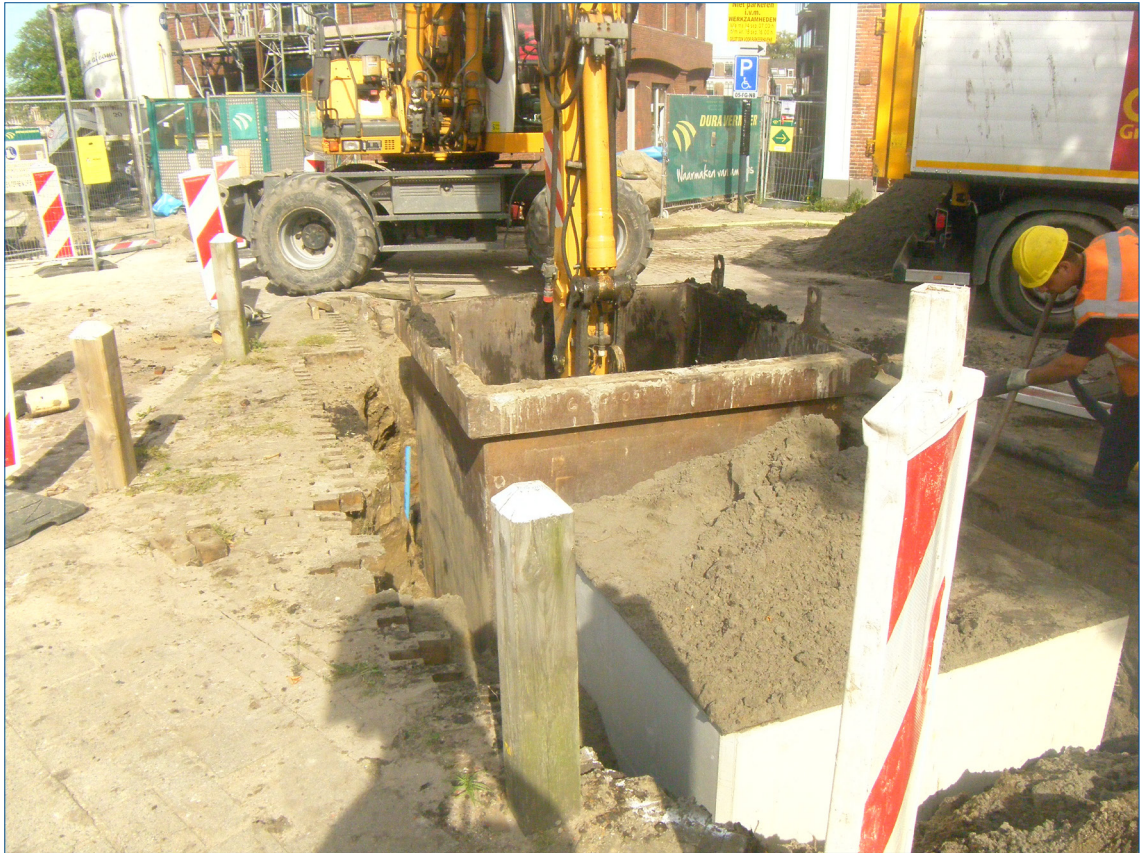
Na het uitgraven van de bovengrond werd een graafmal geplaatst met iets ruimere afmetingen dan de container. Het verdere grondverzet tot 3 m -Mv vond plaats binnen deze graafmal (figuur 8). Daarbij konden slechts beperkt waarnemingen worden gedaan. Ten eerste werd de mal niet in één keer naar beneden gedrukt, maar in fasen. Ten tweede kon tijdens het verdiepen niet worden afgedaald binnen de mal en was langs de wanden van de mal stort aanwezig zodat niet het hele vlak kon worden gezien. In feite konden alleen sporen als muurwerk en houten structuren worden waargenomen. Op de locaties langs het Spaarne werd het doen van waarnemingen bemoeilijkt als gevolg van toestromend water door de 'lekkende' kademuuren van het Spaarne. Het water stroomde hier erg snel toe en de graafmal werd snel geplaatst.

*Figuur 8. Overzicht van de werkzaamheden, aanleg van de container binnen de graafmal op locatie H01 (Harmenjansweg 23).*

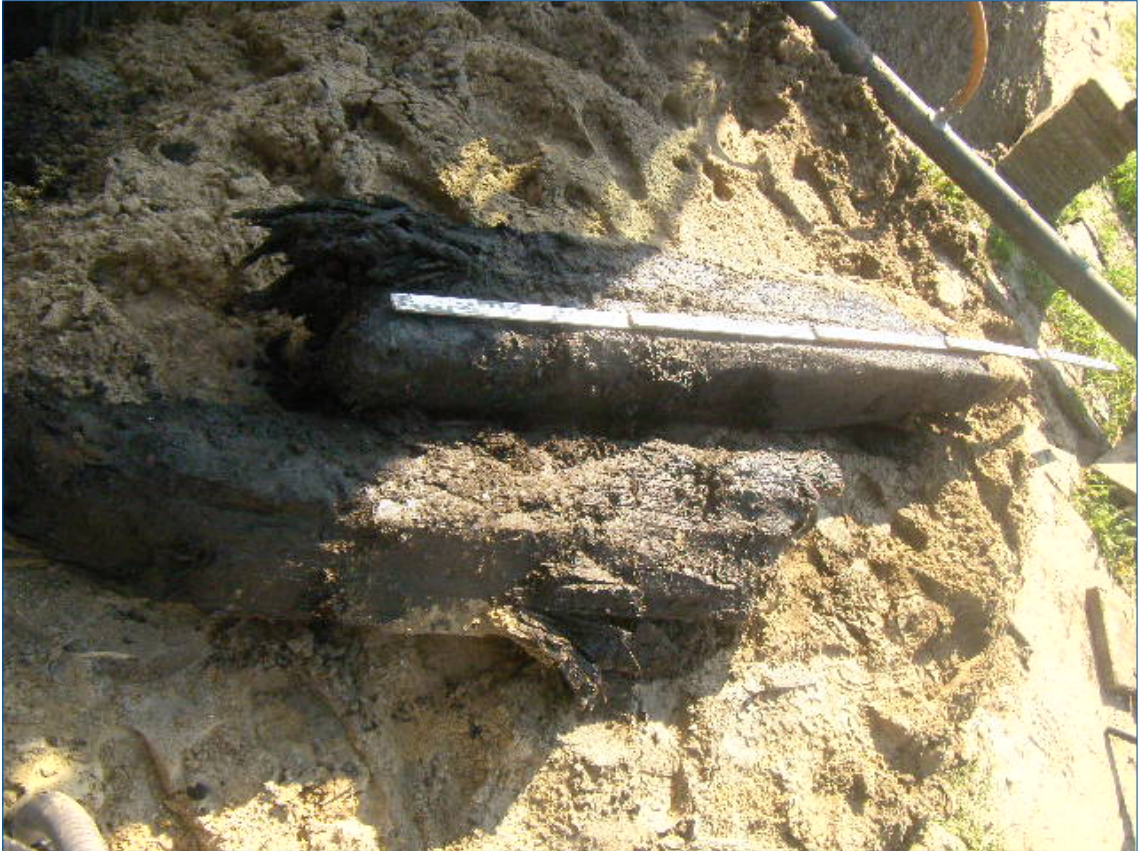
*Figuur 10. De beide balken (S2) die op locatie SD01 (WP1) zijn aangetroffen, nadat zij uit de graafmal zijn verwijderd.*

Er zijn twee houten balken verzameld. Zij zijn gemaakt van eikenhout. Duidelijke bewerkingsporen ontbreken, maar één van beide is mogelijk aan één kant gerecht. Ook zijn beide delen (in het verleden?) gescheurd. De balken bevatten te weinig jaarringen voor een dendrochronologische datering en kunnen daarom niet absoluut gedateerd worden.

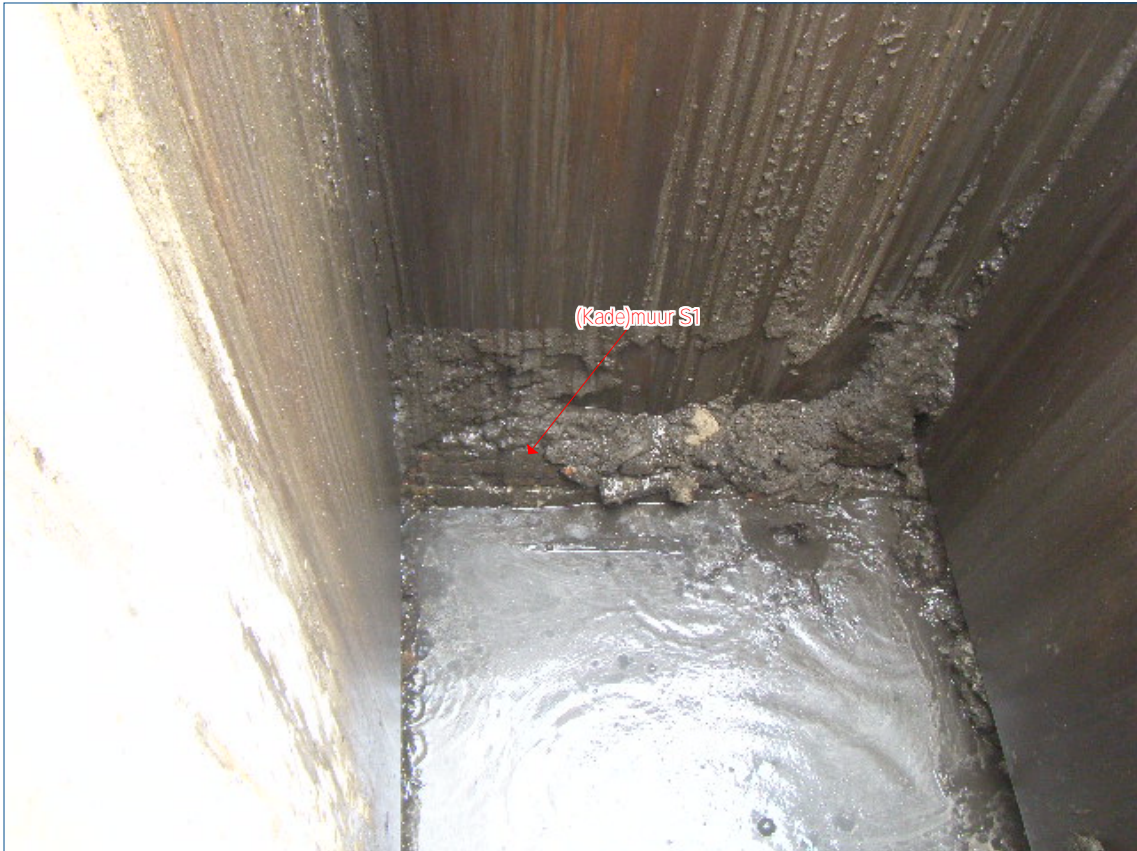
Mede daarom was het ook niet mogelijk om de kademuur aan de Houtmarkt te vergelijken met kademuren die bij het eerdere onderzoek in Haarlem zijn gevonden, bijvoorbeeld aan de Nassaulaan en Gedempte Oude Gracht (De Groot, 2014; overigens werden destijds aan de oostzijde van het Spaarne geen kademuren gevonden, bijvoorbeeld in WP1001, WP1002 en WP1005).

*Figuur 12. Overzicht van de kademuur (S1), die bij de werkzaamheden op de Houtmarkt (locatie SD03; WP3) is gevonden.*

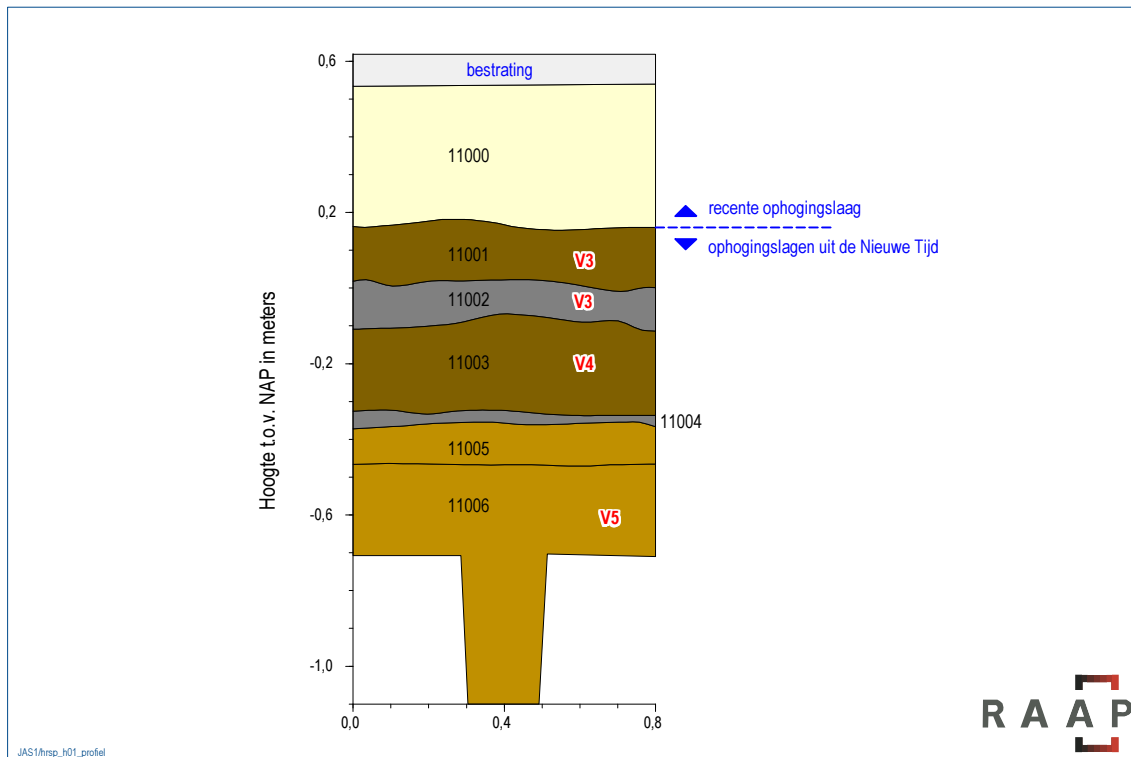
Figuur 13. Profieltekening van de ontgraving op locatie H01 (WP11).
