RAAP-RAPPORT 3277

**Dijkverbetering Eemdijk-zuid Dijk-
paalnummers 188.3-191.5, 192.5-194
en 212.5-214.5 in Bunschoten**

Archeologisch onderzoek: een archeologische begeleiding
(protocol proefsleuven met mogelijk doorstart naar protocol
opgraven)

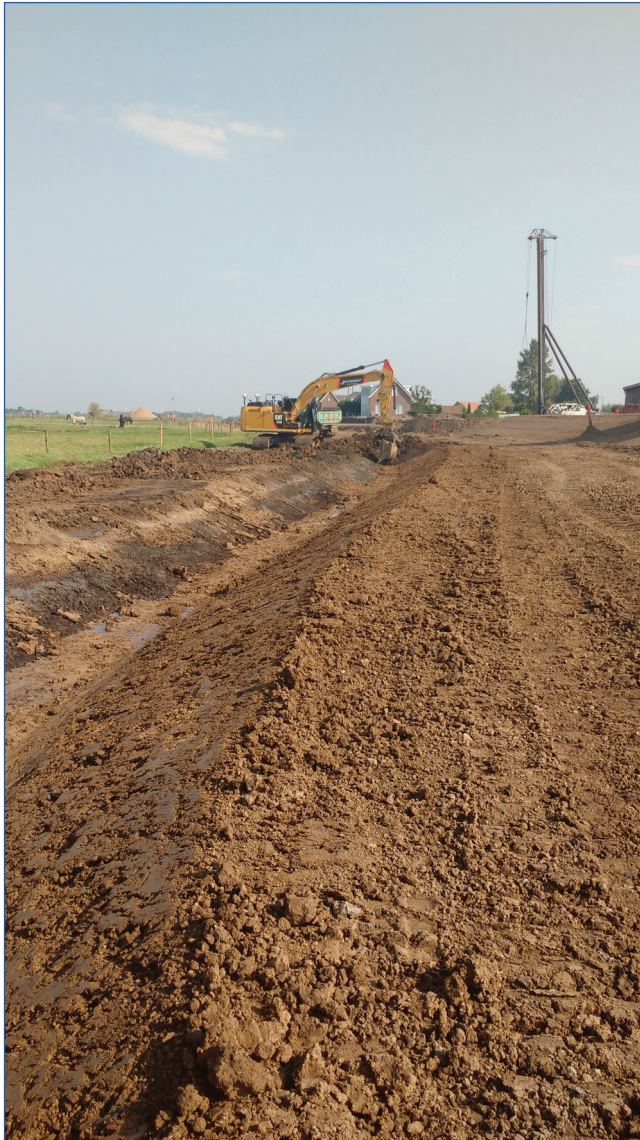
Figuur 2. Overzicht van de werkzaamheden bij het uitgraven van de sloot in deelgebied A.

In deelgebied A is over een lengte van circa 355 meter aan de buitendijkse zijde een nieuwe watergang gegraven. In verband met de slappe bodem is de locatie en diepte van deze sloot aangepast ten opzichte van het oorspronkelijke ontwerp. De afmeting zijn aangepast naar circa 6 meter breed aan het maaiveld en op de bodem 1 meter breed. De watergang werd tot maximaal 1,2 m -NAP (1,1 m -Mv) uitgegraven en wordt aangelegd met schuine kanten met een helling van 1:2 (figuur 2).

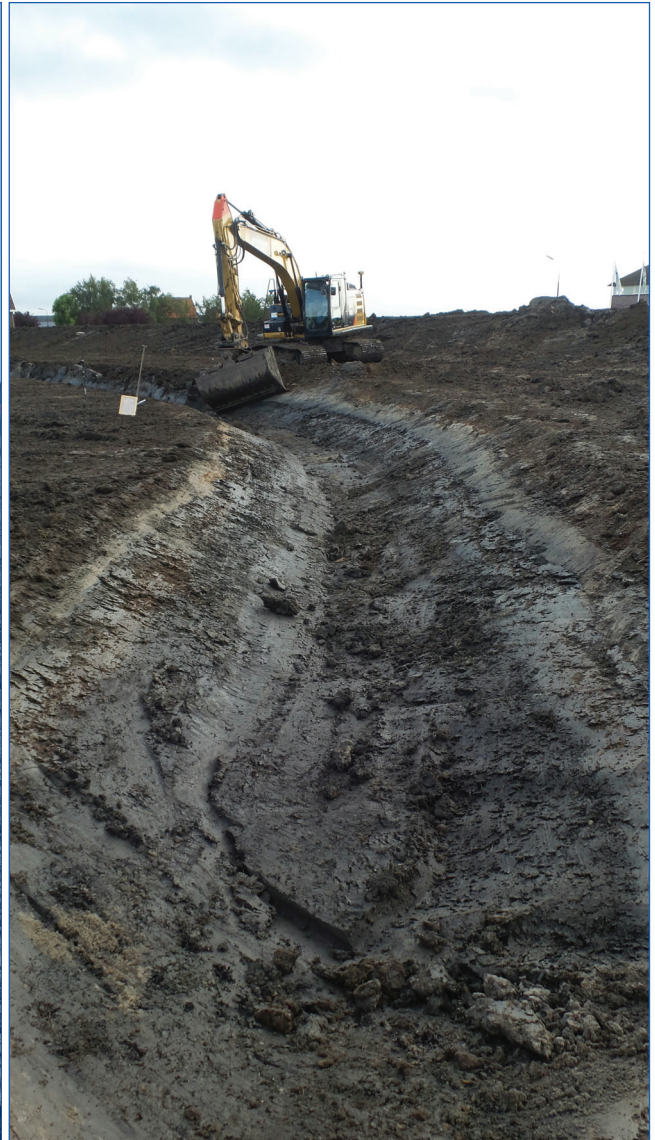
Figuur 3. Overzicht van de werkomstandigheden in deelgebied B.

In deelgebied B werd over een lengte van 140 meter aan de buitendijkse zijde een nieuwe watergang gegraven. Deze is aan het maaiveld circa 4 meter breed en op de bodem 1 meter. De watergang wordt maximaal tot 0,9 m -NAP (1,0 m -Mv) uitgegraven en krijgt ook schuine kanten met een helling van 1:2 (figuur 3)

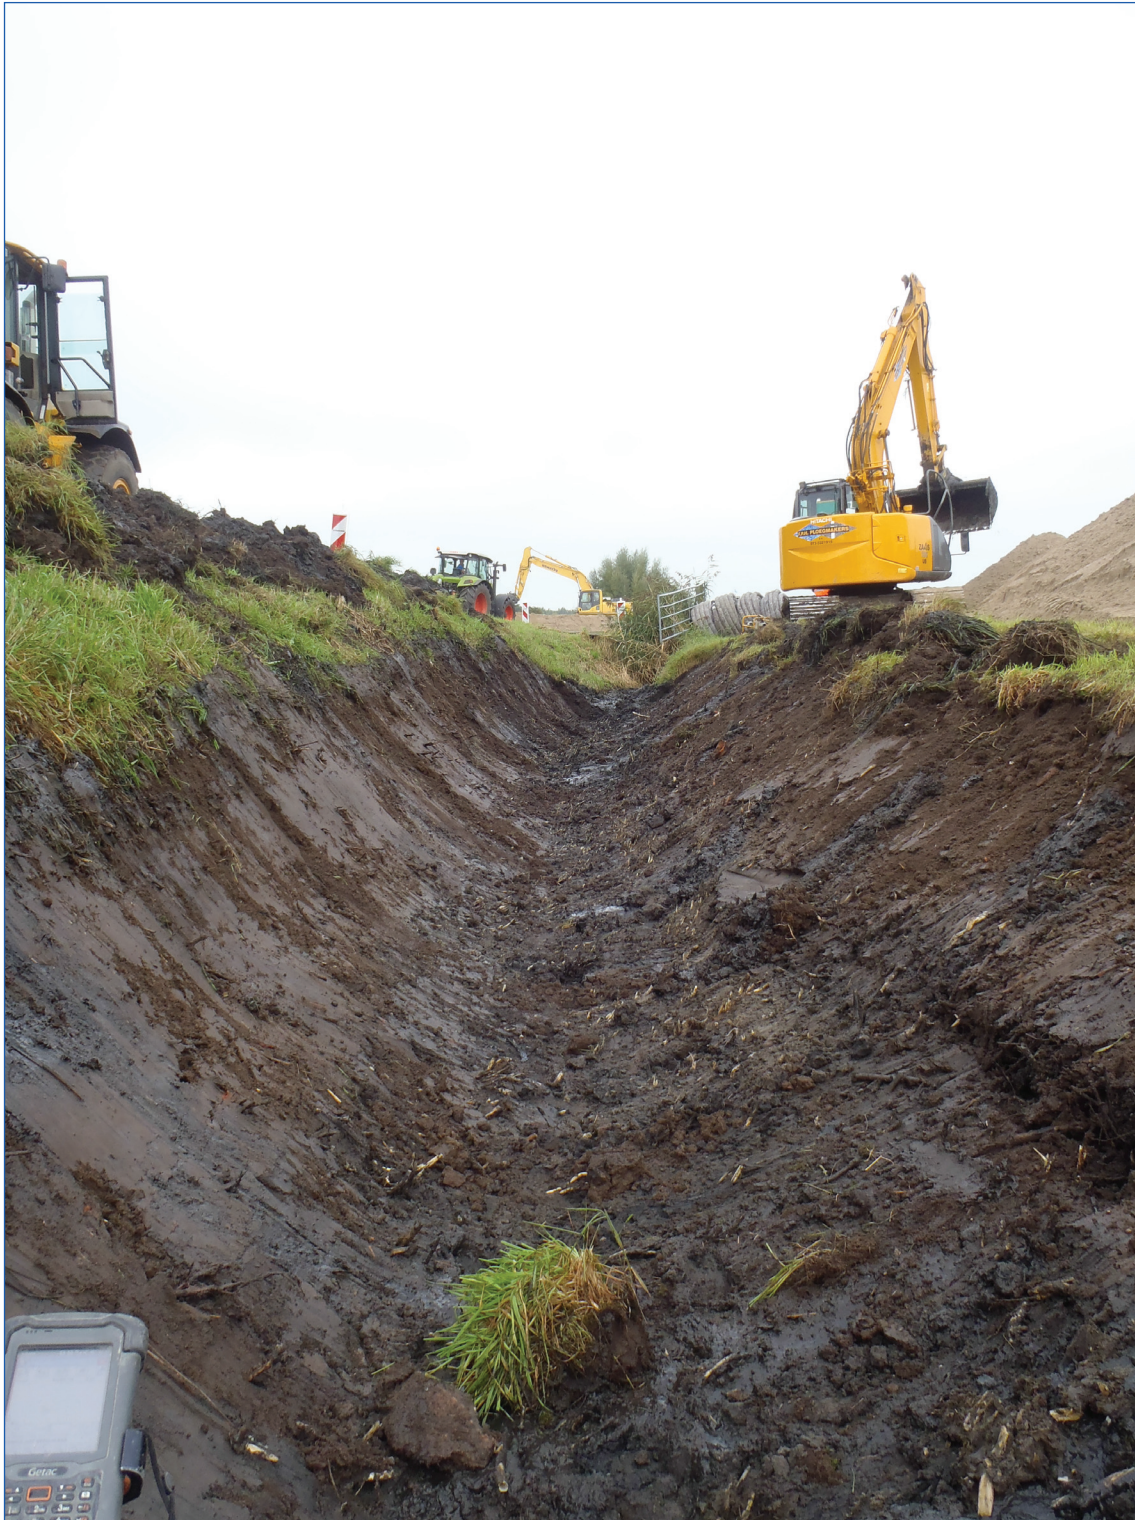
Figuur 4. Overzicht van de werk- en waarnemingsomstandigheden binnen deelgebied C.

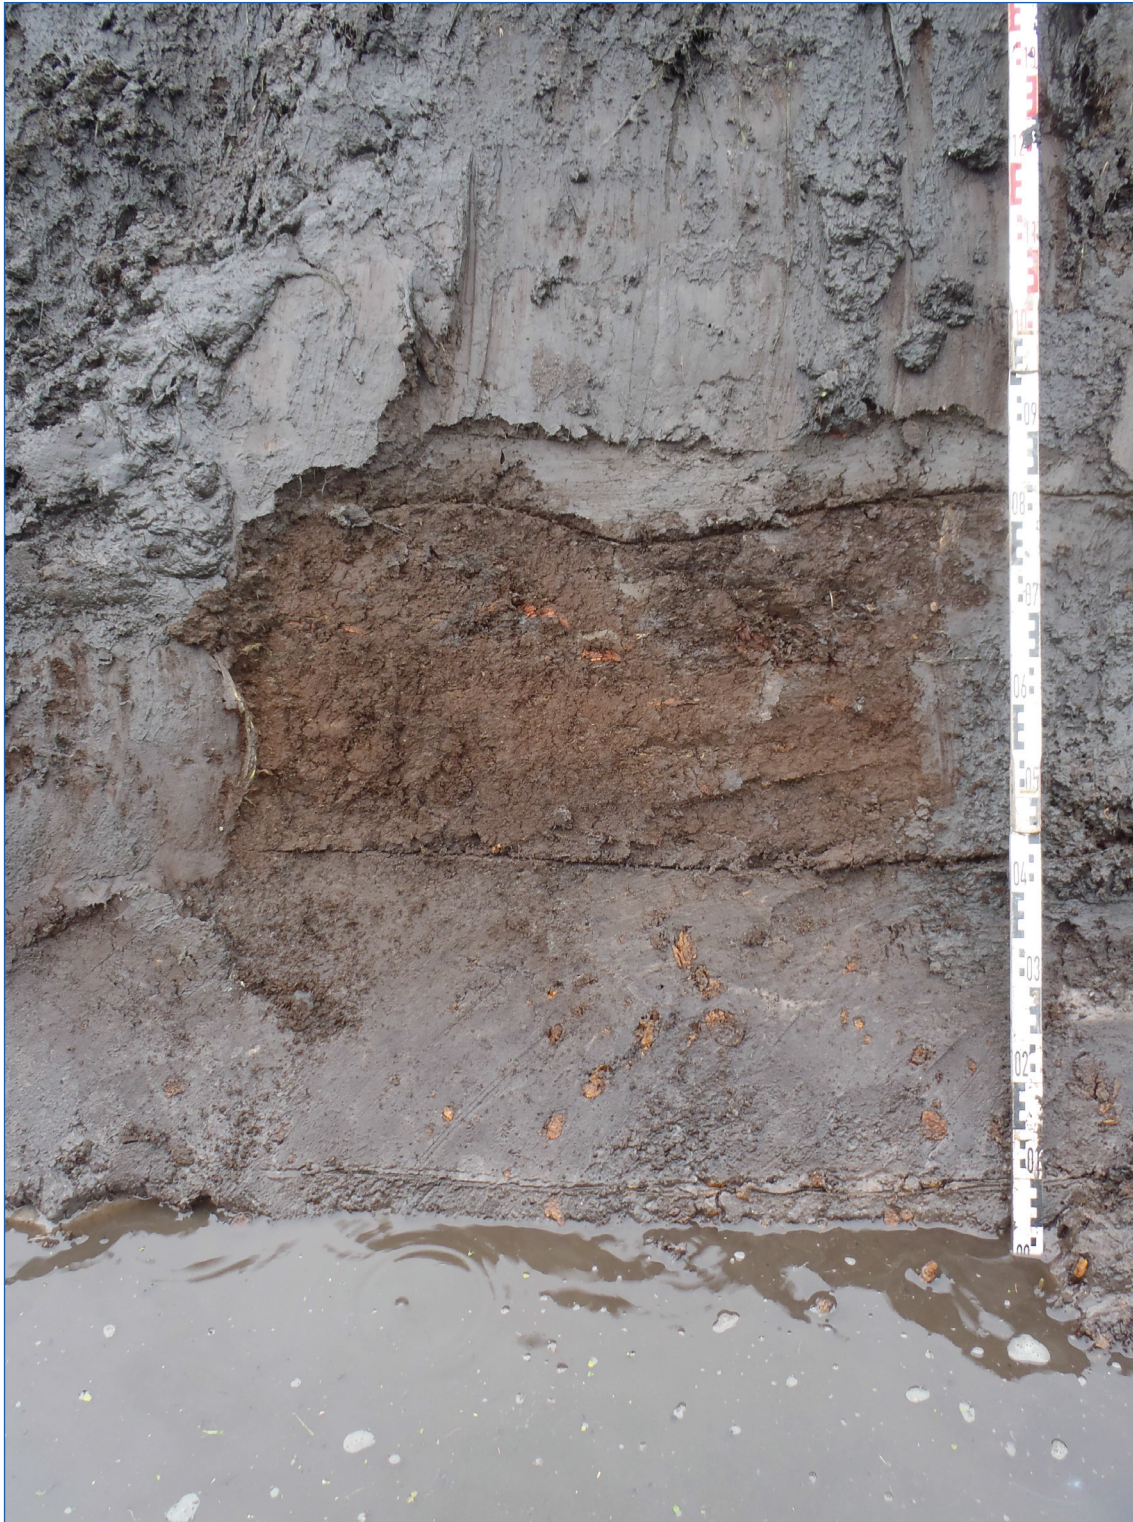
Figuur 5. De bodemopbouw in het noordelijke deel van deelgebied C, in dit geval profiel 1. Onder het veen bevindt zich grijs dekzand, waarin geen sprake is van bodemvorming.

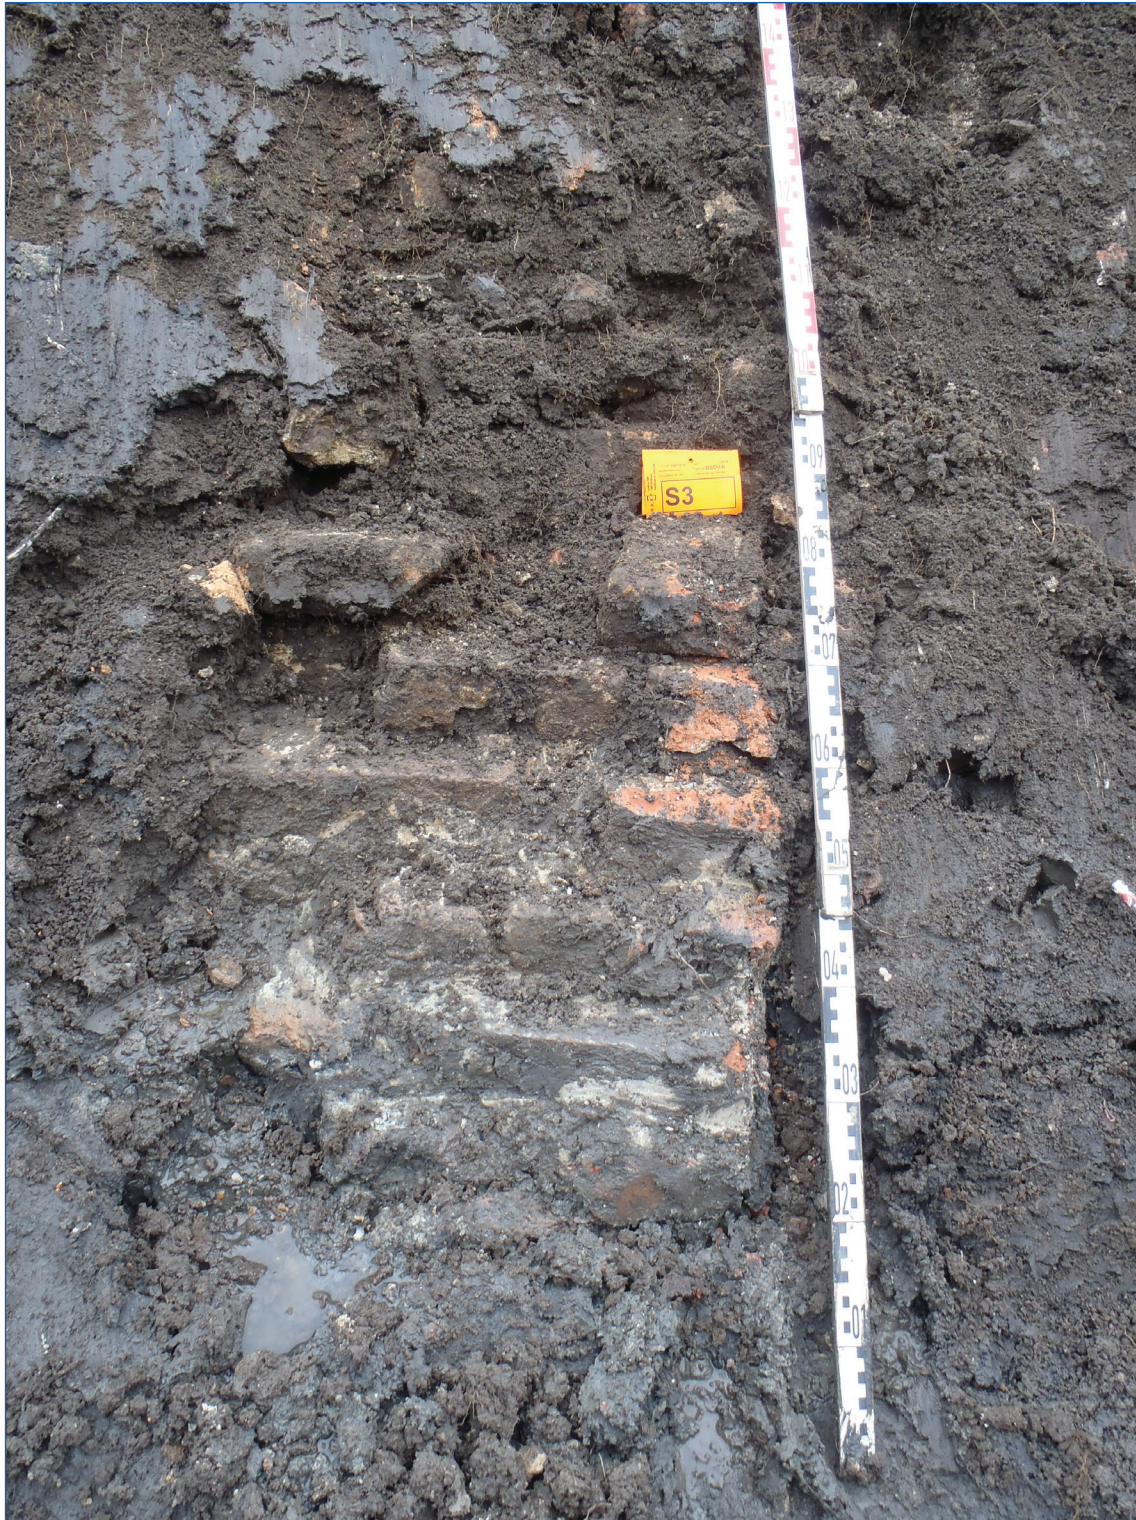
Figuur 7. Aanzicht van muur S3 in het profiel. Deze is gemetseld met kloostermoppen en was waarschijnlijk onderdeel van één van de bijgebouwen van het kasteel Ter Eem.

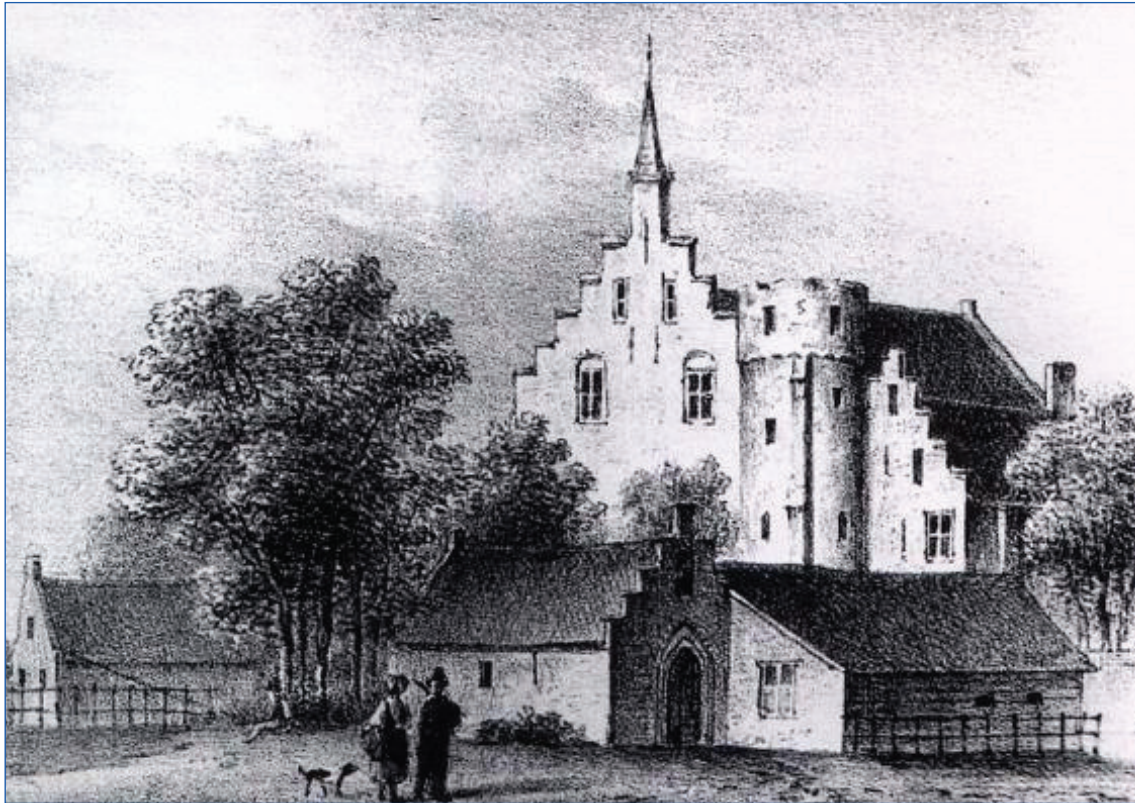
Figuur 8. Prent van kasteel Ter Eem, waarschijnlijk rond 1640, met op de voorgrond enkele van de bijgebouwen die rond het kasteel stonden. Mogelijk was S3 onderdeel van de fundering van een dergelijk gebouw (bron: www.kasteleninutrecht.eu).

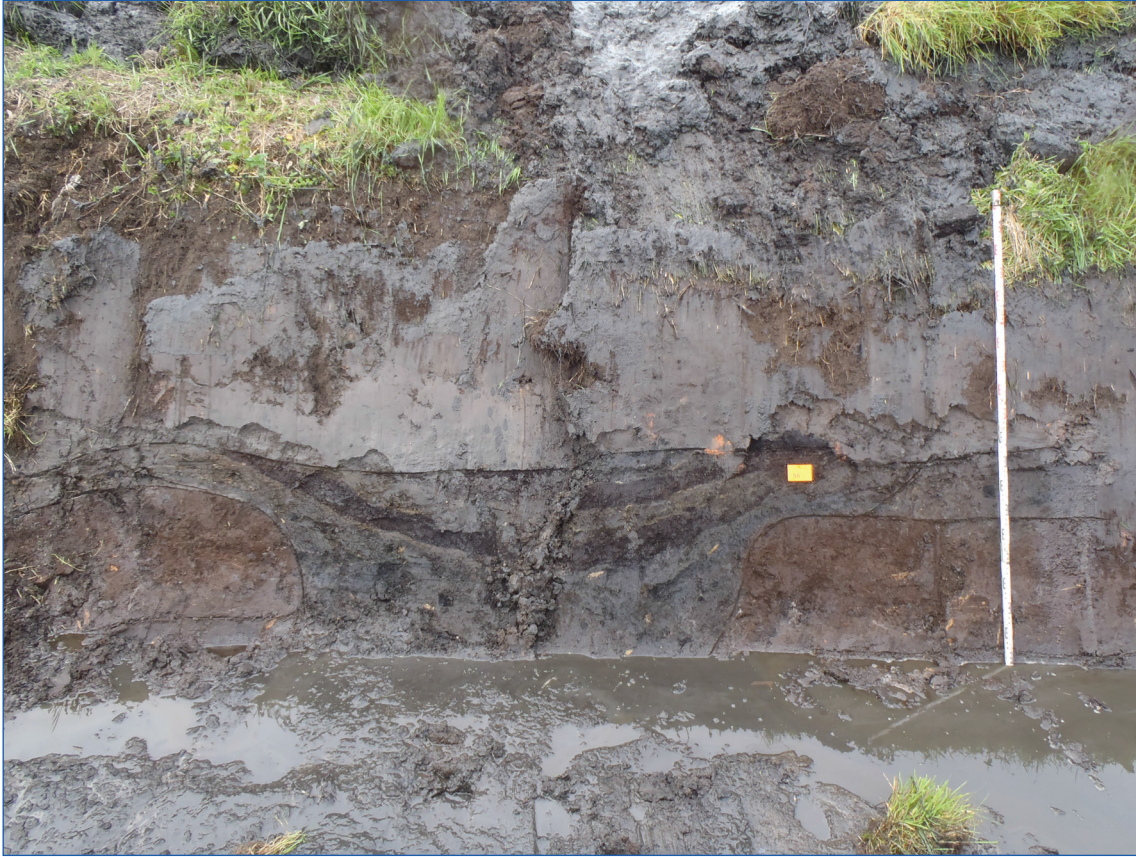
Figuur 9. Sloot S6 in het profiel van de ontgraving. Deze hangt onder de bouwvoor en doorsnijdt de klei, het veen en het dekzand.

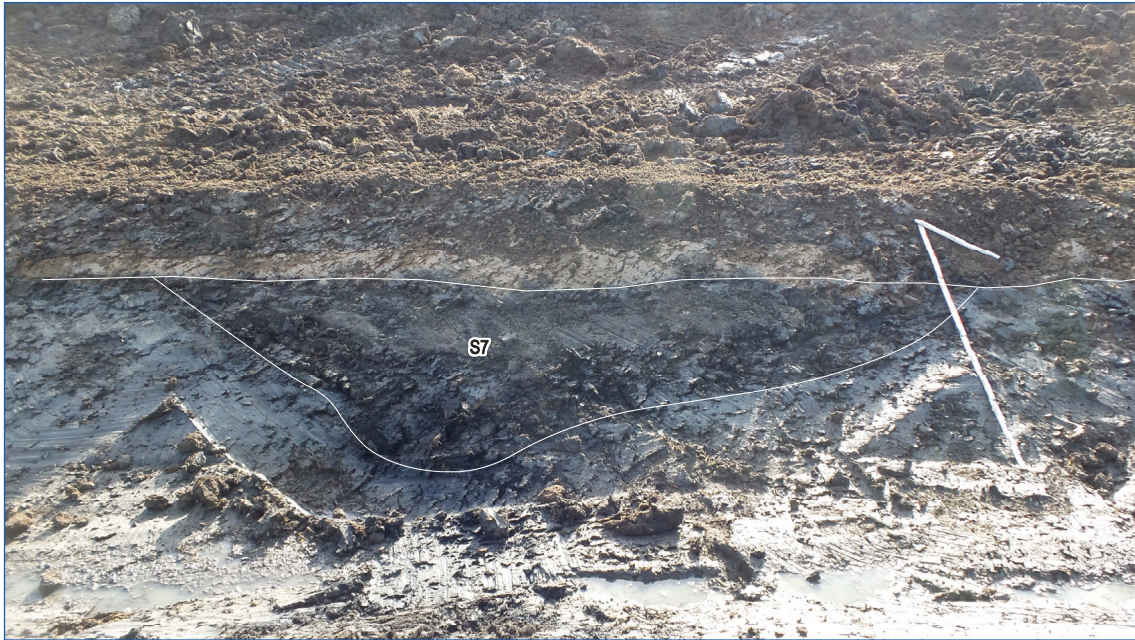
Figuur 11. Sloot S7 in het profiel van de ontgraving in deelgebied B.

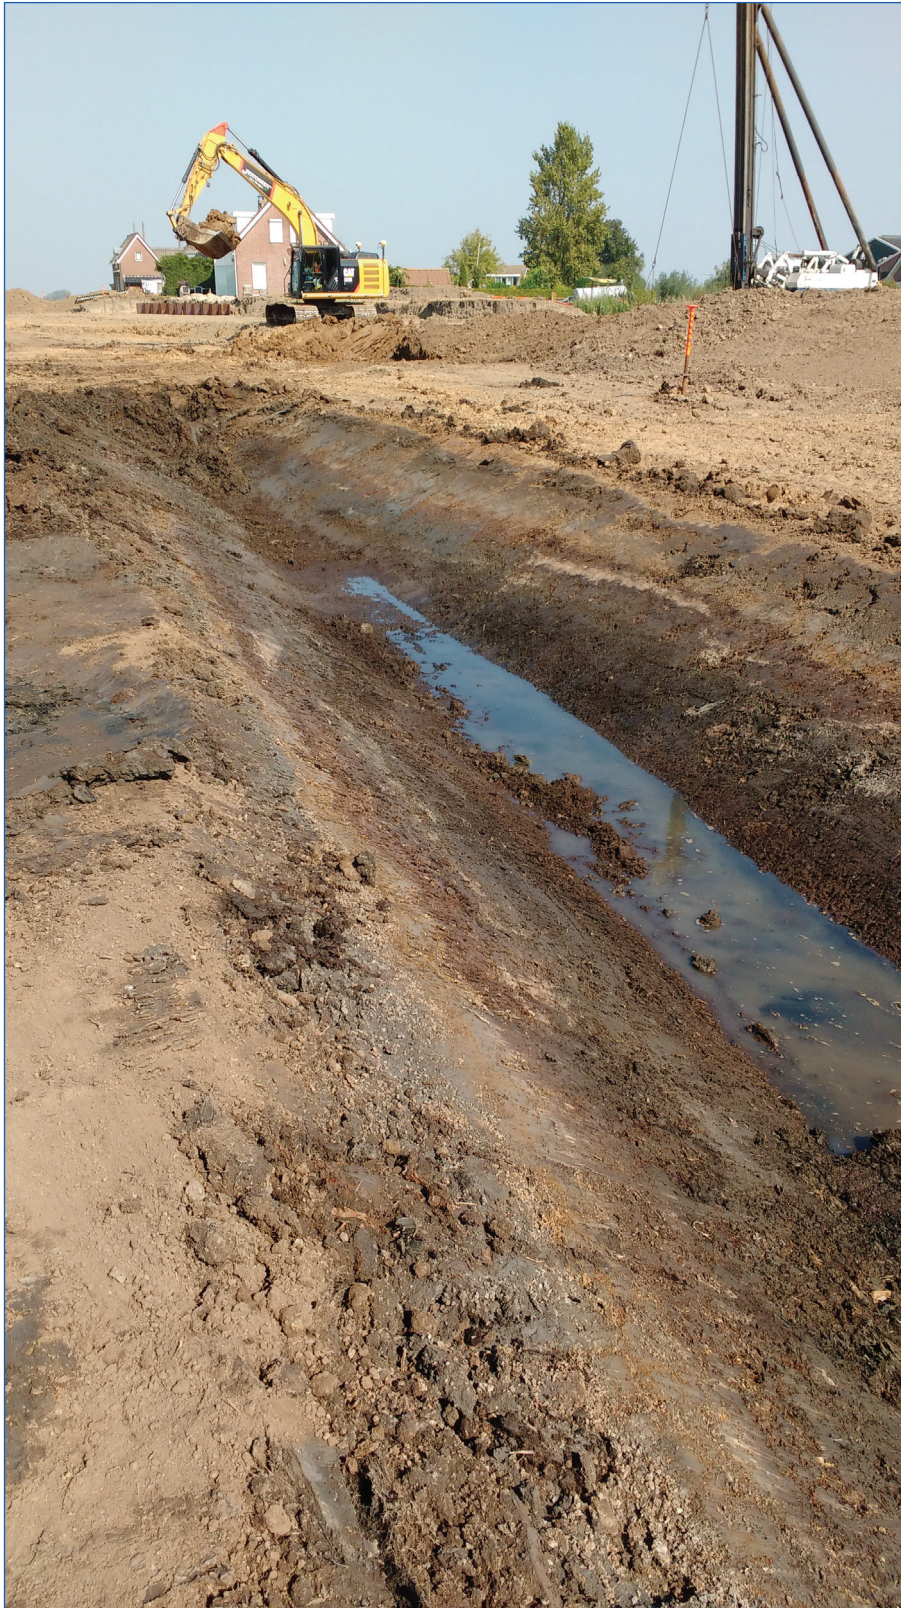
Figuur 12. Insnijding van een (rest)geul van de Eem in het veen. De insteek van de geul is zichtbaar vanaf de piket met oranje tape aan de bovenzijde en de locatie van de heil-machine op de achtergrond.

Op enkele plekken zijn in het profiel (rest)geulen, vermoedelijk ook van de Eem, aangetroffen. De meest zuidelijke daarvan betreft S3005. In het profiel was duidelijk de insnijding daarvan in het veen te herkennen (figuur 12). Deze geul is op natuurlijke wijze dichtgeslibd met uiterst siltige en zwak humeuze klei met humuslagen en plantenresten.

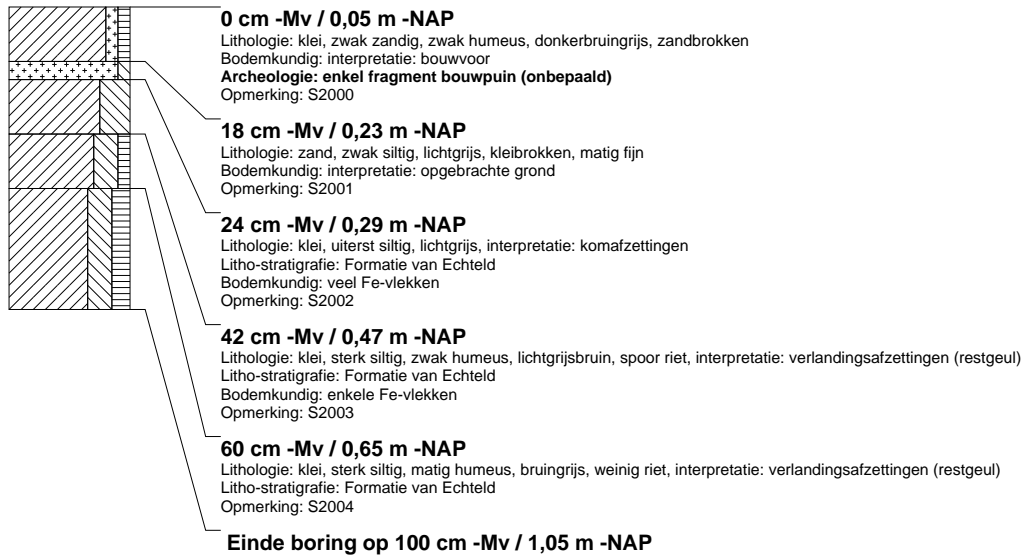
boring: BSDV-21

beschrijver: FW, datum: 5-9-2016, X: 149.822,26, Y: 472.779,64, precisie locatie: 1 cm, coördinaatsysteem: Rijksdriehoeksmeting, kaartblad: 32A, hoogte: -0,05, precisie hoogte: 1 cm, referentievlak: Normaal Amsterdams Peil, methode hoogtebepaling: GPS, boortype: Edelman-7 en guts-3 cm, doel boring: archeologie - kartering, landgebruik: braak, vondstzichtbaarheid: slecht, provincie: Utrecht, gemeente: Baarn, plaatsnaam: Eemdijk, opdrachtgever: dijkencombi, uitvoerder: RAAP West

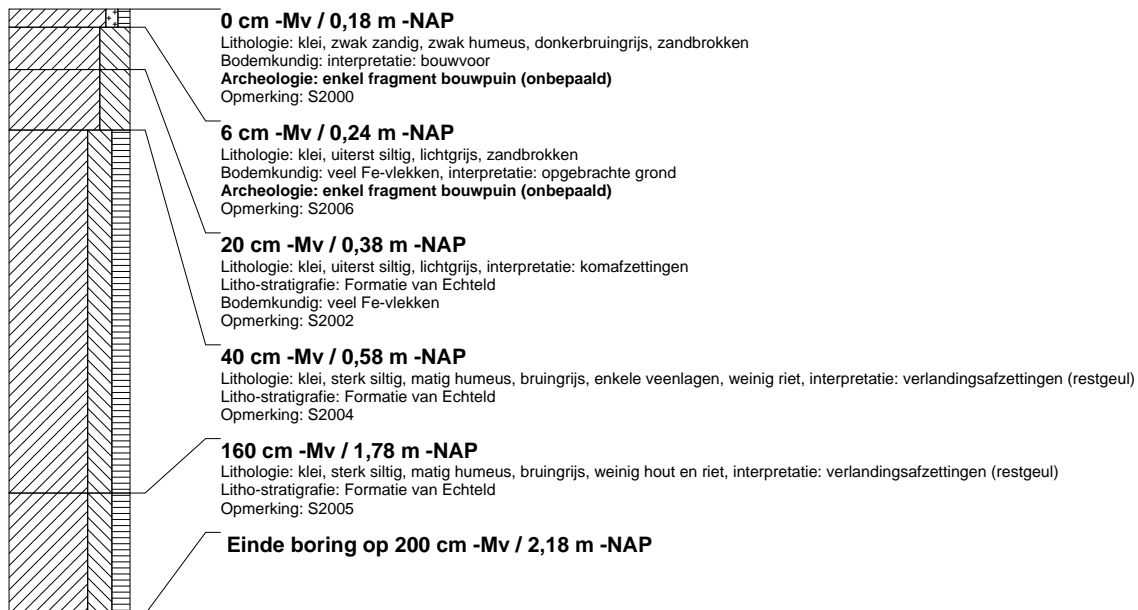
boring: BSDV-22

beschrijver: FW, datum: 5-9-2016, X: 149.829,72, Y: 472.796,23, precisie locatie: 1 cm, coördinaatsysteem: Rijksdriehoeksmeting, kaartblad: 32A, hoogte: -0,18, precisie hoogte: 1 cm, referentievlak: Normaal Amsterdams Peil, methode hoogtebepaling: GPS, boortype: Edelman-7 en guts-3 cm, doel boring: archeologie - kartering, landgebruik: braak, vondstzichtbaarheid: slecht, provincie: Utrecht, gemeente: Baarn, plaatsnaam: Eemdijk, opdrachtgever: dijkencombi, uitvoerder: RAAP West

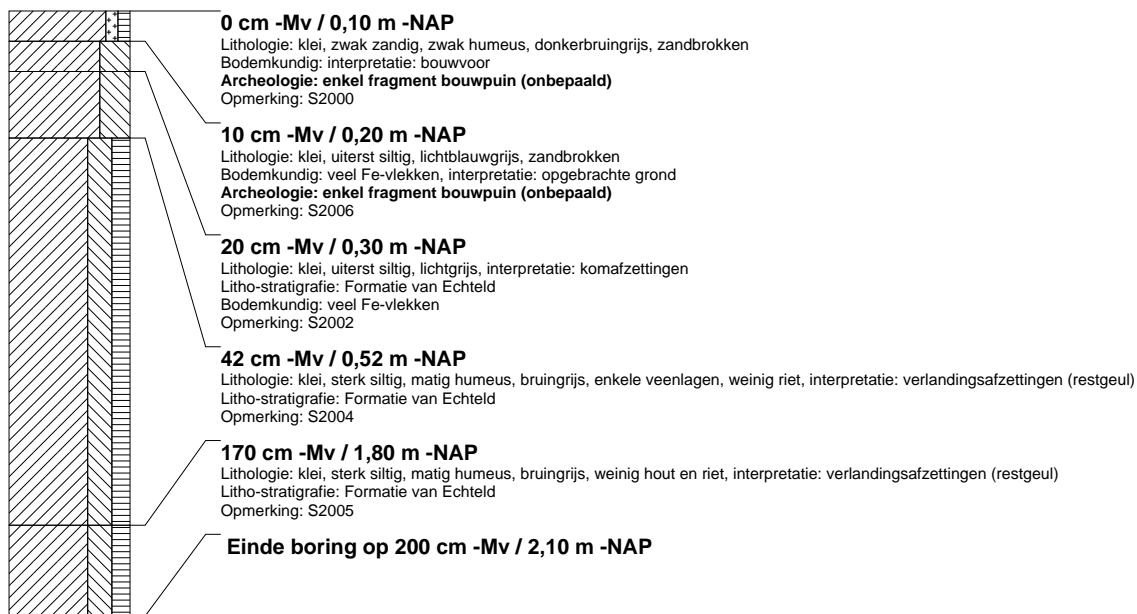
boring: BSDV-23

beschrijver: FW, datum: 5-9-2016, X: 149.833,44, Y: 472.818,23, precisie locatie: 1 cm, coördinaatsysteem: Rijksdriehoeksmeting, kaartblad: 32A, hoogte: -0,10, precisie hoogte: 1 cm, referentievlak: Normaal Amsterdams Peil, methode hoogtebepaling: GPS, boortype: Edelman-7 en guts-3 cm, doel boring: archeologie - kartering, landgebruik: braak, vondstzichtbaarheid: slecht, provincie: Utrecht, gemeente: Baarn, plaatsnaam: Eemdijk, opdrachtgever: dijkencombi, uitvoerder: RAAP West

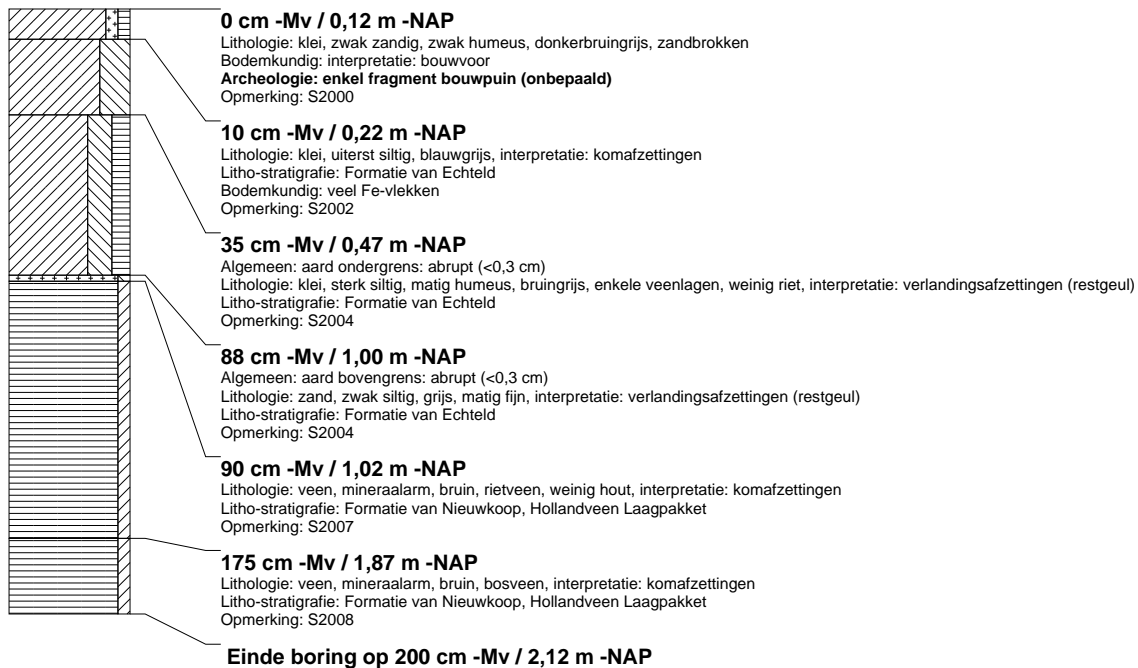
boring: BSDV-25

beschrijver: FW, datum: 5-9-2016, X: 149.831,47, Y: 472.858,53, precisie locatie: 1 cm, coördinaatsysteem: Rijksdriehoeksmeting, kaartblad: 32A, hoogte: -0,12, precisie hoogte: 1 cm, referentievlak: Normaal Amsterdams Peil, methode hoogtebepaling: GPS, boortype: Edelman-7 en guts-3 cm, doel boring: archeologie - kartering, landgebruik: braak, vondstzichtbaarheid: slecht, provincie: Utrecht, gemeente: Baarn, plaatsnaam: Eemdijk, opdrachtgever: dijkencombi, uitvoerder: RAAP West

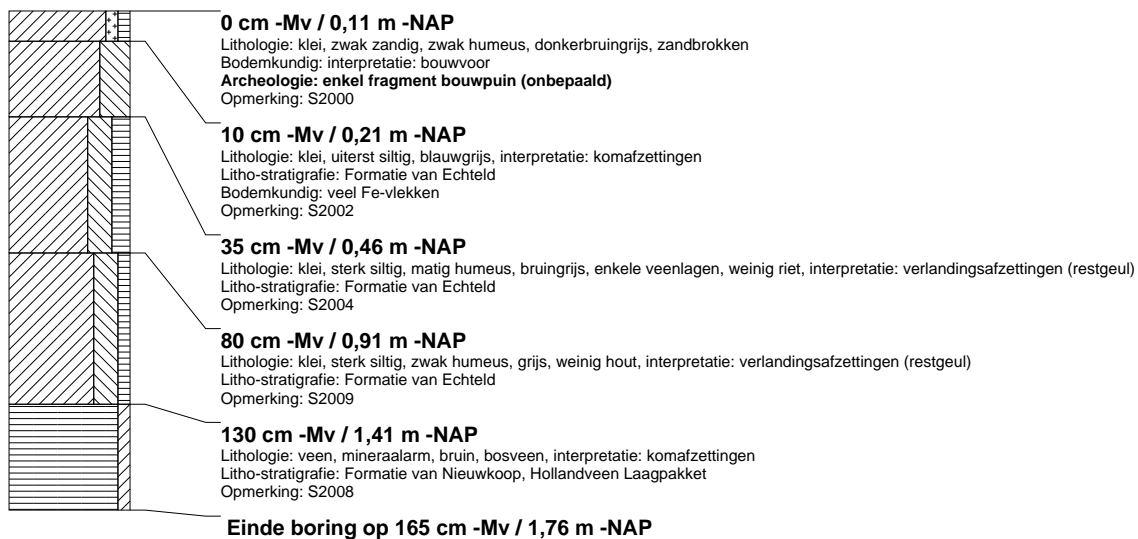
boring: BSDV-26

beschrijver: FW, datum: 5-9-2016, X: 149.826,85, Y: 472.877,00, precisie locatie: 1 cm, coördinaatsysteem: Rijksdriehoeksmeting, kaartblad: 32A, hoogte: -0,11, precisie hoogte: 1 cm, referentievlak: Normaal Amsterdams Peil, methode hoogtebepaling: GPS, boortype: Edelman-7 en guts-3 cm, doel boring: archeologie - kartering, landgebruik: braak, vondstzichtbaarheid: slecht, provincie: Utrecht, gemeente: Baarn, plaatsnaam: Eemdijk, opdrachtgever: dijkencombi, uitvoerder: RAAP West, opmerking: gestuit op hout

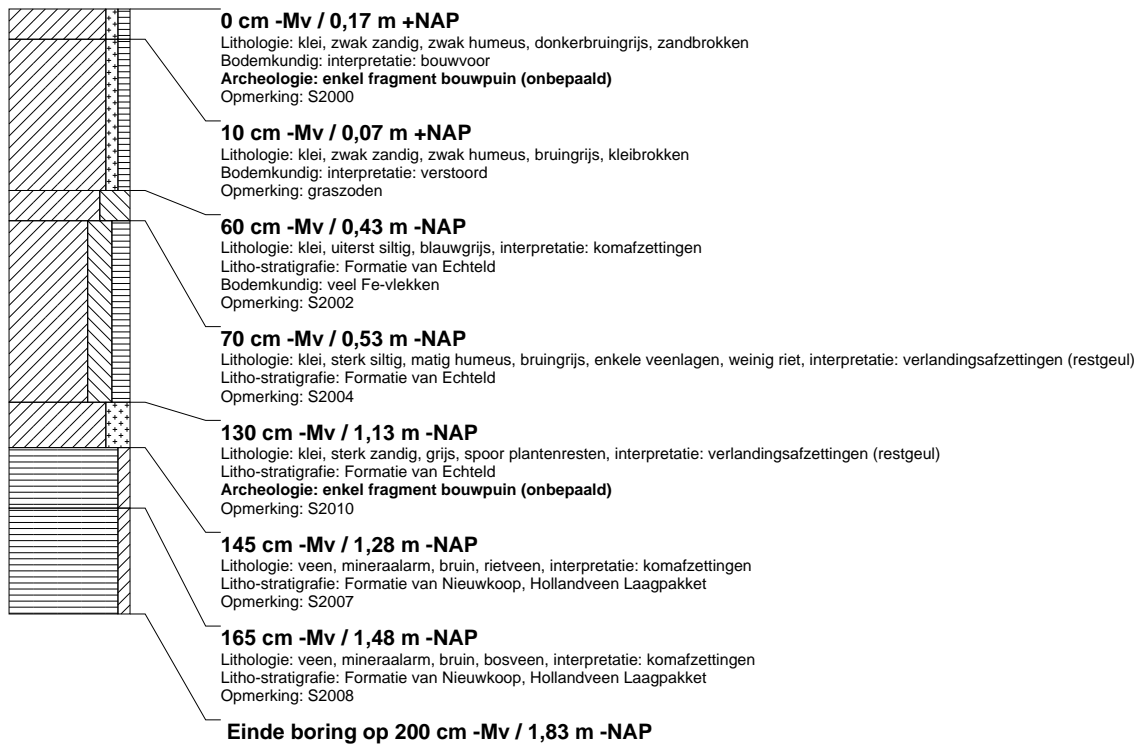
boring: BSDV-27

beschrijver: FW, datum: 5-9-2016, X: 149.822,00, Y: 472.895,25, precisie locatie: 1 cm, coördinaatsysteem: Rijksdriehoeksmeting, kaartblad: 32A, hoogte: 0,17, precisie hoogte: 1 cm, referentievlak: Normaal Amsterdams Peil, methode hoogtebepaling: GPS, boortype: Edelman-7 en guts-3 cm, doel boring: archeologie - kartering, landgebruik: braak, vondstzichtbaarheid: slecht, provincie: Utrecht, gemeente: Baarn, plaatsnaam: Eemdijk, opdrachtgever: dijkencombi, uitvoerder: RAAP West

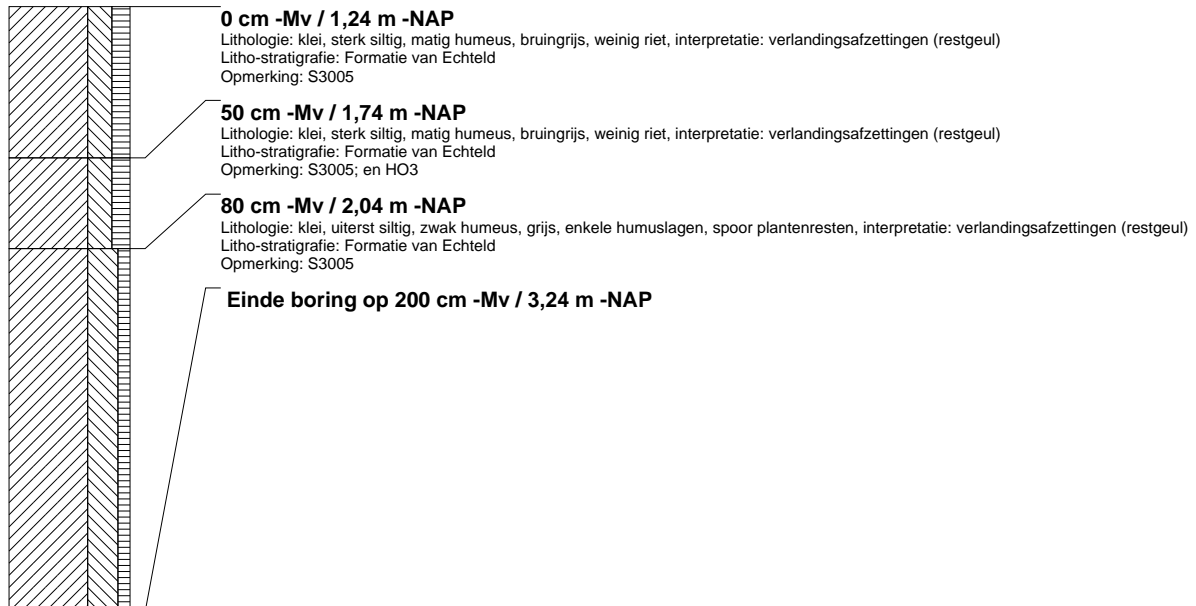
boring: BSDV-31

beschrijver: FW, datum: 15-9-2016, X: 149.843,62, Y: 473.042,50, precisie locatie: 1 cm, coördinaatsysteem: Rijksdriehoeksmeting, kaartblad: 32A, hoogte: -1,24, precisie hoogte: 1 cm, referentievlak: Normaal Amsterdams Peil, methode hoogtebepaling: GPS, boortype: Edelman-7 en guts-3 cm, doel boring: archeologie - kartering, landgebruik: braak, vondstzichtbaarheid: slecht, provincie: Utrecht, gemeente: Baarn, plaatsnaam: Eemdijk, opdrachtgever: dijkencombi, uitvoerder: RAAP West

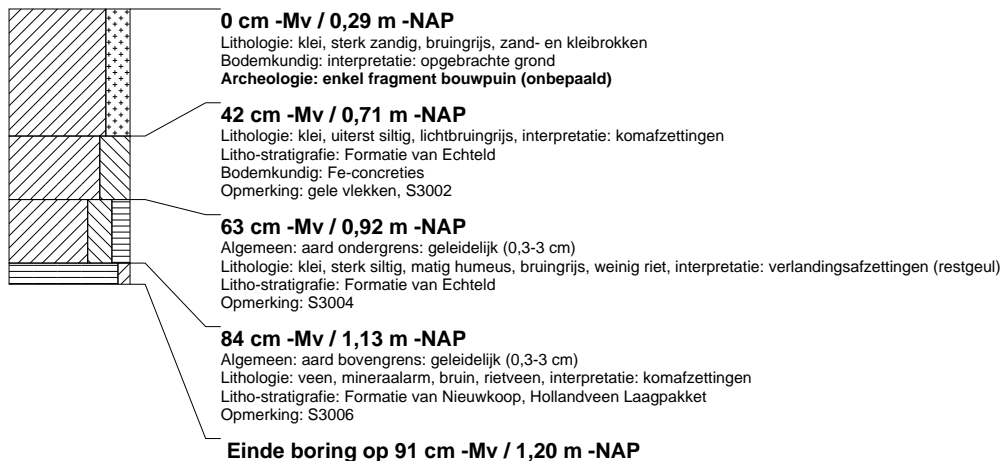
boring: BSDV-42

beschrijver: FW, datum: 21-9-2016, X: 149.925,33, Y: 473.264,36, precisie locatie: 1 cm, coördinaatsysteem: Rijksdriehoeksmeting, kaartblad: 32A, hoogte: -0,29, precisie hoogte: 1 cm, referentievlak: Normaal Amsterdams Peil, methode hoogtebepaling: GPS, boortype: guts-3 cm, doel boring: bodemkunde, landgebruik: overige (cultuur), vondstzichtbaarheid: slecht, provincie: Utrecht, gemeente: Baarn, plaatsnaam: Eemdijk, opdrachtgever: dijkencombi, uitvoerder: RAAP West

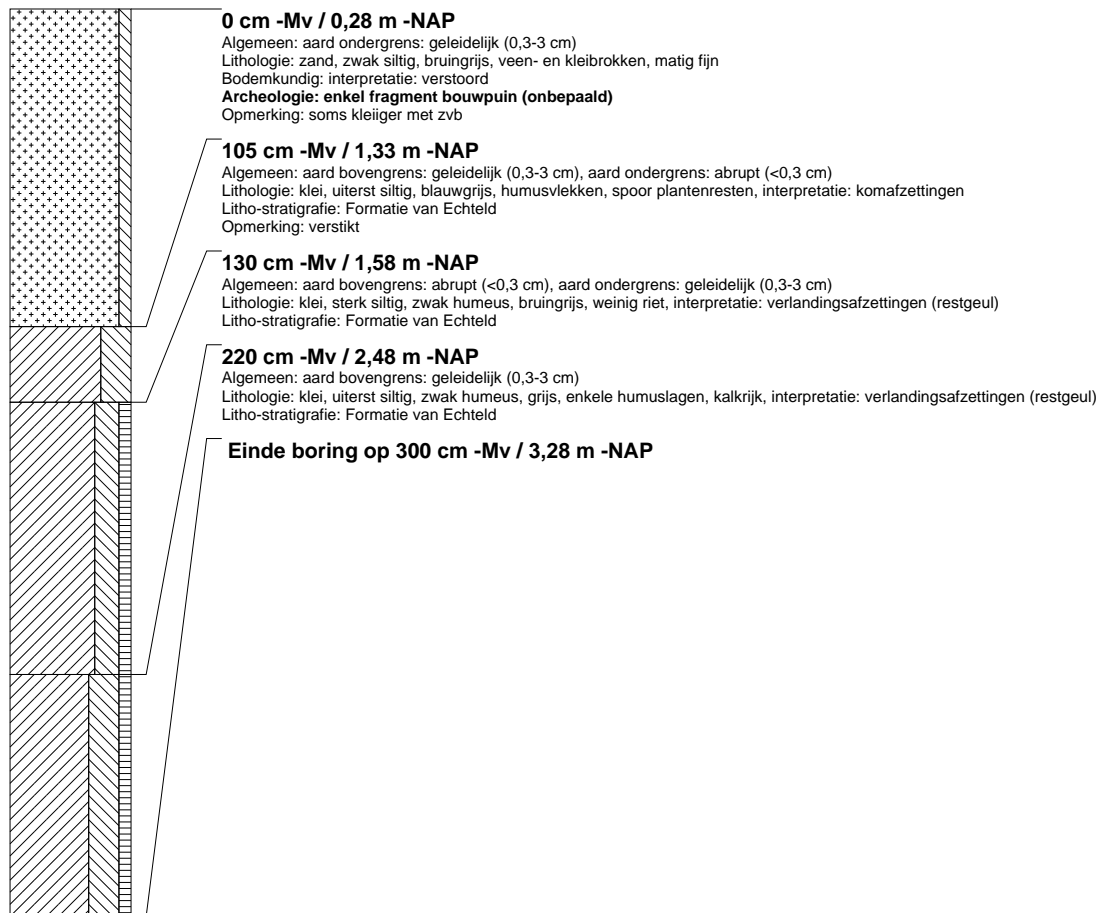
boring: BSDV-1002

beschrijver: FW, datum: 21-9-2016, X: 149.958,81, Y: 473.290,33, precisie locatie: 1 cm, coördinaatsysteem: Rijksdriehoeksmeting, kaartblad: 32A, hoogte: -0,28, precisie hoogte: 1 cm, referentievlak: Normaal Amsterdams Peil, methode hoogtebepaling: GPS, boortype: Edelman-7 en guts-3 cm, doel boring: archeologie - kartering, landgebruik: braak, vondstzichtbaarheid: slecht, provincie: Utrecht, gemeente: Baarn, plaatsnaam: Eemdijk, opdrachtgever: dijkencombi, uitvoerder: RAAP West
