RAAP-NOTITIE 5684

## Herinrichting Bulder Aa, traject Kleine Bruggen - Renheide

Gemeenten Cranendonck & Heeze-Leende  
Resultaten archeologische begeleiding  
van de graafwerkzaamheden

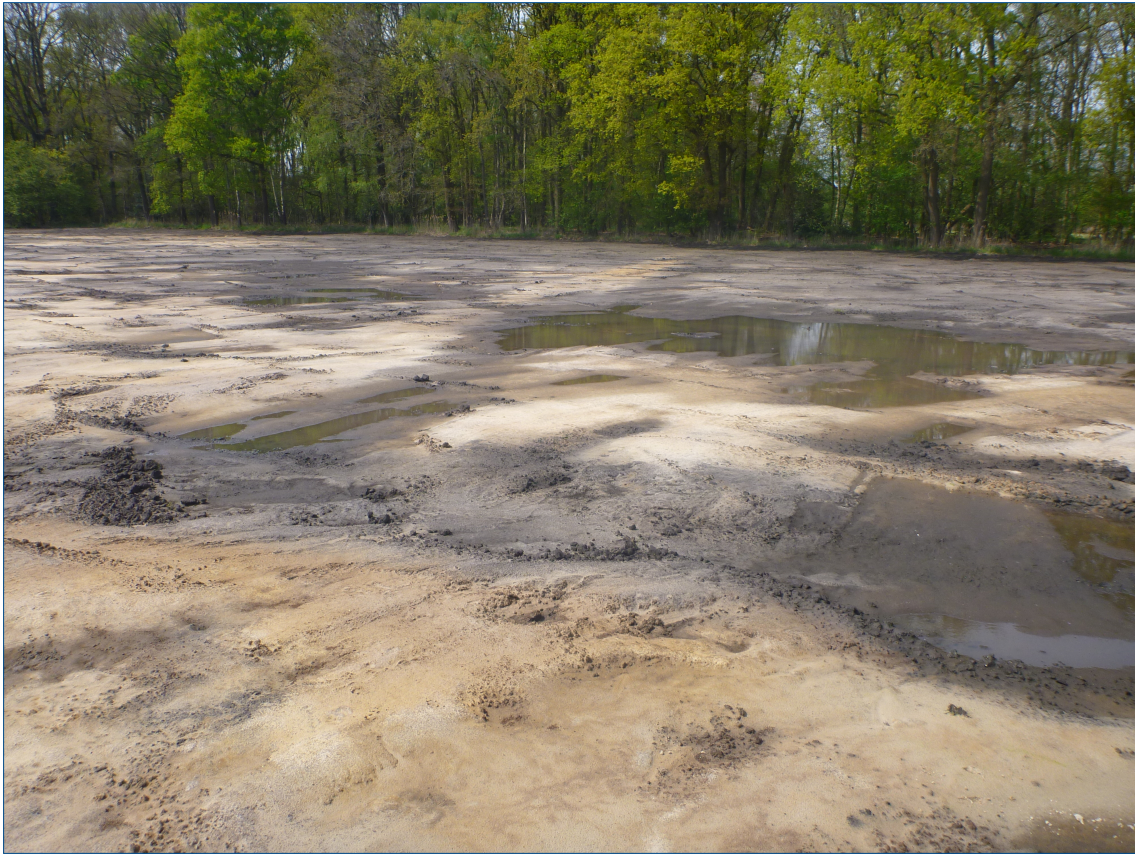
*Figuur 2. Extensieve archeologische begeleiding bij de maaiveldverlaging te deelgebied D'Aasdonken zuid. Inspectie van het vlak kort na de werkzaamheden.*

In de groene en gele zones gold overwegend een onbekende archeologische verwachting (Sprengers, 2015). In deze gebieden zijn tijdens en na de uitvoering van de graafwerkzaamheden de graafvlakken en taluds regelmatig gecontroleerd op de aanwezigheid van archeologische resten (figuur 2). Een archeoloog was hier dus niet permanent aanwezig bij de graafwerkzaamheden. Het gevolg van deze extensieve archeologische begeleiding is dat er een grotere afhankelijkheid van de bereidwilligheid van de civiele aannemer ontstaat, die de volledige regie bezit over de graafwerkzaamheden. Een belangrijk vangnet bij deze werkwijze vormde de kraanmachinist, die bij het blootleggen van archeologische sporen en vondsten tijdens de graafwerkzaamheden onmiddellijk contact diende op te nemen met de uitvoerende archeoloog. In totaal is een oppervlakte van circa 3,2 ha. archeologisch *geïnspecteerd* (zie kaartbijlage 1).

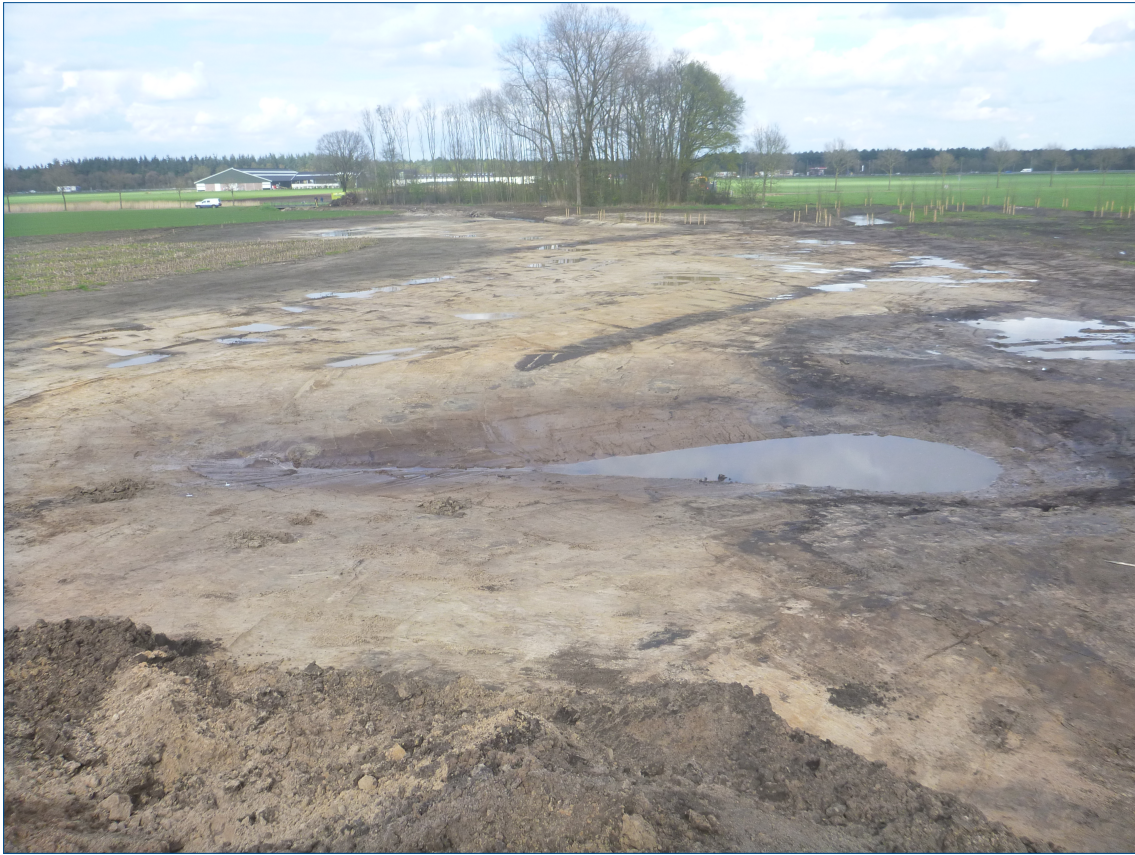
*Figuur 4. Overzicht van het vlak te Raadbroek, richting oosten. Links een zone met dekzand, rechts beekafzettingen. In het dekzand enkele greppels te zien.*

Aan deze vindplaats kunnen enkele sporen worden toegeschreven die nabij de voormalige hoeve Raadbroek zijn aangetroffen (figuur 4). De sporen bestaan uit drie greppels en enkele verspreide paalkuilen (figuur 5).

Drie greppels werden aangetroffen (figuren 4 en 5). De greppels hebben een breedte van circa 2 m en een oost-west oriëntatie, haaks op de voormalige beek. De vulling bestaat uit donkergrijsbruin zand met humus en af en toe wat baksteenspikkels. In de greppels zijn geen vondsten aangetroffen. Toch kunnen ze ruw gedateerd worden. De ligging ervan komt namelijk exact overeen met die van perceelgrenzen op het kadastrale Minuutplan van 1811-1832 (Kadaster, 1811-1832). De drie greppels vormen de afbakening tussen percelen 22, 23, 24 en 37 (figuur 6). Deze percelen waren aan het begin van de 19e eeuw als bouwland (nr. 22 en 23) en weiland (nr. 24 en 37) in gebruik, en waren in eigendom van de bezitter van hoeve Raadbroek (de heer Wesselman uit Helmond).

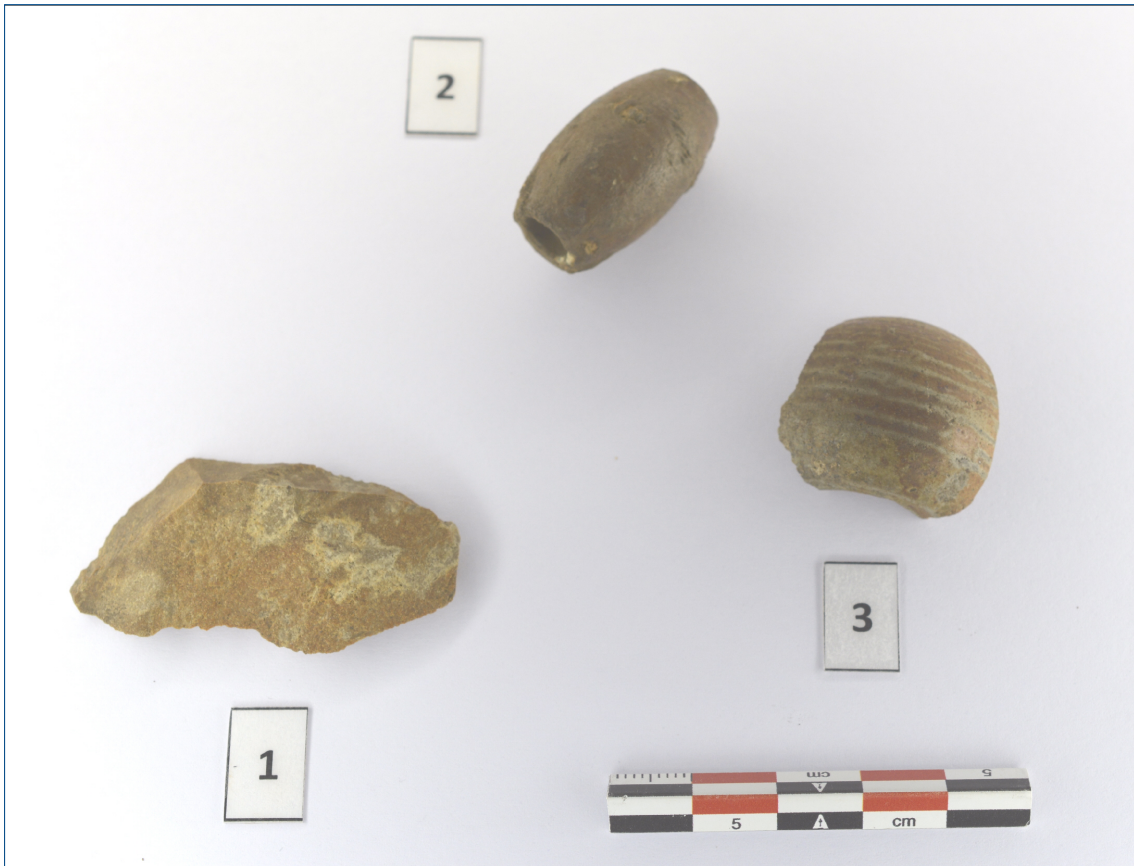
*Figuur 7. Vondsten van het onderzoek. 1: vuurstenen afslag; 2: loden netverzwaarder en 3: aardewerken spinsteen.*

Tijdens het onderzoek werden ter hoogte van de vindplaats drie vondsten aangetroffen (figuur 7), die allemaal uit de bouwvoor afkomstig zijn. Vondst 1 betreft een afslag van een grofkorrelige vuursteen. De afslag is als gevolg van de relatief natte context en het hoge ijzergehalte in de bodem bruin gepatineerd. De vondst kan niet nader gedateerd worden dan Laat-Paleolithicum tot en met Neolithicum. De exacte context van de vondst is niet duidelijk. Het is echter goed voor te stellen dat de (laaggelegen) dekzandrug waarop de Raadbroekhoeve ligt in de Steentijd af en toe bezocht werd. Er is namelijk sprake van een gradiëntzone gezien de nabijheid van een beek.

Vondst 2 bestaat uit een netverzwaarder. Deze is gemaakt van lood en heeft een biconische vorm met afmetingen van 28x17x17 mm (lxbxh). In de lengterichting is een gat ter bevestiging

aanwezig met een diameter van 7 mm. In de lengterichting van het object zijn ook nog twee gietnaden aanwezig. Ook loden netverzwaarders zijn op zich moeilijk te dateren. Ze komen van de Romeinse tijd tot en met de Nieuwe tijd. Gezien de geringe corrosie van het object is een datering ouder dan Nieuwe tijd vrijwel uit te sluiten. Aangezien de vondst bijna continu boven het grondwater gelegen moet hebben, zou deze bij een hogere ouderdom vrij sterk gecorrodeerd moeten zijn. De vondst moet vermoedelijk in de context van de Raadbroekhoeve gezien worden. Mogelijk visten de bewoners met netten op de beek achter de hoeve.

Vondst 3 bestaat uit een fragment van een spinsteen van steengoed. De spinsteen heeft een biconische vorm en is bedekt met (bruin) zoutglazuur. Op de buitenzijde zijn een achttal ribbels aanwezig. Deze vondst kan in de 16e of 17e eeuw gedateerd worden. Ook deze vondst hangt mogelijk samen met de Raadbroekhoeve en is een indicatie dat hier wol verwerkt werd. Nadat de spinsteen gebroken was, is deze weggegooid.
