Oosteinde 55 te Oud-Alblas

rapport 4431

Een archeologische begeleiding protocol proefsleuven

ADC Rapport 4431

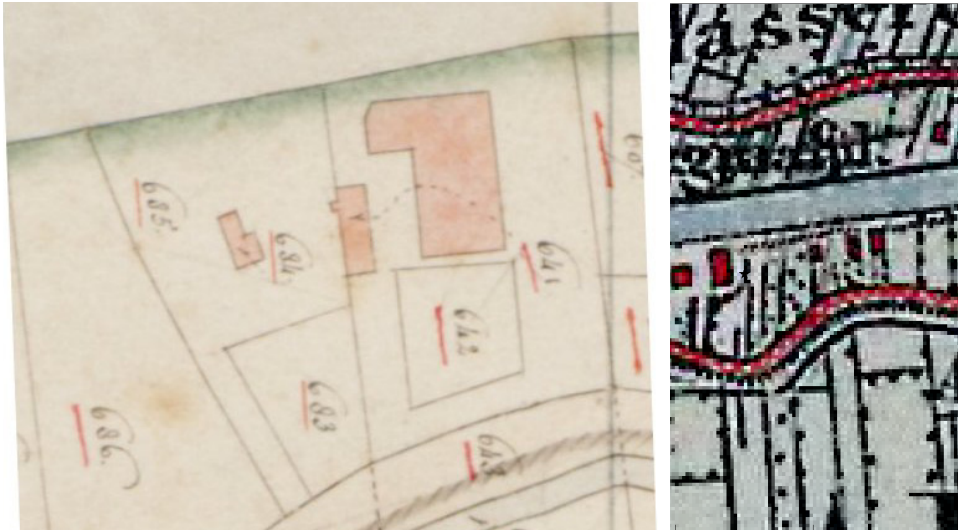
Afb. 3. Kadastrale minuut van 1811-1832. Plangebied betreft percelen 641 en 642.

Afb. 4. Bonnekaart uit 1922. Rechts drie panden die overeenkomen met de drie panden op de kadastrale minuut.

Het plangebied is vanaf het begin van de 19^e eeuw tot op heden bebouwd geweest met een boerderij. Op de kadastrale minuut uit 1811-1832 is de plaats van de bebouwing vrij nauwkeurig weergegeven (afb. 3); op de Bonnekaarten (bijvoorbeeld die uit 1922; afb. 4) lijkt de boerderij in omvang kleiner te zijn geworden, al bestaat de indruk dat deze kaart op dit schaalniveau wellicht wat onnauwkeurig is. Feit is wel dat het achterste en grootste gedeelte van de huidige boerderij stamt uit 1880. Het woonhuis aan de voorzijde van de boerderij dateert uit 1900. Gezien het feit dat op de kaarten van vóór 1880 reeds bebouwing wordt weergegeven, heeft de huidige boerderij dus een (of meerdere) voorgangers gehad. Dit vermoeden wordt bevestigd door een mondelinge mededeling van de bewoner, die meldde dat een vorige boerderij in de 19^e eeuw is afgebrand en daarna op de oude funderingen weer is opgebouwd.

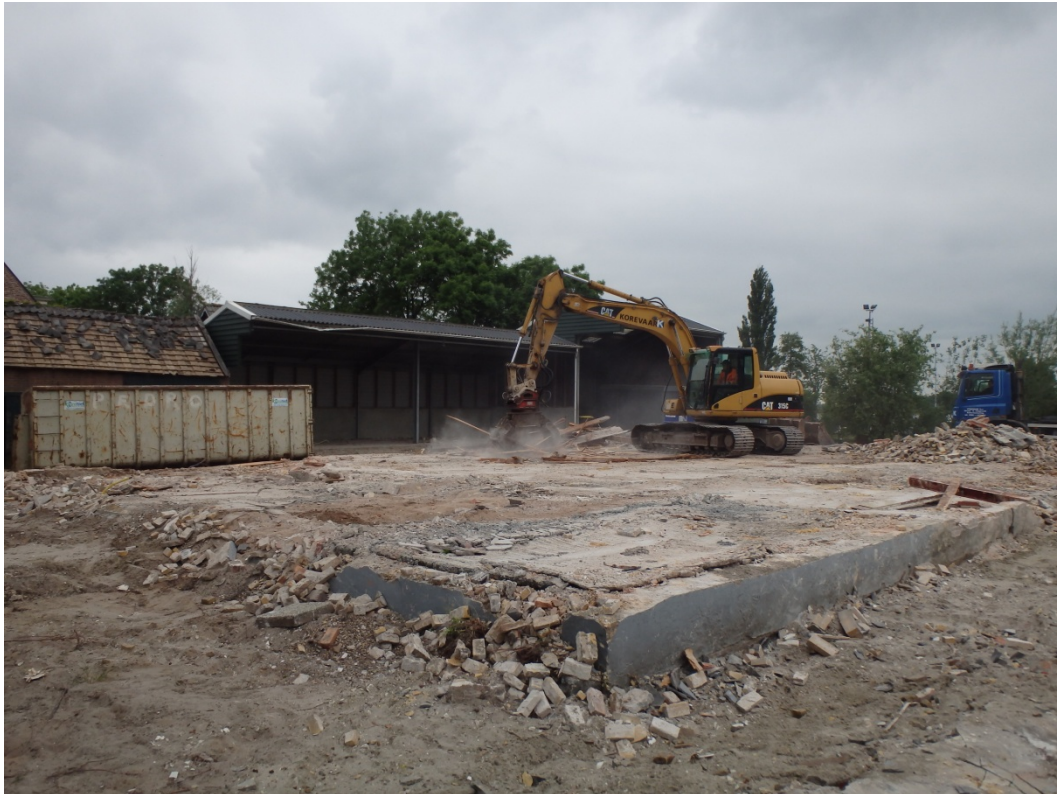
De archeologische begeleiding is uitgevoerd conform de KNA, versie 3.3. Bij de start van de begeleiding was de boerderij al grotendeels gesloopt, tot net onder het vloerniveau. De ontgravingen waren gebonden aan een maximale diepte, namelijk de funderingen van de boerderij. Deze is tijdens de begeleiding door de kraan gehanteerd en lag op ca. 1 m-NAP (1 m-Maaiveld).

Afb. 5. Uitgangssituatie begeleiding.

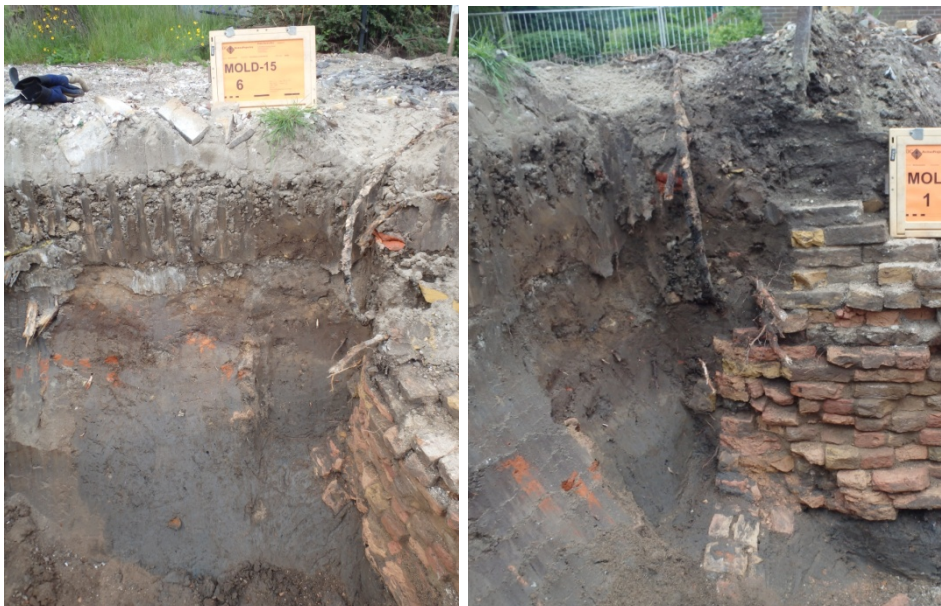
Afb. 6. Profielkolom zuidwestelijke hoek plangebied.

Tijdens het onderzoek is één profielenkolom gedocumenteerd, ten einde de bodemopbouw te onderzoeken (afb. 6). Deze kolom is gezet ter hoogte van de hoek van de voorgevel en de westelijke zijgevel, aan de zuidwestelijke zijde van het plangebied. Helaas lag de kolom net buiten de grens van het aangetroffen muurwerk, waardoor de relatie met het muurwerk maar ten dele kon worden bestudeerd.

In de profielkolom zijn uitsluitend antropogene pakketten waargenomen. De basis wordt gevormd door een blauwgrijs, kleiig pakket, dat geïnterpreteerd kan worden als een ophoging behorende bij de te verwachten woonheuvel (spoor 3000). Hierin is één scherp Frechen steengoed aangetroffen, uit de 17^e eeuw (zie hoofdstuk 6 – Vondstmateriaal). Aan de top is dit pakket meer vervuild (spoor 2000). Hieruit zijn twee scherven roodbakkend aardewerk verzameld, die dateren in de periode 1400-1450. Het oudste muurwerk lijkt in dit pakket ingegraven te zijn. Hierboven ligt een donkergrijsbruine laag, dat over het oudste muurwerk heen ligt (spoor 1200). Deze laag wordt afgedekt door een iets bruiner gekleurde laag, dat meer puin bevat (spoor 1100). De onderzijde van deze laag lag gelijk aan de onderzijde van de tweede fase muurwerk (met kalkmortel was gemetseld).

De bovenzijde wordt gevormd door (sub)recent pakket, waarvan de relatie tot het muurwerk niet kan worden bepaald.

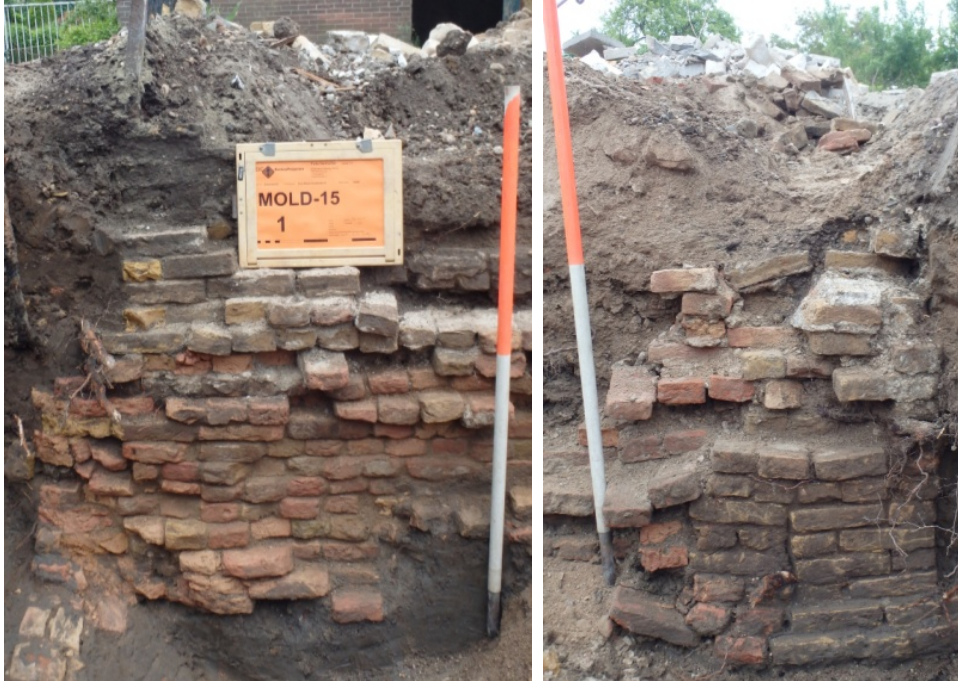
Afb. 8. Westelijke zijgevel, aansluiting met de voorgevel. Foto genomen richting het westen.

Afb. 9. Voorgevel. Foto genomen richting het oosten.

Bij de doorsneden van de voorgevel en aanzet tot de westelijke zijgevel is duidelijk te zien dat deze zijn opgebouwd uit twee verschillende fasen (afb. 8&9). Het oudste deel bestaat uit een 3 steens brede muur, met gestapelde roze en gele ijsselstenen, zonder gebruik van mortel (spoor 2).⁸ Hier bovenop is een jongere, 2 steens brede fase gebouwd, waarbij wel gebruik is gemaakt van (kalk)mortel (spoor 1).⁹

Bij bestudering van het verdere verloop van de voorgevel bleek dat op de zuidoostelijke hoek wel tot onderaan gebruik is gemaakt van kalkmortel. Vermoedelijk is de voorgevel deels vervangen bij de aanleg van een kelder (zie verderop). Bij de zijgevels richting het noorden en ook de in het noorden gelegen achtergevel was duidelijk dat hier ook gebruik is gemaakt van kalkmortel, uitgezonderd de onderste laag baksteen.

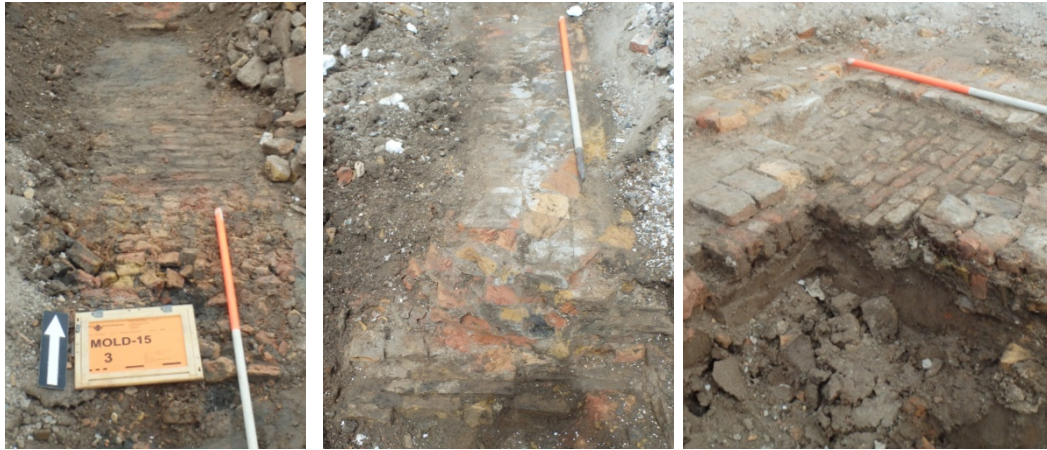
Afb. 10. Westelijke zijgevel, onderste baksteenlaag.

Afb. 11. Oostelijke zijgevel, let op de onderste baksteenlaag. Foto genomen richting het noorden.

Afb. 12. Aansluiting westelijke zijgevel met achtergevel, let op de onderste baksteenlaag.

Met deze onderste laag was iets bijzonders aan de hand. De bakstenen lagen met de gestrekte kant boven, zoals vaak in de 19^e eeuw straatjes en vloeren werden gelegd (afb. 10, 11 en 12). Deze laag werd niet overal aangetroffen (afb. 7; rood ingekleurd muurwerk stond op deze strekkende laag). Bij het voorste (zuidelijke) deel van de fundering was deze afwezig (afb. 7; oranje gekleurd). Op een aantal bakstenen uit deze strekkende laag was een duidelijke roetaanslag te zien (afb. 13).

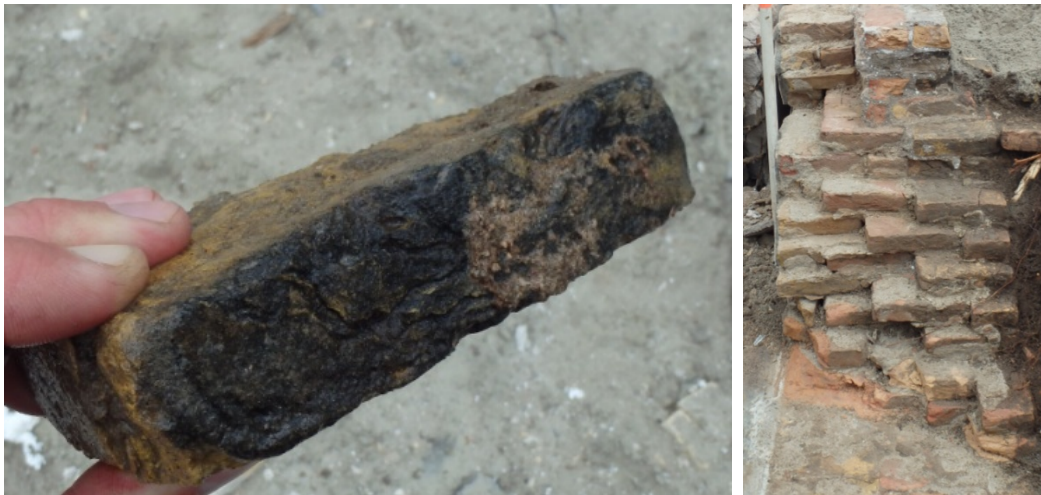
Afb. 13. Roetaanslag op baksteen uit onderste laag fundering.

Afb. 14. Oostelijke zijgevel. Foto genomen richting het noorden. Bovenaan rechts de nieuwe buitengevel.

Tot slot was bij de oostelijke zijgevel goed zichtbaar dat er aan de buitenzijde een nieuwere buitengevel is geplaatst, gemetseld met Portland cement (afb. 14).¹⁰ Omdat slechts een klein restant van de funderingen nog aanwezig was en vrijwel het gehele opgaande werk al was gesloopt, kon niet worden bepaald of dit een klamp betrof (een extra laag, vaak ter verfraaiing), of een geheel vernieuwde buitengevel. Gezien het feit dat het een steens brede muur betrof was er waarschijnlijk sprake van een nieuwe gevel. Een klamp ter verfraaiing zou eerder half steens breed zijn geweest.

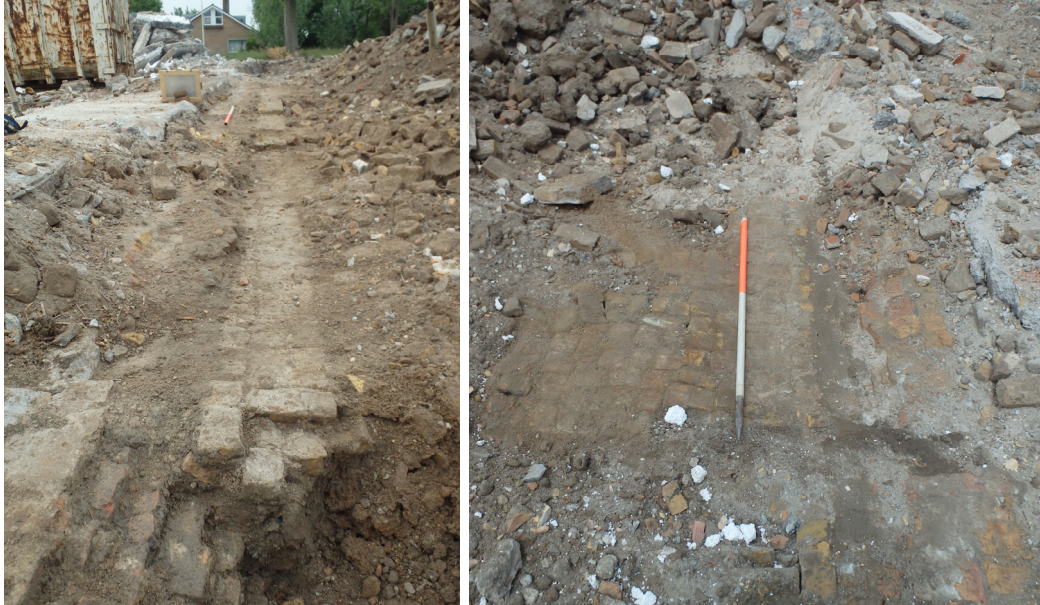
Afb. 15. Muur (spoor 7), deels staand op de oostelijke zijgevel). Foto genomen richting het zuiden.

Afb. 16. Vloer (spoor 5). Foto genomen richting het noorden.

Aan de binnenzijde van de oostelijke zijgevel werd een 1,5 steens brede muur aangetroffen, die deels op de zijgevel stond (afb. 15, spoor 7).¹² Gezien de ondiepe ligging betrof het waarschijnlijk geen dragende muur. Tegen deze muur aan is een klein fragment van een vloer gevonden, bestaande uit gebroken gele en roze bakstenen (afb. 16, spoor 5).
