Rapportage
Archeologische
Monumentenzorg

Verstoorde percelen

*Een analyse van de doelmatigheid van boringen en
profielputten voor het bepalen van de mate van verstoring
in het landelijk gebied*

M.A. Lascaris & J.W. de Kort

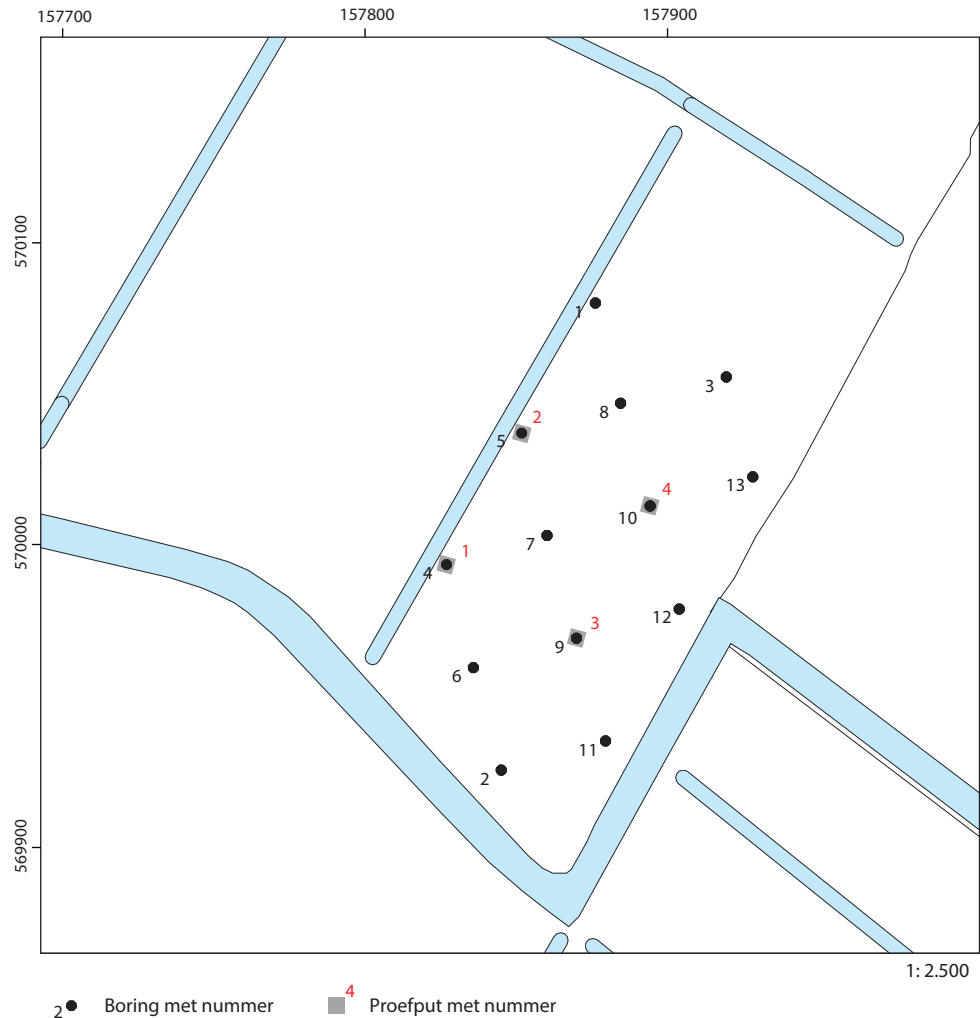
Afb. 3.1 Pingjum. Locatie boorpunten en proefputten.

Fase	Boring nr.	Diepte onderkant bouwvoor in cm	Maximale diepte verstoring in cm	Dikte verstoring onder bouwvoor in cm
1	4	26	26	0
1	5	25	25	0
1	9	35	35	0
1	10	25	40	15
2	1	30	30	0
2	2	30	30	0
2	3	25	25	0
2	6	35	35	0
2	7	35	35	0
2	8	30	30	0
2	11	30	40	10
2	12	30	80	50
2	13	25	25	0

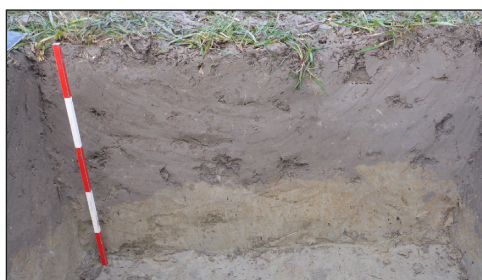
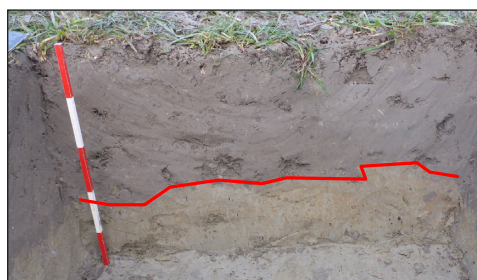
Afb. 3.2 Pingjum. Noordprofiel profielput 1, ter hoogte van boring 4, maaiveldhoogte 0,26 m NAP. De rode lijn accentueert de ondergrens van de waargenomen verstoring door de bouwvoor.

In het vlak is op een diepte van ca. 25 cm -mv een noordoost-zuidwest georiënteerd baan vastgesteld, die vermoedelijk geïnterpreteerd kan worden als een ploegspoor. In het profiel (afb. 3.2) is een bouwvoor vastgesteld van 25-30 cm. Deze bestaat uit een bruingrijze, zwak humeuze, sterk siltige klei met enkele lichtgrijze kleibrokken. Hieronder ligt een lichtgrijze, matig siltige klei. De grens tussen bouwvoor en onverstoorde ondergrond is scherp en rafelig.

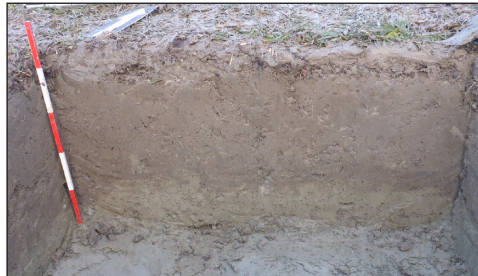
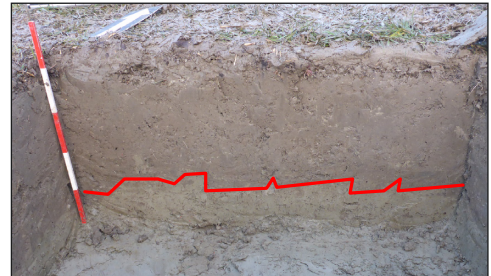
Afb. 3.3 Pingjum. Noordprofiel profielput 2, ter hoogte van boring 5, maaiveldhoogte -0,01 m NAP. De rode lijn accentueert de waargenomen verstoring door de bouwvoor.

In het aan de onderzijde van de bouwvoor aangelegde tussenvlak zijn op een diepte van ca. 30 cm -mv noordoost-zuidwest georiënteerde banen vastgesteld, die vermoedelijk geïnterpreteerd moeten worden als ploegsporen. In het profiel (afb. 3.3) is een bouwvoor waargenomen van 30-35 cm dikte. Deze bestaat uit een gehomogeniseerde lichtgrijsbruine humeuze klei met enkele lichtgrijze kleibrokken. Hieronder ligt een lichtgrijze klei met enkele roestvlekken. De grens tussen bouwvoor en onverstoorde ondergrond is scherp en rafelig.

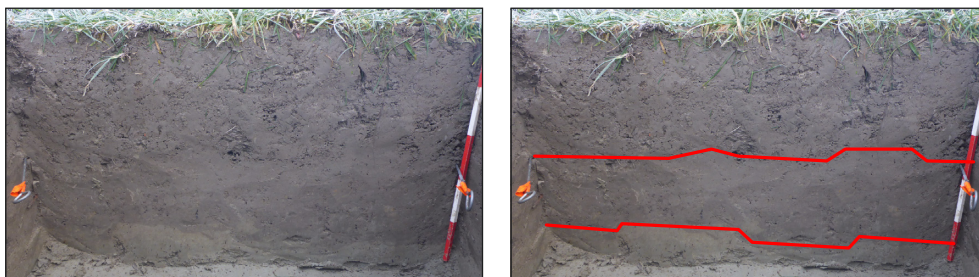
Afb. 3.5 Pingjum. Noordprofiel profielput 4, ter hoogte van boring 10, maaiveld 0,26 m NAP. De rode lijnen accentueren de grenzen van de lagen in de bouwvoor.

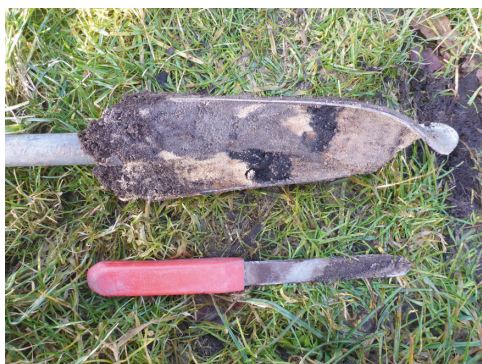
Afb. 3.7 Lage Mierde 1, boring 3. Verstoorde laag tussen 35 en 50 cm –mv onder de bouwvoor.

De ter hoogte van boring 10 liggende verstoring onder de bouwvoor bestaat uit geel gevlekt zand met humeuze zandbrokken (afb. 3.7). Van belang is dat ter hoogte van de boringen 4 en 5 nog een rest van de oorspronkelijke bodem herkenbaar is in de vorm van een dunne BC-horizont en in de boringen 9 en 10 niet. Hieruit volgt dat het profiel ter hoogte van laatstgenoemde boringen naar verhouding meer is onthoofd door grondbewerking.

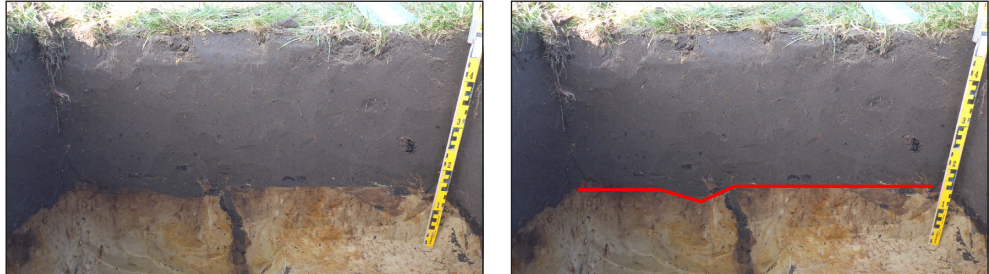
Afb. 3.8 Lage Mierde 1. Noordwestprofiel profielput 1, ter hoogte van boring 5, maaiveldhoogte 27,34 m NAP. In rood de ondergrens van de bouwvoor.

In het tussenvlak onder de bouwvoor zijn in profielput 1 op een diepte van ca. 30 cm –mv enkele noordwest-zuidoost georiënteerde ploegsporen. De grens tussen bouwvoor en onverstoord ondergrond is rafelig en scherp. De bouwvoor heeft een dikte van omstreeks 30 cm en bestaat uit bruin zwak humeus zand. Hieronder ligt lichtbruingeel zand met roestvlekken (BC horizont).

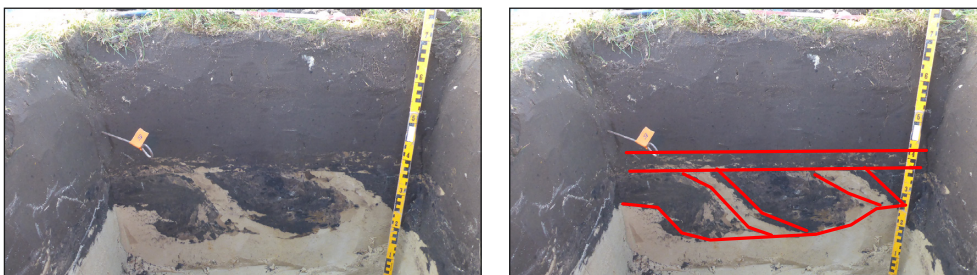
Afb.3.9 Lage Mierde 1. Zuidwestprofiel profielput 2, ter hoogte van boring 10, maaiveldhoogte 27,22 m NAP. In rood de waargenomen grenzen van bouwvoor en verstoring.

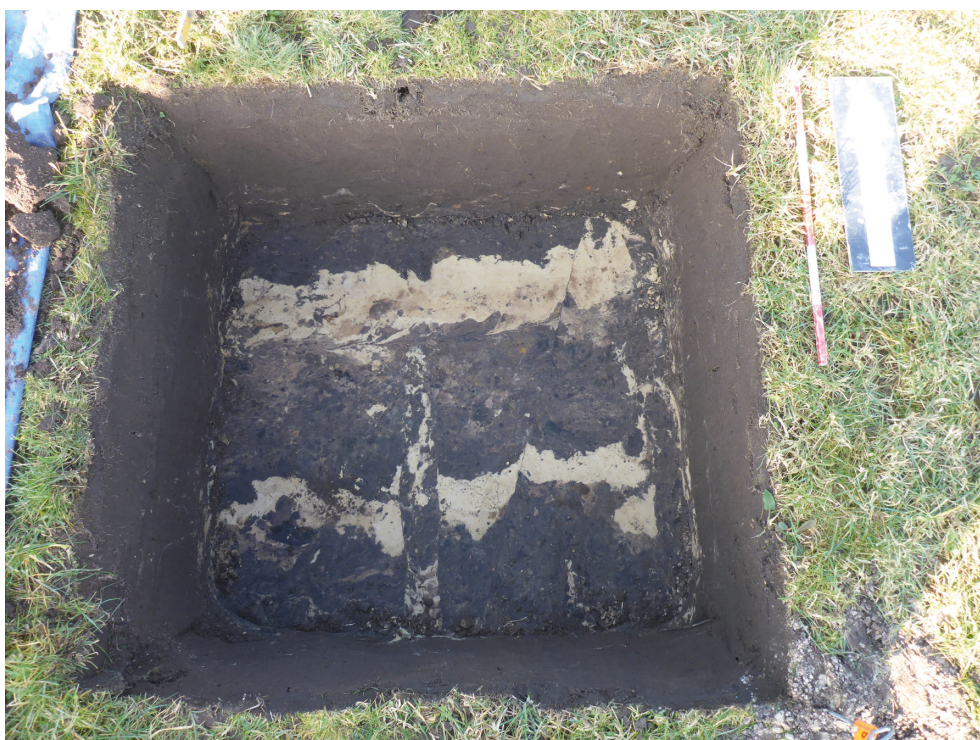
Afb. 3.10 Lage Mierde 1. Vlak op 35 cm –mv (26,88 m NAP) in put 2. De pijl wijst naar het noordwesten.

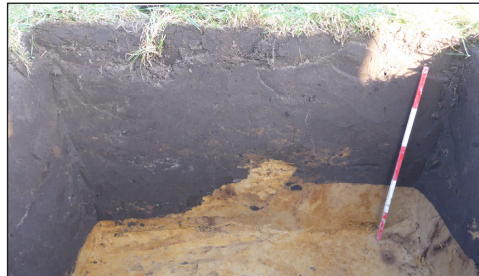
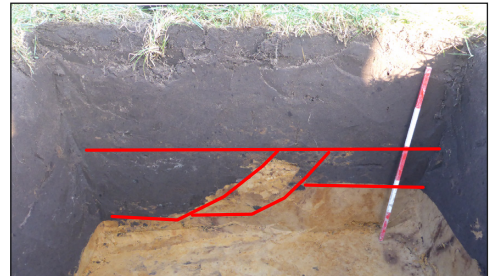
Afb. 3.11 Lage Mierde 1. Noordwestprofiel profielput 3, ter hoogte van boring 4, maaiveldhoogte 27,29 m NAP. In rood de waargenomen grenzen van bouwvoor en verstoring.

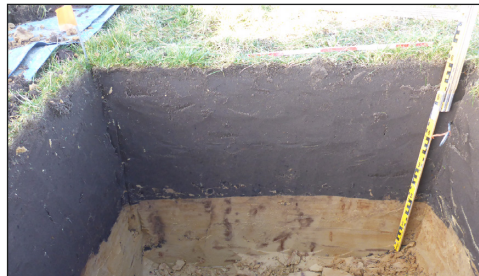
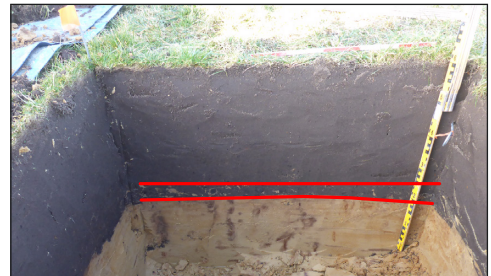
Afb. 3.12 Lage Mierde 1. Noordwestprofiel profielput 4, ter hoogte van boring 9, maaiveldhoogte 27,14 m NAP. In rood de waargenomen grenzen van bouwvoor en de verstoorde laag daaronder.

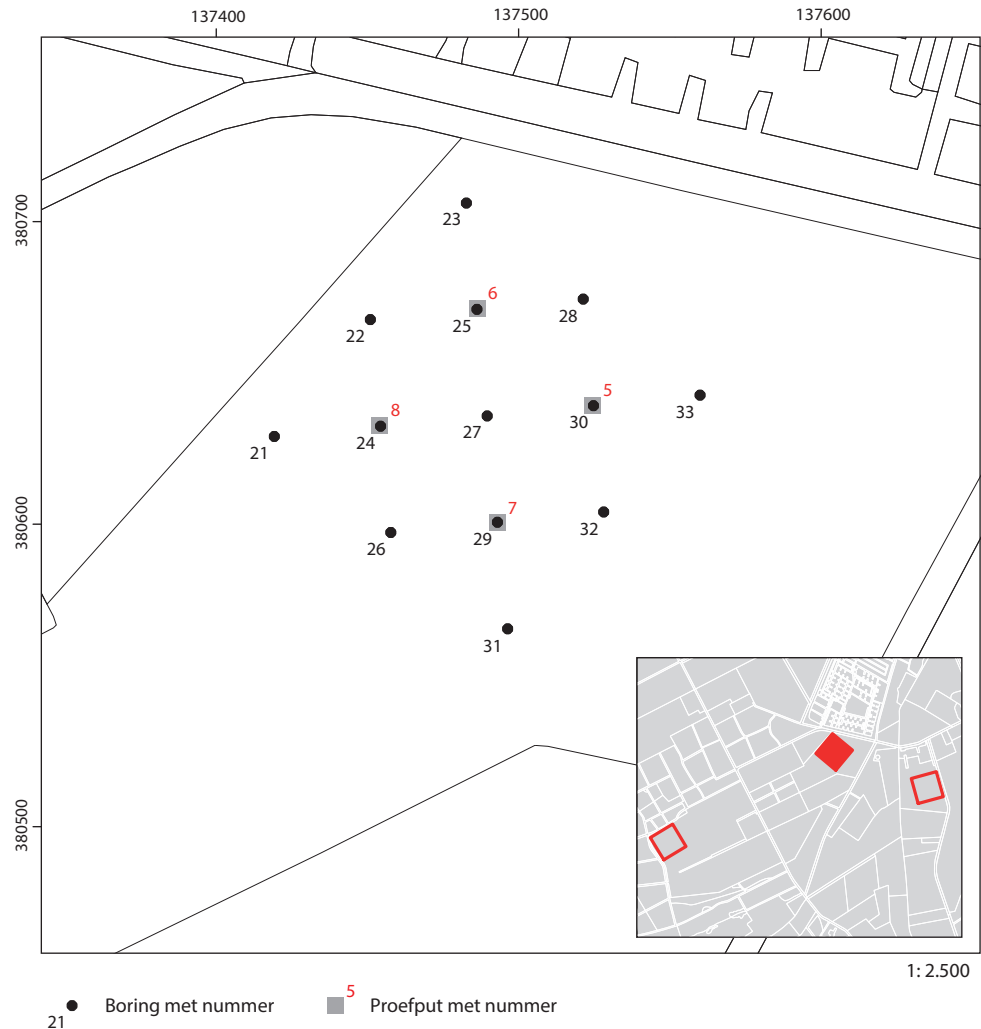
Afb. 3.13 Lage Mierde 2. Locatie boorpunten en proefputten.

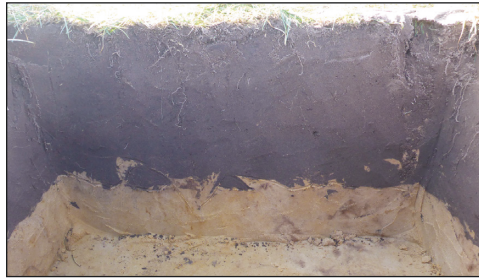
Afb. 3.14 Lage Mierde 2. Westprofiel profielput 5 ter hoogte van boring 30, maaiveldhoogte 24,70 m NAP. In rood de waargenomen grenzen van bouwvoor en de verstoorde laag daaronder.

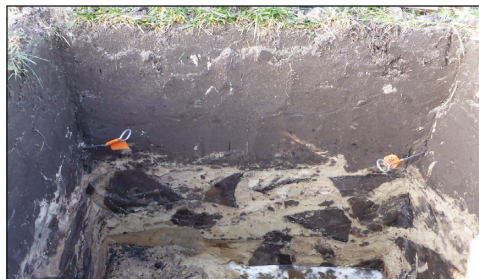
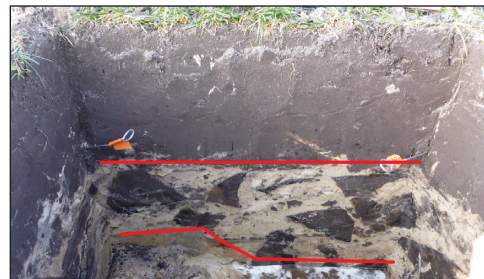
Afb. 3.15 Lage Mierde 2. Westprofiel profielput 6 ter hoogte van boring 25, maaiveldhoogte 24,80 m NAP. In rood de waargenomen grenzen van bouwvoor en de verstoorde laag daaronder.

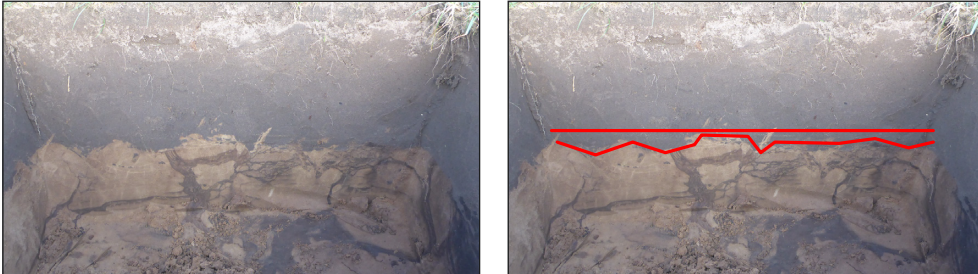
Afb. 3.16 Lage Mierde 2. Noordprofiel profielput 7 ter hoogte van boring 29, maaiveldhoogte 24,80 m NAP. In rood de waargenomen grenzen van bouwvoor en de verstoorde laag daaronder.

In het tussenvlak onder de bouwvoor zijn in profielput 7 op een diepte van ca. 35 cm –mv enkele noordoost-zuidwest georiënteerde brede banen vastgesteld, die geïnterpreteerd zijn als ploegsporen. De bouwvoor is 30-35 cm dik en bestaat uit grijsbruin zand. Daaronder ligt een verstoring tot omstreeks 35 cm –mv. In deze verstoring zijn resten van de bouwvoor herkenbaar. De bodem is verstoord tot in de C-horizont, die hier bestaat uit geel zand met enkele bruine infiltratieaders. De grens tussen verstoring en onverstoorde ondergrond is scherp.

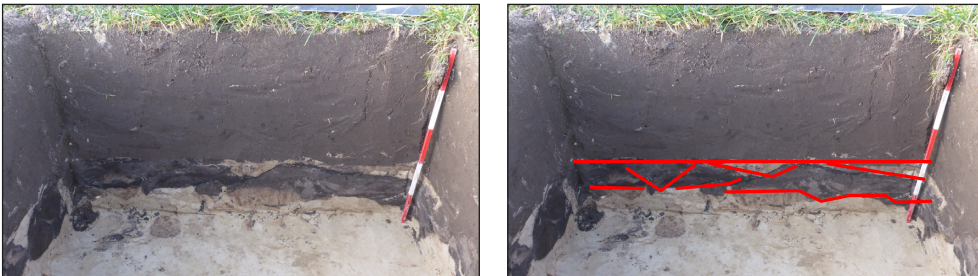
Afb. 3.17 Lage Mierde 2. Westprofiel profielput 8 ter hoogte van boring 24, maaiveldhoogte 24,82 m NAP. In rood de waargenomen grenzen van bouwvoor en de verstoorde laag daaronder.

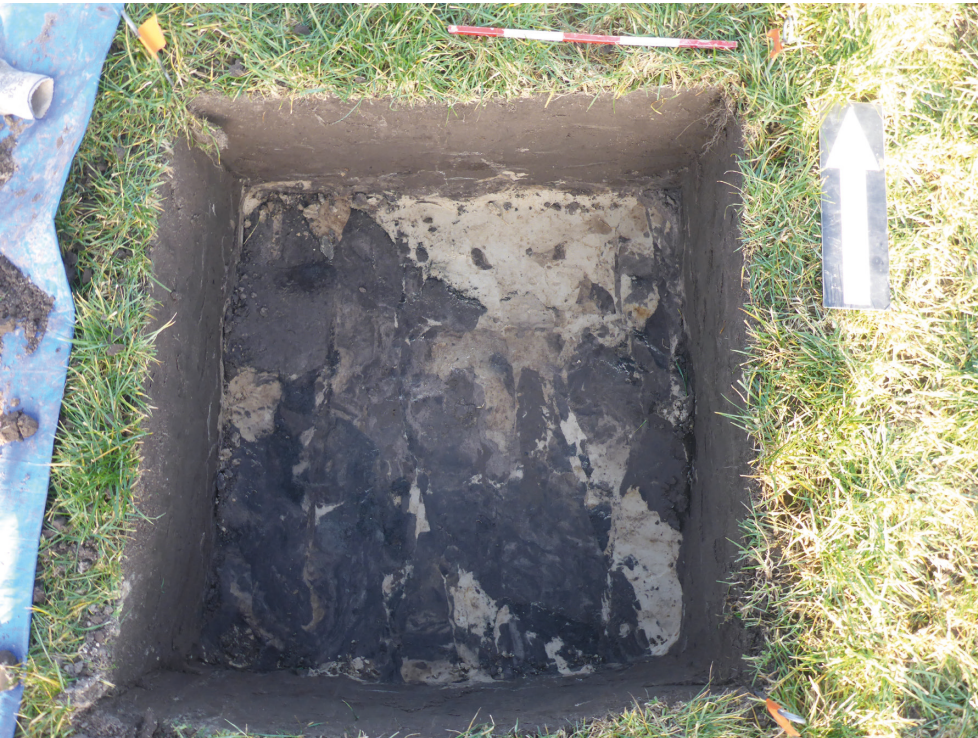
Afb. 3.18 Lage Mierde 2. Vlak op ca. 40 cm –mv (24,43 m NAP) in put 8.

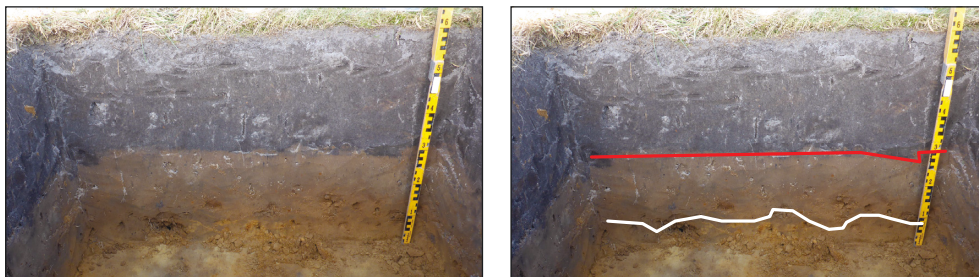
Afb. 3.20 Lage Mierde 3. Westprofiel profielput 9, ter hoogte van boring 45, maaiveldhoogte 24,65 m NAP. In rood de waargenomen scherpe grens van bouwvoor, in wit de meer geleidelijke overgang van een oude akkerlaag naar de natuurlijke ondergrond.

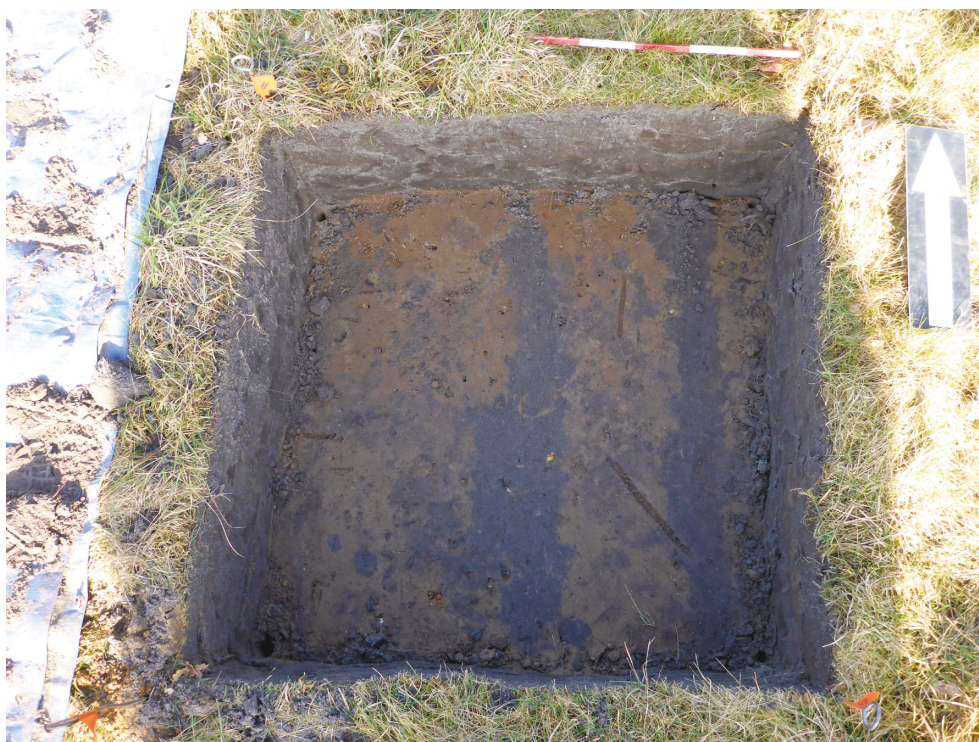
Afb. 3.21 Lage Mierde 3. Vlak met ploegsporen op ca. 30 cm –mv (24,34 m NAP) in put 9.

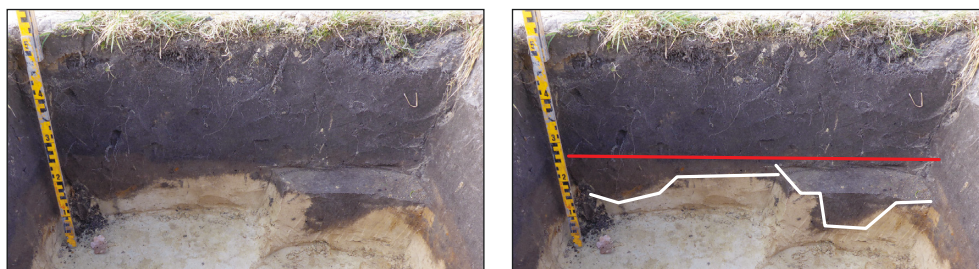
Afb. 3.22 Lage Mierde 3. Westprofiel profielput 10, ter hoogte van boring 50, maaiveldhoogte 24,60 m NAP. In rood de waargenomen grens van de bouwvoor met de verstoorde laag daaronder, in wit de verstoring daaronder met rechts een paalkuil.

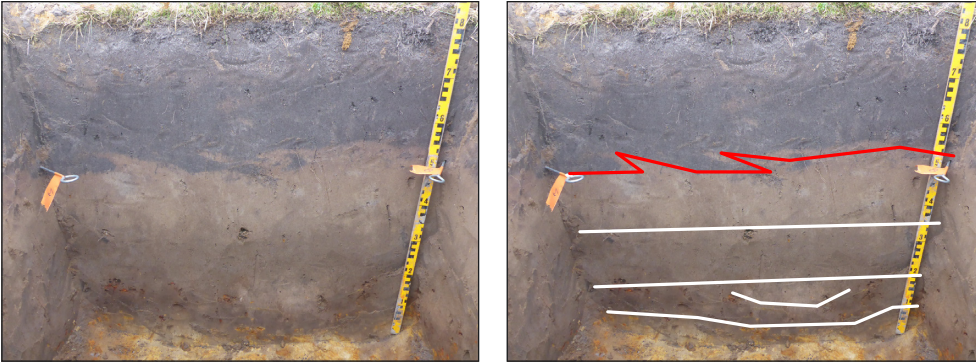
Afb. 3.23 Lage Mierde 3. Westprofiel profielput 11, ter hoogte van boring 44, maaiveldhoogte 24,68 m NAP. In rood de interpretatie van het verloop van de grens van de bouwvoor, in wit de overige in de tekst genoemde lagen.

In het vlak onder de bouwvoor zijn in profielput 11 op een diepte van ca. 30 cm enkele noord-zuid georiënteerde banen herkend die zijn geïnterpreteerd als ploegsporen. De bouwvoor bestaat uit humeus bruingrijs zand met wat grind. Hieronder ligt een laag licht grijsbruin zand. Daaronder is ligt een iets grijzere laag die geïnterpreteerd is als een in het plaggendek opgenomen oudere bodem of akkerlaag. Bovenin deze laag zijn verbrande leem, houtskool en enkele handgevormde scherven aardewerk gevonden. Het aardewerk dateert waarschijnlijk uit de ijzertijd (vondstnummer 5). De oude cultuurlaag is vermoedelijk bewerkt en gaat onderaan geleidelijk over in een grijze

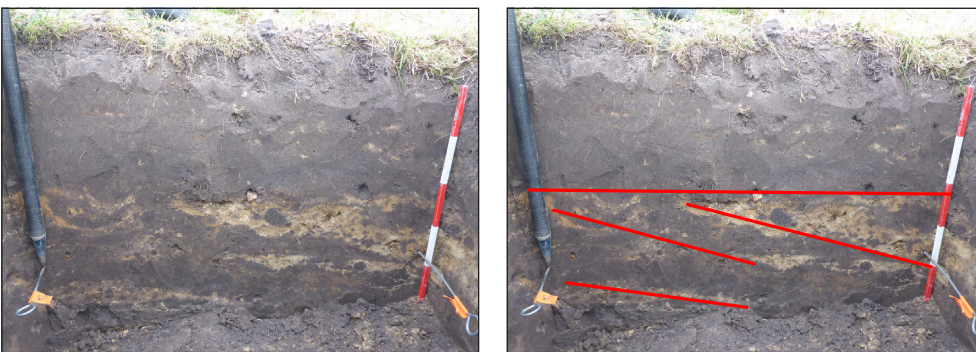
Afb. 3.24 Lage Mierde 3. Oostprofiel profielput 12, ter hoogte van boring 49, maaiveldhoogte 24,40 m NAP. In rood de waargenomen grenzen van bouwvoor en de verstoring daaronder.

Profielput 12 is aangelegd op een plaats waar in het veld een oost-west georiënteerde laagte zichtbaar was. In het vlak onder de bouwvoor (ca. 35 cm –mv) zijn geen sporen van grondbewerking waargenomen. Het gehele vlak bestaat hier uit bruingrijs gevlekt zand. De bouwvoor bestaat uit bruingrijs zand met iets grind. Hieronder is een pakket bruingrijs zand met gele vlekken gezien dat gekenmerkt wordt door een schuine gelaagdheid. De C-horizont is bij het gravend onderzoek niet bereikt.

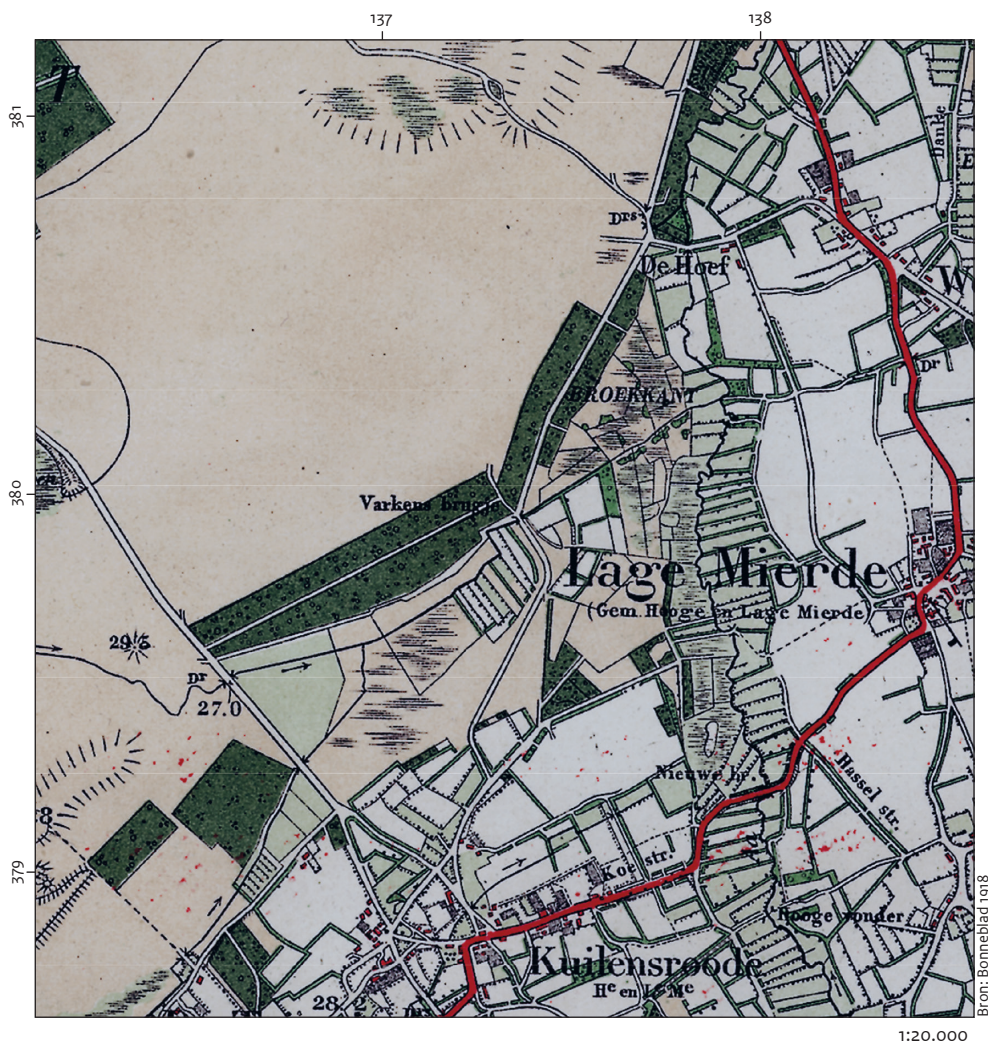
Afb. 4.3 Lage Mierde. Topografische kaart van ca. 1918 met de drie onderzoekslocaties.

Voor het bureauonderzoek is voor wat betreft de bij Lage Mierde onderzochte percelen (afb. 1.3) vooral gebruik gemaakt van de erfgoedkaart voor de Kempen- en A2 gemeenten en de bijbehorende rapportage.²⁸ Dit is aangevuld met perceelspecifieke informatie afkomstig uit verschillende bronnen.

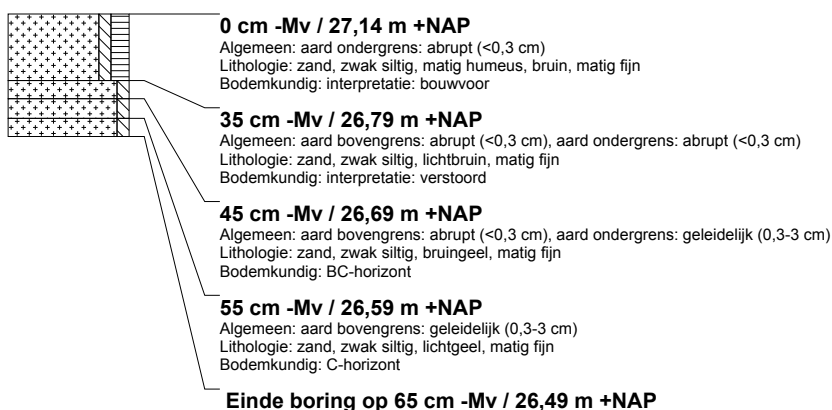
boring: MIVE16-13

beschrijver: JWK, datum: 13-2-2017, X: 136.718,43, Y: 380.269,46, precisie locatie: 1 cm, coördinaatsysteem: Rijksdriehoeksmeting, kaartblad: 50H, hoogte: 27,14, precisie hoogte: 1 cm, referentievlak: Normaal Amsterdams Peil, methode hoogtebepaling: GPS, boortype: Edelman-7 en guts-3 cm, doel boring: archeologie - verkenning, landgebruik: grasland, vondstzichtbaarheid: geen, provincie: Noord-Brabant, gemeente: Reusel-De Mierden, plaatsnaam: Lage Mierde, opdrachtgever: RCE, uitvoerder: RCE

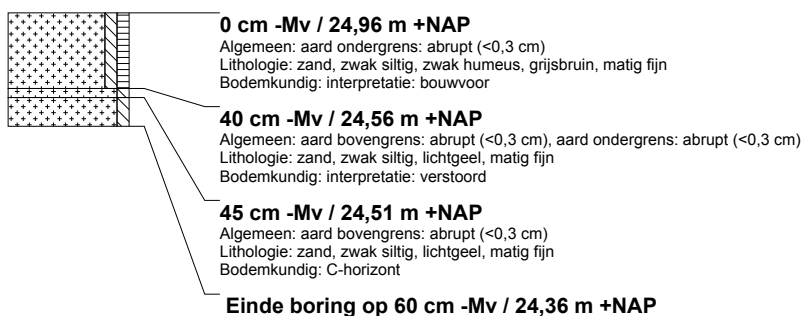
**boring: MIVE16-21**

beschrijver: JWK, datum: 13-2-2017, X: 137.419,16, Y: 380.628,95, precisie locatie: 1 cm, coördinaatsysteem: Rijksdriehoeksmeting, kaartblad: 50H, hoogte: 24,96, precisie hoogte: 1 cm, referentievlak: Normaal Amsterdams Peil, methode hoogtebepaling: GPS, boortype: Edelman-7 en guts-3 cm, doel boring: archeologie - verkenning, landgebruik: grasland, provincie: Noord-Brabant, gemeente: Reusel-De Mierden, plaatsnaam: Lage Mierde, opdrachtgever: RCE, uitvoerder: RCE, opmerking: P2

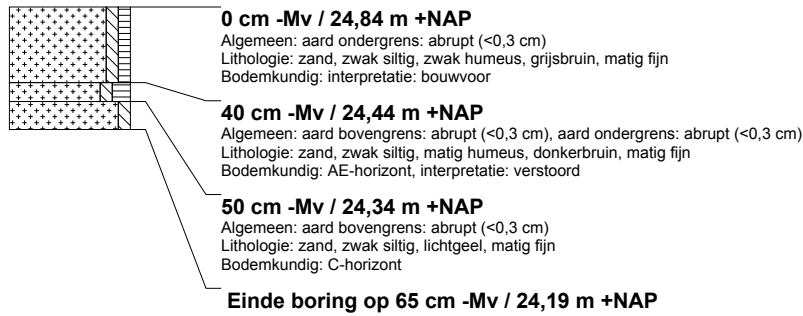
boring: MIVE16-24

beschrijver: JWK, datum: 13-2-2017, X: 137.454,36, Y: 380.632,36, precisie locatie: 1 cm, coördinaatsysteem: Rijksdriehoeksmeting, kaartblad: 50H, hoogte: 24,84, precisie hoogte: 1 cm, referentievlak: Normaal Amsterdams Peil, methode hoogtebepaling: GPS, boortype: Edelman-7 en guts-3 cm, doel boring: archeologie - verkenning, landgebruik: grasland, provincie: Noord-Brabant, gemeente: Reusel-De Mierden, plaatsnaam: Lage Mierde, opdrachtgever: RCE, uitvoerder: RCE, opmerking: P2

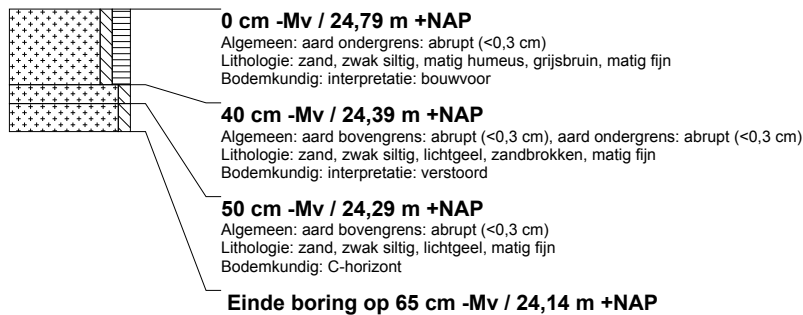
**boring: MIVE16-25**

beschrijver: JWK, datum: 13-2-2017, X: 137.486,15, Y: 380.670,97, precisie locatie: 1 cm, coördinaatsysteem: Rijksdriehoeksmeting, kaartblad: 50H, hoogte: 24,79, precisie hoogte: 1 cm, referentievlak: Normaal Amsterdams Peil, methode hoogtebepaling: GPS, boortype: Edelman-7 en guts-3 cm, doel boring: archeologie - verkenning, landgebruik: grasland, provincie: Noord-Brabant, gemeente: Reusel-De Mierden, plaatsnaam: Lage Mierde, opdrachtgever: RCE, uitvoerder: RCE, opmerking: P2

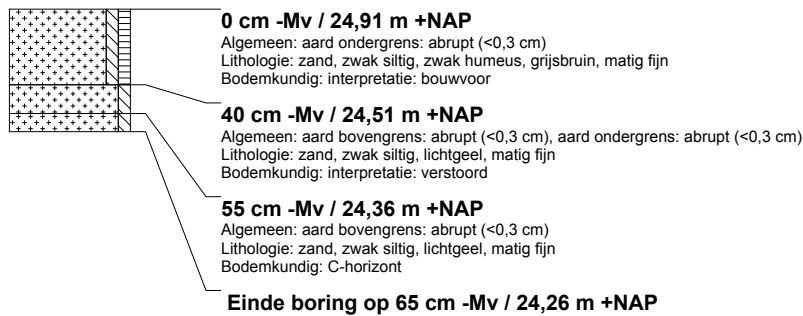
**boring: MIVE16-26**

beschrijver: JWK, datum: 13-2-2017, X: 137.457,77, Y: 380.597,17, precisie locatie: 1 cm, coördinaatsysteem: Rijksdriehoeksmeting, kaartblad: 50H, hoogte: 24,91, precisie hoogte: 1 cm, referentievlak: Normaal Amsterdams Peil, methode hoogtebepaling: GPS, boortype: Edelman-7 en guts-3 cm, doel boring: archeologie - verkenning, landgebruik: grasland, provincie: Noord-Brabant, gemeente: Reusel-De Mierden, plaatsnaam: Lage Mierde, opdrachtgever: RCE, uitvoerder: RCE, opmerking: P2

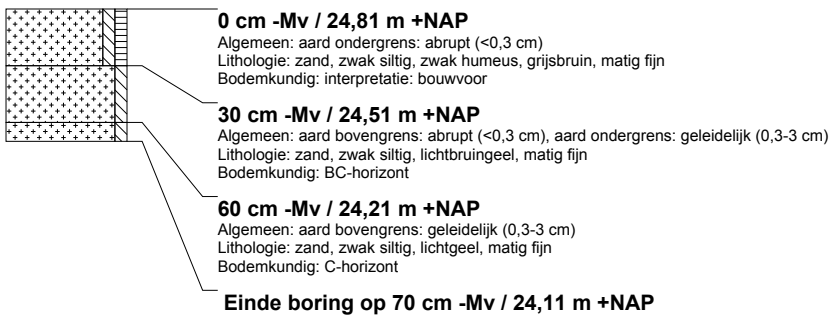
boring: MIVE16-28

beschrijver: JWK, datum: 13-2-2017, X: 137.521,34, Y: 380.674,36, precisie locatie: 1 cm, coördinaatsysteem: Rijksdriehoeksmeting, kaartblad: 50H, hoogte: 24,81, precisie hoogte: 1 cm, referentievlak: Normaal Amsterdams Peil, methode hoogtebepaling: GPS, boortype: Edelman-7 en guts-3 cm, doel boring: archeologie - verkenning, landgebruik: grasland, provincie: Noord-Brabant, gemeente: Reusel-De Mierden, plaatsnaam: Lage Mierde, opdrachtgever: RCE, uitvoerder: RCE, opmerking: P2

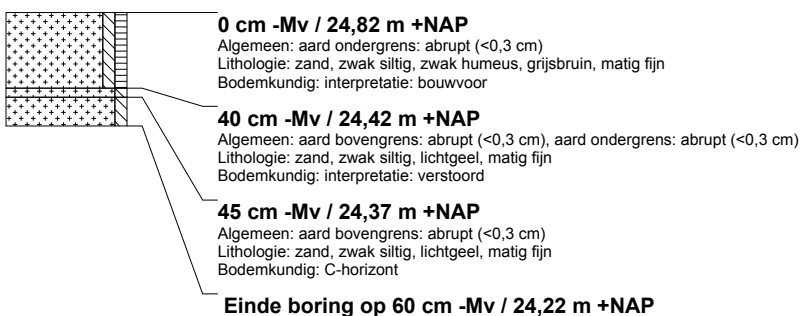
**boring: MIVE16-31**

beschrijver: JWK, datum: 13-2-2017, X: 137.496,35, Y: 380.565,38, precisie locatie: 1 cm, coördinaatsysteem: Rijksdriehoeksmeting, kaartblad: 50H, hoogte: 24,82, precisie hoogte: 1 cm, referentievlak: Normaal Amsterdams Peil, methode hoogtebepaling: GPS, boortype: Edelman-7 en guts-3 cm, doel boring: archeologie - verkenning, landgebruik: grasland, provincie: Noord-Brabant, gemeente: Reusel-De Mierden, plaatsnaam: Lage Mierde, opdrachtgever: RCE, uitvoerder: RCE

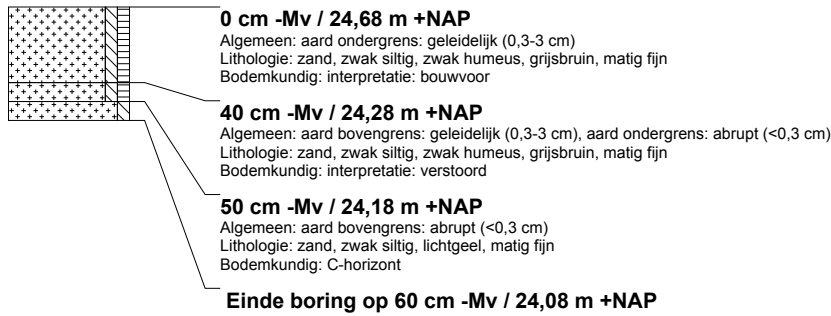
boring: MIVE16-32

beschrijver: JWK, datum: 13-2-2017, X: 137.528,13, Y: 380.603,99, precisie locatie: 1 cm, coördinaatsysteem: Rijksdriehoeksmeting, kaartblad: 50H, hoogte: 24,68, precisie hoogte: 1 cm, referentievlak: Normaal Amsterdams Peil, methode hoogtebepaling: GPS, boortype: Edelman-7 en guts-3 cm, doel boring: archeologie - verkenning, landgebruik: grasland, provincie: Noord-Brabant, gemeente: Reusel-De Mierden, plaatsnaam: Lage Mierde, opdrachtgever: RCE, uitvoerder: RCE, opmerking: P2

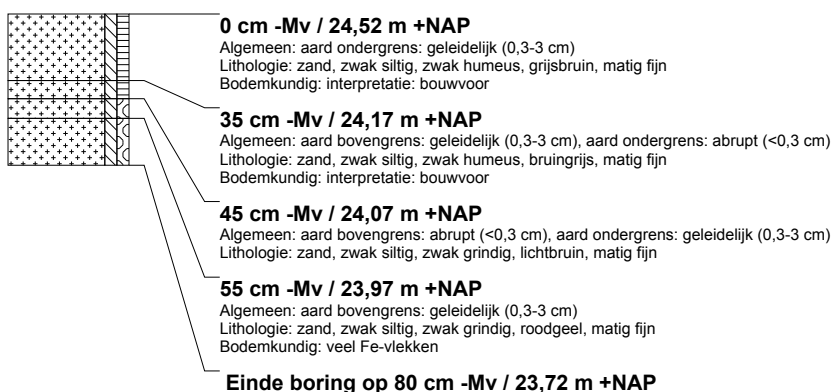
boring: MIVE16-42

beschrijver: JWK, datum: 13-2-2017, X: 137.898,63, Y: 380.449,39, precisie locatie: 1 cm, coördinaatsysteem: Rijksdriehoeksmeting, kaartblad: 50H, hoogte: 24,52, precisie hoogte: 1 cm, referentievlak: Normaal Amsterdams Peil, methode hoogtebepaling: GPS, boortype: Edelman-7 en guts-3 cm, doel boring: archeologie - verkenning, landgebruik: grasland, provincie: Noord-Brabant, gemeente: Reusel-De Mierden, plaatsnaam: Lage Mierde, opdrachtgever: RCE, uitvoerder: RCE, opmerking: P3

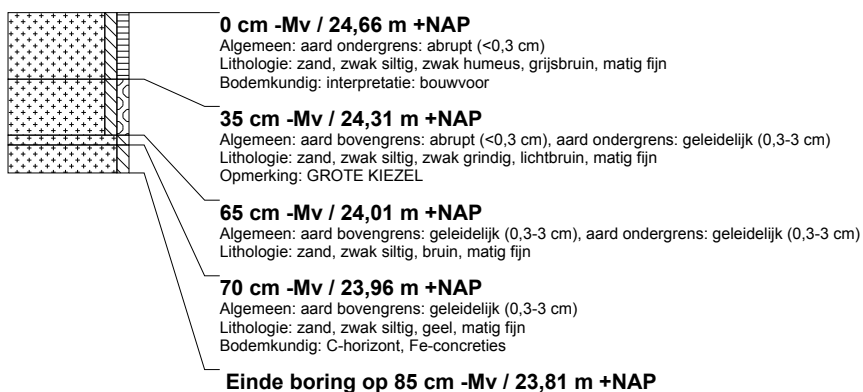
**boring: MIVE16-44**

beschrijver: JWK, datum: 13-2-2017, X: 137.928,60, Y: 380.430,65, precisie locatie: 1 cm, coördinaatsysteem: Rijksdriehoeksmeting, kaartblad: 50H, hoogte: 24,66, precisie hoogte: 1 cm, referentievlak: Normaal Amsterdams Peil, methode hoogtebepaling: GPS, boortype: Edelman-7 en guts-3 cm, doel boring: archeologie - verkenning, landgebruik: grasland, provincie: Noord-Brabant, gemeente: Reusel-De Mierden, plaatsnaam: Lage Mierde, opdrachtgever: RCE, uitvoerder: RCE

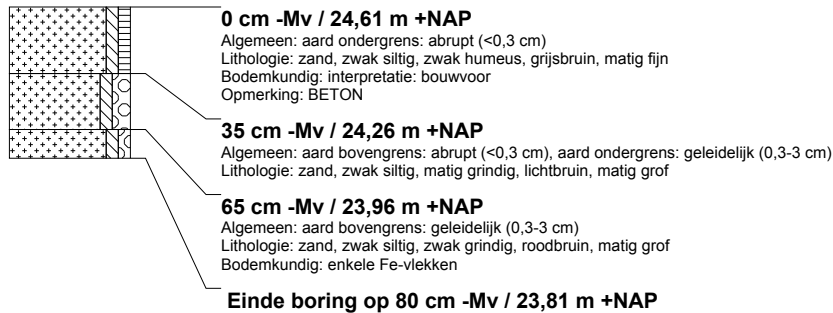
boring: MIVE16-45

beschrijver: JWK, datum: 13-2-2017, X: 137.917,40, Y: 380.479,36, precisie locatie: 1 cm, coördinaatsysteem: Rijksdriehoeksmeting, kaartblad: 50H, hoogte: 24,61, precisie hoogte: 1 cm, referentievlak: Normaal Amsterdams Peil, methode hoogtebepaling: GPS, boortype: Edelman-7 en guts-3 cm, doel boring: archeologie - verkenning, landgebruik: grasland, provincie: Noord-Brabant, gemeente: Reusel-De Mierden, plaatsnaam: Lage Mierde, opdrachtgever: RCE, uitvoerder: RCE

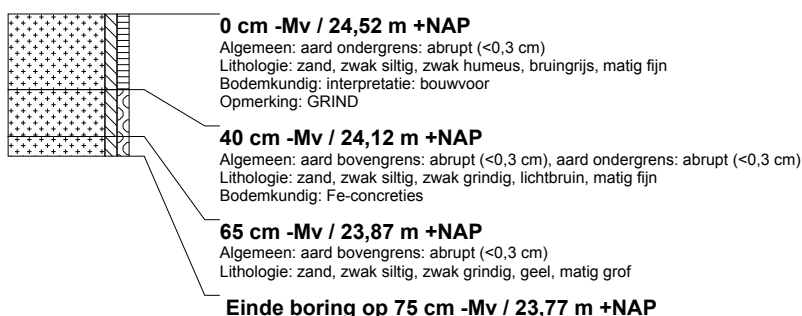
boring: MIVE16-48

beschrijver: JWK, datum: 13-2-2017, X: 137.936,15, Y: 380.509,35, precisie locatie: 1 cm, coördinaatsysteem: Rijksdriehoeksmeting, kaartblad: 50H, hoogte: 24,52, precisie hoogte: 1 cm, referentievlak: Normaal Amsterdams Peil, methode hoogtebepaling: GPS, boortype: Edelman-7 en guts-3 cm, doel boring: archeologie - verkenning, landgebruik: grasland, provincie: Noord-Brabant, gemeente: Reusel-De Mierden, plaatsnaam: Lage Mierde, opdrachtgever: RCE, uitvoerder: RCE, opmerking: P3

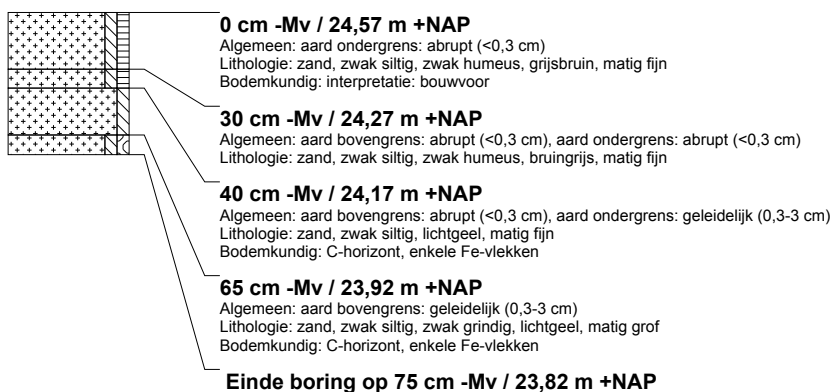
**boring: MIVE16-50**

beschrijver: JWK, datum: 13-2-2017, X: 137.966,13, Y: 380.490,60, precisie locatie: 1 cm, coördinaatsysteem: Rijksdriehoeksmeting, kaartblad: 50H, hoogte: 24,57, precisie hoogte: 1 cm, referentievlak: Normaal Amsterdams Peil, methode hoogtebepaling: GPS, boortype: Edelman-7 en guts-3 cm, doel boring: archeologie - verkenning, landgebruik: grasland, provincie: Noord-Brabant, gemeente: Reusel-De Mierden, plaatsnaam: Lage Mierde, opdrachtgever: RCE, uitvoerder: RCE

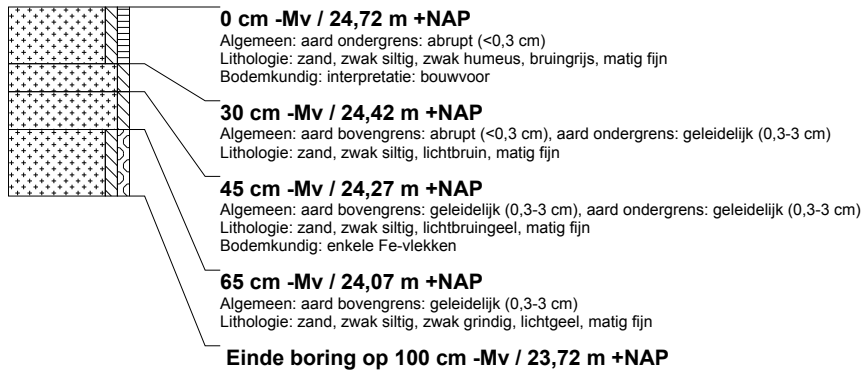
boring: MIVE16-51

beschrijver: JWK, datum: 13-2-2017, X: 138.007,32, Y: 380.423,08, precisie locatie: 1 cm, coördinaatsysteem: Rijksdriehoeksmeting, kaartblad: 50H, hoogte: 24,72, precisie hoogte: 1 cm, referentievlak: Normaal Amsterdams Peil, methode hoogtebepaling: GPS, boortype: Edelman-7 en guts-3 cm, doel boring: archeologie - verkenning, landgebruik: grasland, provincie: Noord-Brabant, gemeente: Reusel-De Mierden, plaatsnaam: Lage Mierde, opdrachtgever: RCE, uitvoerder: RCE, opmerking: P3

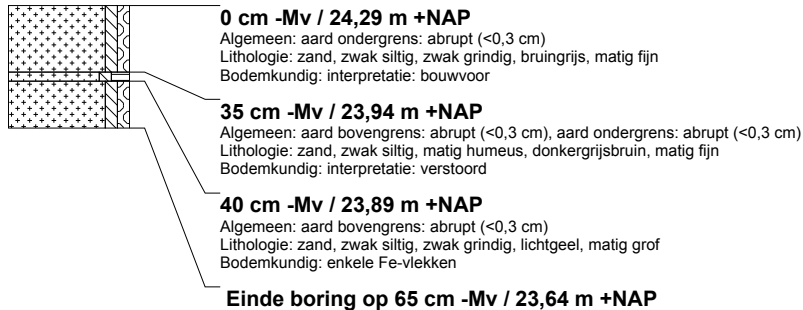
**boring: MIVE16-52**

beschrijver: JWK, datum: 13-2-2017, X: 137.996,09, Y: 380.471,80, precisie locatie: 1 cm, coördinaatsysteem: Rijksdriehoeksmeting, kaartblad: 50H, hoogte: 24,29, precisie hoogte: 1 cm, referentievlak: Normaal Amsterdams Peil, methode hoogtebepaling: GPS, boortype: Edelman-7 en guts-3 cm, doel boring: archeologie - verkenning, landgebruik: grasland, provincie: Noord-Brabant, gemeente: Reusel-De Mierden, plaatsnaam: Lage Mierde, opdrachtgever: RCE, uitvoerder: RCE, opmerking: P3
