RAAP-NOTITIE 5931

Kasteelterrein De Gravenhof/Schans in Haps

Archeologisch onderzoek: een archeologische begeleiding

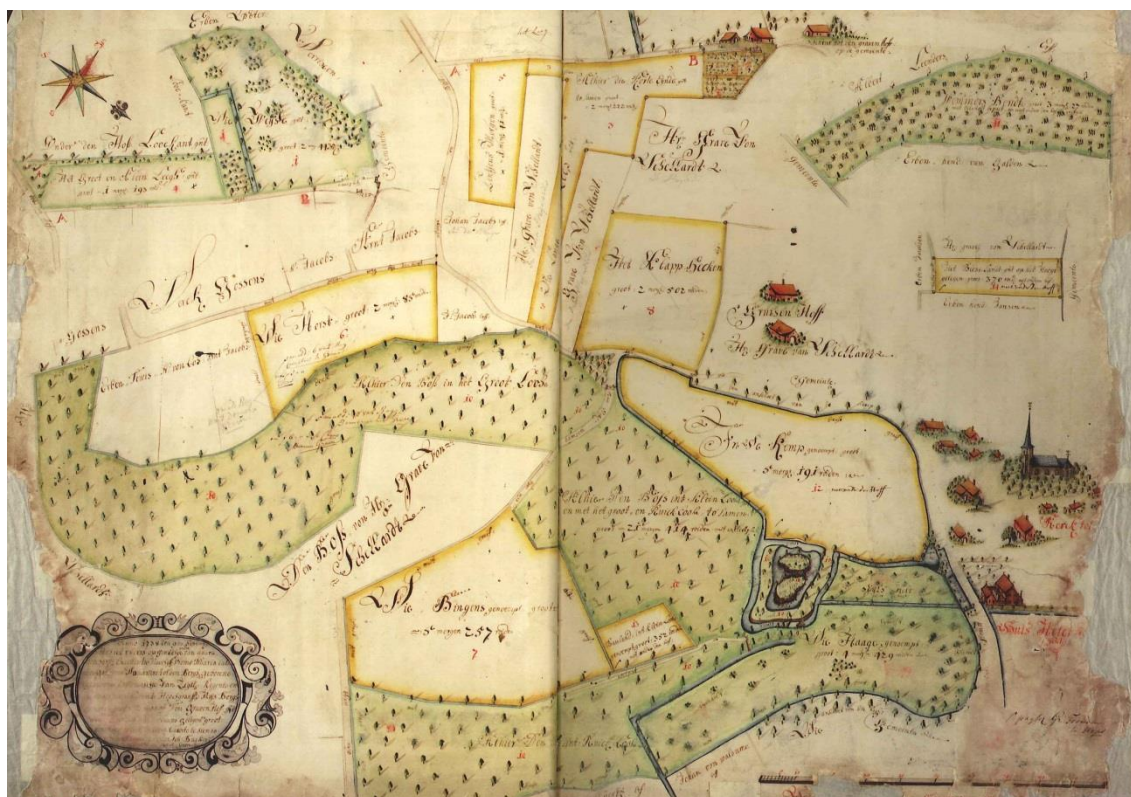
Figuur 2. Kaart gedateerd 9 september 1738, van de gehele omgeving van de heerlijkheid Haps met de kasteelboerderij Gravenhof en kasteel De Schans. De kaart werd in opdracht van Maria Catharina, gravin Van den Bergh getekend door de geometer Joh. Bückner. Orig. Nationaal Archief, Den Haag. Collectie Hingman, inventarisnummer 4, VTH 1692 (naar Van den Brand, 2009: 66-67).

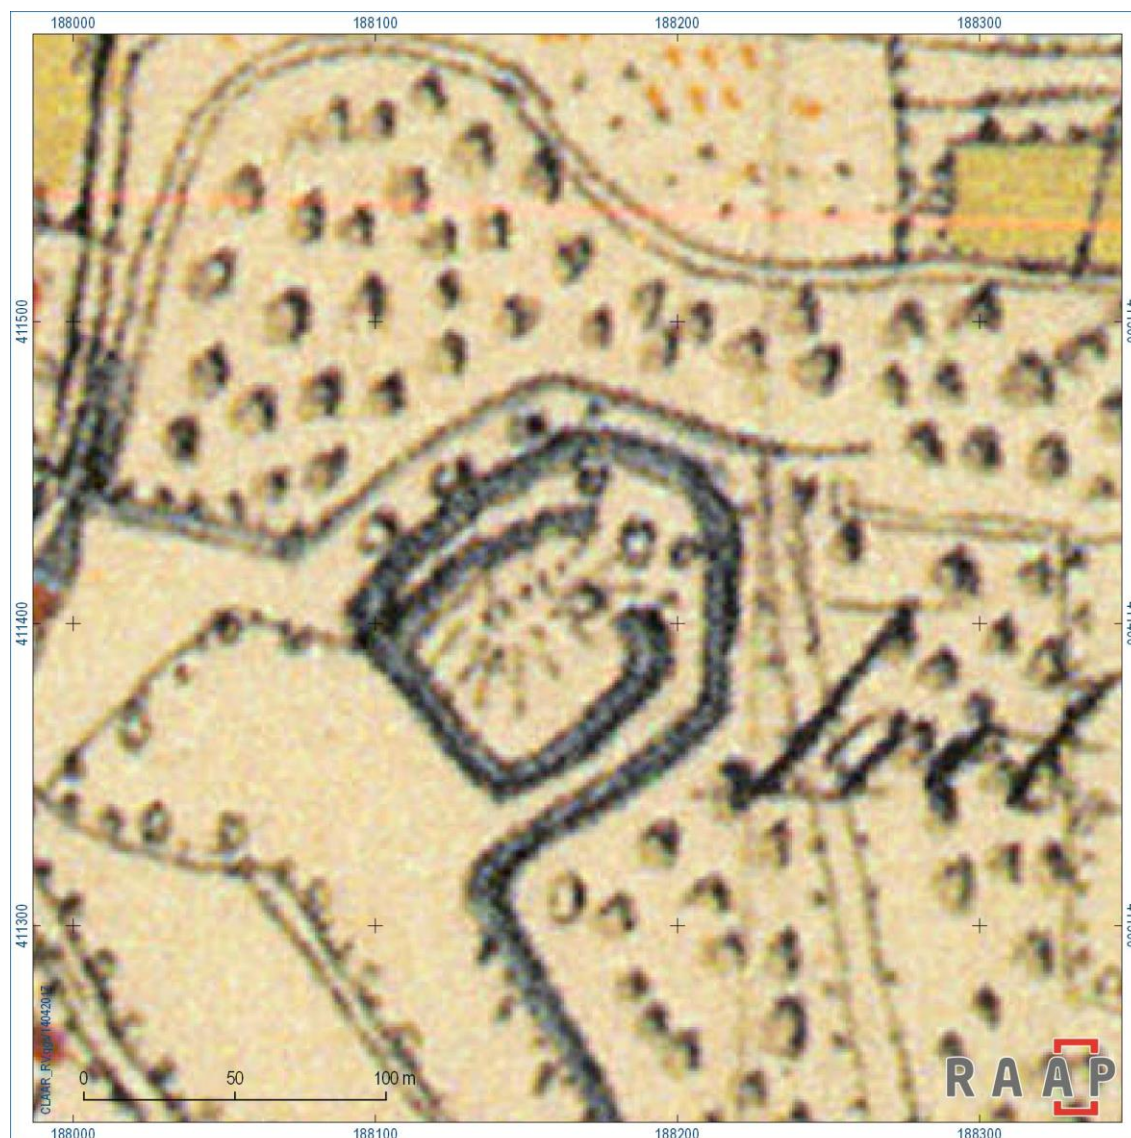
Figuur 3. Uitsnede van de Tranchot-kaart met het kasteelterrein en de waterloop die de grachten van water voorzagt.

Hoe het oorspronkelijke kasteel eruit heeft gezien is giswerk. Van den Brand suggereert dat het mogelijk is dat de 'De Schans' boven op of vlakbij een nog veel oudere versterking heeft gestaan. In dit geval zou het kunnen gaan om een kunstmatige heuvel opgeworpen met zand dat vrijgekomen is bij de aanleg van een kasteelgracht, een zogeheten 'motte' met daarop een houten, later stenen verdedigingstoren. Doordat systematisch archeologisch en bouwkundig onderzoek nog niet heeft plaatsgevonden, kunnen er echter geen definitieve uitspraken gedaan worden. Wel is het duidelijk uit een kaart uit 1738 (figuur 2) dat het kasteelterrein heeft bestaan uit twee eilandjes met daarop de hoofdburcht en de voorhoeve. Zeer waarschijnlijk bestond dit al in de loop van de 14^e eeuw. De hoofdburcht heeft gediend als woonhuis van de Familie van Haps, terwijl de voorhoeve een meer economische functie had. Hier lagen onder andere de verblijven van het dienstpersoneel, voorraad- en opslagruimtes, en de stallen voor paarden, koeien, en varkens. Een tamelijk brede binnengracht scheidde de eilandjes. Er moeten twee poortgebouwen met ophaalbruggen zijn geweest tussen de twee eilanden en een brugverbinding met de vaste wal. Het geheel is omgeven met een buitengracht. Een zuidwest-noordoost lopende waterloop, die duidelijk te zien is op de Tranchot-kaart (figuur 3), voedde de gracht aan de ene kant met water en voerde aan de andere kant water af. De aanwezigheid van deze waterloop is zeer waarschijnlijk een belangrijke overweging geweest bij de locatiekeuze van het kasteel.

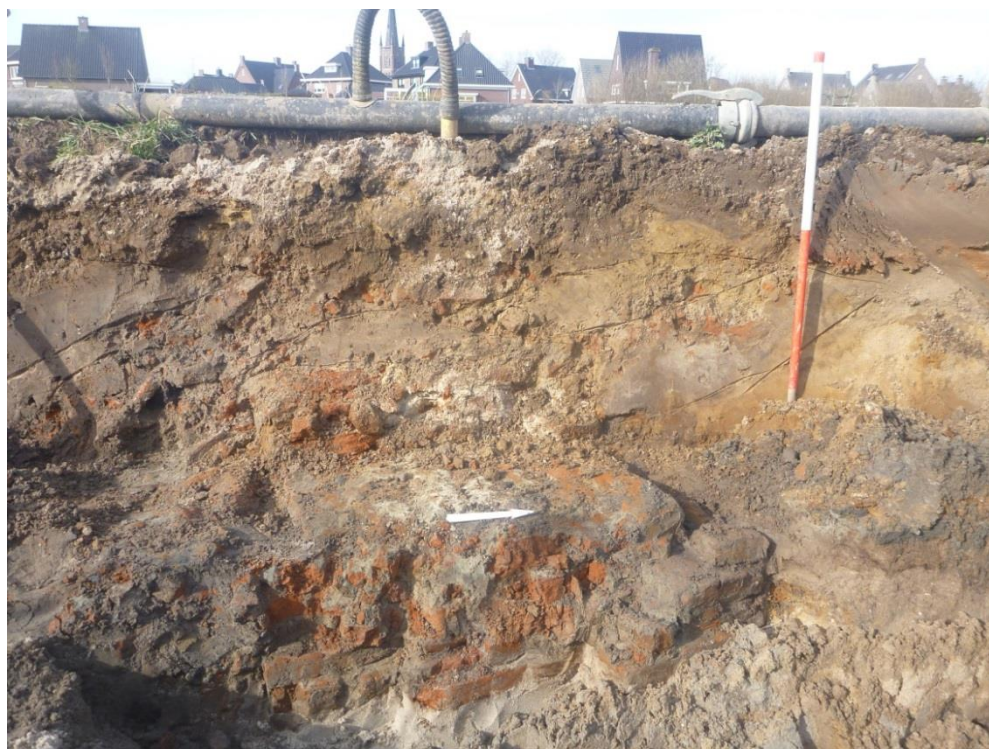
Tijdens de werkzaamheden kwam al vrij snel een muur tevoorschijn die schuin door de sleuf liep. In het midden van de sleuf was deze weg als gevolg van de oude leidingsleuf. Het gaat hier om een bakstenenmuur (figuur 8 en 9) waarvan de eerste resten zich bevinden direct onder de (verstoorde) bouwvoor (op ongeveer 50-60 cm –Mv). In totaal was nog ongeveer 60-80 cm van

de muur zichtbaar in het profiel, maar alleen in het westen was nog de onderste 40 cm van de muur redelijk intact. Hierbij moet wel aangemerkt worden dat als gevolg van de verstorings van de oude rioleringsleuf het niet meer mogelijk was om de verschillende baksteenlagen precies te documenteren. Wel kon in het westprofiel waargenomen worden dat de onderste 40 cm breder (110-120 cm; ca. 85-125 cm –Mv) was dan de rest van de muur erboven (ca. 80-85 cm). Dit bredere deel zal als fundering hebben gediend. Aan de oostzijde was dit echter veel minder duidelijk.

Door de verstorings waren er vrijwel geen volledig intacte bakstenen zichtbaar, waardoor het niet goed mogelijk om de precieze afmetingen te bepalen. Echter, de lengte van de bakstenen bedroeg ongeveer 20 cm, de breedte ongeveer 13 cm en de hoogte circa 6 cm. Hier en daar waren restjes kalkmortel zichtbaar, maar dit lijkt niet systematisch te zijn gebruikt.

Figuur 8. Restanten van muur S1 aan de westzijde van de sleuf.

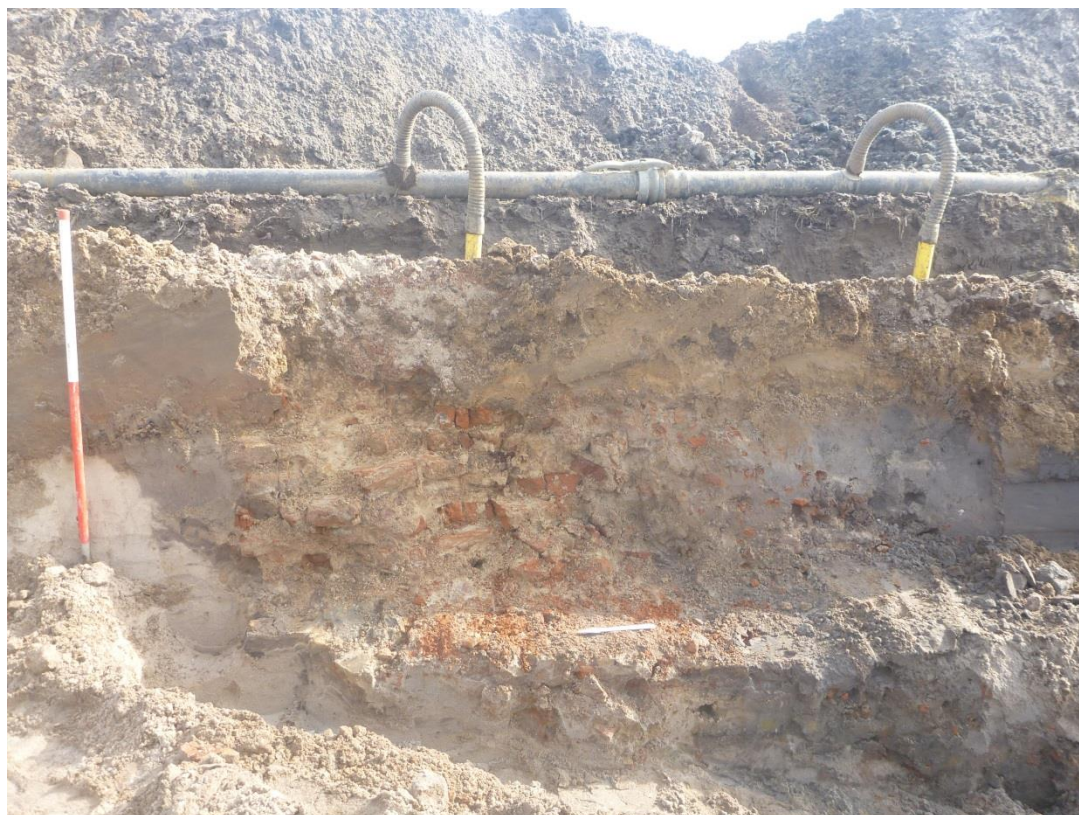
Figuur 9. Restanten van de muur S2 aan de oostzijde van de sleuf.

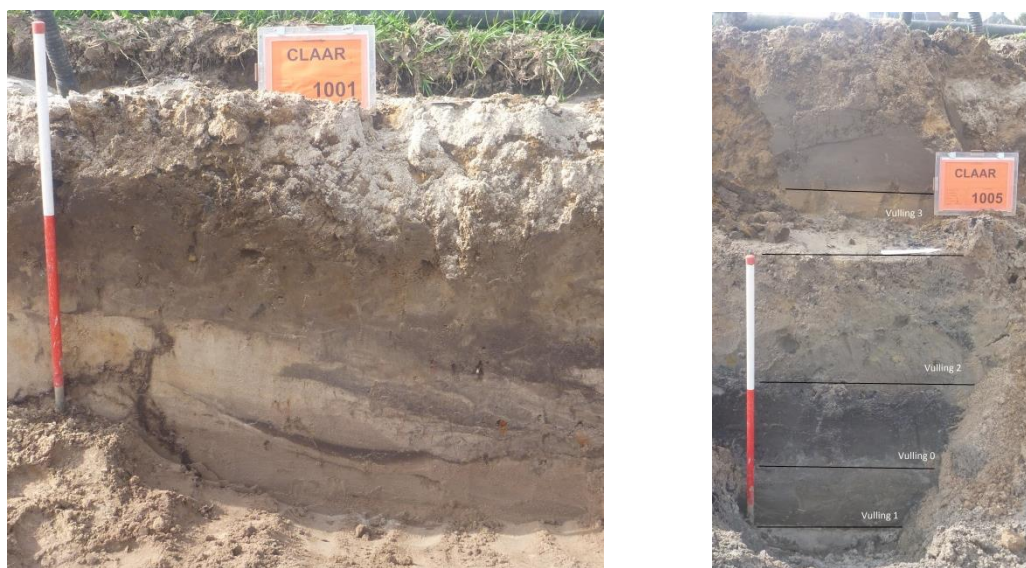
De gracht bestond uit vier hoofdvullingen. De onderste pakketten bestaan uit een licht tot sterk humeuze grijze laag (vulling 1) en een sterk humeuze/moerige donkergrijs pakket met hout- en veenresten (vulling 0). De dikte van de lagen varieerde, maar de totale gezamenlijke dikte bedroeg maximaal 50 cm. Op sommige punten was er geen onderscheid te maken tussen deze twee lagen, terwijl ze in het meest noordelijke deel werden gescheiden door een dunne zandlaag (max. 10cm) van C-zand (vulling 4). In het bovenste humeuze pakket bevonden zich nog enkele brokken baksteen. Bovenop de humeuze lagen bevond zich een eerste opvullingspakket (vulling 2) bestaande uit grijs zand met enkele brokken puin. De dikte van dit pakket bedroeg gemiddeld ongeveer 40 cm. Ten slotte bevond zich meteen onder de (verstoorde) bouwvoor/verploegde horizont nog een tweede opvullingspakket (vulling 3) van maximaal ongeveer 40 cm bestaande uit bruinegel zand met puin en kleine hoeveelheden mortel.

Figuur 10. Profielen 2 en 4 met typische opbouw van de gracht in het zuidelijke deel

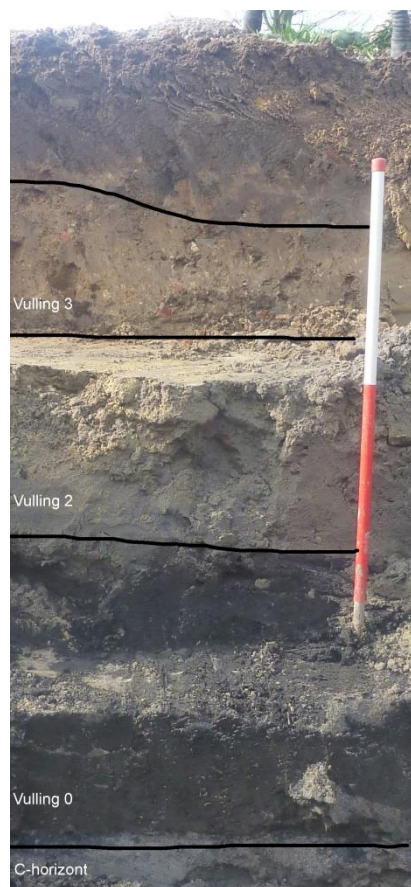
Opvallend is dat in de profielkolommen 5 en 6 de basisopbouw niet wezenlijk verandert, maar dat vulling 1 hier niet aanwezig is (figuur 11). In de profielen 7, 8 en 9 komt deze laag weer terug, maar opvallend is hier dat met name in de laatste twee profielen de onderste lagen gekenmerkt worden door een hogere gelaagdheid (figuur 12). Deze verschillen kunnen mogelijk duiden op verschillen tussen de binnengracht, een verbindingsgracht en de buitengracht (zie verder §4.3.3).

Figuur 11. Profiel 5

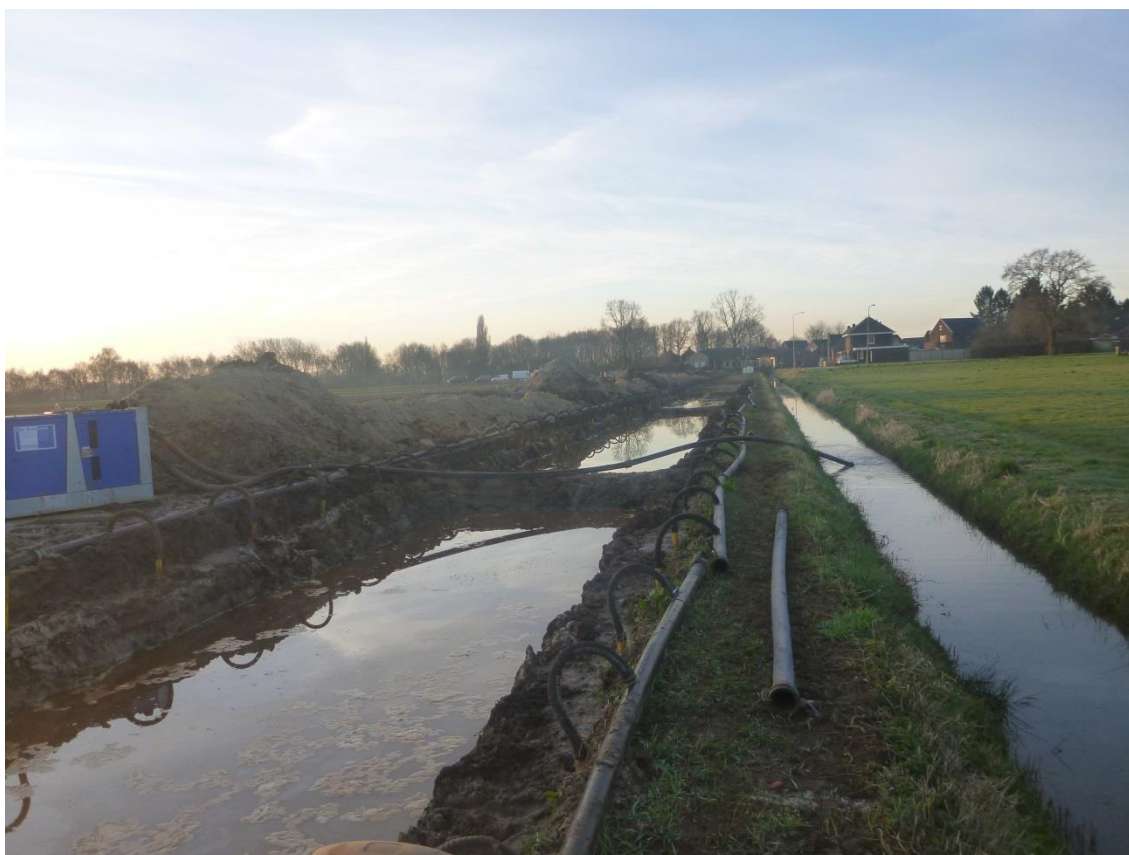
De bodem is redelijk stabiel, maar kent wel een hoge grondwaterstand (vanaf 70 cm –Mv en soms hoger). Het huidige grondgebruik als grasland zorgt normaal gesproken voor een redelijk goede bescherming van eventueel aanwezige archeologische resten. De conservering van de nog aanwezige archeologische resten (met name dieper gefundeerde muren) kan op basis hiervan als potentieel goed worden gekenmerkt. Hierbij moet wel aangemerkt worden dat dit in het recente verleden geen garantie was tegen illegale graafwerkzaamheden waarbij het hele terrein is geëgaliseerd en alle oorspronkelijk reliëf is verdwenen. Als gevolg hiervan is de eerste 50-60 cm –Mv volledig verstoord en daarmee zijn ook de ondiepere muurfundamenten en andere oppervlakkige resten van het kasteel verstoord. Daarnaast is er recentelijk ook een sloot dwars door het terrein gegraven (parallel aan de onderzochte sleuf; figuur 14). Tegelijkertijd zorgt de verstoring er nu wel weer voor dat dieper gelegen resten afgedekt worden en daardoor minder kans op verdere verstoring lopen.

Figuur 14. Huidige situatie met links de (volgelopen) sleuf voor de persleiding en rechts de recentelijk gegraven sloot.

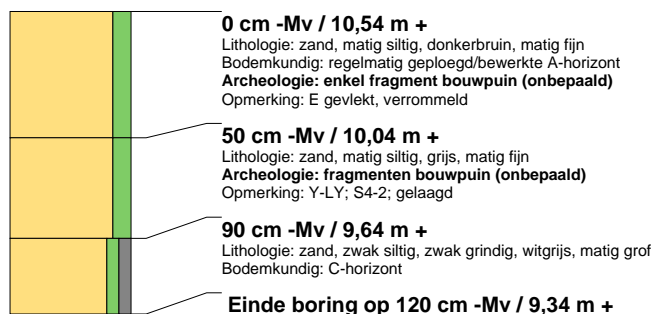
boring: CLAAR-2

datum: 14-3-2017, X: 188.184, Y: 411.425, hoogte: 10,54, provincie: Noord-Brabant, gemeente: Cuijk, opdrachtgever: Vissers-Ploegmakers, uitvoerder: RAAP Zuid
